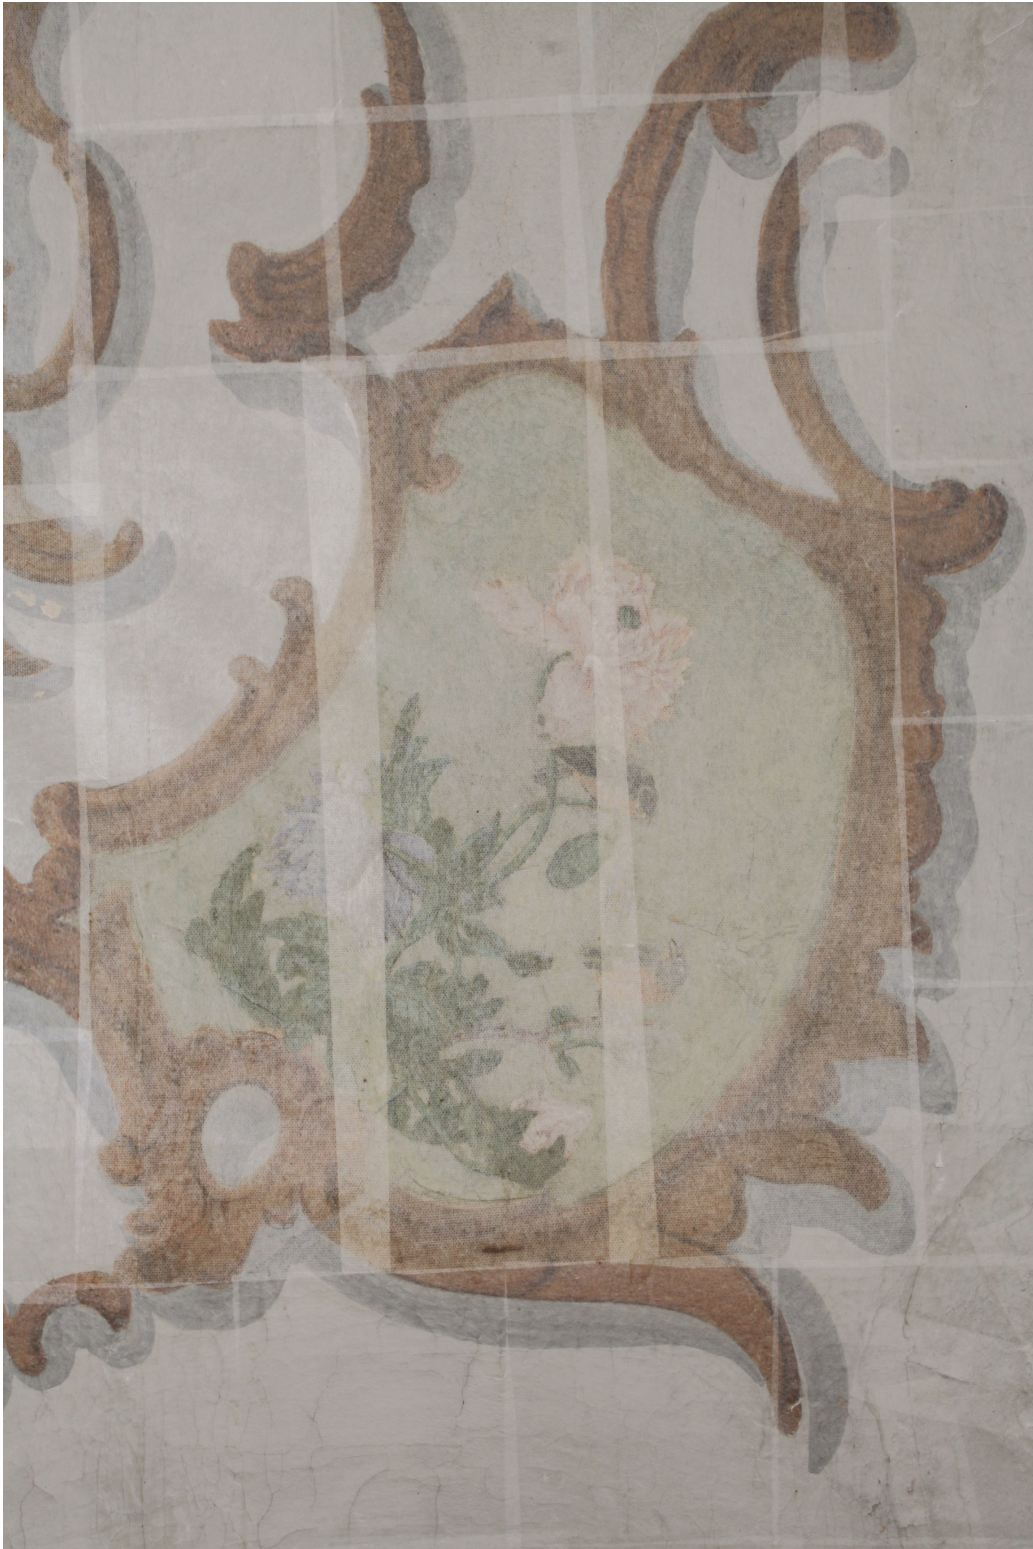
Obr.12 Stav před restaurováním – líc, detail přelepené malé papírové aplikace.

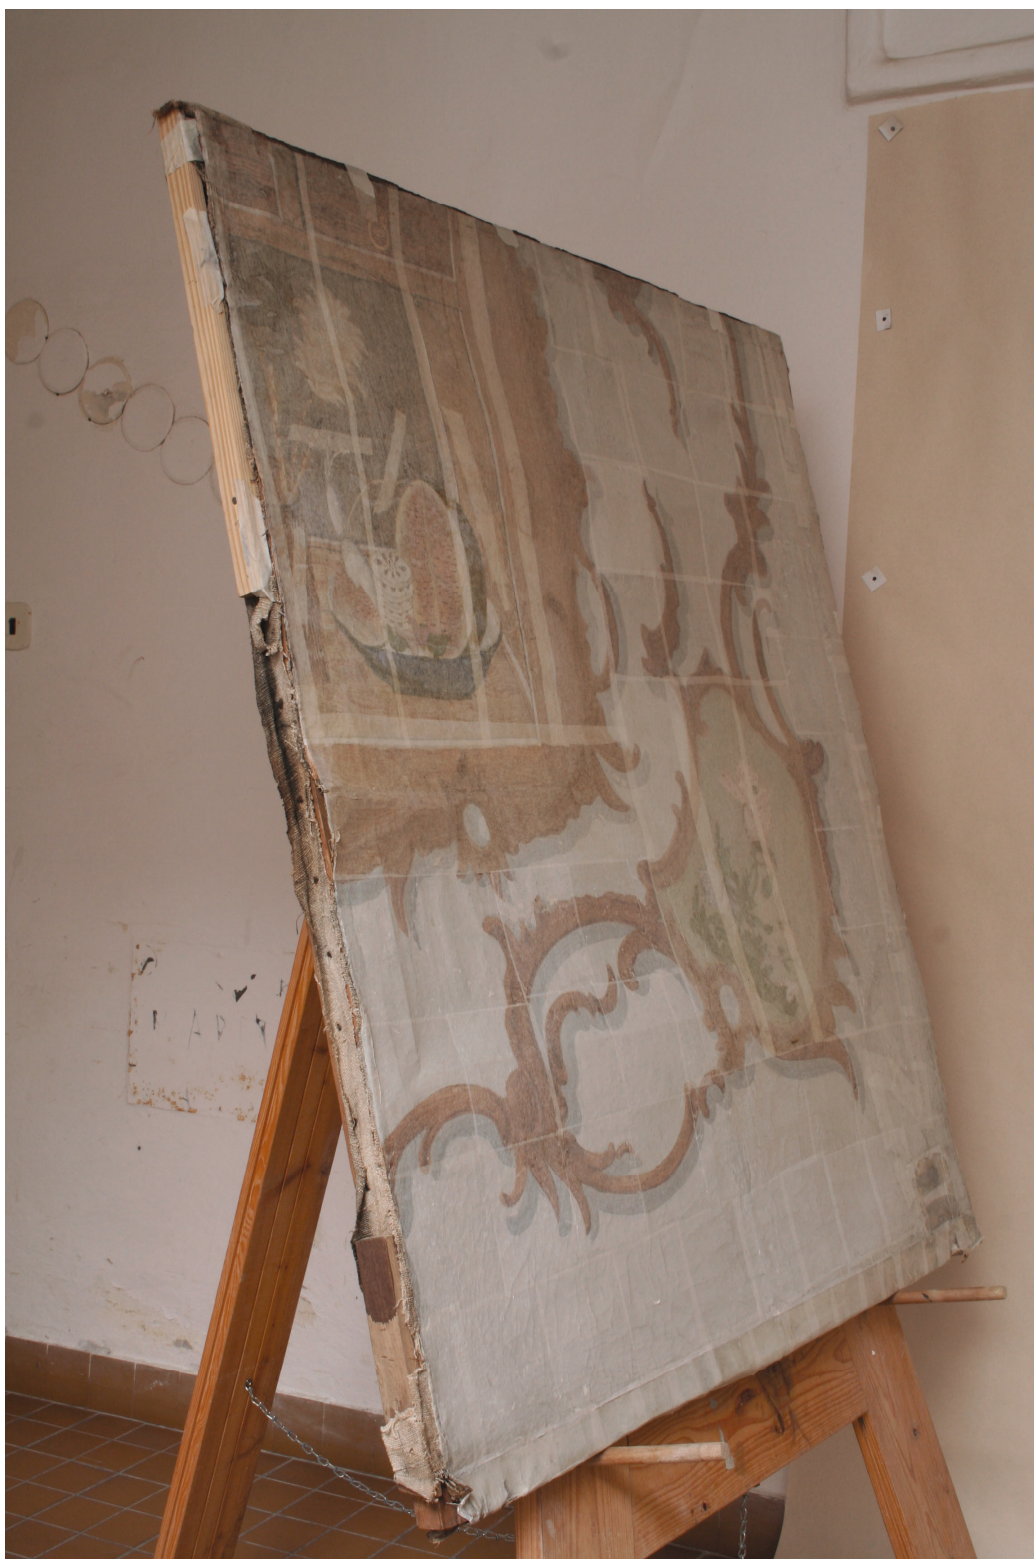
Obr.13 Stav před restaurováním – pohled z levé pantové strany.

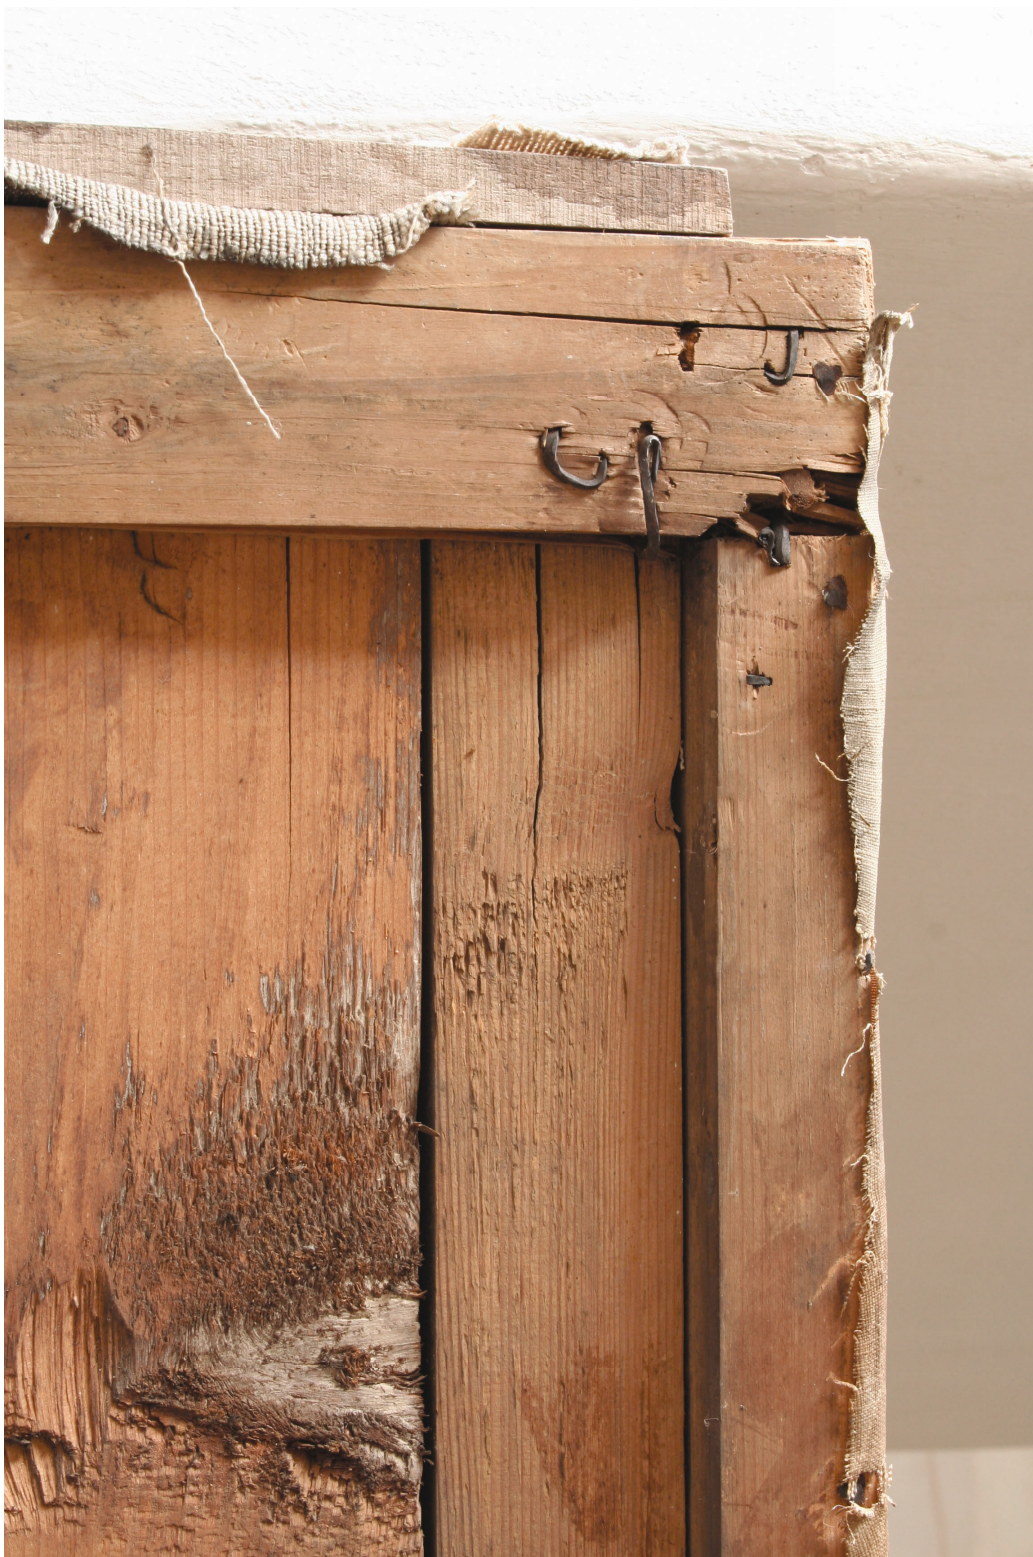
Obr.19 Stav před restaurováním – rub, levý spodní roh.

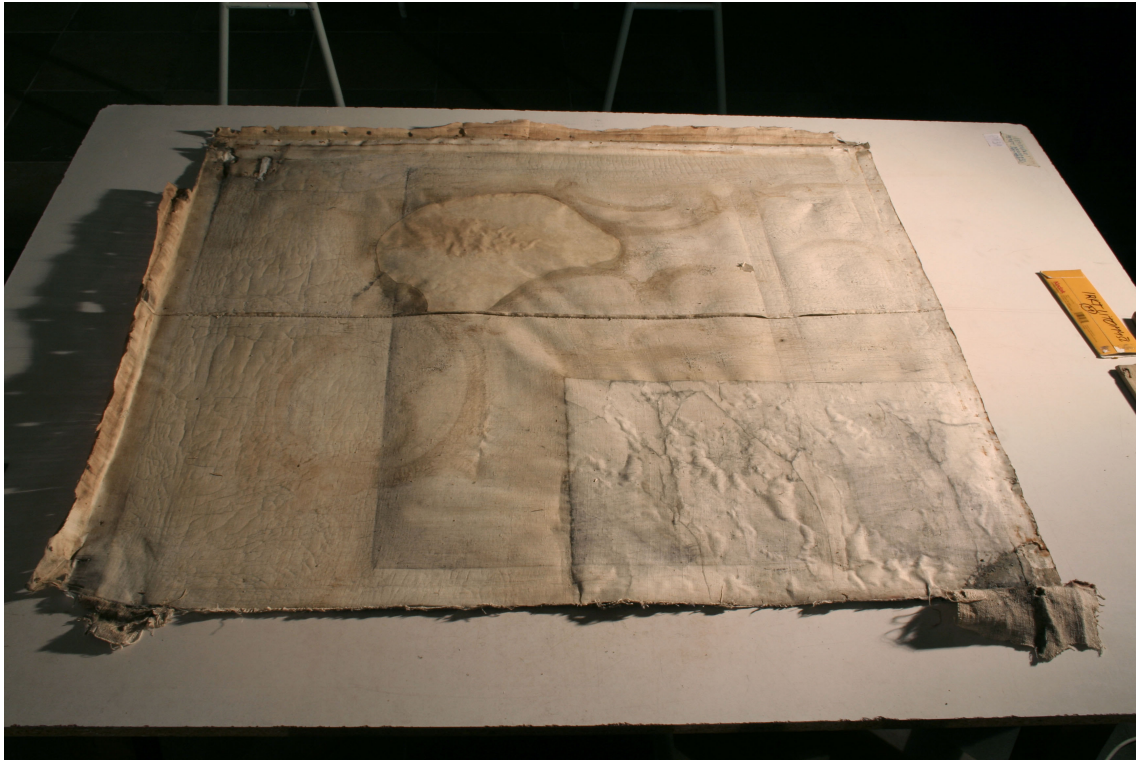
Obr.22 Stav během restaurování – celkový pohled ze rubu v razantním bočním osvětlení, dobře viditelné jsou nerovnosti plátěné podložky.

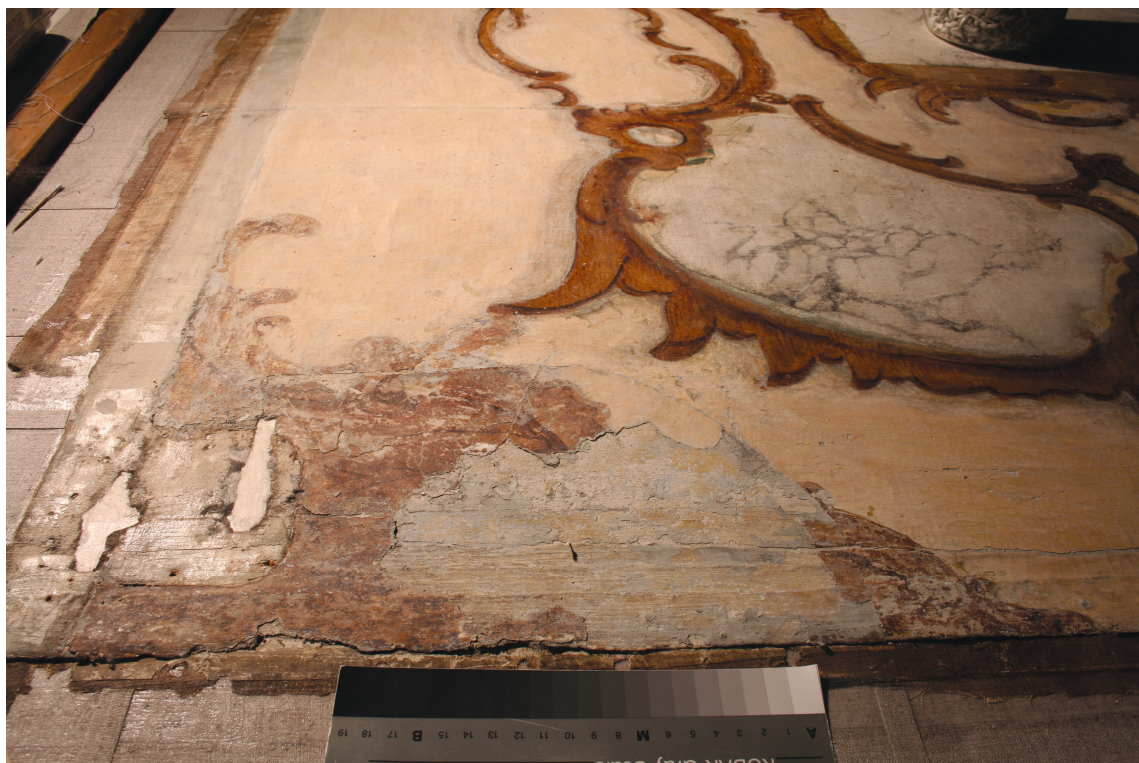
Obr.49 Pohled na odkrytou část dekorativní rozviliny přemalovanou v 60.letech.

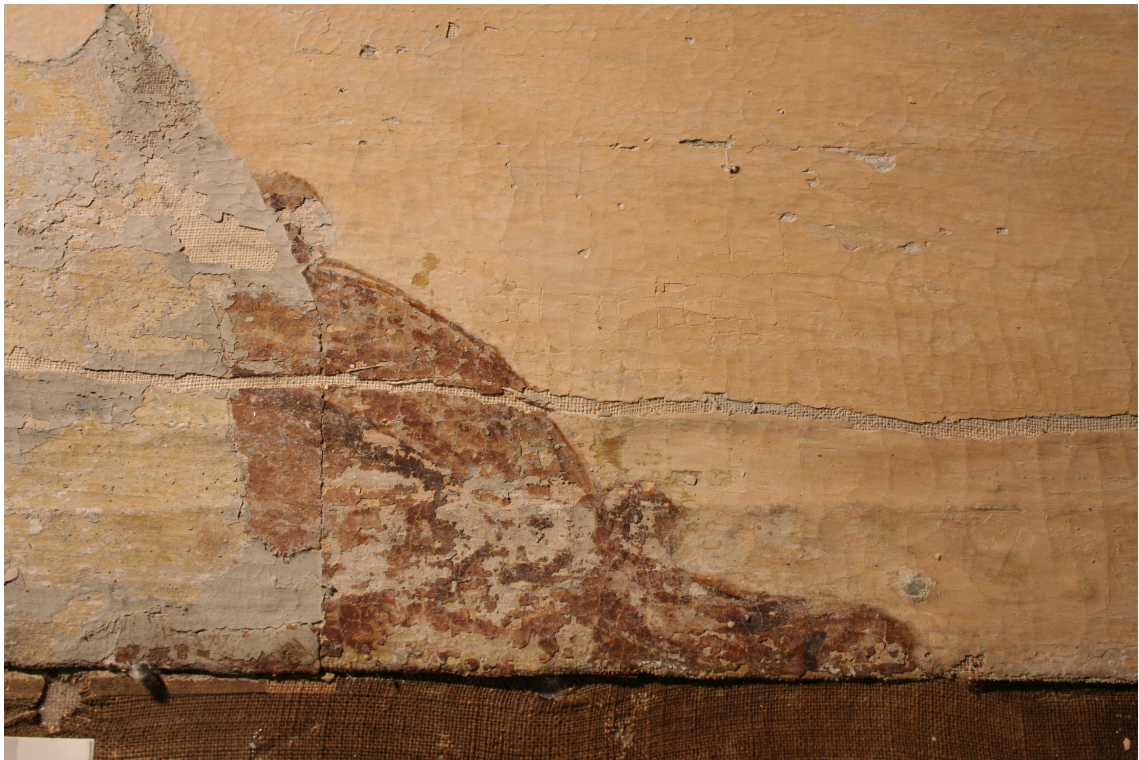
Obr.51 Detail poškození– průběh snímání přemalby.

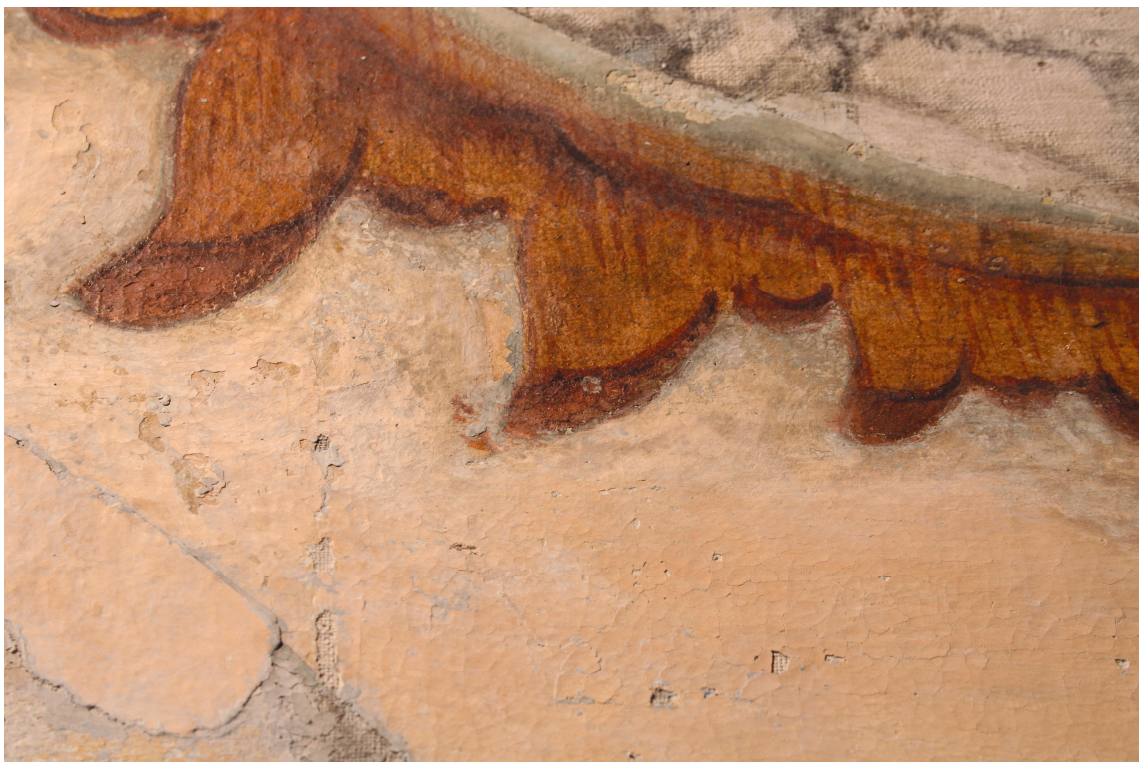
Obr.53 Detail poškození– průběh snímání přemalby.

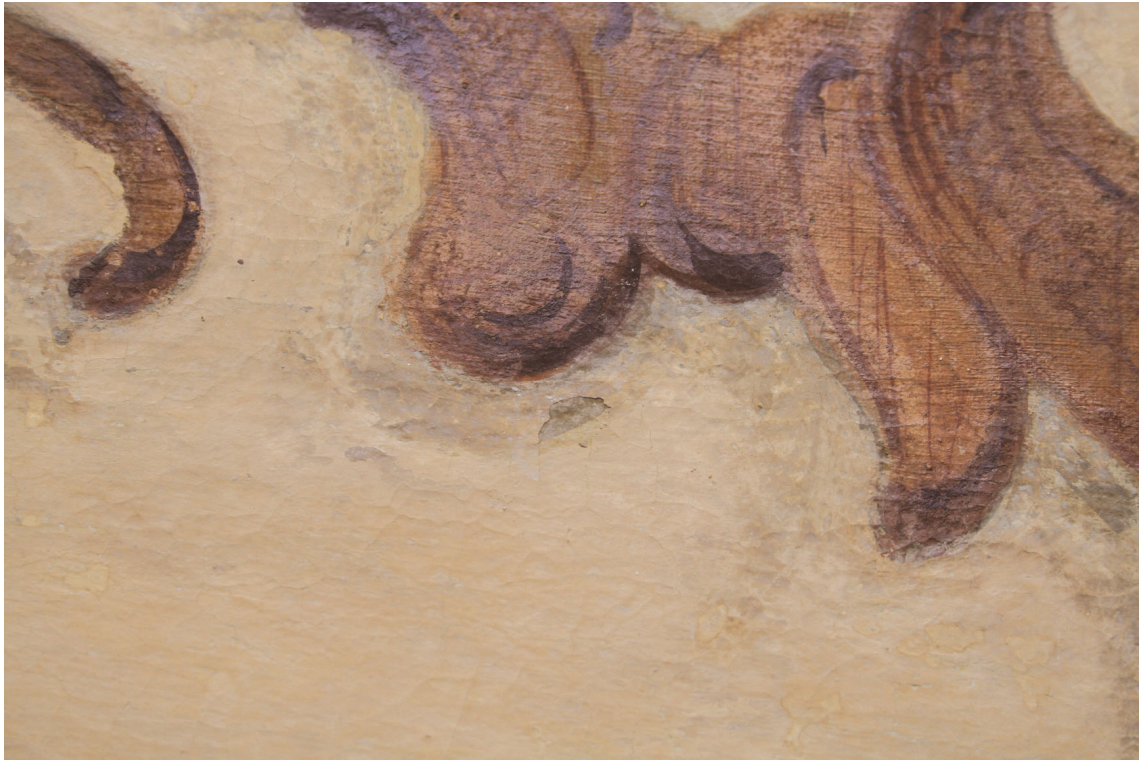
Obr.54 Detail poškození– průběh snímání přemalby.

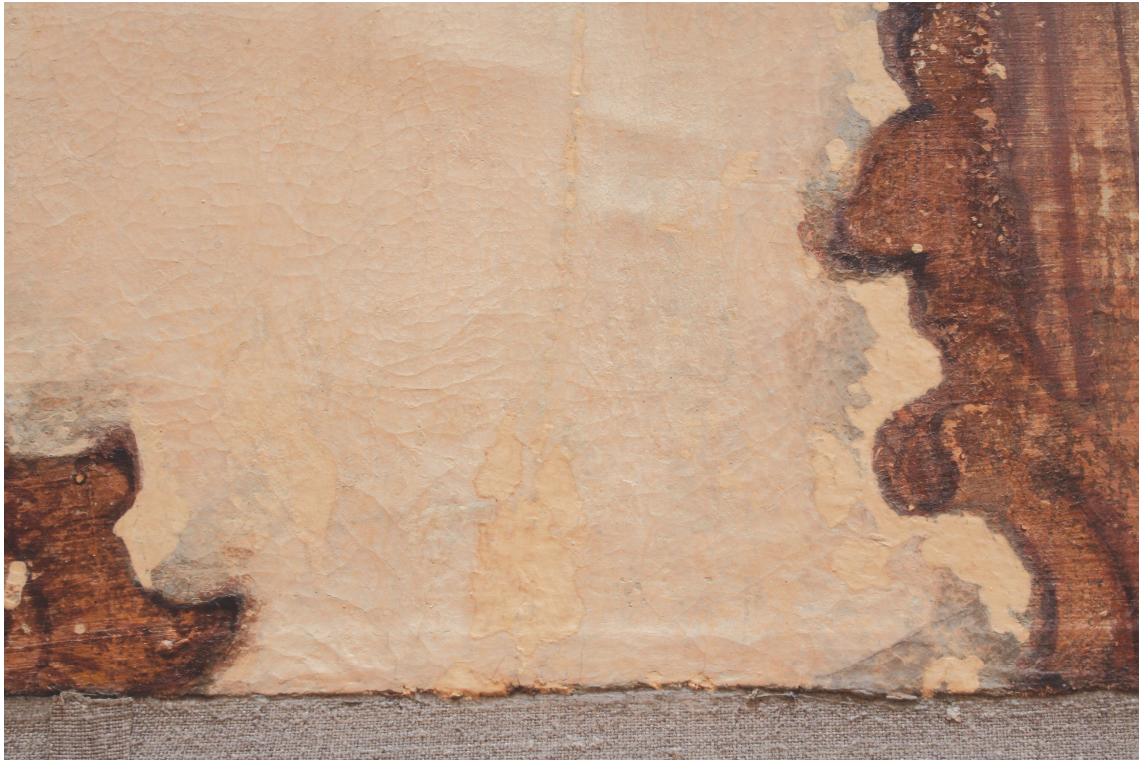
Obr.63 Detail po vytmelení defektů.

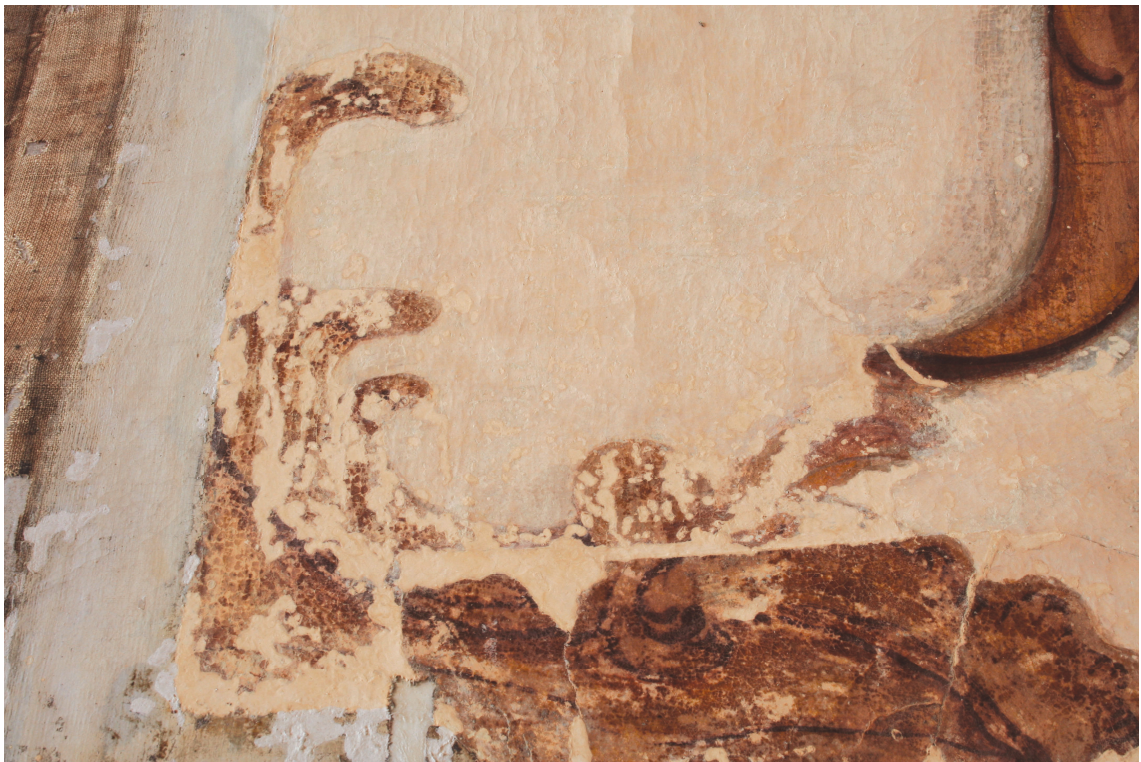
Obr.64 Detail po vytmelení defektů.

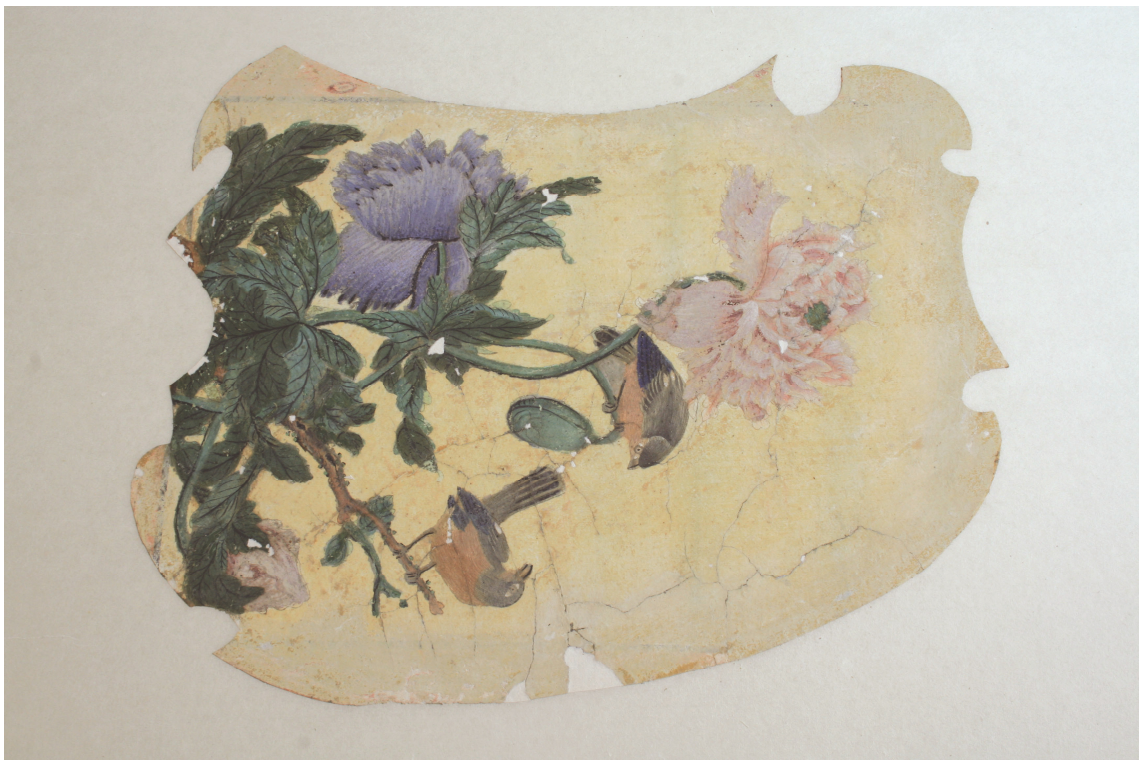
Obr.66 Malá malba na papíru po očištění a kašírování.
