BAKALÁŘSKÁ PRÁCE

Michaela Glaserová

2016

**Restaurování sochy anděla ze sousoší sv. Jana Nepomuckého v Praze,
konzervování sochy sv. Josefa z Kolína**

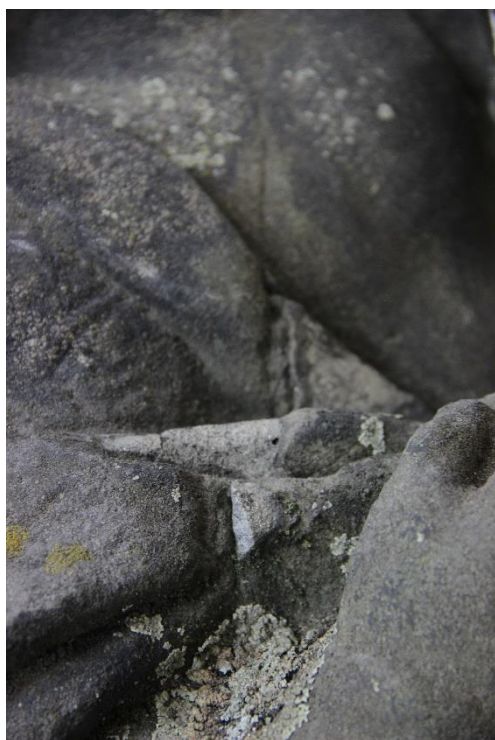
Obr. č. 3 – Ilustr. detail paže

Ztráta modelace

Kámen v důsledku působení atmosférických vlivů ztratil svou původní modelaci. Nejvíce postižená místa se nacházejí v horních partiích sochy, která jsou nejvíce namáhána dešťovými srážkami.

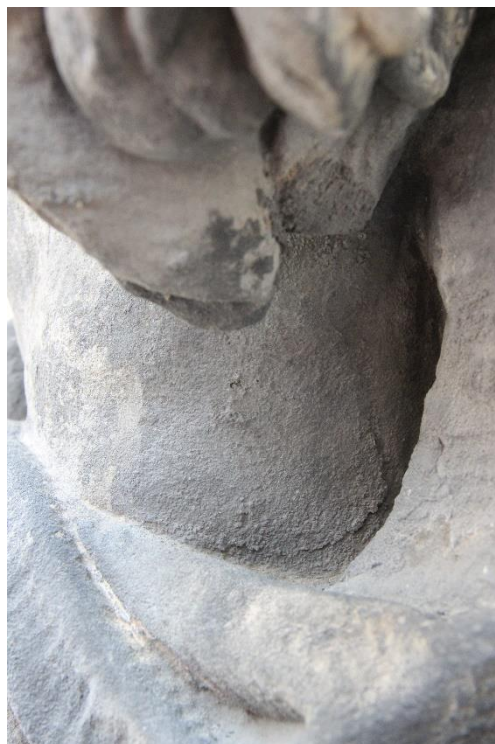
Obr. č. 4 – Ilustr. detail boku

Plastické retuše

Staré tmely, které byly předělávány během mnoha let, se dnes jeví jako nevhodné. Adheze na mnoha místech není dostatečná nebo zcela chybí. Tmely se zdají být nevhodné i svou barevností a fyzikálními vlastnostmi.

Druhotně vytvořené tmely se na soše jeví známky degradace. Cementové vysprávky se na mnoha místech drolí a jsou nesoudržné s povrchem kamene. Svými fyzikálními vlastnostmi a barevností se ukazují jako nevhodné.

Restaurování by mělo zamezit další degradaci materiálu sochy. Z tohoto důvodu by mělo dojít k odstranění některých druhotně přidělaných tmelů a kontrole kovových prvků, které byly do sochy též druhotně přidány při snaze připevnit odpadlé části sochy. Částečné barevné pojednání skryté pod sádrovcovými krustami by mělo být ponecháno jako doklad restaurátorského přístupu z 20. století. Z tohoto důvodu by nemělo dojít k úplnému sejmutí krust, nýbrž jen k jejich ztenčení tak, aby nebyla narušena původní modelace sochy andílka. Kontrast mezi povrchem kamene a ztmavými krustami bude snížen, aby došlo k barevnému sjednocení díla. Chybějící části kamene a místa po odstranění nevhodných tmelů budou opět plasticky vyplněny vhodně vybraným tmelem.

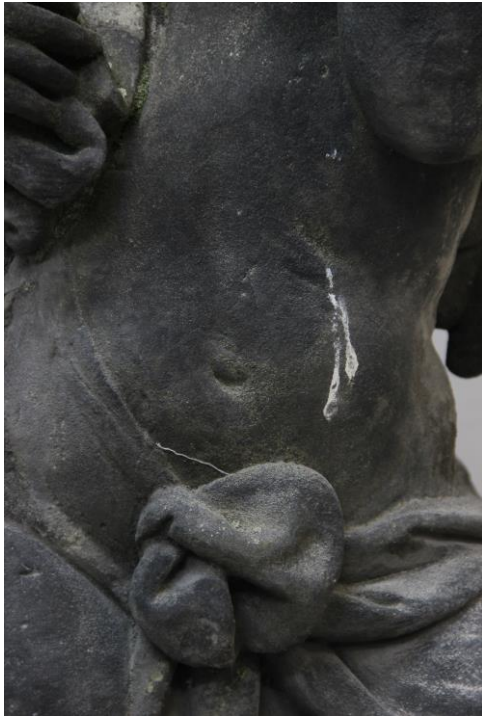
Obr. č. 5 - Ilustr. detail přední části

Krusty

V místech dešťových stínů se nacházejí sádrovcové krusty, které mají odlišnou adhezi ke kameni. Na mnoha místech se zdají být lehce zbarvené.

Na základě výsledků průzkumu sádrovcových krust viz. Příloha č. 13.2. bylo rozhodnuto, že tyto krusty budou ponechány na povrchu sochy, jako nositel dokladu barevného pojednání. V některých místech došlo k jejich ztenčení, aby opticky nenarušovaly modelaci sochy. Krusty, které způsobovaly pískovatění povrchu či neměly velkou adhezi ke kameni, byly zpevněny prostředkem Funcosil KSE 100 od firmy Remmers.

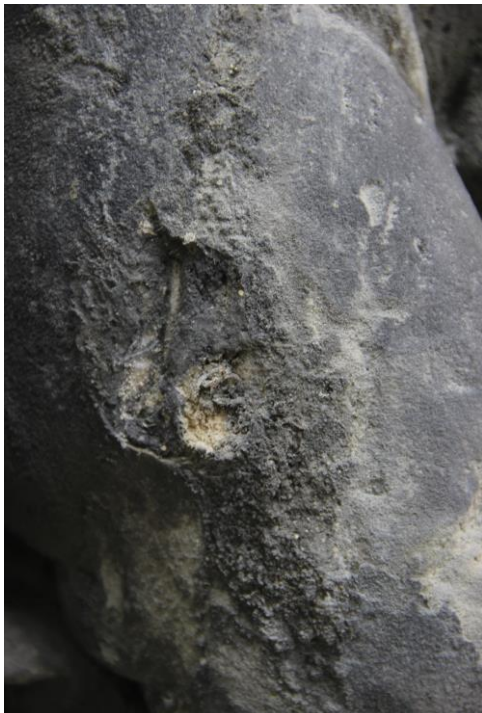
Obr. č. 6 – Ilustr. detail nohy

Ztmavlý povrch sochy

Většina povrchu nese ztmavlá místa, která se nejvíce objevují jako povrchová. V lomové části kamene lze tuto krustu pozorovat až do 3 mm hloubky.

Následně, po vyzrání konsolidačního prostředku, bylo přistoupeno k čištění ztmavlého povrchu kamene. Metoda čištění byla vybrána na základě provedených zkoušek čištění a jejich důkladným porovnáním. Vybranou metodou se stala kombinace čištění laserem a mírného využití mikroabrazivní metody mikropískováním. Socha andílka byla čištěna pouze lokálně. Smyslem čištění bylo zlepšení povrchových vlastností a barevné sjednocení, kdy měla být zachována tzv. patina stáří.

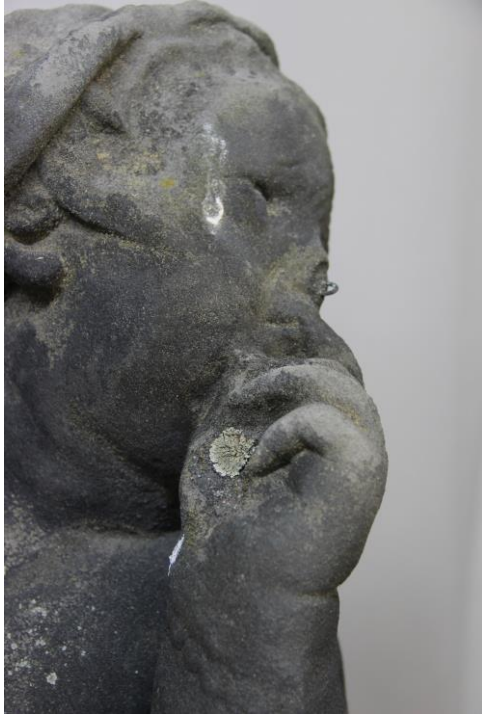
Obr. č. 7 – Ilustr. detail hlavv

Narušení povrchu

Povrch kamene je rozrušen po celé délce nohy andílka. V této délce se objevují starší plastické retuše a sádrovcové krusty.

Ultrazvuková transmise nepotvrdila větší nehomogenitu materiálu ani žádné statické problémy sochy. Pouze lokálně, v místě degradovaného materiálu levé nožičky andílka, lepených částí sochy a povrchu kamene s krustami se průchozí signál UZ transmise snížil.

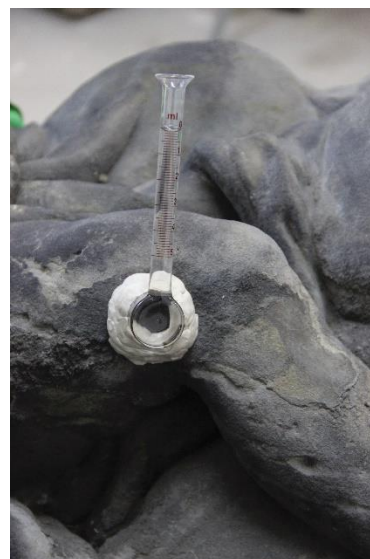
Obr. č. 8 - Ilustr. detail měření nasákavosti Karstenovou trubicí

Na základě porovnaných výsledků vyplývá, že povrch kamene v místech tmavé krusty a sádrovcových krust má výrazně nižší nasákavost. Krusty, které zasahují v některých místech až do hloubky několika milimetrů, snižují porositu kamene

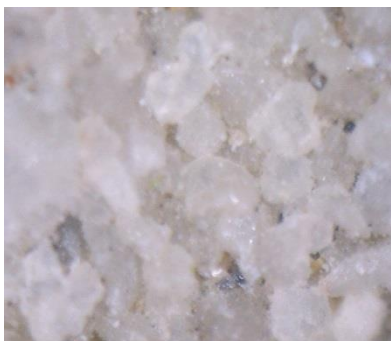
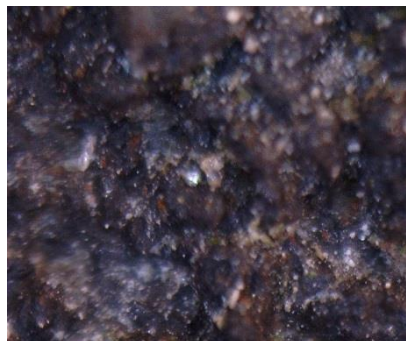
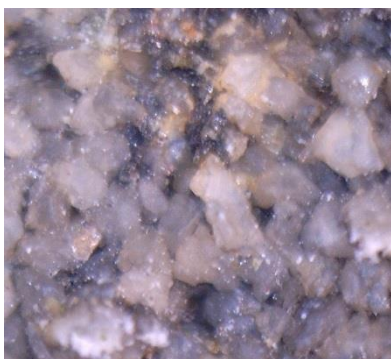
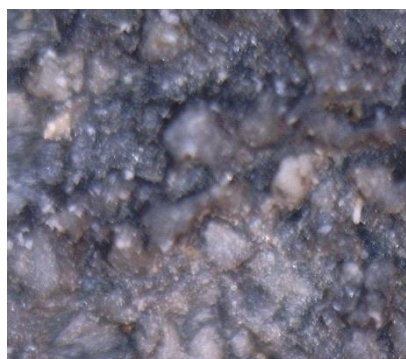
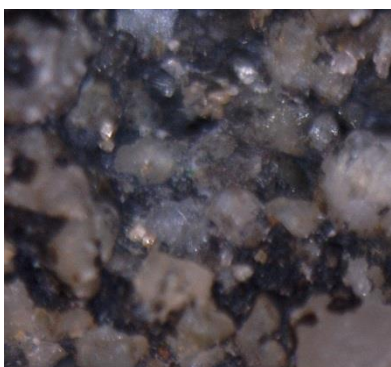
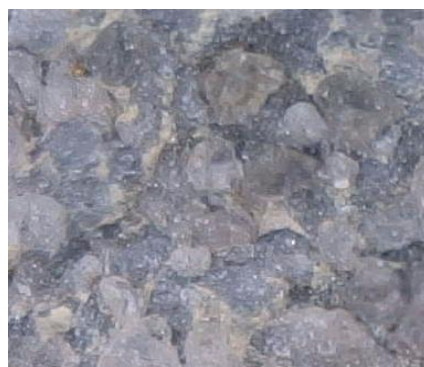
Obr. č. 11-16 – Ilustr. zkoušky čištění kamene

Průzkum byl zaměřen na porovnání originálního povrchu kamene s povrchy po zkouškách čištění. Zkouška čištění laserem se jeví nejpodobněji k lomovému povrchu kamene. Zrna jsou odhalena a vystouplá na povrch. Při mikroabrazivním způsobu čištění se zrna pískovce zdají zbrošená. Výsledek průzkumu bude zohledněn při volbě čištění celého povrchu sochy.

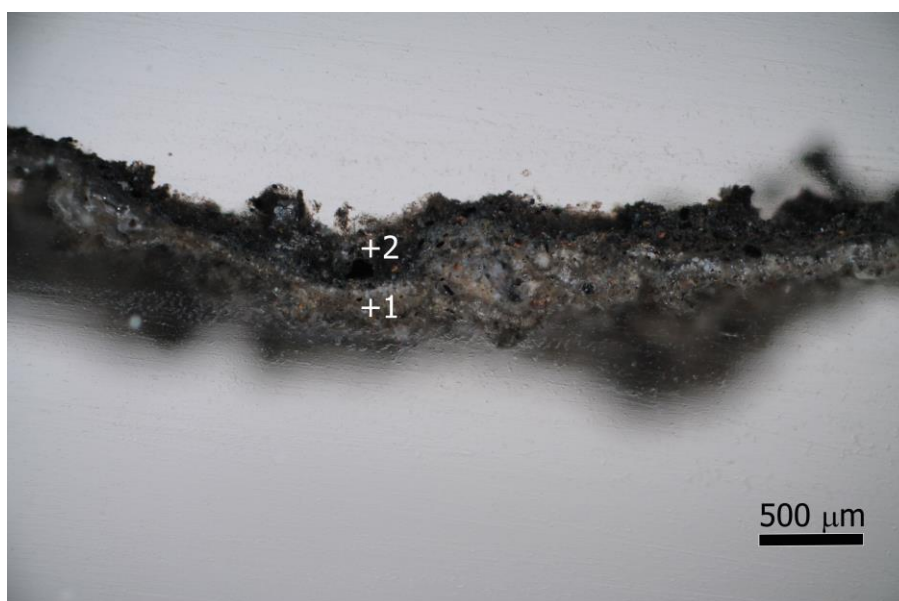
Obr. č. 17 – Ilustr. mikroskopie sádrovcové krusty

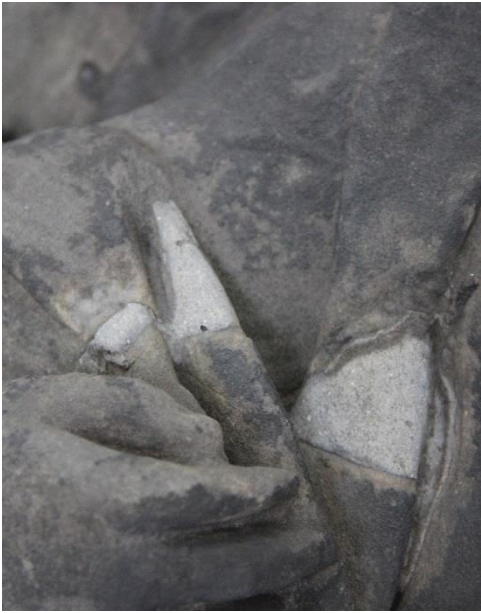
Obr. č. 29 - Starší vysprávky - detail ruky

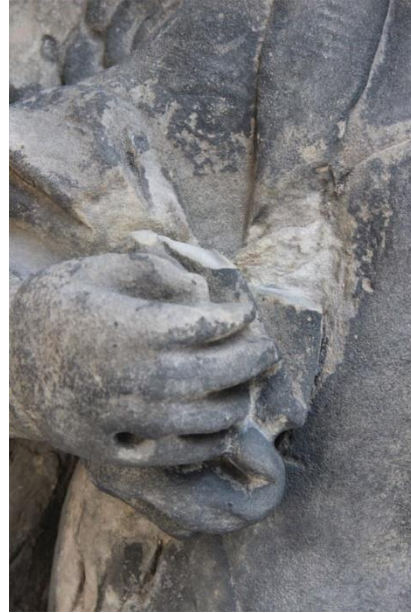
Obr. č. 30 - Stav po odstranění starších vysprávek - detail ruky

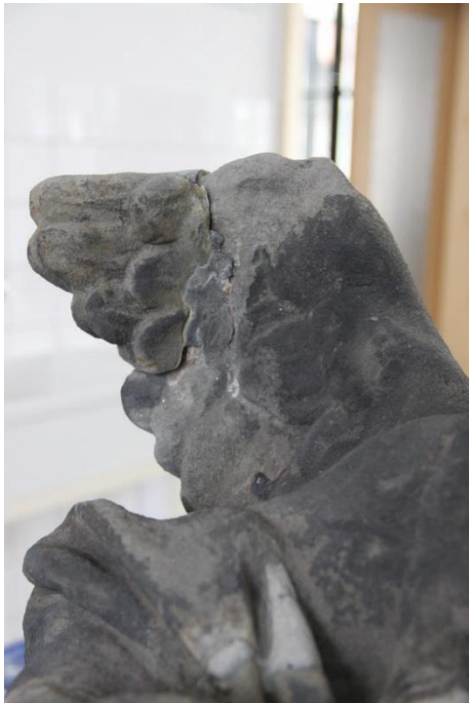
Obr. č. 31 - Starší vysprávky - detail křídla

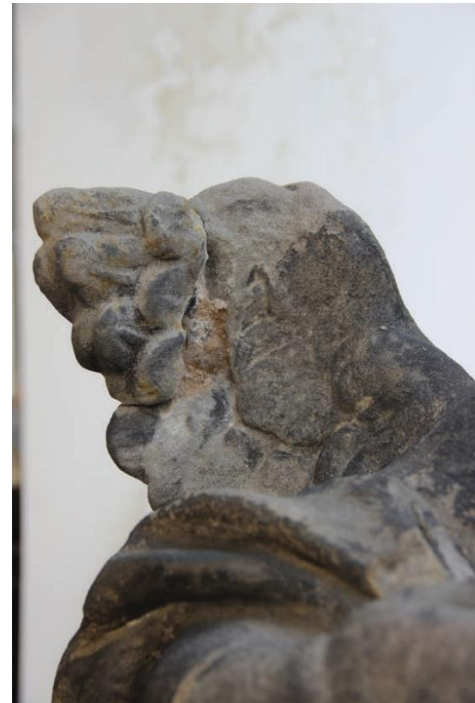
Obr. č. 32 - Stav po odstranění starších vysprávek - detail křídla

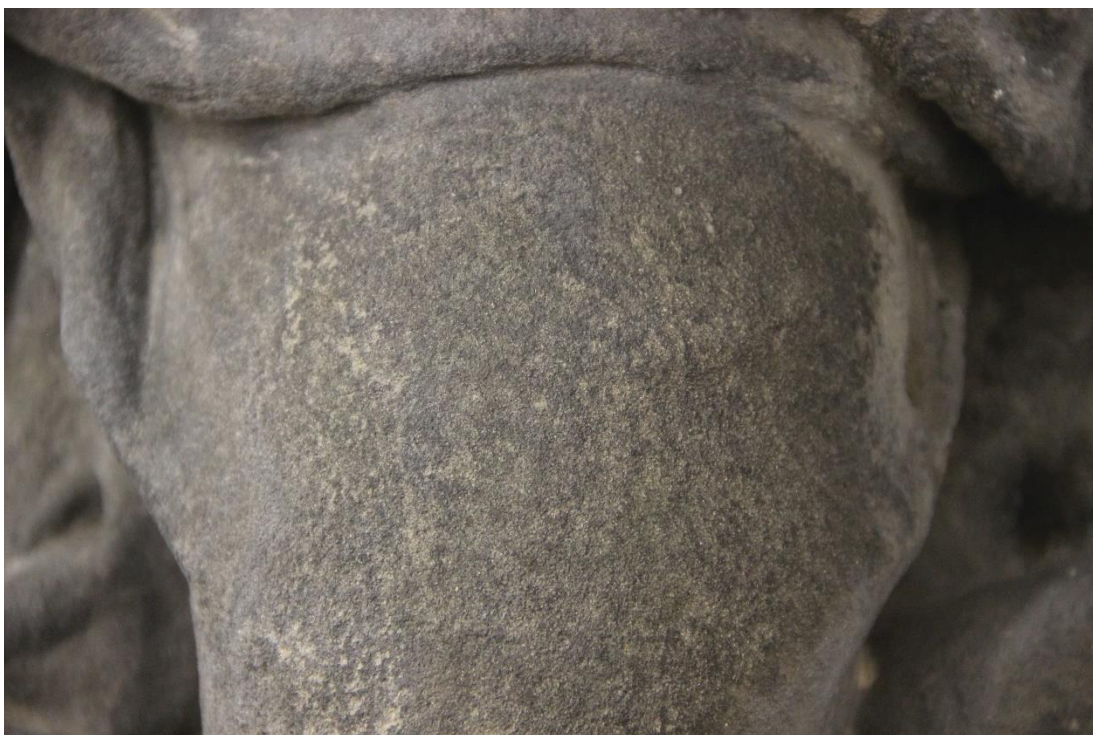
Obr. č. 33 - Stav před očištěním laserem - detail nohy

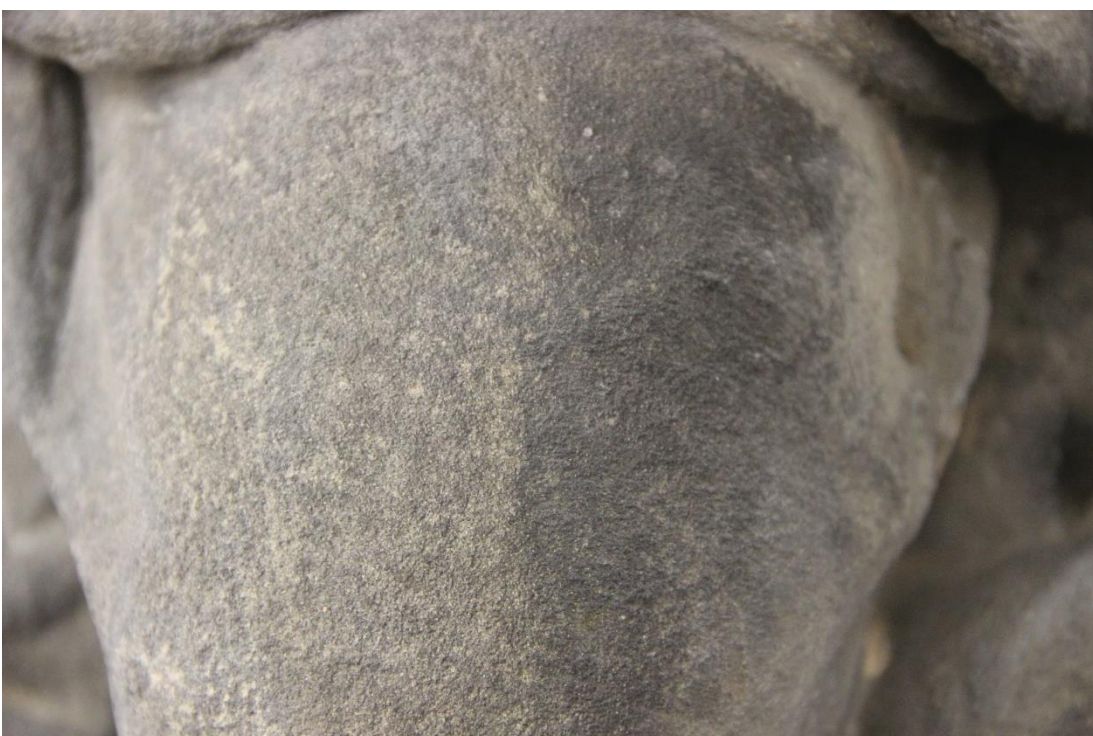
Obr. č. 34 - Stav v průběhu čištění laserem - detail nohy

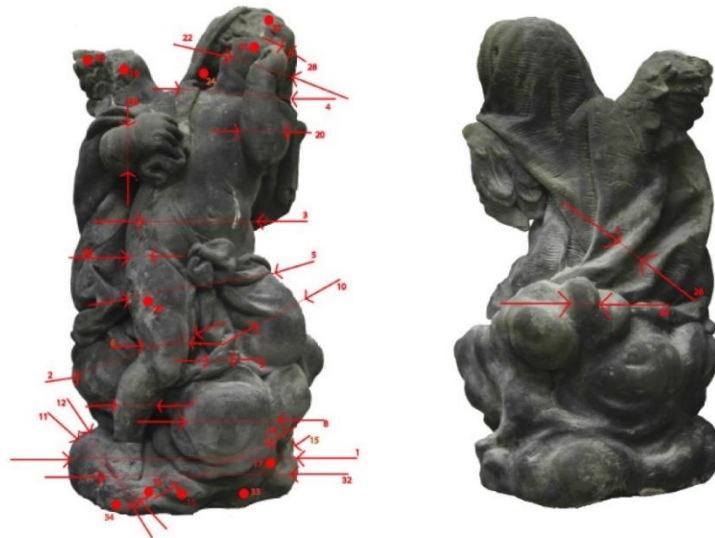
Obr. 4: Místa měření UZ transmise, putto v gestu mlčení (po pravé straně sv. Jana Nepomuckého). Foto a grafické zpracování M. Glaserová.

V Tab. 1 jsou uvedeny výsledky rychlosti ultrazvukové transmise v udané v km/s, které byly naměřeny na různých částech plastiky. Pokud není hodnota uvedena, signál materiálem neprocházel nebo byl vlivem poškození zeslaben. Místa měření jsou graficky znázorněna na Obr. 4.

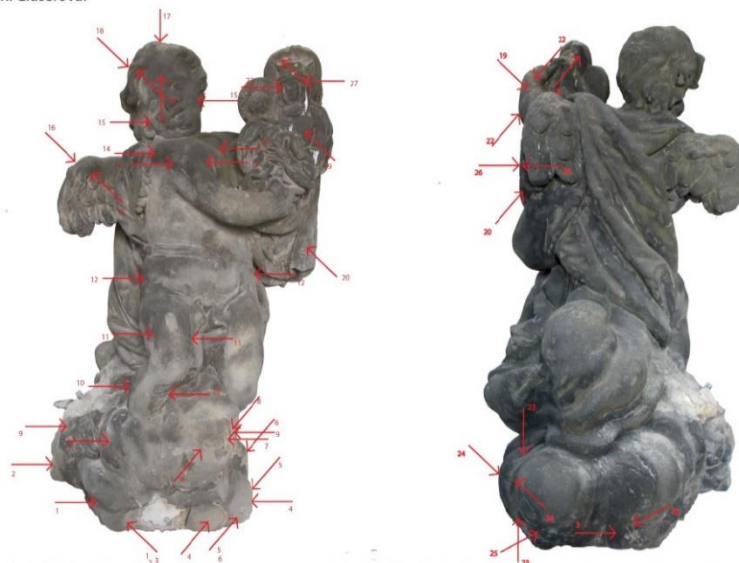
Obr. 5: Místa měření UZ transmise, putto se staroboleslavským Palladiem (po levé straně sv. Jana Nepomuckého). Foto a grafické zpracování K. Kalvodová.

V Tab. 2 jsou uvedeny výsledky rychlosti ultrazvukové transmise v udané v km/s, které byly naměřeny na různých částech plastiky. Pokud není hodnota uvedena, signál materiálem neprocházel nebo byl vlivem poškození zeslaben. Místa měření jsou graficky znázorněna na Obr. 5.

21	Palladium, Madona, nad korunou, p-z	3,0	11,3	2,7	
22	levá paže, p-l	10,5	51,9	2,0	přes trhlinu
23	záda, sokl, oblaka, v	9,5	35,2	2,7	ds, ss, tenká prasklina
24	záda, sokl, oblaka, p-l	8,5	44,1	1,9	ds, ss
25	záda, sokl, oblaka, p-z	26,9	119,9	2,2	
26	záda, drapérie, p-l	3,4	7,4	4,6	
27	Palladium, hlava Madony, p-l	23,0	25,4	2,9

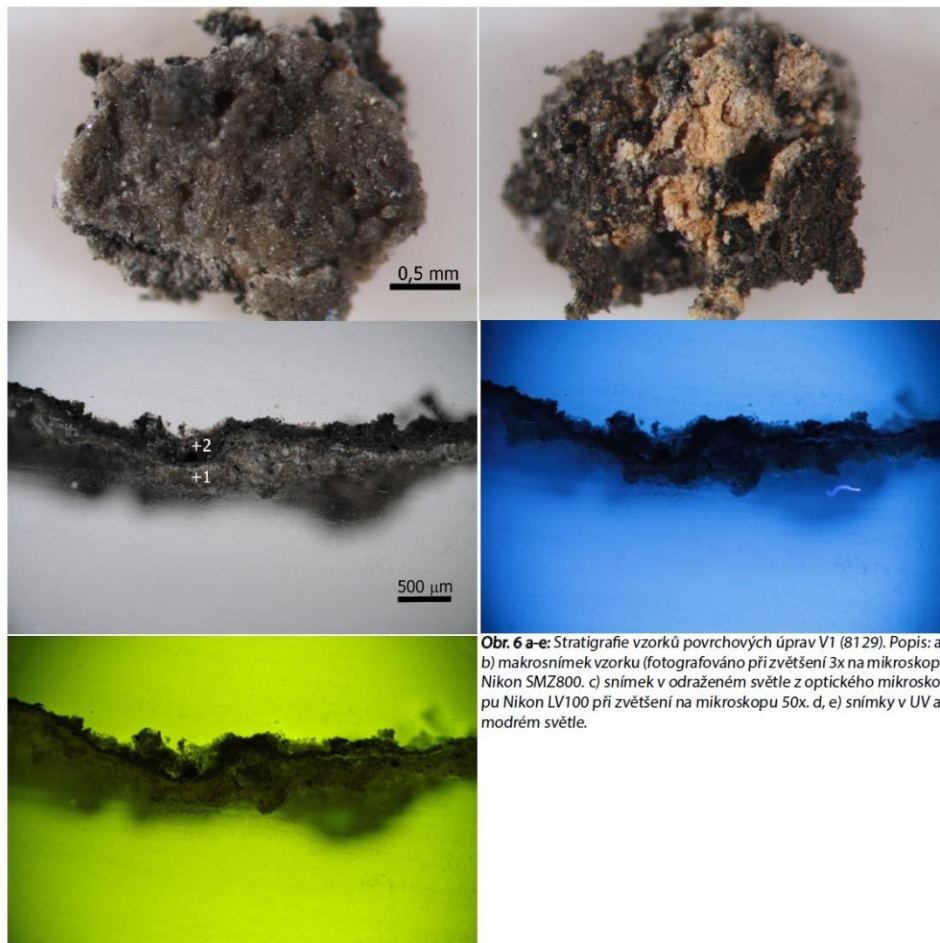
V1/8129: tmavá krusta na světlé povrchové úpravě?

Obr. 6 a-e: Stratigrafie vzorků povrchových úprav V1 (8129). Popis: a, b) makrosnímek vzorku (fotografováno při zvětšení 3x na mikroskopu Nikon SMZ800. c) snímek v odraženém světle z optického mikroskopu Nikon LV100 při zvětšení na mikroskopu 50x. d, e) snímky v UV a modrém světle.

V1/8129	Popis	složení dle SEM-EDX	Popis
+1	bílá-sv. okrová	Ca, S (Si, Al, Ti, Fe)	minerální nátěr, částečně sulfatizovaný; obsahuje uhličitán vápenatý, z obsahu znečišťujících příměsí obsahující křemík (Si, Al) nelze vyloučit použití hydraulického pojiva. Ve vrstvě prokázána příměs titanové běloby.
+2	černá	Ca, S	vrstva obsahuje síran vápenatý (sádrovec)

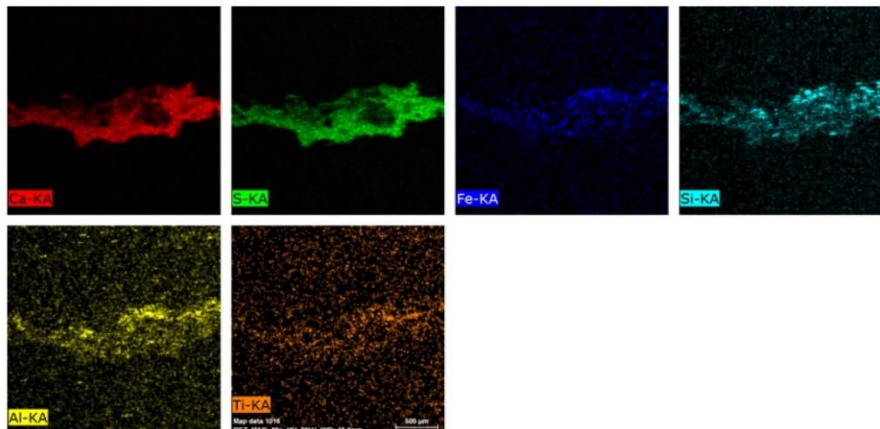
V1/8129: tmavá krusta na světlé povrchové úpravě?

Obr. 7: Prvková mapa - distribuce prvků ve vrstvách provedená metodou SEM-EDX. Provedeno na skenovacím elektronovém mikroskopu MIRA3-LMU TESCAN, v režimu zpětně odražených elektronů (BSE), HV, 20 kV. Vrstvy jsou silně sulfarizované. Ve spodním minerálním nátěru je patrná příměs titanové běloby (Ti).

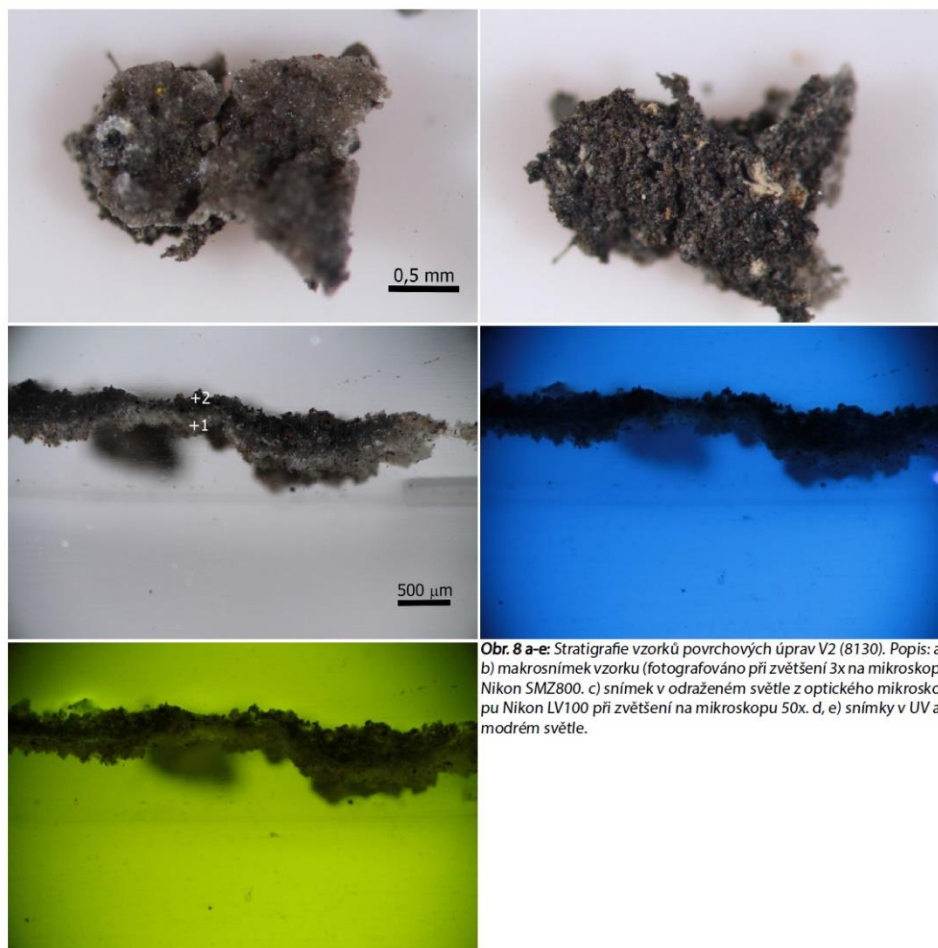
V2/8130: tmavá krusta na světlé povrchové úpravě?

Obr. 8 a-e: Stratigrafie vzorků povrchových úprav V2 (8130). Popis: a, b) makrosnímek vzorku (fotografováno při zvětšení 3x na mikroskopu Nikon SMZ800. c) snímek v odraženém světle z optického mikroskopu Nikon LV100 při zvětšení na mikroskopu 50x. d, e) snímky v UV a modrém světle.

V2/8130	Popis	složení dle SEM-EDX	Popis
+1	bílá-sv. okrová	Ca, S (Si, Al, Ti, Fe)	minerální nátěr, prakticky kompletně sulfatizovaný; obsahuje uhličitán vápenatý; z obsahu znečišťujících příměsí obsahující křemík (Si, Al) nelze vyloučit použití hydraulického pojiva. Ve vrstvě prokázána příměs titanové běloby.
+2	černá	Ca, S	vrstva obsahuje síran vápenatý (sádrovec)

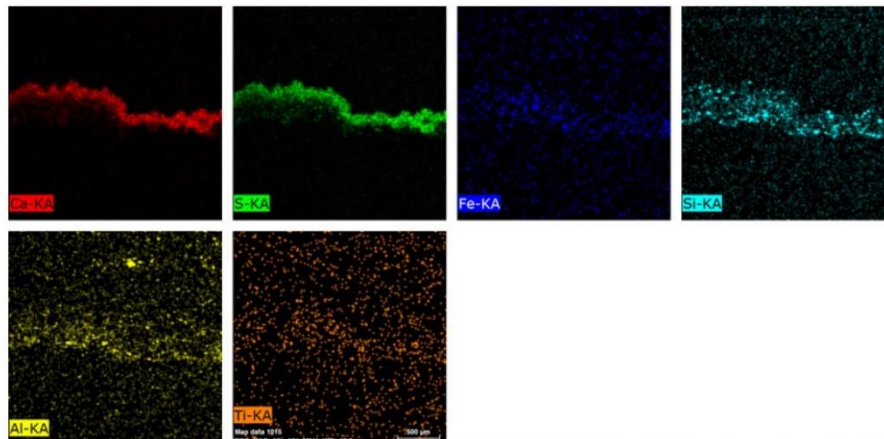
V2/8130: tmavá krusta na světlé povrchové úpravě?

Obr. 9 Prvková mapa - distribuce prvků ve vrstvách provedená metodou SEM-EDX prvková analýza. Provedeno na skenovacím elektronovém mikroskopu MIRA3-LMU TESCANA, v režimu zpětně odražených elektronů (BSE), HV, 20 kV. Vrstvy jsou silně sulfarizované. Ve spodním minerálním nátěru je patrná malá příměs titanové běloby (Ti).

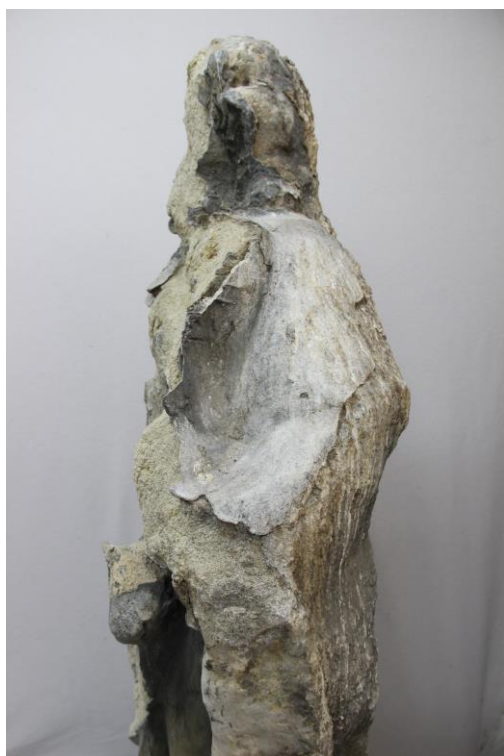
Obr. č. 52 – Ilustr. detail boku

Znečištění

Socha je v zadní části pokryta ptačím trusem a dalšími nečistotami.

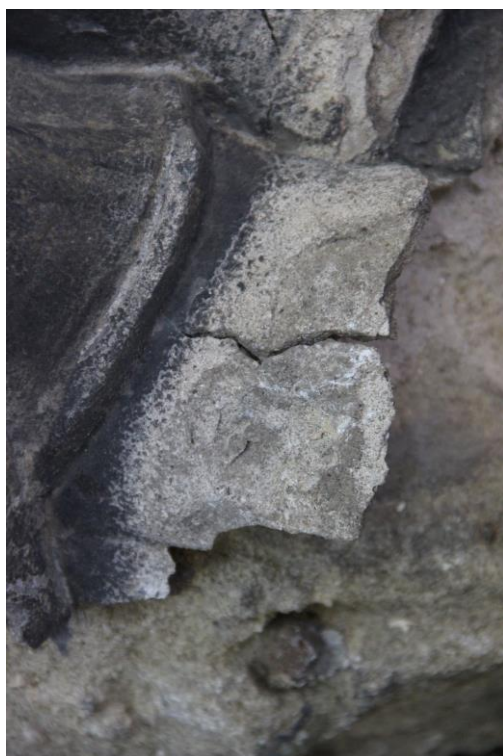
Obr. č. 53 – Ilustr. detail tmelu

Ztráta materiálu

Mrazové cykly, které probíhaly mezi vápencem a druhotně přidanými tmely způsobily dnešní kritický stav kamene.

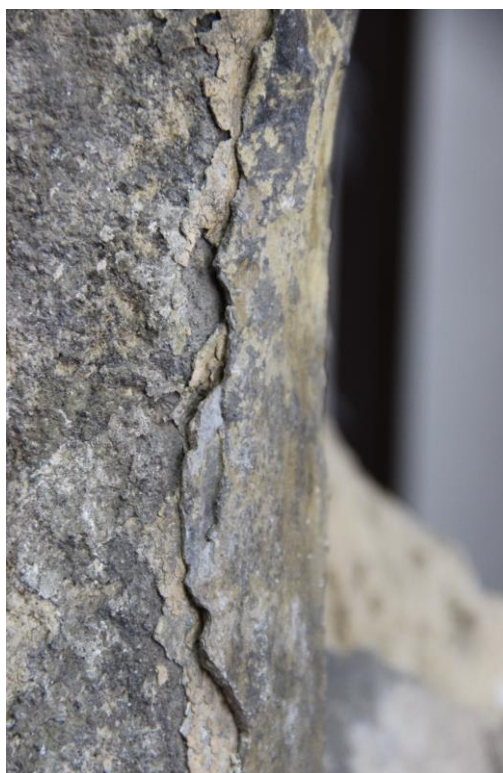
Obr. č. 54 – Ilustr. detail tmelu

Praskliny

Socha sčítá mnoho větších i menších prasklin, jak v místech druhotně přidaných tmelů, tak i na vápenci.

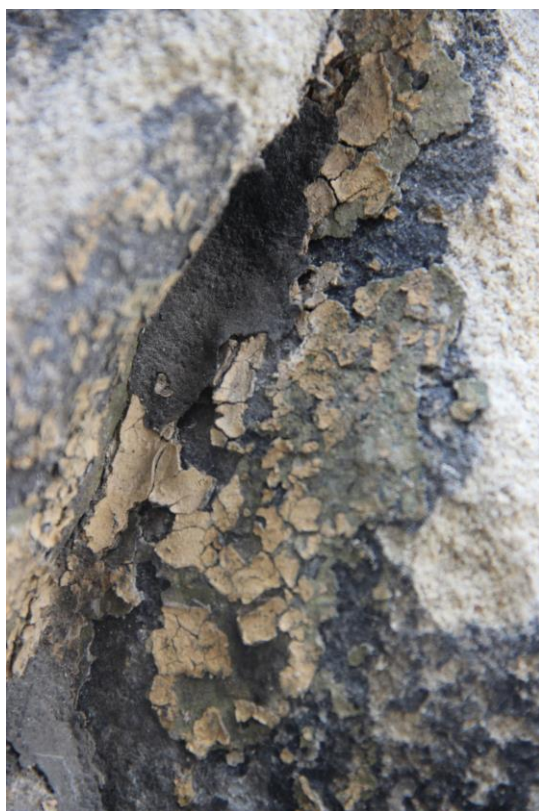
Nesoudržnost tmelů s podkladem

Tmely, které překrývají kámen i s jeho povrchovou úpravou, jsou na mnoha místech nesoudržné s podkladem.

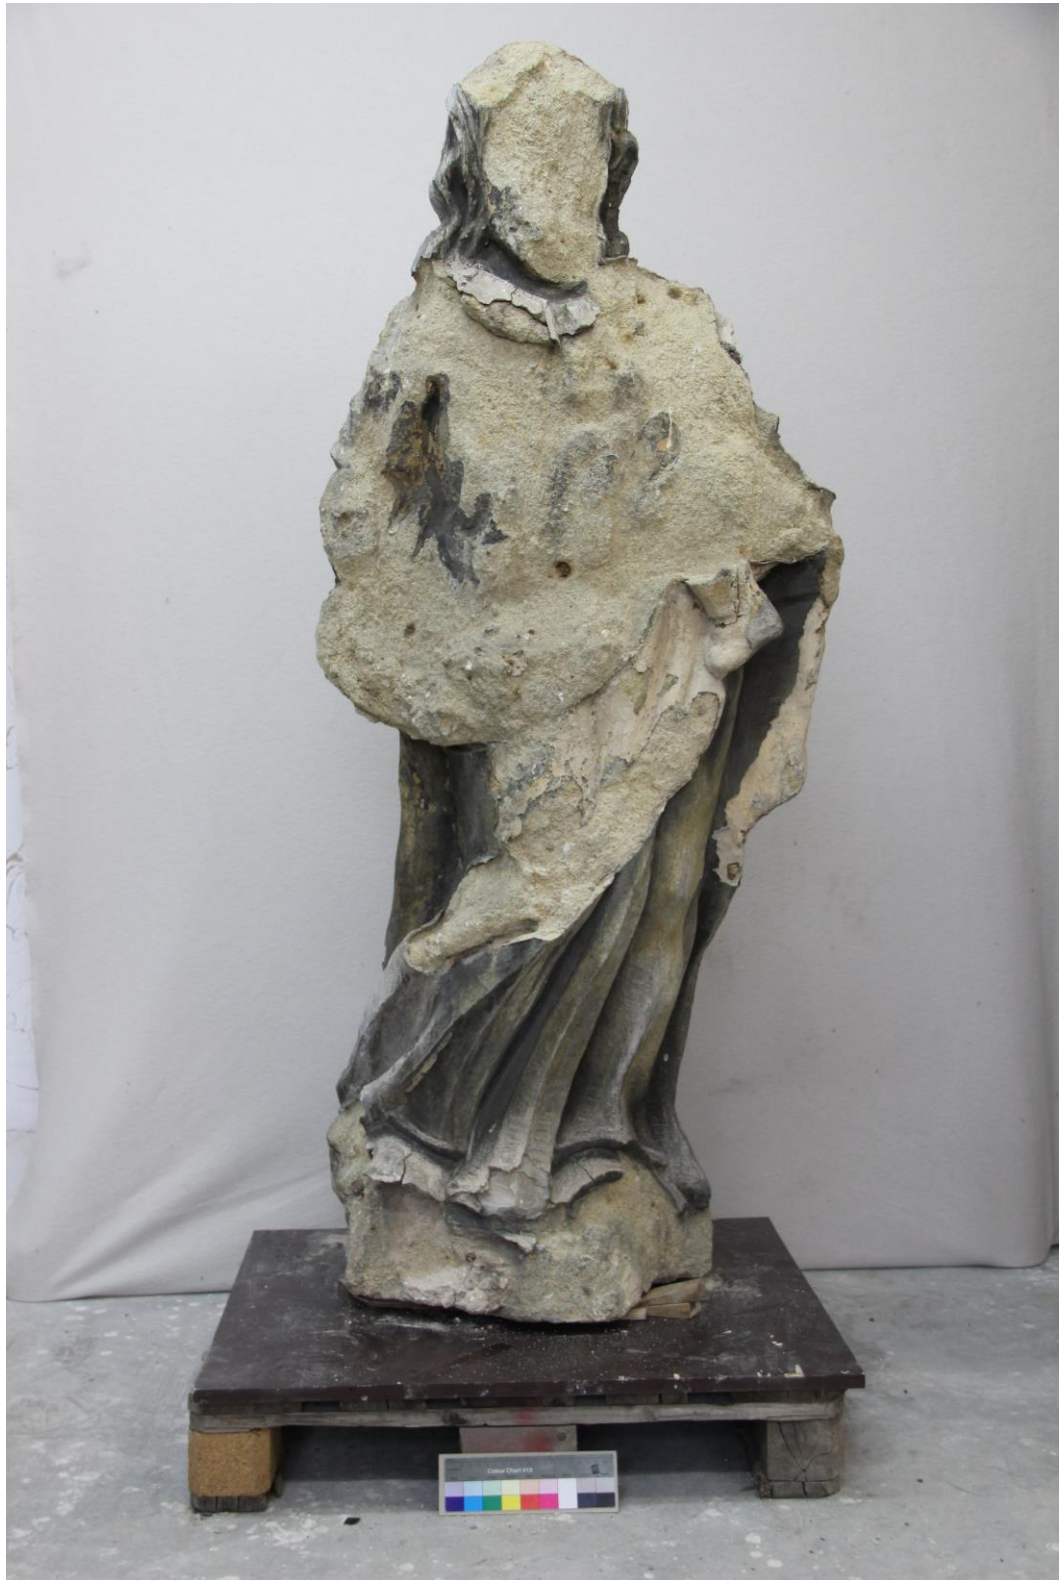
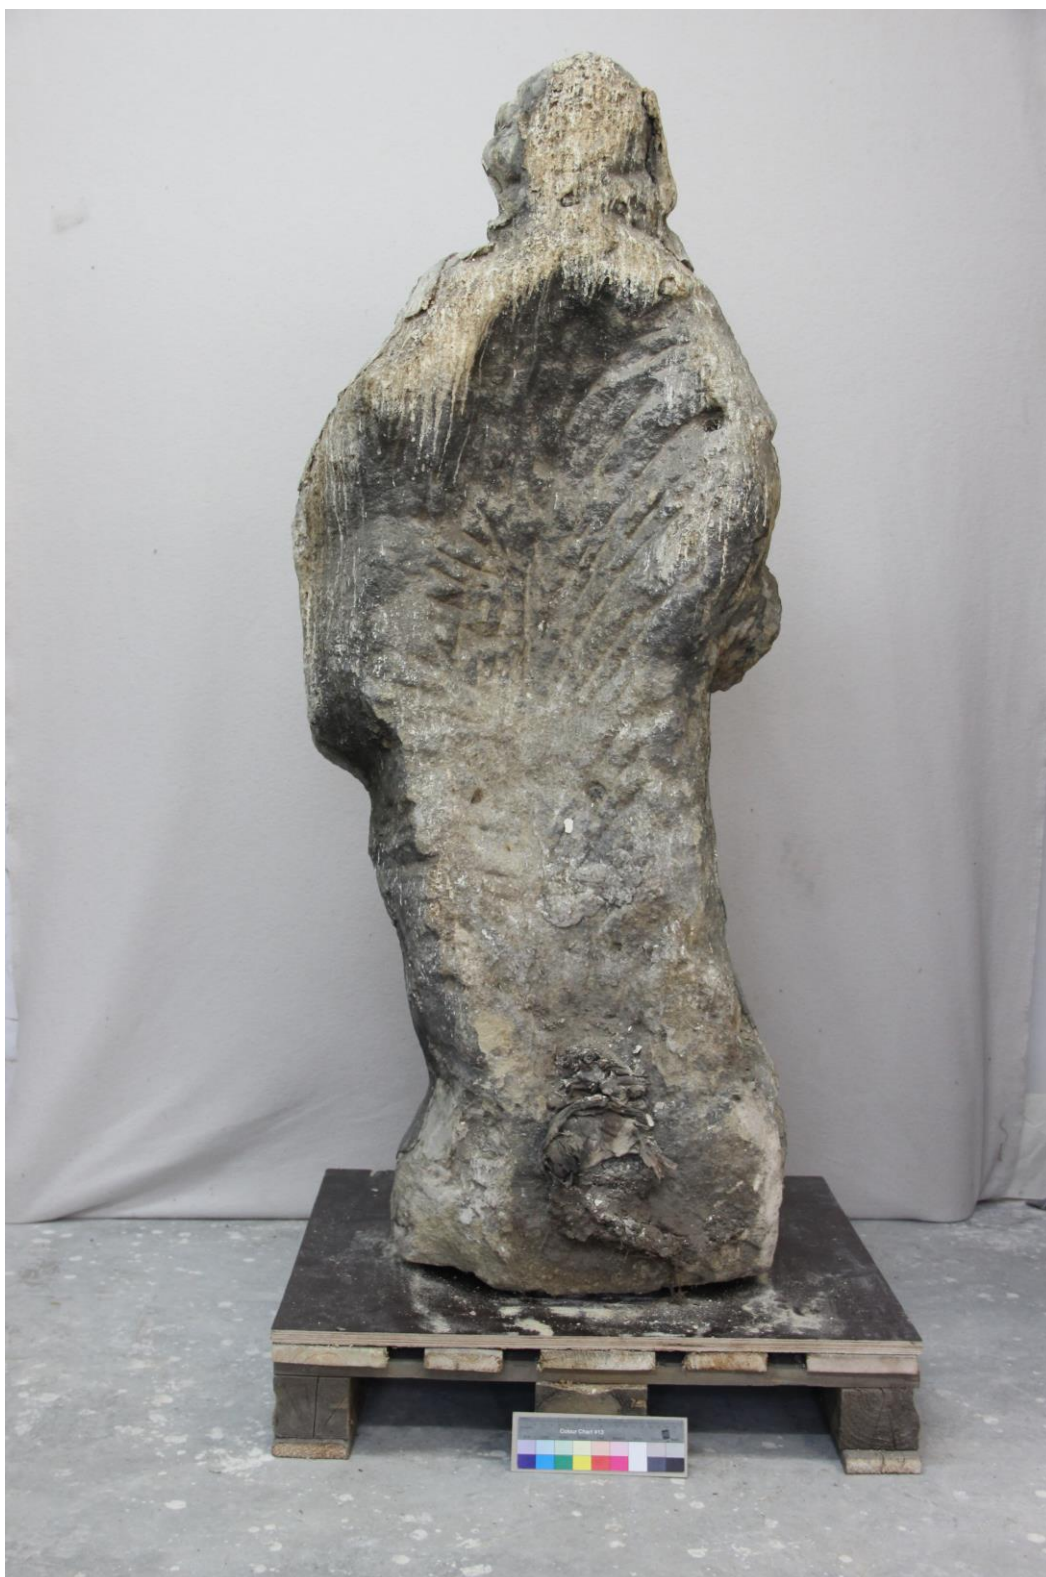
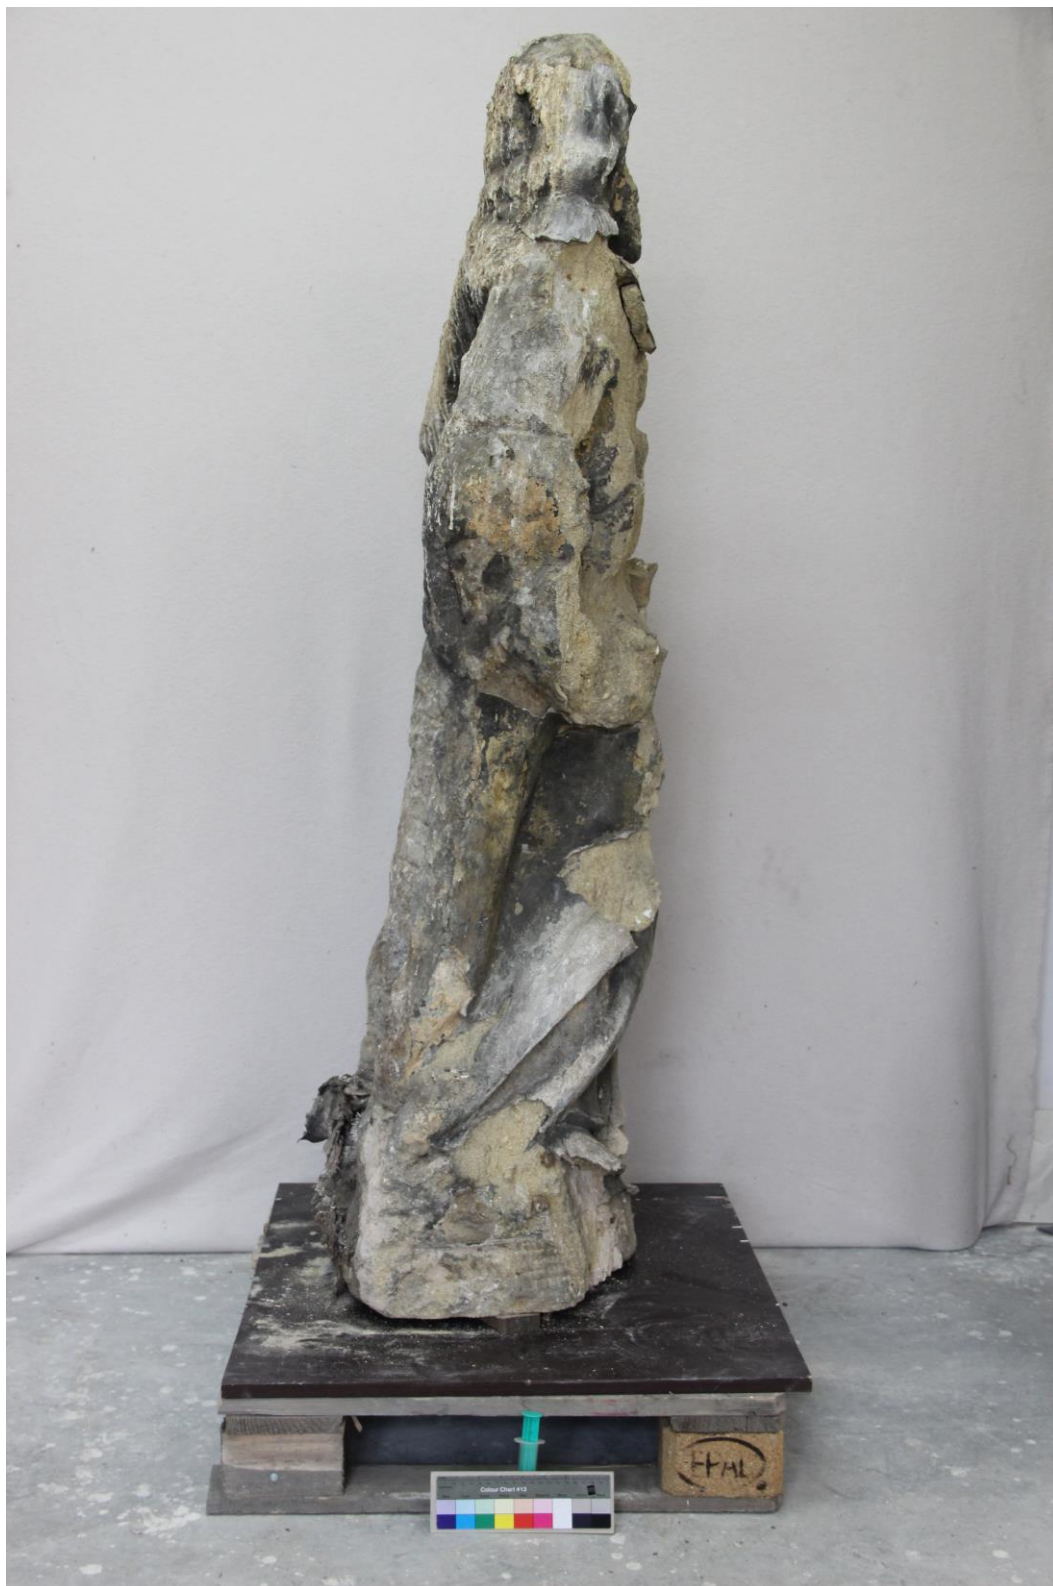
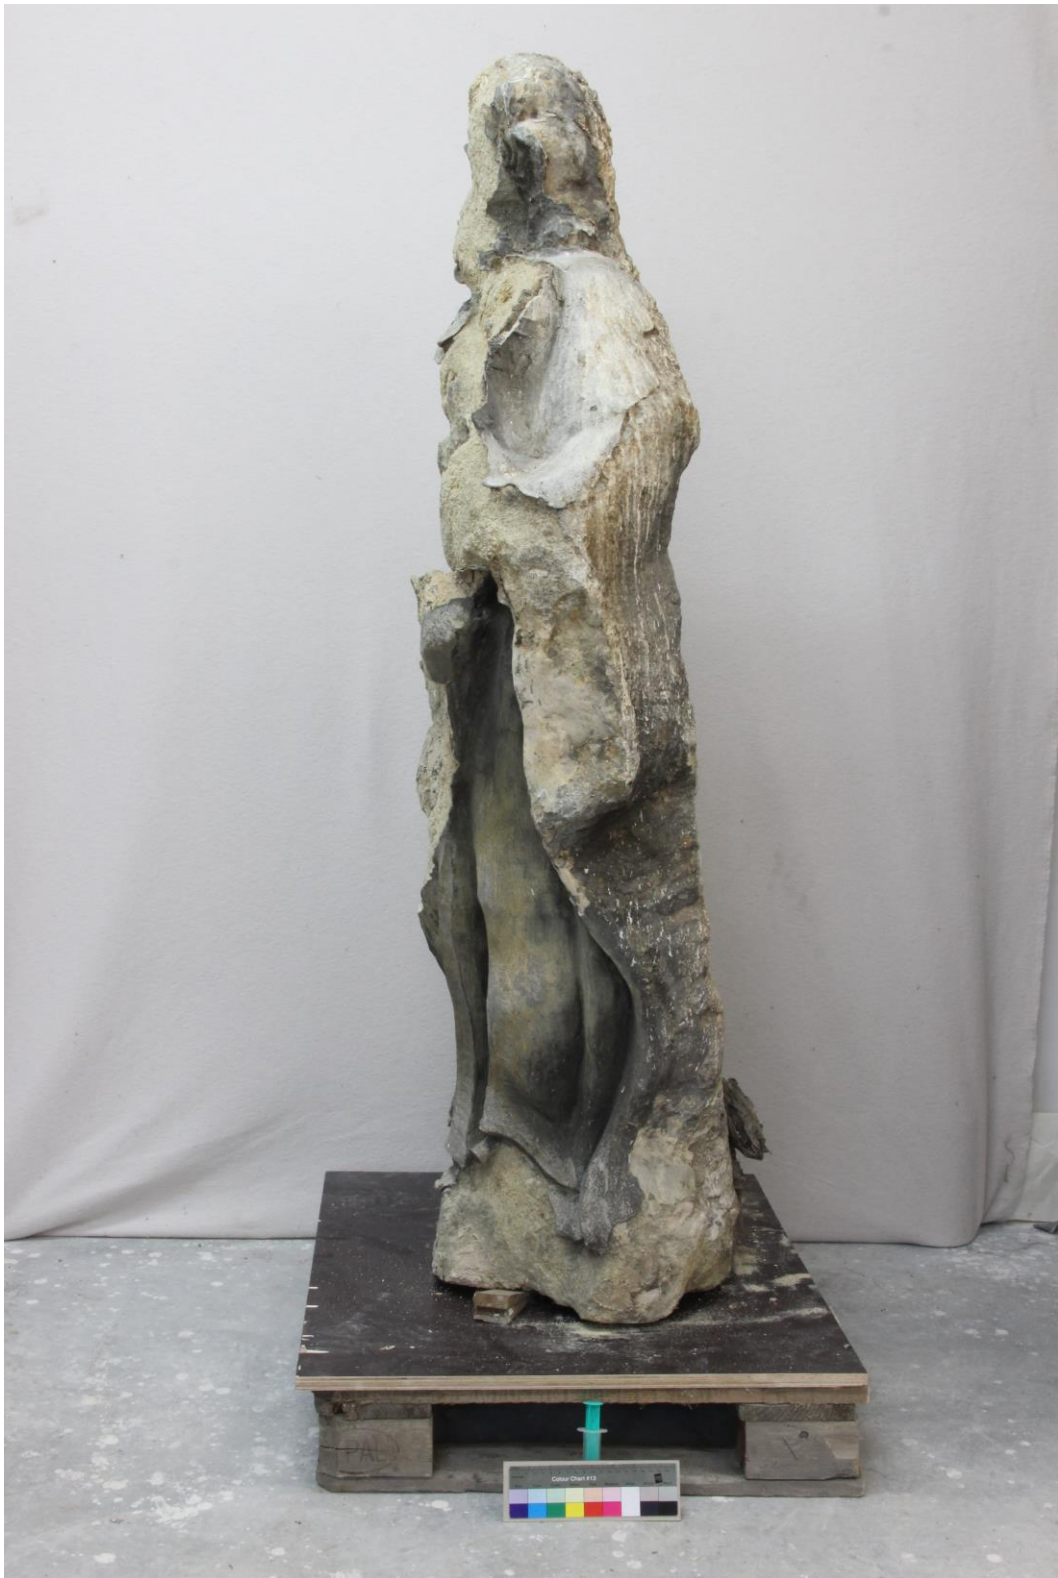
Socha sv. Josefa z niky domu č.91, U černého orla byla přibližně v polovině 20. století restaurována neznámým restaurátorem. Socha byla na mnoha místech překryta až do několika milimetrů výšky cementovými tmely, které tak zabránily dobré propustnosti pro vodní páry. Začalo tedy docházet k postupné degradaci materiálu a odpadávání velkých částí modelace, kdy výsledkem byla úplná ztráta soudržnosti kamene, a hrozilo celkové spadnutí sochy.

Obr. č. 69 - Stav před restaurováním - přední pohled

Obr. č. 70 - Stav před restaurováním - zadní pohled

Obr. č. 71 - Stav před restaurováním - boční pohled

Obr. č. 72 - Stav před restaurováním - boční pohled

Restaurátorské práce provedené na památce by měly zastavit další degradaci materiálu. Socha i její podstavec budou hloubkově zpevněny infuzním systémem, konsolidačním prostředkem na bázi esteru kyseliny křemičité. Měly by být zachovány barevné vrstvy a historické tmely, které již v exteriéru lapidária nebudou památku ohrožovat. Zachováním těchto fragmentů docílíme možnosti zachování informací o stavu památky pro budoucí generace. Proto bude potřeba bodově zajistit druhotně vytvořené tmely injektážním prostředkem tak, aby nedošlo k znehodnocení barevných úprav skrytých pod nimi. Následně bude nutné zafixovat hrubé krakely barevných vrstev, které jsou nesoudržné s povrchem sochy. Plastická retuš by měla být vytvořena pouze jako zajišťující, v místech druhotných tmelů tak, aby nedošlo k jejich odpadnutí.

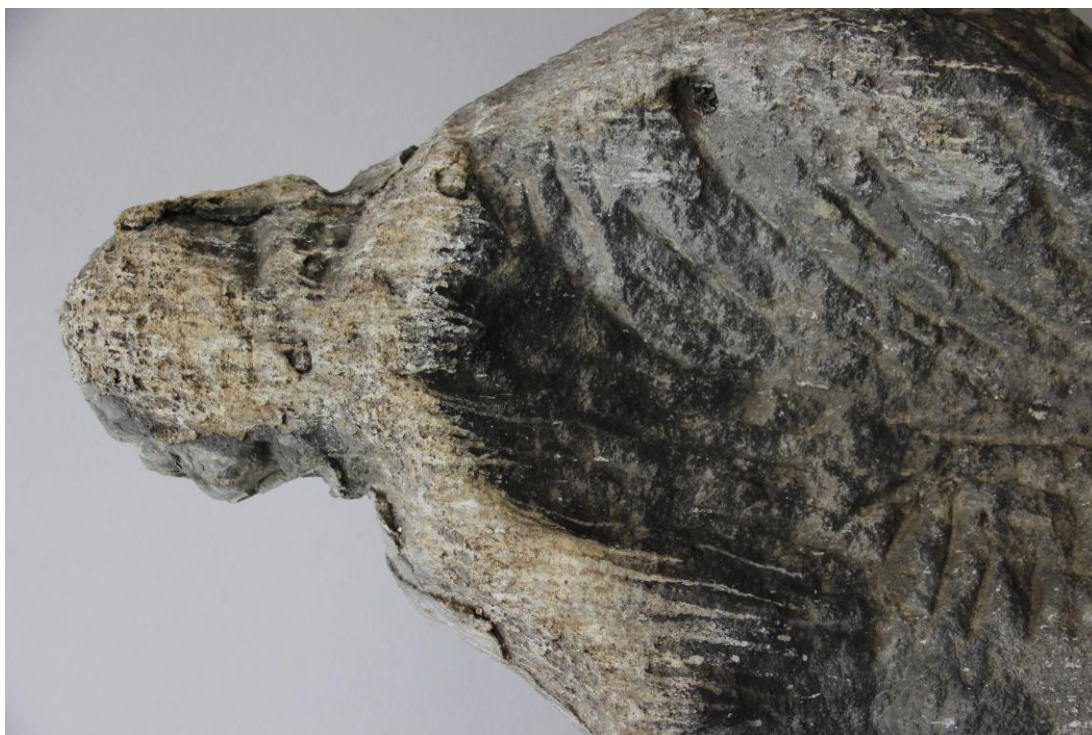
Obr. č. 73 - Stav před očištěním

V první fázi byla socha zbavena prachových depozitů a jiných nečistot za pomoci jemného štětce a skalpelů. Následně byly provedeny zkoušky mokrého očištění od ptačího trusu.

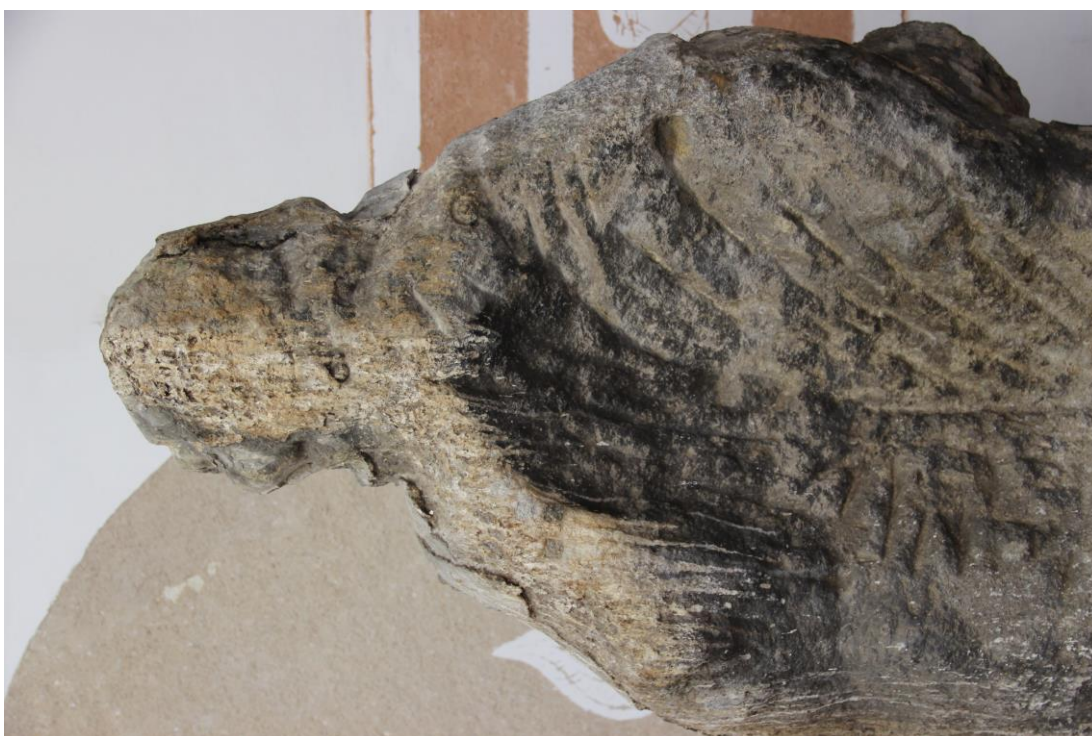
Obr. č. 74 - Stav v průběhu čištění
