BAKALÁŘSKÁ PRÁCE

Michaela Glaserová

2016

**Restaurování sochy anděla ze sousoší sv. Jana Nepomuckého v Praze,
konzervování sochy sv. Josefa z Kolína**

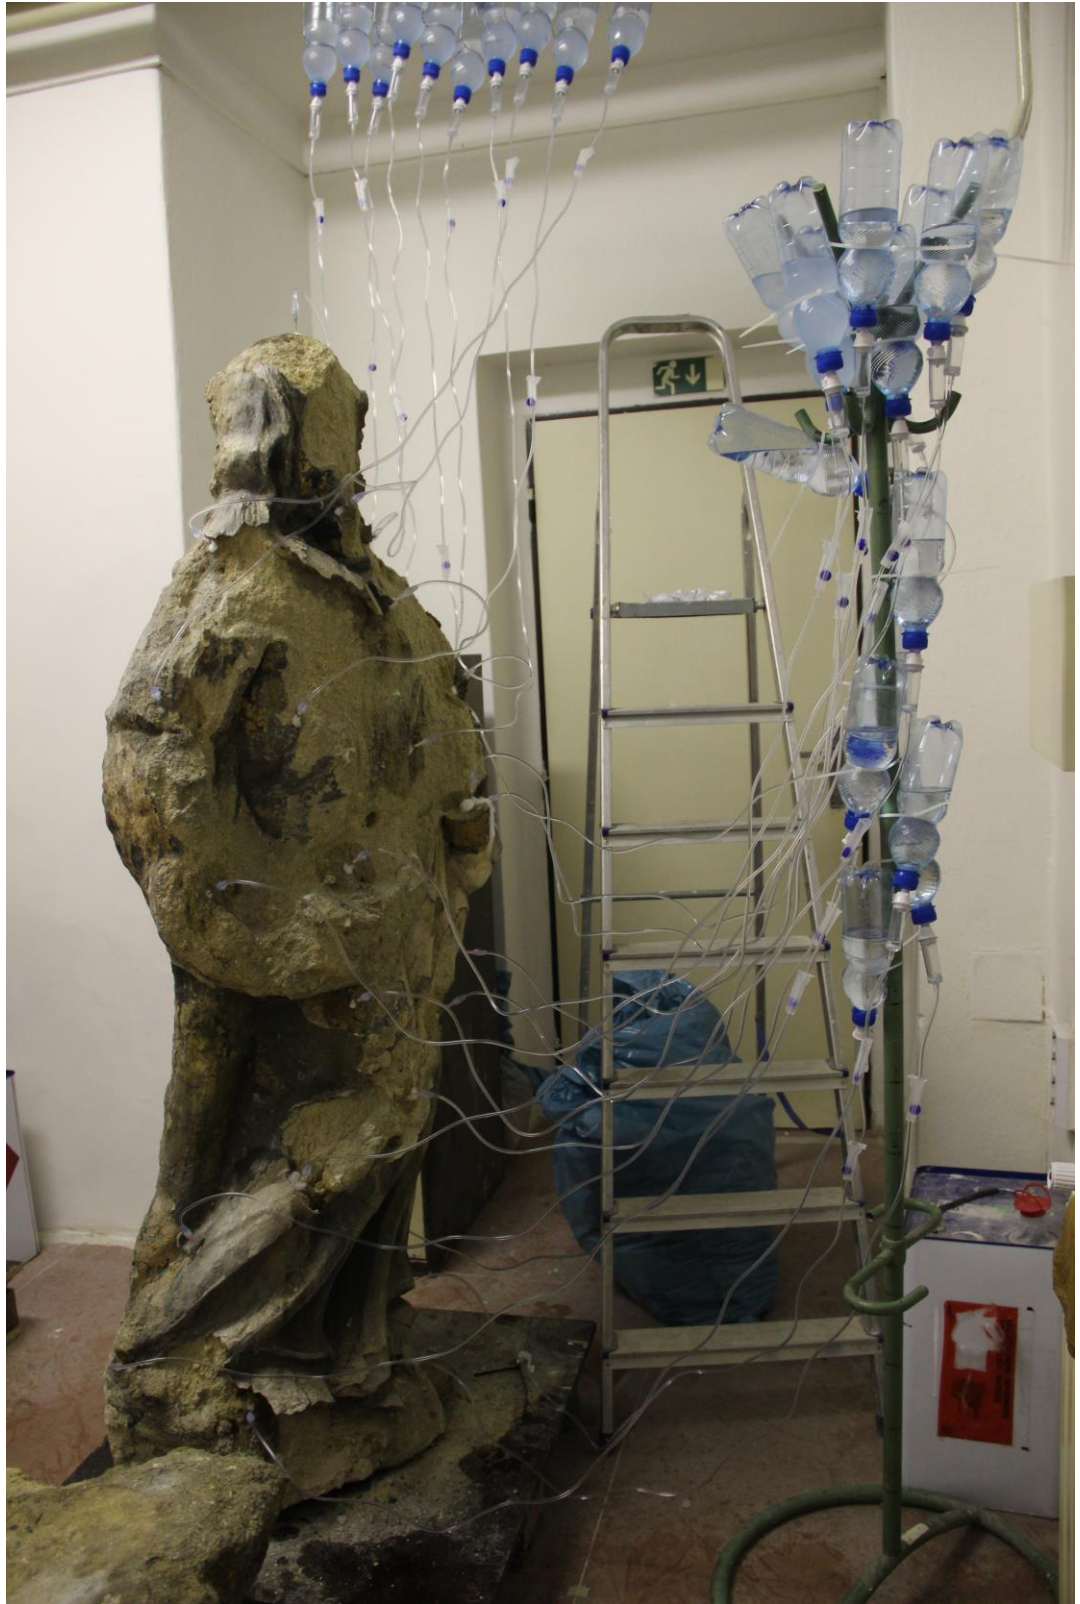
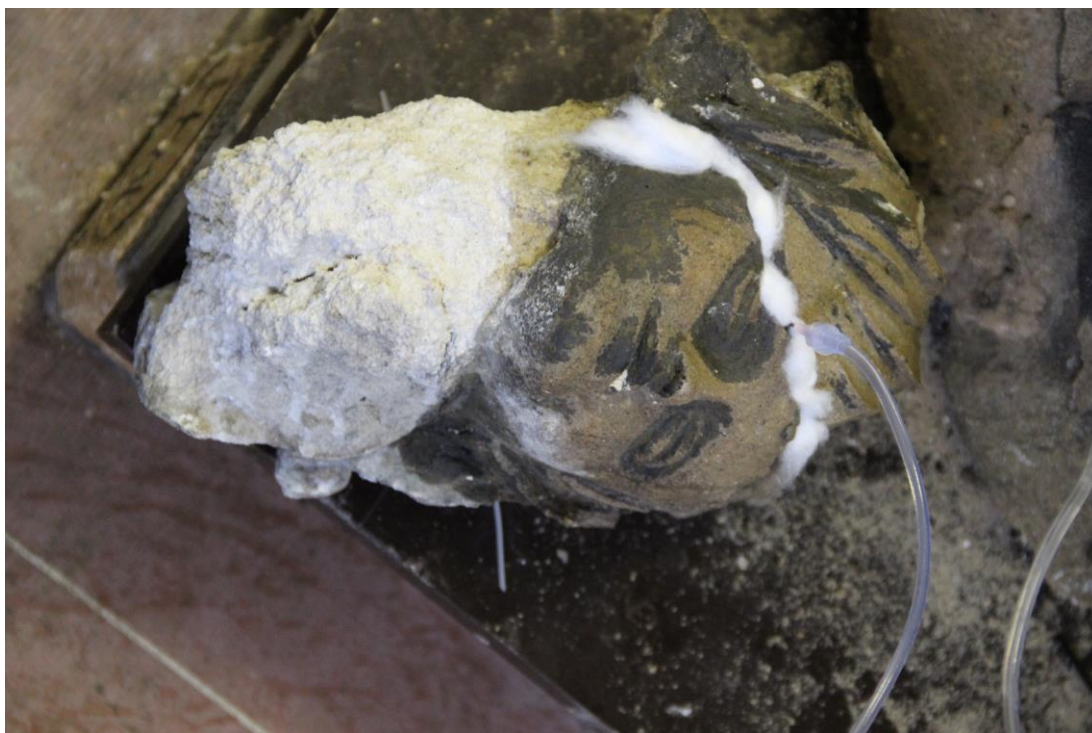
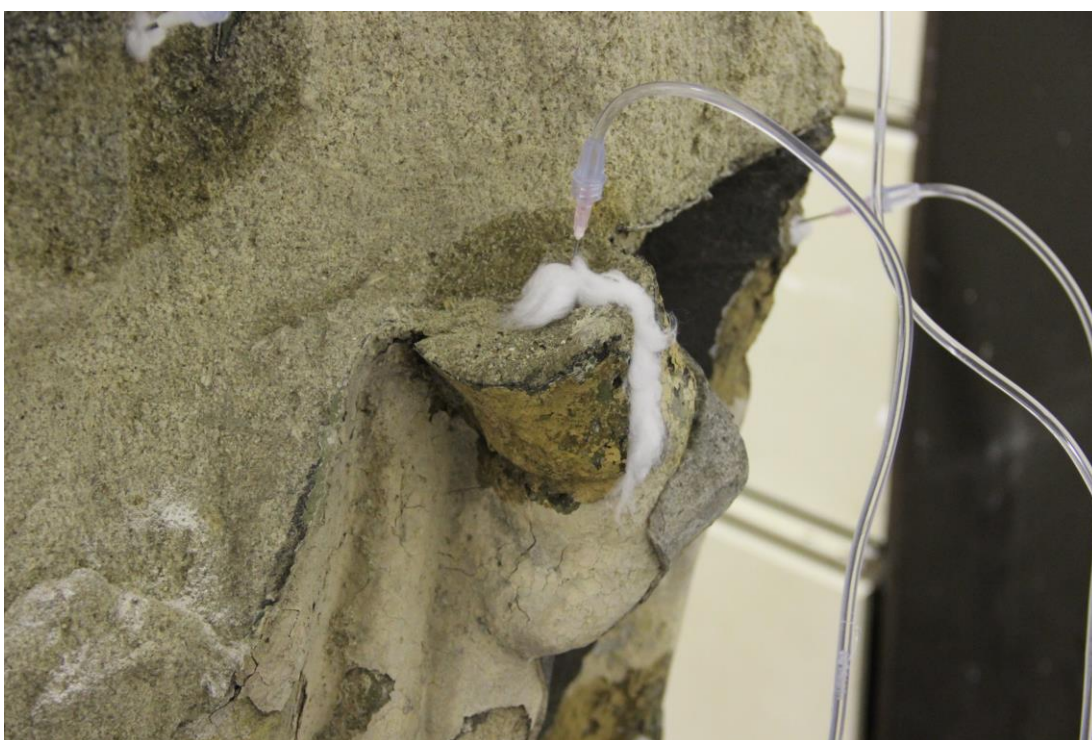
Obr. č. 75 - Konsolidace

Obr. č. 76 - Konsolidace - detail hlavy

Obr. č. 77 - Konsolidace - detail nohy

Na základě vyhodnocení ultrazvukové transmise bylo rozhodnuto, že socha sv. Josefa i jeho podstavec musí být hloubkově zpevněny. Jako konsolidační prostředek byl zvolen prostředek od firmy Remmers na bázi esteru kyseliny křemičité, přípravek KSE 100 s následným použitím přípravku KSE 300HV.

Vzhledem k načerpání zkušeností s hloubkovým zpevňováním při konsolidaci podstavce sochy, bylo přistoupeno k vytvoření šestadvaceti otvorů pouze v přední části sochy sv. Josefa. Místa vrtů byla volena blíže k druhotně přidaným tmelům sochy, u kterých budou vytvořeny zajišťovací tmely, a bude tedy možné otvory po konsolidaci vhodně zatmelit. Konsolidace sochy probíhala se stejným postupem jako u podstavce sochy. Nejprve byl do všech otvorů vložen infuzní systém s konsolidačním prostředkem KSE 100 a po celkové penetraci kamene bylo přistoupeno k výměně

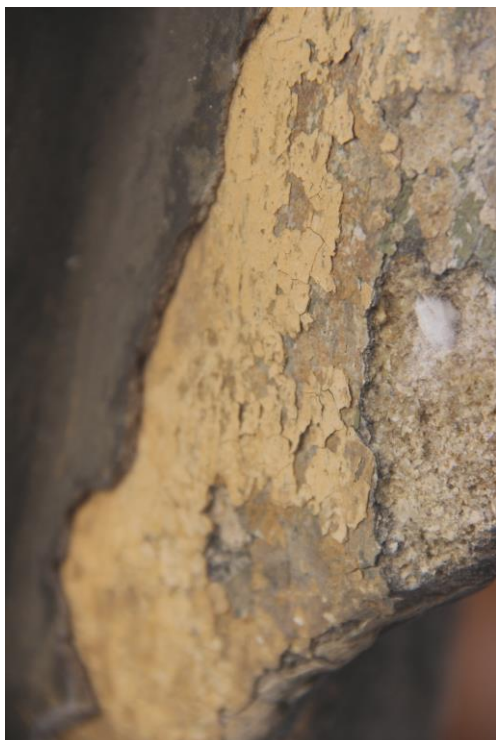
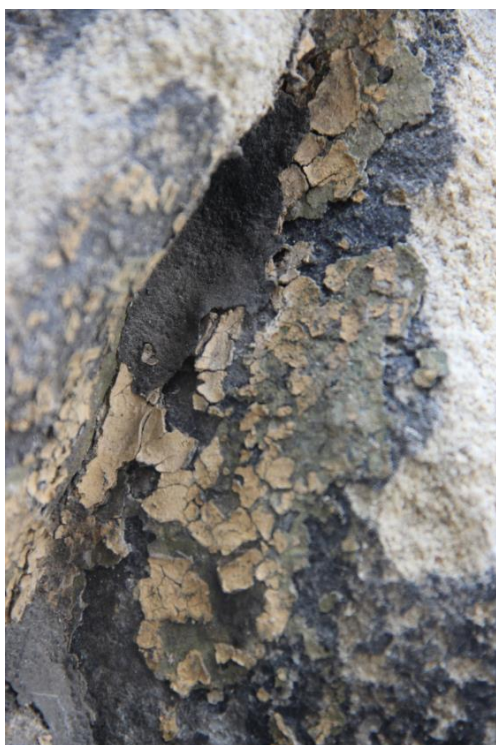
Obr. č. 78 - Fragmenty barevné vrstvy před zajištěním - detail draperie

Obr. č. 80 - Fragmenty barevné vrstvy před zajištěním - paže

Za druhotně vytvořenými vysprávkami, jež překrývají původní modelaci, se vytvářejí dutiny a tmel se tak stává nesoudržným se svým podkladem. Proto bude nutné tmel bodově zachytit k jeho podkladu. Pro tento způsob injektáže budou vytvořeny samostatné zkoušky injektážních prostředků a bude zvolen ten nejvhodnější. Plastická retuš bude provedena pouze zajišťujícím tmelením. Tyto zajišťující tmely budou vytvořeny mezi cementovými tmely a mušlovým vápencem tak, aby došlo k částečnému připevnění tmelů k soše. Směs pro doplnění těchto míst bude svými vlastnostmi nejpodobnější kutnohorskému vápenci. Tomuto výběru budou předcházet zkoušky viz. teoretická část. Na závěr bude provedena barevná retuš světlostálými pigmenty Bayferrox. Fragmenty barevných vrstev budou fixovány 5 % roztokem Acrykleber s následným zažehlením.

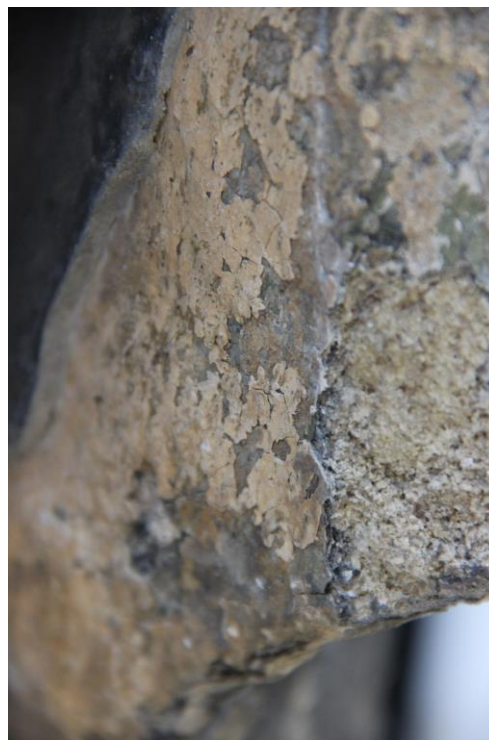
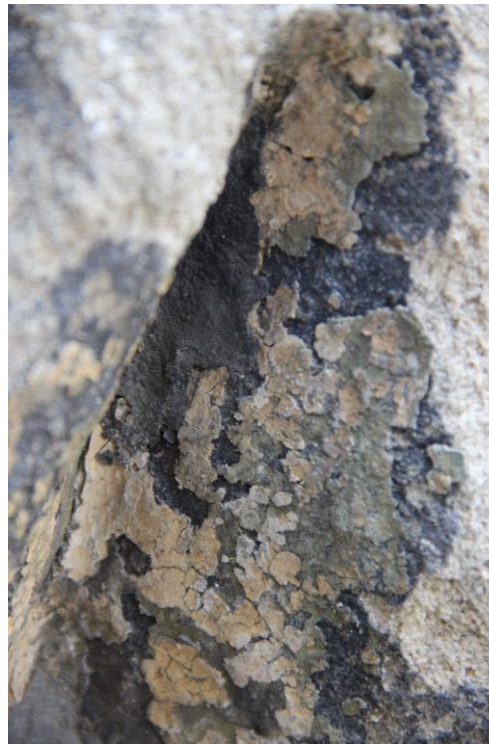
Obr. č. 79 – Fragmenty barevné vrstvy po zajištění –detail draperie

Obr. č. 81 – Fragmenty barevné vrstvy po zajištění- paže

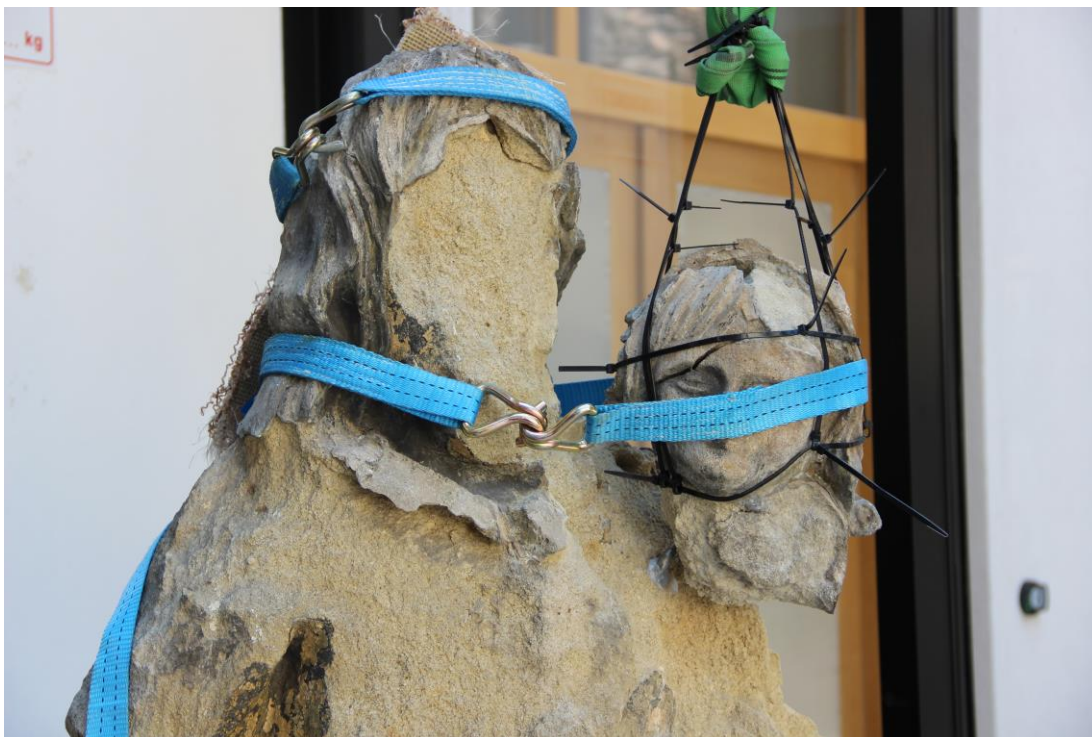
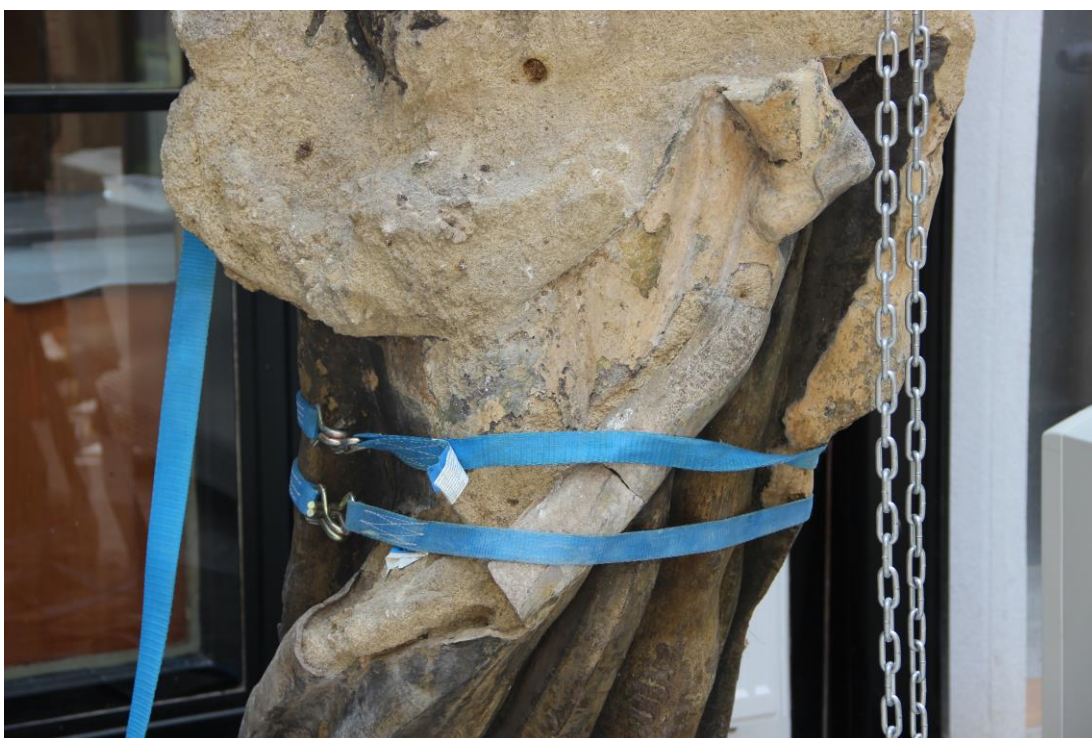
Obr. č. 82 – Lepení odpadlých fragmentů

Obr. č. 83 – Lepení odpadlých fragmentů

Opadlé části sochy, kterým budou dohledány jejich původní místa a budou vytvářet souvislou modelaci pomáhající porozumět původním tvarům sochy, budou na sochu připevněny bodově, epoxidovým lepidlem s následnou injektáží vhodně zvoleným injektážním prostředkem.

Bylo tedy přistoupeno k přilepení 6 fragmentů včetně hlavičky Ježíška. Tato hlavička byla v první fázi navrtána kolmým vrtem do středu hlavičky. V této chvíli však bylo zjištěno nedostatečné zpevnění hlavičky Ježíška. Bylo tedy nutné fragment sochy dozpevnit. Byly vytvořeny zkoušky konsolidačních prostředků, které by mohly být aplikovány.

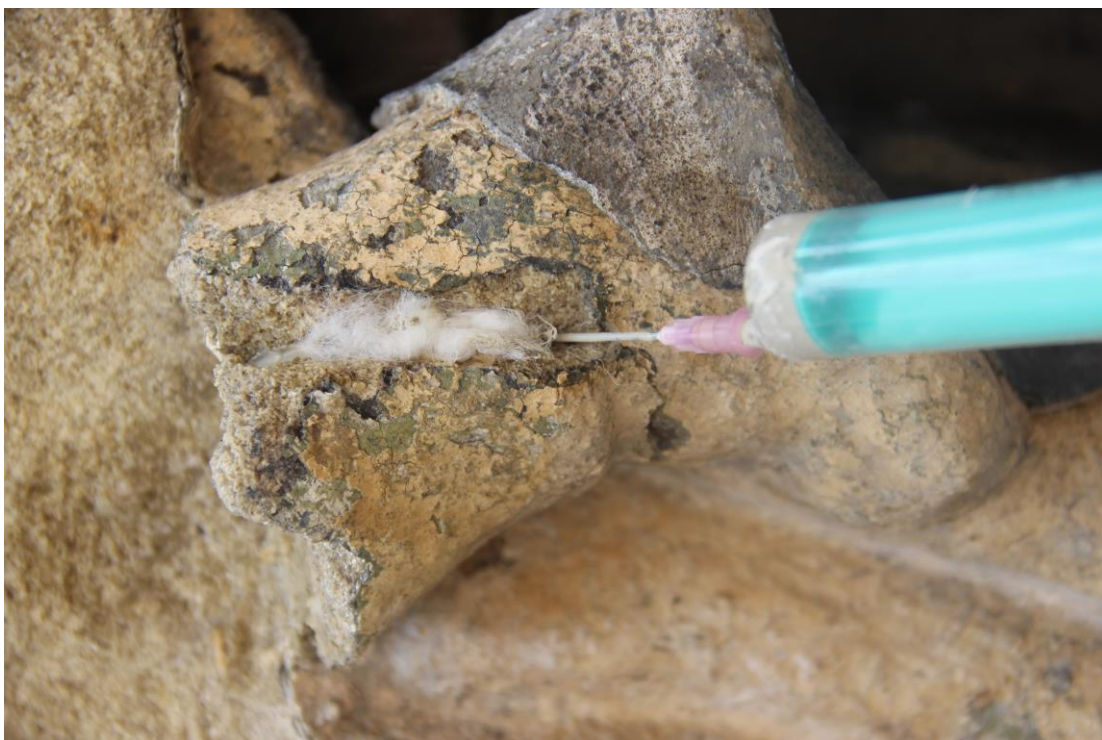
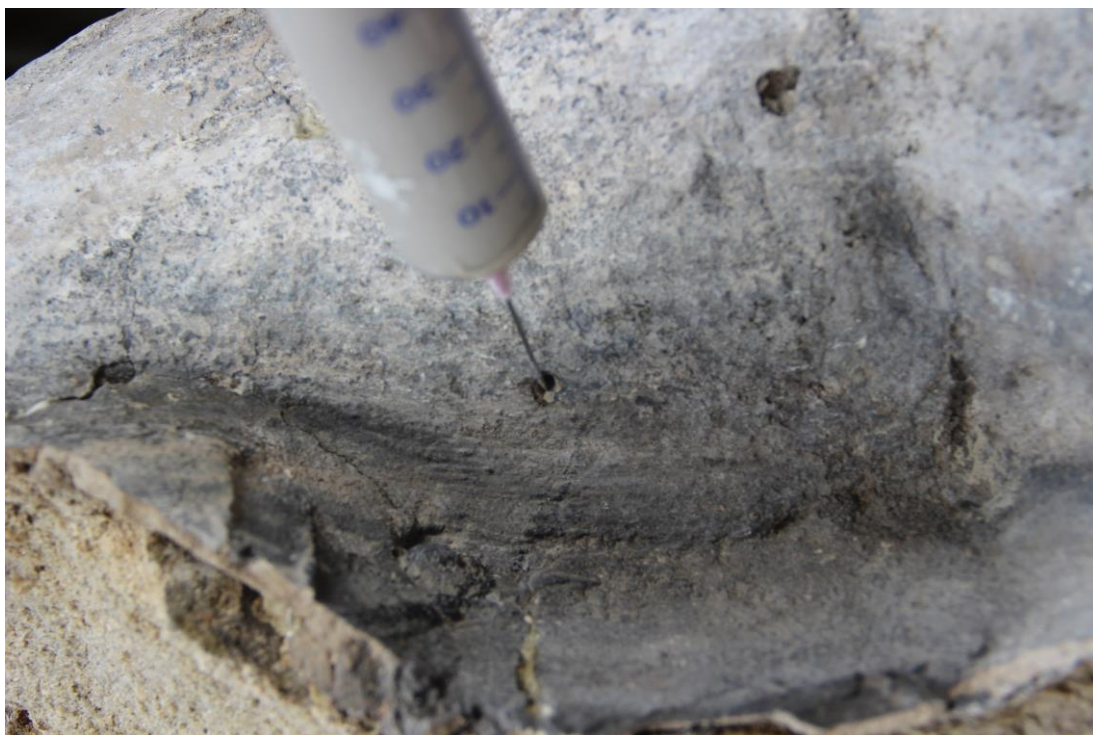
Obr. č. 84 - Injektáž prasklin

Obr. č. 85 - Injektáž dutin

Kamenný podklad pro zkoušky tmelů byl pod vlhčen vodou a následně na ně byl aplikován injektážní prostředek. Svými vlastnostmi jako je dobrý rozliv, pevnost a barevnost se nejlépe jevil injektážní prostředek NHL 3,5. Pro zlepšení kvality fyzikálních vlastností byla vytvořena směs NHL 3,5 a mramorové moučky v poměru 4:1, kterou byla místa injektována.

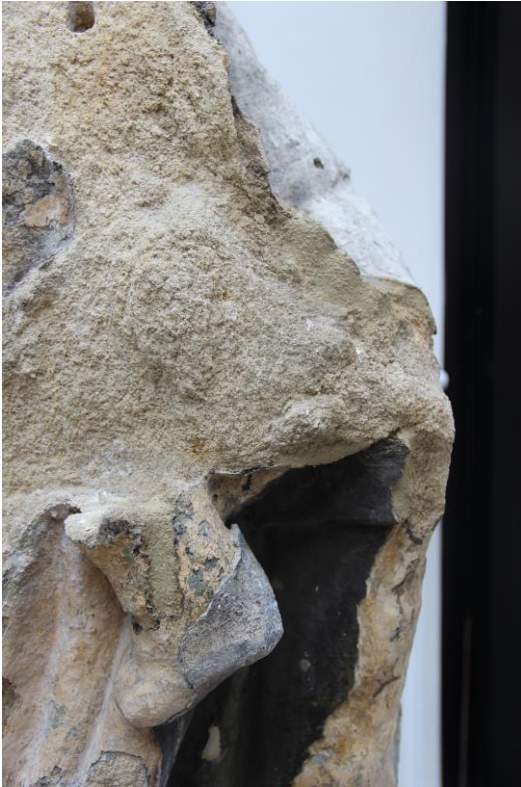
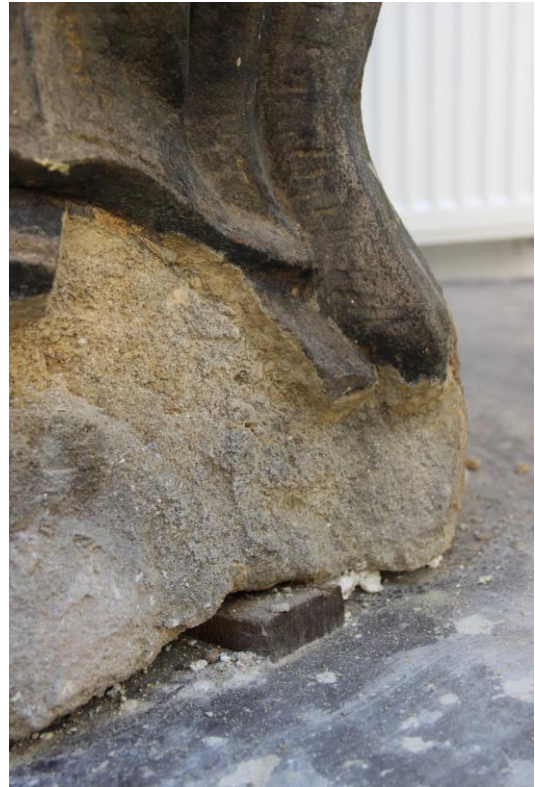
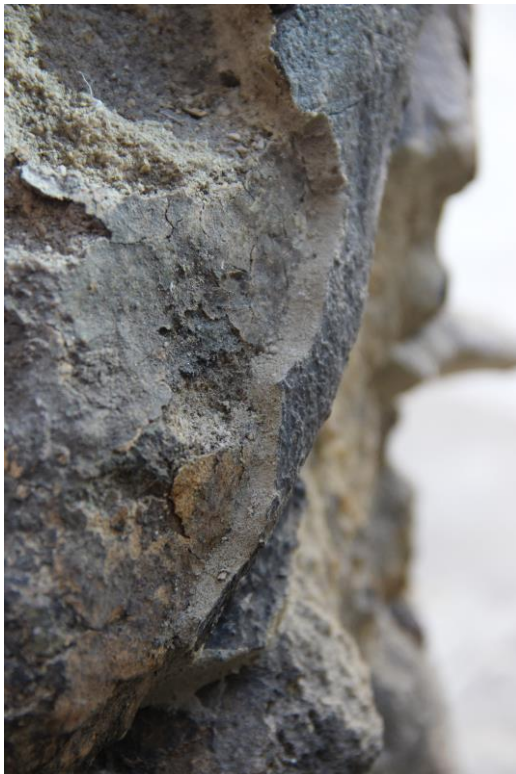
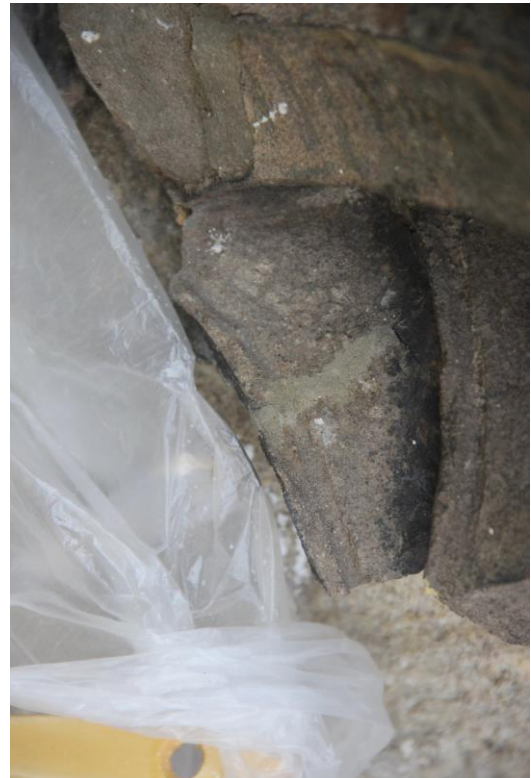
Obr. č. 87 – Plastické doplňování

Obr. č. 86 - Plastické doplňování

Obr. č. 88 – Zajišťující tmelení

Obr. č.89 – Zajišťující tmelení

Míra doplňování byla zvolena na základě koncepce restaurování, kdy byl restaurátorský zásah pojat jako konzervační. Plastická retuš byla provedena jako tzv. zajišťující tmelení, v místech starších vysprávek. Dále byla doplňována místa prasklin jak v kameni, tak i v druhotně vytvořených tmelech.

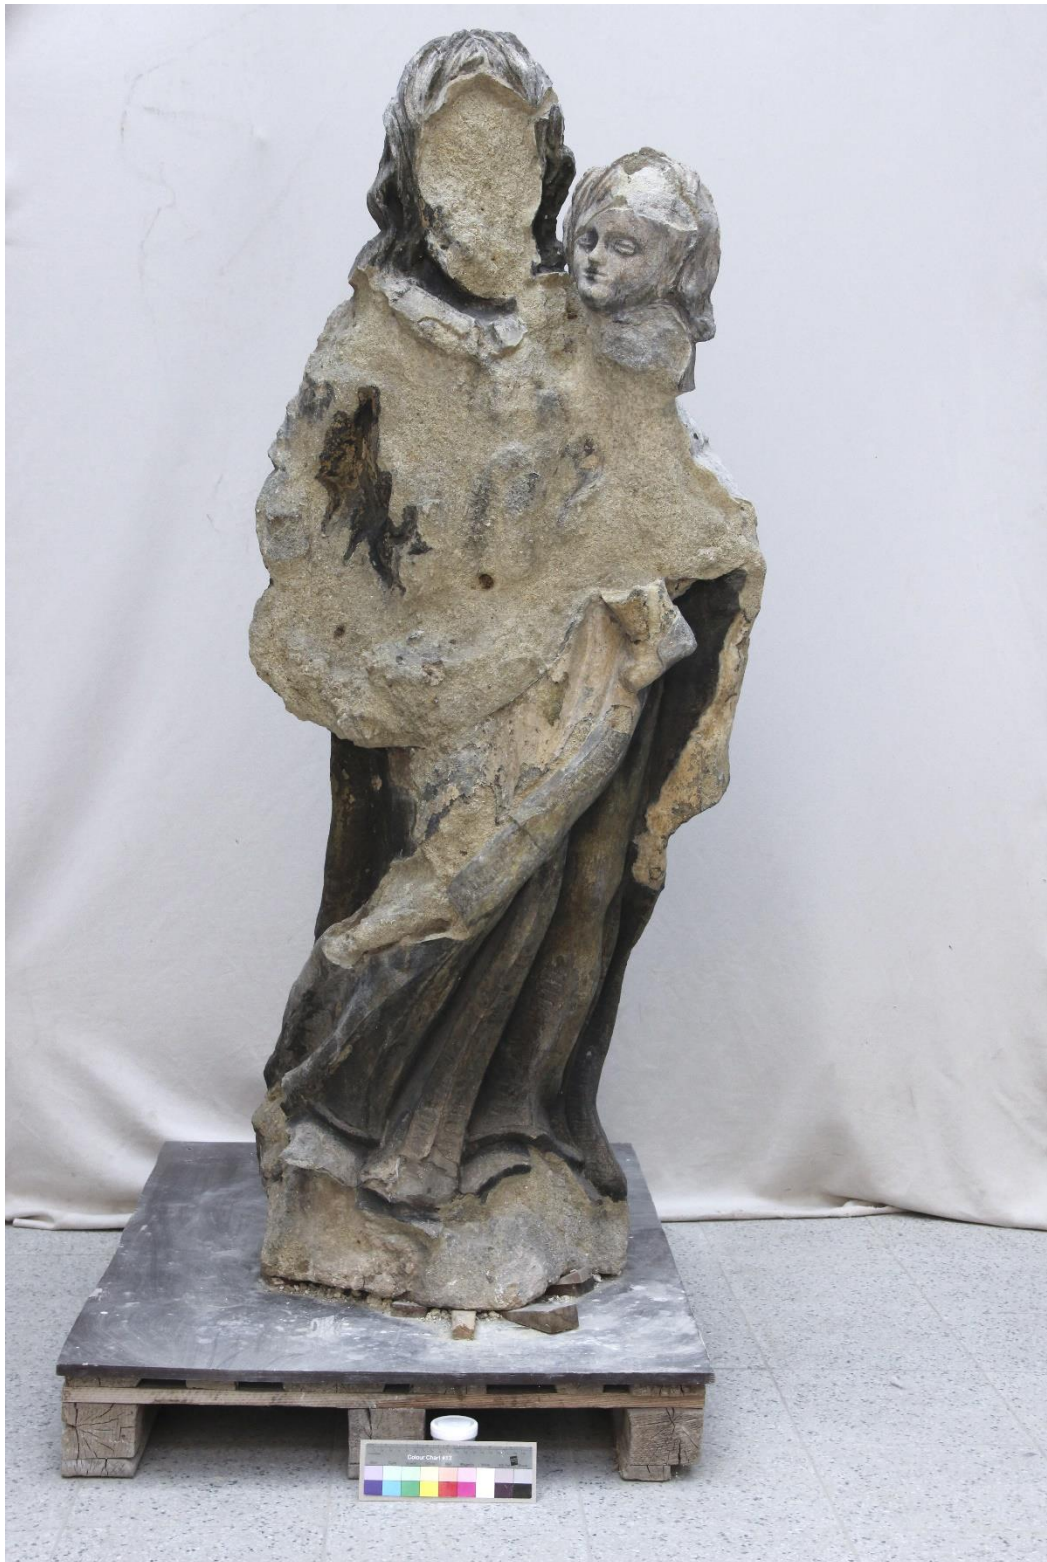
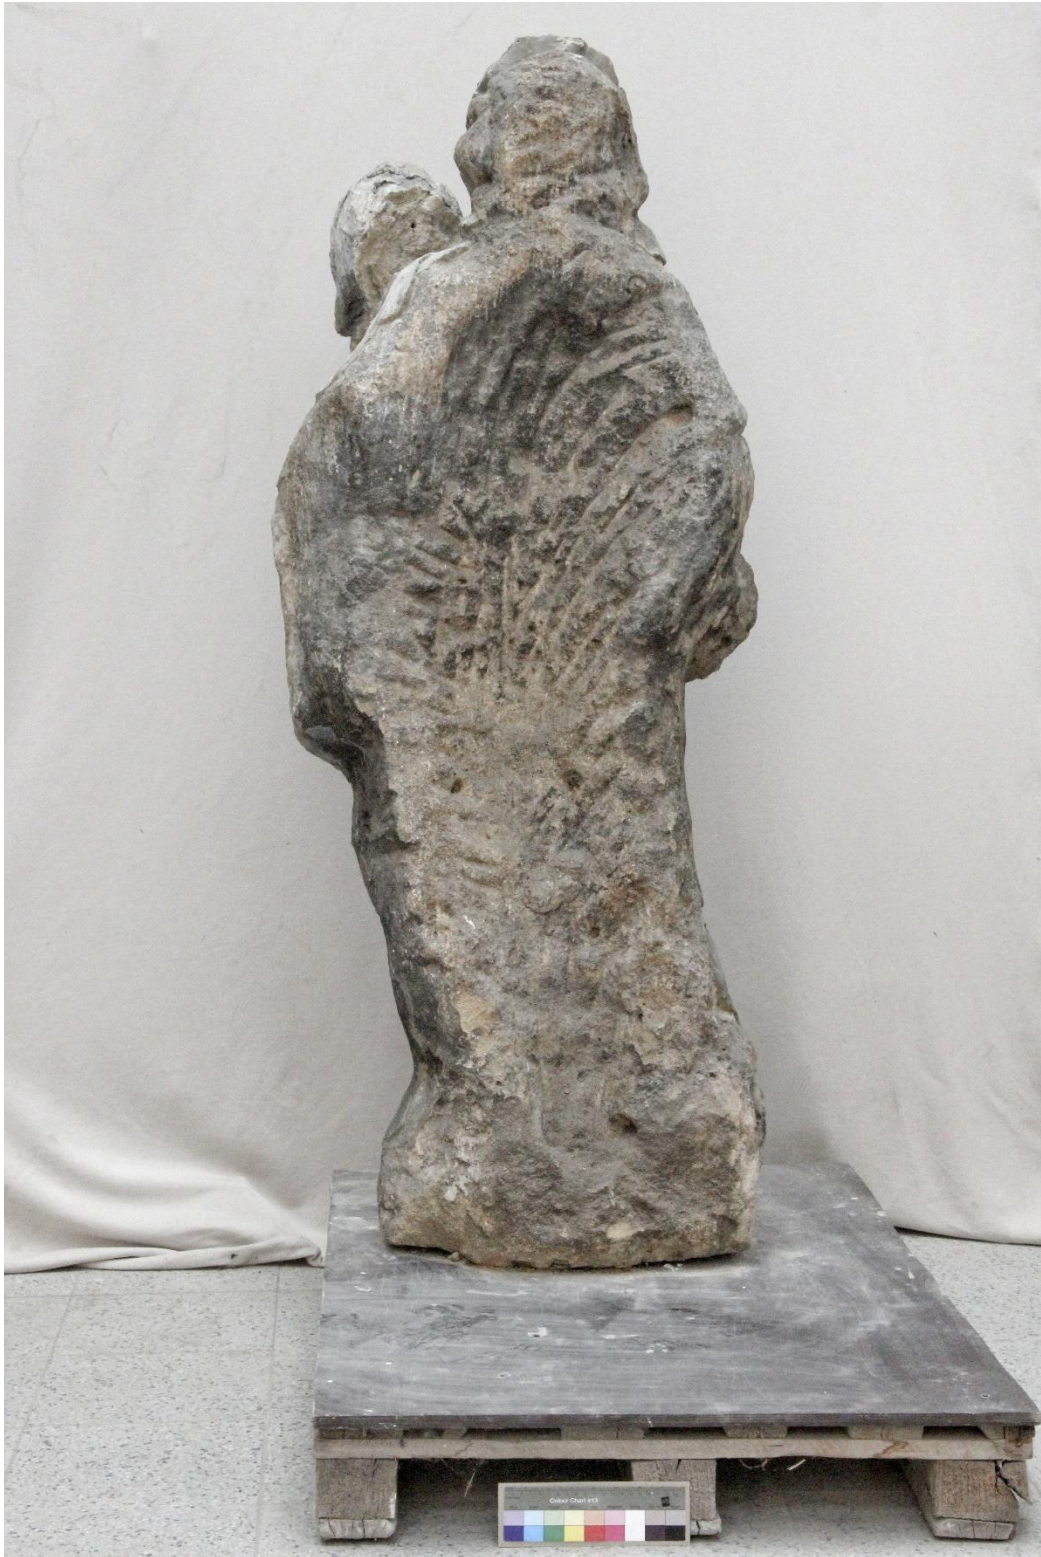
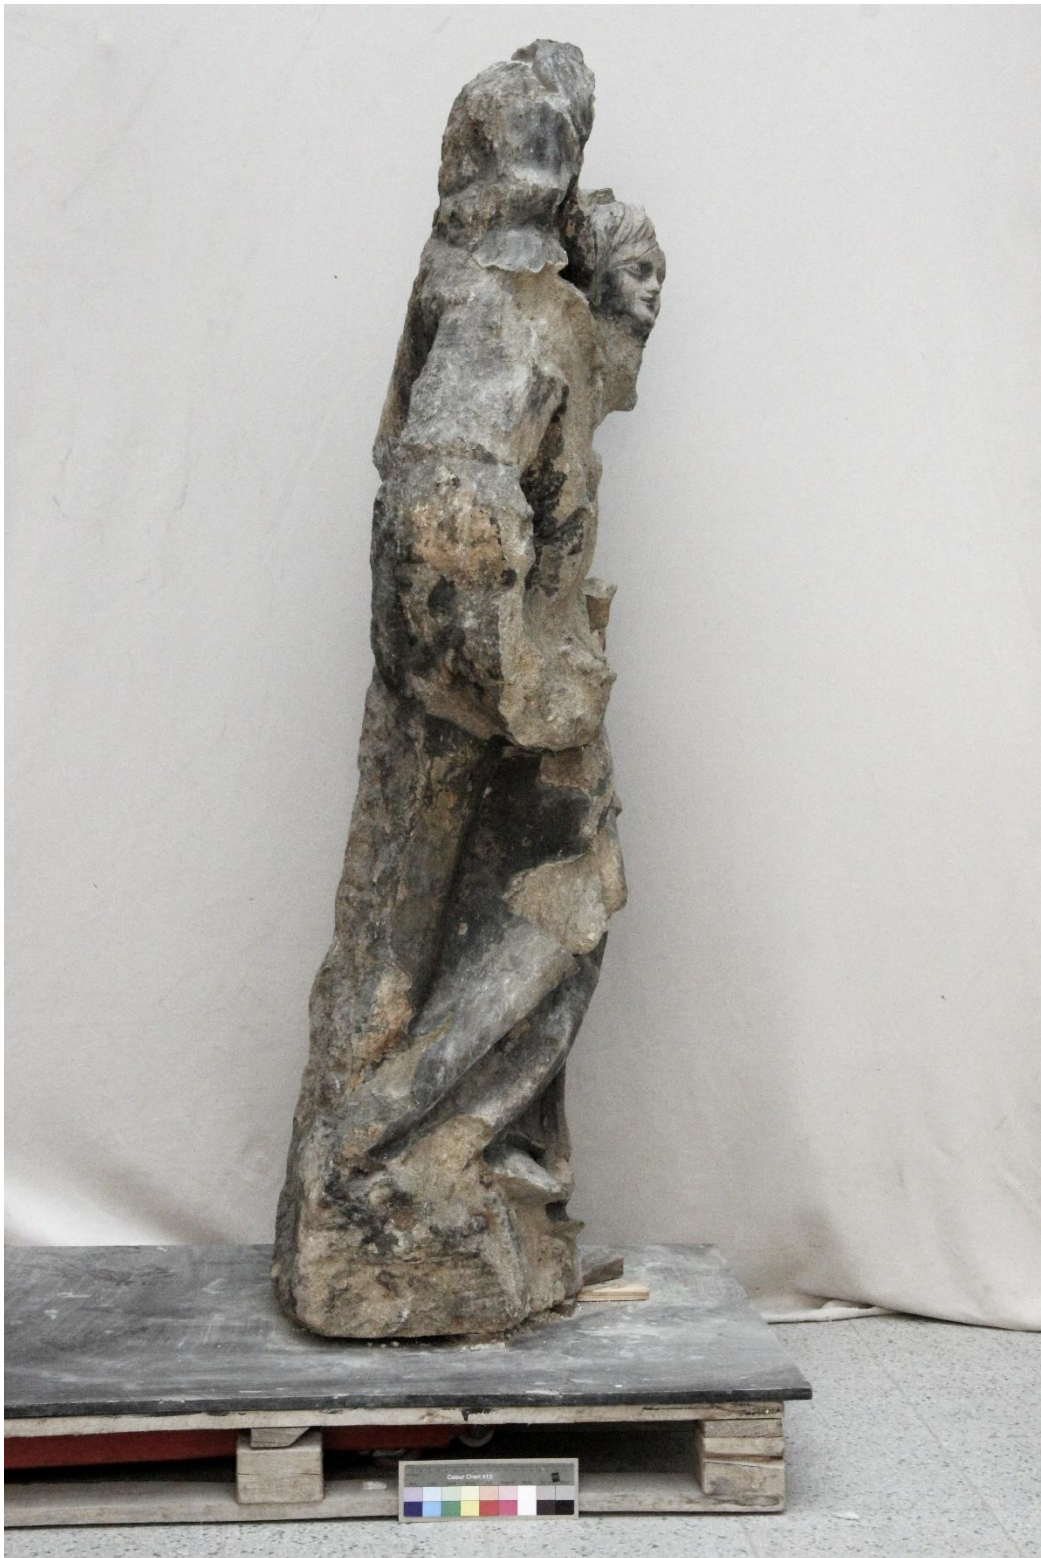
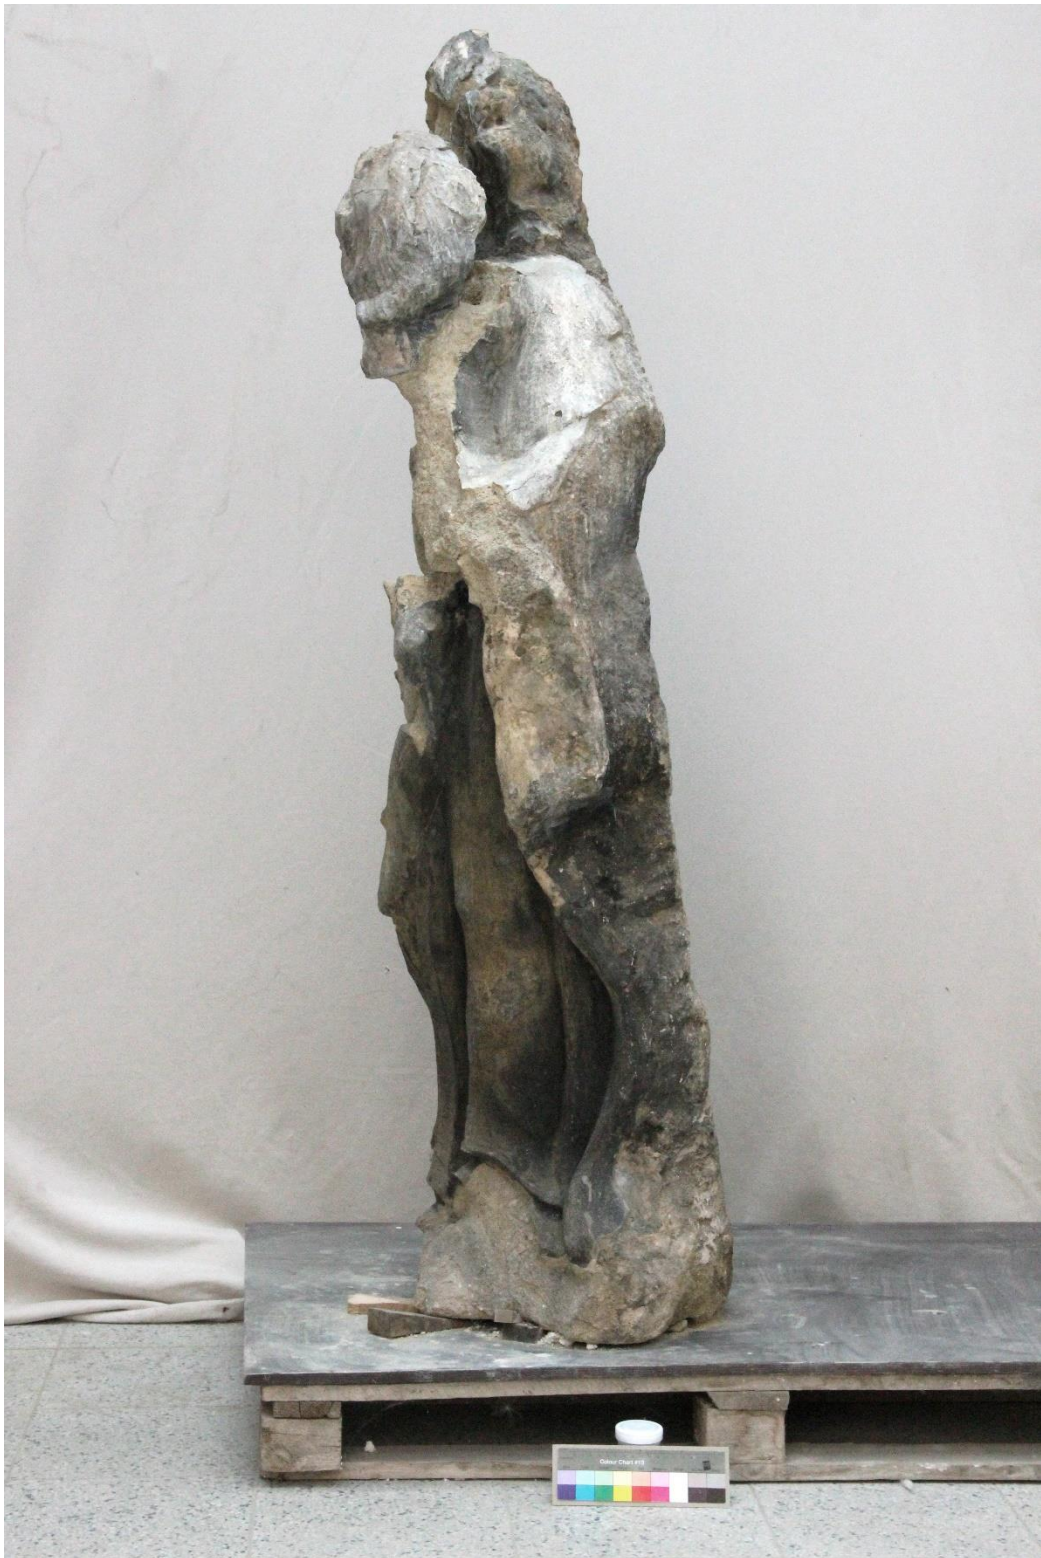
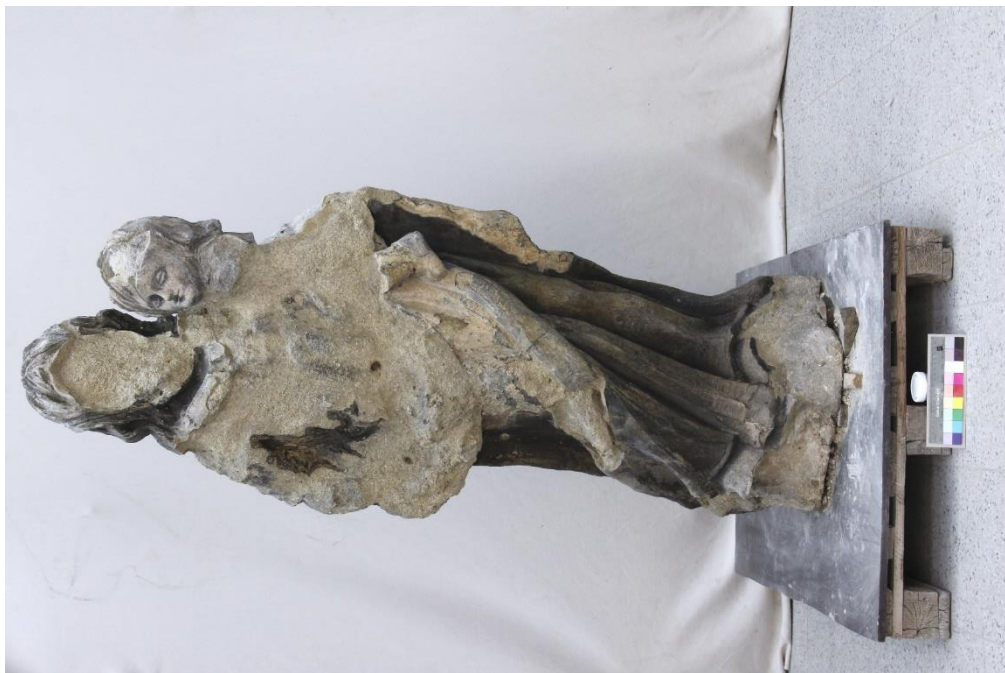
Obr. č. 90 – Stav po restaurování – přední pohled

Obr. č. 91 – Stav po restaurování – zadní pohled

Obr. č. 92 – Stav po restaurování – boční pohled

Obr. č. 93 – Stav po restaurování – boční pohled

Obr. č. 95 – Stav po restaurování – přední pohled

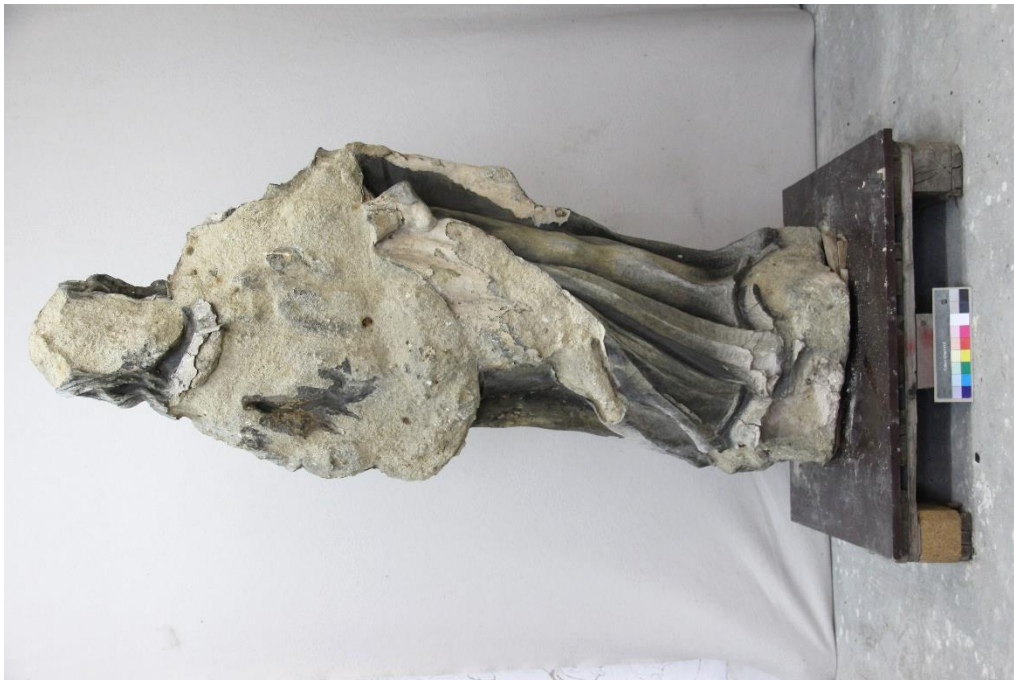
Obr. č. 94 – Stav před restaurováním – přední pohled

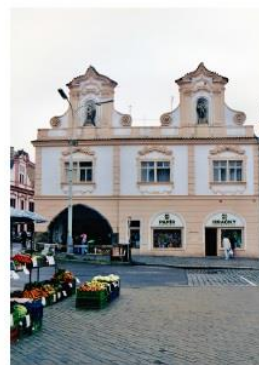
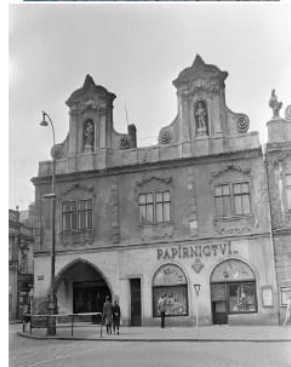
Obr. 1, 2: Plastika sv. Josefa s Ježíškem a sv. Zikmunda umístěné v nikách na atice domu U Černého orla, č. p. 91, Kolín. Foto zdroj: NPU, územní odborné pracoviště středních Čech v Praze, rok 1962;2003

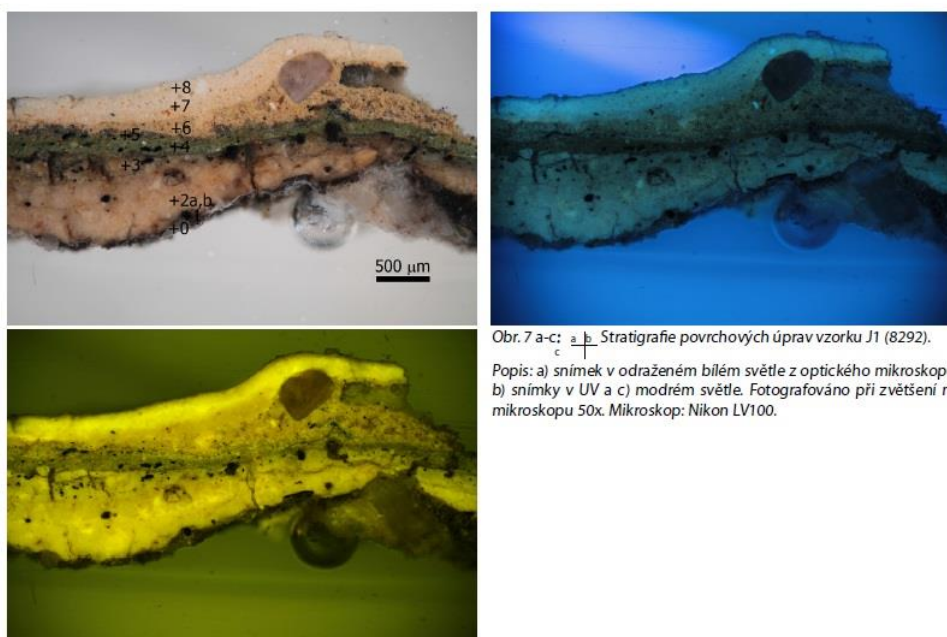
J1/8292: souvrství povrchových nátěrů na kameni

Obr. 7 a-c: a, b, c Stratigrafie povrchových úprav vzorku J1 (8292).

Popis souvrství: 0 - fragmenty hominy, kutnohorský vápenec. Na povrchu se nachází tmavá vrstva nečistot (1). Mohlo by se jednat též u sulfizovanou vrstvu nebo zbytky tmavého nátěru. 2 a, b - okrový nátěr nanesený patrně ve dvou vrstvách, tl. > 500 µm, slabě luminuje v UV světle (viz. snímek b). 3 - okrový nátěr se slabou luminiscencí v UV světle. Obsahuje jemnozrný okrový pigment, bělobu a příměs černí. Na povrchu vrstva nečistot/rozhraní. 4 - zelený nátěr s jemnozrným zeleným pigmentem a příměsí okru, běloby a černě, bez viditelné luminiscence. tl. 100-250 µm. 5 - hnědý nátěr, tenký, tl. ca 50 µm, nesouvislý. Na povrchu vrstvy je patrná trhlinka (rozhraní?). 6-8 souvrství okrových nátěrů, bez viditelného rozhraní. Shodně obsahují jemnozrný okrový pigment, bělobu, vrstva 5 navíc příměs černého jemnozrného pigmentu. Na povrchu s vrstvou nečistot.

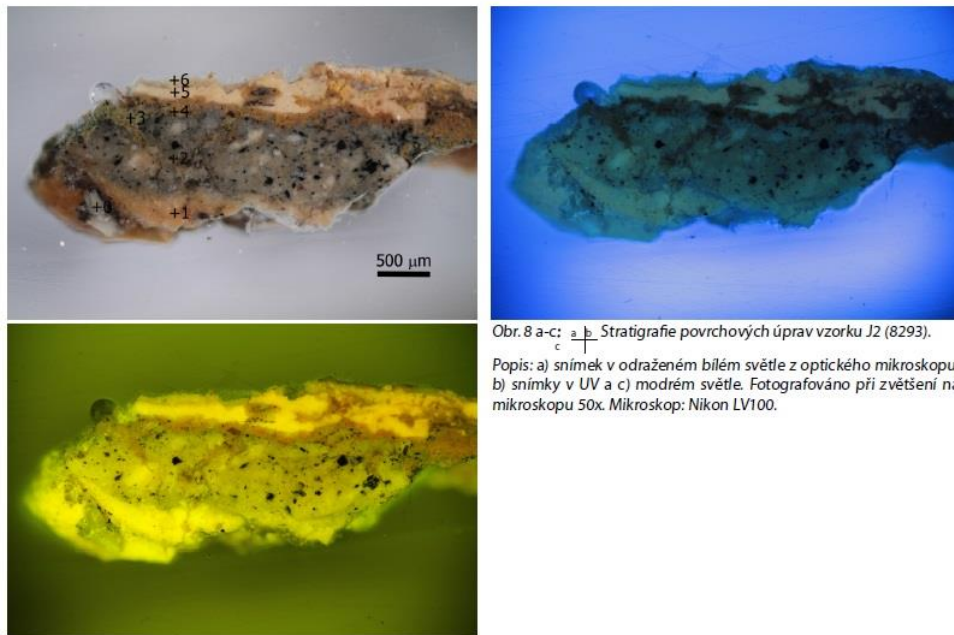
J2/8293: souvrství povrchových nátěrů na kameni

Obr. 8 a-c: a) b) c) Stratigrafie povrchových úprav vzorku J2 (8293).

Popis souvrství: 0 - fragmenty hominy, kutnohorský vápenec. Na povrchu se nachází nezfetelná tmavá vrstva nečistot nebo se může jednat o zateklinu z pozdějších úprav? (vrstva nebyla z těchto důvodů označena samostatným číslem jako u vzorku J1/8292). 1 - okrový nátěr tenký, nesouvislý se slabou luminiscencí (viz. snímek b). Obsahuje jemnozrný okrový pigment. 2 - šedo-okrový nátěr, nehomogenní se slabou luminiscencí v UV světle. tl. > 500 µm. Obsahuje jemnozrný okrový pigment, bělou a příměs černí. 3 - zelený nátěr dochovaný ve fragmentech. Obsahuje směs okru, jemnozrného zeleného pigmentu a jemnozrného černého pigmentu, bez viditelné luminiscence. 4 - žlutý nátěr, tenký, tl. ca 100 µm, s jemnozrným žlutým pigmentem, na snímku v UV a modrém světle je patrné propojení s vrstvou 4. 5 - sv. okrový nátěr, bez luminiscence, proměnlivé tloušťky 50-500 µm. Obsahuje jemnozrný okrový pigment bez zřetelné morfologie částic a bělobu. Na povrchu patrné rozhraní a tenká vrstva nečistot. 6 - sv. okrový nátěr, dochovaný ve fragmentech, bez luminiscence. Obsahuje jemnozrný okrový pigment a bělobu.

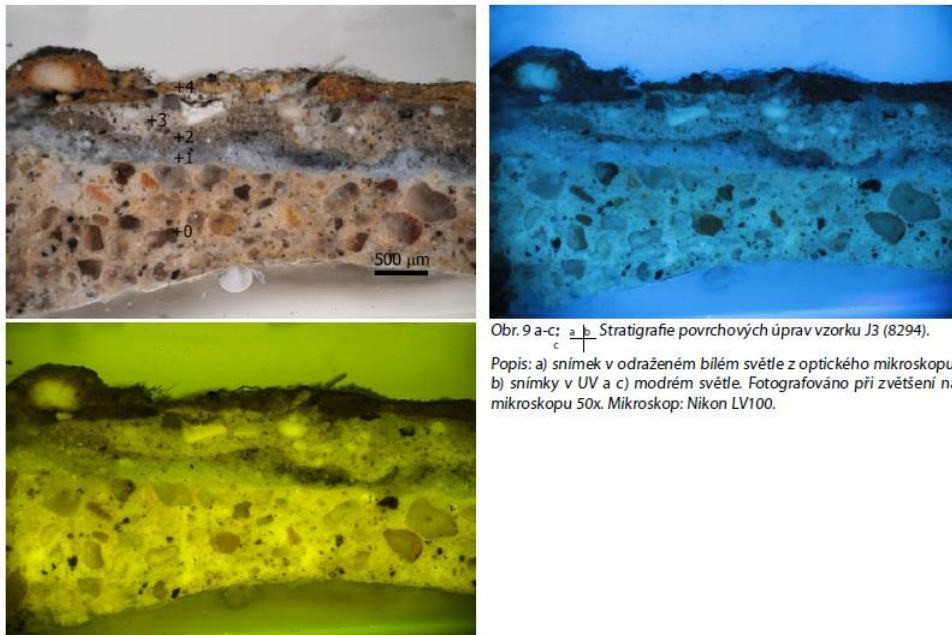
J3/8294: souvrství povrchových nátěrů na doplňku

Obr. 9 a-c: a) b) c) Stratigrafie povrchových úprav vzorku J3 (8294).
