Závěrečná restaurátorská zpráva

Nástěnné malby v pěchotním srubu N-S 73 Jeřáb v Pevnosti Dobrošov

Restaurovali: Jan Vojtěchovský, Adéla Škrabalová, Eliška Drašnarová, Veronika Smutná
Odborný pedagogický dozor: Jan Vojtěchovský

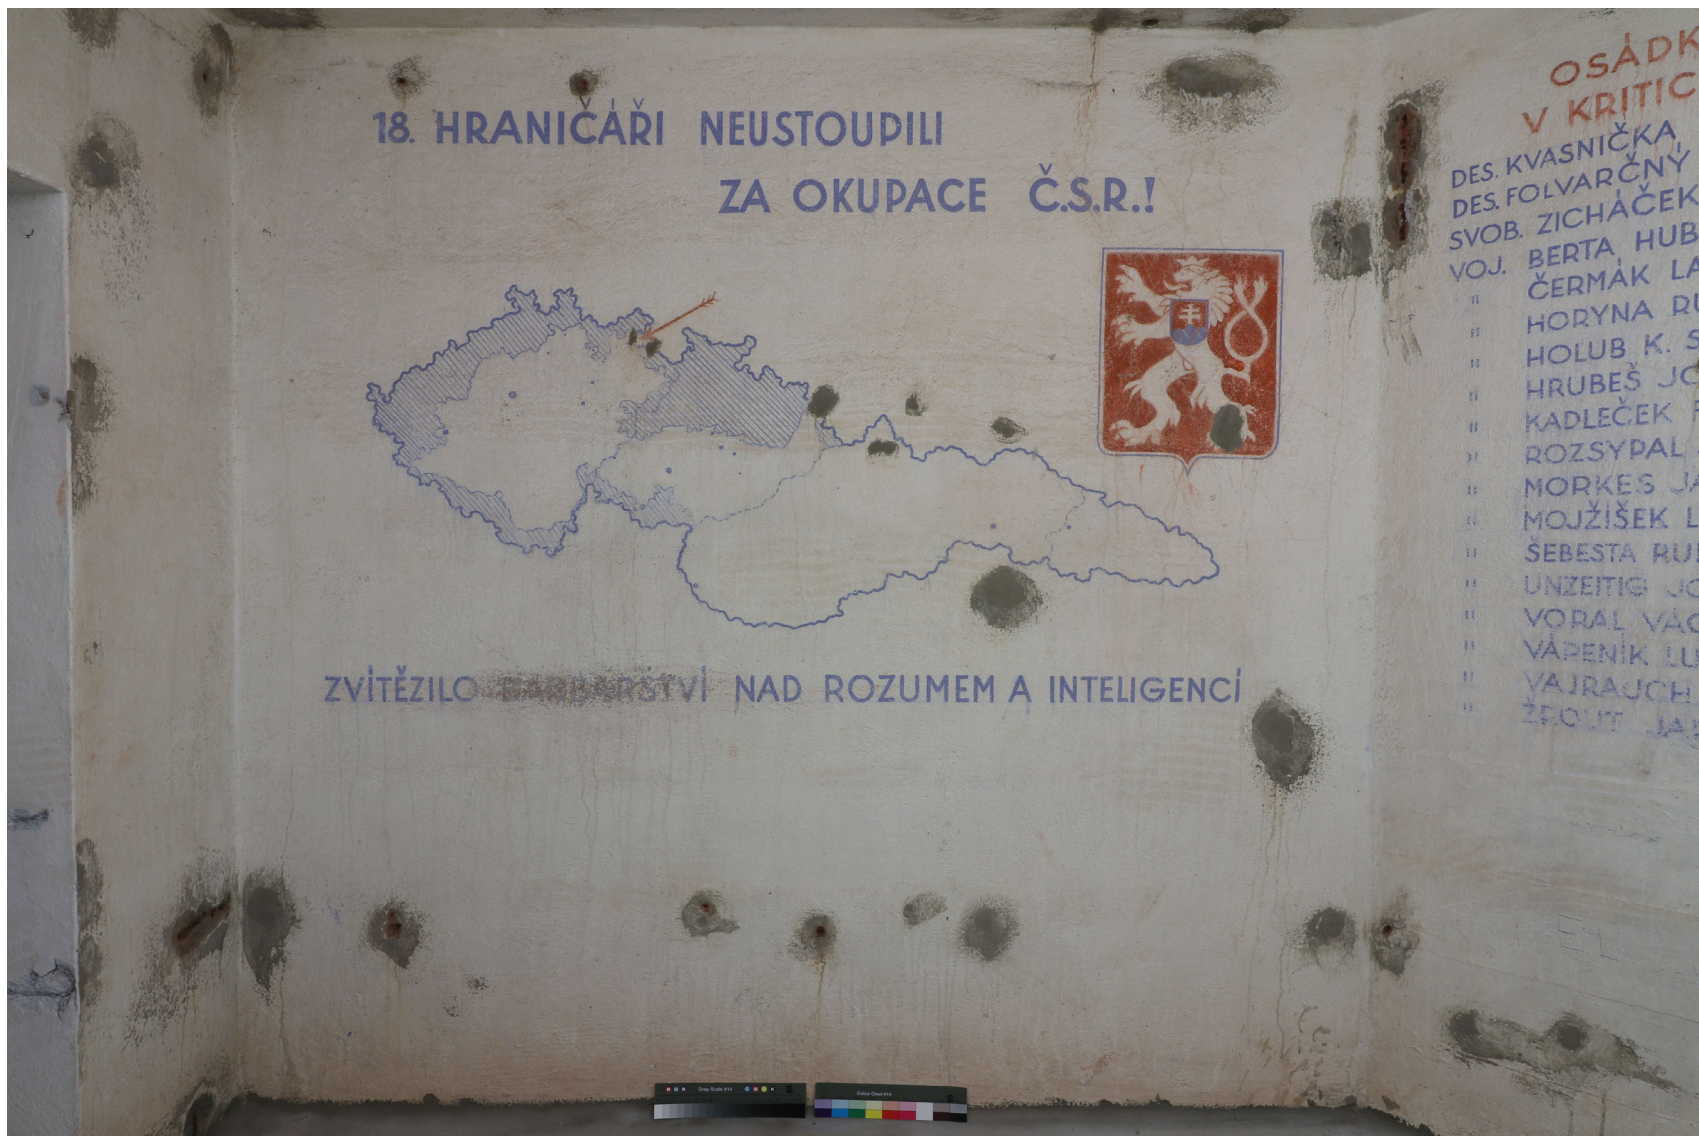
Obr. 06: Sklad munice v 1. podzemní podlaží: celkový pohled na jihovýchodní stěnu, výjev s mapou. Stav před restaurováním.

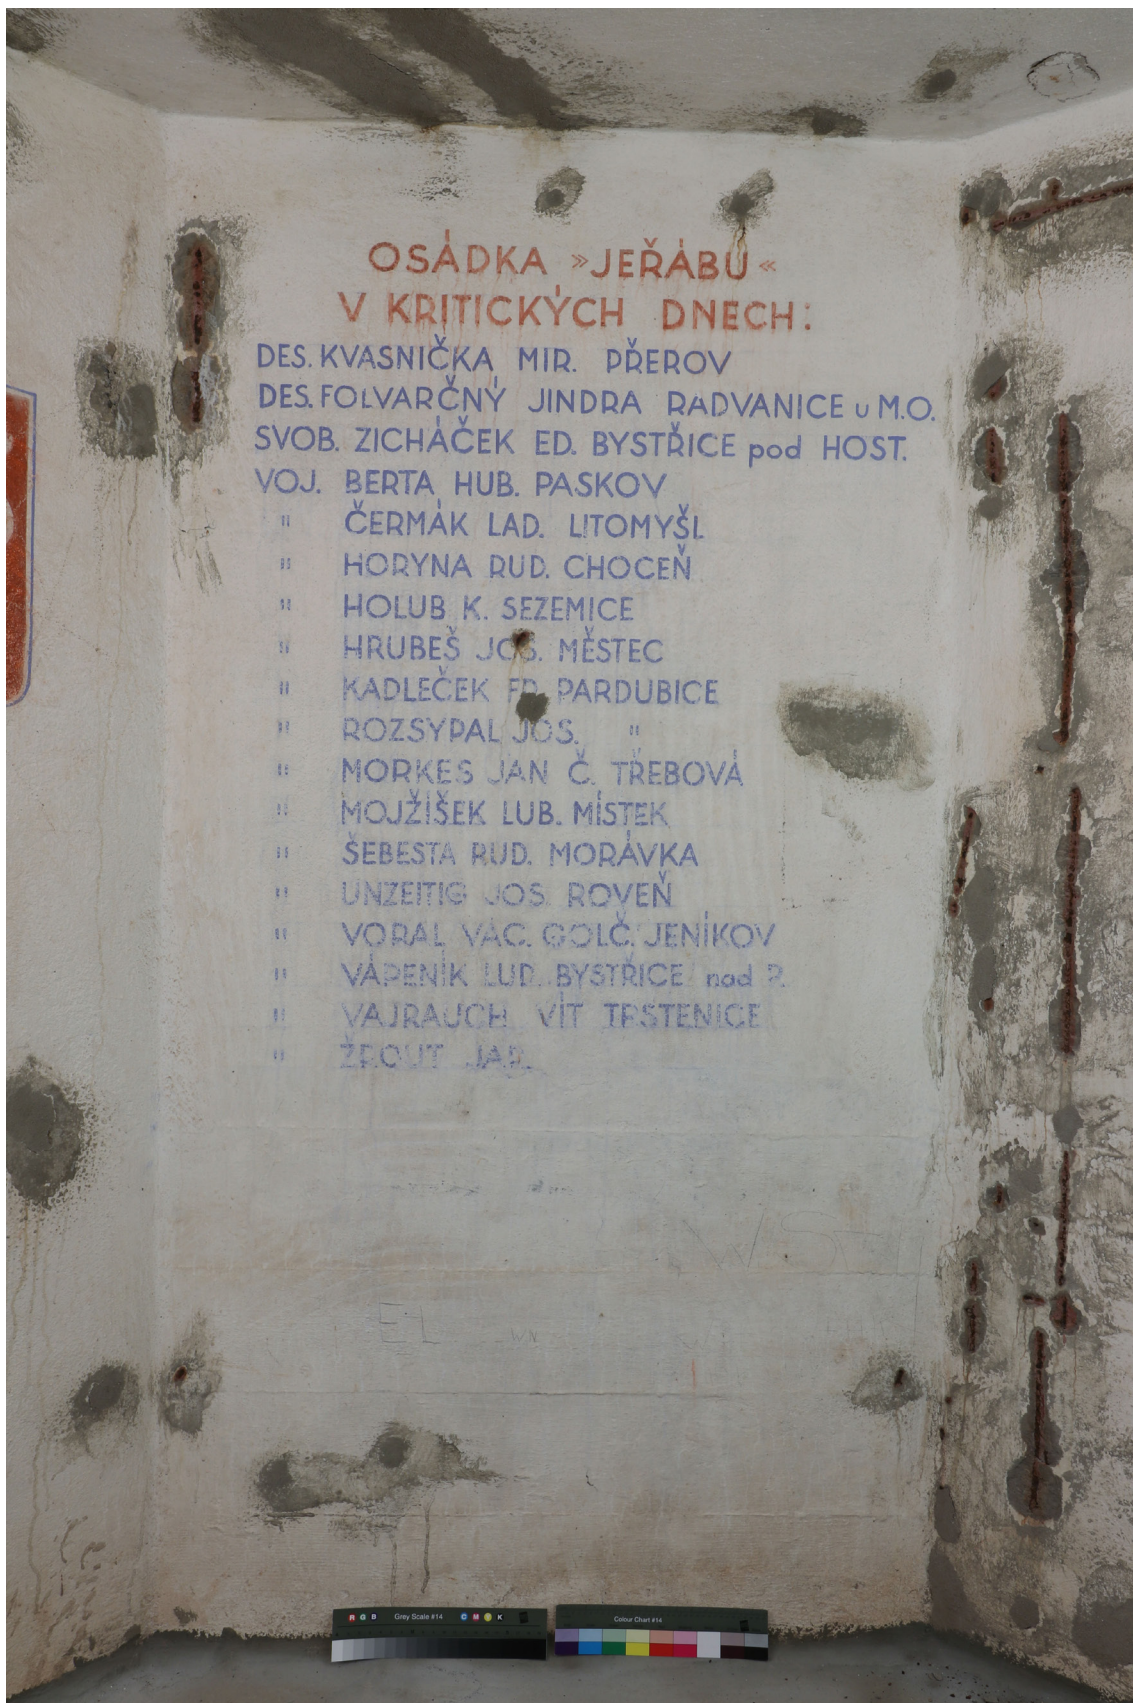
Obr. 07: Sklad munice v 1. podzemním podlaží: celkový pohled na jižní stěnu, výjev se jmenným seznamem osádky. Stav před restaurováním.

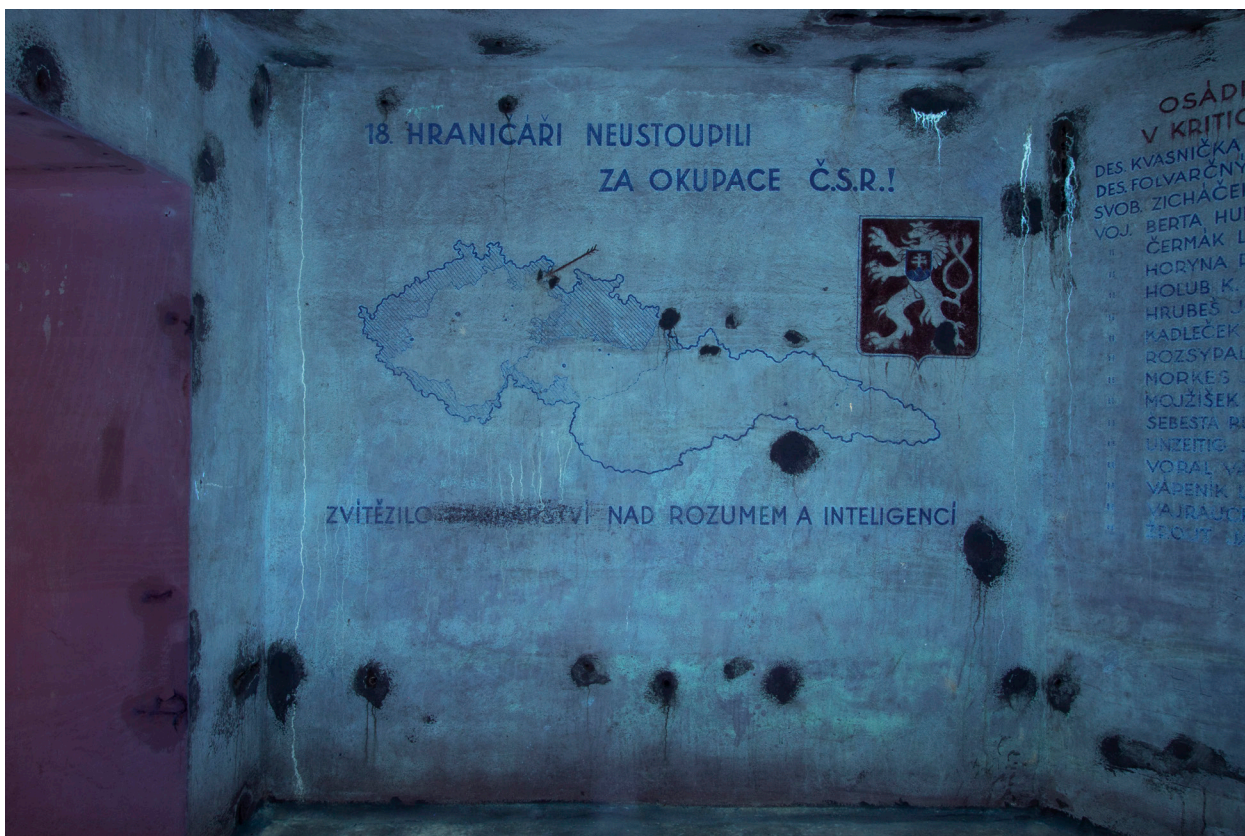
Obr. 28: Pohled na výjev s mapou v rozptýleném umělém světle. Jihovýchodní stěna skladu munice v 1. podzemním podlaží. Stav před restaurováním.

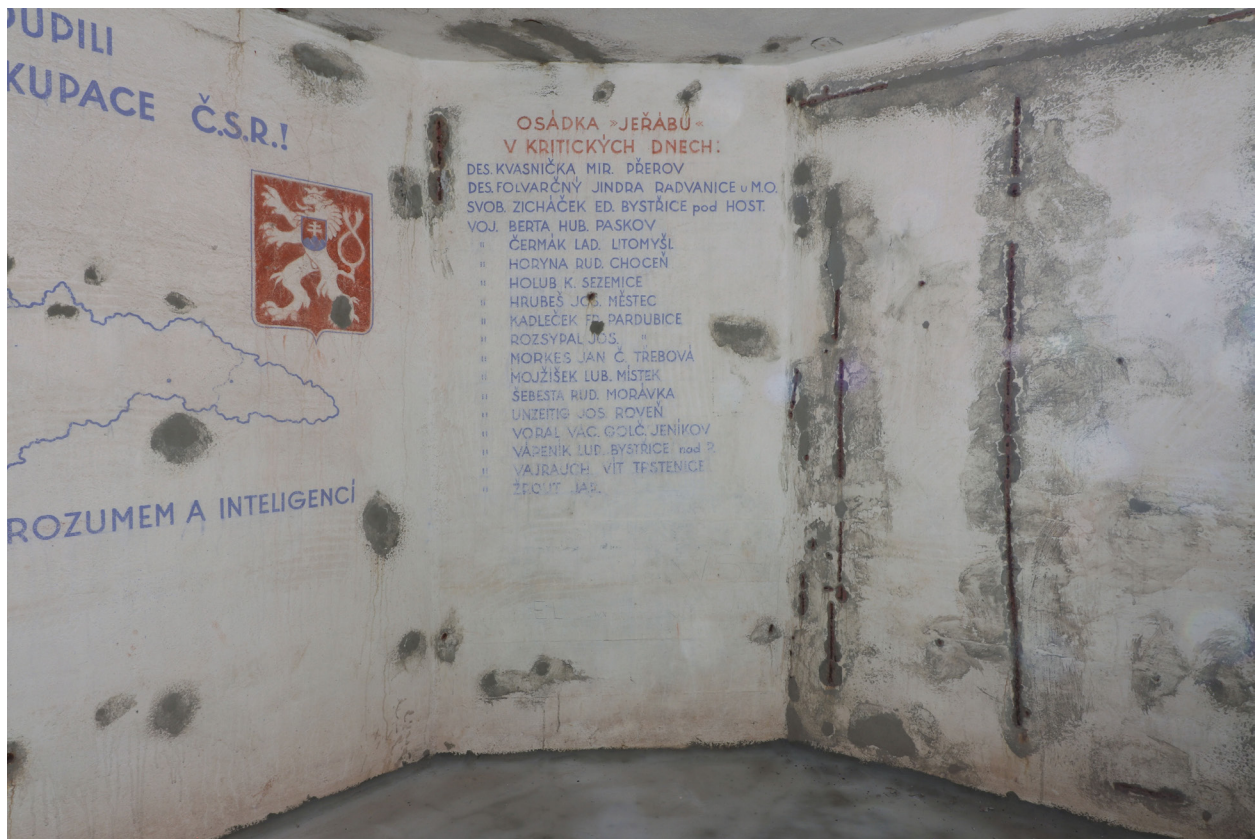
Obr. 30: Pohled na jmenný seznam osádky v rozptýleném umělém světle, Jihozápadní stěna skladu munice v 1. podzemním podlaží. Stav před restaurováním.

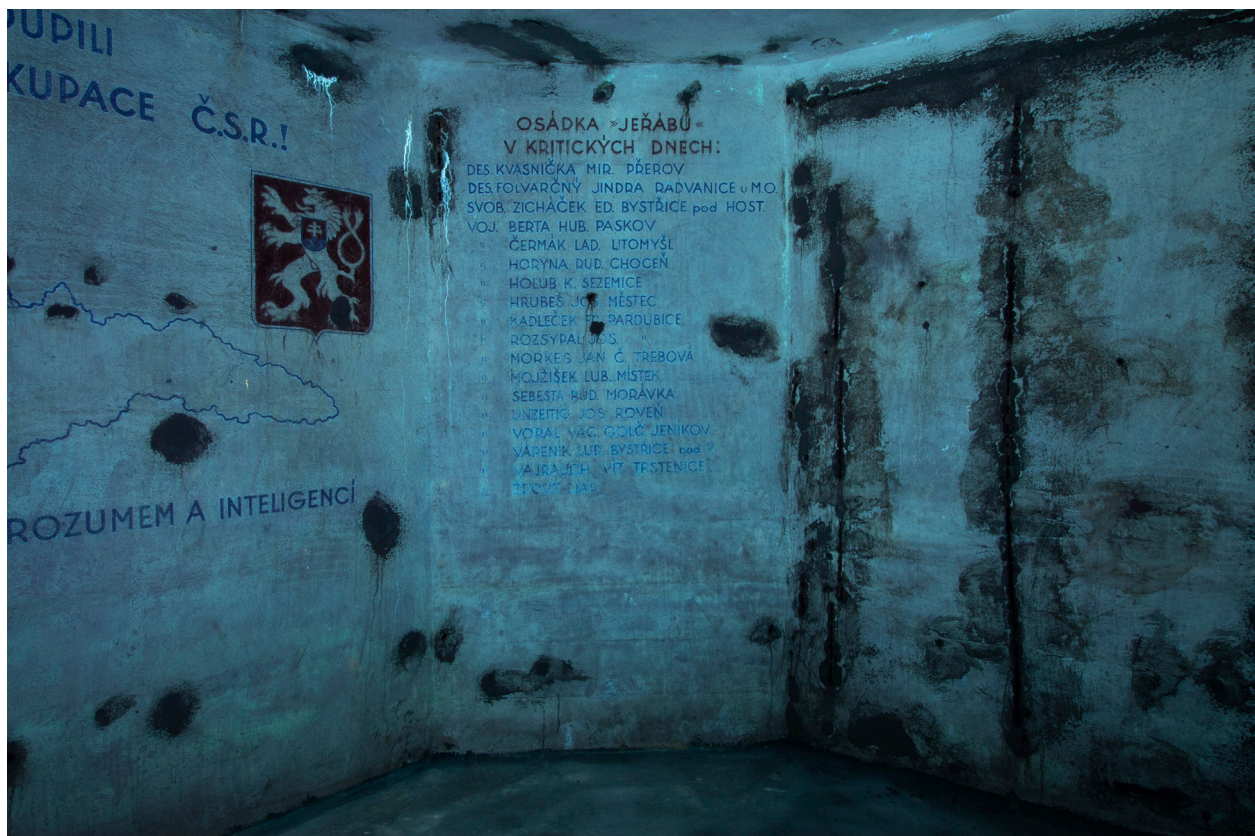
Obr. 31: UV fluorescenční fotografie. Jihozápadní stěna skladu munice v 1. podzemním podlaží. Luminují hlavně krasové jevy – stékance a obrysy písma.

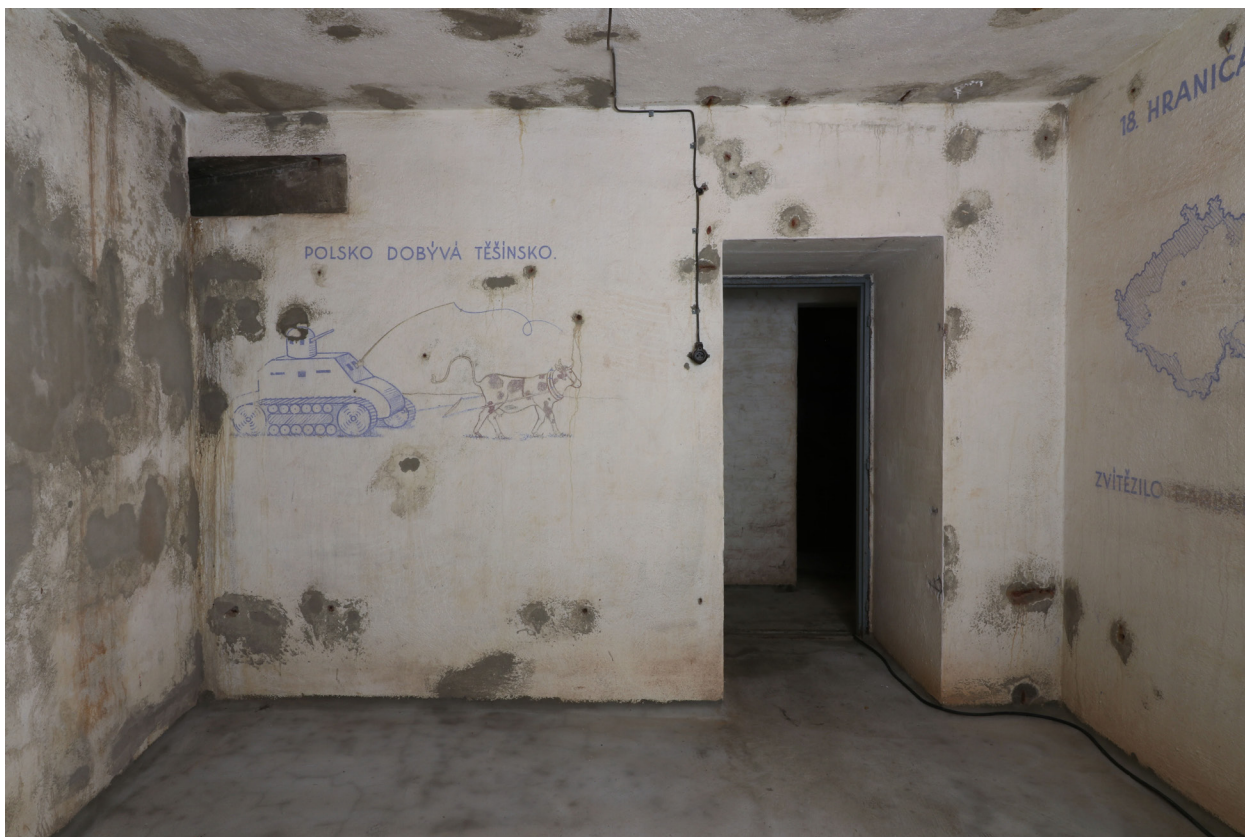
Obr. 32: Pohled na výjev s tankem v rozptýleném umělém světle. Severovýchodní stěna skladu munice v 1. podzemním podlaží. Stav před restaurováním.

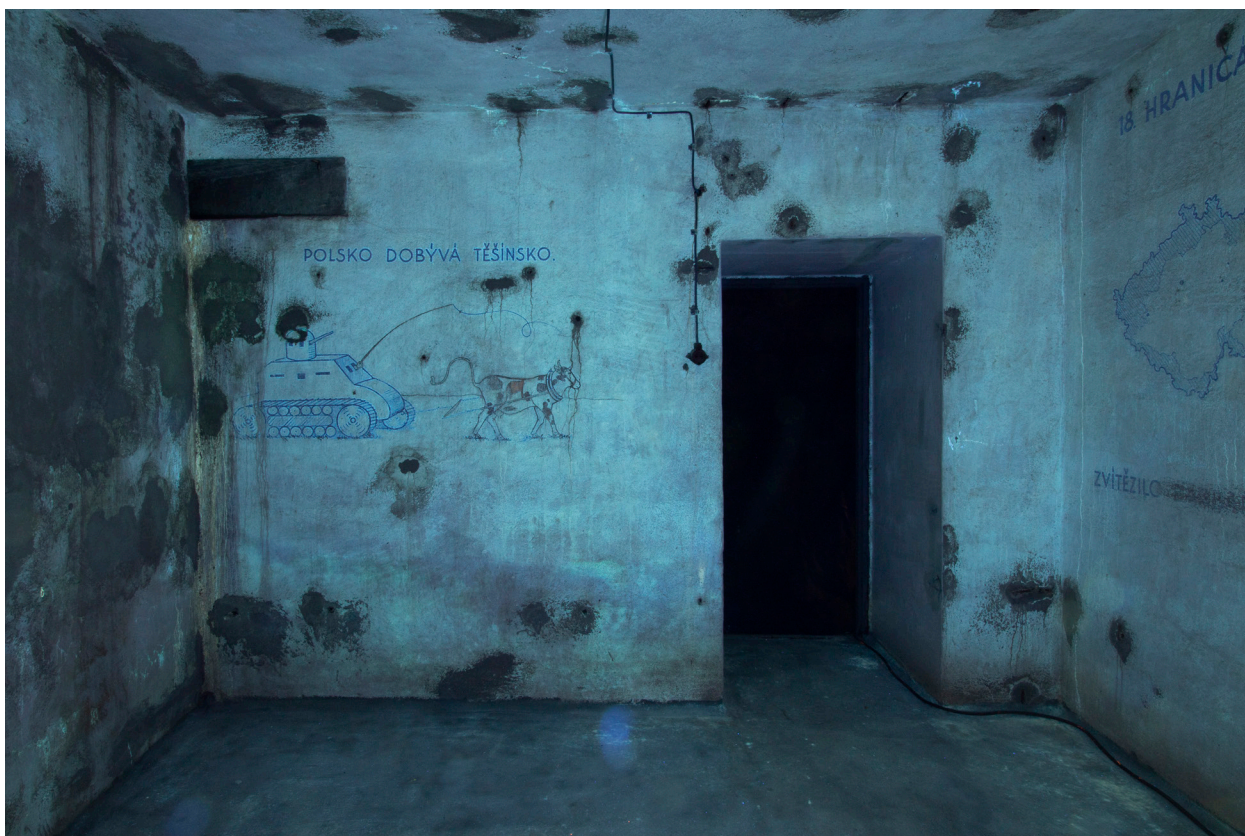
Obr. 33: UV fluorescenční fotografie. Severovýchodní stěna skladu munice v 1. podzemním podlaží. Luminují hlavně krasové jevy – stékance a obrysy linek.

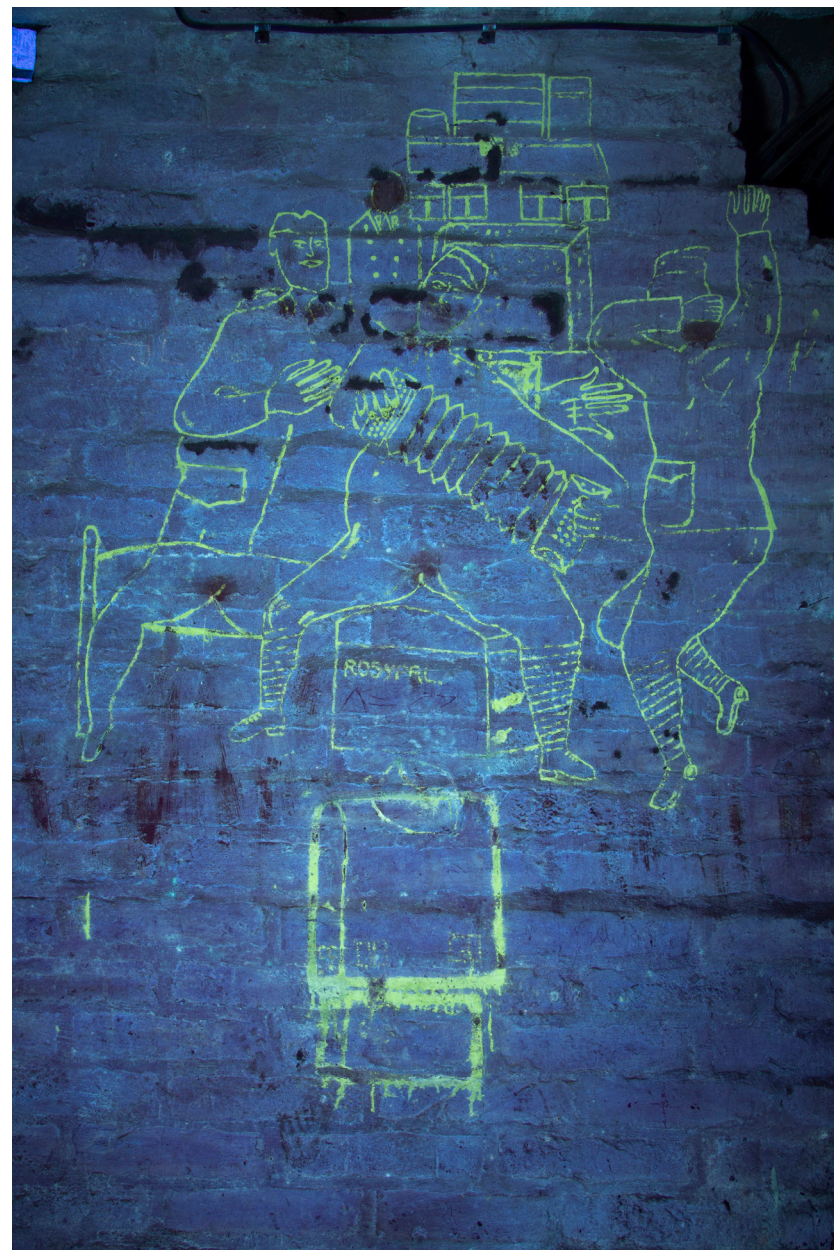
Obr. 38:

UV fluorescenční fotografie malby na severovýchodní stěně. Ubikační místnost poddůstojníků v 1. podzemním podlaží. Výrazně luminující šedé linie malby a nově objevený nápis se jménem *ROSPAL*.

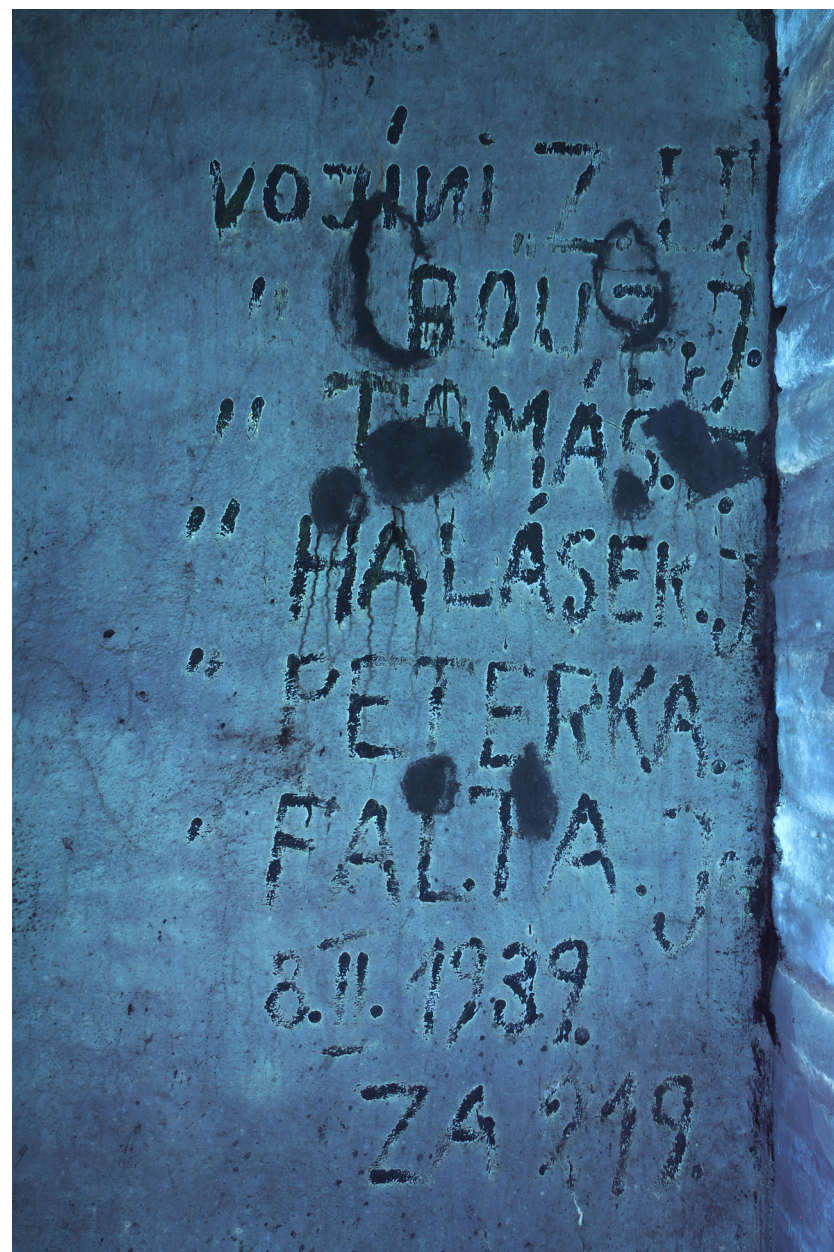
Obr. 44:

UV fluorescenční
fotografie
malby na
severovýchodní
stěně skladu
m u n i c e
v 1. nadzemním
podlaží. Viditelná
luminiscence
v bezprostředním
okolí písma.
Patrně se jedná
o vymigrované
organické pojivo.

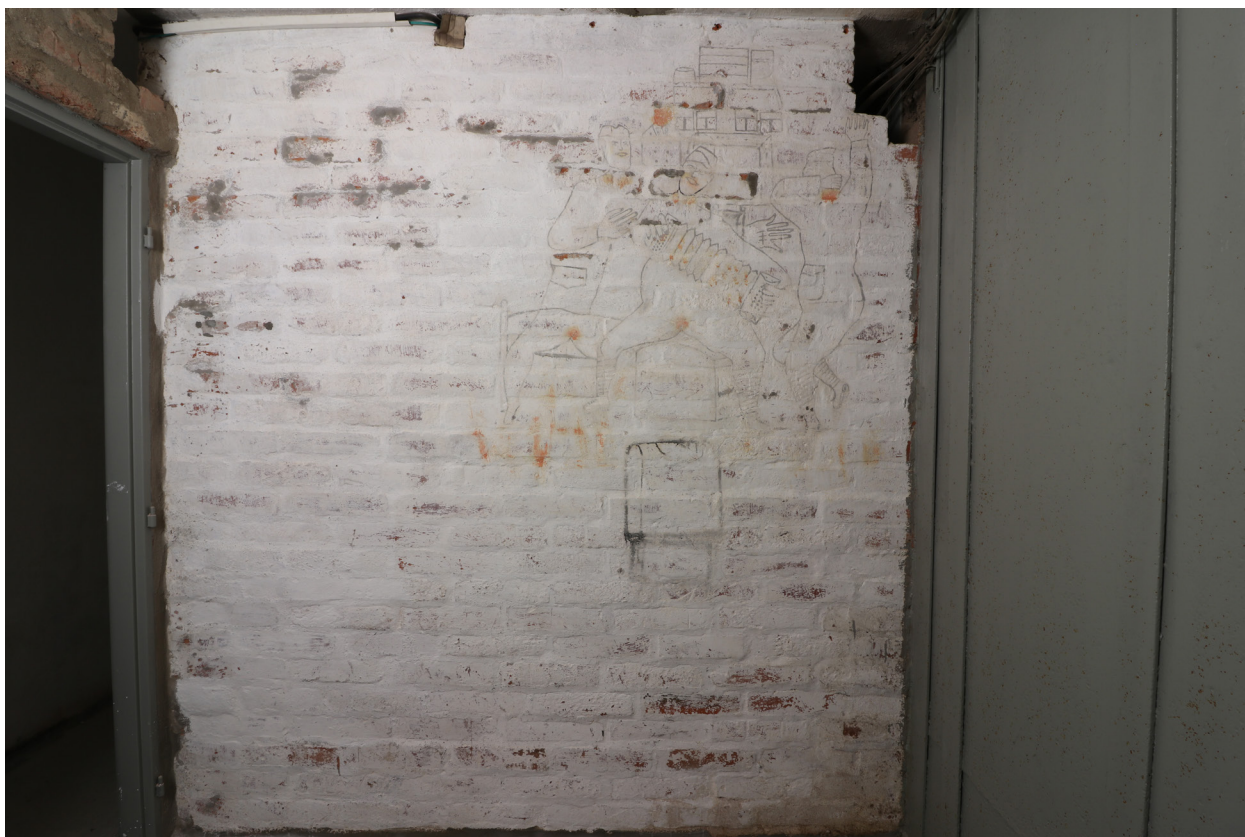
Obr. 53: Ubikační místnost poddůstojníků v 1. podzemním podlaží: celkový pohled na severovýchodní stěnu. Stav po očištění a vytmelení.

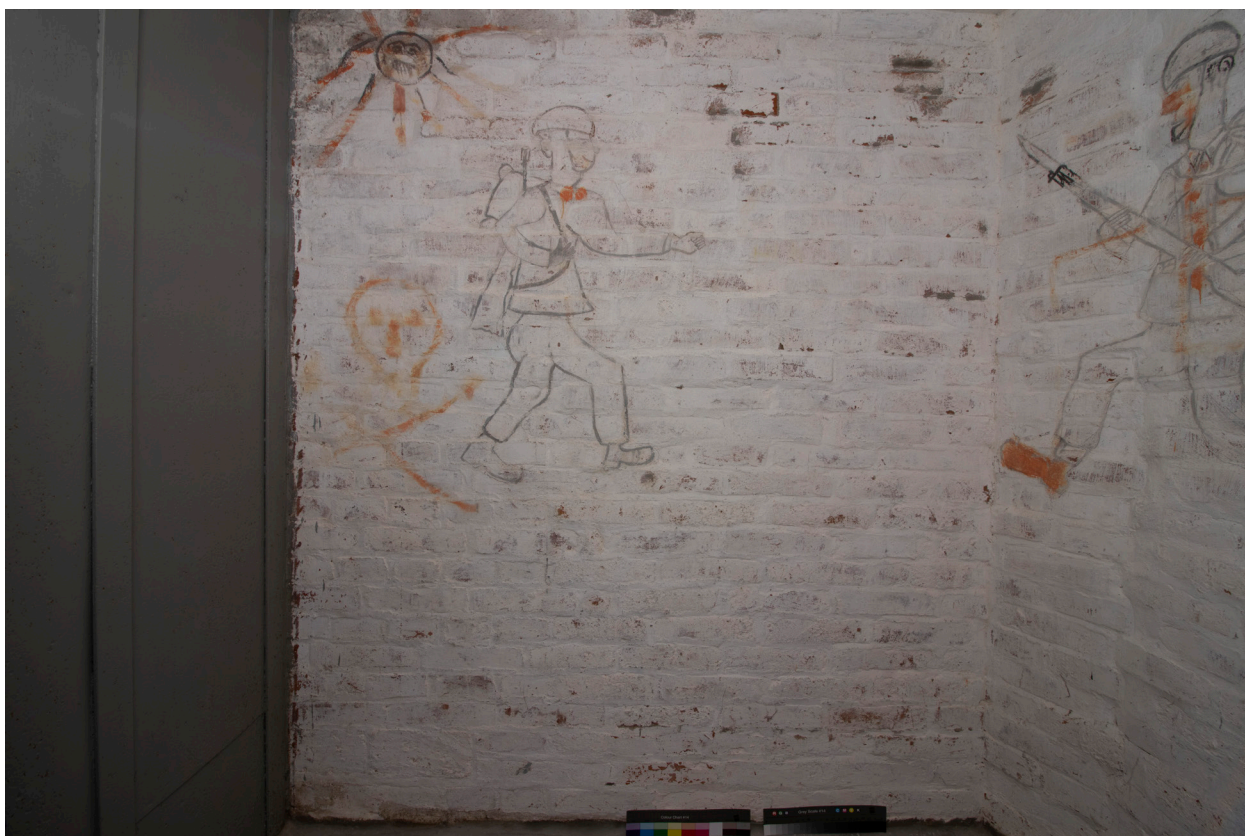
Obr. 54: Ubikační místnost poddůstojníků v 1. podzemním podlaží: celkový pohled na jihovýchodní stěnu. Stav po očištění a vytmelení.

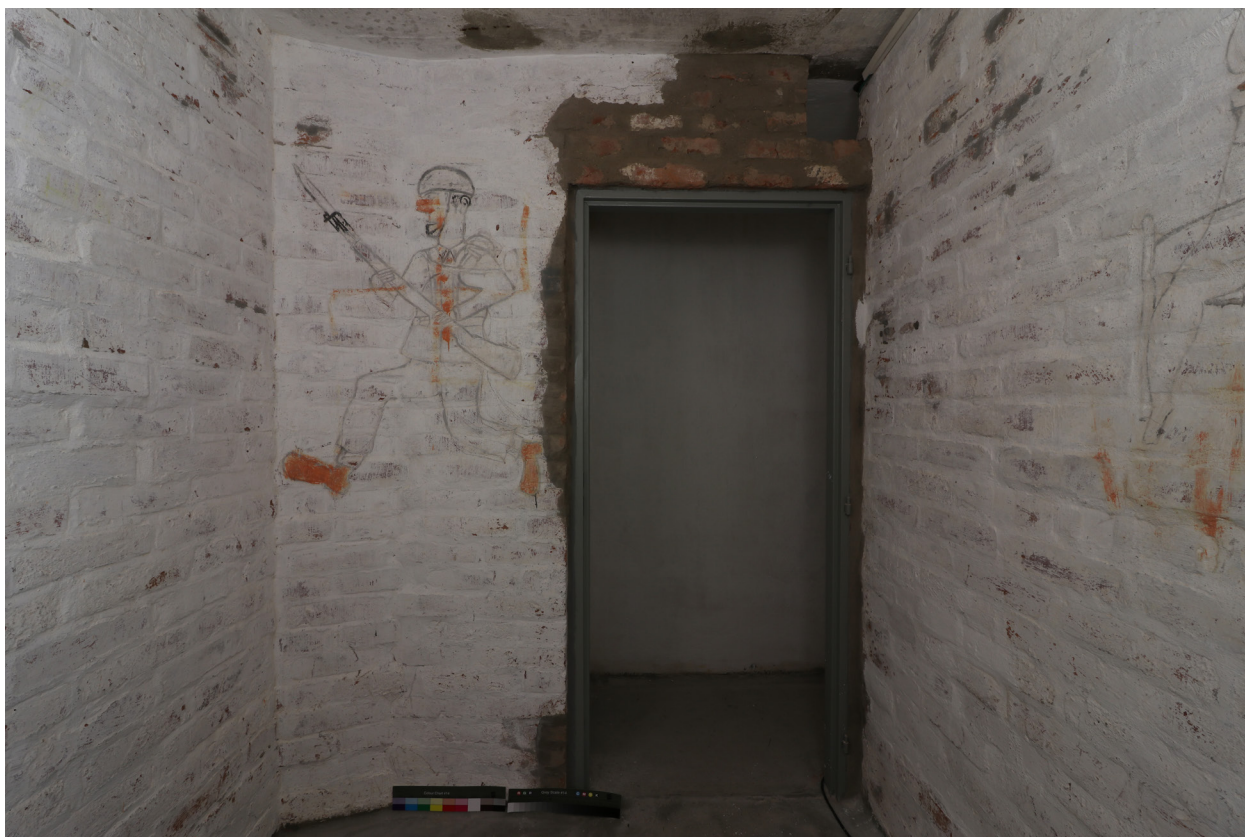
Obr. 55: Ubikační místnost poddůstojníků v 1. podzemním podlaží: celkový pohled na jihozápadní stěnu. Stav po očištění a vytmelení.

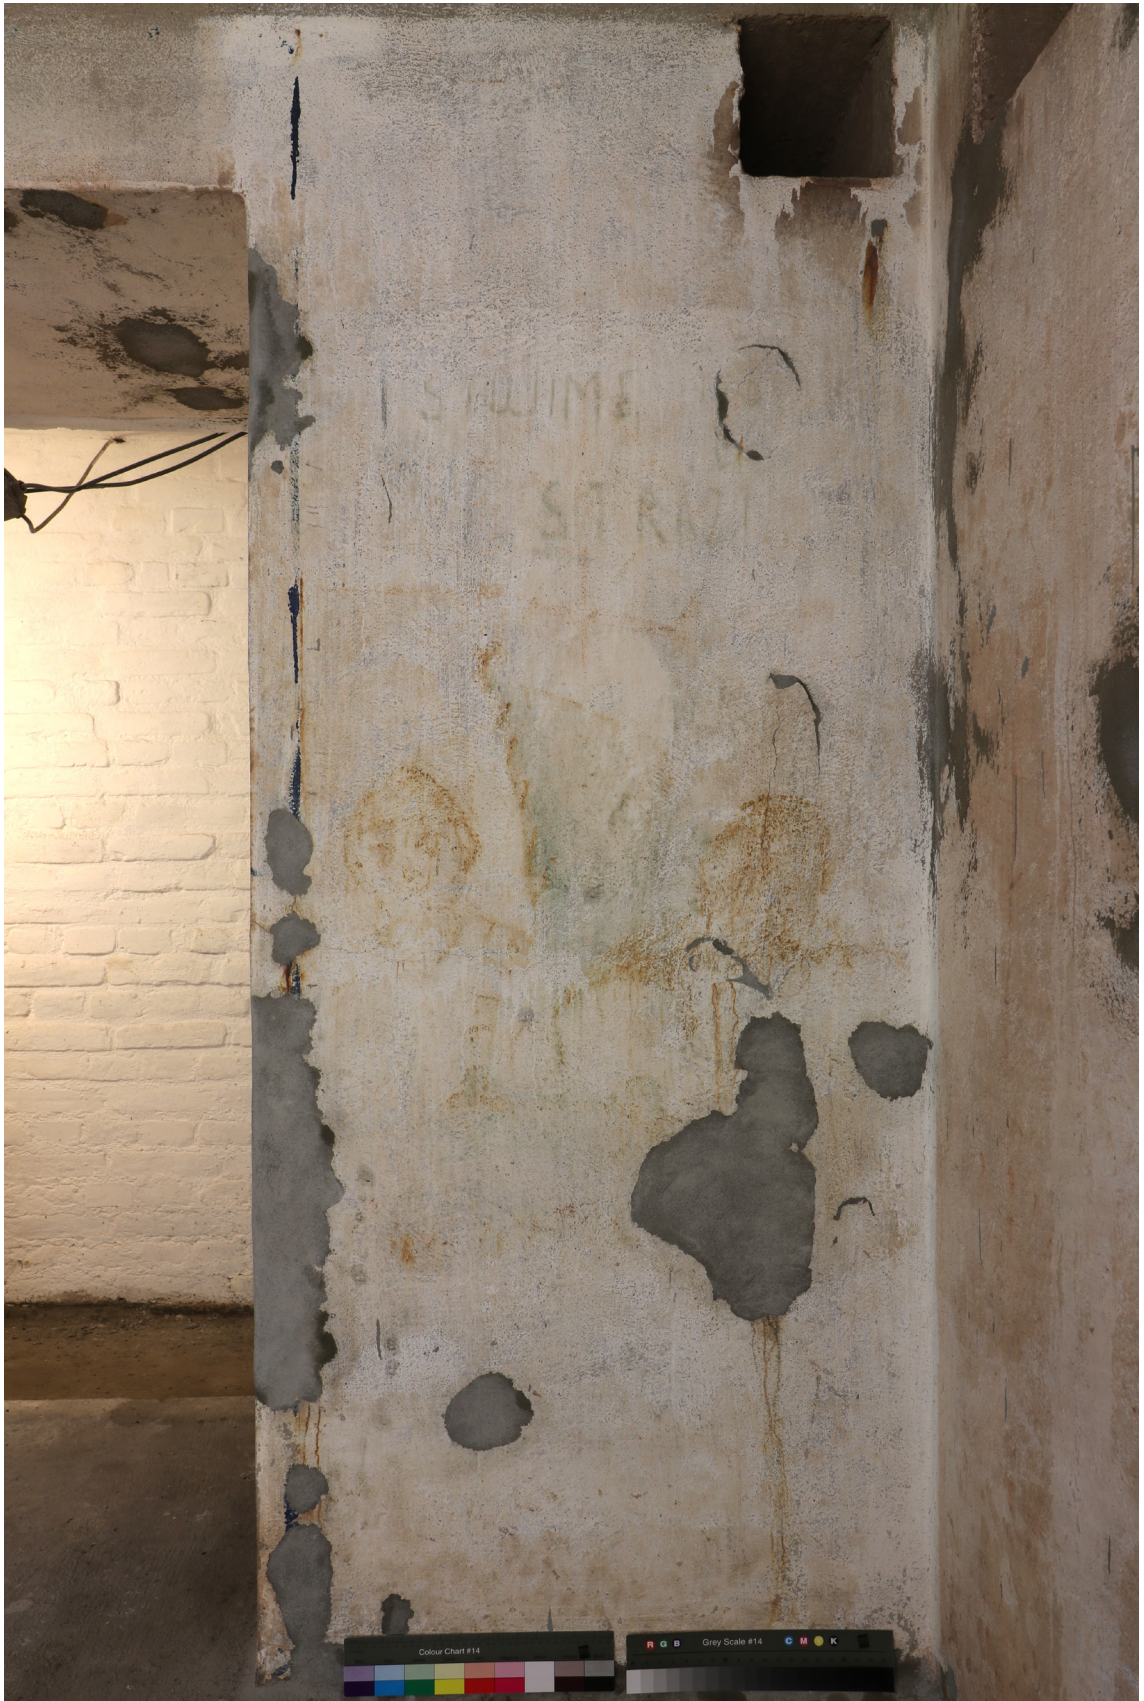
Obr. 56: Levá střelecká místnost v 1. nadzemním podlaží: celkový pohled na jihovýchodní stěnu s malbou. Stav po očištění a vytmelení.

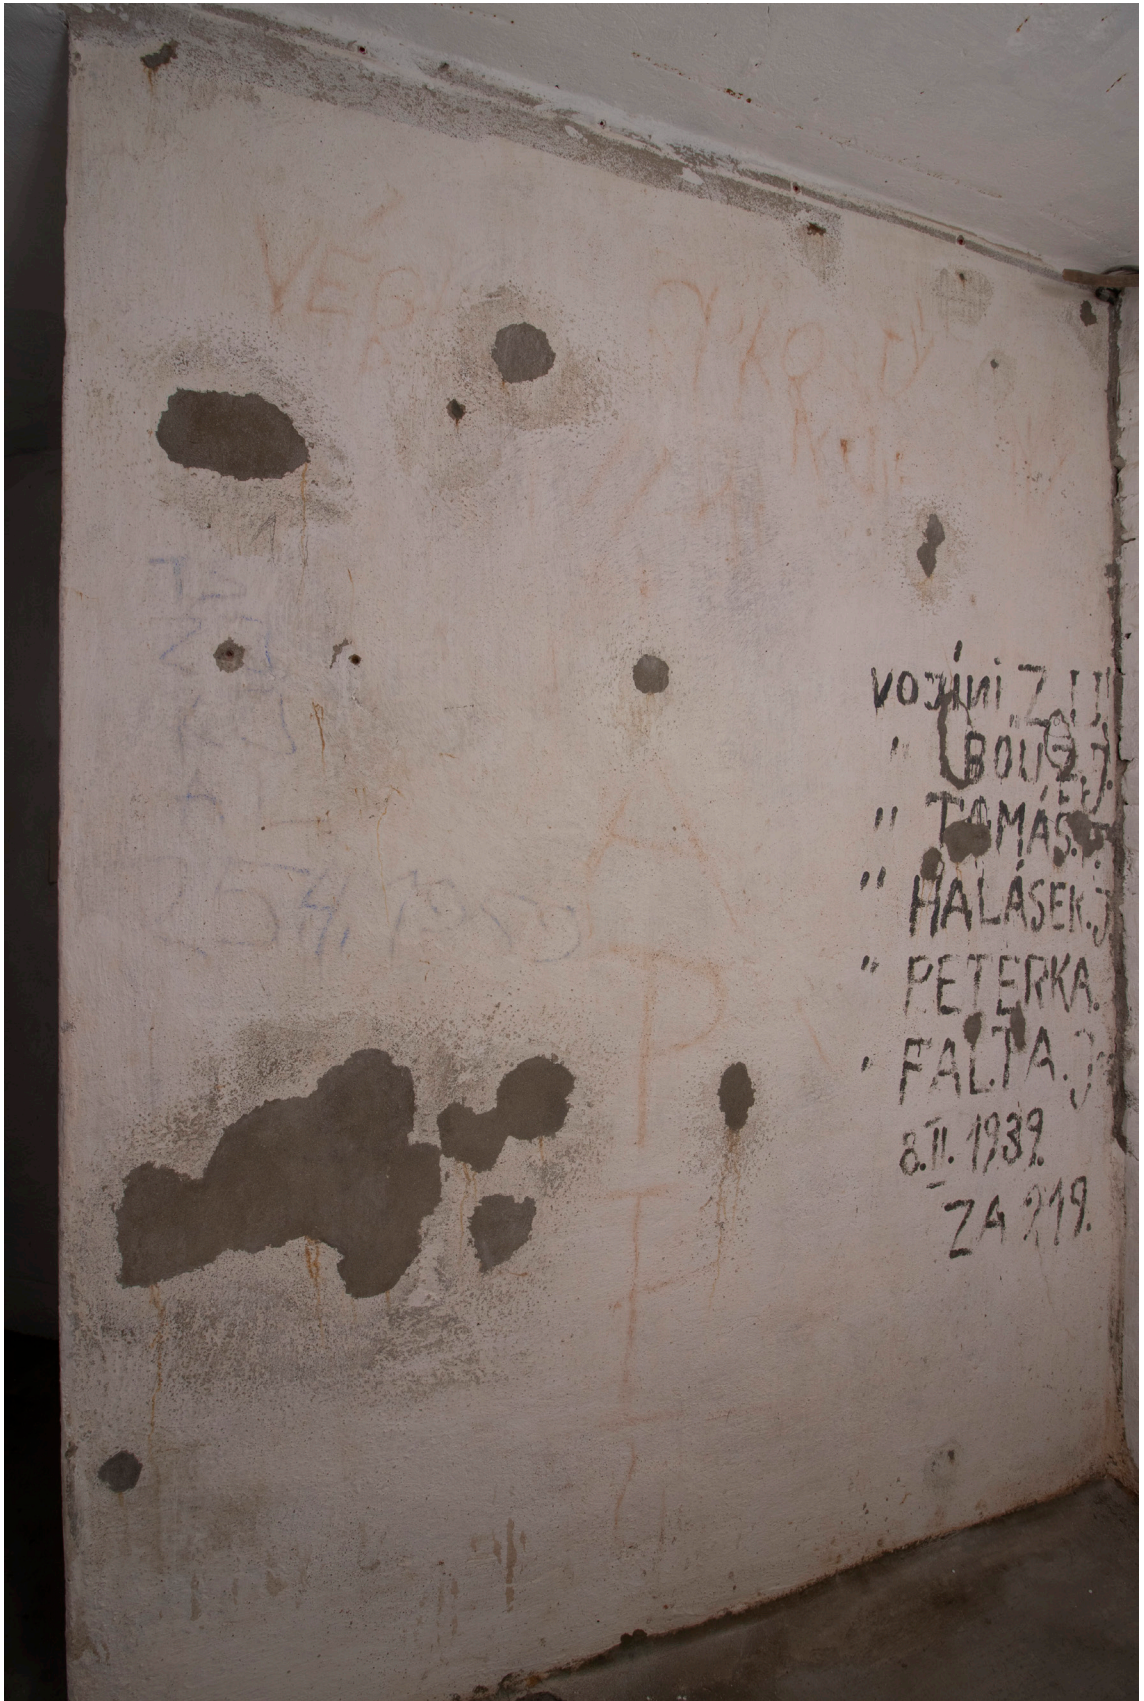
Obr. 57: Sklad munice v 1. nadzemním podlaží: pohled na severovýchodní stěnu s nápisy. Stav po očištění a vytmelení.

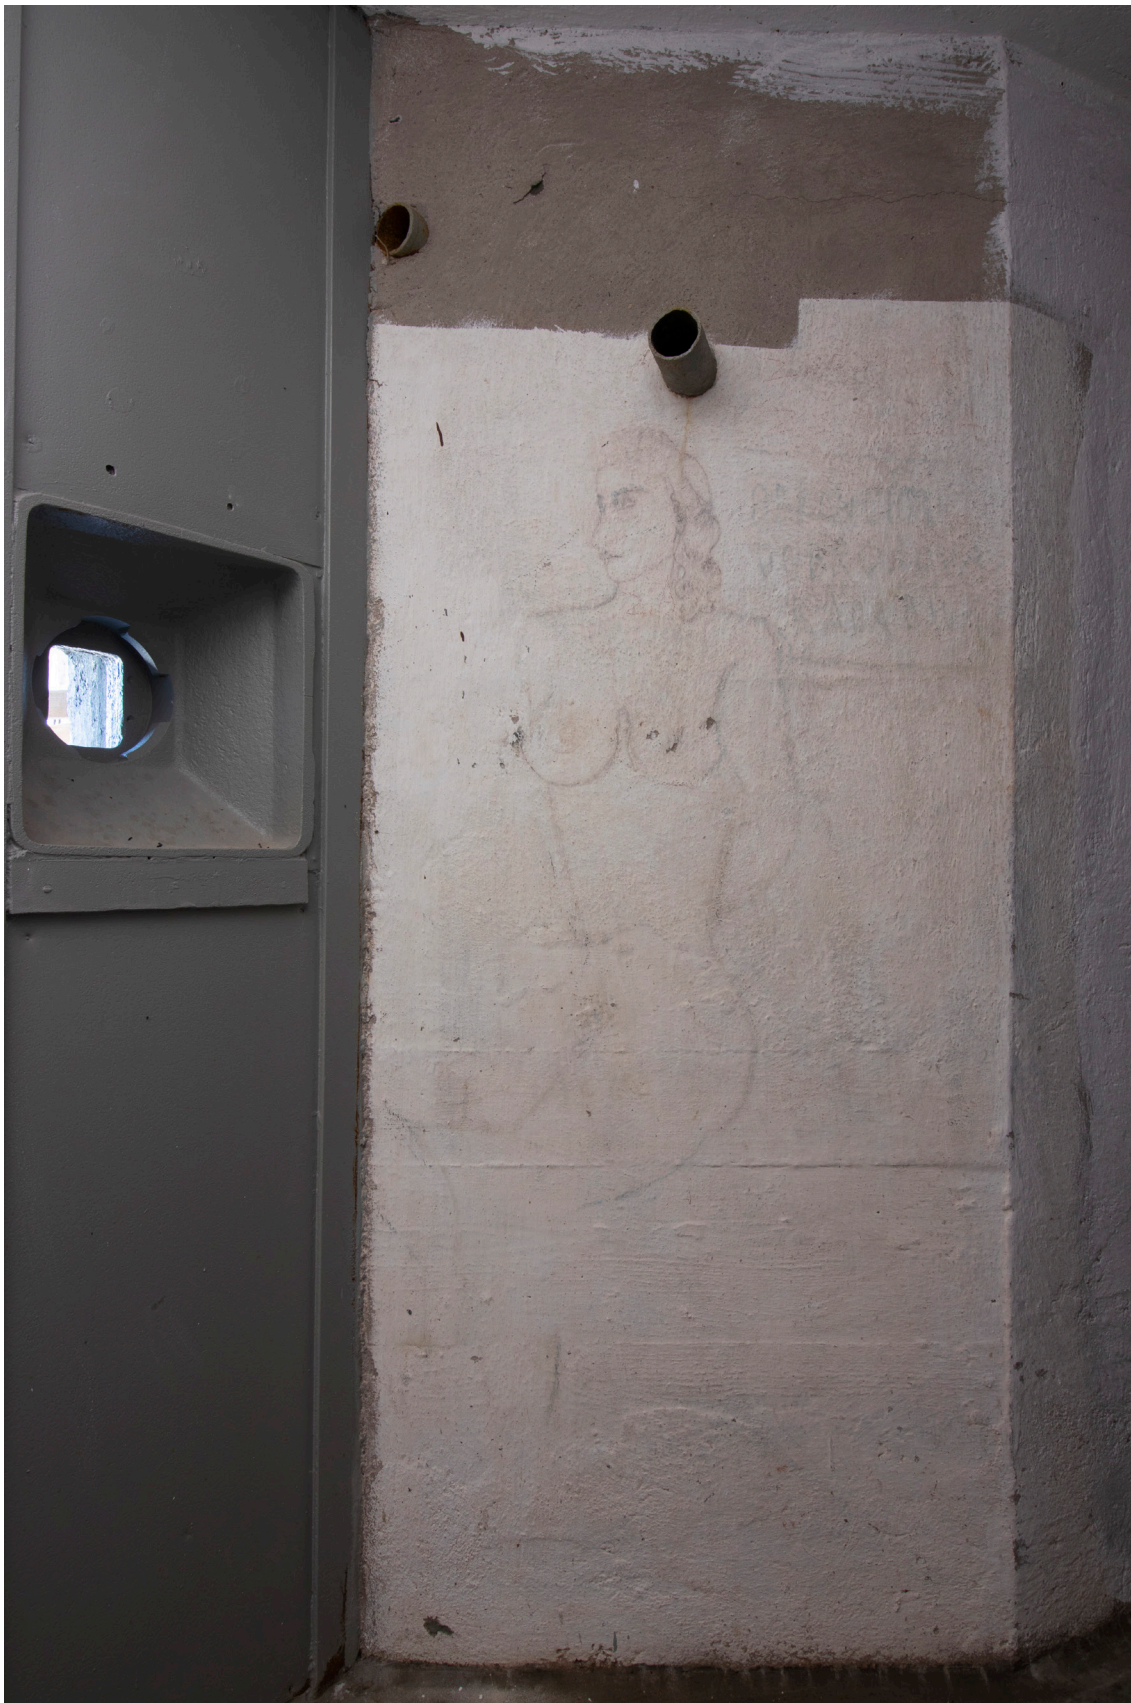
Obr. 58: Chodba u místnosti telefonisty v 1. nadzemním podlaží: celkový pohled na jihozápadní stěnu s kresbou. Stav po očištění a vytmelení.

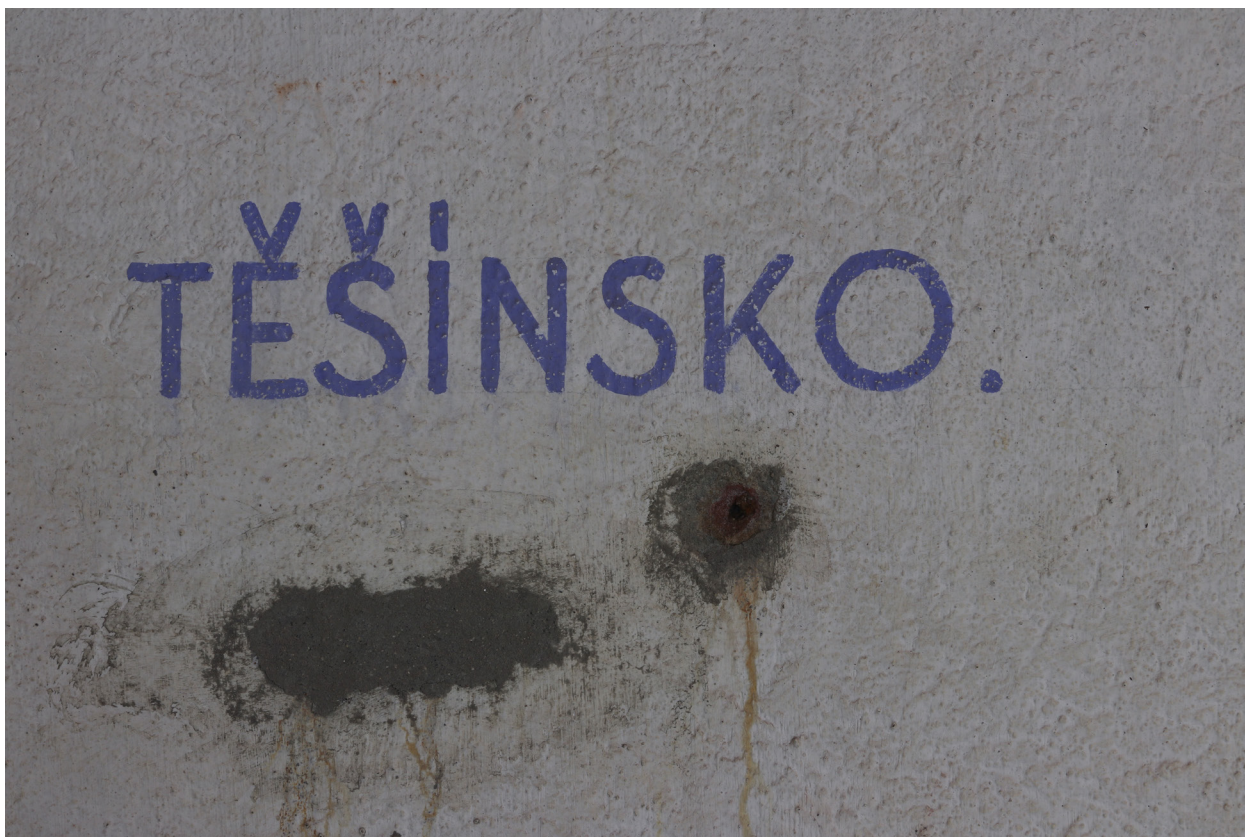
Obr. 59: Detail nápisu na severovýchodní stěně v místnosti skladu munice v 1. podzemním podlaží. Stav před restaurováním.

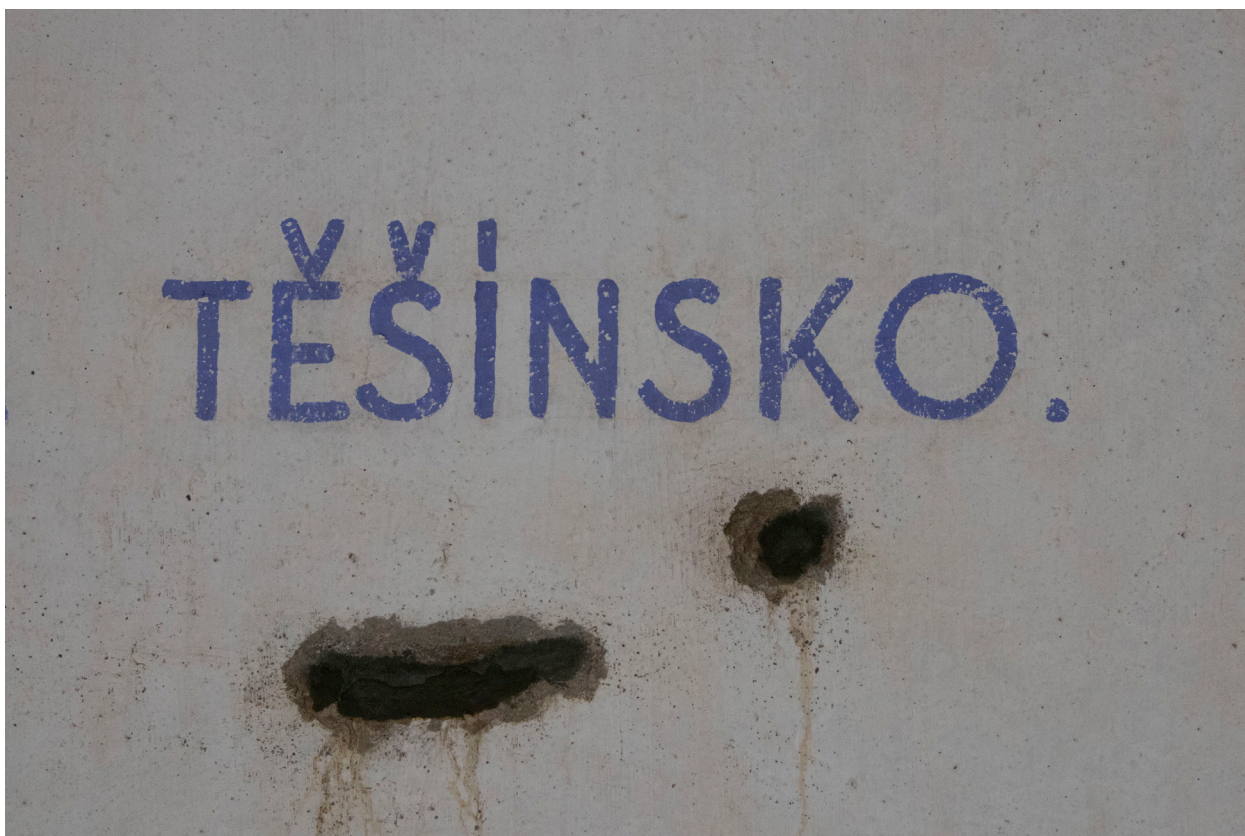
Obr. 60: Detail nápisu na severovýchodní stěně v místnosti skladu munice v 1. podzemním podlaží. Stav po očištění a odstranění nevyhovujících druhotných vysprávek.
