Závěrečná restaurátorská zpráva

Nástěnné malby v pěchotním srubu N-S 73 Jeřáb v Pevnosti Dobrošov

Restaurovali: Jan Vojtěchovský, Adéla Škrabalová, Eliška Drašnarová, Veronika Smutná
Odborný pedagogický dozor: Jan Vojtěchovský

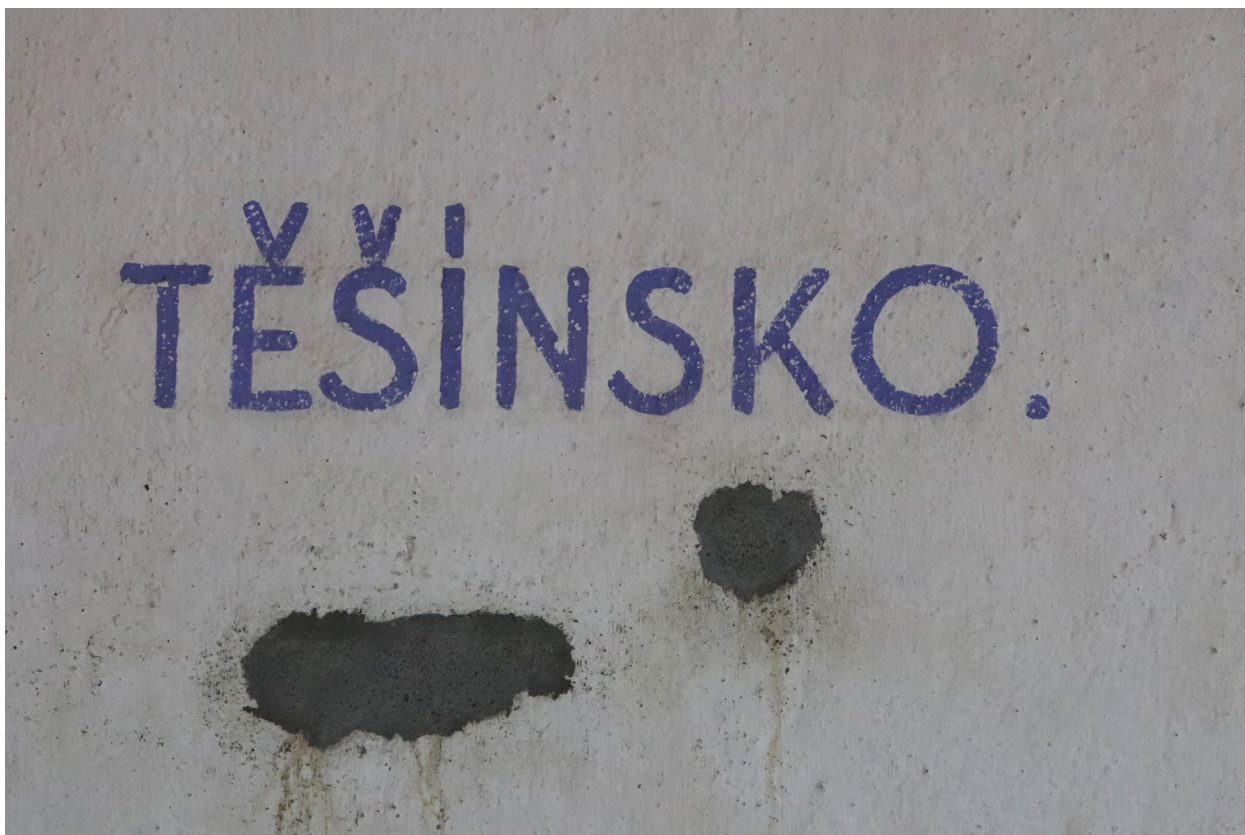
Obr. 61: Detail nápisu na severovýchodní stěně v místnosti skladu munice v 1. podzemním podlaží. Stav po vytmelení.

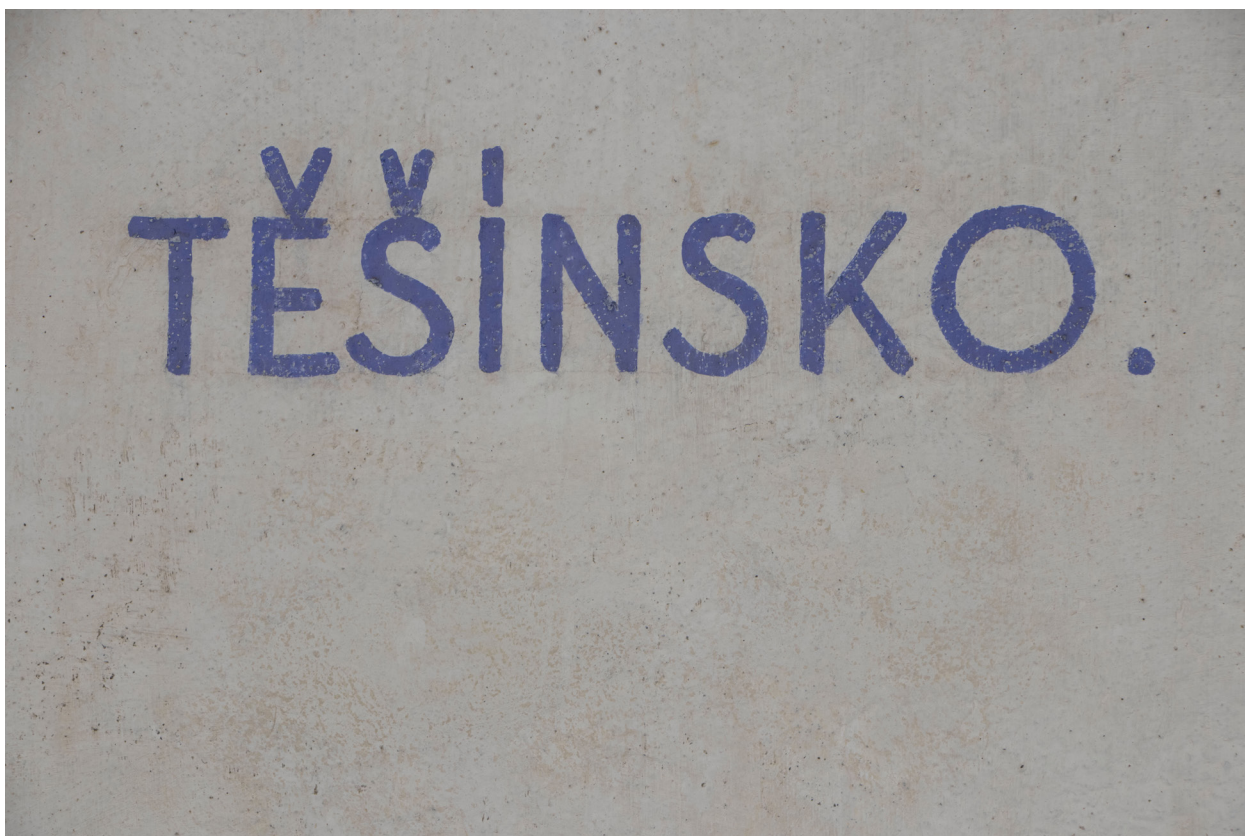
Obr. 62: Detail nápisu na severovýchodní stěně v místnosti skladu munice v 1. podzemním podlaží. Stav po restaurování.

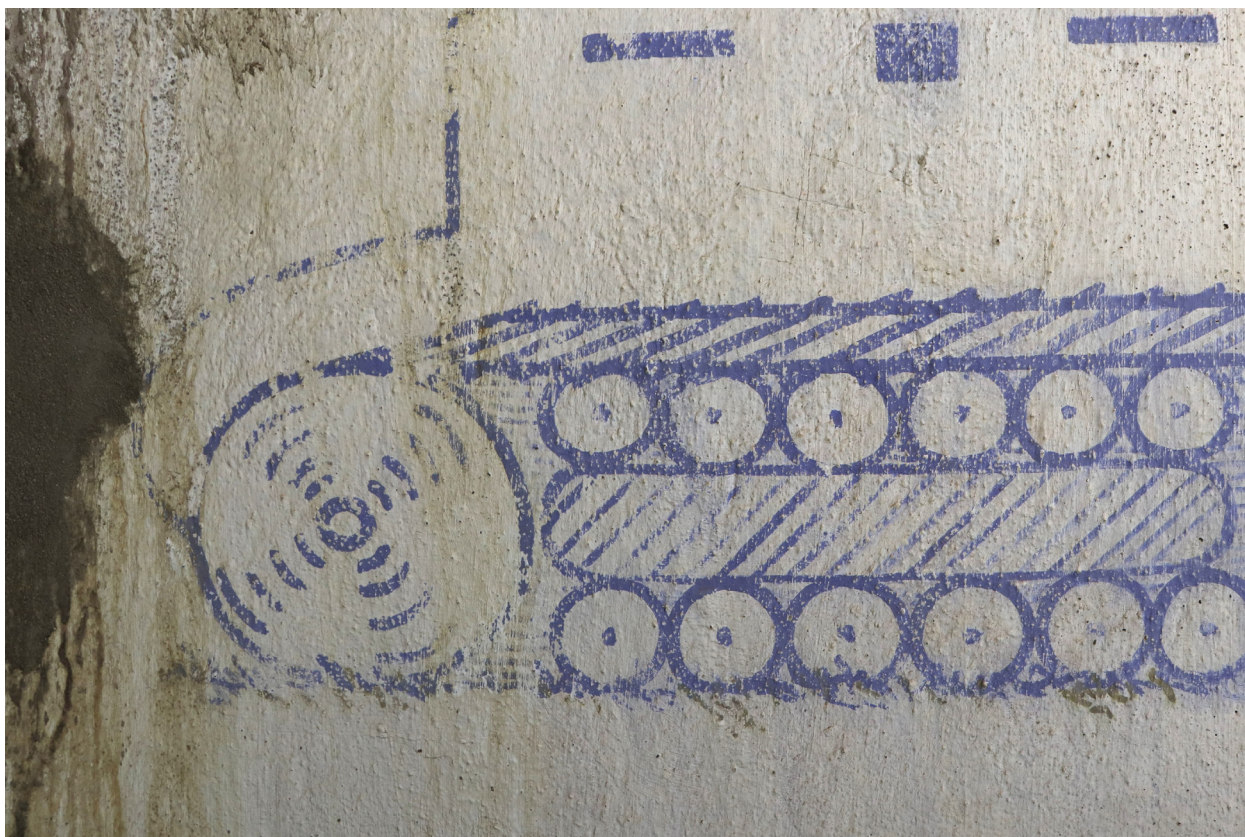
Obr. 63: Detail malby tanku na severovýchodní stěně v místnosti skladu munice v 1. podzemním podlaží. Stav před restaurováním.

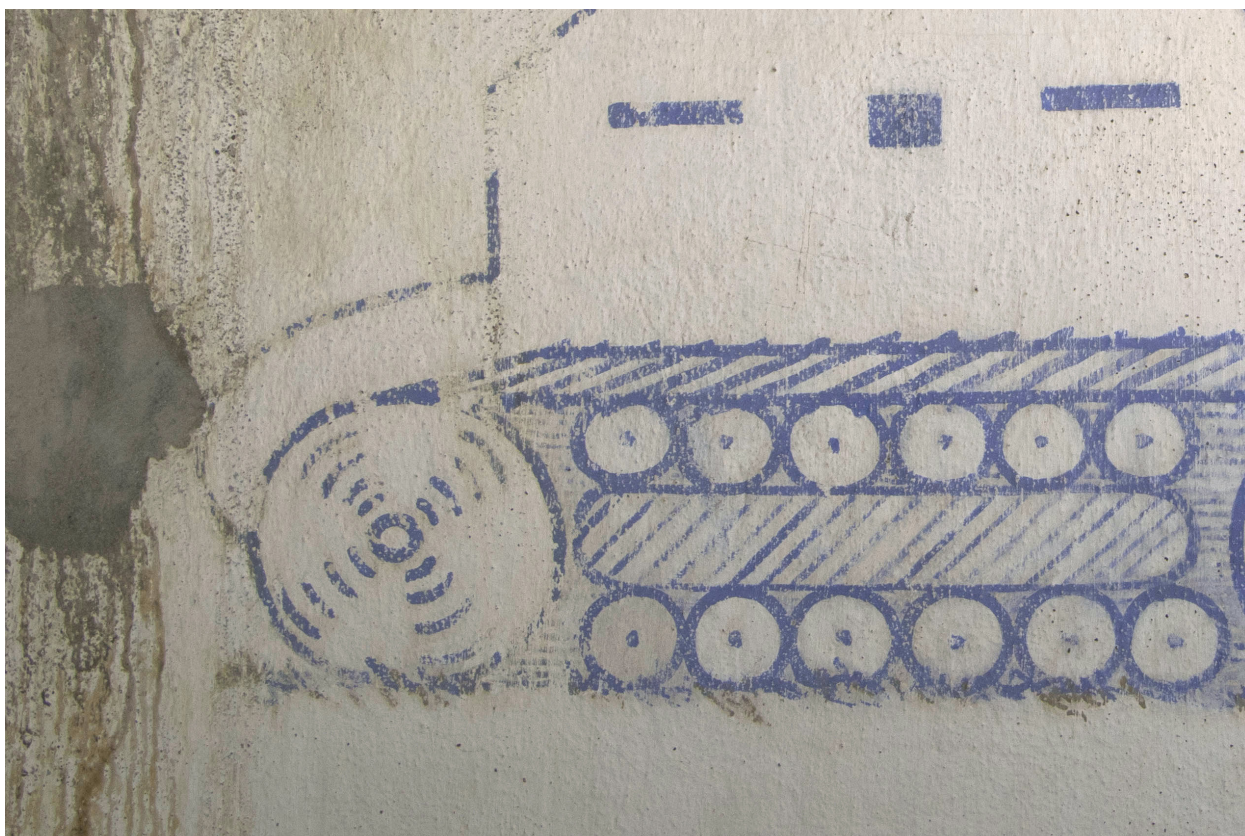
Obr. 64: Detail malby tanku na severovýchodní stěně v místnosti skladu munice v 1. podzemním podlaží. Stav po očištění a vytmelení.

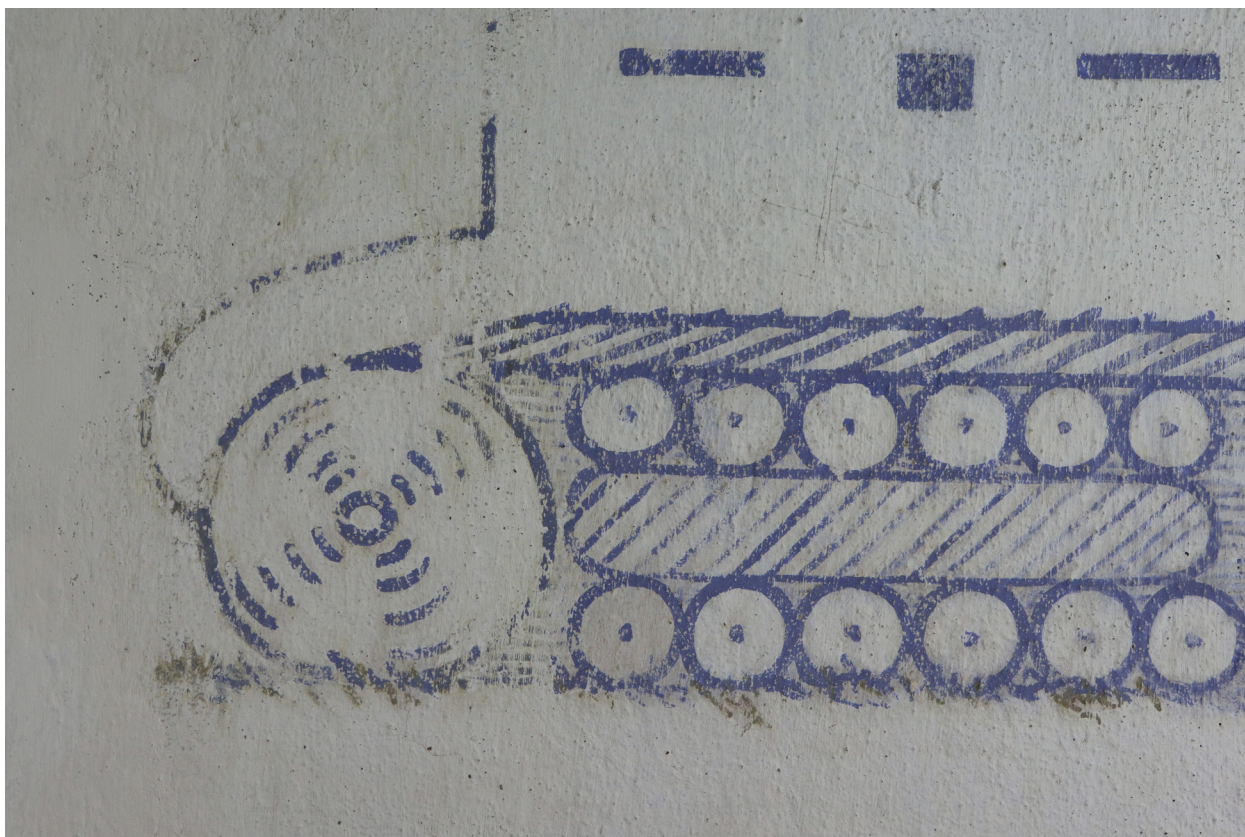
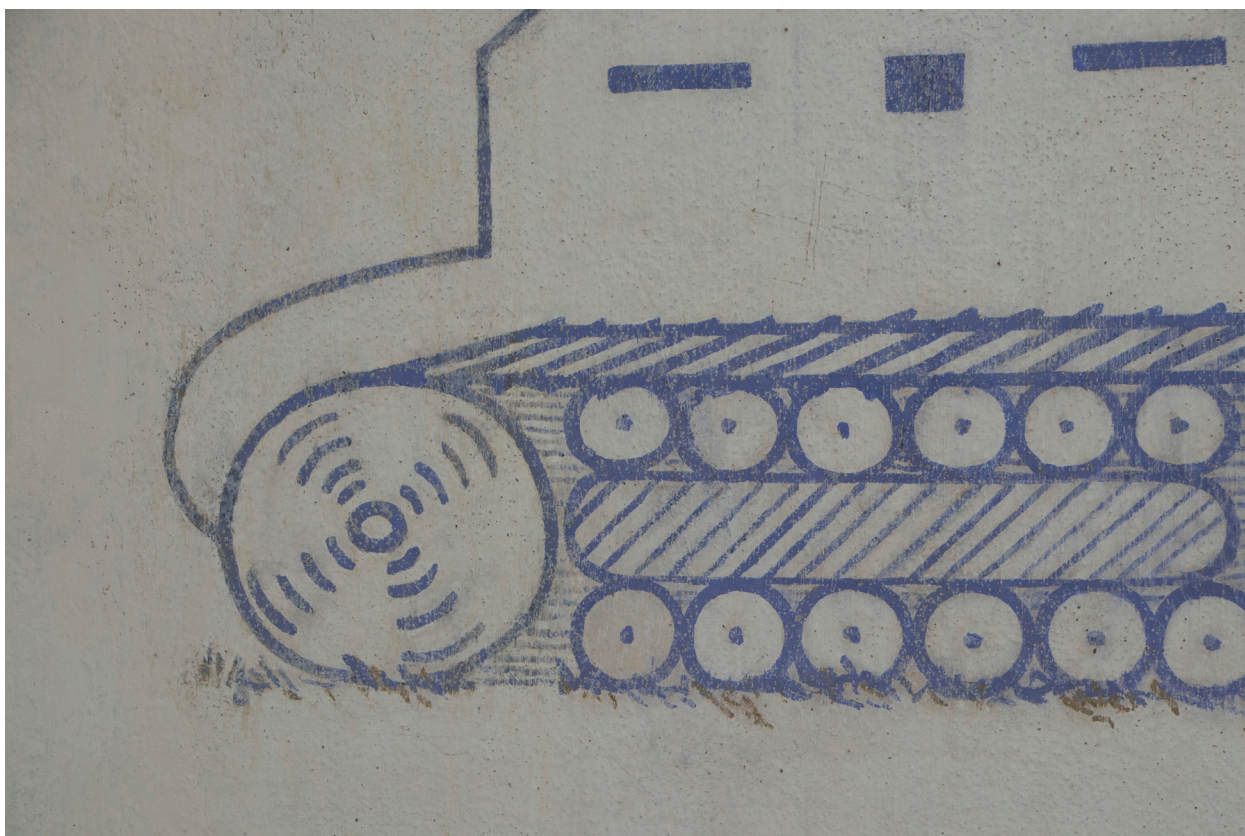
Obr. 65: Detail malby tanku na severovýchodní stěně v místnosti skladu munice v 1. podzemním podlaží. Stav v průběhu retuší.
Obr. 66: Detail malby tanku na severovýchodní stěně v místnosti skladu munice v 1. podzemním podlaží. Stav po restaurování.

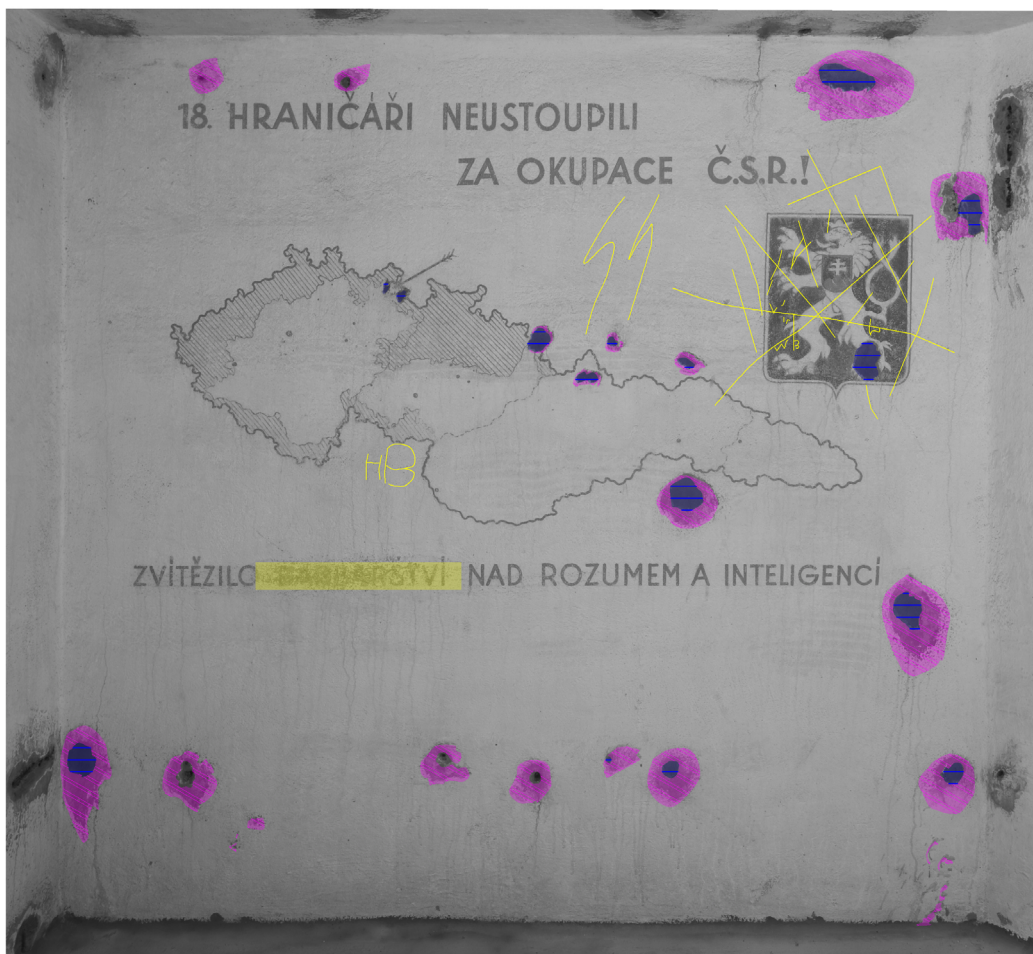
Celek	6.726 m ²	100.00%
 	Ztráta omítkové vrstvy	0.007 m ²	0.10%
 	Odhalené armatury	0.000 m ²	0.00%
 	Stékance rzi	0.006 m ²	0.09%
 	Sintr	0.011 m ²	0.16%
 	Oblast ztráty barevné vrstvy	0.106 m ²	1.58%
 	Stékance barvy	0.007 m ²	0.10%

Obr. 01: Grafický zákres poškození. Výjev s mapou ČSR. Jihovýchodní stěna skladu munice v 1. podzemním podlaží.

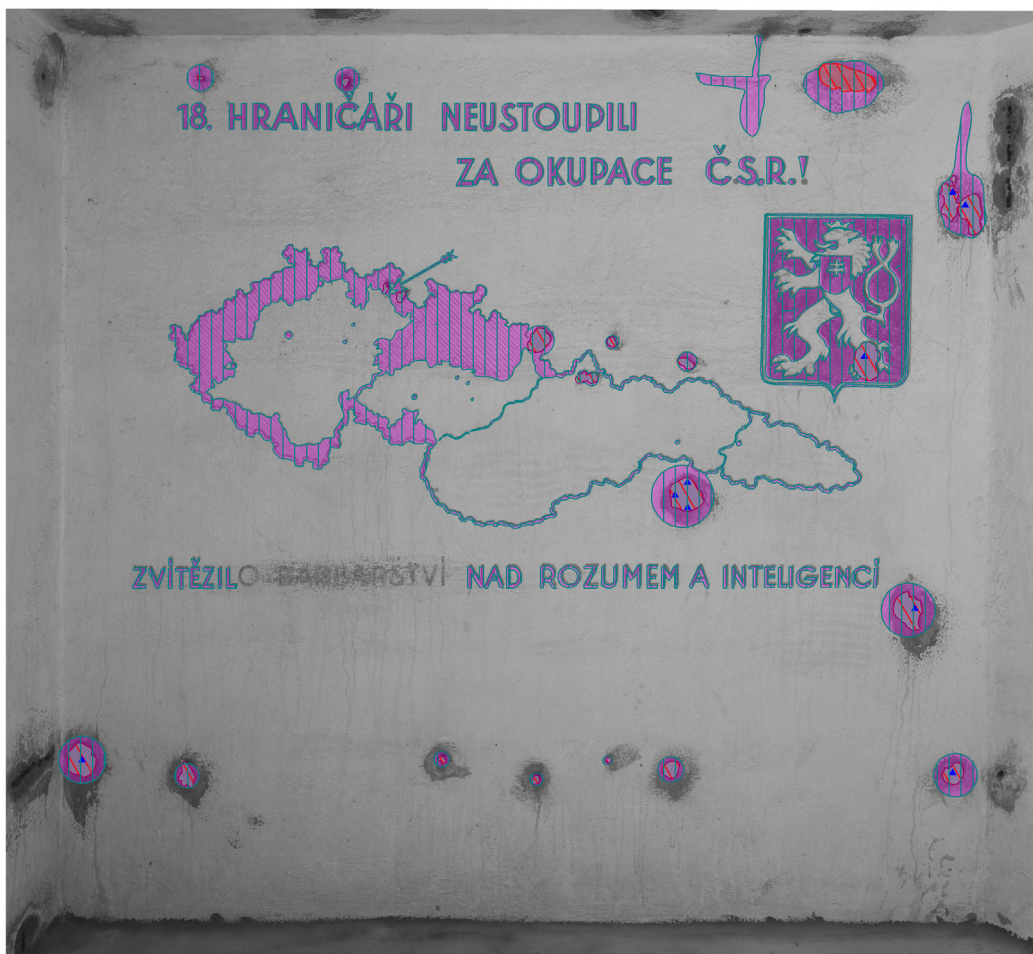
Oblast hloubkových vrypů	0.046 m ²	0.68%

Obr. 02: Grafický zakres druhotných zásahů. Výjev s mapou ČR. Jihovýchodní stěna skladu munice v 1. podzemním podlaží.

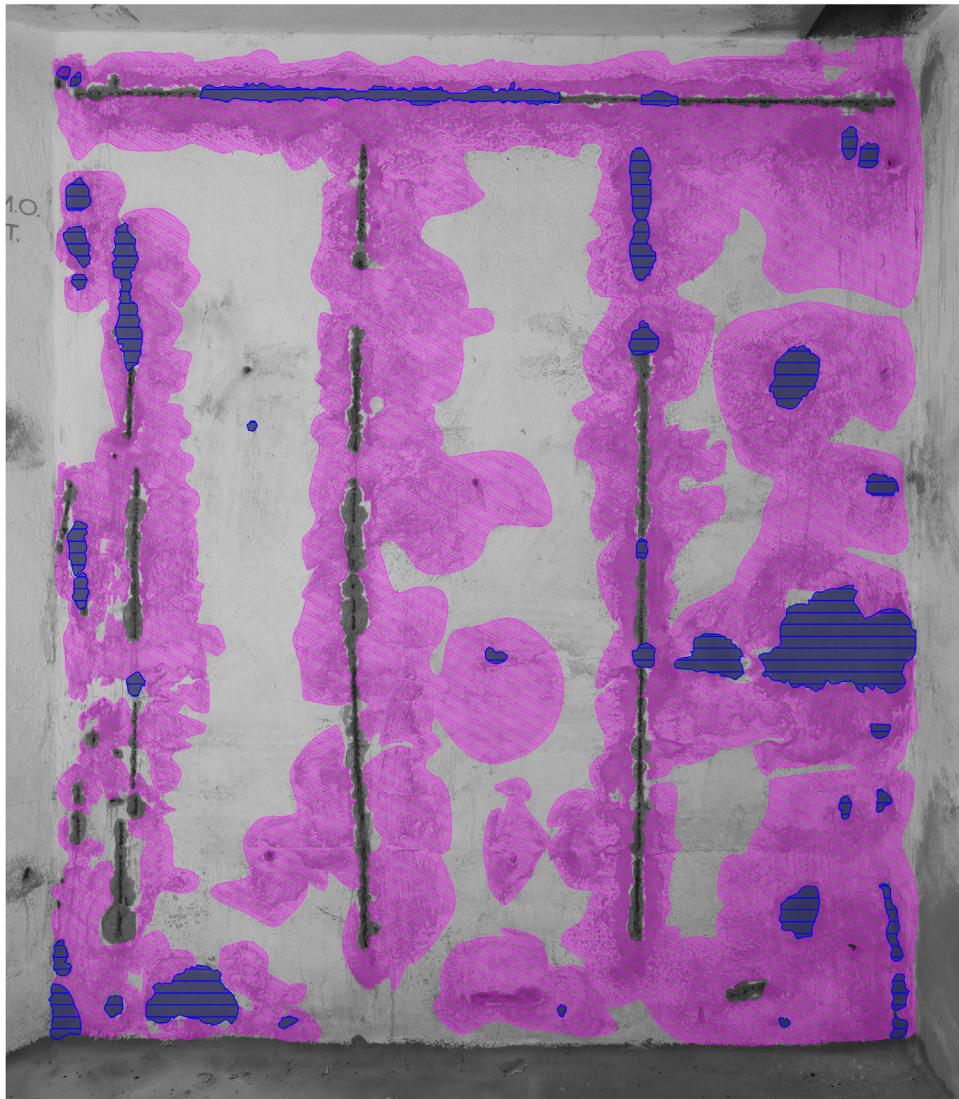
Celek	6.712 m ²	100.00%
 	Ztráta omítkové vrstvy	0.177 m ²	2.64%

Odhalené armatury	0.022 m ²	0.33%
 	Stékance rzi	0.004 m ²	0.06%

Obr. 07: Grafický zakres poškození jihozápadní stěny skladu munice v 1. podzemním podlaží.

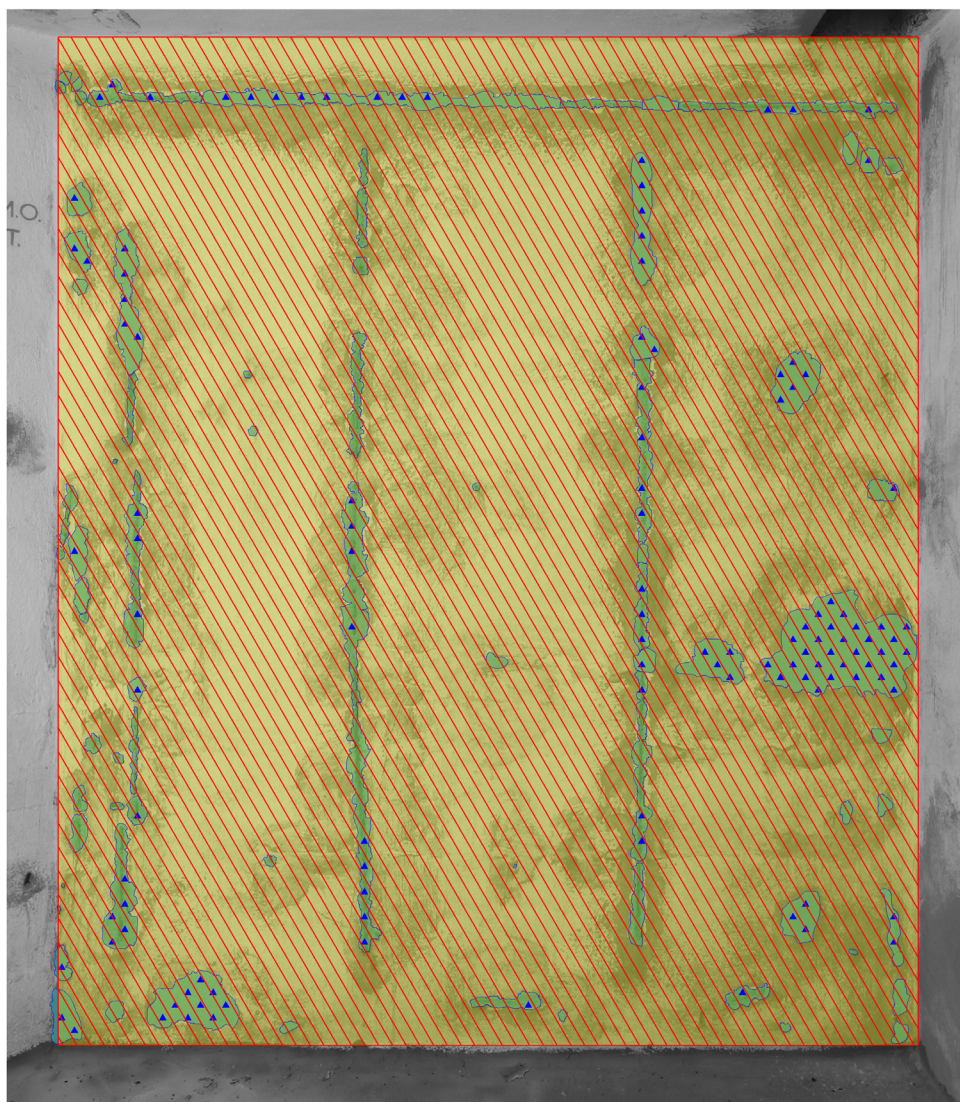
Cementové přetěry	3.207 m ²	57.39%

Obr. 08: Grafický zakres druhotných zásahů na jihozápadní stěně skladu munice v 1. podzemním podlaží.

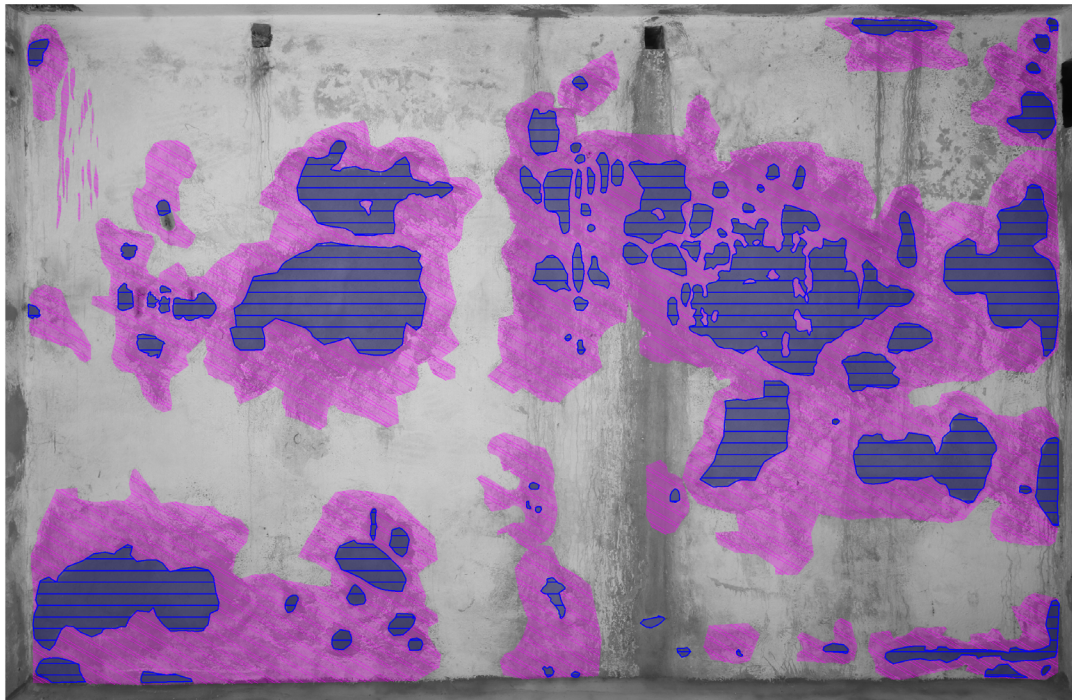
Stékance rzi	1.790 m ²	18.14%

Obr. 10: Grafický zakres poškození severozápadní stěny skladu munice v 1. podzemním podlaží.

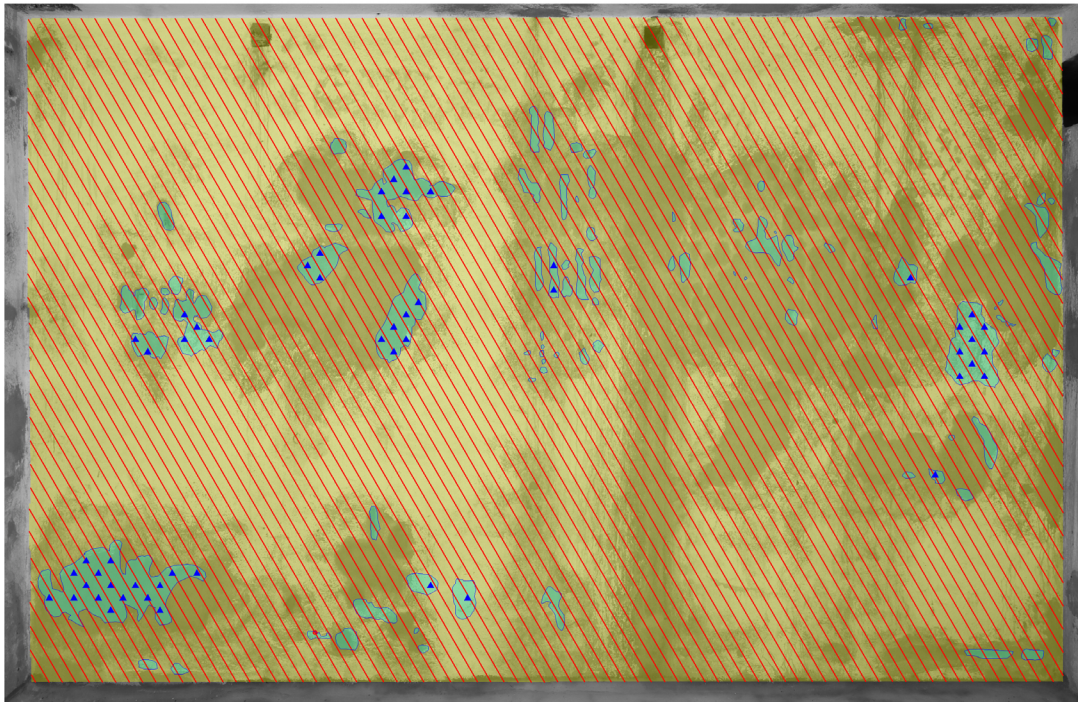
Celek	9.865 m ²	100.00%
 	Druhotné tmely	1.535 m ²	15.56%
 	Cementové přetěry	3.706 m ²	37.57%

Obr. 11: Grafický zákres druhotných zásahů na severozápadní stěně skladu munice v 1. podzemním podlaží.

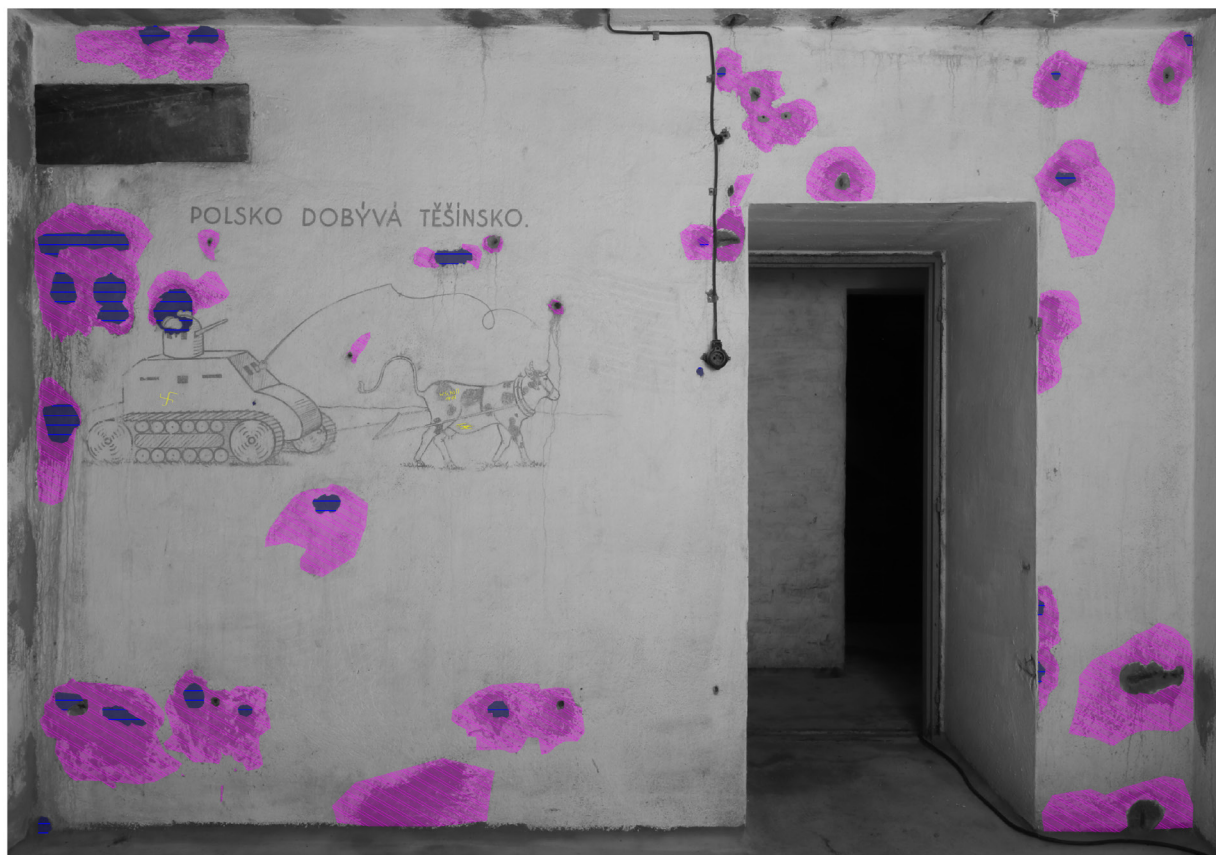
Obr. 13: Grafický zakres poškození. Výjev s tankem taženým krávou. Severovýchodní stěna skladu munice v 1. podzemním podlaží.

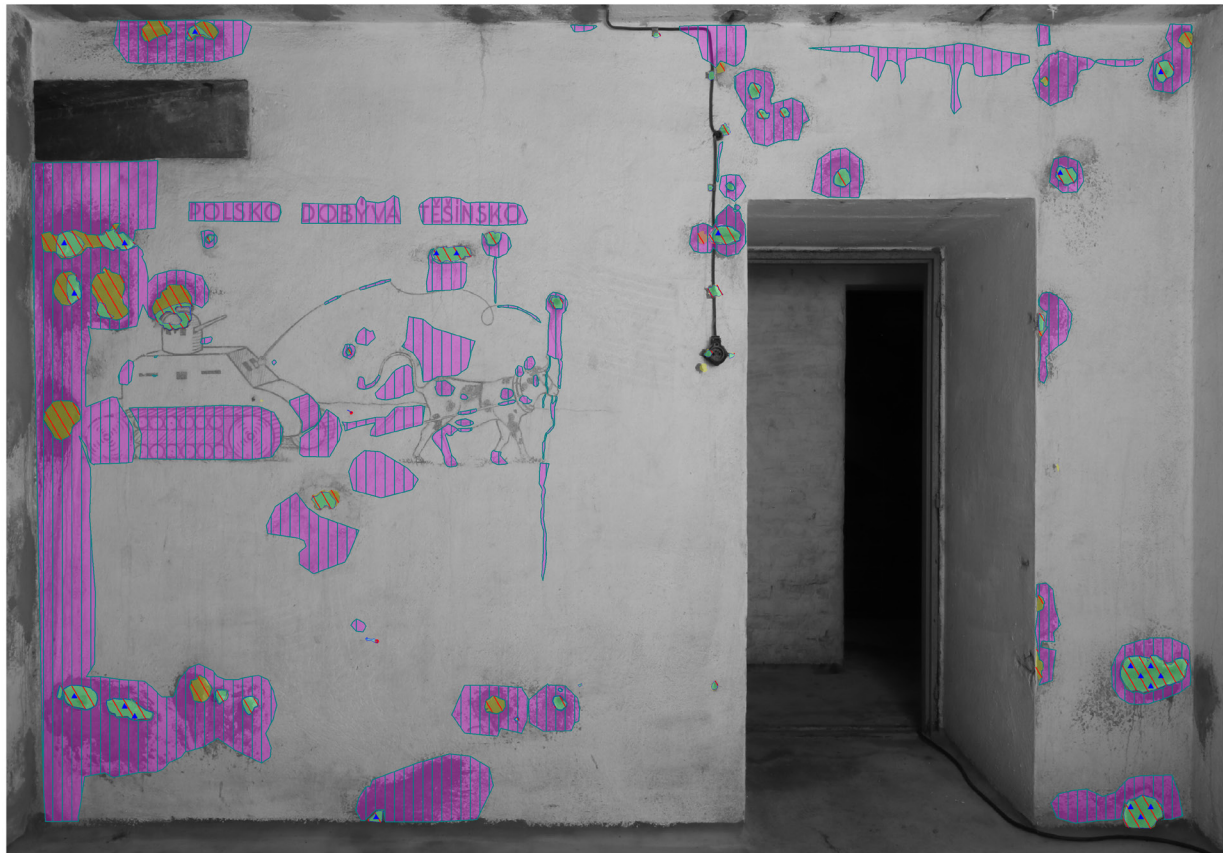
Šlikr	0.981 m ²	12.89%
 	Graffiti a vrypy	0.695 m	-

Obr. 14: Grafický zákres druhotných zásahů. Výjev s tankem taženým krávou. Severovýchodní stěna skladu munice v 1. podzemním podlaží.

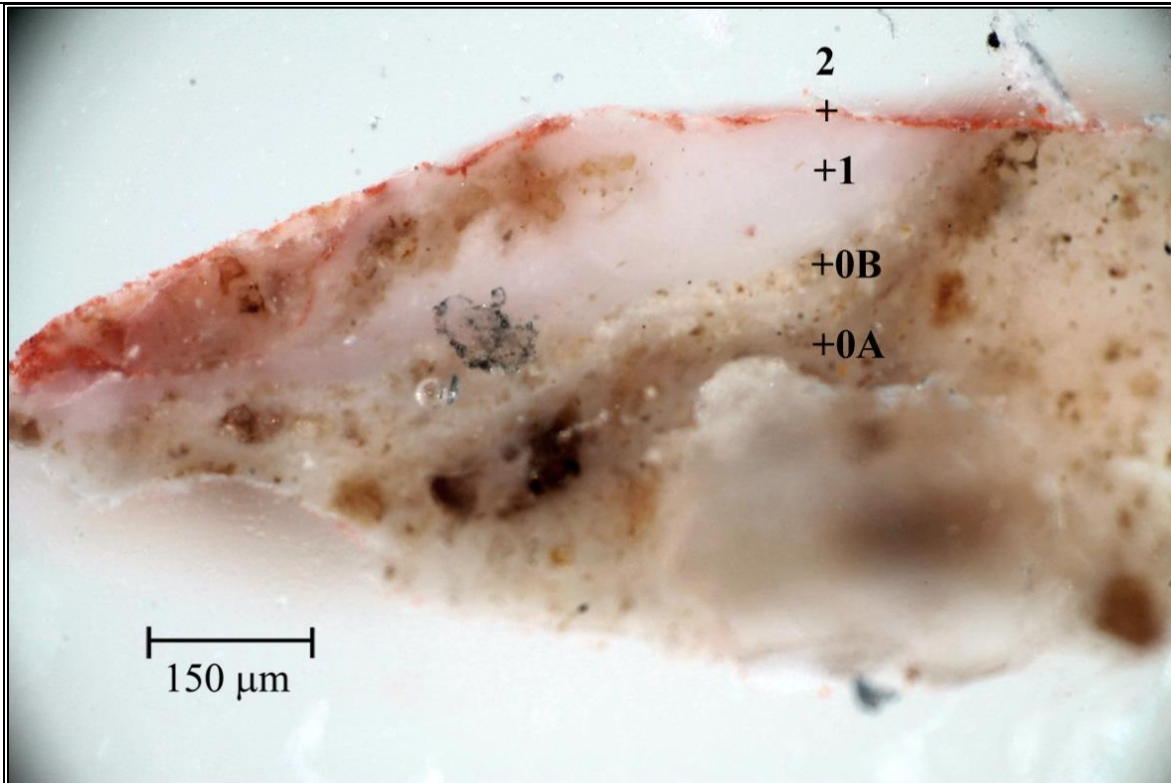
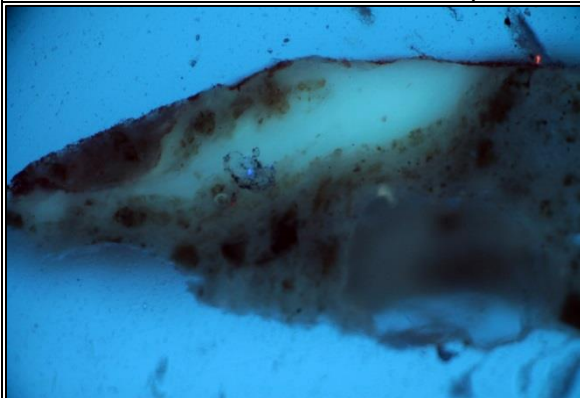
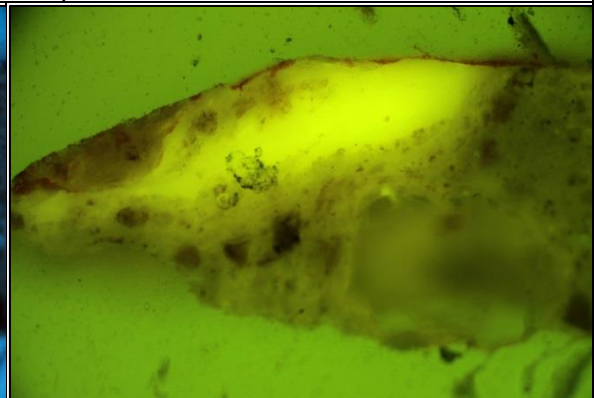
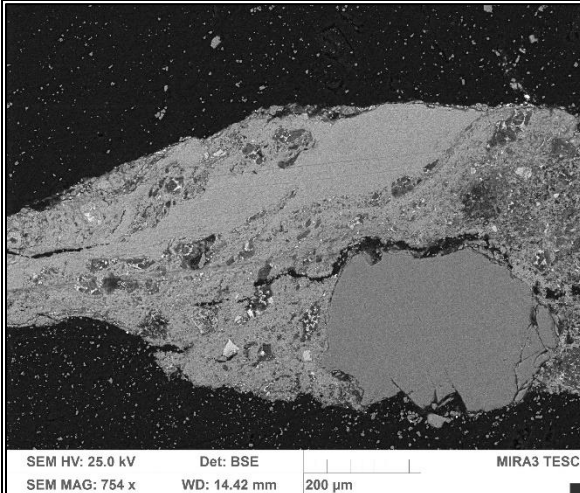
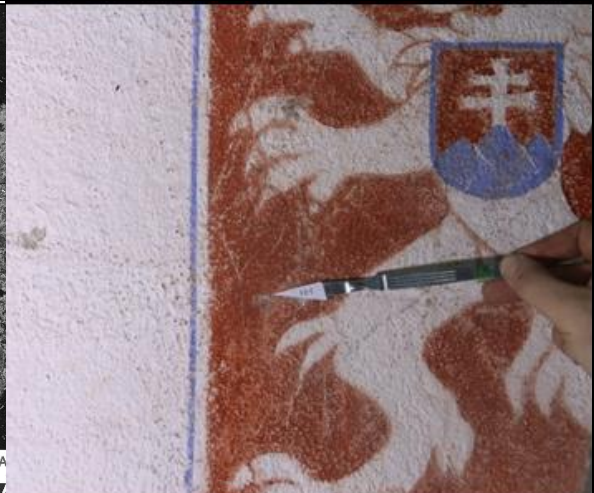
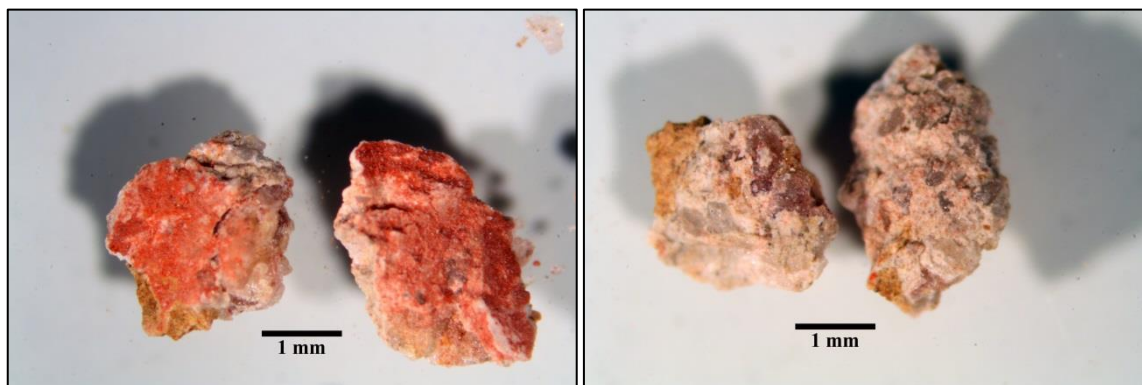
VZOREK 8044 / VD1 – ČERVENÁ VRSTVA, ERB

Číslo vrstvy	Popis vrstvy, optická mikroskopie	Složení vrstvy - elektronová mikroskopie s prvkovou analýzou (SEM/EDX)
2	<u>Červená</u> tenká malba	Ca, Fe, Pb, Zn, Si, Al (Ba, S): uhličitan vápenatý, suřík, železitá červeň, zinková běloba, patrně barytová běloba, nelze vyloučit titanovou bělobu, fragmenty vrstvy s cementem – může se jednat o samostatnou vrstvu
1	<u>Bílá</u> vrstva	Ca: uhličitan vápenatý, může se jednat o vápennou vrstvu, obsahuje částice zřejmě uvolněné z předcházející vrstvy
0B	<u>Okrovo-šedá vrstva</u> , slínkové částice - obsahuje cement	Ca, Si (Al, S, Fe, Mg): obsahuje cement, patrně strusko-portlandský
0A	<u>Okrovo-šedá vrstva s kamenivem</u> , slínkové částice - obsahuje cement	Matrix: Ca, Si (Al, S, Fe, Mg, K): obsahuje strusko-portlandský cement Plnivo: křemenné zrno Si

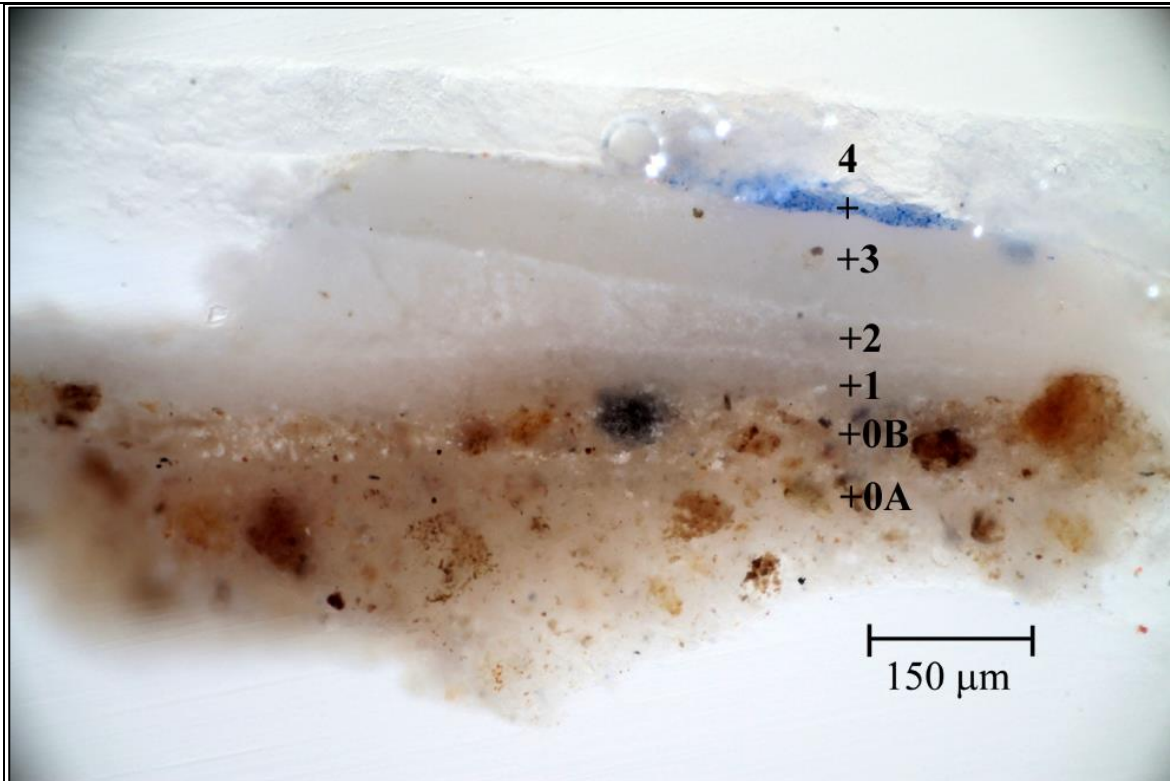
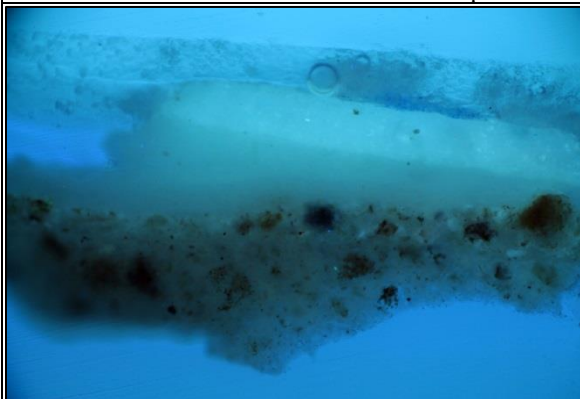
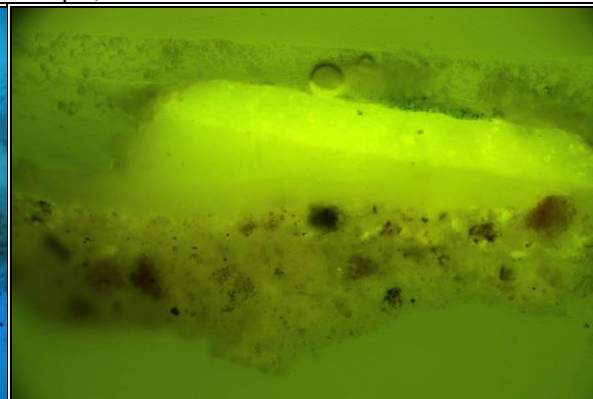
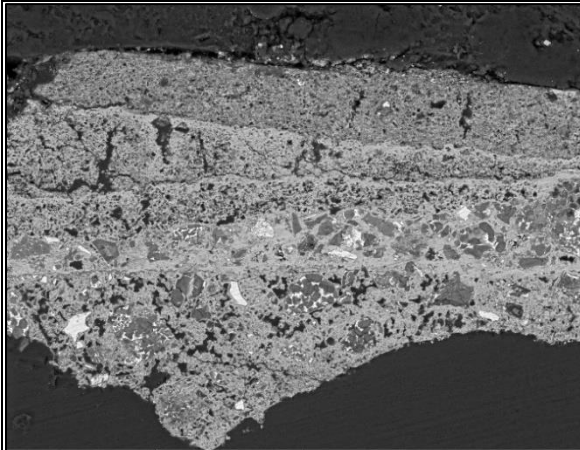
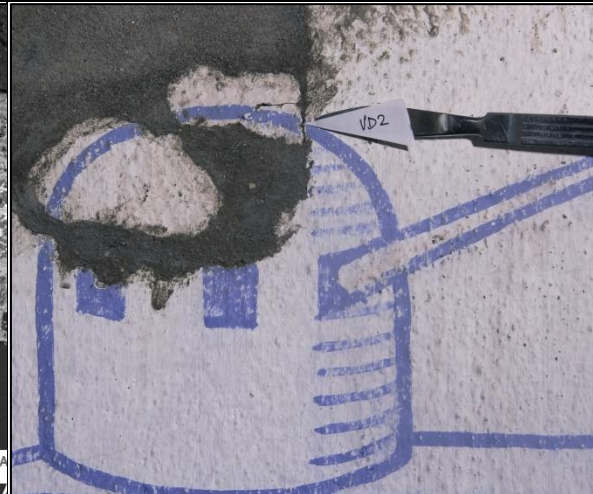
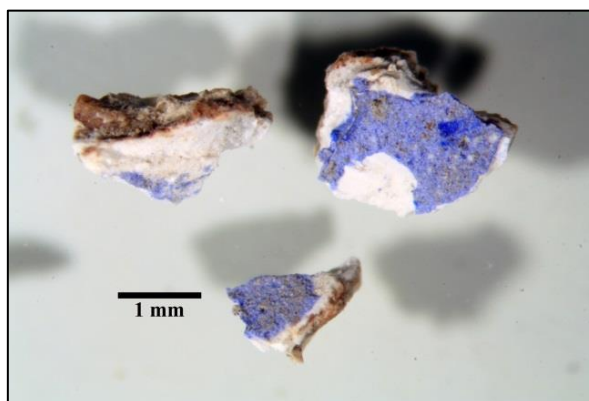
VZOREK 8045 / VD2 – MODRÁ VRSTVA, TANK

Číslo vrstvy	Popis vrstvy, optická mikroskopie	Složení vrstvy - elektronová mikroskopie s prvkovou analýzou (SEM/EDX)
4	Fragment modré vrstvy, modrý pigment, ojediněle zrna červeného pigmentu, při povrchu větší množství bílého pigmentu	Si, Ca, Al (Ti, Zn, K, S, Ba): syntetický ultramarín, ojediněle zrna železité červeně, patrně zinková běloba, zejména v horní části vrstvy zrna uhličitanu vápenatého, barytová běloba a titanová běloba
3	Bílá vrstva	Ca (Al): uhličitan vápenatý, vrstva může být vápenným nátěrem
1-3	Bílé vrstvy	Ca (Al): uhličitan vápenatý, může se jednat o vápenný nátěr
0B	Šedo-okrová světlá vrstva, slínkové částice	Ca, Si (Al, S, Fe, Mg): obsahuje strusko-portlandský cement
0A	Šedo-okrová světlá vrstva, slínkové částice	Ca, Si (Al, S, Fe, Mg): obsahuje strusko-portlandský cement

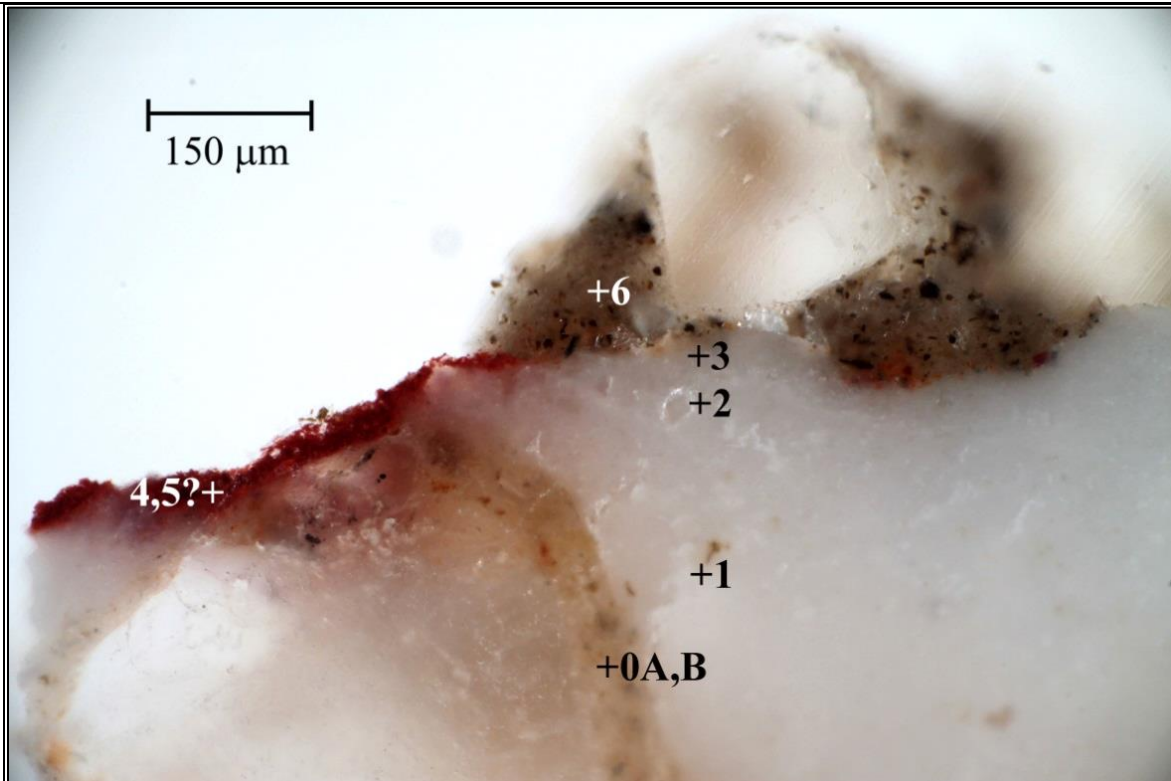
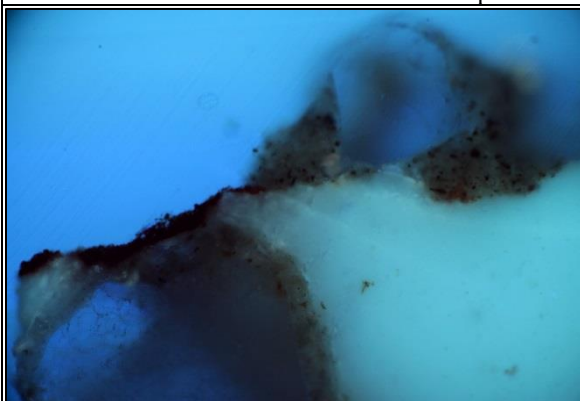
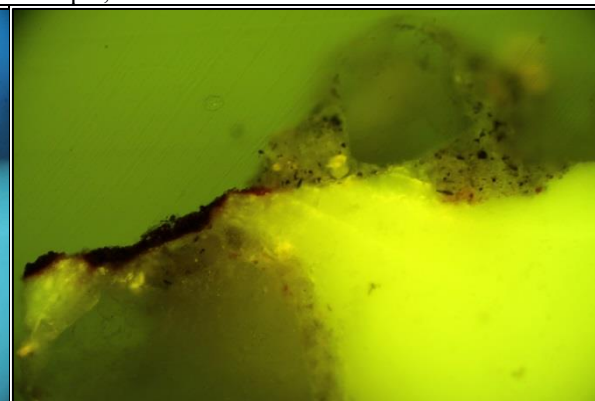
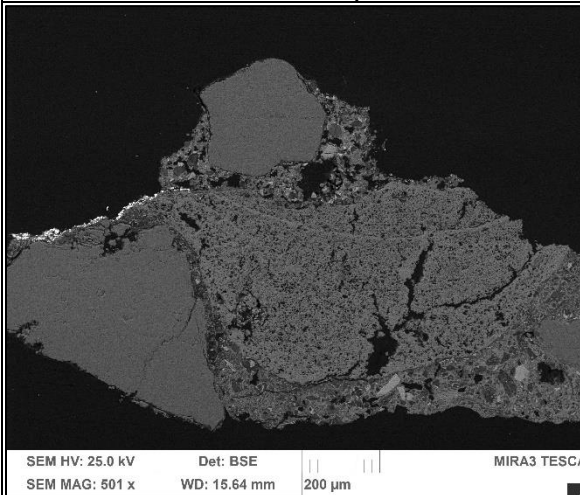
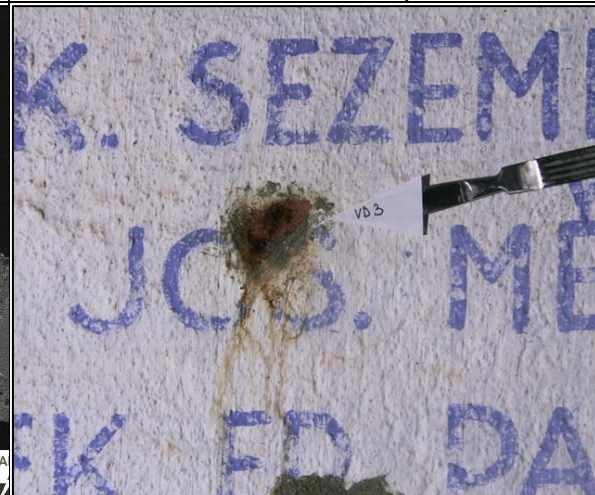
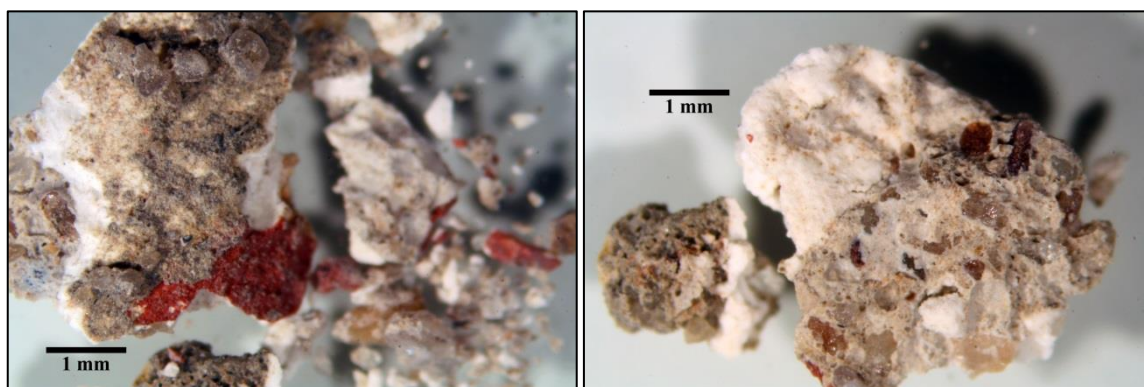
VZOREK 8046/ VD3 – BÍLÁ VRSTVA, PODKLAD, OKOLÍ PÍSMÁ

Číslo vrstvy	Popis vrstvy, optická mikroskopie	Složení vrstvy - elektronová mikroskopie s prvkovou analýzou (SEM/EDX)
6	Silná šedo-okrová vrstva, fragment	Ca, Si, Al (S, Fe, Mg, K, Na): cement, patrně strusko-portlandský
4, 5?	Fragment červené vrstvy, ojediněle modrý pigment (spad?)	Ca, Fe, Ba, S, Pb, Zn: uhličitán vápenatý, suřík, baryt, železitá červeň, v horní části vyšší obsah zinkové běloby, nelze určit, zda se jedná o dvě vrstvy, ojedinělá modrá zrna syntetického ultramarínu
1-3	Silnější bílé vrstvy, fragmenty	Ca (Mg): uhličitán vápenatý, ojediněle slínkové částice
0B	Tenká okrová vrstva, obsahuje slínkové částice	Ca, Si, Al (S, Fe, Mg, K, Na): obsahuje strusko-portlandský cement (částice Ca, Si, Al, Mg)
0A	Silná šedo-okrová vrstva s kamenivem, obsahuje slínkové částice	Matrix Ca, Si, Al (Mg, K, Fe, S): obsahuje strusko-portlandský cement Plnivo: silikátová zrna Si, Al, K, Na, křemenná zrna Si
