Závěrečná restaurátorská zpráva

Nástěnné malby v pěchotním srubu N-S 73 Jeřáb v Pevnosti Dobrošov

Restaurovali: Jan Vojtěchovský, Adéla Škrabalová, Eliška Drašnarová, Veronika Smutná
Odborný pedagogický dozor: Jan Vojtěchovský

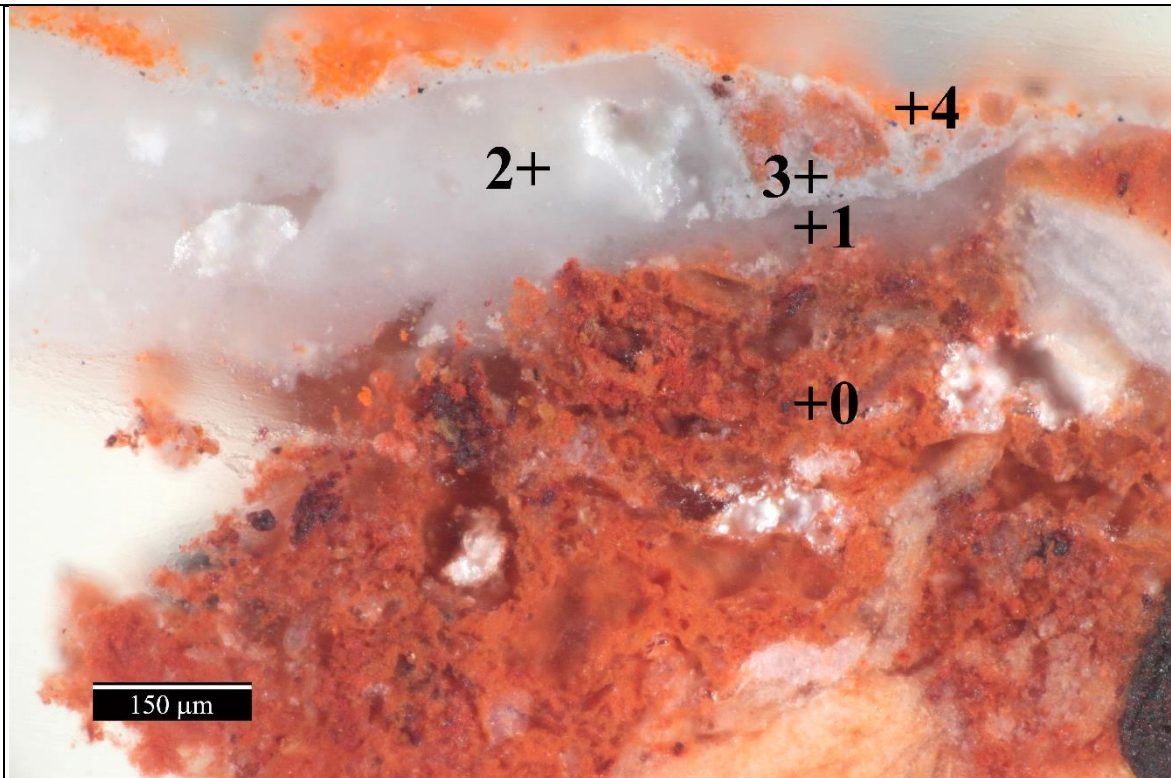
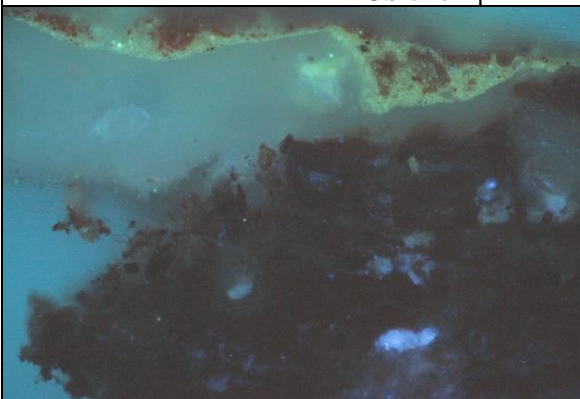
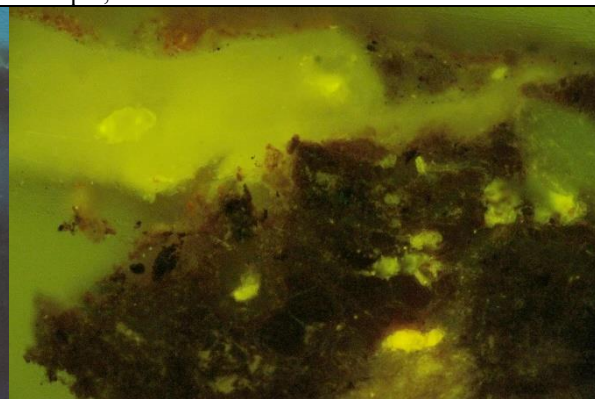
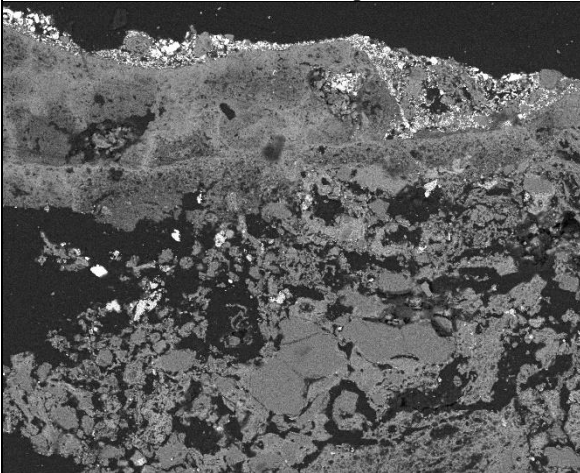
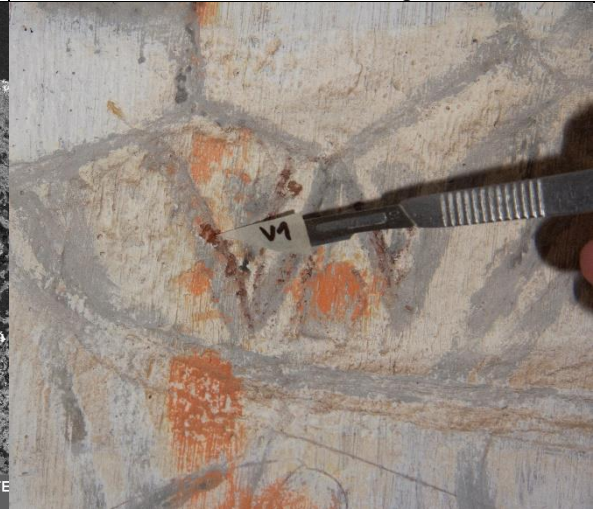
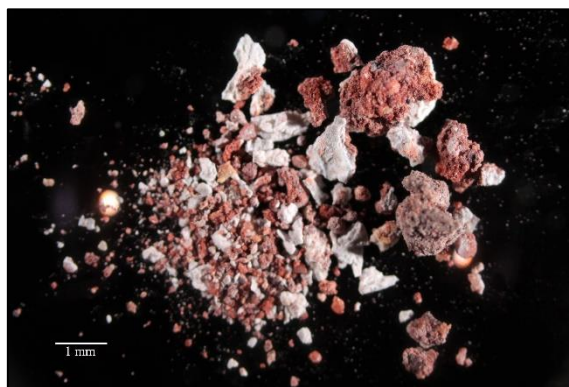
VZOREK 10197/ ČERVENÁ MALBA

Číslo vrstvy	Popis vrstvy, optická mikroskopie	Složení vrstvy - elektronová mikroskopie s prvkovou analýzou (SEM/EDX)
4	Nesouvislá červeno-oranžová vrstva	<u>S</u> , <u>Ba</u> , <u>Ca</u> , Si, Mg, Al (Zn, Na, Fe, K): suřík, barytová běloba, uhličitán vápenatý, křemenná zrna
3	Tenká naředlá vrstva se zeleno-žlutou UV fluorescencí	<u>Zn</u> , S, Ca, Ba, Si (Na, Al, Fe, Pb, K, Mg): zinková běloba, barytová běloba, uhličitán vápenatý, křemenná/silikátová zrna, velmi ojediněle ultramarín, železitá červeň
2	Silná bílá vrstva	<u>Ca</u> (Si, Mg, Ca, K, Zn, Pb): uhličitán vápenatý, může se jednat o vápenný nátěr
1	Tenká bílá vrstva	Ca (Si, Zn, Mg, Na, K, Al, Fe, S, Pb): uhličitán vápenatý, může se jednat o vápenný nátěr
0	Silná červená vrstva, podklad – cihla	<u>Si</u> , Al, Ca, Fe (K, Mg, Na): silikátový materiál s červenými a vínovými železitými částicemi, křemennými a jinými silikátovými zrny a uhličitánem vápenatým

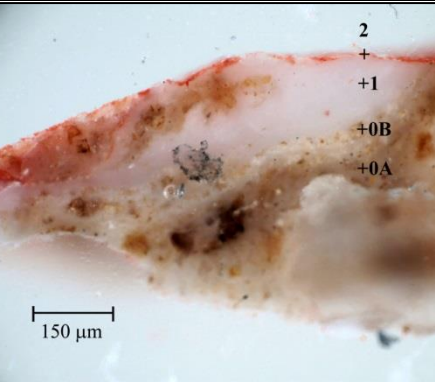
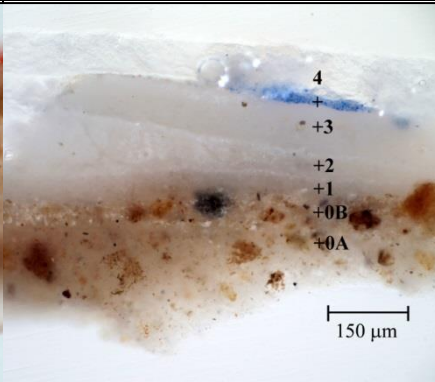
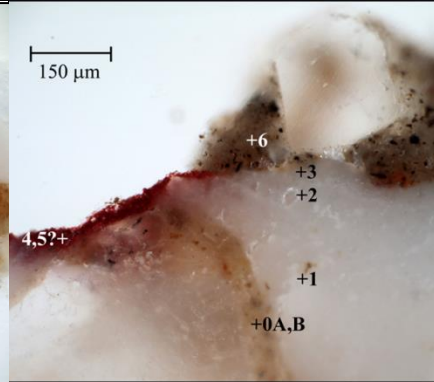
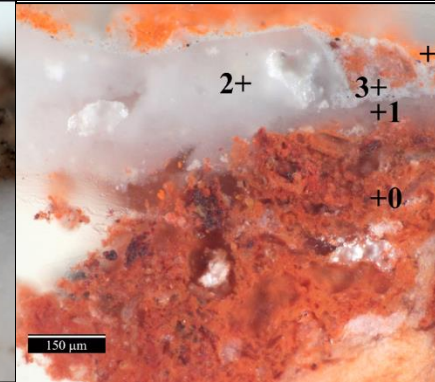
Vzorek	8044 / VD1 – erb, červená	8045 / VD2 – Těšínsko, tank, modrá	8046 / VD3 – okolí písma	10197 / V1 – malba vojáka
Optická mikroskopie bílě světlo

Stratigrafie povrchových úprav	Pořadí a popis vrstev			
			6 fragment vrstvy s cementem a kamenivem	4 červená
	2 červená nesouvislá vrstva	4 modrá vrstva	4,5? červená vrstva	3 šedá, lokálně červené částice
	1 fragment bílé vrstvy	1-3 bílé vrstvy	1-3 bílé vrstvy, fragmenty	1,2 bílé vrstvy
	0A, 0B vrstvy s cementem	0A, 0B vrstvy s cementem	0A, 0B vrstvy s cementem	0 cihla
