Restaurování vápencového sousoší dvou putti s delfínem ze zámku Valeč

Bakalářská práce

Bakalářská práce dokumentuje komplexí restaurátorský zásah na barokním vápencovém sousoší dvou putti s delfínem z kašny z východní terasy ze státního zámku Valeč. Sousoší se nacházelo v exteriéru. Podle dostupných informací bylo dílo cca před patnácti lety přemístěno do vnitřních prostor v západním křídle zámku.

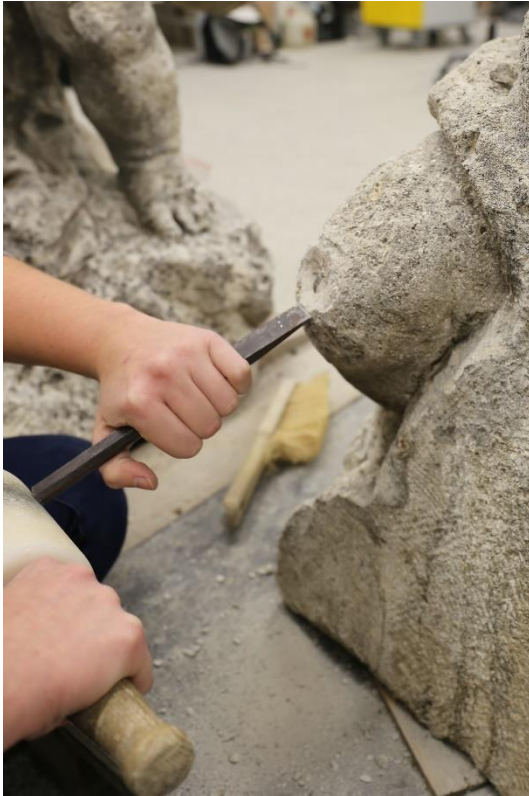
Obrázek 77 Odstraňování nevyhovujících tmelů, pomocí kamenického nářadí

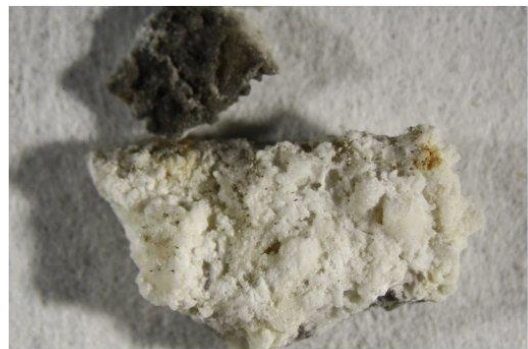
**KI/II 369:** šedo-černá povrchová vrstva

**Obr. 3 a-c:** a) Místo odběru vzorku KI/II 369. b-c) Makrosnímky lícové a rubové strany vzorku. Snímky v odraženém světle stereomikroskopu SMZ 800 (Nikon).

**Makroskopický popis:** Bázi vzorku tvoří vápencová hornina. Její povrch pokrývá kompaktní velmi tvrdá šedo-černá vrstva.
