UNIVERZITA PARDUBICE
FAKULTA RESTAUROVÁNÍ

**Restaurování šedého stínovaného sgrafita
“Abrahámův pohřeb” č. 25 a “Jákobův zápas s
andělem” č. 32 na fasádě domu čp. 538 na Horním
náměstí ve Slavonicích**

Bakalářská práce

2025

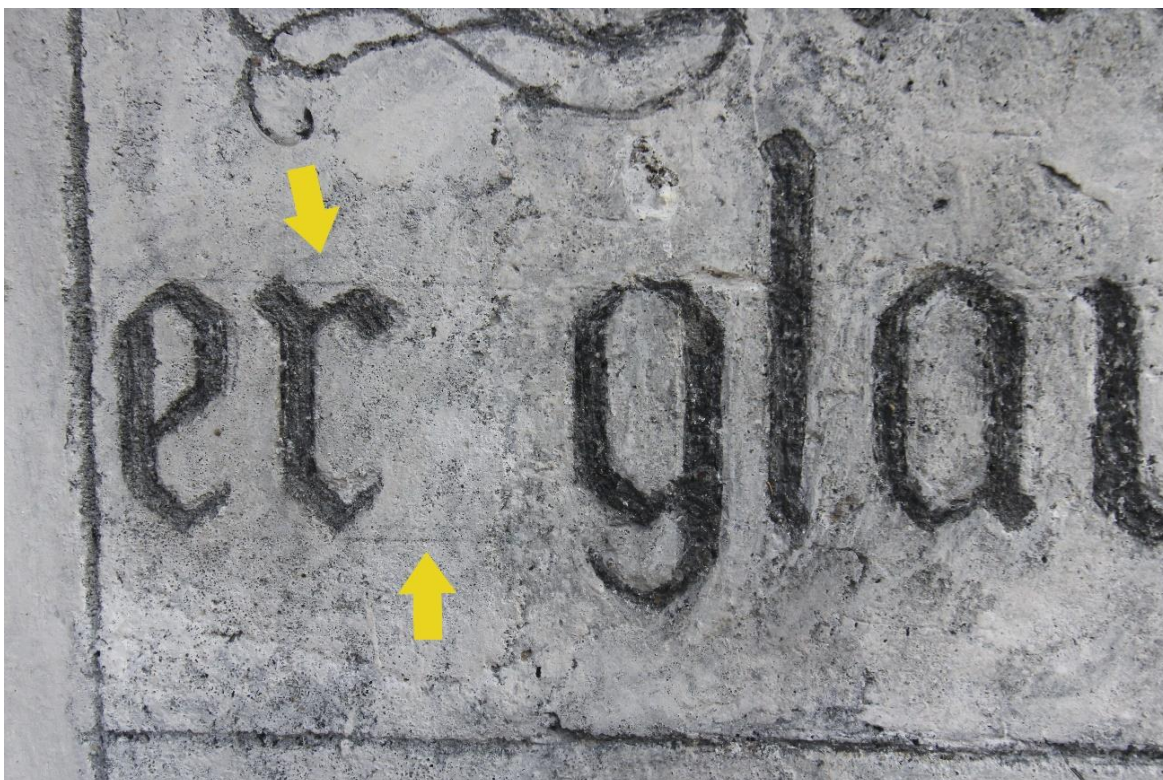
Obr. 24. Detail levé části nápisu výjevu č. 25, stav před restaurováním. Na fotografii jsou zobrazeny pomocné linie, které se používaly k udržení výšky přenášených písmen. Znečištění ptačím trusem (oblast nad písmenem „g“)

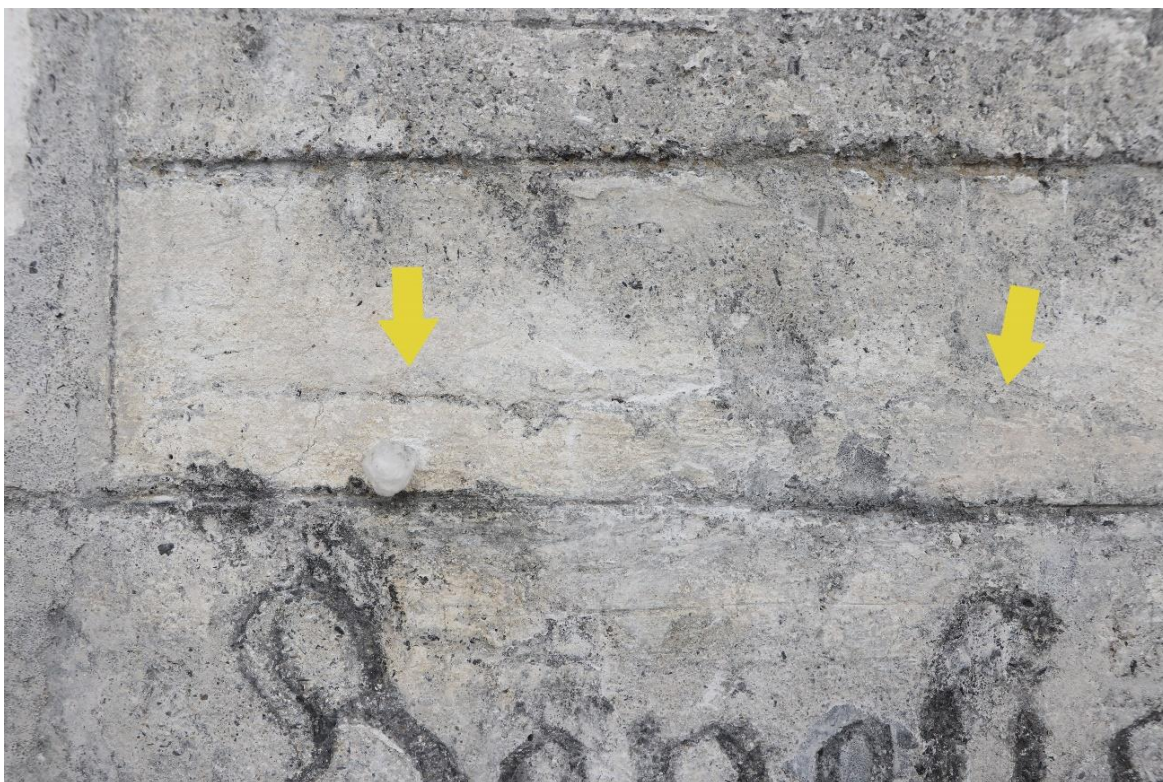
Obr. 26. Fragment levé horní části nápisu výjevu č. 32, stav v proběhu injektáže. Na fotografii je dobře vidět rozhraní denního dílu mezi výjevy. Z fotografie vyplývá, že sgrafitové díly byly nanášeny směrem shora dolů.

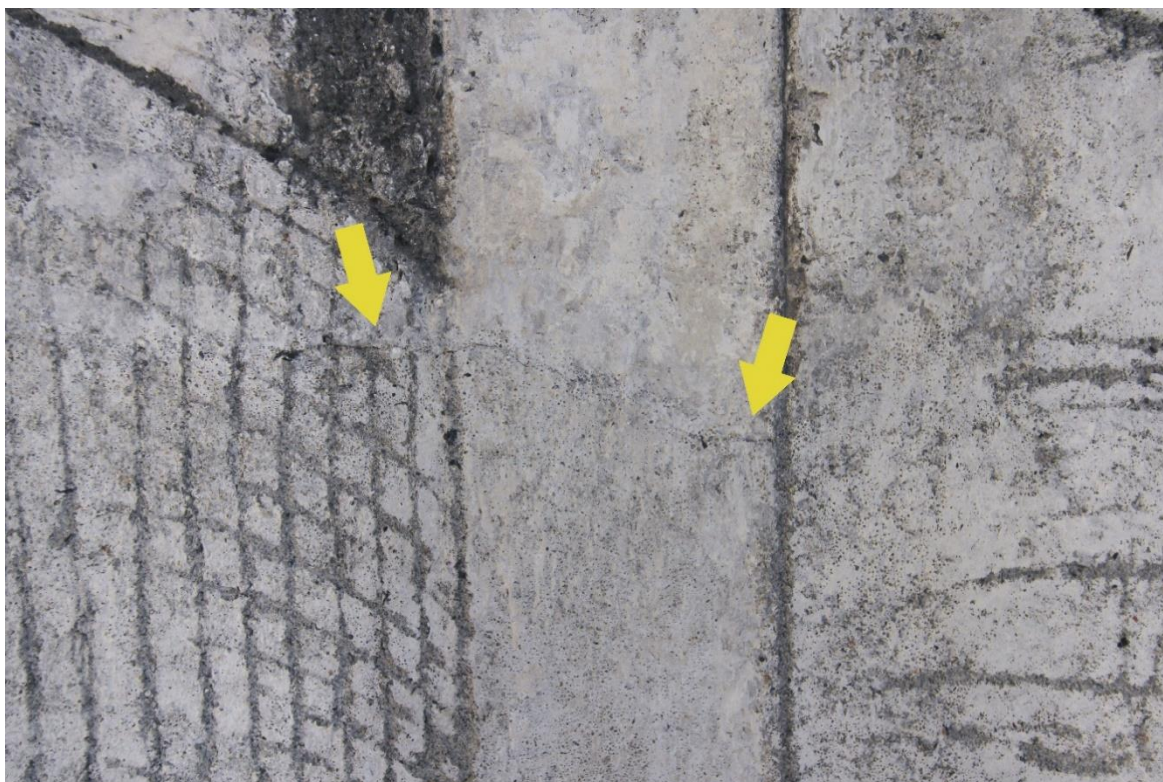
Obr. 29. Detail spodní části rolverkového ornamentu scény z levé strany č. 32, stav před restaurováním. Na fotografii je možné si všimnout praskliny na rozhraní druhotného tmelu a originálu.

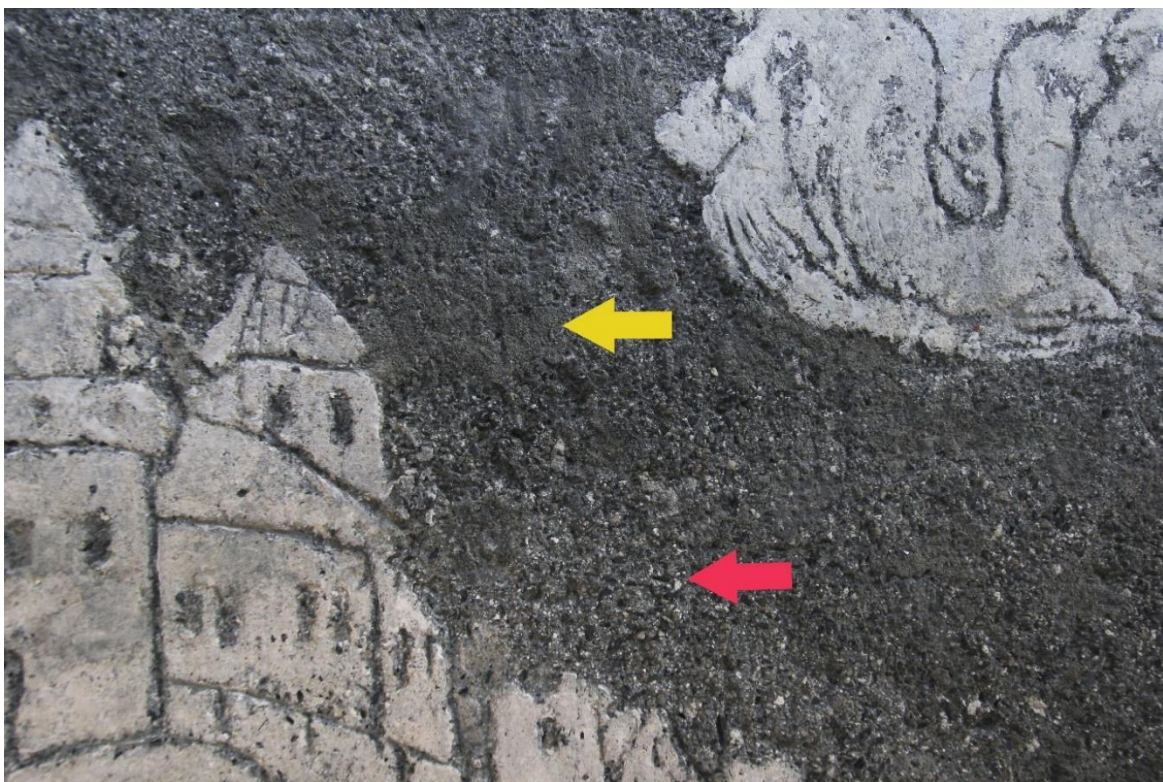
Obr. 34. Detail pozadí výjevu č. 25, stav před restaurováním. Na fotografii je dobře viditelný rozdíl ve struktuře sekundárních doplňků a originální omítky. Žlutá šipka – druhotný tmel, červená šipka – originální omítka

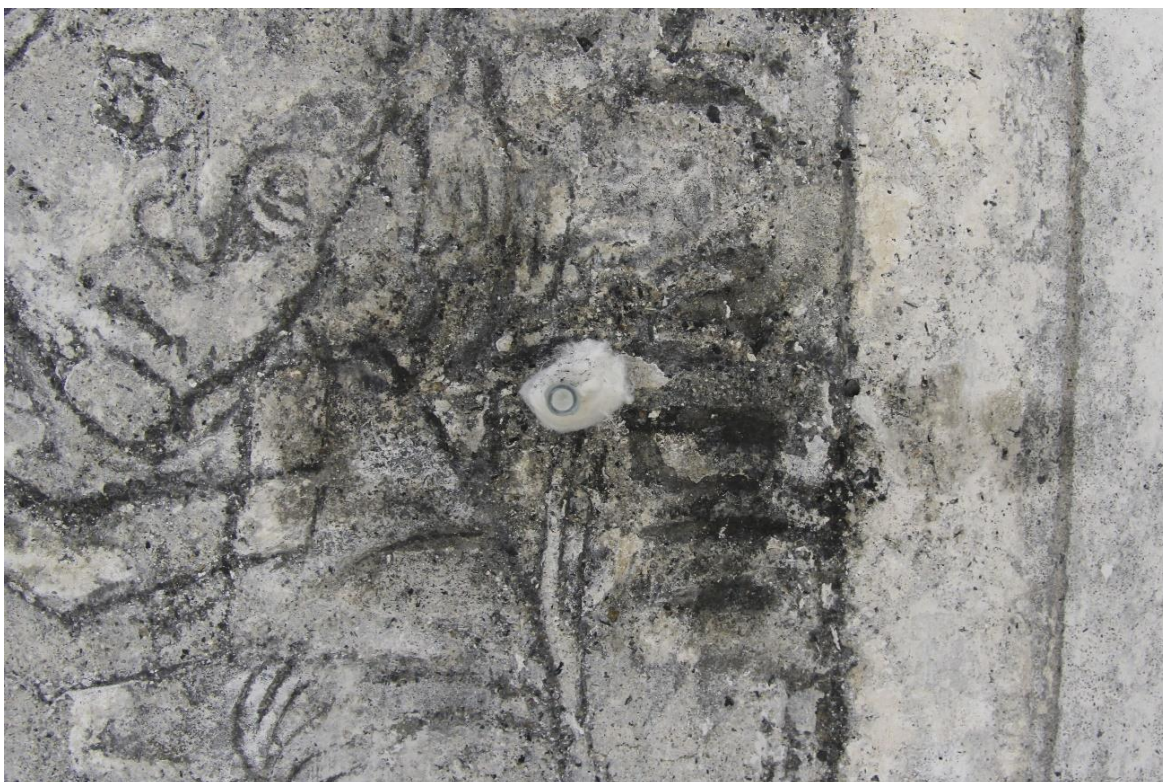
Obr. 36. Detail výjevu č. 25, stav v průběhu injektáže.

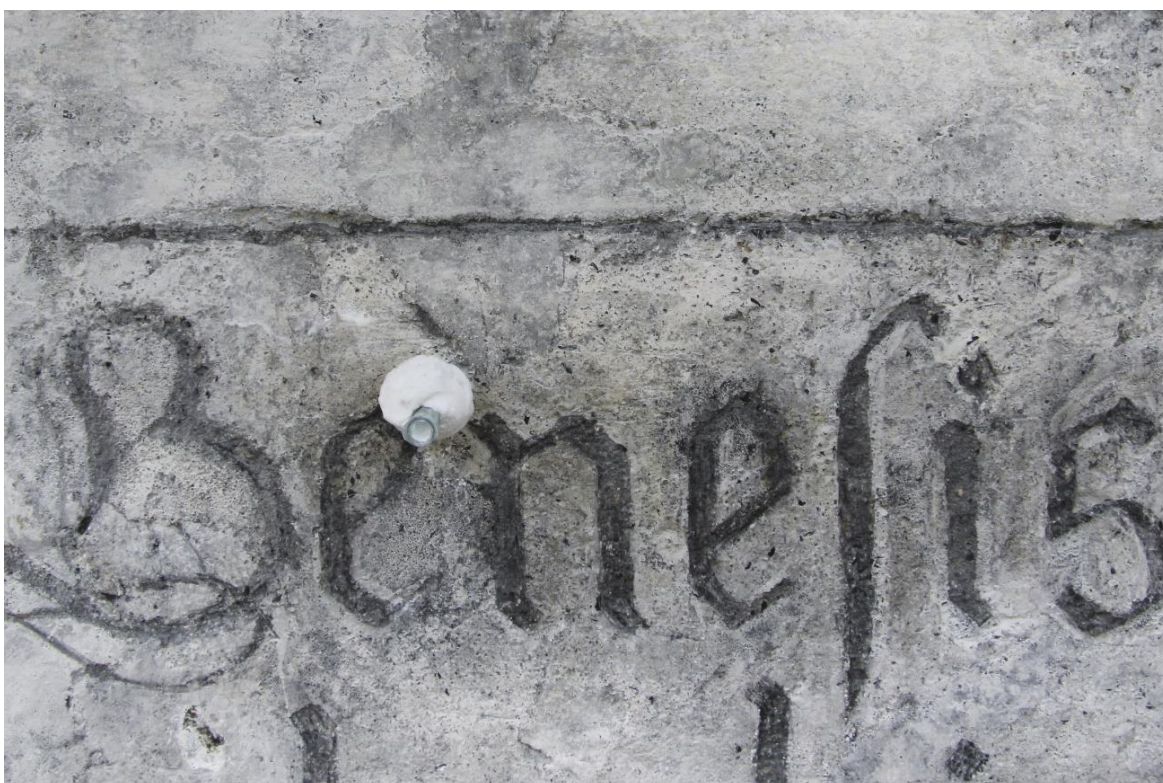
Obr. 37. Detail doprovodného citátu výjevu č. 25, stav v průběhu injektáže.

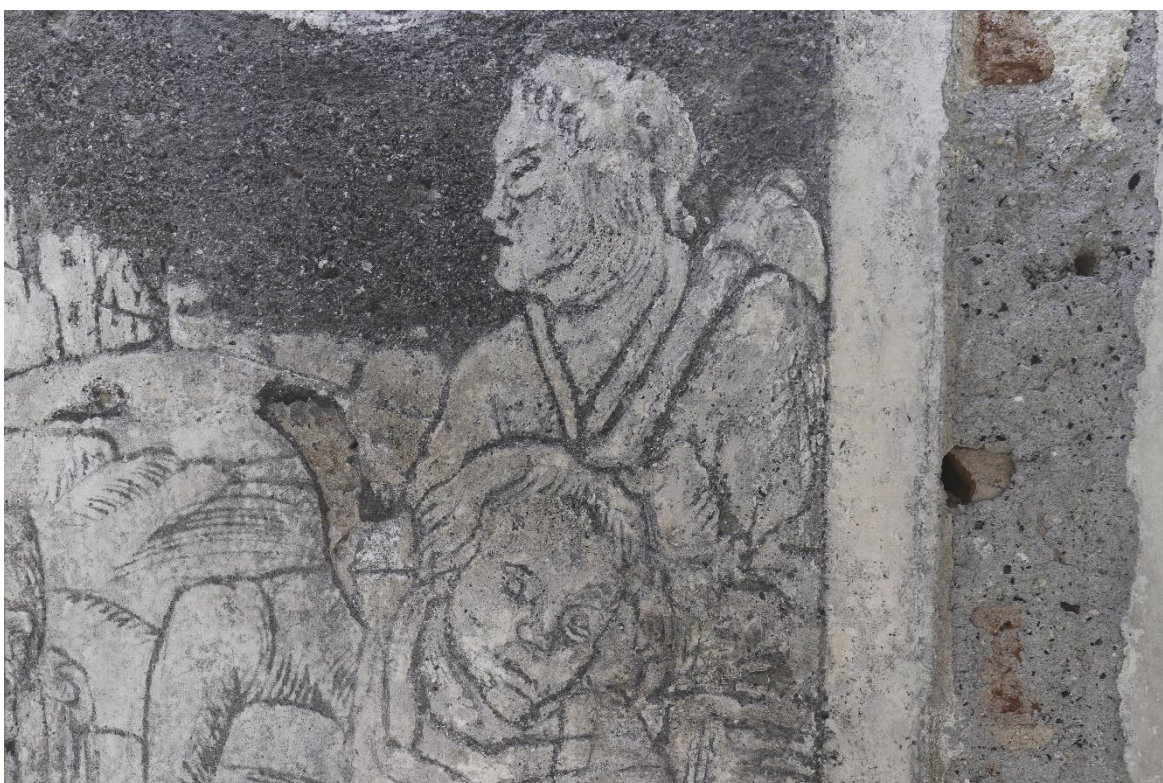
Obr. 39. Detail postav výjevu č. 25, stav po odstranění nevhodných druhotných tmelu.

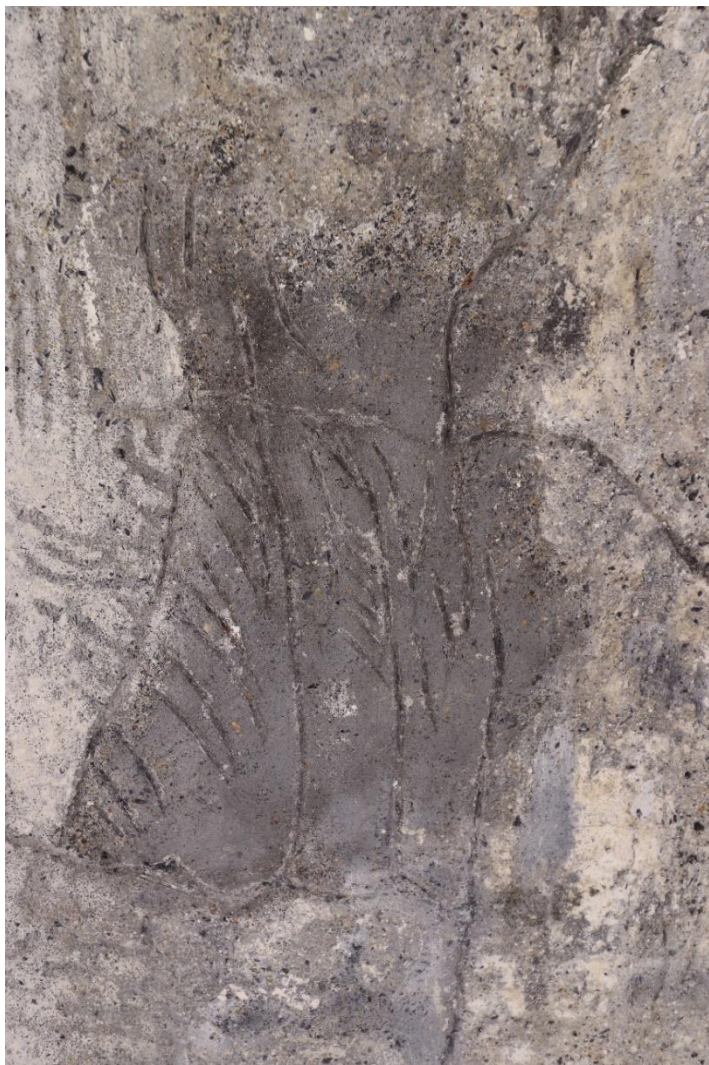
Obr. 43. Detail postav v pozadí scény č. 25 v oblasti rekonstrukcí. Rekonstrukce části postav.

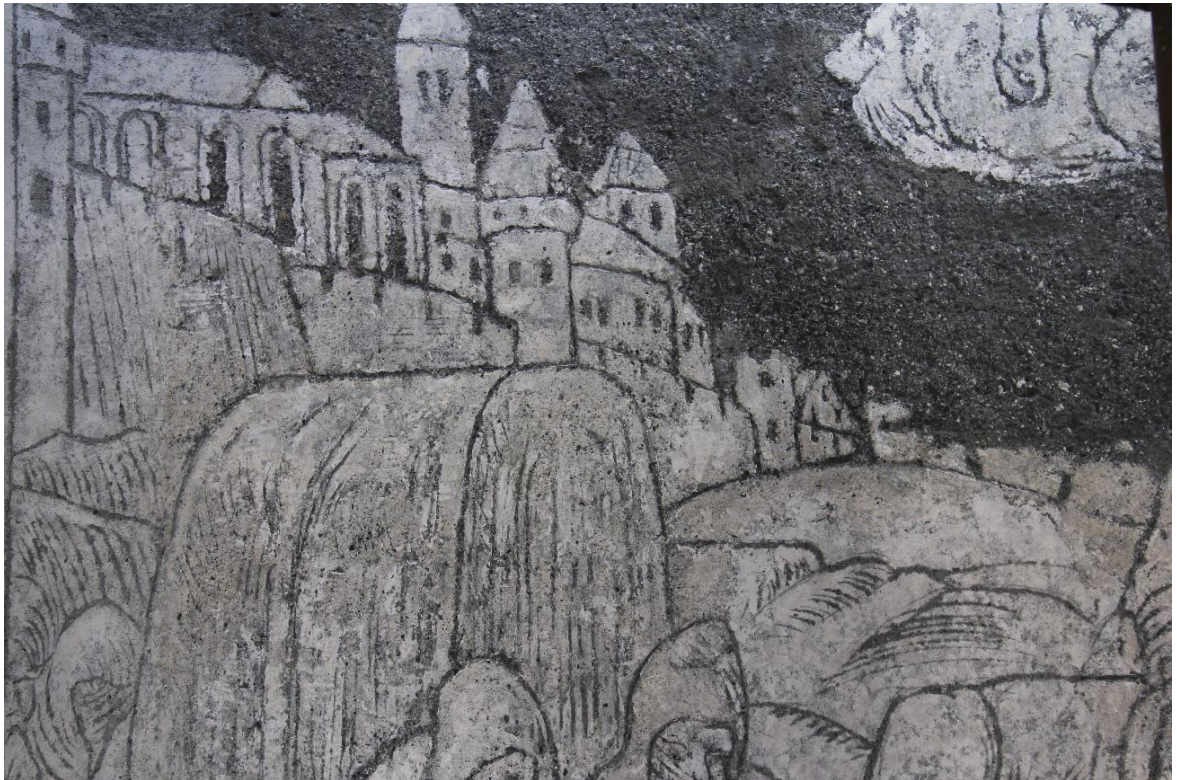
Detail města výjevu č. 25

Obr. 50. Stav před restaurováním.

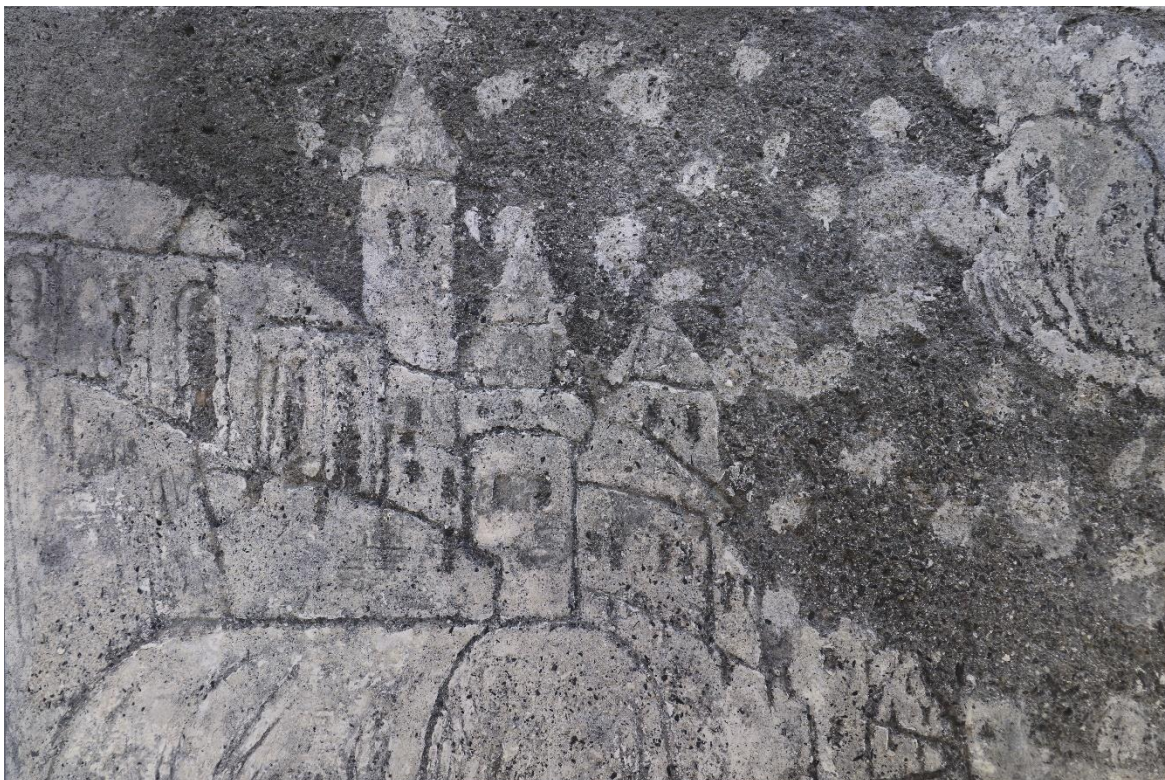
Obr. 51. Stav po odstranění nevhodných tmelů.

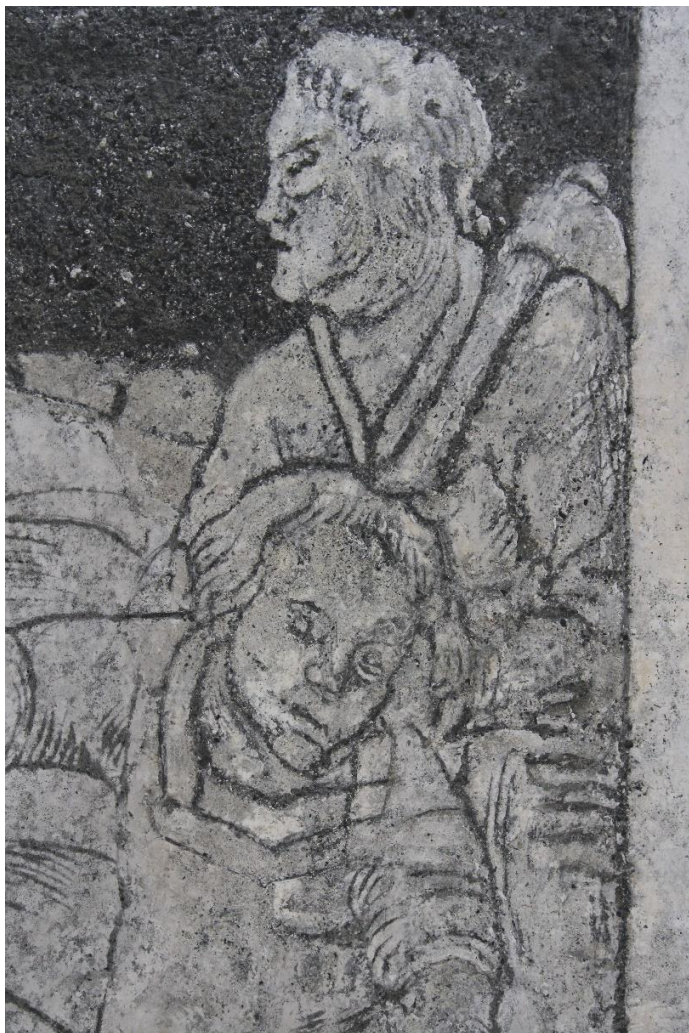
Detail postav bratrů č. 25

Obr. 54. Stav před restaurováním.

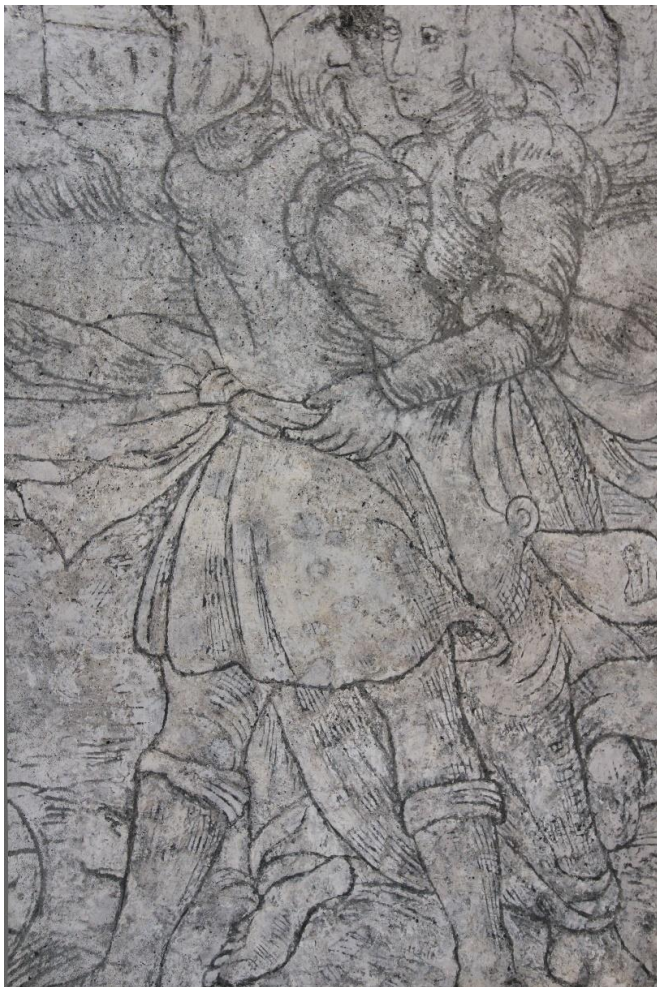
Detail postav Jákoba s andělem výjevu č. 32

Obr. 58. Stav před restaurováním

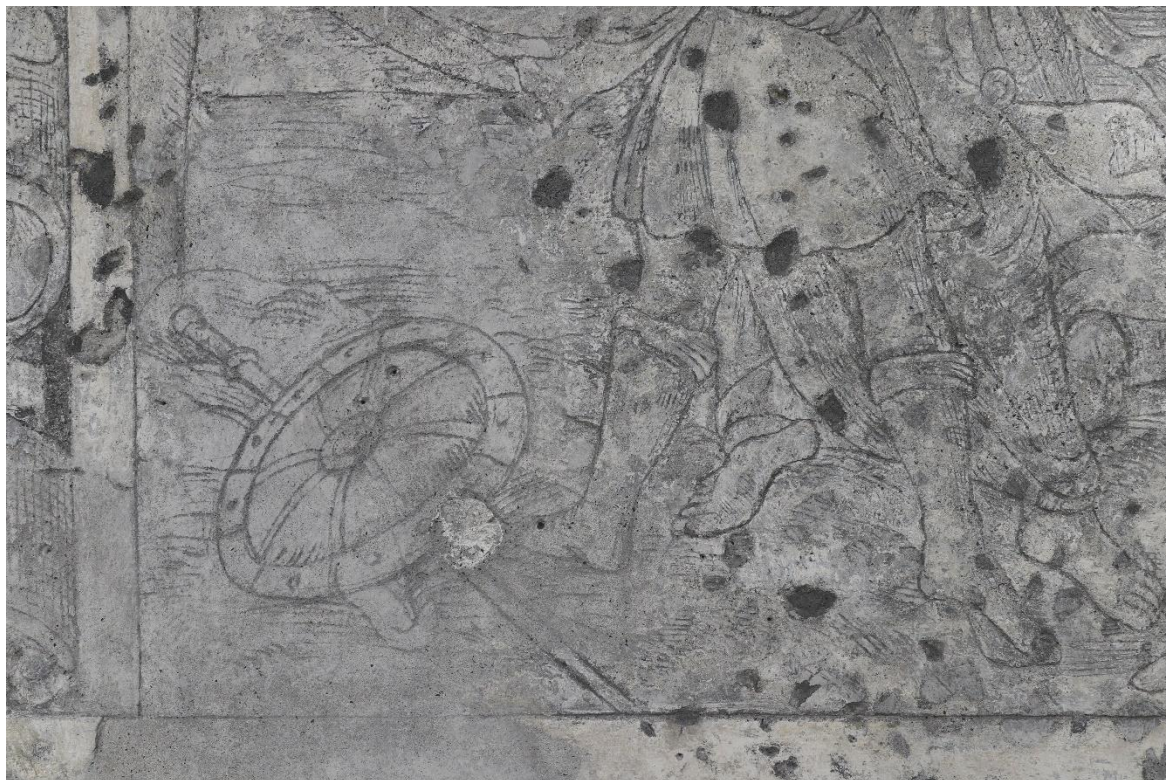
Obr. 61. Stav po odstranění nevhodných tmelů a provedení strukturální konsolidace.

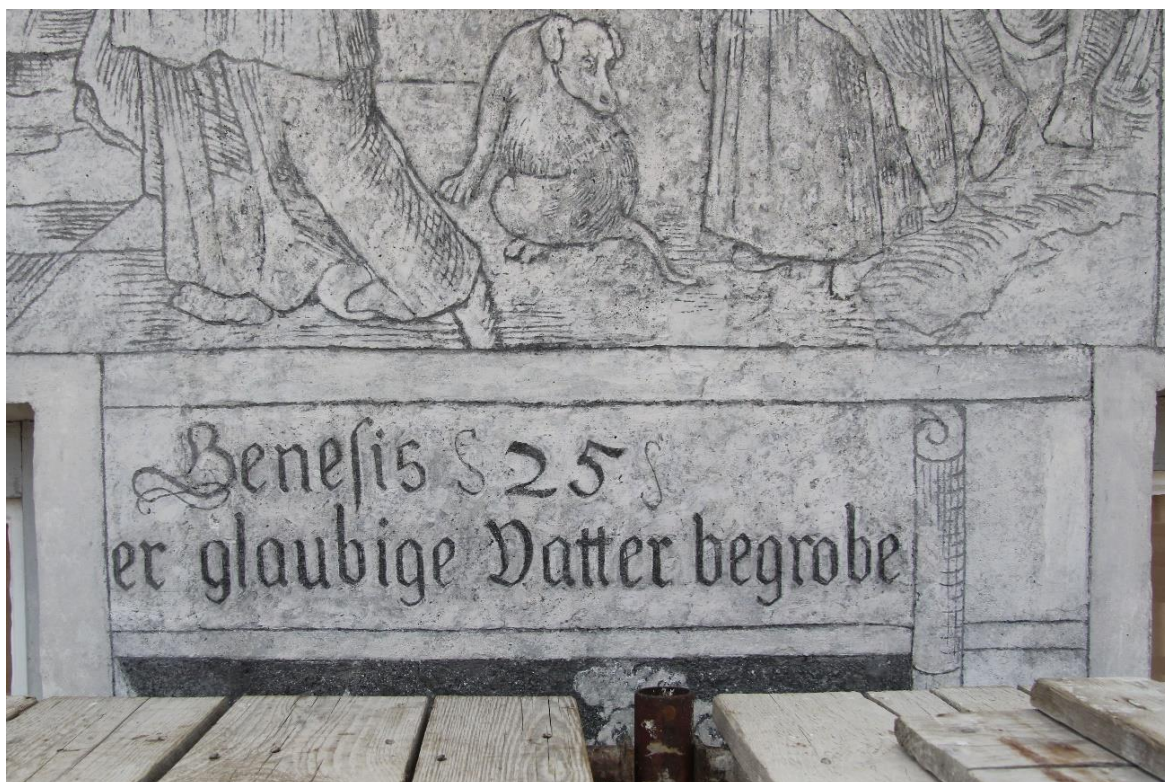
Vyjev "Abrahámův pohřeb" č.25

Obr. 64. Stav před restaurováním.

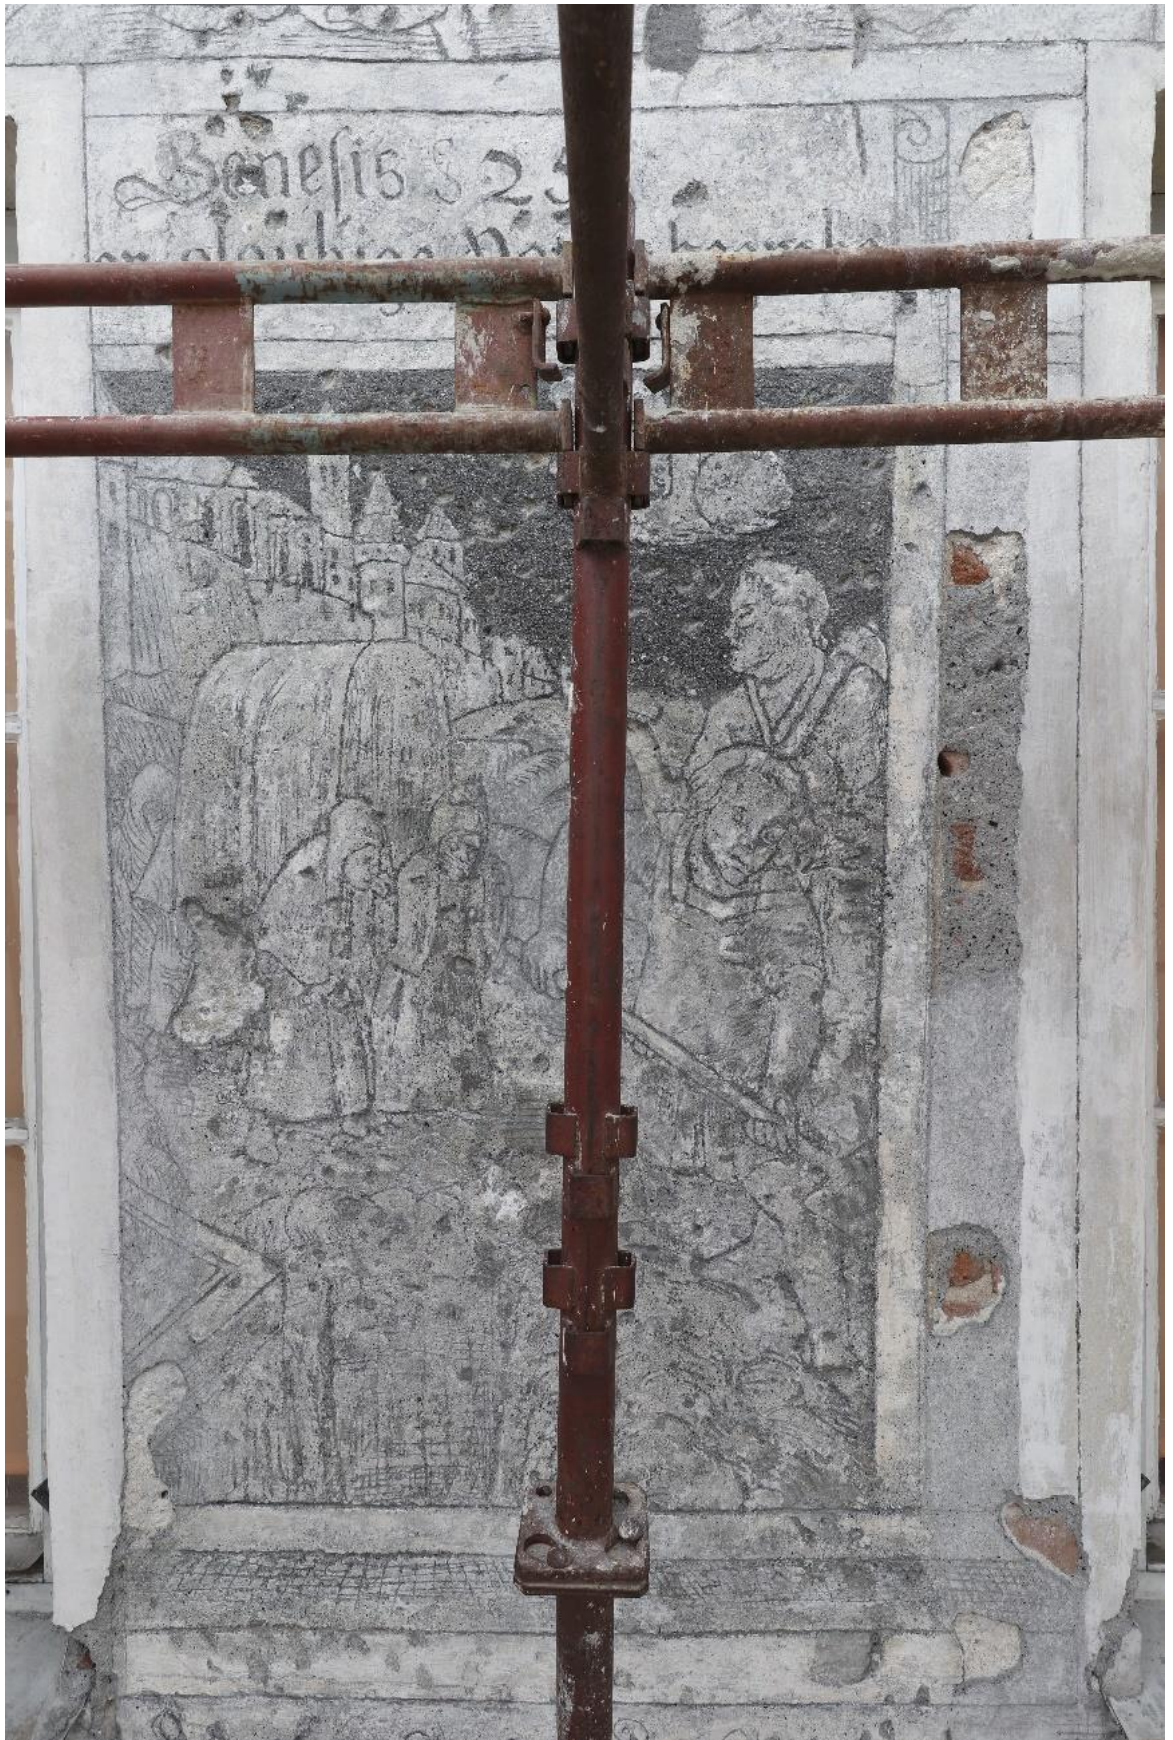
Obr. 68. Stav po odstranění nevhodných tmelů.

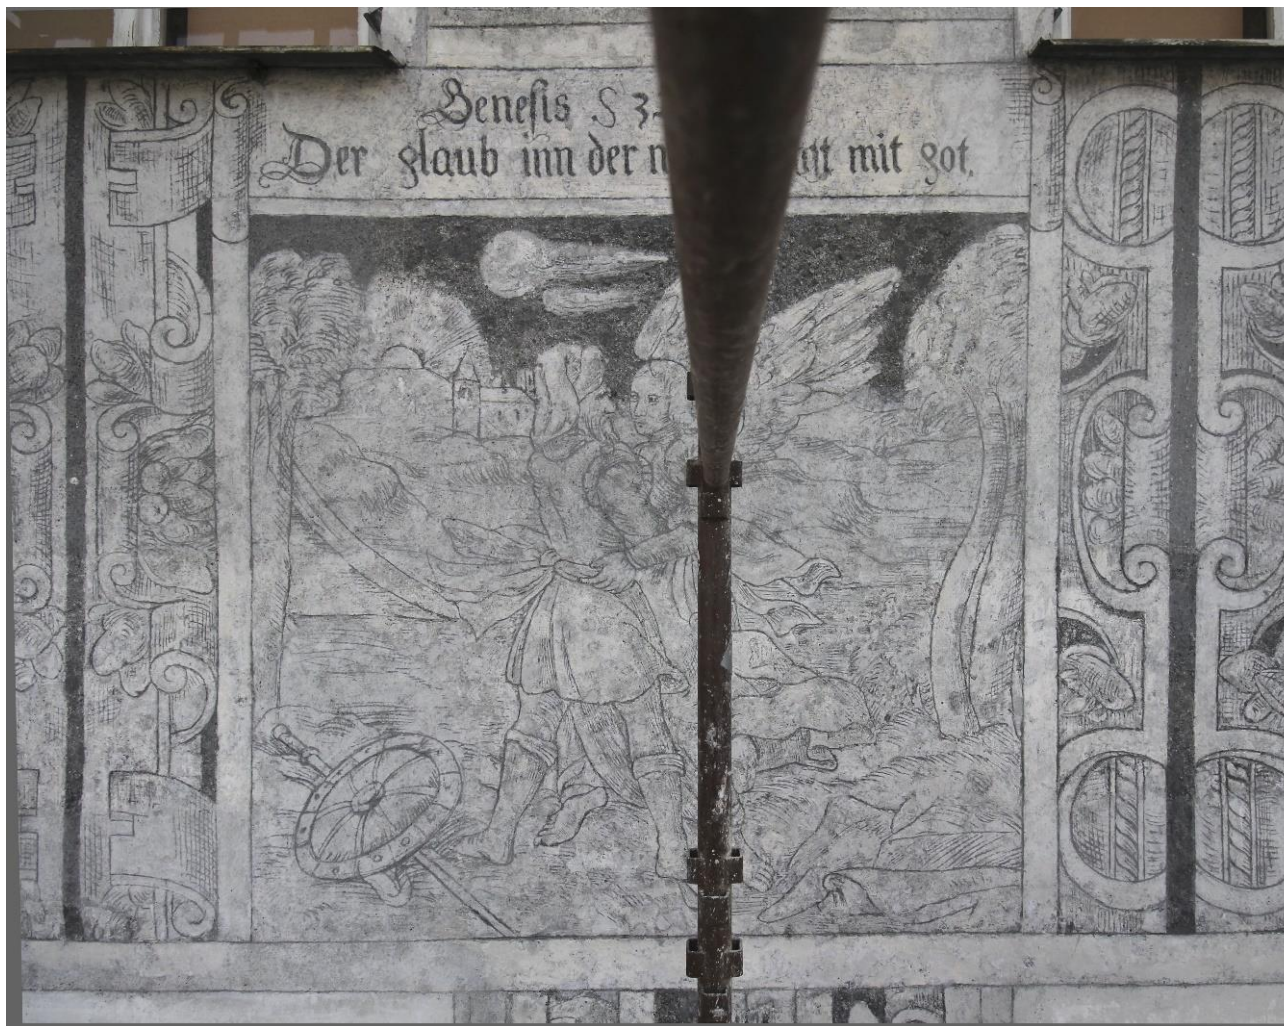
Vyjev "Jákovův zápas s andělem" č. 32

Obr. 71. Stav před restaurováním.

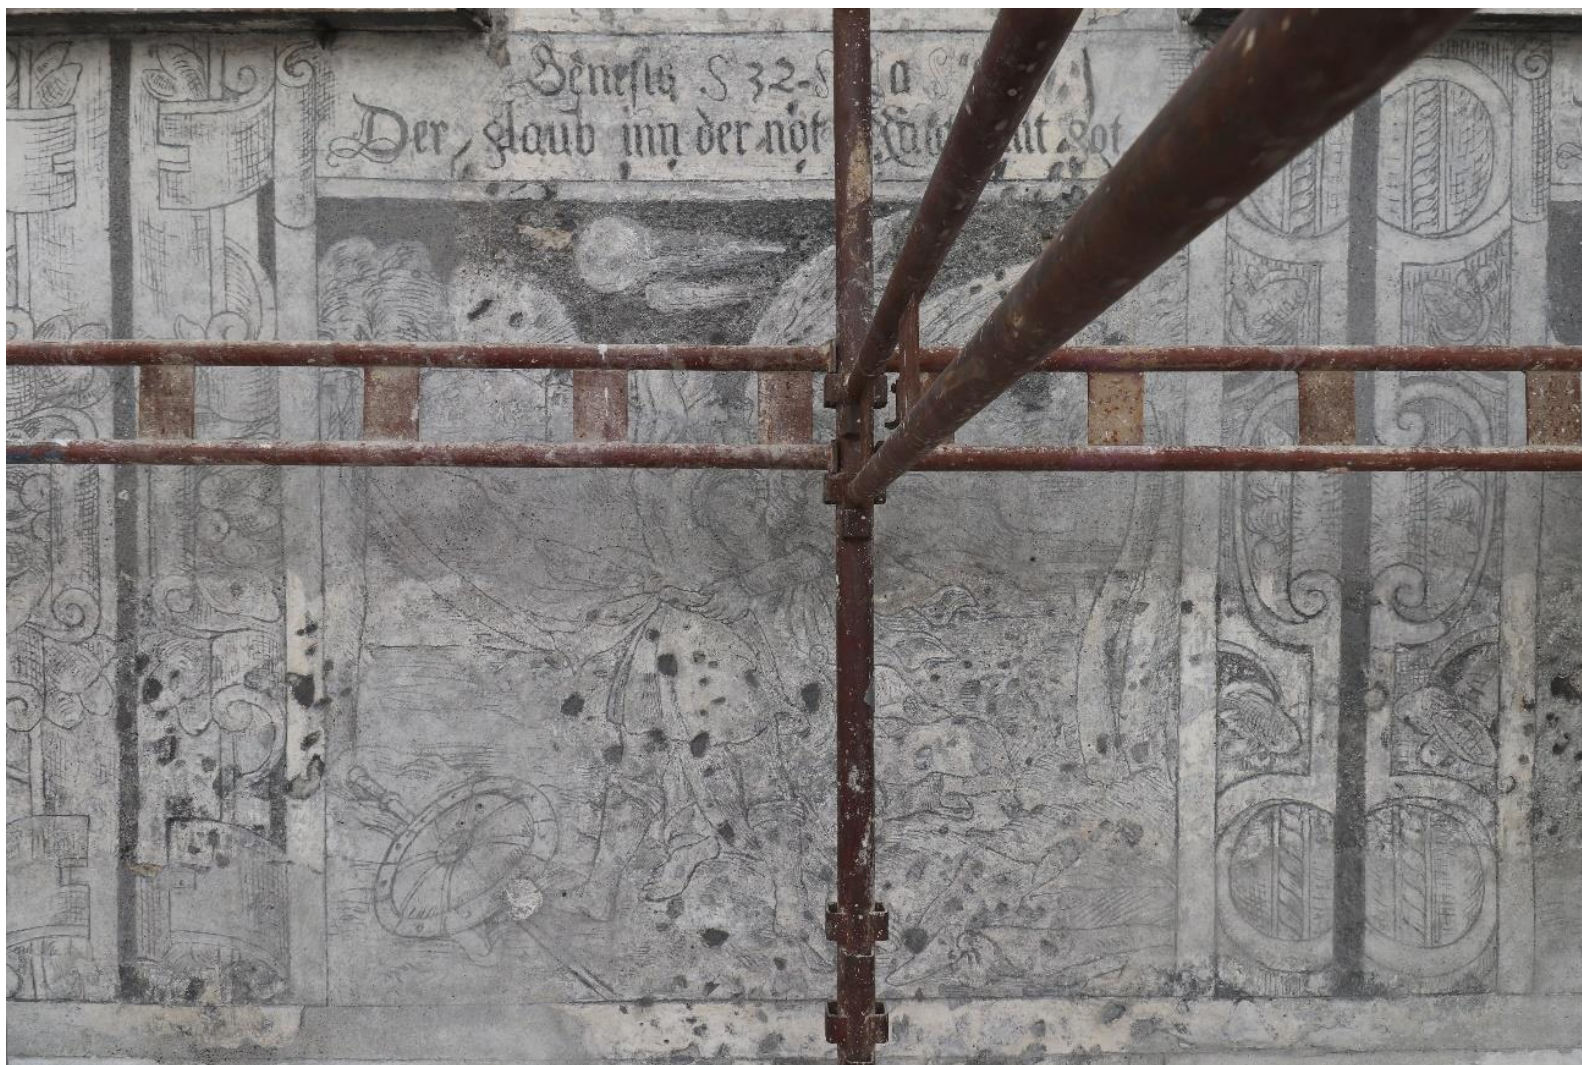
Obr. 72. Stav po odstranění nevhodných tmelů a provedení strukturální konsolidace.
