UNIVERZITA PARDUBICE
DOPRAVNÍ FAKULTA JANA PERNERA

Námraza a její vliv na vznik leteckých nehod:
Analýza minulých katastrof a rozvoj preventivních
opatření

Bakalářská práce

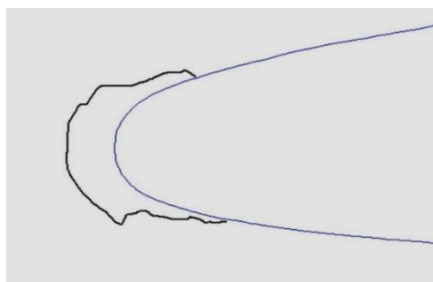
Kromě parametru vzniku rozdělují námrazy i v souvislosti s vytvořeným profilovým tvarem. V tomto porovnání na začátku bude hovořeno o profilové, jinak nazývané klínové námraze (obrázek 1). Jak lze pochopit z názvu, její specifikum spočívá v pokrytí profilu kormidel a náběžných hran křídel bez výrazných změn, ale s pravidelným narůstáním. [7] Její tvar je zobrazen na obrázku 1.

Obrázek 1 - Tvar profilové námrazy

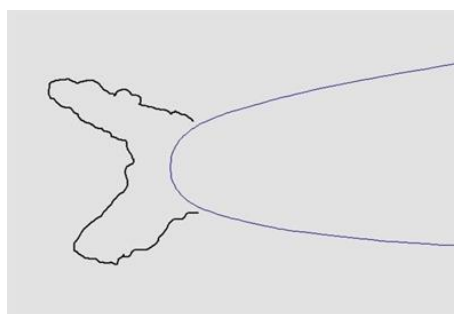
Následující typ je žlábkový a, stejně jako profilový, tvarem odpovídá svému pojmenování. Příčina pro objevení takové formy se skrývá v pomalém zamrzání vodních kapek; tímto způsobem mají šanci uniknout z centrální polohy směrem k okrajům (obrázek 2). Většinou k tomu dochází kvůli kinetickému ohřevu, například při letu rychlostí vyššími než 500 km/h.

Obrázek 2 - Tvar žlábkové námrazy

Její nebezpečnost spočívá v schopnosti striktně změnit aerodynamické vlastnosti letadla a významně zvýšit odpor. Kromě toho je nekompaktní, odlupuje se nepravidelně a tím podstatně zhoršuje aerodynamické vlastnosti letadla. Odlétající kusy ledu mohou poškodit povrch letadla ve směru proudění. [6]

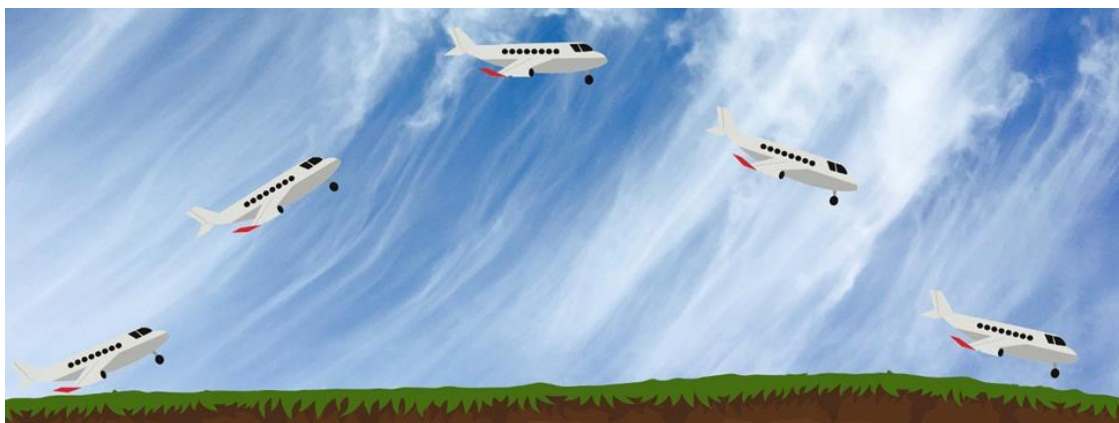
Proberu tento princip na základě různých fází letu letadla Piper PA-28 Cherokee při letu v oblačnosti Stratus (obrázek 5).

Obrázek 5 – Průběh letu v oblačnosti Stratus

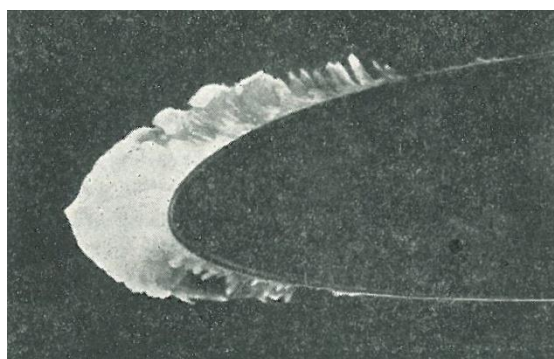
Během povídání o aerodynamických příčinách výskytu námrazy je potřeba naznačit i výsledky, které ona může způsobit. Tak z pohledu křídel nebezpečí spočívá ve zvýšení součinitele odporu až do 35 %, zmenšení vztlaku, celkové změně těžiště a zhoršení ovladatelnosti. Na obrázku 6 je zobrazena usazená námraza na modelu křídla. Mezi problémy spojené s ocasní plochou jsou změna stability letadla a nesprávné údaje o úhlu náběhu, které budou ovlivněny zaledněním svislého stabilizátoru. Společnou hrozbou pro křídla a ocasní plochy slouží změna aerodynamického profilu letadla jako celku a zvětšení a nerovnoměrné rozložení hmotnosti konstrukce. [5]

Obrázek 6 - Usazená námraza na modelu křídla letadla

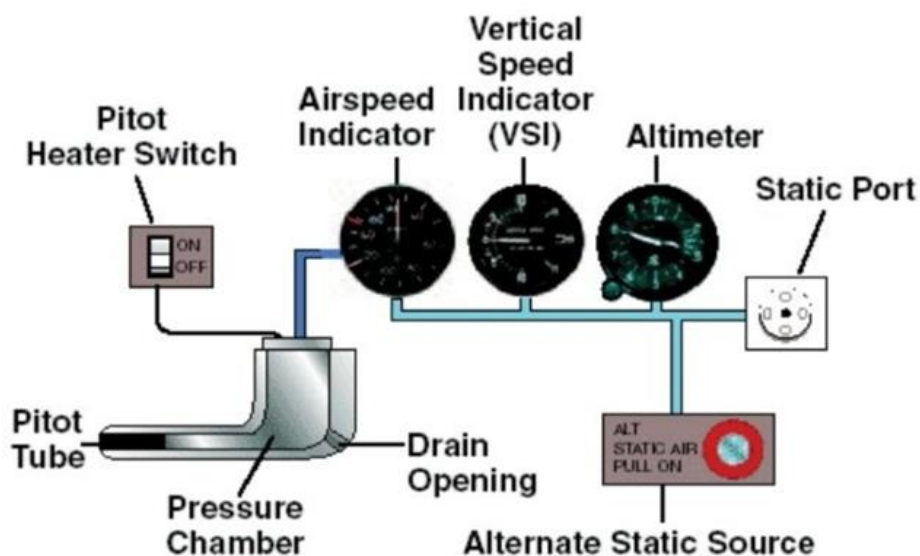
Oblast rizika zde souvisí s malým poloměrem vystouplého prvku na zařízení. Při výskytu námrazy na Pitot-statické trubici dochází k nesprávnému snímání tlaku a k nepravdivým

hodnotám u přístrojů, které jsou na něm závislé. Do této skupiny patří rychloměr, výškoměr a variometr. [11] Zjednodušený Pitot-statický systém je zobrazen na obrázku 7:

Obrázek 7 - Pitot-statický systém

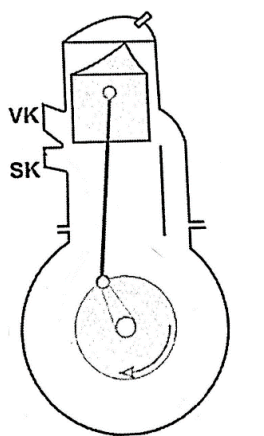
k nárůstu ledové vrstvy. Nejvíce ohroženými součástmi PPJ jsou sací ventily, karburátor nebo vstříkovací systém, námraza, ve kterém může způsobit porušení správného přísunu paliva do válců. Poté je riziko v chladících žebrech na válcích a v systému řízení oleje. [9]

Obrázek 8 - Nákres pístového motoru

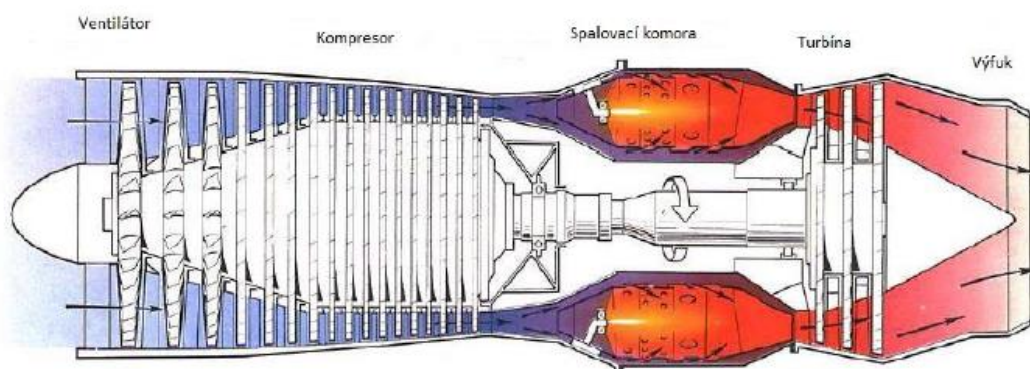
Pro turbínové motory (obrázek 9) doplňující nebezpečí vzniká tepelnou výměnou ve chladících systémech, ale nastává to pouze při jejich neefektivitě nebo narušení. Větší problém souvisí s dodatečnými strukturami podporujícími konstrukci motoru, mezi nimiž vzniká prostor, který může být ovlivněn sníženou teplotou a vlhkostí. U turbínové pohonné jednotky může námraza zasáhnout sací ventil, kompresor, potrubí a spojení, včetně potrubí chladicího systému a statorů. [10]

Obrázek 9 - Popis částí turbínového motoru

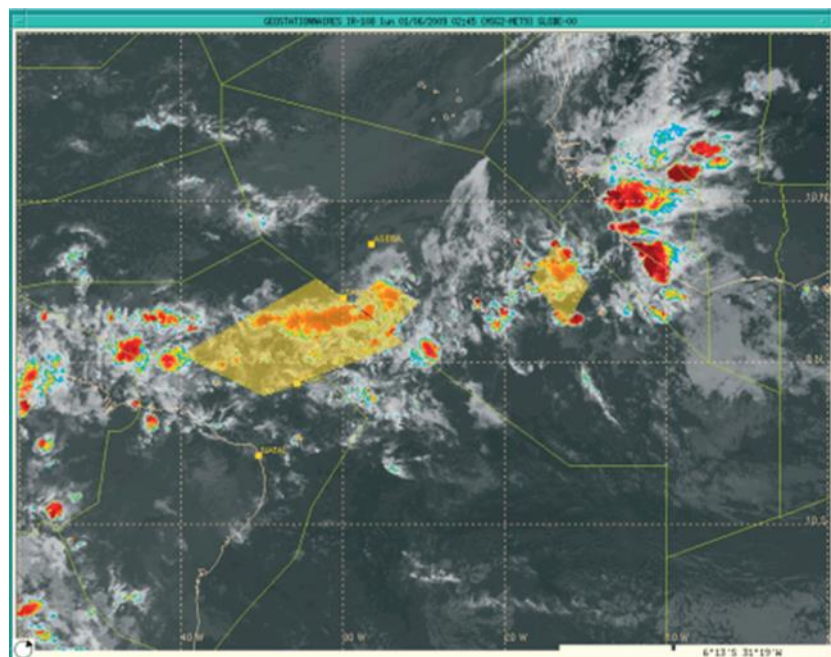
Dále na obrázku 12 je přiložen graf TEMSI. Zde je pozorováno, že letová trať prochází dvěma oblačnými masami, což výrazně zvyšuje šanci na setkání s CB mezi hladinami XXX – FL450 (symbol XXX znamená, že je základna oblačnosti pod hladinou FL 100). Očekával se také ocásek o rychlosti přibližně 10 uzlů (18,5 km/h). Maximální teplota vzduchu na trati dosahovala -40 °C a nacházela se na úrovni FL 340.

Obrázek 10 - TEMSI graf překrývající se s infračerveným obrazem v 0 hodin 00 minut

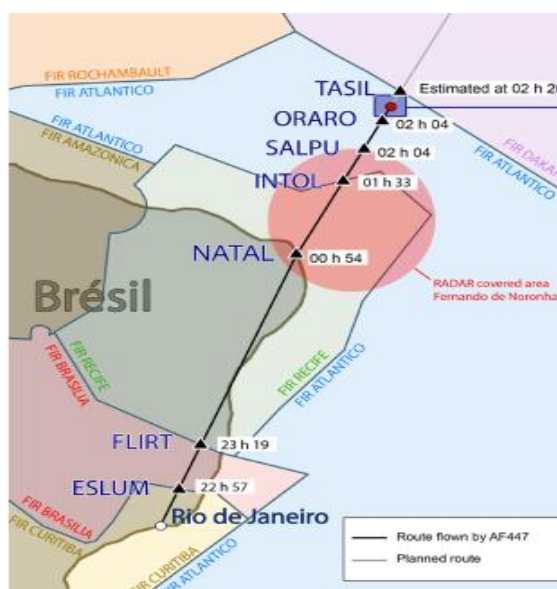
Na této výšce v podmínkách řídkého vzduchu letadlo začalo kývat ze strany na stranu, řídicí pilot se snažil bojovat s tím pomocí řídicí páky, čím způsoboval stále intenzivnější kmitání. Zazněl zvukový signál "STALL", varující před nebezpečím vývrtky. Při dosažení výšky 38 000 stop začal F-GZCP padat do Atlantského oceánu. Vývrтка postupovala, avšak piloti nebyli schopni situaci již zvládnout, a letadlo pokračovalo v pádu. V té době se do kabiny vrátil velící pilot, ale ani on nerozuměl situaci, která nastala. Zorientovali se až ve výšce 4000 stop, ale již nebylo možné podniknout žádné kroky, a letadlo spadlo do oceánu a rozpadlo se po nárazu do vody. Všech 228 lidí zahynulo. Na obrázku 12 je uvedena výsledná trať letu.

Obrázek 11 - Průběh letu

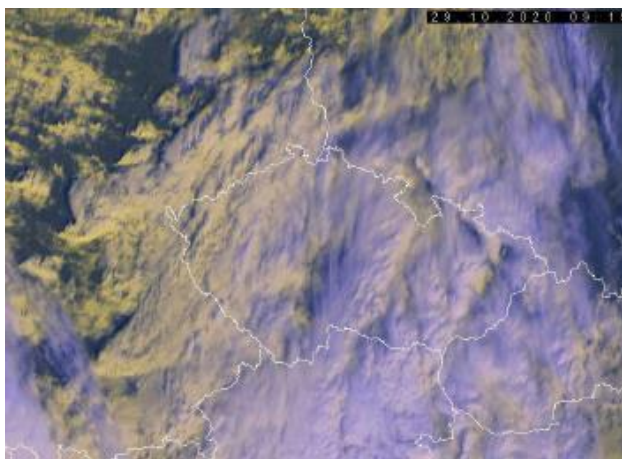
V SYNOP zprávách pro okolní oblasti byla zmínka o dešřových srážkách a rozšřivování oblačnosti typu Stratocumulus (kteřá se tvořila ve výšce 600 - 700 m nad zemí) a Stratus. Tyto údaje potvrzuje i níže uvedený družicový snímek (obrázek 13), pořizený ve 9:15. S časem se oblačnost rozvinula do Altopumulusu a Altostratusu.

Obrázek 12 – Oblačnost nad územím ČR dne 29. 10. 2020 v 09:15 UTC

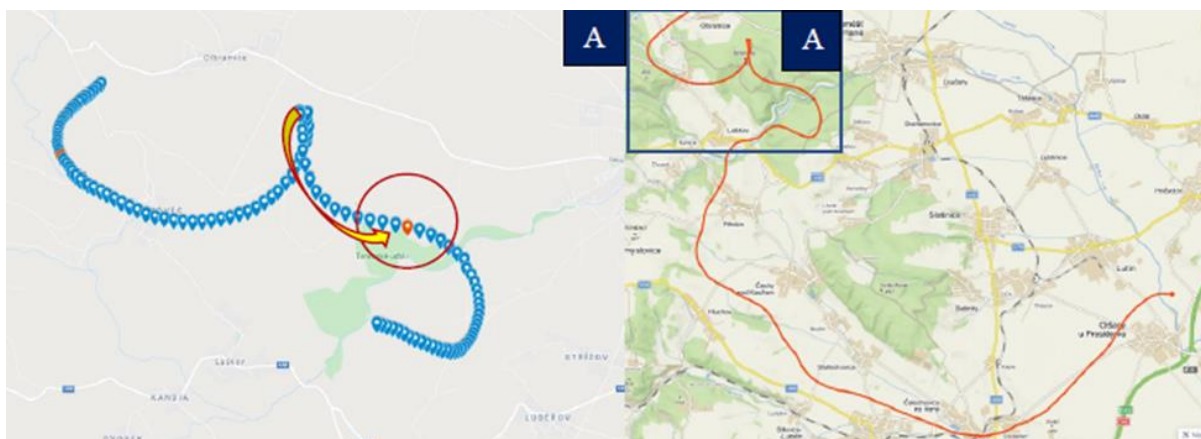
Po průletu západně obce Olšany u Prostějova, cca 4 NM před LKOL, pilot v 09:19:29 zahájil manévr nouzového přistání na pole. Přiblížení probíhalo příliš rychle a pod velkým úhlem, takže pilot přešel do pádu, což vedlo ke dvojitě srážce s terémem, daná část letu je znázorněna na obrázku 13. V důsledku druhého nárazu byla zcela zničena přední část letounu a pilot zahynul.

Obrázek 13 – Oblast strmého klesání (šipka označující bod s max rychlostí 270 kt GS)

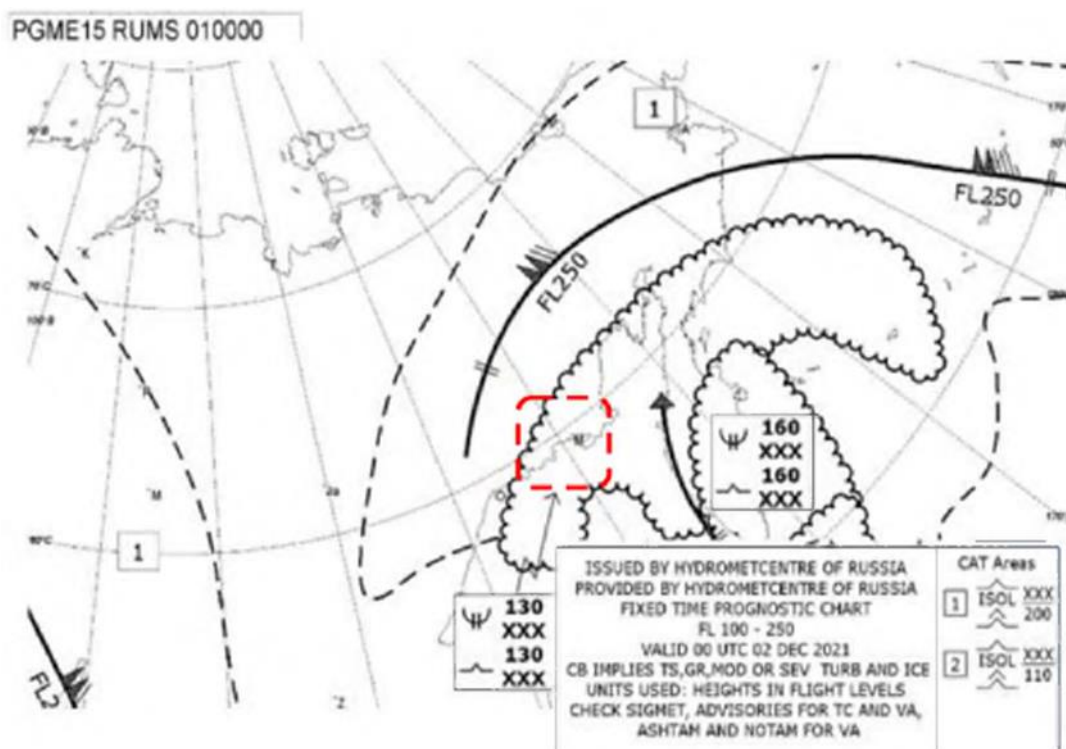
Během vzletové fáze letadla A-321 byly zaznamenány všechny podmínky pro výskyt námrazy a turbulence v oblačnosti Cumulonimbus, stejně jako různé intenzity stříhu větru v okolí letiště. Pro oblast mezi FL 100 a FL 250 na daném úseku tratě byla zveřejněna předpovědní meteorologická mapa PGME15 RUMS 010000² (obrázek 14). PGME je druh mapy,

který obsahuje grafické informace o nebezpečných meteorologických jevech pro území Dálného Východu. Tato mapa byla vydána vysílacím centrem sídlícím v Moskvě a platila od 21:00 UTC dne 1. prosince do 03:00 UTC dne 2. prosince 2021.

Obrázek 14 – Předpovědní meteorologická mapa PGME15 RUMS 010000²

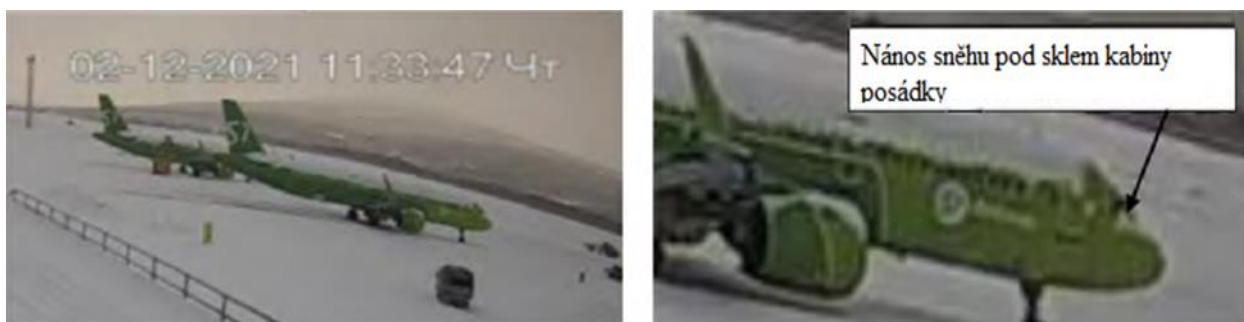
V 00:33 UTC začalo letadlo pojíždět k přistávací dráze. V té době už byla dokončena protinámrazová úprava letounu, ale horní část povrchu zůstávala nevyčištěná. Na přiloženém obrázku 15 je zobrazen Airbus A321-271 Neo před zahájením pohybu. Je možné vidět hromadění sněhu na přední části trupu pod čelním sklem a okénkem druhého pilota.

Obrázek 15 – Stav letadla před začátkem poježdění

Kvůli nedodržení koncepce „čistého letadla“ zůstal sníh na povrchu přední části trupu až do okamžiku vzletu. Během stoupaní začaly sněhové nánosy tát a před přijímači statického tlaku vznikl překážkový led, což narušilo proudění vzduchu.

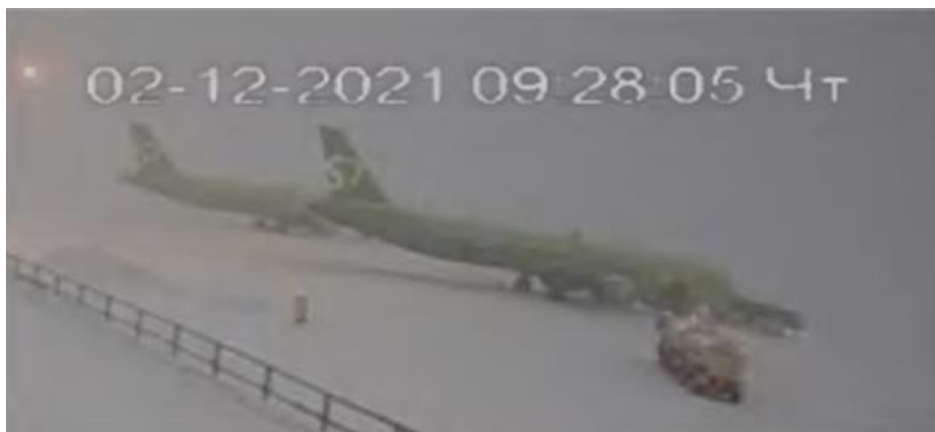
Obrázek 16 - Meteorologické podmínky během protinámrazového ošetření letadla

Následná expertíza ukázala, že během procesu zpracování došlo k řadě chyb, které měly velmi nepříjemné následky. Za prvé, posádka a pozemní personál nedodrželi koncepci "čistého letadla" při organizaci a provádění protinámrazových úprav, kvůli čemuž nebyl odstraněn sníh v přední části trupu (obrázek 16). Za druhé, zpracování probíhalo během silného sněžení. Za třetí, výsledky analýzy vzorků protinámrazové kapaliny typu IV odhalily odchylku v ukazateli "dynamická viskozita při 20 °C" (1860 mPas při normě nejméně 2000 mPas). Tato odchylka může vést k horšímu udržení tekutiny na aerodynamických plochách letadla. Poslední chybou bylo šetření na protinámrazové kapalině typu IV: na zpracování křídla a stabilizátoru bylo spotřebováno 99 litrů, přestože doporučený objem pro tyto plochy je 230 litrů.

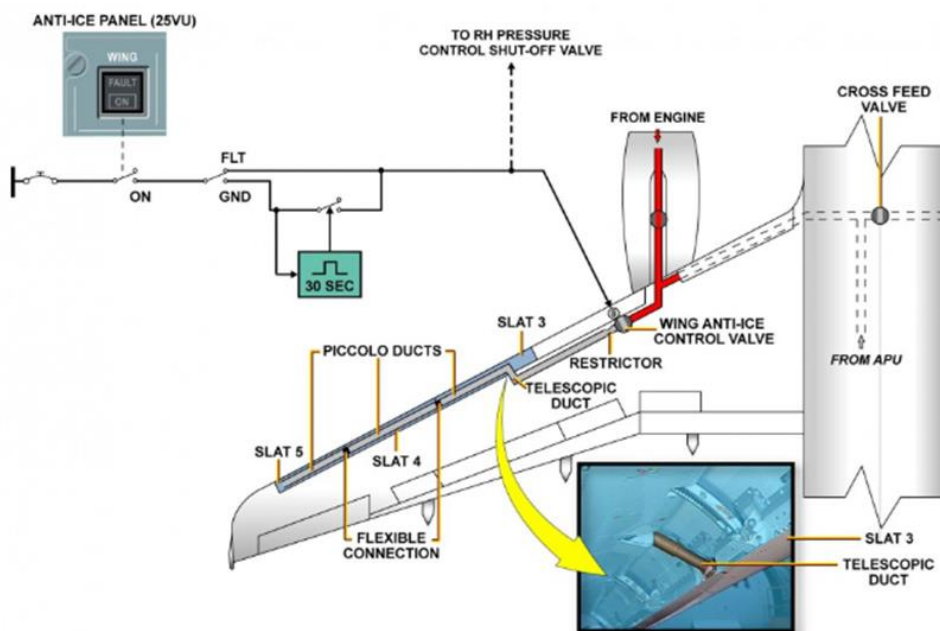
Horkovzdušný systém se považuje za nejčastěji používaný pro střední a velká letadla. Jak je z názvu zřejmé, princip tohoto postupu spočívá v průtoku horkého vzduchu, který odpařuje veškerou nežádoucí vlhkost při styku. Vzduch je přiváděn teplovzdušným potrubím k vyhříváním místům, kterými mohou být náběžné hrany, kormidla a vstupní hrdla motorů. V závislosti na typu motoru se může zdroj horkého vzduchu lišit. U proudových motorů je vzduch odebírán z kompresoru. [2]

Na obrázku 17 je možné vidět protinámrazový systém náběžné hrany levého křídla letadla Airbus A320. Po ohřátí vzduch přes ventily a vedené trubky proudí do tří krajních sekcí slotů (SLAT 3, 4 a 5), sloty 1 a 2 u tohoto letadla nepotřebují protinámrazovou ochranu kvůli aerodynamickým vlastnostem. [15] U pístových motorů je vzduch ohříván v tepelných výměnících od části výfukových plynů.

Obrázek 17- Systém protinámrazové ochrany křídla Airbus

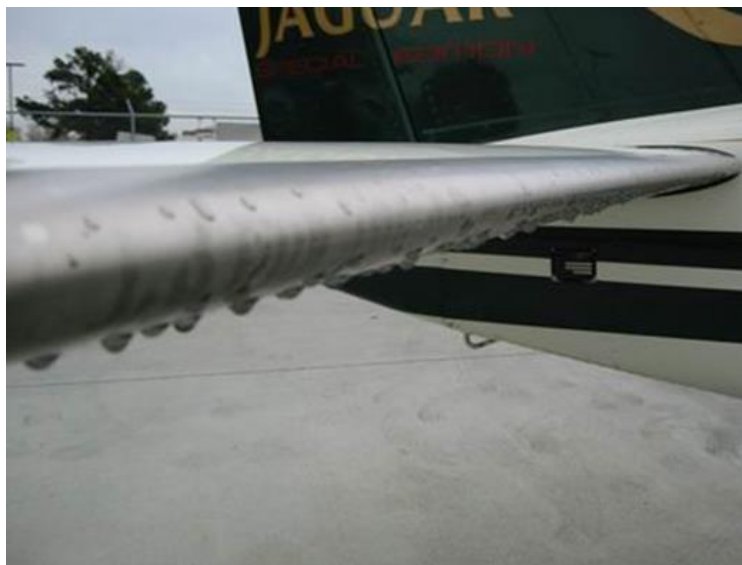
Nejprve jsou nádrže pro kapaliny naplněny protinámrazovou kapalinou TKS a pomocí čerpadel je chemikálie směřována buď k náběžným hranám (pro křídla, horizontální a vertikální stabilizátory), nebo k vývodným trubkám (pro vrtuli a čelní sklo). V prvním případě jsou na povrchu předem připravené otvory (vypálené laserem), odkud kapalina kape s kontrolovanou rychlostí (obrázek 18). Proud vzduchu, který prochází kolem letadla, přenáší kapalinu od předních hran a dále ji rozkládá po celé ploše, vytvářející ochranný film, který brání tvorbě námrazy. [16]

Obrázek 18 - Vylučování kapaliny TKS z křídla

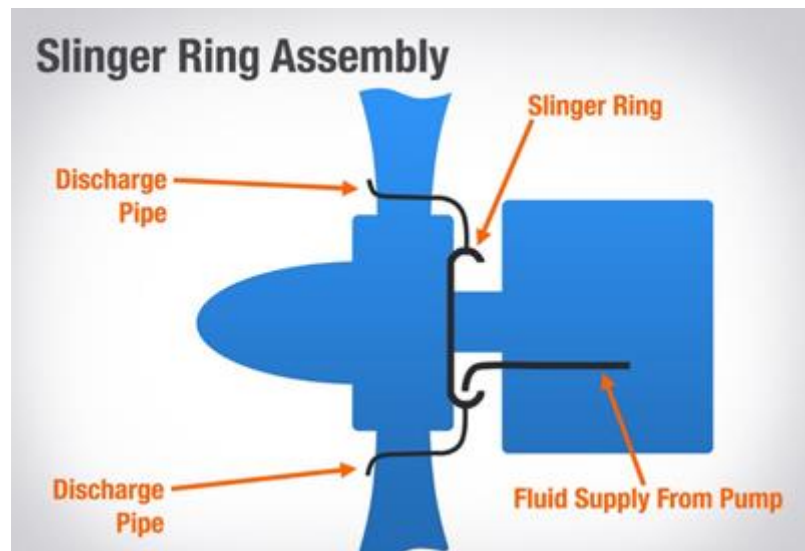
V druhém případě kapalina vystupuje přes přední okraj vrtule (obrázek 19) a pokrývá vrtuli nebo pod sklem kabiny pilotů.

Obrázek 19 - Schéma fungování systému TKS vrtule

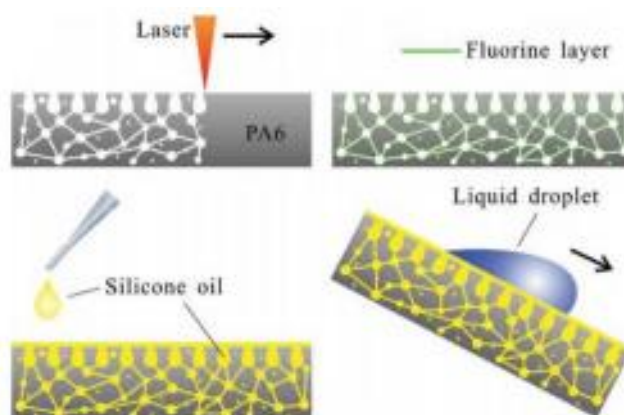
SLIPS může být aplikována na různé části letadla, včetně křídel, ocasu, vrtule, a dokonce i na skla kabiny. Tato technologie byla vyvinuta jako součást snahy o zlepšení bezpečnosti a efektivity letecké dopravy v nepříznivých povětrnostních podmínkách. Při správné aplikaci a péči může SLIPS povlak zůstat účinný po dlouhou dobu, až několika let. [17] Na obrázku 20 je ilustrován zjednodušený schéma SLIPS připravený femtosekundovým laserem.

Obrázek 20 - Zjednodušený schéma SLIPS připravený femtosekundovým laserem

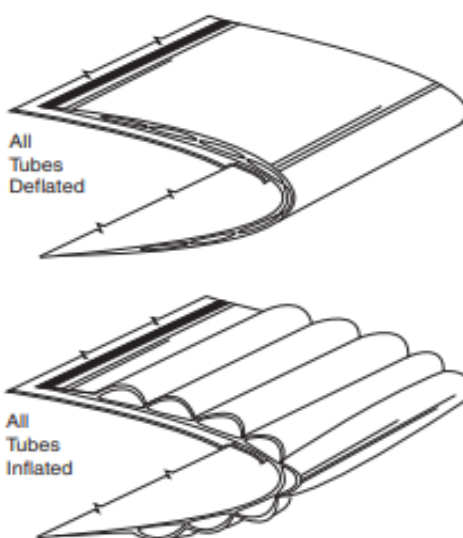
Tento protinámrazový systém je snadno rozpoznatelný podle černé gumové obálky na povrchu náběžných hran. Díky přiváděnému vzduchu se gumový obal rozšiřuje a začíná tlakovat led zevnitř, což s časem způsobuje jeho praskání a odštěpování (obrázek 21). Gumové pokrytí v tomto systému není rovnoměrné, ale ve formě paralelních pásů, kvůli tomuto konstrukčnímu řešení tento systém nemůže být používán na pravidelné bázi, protože led může akumulovat v prohlubních mezi nafukovanými částmi. V takovém případě by mohl systém selhat nebo by mohlo být gumové krytí poškozeno. [4]

Obrázek 21 - Schéma pneumatického systému odmrazování
