Obr.1: Půdorys přízemí a prvního patra hlavní budovy zámku, II/9 – Velký čínský salonek, Brožovský, M., Veltrusy

Obr.5: Panel 13A – tapetové dveře, Velký čínský salonek, SZ Veltrusy, stav po restaurování, Foto: Andrea Havlíčková

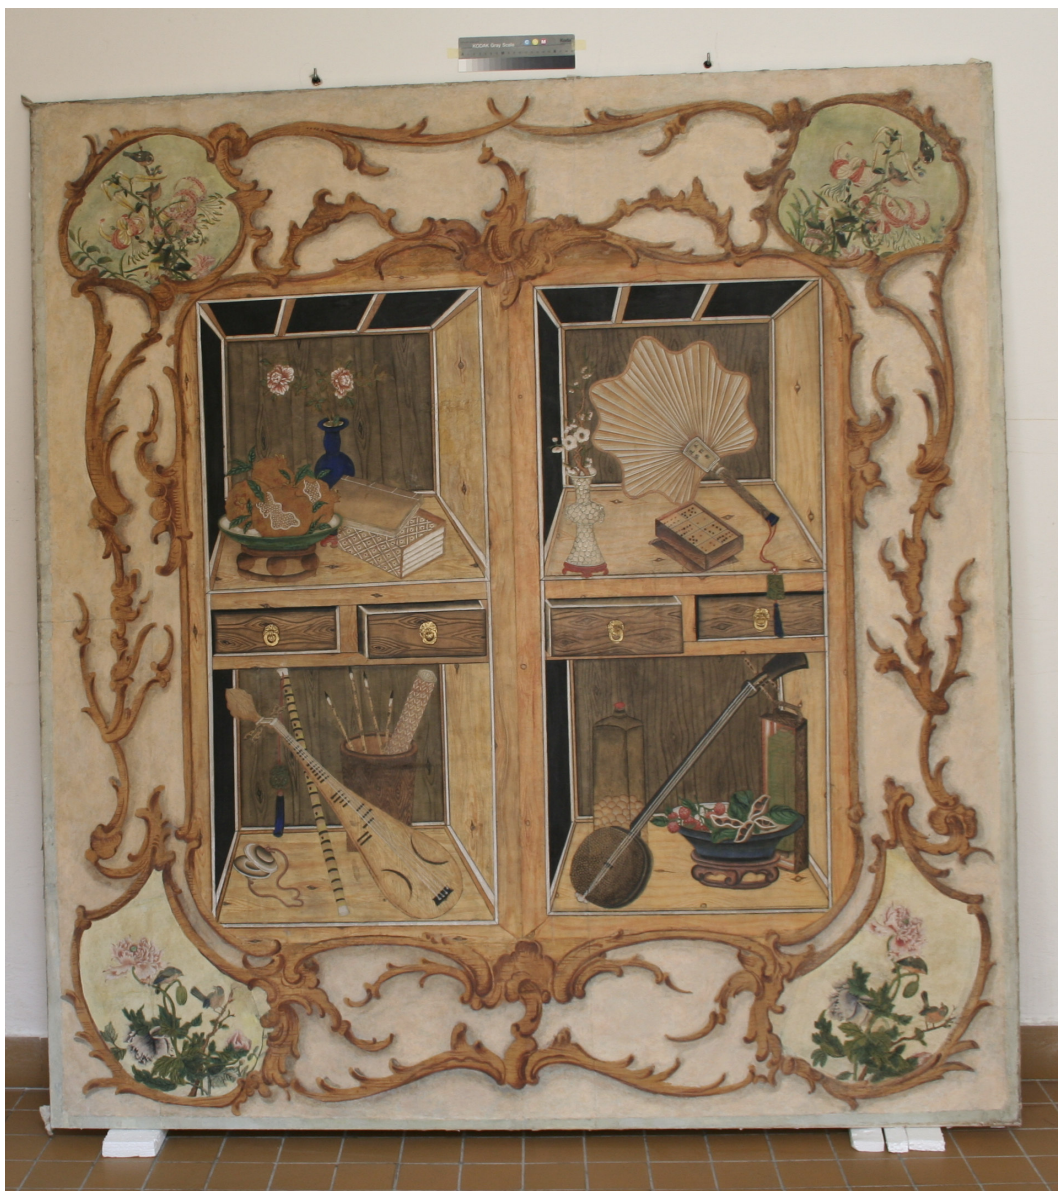
Obr.6: Panel 15 – supraporta, Velký čínský salonek, SZ Veltrusy,
stav po restaurování, Foto: Tereza Nedbalová, Michaela Kudová

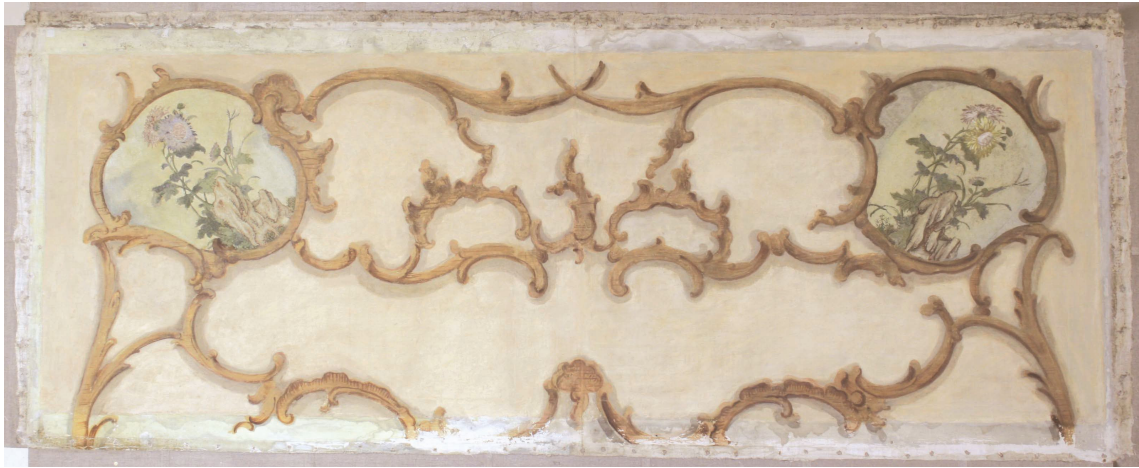
Obr.7: Panel 3 – suprafenestra, Velký čínský salonek, SZ Veltrusy, stav po restaurování, Foto: Andrea Havlíčková

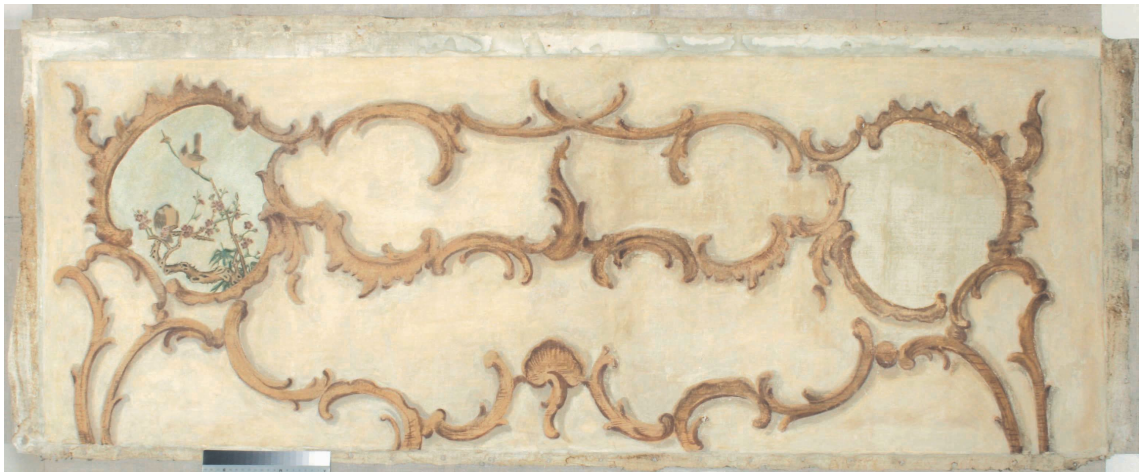
Obr.8: Panel 5 – suprafenestra, Velký čínský salonek, SZ Veltrusy, stav po restaurování, Foto: Jitka Lustyková

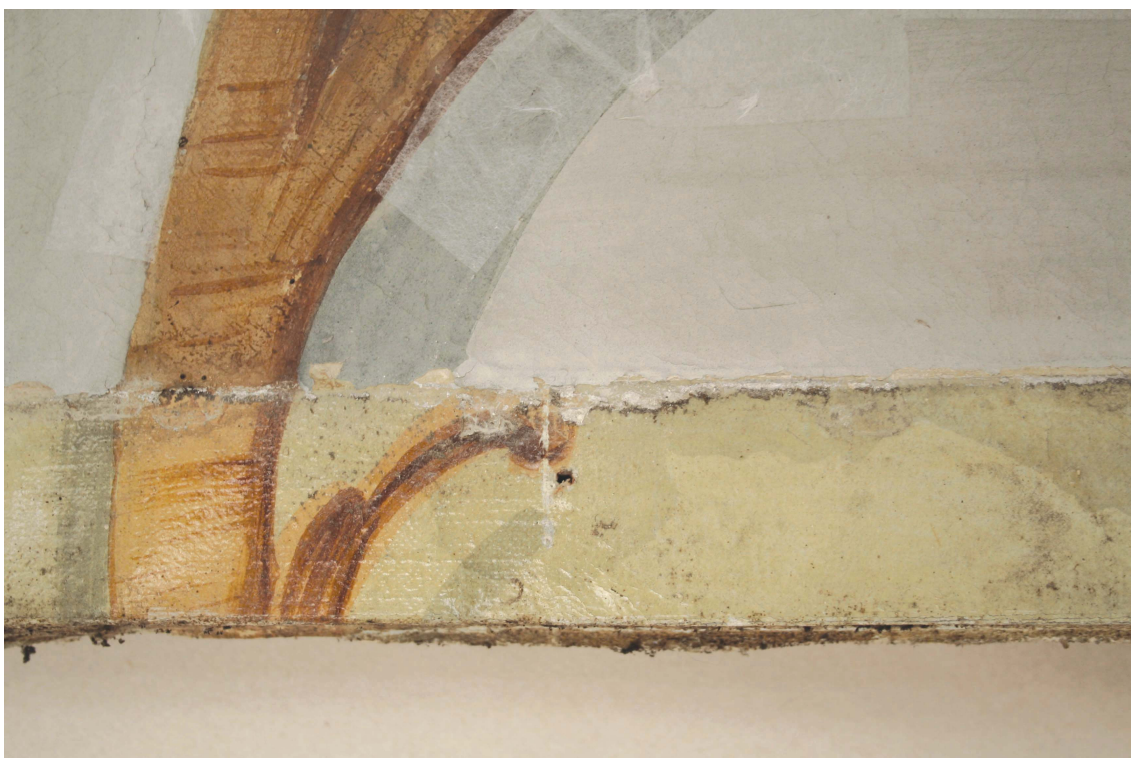
Obr.9: Panel 3, detail rozdílu zpracování stínů, stav před sejmutí přemalby, Velký čínský salonek, SZ Veltrusy, Foto: Veronika Kellerová

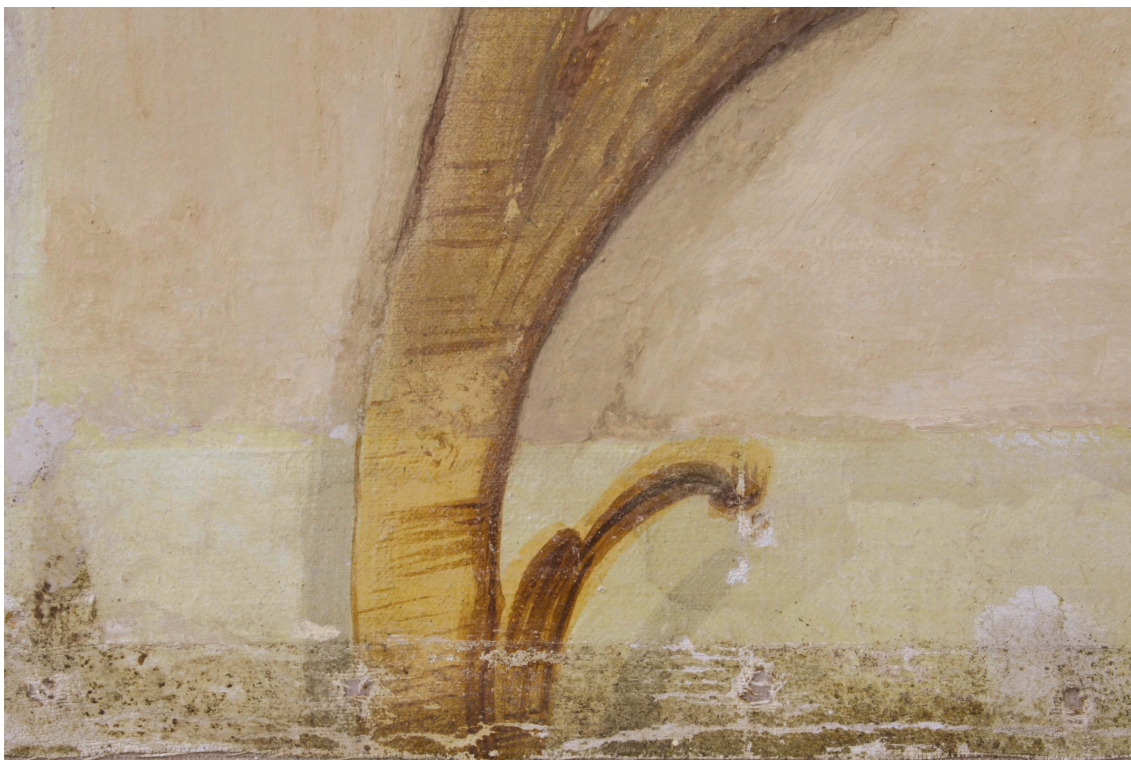
Obr.10: Panel 3, detail rozdílu zpracování stínů, stav po sejmutí přemalby, Velký čínský salonek, zámek Veltrusy, Foto: Andrea Havlíčková

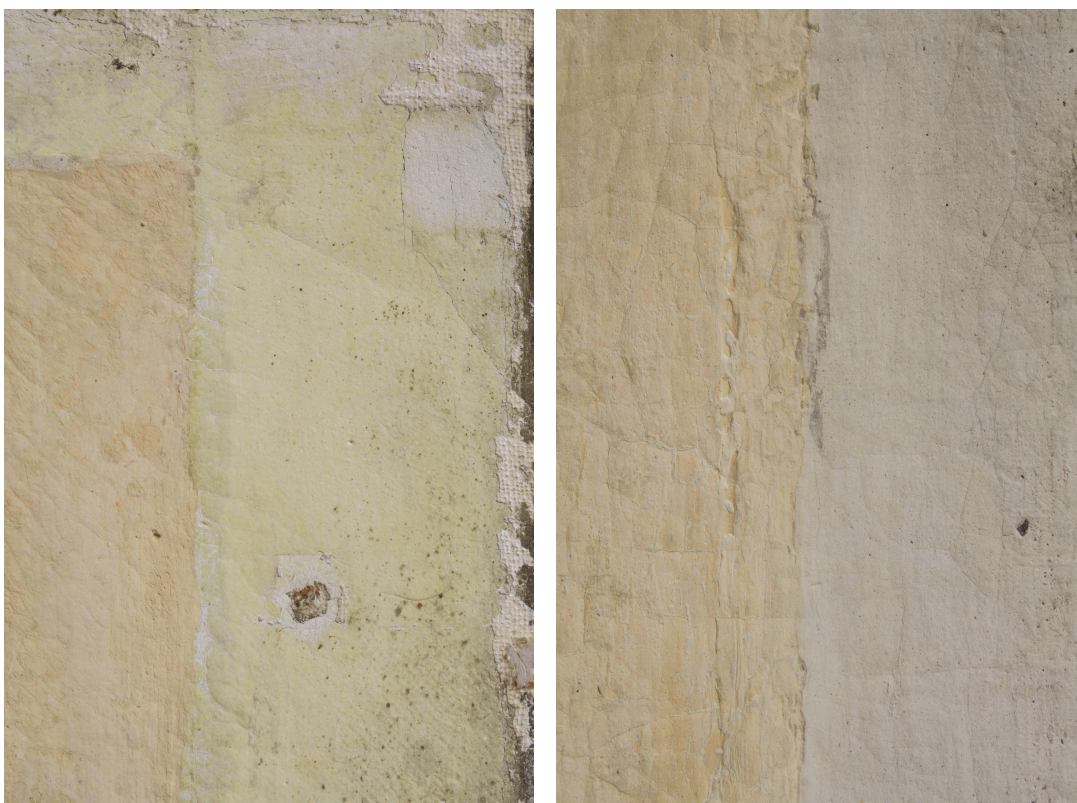
Obr.11: Detaily původní barevnosti pozadí, zleva P3, P13A,
Velký čínský salonek, SZ Veltrusy, Foto: Andrea Havlíčková

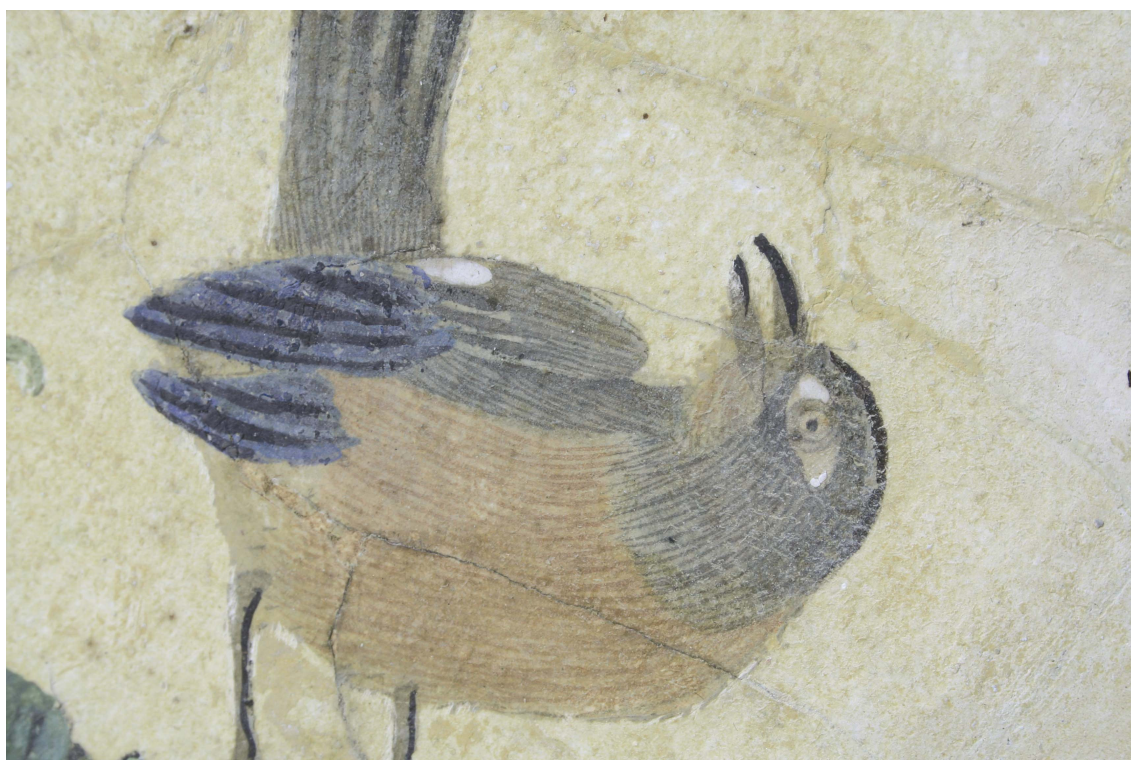
Obr.12: P13A , detail zákalu barevné vrstvy, Velký čínský salonek,
SZ Veltrusy, Foto: Andrea Havlíčková

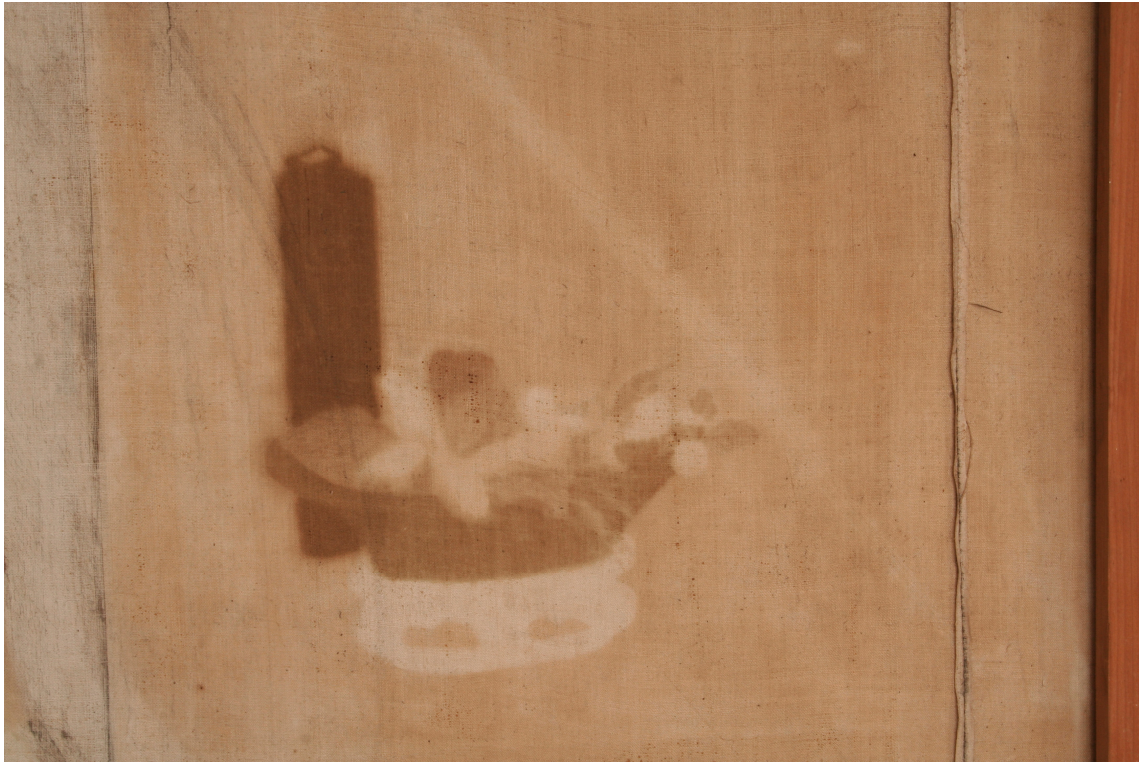
Obr.13: P15, detail změny barevnosti plátna vlivem vlhka migrujícího barviva, Velký čínský salonek, SZ Veltrusy, Foto: Tereza Nedbalová

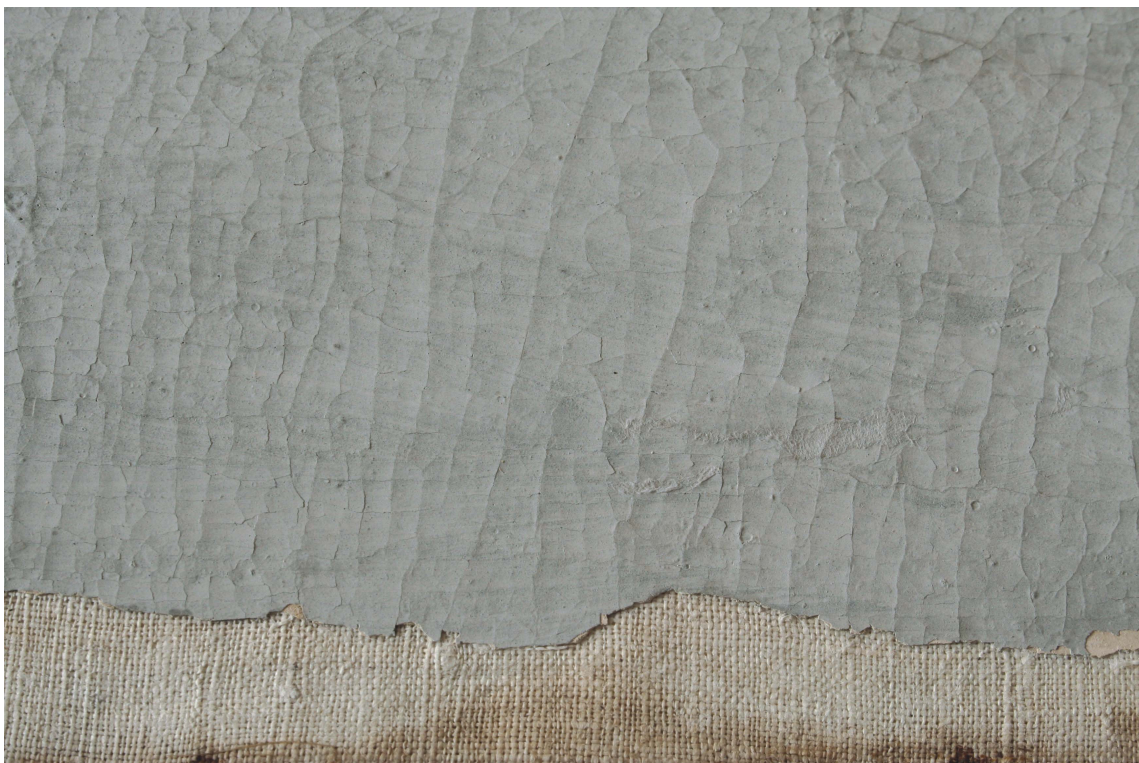
Obr.14: P13A, detail poškození – poškozená barevná vrstva, Velký čínský salonek, SZ Veltrusy, Foto: Andrea Havlíčková

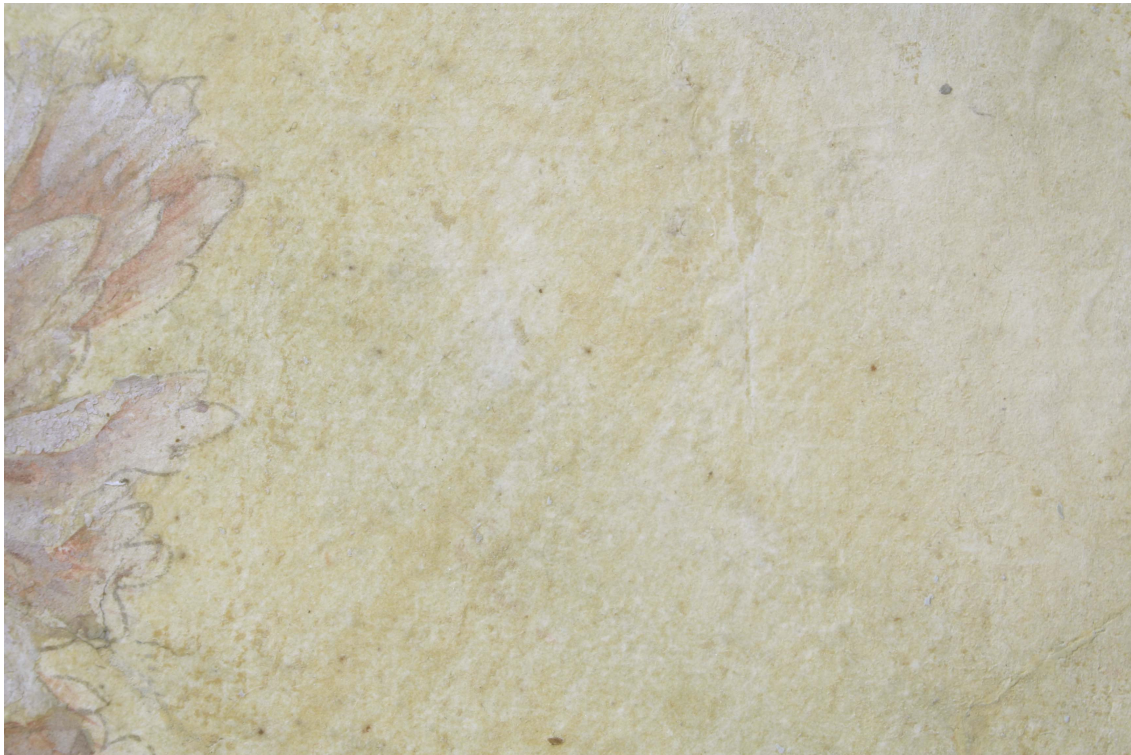
Obr.15: P13A, detail šelakové vrstvy v pozadí malé papírové aplikace, po sejmutí přemalby, Velký čínský salonek, SZ Veltrusy, Foto: Andrea Havlíčková

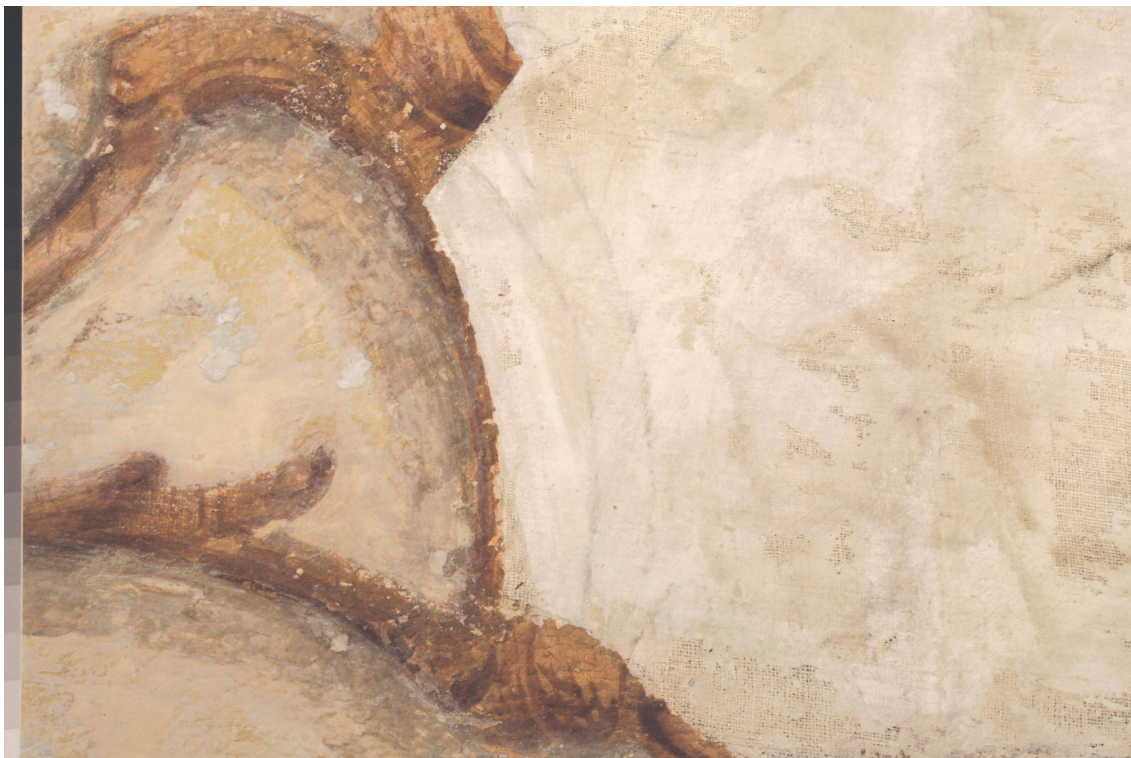
Obr.16: P15, detail podkresby uhlím pod malou papírovou aplikací, Velký čínský salonek, SZ Veltrusy, Foto: Michaela Kudová, Tereza Nedbalová

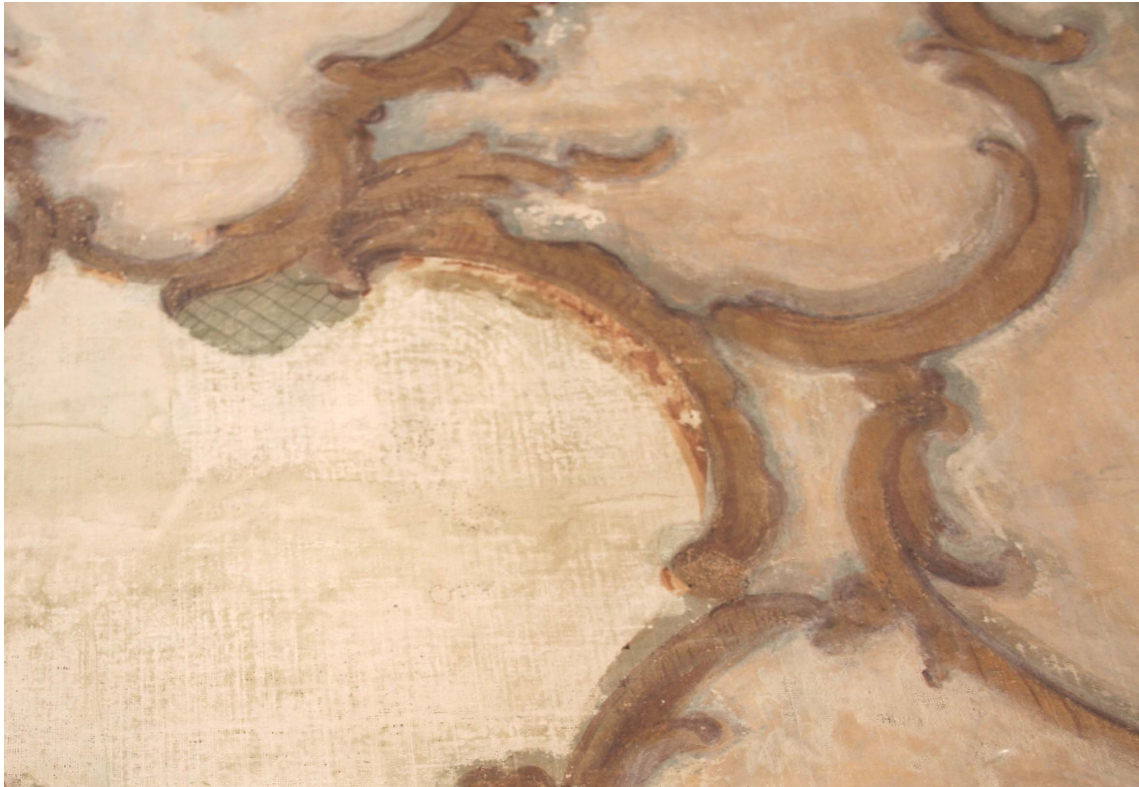
Obr.17: P5, detail malby rámce později přelepeného papírovou aplikací, Velký čínský salonek, SZ Veltrusy, Foto: Jitka Lustyková

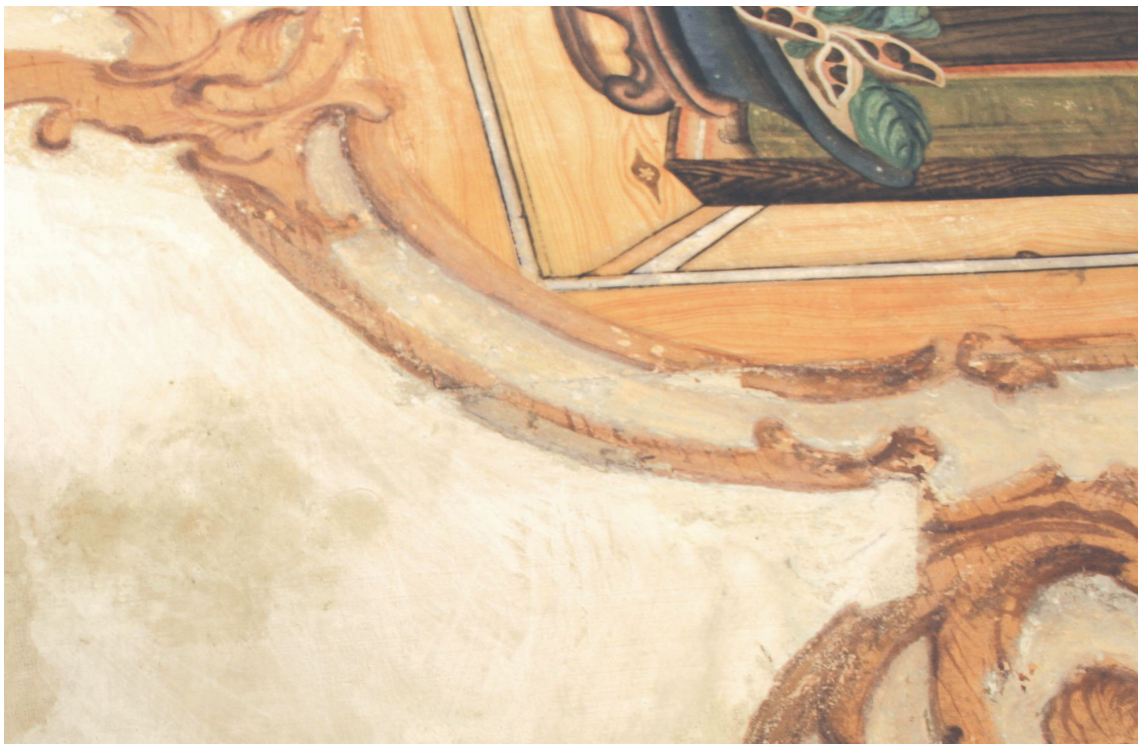
Obr.18: P15, detail iluzivního rámce malovaného přes papírovou aplikaci, Velký čínský salonek, SZ Veltrusy, Foto: Tereza Nedbalová

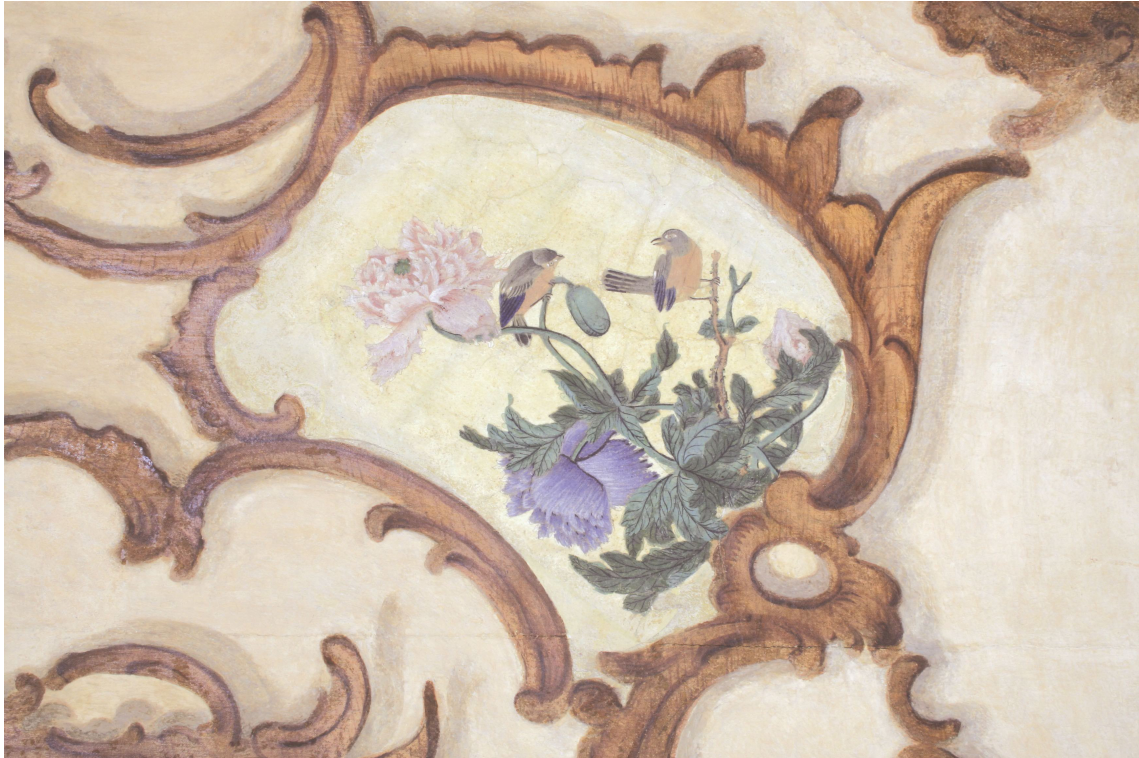
Obr. 19: P13A, iluzivní dřevěná kartuše, Velký čínský salonek, SZ Veltrusy,
Foto: Andrea Havlíčková

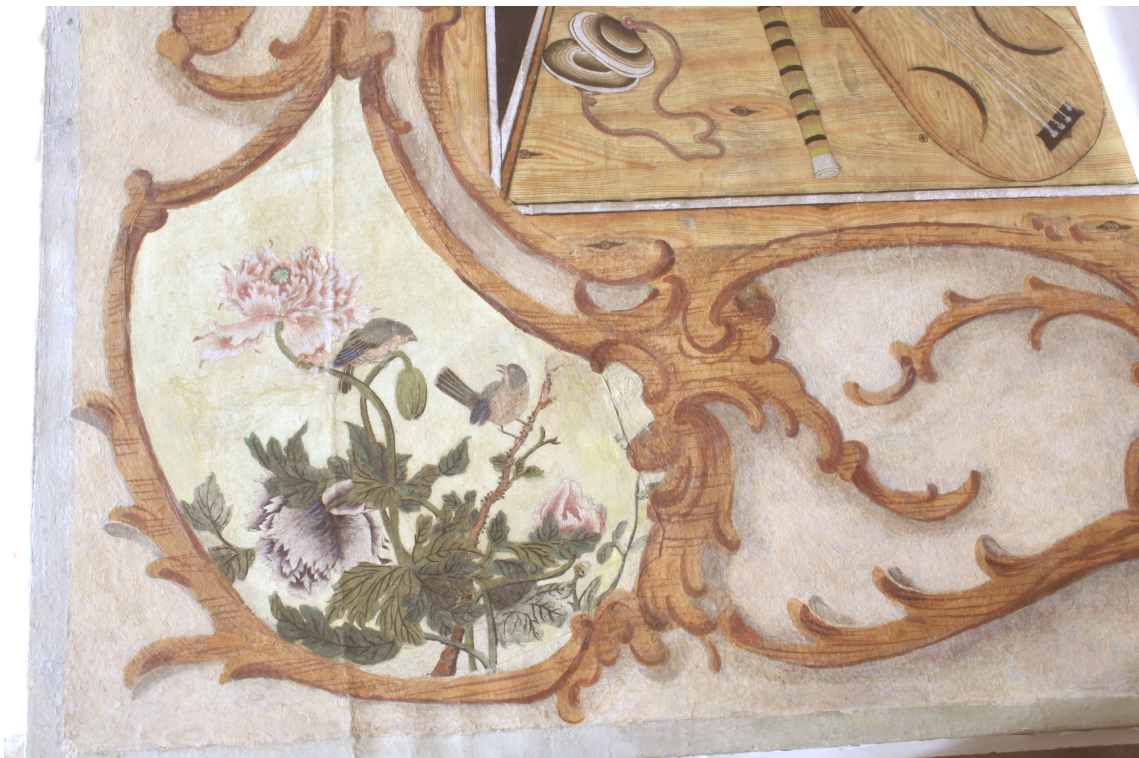
Obr. 20: P15, iluzivní dřevěná kartuše, Velký čínský salonek, SZ Veltrusy,
Foto: Andrea Havlíčková

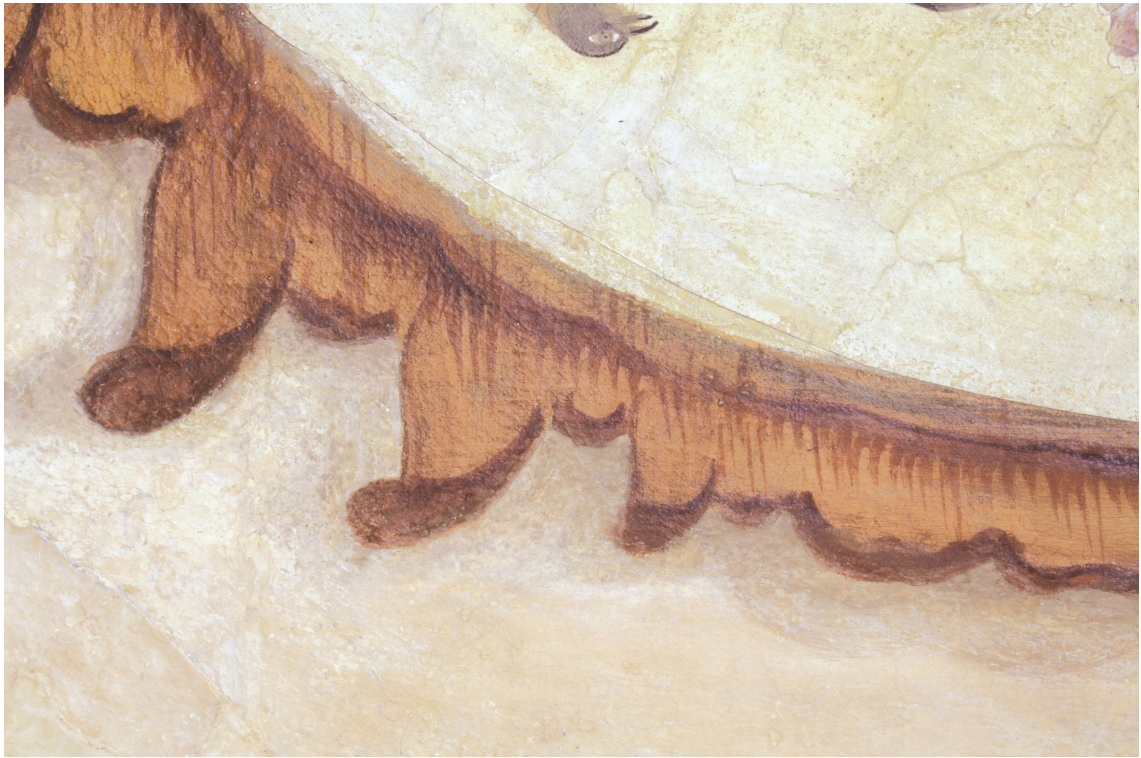
Obr. 21: P13A, detaily rukopisu na iluzivních dřevěných kartuších, Velký čínský salonek, SZ Veltrusy, Foto: Andrea Havlíčková

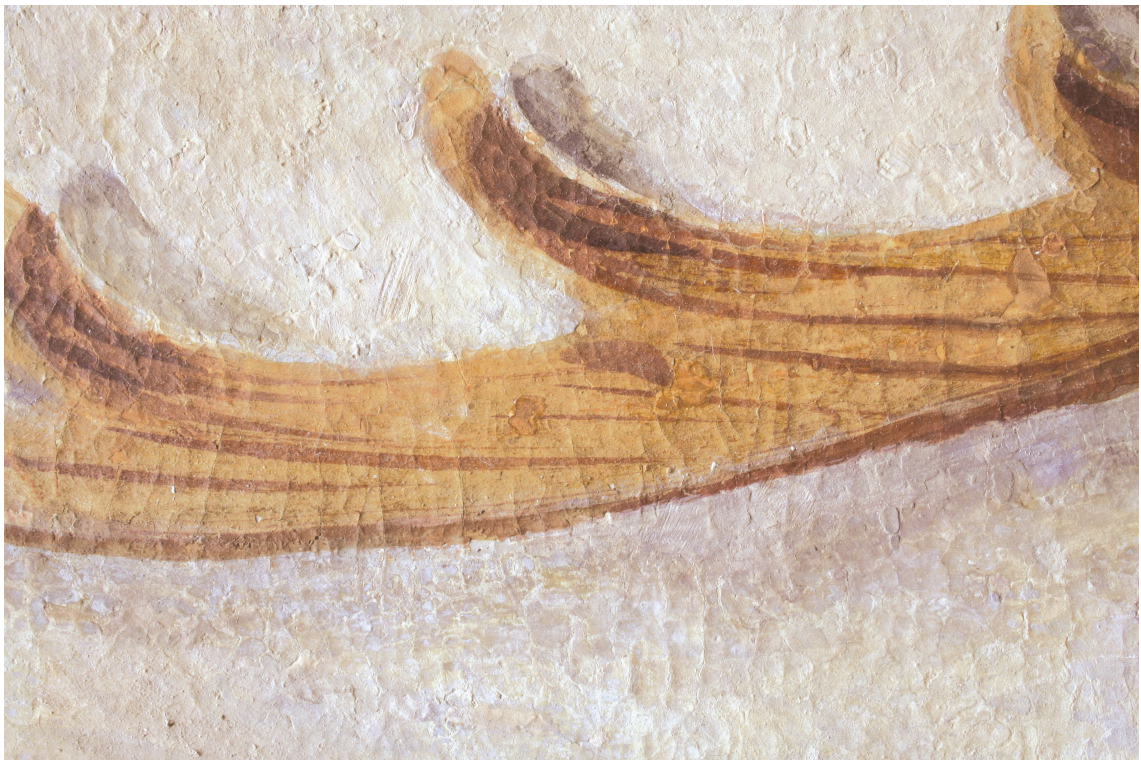
Obr. 22: P15, detaily rukopisu na iluzivních dřevěných kartuších, Velký čínský salonek, SZ Veltrusy, Foto: Andrea Havlíčková

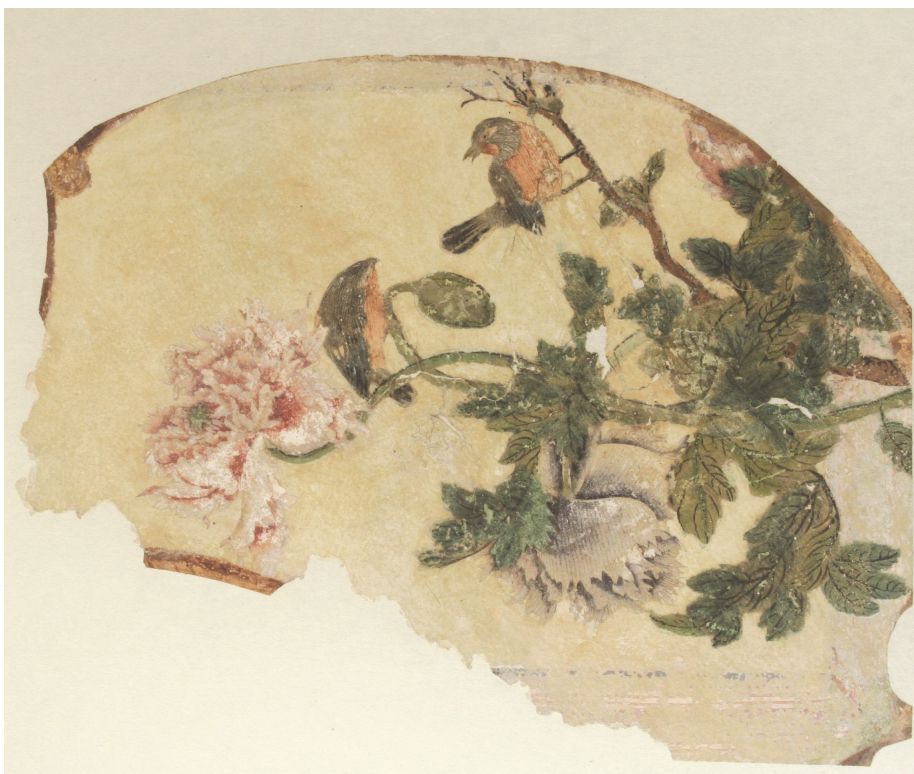
Obr. 31: P15, přemalované a odstřižené detaily na papírové aplikaci, srov. s obr. 19 a 20, Velký čínský salonek, SZ Veltrusy, Foto: Tereza Nedbalová

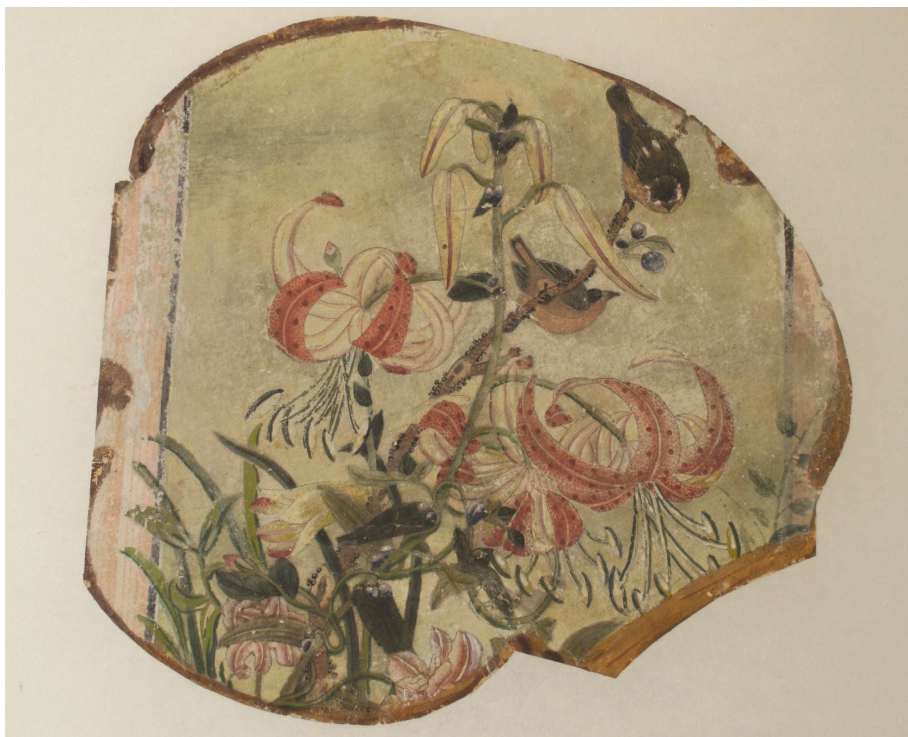
Obr. 32: P15, malá papírová aplikace, detail iluzivního dřevěného rámu původně přemalovaného, Velký čínský salonek, SZ Veltrusy, Foto: Tereza Nedbalová

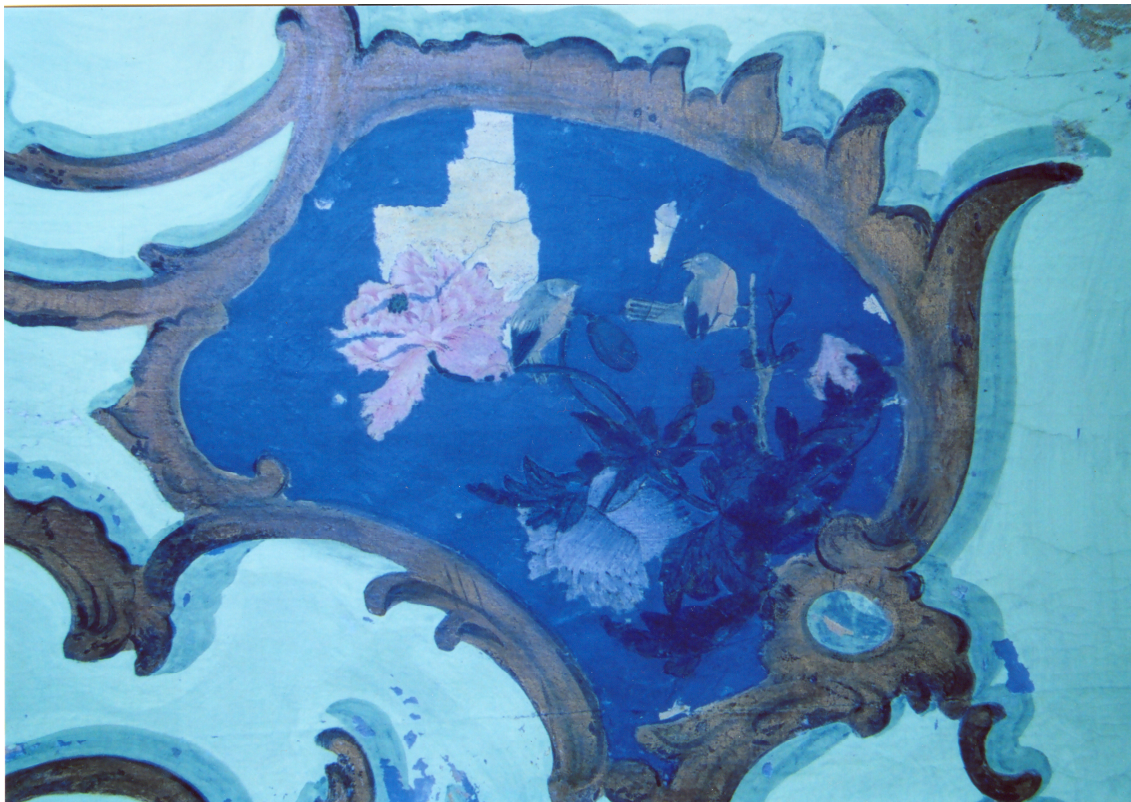
Obr. 33: P13A, pozorování přemaléb v UV luminiscenci, Velký čínský salonek, SZ Veltrusy, Foto: Andrea Havlíčková

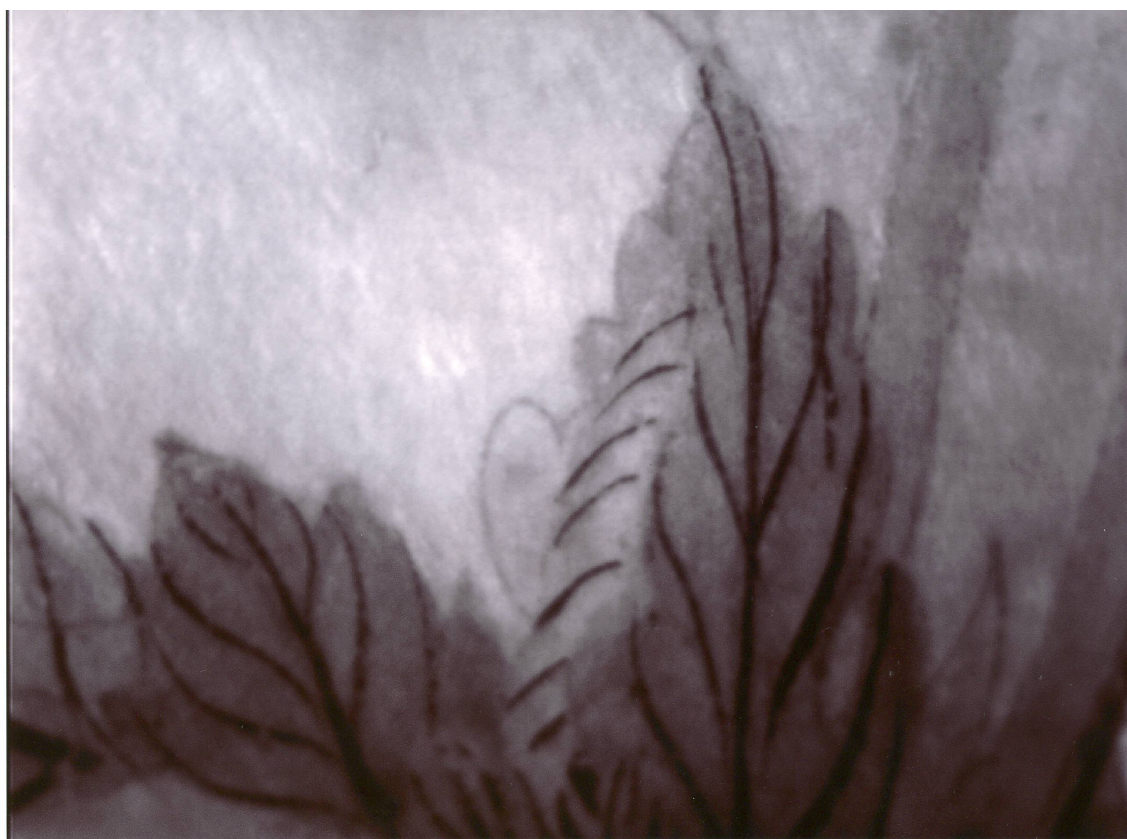
Obr. 34: P13A, snímek pořízený infračervenou kamerou, Velký čínský salonek, SZ Veltrusy, Foto: Martin Martan, ak. mal. rest.

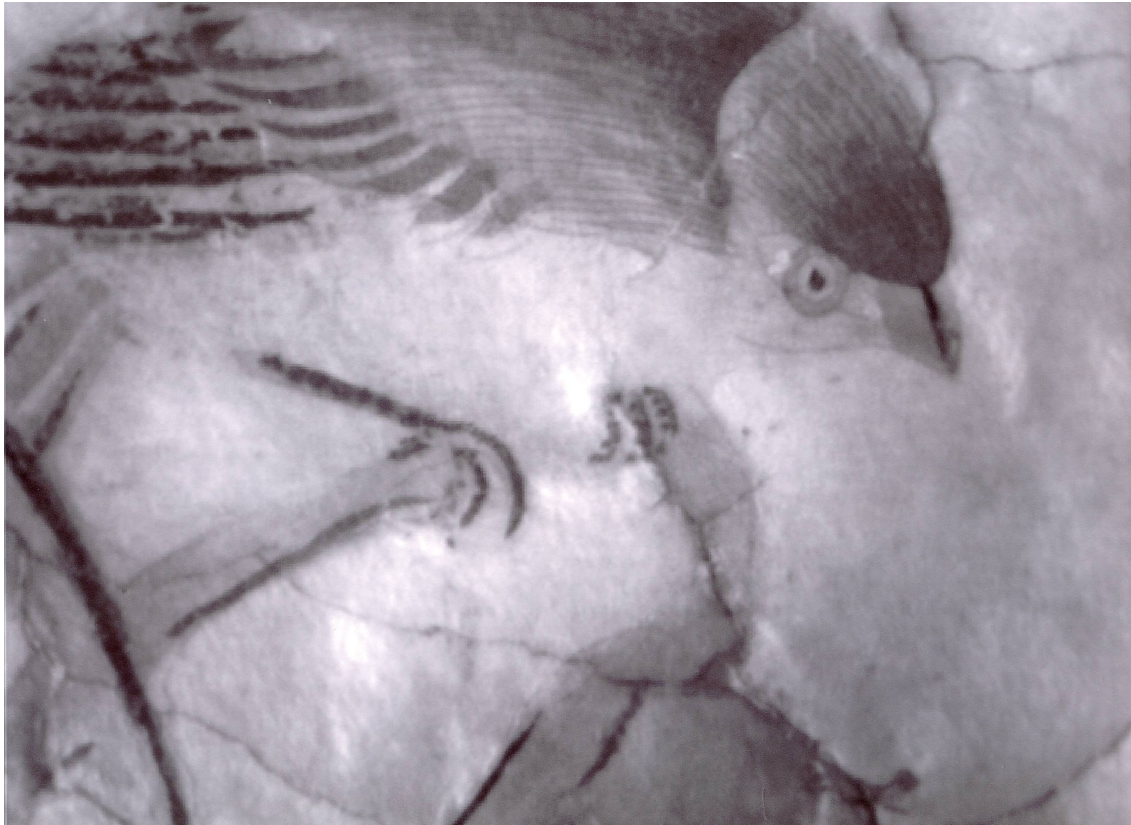
Obr. 35: P13A, snímek pořízený infračervenou kamerou, Velký čínský salonek, SZ Veltrusy, Foto: Martin Martan, ak. mal. rest.

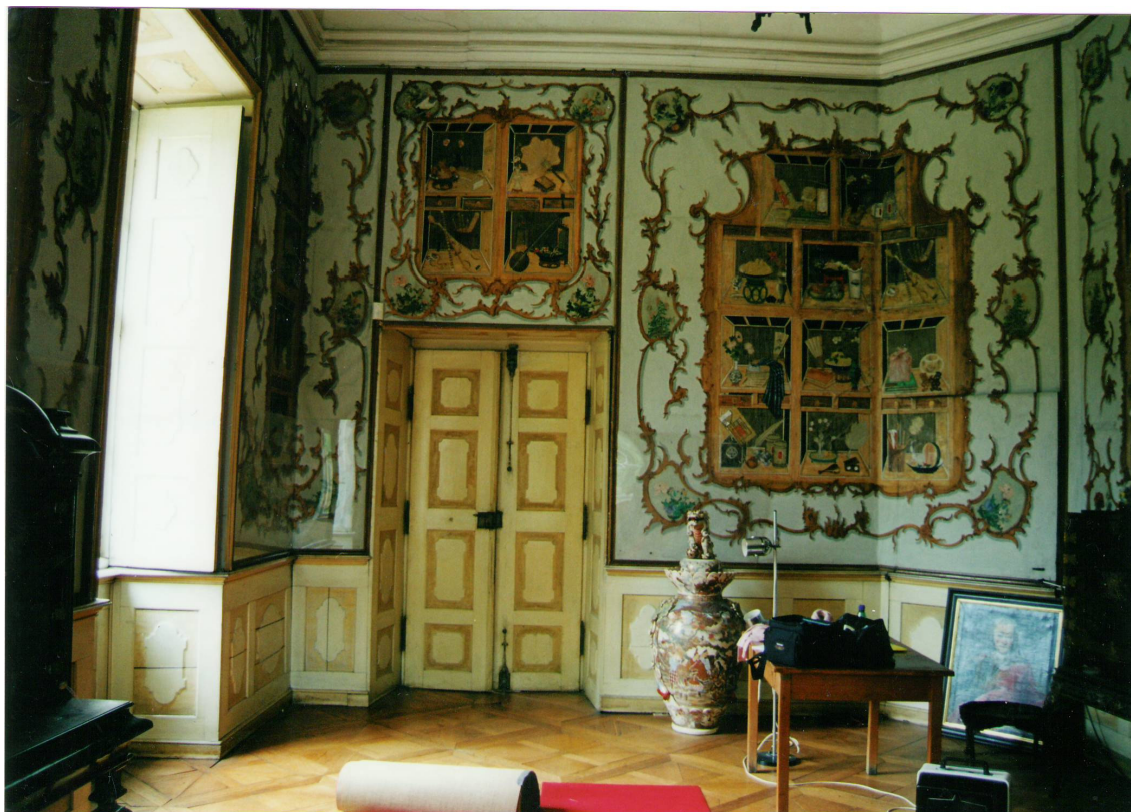
Obr. 36: Velký čínský salonek, SZ Veltrusy, pohled na stěnu s dveřmi před restaurováním tapet, Foto: PhDr. Eva Hájková

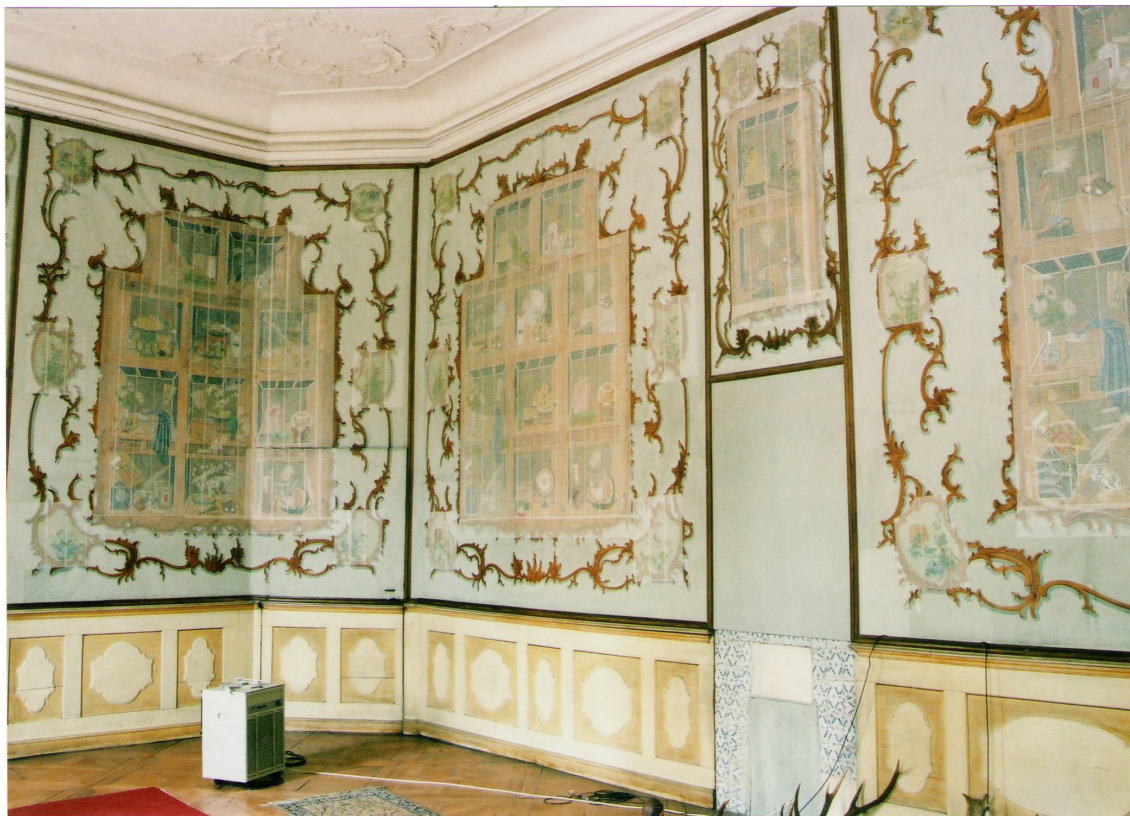
Obr. 37: Velký čínský salonek, SZ Veltrusy, pohled na severovýchodní stěnu před restaurováním tapet, Foto: Kateřina Opatová

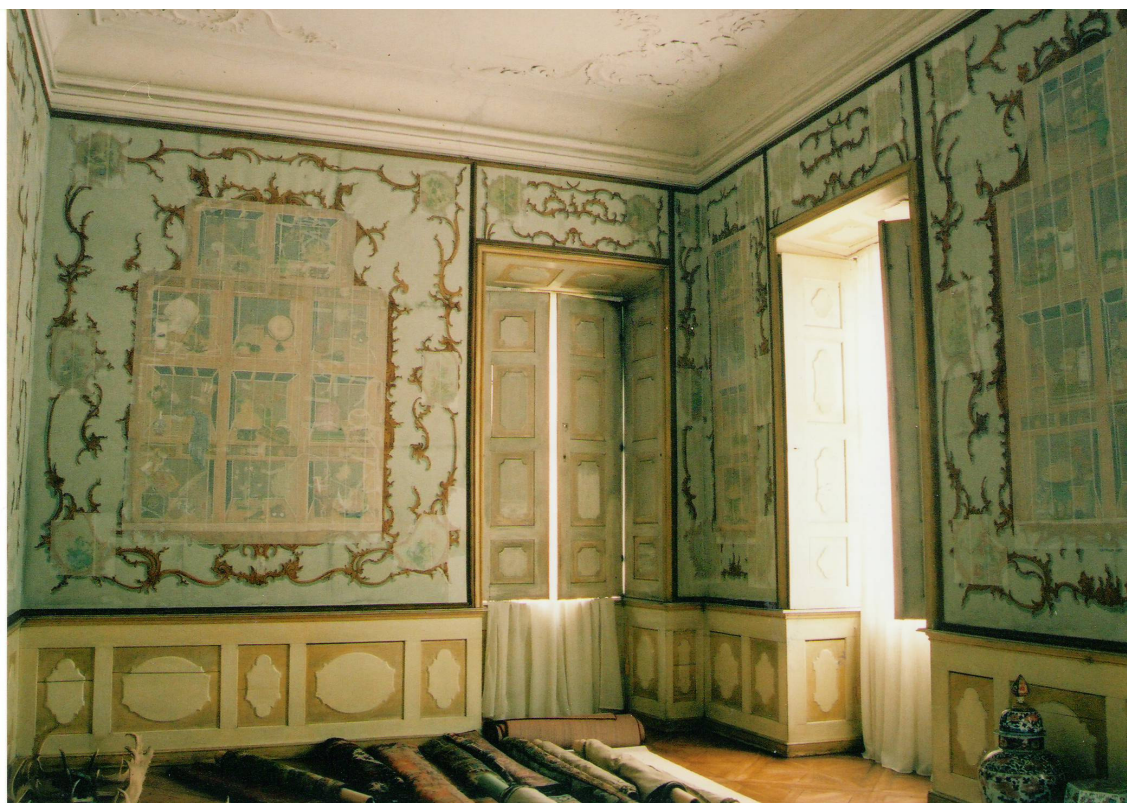
Obr. 38: Velký čínský salonek, SZ Veltrusy, pohled na jihovýchodní stěnu před restaurováním tapet, Foto: Kateřina Opatová

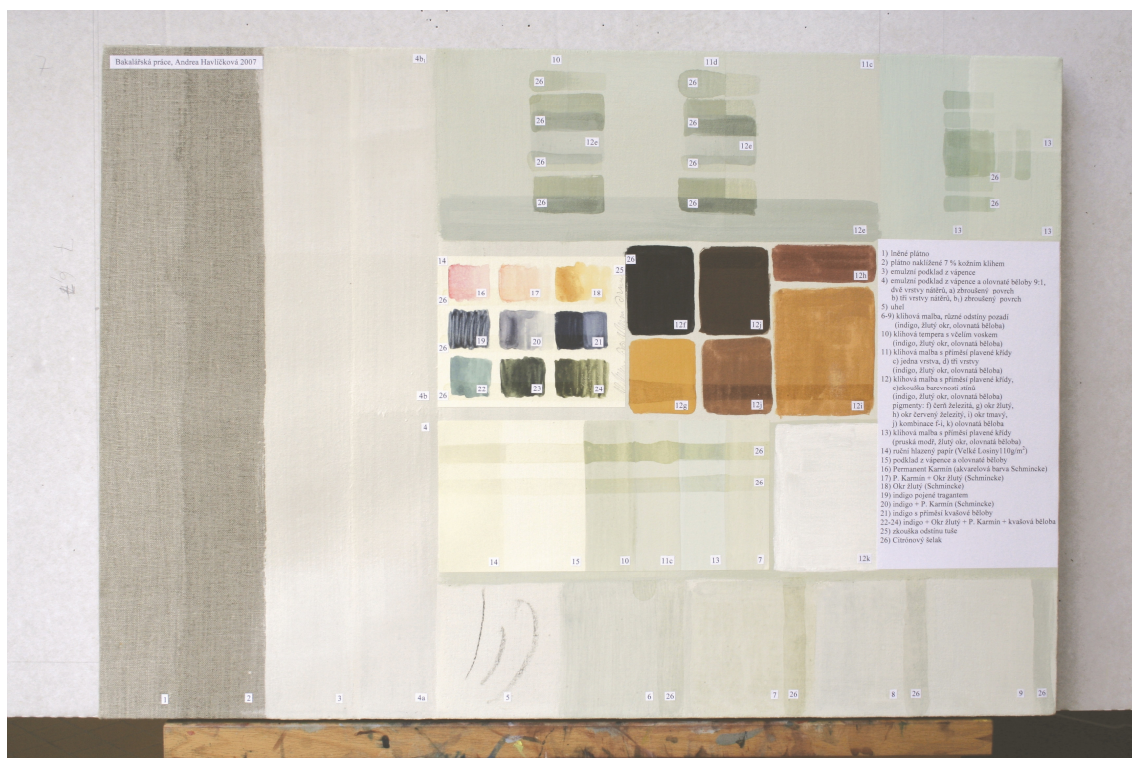
Obr. 40: Zkušební panel pro technologickou kopii části restaurované malby tapetových dveří, Velký čínský salonek, SZ Veltrusy, Foto: Andrea Havlíčková
