Obr.1: Půdorys přízemí a prvního patra hlavní budovy zámku, II/9 – Velký čínský salonek, Brožovský, M., Veltrusy

Obr.5: Panel 13A – tapetové dveře, Velký čínský salonek, SZ Veltrusy, stav po restaurování, Foto: Andrea Havlíčková

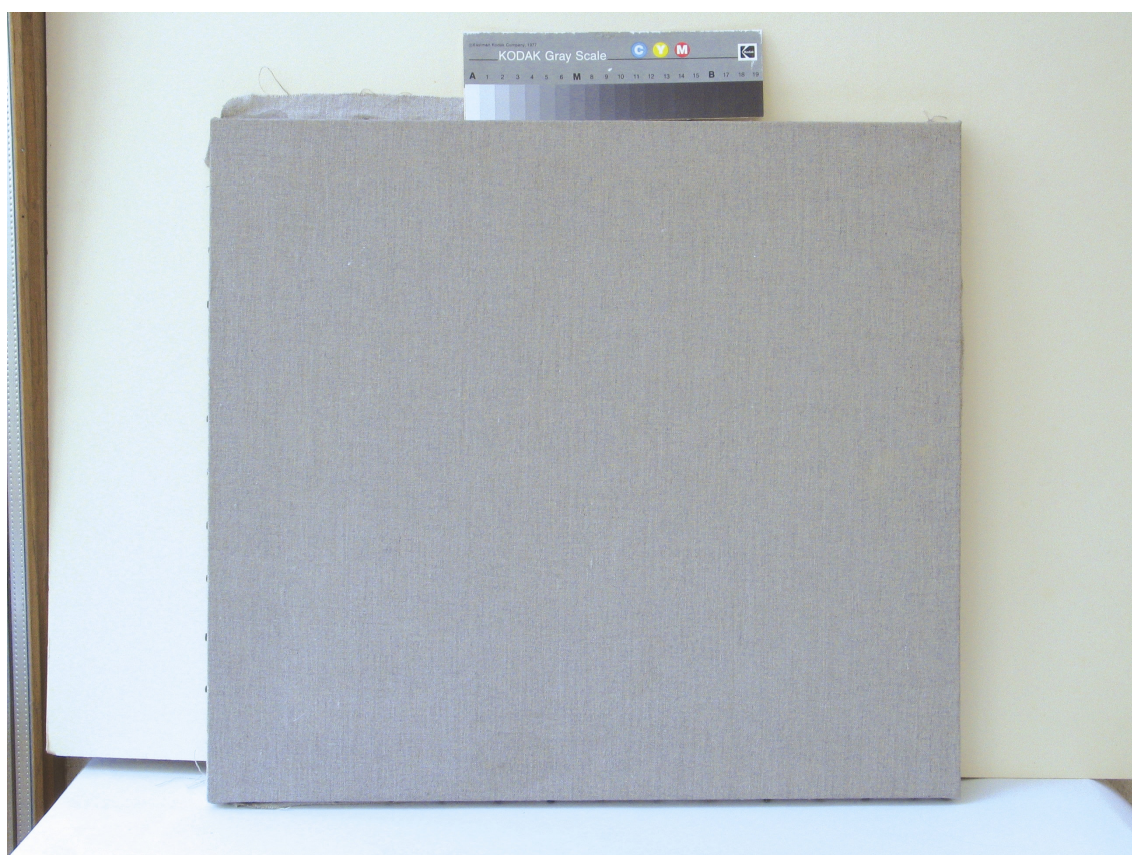
Obr. 41: Napnuté a naklížené plátno, příprava panelu pro technologickou kopii části restaurované malby tapetových dveří na mobilním panelu, Velký čínský salonek, SZ Veltrusy, Foto: Andrea Havlíčková

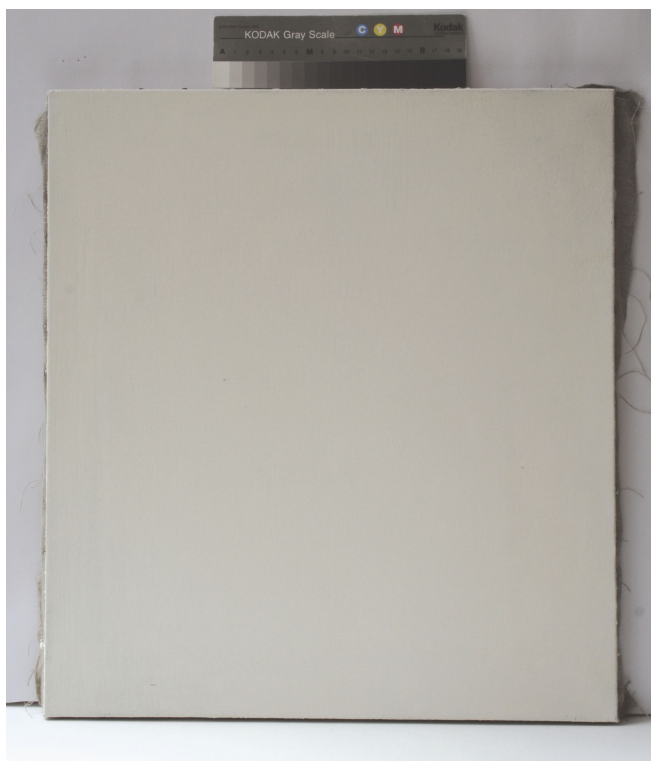
Obr. 42: Plátno opatřené emulzním podkladem, příprava panelu pro technologickou kopii části restaurované malby tapetových dveří na mobilním panelu, Velký čínský salonek, SZ Veltrusy, Foto: Andrea Havlíčková

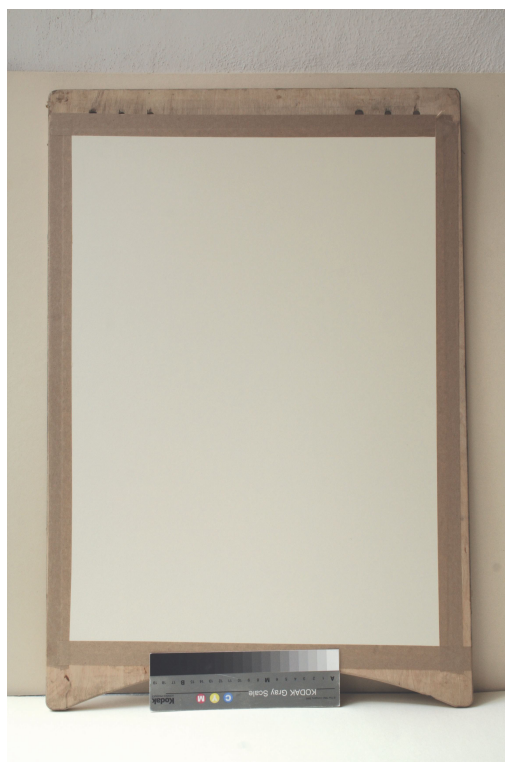
Obr. 43: Napnutý arch papíru, příprava papírové aplikace panelu pro technologickou kopii části restaurované malby tapetových dveří Velký čínský salonek, SZ Veltrusy, Foto: Andrea Havlíčková

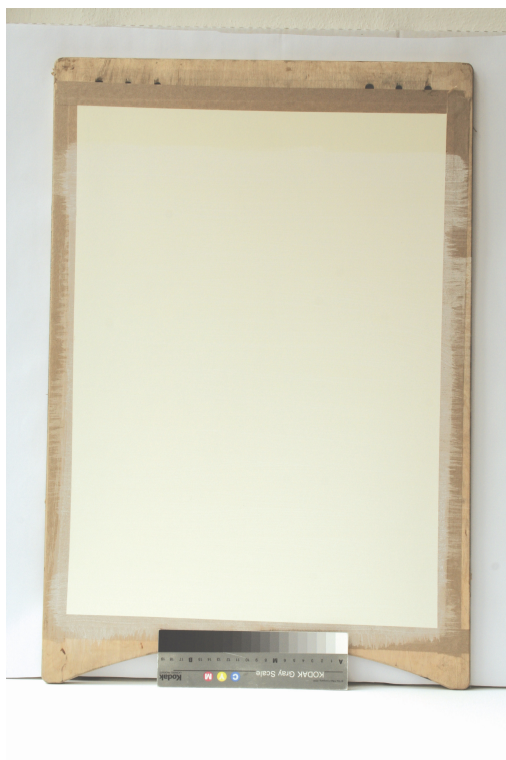
Obr. 44: Arch papíru opatřený podkladovou barvou, příprava papírové aplikace panelu pro technologickou kopii části restaurované malby tapetových dveří na mobilním panelu, Velký čínský salonek, SZ Veltrusy, Foto: Andrea Havlíčková

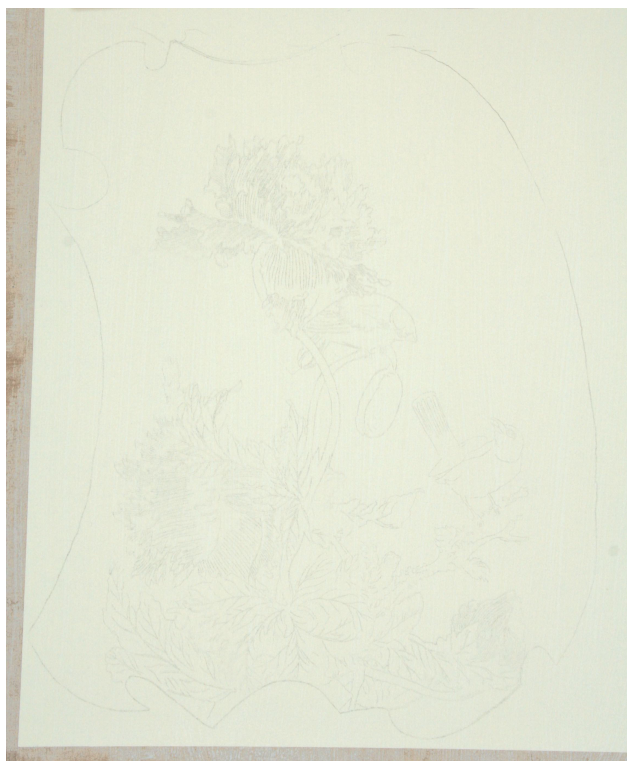
Obr. 45: Přenesená kresba pomocí pauzy, průběžný stav technologické kopie části restaurované malby tapetových dveří na mobilním panelu, Velký čínský salonek, SZ Veltrusy, Foto: Andrea Havlíčková

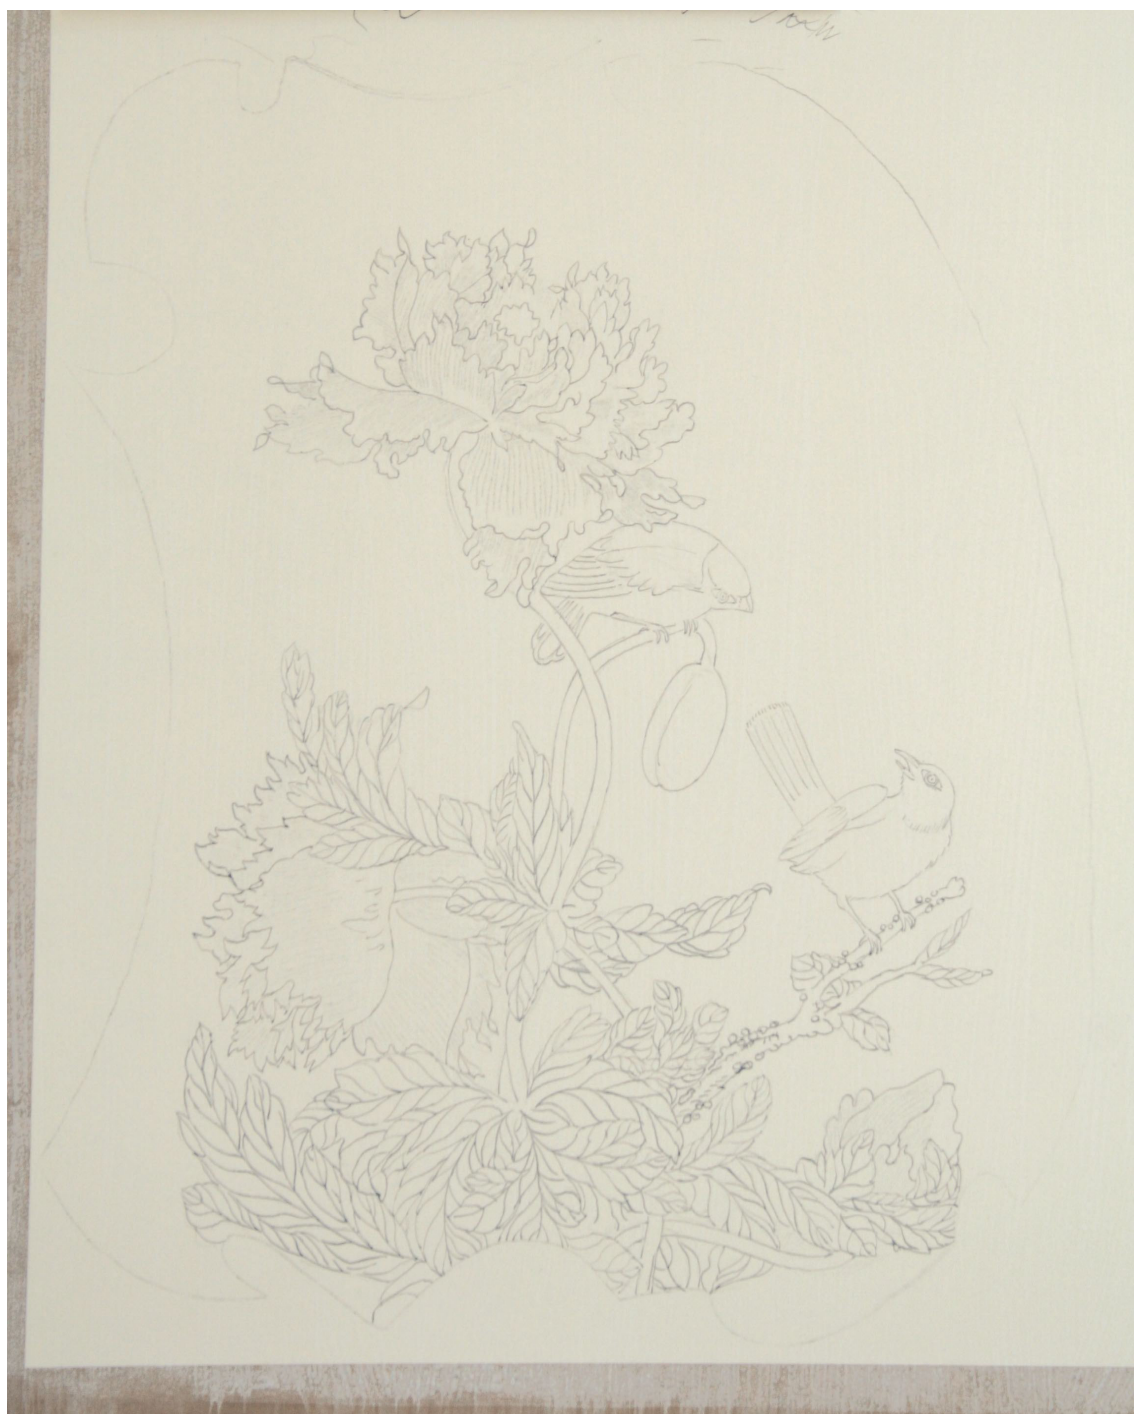
Obr. 46: Podkresba tuší, průběžný stav technologické kopie části restaurované malby tapetových dveří na mobilním panelu, Velký čínský salonek, SZ Veltrusy, Foto: Andrea Havlíčková

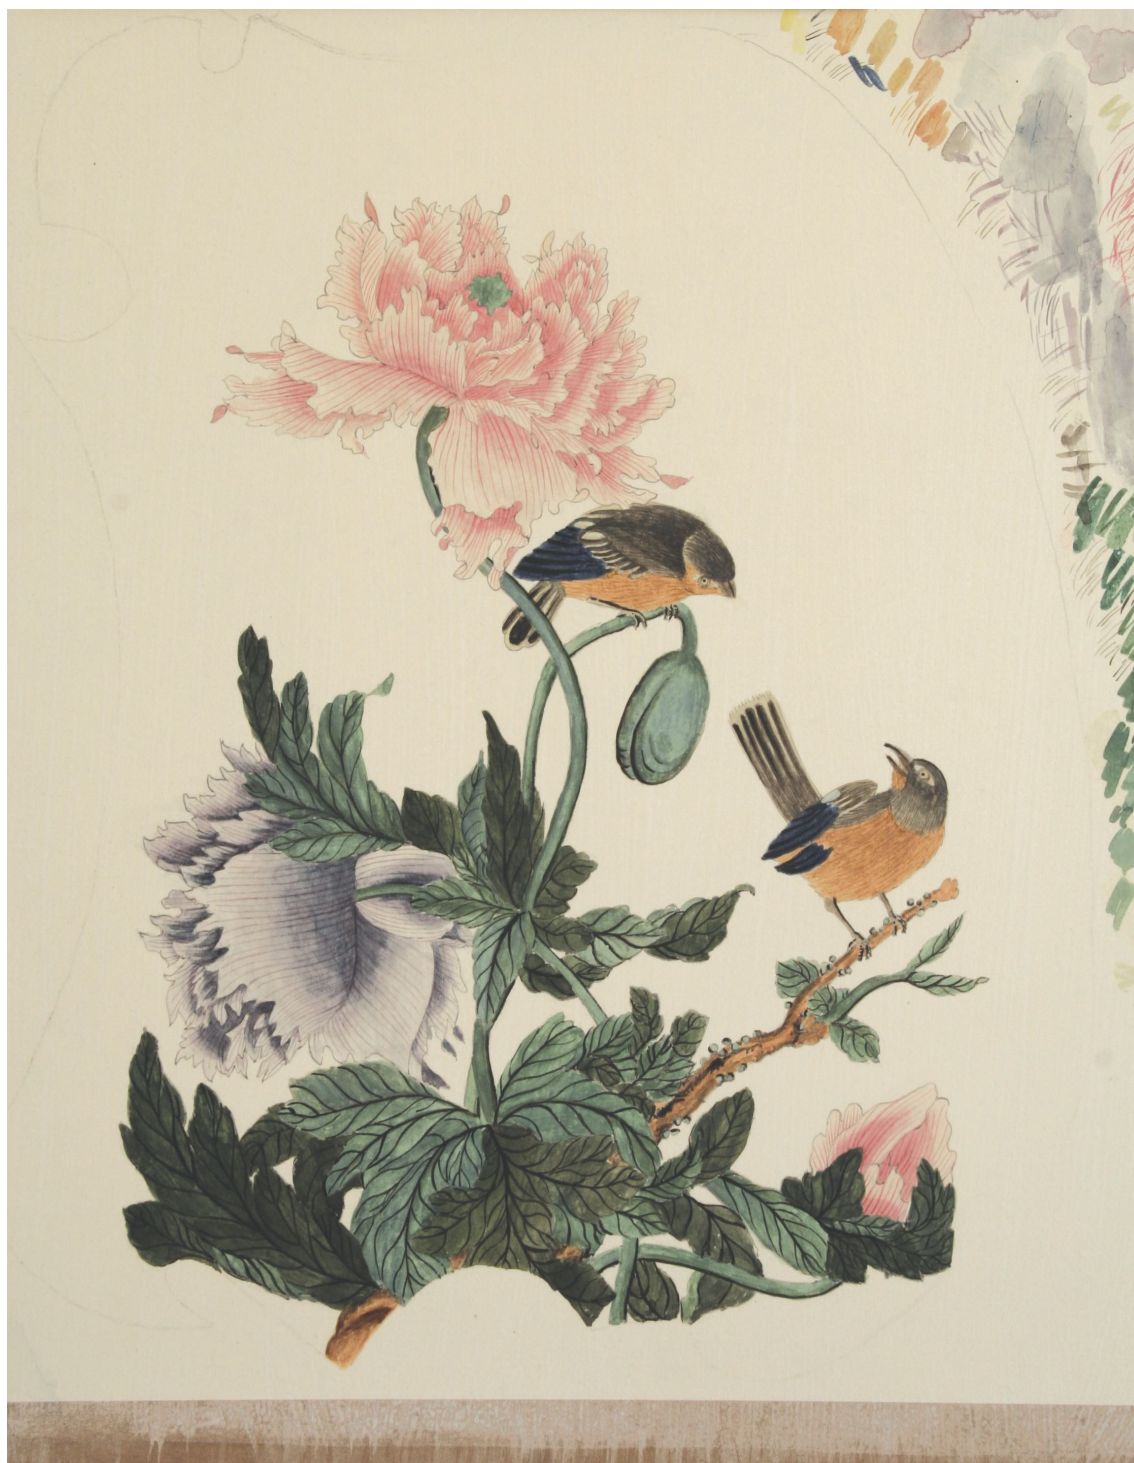
Obr. 47: Papírová aplikace po kolorování, průběžný stav technologické kopie části restaurované malby tapetových dveří na mobilním panelu, Velký čínský salonek, SZ Veltrusy, Foto: Andrea Havlíčková

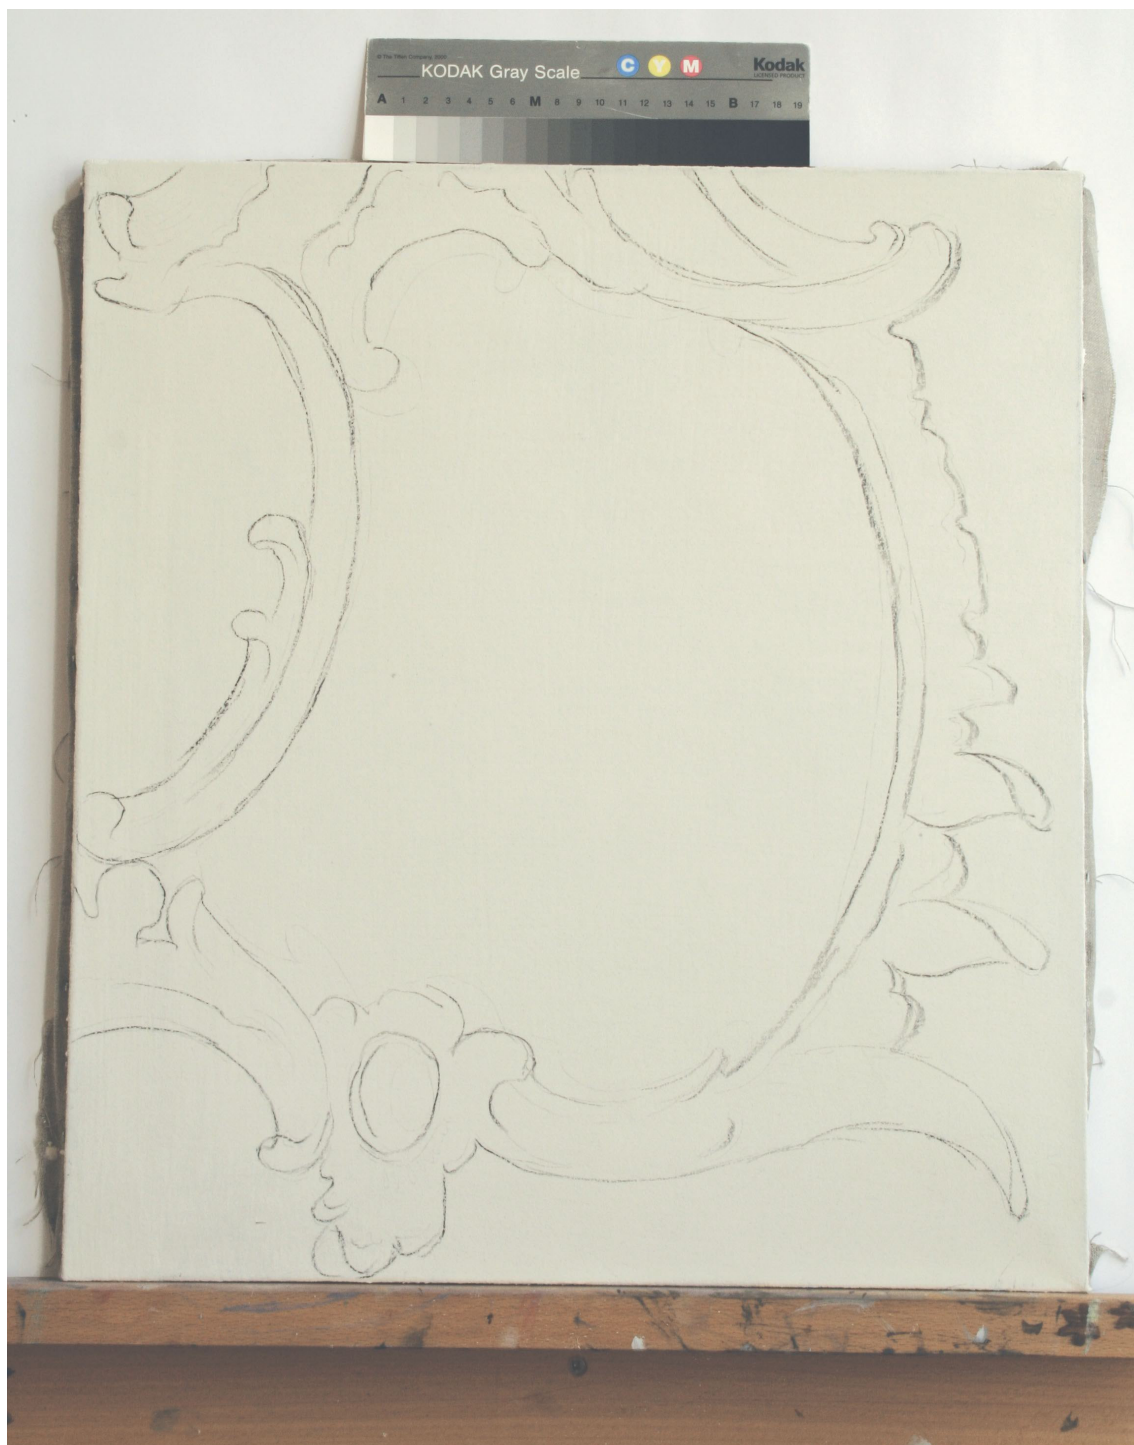
Obr. 52: Podkresba uhlem na podklad na textilní podložce, průběžný stav technologické kopie části restaurované malby tapetových dveří na mobilním panelu, Velký čínský salonek, SZ Veltrusy, Foto: Andrea Havlíčková

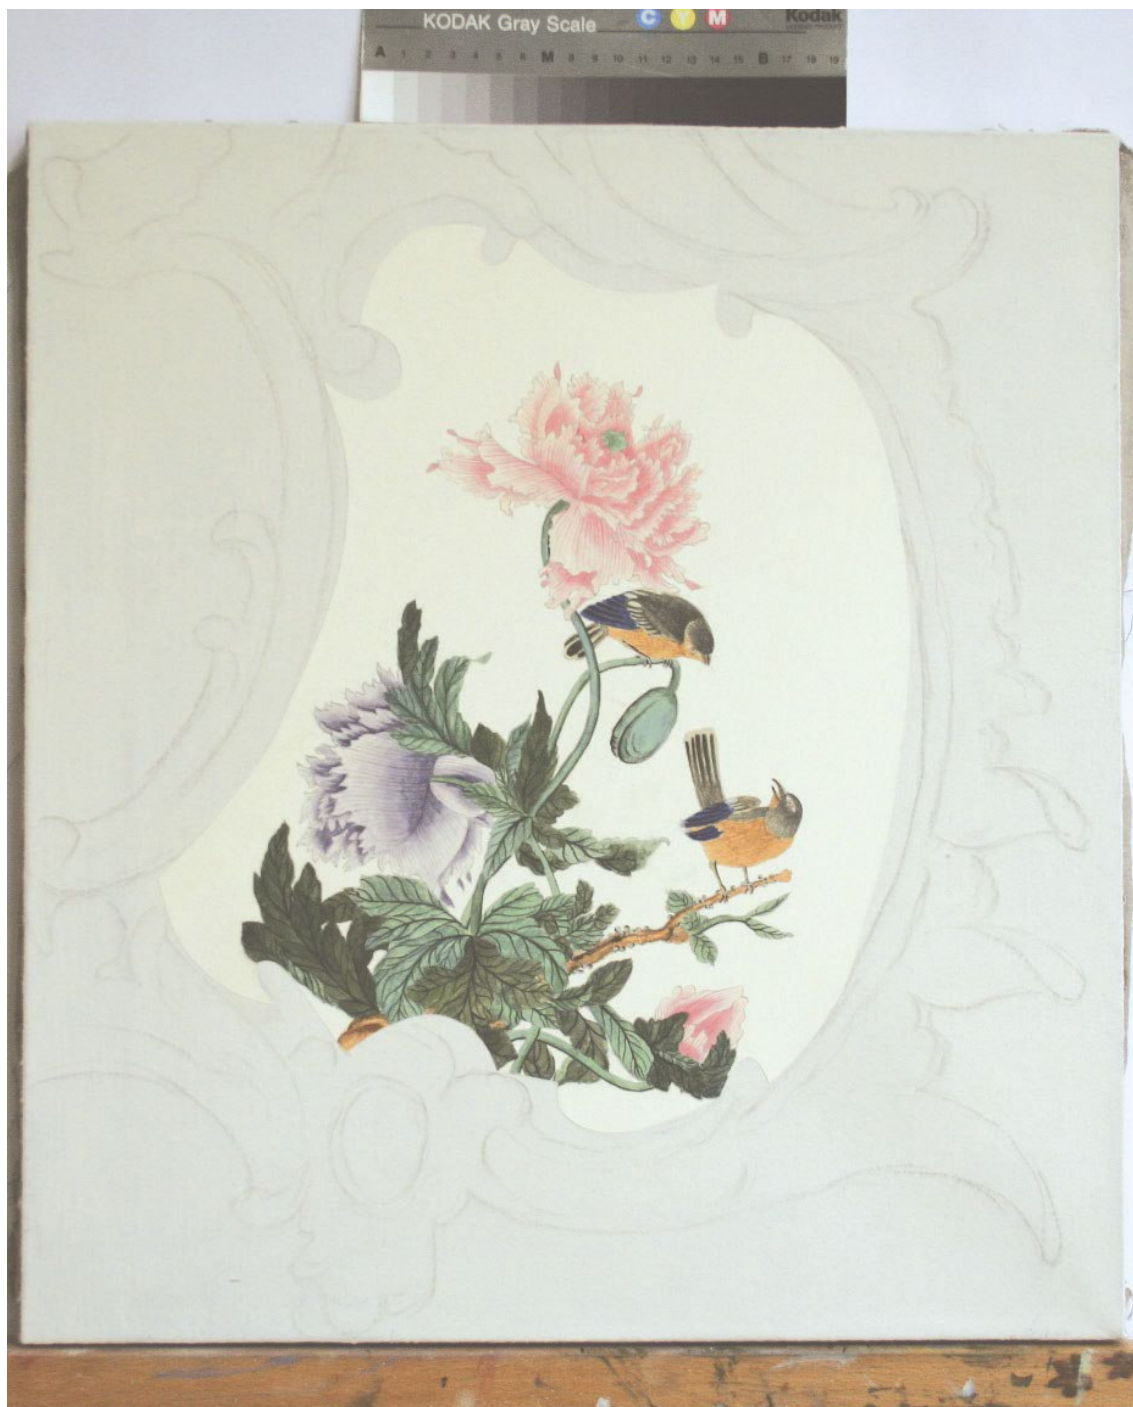
Obr. 53: Papírová aplikace nalepená na podkladu na plátěné podložce, průběžný stav technologické kopie části restaurované malby tapetových dveří na mobilním panelu, Velký čínský salonek, SZ Veltrusy, Foto: Andrea Havlíčková

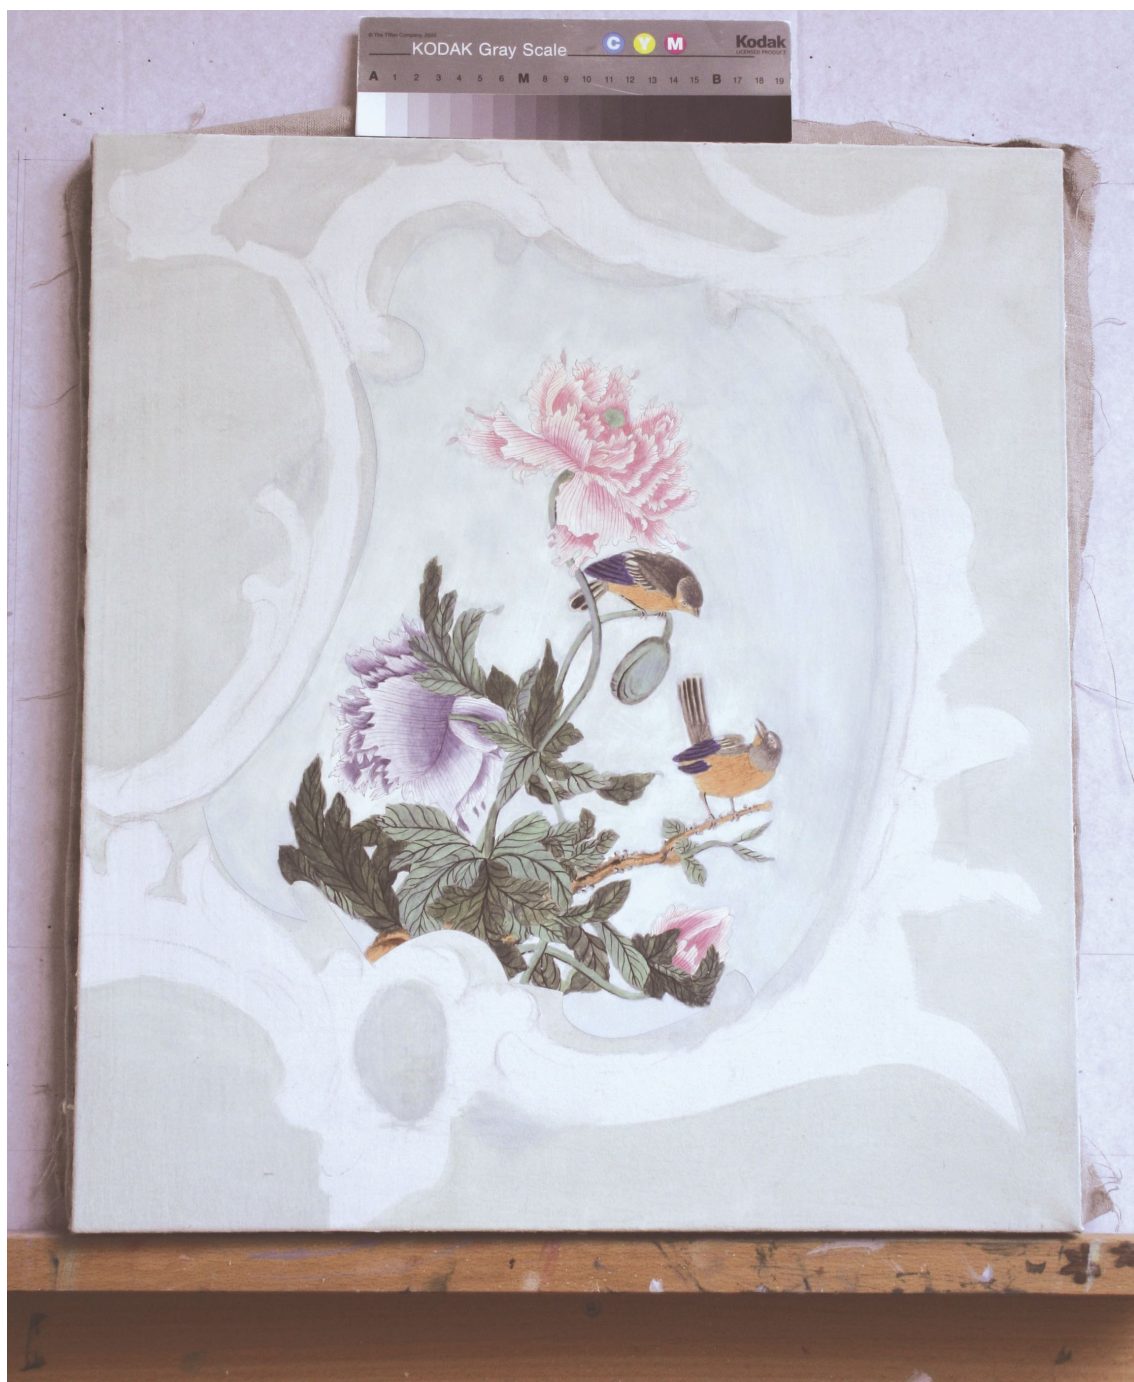
Obr. 54: Po namalování pozadí, průběžný stav technologické kopie části restaurované malby tapetových dveří na mobilním panelu, Velký čínský salonek, SZ Veltrusy, Foto: Andrea Havlíčková

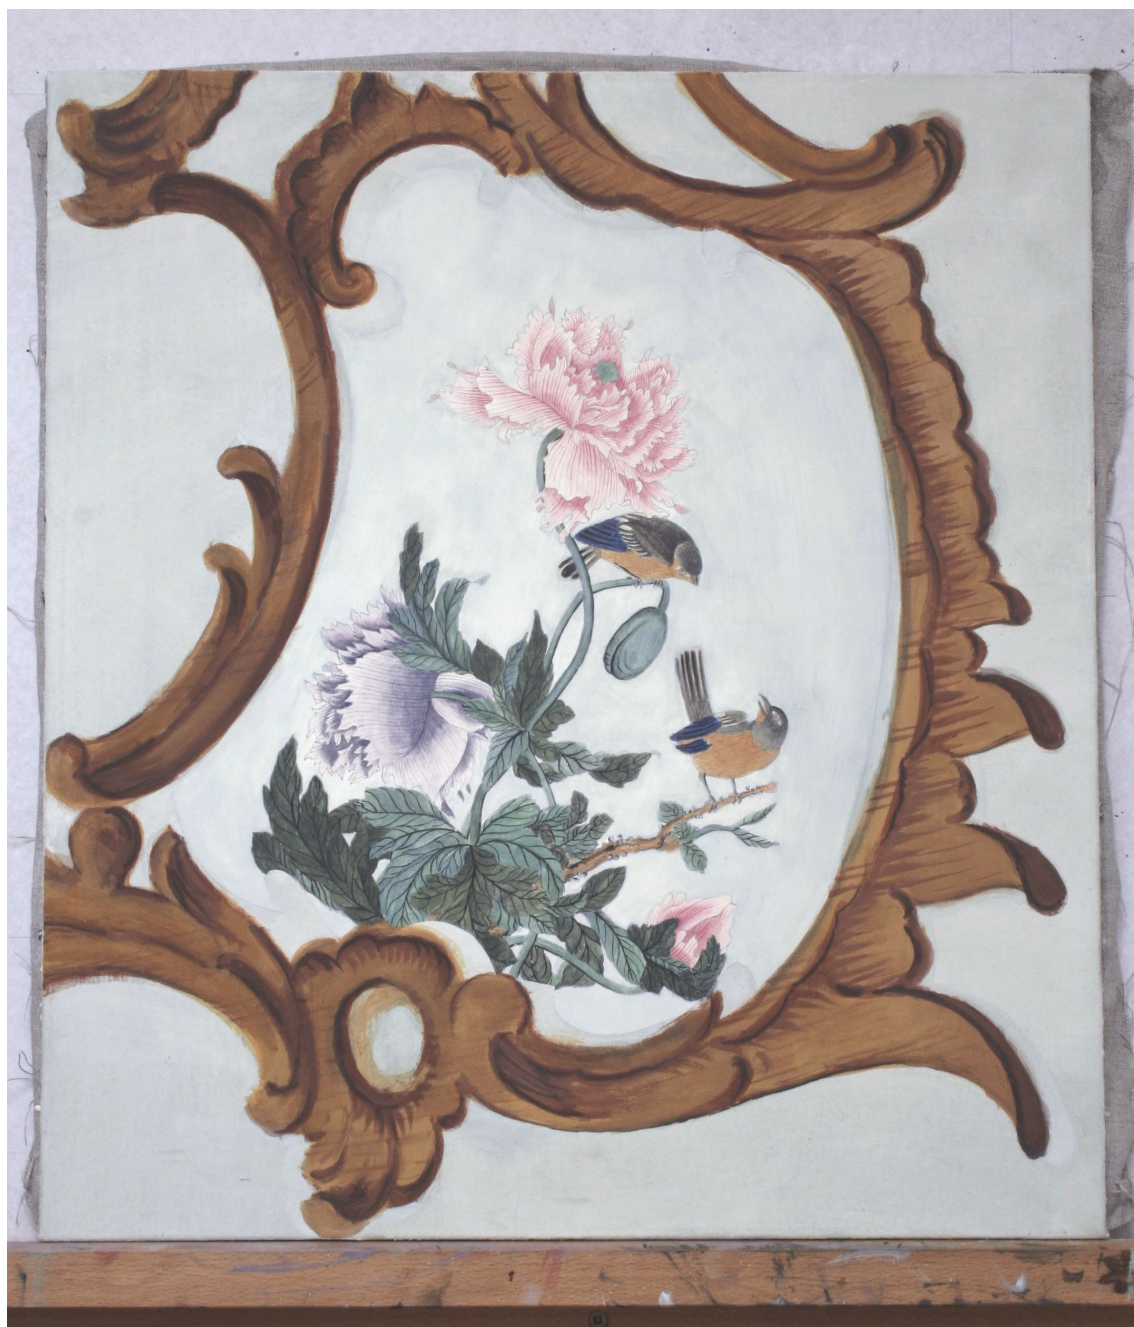
Obr. 55: Po namalování iluzivního dřevěného rámce, průběžný stav technologické kopie části restaurované malby tapetových dveří, Velký čínský salonek, SZ Veltrusy, Foto: Andrea Havlíčková

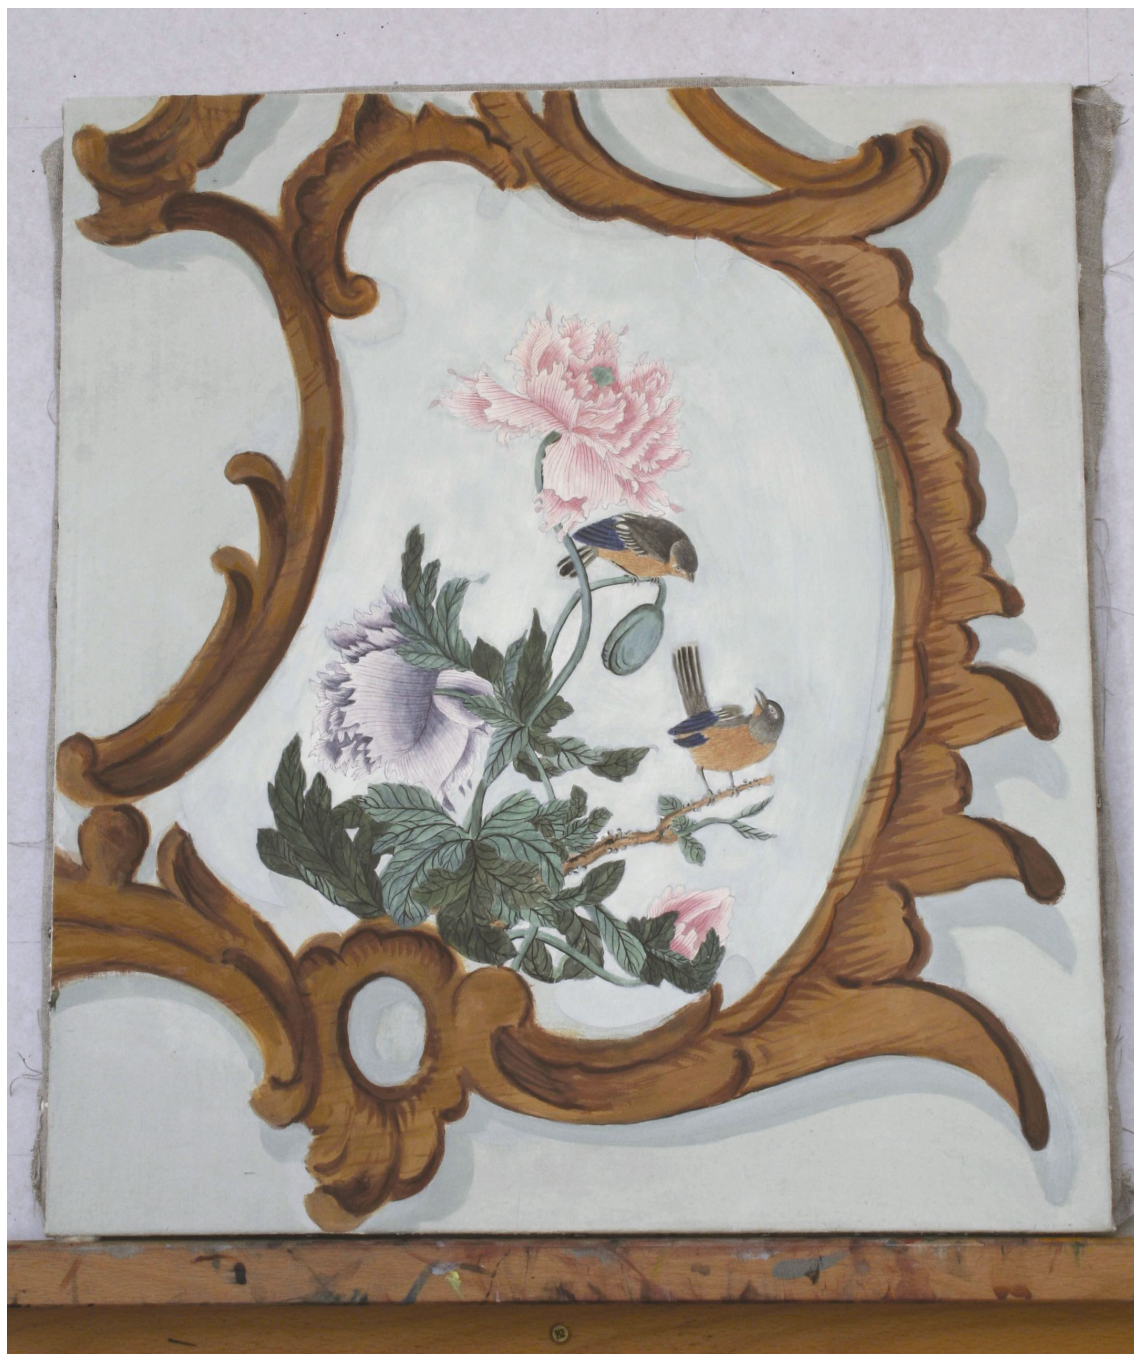
Obr. 56: Po dodělání stínů a doplnění detailů přesahujícího z papírové aplikace na malbu na textilní podložce, průběžný stav technologické kopie části restaurované malby tapetových dveří na mobilním panelu, Velký čínský salonek, SZ Veltrusy, Foto: Andrea Havlíčková

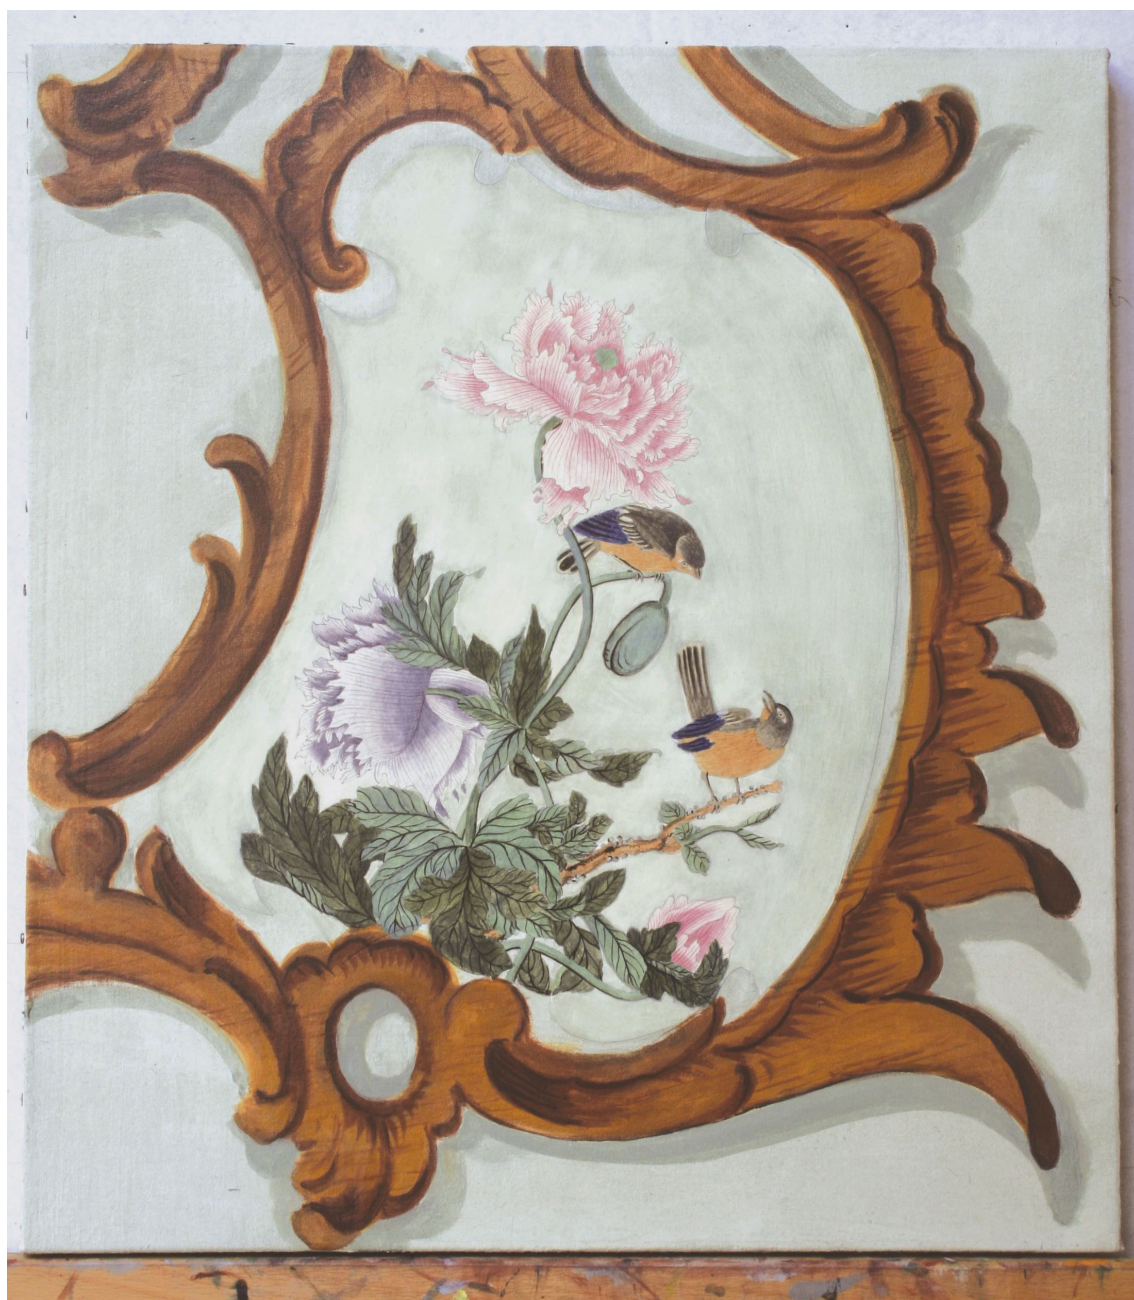
Obr. 57: Technologická kopie části malby tapetových dveří na mobilním panelu po dokončení úpravy povrchu šelakem, Velký čínský salonek, SZ Veltrusy, Foto: Andrea Havlíčková

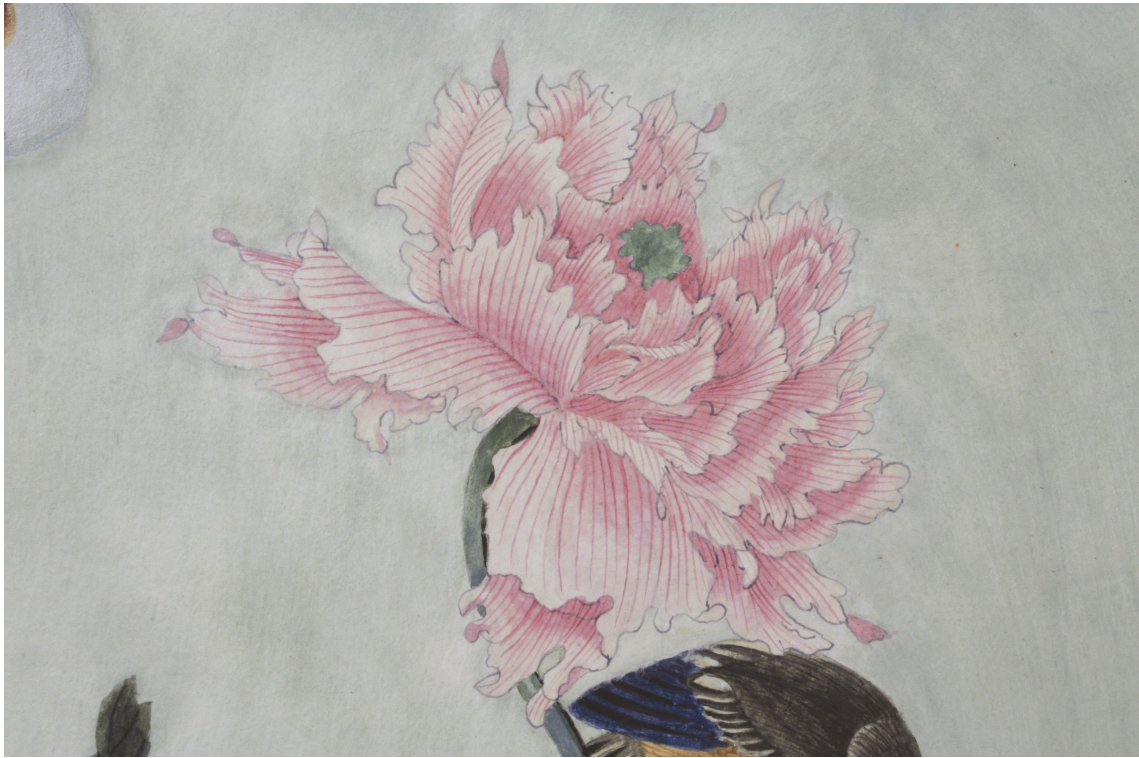
Obr. 58: Technologická kopie části malby tapetových dveří na mobilním panelu po dokončení, detail malby a povrchů, Velký čínský salonek, SZ Veltrusy, Foto: Andrea Havlíčková

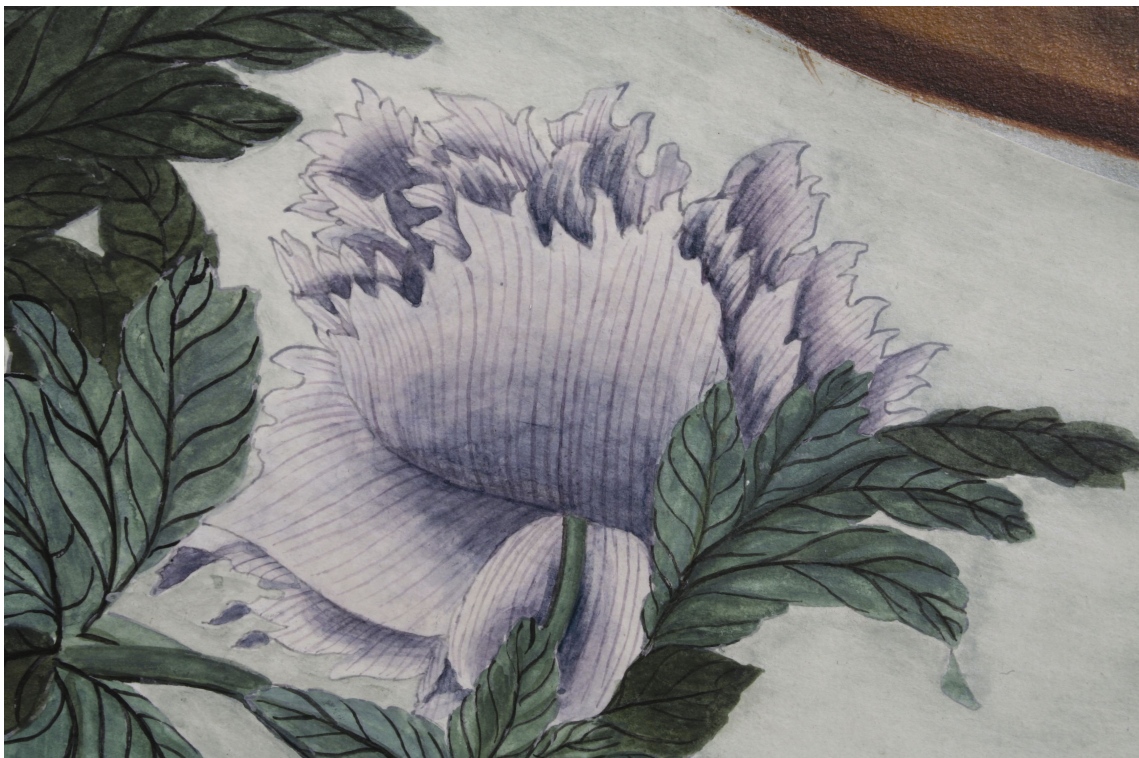
Obr. 59: Technologická kopie části malby tapetových dveří na mobilním panelu po dokončení, detail malby a povrchů, Velký čínský salonek, SZ Veltrusy, Foto: Andrea Havlíčková

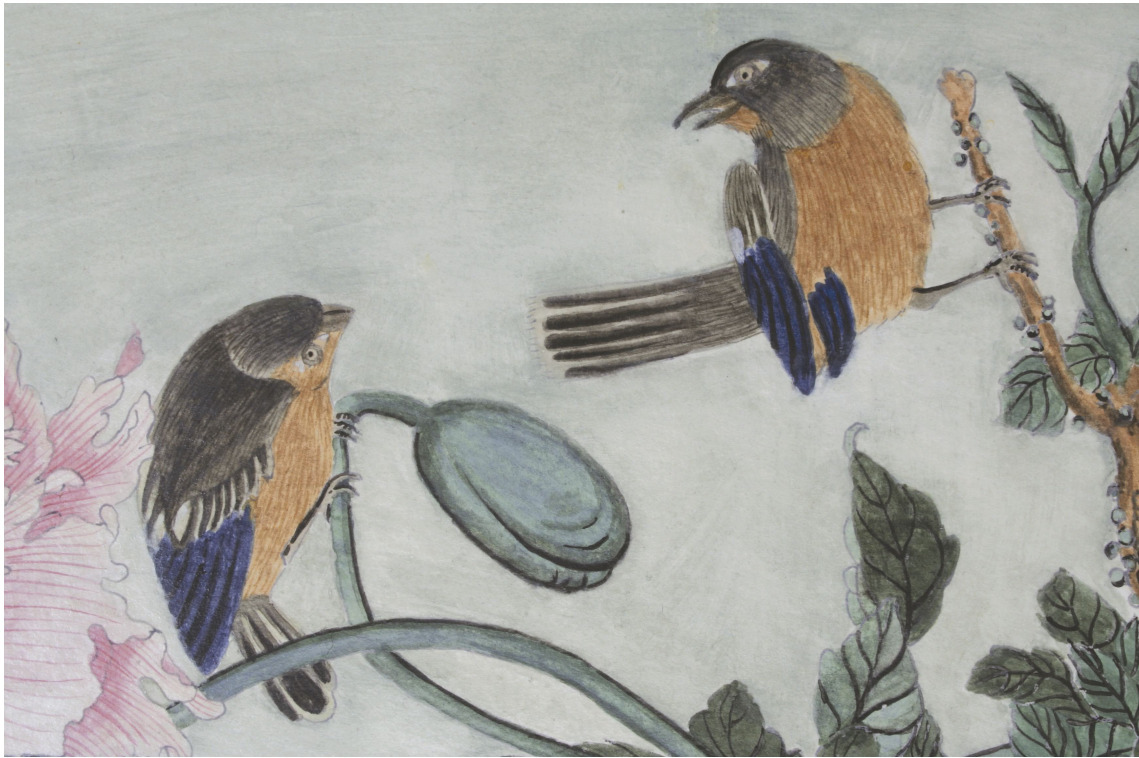
Obr. 60: Technologická kopie části malby tapetových dveří na mobilním panelu po dokončení, detail malby a povrchů, Velký čínský salonek, SZ Veltrusy, Foto: Andrea Havlíčková

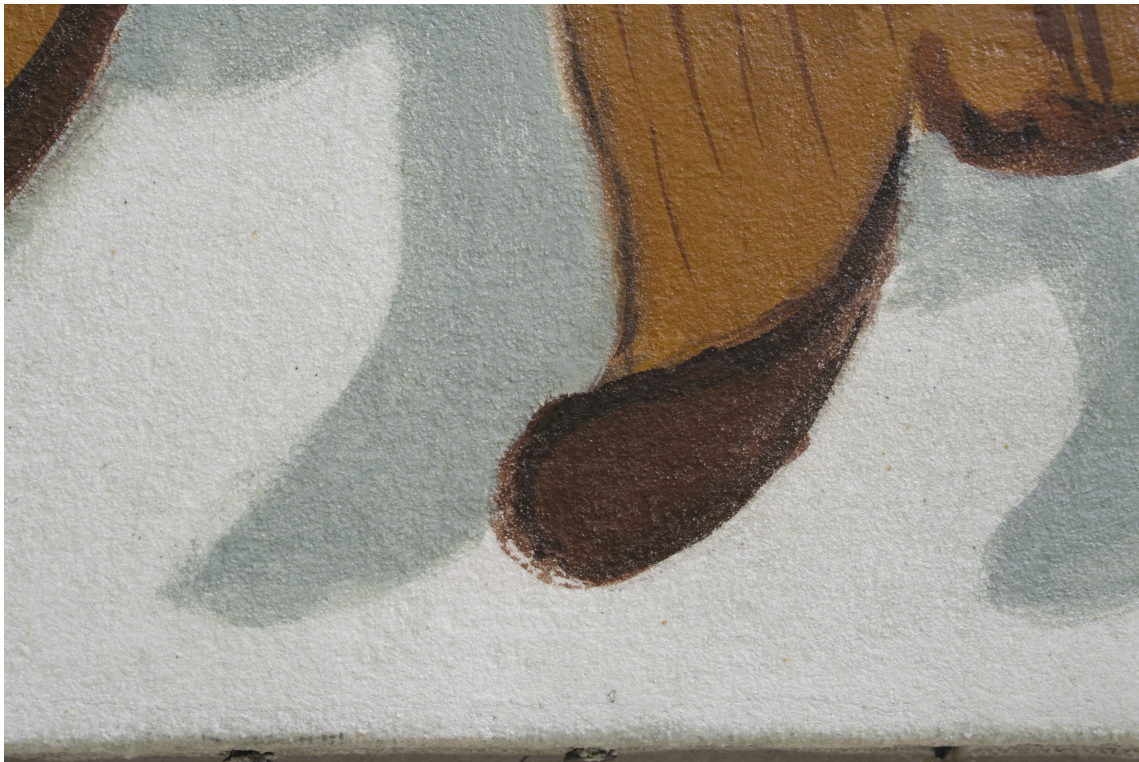
Obr. 61: Technologická kopie části malby tapetových dveří na mobilním panelu po dokončení, detail malby a povrchů, Velký čínský salonek, SZ Veltrusy, Foto: Andrea Havlíčková

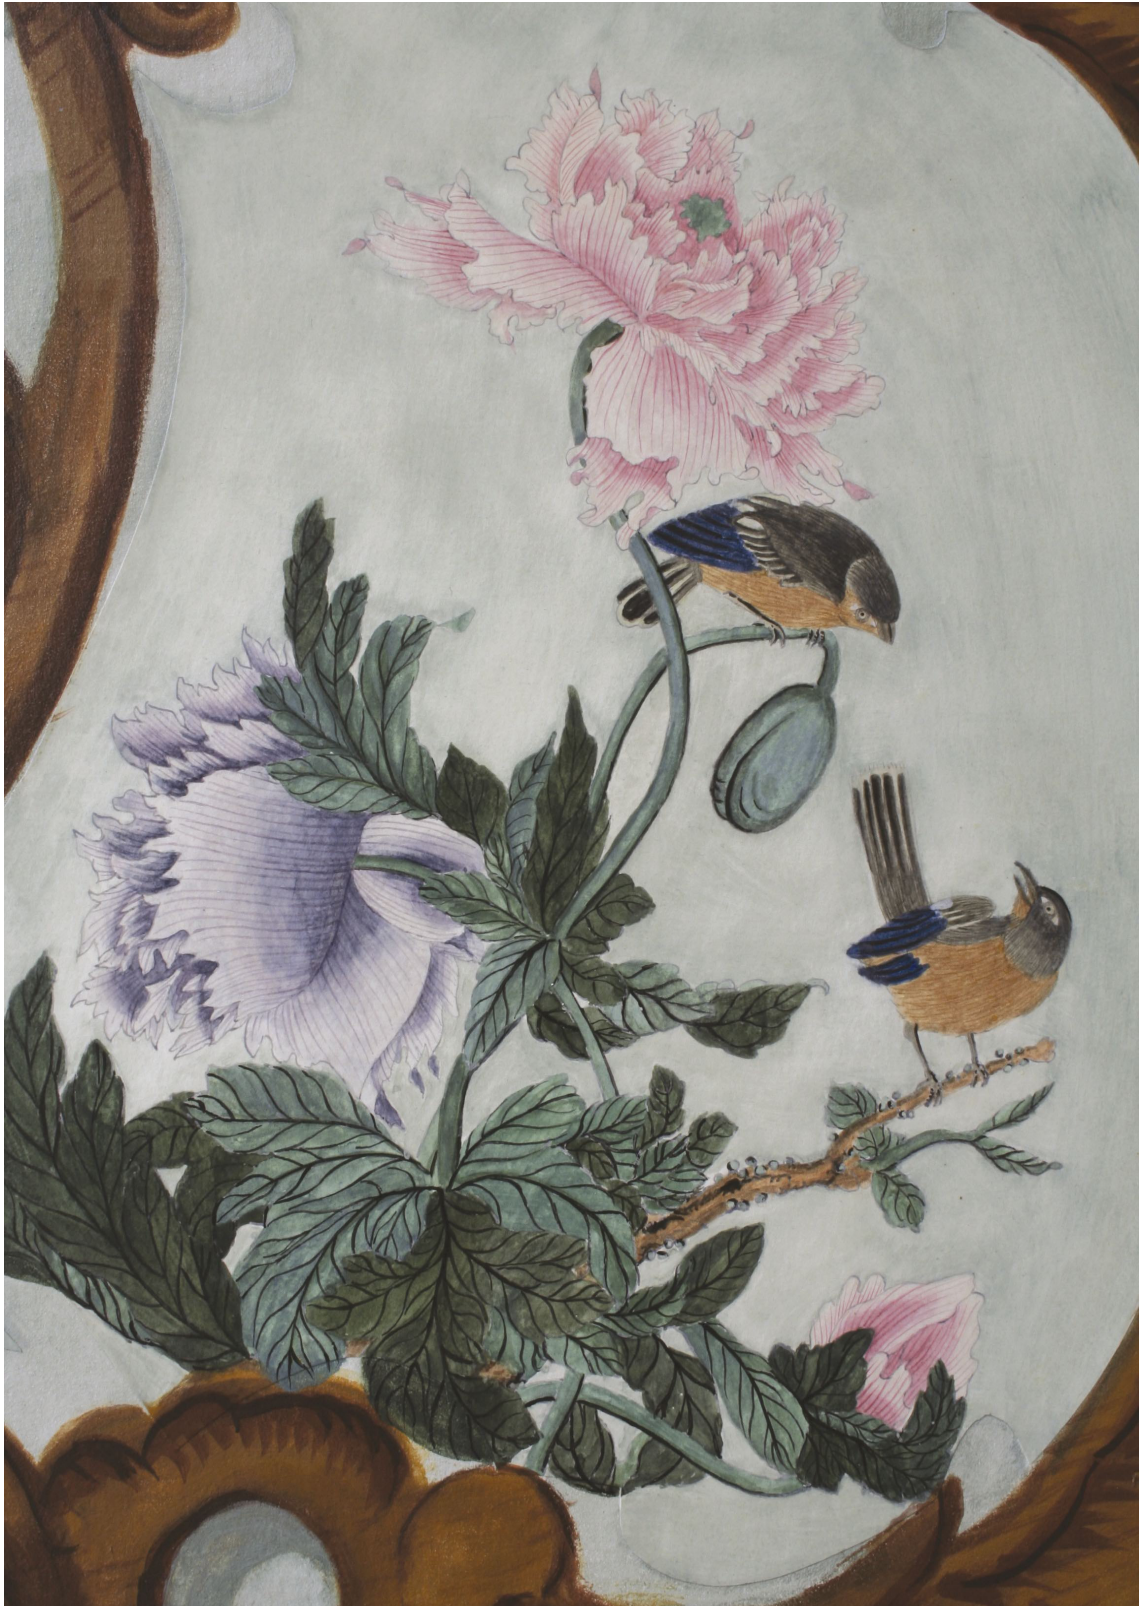
Obr. 62: Technologická kopie části malby tapetových dveří na mobilním panelu po dokončení, detail malby a povrchů, Velký čínský salonek, SZ Veltrusy, Foto: Andrea Havlíčková

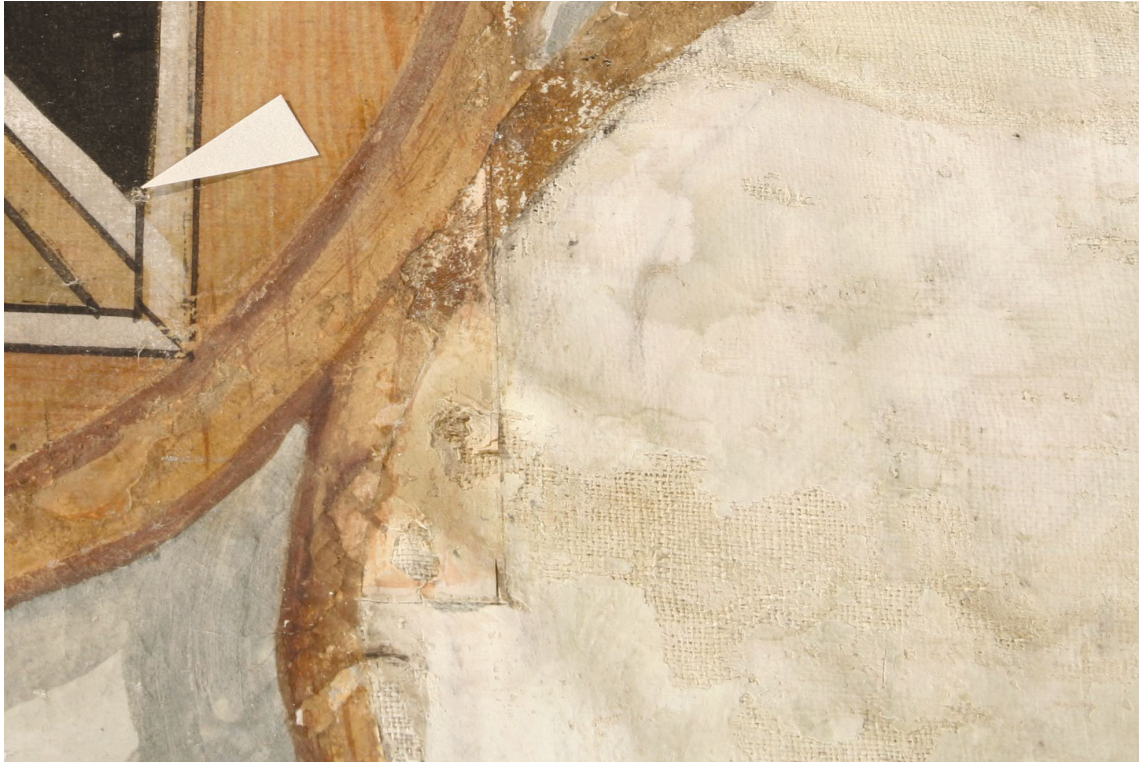
Obr. 63: P15, Malá papírová aplikace překrývá velkou, detail papíru po sejmutí malé aplikace, Velký čínský salonek, SZ Veltrusy,
Foto: Tereza Nedbalová
