Obnova kulturní památky z pohledu památkové péče

Diplomová práce

2011

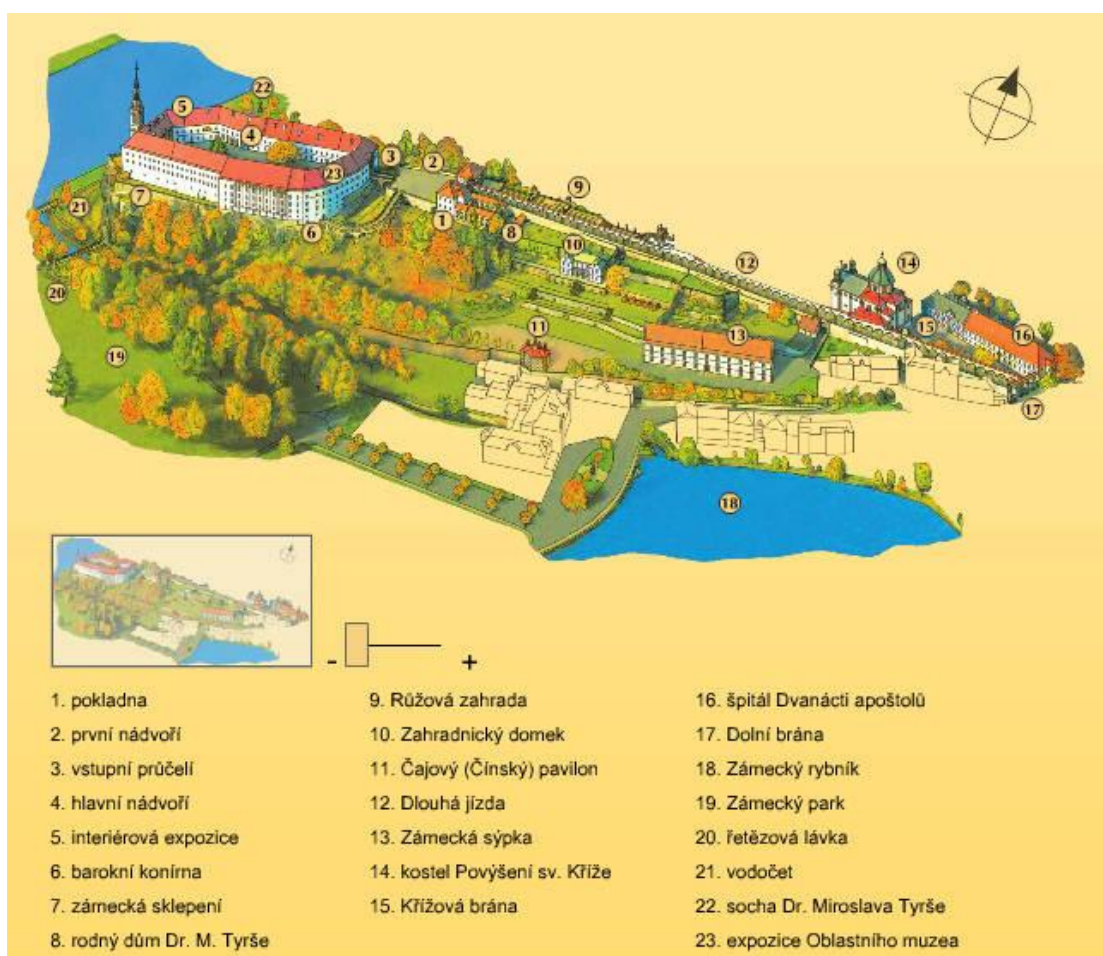
Obrázek 5: Zámecký areál

přístupem od východu – nevýrazným průjezdem. Na západní straně vystupuje z obrysu zámeckých budov hranolová věž, dokreslující charakteristickou siluetu děčínského zámku. Zámecké budovy jsou podsklepeny jen částečně v úrovni 1. a 2. suterénu ve vztahu k vnitřnímu zámeckému nádvoří. Podstatná část sklepů se rozléhá pod prostorem nádvoří.

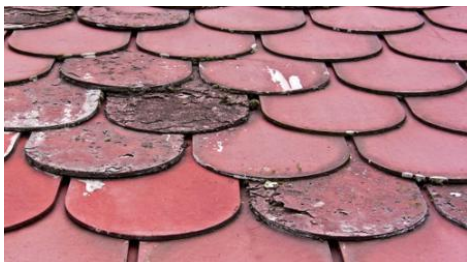
Původní oprava střechy zámku Děčín se z dnešního pohledu jeví být krokem značně neuváženým. Namísto tradiční pálené tašky, která chránila zámek po dlouhá staletí, byla

Obrázek 6: Zničené šablony

zvolena tehdy moderní, ovšem pro historickou stavbu naprosto nevhodná vláknocementová krytina. Omyl při volbě materiálu šel bohužel ruku v ruce s neodborným provedením některých prací. Výsledkem byl stav, kdy nová střecha nejen poškodila celkový vzhled zámku, ale navíc poměrně brzy přestala plnit svou základní funkci, tedy ochranu před dešťovou

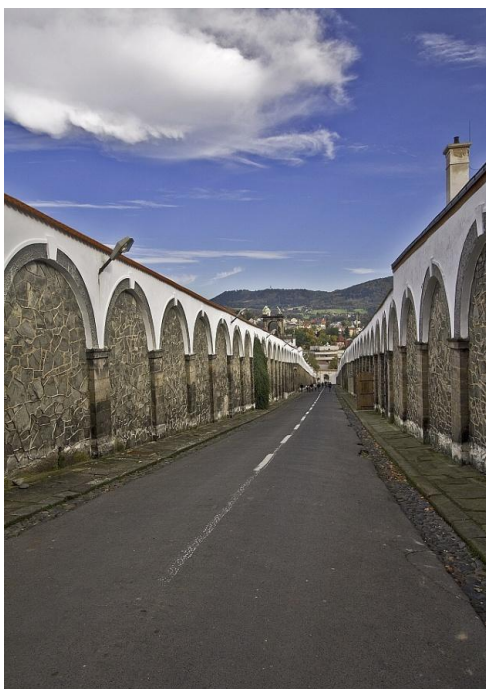
Dlouhá jízda je příkrá komunikace, oboustranně vymezená vysokými zdmi částečně vtesanými do skály, členěnými slepými půlkruhově klenutými arkádami s kamenným obkladem. Ohradní zdi Dlouhé jízdy jsou založeny na skále a mají velice mělké základy (cca jen 30 cm), které jsou zabezpečeny proti vlhkosti jílovou izolací. Zdivo je lité (drobné kamenivo pojené vápennou maltou). Kamenný obklad napodobující skladbou kyklopské zdivo a neobvykle spárovaný pozitivními, oblými spárami, je zřejmě z verneřického trachytu.

Obrázek 7: Dlouhá jízda při pohledu od zámku

je pravděpodobně zapříčiněno nedostatečnou izolací proti vlhkosti, statiku dále narušuje i těžká technika, resp. otřesy, které svou jízdou vyvolává. Oprava Dlouhé jízdy je proto z hlediska odstranění příčin degradace velmi potřebná.

Provedení opravy rozvolněného korunního zdiva. Stávající dvojité položená bobrovková krytina chránící korunu zdiva Dlouhé jízdy je narušena povětrnostními vlivy a zatékáním, proto má být tato krytina na základě vypracovaného projektu demontována v celé ploše zastřešení Dlouhé jízdy, zároveň investor zamýšlí provést opravu omítek bezprostředně navazujících na krytinu.

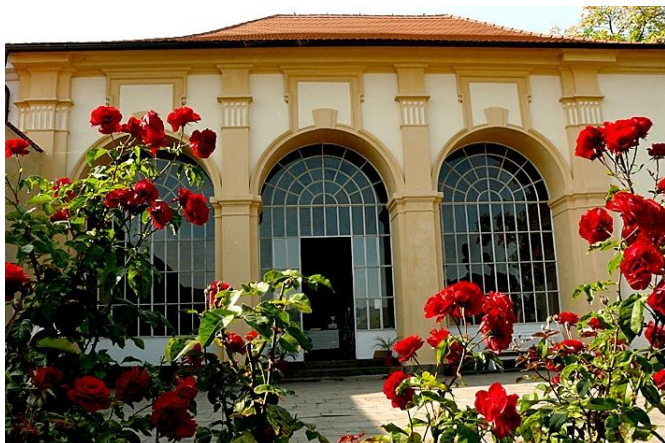
Obrázek 10: Východní průčelí Saly terreny

nesrovnatelných částí. Klenutý prostor se otevírá trojicí arkád do zahrady, ostatní stěny nejsou prolomeny otvory s ohledem na freskovou výzdobu. Severní úsek tvoří zmíněnou vnější, na provoz saly terreny nenavazující, v půdorysu nepravidelnou chodbu, která je součástí starší komunikace mimo ostroh.

Nevhodnými úpravami, které změnily původní řešení vlhkostního režimu v prostoru saly terreny (uzavření arkád, navržení terénu za severní stranou objektu a jeho následným překrytím neprodyšnou vrstvou asfaltobetonu) došlo ke stálému zavlhčení a výraznému zasolení zdiva tak, že vnitřní omítkové vrstvy byly ve spodní části porušeny. Z těchto důvodů bylo přistoupeno k odvlhčení i odsolení zdiva a nanesení sanačních omítek.

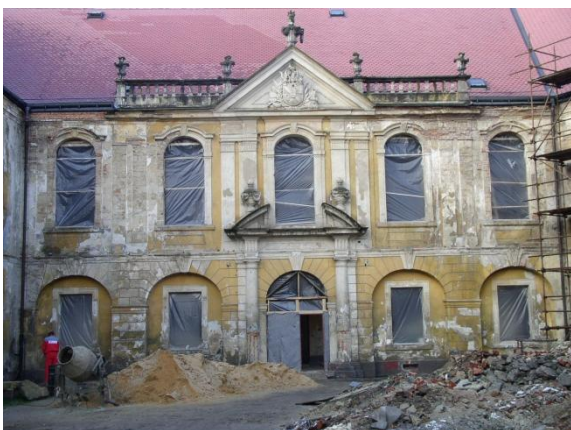
Obrázek 11: Průčelí západního křídla před obnovou

Stavební úpravy a zásahy do stavebních konstrukcí v plném rozsahu respektovaly veškeré dochované architektonické detaily, jako profily říms, portály, dveře, zárubně, okenní ostění, mříže, zábradlí, štukovou a malířskou výzdobu se zvláštním zřetelem na sluneční hodiny, thunovský znak ve vrcholku štítu v průčelí západního křídla včetně kamenosochařských prvků (vázy, nápisová deska).

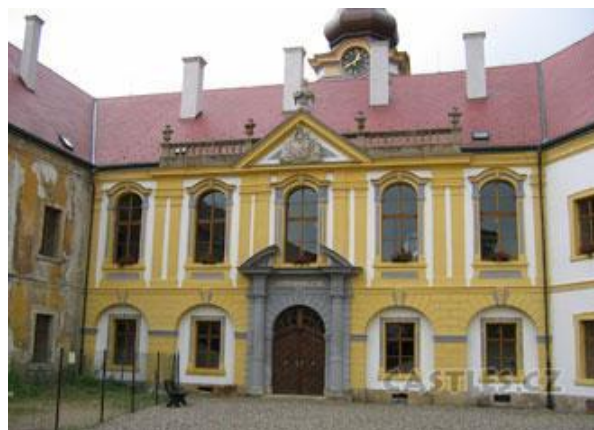
Obrázek 12: Průčelí západního křídla po obnově

Návrhy sanačních zásahů vycházejících z výsledků průzkumů zohledňovaly princip zachování všech historických konstrukcí a detailů včetně dochovaných prvků výbavy fasád a místností.

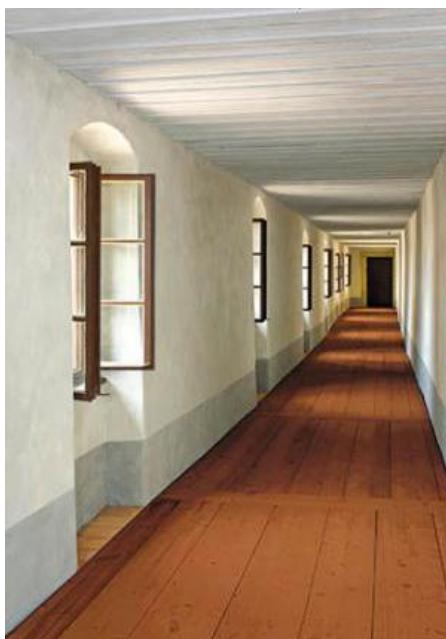
Obrázek 14: Pohled do spojovací chodby těsně před dokončením

Jedná se o unikátní architektonickou stavbu, jedna z mála podobných se zachovala například v českokrumlovském zámku. Pevné spojení mezi zámkem a chrámem v Křížové ulici vzniklo ihned po výstavbě kostela. Krytá chodba, původně snad dřevěná, měla zajišťovat pohodlné spojení mezi thunovským sídlem a panskou oratoří v zámeckém kostele. Při velkém požáru města roku 1749 chodba vyhořela a následně byla obnovena v podobě, kterou známe dnes. Je umístěna na arkádách při opěrné zdi další významné stavby tohoto období, Dlouhé jízdy.

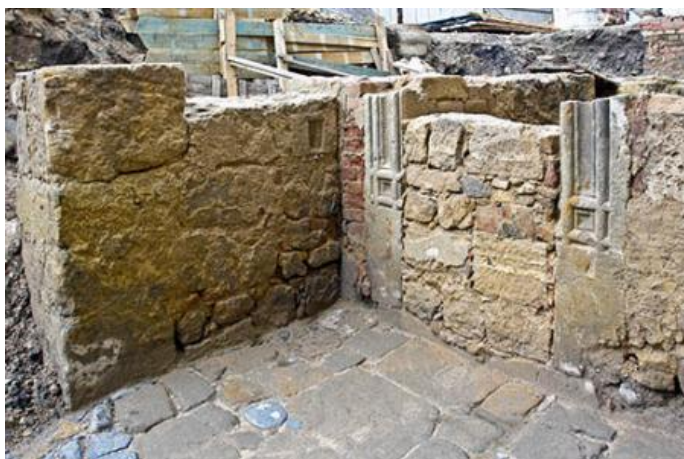
Obrázek 16: Opěrný pilíř (vlevo) a pozdně gotický vstupní portál do věže, zdobený tzv. přetínávacími pruty

Nejzajímavější objev čekal až na konci opravovaného úseku, kde stavební výkop odkryl základy většího objektu s kruhovým interiérem. Šlo o základy čtverhranné věže, která stávala těsně za Orlím příkopem. Byla vybudována zřejmě v 16. století, v dobách tehdejších majitelů zámku rytířů z Bünau. Věž, která nesla také hodinový stroj, zůstala na svém místě až do konce 18. století, kdy byla stržena v rámci poslední přestavby. Místo ní vznikla nad řekou nová hodinová věž, která je do současné doby hlavní dominantou zámku.
