Havlíčková Borová, historický, urbanistický a stavebně historický vývoj

Bakalářská práce

2021

Předmětem práce je zpracování plošného stavebněhistorického průzkumu (pasportu) městské památkové zóny obce Havlíčkova Borová. Průzkum bude zpracován podle zásad platné metodické publikace J. Pešty *Plošný průzkum lidové architektury a venkovských sídel*. Praha. 2014. Hlavní částí práce bude katalog všech nebo vybraných objektů v řešeném území a mapové přílohy, především mapa stavebněhistorického vyhodnocení a souhrnného památkového hodnocení. Práce bude rozšířena o kapitoly věnované historii obce a urbanistickému vývoji sídla a jeho pluziny. Historická část bude pojednána v kontextu vývoje Přibyslavsko-polenského panství, v intencích rešerše dostupné literatury a základního archivního průzkumu, s přihlédnutím k středověké hornické historii regionu. Urbanistický vývoj bude zpracován především na základě analýzy historických map s důrazem na nejstarší lokační etapu vývoje a identifikaci půdorysné formy a typu pluziny, případně s pokusem určení vyměřovacího schématu. Součástí urbanistického rozboru bude i komparace s dalšími historickými sídly v rámci přibyslavského panství.

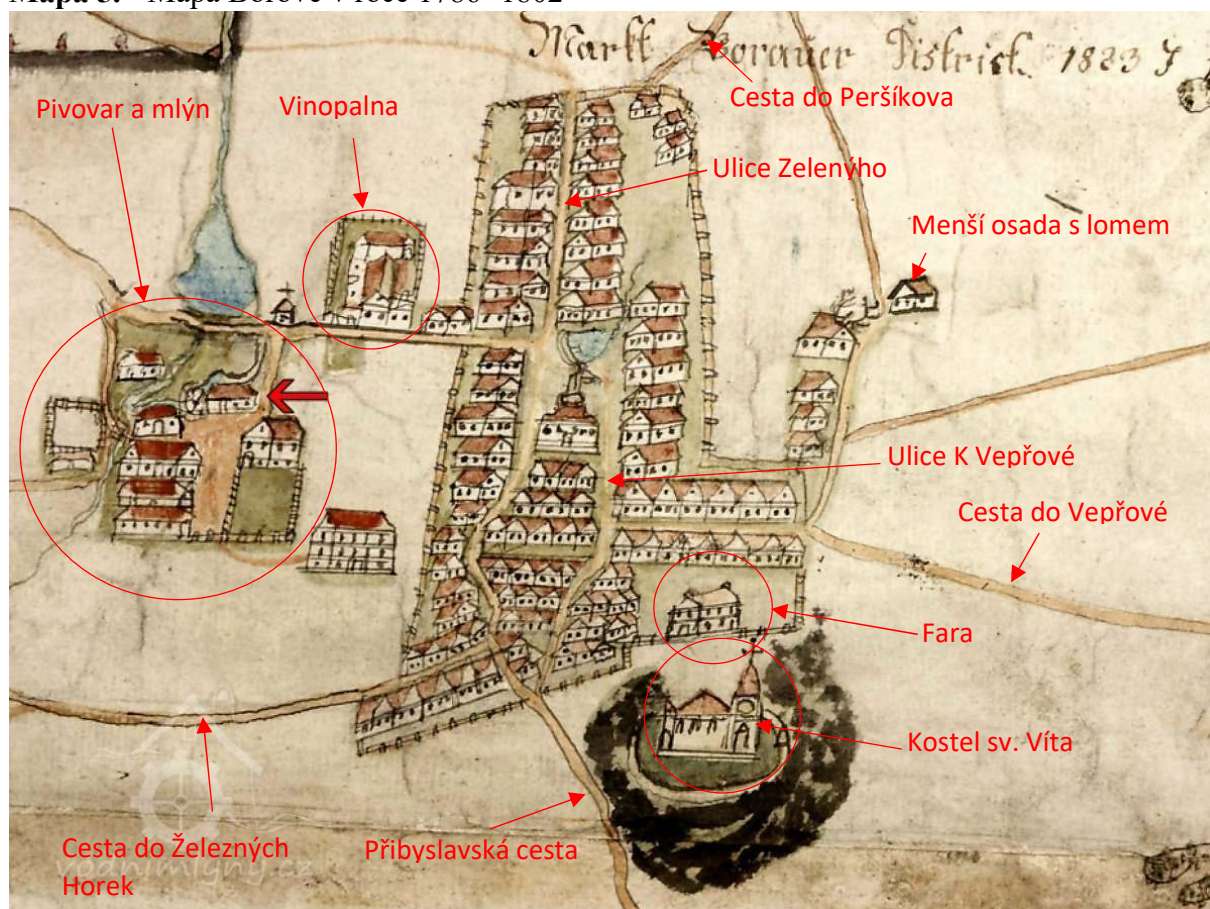
Mapa 5. - Mapa Borové v roce 1786 -1802¹⁰³

Na mapě z konce 18. století se nachází v západní části mlýn s pivovarem ze 16. století. Nad mlýnem se nachází rybník, který poháněl mlýn. O něco severněji stojí vinopalna ze 17. století. Jižní stranu zdobí kostel sv. Víta původně z konce 12. století. Jedná se o návesní typ. Toto uskupení objektů se víceméně do dnešní doby nezměnilo. Vidíme dnešní ulice Zeleného, K Vepřové a ulici Pivovarskou. Na náměstí vidíme nádrž pro případ požáru. Na mapě jsou i cesty do Peršíkova, Ždírcce, do Vepřové, Přibyslavi nebo do Železných Horek.

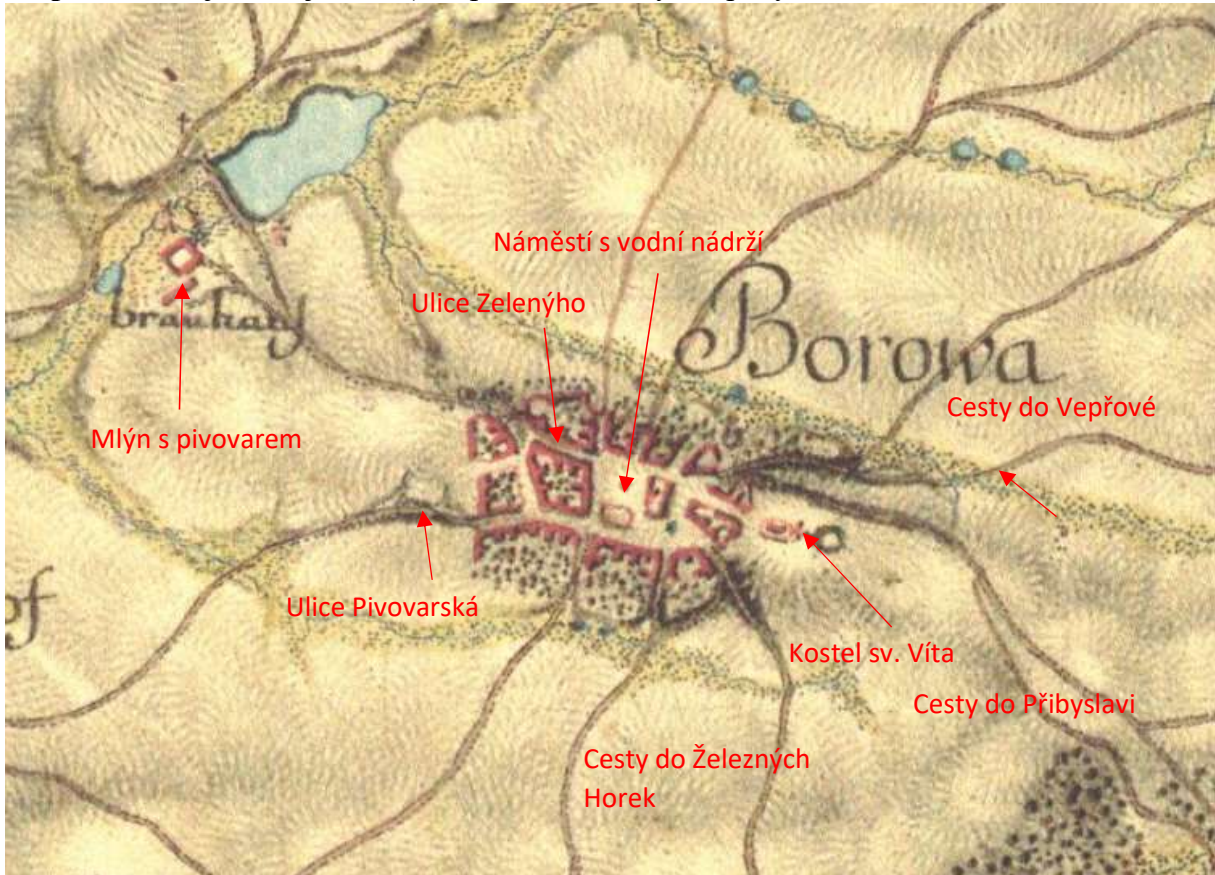
Mapa 6. – I. vojenské (josefské) mapování – Čechy, mapový list č. 199¹⁰⁴

Na prvním vojenském mapování je vidět návesní typ vesnice, která je zde zakreslena nezvyklým způsobem. Její orientace delší stranou je zde zakreslena ve směru Z-V. Ovšem ve skutečnosti je vesnice orientována ve směru J-S. Na mapě jsou vidět cesty vedoucí do Borové. Celkově jsou domy zakresleny poblíž náměstí. Objekty jsou převážně zakresleny štítovou orientací, ale není to přesně určitelné. Zřejmě je zde špatně zakreslen mlýn s pivovarem, který by se měl nacházet více jižněji.

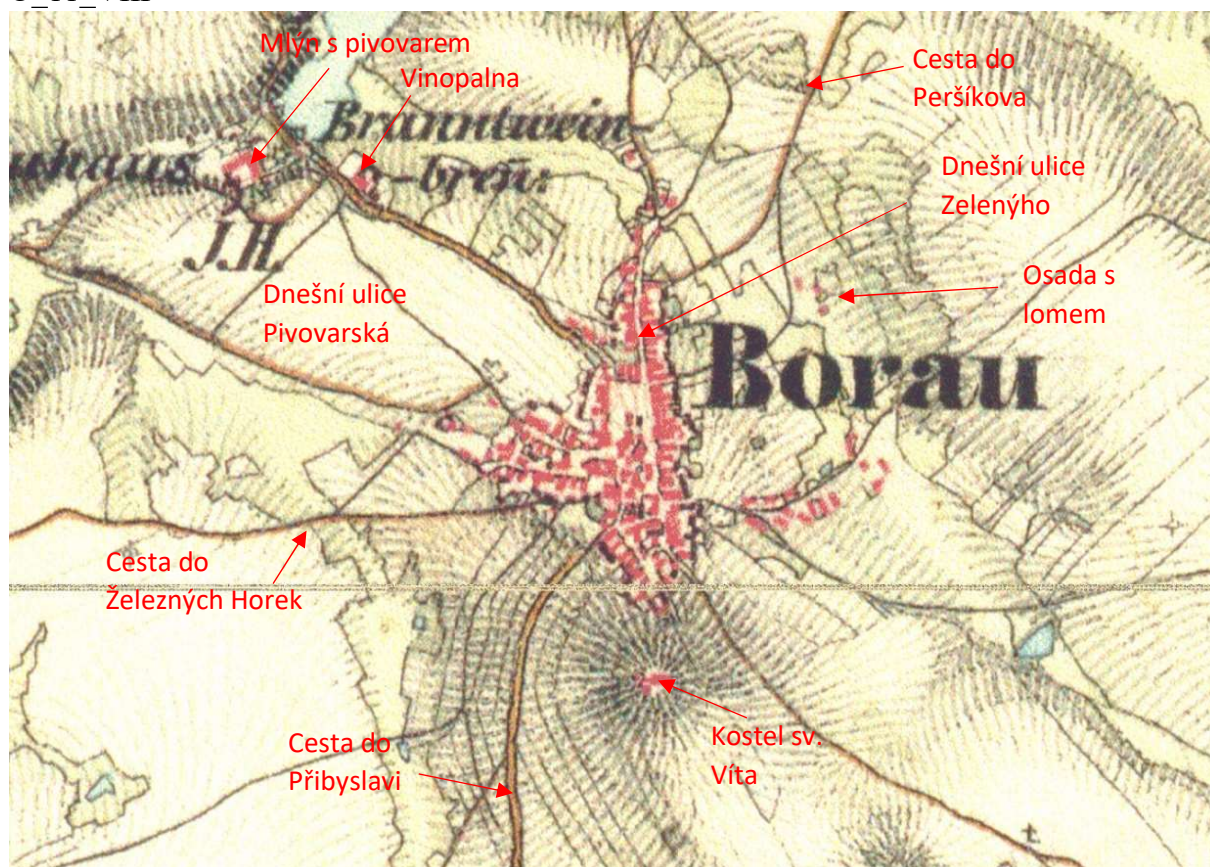
Mapa 7. - II. vojenské (Františkovo) mapování 1852 -1853 - Čechy, mapový list O_11_VIII¹⁰⁵

Na této mapě vidíme podrobnější rozestavení domů v 1. pol. 19. století. Celkově převládají cihlové domy, ale nachází se tu stále domy dřevěné. Objekty jsou z převážné většiny stavěny šítovou orientací. Vidíme návesní typ vesnice. Za převážnou skupinou domů je plužina navázána na parcelu obytnou.

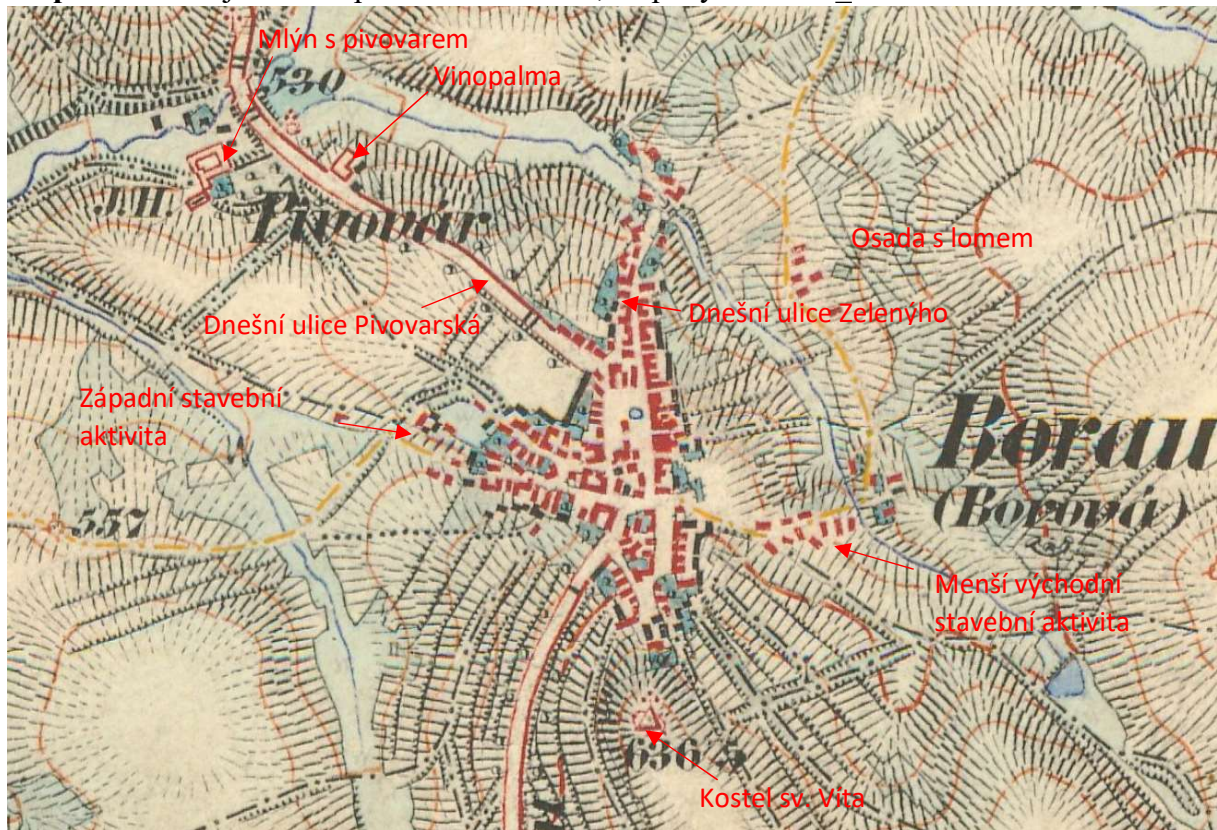
Mapa 8. - III. vojenské mapování - 1 : 25 000, mapový list 4155_2¹⁰⁶

Na této mapě vidíme podrobnější rozestavení domů v 2. pol. 19. století. Objekty jsou z převážné většiny stavěny šítovou orientací. Vidíme návesní typ vesnice. Celková zástavba se začíná rozšiřovat západním směrem od náměstí. V severovýchodní části jsou zakresleny obytná stavení s lomem. Vidíme zde nepravidelné zakreslení terénu, které způsobilo velmi neobvyklé rozdělení plužiny, zejména v okolí kostela.

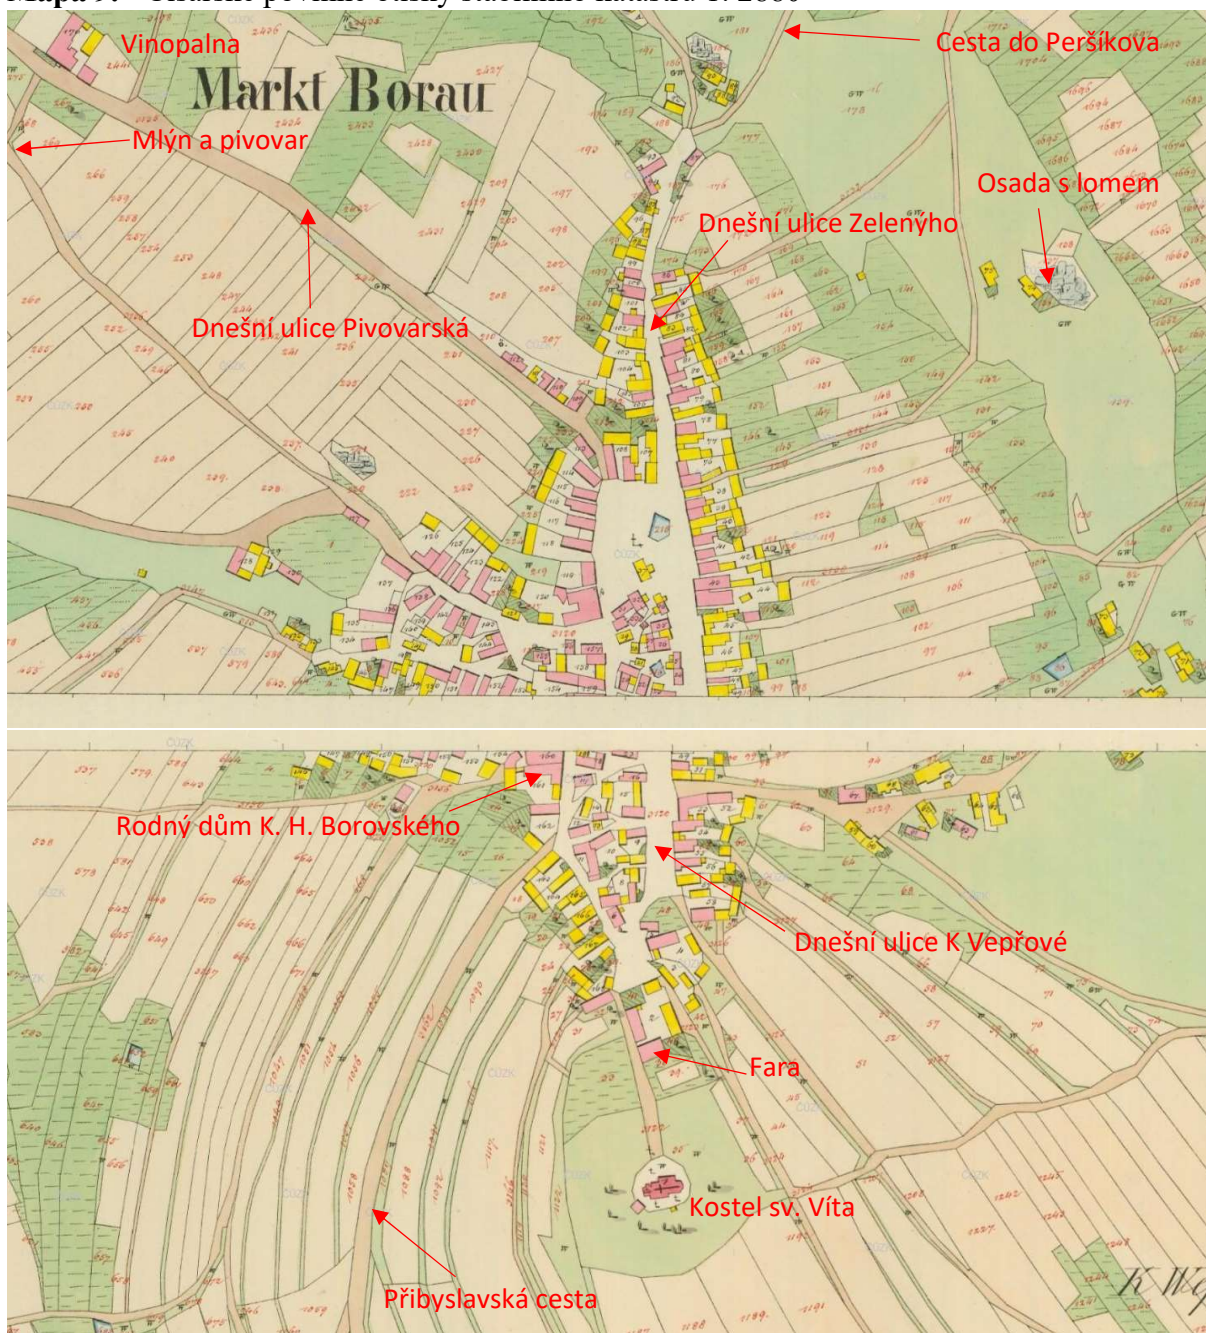
Mapa 9. - Císařské povinné otisky stabilního katastru 1: 2880¹⁰⁷

Na této mapě vidíme podrobnější rozestavení domů v 1. pol. 19. století. Celkově převládají cihlové domy, ale nachází se tu stále domy dřevěné. Součástí většiny objektů jsou dřevěná hospodářská stavení. Objekty jsou z převážné většiny stavěny šítovou orientací. Vidíme návesní typ vesnice se záhumenicovou plužinou. Za převážnou skupinou domu je vidět plužina, navazující na parcelu obytnou.

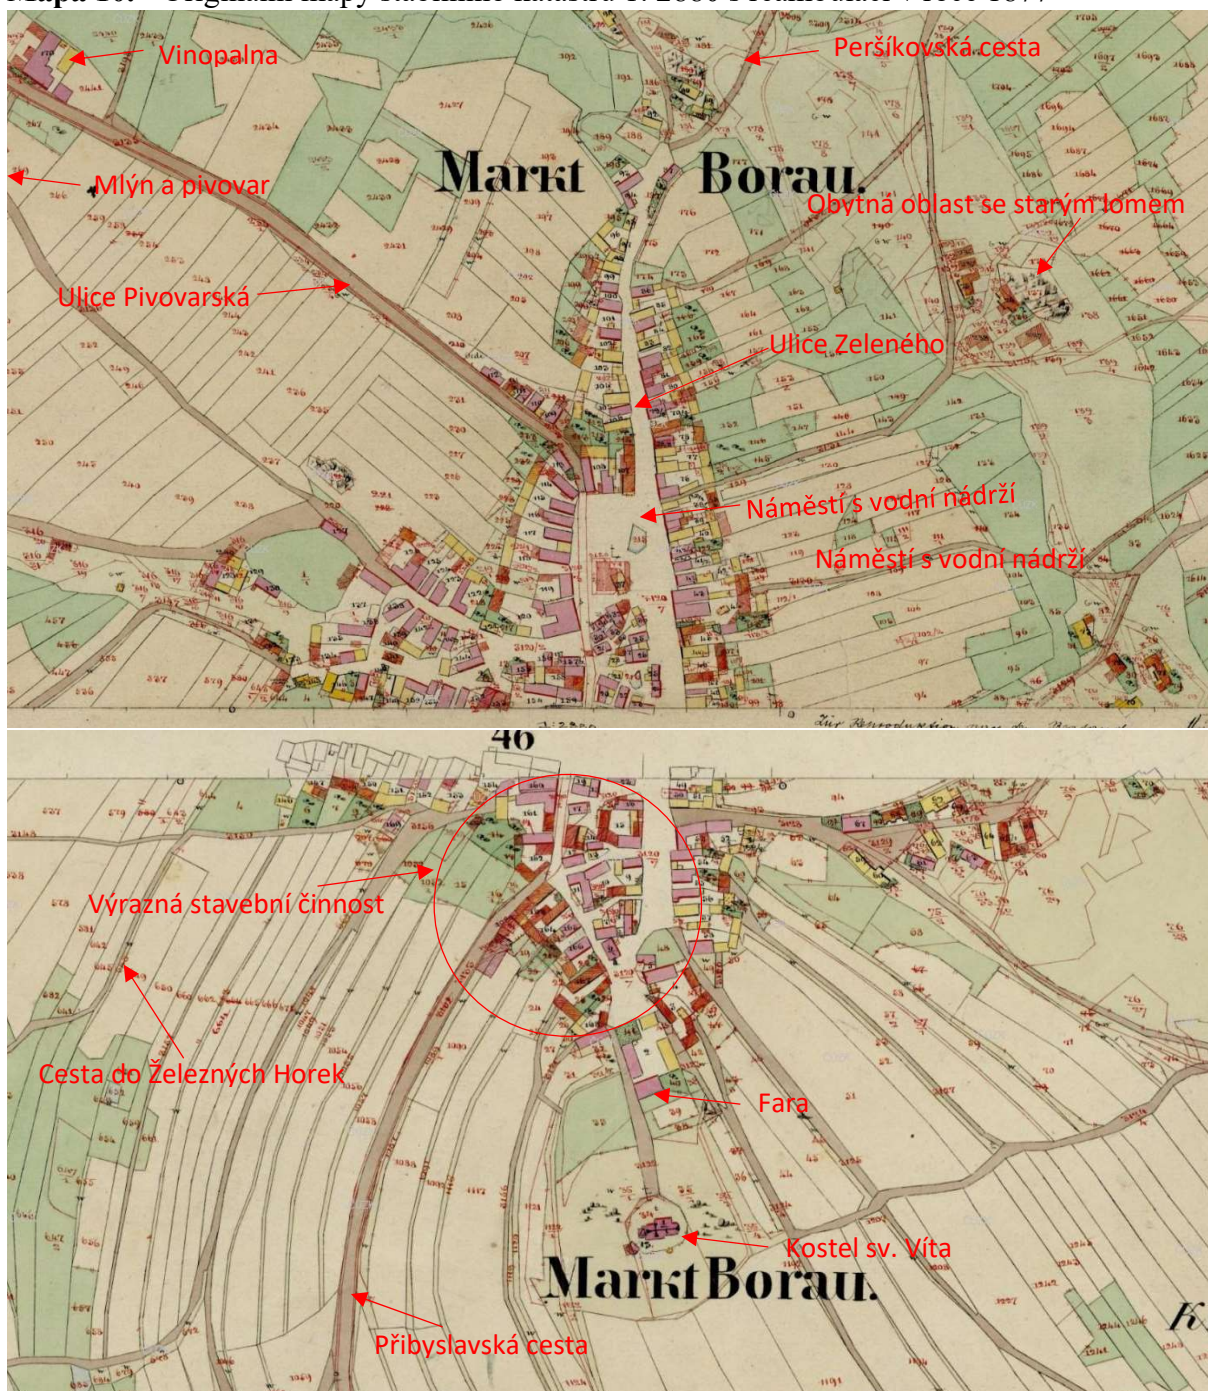
Mapa 10. - Originální mapy stabilního katastru 1: 2880 s reambulací v roce 1877¹⁰⁸

Originální mapy stabilního katastru nám říkají s doplněnou reambulací z roku 1877, velmi důležité informace. Mapa se nám více vybarvila do červené barvy. Konkrétně si můžeme povšimnout jižní části obce vedle silnice na Příbyslav, kde se začínají dřevěné objekty

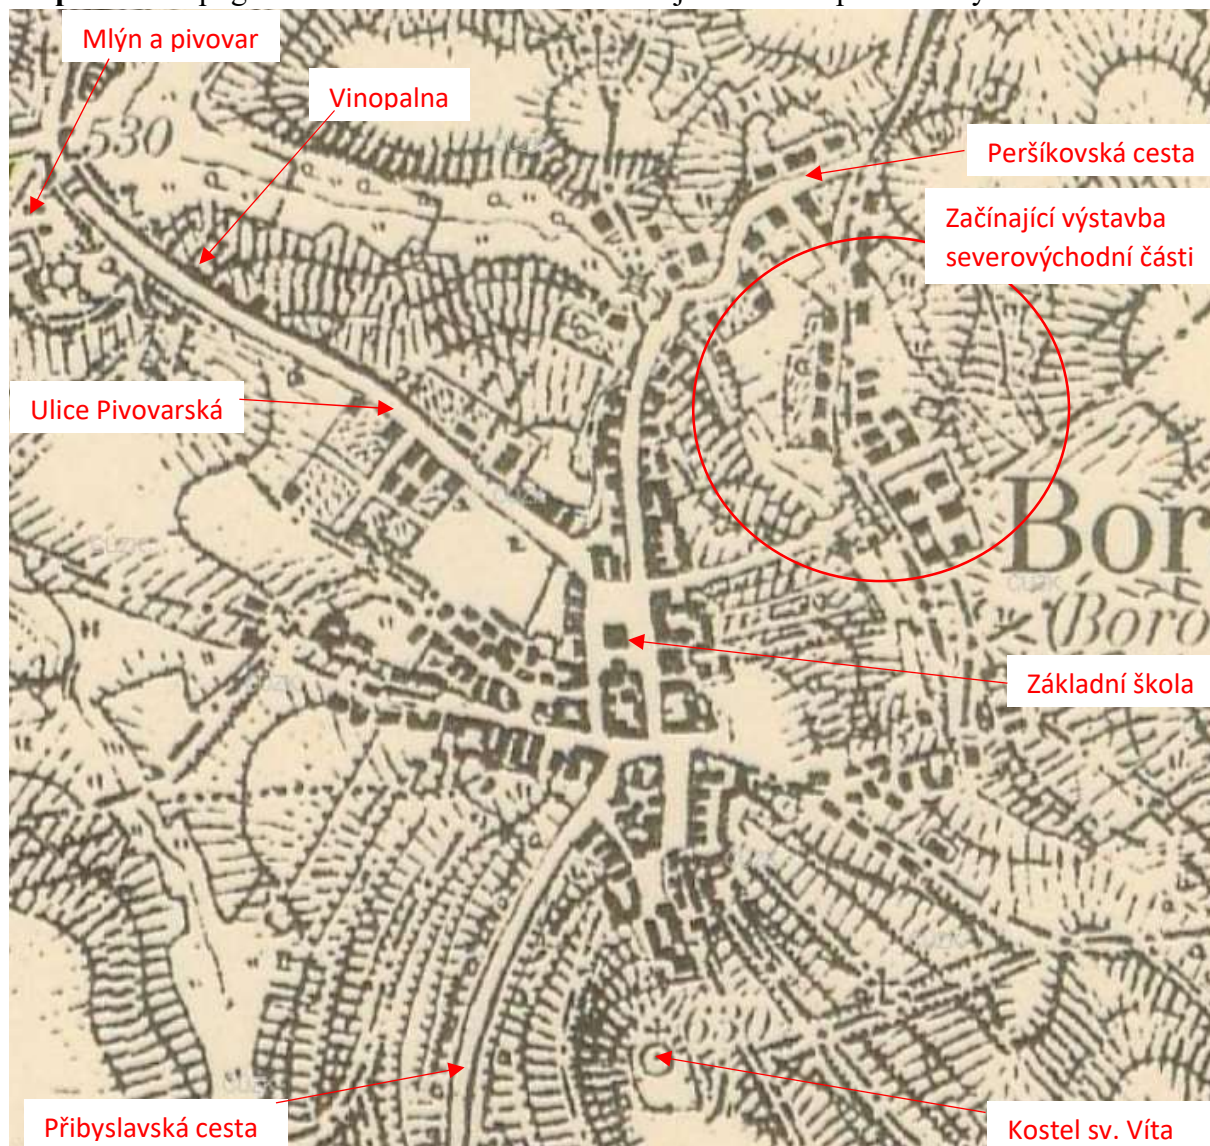
Mapa 11. - Topografická sekce 1: 25 000 třetího vojenského mapování – vydáno 1943¹⁰⁹

Na snímku z třetího vojenského mapování vidíme víceméně nezměněnou polohu objektů. Není vidět ani žádná výrazná výstavba, kromě vystavěné základní školy na náměstí.

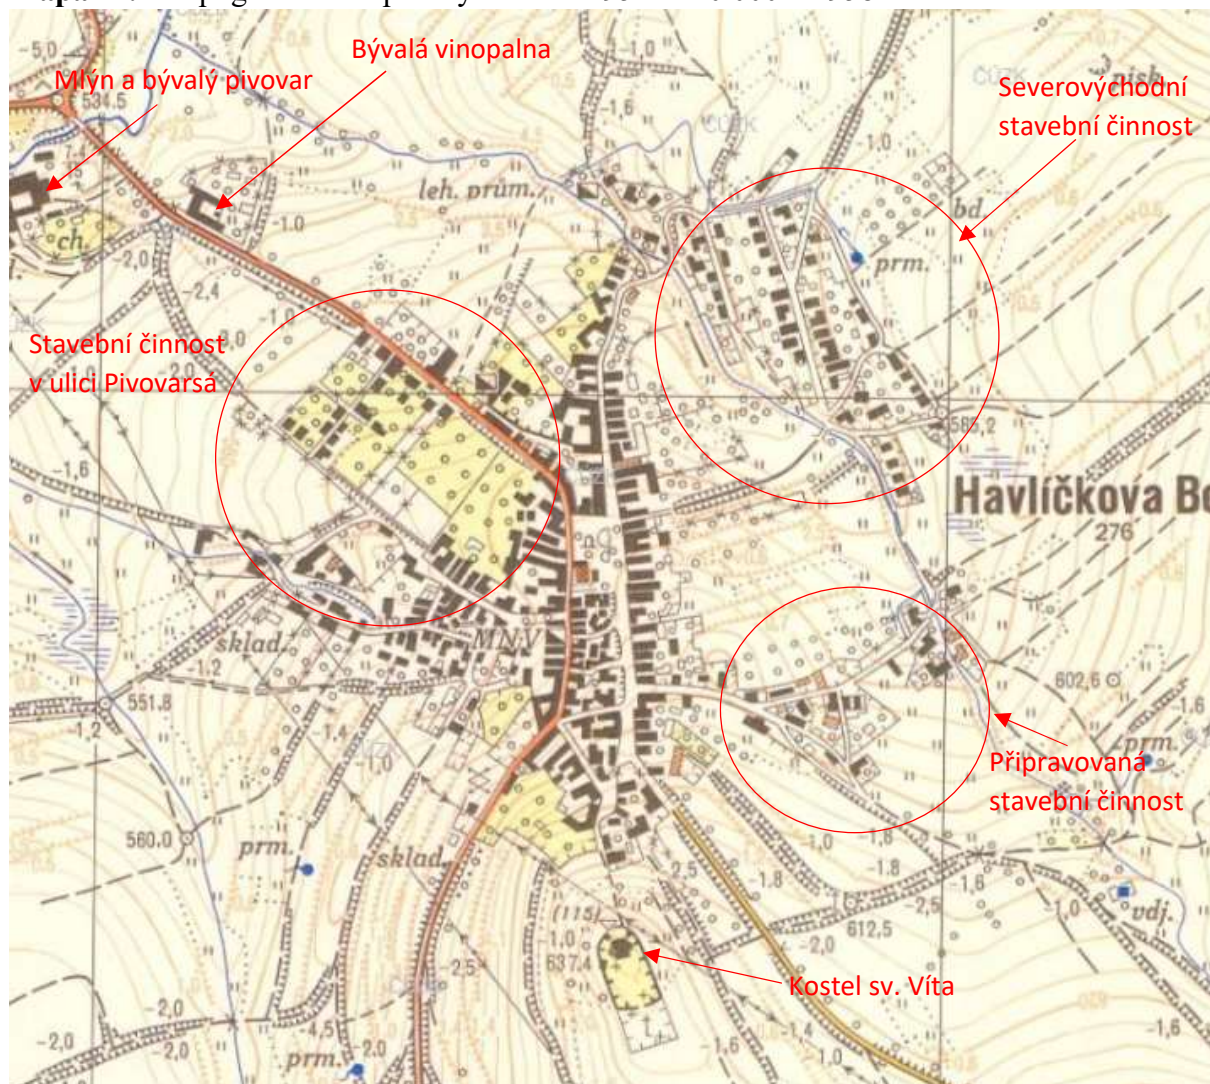
Mapa 12. - Topografická mapa v systému S-1952 1: 10 000 – 1958¹¹⁰

Topografická mapa v systému S–1952 nám ukazuje zvětšování obce, ve které ve 2. pol. 20. století zasáhlo velké stavební rozšiřování. V severovýchodní části je vidět velká stavební aktivita, která pokračovala až do konce 20. století. V ulici Pivovarská se začínají stavět objekty podél silnice a nad budoucím JZD. Ve východní oblasti jsou zapsané parcely k připravované stavební činnosti.

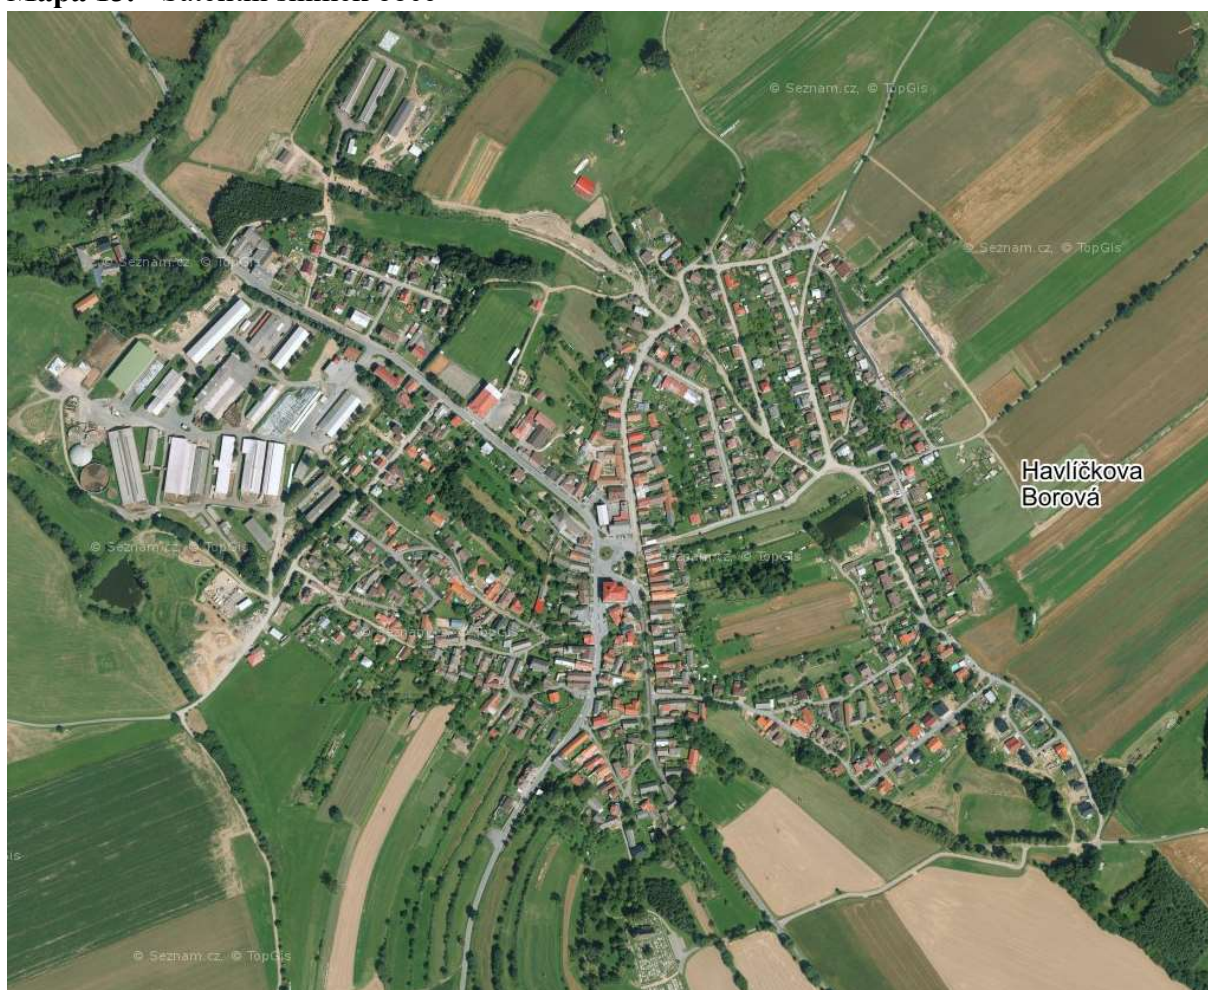
Mapa 13. - Satelitní snímek obce¹¹¹

Na aktuální mapě vidíme, že se jádro obce skoro vůbec nezměnilo. Čeho si však musíme všimnout je rozšíření vsi. Nejvíce se ves rozrostla ve 2. pol. 20. století, a to konkrétně na severovýchodní straně, kde byla zastavěna celá záhumenicová plůžina. Na začátku 2. pol. 20. stol. začaly vznikat objekty JZD v severozápadní části pod mlýnem. Díky velké stavební činnosti se propojila celá západní část až před hranice JZD. Ulice Pivovarská se také začala formovat až ve 2. pol. 20. stol. Objekty byly stavěny především podél silnice. Naproti JZD přes ulici Pivovarskou byla postavena menší čtvrť objektů.

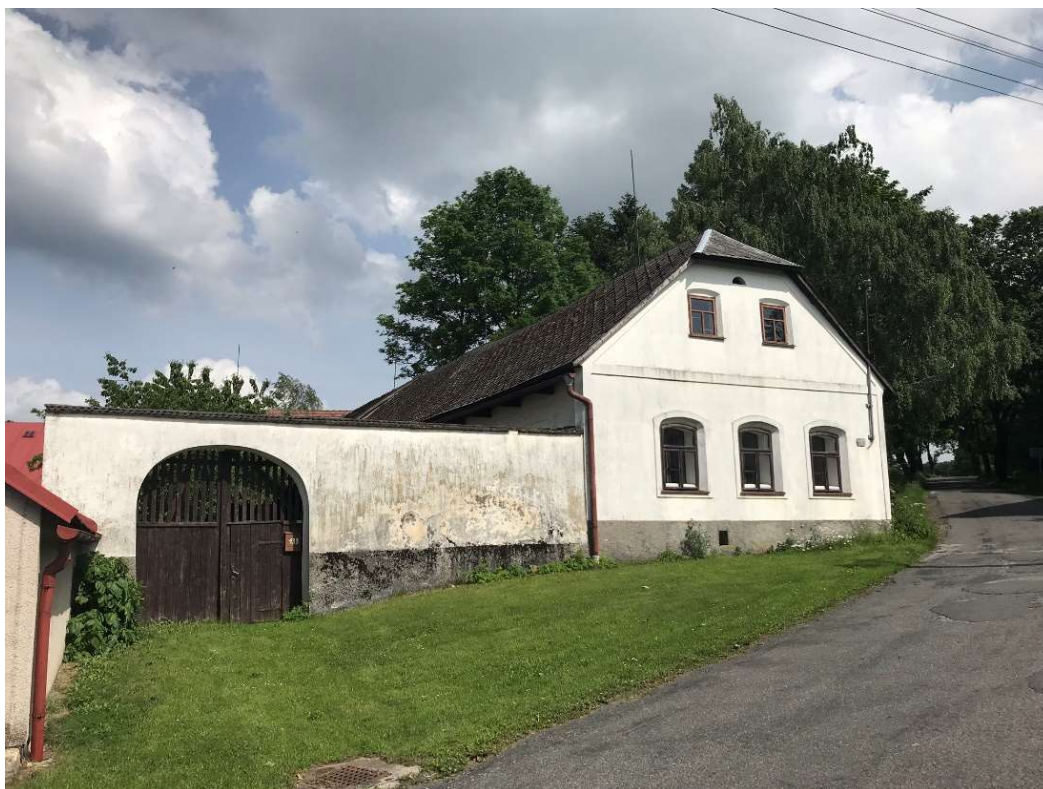
Obrázek 3

změněna ani v roce 1877 na Originálních mapách SK. Na dnešní mapě je patrné výrazné zvětšení střechy, ale při porovnání s fotodokumentací vyplývá, že stodola a kůlna zůstaly v jádru nezměněny. Zřejmě v 1. pol. 20. století došlo k menším úpravám (dozdění zdiva a zvětšení střechy). Při reambulaci bylo postaveno menší stavení (zřejmě chlév nebo dřevník), které se ale do dnešní doby nedochovalo.
Doporučení pro obnovu a další existenci objektu:	Je nezbytné zachování domu v jeho plném rozsahu. Zásadní úpravy by mohly narušit pozůstatek objektu se stodolou, který utváří kompletní celek.
Památkové hodnocení:	Hodnotný. V obci velmi důležitý a v plném rozsahu zachovalý důkaz lidové architektury.
Památková ochrana:	Dům prohlášen za kulturní památku. Nachází se v části určující charakter PZ.

Západní pohled

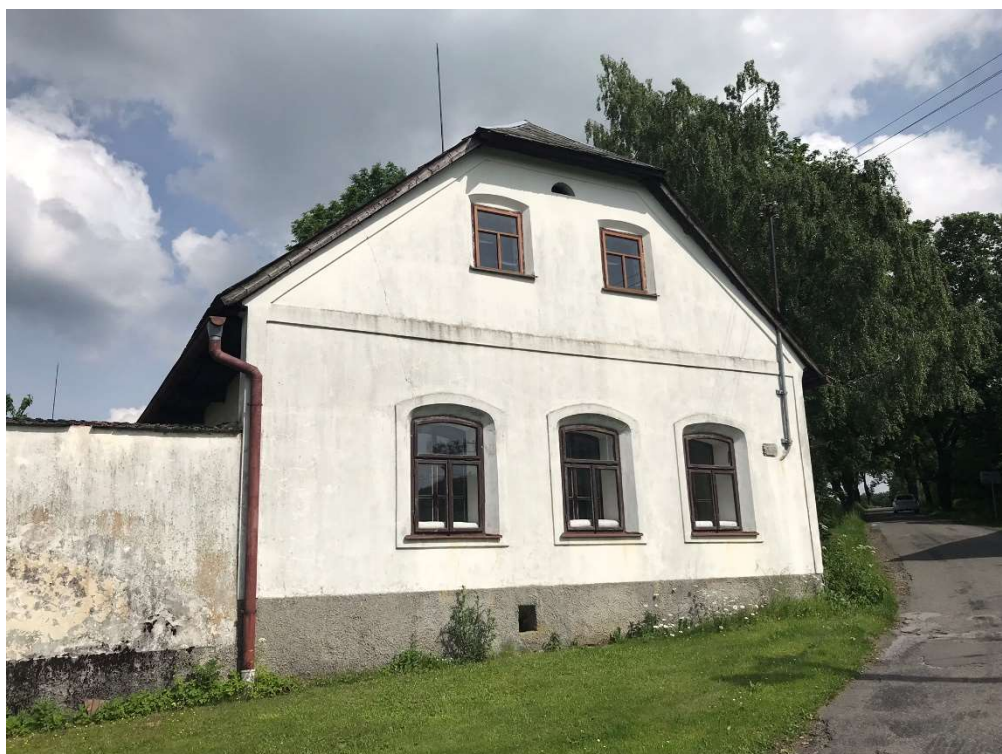
Obrázek 4

Západní pohled na průčelí

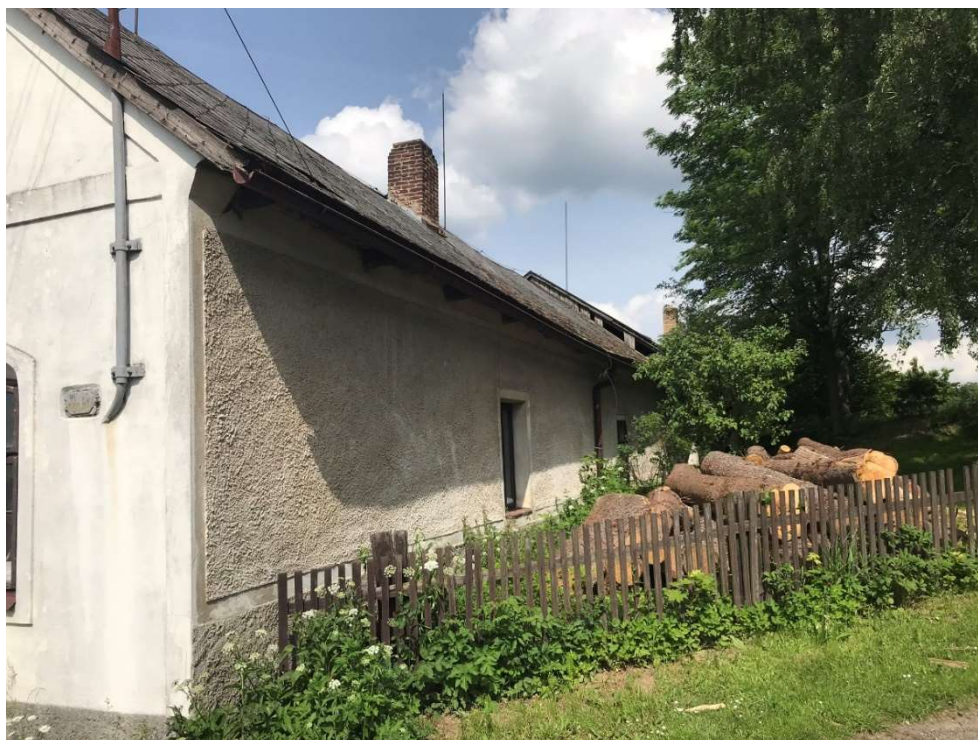
Obrázek 5

Jihozápadní pohled

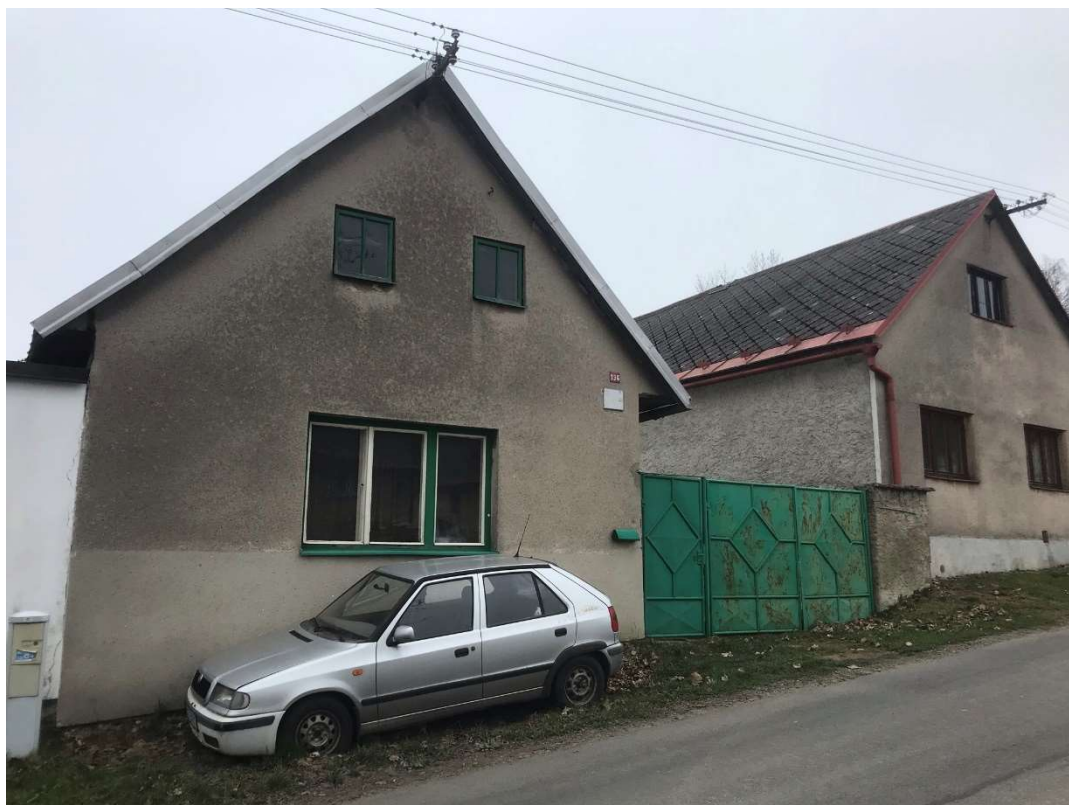
Obrázek 12

Západní pohled

Doporučení pro obnovu a další existenci objektu:	Zachování objektu. Mohla by být vytvořena nová fasáda.
Památkové hodnocení:	Důkaz lidové architektury zachovalé v plném rozsahu.
Památková ochrana:	Dům prohlášen za kulturní památku. Nachází se v části určující charakter PZ.

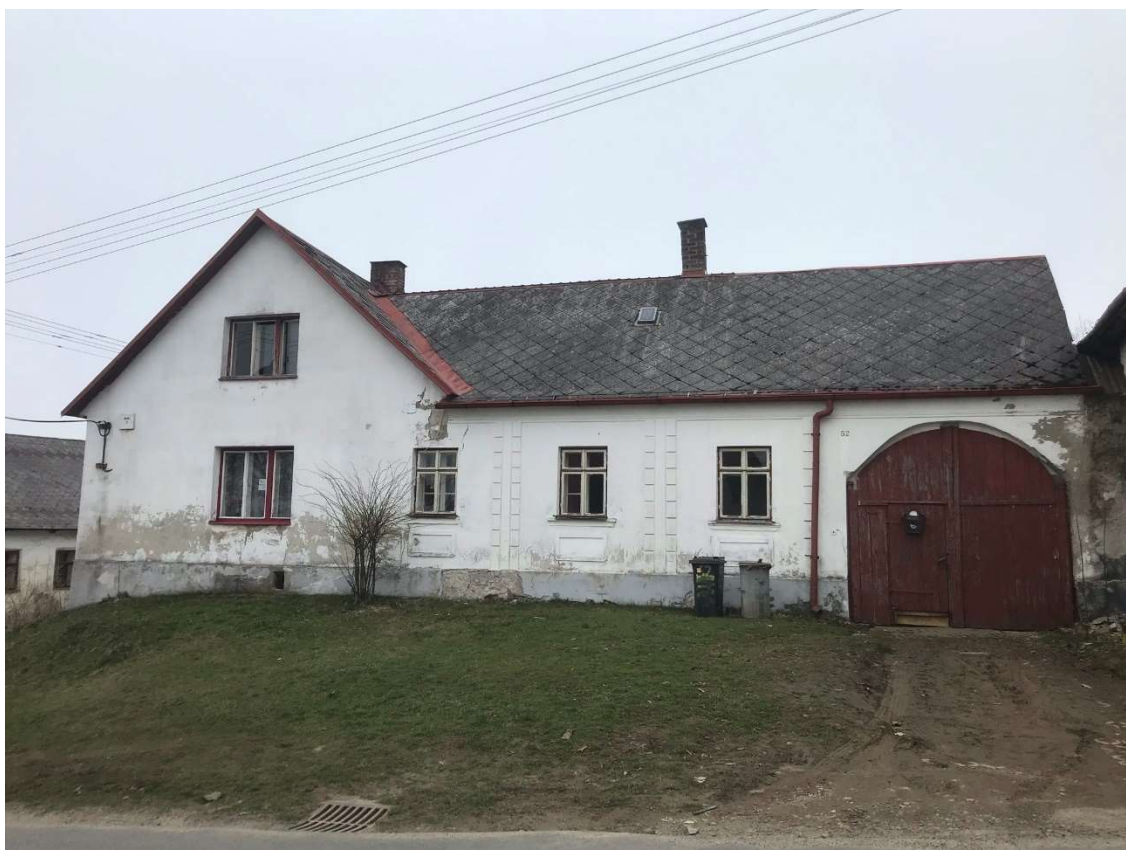
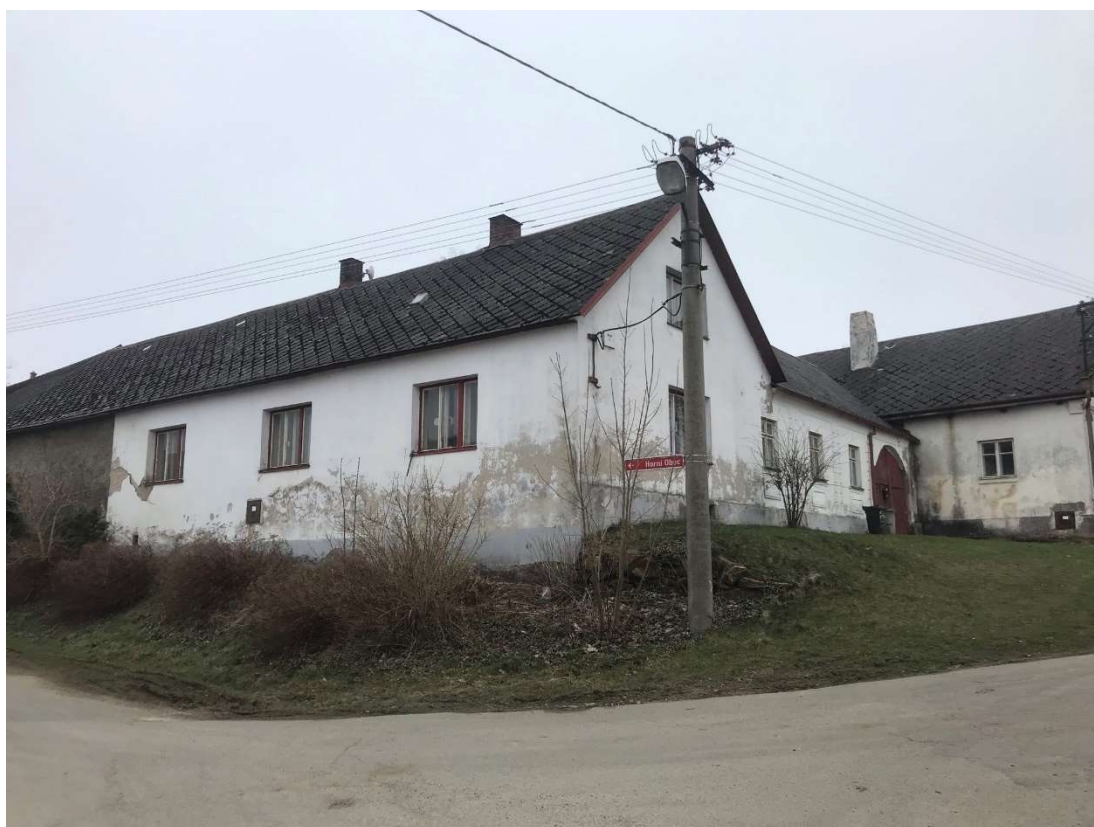
Venkovský dům č. p. 52			
Lokalita:	Havlíčková Borová	Okres:	Havlíčkův Brod
Obec:	Havlíčková Borová 568660	Kraj:	Kraj Vysočina
Katastrální území:	Havlíčková Borová 637963	GPS (WGS 84):	49.6346344N, 15.7823817E
Číslo popisné (č.p.) nebo evidenční číslo (č.e.):	K Vepřové 52	Číslo parcelní a rejstříkové číslo ÚSKP:	53, 28903/6-166
Identifikační fotografie:		Zákres do mapy:	
  <p>Obrázek 16</p>		  <p>Obrázek 17</p>	
Poloha:	K Vepřové 52, U křižovatky ulic K Vepřové a Horní obec		
Stručný popis areálu (objektu):	<p>Situace: Dům je situovaný v jižní části obce po levé straně směrem na obec Vepřovou. Delší stranou je orientován ve směru V-Z. Jedná se o štítovou orientaci a okapovou zároveň.</p> <p>Dispozice: Areál má nepravidelný půdorys, který se skládá z obytné části (trakt s chlévy), kůlny a stodoly. Hlavní část, připomínající tvar písmene L, je rozdělena na obytnou a zadní část s chlévními prostory. Východní strana uzavřena stodolou a k ní je na jižní straně napojena kůlna. Severní stranu uzavírá ohradní zeď, která začíná za chlévními prostory a končí napojením na stodolu. Na východní straně je vstup do areálu tvořen dřevěnými vraty.</p> <p>Konstrukce: Přízemní zděné stavení. Severní obytná část tříosá se stejnými třídílnými okny o třech tabulkách. Chlévní prostory na severní straně nahrubo omítnuté, bez otvorů. Uvnitř areálu je k obytné části připojena přístavba. Stodola obdélného tvaru s dřevěným polopatrem. Budova postavena z lomového kamene, doplněna o cihlové zdivo a o dřevěné stěny. Budova je částečně omítnuta. Kůlna tvořena dřevěným polopatrem. Zdivo smíšené (lomový kámen, cihla). Na východní straně vystavěno dvoukřídlé okno o šesti tabulkách.</p> <p>Průčelí: Na západní straně vytvořen vstup a vjezd vraty z dřevěných prken se segmentovým záklenkem. Součástí jsou vrátka pro pěší. Vlevo od vrat přízemí čtyřosé. Uprostřed troje dvoukřídlá okna o čtyřech tabulkách se stejným rozměrem a rámem ve tvaru kříže. Mezi okny jednoduché zdobení, které nese plochou římsu. Ve štítu v přízemí trojkřídlé okno o třech tabulkách. Nad přízemím také trojkřídlé okno o 3 tabulkách ovšem v menší velikosti. Sokl nahrubo nahozený.</p> <p>Střecha: Hlavní část opatřena sedlovou střechou s eternitovými šablonami a s trojúhelníkovým štítem. Na severní straně vytvořeny tři menší okenní</p>

otvory. Stodola se sedlovou střechou a polovalbami. Střecha opatřena eternitovými šablonami. Kůlna také tvořena sedlovou střechou s plechovým opláštěním.
Stavební vývoj a historie areálu (objektu):	Při porovnání historických a aktuálních map je vidět, že hlavní část nezměnila svůj tvar od první třetiny 19. století. Na domě ovšem proběhly menší úpravy v poslední třetině 20. století. Na východní a severní straně proběhla rekonstrukce v podobě zvětšení oken. Na konci 20. století byla doplněna přístavba uvnitř dvora. Před rokem 1877 byl uprostřed dvora postaven objekt, který se do dnešní doby nachází pouze ve zmenšené podobě. Stodola postavená před 1. čtvrtinou 20. století v jádru nezměnila svůj tvar až do dnešní doby. Kůlna svůj tvar změnila na konci 19. století, ale jádro bylo zachováno dodnes.
Doporučení pro obnovu a další existenci objektu:	Je nezbytné zachování domu v jeho plném rozsahu. Zásadní úpravy by mohly narušit pozůstatek objektu se stodolou a kůlnou, který vytváří kompletní celek.

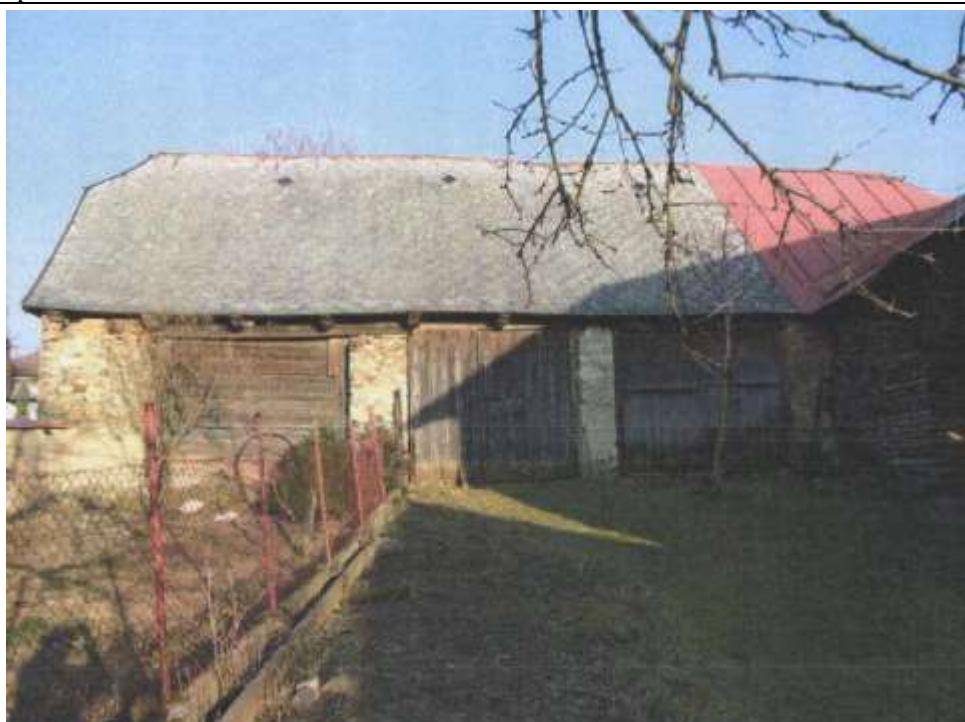
Obrázek 20

Západní pohled na stodolu

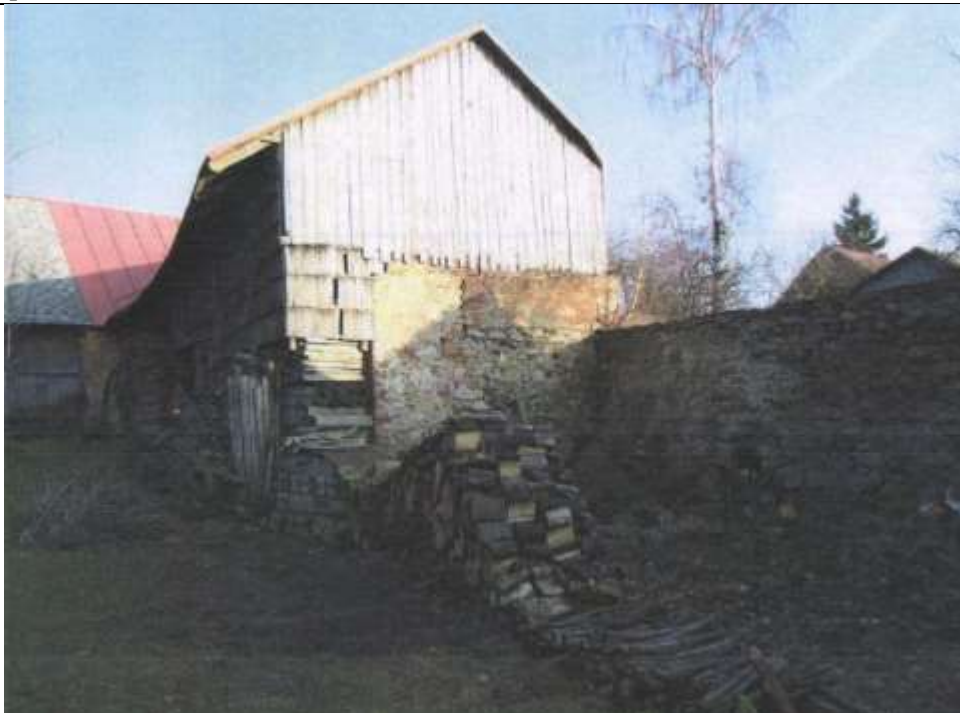
Obrázek 21

Západní pohled na kůlnu

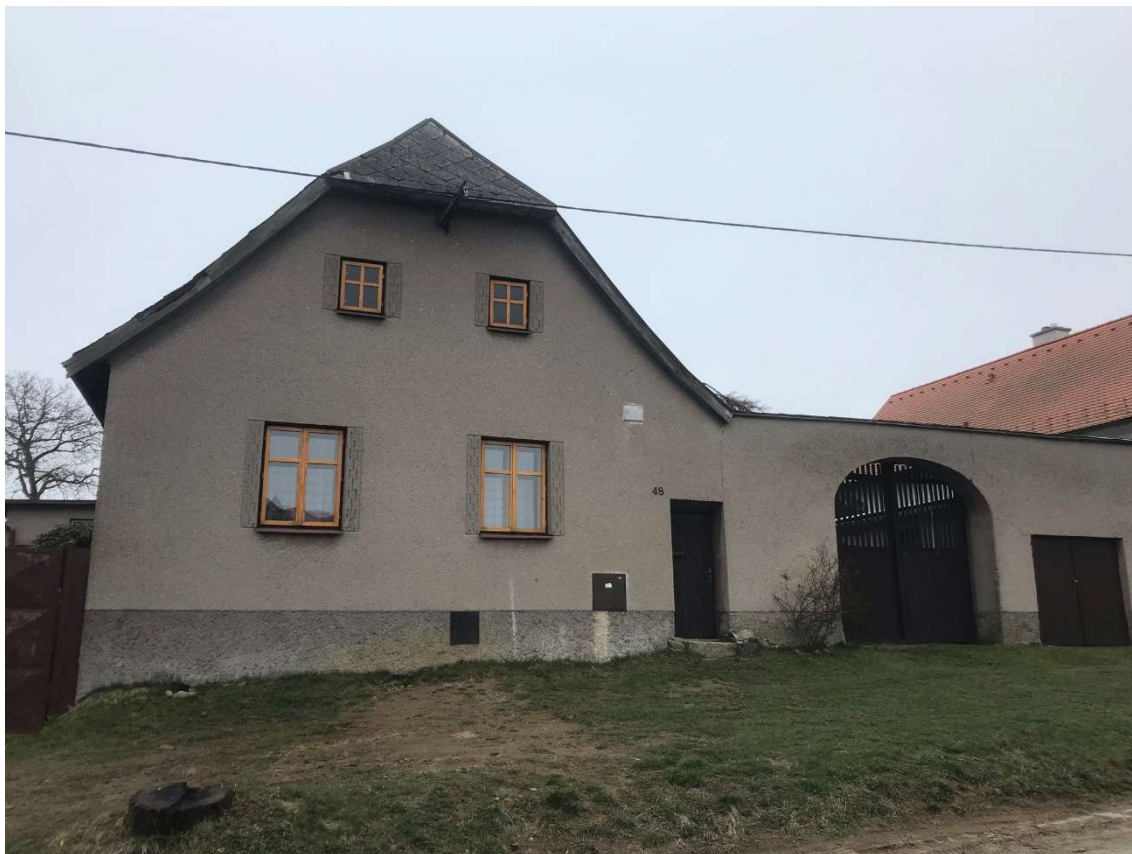
Obrázek 27

dřevěnou, postavenou před rokem 1830. Na mapě z roku 1877 je ještě stavení vedeno jako dřevěné. Stodola je staršího charakteru. Byla přestavěna před rokem 1877. U vstupní brány byla na konci 1. pol. 20. st. vystavěna garáž.
Doporučení pro obnovu a další existenci objektu:	V dobrém stavu. Zásadní úpravy by mohly narušit pozůstatek objektu se stodolou, který utváří kompletní celek.
Památkové hodnocení:	Hodnotný, i když moderně rekonstruovaný. Velmi důležitý a zachovalý důkaz lidové architektury v jejím v plném rozsahu.
Památková ochrana:	Dům prohlášen za kulturní památku. Nachází se v části určující charakter PZ.

Západní pohled

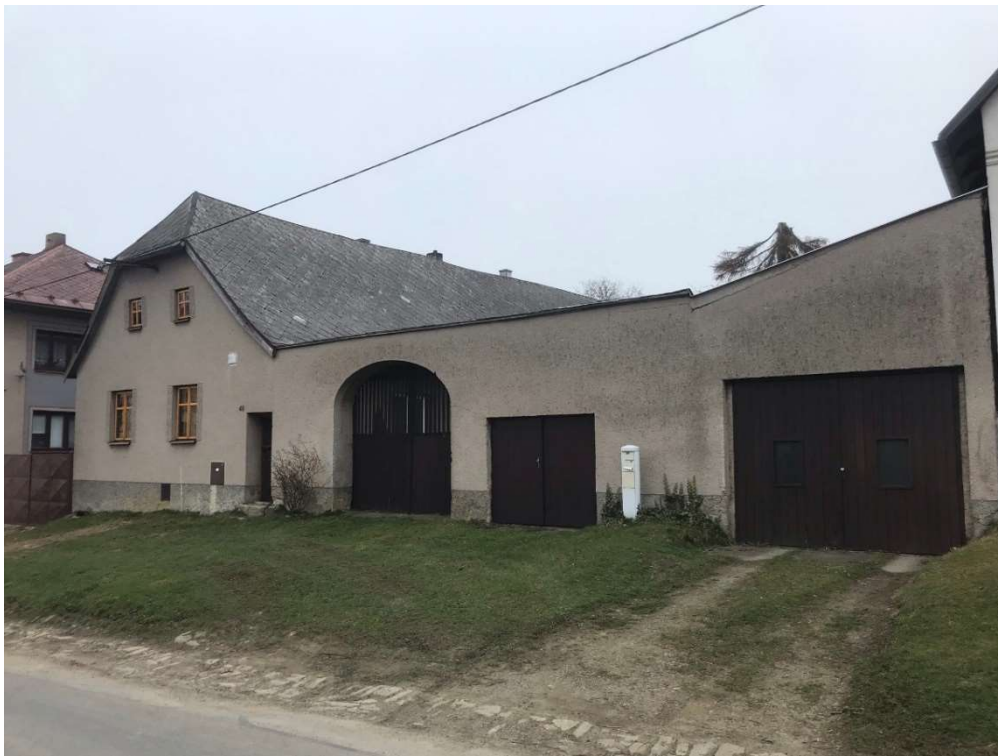
Obrázek 28

Jihozápadní pohled
