Havlíčková Borová, historický, urbanistický a stavebně historický vývoj

Bakalářská práce

2021

Předmětem práce je zpracování plošného stavebněhistorického průzkumu (pasportu) městské památkové zóny obce Havlíčkova Borová. Průzkum bude zpracován podle zásad platné metodické publikace J. Pešty *Plošný průzkum lidové architektury a venkovských sídel*. Praha. 2014. Hlavní částí práce bude katalog všech nebo vybraných objektů v řešeném území a mapové přílohy, především mapa stavebněhistorického vyhodnocení a souhrnného památkového hodnocení. Práce bude rozšířena o kapitoly věnované historii obce a urbanistickému vývoji sídla a jeho pluziny. Historická část bude pojednána v kontextu vývoje Přibyslavsko-polenského panství, v intencích rešerše dostupné literatury a základního archivního průzkumu, s přihlédnutím k středověké hornické historii regionu. Urbanistický vývoj bude zpracován především na základě analýzy historických map s důrazem na nejstarší lokační etapu vývoje a identifikaci půdorysné formy a typu pluziny, případně s pokusem určení vyměřovacího schématu. Součástí urbanistického rozboru bude i komparace s dalšími historickými sídly v rámci přibyslavského panství.

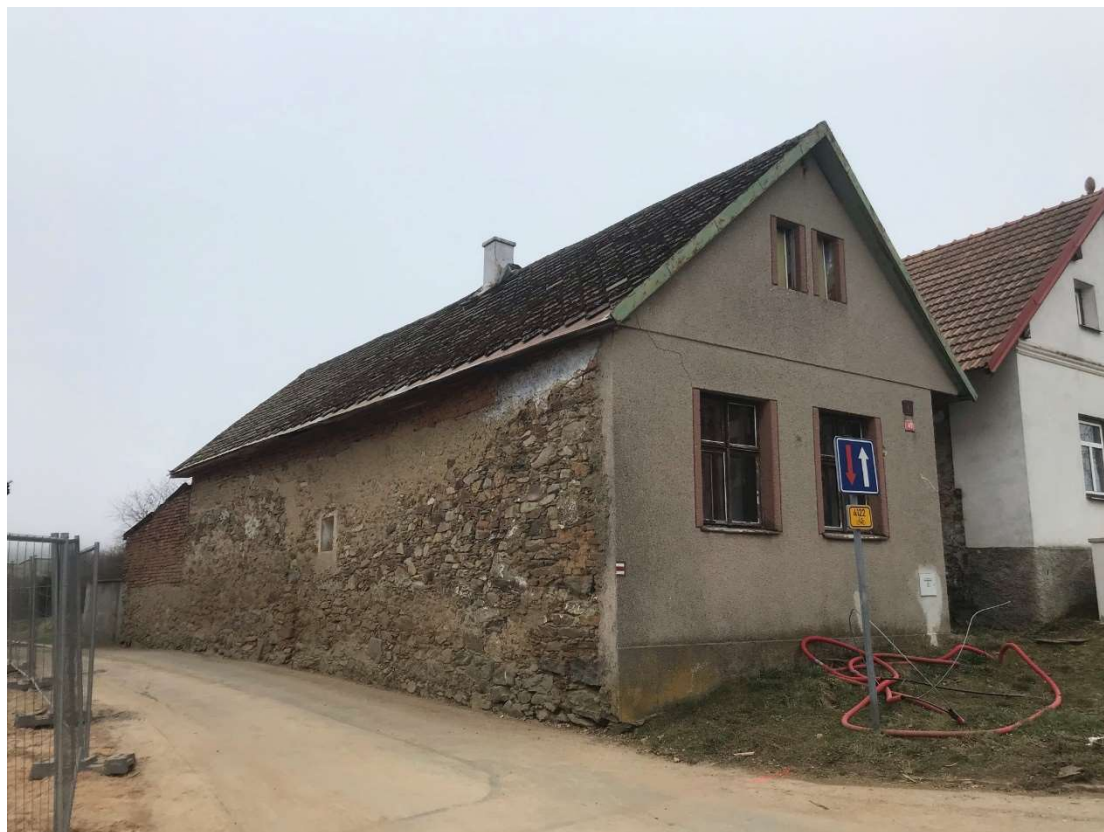
Obrázek 34

Severozápadní pohled

Doporučení pro obnovu a další existenci objektu:	Je nezbytné zachování domu v jeho plném rozsahu, vzhledem k jeho historickému jádru. Objekt by mohl být znovu omítnut.
Památkové hodnocení:	Hodnotný. Velmi důležitý a zachovalý důkaz lidové architektury.
Památková ochrana:	Dům prohlášen za kulturní památku. Nachází se v části určující charakter PZ.

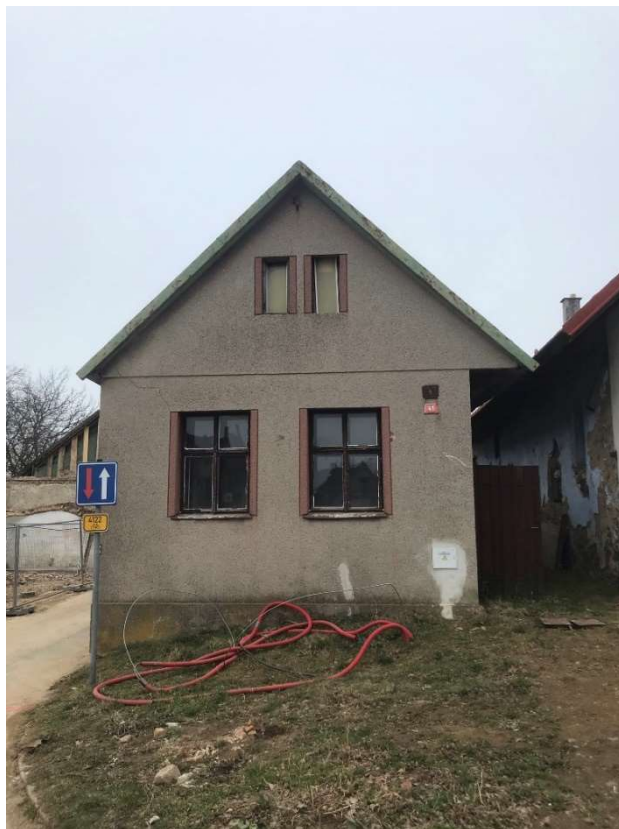
Obrázek 35

Západní pohled

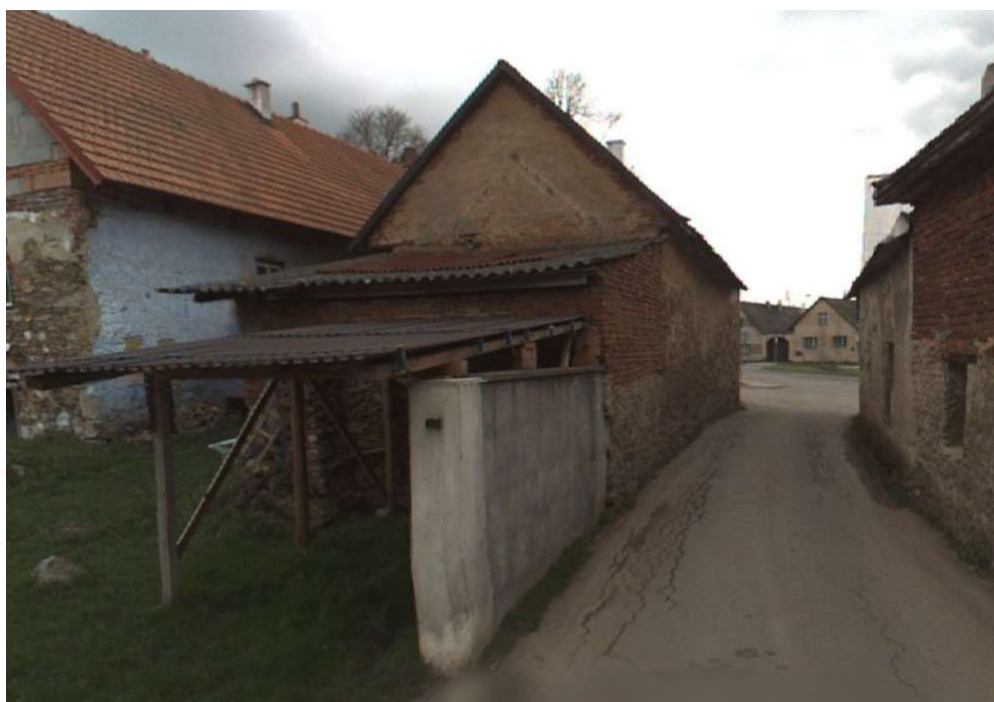
Obrázek 36

Východní pohled

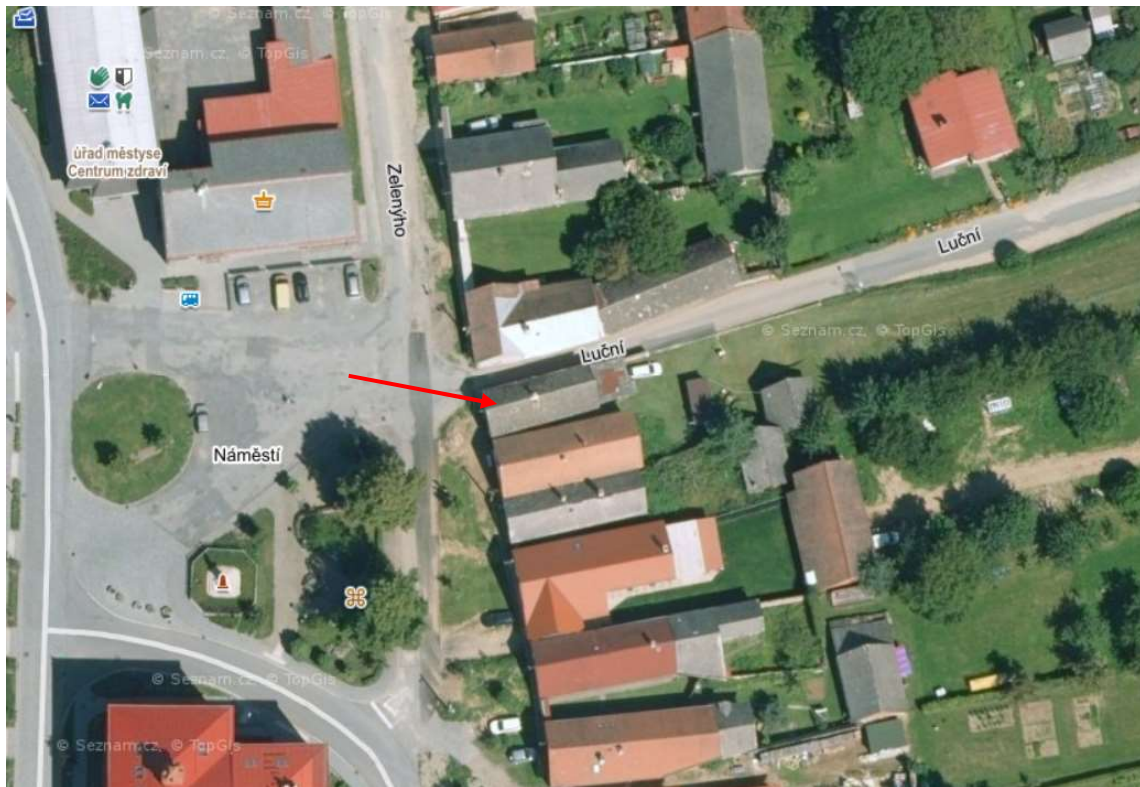
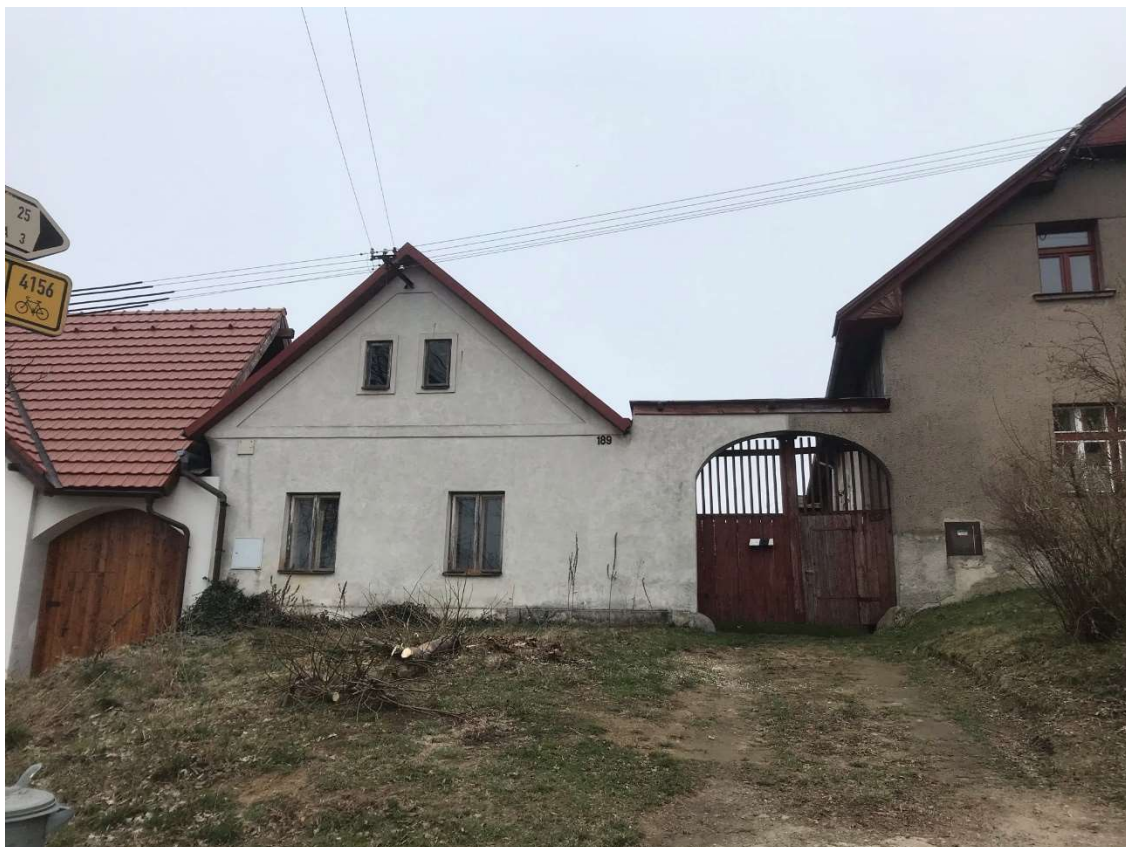
Venkovská usedlost č. p. 189			
Lokalita:	Havlíčková Borová	Okres:	Havlíčkův Brod
Obec:	Havlíčková Borová 568660	Kraj:	Kraj Vysočina
Katastrální území:	Havlíčková Borová 637963	GPS (WGS 84):	49.6361197N, 15.7822233E
Číslo popisné (č.p.) nebo evidenční číslo (č.e.):	Náměstí 189	Číslo parcelní a rejstříkové číslo ÚSKP:	41/1, 37421/6-195
Identifikační fotografie:		Zákres do mapy:	
  <p>Obrázek 40</p>		  <p>Obrázek 41</p>	
Poloha:	Náměstí 189, jihozápadní roh náměstí		
Stručný popis areálu (objektu):	<p>Situace: Dům je situován v jihozápadním rohu náměstí mezi objektem č. p. 43 a č. p. 132. Delší stranou je orientován ve směru V-Z. Jedná se o štítovou orientaci.</p> <p>Dispozice: Areál má obdélníkový tvar. Ve dvoře je část obytná, která začíná z ulice a končí uprostřed dvora. Jedná se o obdélníkovitý tvar. Za ní je pak napojena druhá část, která nyní slouží jako hospodářská budova. Tvoří nepravidelný tvar. Vchod do domu byl po rekonstrukci přesunut ze dvora.</p> <p>Konstrukce: Obdélné přízemní zděné stavení. Omítnuté. Součástí je ohradní zeď s dřevěnou půlkruhovou bránou, která uzpůsobuje vjezd do dvora. V bráně je vytvořen také vchod pro pěší. Za obytnou budovou je připojena hospodářská budova.</p> <p>Průčelí: Průčelí dvouosé s dvoukřídlými dřevěnými okny o dvou tabulkách. Nad přízemím je vykreslené římsování, které obsahuje konstrukci krovu. Uvnitř římsování jsou dvě menší jednokřídlá dřevěná okna s jednou tabulkou.</p> <p>Střecha: Obytná budova opatřena sedlovou střechou a šindelem. Sedlová střecha se nachází i na hospodářské budově. Je opatřena eternitovými šablonami.</p>

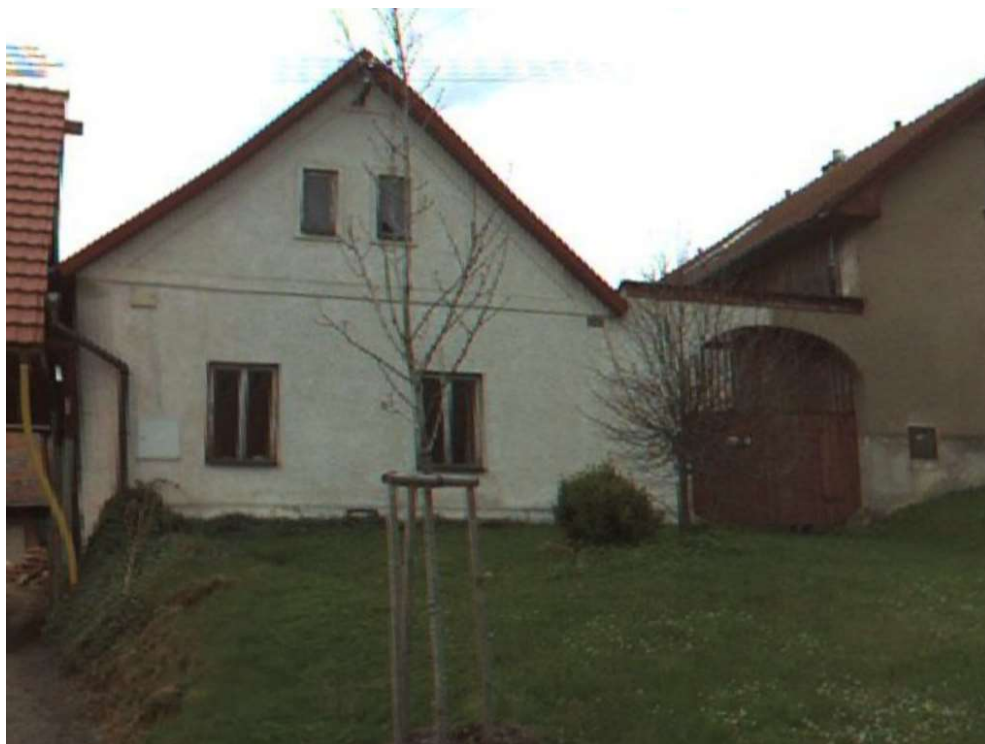
Obrázek 44

Západní pohled

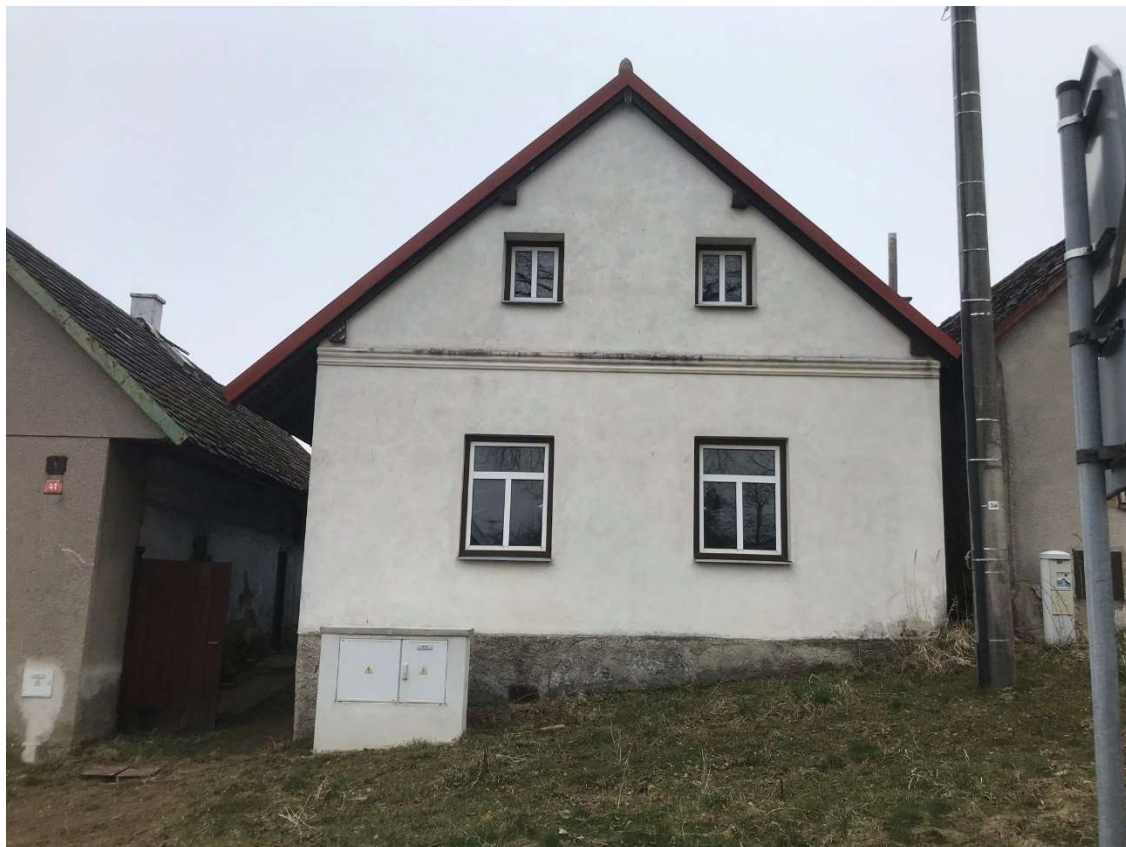
Obrázek 49

Památkové hodnocení:	Hodnotný. Moderně upravovaný. Utváří v obci velmi důležitý a zachovalý dojem lidové architektury.
Památková ochrana:	Dům prohlášen za kulturní památku. Nachází se v části určující charakter PZ.

Západní pohled

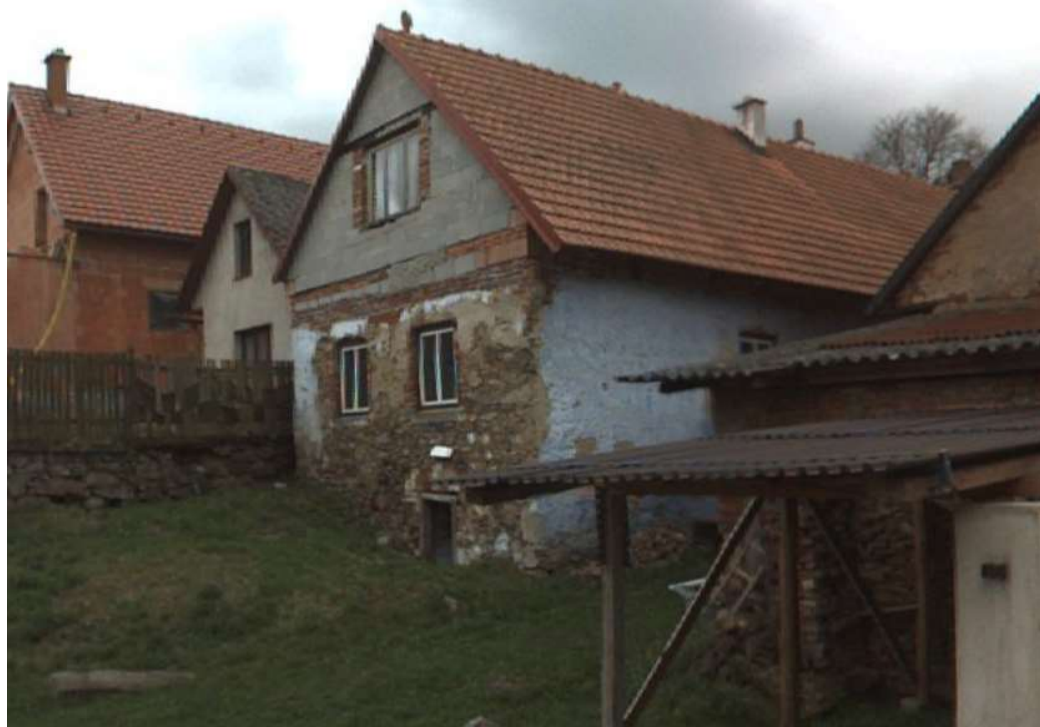
Obrázek 50

Severovýchodní pohled

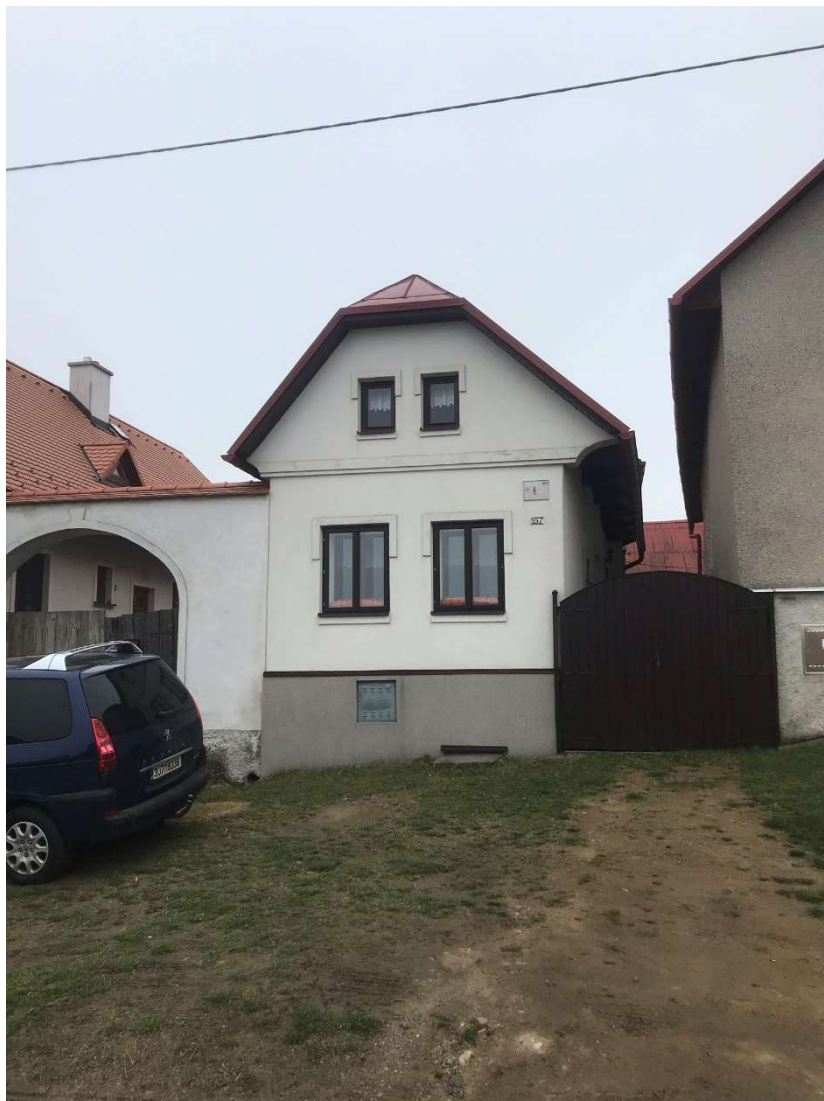
Obrázek 56

nazpět. Vzhledem k nedostatku informací nelze přesně určit, kdy byla přestavěna stodola, která je v jádru z počátku 19. století. Zřejmě k tomu mohlo dojít během 2. pol. 20. století.
Doporučení pro obnovu a další existenci objektu:	/
Památkové hodnocení:	Hodnotný. Moderně upravovaný. Zachovalý důkaz lidové architektury.
Památková ochrana:	Dům prohlášen za kulturní památku. Nachází se v části určující charakter PZ.

Západní pohled

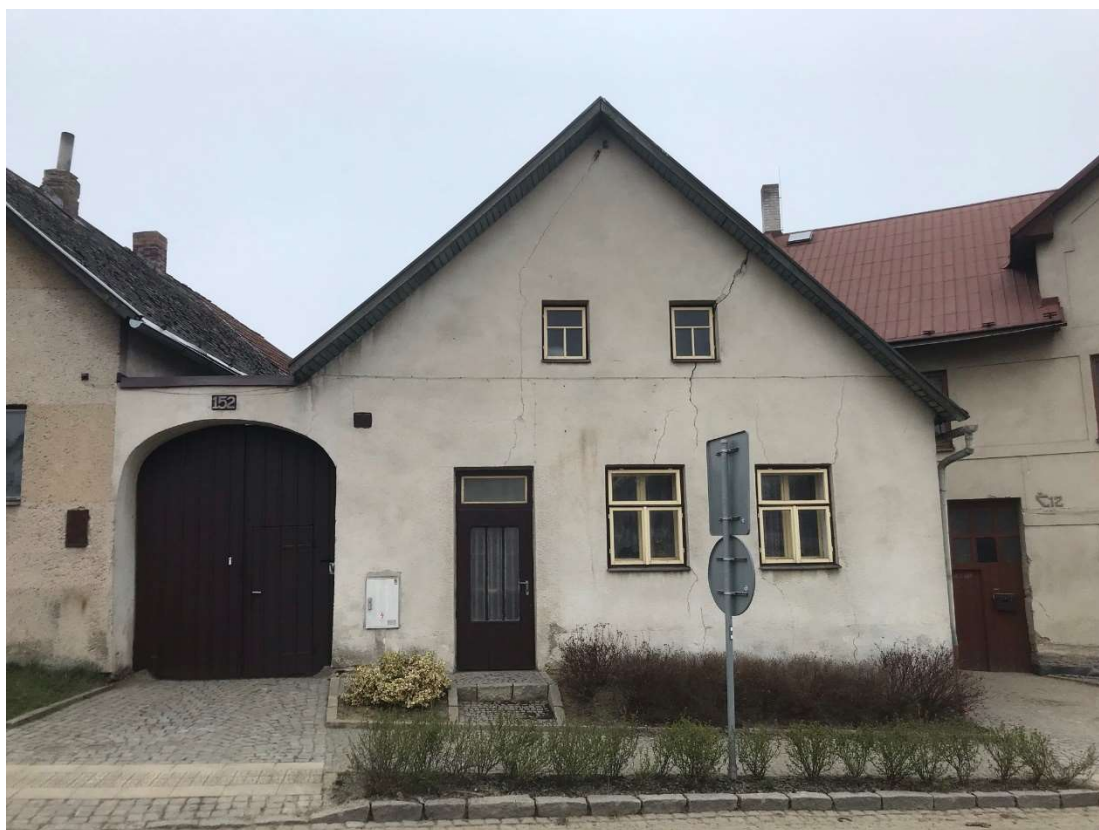
Obrázek 62

V 19. století byla celá usedlost ohraničena hospodářskými objekty, které se nedochovaly. Místo nich byla ve 2. pol. 20. století postavena hospodářská budova. Ve 2. pol. 20. století bylo ještě upraveno průčelí tříosé o třech totožných oknech. Místo levého okna byla provedena přestavba, která vytvořila nový dveřní průchod do objektu.
Doporučení pro obnovu a další existenci objektu:	Zásadní úpravy by mohly narušit pozůstatek objektu s chlévním prostorem, který utváří kompletní celek.
Památkové hodnocení:	Hodnotný. V obci velmi důležitý a zachovalý, budí dojem venkovských usedlostí s historickým a architektonickým nádechem.
Památková ochrana:	Dům prohlášen za kulturní památku. Nachází se v části určující charakter PZ.

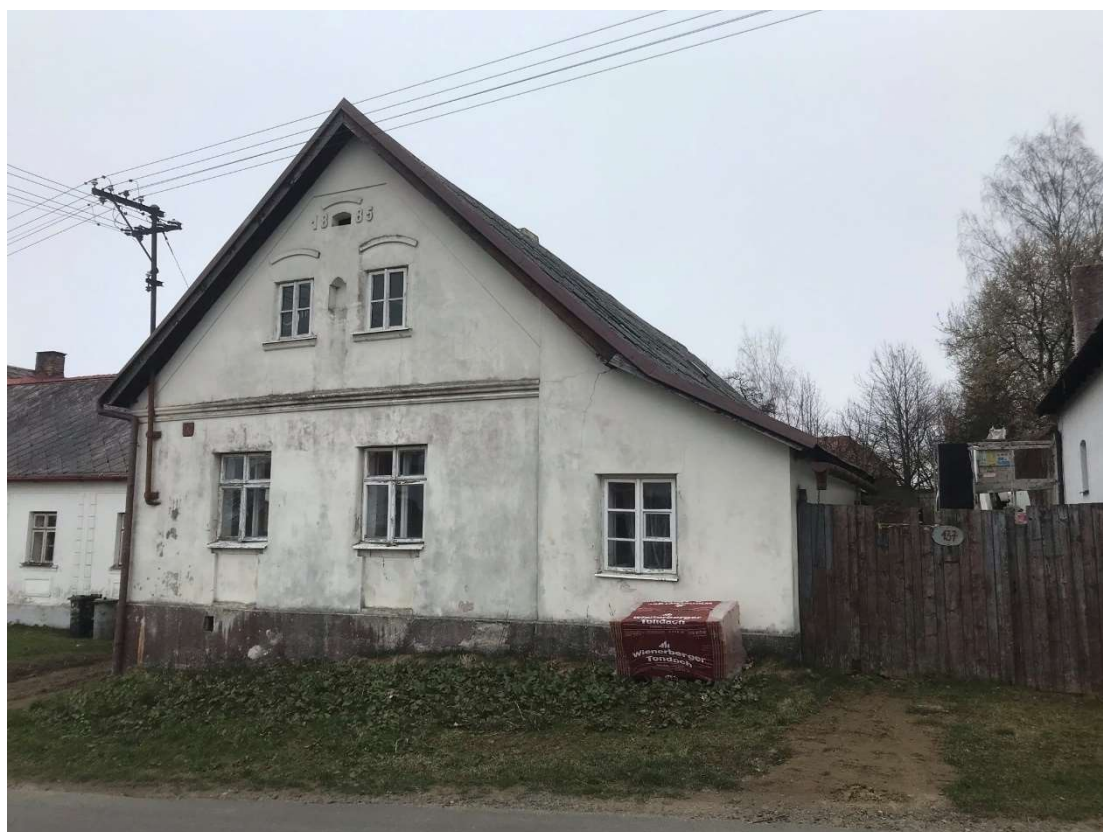
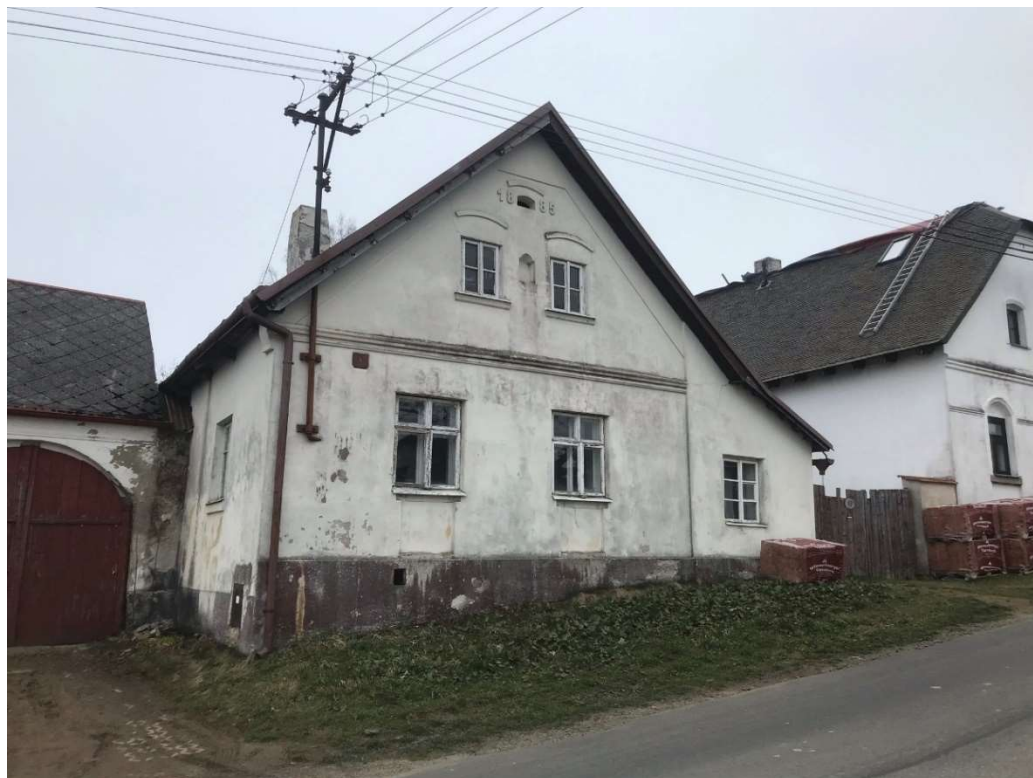
Stavební vývoj a historie areálu (objektu):	<p>Zděná stavba byla postavena již před rokem 1838, ovšem dle letopisu ve štítu, kde je psáno 1885, byl objekt přestavěn. Zřejmě šlo hlavně o vnitřní prostory a venkovní obal. Před rokem 1838 se u brány nacházely dvě dřevěné stavby, mohlo se jednat o dřevěný průjezd s dřevníkem. Také je na mapě zaznamenána na východním okraji pozemku dřevěná stodola. Nic z toho se do dnešní doby nedochovalo. Tyto budovy mohly být</p>

Západní pohled

Severozápadní pohled

zbourány již v 1. pol. 20. století, protože na mapě z roku 1958 se už nevyskytují.
Doporučení pro obnovu a další existenci objektu:	Je nezbytné zachování domu v jeho plném rozsahu. Zásadní úpravy by mohly narušit pozůstatek objektu.
Památkové hodnocení:	Hodnotný. V obci utváří velmi důležitý a zachovalý důkaz lidové architektury.
Památková ochrana:	Dům prohlášen za kulturní památku. Nachází se v části určující charakter PZ.

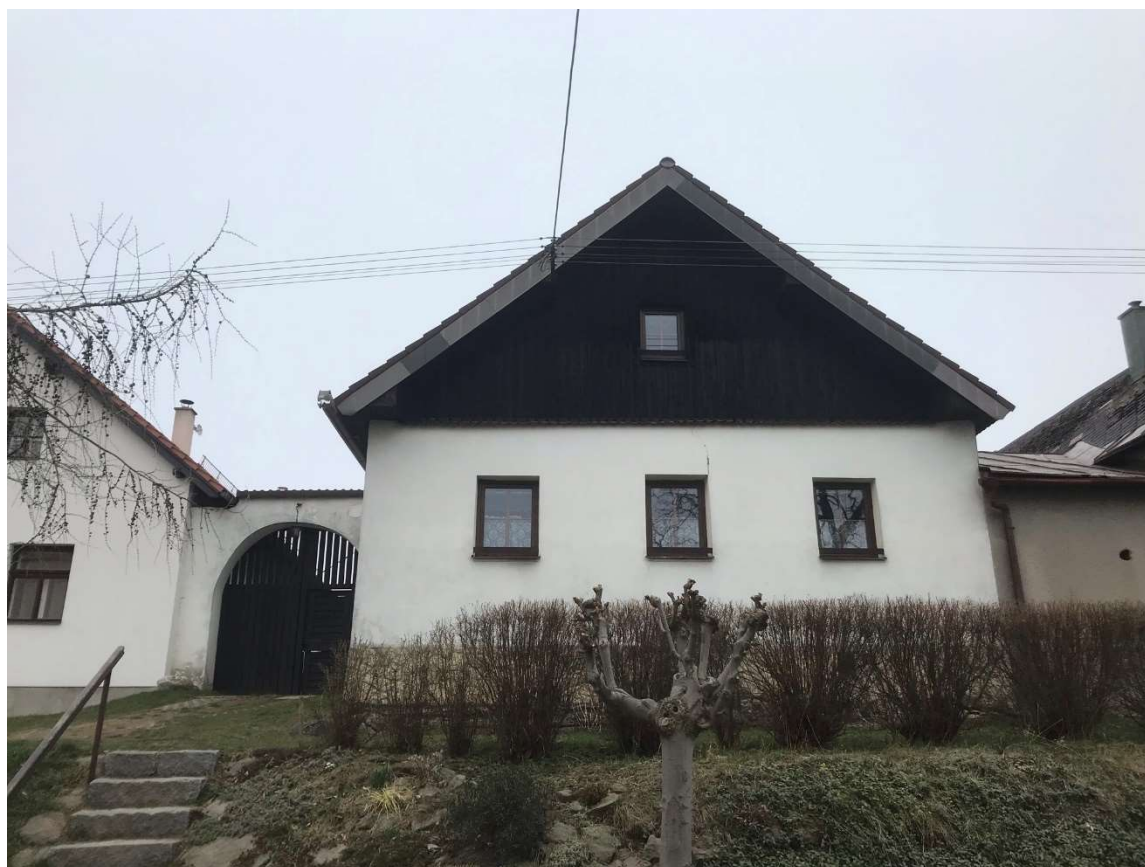
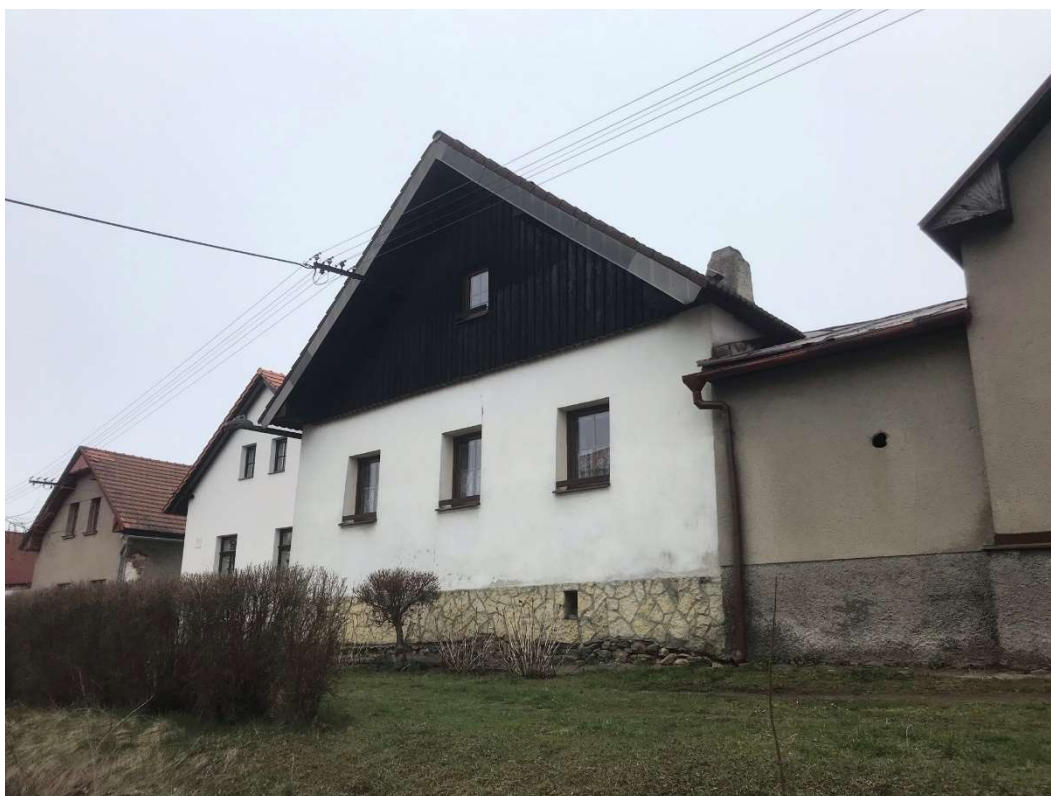
Stavební vývoj a historie areálu (objektu):	<p>Při pohledu na historické mapy je vidět, že dům byl vystaven v první čtvrtině 19. století. Již zde byla zaznamenána zděná forma. Půdorys nebyl zřejmě nijak změněn. Na historické fotografii není vidět malé</p>

okno ve štítu, které bylo zřejmě vystavěno v 2. pol. 20. st. V 19. století byla součástí areálu při jižní straně i dřevěná hospodářská budova. Místo ní se dnes objevují tři menší novější hospodářská stavení. Při reambulaci v roce 1877 byla zaznamenána zděná stodola, která se nedochovala. Severní stranu ještě roku 1877 navíc uzavírala další dřevěná budova. V aktuálních mapách se neobjevuje.
Doporučení pro obnovu a další existenci objektu:	Je nezbytné zachování domu v jeho plném rozsahu. Zásadní úpravy by mohly narušit pozůstatek objektu se stodolou, který utváří kompletní celek.
Památkové hodnocení:	Hodnotný. Moderně upravovaný. V obci velmi důležitý a zachovalý důkaz lidové architektury.
Památková ochrana:	Dům prohlášen za kulturní památku. Nachází se v části určující charakter PZ.

Západní pohled

Jihozápadní pohled

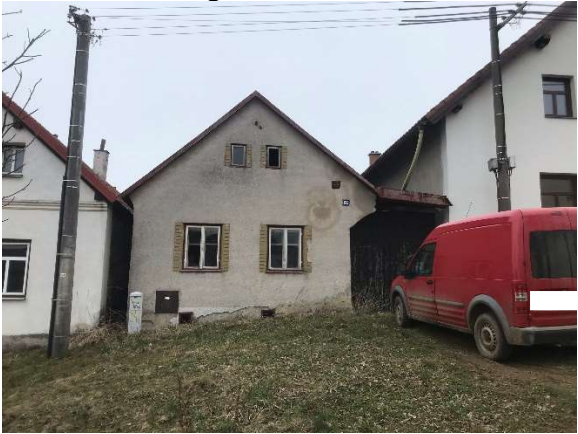
Obrázek 81		Obrázek 82	
Poloha:	Náměstí 132, východní strana náměstí		
Stručný popis areálu (objektu):	<p>Situace: Dům je situován ve východní části náměstí mezi objektem č. p. 188 a č. p. 42. Delší stranou je orientován ve směru Z-V. Jedná se o štítovou orientaci.</p> <p>Dispozice: Areál má obdélníkový tvar, kdy hlavní zastavěná část tvoří též obdélníkový tvar. Dům má štítovou orientaci do náměstí. V pravé části je vchod do objektu, tvořen dřevěnou brankou, za kterou stojí přístřešek. Vchod do domu je situován z jižní strany a to uprostřed. Za podlouhlým domem se nachází zahrada a východní část je uzavřena zděnou stodolou. Jižní strana uzavřena ohradní zdí. Severní strana uzavřena dřevěným plotem.</p> <p>Konstrukce: Přízemní zděné venkovské stavení. Dům je omítaný, sokl aktuálně nedochovaný. V pravé části směrem z náměstí vytvořena dřevěná vrata z přelištovaných prken. Nad vrata je konstrukčně řešen přístřešek. Ve východní stíle jsou v přízemí nově vytvořena francouzská okna. Nad přízemím je také rekonstrukčně vytvořeno jednokřídlé nové okno (moderní). Přízemní stodola je zděná a obdélného půdorysu. Celý pozemek za obytnou částí je konstrukčně zvednut a vyrovnán. Pod zeminou z boku je ze severní strany vidět lomové zdivo, které vytváří konstrukční stabilitu.</p> <p>Průčelí: Přízemí dvouosé, po třech dřevěných dvoukřídlých oknech se dvěma tabulkami. Po svislých stranách jednoduché cihlové zdobení. Nad přízemím jsou dvě menší dřevěná jednokřídlá okna s 1 tabulkou. Stejně zdobení jako v přízemí. Průčelí omítnuto, sokl dříve omítnut. Dnes patrná velmi malá část soklu.</p> <p>Střecha: Hlavní obytná část opatřena sedlovou střechou s eternitovými šablonami stejně jako stodola ve východní části dvora.</p>

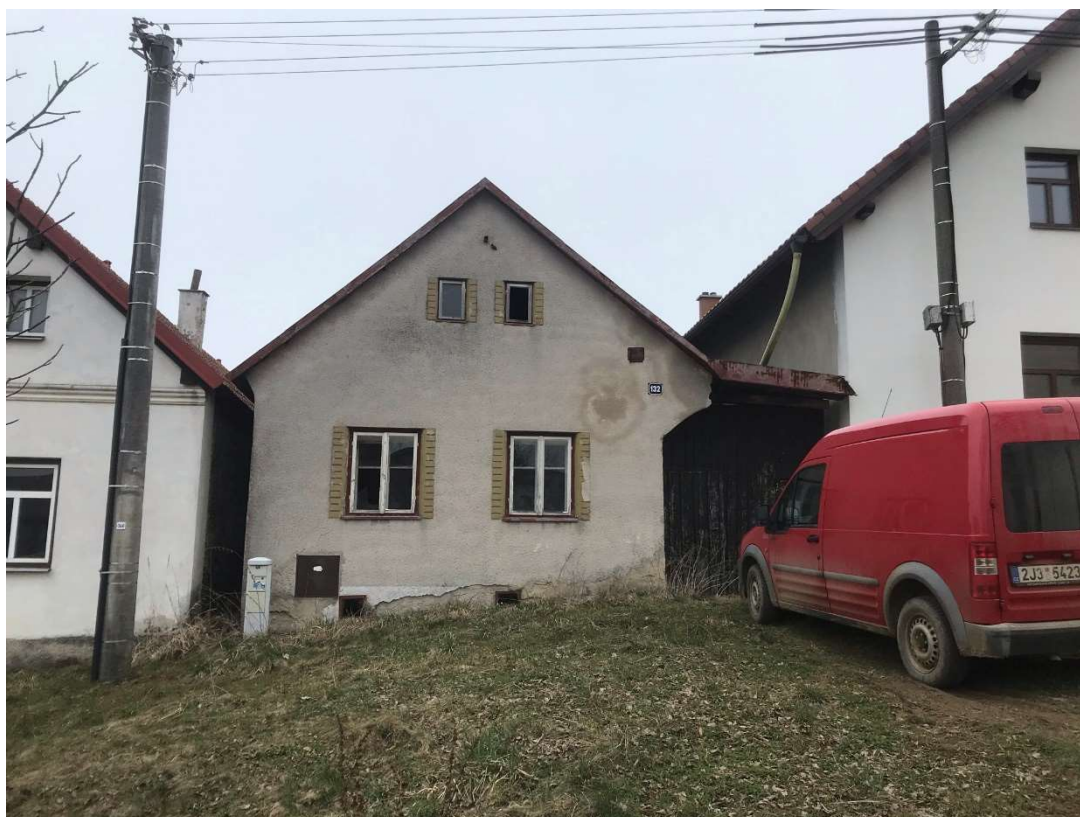
Stavební vývoj a historie areálu (objektu):	Jádro domu postaveno nejpozději v roce 1838, tehdy byl objekt evidován jako zděné stavení. Stejně tak stodola, která byla již v roce 1838 zaznamenána jako dřevěná. Před rokem 1877 proběhla zadní přístavba zděné obytné části, která byla předtím dřevěná. Ve 2. pol. 20. století byl částečně zbourán zděný vjezd, který dotvářel celkový vzhled západní části.
Doporučení pro obnovu a další existenci objektu:	Je nezbytné zachování domu v jeho plném jeho rozsahu. Zásadní úpravy by mohly narušit pozůstatek objektu se stodolou, který utváří kompletní celek.
Památkové hodnocení:	Hodnotný. Moderně upravovaný. V obci velmi důležitý a zachovalý, důkaz lidové architektury v plném rozsahu.
Památková ochrana:	Dům prohlášen za kulturní památku. Nachází se v části určující charakter PZ.

Západní pohled

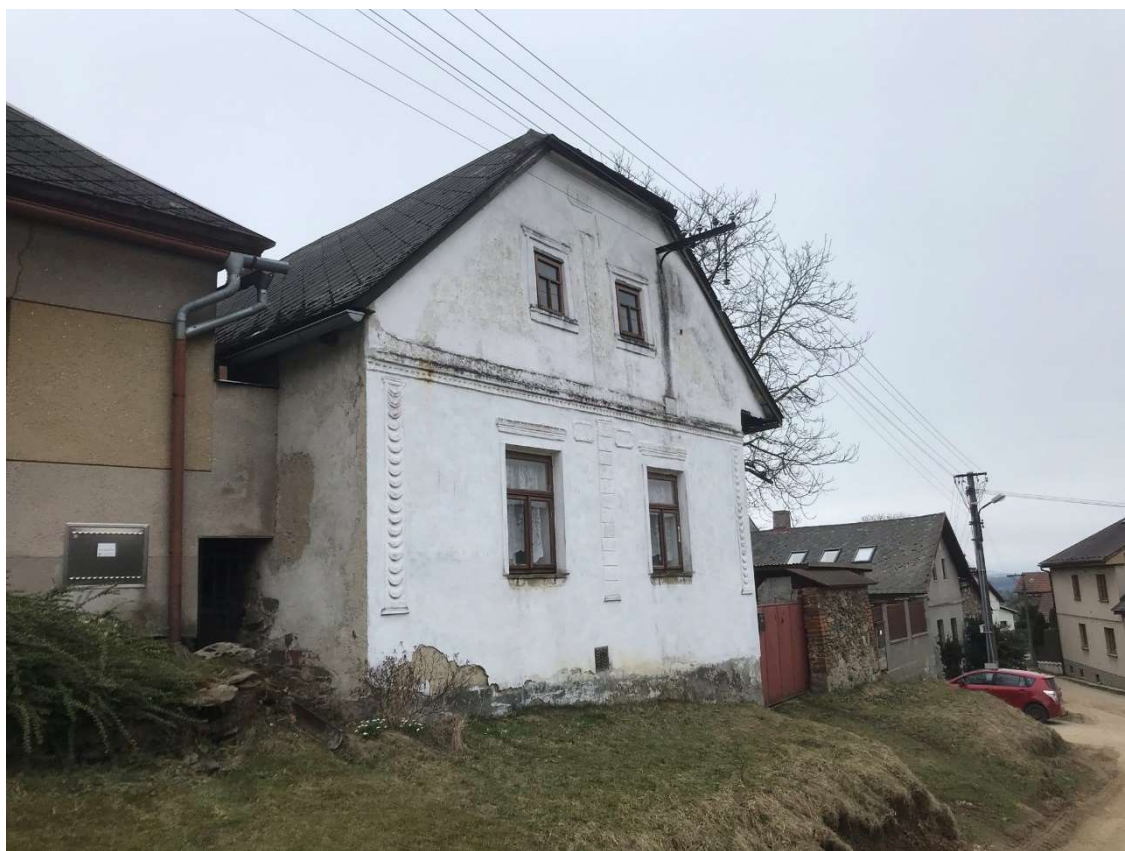
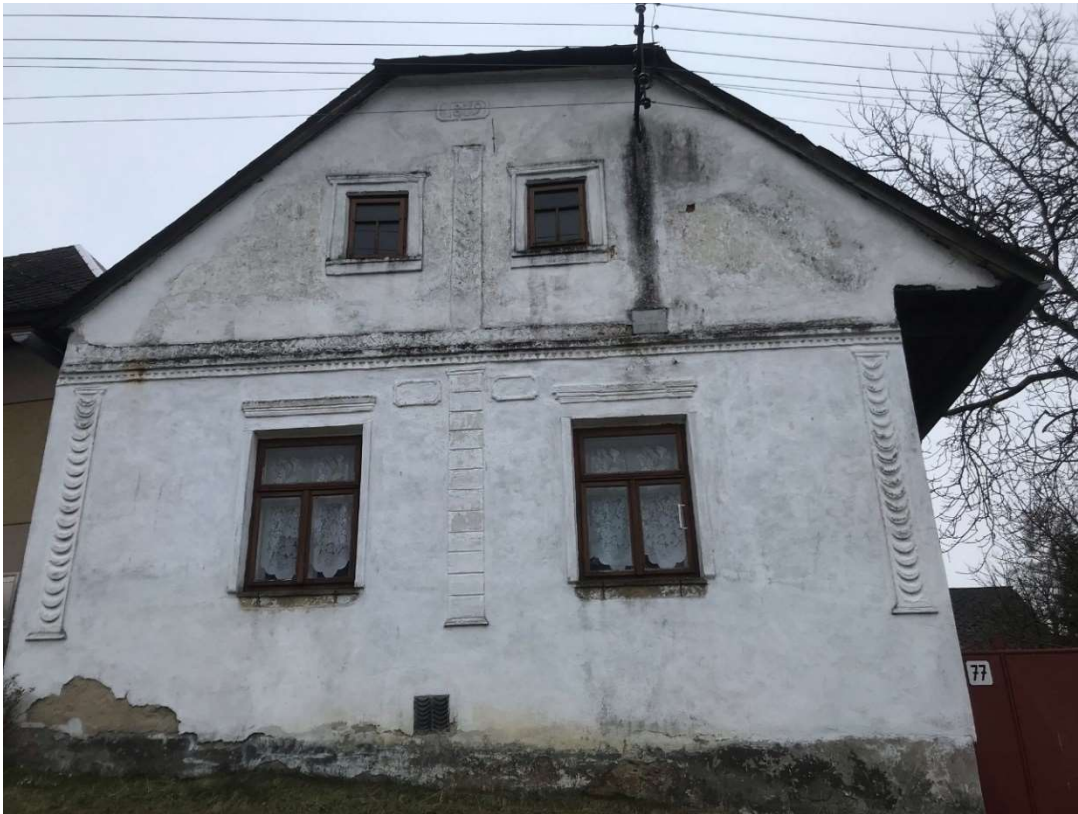
Stavební vývoj a historie areálu (objektu):	Dům musel být postaven již v roce 1839. V porovnání s historickými mapami je vidět, že těsně před rokem 1838 byl objekt veden jako dřevěný. Stodola byla v roce 1838 také vedena jako dřevěná a před rokem 1877 musela být přestavěna na zděnou. V severozápadním rohu areálu byla ještě v roce 1877 evidována dřevěná hospodářská budova, které se do dnešní doby nedochovala.
Doporučení pro obnovu a další existenci objektu:	Je nezbytné zachování domu v plném jeho rozsahu. Zásadní úpravy by mohly narušit pozůstatek objektu se stodolou, který utváří kompletní celek.
Památkové hodnocení:	Hodnotný. V obci velmi důležitý a zachovalý, důkaz lidové architektury v plném rozsahu.
Památková ochrana:	Dům prohlášen za kulturní památku. Nachází se v části dotvářející charakter PZ.

Východní pohled

Severní pohled na průčelí

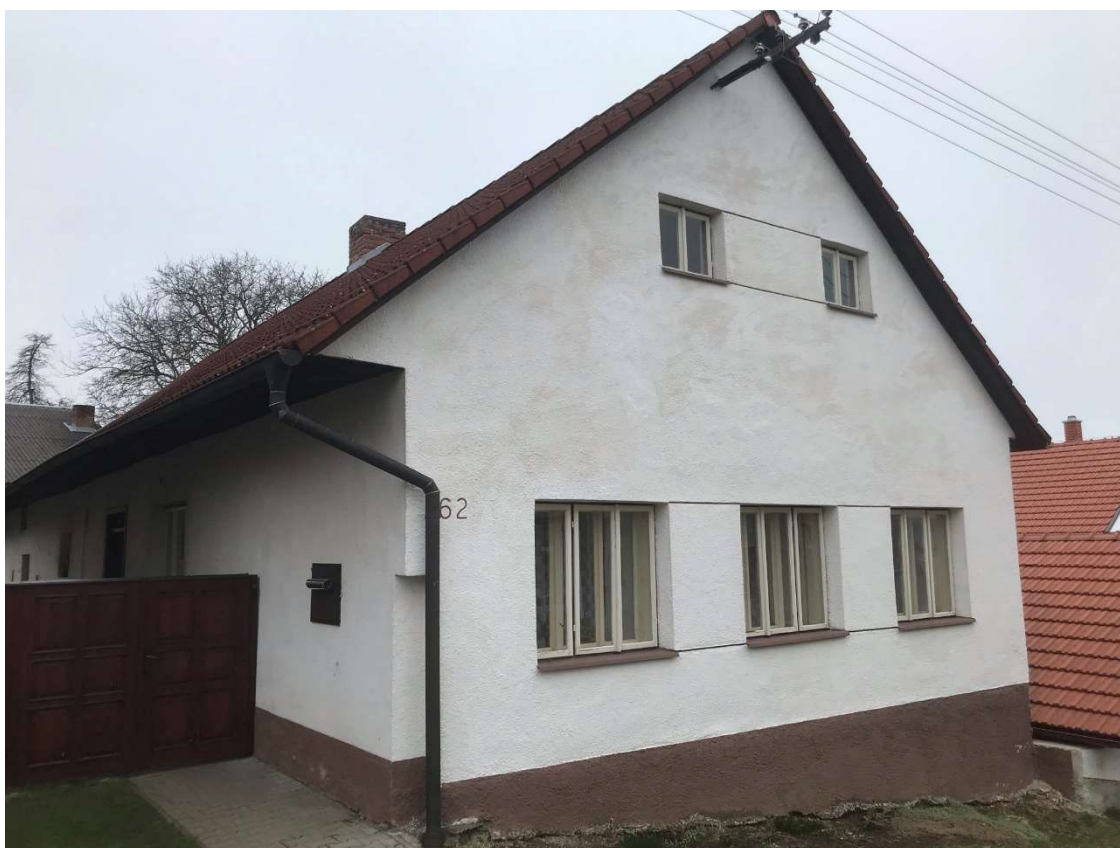
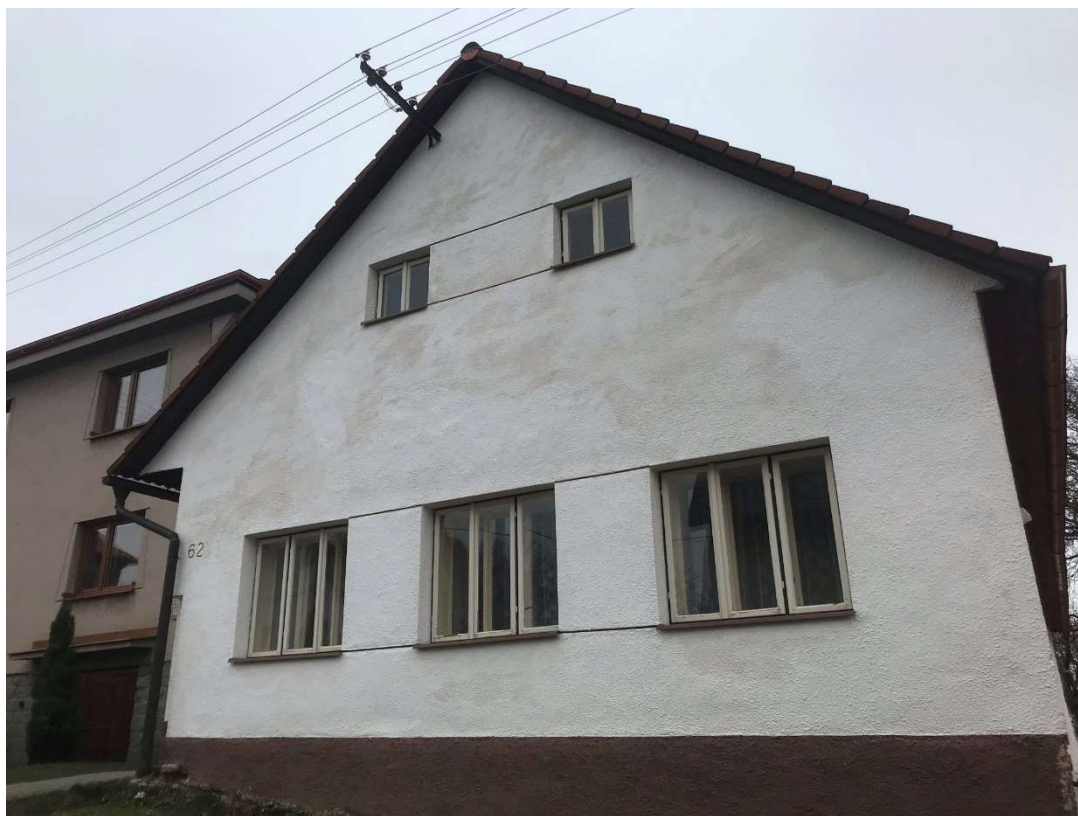
Stodola byla také před rokem 1877 přestavena na zděné stavení a v porovnání s IS a originálními mapami SK byla i prodloužena. Na IS je vidět při východní hranici dřevěná hospodářská budova, které byla před rokem 1877 rekonstruována nebo vystavěna nově. Tato budova nebyla zachována. Na jejím místě dnes stojí dům novější datace jiného vlastníka. Na historické fotografii je vstupní ohradní zeď s bránou a dveřmi. Zeď nebyla zachována.
Doporučení pro obnovu a další existenci objektu:	Je nezbytné zachování domu v jeho plném rozsahu. Zásadní úpravy by mohly narušit pozůstatek objektu se stodolou, který utváří kompletní celek.
Památkové hodnocení:	Hodnotný. V obci velmi důležitý, zachovalý důkaz lidové architektury v plném rozsahu.
Památková ochrana:	Dům prohlášen za kulturní památku. Nachází se v části určující charakter PZ.

Jihovýchodní pohled

Východní pohled

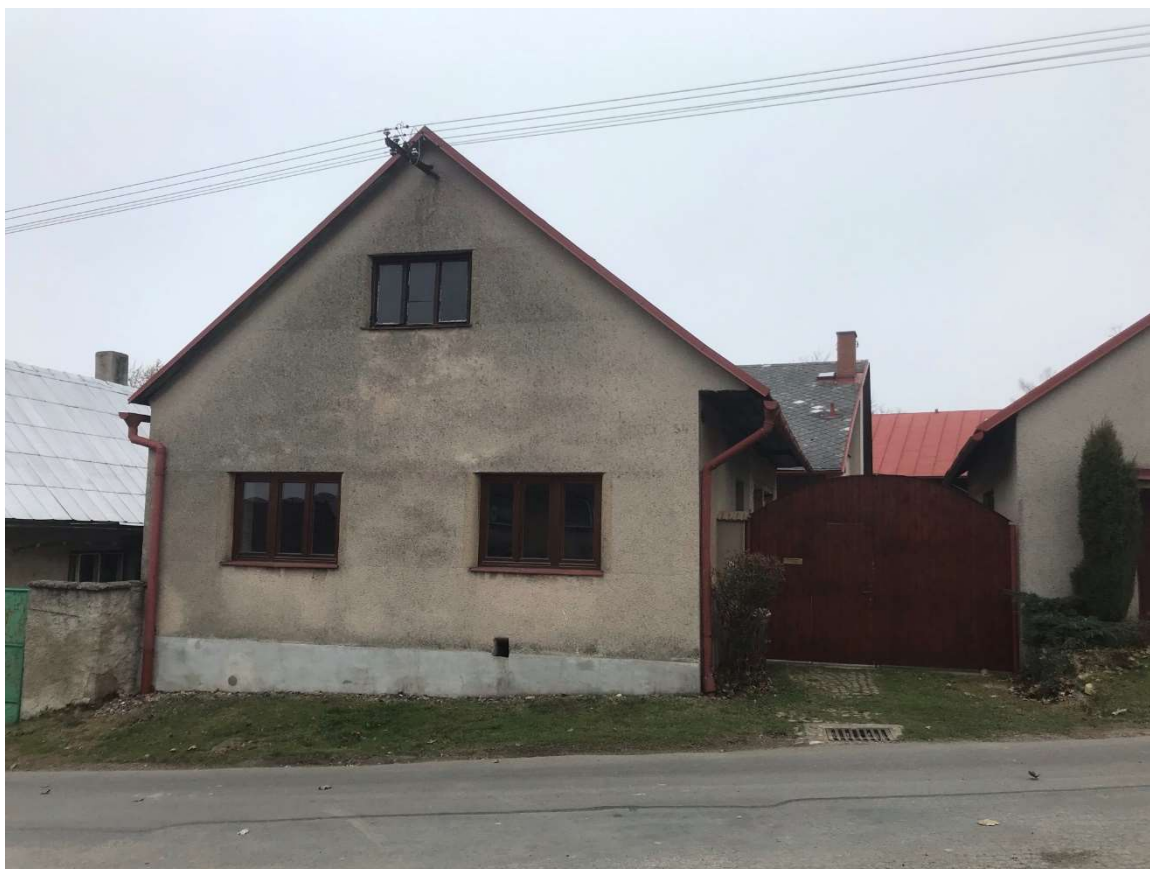
Stavební vývoj a historie areálu (objektu):	IS nám zobrazují celkem čtyři dřevěné objekty. Jeden objekt kopíruje dnešní obytnou východní část. Druhý je při jižní hranici a zřejmě se mohlo jednat o chlév. Třetí je zobrazen při severní hranici a mohl to být dřevník. Západní stranu uzavírá Stodola. Originální mapy SK nám dokládají zachování pouze obytné části a stodoly. Dřevník a chlév jsou zde zaznamenány jako zbořené. Při reambulaci v roce 1877 není ještě obytná plocha ani stodola zaznamenána jako zděné stavení. Vše mohlo být postaveno zřejmě ještě před koncem 19. století. Na historické fotografii je vidět zdobené průčelí s dvěma okny nad přízemím. Nic z toho není dochováno.
Doporučení pro obnovu a další existenci objektu:	/
Památkové hodnocení:	Hodnotný. Moderně upravovaný. Utváří v obci důležitý a zachovalý dojem lidové architektury.
Památková ochrana:	Dům prohlášen za kulturní památku. Nachází se v části určující charakter PZ.

Západní pohled
