Havlíčková Borová, historický, urbanistický a stavebně historický vývoj

Bakalářská práce

2021

Předmětem práce je zpracování plošného stavebněhistorického průzkumu (pasportu) městské památkové zóny obce Havlíčkova Borová. Průzkum bude zpracován podle zásad platné metodické publikace J. Pešty *Plošný průzkum lidové architektury a venkovských sídel*. Praha. 2014. Hlavní částí práce bude katalog všech nebo vybraných objektů v řešeném území a mapové přílohy, především mapa stavebněhistorického vyhodnocení a souhrnného památkového hodnocení. Práce bude rozšířena o kapitoly věnované historii obce a urbanistickému vývoji sídla a jeho pluziny. Historická část bude pojednána v kontextu vývoje Přibyslavsko-polenského panství, v intencích rešerše dostupné literatury a základního archivního průzkumu, s přihlédnutím k středověké hornické historii regionu. Urbanistický vývoj bude zpracován především na základě analýzy historických map s důrazem na nejstarší lokační etapu vývoje a identifikaci půdorysné formy a typu pluziny, případně s pokusem určení vyměřovacího schématu. Součástí urbanistického rozboru bude i komparace s dalšími historickými sídly v rámci přibyslavského panství.

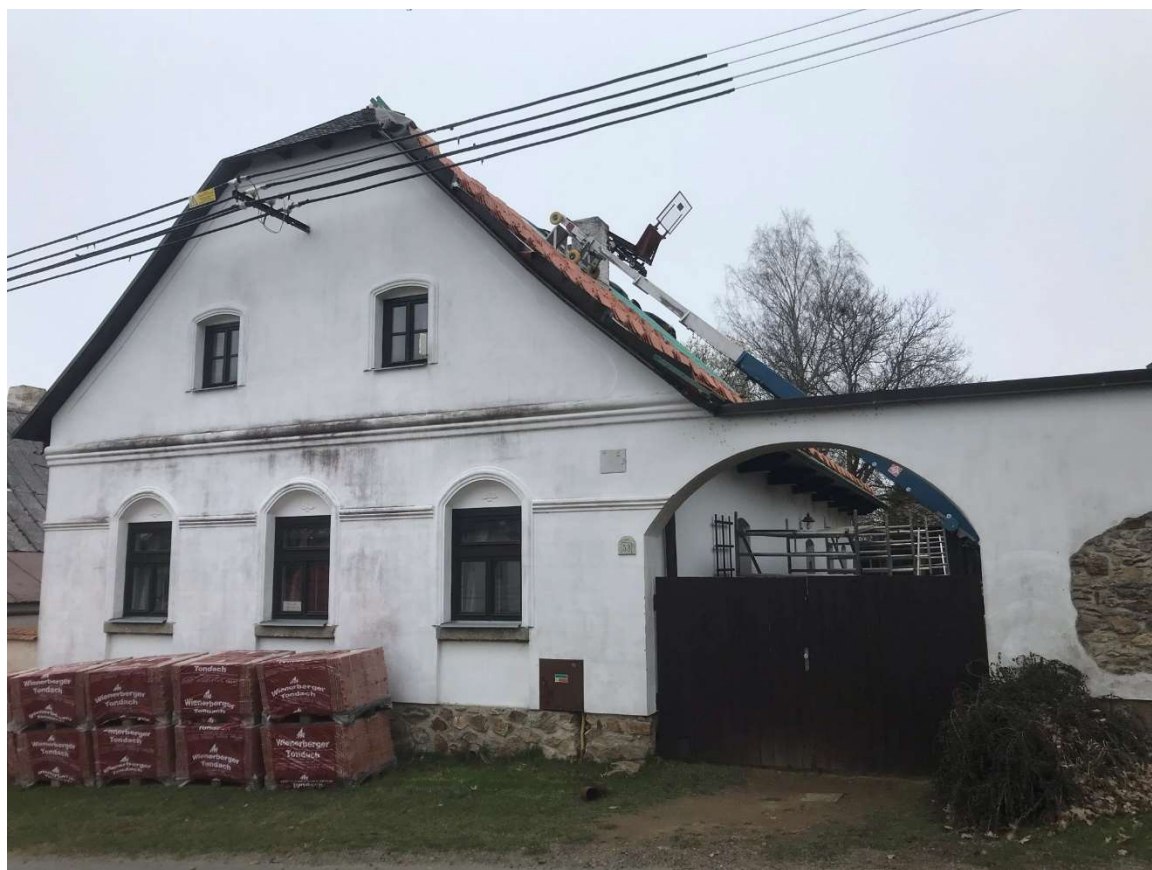
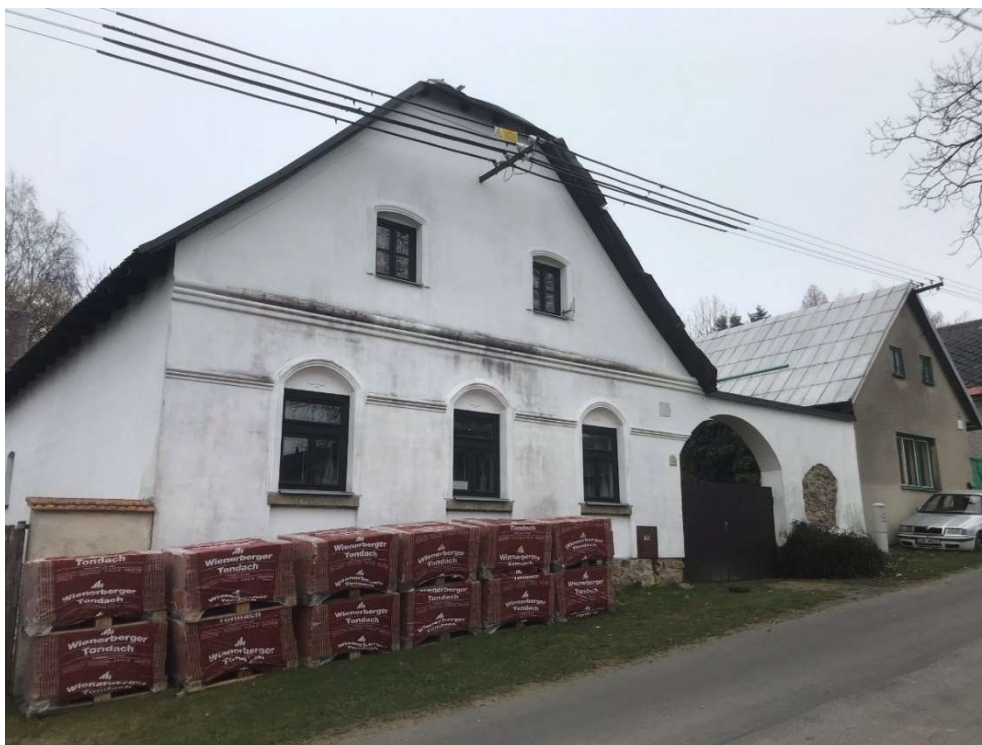
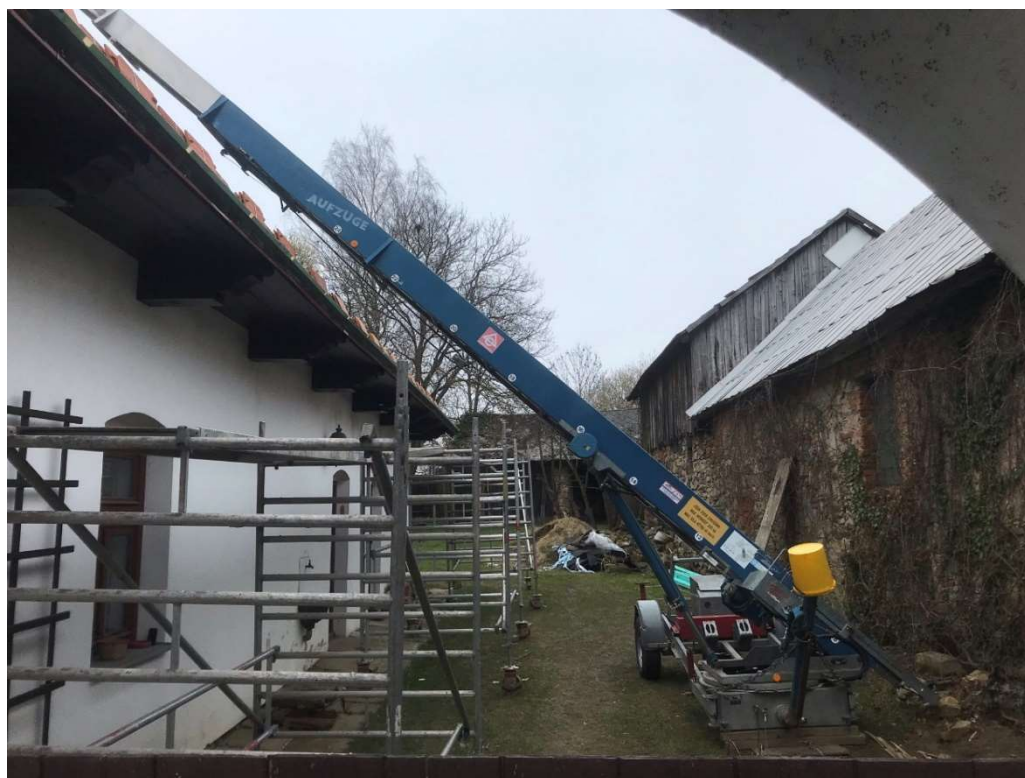
beze změn, ale stodola byla nově vytvořena a podélně prodloužena. Na historické fotografii je vidět menší rozdíl, který byl způsoben nedostatečnou ochranou venkovského stavení, kdy objekt zchátral a do dnešní doby je prováděna rekonstrukce.
Doporučení pro obnovu a další existenci objektu:	/
Památkové hodnocení:	Hodnotný. V obci velmi důležitý a zachovalý, důkaz lidové architektury v plném rozsahu.
Památková ochrana:	Dům prohlášen za kulturní památku. Nachází se v části určující charakter PZ.

Jihozápadní pohled

Severozápadní pohled

Pohled do dvora

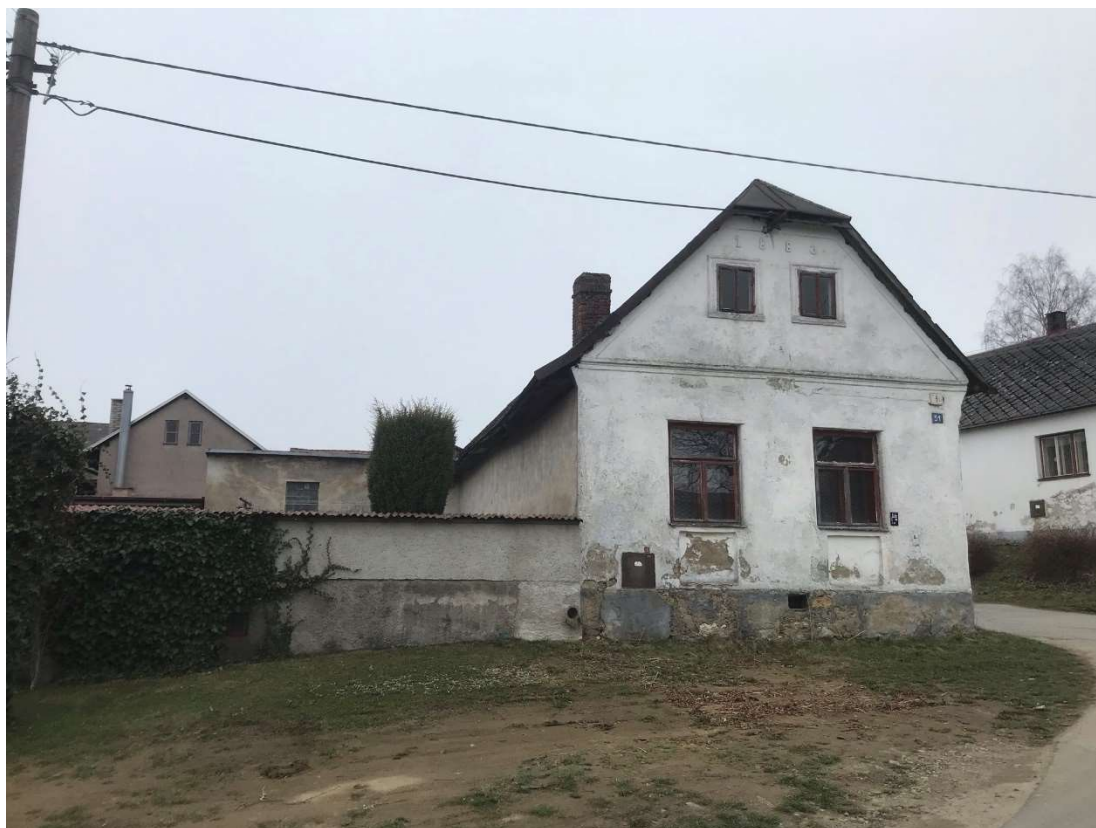
má pultovou střechu opatřenou eternitem. Druhá budova má sedlovou střechu s pálenou taškou.
Stavební vývoj a historie areálu (objektu):	Na IS jsou zaznamenány 4 budovy, kdy tři jsou dřevěné a jedna je zděná. Při reambulaci v roce 1877 zůstaly objekty beze změny. Celý areál prošel výraznou změnou v roce 1883, kdy je toto datum napsané na štítě dnešní zděné budovy, která byla ještě v roce 1877 dřevěná. Nad současnou obytnou plochou byla ještě v 19. století zděná budova, která byla zřejmě zbořena v roce 1883 a nahrazena novou.
Doporučení pro obnovu a další existenci objektu:	Je nezbytné zachování domu v jeho plném rozsahu. Zásadní úpravy by mohly narušit pozůstatek objektu se stodolou, který utváří kompletní celek.
Památkové hodnocení:	Hodnotný. Utváří v obci velmi důležitý a zachovalý důkaz lidové architektury v plném rozsahu.
Památková ochrana:	Dům prohlášen za kulturní památku. Nachází se v části určující charakter PZ zároveň v dotvářejícím charakteru PZ.

Západní pohled

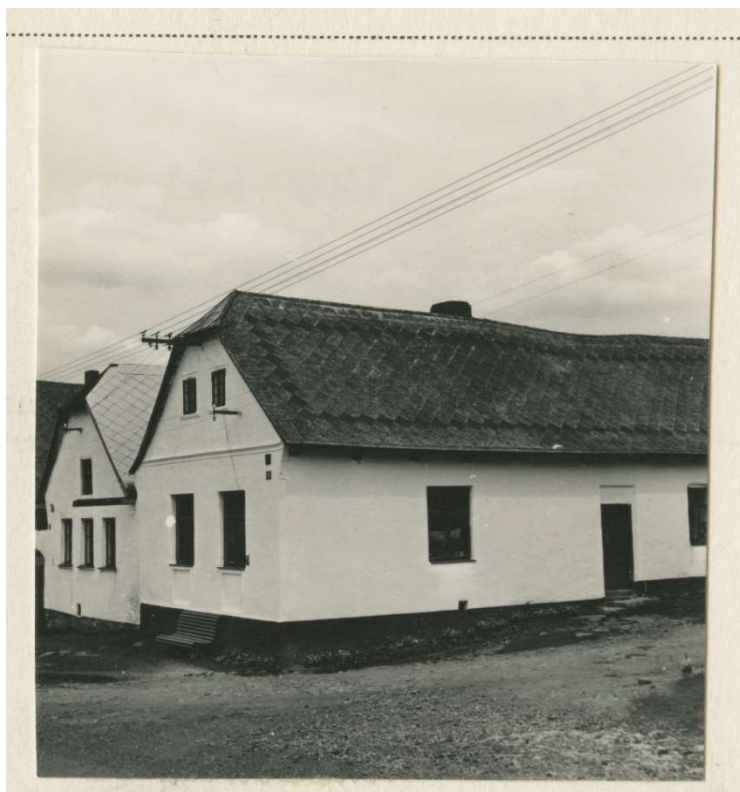
Obrázek 120

Historická fotografie

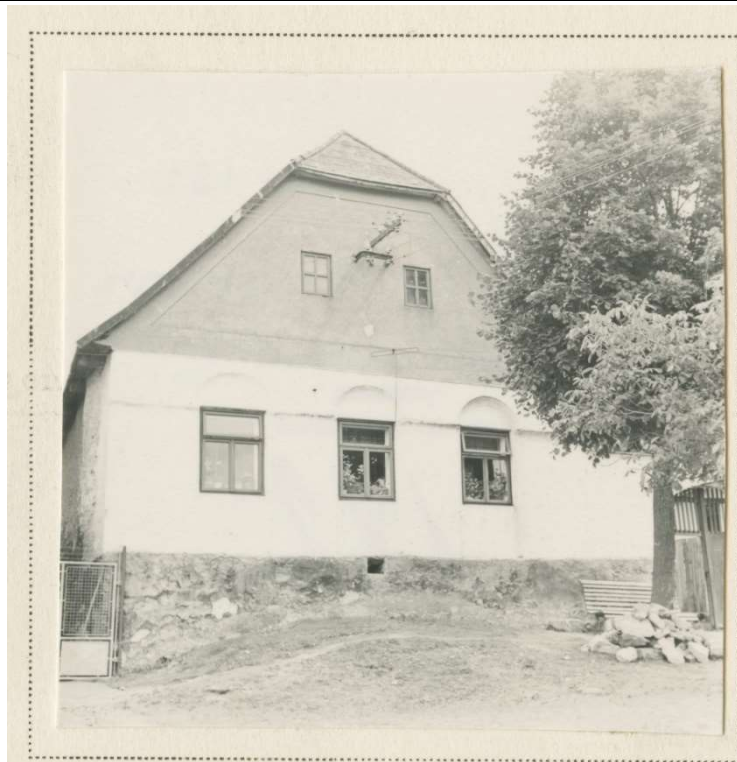
Obrázek 126

přestavěno. Nyní je průčelí bez zdobení. Při porovnání chybí také polovalba, která byla dříve součástí střešního pláště.
Doporučení pro obnovu a další existenci objektu:	/
Památkové hodnocení:	Hodnotný. V obci velmi důležitý a zachovalý důkaz lidové architektury v plném rozsahu.
Památková ochrana:	Dům prohlášen za kulturní památku. Nachází se v části určující charakter PZ.

Historická fotografie

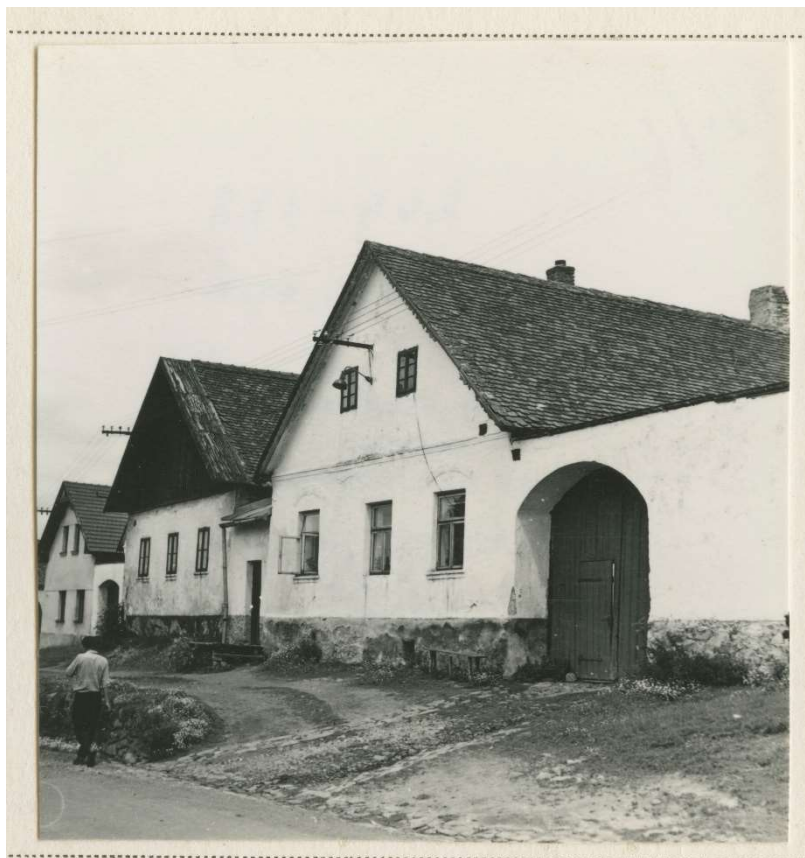
Obrázek 139

jako zbořená. Stodola byla před rokem 1877 přestavěna. Na historické fotografii je vidět ohradní zeď se vstupními dřevěnými vraty tvořenými dřevěnými svislými lištami. Do dnešní doby nedochováno.
Doporučení pro obnovu a další existenci objektu:	Je nezbytné zachování domu v jeho plném rozsahu. Zásadní úpravy by mohly narušit pozůstatek objektu.
Památkové hodnocení:	Hodnotný. Představuje velmi důležitý a zachovalý důkaz lidové architektury v plném rozsahu.
Památková ochrana:	Dům prohlášen za kulturní památku. Nachází se v části určující charakter PZ.

Historická fotografie

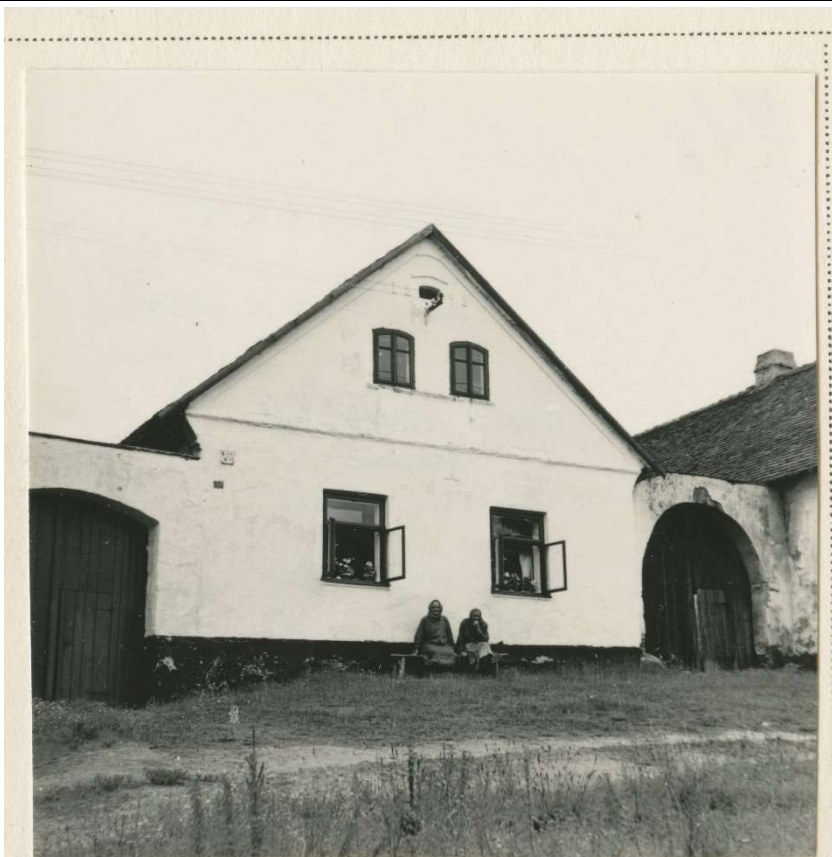
Obrázek 145

Na štítě je patrný letopočet 1893, kdy byl objekt zřejmě rekonstruován nebo byl znovu vystavěn. Zřejmě v tomto roce byla hospodářská budova změněna na zděnou budovu. Na fotografii je vidět ohradní vstupní zeď s dřevěnými vraty. Do dnešní doby nedochováno. Dřevěná stodola se do dnešní doby také nedochovala.
Doporučení pro obnovu a další existenci objektu:	Je nezbytné zachování domu v jeho plném rozsahu. Zásadní úpravy by mohly narušit pozůstatek objektu s hospodářskou budovou, který utváří kompletní celek.
Památkové hodnocení:	Hodnotný. Velmi důležitý a zachovalý důkaz lidové architektury v plném rozsahu.
Památková ochrana:	Dům prohlášen za kulturní památku. Nachází se v části určující charakter PZ.

Historická fotografie

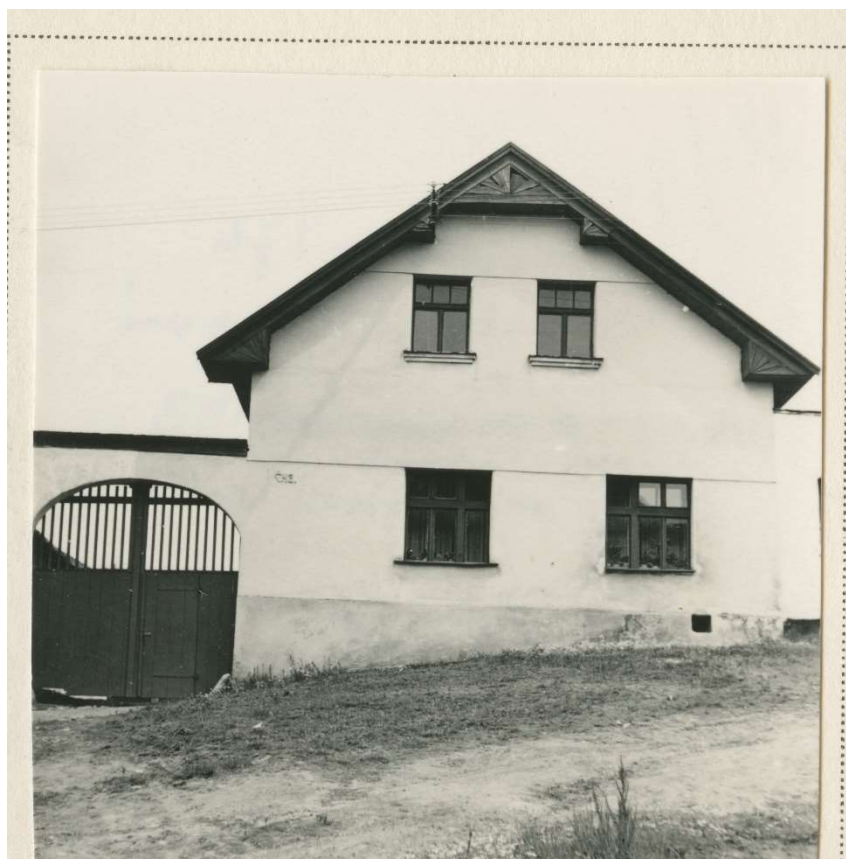
Obrázek 151

mohla být doplněna přístavba, a kdy mohla být stodola přestavěna. Zřejmě k tomu došlo v 1. pol. 20. století. Na historické fotografii jsou vidět zdobené prvky krovu, které se do dnešní doby nedochovaly.
Doporučení pro obnovu a další existenci objektu:	Je nezbytné zachování domu v jeho plném rozsahu. Zásadní úpravy by mohly narušit pozůstatek objektu se stodolou, který utváří kompletní celek.
Památkové hodnocení:	Hodnotný. V obci velmi důležitý a zachovalý důkaz lidové architektury, a to v plném rozsahu.
Památková ochrana:	Dům prohlášen za kulturní památku. Nachází se v části určující charakter PZ.

Historická fotografie

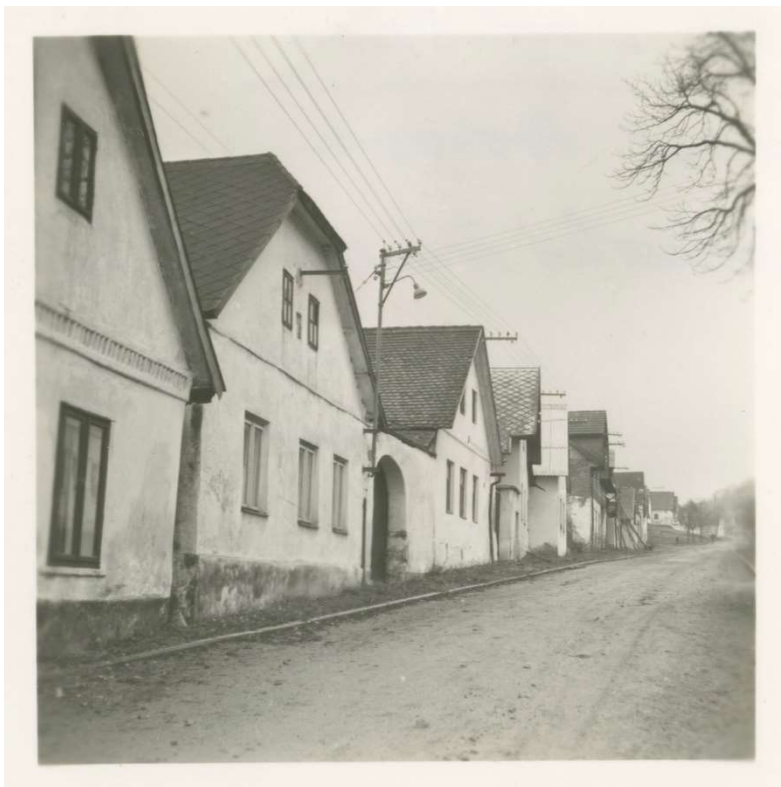
Obrázek 158

1877 jsou všechny dřevěné stavby zapsány jako zbořené. Zřejmě někdy po roce 1877 byla postavena ohradní vstupní zeď a v následujících letech zděná stodola. Z historické fotografie vyplývá, proč severní stěna nemá žádné otvory. Při severní stěně byla napojena další zeď vedlejšího objektu, který se již v Borové nenachází.
Doporučení pro obnovu a další existenci objektu:	Je nezbytné zachování domu v plném jeho rozsahu. Zásadní úpravy by mohly narušit pozůstatek objektu se stodolou, který utváří kompletní celek.
Památkové hodnocení:	Hodnotný. Velmi důležitý a zachovalý důkaz lidové architektury v plném rozsahu.
Památková ochrana:	Dům prohlášen za kulturní památku. Nachází se v části určující charakter PZ.

Historická fotografie

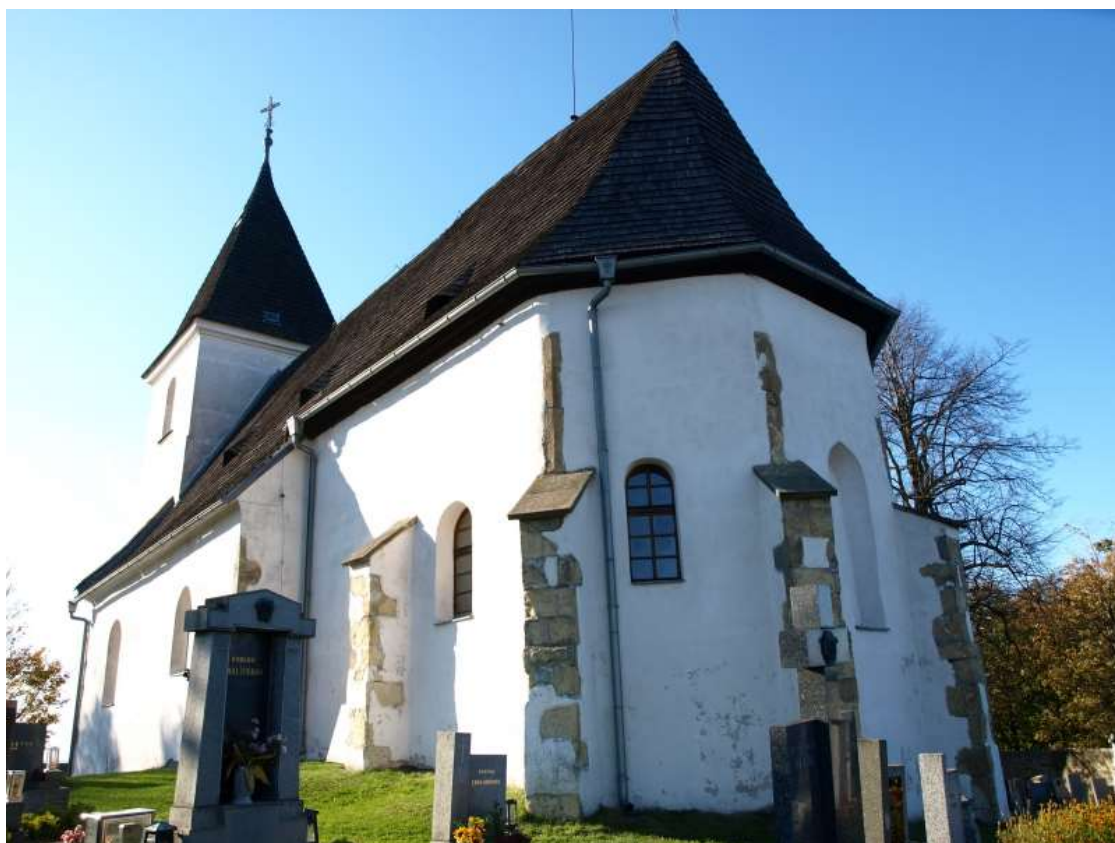
Obrázek 169

Východní pohled

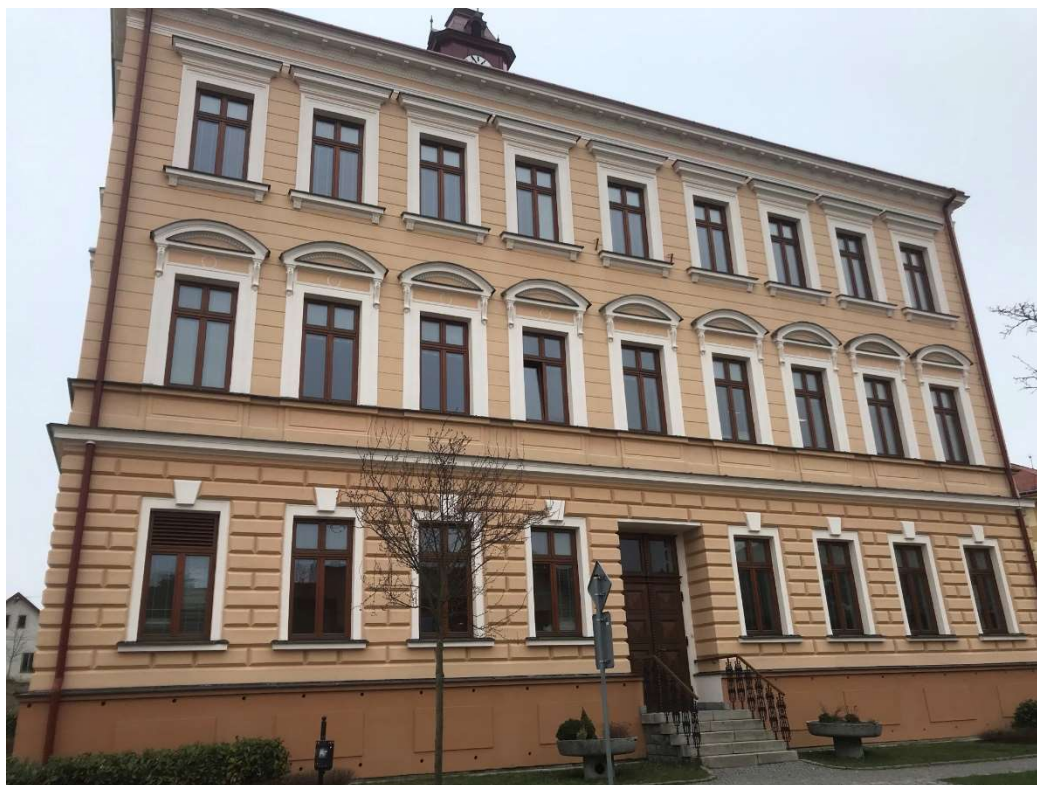
Obrázek 177

Západní pohled

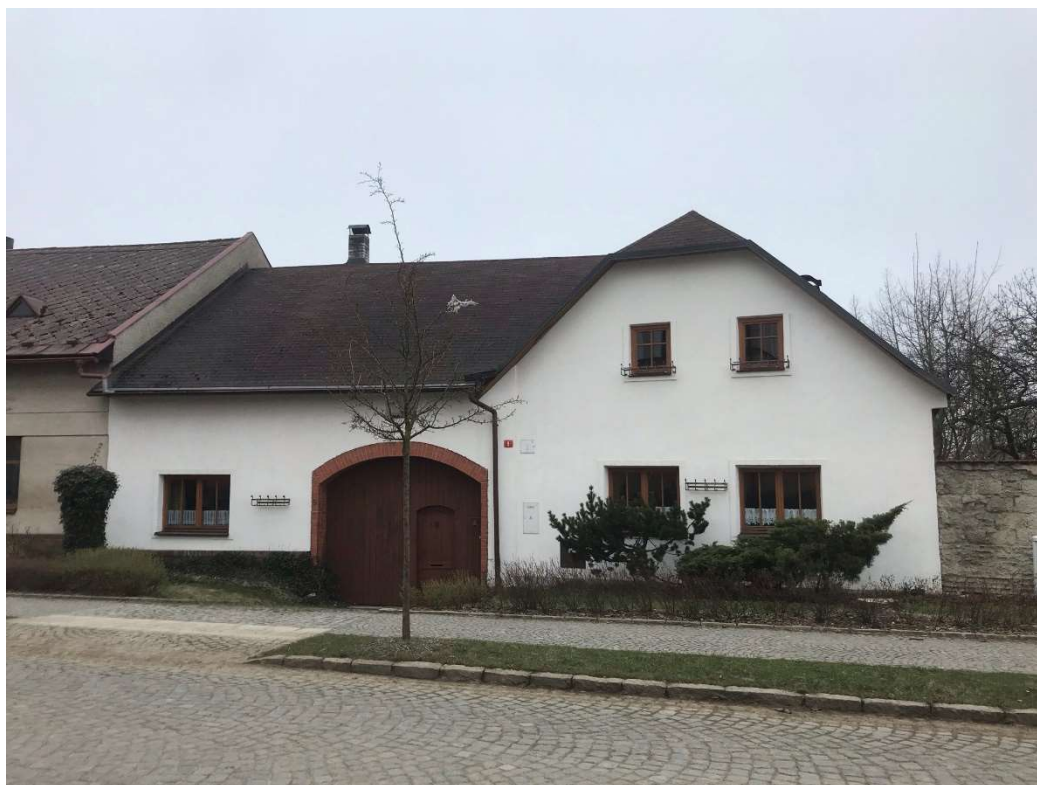
Obrázek 186

Stavební vývoj a historie areálu (objektu):	Na IS je zaznamenána obytná zděná budova rozprostírající se od silnice až do středu severní hranice. Západní hranice tvořena dřevěnou stodolou. Na originálních mapách SK jsou budovy zachovány, ale je zde dokreslena přístavba. Přístavba byla doplněna ze západní strany obytné budovy.
Doporučení pro obnovu a další existenci objektu:	Je nezbytné zachování domu v jeho plném rozsahu. Zásadní úpravy by mohly narušit pozůstatek objektu se stodolou, který utváří kompletní celek.
Památkové hodnocení:	Hodnotný. V obci velmi důležitý a zachovalý důkaz lidové architektury.
Památková ochrana:	Nachází se v části určující charakter PZ. Spoluvytvářející charakter PZ.

Východní pohled

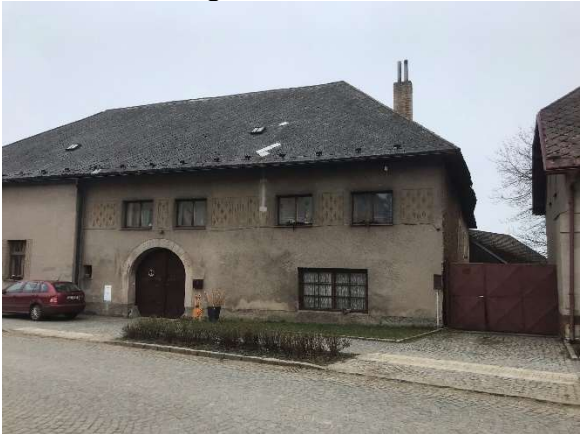
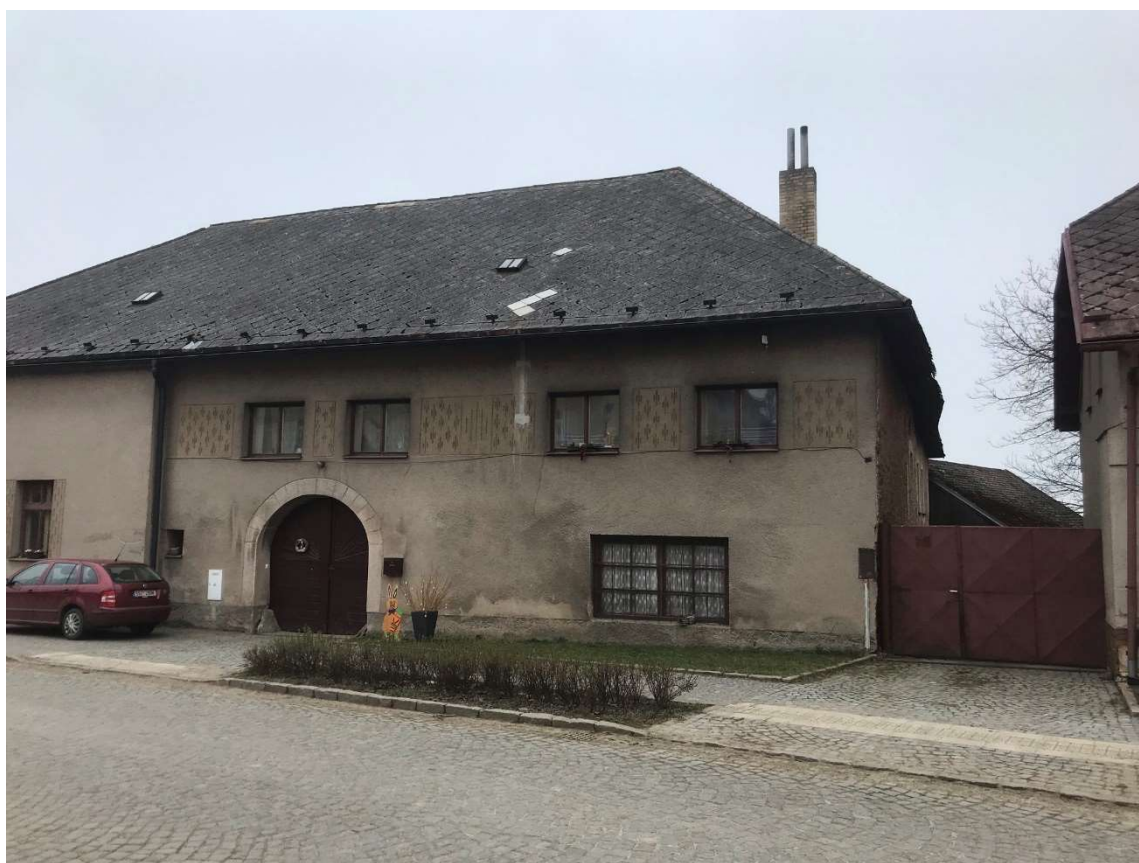
<p>Obrázek 189</p>		  <p>Obrázek 190</p>	
Poloha:	Náměstí 7, jihozápadní roh náměstí		
Stručný popis areálu (objektu):	<p>Situace: pozemek je situován v jihozápadním rohu náměstí. Nachází se u domu č. p. 8. a současně u křižovatky ulic Havlíčkova a Horecká. Usedlost je delší stranou orientována ve směru V-Z. Jedná se o okapovou orientaci.</p> <p>Dispozice: Usedlost je nepravidelného půdorysu, který se nejvíce podobá tvaru písmene U. Při východní straně se nachází obytná budova. Při jižní straně je hospodářská budova a u severní strany chlévní prostory. Západní část pozemku uzavírá stodola, která je orientována delší stranou ve směru S-J. Při jihozápadním rohu je vystavěna další hospodářská budova, která je situována ve směru V-Z.</p> <p>Konstrukce: Konstrukce je zděná. Obytná část je jednopatrová. Současně se obytná část nachází především při východní hranici pozemku směrem k silnici. Při jižním okraji najdeme zděnou hospodářskou budovu obdélného půdorysu. Na severní straně stojí bývalé chlévní prostory, které jsou dnes spíše využívány jako hospodářské objekty. Stodola je obdélného půdorysu a je zděná z lomového kamene. Jižní strana je tříosá, kdy zde jsou tři totožná dřevěná dvoukřídlá okna. Jižní strana opatřena ohradní zdí. Také je tu empírový zděný průjezd s půlkruhově vsazenými dřevěnými vraty.</p> <p>Průčelí: Průčelí je okapové orientace. Přízemí je čtyřosé. Vpravo je dvoukřídlé okno o dvanácti tabulkách. Vlevo od okna blíže středu jsou dřevěná vrata půlkruhovitě zakončená. V levé části jsou dvě dvoukřídlá dřevěná okna stejné velikosti s jednoduchým zdobením po svislých krajích. Nad přízemím je patro čtyřosé, kde jsou čtyři stejná dvoukřídlá dřevěná okna o dvou tabulkách. Mezi okny je jednoduché zdobení ornamenty.</p>

Památkové hodnocení:	Hodnotný. V obci velmi důležitý a zachovalý důkaz lidové architektury zachovalý v plném rozsahu.
Památková ochrana:	Nachází se v části určující charakter PZ. Spoluvytvářející charakter PZ.
Severovýchodní pohled

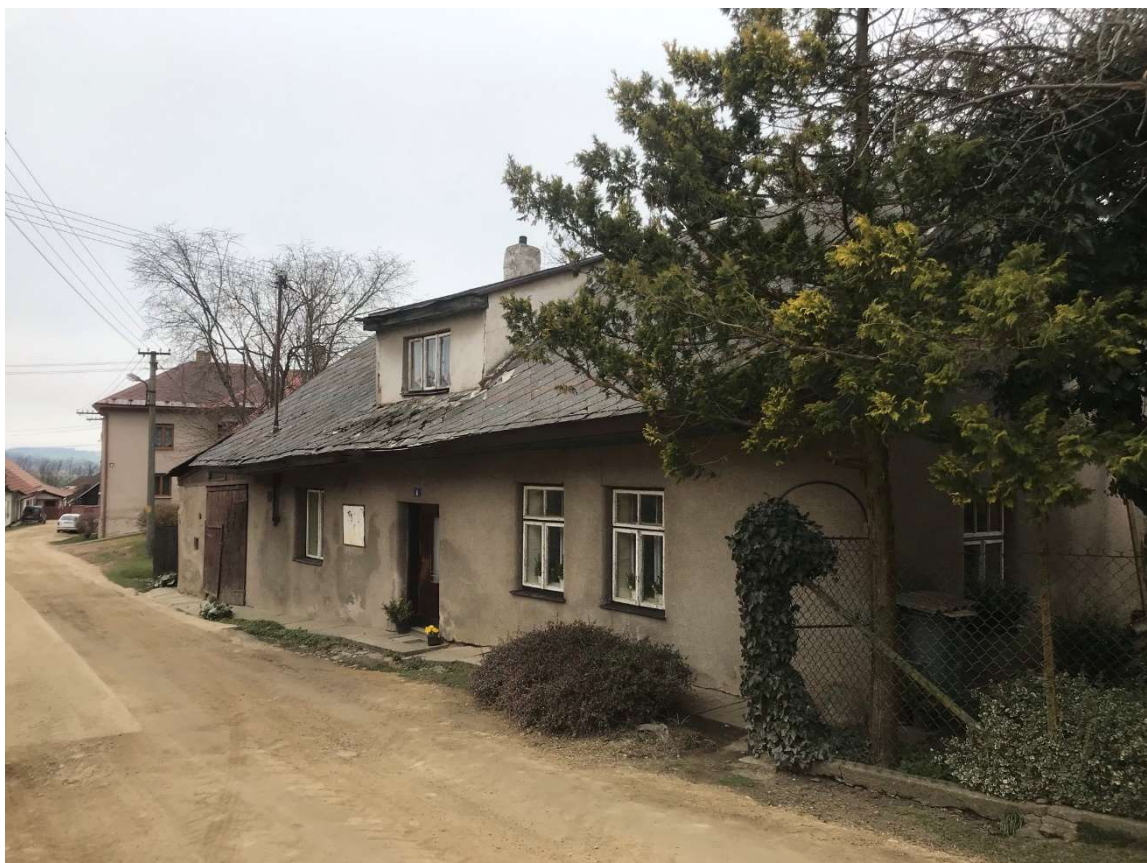
Obrázek 200

Stavební vývoj a historie areálu (objektu):	Na IS je dům č. p. 6 zaznamenán jako dřevěné stavení. Na originálních mapách SK je zaznamenáno prodloužení dřevěného stavení východním

Jihovýchodní pohled

směrem. Zděný dům přesto musel vzniknout někdy okolo počátku 20. století.
Doporučení pro obnovu a další existenci objektu:	Je nezbytné zachování domu v jeho plném rozsahu. Zásadní úpravy by mohly narušit pozůstatek objektu se stodolou.
Památkové hodnocení:	Hodnotný. Utváří v obci velmi důležitý a zachovalý dojem lidové architektury.
Památková ochrana:	Nachází se v části dotvářející charakter PZ. Spoluvytvářející charakter PZ.

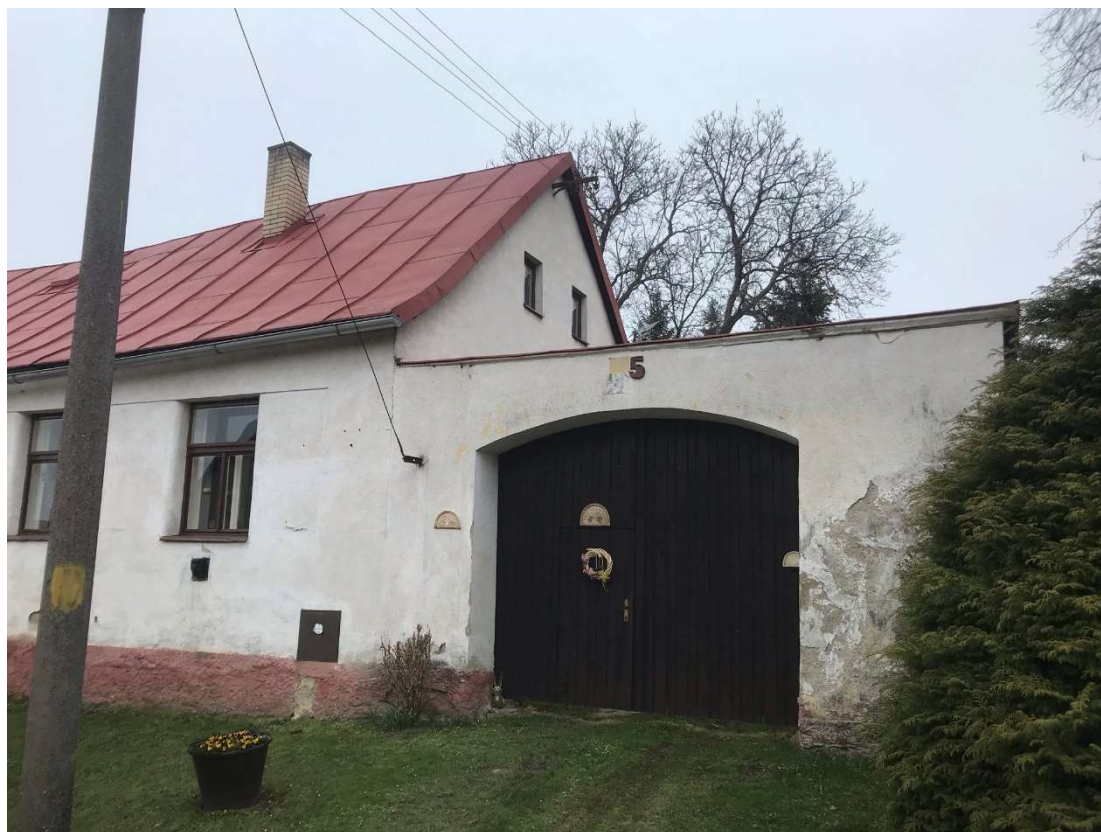
Obrázek 208

dřevěné okno se záklenkem. Vlevo je pak dvoukřídlé dřevěné okno se záklenkem. Průčelí omítnuté a sokl nahrubo nahozený a natřený červenou barvou. Střecha: Střecha je sedlová ve tvaru L a potažená plechem.
Stavební vývoj a historie areálu (objektu):	Na IS je již stavení zaznamenané jako zděné. Zřejmě se do dnešní doby víceméně nezměnilo. Za dnešní hospodářskou místností byla postavena dřevěná hospodářská budova. Tato budova je na originálních mapách SK zapsána jako zbořená. Na počátku 2. pol. 20. století. postavena ve dvoře zděná veranda.
Doporučení pro obnovu a další existenci objektu:	Je nezbytné zachování domu v jeho plném jeho rozsahu. Zásadní úpravy by mohly narušit pozůstatek objektu se stodolou, které utváří kompletní celek.
Památkové hodnocení:	Hodnotný. Utváří v obci velmi důležitý a zachovalý dojem lidové architektury v plném rozsahu.
Památková ochrana:	Nachází se v části dotvářející charakter PZ. Spoluvytvářející charakter PZ.

Jižní pohled

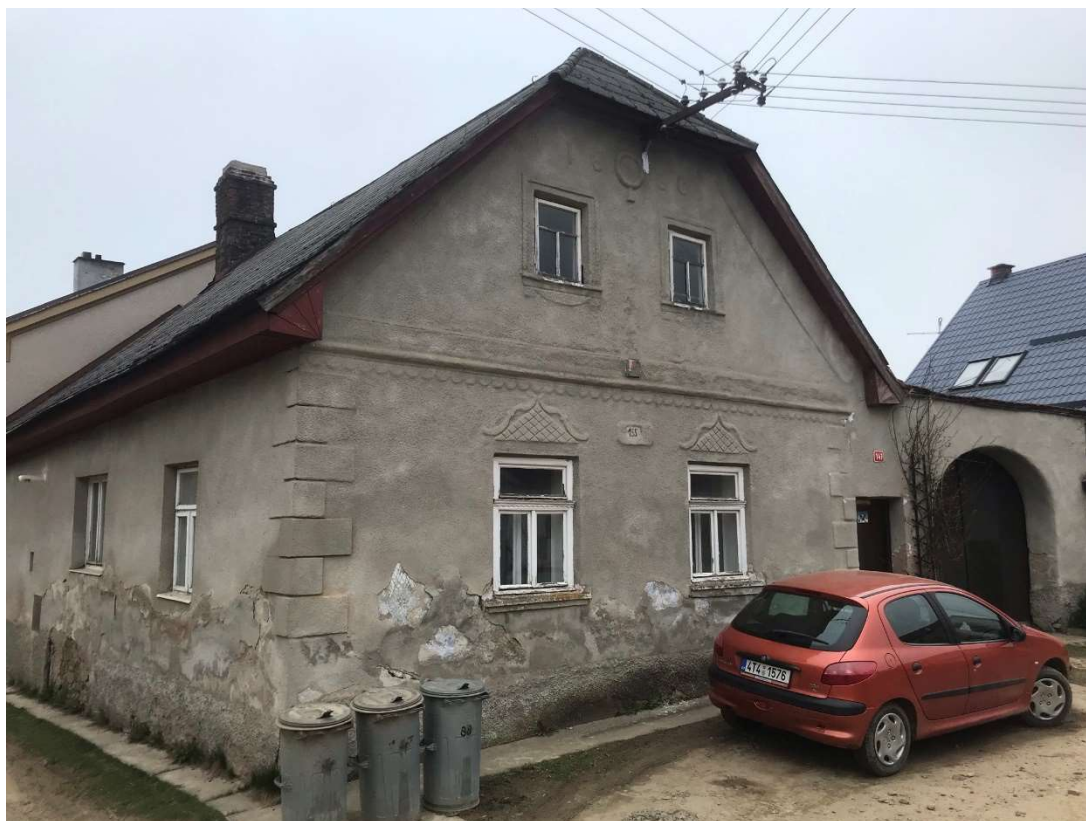
Obrázek 215

Jihovýchodní pohled

Památková ochrana:	Dům navržen na prohlášení za KP. Nachází se v části dotvářející charakter PZ

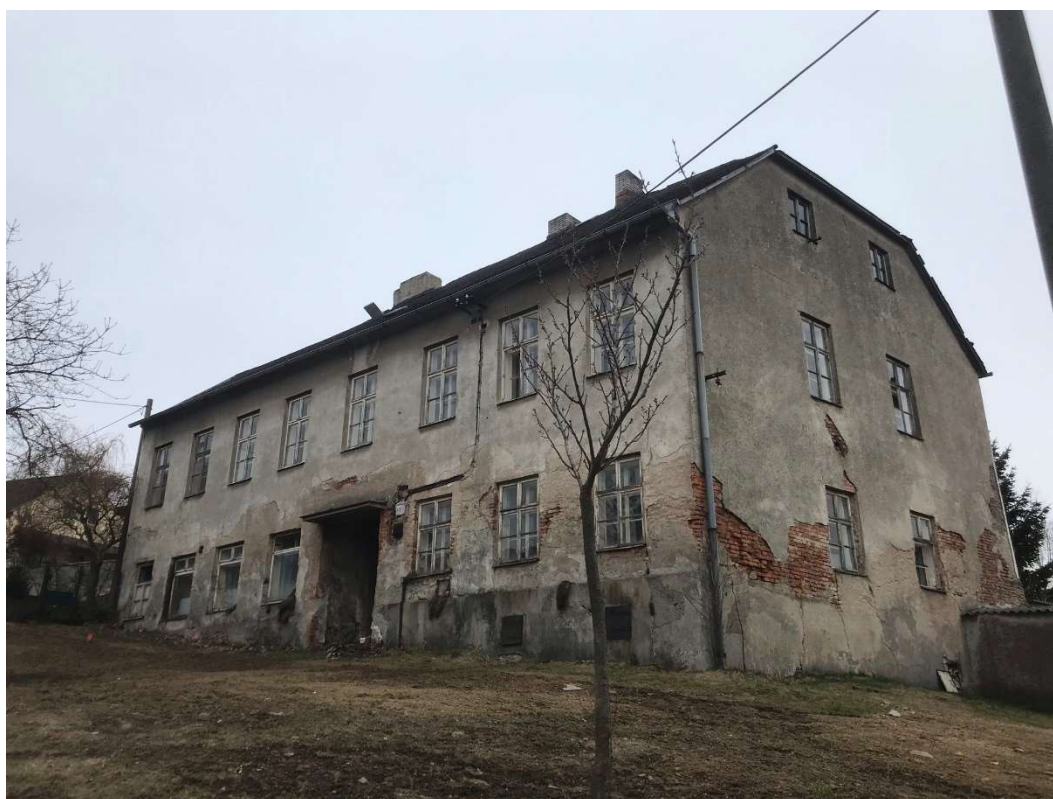
Obrázek 221

Severozápadní pohled

zaznamenán jako přestavěný. Stalo se tak před rokem 1877. Do dnešní doby byl objekt spíše rekonstruovaný, neboť se v něm kromě bytů objevovaly také úřady nebo obchody.
Doporučení pro obnovu a další existenci objektu:	Objekt chátrá. Neudržovaný.
Památkové hodnocení:	Hodnotný.
Památková ochrana:	Nachází se v části dotvářející charakter PZ. Spoluvytvářející charakter PZ.

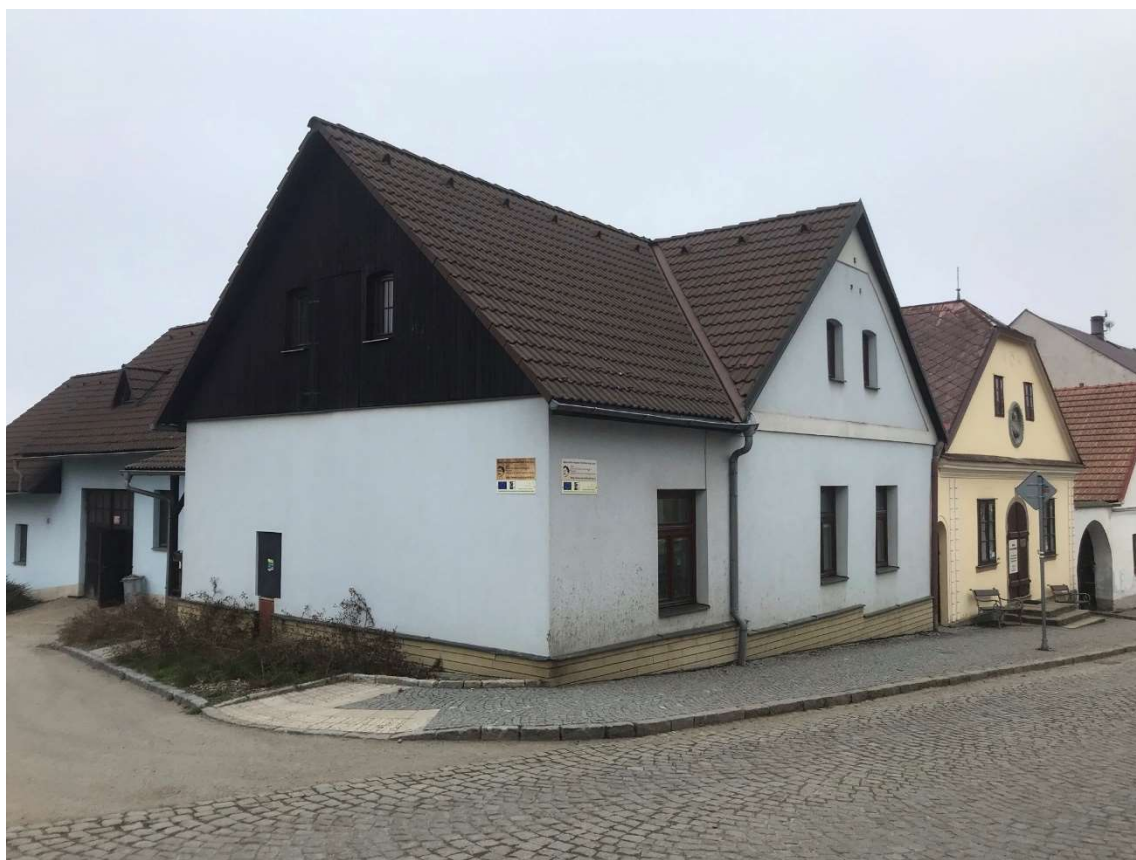
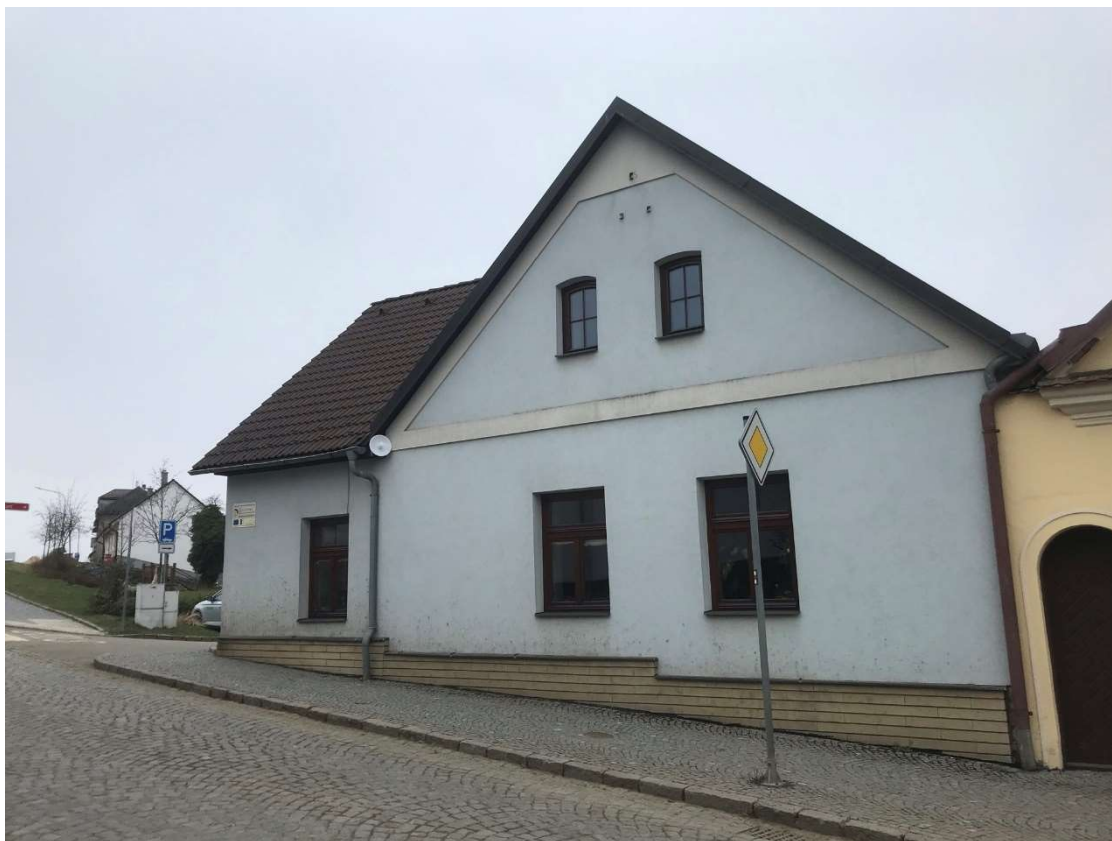
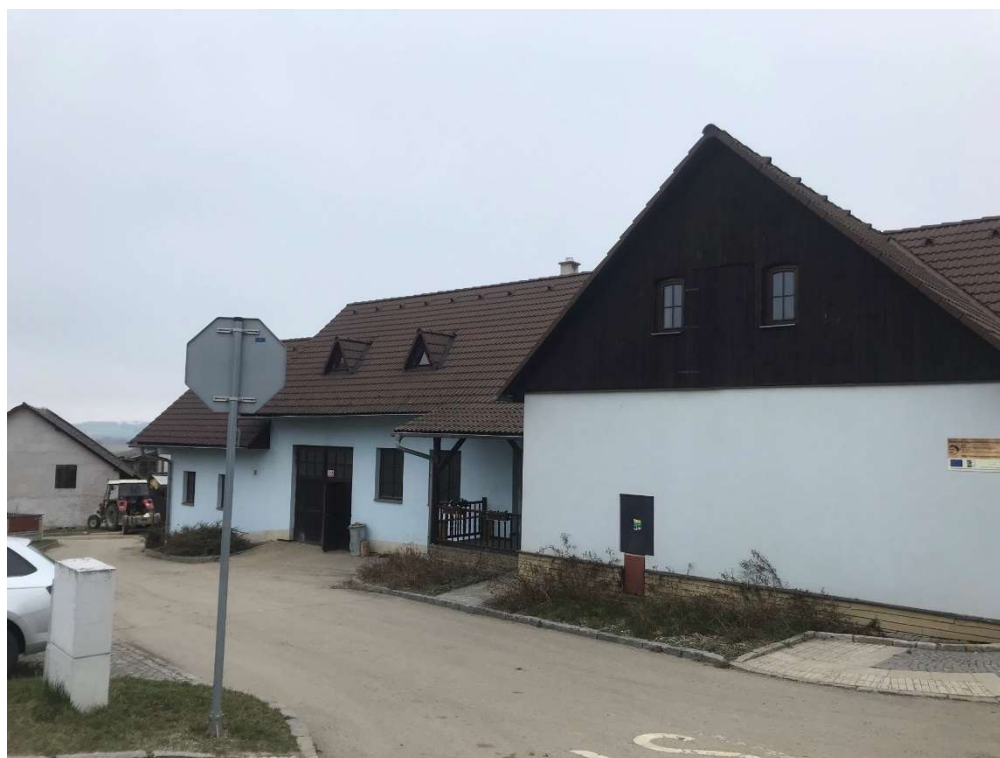
Obrázek 234

Venkovský dům č. p. 67			
Lokalita:	Havlíčková Borová	Okres:	Havlíčkův Brod
Obec:	Havlíčková Borová 568660	Kraj:	Kraj Vysočina
Katastrální území:	Havlíčková Borová 637963	GPS (WGS 84):	49.6348864N, 15.7808839E
Číslo popisné (č.p.) nebo evidenční číslo (č.e.):	Havlíčková 67	Číslo parcelní a rejstříkové číslo ÚSKP:	161, /
Identifikační fotografie:		Zákres do mapy:	
  <p>Obrázek 232</p>		  <p>Obrázek 233</p>	
Poloha:	Havlíčková 67, střední část obce		
Stručný popis areálu (objektu):	<p>Situace: Pozemek je situován ve střední části obce pod jihozápadním rohem náměstí. Dům je postaven po pravé straně směrem na Přibyslav v ulici Havlíčkova. Dům se nachází mezi objektem č. p. 322 a č. p. 163. Pozemek je orientován delší stranou ve směru V-Z.</p> <p>Dispozice: Je zde vystavěna obytná zděná budova, která je delší stranou orientována ve směru Z-V. Okolo objektu jsou postaveny silnice, takže okolo obytné budovy není pozemek.</p> <p>Konstrukce: Přízemní zděné venkovské stavení nepravidelného půdorysu. Omítnuto a sokl tvořen z opracovaných cihel. Vstup do objektu je z ulice Na Výsluní. Východní, západní a část jižní strany jsou ukončeny štítem. Severní a část jižní strany jsou okapové orientace. Jižní strana je při jihovýchodní části ukončena štítem. Přízemí bez otvorů, ve štítě jsou dvě jednokřídlá dřevěná půlkruhovitě zakončená okna. Prostřední část připomíná tvar písmene L, kdy pravá část je tvořena dvoukřídlými dřevěnými dveřmi. Od dveří vpravo je dvoukřídlé dřevěné okno o šesti tabulkách. Levá část (prostřední) má zprava dřevěné dvoukřídlé dřevěné okno se záklenkem. Vlevo od něj jsou jednokřídlé dřevěné dveře. Od dveří dále jsou dvě dvoukřídlá dřevěná okna o šesti tabulkách. V prostřední části vlevo jsou dřevěná dvoukřídlá vrata částečně prosklená v horní části. Zádní levá část jižní strany je opatřena o dvě menší dřevěná dvoukřídlá okna o šesti tabulkách. Západní štít je obestaven dřevěnými svislými lištami. Uprostřed štítu je výlez na půdu. V přízemí jsou dřevěná dvoukřídlá vrata.</p> <p>Průčelí: Přízemí dvousóse, kdy jsou zde dvoukřídlá dřevěná okna s výklenkem. Hrany štítu jsou jednoduše rámovány. Nad přízemím jsou dvě jednokřídlá dřevěná okna o čtyřech tabulkách. Průčelí je omítnuto a sokl vytvořen z opracovaných cihel.</p> <p>Střecha: Budova je opatřena sedlovou střechou ve tvaru písmene L.</p>

Stavební vývoj a historie areálu (objektu):	Na IS je zobrazena zděná obytná část, která je stejných rozměrů. K ní je připojena z východní strany dřevěná hospodářská budova. Při západní straně je zobrazena dřevěná stodola. Na originálních mapách SK je patrná pouze jedna změna. Při východní straně je rekonstruována dřevěná hospodářská budova. V dnešní době není dřevěná stodola dochována. Stejně tak východní dřevěné stavení. Místo těchto budov byla zřízena veřejná komunikace.
Doporučení pro obnovu a další existenci objektu:	Je nezbytné o zachování domu v plném jeho rozsahu. Zásadní úpravy by mohly narušit pozůstatek objektu se stodolou, které utváří kompletní celek.
Památkové hodnocení:	Hodnotný. Odborně upravovaný. Utváří v obci velmi důležitý a zachovalý dojem lidové architektury.
Památková ochrana:	Nachází se v části určující charakter PZ. Spoluvytvářející charakter PZ.
Jihovýchodní pohled
