Havlíčková Borová, historický, urbanistický a stavebně historický vývoj

Bakalářská práce

2021

Předmětem práce je zpracování plošného stavebněhistorického průzkumu (pasportu) městské památkové zóny obce Havlíčkova Borová. Průzkum bude zpracován podle zásad platné metodické publikace J. Pešty *Plošný průzkum lidové architektury a venkovských sídel*. Praha. 2014. Hlavní částí práce bude katalog všech nebo vybraných objektů v řešeném území a mapové přílohy, především mapa stavebněhistorického vyhodnocení a souhrnného památkového hodnocení. Práce bude rozšířena o kapitoly věnované historii obce a urbanistickému vývoji sídla a jeho pluziny. Historická část bude pojednána v kontextu vývoje Přibyslavsko-polenského panství, v intencích rešerše dostupné literatury a základního archivního průzkumu, s přihlédnutím k středověké hornické historii regionu. Urbanistický vývoj bude zpracován především na základě analýzy historických map s důrazem na nejstarší lokační etapu vývoje a identifikaci půdorysné formy a typu pluziny, případně s pokusem určení vyměřovacího schématu. Součástí urbanistického rozboru bude i komparace s dalšími historickými sídly v rámci přibyslavského panství.

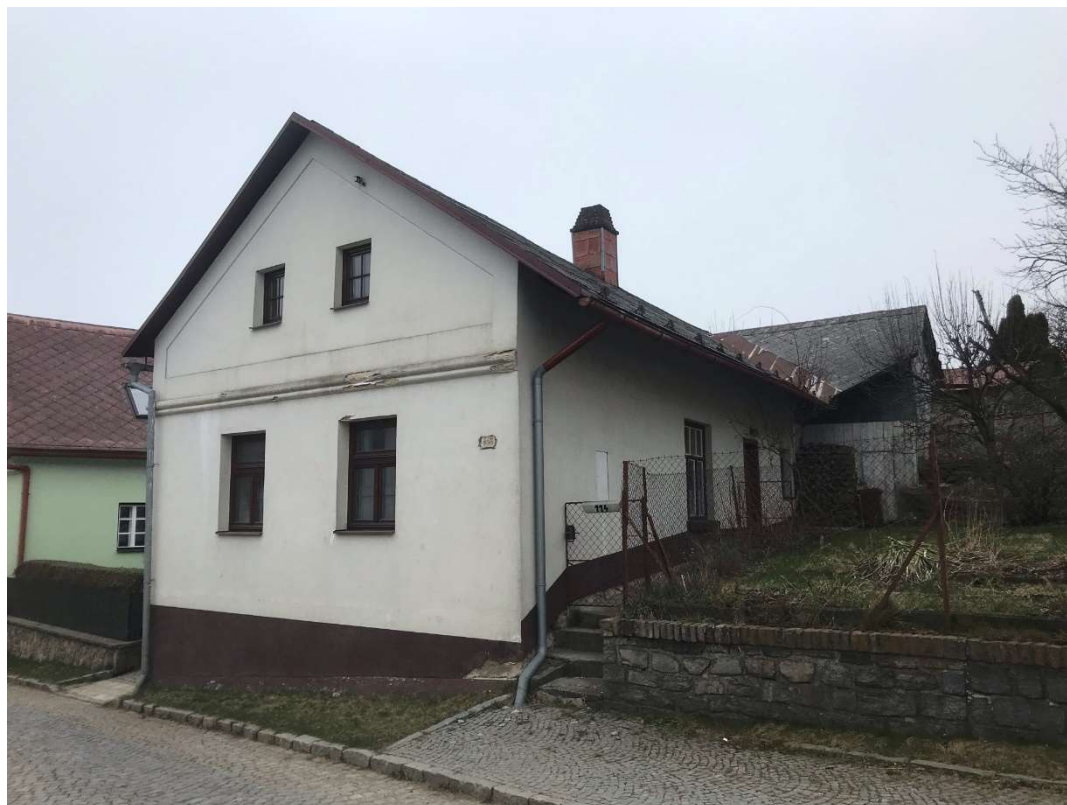
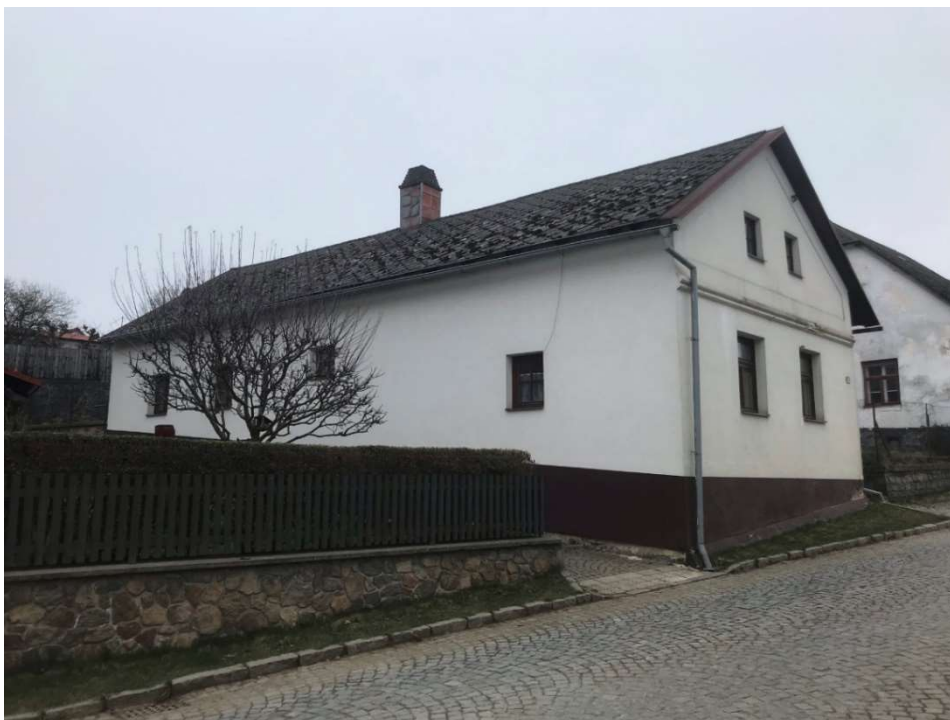
Obrázek 241

Venkovský dům č. p. 114			
Lokalita:	Havlíčková Borová	Okres:	Havlíčkův Brod
Obec:	Havlíčková Borová 568660	Kraj:	Kraj Vysočina
Katastrální území:	Havlíčková Borová 637963	GPS (WGS 84):	49.6348192N, 15.7812744E
Číslo popisné (č.p.) nebo evidenční číslo (č.e.):	Havlíčková 114	Číslo parcelní a rejstříkové číslo ÚSKP:	17, /
Identifikační fotografie:		Zákres do mapy:	
  <p>Obrázek 239</p>		  <p>Obrázek 240</p>	
Poloha:	Havlíčková 114, střední část obce		
Stručný popis areálu (objektu):	<p>Situace: Dům je situován ve střední části obce pod jihozápadním rohem náměstí. Dům je postaven po levé straně směrem na Přibyslav v ulici Havlíčkova. Dům se nachází mezi objektem č. p. 105 a č. p. 106. Pozemek je orientován delší stranou ve směru Z-V.</p> <p>Dispozice: Na nepravidelném tvaru písmene L je vystavěna obytná zděná budova, která je delší stranou orientována ve směru Z-V. Vchod do budovy je z jižní strany.</p> <p>Konstrukce: Přízemní zděné venkovské stavení nepravidelného tvaru připomínající tvar půdorysu písmene L. Omítnuto a sokl nahrubo nahozený. Vstup z jižní strany, kde jsou vchodové dveře. Vlevo od něj je trojkřídlé dřevěné okno, které má výklenek. Po pravé straně je menší dřevěnou okno. Severní strana je čtyřosá. Zleva jsou dvě jednokřídlá dřevěná okna o čtyřech tabulkách. Uprostřed je okno dřevěné jednokřídlé o čtyřech tabulkách, ale menší velikosti. V pravé části je stejné okno jako v levé části. Dům je omítaný, sokl nahozený a zahlazený.</p> <p>Průčelí: Přízemí dvouosé, o dvou dvoukřídlých dřevěných oknech o pěti tabulkách a s rámem ve tvaru písmene T. Nad přízemím je jednoduše profilovaná římsa a nad ní jsou dvě jednokřídlá dřevěná okna o čtyřech tabulkách.</p> <p>Střecha: Střecha je sedlová ve tvaru písmene L. Krytina je z eternitových šablon.</p>

Stavební vývoj a historie areálu (objektu):	Na IS je zobrazen objekt zděný, který má velkou podobnost půdorysu s aktuálním domem. Na originálních mapách SK není patrná žádná změna. Zřejmě ještě před koncem 19. století, nebo hned na začátku 20. století, byla upravena zadní část do dnešní formy.		
Doporučení pro obnovu a další existenci objektu:	Je nezbytné zachování domu v jeho plném rozsahu. Zásadní úpravy by mohly narušit pozůstatek objektu.

Památkové hodnocení:	Hodnotný. V obci velmi důležitý a zachovalý důkaz lidové architektury v plném rozsahu.
Památková ochrana:	Nachází se v části dotvářející charakter PZ. Spoluvtvářející charakter PZ.

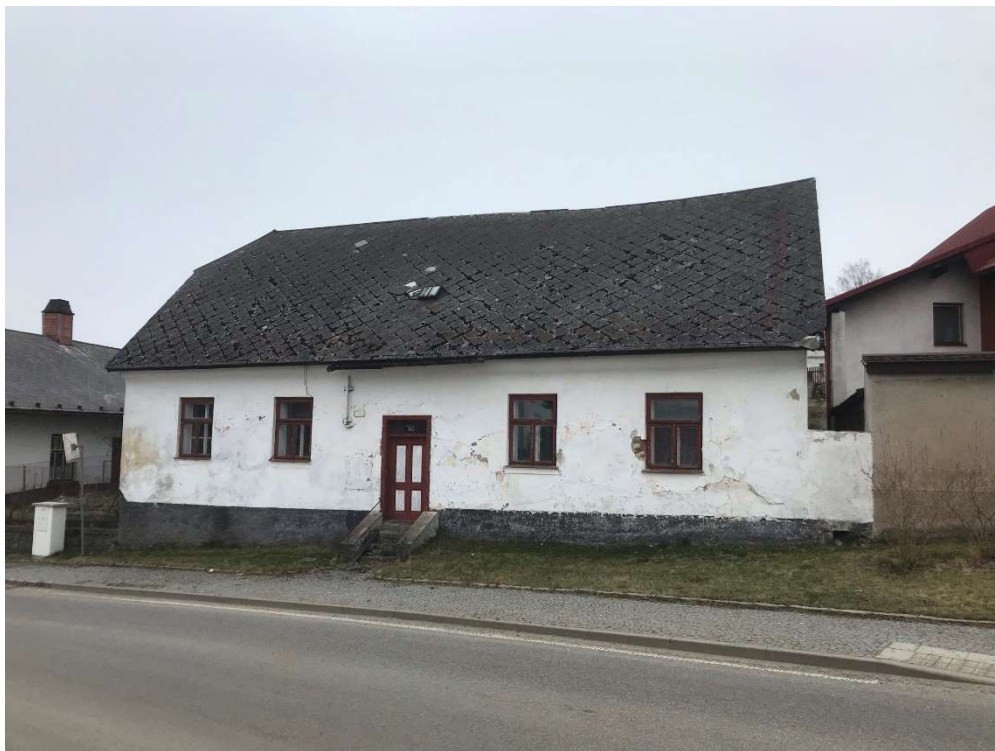
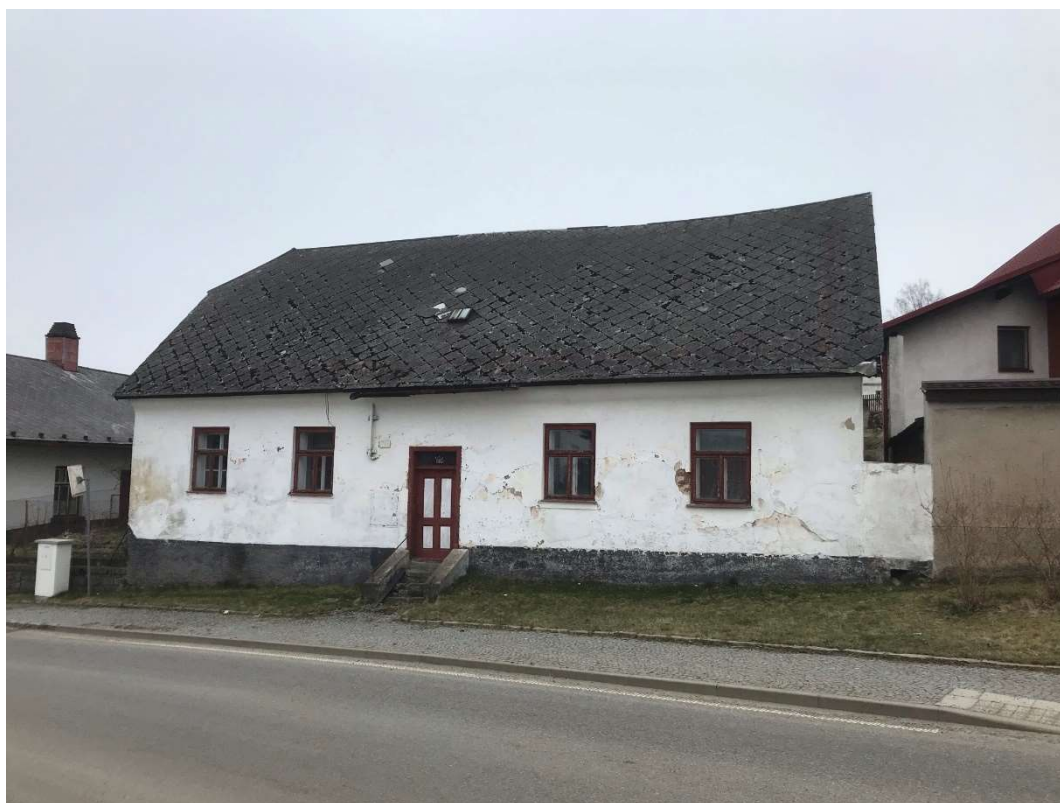
Obrázek 247

Venkovská usedlost č. p. 106			
Lokalita:	Havlíčková Borová	Okres:	Havlíčkův Brod
Obec:	Havlíčková Borová 568660	Kraj:	Kraj Vysočina
Katastrální území:	Havlíčková Borová 637963	GPS (WGS 84):	49.6346283N, 15.7812189E
Číslo popisné (č.p.) nebo evidenční číslo (č.e.):	Havlíčková 106	Číslo parcelní a rejstříkové číslo ÚSKP:	14, /
Identifikační fotografie:	 		
	Zákres do mapy:  		
Poloha:	Havlíčková 106, střední část jižně pod náměstím		
Stručný popis areálu (objektu):	<p>Situace: Dům je situován ve střední části obce pod jihozápadní rohem náměstí. Dům je postaven po levé straně směrem na Přibyslav v ulici Havlíčkova. Dům se nachází mezi objektem č. p. 114 a č. p. 115. Pozemek je orientován delší stranou ve směru S-J. Jedná se o okapovou orientaci.</p> <p>Dispozice: Na obdélném tvaru pozemku je vystavěna obytná zděná budova. Delší stranou orientována ve směru S-J. Přízemní zděné stavení je rozděleno na obytnou část a stodolu. Obytná část celou svou délkou kopíruje ulici Havlíčkovu. Za obytnou částí je stodola. Tyto objekty jsou na sebe napojené. Vstup do objektu od okapové orientace ze silnice.</p> <p>Konstrukce: Přízemní zděné stavení je postaveno na pravidelném tvaru připomínající tvar písmene L. Obytná část je tvořena obdélným půdorysem, který je vystavěn podél silnice. Severní strana je dvouosá. Jsou zde dvě dřevěná dvoukřídlá okna doplněná o světlík. Přízemí není nijak odděleno od štítu. Ve štítu jsou dvě dvoukřídlá dřevěná okna doplněná o světlík. Jsou menší velikosti než v přízemí. Jižní strana je v přízemí bez otvorů. Ve štítě je jedno okno dvoukřídlé dřevěné se světlíkem a nad ním je vysoko ve štítě malé jednokřídlé dřevěné okno.</p> <p>Průčelí: Přízemí je pětiosé. Uprostřed jsou dřevěné vchodové dveře. Po každé straně jsou dvě okna. Okna jsou dřevěná dvoukřídlá doplněná o světlík.</p> <p>Střecha: Střecha je sedlová ve tvaru písmene L a potažená eternitem.</p>

Doporučení pro obnovu a další existenci objektu:	Je nezbytné zachování domu v jeho plném rozsahu. Zásadní úpravy by mohly narušit pozůstatek objektu se stodolou, které utváří kompletní celek.
Památkové hodnocení:	Hodnotný. Utváří v obci velmi důležitý a zachovalý dojem lidové architektury v plném rozsahu.
Památková ochrana:	Nachází se v části dotvářející charakter PZ. Spoluvtvářející charakter PZ.

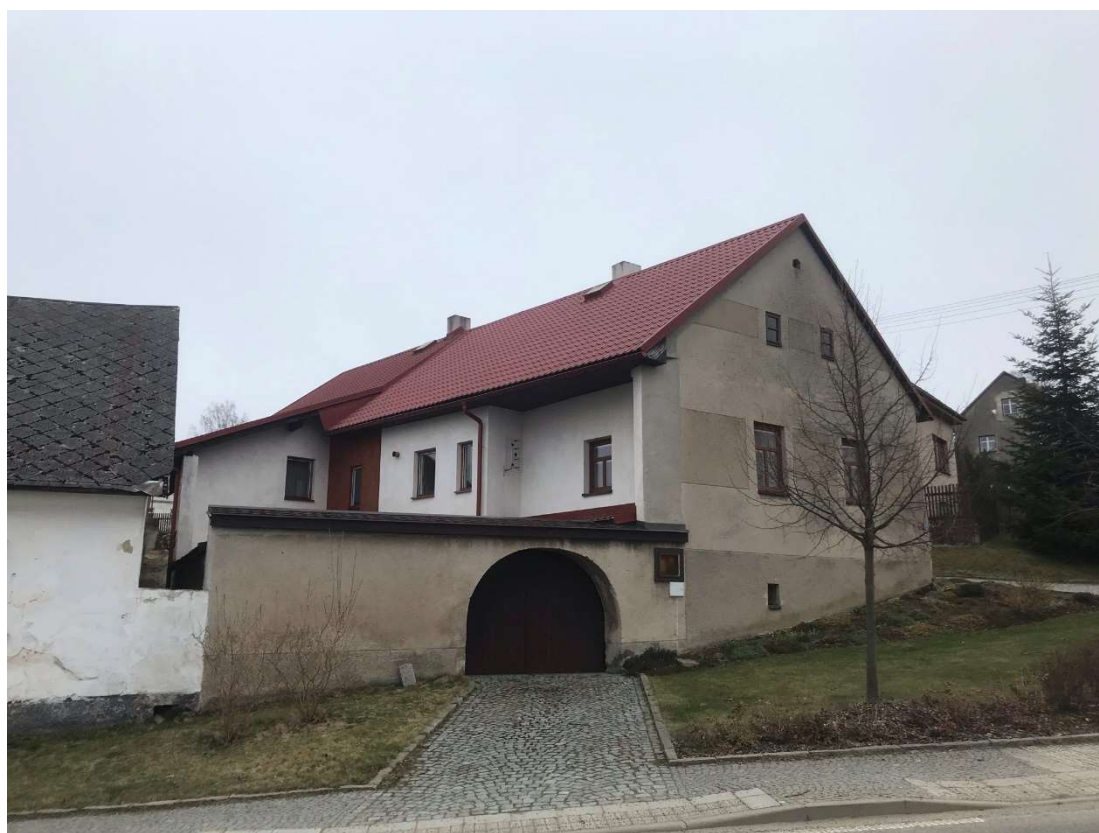
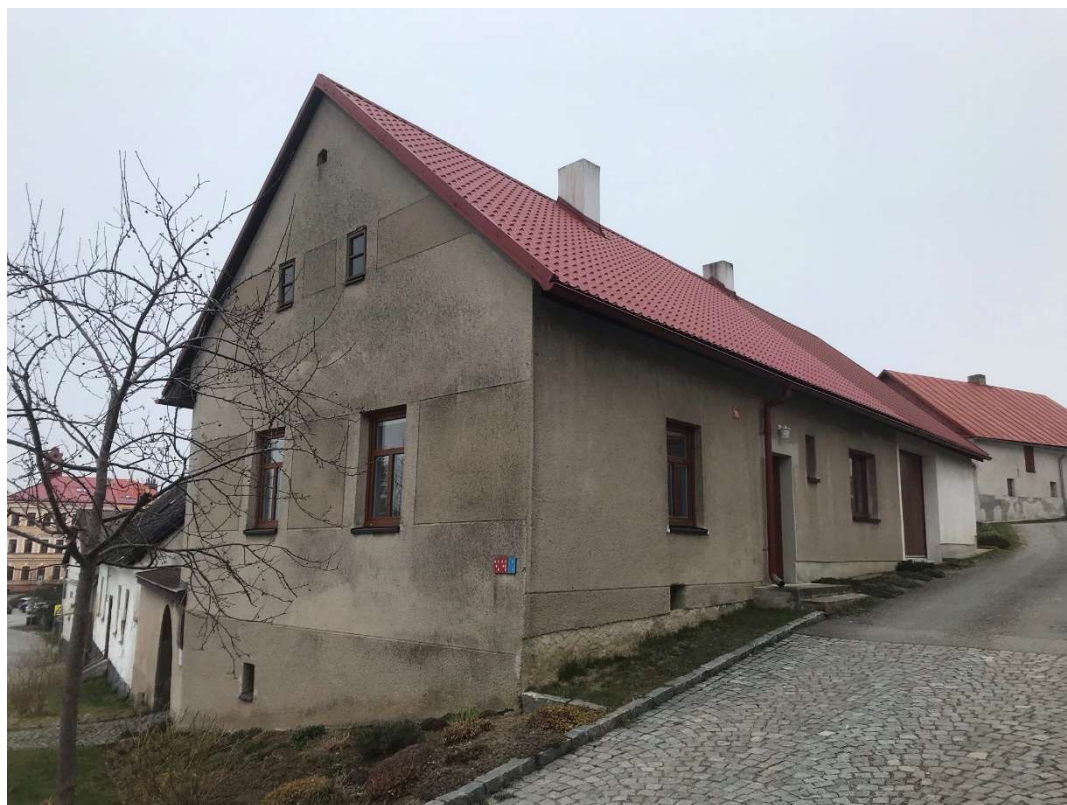
Obrázek 253

Venkovská usedlost č. p. 115			
Lokalita:	Havlíčkova Borová	Okres:	Havlíčkův Brod
Obec:	Havlíčková Borová 568660	Kraj:	Kraj Vysočina
Katastrální území:	Havlíčková Borová 637963	GPS (WGS 84):	49.6344522N, 15.7812258E
Číslo popisné (č.p.) nebo evidenční číslo (č.e.):	Havlíčková 115	Číslo parcelní a rejstříkové číslo ÚSKP:	12, /
Identifikační fotografie:		Zákres do mapy:	
  <p>Obrázek 251</p>		  <p>Obrázek 252</p>	
Poloha:	Havlíčková 115, střední část jižně pod náměstím		
Stručný popis areálu (objektu):	<p>Situace: Pozemek je situován ve střední části obce pod jihozápadním rohem náměstí. Dům je postaven po levé straně směrem na Přibyslav v ulici Havlíčkova. Pozemek se nachází mezi domem č. p. 106 a č. p. 108. Pozemek je orientován delší stranou ve směru Z-V. Jedná se o štitovou orientaci.</p> <p>Dispozice: Na nepravidelném pozemku se nachází zastavěná plocha, která připomíná tvar písmene L. Do zastavěné plochy patří obytná a hospodářská plocha. Obě jsou na sebe napojené a jsou orientovány ve směru JZ-SV. Zastavěná plocha je u jižní hranice pozemku. Vstup na pozemek je umožněn dřevěnou brankou z ulice.</p> <p>Konstrukce: Přízemní zděné stavení. Vlevo od průčelí je ohradní zeď s dřevěnými dvoukřídlými půlkruhově zakončenými vraty. Severní hranice pozemku je vytvořena z vedlejšího objektu č. p. 106. Jižní strana budovy je pětiosá. Zleva je plastové dvoukřídlé okno se světlíkem. Vedle něho jsou dřevěné jednokřídlé dveře. V prostřední části je malé jednokřídlé plastové okno. Vpravo od něj je trojkřídlé plastové okno o třech tabulkách. Pravou část uzavírají dřevěná vrata tvořená svíslými prkny. Východní strana je tvořena štítem a v přízemí jsou dvě okna. Levé okno je dvoukřídlé dřevěné a pravé je menší velikosti jednokřídlé dřevěné. Severní část ze dvora je opatřena zprava dvoukřídlým plastovým oknem se světlíkem. V prostřední části jsou dvě jednokřídlá plastová okna. V zadní části jsou další dvě jednokřídlá plastová okna. Dům je stavěn v kopci, takže dvůr je v nižší nadmořské výšce než jižní stěna.</p> <p>Průčelí: Přízemí je dvouosé. Jsou zde dvě totožná dvoukřídlá plastová okna se světlíkem. Ve štítu jsou dvě mála jednokřídlá dřevěná okna o 2 tabulkách. Mezi okny v přízemí a ve štítě je odlišná zbarvená omítka.</p>

Průčelí je omítnuto a sokl nahrubo nahozený. V soklu se ještě nachází malý otvor. Střecha: Střecha je sedlová a potažená plechovou krytinou.
Stavební vývoj a historie areálu (objektu):	Na IS zakreslena zděná obytná budova stejných rozměrů jako na satelitních snímcích. Vpravo od obytné budovy je zakreslena obdélná dřevěná stodola. Objekty na sebe nenavazují a mezi nimi je prostor. Na originálních mapách SK nejsou zakresleny změny. Obytná část byla do dnešní podoby upravena do půdorysu písmene L a dřevěná stodola byla zbourána.
Doporučení pro obnovu a další existenci objektu:	/
Památkové hodnocení:	Hodnotný. Moderně upravovaný.
Památková ochrana:	Nachází se v části dotvářející charakter PZ. Spoluvytvářející charakter PZ.

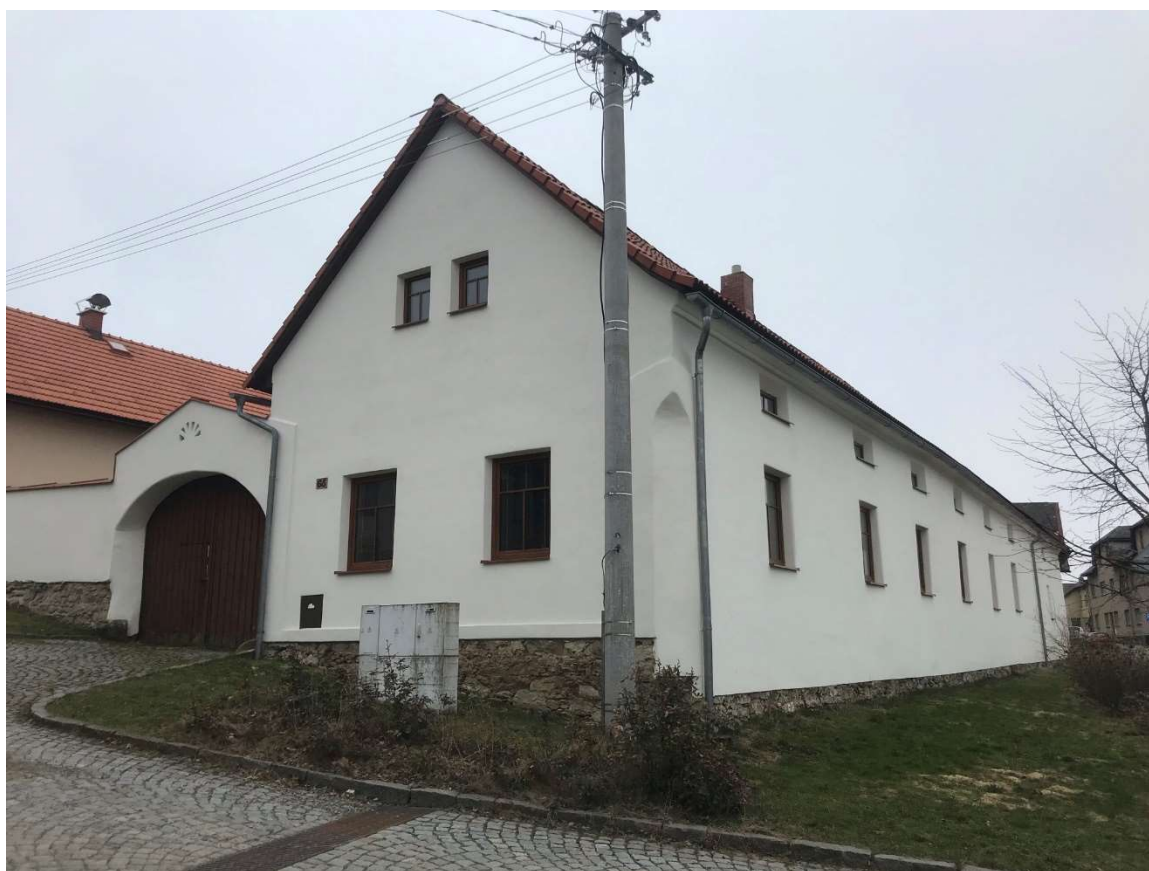
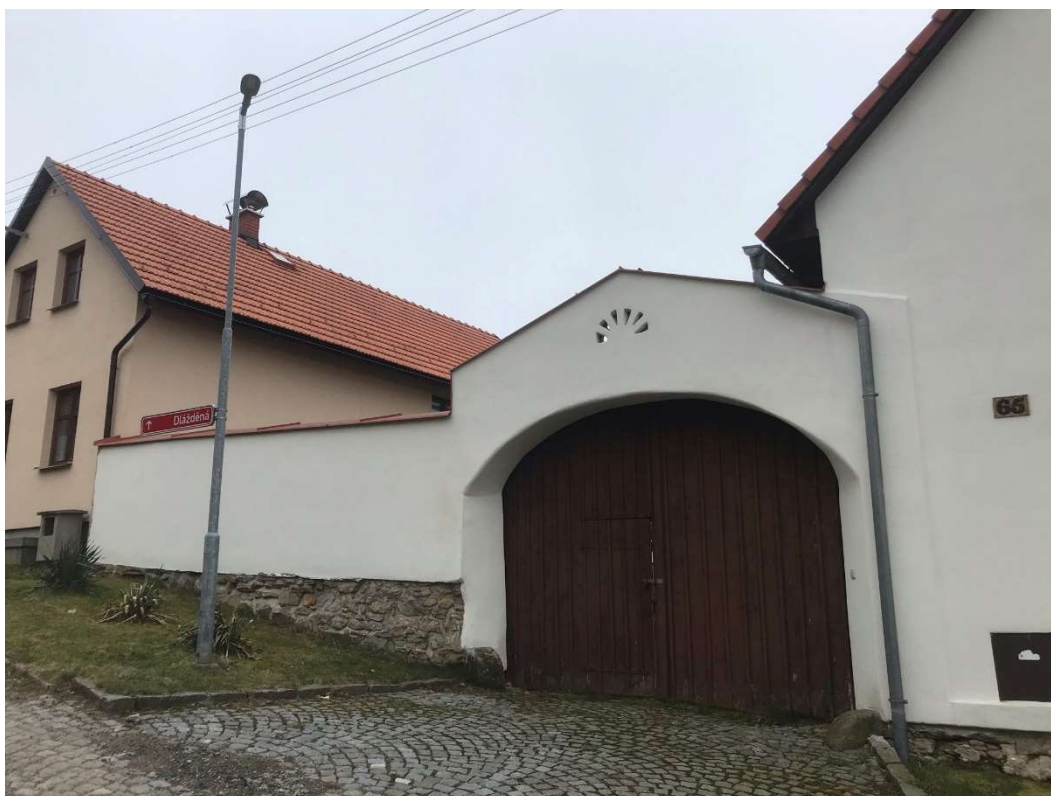
Obrázek 259

Venkovská usedlost č. p. 65			
Lokalita:	Havlíčkova Borová	Okres:	Havlíčkův Brod
Obec:	Havlíčková Borová 568660	Kraj:	Kraj Vysočina
Katastrální území:	Havlíčková Borová 637963	GPS (WGS 84):	49.6341156N, 15.7808544E
Číslo popisné (č.p.) nebo evidenční číslo (č.e.):	Dlážděná 65	Číslo parcelní a rejstříkové číslo ÚSKP:	163/1, /
Identifikační fotografie:	  <p>Obrázek 257</p>		
	  <p>Obrázek 258</p>		
Poloha:	Dláždění 65, Jižní část		
Stručný popis areálu (objektu):	<p>Situace: Pozemek je situován v jižní části obce. Dům je postaven po levé straně směrem na Přibyslav a vchod je z ulice Dlážděné. Pozemek se nachází mezi ulicemi Havlíčkova a domem č. p. 153. Pozemek je orientován delší stranou ve směru SV-JZ. Jedná se o štítovou orientaci a okapovou orientaci.</p> <p>Dispozice: Na obdélníkovém tvaru pozemku se nachází zastavěná plocha, která má stejný půdorys. Do zastavěné plochy patří obytná a hospodářská plocha. Obě jsou na sebe napojené a jsou orientovány ve směru SV-JZ. Vstup na pozemek je vytvořen dřevěnou brankou z ulice Dlážděné.</p> <p>Konstrukce: Přízemní zděné venkovské stavení. Nově rekonstruováno a omítnuto. Sokl vytvořen z lomového kamene. Severozápadní strana je sedmiosá. Jsou zde všechna okna stejných parametrů. Jedná se o jednokřídlá okna o třech tabulkách a rámem ve tvaru T. Nad každým oknem je ještě malý okenní otvor o dvou tabulkách. Jihozápadní stěna se opírá o vedlejší objekt a za objektem je vystavěn jednoduchý plot oddělující tyto objekty. Vnitřek dvora je rozdělen na obytnou budovu v přední části a hospodářskou budovu v zadní části. Vchod na pozemek je vlevo od průčelí tvořen ohradní zdí, ve které jsou dvoukřídlá dřevěná vrata půlkruhovitě zakončená. Jihozápadní hranice je tvořena dalším vedlejší objektem</p> <p>Průčelí: Přízemí je dvouosé, kdy jsou zde dvě totožná jednokřídlá okna s rámem ve tvaru písmene T a se třemi tabulkami. Ve štítu jsou dvě menší jednokřídlá okna o třech tabulkách a rámem ve tvaru písmene T. Průčelí je omítnuto a sokl vytvořen z lomového kamene.</p> <p>Střecha: Střecha je sedlová a potažená pálenou krytinou.</p>

Stavební vývoj a historie areálu (objektu):	Na IS je usedlost znázorněna odlišně než v současnosti. Je zde zakreslena dřevěná budova, zřejmě obytná v SZ rohu. Má i menší

podélnou stěnu. Za ní je zakresleno užší hospodářské stavení. V roce 1838 byla usedlost ve tvaru písmene L. Při jižní straně je zakreslena dřevěná stodola. Na originálních mapách SK je stodola zbořená. Celá usedlost byla přestavěna. Obytná a hospodářská plocha je zakreslena stejnými parametry při porovnání se satelitními snímky. Takže jádro muselo být postaveno těsně před rokem 1877. Při jihovýchodní hranici byla postavena zřejmě nová stodola, která se ovšem do dnešní doby nedochovala.
Doporučení pro obnovu a další existenci objektu:	Objekt je obnoven.
Památkové hodnocení:	Hodnotný. Moderně upravovaný.
Památková ochrana:	Nachází se v části určující charakter PZ. Spoluvytvářející charakter PZ.
Severní pohled

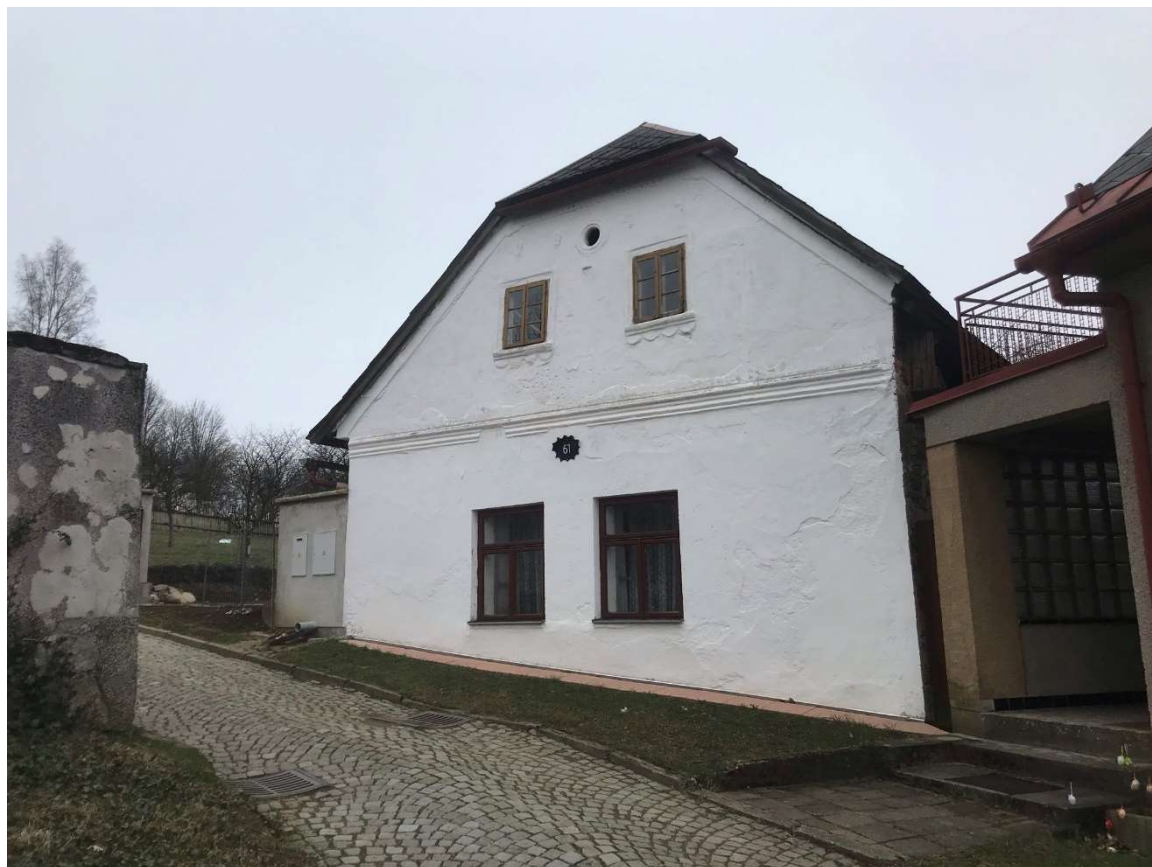
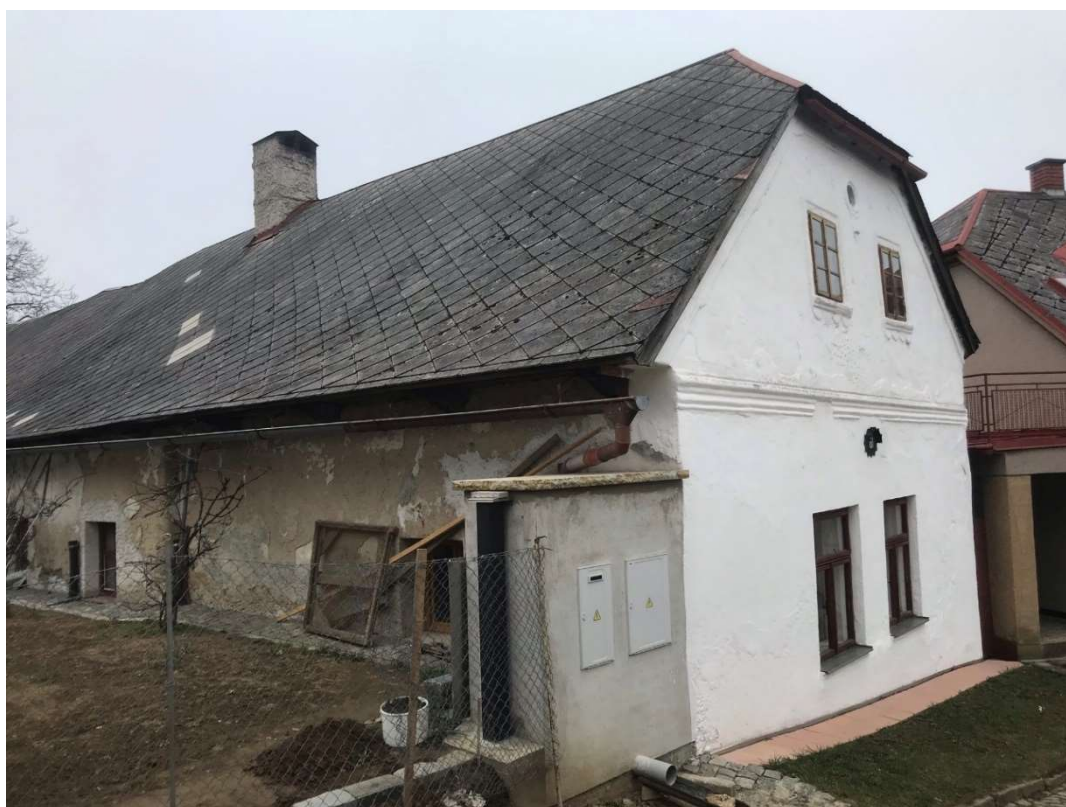
Obrázek 265

<p>Obrázek 264</p>	
Poloha:	Dláždění 61, jižní část		
Stručný popis areálu (objektu):	<p>Situace: Pozemek je situován v jižní části obce pod kostelem. Dům je postaven po pravé straně směrem ke kostelu a vchod ústí do ulice Dlážděné. Pozemek se nachází jako poslední dům při pravé straně směrem ke kostelu. Vedle pozemku je dům č. p. 356. Pozemek je orientován delší stranou ve směru SV-JZ. Jedná se o štítovou orientaci.</p> <p>Dispozice: Na obdélníkovém tvaru pozemku se nachází zastavěná plocha, která má stejný půdorys. Na ní je kolmo napojena stodola, která uzavírá západní hranici.</p> <p>Konstrukce: Přízemní zděné venkovské stavení. Východní štít je omítaný. Bez soklu. Jižní podélná střena po většině délky neomítnuta. Východní stěna dvouosá. Uprostřed stěny jsou dvě dřevěná dvoukřídlá okna. Východní část budovy vytvořena jako obytná část, západní část tvořena chlévními prostory. Kolmo na budovu při západní straně je napojena zděná stodola. Na pozemku se nachází i novodobá jednopatrová budova. Vjezd na pozemek je situován severně za novodobě vystavěnou budovou.</p> <p>Průčelí: Přízemí je dvouosé, kdy zde jsou dvě totožná dvoukřídlá dřevěná okna s rámem ve tvaru písmene T a se třemi tabulkami. Nad okny je světlík. Přízemí je odděleno jednoduchou profilovanou římsou. Ve štítu jsou dvě menší dvoukřídlá dřevěná okna o šesti tabulkách. Pod profilovanou římsou je napsáno č. p. 61. Průčelí je omítané a bez soklu.</p> <p>Střecha: Střecha je sedlová ve tvaru písmene L. Na každém konci je vytvořena polovalba. Střecha je opatřena eternitovými šablonami.</p>

Stavební vývoj a historie areálu (objektu):	Na IS je stavení zakresleno ve skoro stejné dispozici jako na aktuálním satelitním snímku. Obytná plocha je zděná a dřevěná stodola je kolmo napojena. Místo dnešního novodobého objektu je zakreslena dřevěná

stodola obdélného tvaru. Na originálních mapách SK není patrná skoro žádná změna. Jediná změna je zaznamenána ve V části, kde byla před rokem 1877 stodola přestavěna a napojena na obytné zděné stavení. Tato stodola se do dnešní doby nedochovala a místo ní byl postaven novodobý patrový objekt.
Doporučení pro obnovu a další existenci objektu:	/
Památkové hodnocení:	Hodnotný. V obci velmi důležitý a zachovalý důkaz lidové architektury.
Památková ochrana:	Navrženo na prohlášení za KP. Nachází se v části určující charakter PZ.

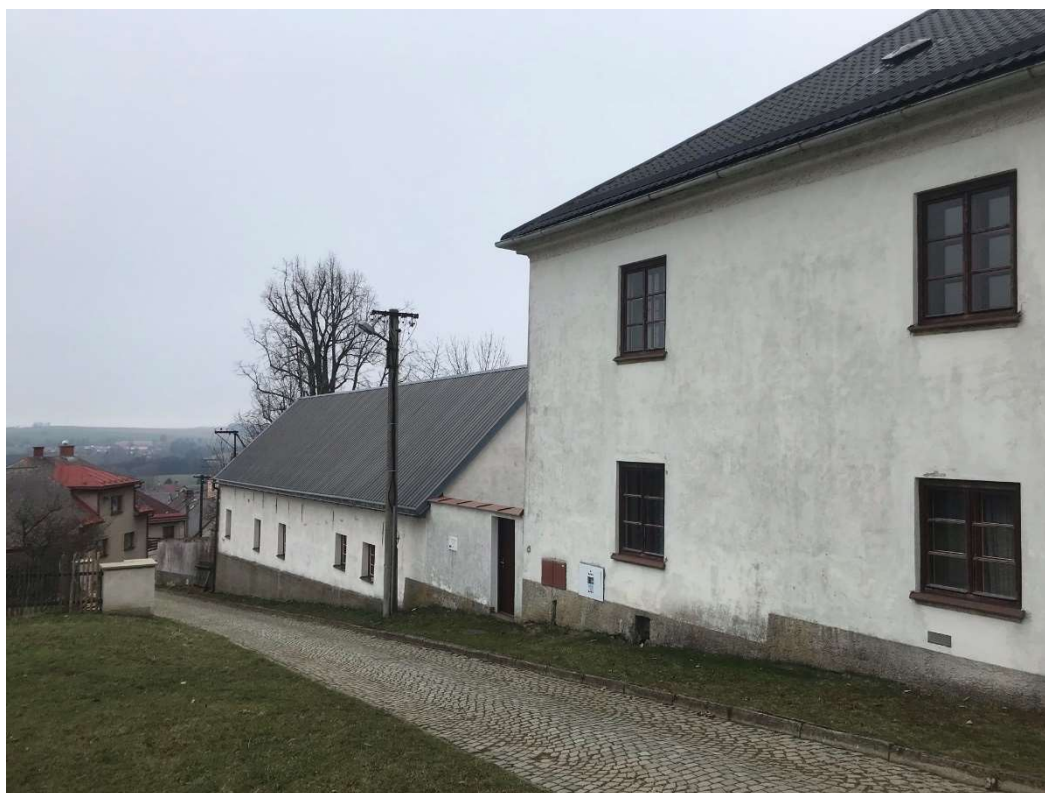
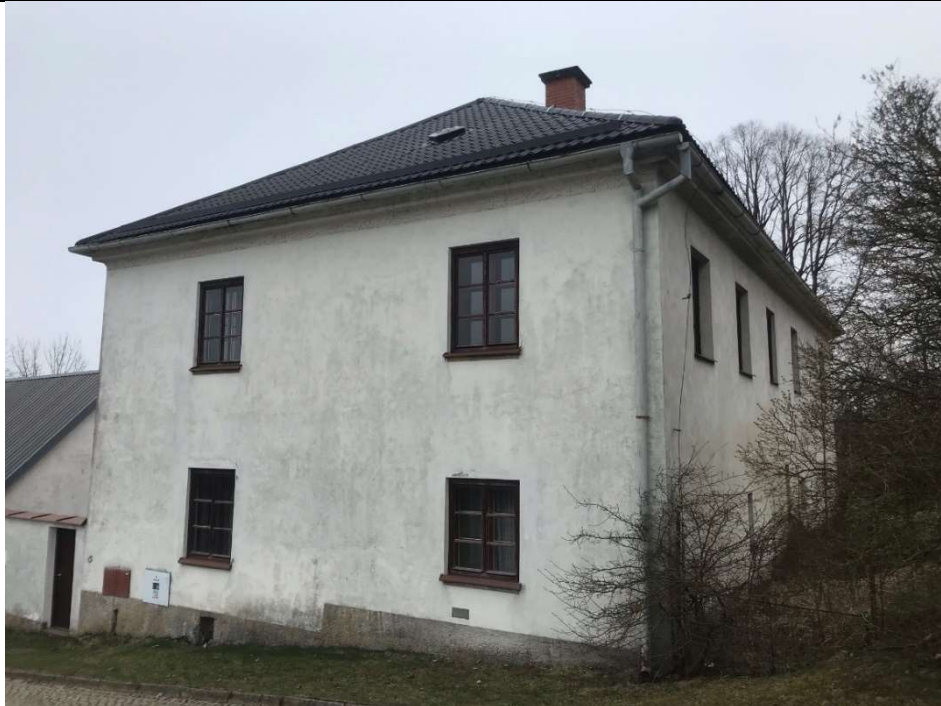
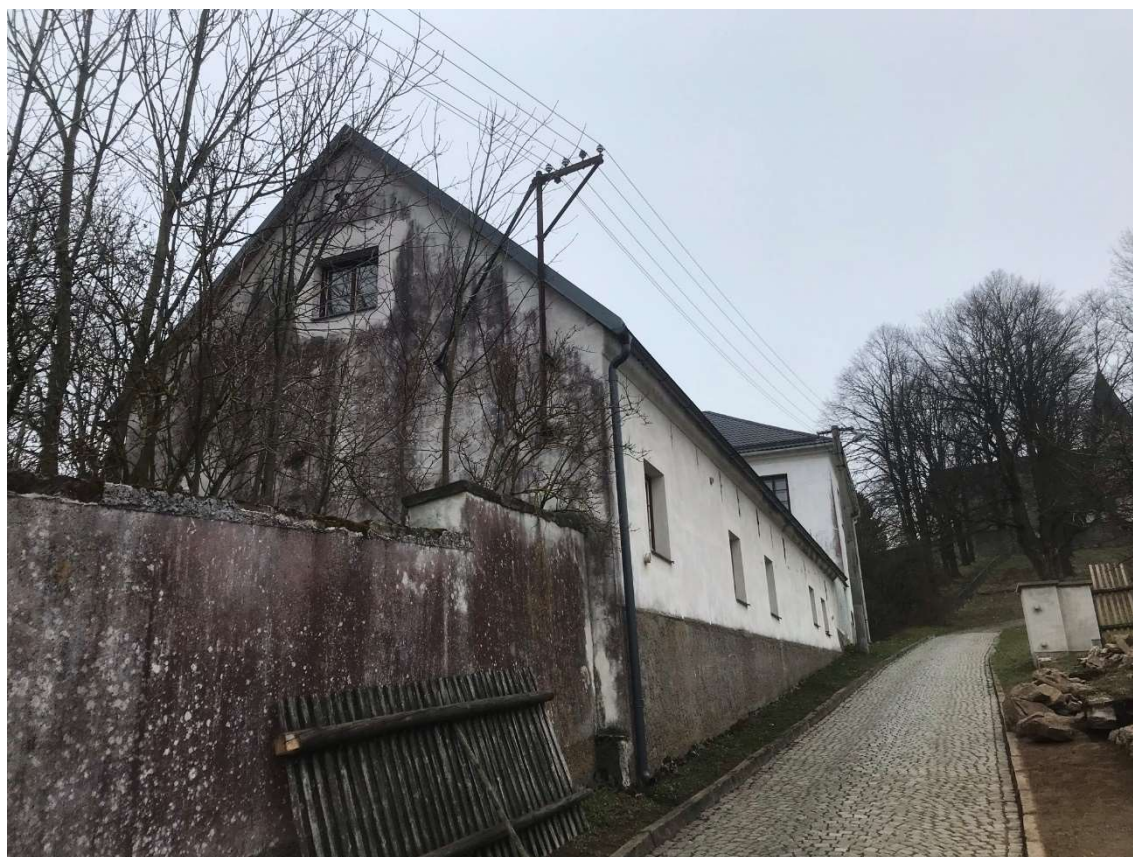
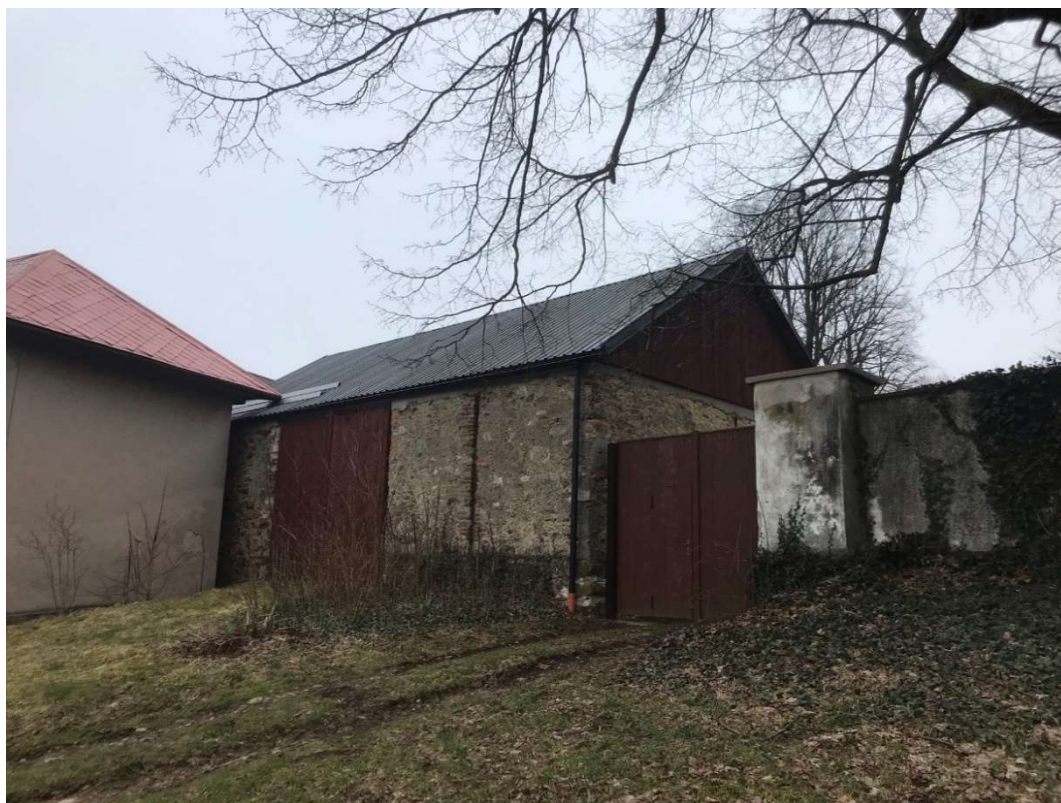
Obrázek 271

Venkovská usedlost č. p. 60			
Lokalita:	Havlíčková Borová	Okres:	Havlíčkův Brod
Obec:	Havlíčková Borová 568660	Kraj:	Kraj Vysočina
Katastrální území:	Havlíčková Borová 637963	GPS (WGS 84):	49.6330967N, 15.7817875E
Číslo popisné (č.p.) nebo evidenční číslo (č.e.):	Dlážděná 60	Číslo parcelní a rejstříkové číslo ÚSKP:	40,41; /
Identifikační fotografie:		Zákres do mapy:	
  <p>Obrázek 269</p>		  <p>Obrázek 270</p>	
Poloha:	Dláždění 60, jižní část		
Stručný popis areálu (objektu):	<p>Situace: Je situován v jižní části obce pod kostelem. Pozemek se nachází po levé straně směrem ke kostelu a vchod je z ulice Dlážděné. Usedlost se nachází jako poslední při levé straně směrem ke kostelu. Pozemek je orientován delší stranou ve směru S-J. Jedná se o okapovou orientaci.</p> <p>Dispozice: Na obdélném tvaru pozemku se nachází fara při jižní hranici. Při západní části je obytné stavení. Za obytným stavením dále na sever vede ohradní zeď. V JV rohu je hospodářská budova. Severní stranu uzavírá spolu s ohradní zdí stodola. Východní hranice opatřena o ohradní zeď.</p> <p>Konstrukce: Přízemní zděné venkovské stavení. Fara je jednopatrová. Západní stěna v přízemí a v patře dvouosá. Nachází se zde dvoukřídlá dřevěná okna o 6 tabulkách. Jižní stěna je čtyřosá. Jsou zde tři dřevěná okna a jeden vstup. Severní strana je tříosá. Uprostřed je dřevěný vchod a po každé straně dvoukřídlé dřevěné okno o 6 tabulkách. Obytná zděná budova při západním okraji je obdélného tvaru. Západní stěna je pětiosá. Jsou zde dvoukřídlá dřevěná okna o 6 tabulkách. Jižní strana má ve štítě vytvořen průlez na půdu. Severní stěna také. Pozemek obíhá zděná ohradní zeď. Mezi farou a obytným stavením je vytvořena ohradní zeď, ve které se nacházejí dřevěné vstupní dveře. U severní strany je vystavěná zděná stodola obdélného tvaru s dřevěnými dvoukřídlými vysokými vraty. V jihovýchodní rohu je vystavěná zděná hospodářská budova obdélného tvaru. Fara a obytná část jsou omítnuté a sokl je nahrubo nahozený. Stodola není omítnutá. U ní je vidět zdivo z lomového kamene. Hospodářská budova není známa.</p> <p>Střecha: Střecha u fary je valbová s plechovou krytinou. Obytná budova a stodola mají střechu sedlovou a opatřenou plechem. Hospodářská budova má zřejmě sedlovou střechu opatřenou eternitem.</p>

Stavební vývoj a historie areálu (objektu):	Na IS v roce 1838 je rozestavení budov stejné jako na aktuálním satelitním snímku. Fara i obytná plocha jsou zděné. Stodola a hospodářská budova jsou dřevěně zakresleny. Na originálních mapách SK nejsou patrné žádné změny. Do dnešní doby je fara a obytná budova původní. Ovšem přestavěná byla stodola a hospodářská budova.
Doporučení pro obnovu a další existenci objektu:	/
Památkové hodnocení:	Hodnotný. Utváří v obci velmi důležitý a zachovalý dojem lidové architektury v plném rozsahu.
Památková ochrana:	Fara a obytná budova jsou navrženy na prohlášení za KP. Nachází se v části určující charakter PZ.

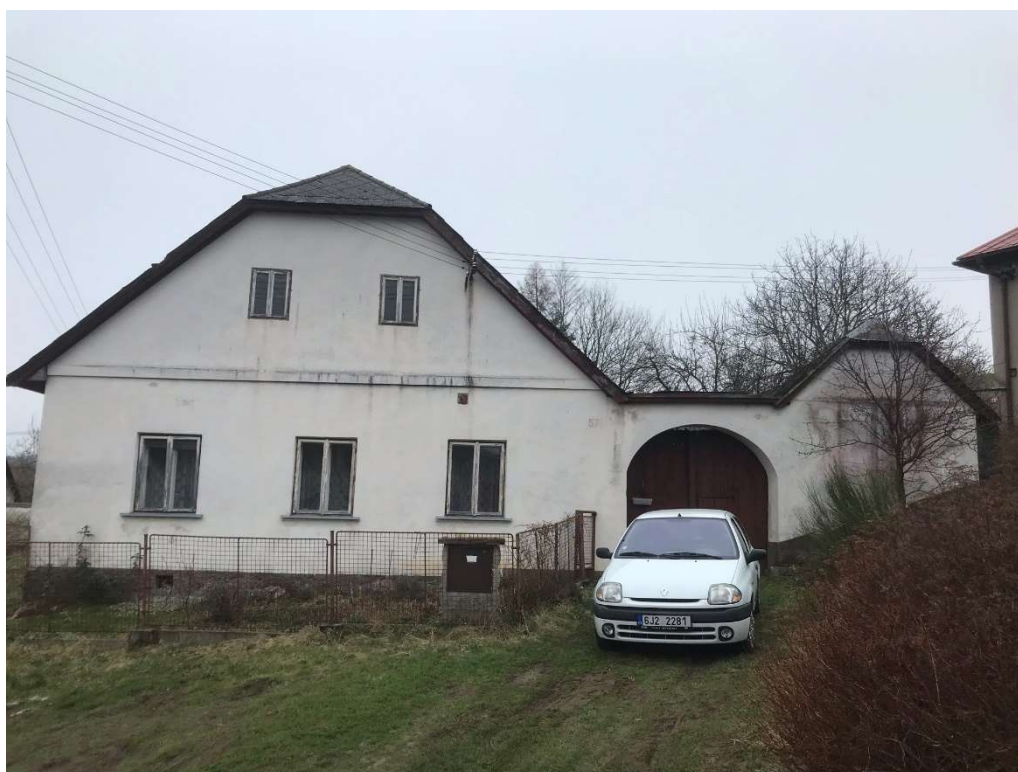
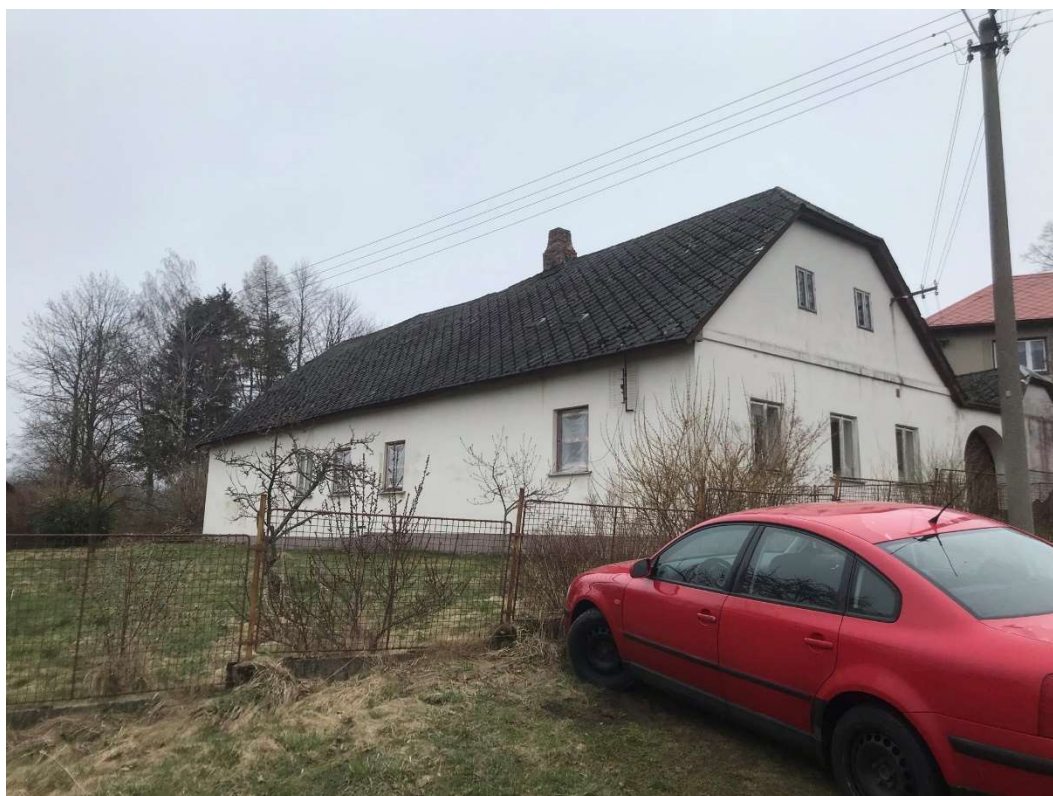
Obrázek 279

Západní pohled

Severozápadní pohled

Doporučení pro obnovu a další existenci objektu:	Je nezbytné zachování domu v jeho plném rozsahu. Zásadní úpravy by mohly narušit pozůstatek objektu se stodolami, které utváří kompletní celek.
Památkové hodnocení:	Hodnotný. Utváří v obci velmi důležitý a zachovalý dojem lidové architektury v plném rozsahu.
Památková ochrana:	Obytná budova navržena na prohlášení za KP. Nachází se v části dotvářející charakter PZ.

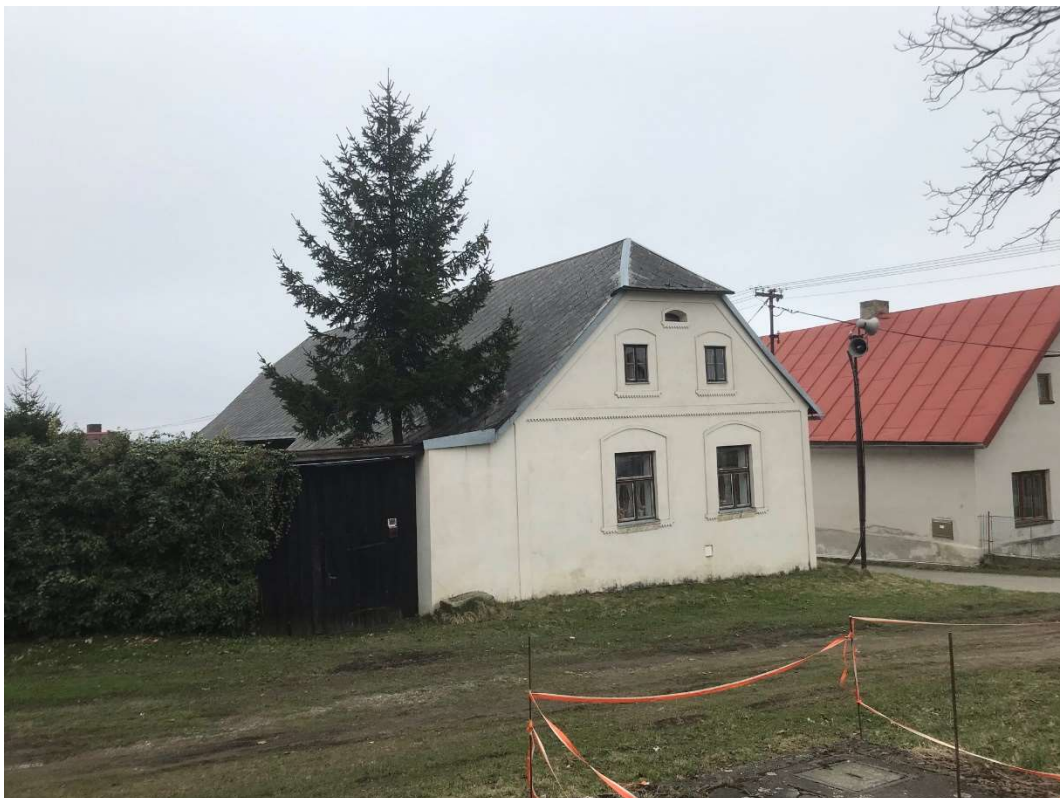
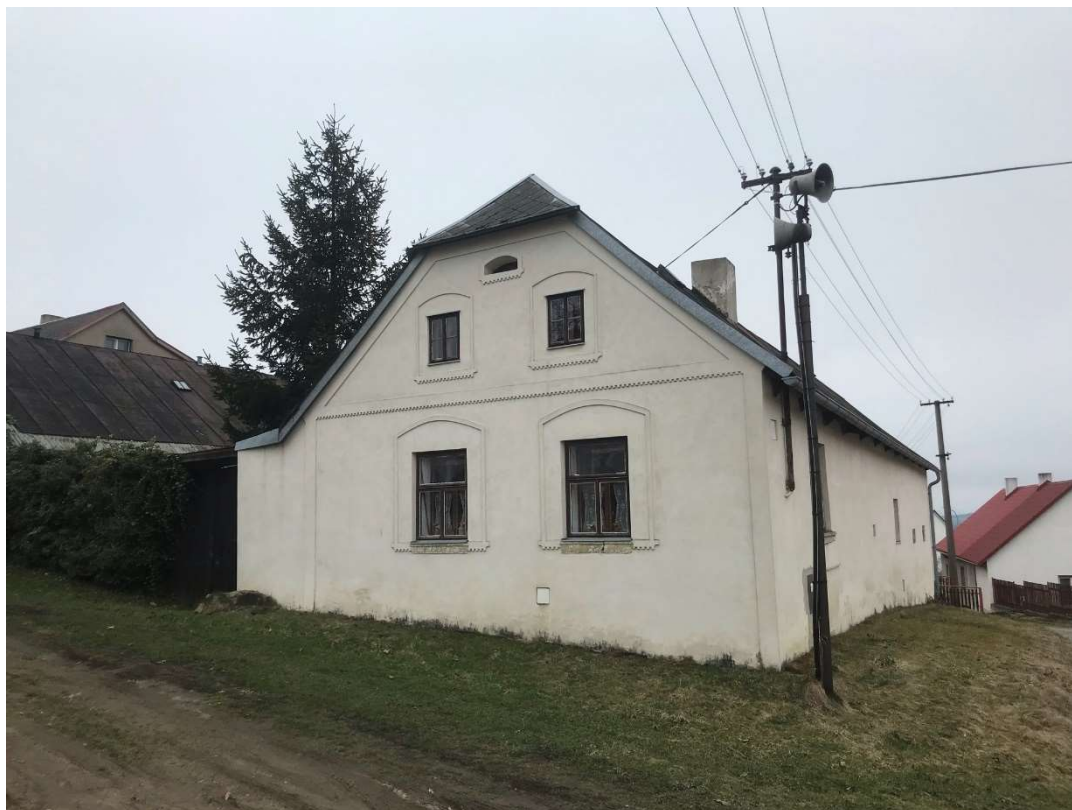
Obrázek 285

Venkovská usedlost č. p. 109			
Lokalita:	Havlíčkova Borová	Okres:	Havlíčkův Brod
Obec:	Havlíčkova Borová 568660	Kraj:	Kraj Vysočina
Katastrální území:	Havlíčkova Borová 637963	GPS (WGS 84):	49.6344336N, 15.7818208E
Číslo popisné (č.p.) nebo evidenční číslo (č.e.):	K Vepřové 109	Číslo parcelní a rejstříkové číslo ÚSKP:	9, /
Identifikační fotografie:		Zákres do mapy:	
  <p>Obrázek 283</p>		  <p>Obrázek 284</p>	
Poloha:	K vepřové 109, jižní část		
Stručný popis areálu (objektu):	<p>Situace: Dům je situován v jižní části obce po pravé straně směrem na Vepřovou. Delší stranou je orientován ve směru V-Z. Jedná se o štítovou orientaci.</p> <p>Dispozice: Parcela připomíná spíše obdélníkový tvar, kde zastavěná část připomíná tvar obdélníku. U severní hranice je obytná část, která je delší stranou orientována ve směru V-Z. Po východní straně je vedena ohradní zeď. Jižní stranu pozemku uzavírá stodola obdélného tvaru. Vstup na pozemek je vytvořen z východní strany dřevěnou brankou.</p> <p>Konstrukce: Obytná část postavena jako přízemní zděné obdélné venkovské stavení. U severní stěny je vlevo situováno jedno dřevěné dvoukřídlé okno se světlíkem. V pravé části je menší dvoukřídlé dřevěné okno. Západní štít je opatřen vzduchovými otvory ve tvaru X. do objektu se vstupuje z jižní strany. Stodola má ve východním štítu malé dřevěné okno. Jižní stěna je bez otvorů. Severní stěna je opatřena vstupem do stodoly. Objekty jsou omítnuté. Jediná stodola je tvořena sokly z lomového kamene.</p> <p>Průčelí: Přízemí dvouosé, zde jsou dvě totožná dřevěná dvoukřídlá okna se světlíkem. Ostění je lehce zdobené. Ve štítu jsou dvě menší dvoukřídlá dřevěná okna o čtyřech tabulkách. Nad nimi je pak vzduchový otvor.</p> <p>Střecha: Obytná část tvořena sedlovou střechou. Na každé straně jsou vytvořeny polovalby. Střecha je pokryta eternitovými šablonami. Stodola má sedlovou střechu. Střecha je pokryta plechem.</p>

Stavební vývoj a historie areálu (objektu):	<p>Na IS je zakreslena totožná zděná část. Za ní je kolmo připojena dřevěná hospodářská budova. Stodola má zde formu dřevěnou. Na originálních mapách SK nejsou patrné žádné změny. V současné době je hospodářská budova již zbořena a obytná část byla zřejmě prodloužena. V zádňí části je zřejmě hospodářský prostor. Stodola byla také zbořena a místo ní byla postavena tato zděná budova.</p>

Jihovýchodní pohled

Severovýchodní pohled
