Havlíčková Borová, historický, urbanistický a stavebně historický vývoj

Bakalářská práce

2021

Předmětem práce je zpracování plošného stavebněhistorického průzkumu (pasportu) městské památkové zóny obce Havlíčkova Borová. Průzkum bude zpracován podle zásad platné metodické publikace J. Pešty *Plošný průzkum lidové architektury a venkovských sídel*. Praha. 2014. Hlavní částí práce bude katalog všech nebo vybraných objektů v řešeném území a mapové přílohy, především mapa stavebněhistorického vyhodnocení a souhrnného památkového hodnocení. Práce bude rozšířena o kapitoly věnované historii obce a urbanistickému vývoji sídla a jeho pluziny. Historická část bude pojednána v kontextu vývoje Přibyslavsko-polenského panství, v intencích rešerše dostupné literatury a základního archivního průzkumu, s přihlédnutím k středověké hornické historii regionu. Urbanistický vývoj bude zpracován především na základě analýzy historických map s důrazem na nejstarší lokační etapu vývoje a identifikaci půdorysné formy a typu pluziny, případně s pokusem určení vyměřovacího schématu. Součástí urbanistického rozboru bude i komparace s dalšími historickými sídly v rámci přibyslavského panství.

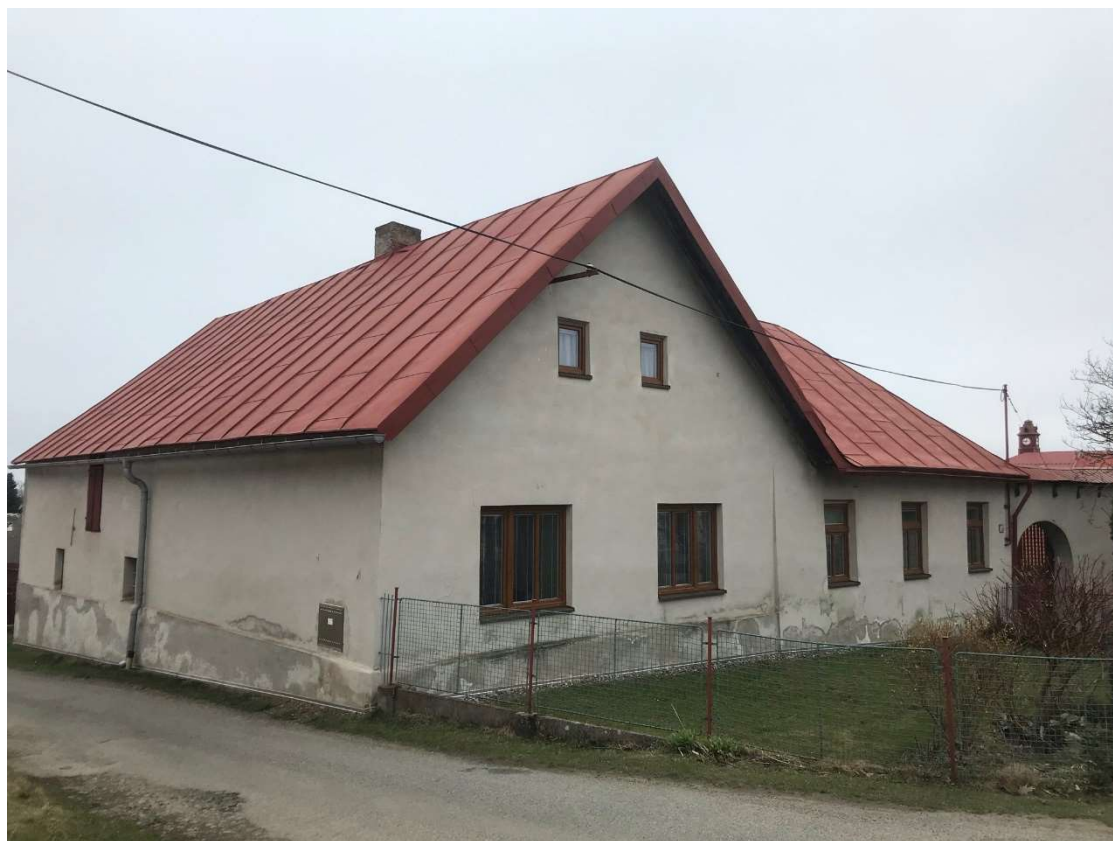
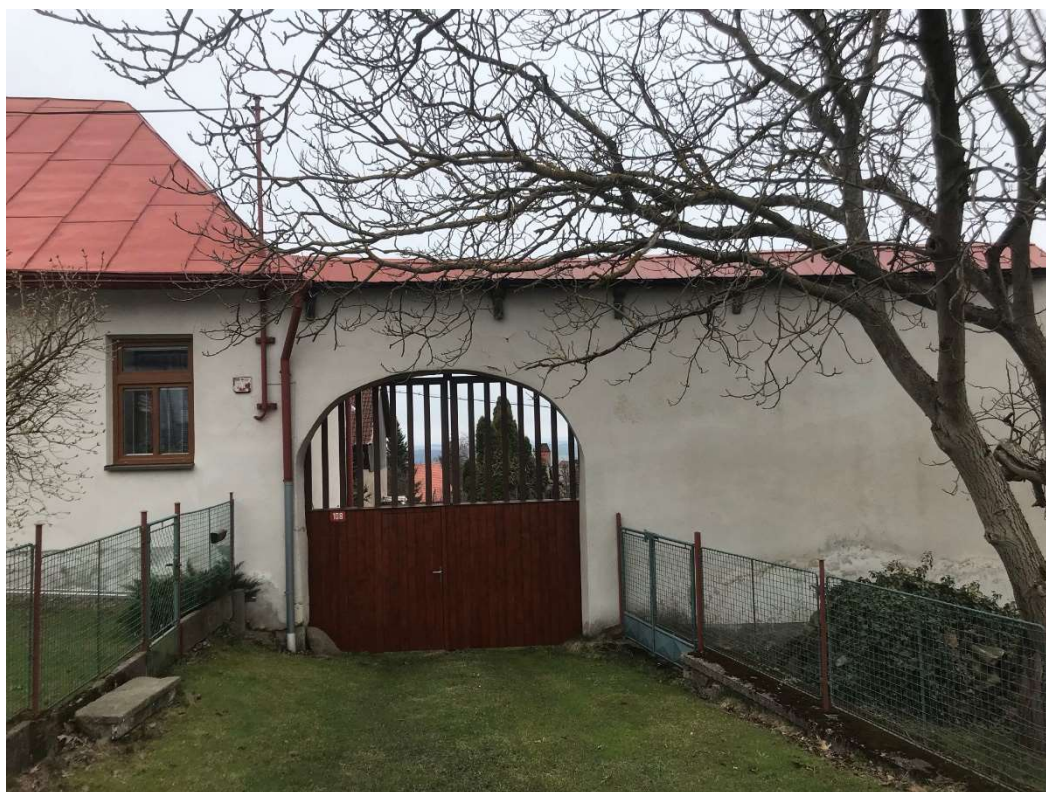
Obrázek 291

vystavěná dřevěná stodola. Na západní straně pozemku je zakreslena dřevěná hospodářská budova, která byla před rokem 1850 přestavěna na zděnou. Na originálních mapách SK byla před rokem 1877 zbořena východní dřevěná stodola. Místo ní byly přistavěny dvě přístavby obdélníkového tvaru. Západní strana se celá změnila. Prošla celkovou rekonstrukcí, která se víceméně dochovala do dnešní doby. Do dnešní doby se nedochovalo zděné stavení, které bylo zakresleno v severní části. Východní hospodářské objekty byly zkráceny, jak vidíme na satelitním snímku.
Doporučení pro obnovu a další existenci objektu:	Je nezbytné zachování domu v jeho plném rozsahu. Zásadní úpravy by mohly narušit pozůstatek objektu se stodolami, které utváří kompletní celek.
Památkové hodnocení:	Hodnotný. Utváří v obci velmi důležitý a zachovalý dojem lidové architektury v plném rozsahu.
Památková ochrana:	Nachází se v části dotvářející charakter PZ. Spoluvytvářející charakter PZ.

Jihovýchodní pohled

Východní pohled

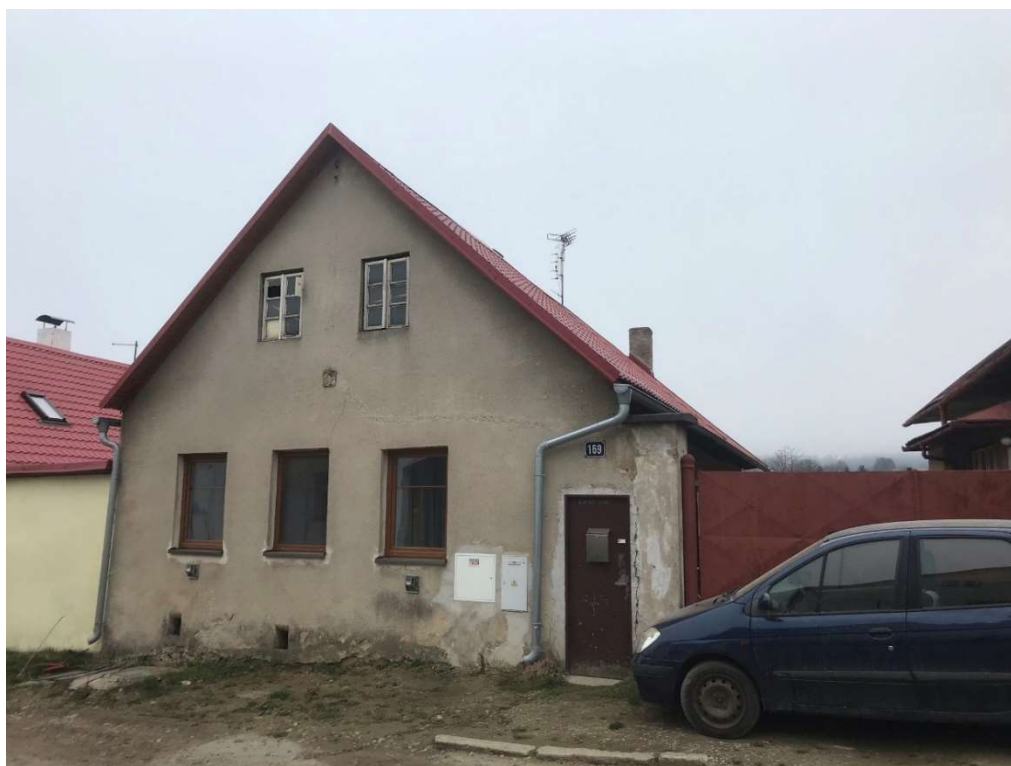
Obrázek 297

<p>Obrázek 295</p>		  <p>Obrázek 296</p>	
Poloha:	Zeleného 169, střední část obce		
Stručný popis areálu (objektu):	<p>Situace: Pozemek je situován ve střední části obce severně od náměstí. nachází se mezi domy č. p. 32 a č. p. 33. Pozemek je situovaný delší stranou ve směru Z-V. Pozemek je situován štítovou orientací.</p> <p>Dispozice: na obdélném tvaru pozemku je vystavěna obytná zděná budova, která je delší stranou orientována ve směru Z-V. Na východní hranici areálu byla vystavěna stodola, která byla nedávno zbořena. Vchod do areálu je vytvořen vpravo od průčelí, kde jsou plechová vrata. Tento vstup do areálu má dům č. p. 169 společný s domem č. p. 33.</p> <p>Konstrukce: Přízemní zděné venkovské stavení obdélného půdorysu. Omítnuto a sokl nahrubo nahozený. Vstup je vpravo v průčelí. Severní strana pouze nahrubo nahozená. Jižní strana opatřena vchodovými dveřmi a několik dřevěnými okny. Jižní stěna omítnuta. V zadní části je vchod do dřívějších chlévních prostorů.</p> <p>Průčelí: Přízemí tříosé o třech totožných jednokřídlých plastových oknech o třech tabulkách a rámem ve tvaru písmene T. Nad přízemím jsou dvě menší dvoukřídlá dřevěná okna o šesti tabulkách. Průčelí omítnuto a sokl nahrubo nahozený.</p> <p>Střecha: Dům je tvořený sedlovou plechovou střechou.</p>

Stavební vývoj a historie areálu (objektu):	Na IS je zobrazena dřevěná obytná část, která je orientována ve směru Z-V. V zadní části pozemku je zobrazena dřevěná stodola obdélného tvaru. Delší stranou je orientována ve směru S-J. Na originálních mapách SK je dřevěná stodola zaznamenána jako zbořená. Po roce 1877 tedy musela být postavena zděná obytná plocha a stodola. Stodola se do dnešní doby nedochovala. Byla odstraněna nedávno.		
Doporučení pro obnovu a další existenci objektu:	/		
Památkové hodnocení:	Hodnotný. Moderně upravovaný.

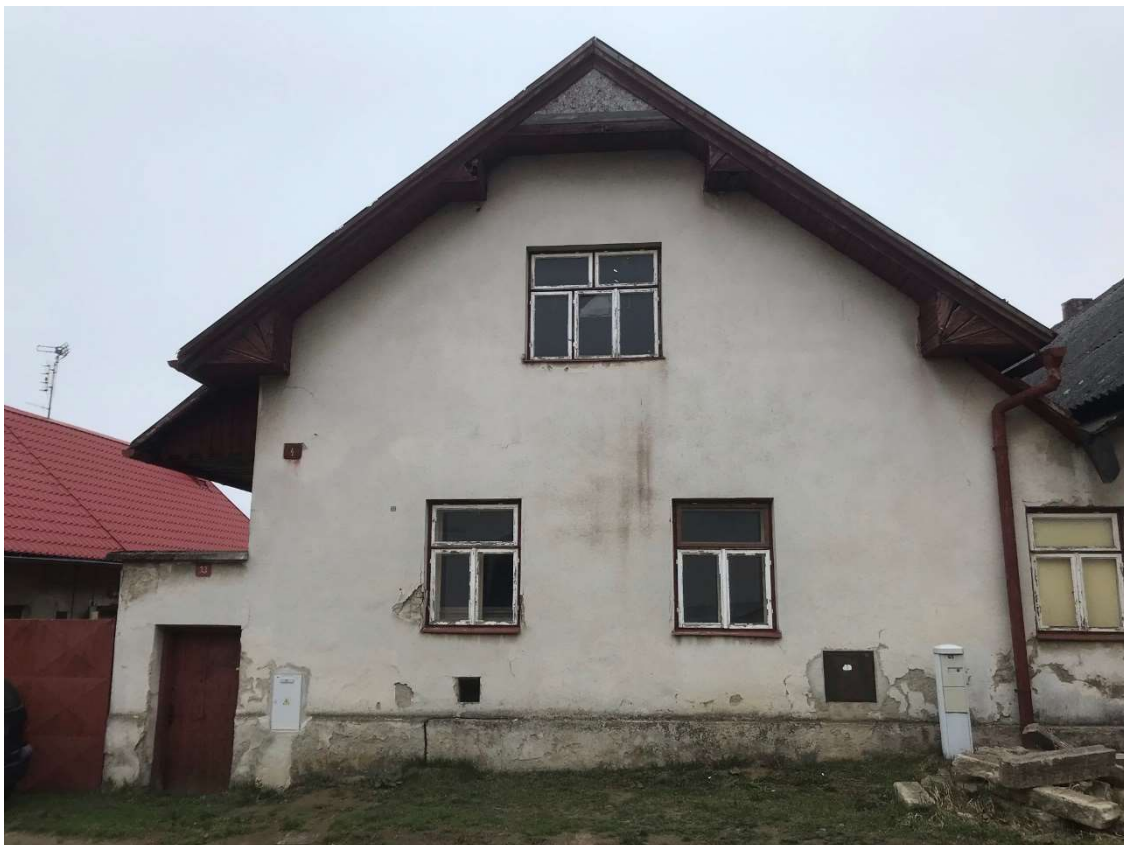
Obrázek 303

Stavební vývoj a historie areálu (objektu):	<p>Na IS je vidět zděný objekt, který je při porovnání se satelitními snímky velmi podobný. Za domem jsou přistavěny dvě menší dřevěné stodoly. Při východní hranici je zakreslena velká dřevěná stodola obdélného tvaru. Na originálních mapách SK je velká dřevěná stodola zbořena. Stejně tak jedna menší dřevěná stodola. Po roce 1877 byla stodola přestavěna na zděnou.</p>

Malá stodola za domem musela být také přestavěna. Do dnešní doby se velká stodola nedochovala, neboť byla nedávno zbořena.
Doporučení pro obnovu a další existenci objektu:	Je nezbytné zachování domu v jeho plném rozsahu. Zásadní úpravy by mohly narušit pozůstatek objektu se stodolou.
Památkové hodnocení:	Hodnotný. Moderně upravovaný. Utváří v obci velmi důležitý a zachovalý dojem lidové architektury v plném rozsahu.
Památková ochrana:	Nachází se v části určující charakter PZ. Spoluvytvářející charakter PZ.
Západní pohled

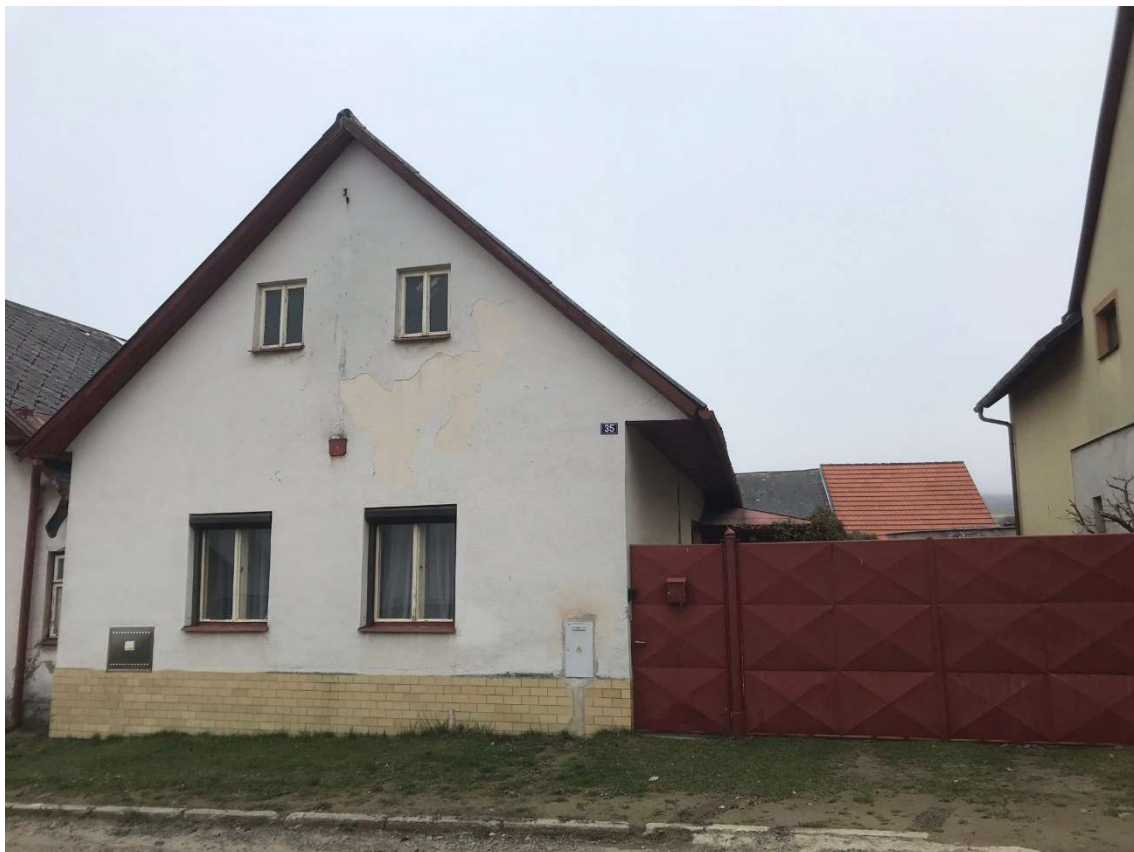
Obrázek 309

Stavební vývoj a historie areálu (objektu):	<p>Na IS je zobrazeno zděné obytné stavení, které je tvořeno tvarem písmena L. Dřevěná stodola se nachází na východní straně pozemku. Na originálních mapách SK je zaznamenána změna. Konkrétně byl před rokem 1877 přestavěn zděný objekt do dnešní podoby. Stodola nebyla změněna. Do dnešní doby byla změněna stodola na zděnou formu a obytná plocha byla pravděpodobně rekonstruována.</p>

Doporučení pro obnovu a další existenci objektu:	Je nezbytné zachování domu v jeho plném rozsahu. Zásadní úpravy by mohly narušit pozůstatek objektu se stodolou, které utváří kompletní celek.
Památkové hodnocení:	Hodnotný. Moderně upravovaný. Utváří v obci velmi důležitý a zachovalý dojem lidové architektury v plném rozsahu.
Památková ochrana:	Nachází se v části určující charakter PZ. Spoluvytvářející charakter PZ.
Západní pohled

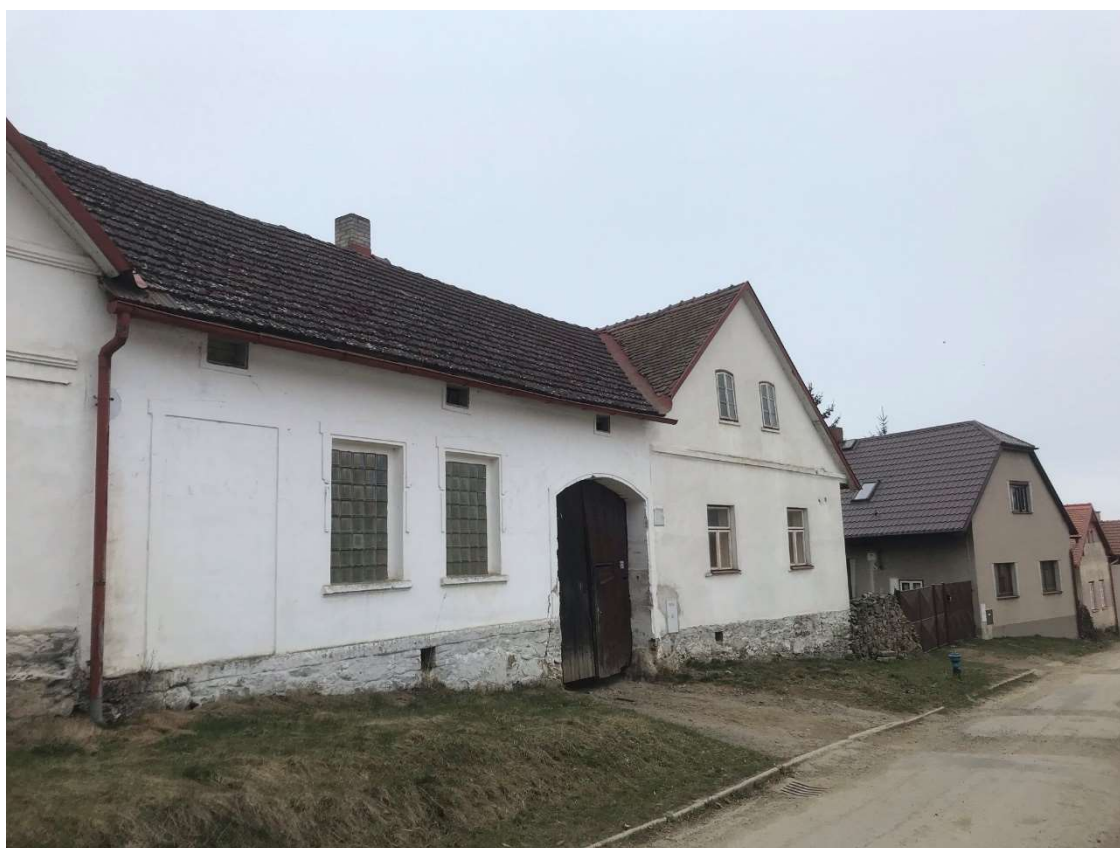
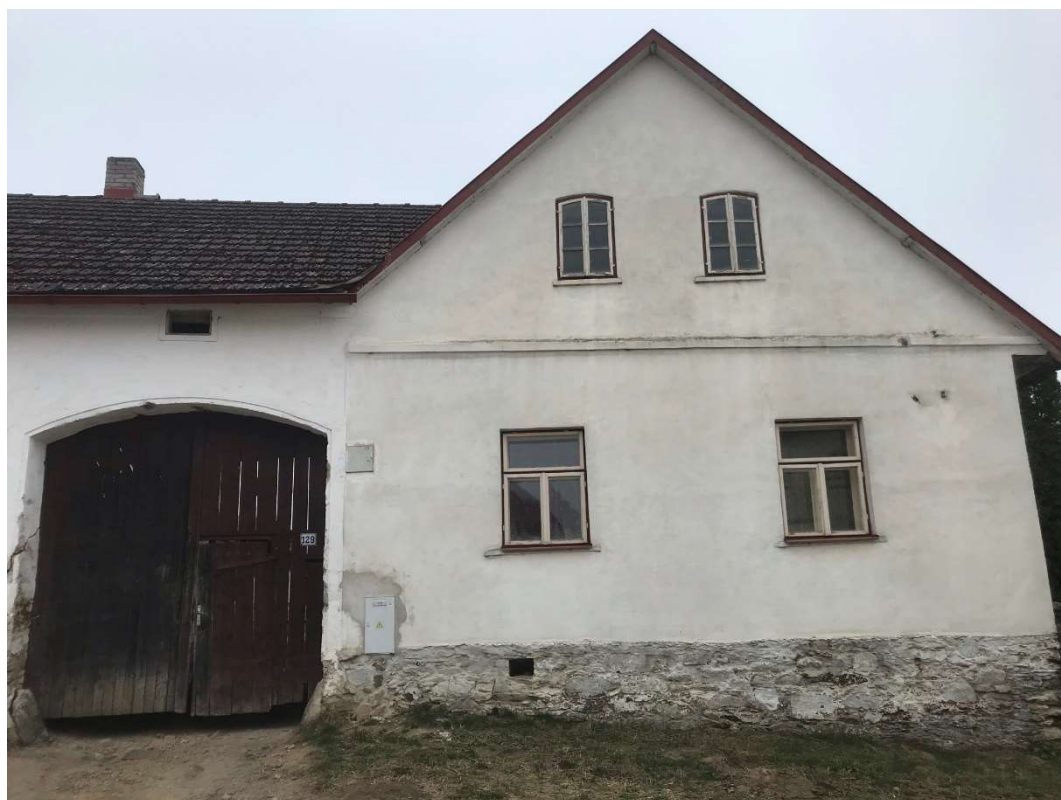
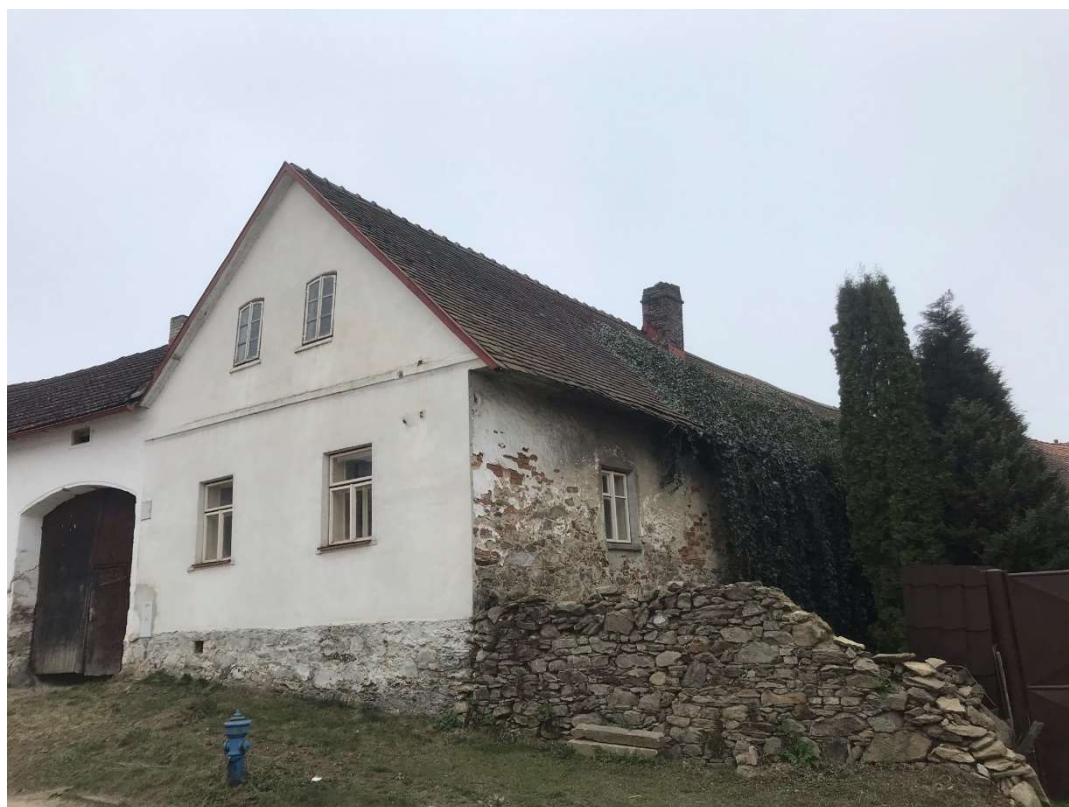
Obrázek 315

Venkovská usedlost č. p. 129			
Lokalita:	Havlíčková Borová	Okres:	Havlíčkův Brod
Obec:	Havlíčková Borová 568660	Kraj:	Kraj Vysočina
Katastrální území:	Havlíčková Borová 637963	GPS (WGS 84):	49.6377269N, 15.7814736E
Číslo popisné (č.p.) nebo evidenční číslo (č.e.):	Zelenýho 129	Číslo parcelní a rejstříkové číslo ÚSKP:	102, /
Identifikační fotografie:		Zákres do mapy:	
  <p>Obrázek 313</p>		  <p>Obrázek 314</p>	
Poloha:	Zelenýho 129, střední část obce		
Stručný popis areálu (objektu):	<p>Situace: Pozemek je situovaný ve střední části obce severně od náměstí. Nachází se mezi domem č. p. 21 a č. p. 20. Pozemek je situovaný delší stranou ve směru V-Z. Pozemek je situován štítovou orientací a okapovou orientací zároveň.</p> <p>Dispozice: Na nepravidelném tvaru pozemku je vystavěno hned několik budov. Obytná budova je situována při severovýchodní rohu pozemku. Kolmo na budovu je postavena hospodářská budova. Skrz budovu je vytvořen průjezd na pozemek. V severozápadní rohu jsou dvě hospodářské budovy spojené a vytvářejí tvar písmene L. Při západní hranici je ještě jedna hospodářská budova. Vchod do areálu je vytvořen vlevo od průčelí, kde jsou dřevěná vrata. Usedlost č. p. 129 a usedlost č. p. 20 mají pravděpodobně společný dvůr.</p> <p>Konstrukce: Přízemní zděné venkovské stavení. Obytná a hospodářská část při severovýchodní hranici tvoří pravidelný půdorysný tvar písmene L. Ze S strany je patrně lomové zdivo doplněné o pálené cihly. Vlevo je dvoukřídlé dřevěné okno o čtyřech tabulkách. V severozápadní rohu jsou dvě spojené zděné hospodářské budovy, které vytvářejí pravidelný tvar písmene L. Západní zděné stavení je obdélného tvaru a je připojeno k severnějšímu stavení. Vstup do areálu je vytvořen z východní strany. Jedná se o dvoukřídlá dřevěná vrata půlkruhovitě zakončená. Vrata umožňují vstup pro pěší. Vlevo od vrat jsou dva totožné otvory vyplněné luxfery. Osazení je drobně zdobeno ornamenty. Vlevo od otvorů je naznačen falešný otvor. Pod střechou jsou 3 větrací otvory.</p> <p>Průčelí: Dvouosé, kde jsou totožná dřevěná dvoukřídlá okna doplněná světlíkem. Nad okny je jednoduchá římsa. Nad ní jsou dvě dřevěná dvoukřídlá okna o šesti tabulkách. Jsou půlkruhovitě zakončena. Průčelí není zdobeno. Průčelí je omítnuto a škol nahrubo nahozený.</p>

Střecha: Všechny části mají sedlovou střechu opatřenou pálenou taškou.
Stavební vývoj a historie areálu (objektu):	Na IS jsou zakresleny tři objekty. Všechny jsou dřevěné, kromě obytné plochy. Při severovýchodní rohu je obytná část a za ní je chlévní prostor. Při JV rohu je postavena kůlna. Na západě je situovaná stodola. Na originálních mapách SK jsou zaznamenány změny. Dřevěná stodola byla nahrazena zděnou stodolou. Zároveň byla zvětšena. Severní stěna byla prodloužena. Kůlna byla zbořena. Po roce 1877 musel být přestavěn severovýchodní trakt.
Doporučení pro obnovu a další existenci objektu:	Je nezbytné zachování domu v plném jeho rozsahu. Zásadní úpravy by mohly narušit pozůstatek objektu s hospodářskými budovami, který utváří kompletní celek.
Památkové hodnocení:	Hodnotný. Moderně upravovaný. Utváří v obci velmi důležitý a zachovalý dojem lidové architektury v plném rozsahu.
Památková ochrana:	Navrhnut na prohlášení za KP. Nachází se v části určující charakter PZ.

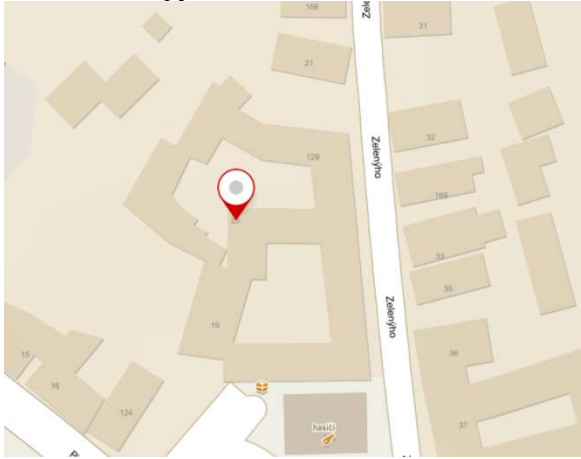
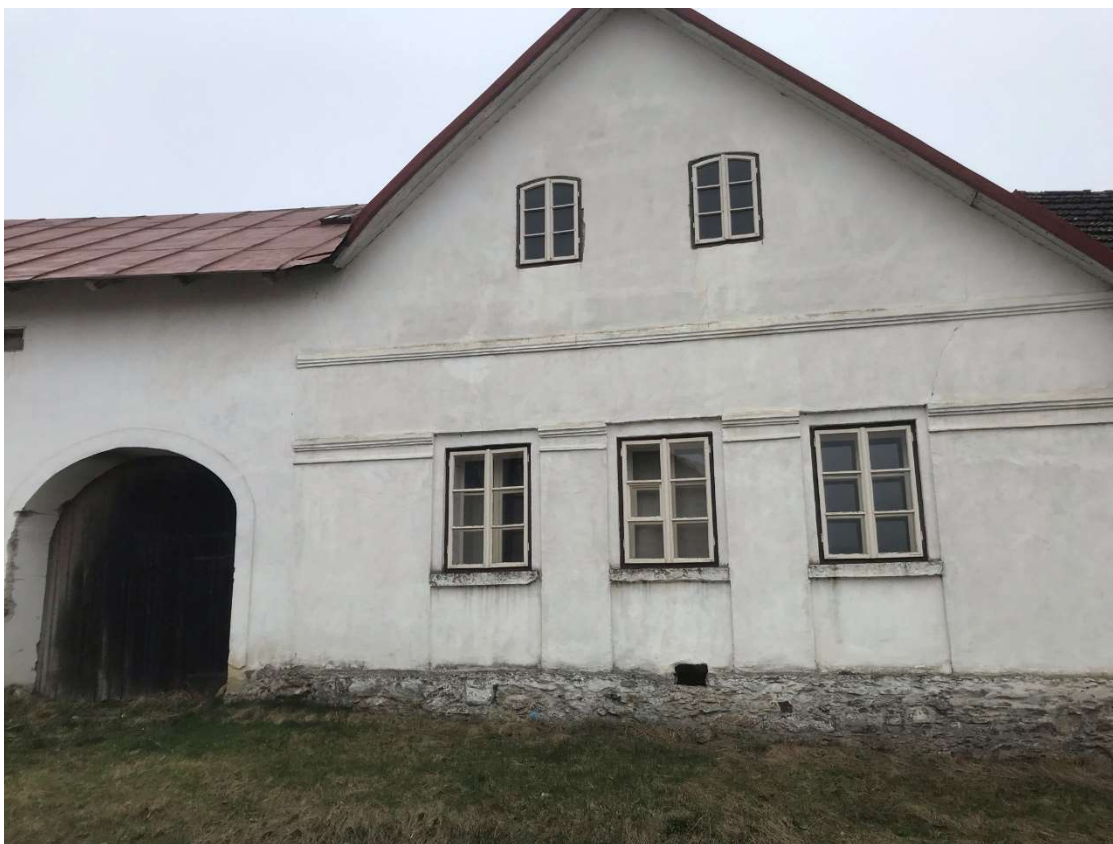
<p>Obrázek 321</p>	
Poloha:	Zelenýho 20, střední část obce		
Stručný popis areálu (objektu):	<p>Situace: Pozemek je situován ve střední části obce severně od náměstí. Nachází se mezi domem č. p. 129 a č. p. 19. Pozemek je situovaný delší stranou ve směru V-Z. Pozemek je situován štítovou orientací a okapovou orientací zároveň.</p> <p>Dispozice: Pravidelný tvar pozemku, který připomíná písmeno L, se dělí hned do několika částí areálu. Obytná budova je situována při severovýchodním rohu pozemku. Kolmo na budovu je postavena hospodářská budova. Skrz budovu je vytvořen průjezd na pozemek. Za obytnou částí při severní straně jsou další hospodářské místnosti. Vchod do areálu je vytvořen vlevo od průčelí, kde jsou dřevěná vrata. Usedlost č. p. 129 a usedlost č. p. 20 mají pravděpodobně společný dvůr.</p> <p>Konstrukce: Přízemní zděné venkovské stavení. Obytná a hospodářská část při severovýchodní hranici tvoří pravidelný půdorysný tvar písmene L. Po severní straně jsou dvě hospodářské místnosti, které jsou postaveny na obdélníkovém půdoryse. Severní stěna pravděpodobně nahrubo omítnuta a bez okenních otvorů. Zřejmě jsou vystavěny pouze vzduchové otvory z hospodářských místností. Vlevo od průčelí jsou dřevěná dvoukřídlá vrata půlkruhovitě zakončená. Vrata umožňují vstup pro pěší. Vlevo od vrat jsou pod střechou tři vzduchové otvory.</p> <p>Průčelí: Přízemí tříosé o třech totožných dvoukřídlých dřevěných oknech o šesti tabulkách. Mezi okny je vedena jednoduše profilovaná římsa. Nad okny je další profilová římsa, která odděluje přízemí od štítu. Ve štítu jsou dvě menší dvoukřídlá dřevěná okna o šesti tabulkách. Okna jsou půlkruhovitě zakončena. Průčelí omítnuto a sokl nahrubo nahozený.</p> <p>Střecha: Severovýchodní trakt opatřen sedlovou plechovou střechou. Východní přístavba má střechu pultovou plechovou.</p>

Stavební vývoj a historie areálu (objektu):	Na IS jsou zakresleny tři objekty. Všechny jsou dřevěné. Při severovýchodní rohu je obytná část a za ní je chlévní prostor. Při JV rohu je postavena kůlna. Na východě je situovaná stodola. Na originálních mapách SK jsou zaznamenány změny. Kůlna a chlévní prostory byly zbořeny. Východní stodola byla zřejmě nově vystavěna, a navíc prodloužena o něco více severněji. Po roce 1877 musel být přestavěn severovýchodní blok a západní část byla zbořena.
Doporučení pro obnovu a další existenci objektu:	Je nezbytné o zachování domu v plném jeho rozsahu. Zásadní úpravy by mohly narušit pozůstatek objektu se stodolou, které utváří kompletní celek.
Památkové hodnocení:	Hodnotný. Moderně upravovaný. Utváří v obci velmi důležitý a zachovalý dojem lidové architektury v plném rozsahu.
Památková ochrana:	Navrhnut na prohlášení za KP. Nachází se v části určující charakter PZ.

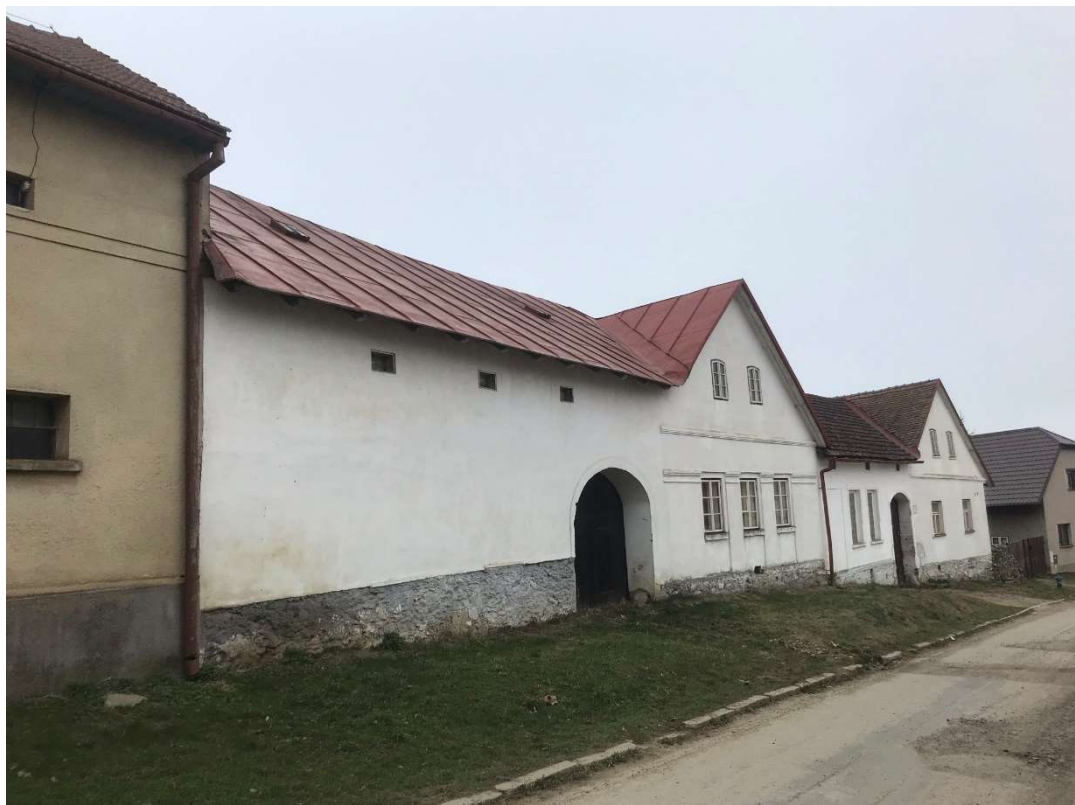
Obrázek 323

Jihovýchodní pohled

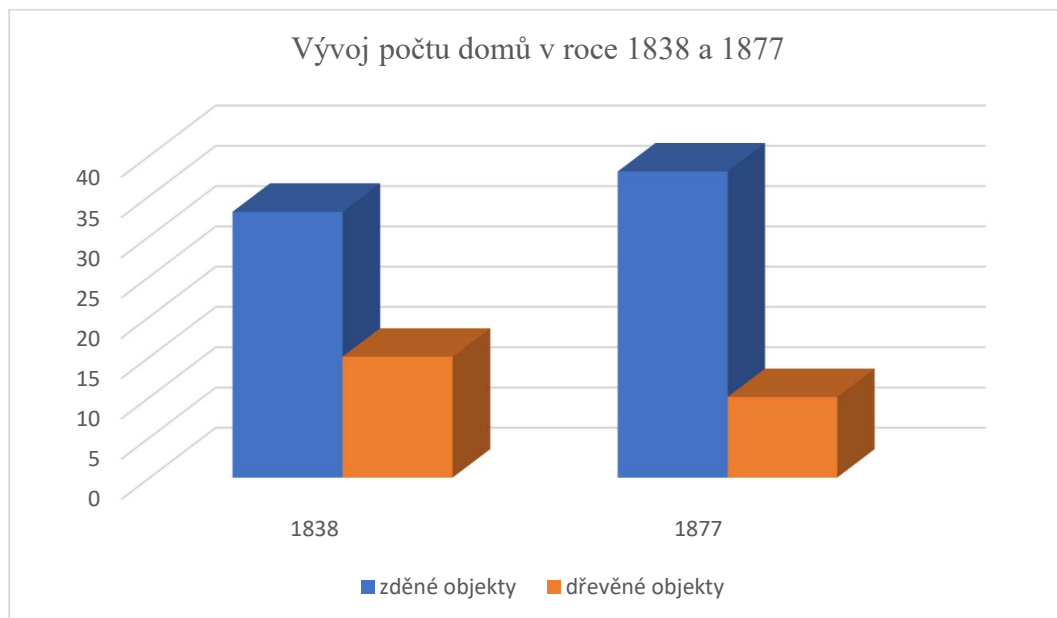
Graf 17.:

Vývoj počtu dřevěných a zděných obytných budov v katalogu bez hospodářských objektů v roce 1838 a v roce 1877

Tento graf nám ukazuje rozdíl vystavěných dřevěných a zděných objektů. Vzhledem k tomu, že v průběhu 19. století bylo několik požárů. Celkový graf se nám proto změnil ve větší počet pro zděné objekty. Dřevěných objektů výrazně ubylo.
