Církevní stavby ve farnosti Sadská

Diplomová práce
2014

Church buildings in the parish Sadská

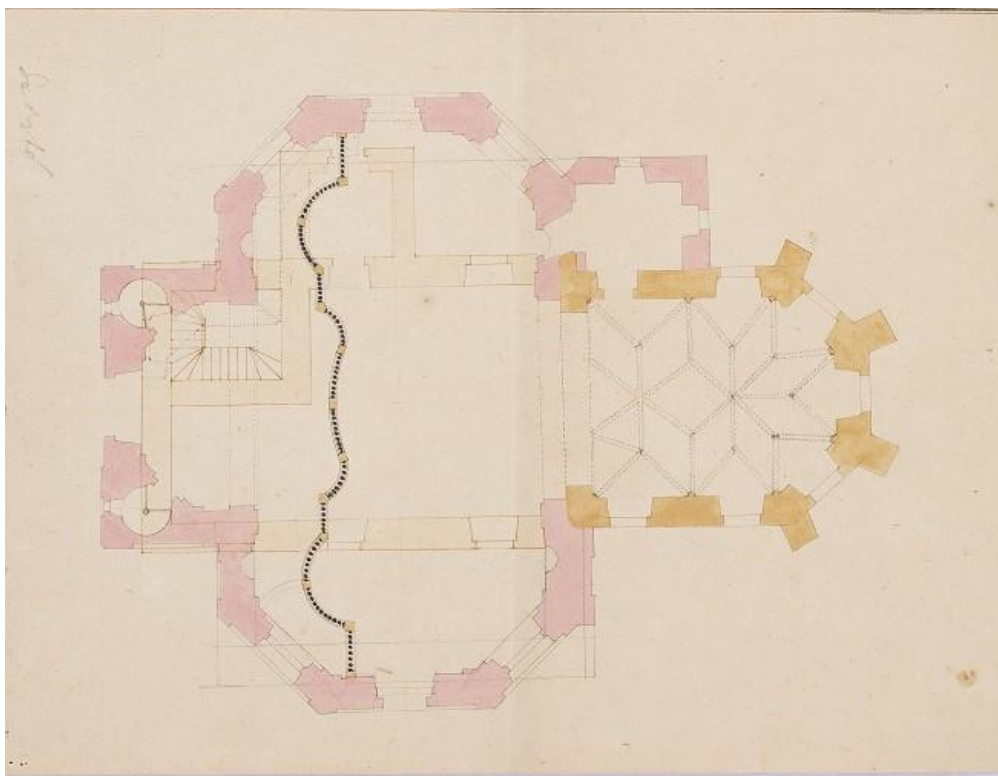
Obrázek 5 Půdorys s nástínem původní stavby z roku 1733²⁶⁹

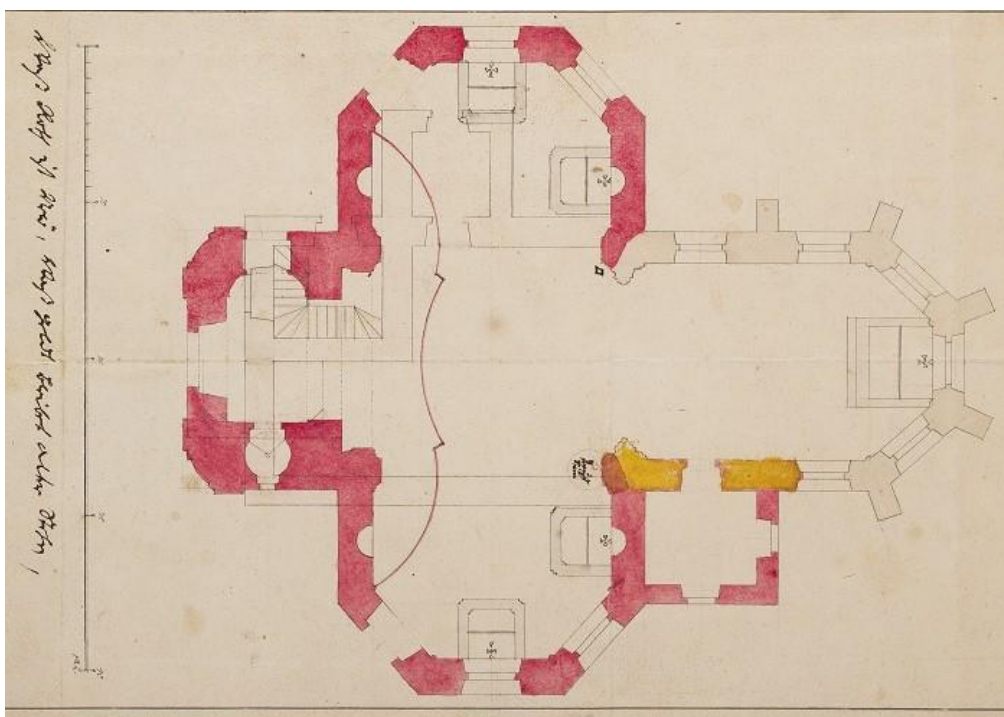
Obrázek 6 Půdorys s nástínem původní stavby z roku 1738²⁷⁰

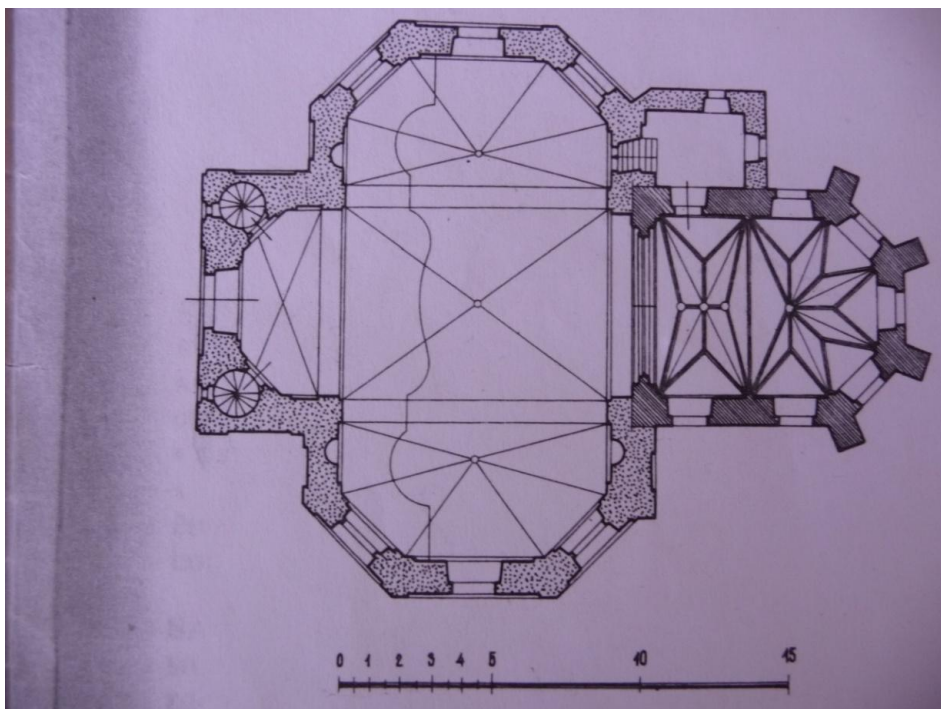
Obrázek 7 Půdorys kostela sv. Apolináře²⁷¹

Kostel sv. Apolináře je situován na návrší nad hlavní silnicí II/611, dříve císařskou cestou, na západním okraji obce. Západně od kostela se rozprostírá areál někdejšího farního dvora a dále na západ, několik desítek metrů směrem z kopce, se pak rozkládá nynější hřbitov. Kostel je orientován ve směru západ-východ, s hlavním vchodem v západním průčelí. Tento vstup však není používán a pro běžný přístup slouží vchod na severozápad vycházející z jedné z bočních kaplí. Jedná se o mohutnou jednolodní stavbu v půdorysu kříže, s pětiboce uzavřeným presbytářem orientovaným k východu. Na presbytář je na západu připojena hlavní loď s dvěma bočními, taktéž polygonálně uzavřenými, kaplemi. Hlavní loď odděluje od presbytáře vítězný oblouk. Nad presbytářem i hlavní lodí je umístěna valená střecha.

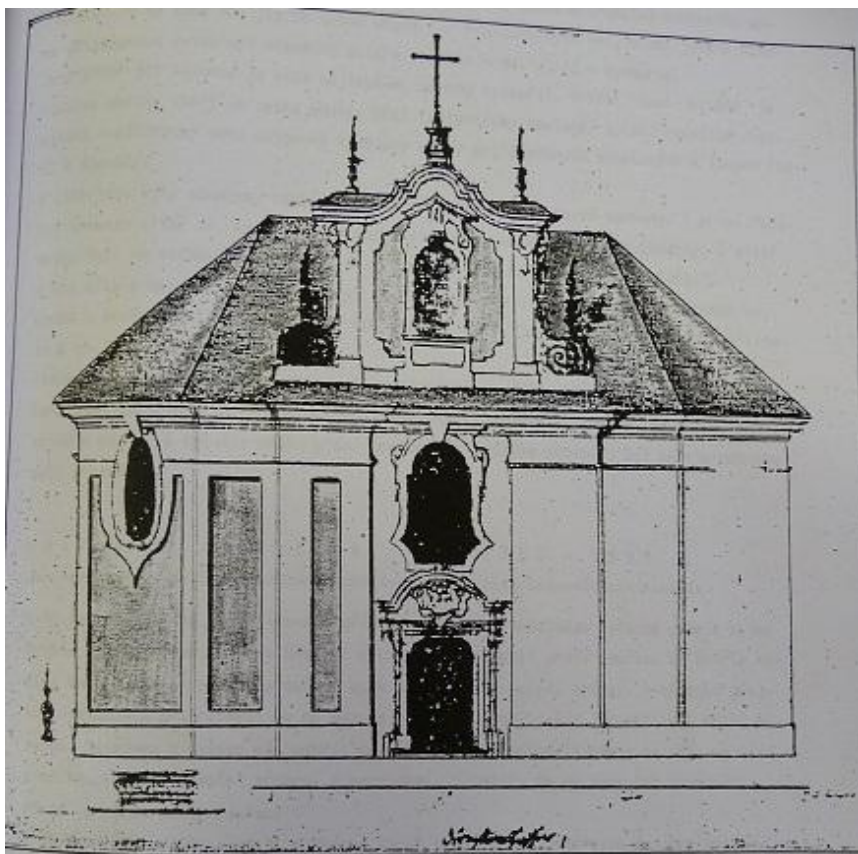
Obrázek 8 Návrh barokní přestavby od K.I. Dientzenhofera²⁷²

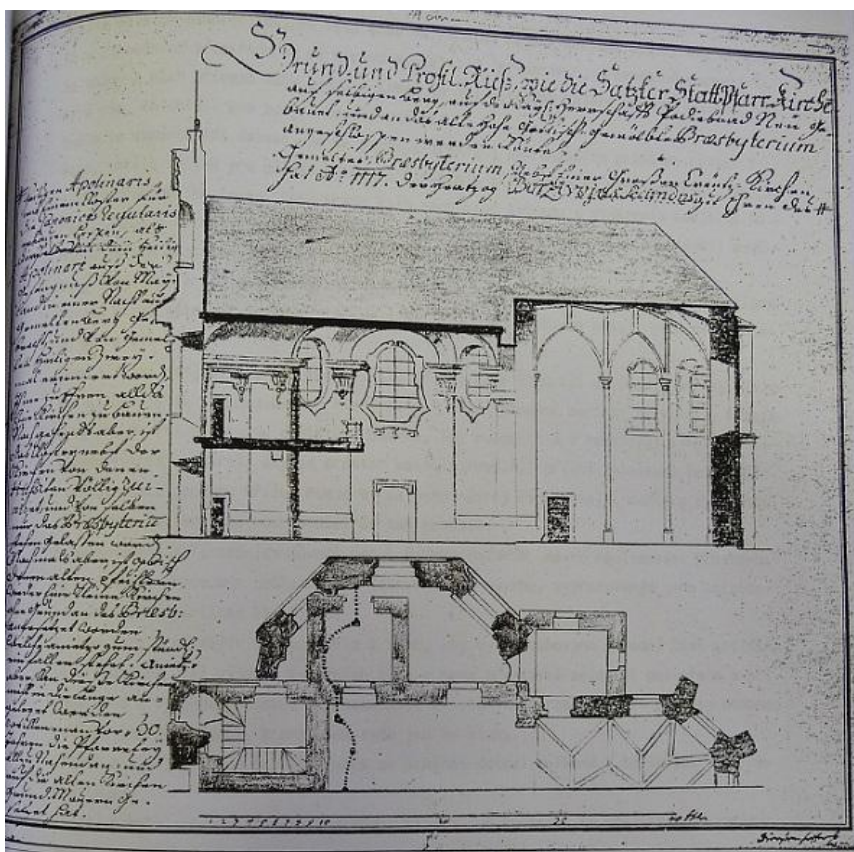
Obrázek 9 Návrh barokní přestavby od K.I. Dientzenhofera²⁷³

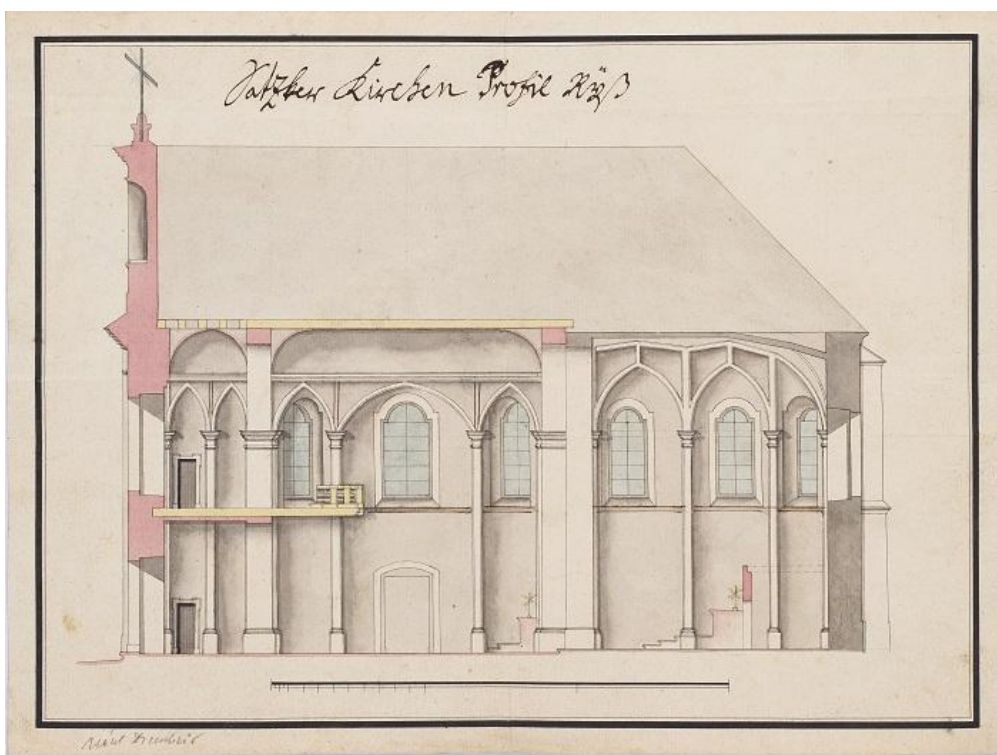
Obrázek 10 Plán barokní rekonstrukce od J. H. Dinebiera²⁷⁴

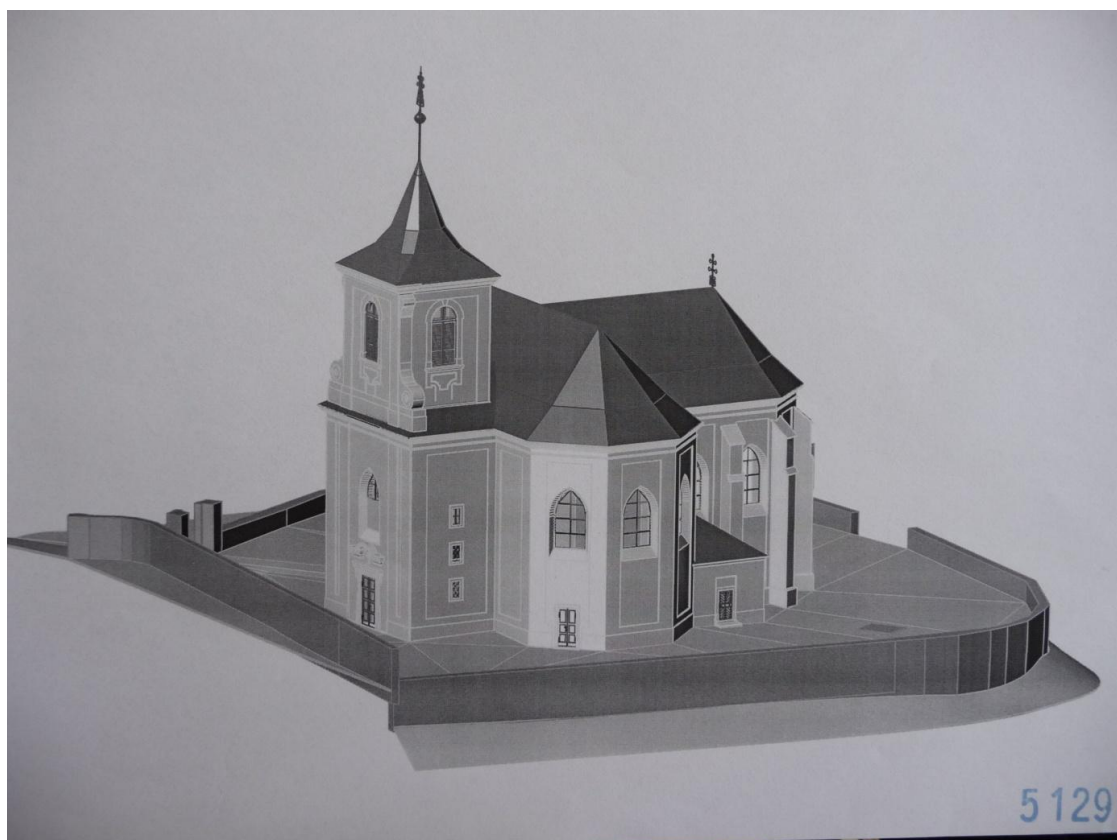
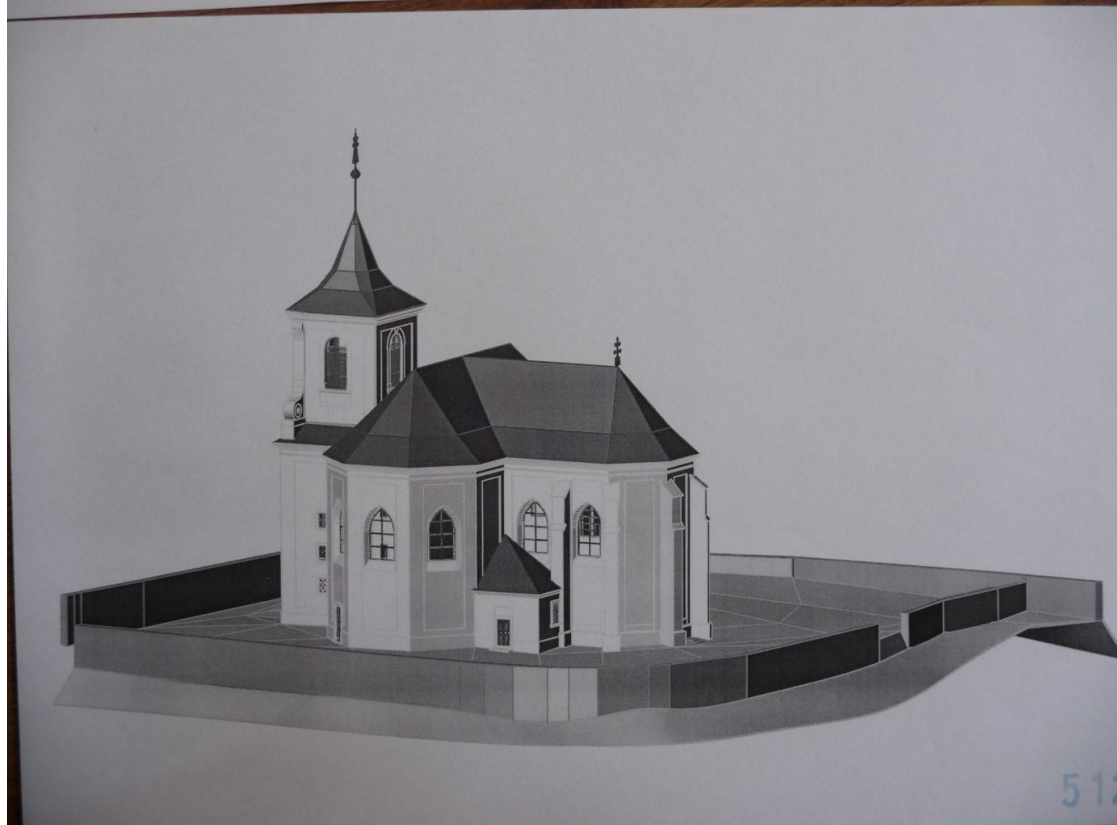
Obrázek 16 Prostorové zobrazení kostela z jižní strany²⁸⁰

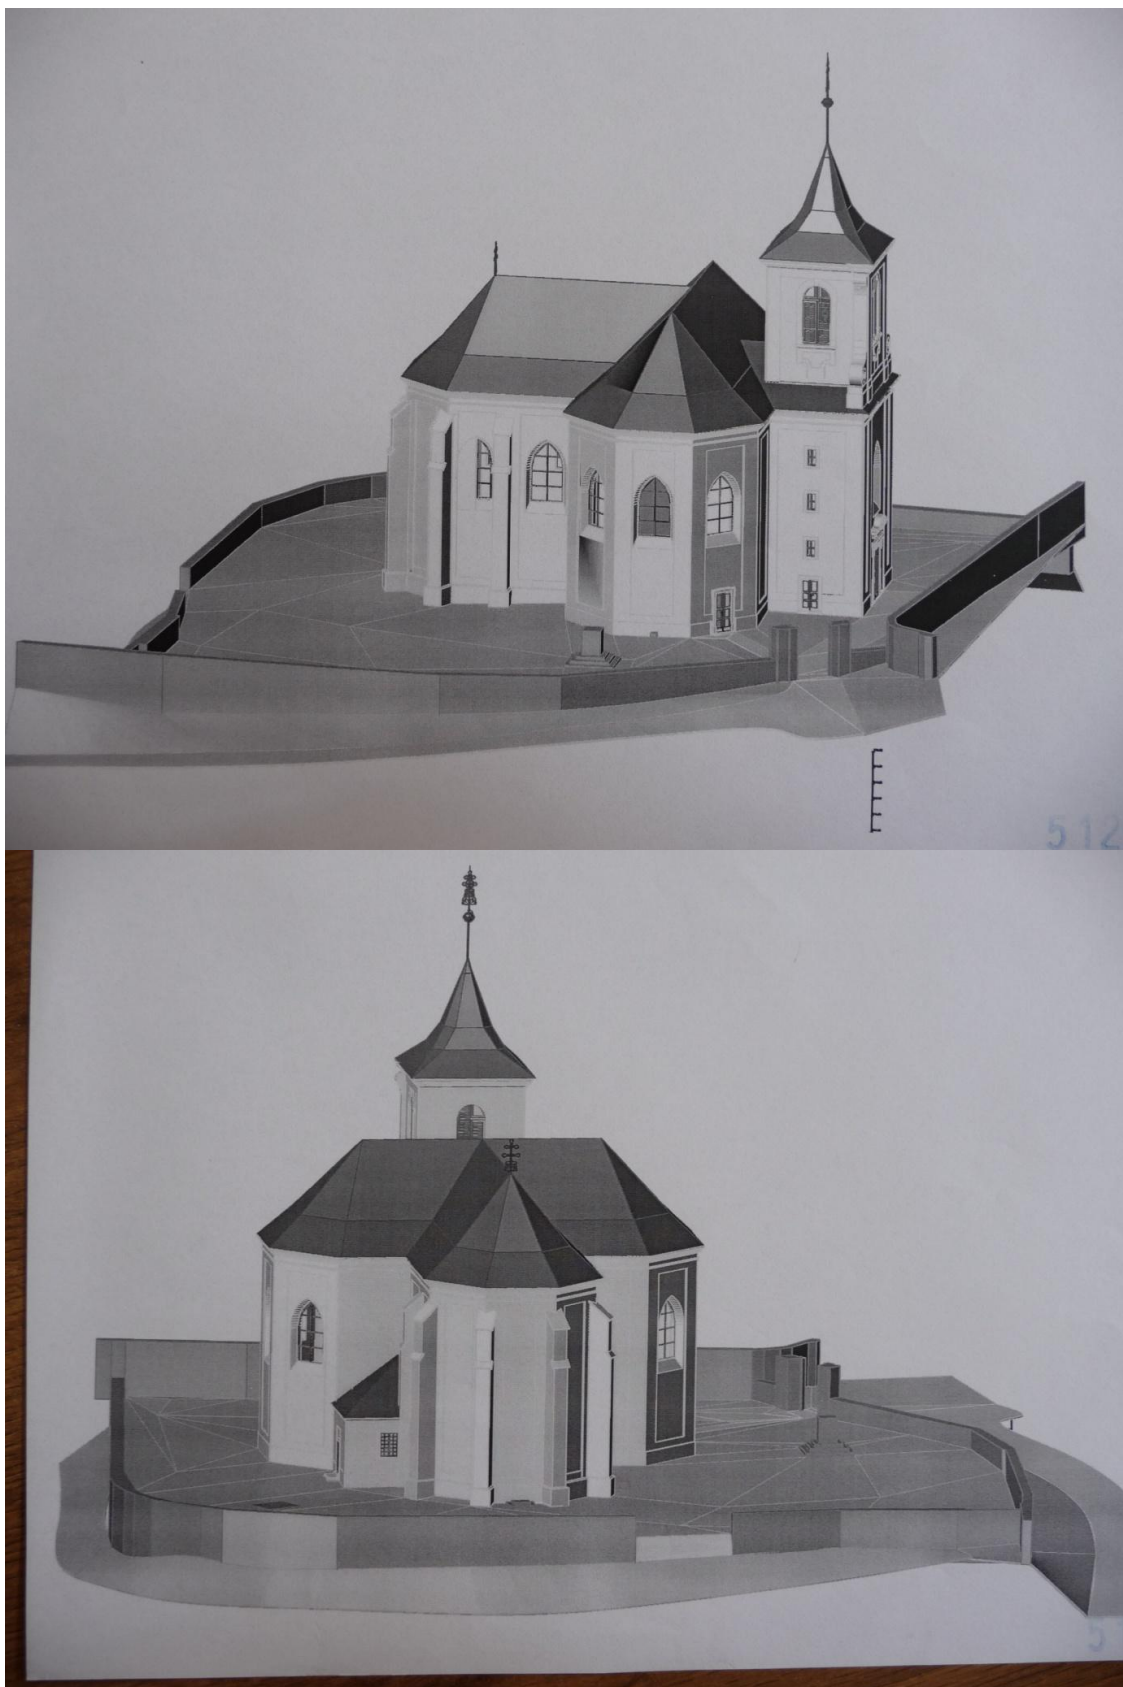
Obrázek 17 Prostorové zobrazení kostela ze severní a východní strany²⁸¹

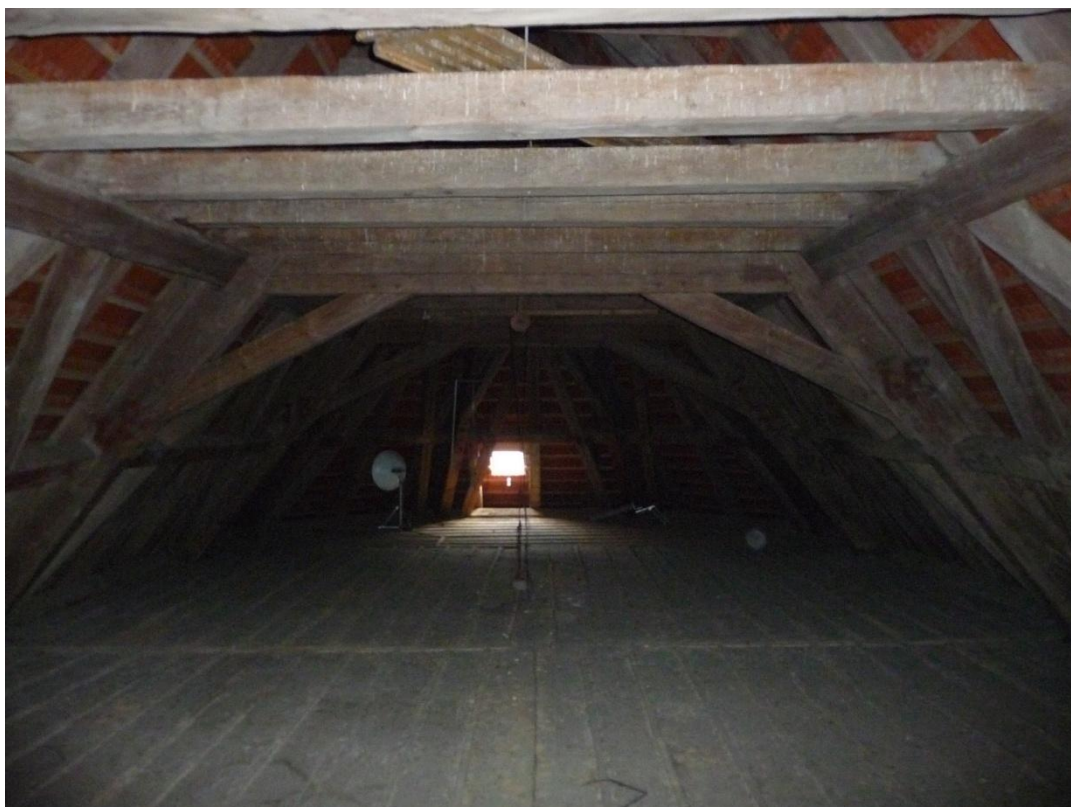
Obrázek 24 Krov nad hlavní lodí

Podélné ztužení je provedeno za pomoci soustavy dvou rovnoběžně jdoucích vaznic a několika dalších pomocných trámů zapuštěných do vaznic. Každá z vaznic prochází šikmou stolicí - uprostřed a v horním konci šikmých stolic. Pomocné trámy jsou umístěny tak, že v úseku mezi dvěma šikmými stolicemi na jedné straně tvoří v kombinaci s nižší vaznicí tvar písmene A.

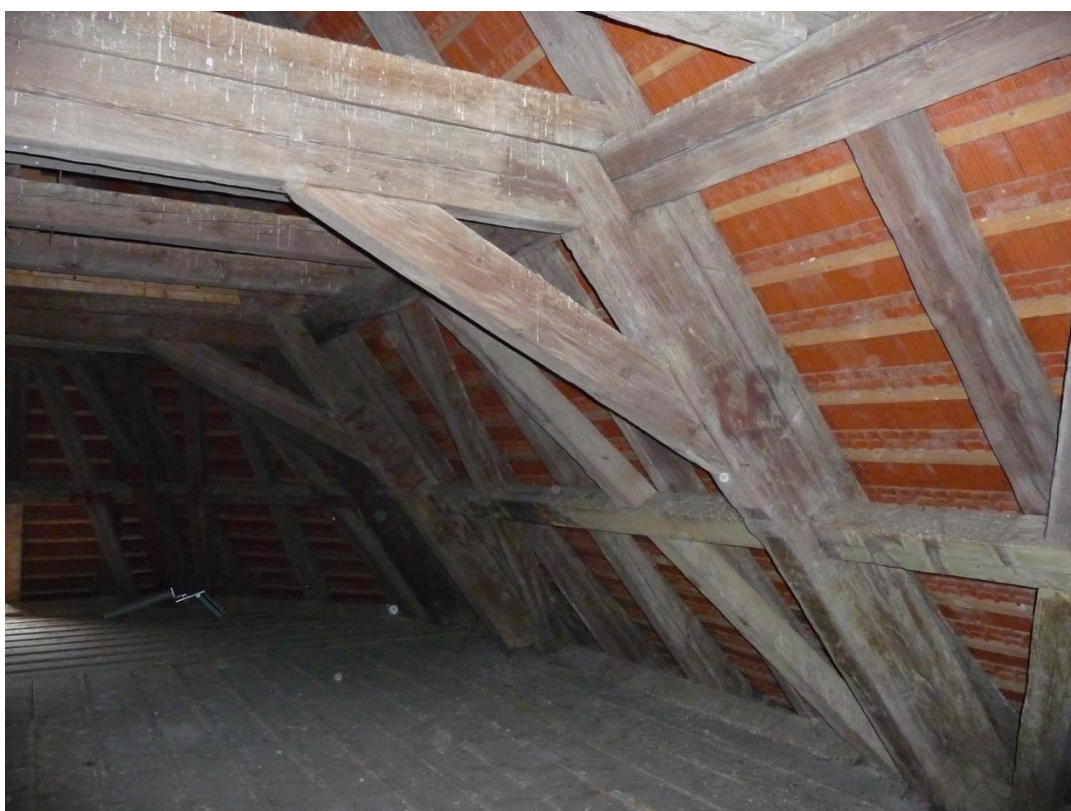
Obrázek 25 Krov nad hlavní lodí

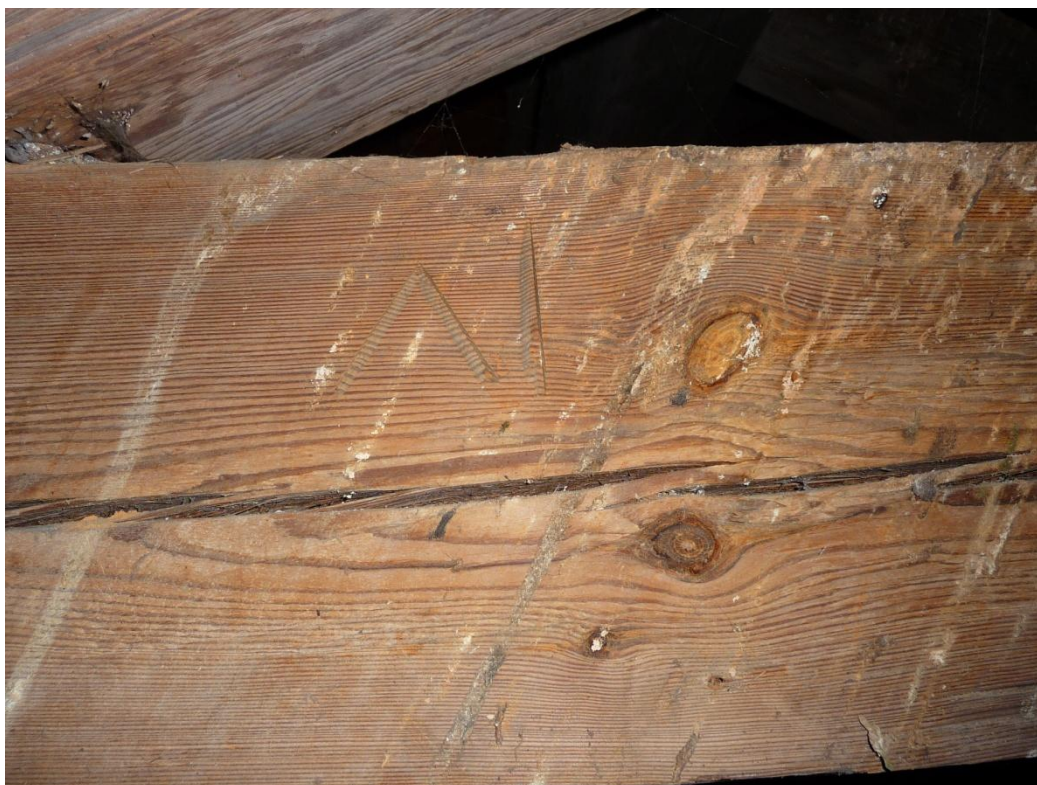
Obrázek 26 Tesařská značka v krovu nad hlavní lodí

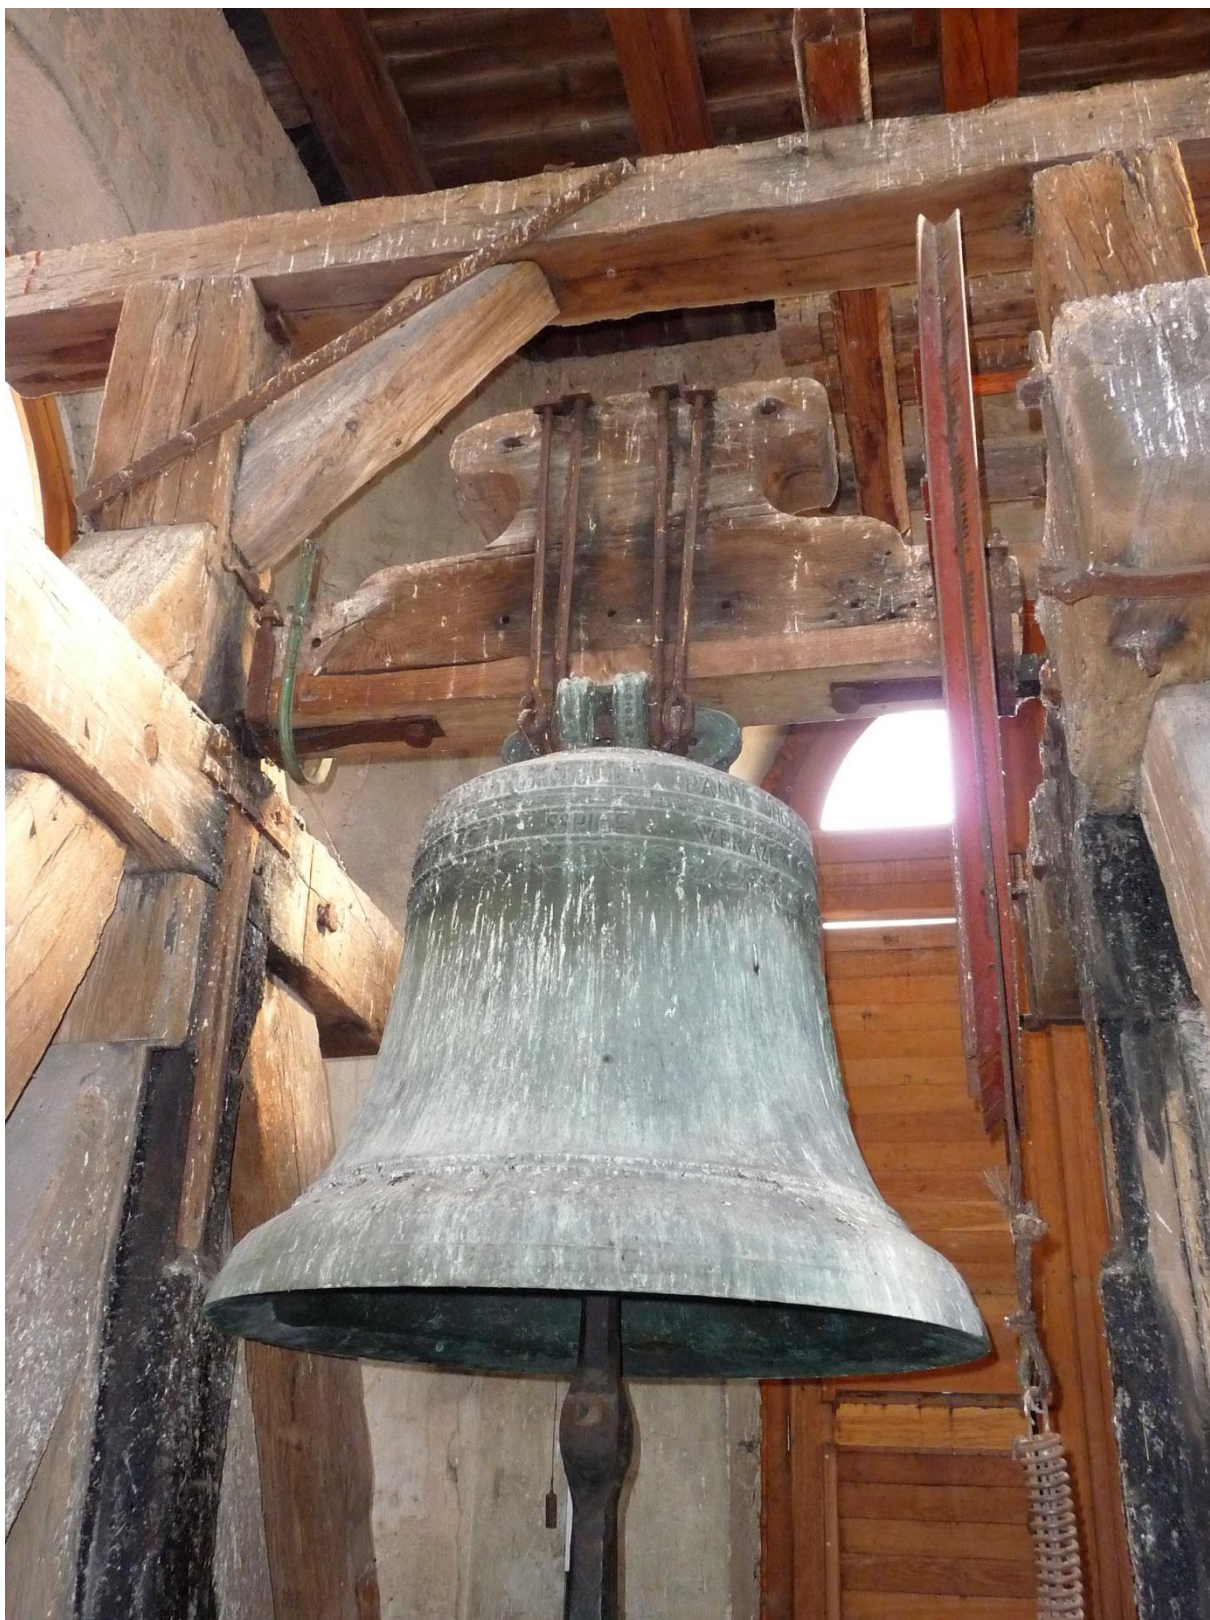
Obrázek 30 Zvonová stolice - detail zavěšení zvonu

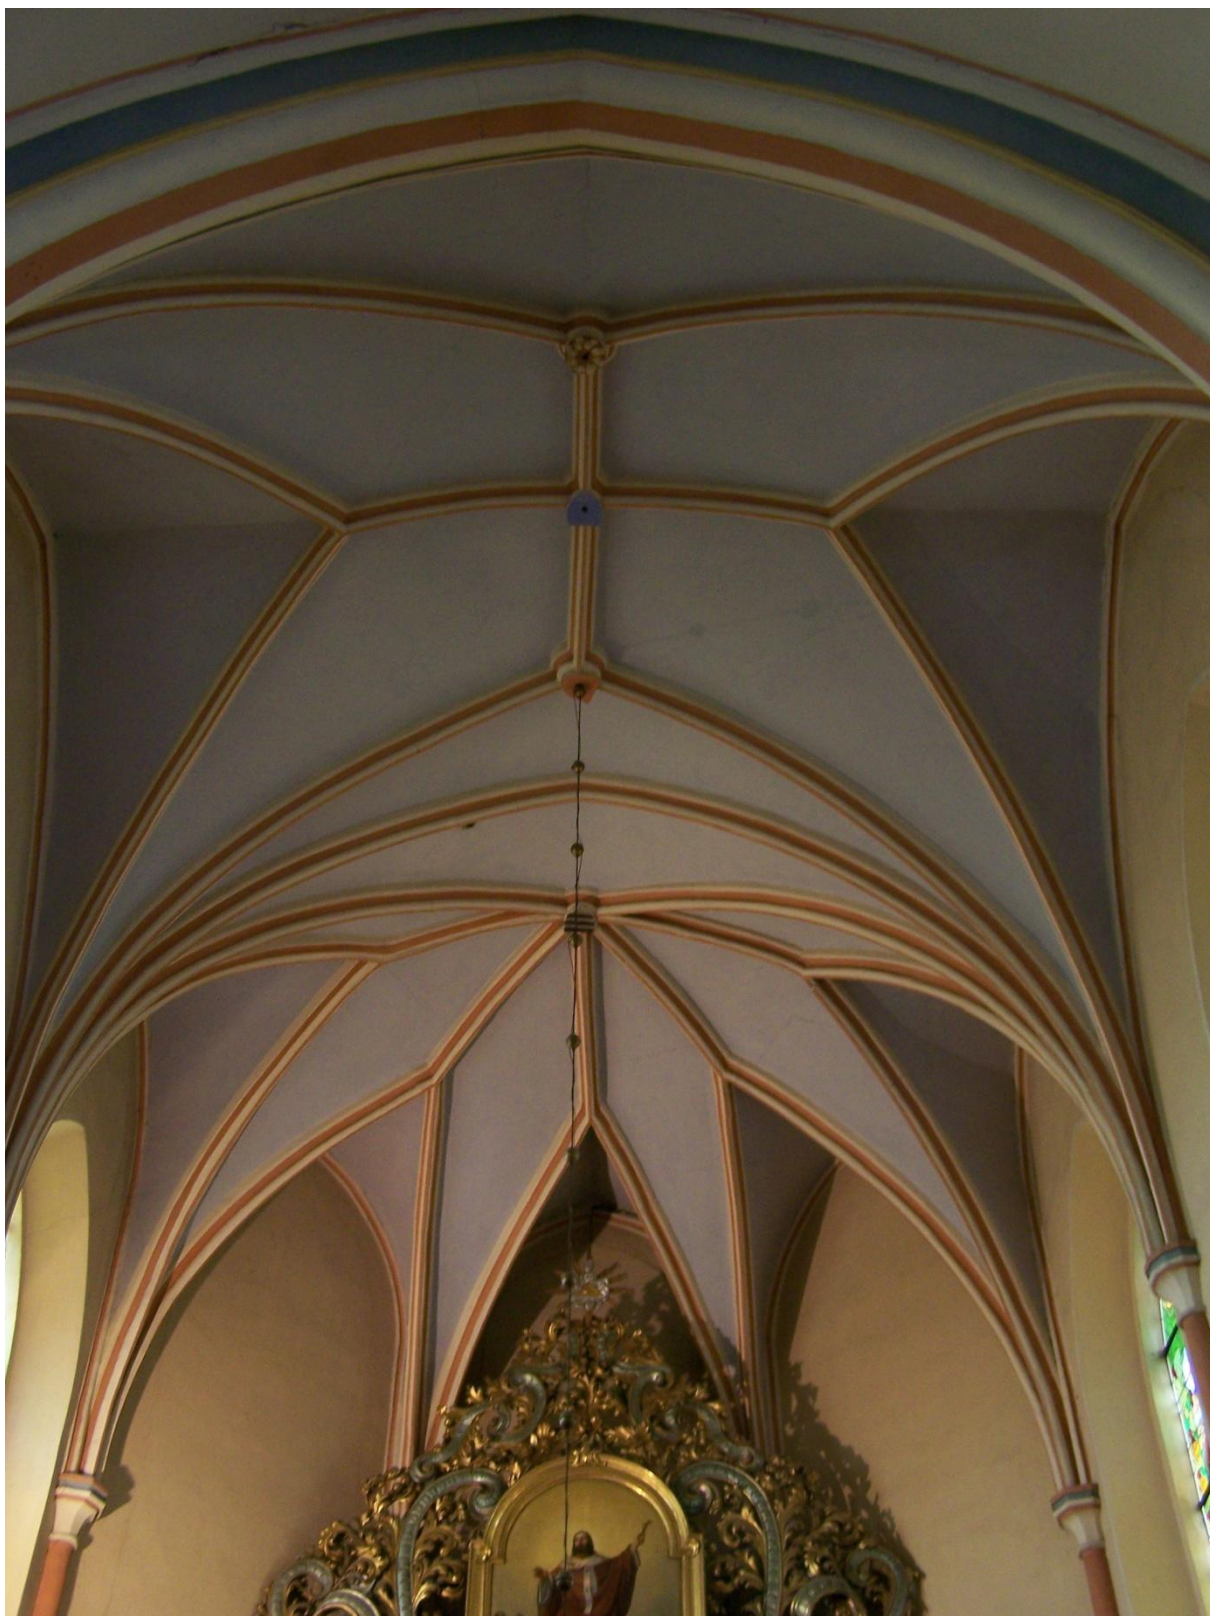
Obrázek 31 Klenba nad presbytářem

Klenebních polí lze sledovat v kostele sv. Apolináře hned několik. Prostor nad presbytářem je sklenut valenou klenbou se sestavou nestyčných trojbokých klenebních výsečí s hrotitým tvarem. Polygonální závěr kněžiště je kupolové čtyřcípé pole, do něhož se zakusují ze čtyř stran trojboké výseče. Podle obrazů žeber jde o síťování. Žebra jsou poněkud subtilní s hruškovitým tvarem. Vycházejí z přípor a protínají se v kruhových svornících, které ve svém pětibokém závěru nesou štítek.

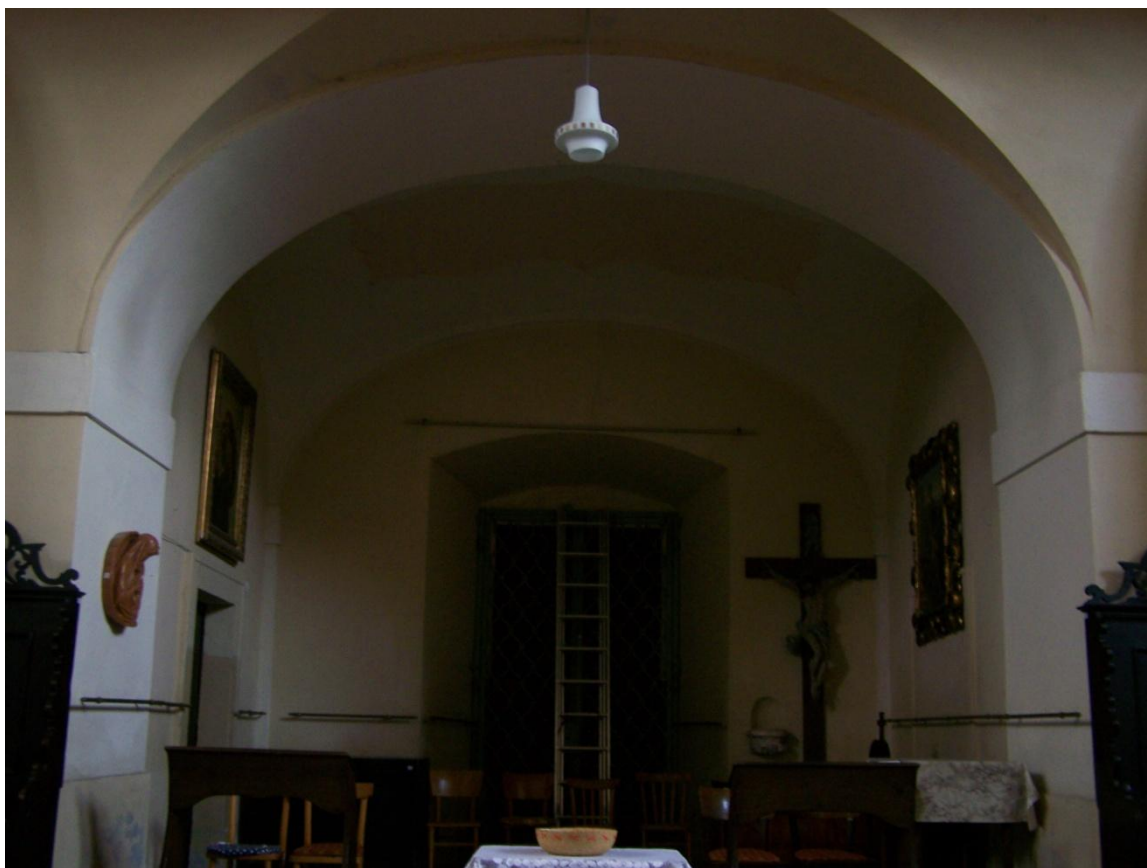
Obrázek 34 Klenba nad vstupním prostorem pod kůrem

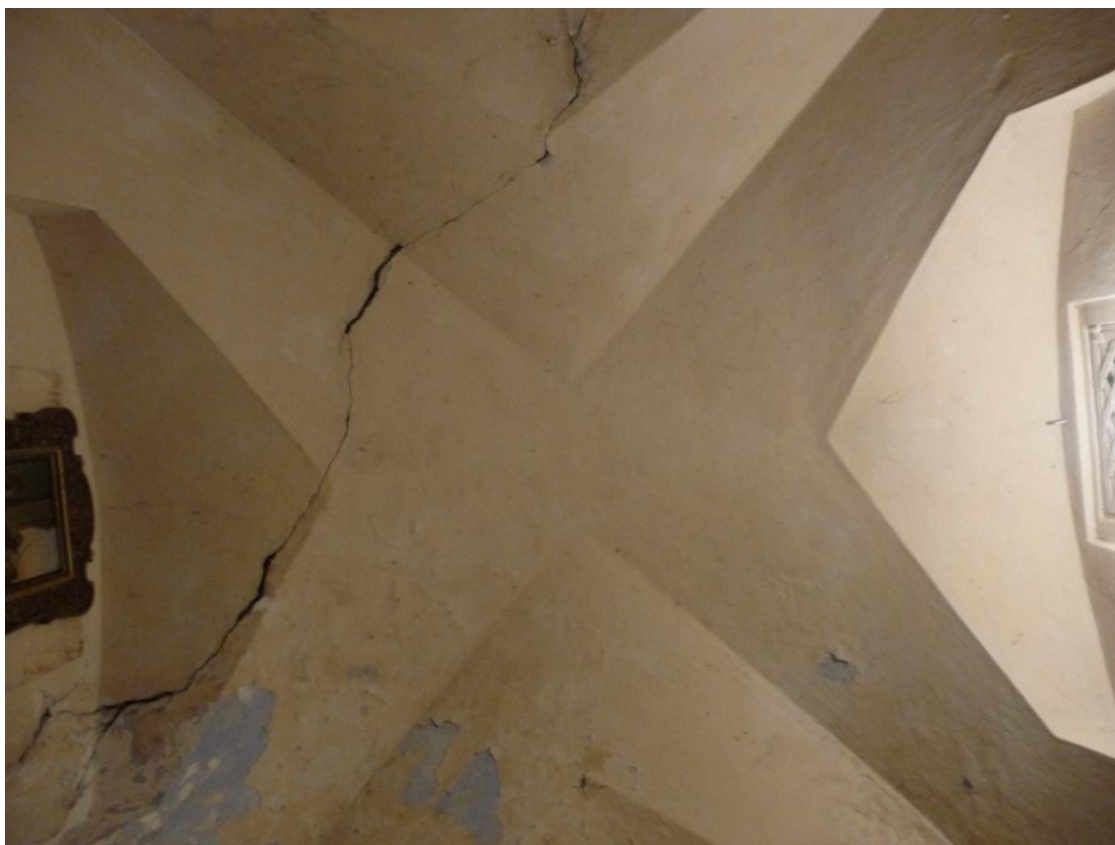
Obrázek 35 Klenba v sakristii

Klenba v sakristii se klene nad mírně obdélným půdorysem. Má patky po celém obvodu a sklání se tudíž na všechny čtyři strany. Z důvodu lehkého obdélného tvaru, vzniká uprostřed malá odchylka v průniku stejně vysokých valených kleneb (tj. částí válcových

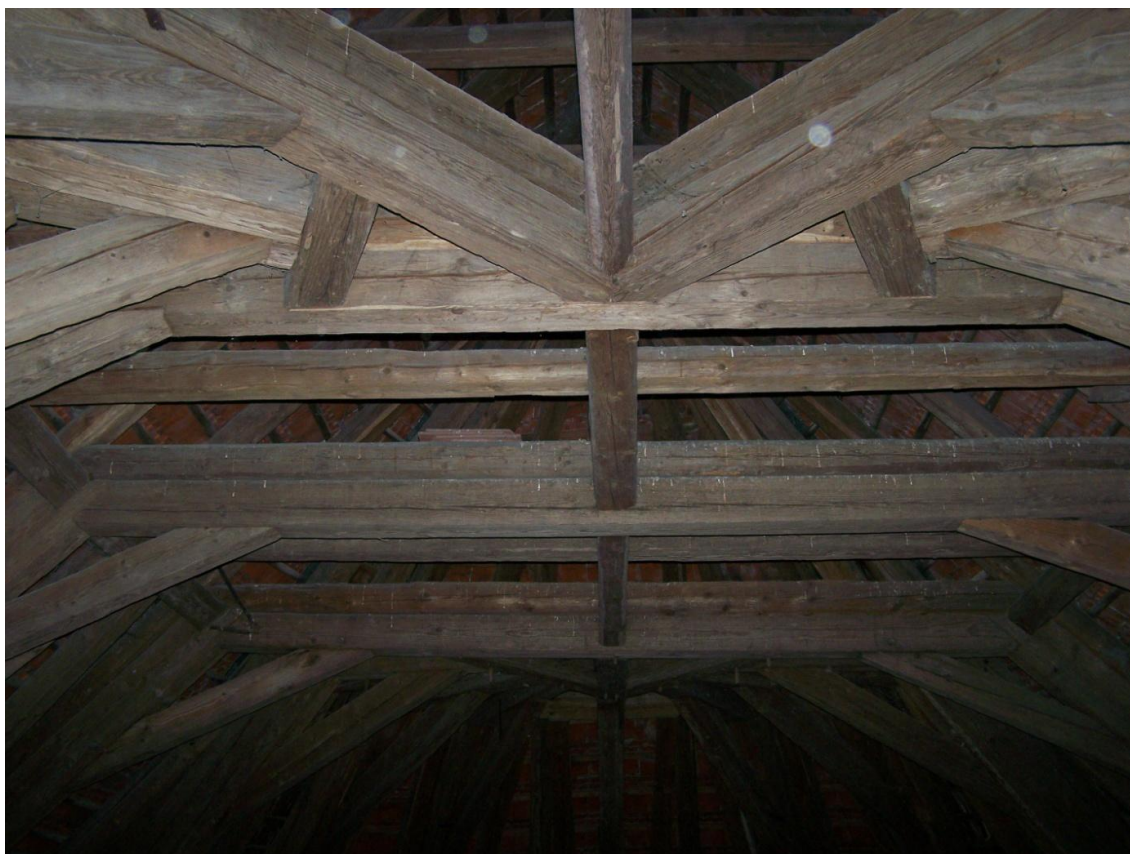
Obrázek 78 Krov nad hlavní lodí

Podélné zavětrování krovu je provedeno dvojím způsobem. Na východní a jižní straně je sestaveno za pomoci soustavy dvou rovnoběžně jdoucích vaznic a několika dalších pomocných trámů zapuštěných do vaznic. Každá z vaznic prochází šikmou stolicí - uprostřed a v horním konci šikmých stolic. Pomocné trámy jsou umístěny tak, že v úseku mezi dvěma šikmými stolicemi na jedné straně tvoří v kombinaci s nižší vaznicí tvar písmene A. Západní strana je pak ztužena diagonálními trámy, umístěnými pouze mezi dvě již zmíněné vaznice a zapuštěnými na obou stranách do šikmých stolic.

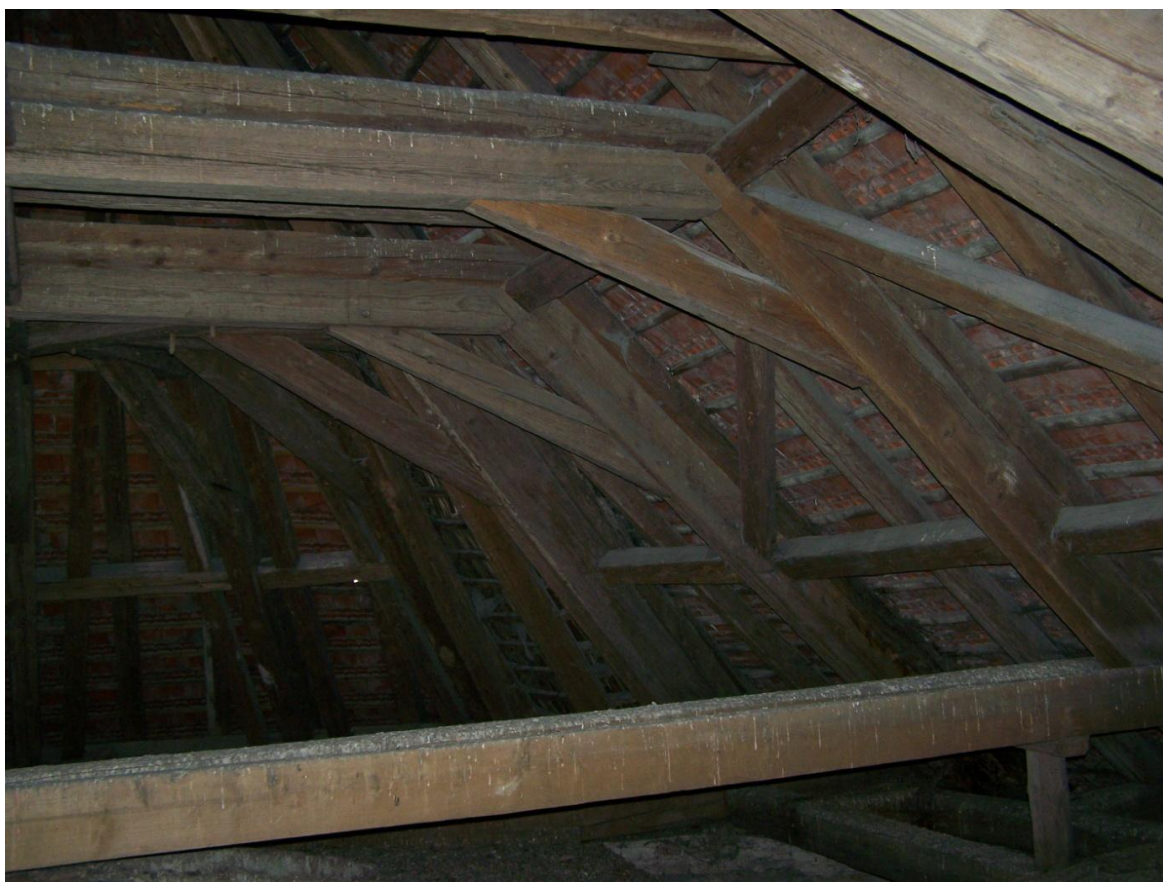
Obrázek 79 Krov nad hlavní lodí

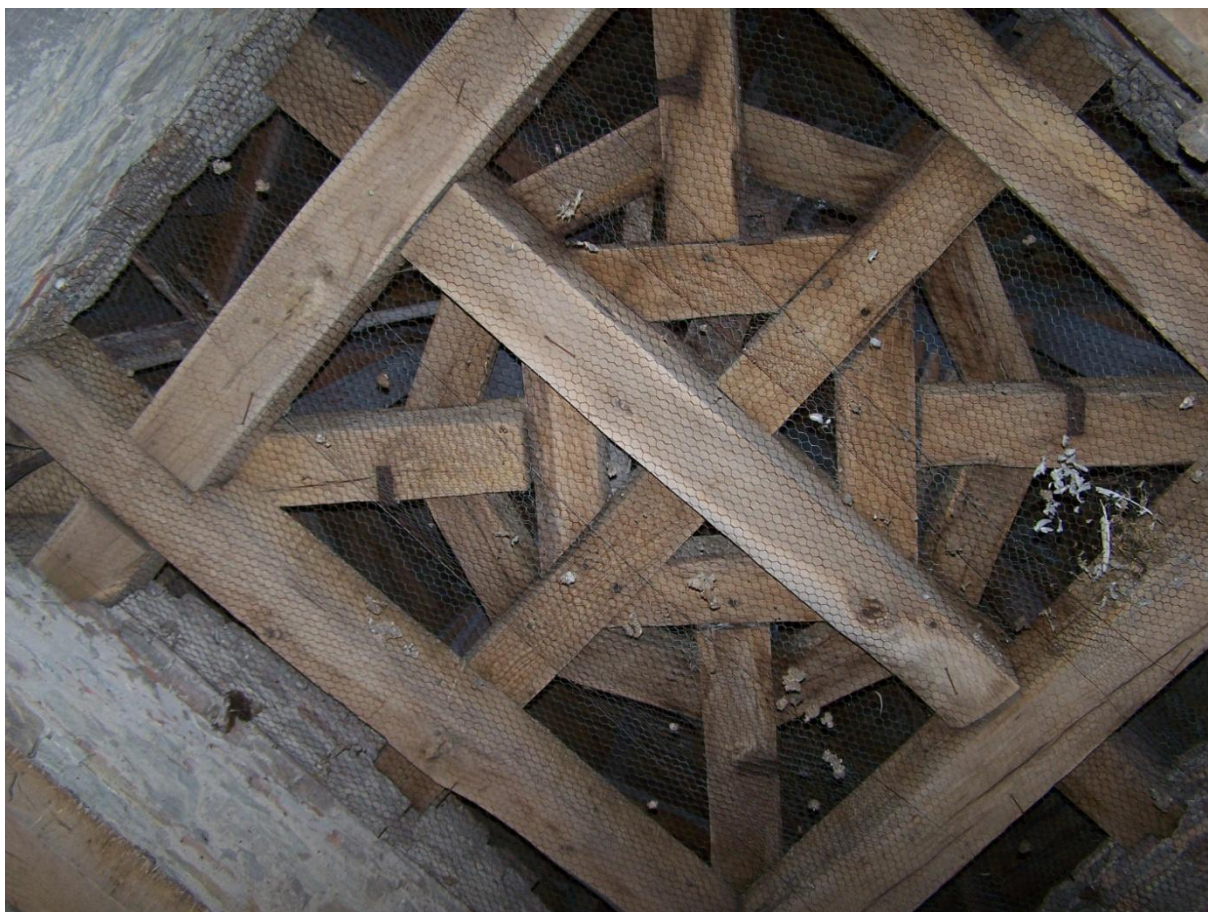
Obrázek 80 Základový rošt krovu u střechy věže

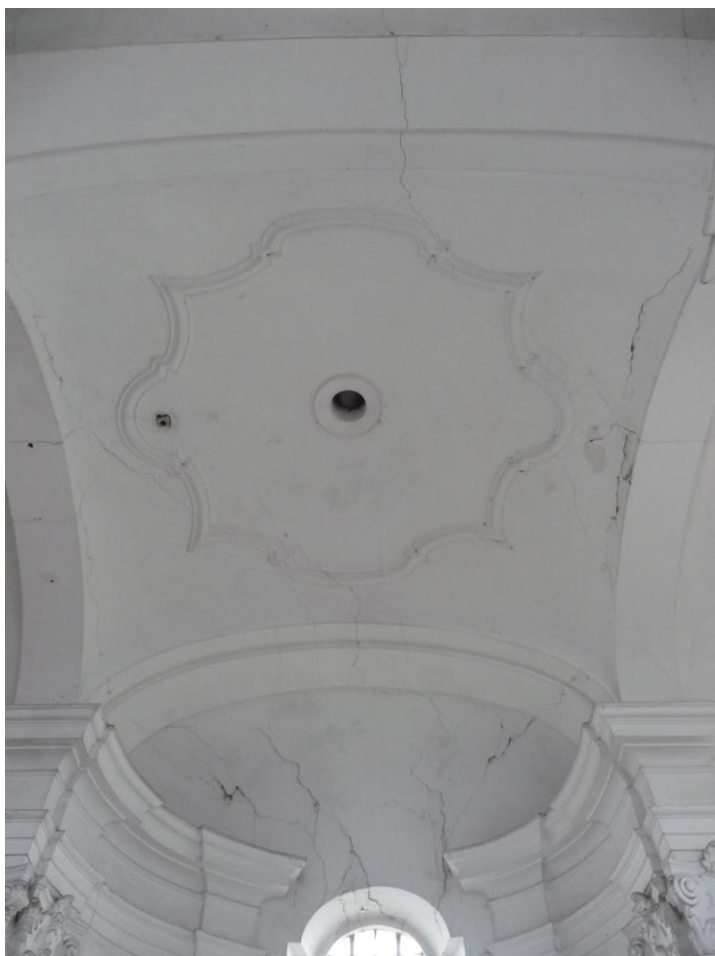
Obrázek 81 Klenba nad hlavní lodí - lícová strana

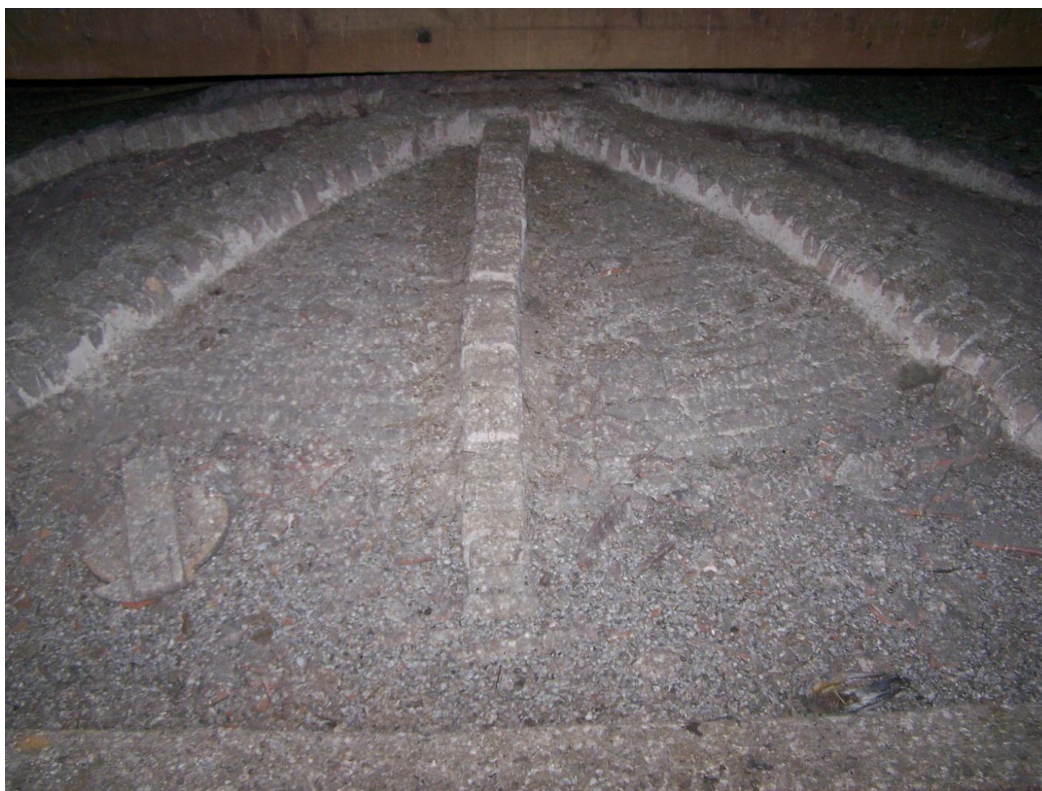
Obrázek 82 Klenba nad hlavní lodí - rubová strana

Odhalená rubová strana klenby ukazuje příklad pozdně barokní plackové klenby s paprscitým systémem rubových žeber a pasů, které napomáhají ztužení klenby. Jsou zde patrné dva na sebe kolmé pasy tvořící v pohledu z vrchu ondřejský kříž a pouze dvě slabší žebra - ty vystupují ze středu kříže na severní a jižní stranu. Popsané rozložení ztužujících prvků je dáno oválným půdorysem sklenutého prostoru. Z rubové strany lze také pozorovat mírné vzduť v místech klenutých konchami. Skladba cihel v klenbě není přes znečištění dobře patrná.
