Církevní stavby ve farnosti Sadská

Diplomová práce
2014

Church buildings in the parish Sadská

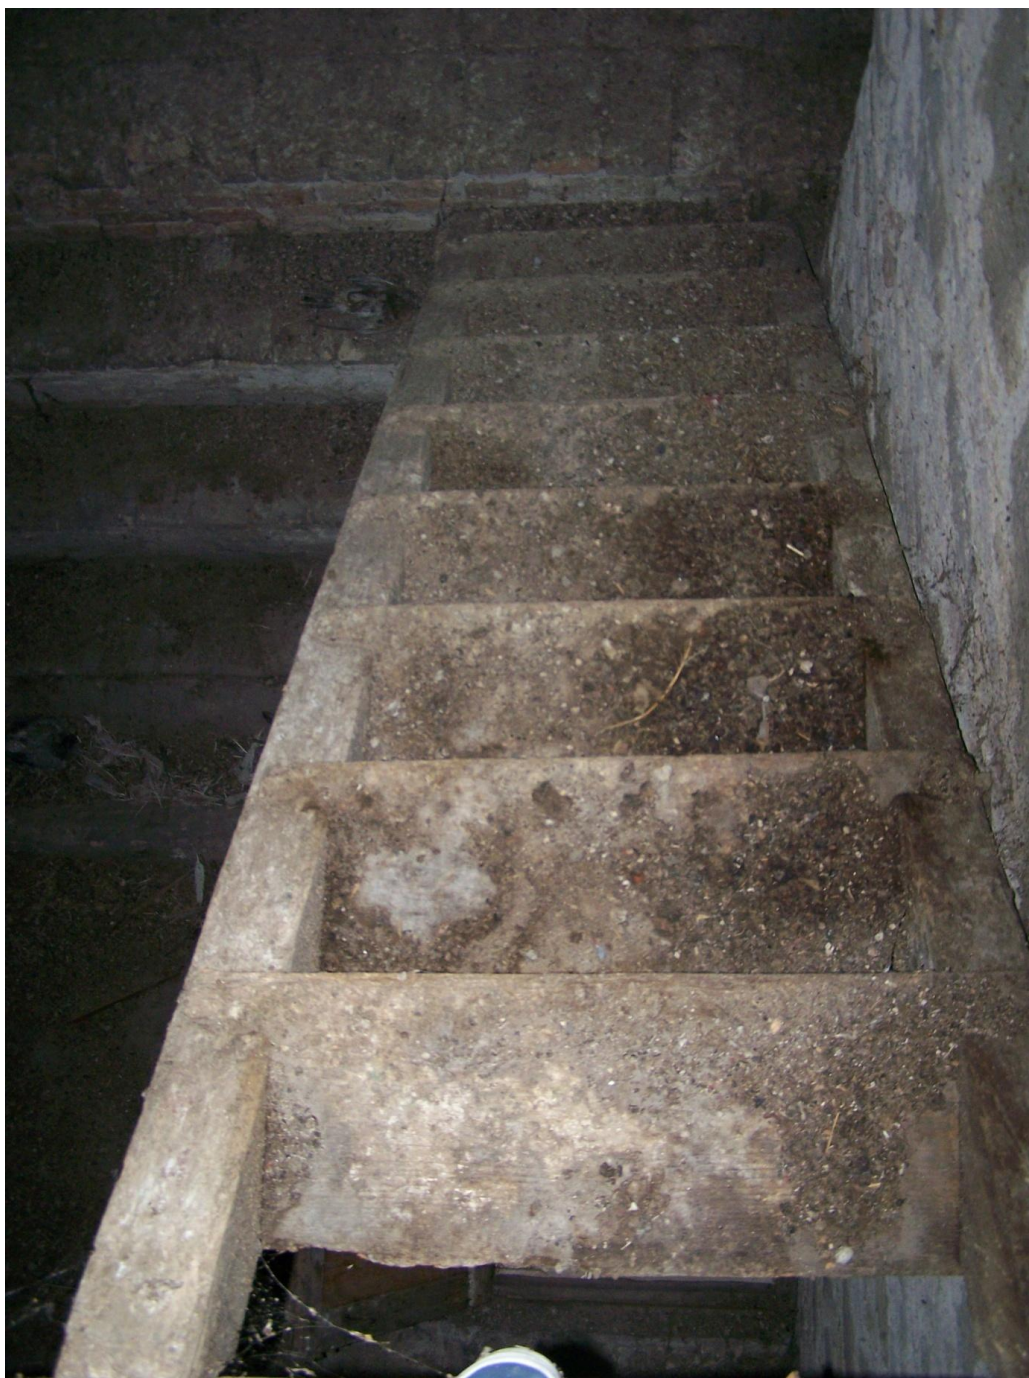
Obrázek 85 Schodiště z krovu do věže

Nalézá se zde nejjednodušší typ dřevěných žebříkovitých schodů s trámovými, resp. fošnovými schodnicemi a deskovými stupni. Toto provedení je typické pro vesnické hospodářské prostory, v krovech mnoha kostelů a jejich věží však není raritou.

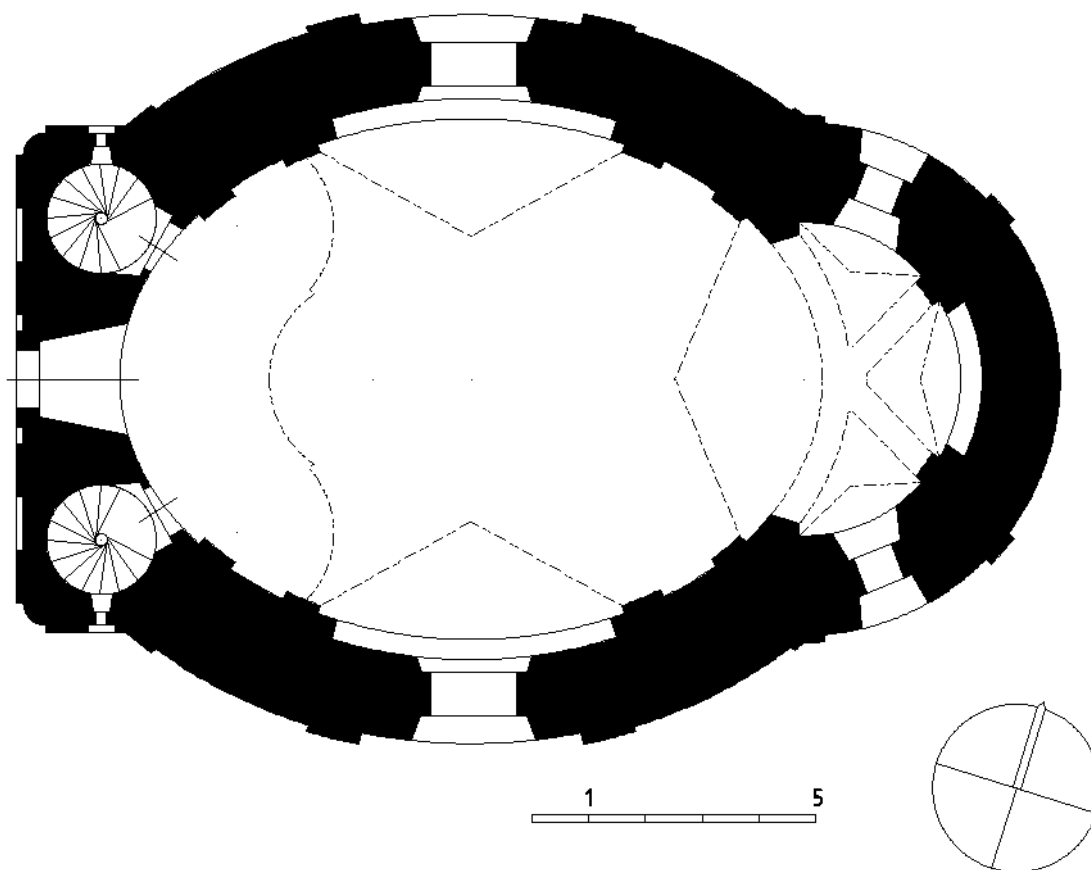
Obrázek 104 Půdorys kostela sv. Petra v okovech²⁹⁰

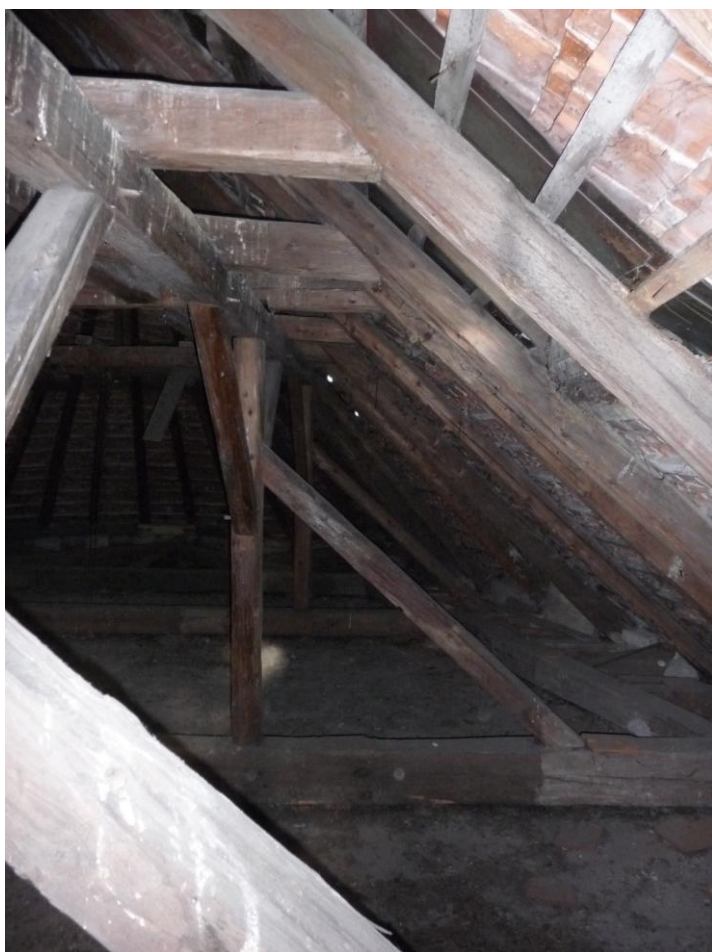
Obrázek 110 Krov nad hlavní lodí před rekonstrukcí v roce 2013

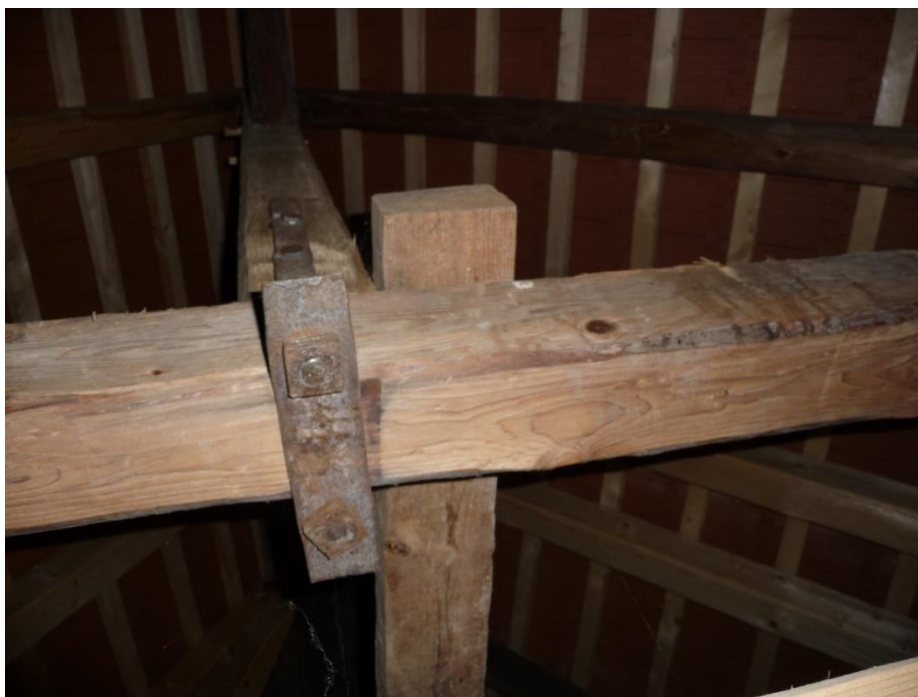
Obrázek 111 Krov nad hlavní lodí - detail závěsu

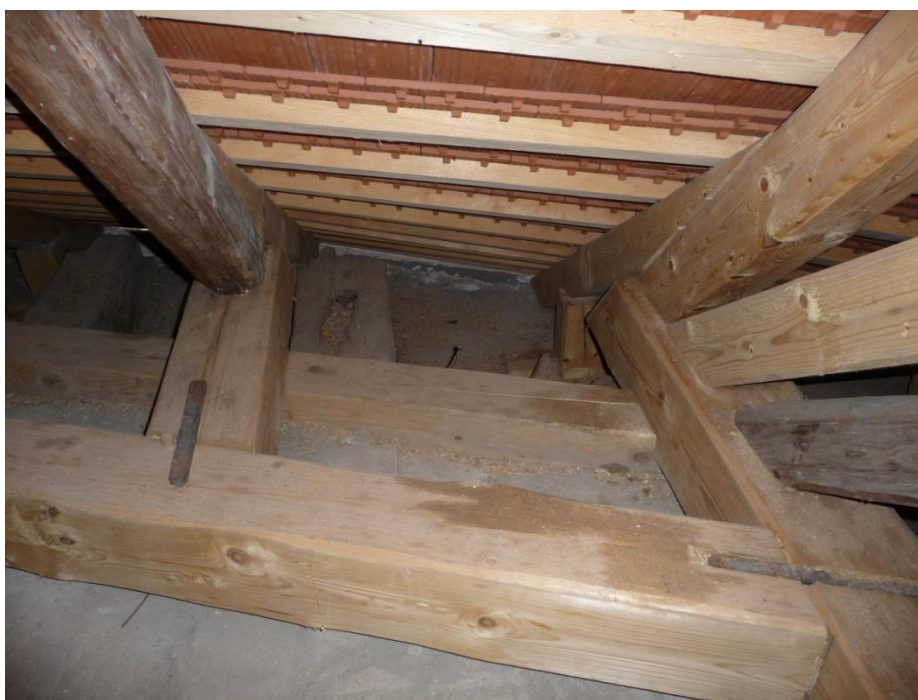
Obrázek 112 Krov nad hlavní lodí - detail paty krovu

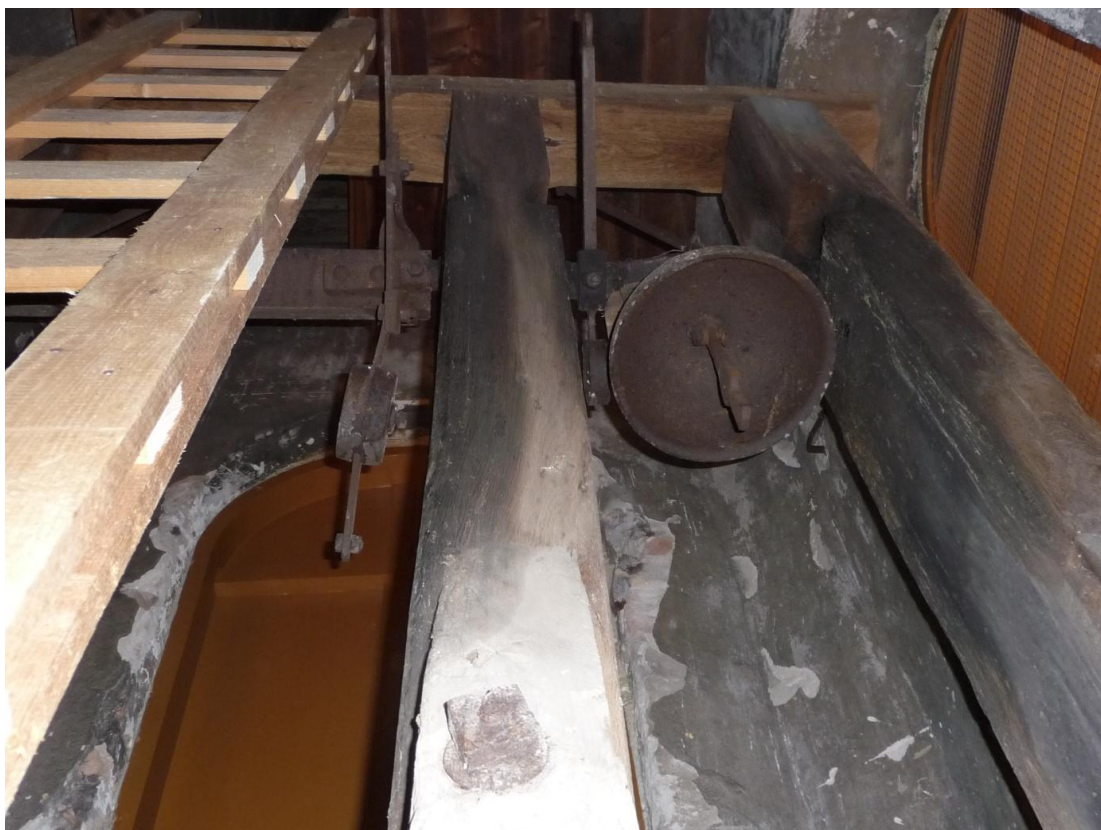
Obrázek 113 Zvonová stolice

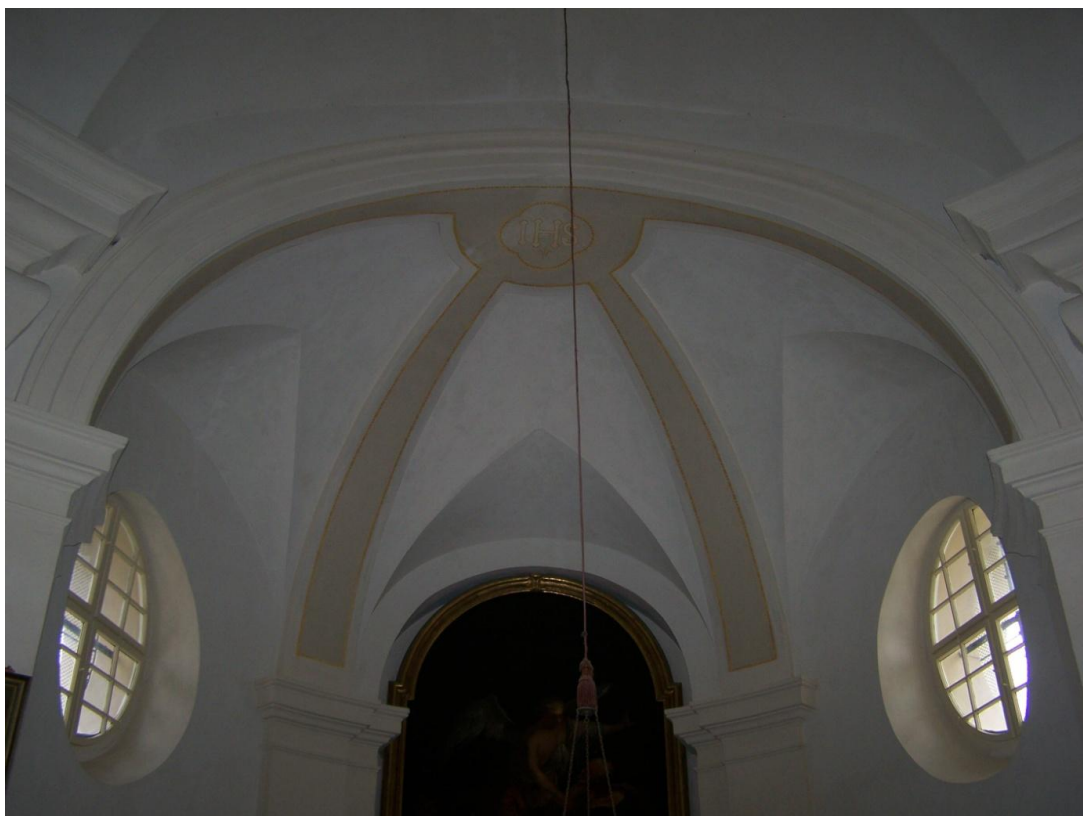
Obrázek 115 Klenba nad presbytářem

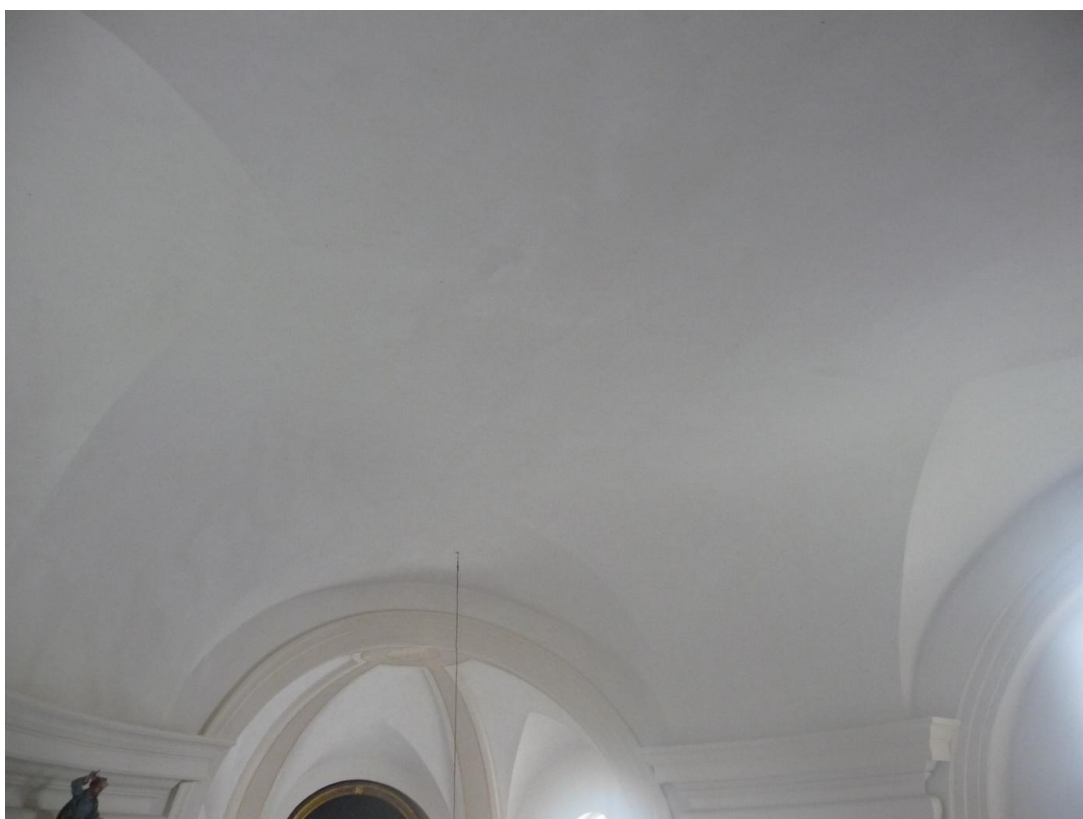
Obrázek 116 Klenba nad hlavní lodí
