# Rizika a limity užití čisticích past při ošetření pískovce

**ABSTRAKT:** Cílem článku je zmínit rizika, která jsou spojena s užíváním čisticích past na bázi hydrogendifluoridu amonného na křemenné pískovce a zejména pak na sochařská díla. Chemické čištění pomocí past na bázi hydrogendifluoridu amonného, případně jiných rozpustných fluoridů, je v běžné restaurátorské praxi dodnes poměrně rozšířenou metodou. Hlavním důvodem je snadná a rychlá aplikace, a tím i ekonomická výhodnost, která v situaci, kdy je cena často jediným kritériem výběru dodavatele, hraje důležitou roli. Nicméně tyto výhody jsou vykoupeny nízkou kontrolovatelností procesu (nerovnoměrnost očištění a nebezpečí přechištění), zanesením reziduí chemických látek a nečistot do porézního systému, nutností použití velkého množství vody na vymytí, a zejména pak nebezpečím narušení povrchu a tím i výrazného zrychlení degradačních procesů. Článek podrobně popisuje a zdůvodňuje limity použití čisticích past při restaurování, přičemž vychází ze zahraničních publikovaných studií, vlastních zkušeností autorů i výzkumu a je doplněn množstvím obrazového materiálu dokumentujícího popsání procesy.

## Risks and limits of using cle

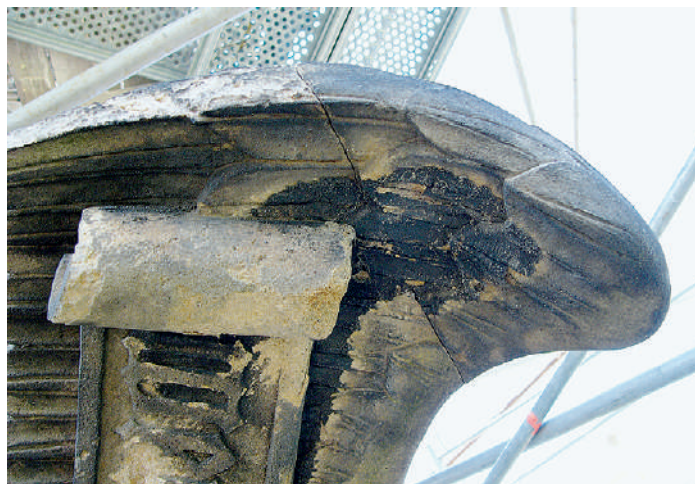
2

**Obr. 2.** Křídlo anděla na chrámu sv. Barbory v Kutné Hoře. Na hoříckém pískovci je patrná jednak tenká silikátová vrstva nečistot a ve středu (ve srážkovém stínu) je poměrně masivní sádrovcová krusta, v jejímž okolí je kámen viditelně narušen. Foto: Jakub Ďoubal, 2004.

ství těchto externích zdrojů je omezené a sádrovcová krusta se proto vyskytuje na křemenných pískovcích spíše v menší míře, je úzce lokalizovaná ve srážkových stínech a nepokrývá celý povrch. Negativní vliv těchto krust na kámen je ale přesto značný, protože krusty snižují pórovitost povrchu horniny, omezují rychlost vysychání, mění vlhkostní i tepelnou dilataci a podílejí se na degradaci kamene v důsledku rekrystalizace solí.<sup>20</sup> Většinou se jedná o velmi tmavou krustu, v jejímž okolí je kámen narušen, vznikají puchýřky a další deformace povrchu (obr. 2).

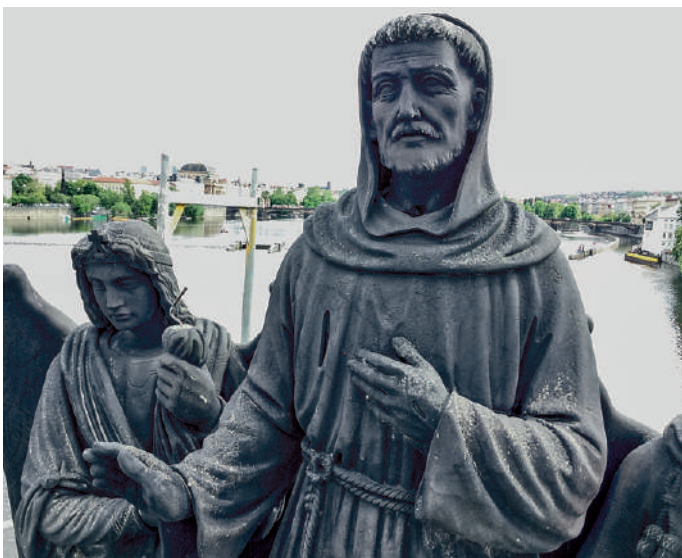
4

**Obr. 4.** Socha sv. Františka Serafinského od bratří Maxů osazená na Karlově mostě v polovině 19. století. Povrch písčovce měnskému typu je celoplošně pokryt tmavou silikátovou vrstvou utvářející typický vzhled soch z tohoto materiálu a časového období. Foto: Jakub Ďoubal, 2017.

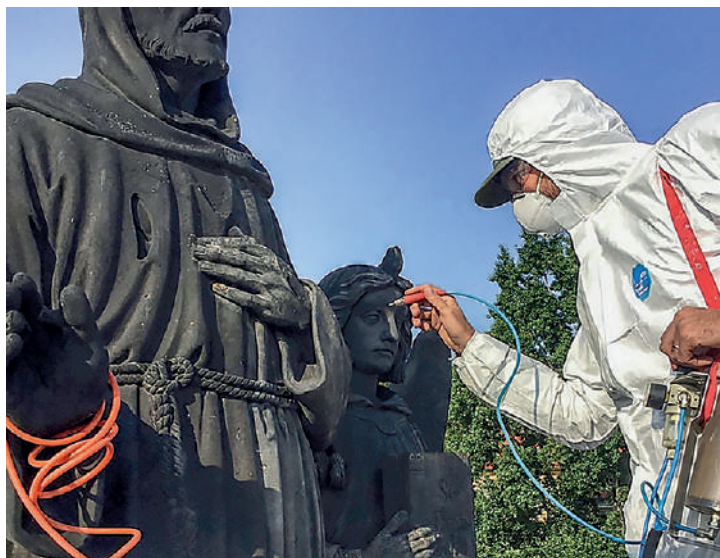
**Obr. 5a–b.** Socha sv. Františka Serafinského od bratří Maxů na Karlově mostě. Průběh čištění jemné modelace pomocí mikroabrazivní metody. Přestože tato metoda s sebou nese řadu rizik, při správné volbě abraziva a nastavení, a hlavně zkušenosti operátora bylo v tomto případě možné velmi citlivě ztenčení nečistot bez narušení povrchové vrstvy a při zachování určité povrchové patiny. Foto: Jakub Ďoubal, 2018.

ním případě na základě pečlivě provedeného průzkumu a zkoušek vyhodnotit. Úspěšnost a citlivost jakéhokoliv čištění do velké míry závisí i na citlivosti provádějícího restaurátora a jeho zkušenosti s konkrétní technikou (obr. 5).<sup>33</sup>

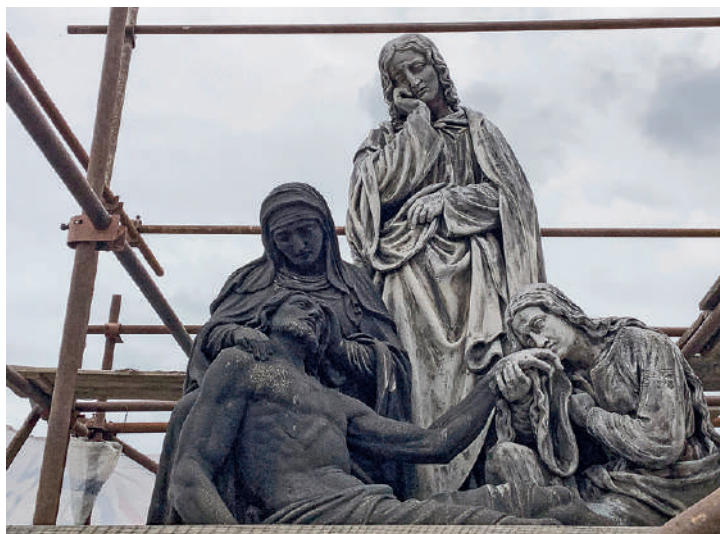
6

**Obr. 6.** Fotografie z průběhu restaurátorských prací na soše Piety na Karlově mostě. V případě užití čistících past je velmi obtížné kontrolovat míru odstraňování depozitů a dochází i k nerovnoměrnému očištění povrchu a ztrátě historické patiny. Čištění v tomto případě zřejmě přesáhlo plánovanou míru a restaurátoři museli následně sochu patinovat uměle ve snaze imitovat ztracenou historickou patinu. Foto: Jan Pospíšil, 2022.

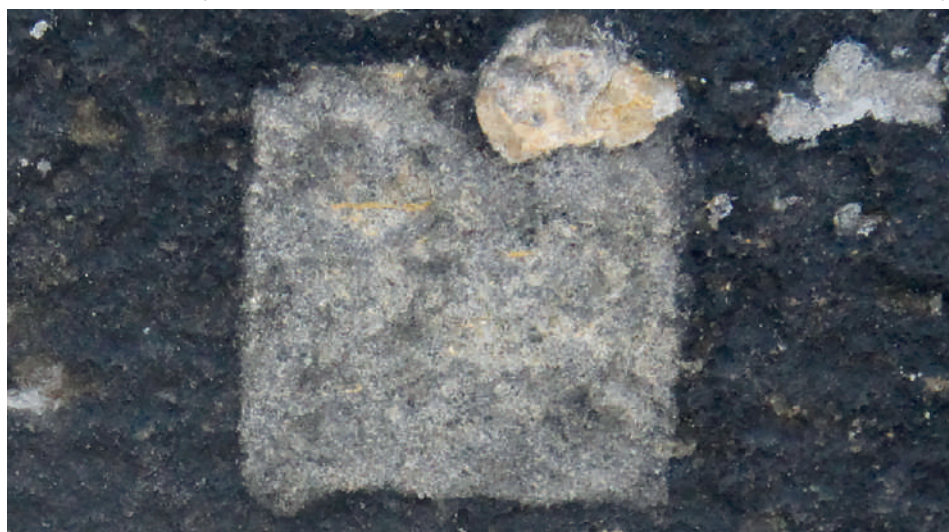
8

**Obr. 8.** Nahoře: zkouška čištění pastou Remmers Fassadenreiniger-Paste – Clean FR, provedená na petřínském pískovci ze zdiva Karlova mostu. Dole: srovnání povrchu před čištěním a po očištění. Ze snímků z elektronového mikroskopu je zřejmé, že došlo k vymytí tmelu a odhalení povrchových zrn. Foto: Jakub Ďoubal, 2014.

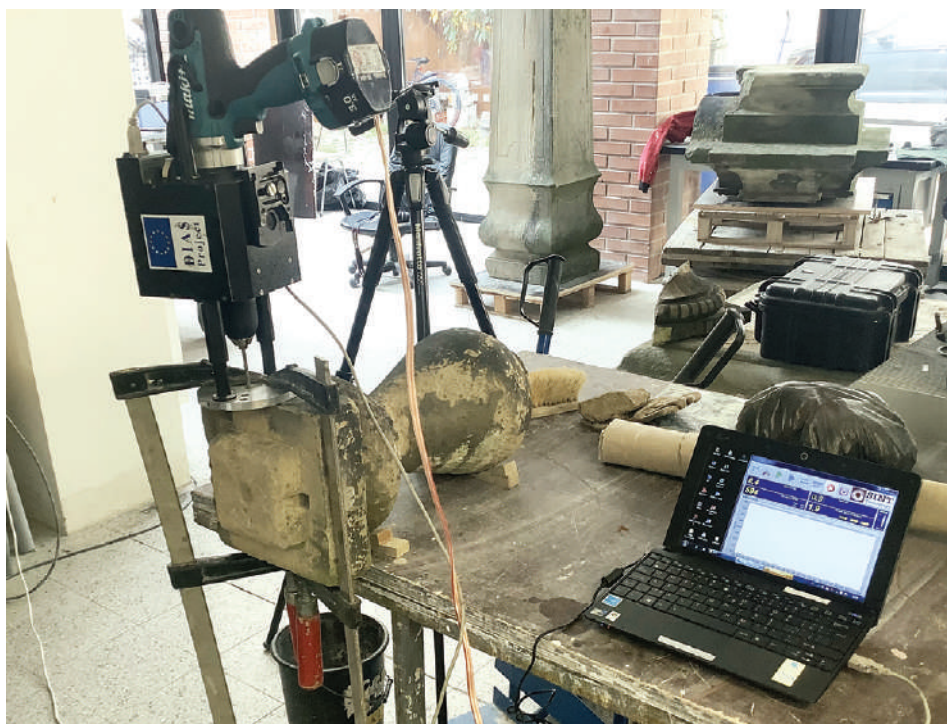
9

**Obr. 9.** Příklad měření odporu vůči vrtání na křemenném pískovci (DRM – Drill resistance measurement) s tmavým kompaktním povrchem (pískovec mšensského typu z balustrády Národního divadla v Praze). Z grafu je patrná výrazná pevnost tenké povrchové vrstvy ve srovnání se zbytkem kamene (tento jev je typický u většiny měkkých křemenných pískovců). Narušení této tenké zpevněné vrstvy může způsobit akceleraci erozních procesů. Foto: Jakub Ďoubal, 2022.

DRMS Pískovcová kůželka / tmavý kompaktní povrch

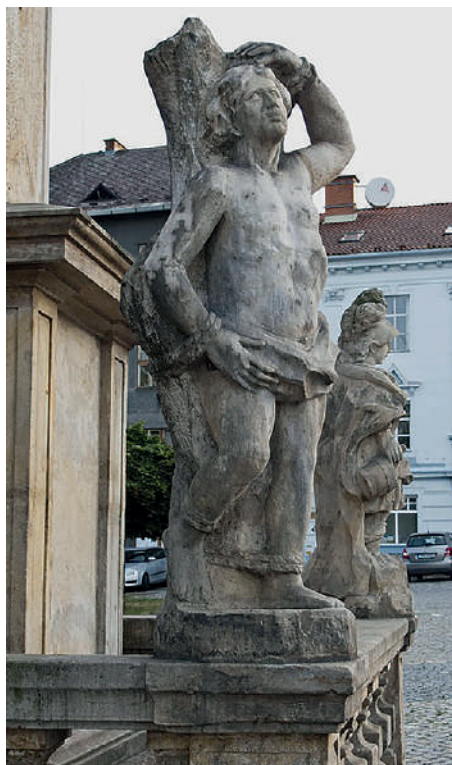
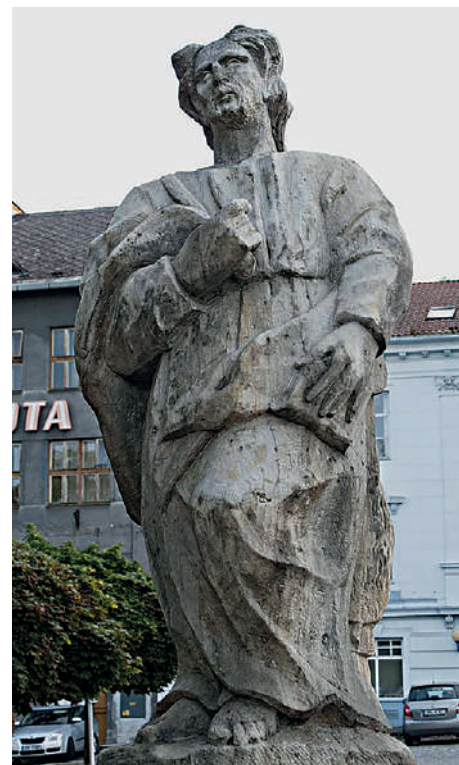
**Obr. 10a–b.** *Morový sloup v Zábřehu. V roce 2009 byly sochy při restaurování očištěny pomocí čistících past a ještě po několika letech působí povrch kamene nepřírozeným, „spáleným“ dojmem. Foto: Aleš Matějček, 2013.*
