**BAKALÁŘSKÁ PRÁCE**

**PRŮZKUM A RESTAUROVÁNÍ NÁSTĚNNÉ MALBY NA SEVERNÍ  
STĚNĚ OČISTCOVÉ KAPLE V 1. NP OBJEKTU BÝVALÉ  
PIARISTICKÉ KOLEJE V LITOMYŠLI**

ATELIÉR RESTAUROVÁNÍ NÁSTĚNNÉ MALBY A SGRAFITA  
ODBORNÉ VEDENÍ: Mgr. Art. Luboš Machačko, Mgr. Art. Jan Vojtěchovský  
PRÁCI PROVEDL: Otto Fišer, IV. Ročník  
DATUM UKONČENÍ: září 2008

**INVESTIGATION AND RESTORATION OF THE WALLPAINTING OF  
THE NORTH WALL OF THE PURGATORY CHAPEL ON THE FIRST  
FLOOR OF THE FORMER PIARISTIC COLLEGE IN LITOMYSL**

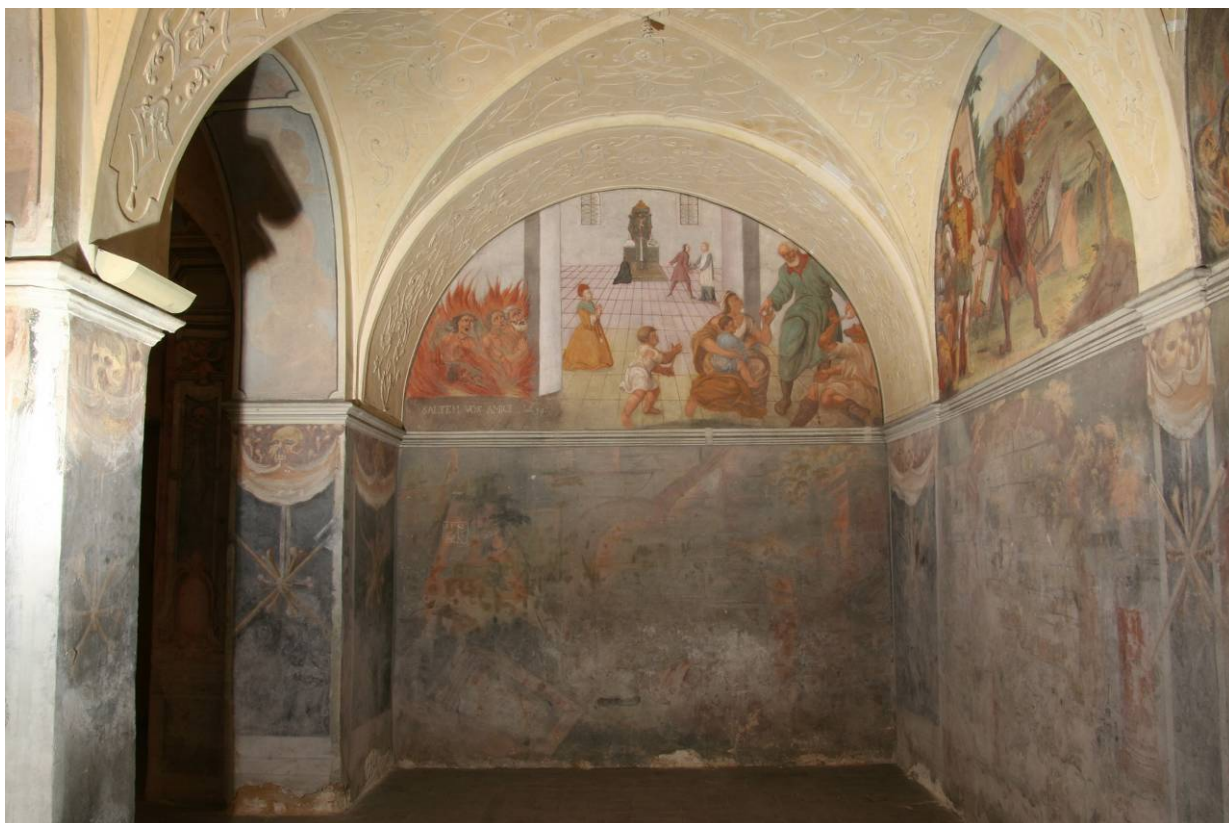
Obrázek 1

**Obr. 1** Pohled na západní stěnu

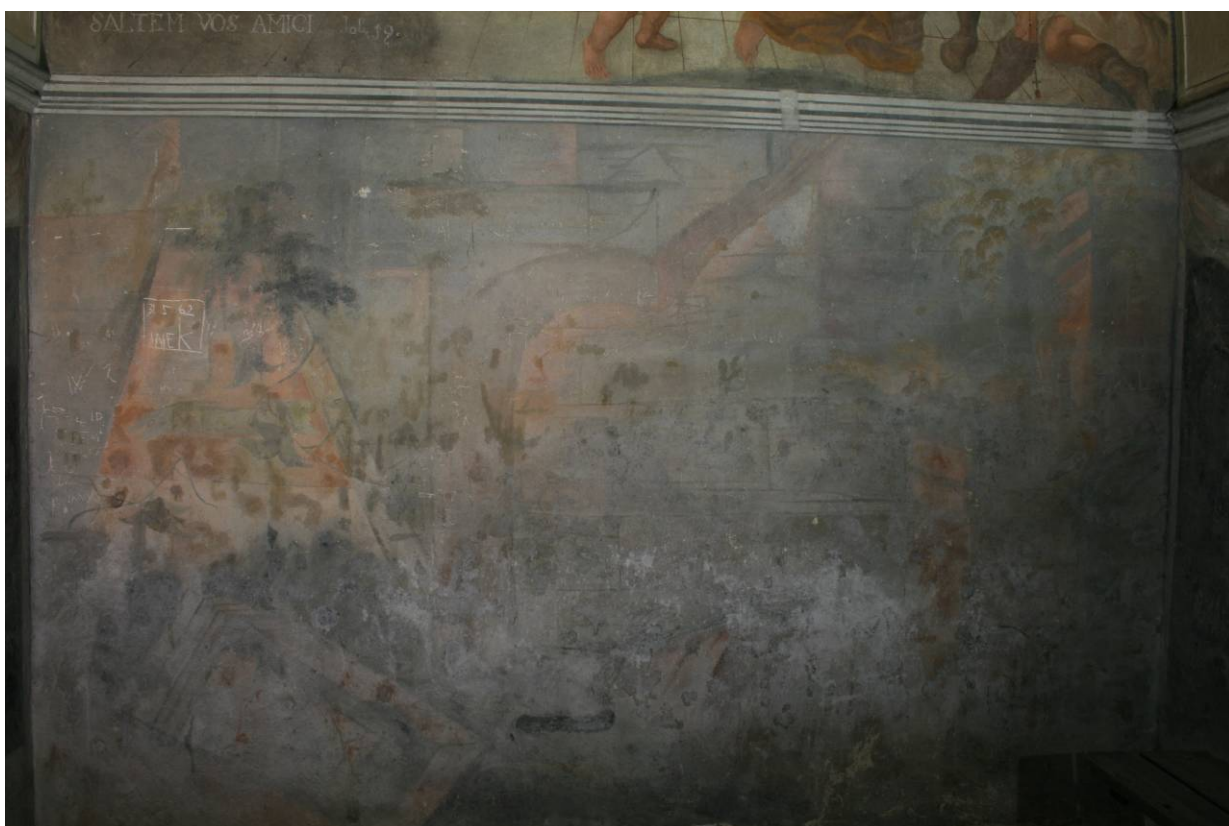
Obrázek 2

**Obr. 2** Západní stěna, stav před restaurováním

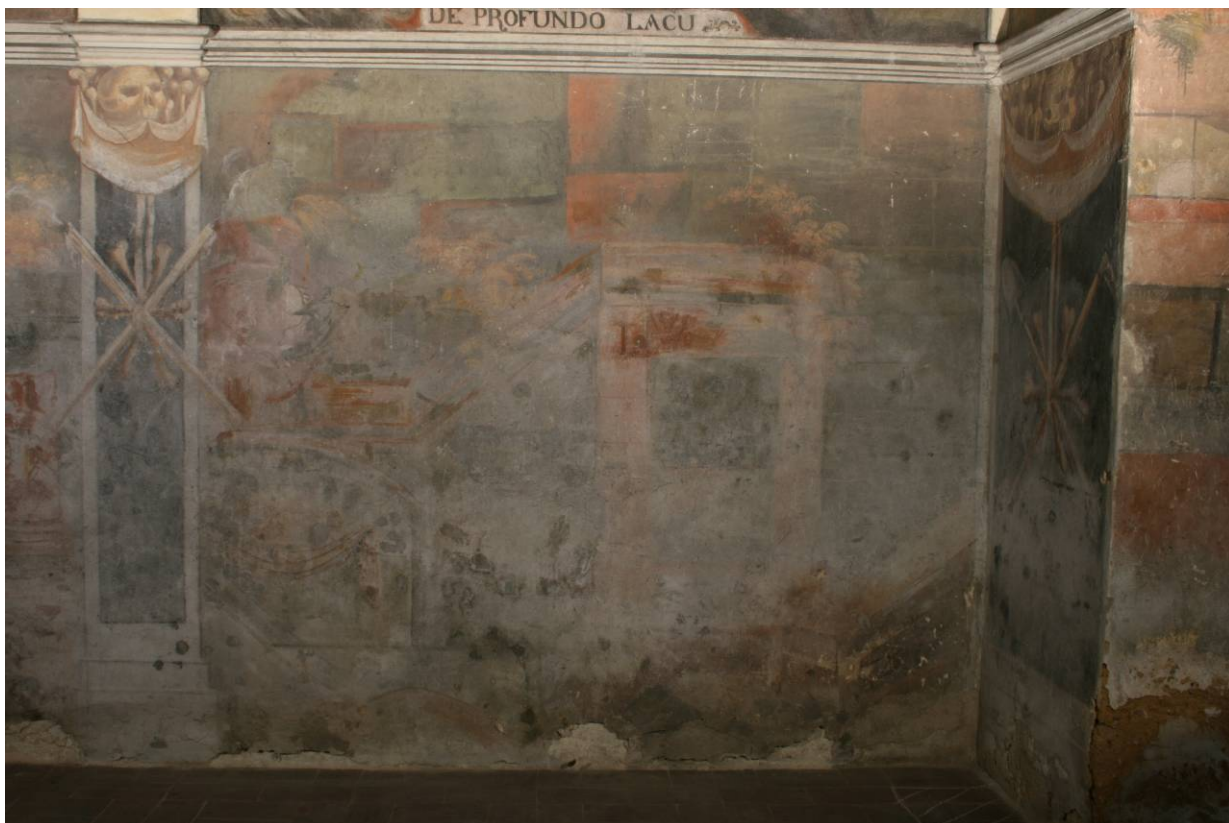
Obrázek 3

**Obr. 3** Severní stěna, stav před restaurováním (pravá část)

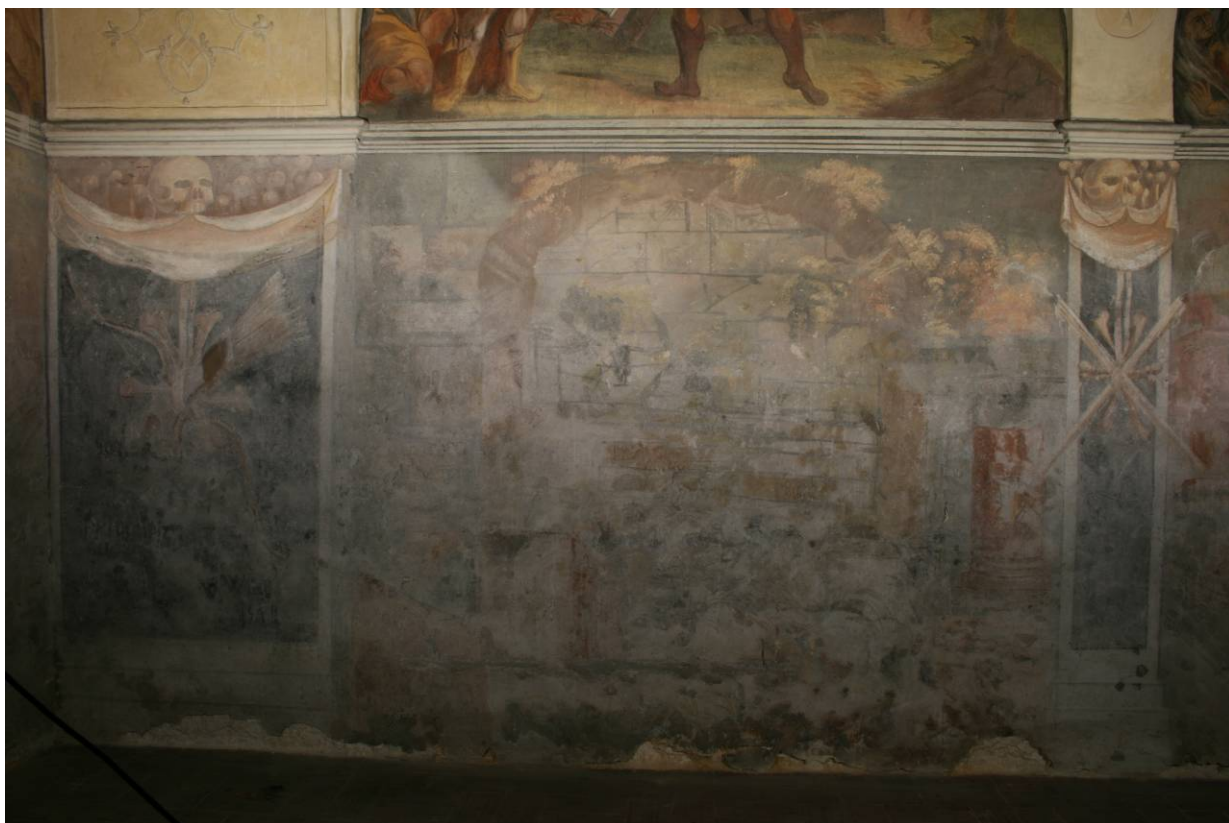
Obrázek 4

**Obr. 4** Severní stěna, stav před restaurováním (levá část)

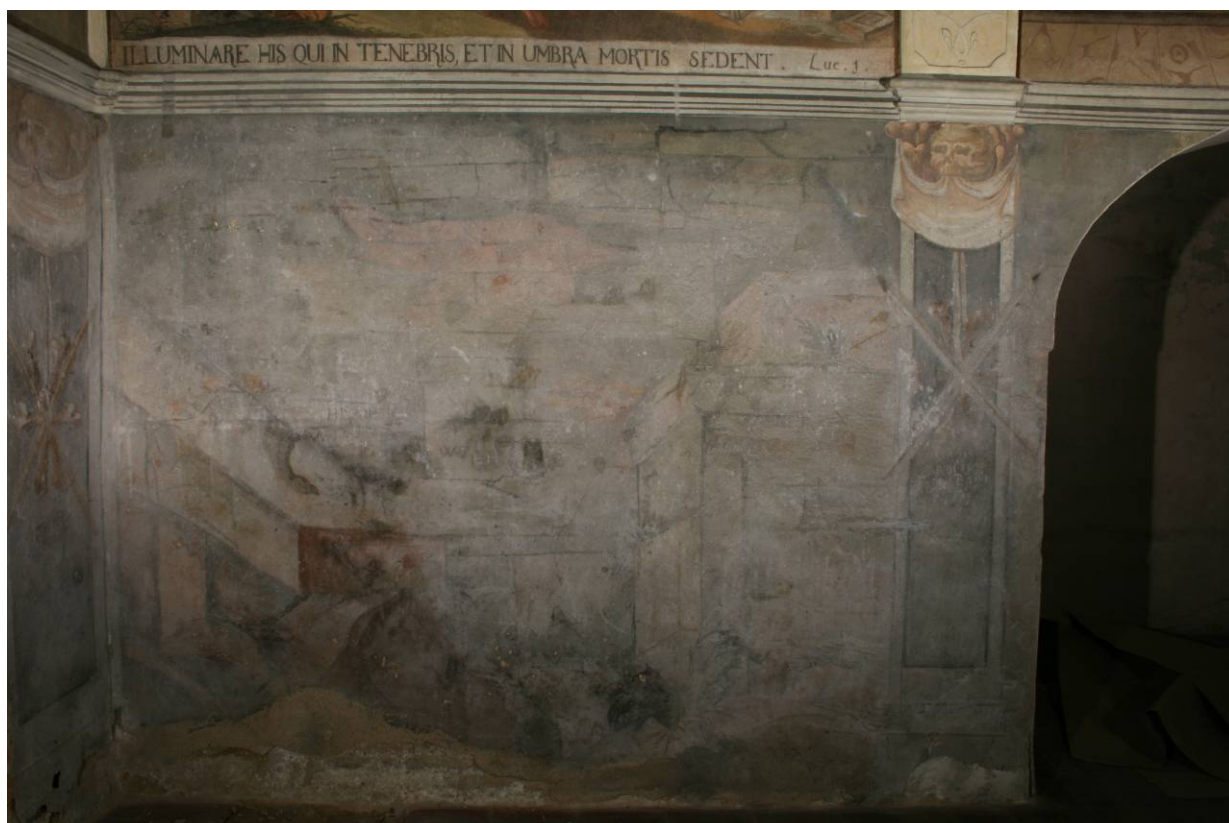
Obrázek 5

**Obr. 5** Jižní stěna, stav před restaurováním

Stav a poškození jižní stěny reprezentuje stav charakteristický pro ostatní stěny kaple. Ve spodních partiích, na některých místech do výšky cca 50 cm, chybí malba a svrchní vrstva omítky, která je vysypána do hloubky až 3 cm. Do výšky 1 m je patrná vysoká míra zvlhčení, která se projevuje tmavším zbarvením zvlhčené oblasti a difúzním lemem. Zvlhčení stěn pravděpodobně souvisí se vztlínající vlhkostí, která výhradně vztlíná do stěn, neboť podlaha je neprodyšně uzavřena velmi kompaktní dlažbou, vyspárovanou cementovou maltou.

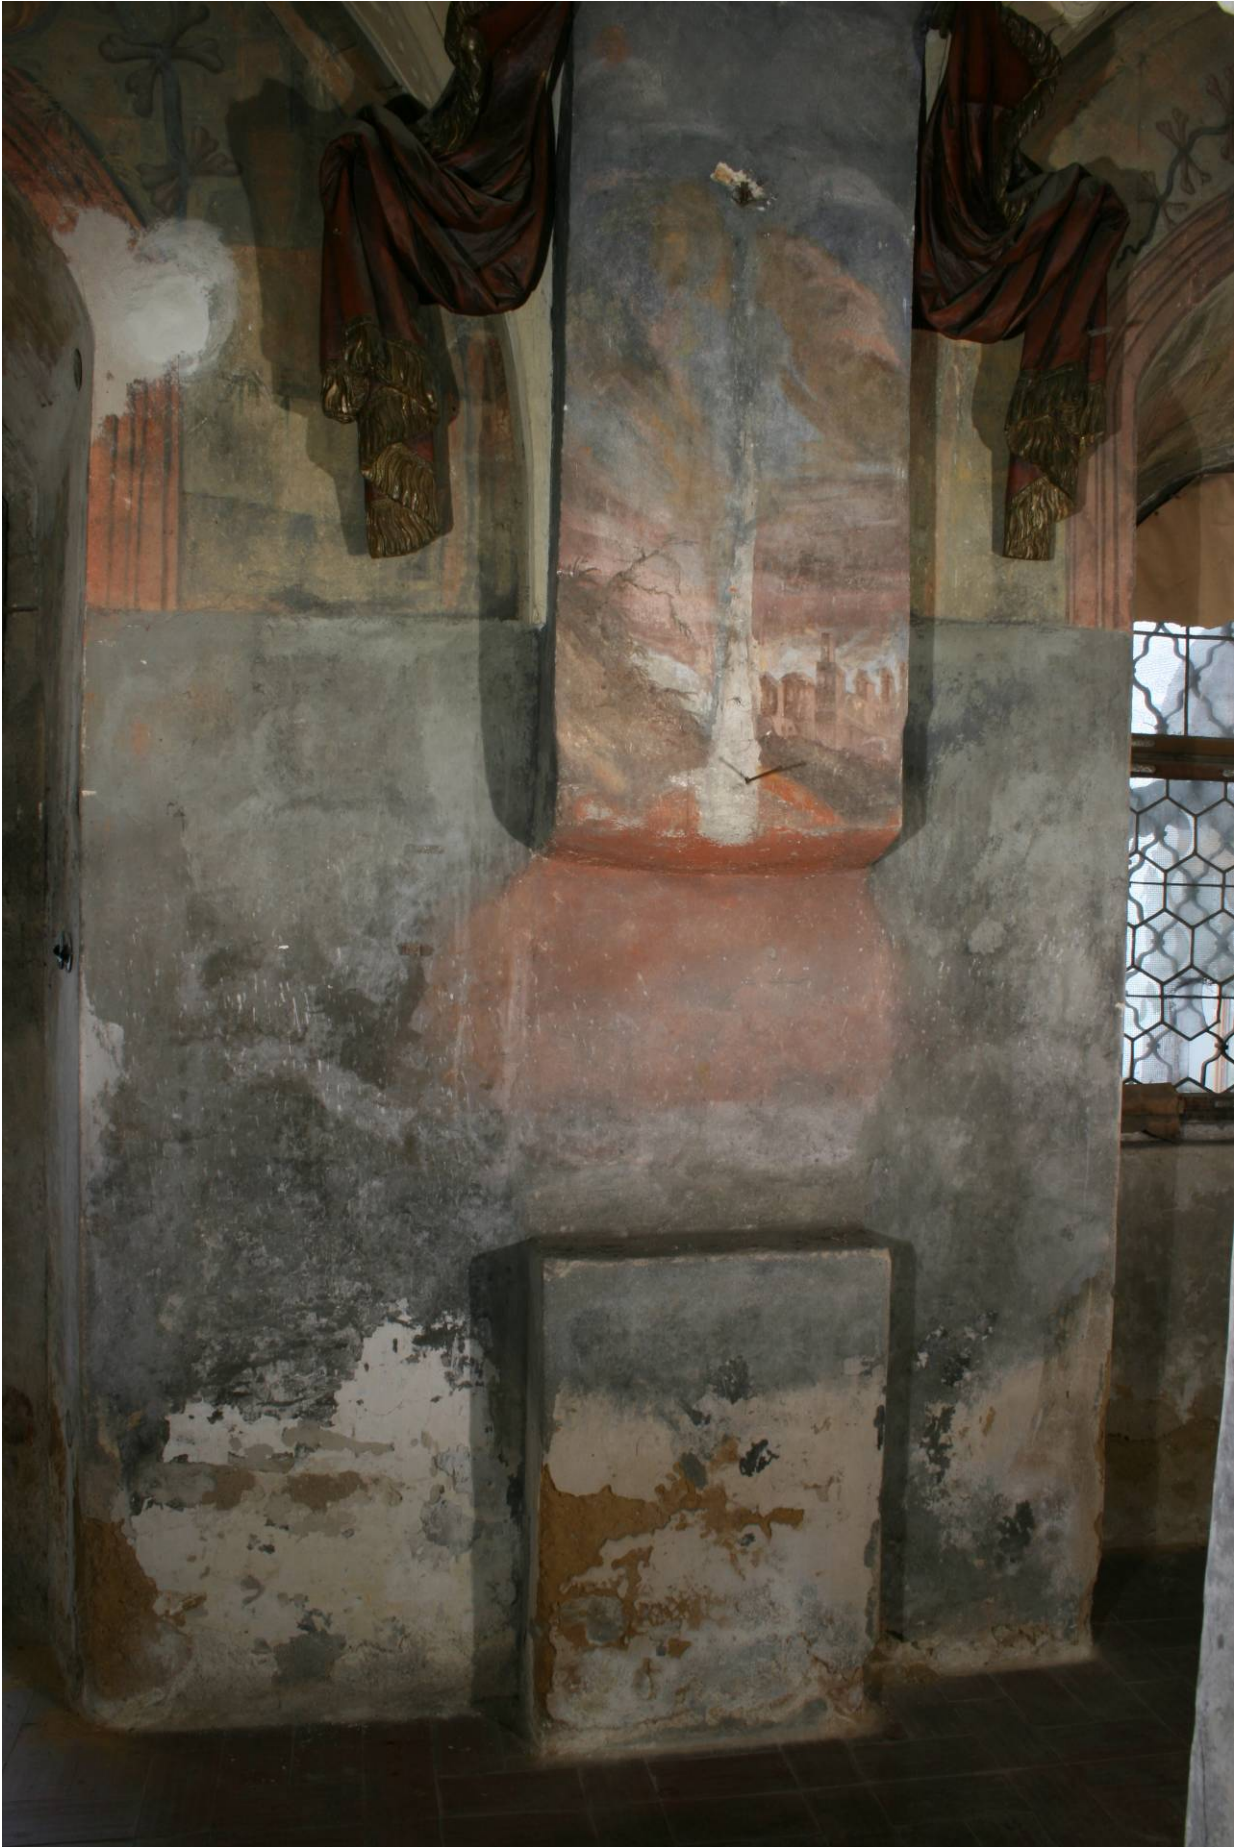
Obrázek 6

**Obr. 6** Východní stěna, místo pro oltář, stav před restaurováním

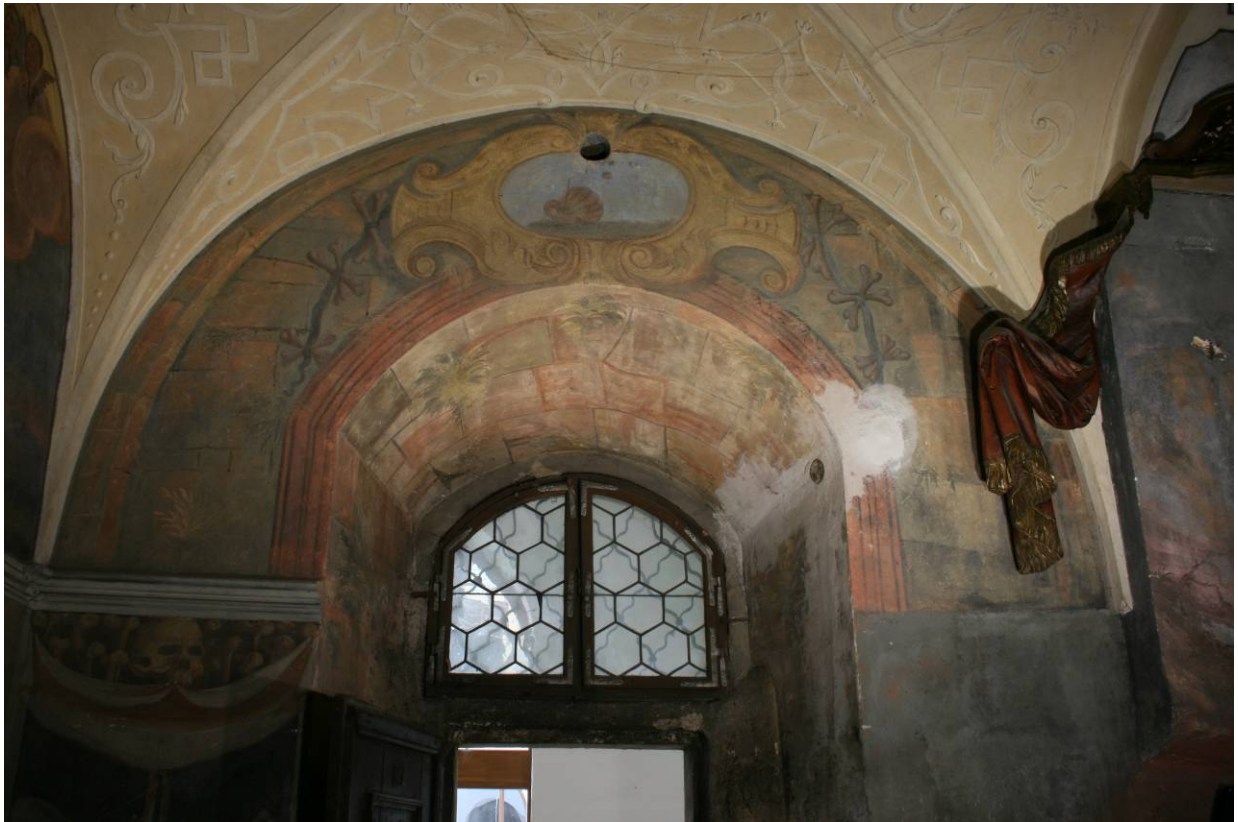
Obrázek 7

**Obr. 7** Východní stěna-pohled do dveřní špalety, stav před restaurováním

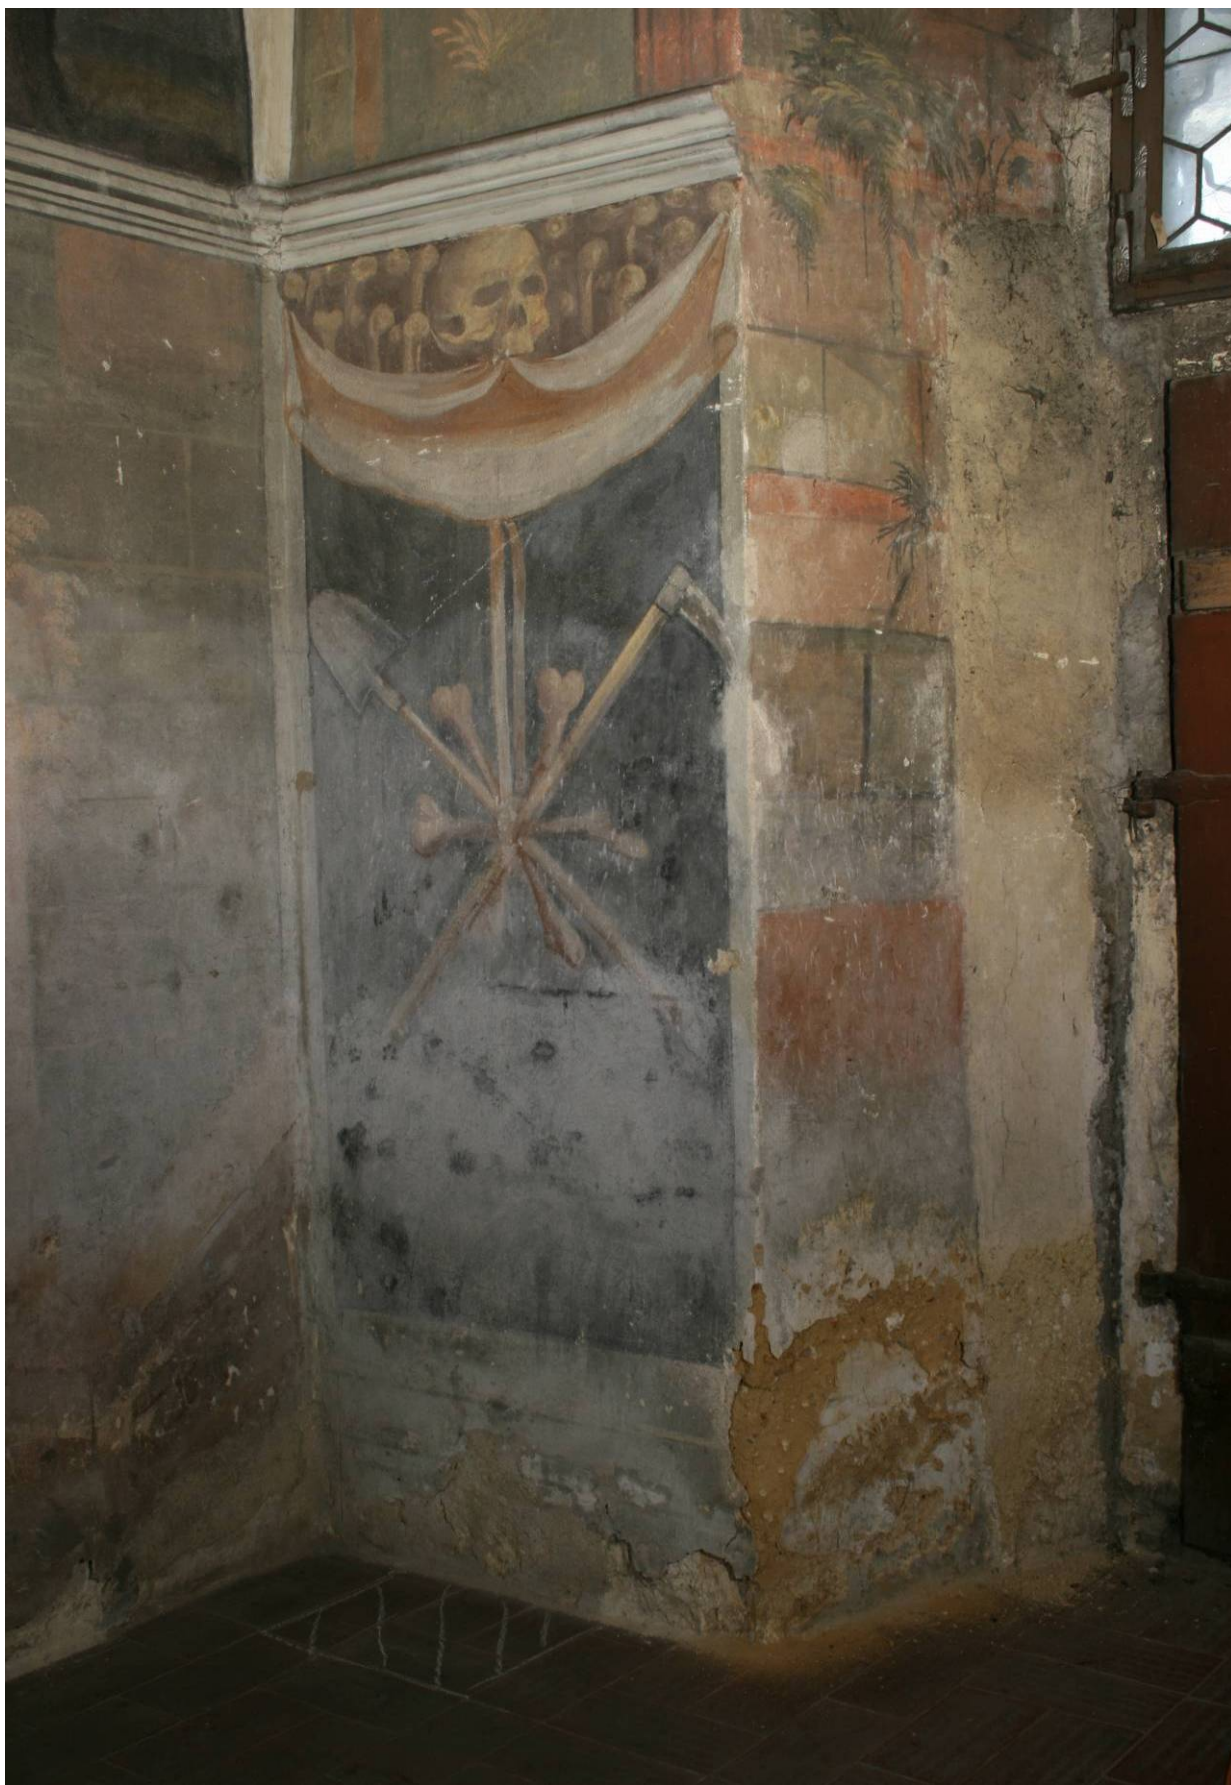
Obrázek 8

**Obr. 8** Východní stěna-dveřní špaleta, stav před restaurováním

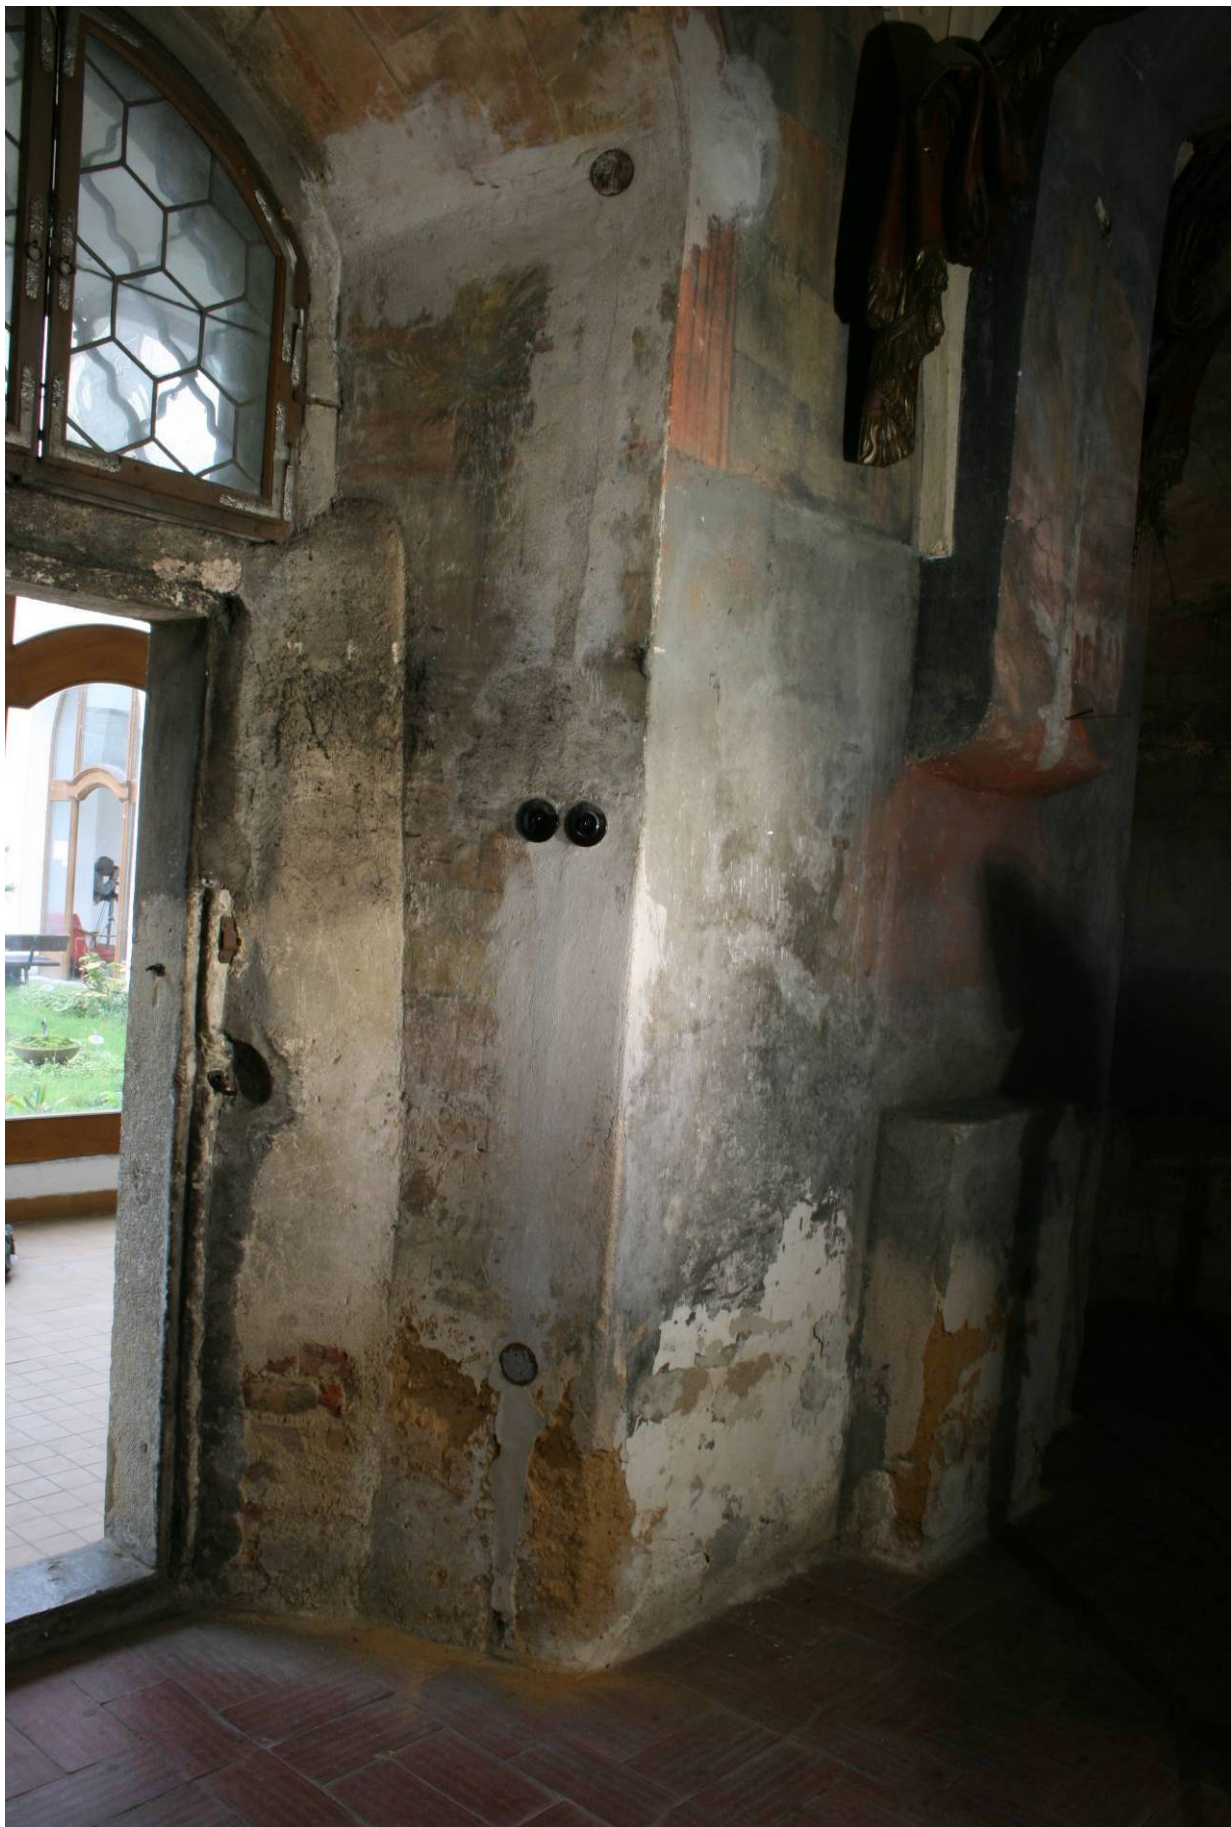
Obrázek 9

**Obr. 9** Východní stěna-dveřní špaleta, stav před restaurováním

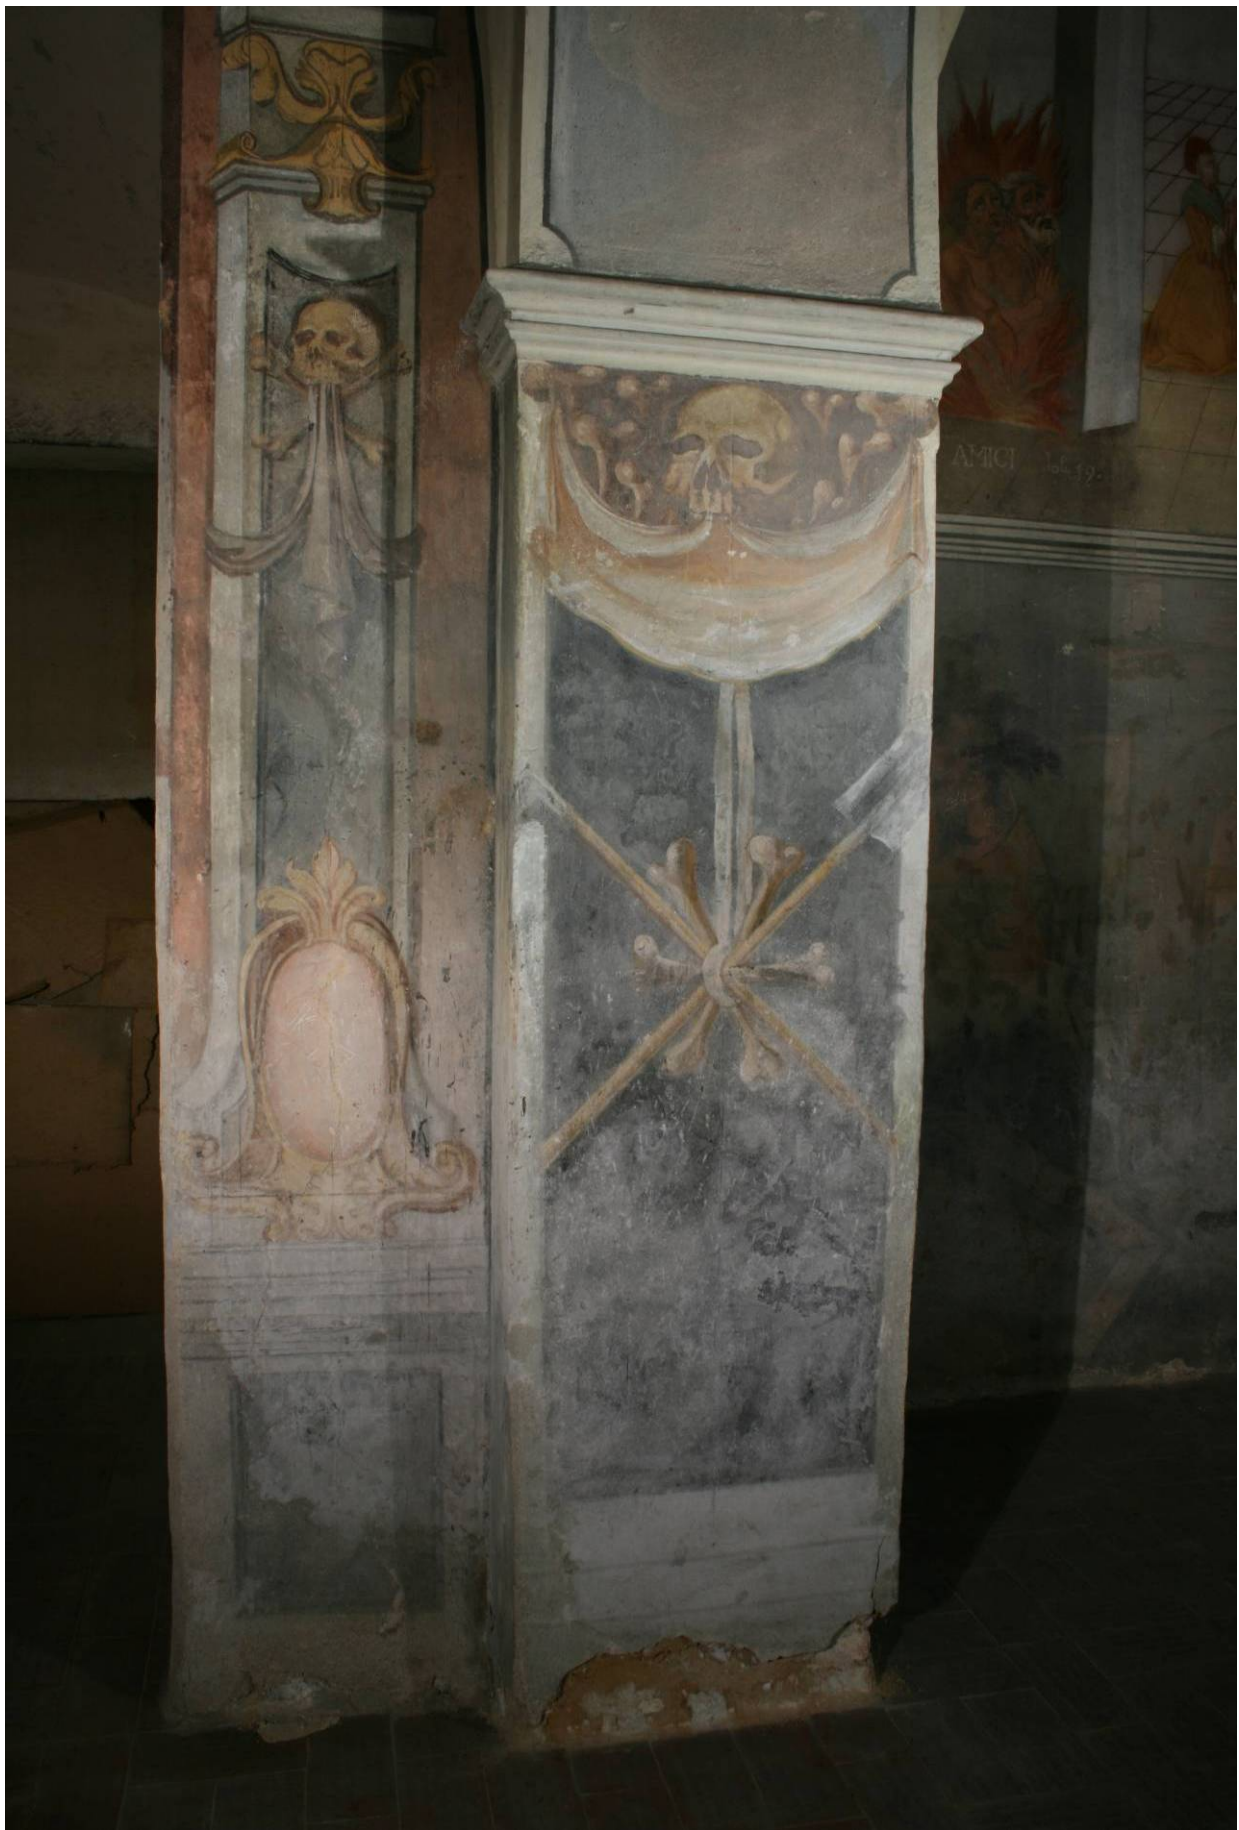
Obrázek 10

**Obr. 10** Západní stěna-pilíř, stav před restaurováním

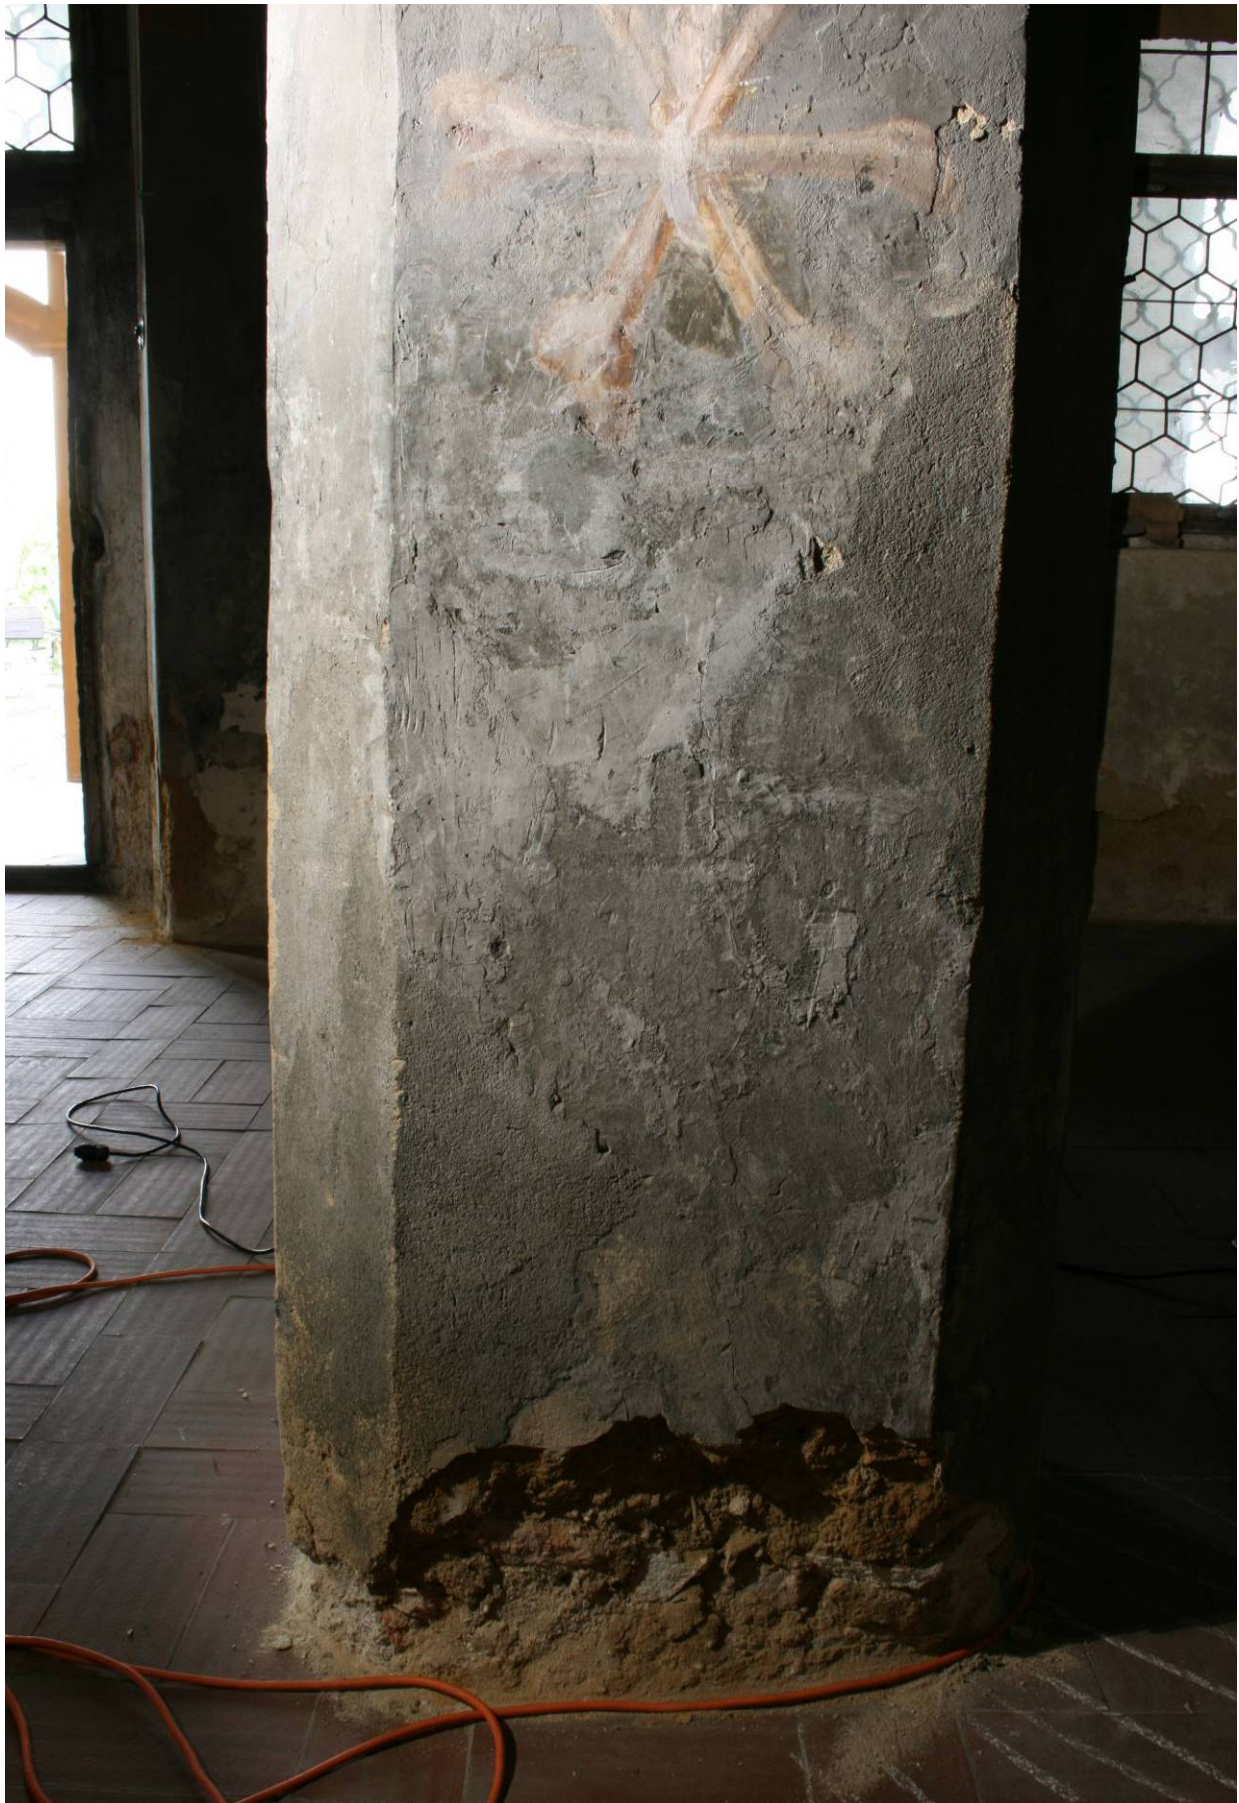
Obrázek 11

**Obr. 11** Středový pilíř, západní strana, stav před restaurováním

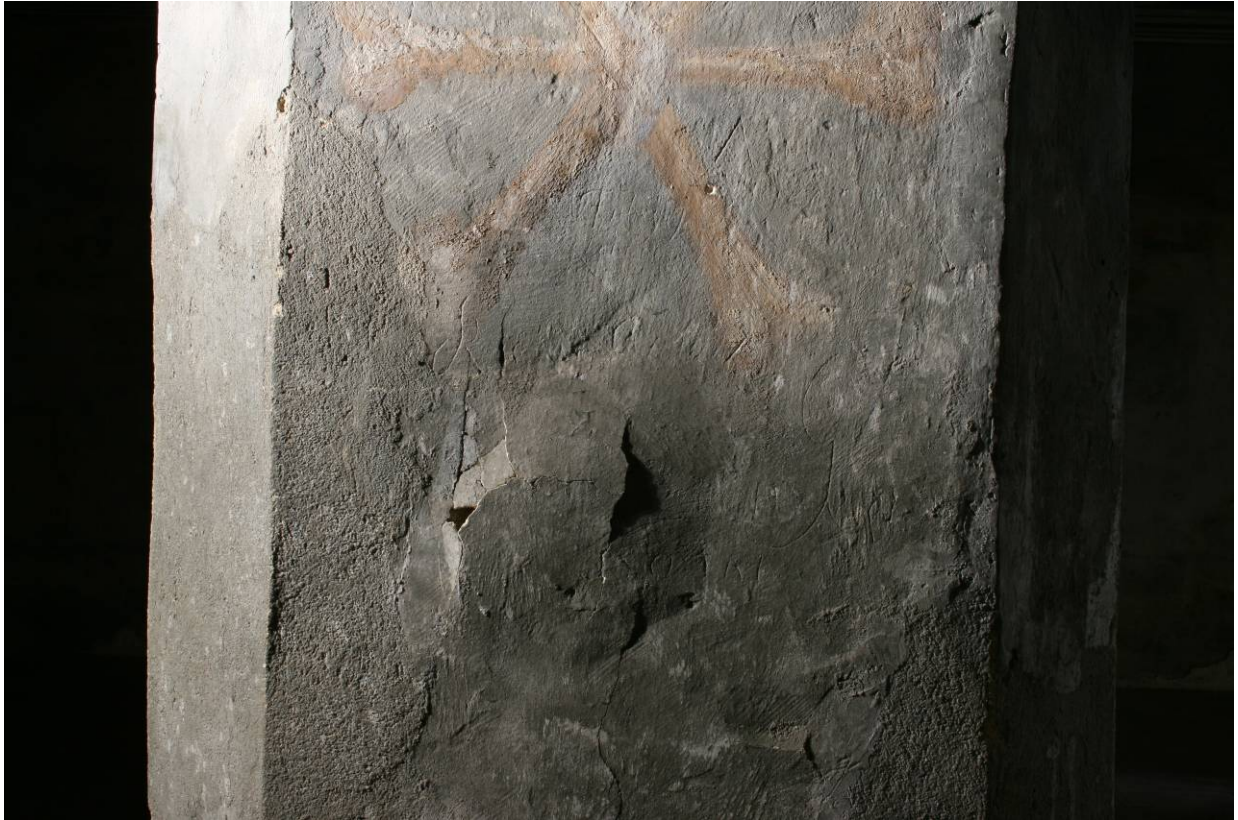
Obrázek 12

**Obr. 12** Středový pilíř, jižní strana, detail odpouklé barevné vrstvy

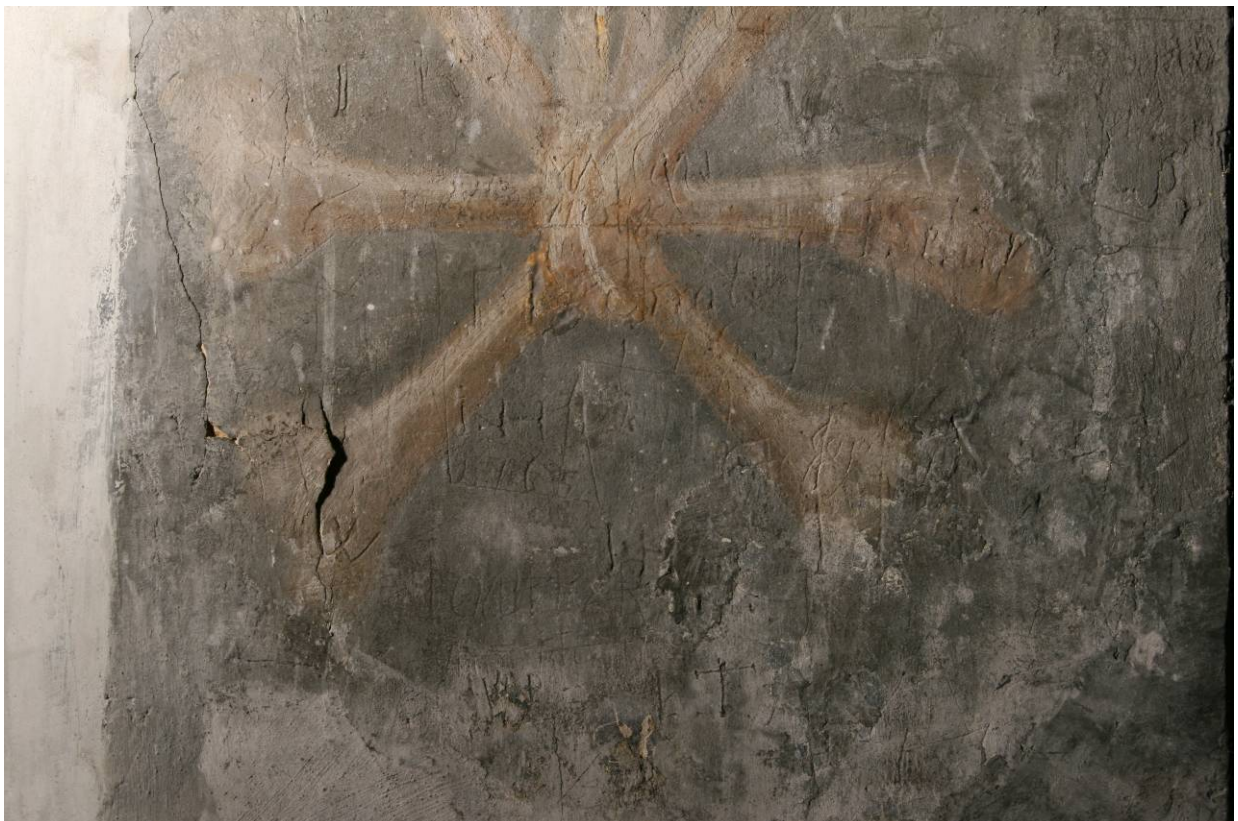
Obrázek 13

**Obr. 13** Středový pilíř, severní strana, detail struktury povrchu

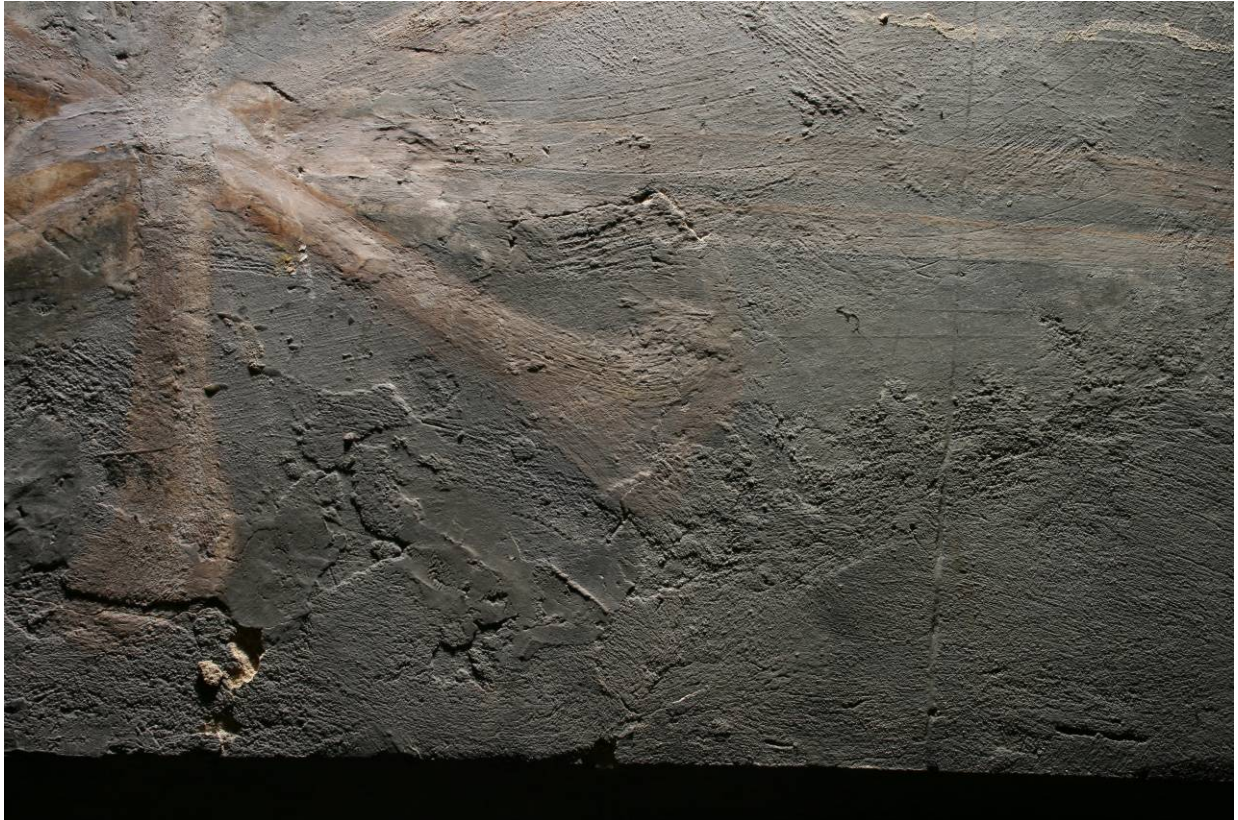
Obrázek 14

**Obr. 14** Středový pilíř, západní strana, detail povrchu v bočním osvětlení

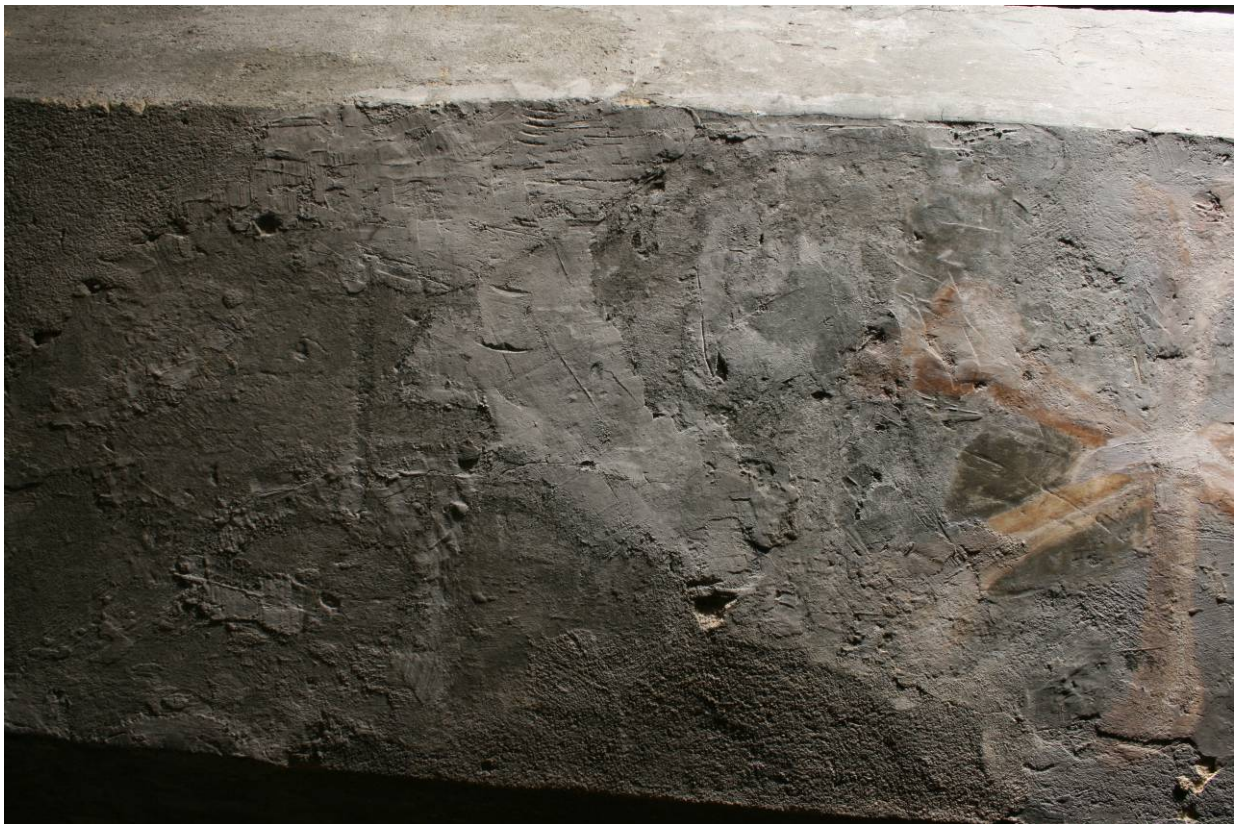
Obrázek 15

**Obr. 15** Středový pilíř, západní strana, detail povrchu v bočním osvětlení

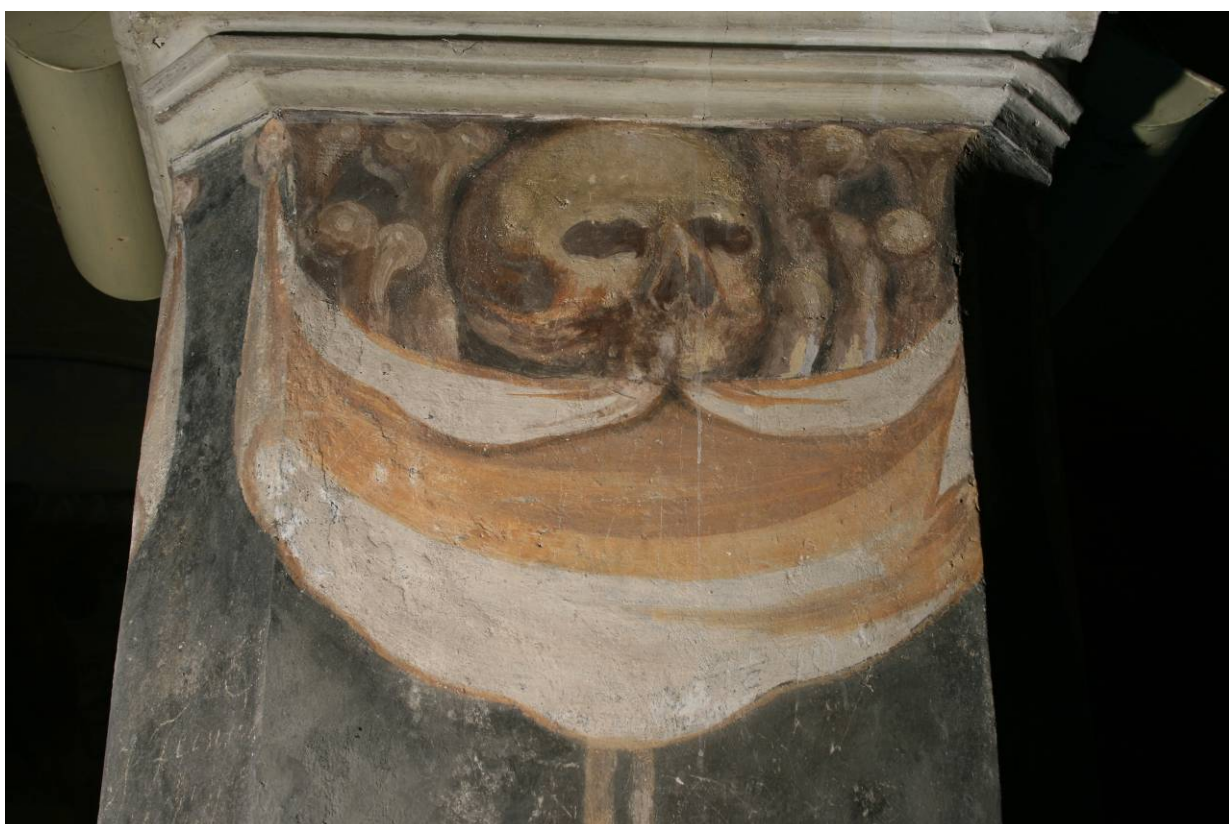
Obrázek 17

**Obr. 17** Středový pilíř, jižní strana, pohled ve VIS na vrchní část pilíře
