**BAKALÁŘSKÁ PRÁCE**

**PRŮZKUM A RESTAUROVÁNÍ NÁSTĚNNÉ MALBY NA SEVERNÍ  
STĚNĚ OČISTCOVÉ KAPLE V 1. NP OBJEKTU BÝVALÉ  
PIARISTICKÉ KOLEJE V LITOMYŠLI**

ATELIÉR RESTAUROVÁNÍ NÁSTĚNNÉ MALBY A SGRAFITA  
ODBORNÉ VEDENÍ: Mgr. Art. Luboš Machačko, Mgr. Art. Jan Vojtěchovský  
PRÁCI PROVEDL: Otto Fišer, IV. Ročník  
DATUM UKONČENÍ: září 2008

**INVESTIGATION AND RESTORATION OF THE WALLPAINTING OF  
THE NORTH WALL OF THE PURGATORY CHAPEL ON THE FIRST  
FLOOR OF THE FORMER PIARISTIC COLLEGE IN LITOMYSL**

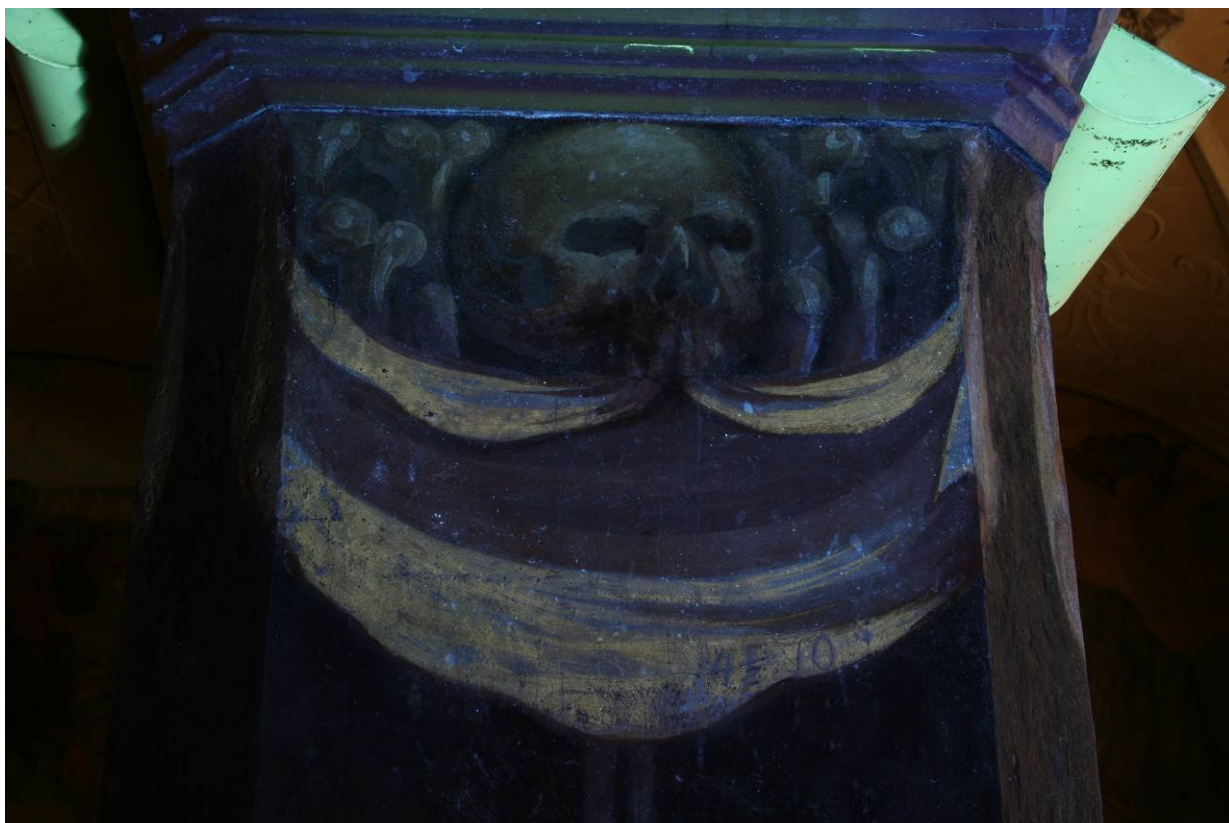
Obrázek 18

**Obr. 18** Středový pilíř, jižní strana, pohled v UV na vrchní část pilíře

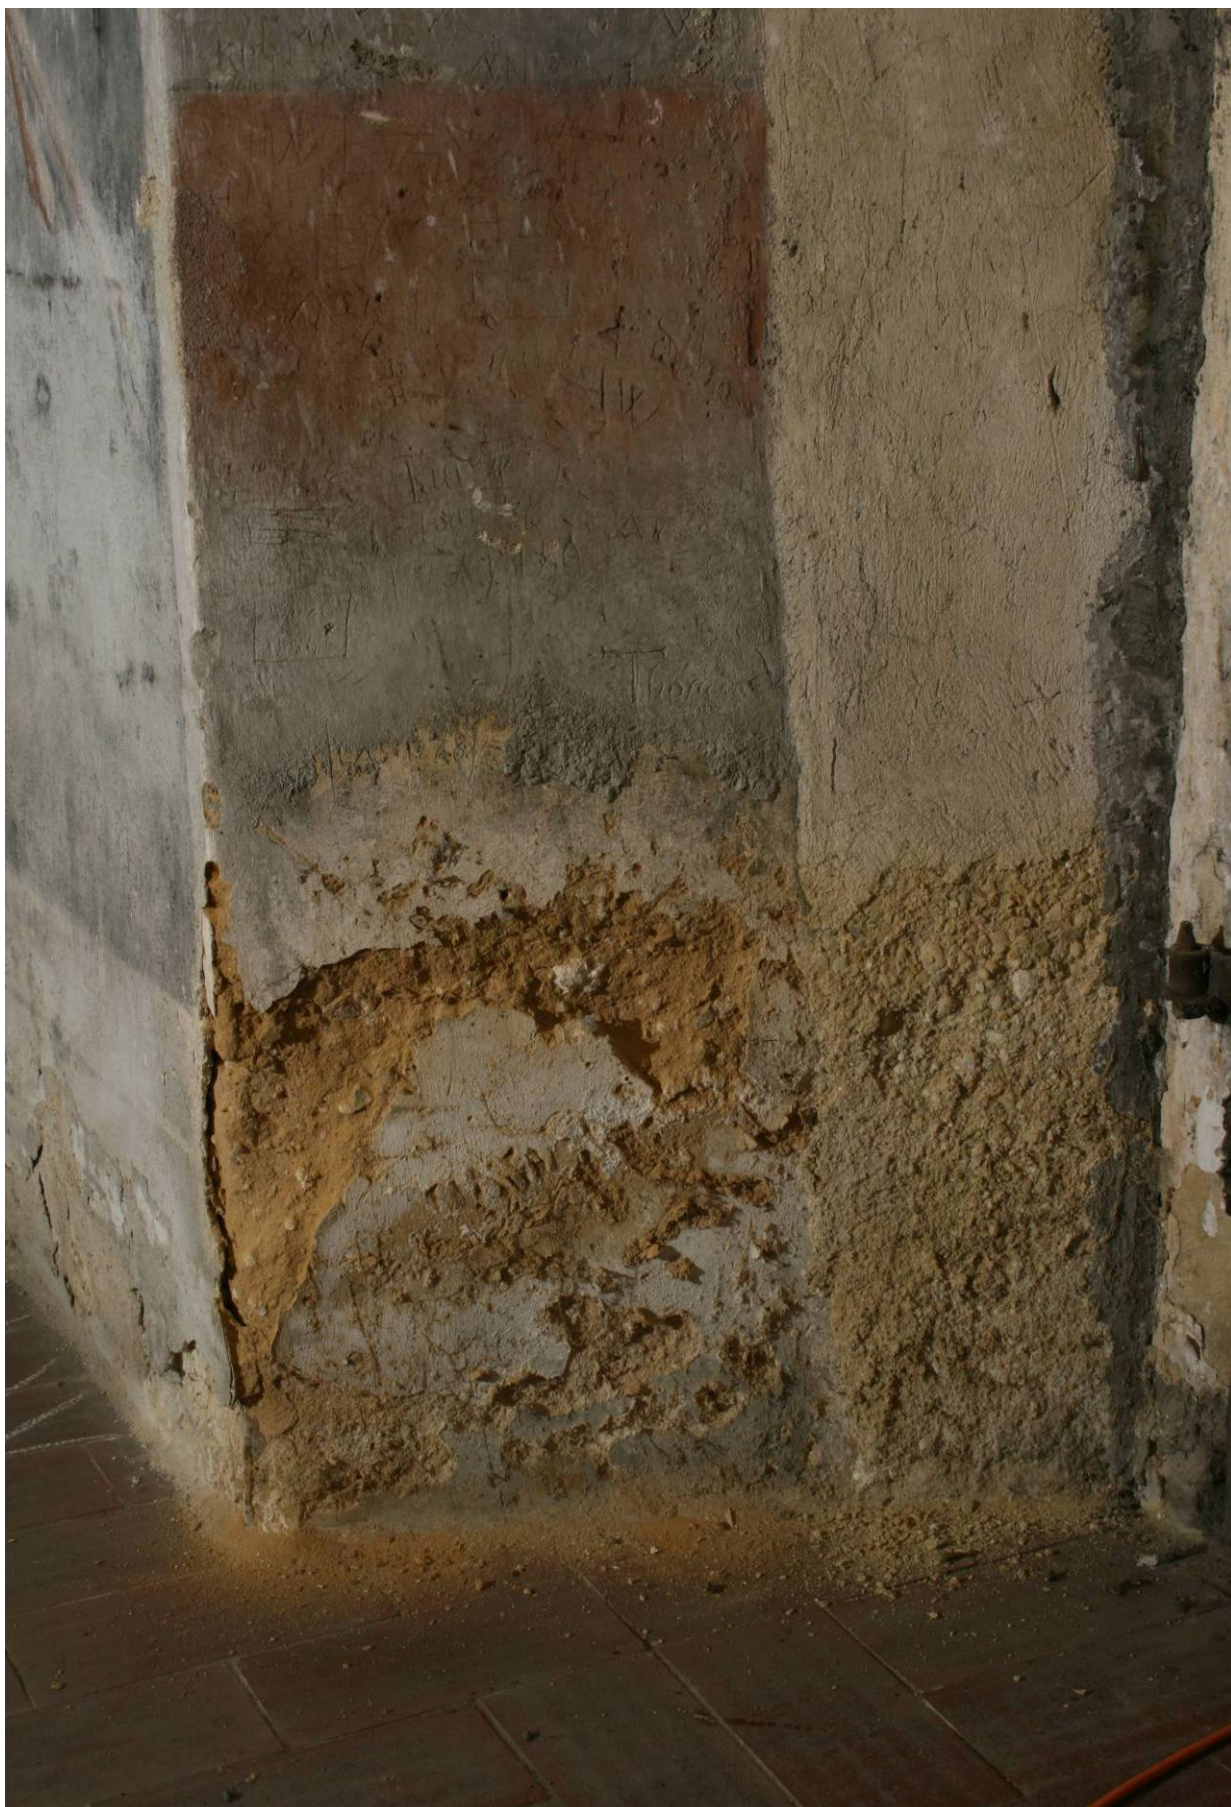
Obrázek 19

**Obr. 19** Východní stěna, dveřní špaleta-destrukce omítkových vrstev

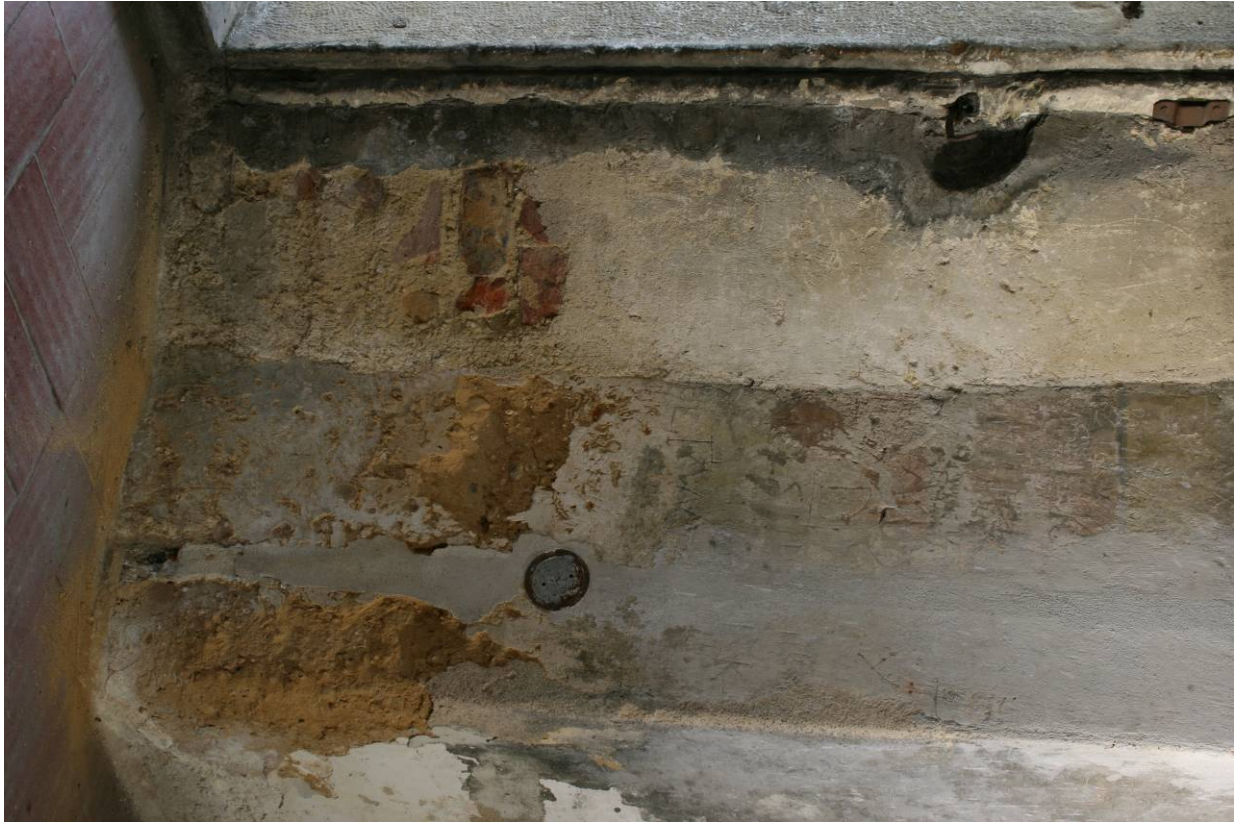
Obrázek 20

**Obr. 20** Východní stěna, dveřní špaleta-destrukce omítkových vrstev

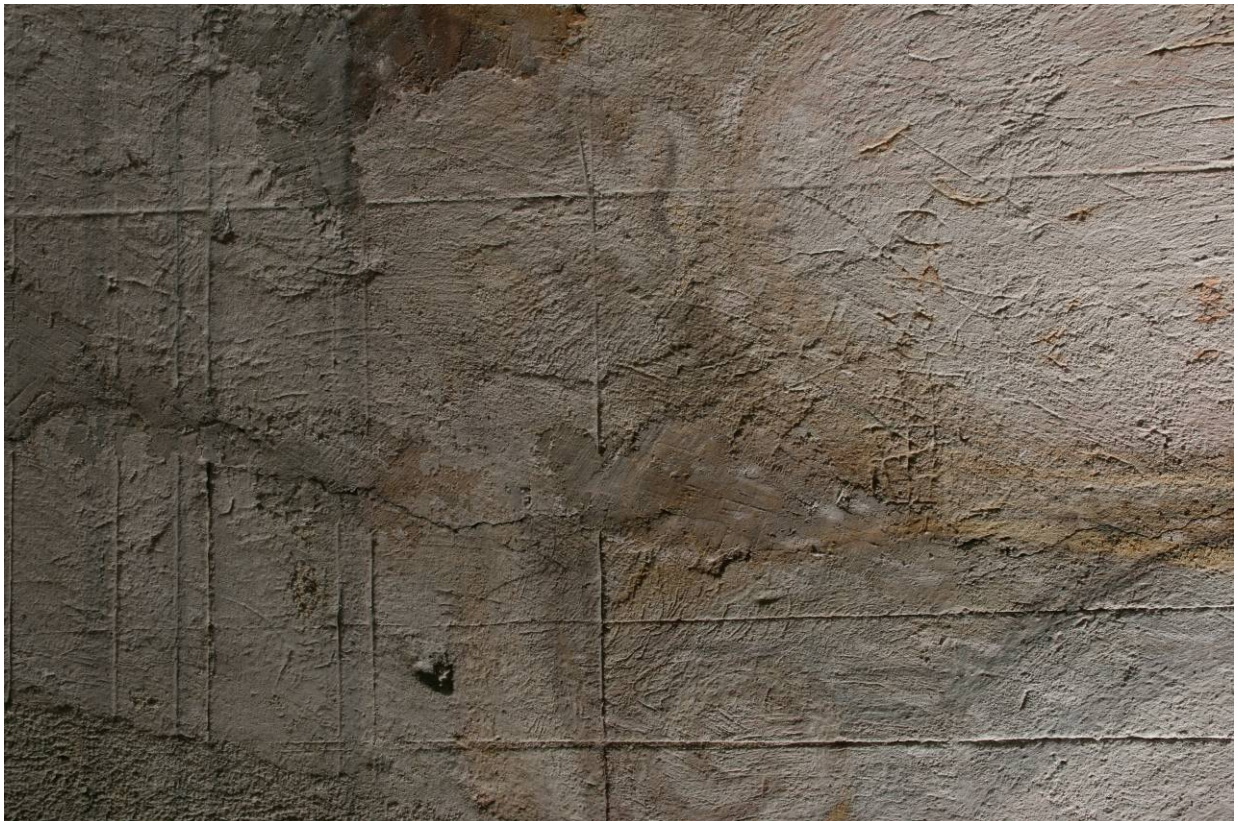
Obrázek 21

**Obr. 21** Západní stěna-geometrická rytá kresba, tmel

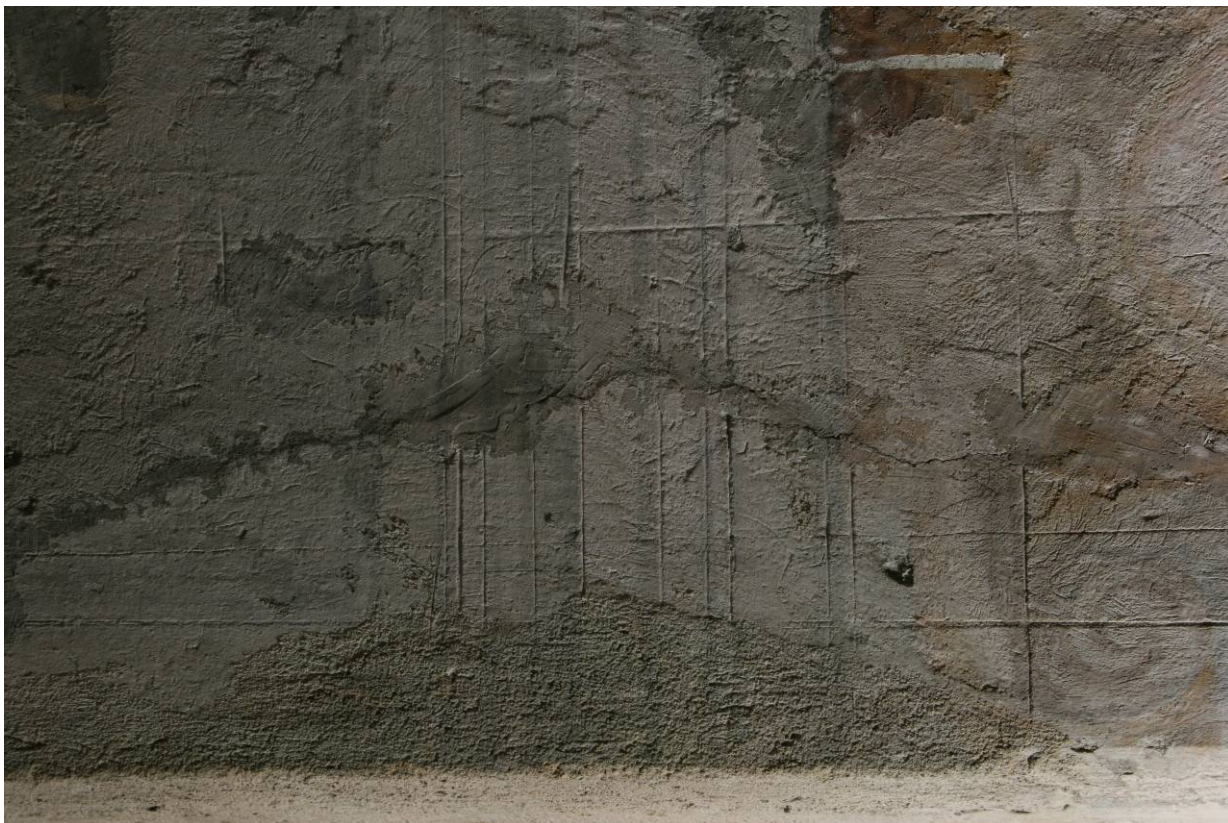
Obrázek 22

**Obr. 22** Západní stěna-geometrická rytá kresba, tmel

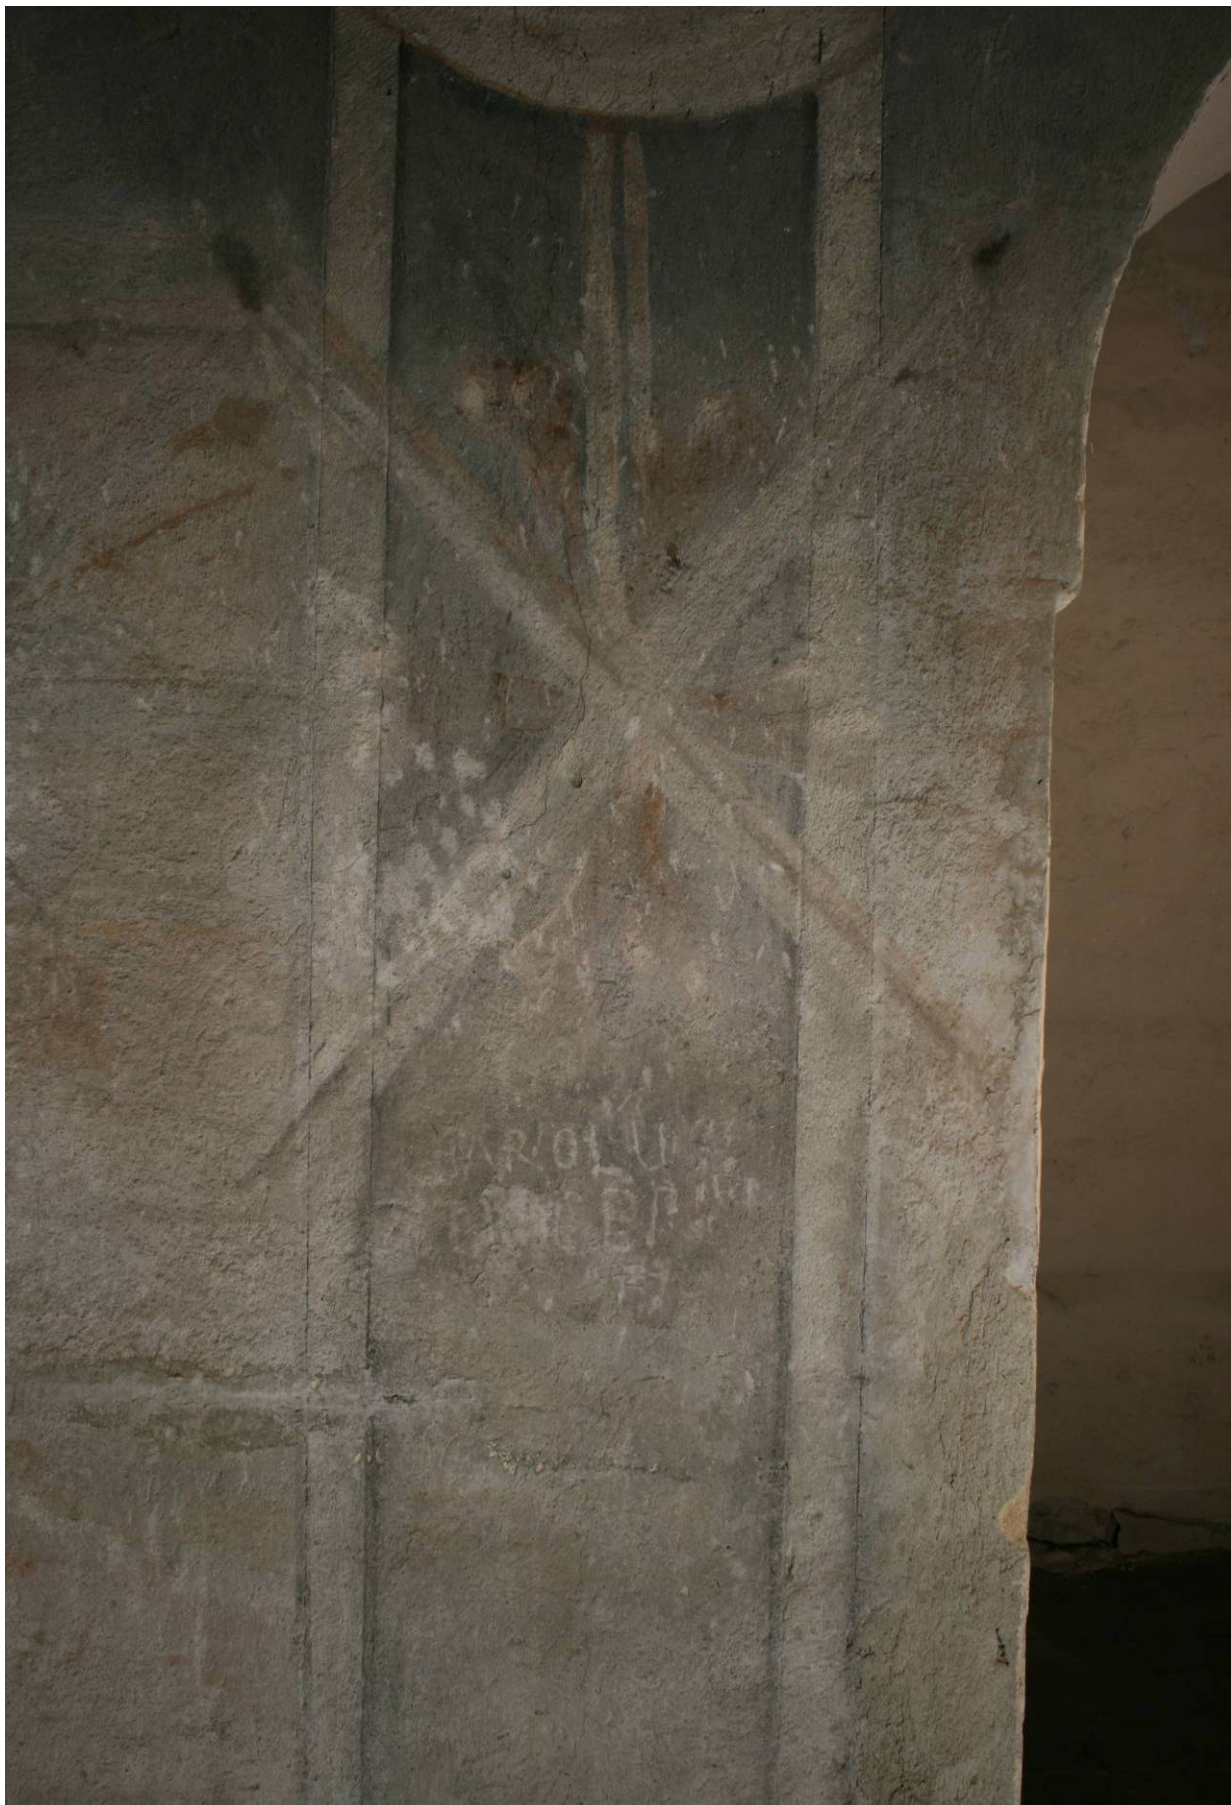
Obrázek 27

**Obr. 27** Jižní stěna, pohled ve VIS

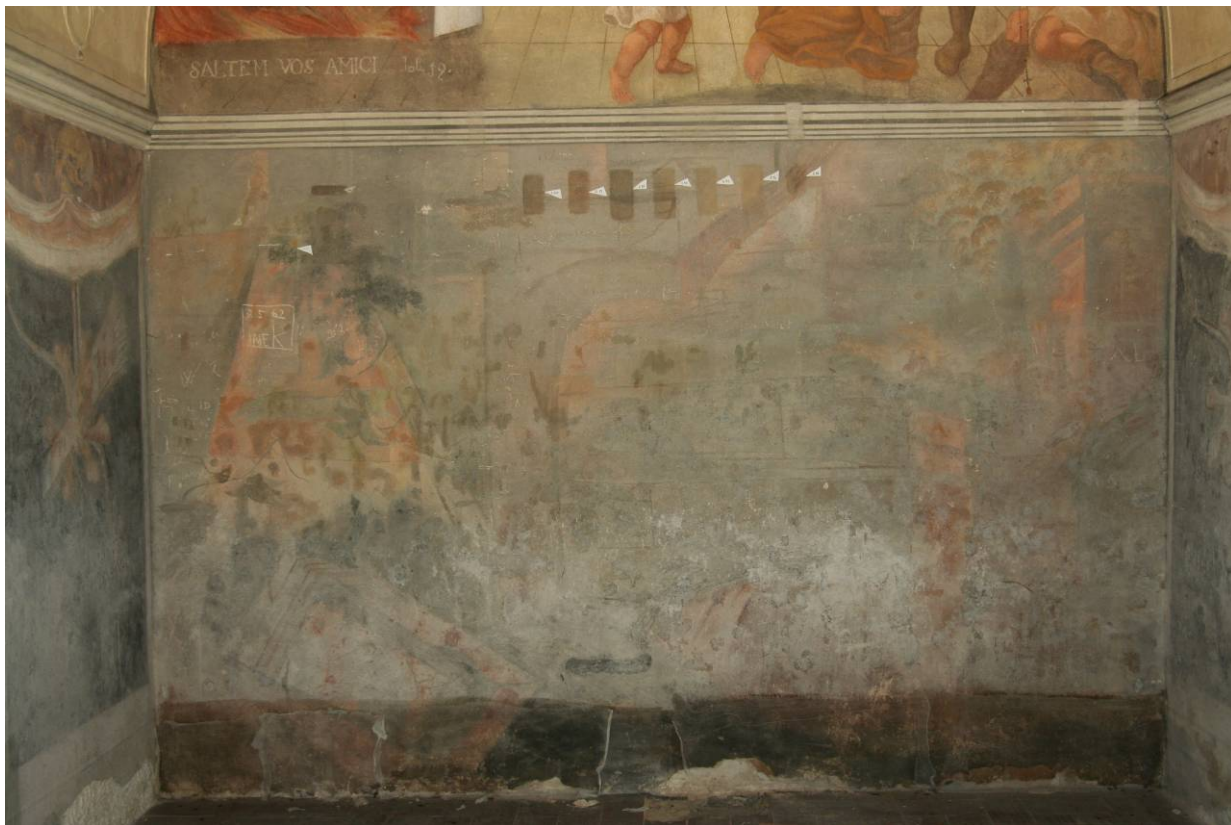
Obrázek 29

**Obr. 29** Západní stěna, zkoušky čištění, zajištění malby pomocí přelepů ve spodní části stěny

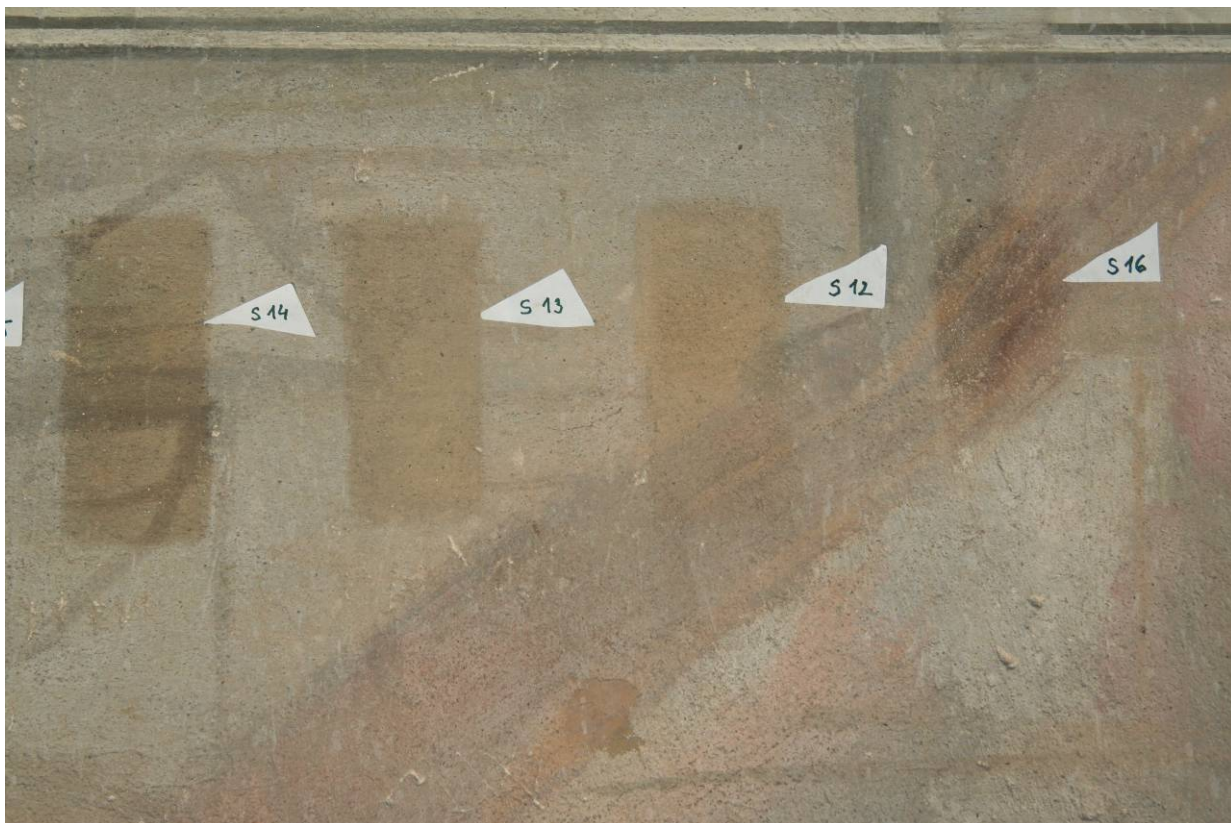
Obrázek 30

**Obr. 30** Západní stěna, zkoušky čištění

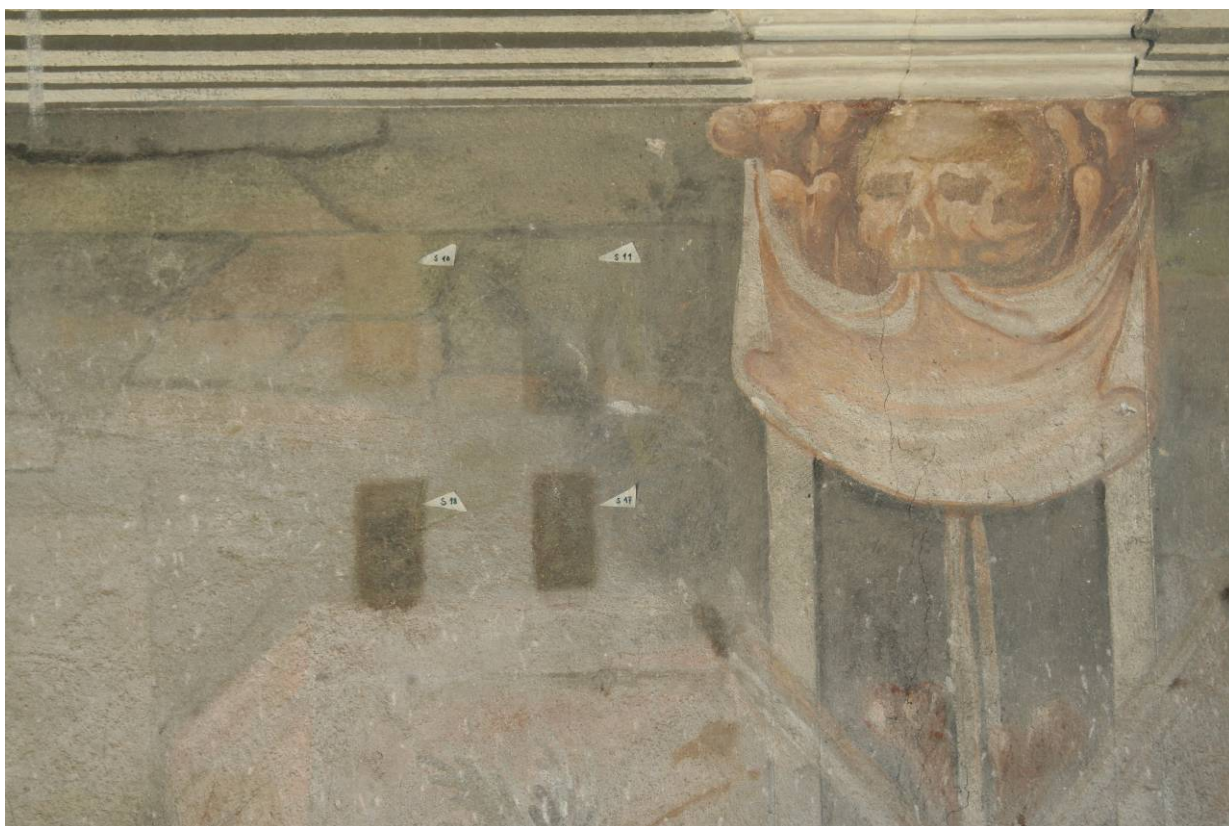
Obrázek 32

**Obr. 32** Jižní stěna, zkoušky čištění

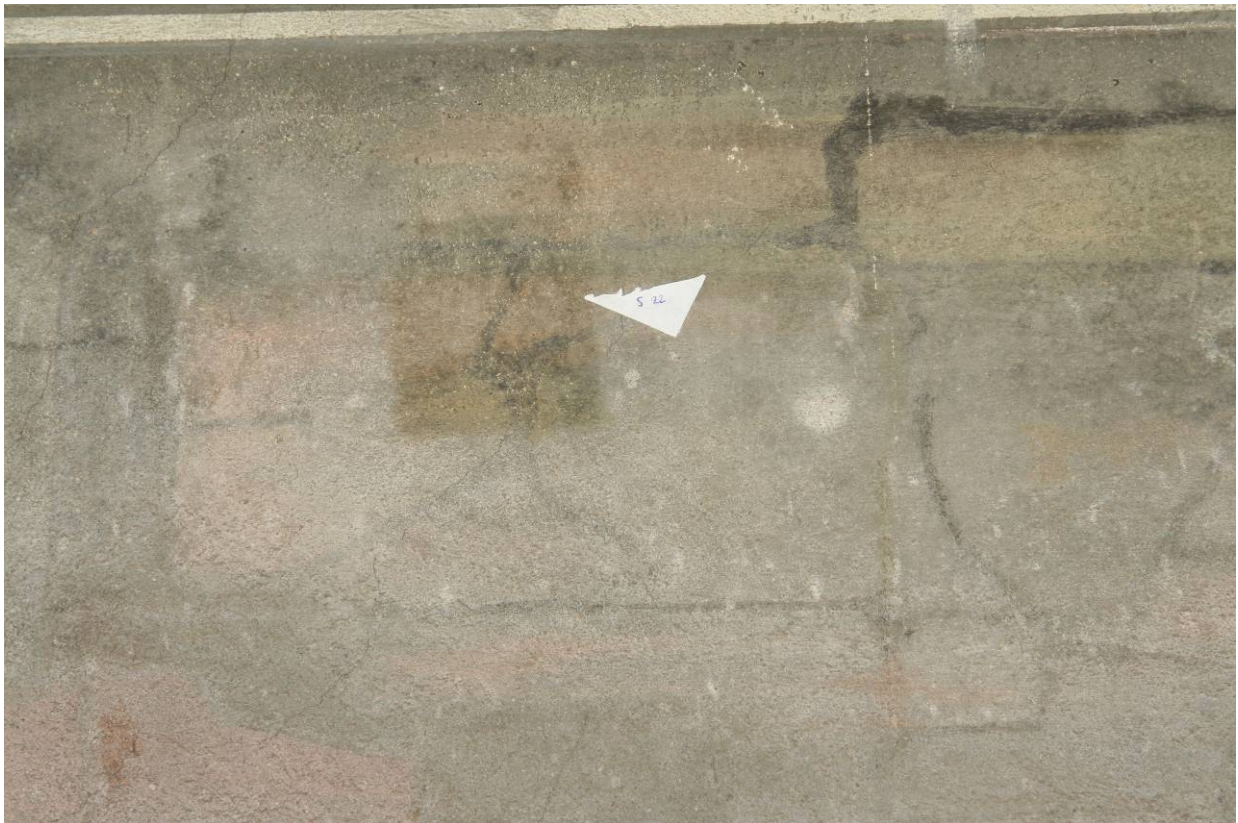
Obrázek 33

**Obr. 33** Jižní stěna, zkouška čištění

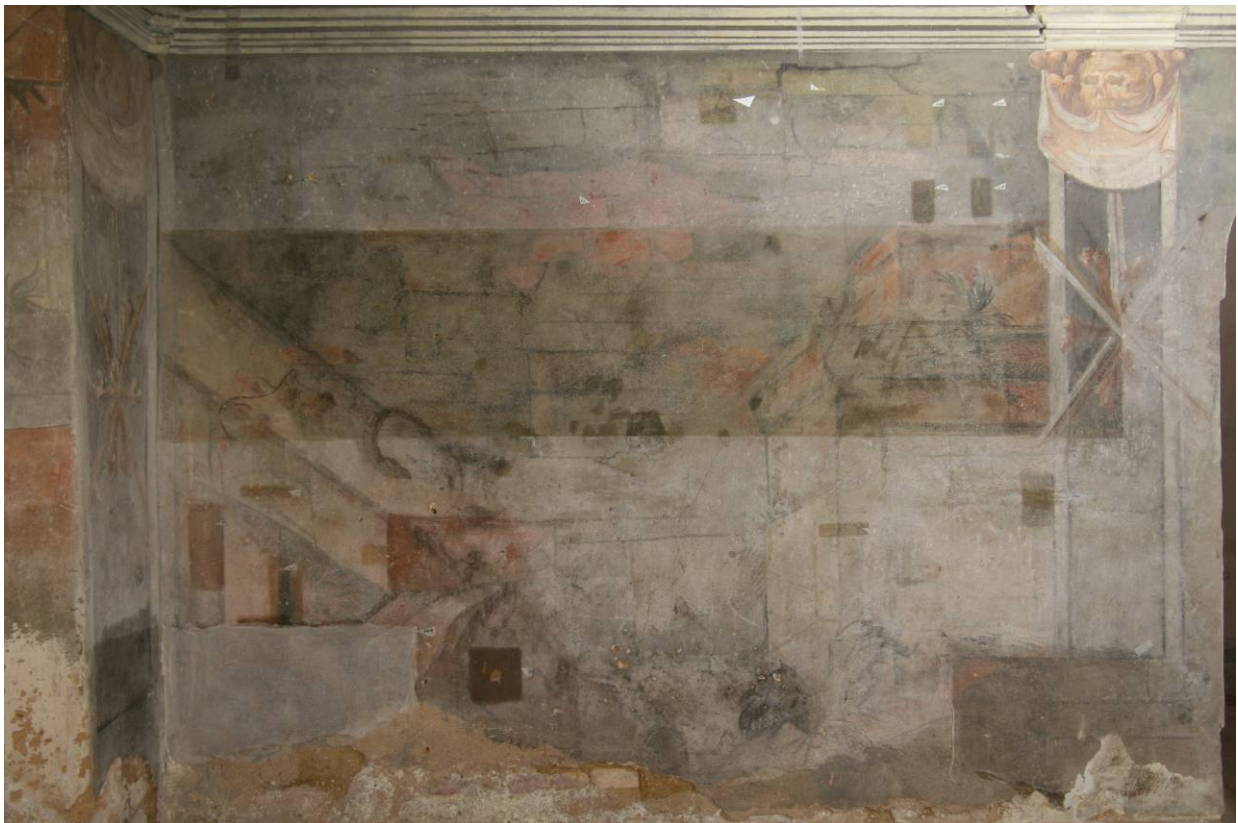
Obrázek 34

**Obr. 34** Jižní stěna, zkouška čištění suchou cestou (Wishab)

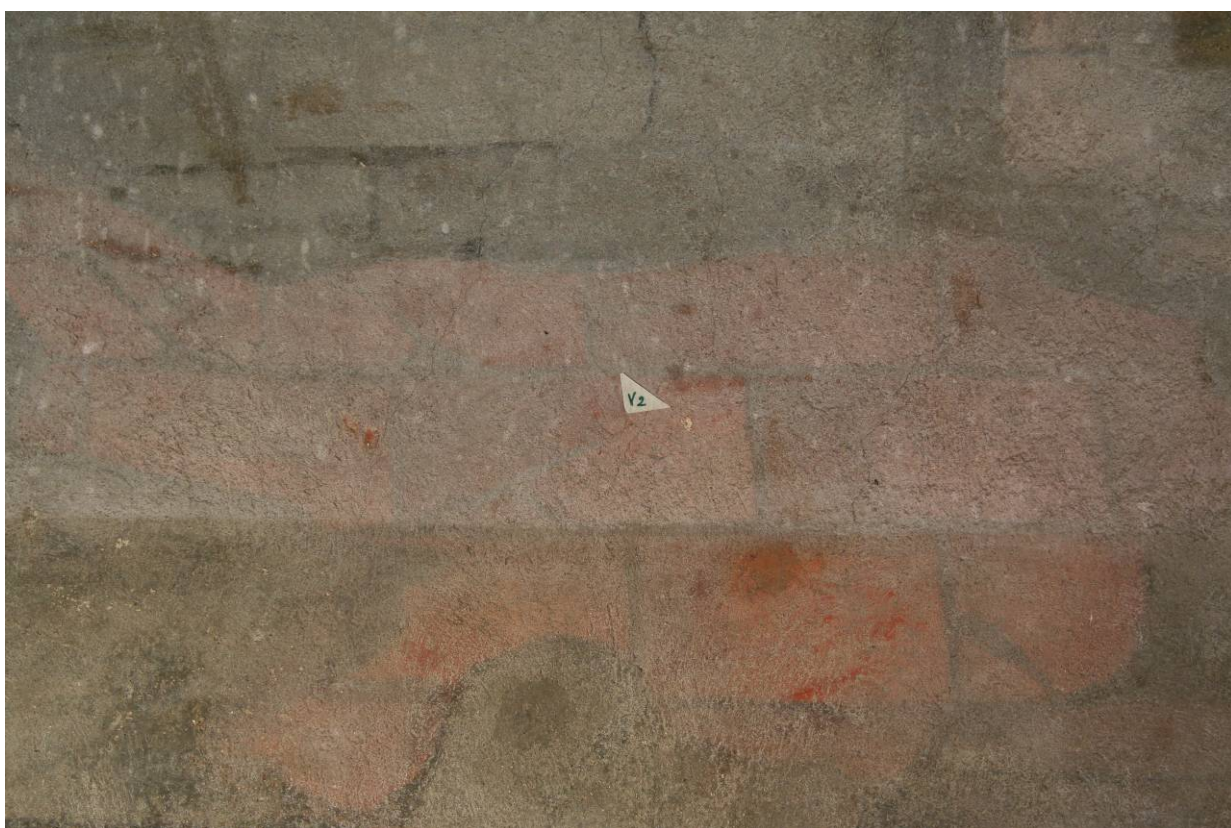
Obrázek 36

**Obr. 36** Jižní stěna-místo odběru vzorku barevné vrstvy (vzorek č.2)

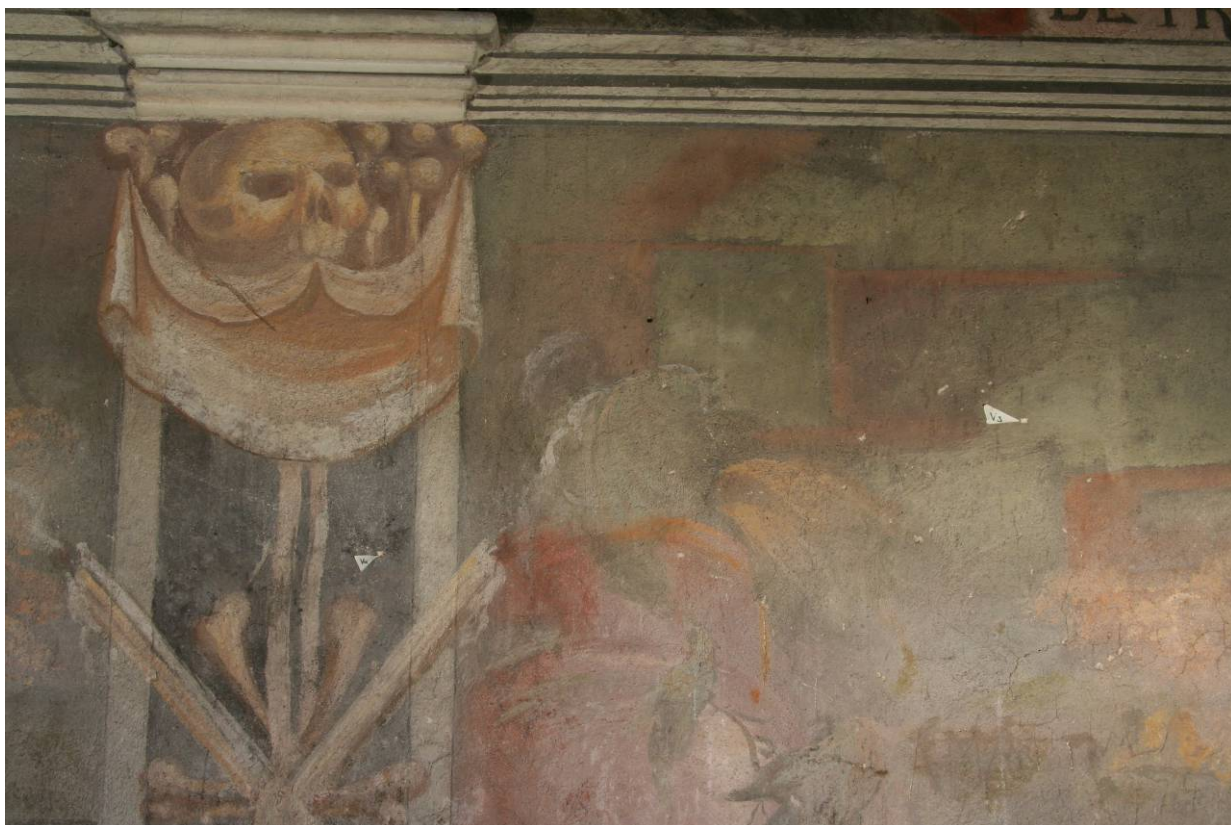
Obrázek 37

**Obr. 37** Severní stěna, místa odběru vzorků barevné vrstvy (vzorek č.3,4)

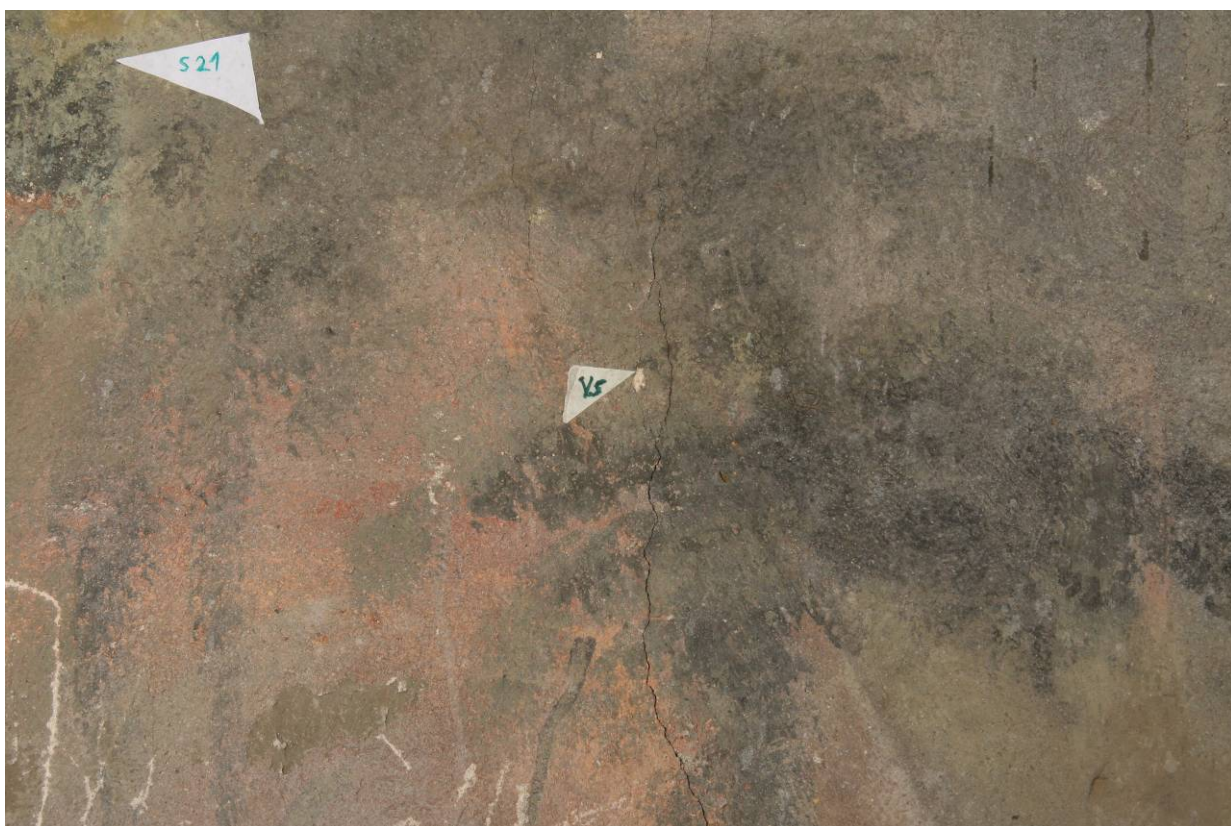
Obrázek 38

**Obr. 38** Západní stěna, místa odběru vzorku barevné vrstvy (vzorek č.5)

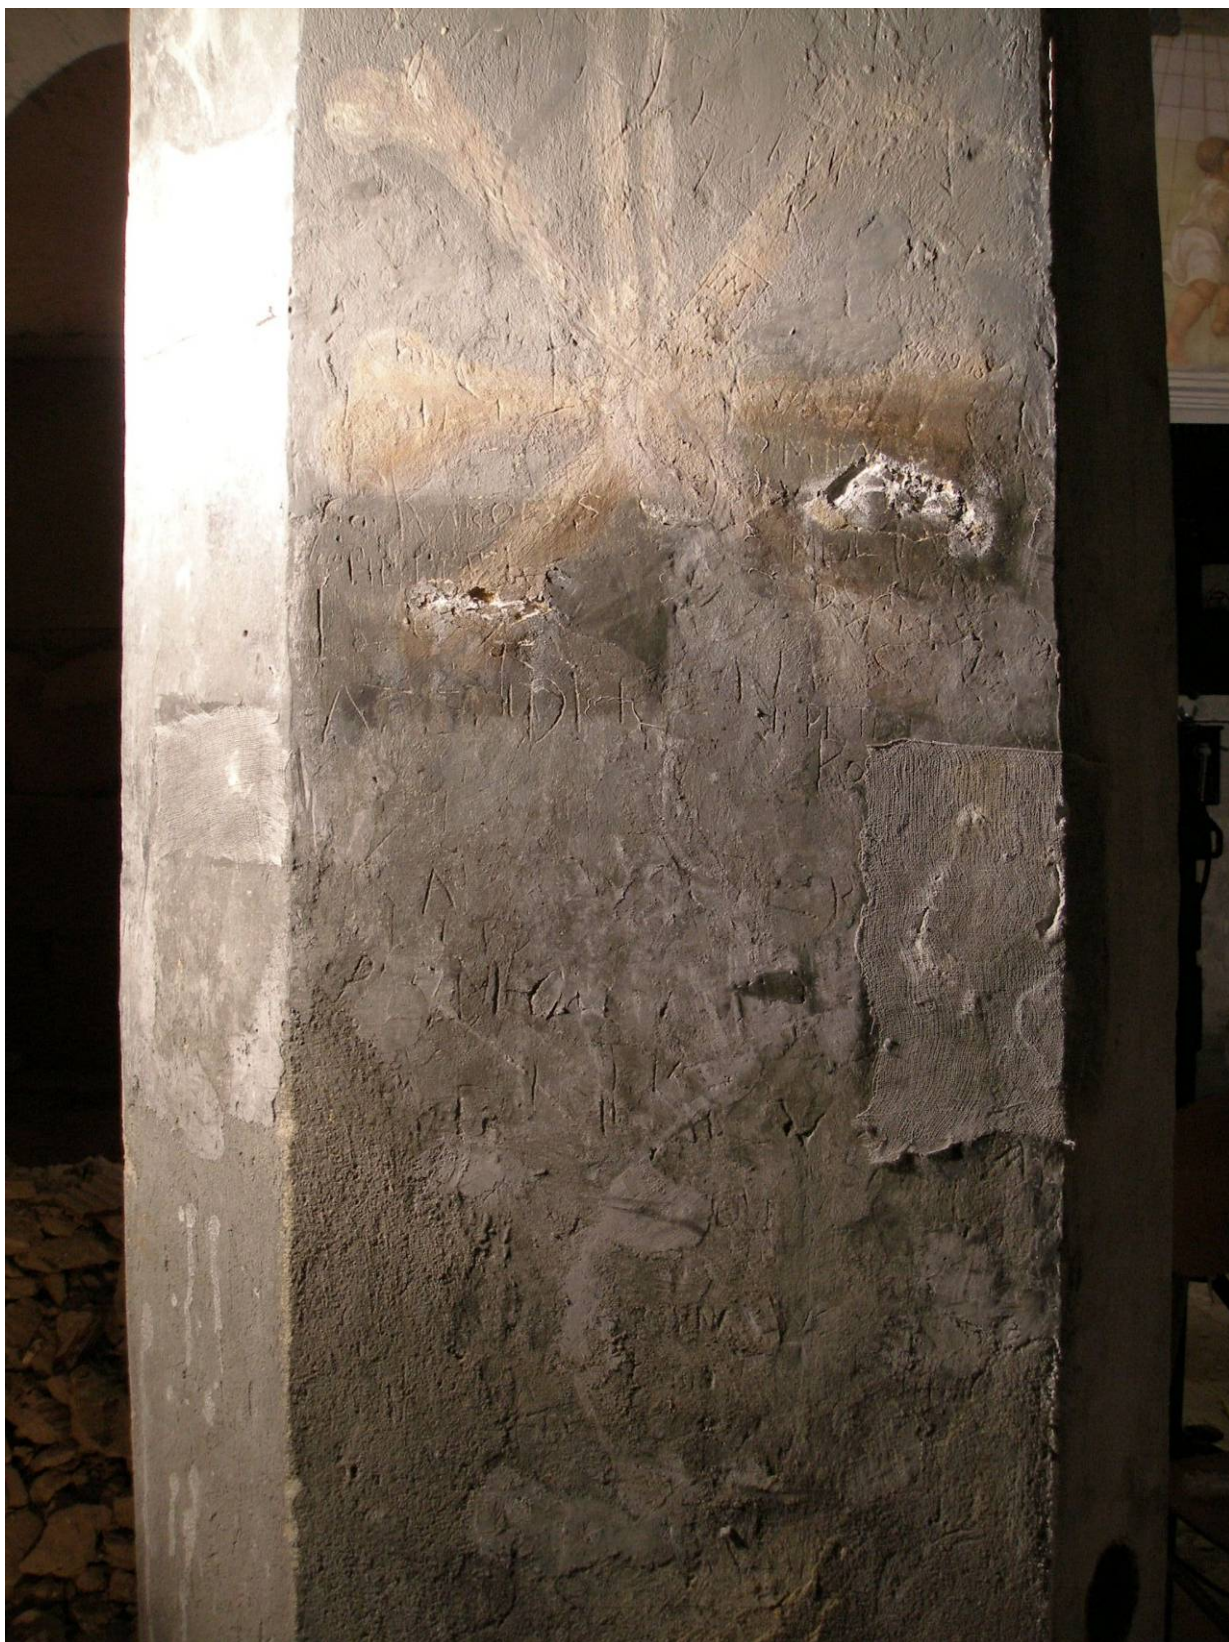
Obrázek 39

**Obr. 39** Středový pilíř, východní strana-injektovaná místa

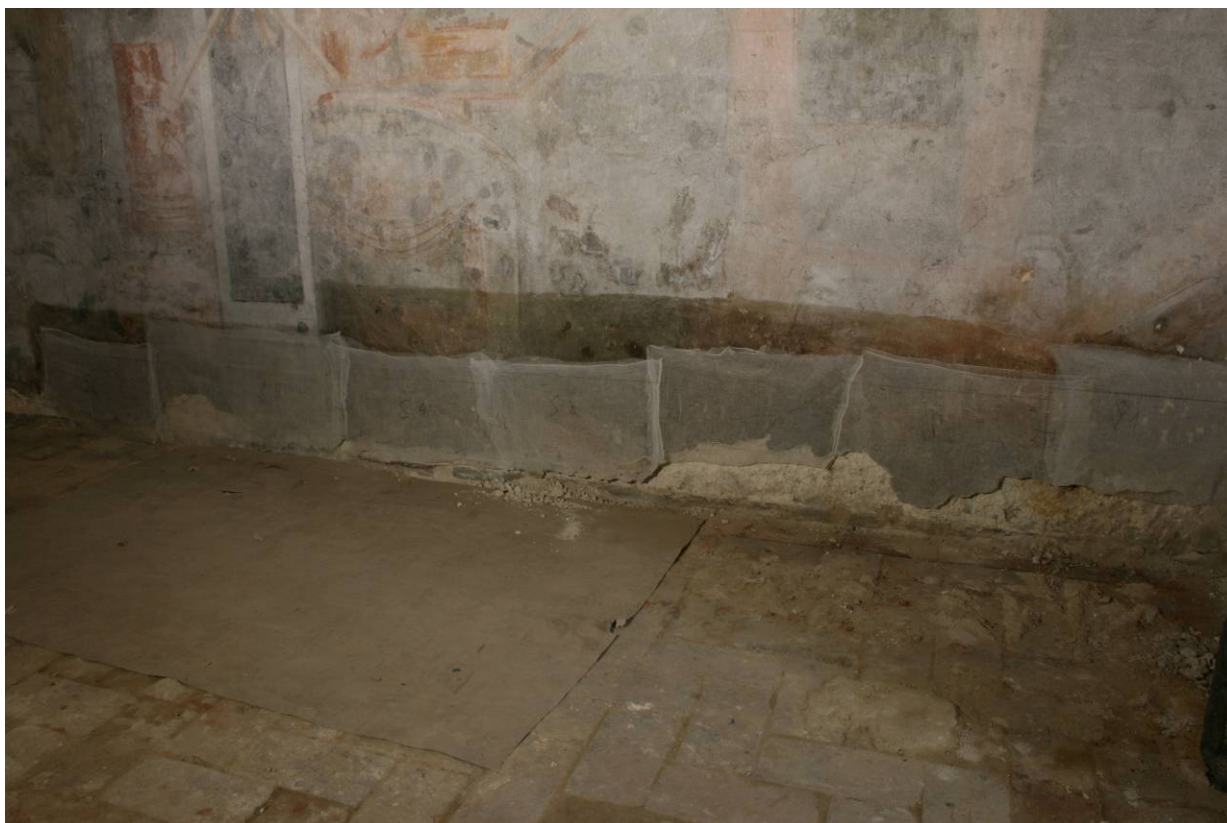
Obrázek 40

**Obr. 40** Severní stěna-zajištění malby pomocí gázových přelepů

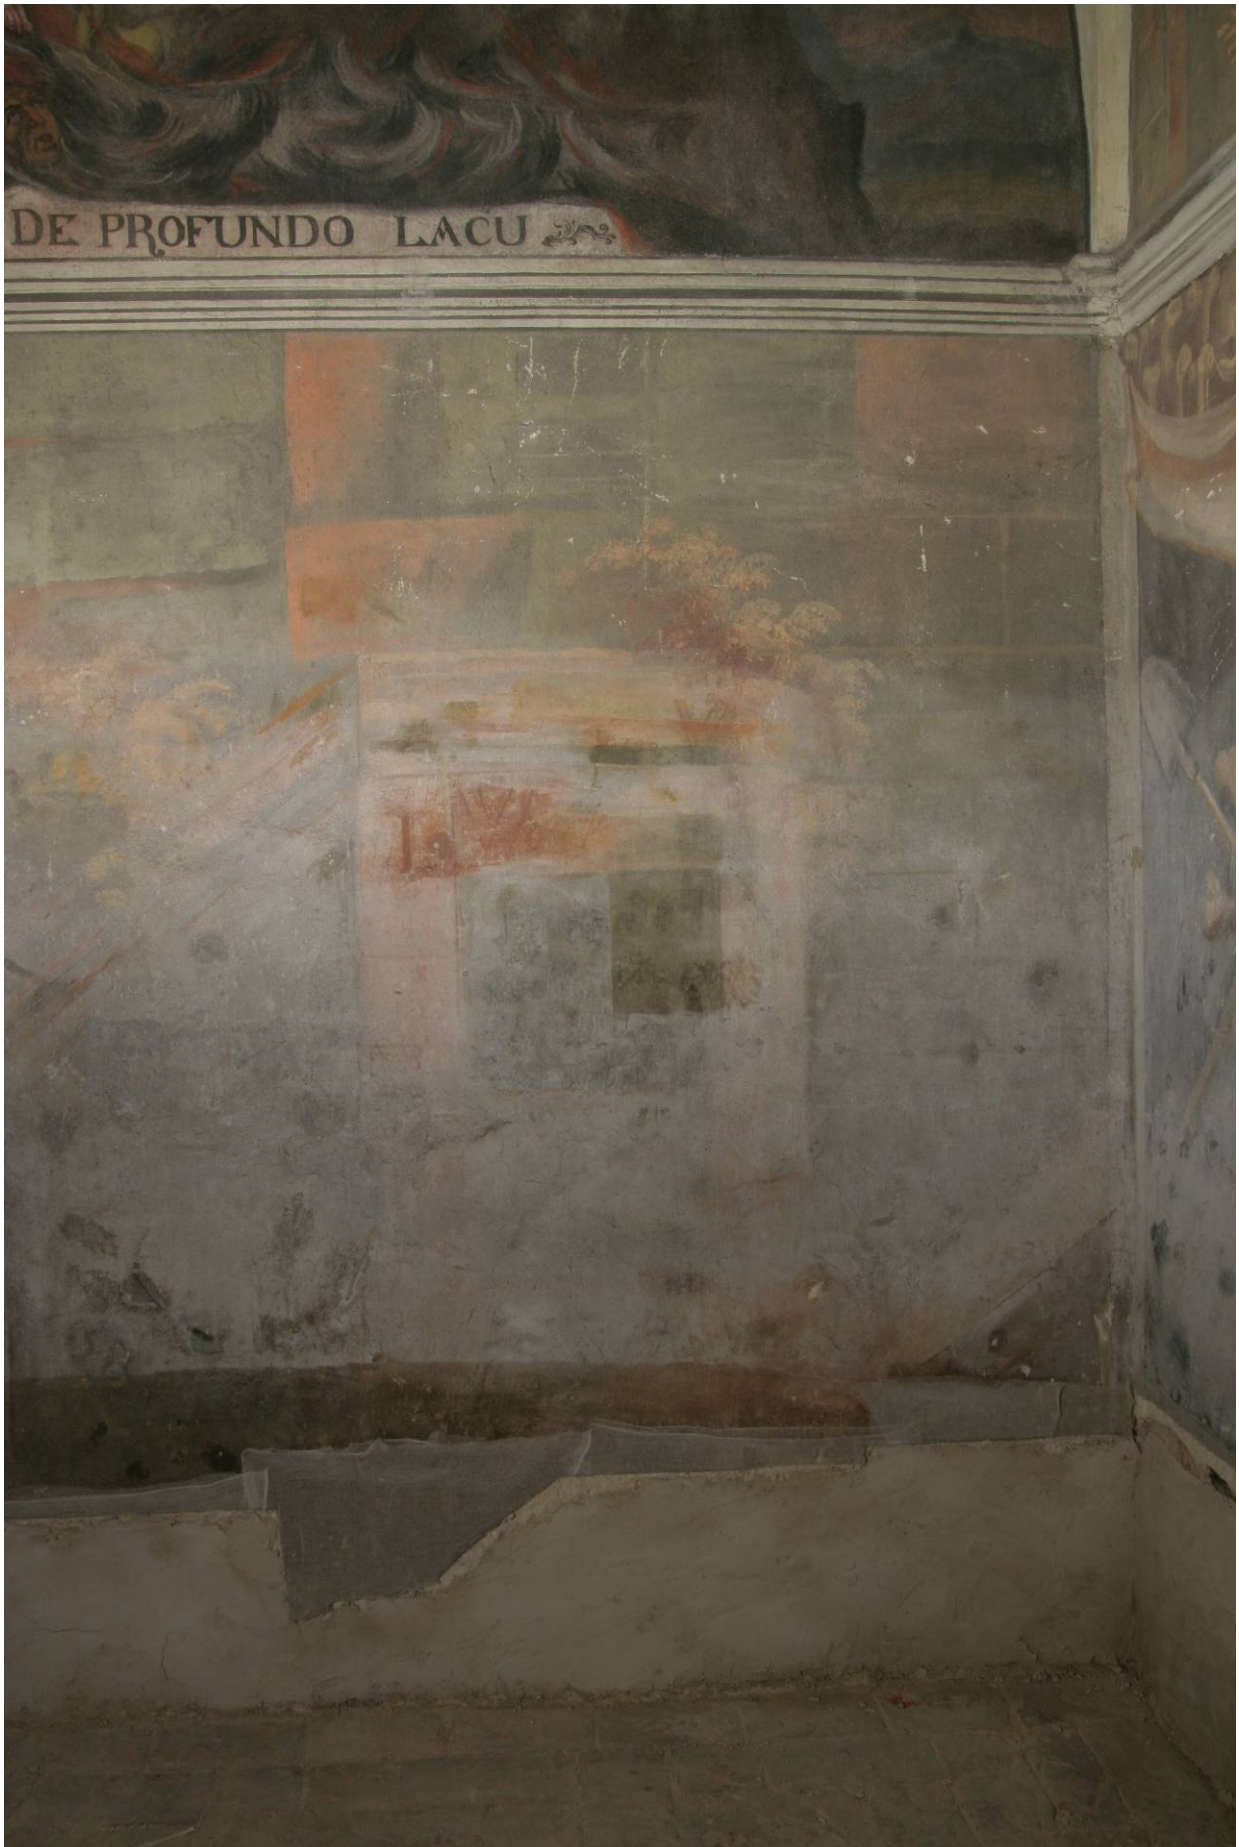
Obrázek 44

- Obr. 44** Severní stěna, stav před čištěním, patrný silný zákal, ve spodní části nanесena odsolovací omítka, zkouška čištění houbami Wishab, zkoušky čištění enzymy (proteázami)
