**BAKALÁŘSKÁ PRÁCE**

**PRŮZKUM A RESTAUROVÁNÍ NÁSTĚNNÉ MALBY NA SEVERNÍ  
STĚNĚ OČISTCOVÉ KAPLE V 1. NP OBJEKTU BÝVALÉ  
PIARISTICKÉ KOLEJE V LITOMYŠLI**

ATELIÉR RESTAUROVÁNÍ NÁSTĚNNÉ MALBY A SGRAFITA  
ODBORNÉ VEDENÍ: Mgr. Art. Luboš Machačko, Mgr. Art. Jan Vojtěchovský  
PRÁCI PROVEDL: Otto Fišer, IV. Ročník  
DATUM UKONČENÍ: září 2008

**INVESTIGATION AND RESTORATION OF THE WALLPAINTING OF  
THE NORTH WALL OF THE PURGATORY CHAPEL ON THE FIRST  
FLOOR OF THE FORMER PIARISTIC COLLEGE IN LITOMYSL**

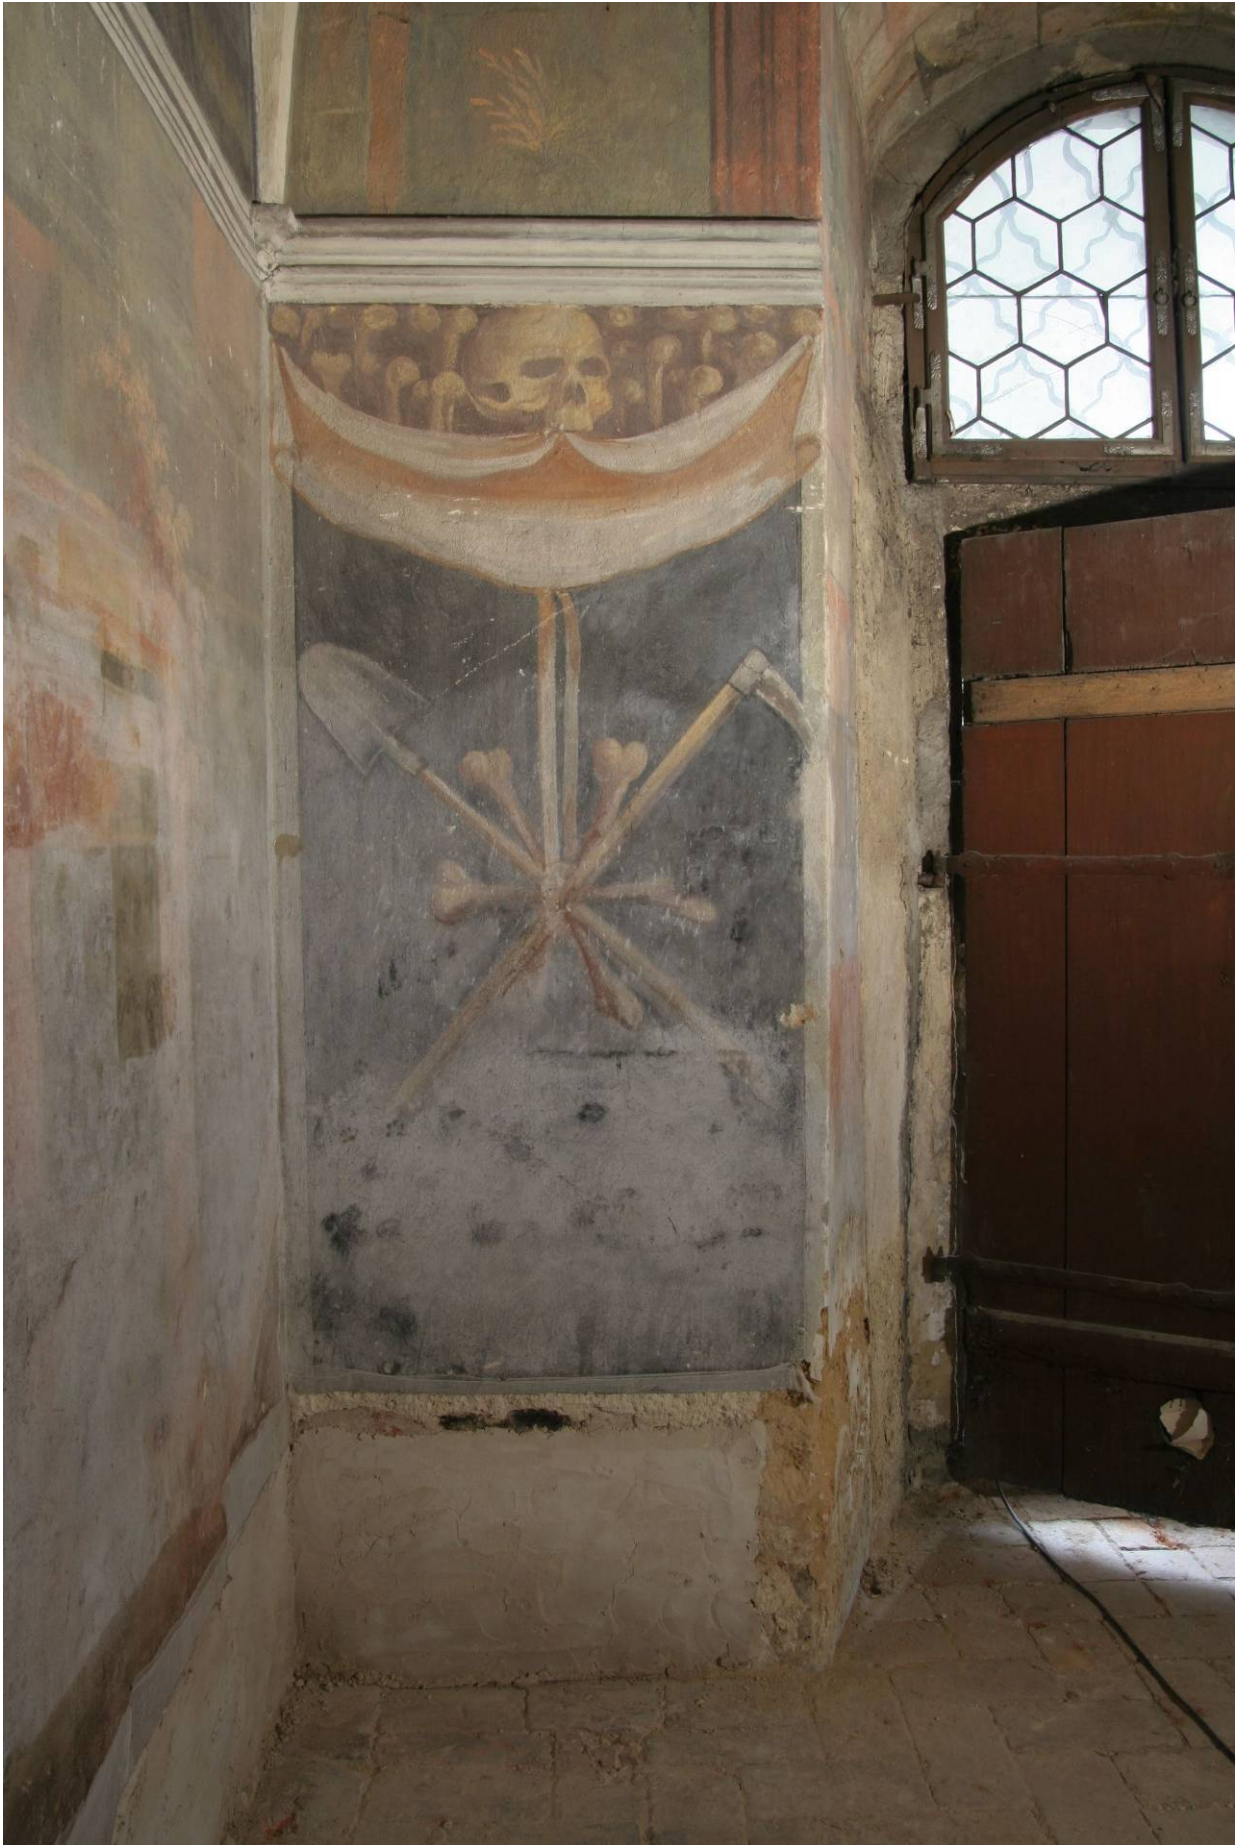
Obrázek 45

- Obr. 45** Východní stěna, stav před čištěním, viditelný sádrovcový povlak na transferovaných partiích nanесena odsolovací omítka
- Obr. 46** Severní stěna v průběhu čištění suchou cestou (Wishab), vyjmuty některé sádrové barevné tmely

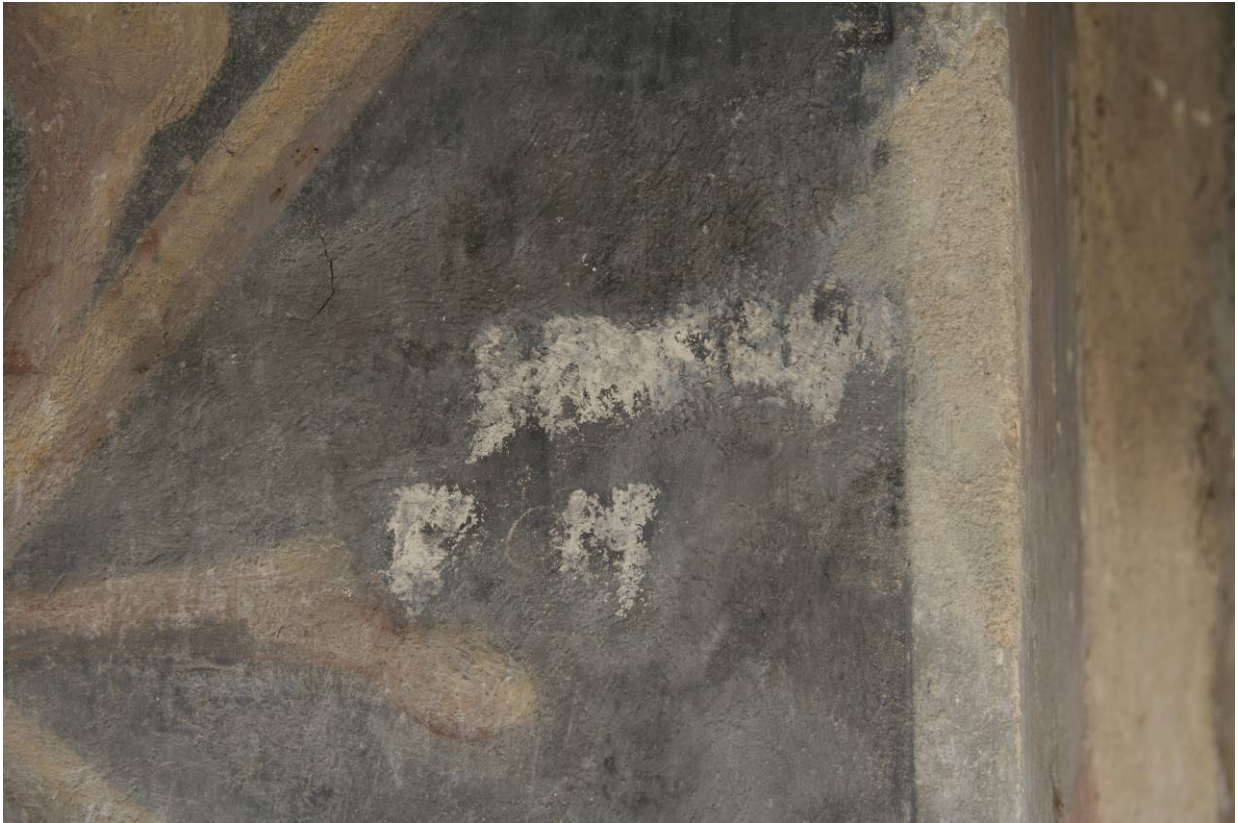
Obrázek 50

- Obr. 50** Východní stěna, graffiti zatmelené sádrovým tmelem
- Obr. 51** Východní stěna, graffiti, hrubý vápenný tmel
- Obr. 52** Východní stěna, sádrové tmely s přemalbami

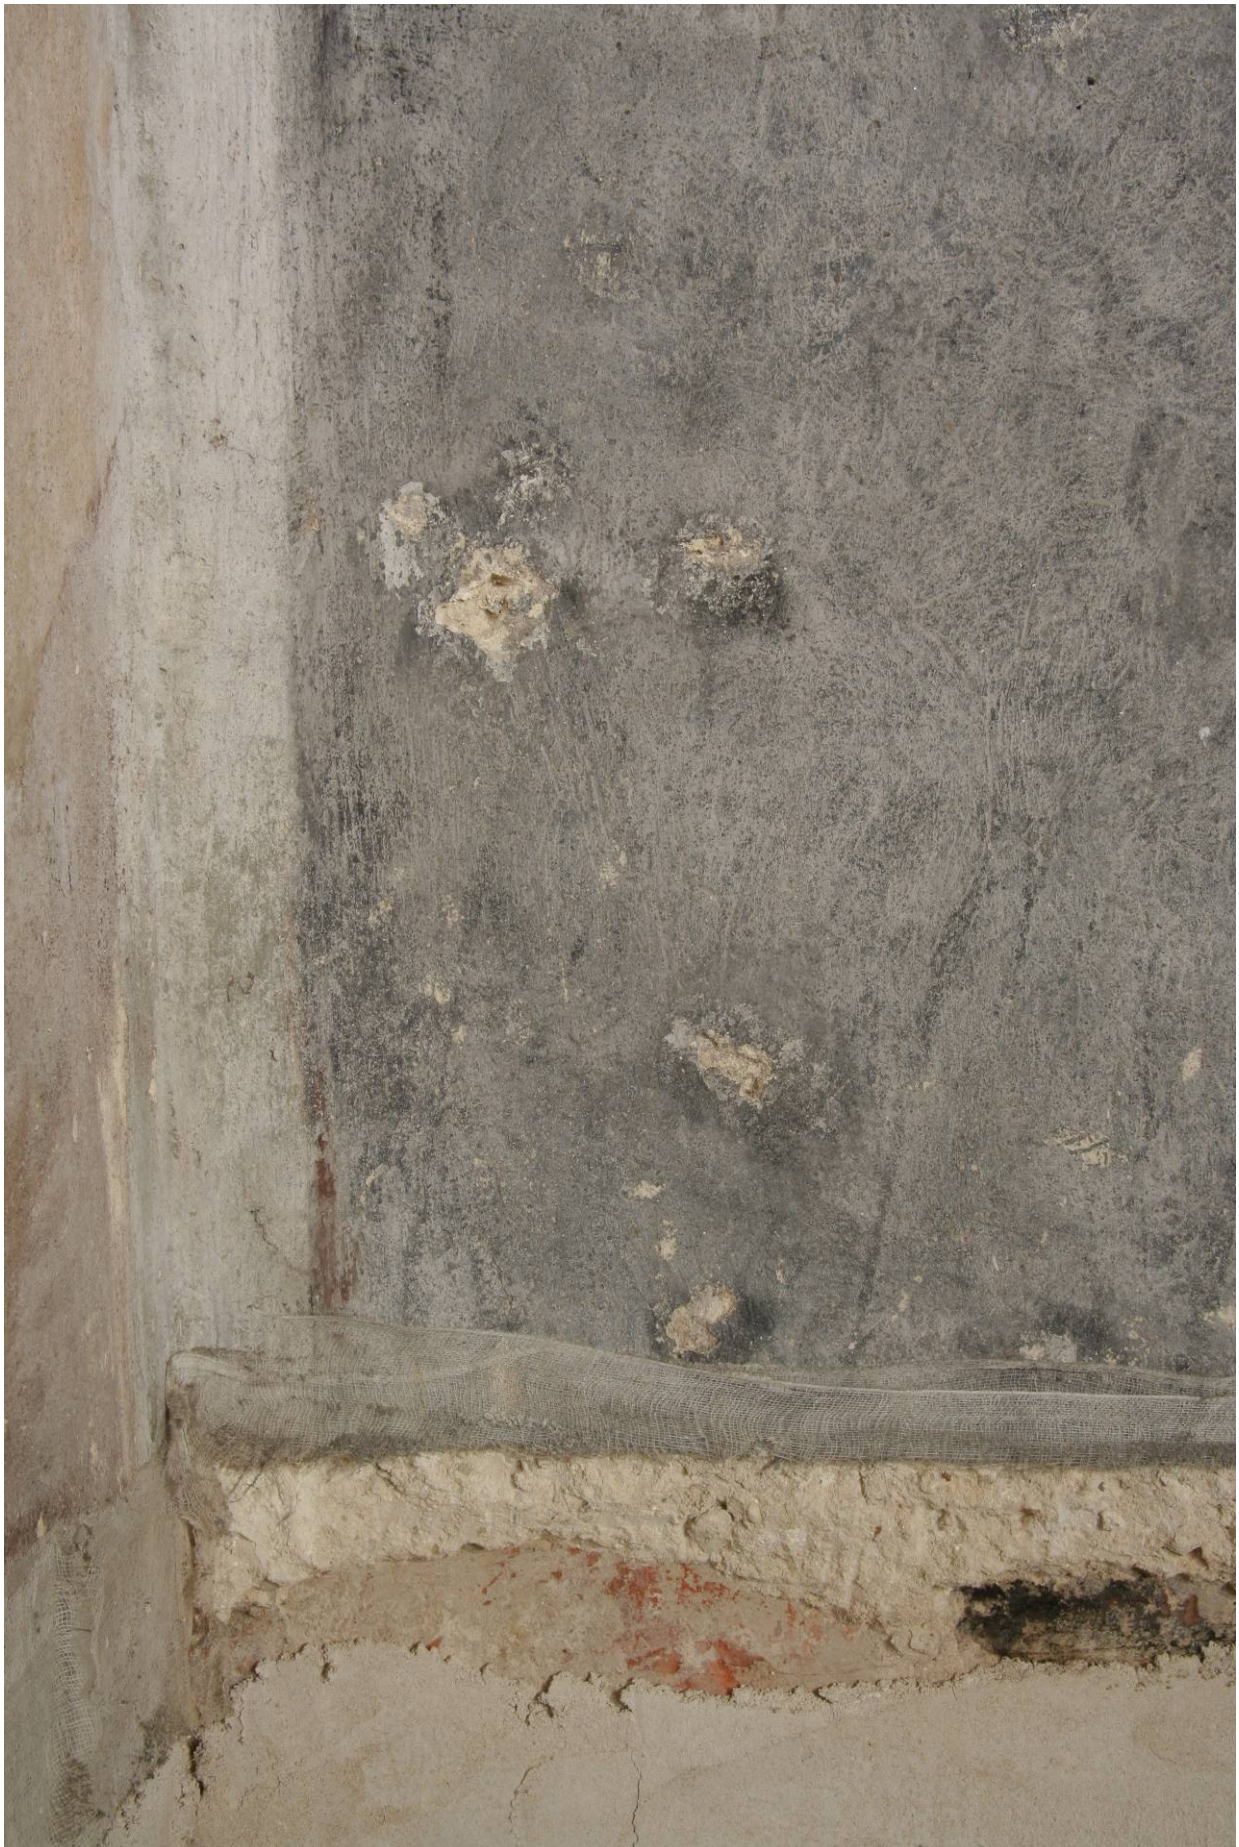
Obrázek 53

- Obr. 53** Východní stěna, defekty po odstranění sádrových tmelů
- Obr. 54** Severní stěna, zatmelené graffiti s přemalbou
- Obr. 55** Severní stěna, zatmelené graffiti po odstranění přemalby

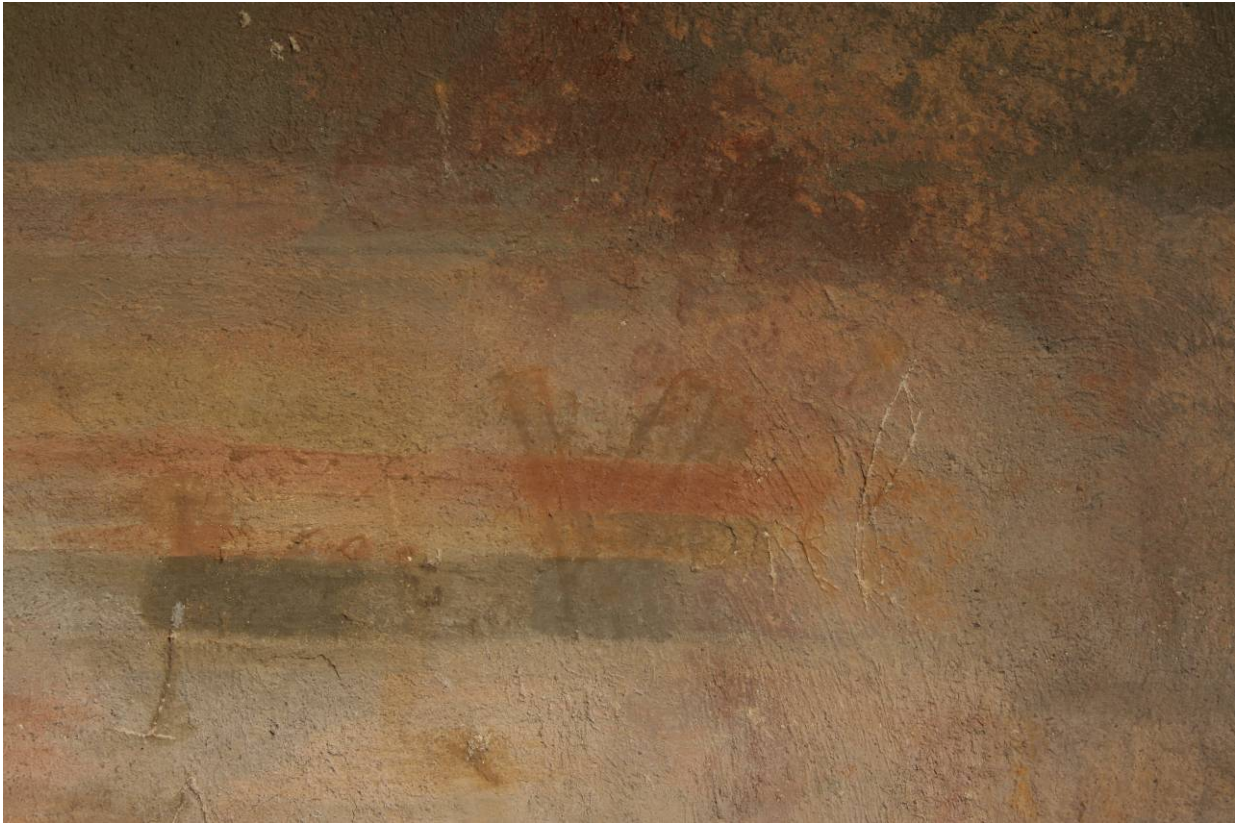
Obrázek 56

- Obr. 56** Severní stěna, zatmelené graffiti s přemalbami
- Obr. 57** Severní stěna, graffiti po vyjmutí sádrového tmelu, graffiti po odstranění přemalby

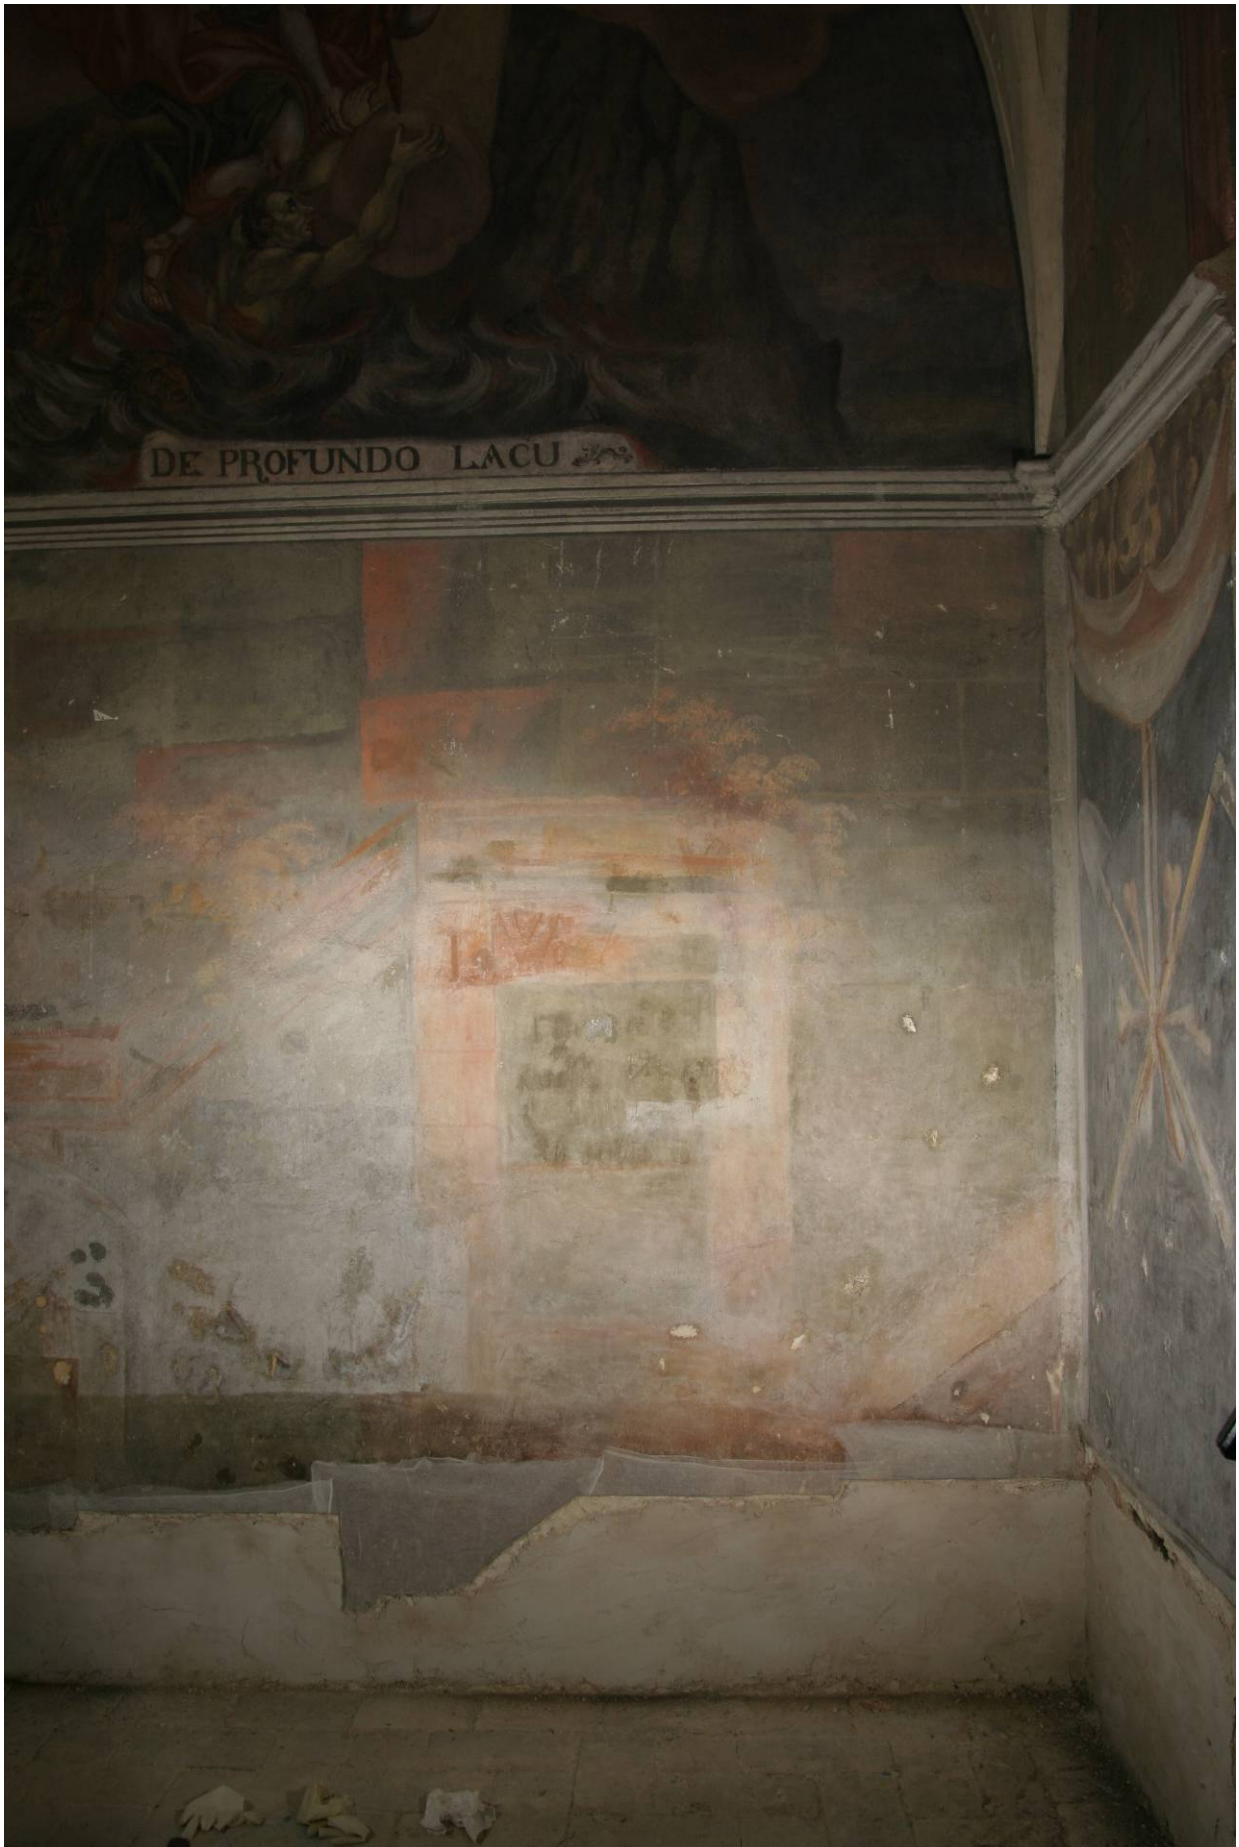
Obrázek 60

- Obr. 60** Severní stěna, stav po čištění houbami Wishab, odstraněny některé sádrové tmely
- Obr. 61** Východní stěna, stav po vyjmutí sádrových tmelů a vyčištění suchou cestou Wishab

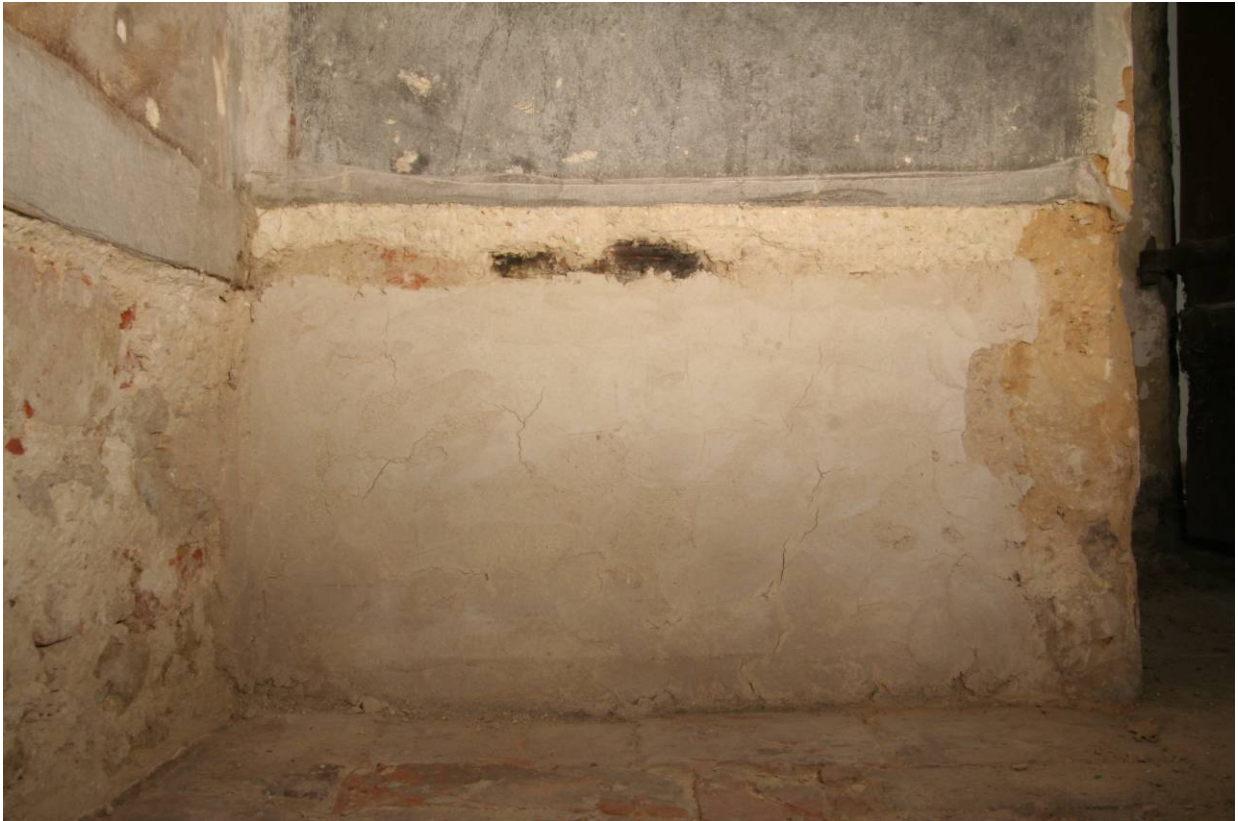
Obrázek 62

- Obr. 62** Východní stěna, odsolovací omítka na transferované partii
- Obr. 63** Severní stěna, arbocelový obklad, čištění destilovanou vodou
- Obr. 64** Východní stěna, arbocelový obklad, čištění destilovanou vodou

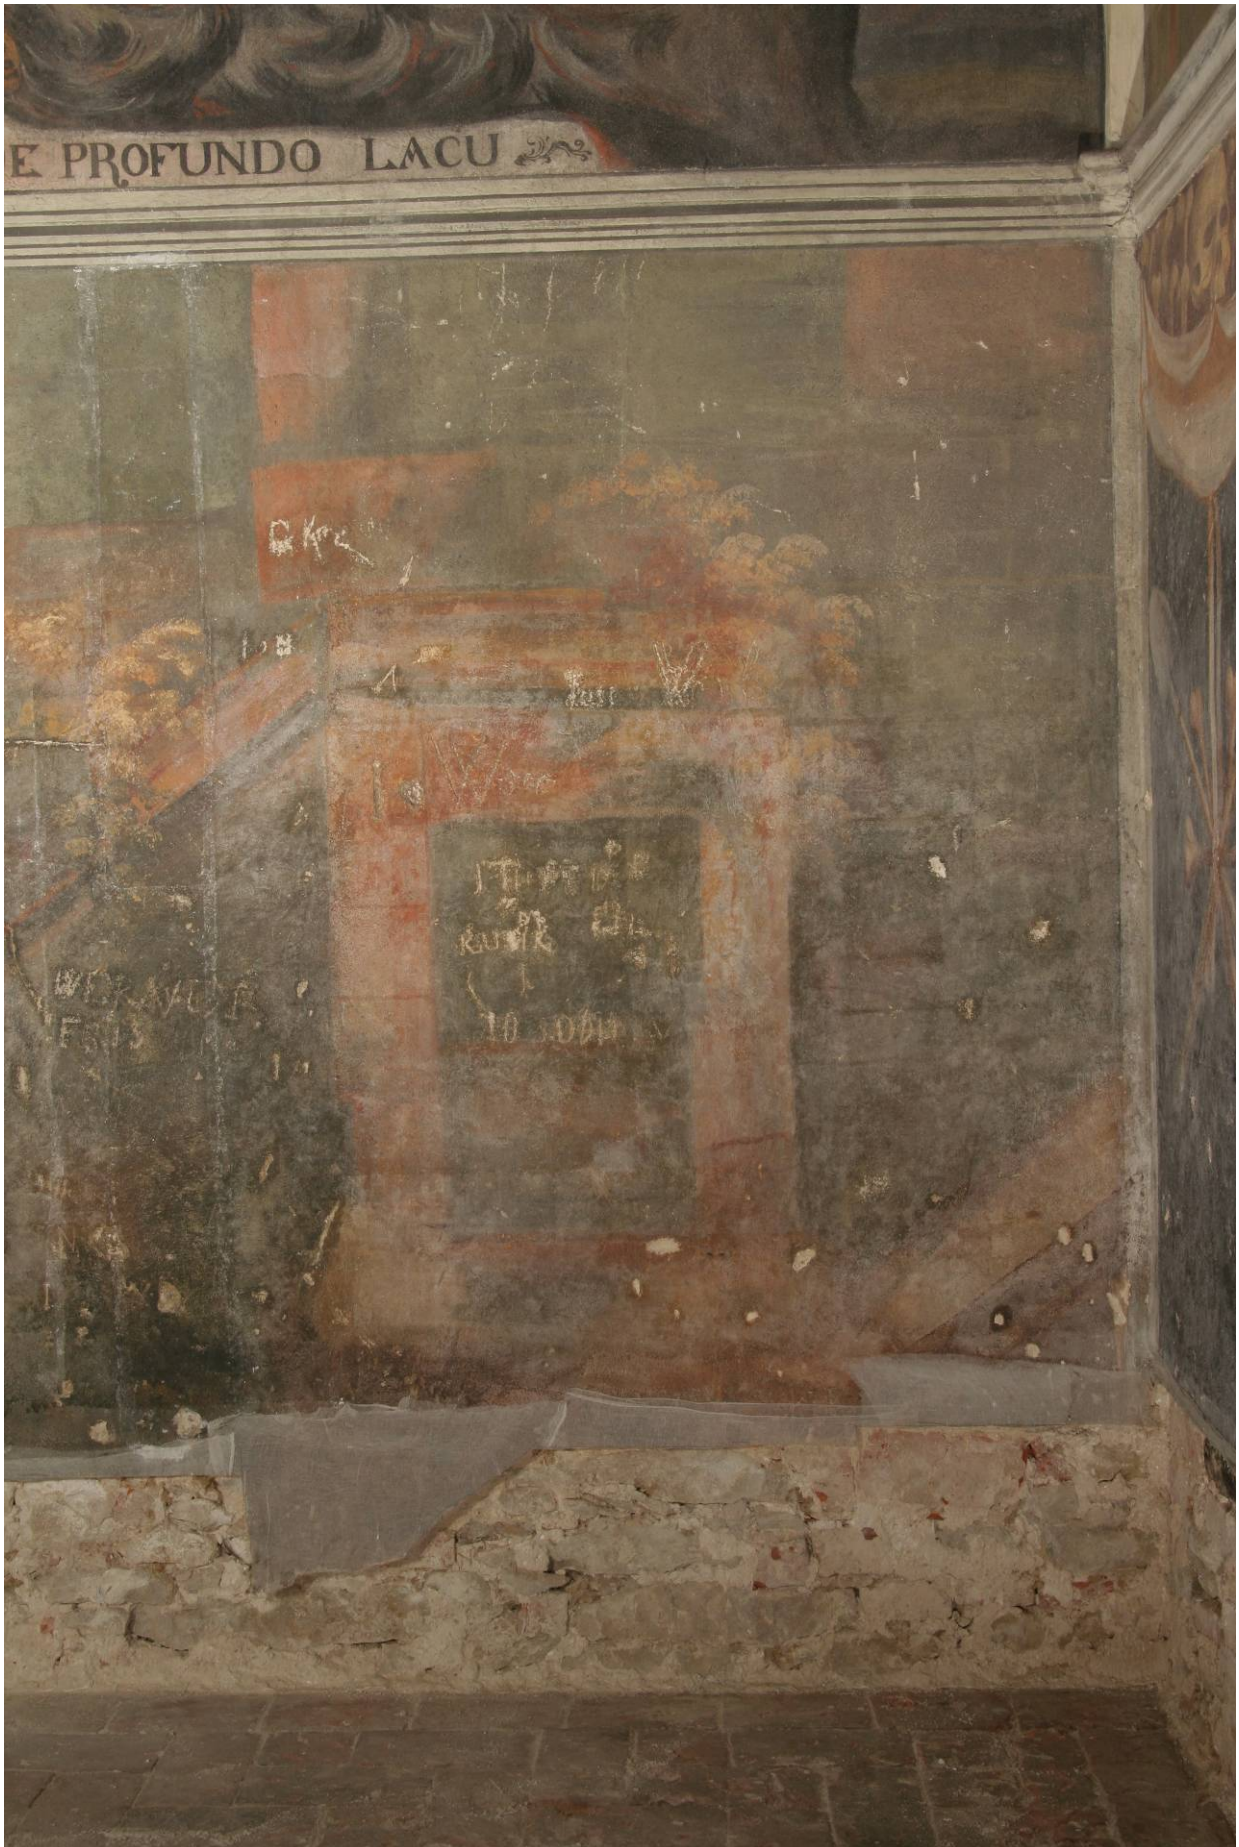
Obrázek 65

- Obr. 65** Severní stěna, stav po čištění destilovanou vodou, vyjmuty sádrové tmely, transferované partie po odsolení, odstraněna odsolovací hubená omítka

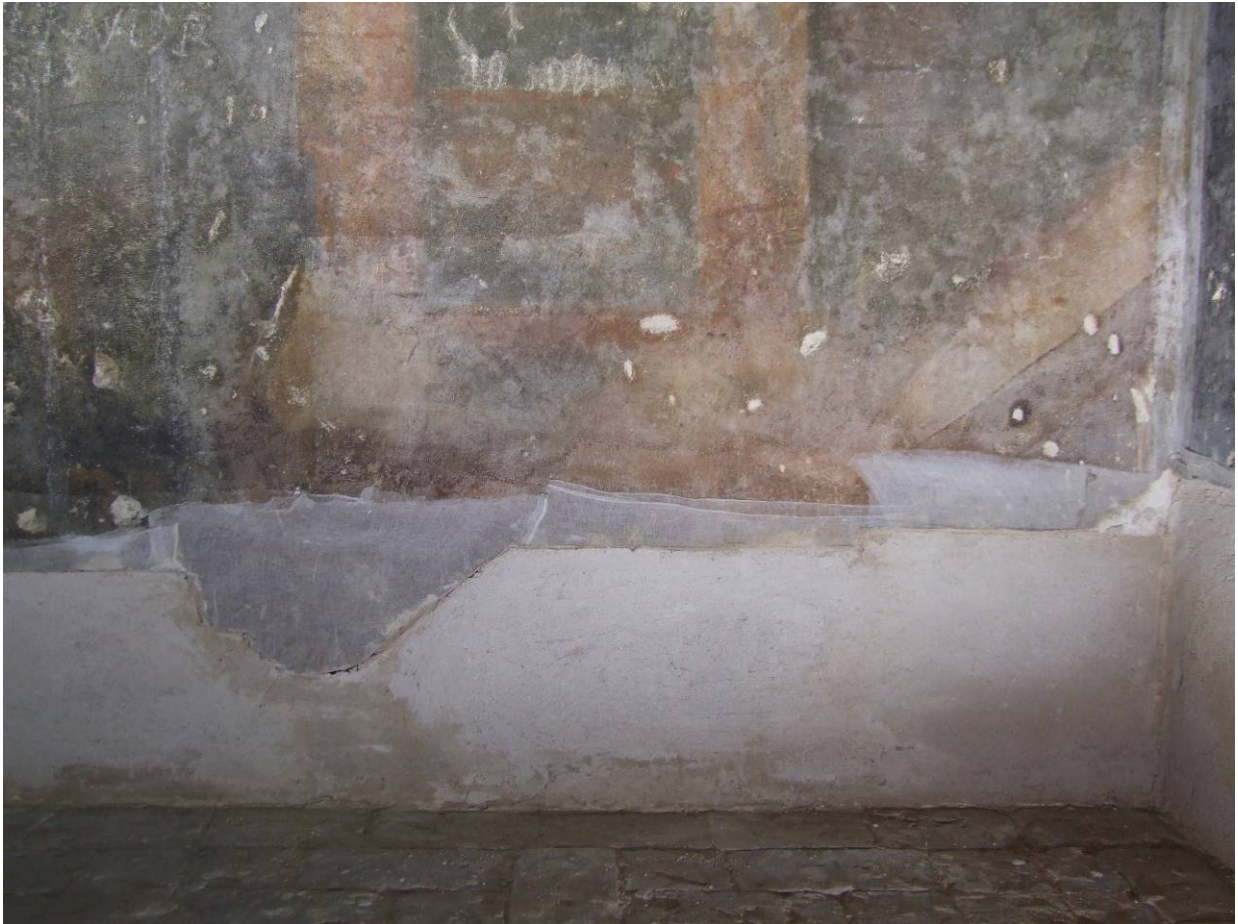
Obrázek 69

- Obr. 69** Severní stěna, jádrová omítka na transferované partii
- Obr. 70** Východní stěna, jádrová omítka na transferované partii
- Obr. 71** Severní stěna, dvojitý gázový přelep spodní partie malby s vyznačením transferovaných částí

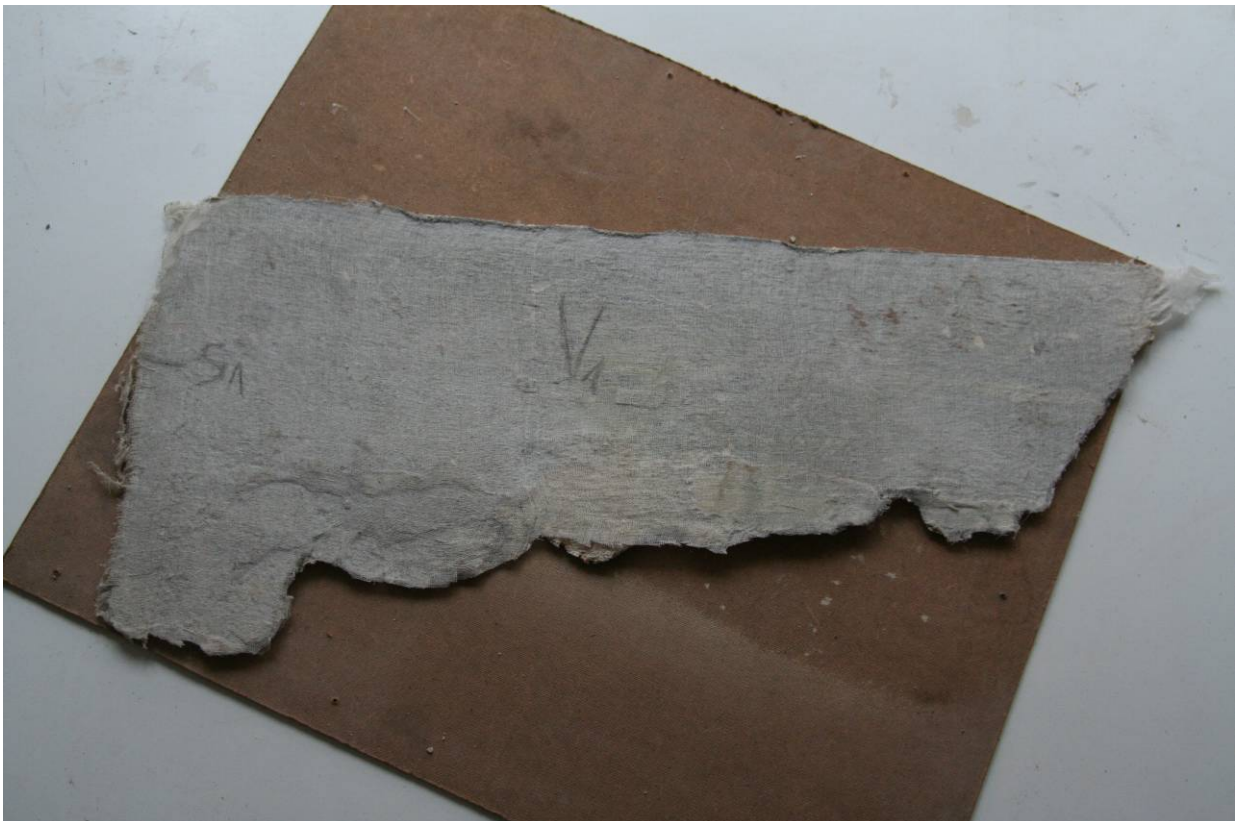
Obrázek 72

- Obr. 72** Transfer východní stěny, pohled na lícový přelep
- Obr. 73** Transfer východní stěny, rubová strana před zbrúšením
- Obr. 74** Transfer východní stěny po zbrúšení rubové strany

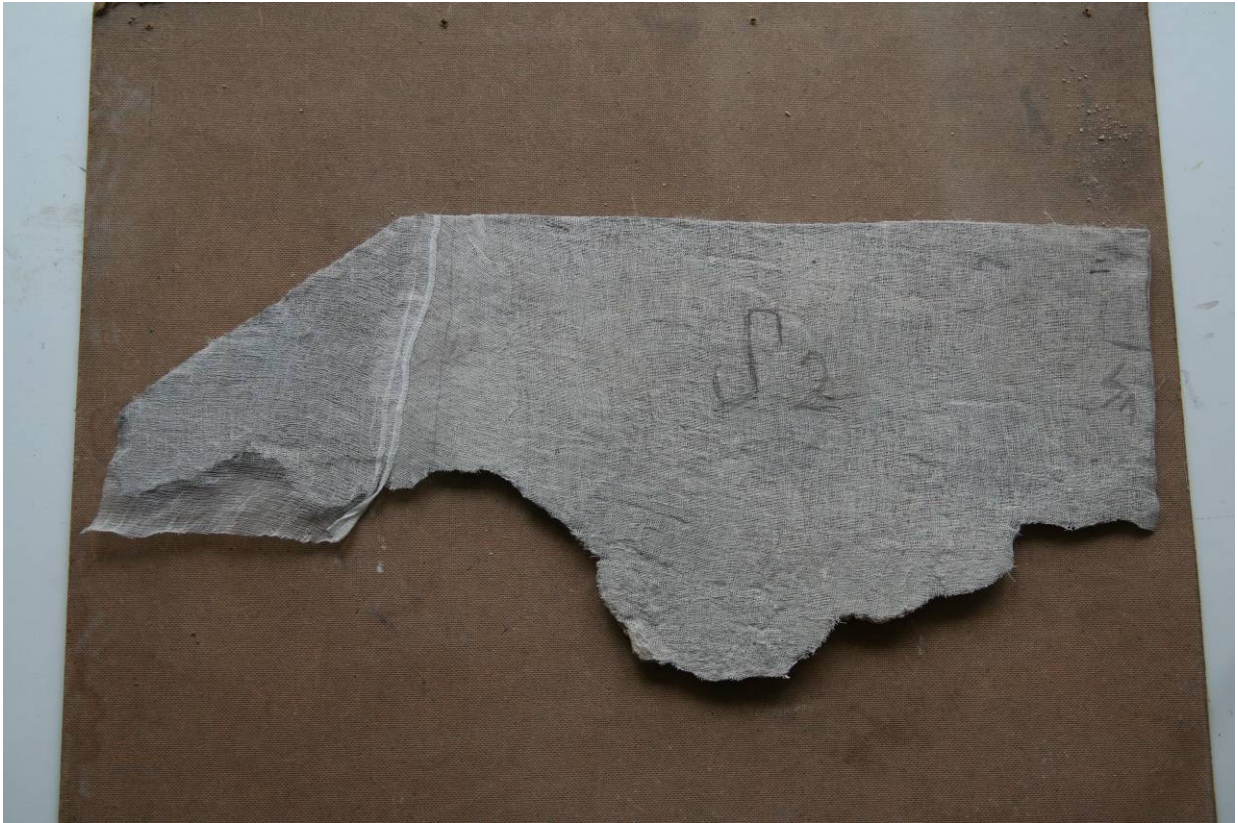
Obrázek 75

- Obr. 75** Transfer severní stěny (S2), lícový gázový přelep
- Obr. 76** Transfer severní stěny (S2), pohled na rubovou stranu před zbrúšením
- Obr. 77** Transfer severní stěny (S2), odsolovací arbocelový obklad s destilovanou vodou

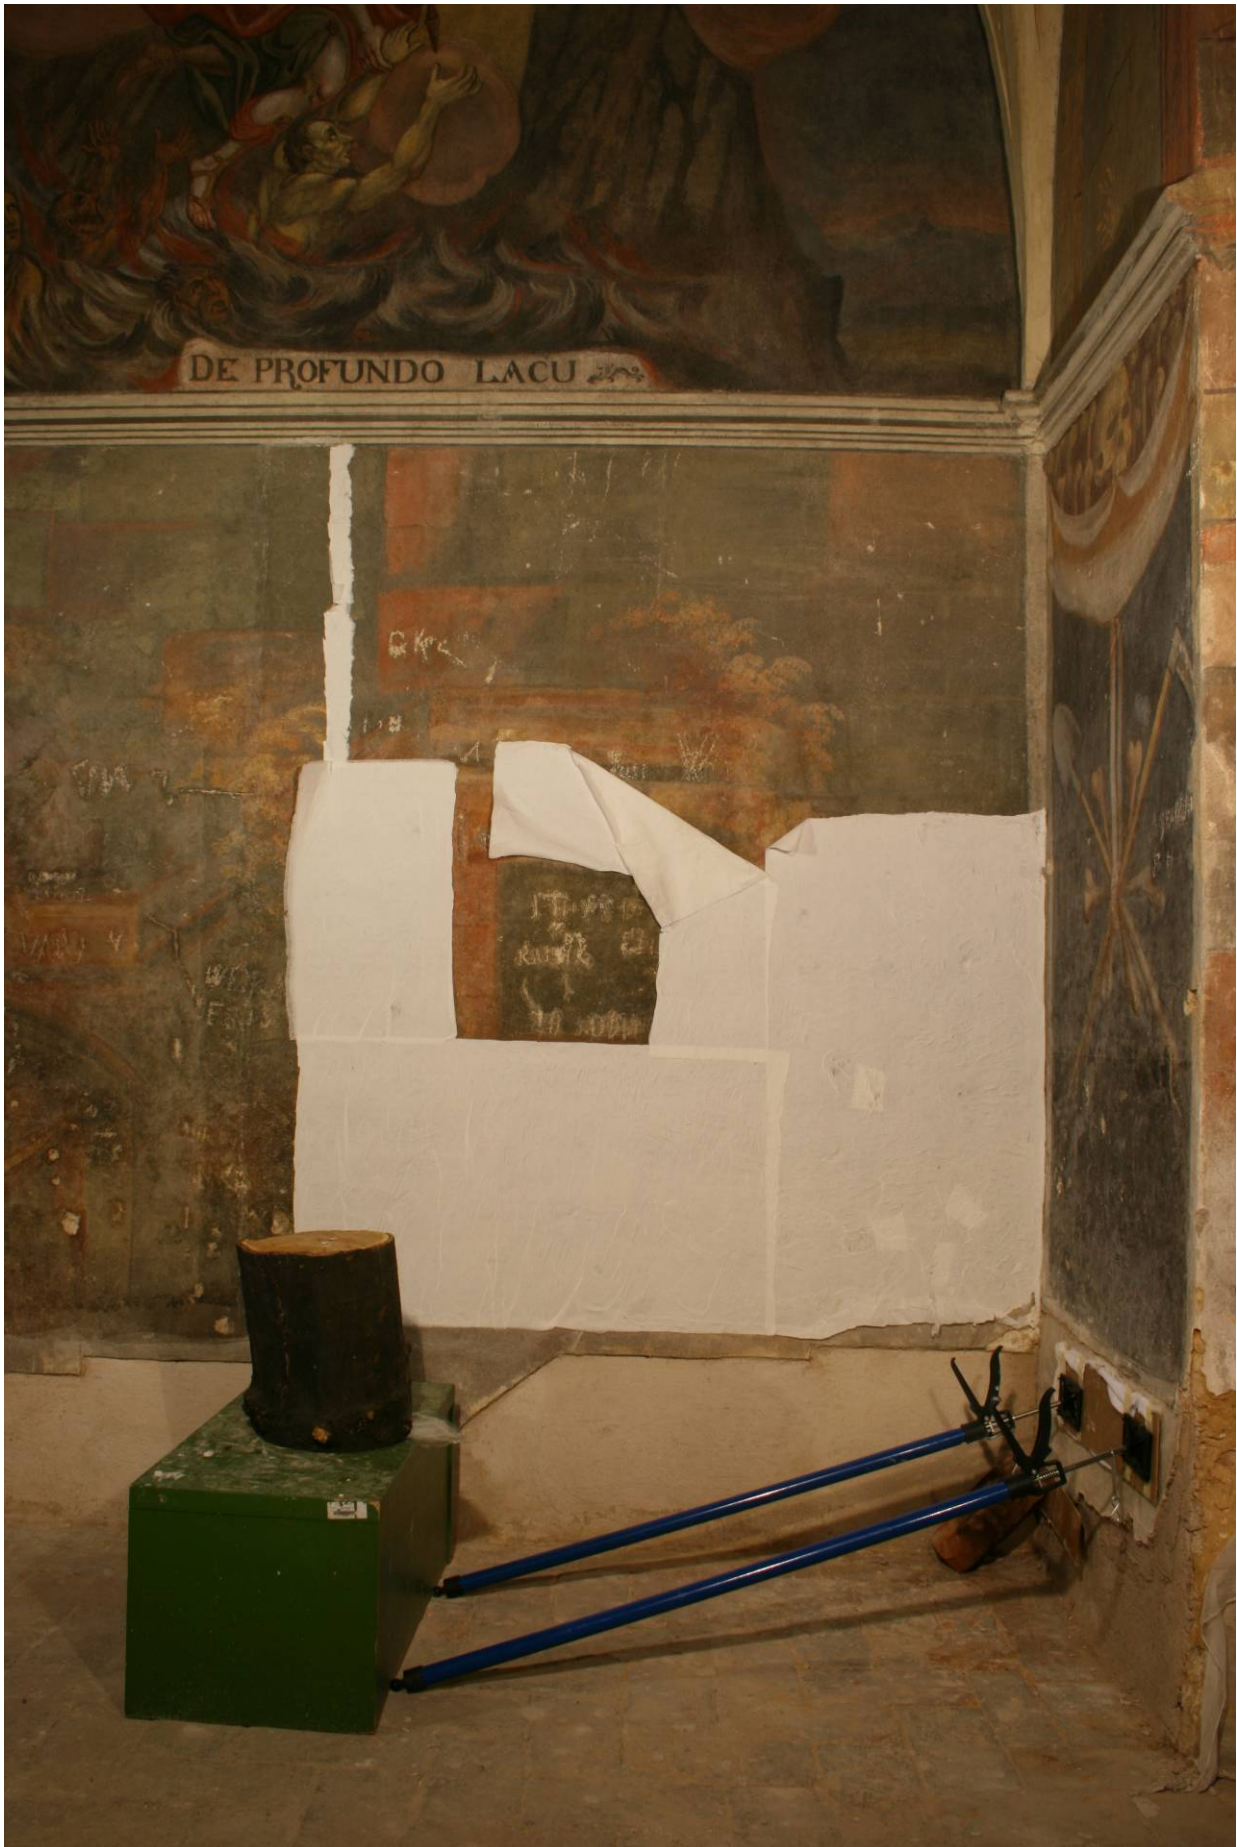
Obrázek 84

- Obr. 84** Severní stěna, odsolovací buničtinový obklad s destilovanou vodou po čištění 5% hydrogenuhličitanem amonným v Lovose, transfer na východní stěně fixován pomocí vzpěr

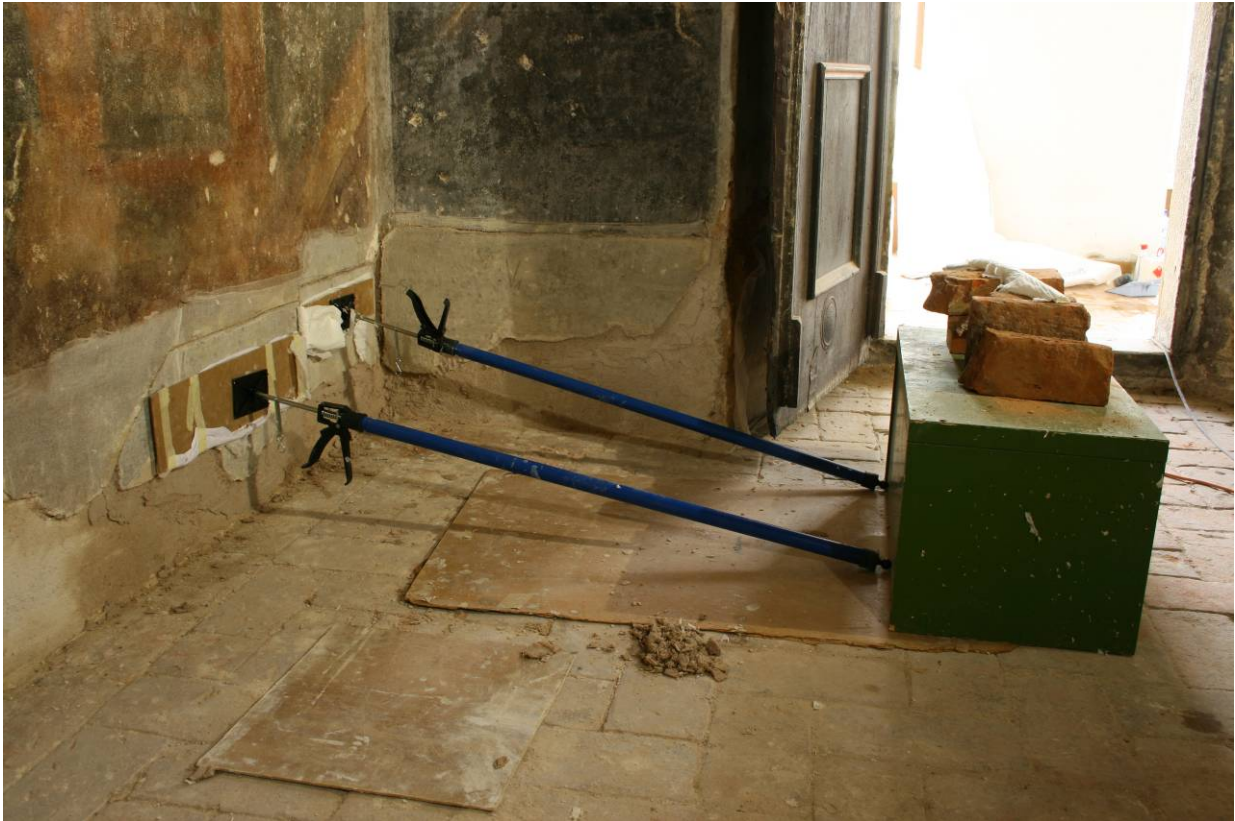
Obrázek 85

- Obr. 85** Fixování osazených transferů pomocí vzpěr
- Obr. 86** Injektování transferu na východní stěně (prostředek Ledan D2)
- Obr. 87** Severní stěna, transfery po osazení

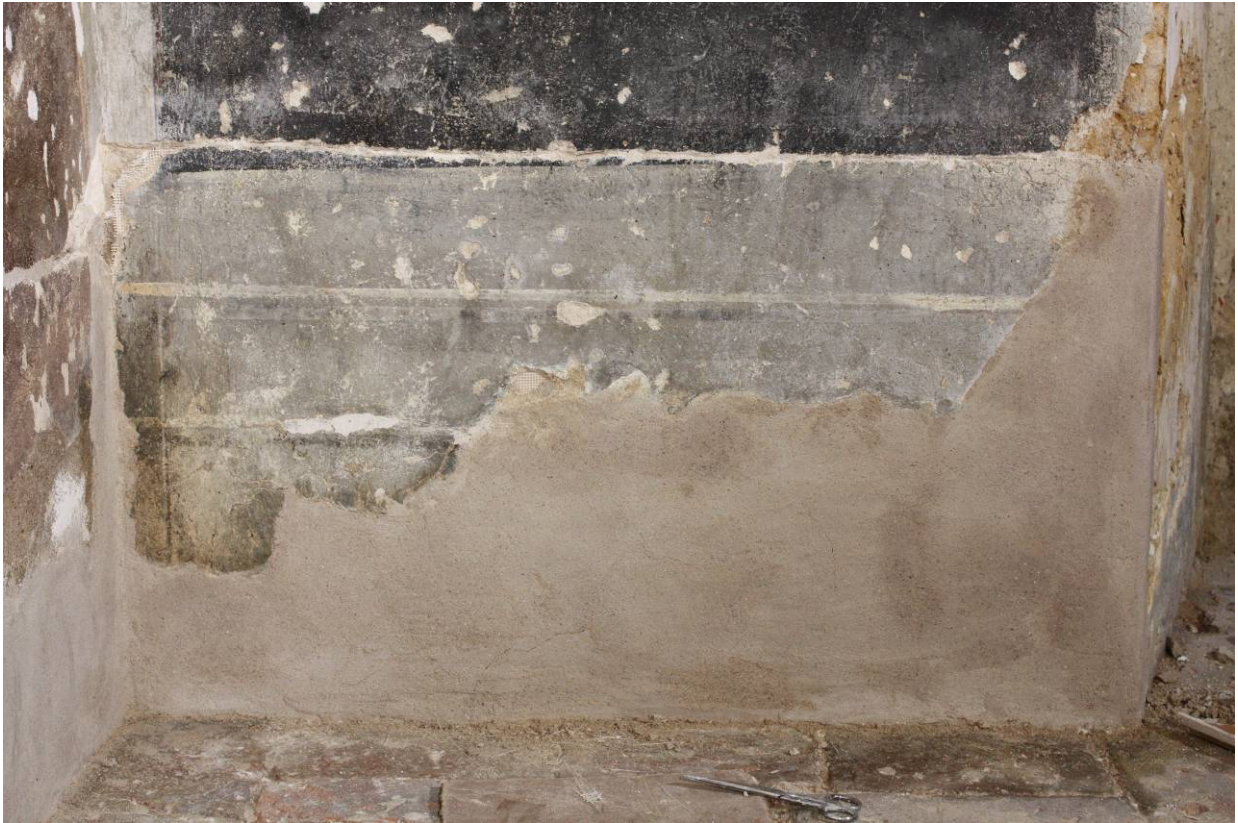
Obrázek 89

- Obr. 88** Severní stěna, transfery po sejmutí gázových přelepů
- Obr. 89** Transfer východní stěny po osazení, obtmelení, injektáži, sejmutí gázových přelepů a čištění
