**Restaurování a konzervace sochy sv. Anny a Panny Marie z Poličan u
Kutné Hory**

Praktická bakalářská práce

Autor: Lukáš Černý

2009

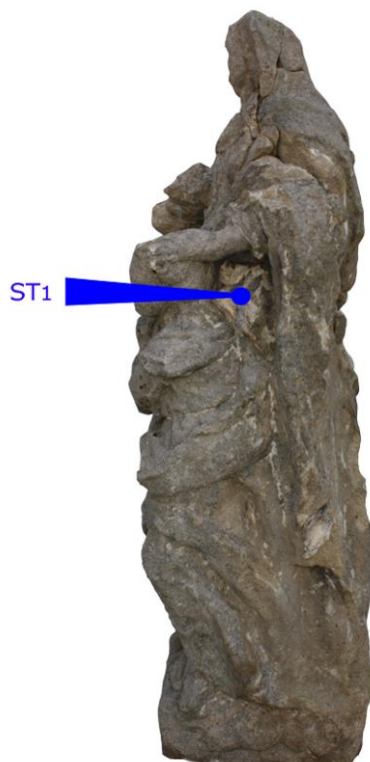
Na sousoší se v místech srážkového stínu nacházeli zbytky barevné vápenné vrstvy. Vizuálním průzkumem bylo zjištěno několik vrstev bílého vápenného nátěru a dva modré vápenné nátěry. Barevné vrstvy byly pokryty vápennými krustami a také byly silně roztřepené a odchlíplé. Před odběrem vzorku byla vrstva zpevněna přípravkem Hydrogrunt, aby mohl být odebrán celistvý vzorek barevné vrstvy. Je pravděpodobné, že bylo sousoší v minulosti natíráno vápennými nátěry, které plnily funkci tzv. obětované vrstvy a chránily sousoší před povětrnostními vlivy. Byl odebrán vzorek pro stratigrafický průzkum ST1. Z analýzy vzorku vyplívá, že sousoší bylo opatřeno nejméně dva modré nátěry a jeden bílý. Nátěrů bylo podle vizuálního průzkumu více

- 0- Kámen
- 1- Bílá vápenná vrstva se zrnky modrého pigmentu
- 2- Bílá vápenná vrstva
- 3- Bílá vápenná vrstva se zrnky modrého pigmentu

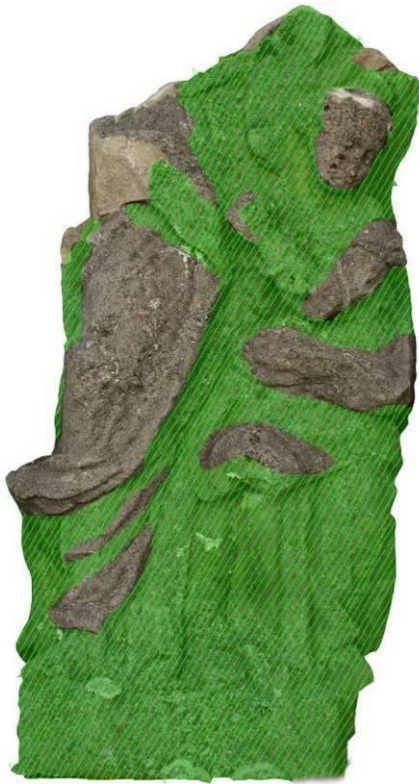
Zakreslení a ukázky biologického napadení

Biologické napadení

Před čištěním bylo nutno zajistit tenké a odchlíplé okraje, dutiny a puchýře, aby nebyly více poškozeny při samotném čištění. K zajištění byl použit cyklohexan nanášený v tavenině. Povrch sousoší byl ošetřen biocidním přípravkem Porosan v lihu. Biologické napadení bylo odstraněno nízkotlakou parou a silonovými kartáčky. Po očištění pitnou vodou byly odstraněny krusty změkčením uhlíkatem amonným v buničnovém zábalu.

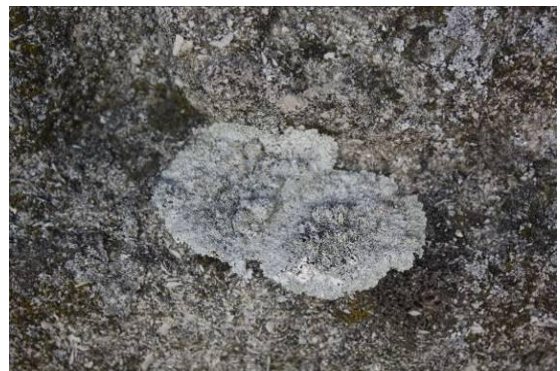
Obr. 1: Lišejníky

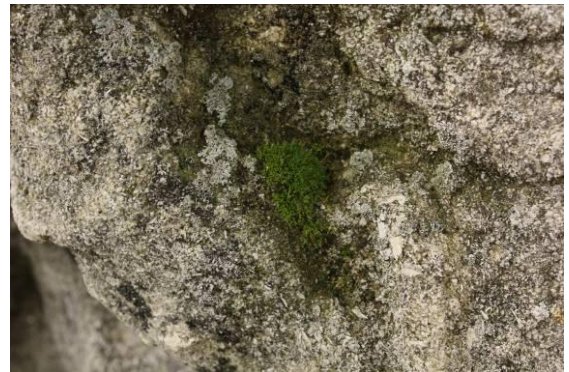
Obr.2: Řasy

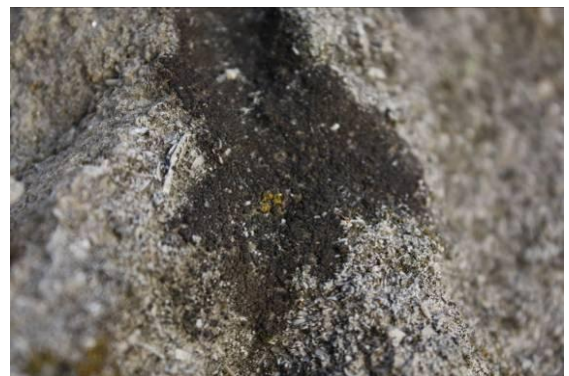
Obr.3: Mechy

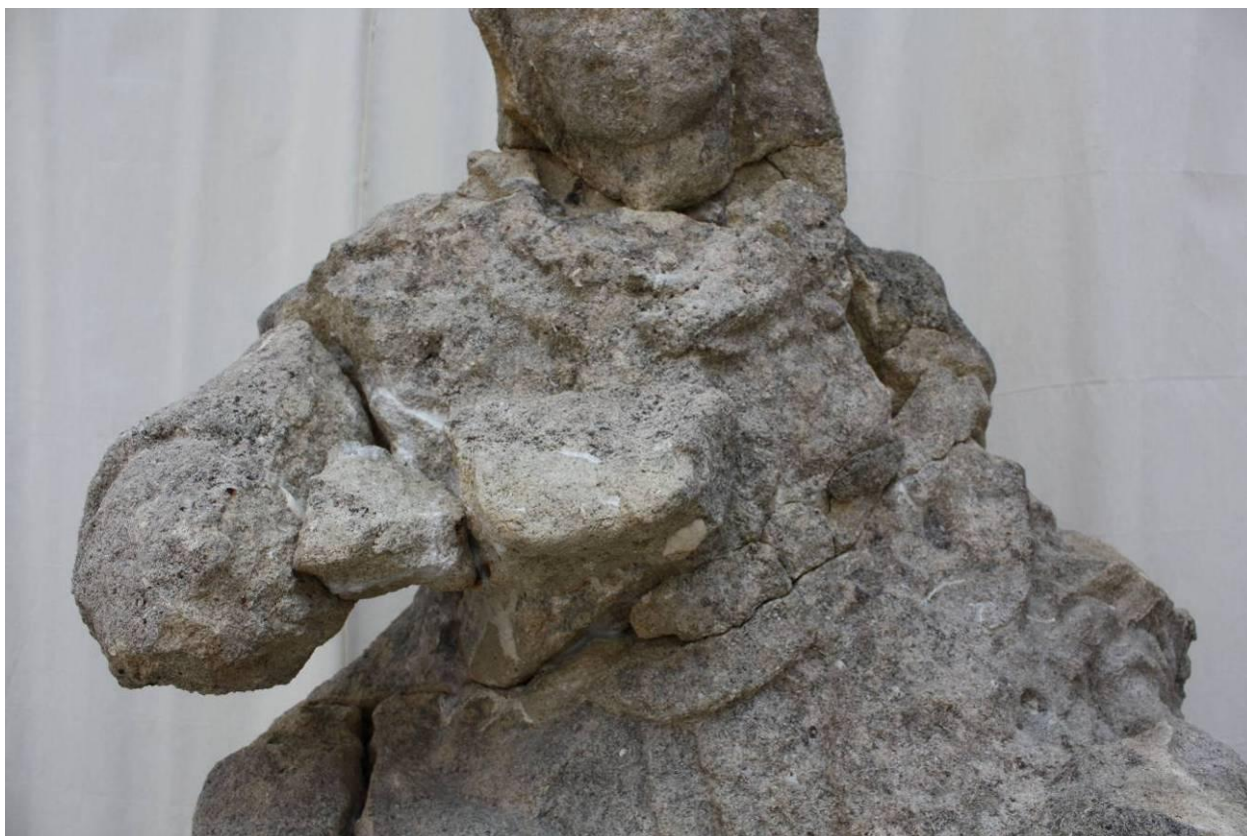
Obr. 35: Detail torza pravé ruky sv. Anny.

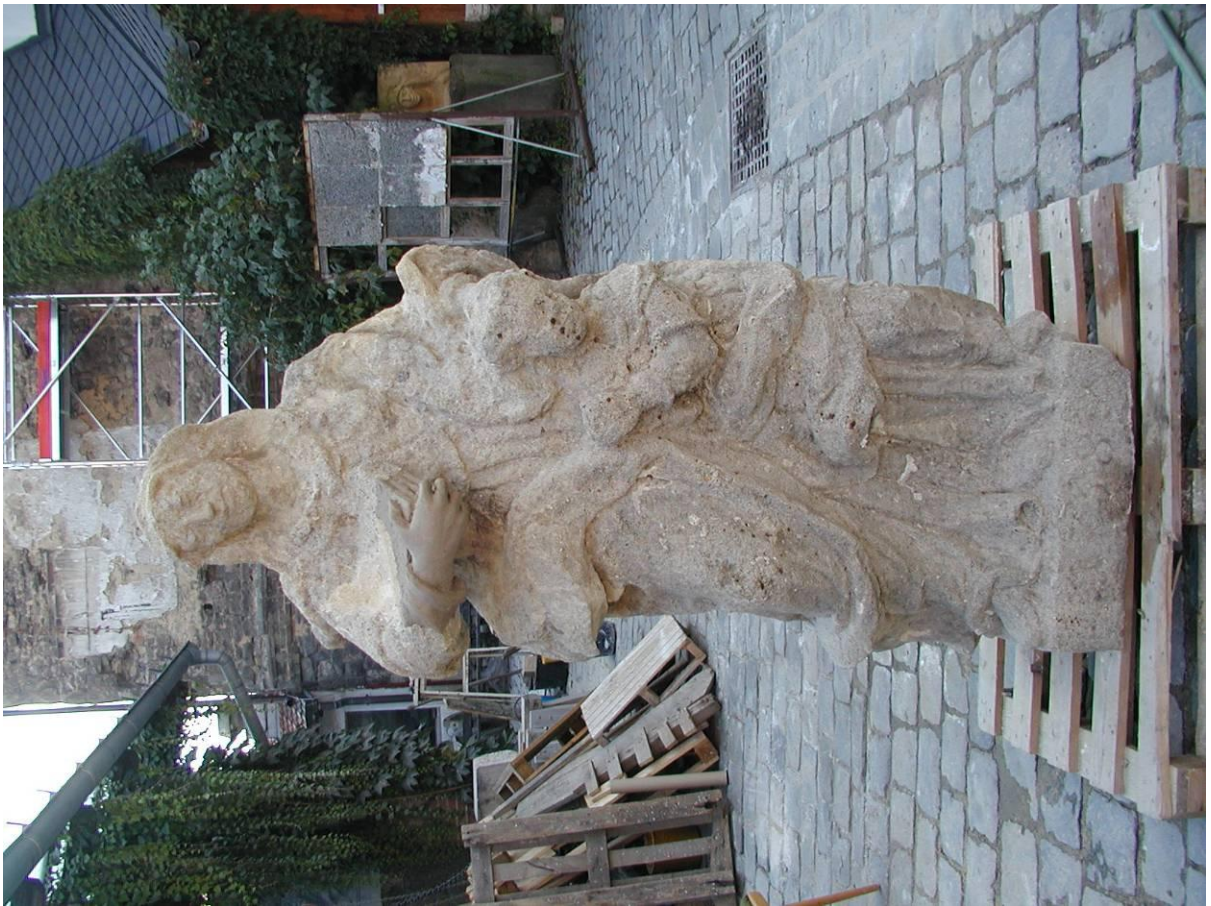
Obr. 47: Varianta ruky č.2 provedená v hlíně.

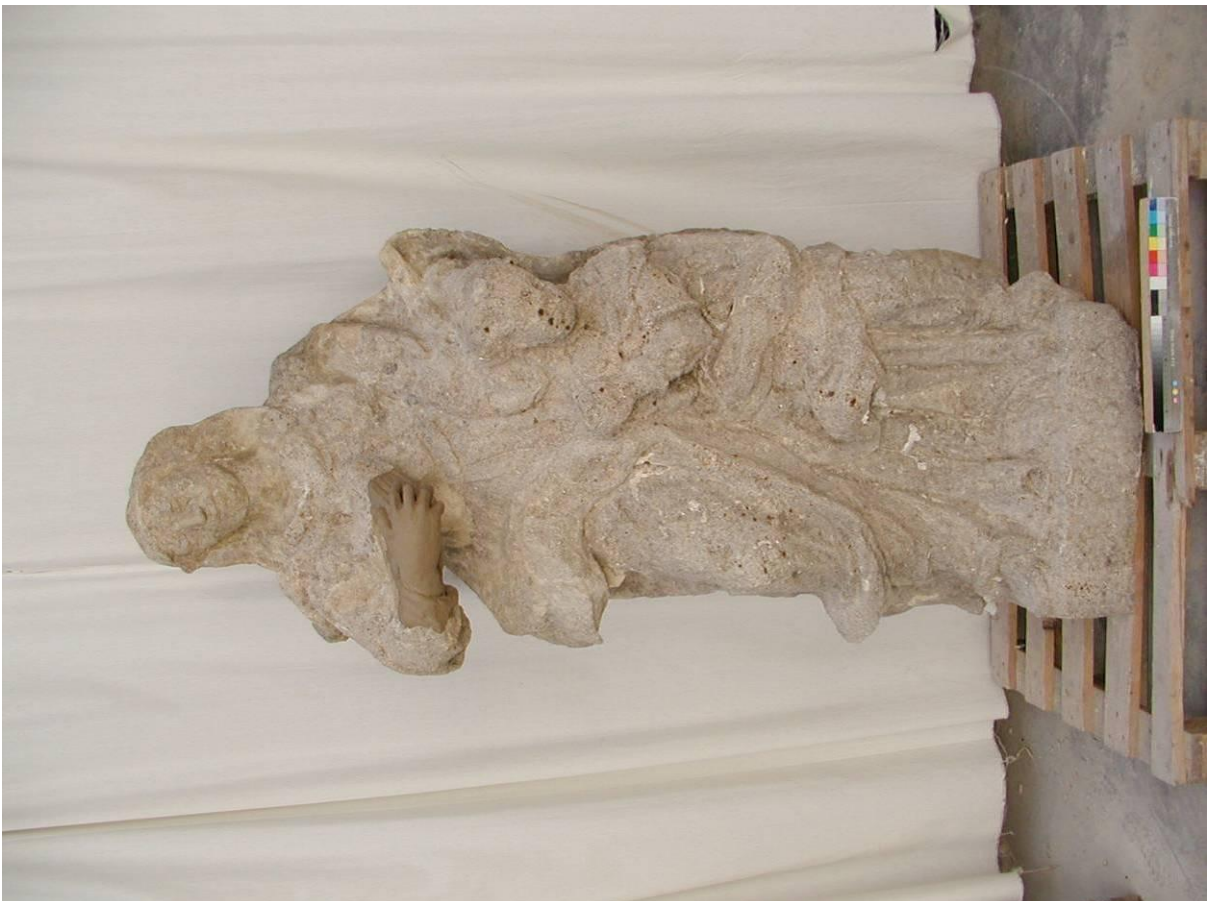
Obr. 48: Varianta ruky č.3 provedená v hlíně.

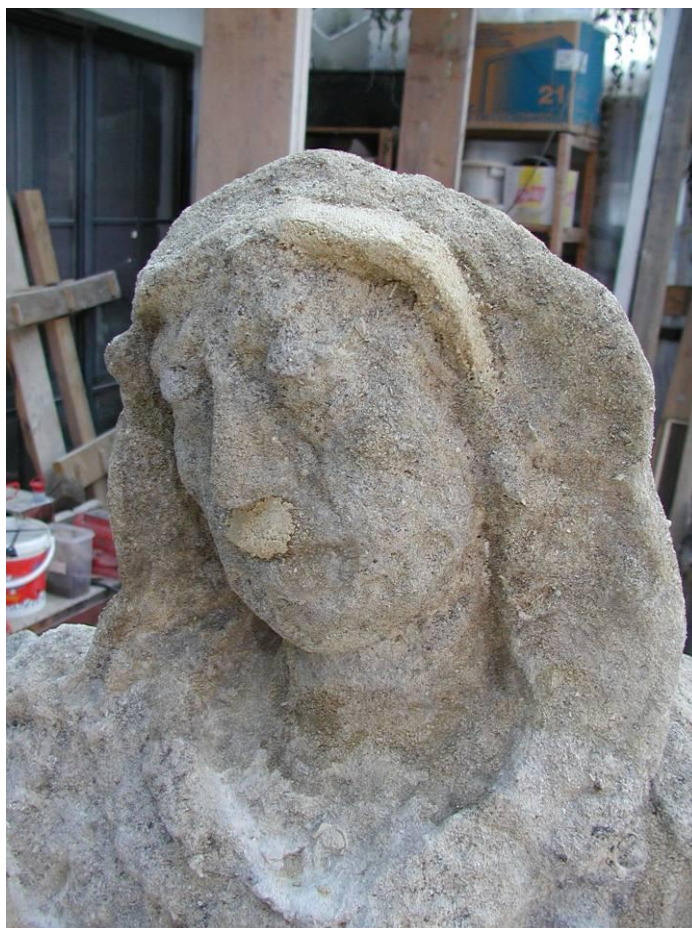
Obr. 49: Plastické retuše na obličejí sv. Anny

Po provedení zkoušek hrubosti a barevnosti tmelu bylo přikročeno nejprve k vytmelení zainjektovaných prasklin. Sousoší bylo doplněno do podoby před pádem. V této fázi byly zvažovány další plastické retuše pro alespoň částečné nastínění původní podoby a navrácení majestátu tomuto sousoší. Po doplnění nosu muselo být přikročeno k doplnění os obličeje, polovina úst, brada, levá lící kost a nadočnicový oblouk. K ucelení obličejové části bylo nutno doplnit ještě část lemu šátku nad levým nadočnicovým obloukem. Rozsáhlá plocha zdegradovaná působením vodorozpustných solí a následně poškozena pádem byla doplněna podle fotografie z 50-60 let. Nejrozsáhlejším doplňkem je bezpochyby pravá ruka sv. Anny držící knihu. Tato část se nedochovala ani na archivní fotografii z 50-60 let. Z ikonografického hlediska je tato část sousoší nepostradatelná, určuje nám přesně ikonografický tip sousoší. Bylo tudíž přistoupeno k hypotetické rekonstrukci v modelovací hlíně. Byly vytvořeny tři různé modely, se snahou zrekonstruovat posazení i objemy ruky jaké byly při vzniku sochy před povrchovou degradací. Při modelování byl brán zřetel na tradiční barokní symboliku, to jest založení prstu v zavřené knize na kapitole, která symbolizuje zaslíbení Mesiáše. Po definování podoby doplňku byla ruka vymodelována ze tmelu, po zavadnutí, oškrábána rašplí. Po vytvrdnutí postupně dobrušována, kartáčována, osekávána a destruována do omyté formy povrchu celého sousoší.

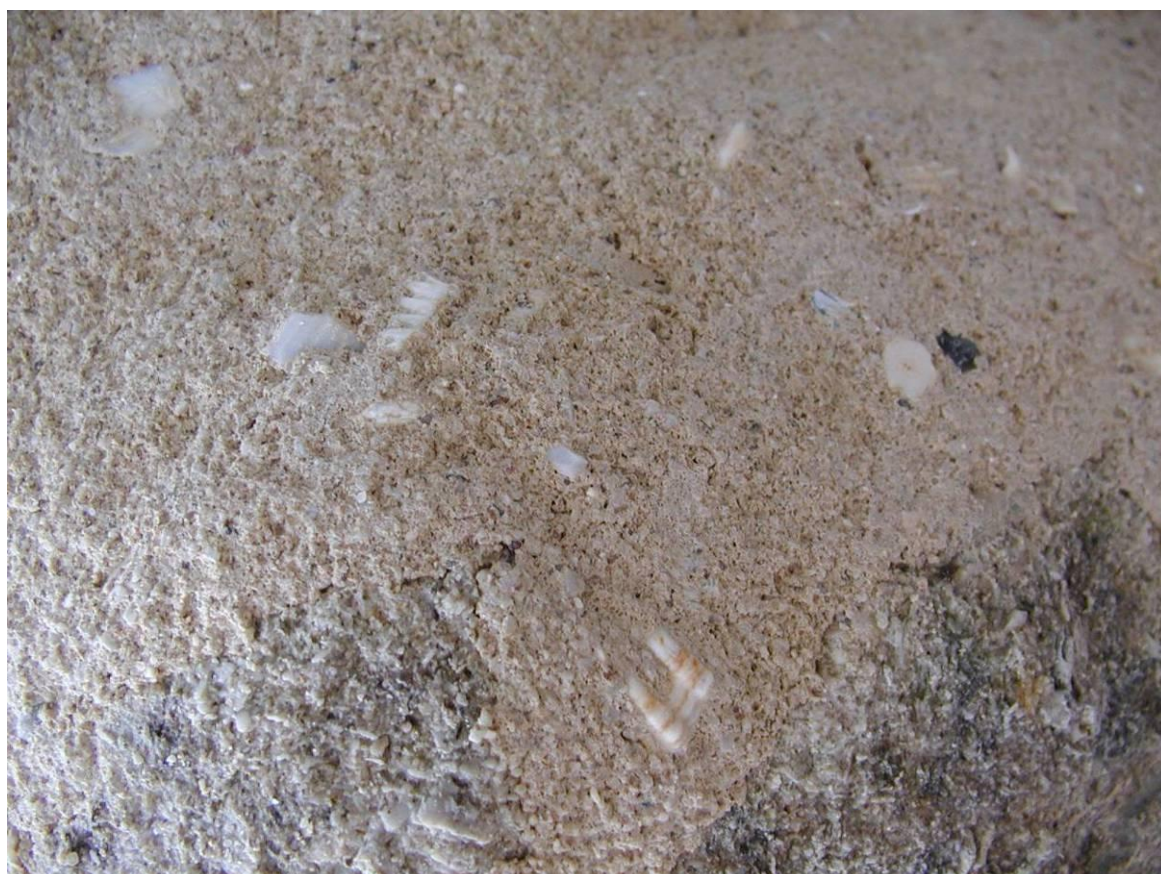
Obr. 50: Struktura tmelu s drcenými lasturami.

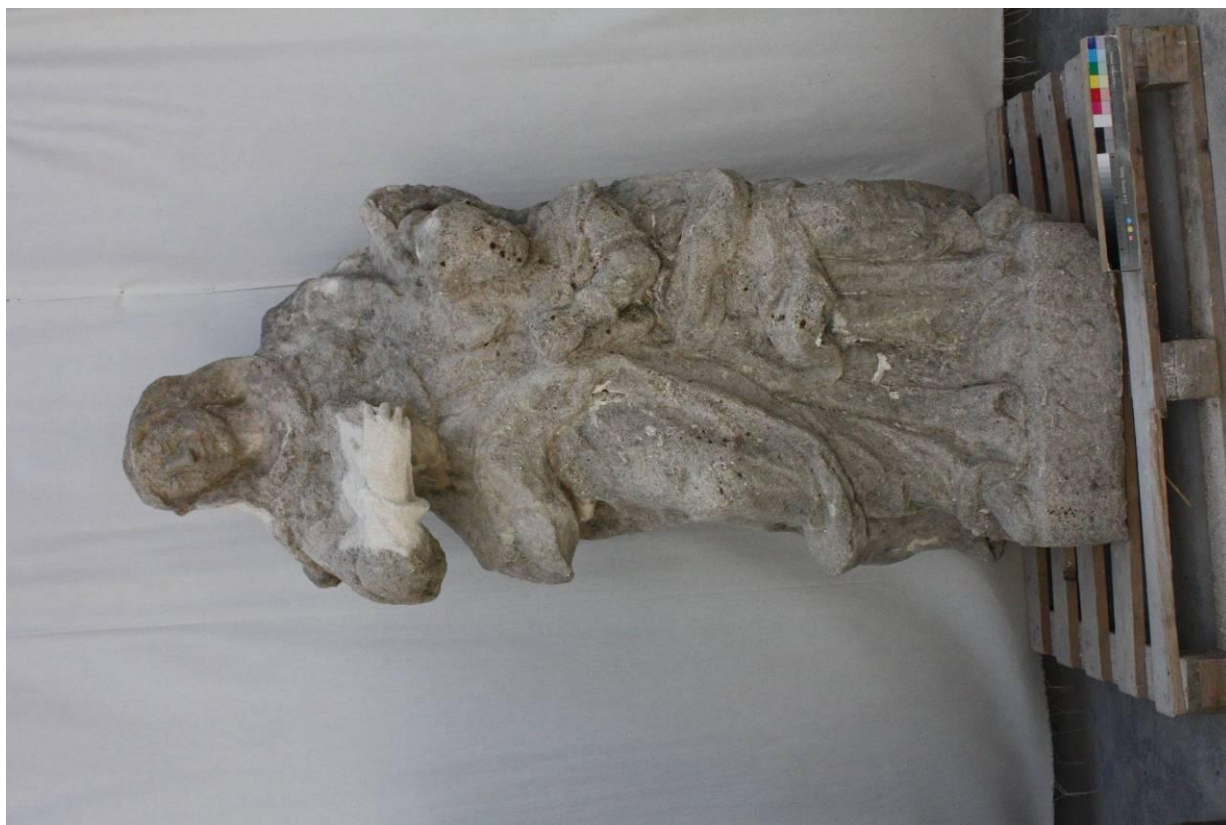
Obr. 51: Doplněné sousoší s částečnými retušemi, zředu.

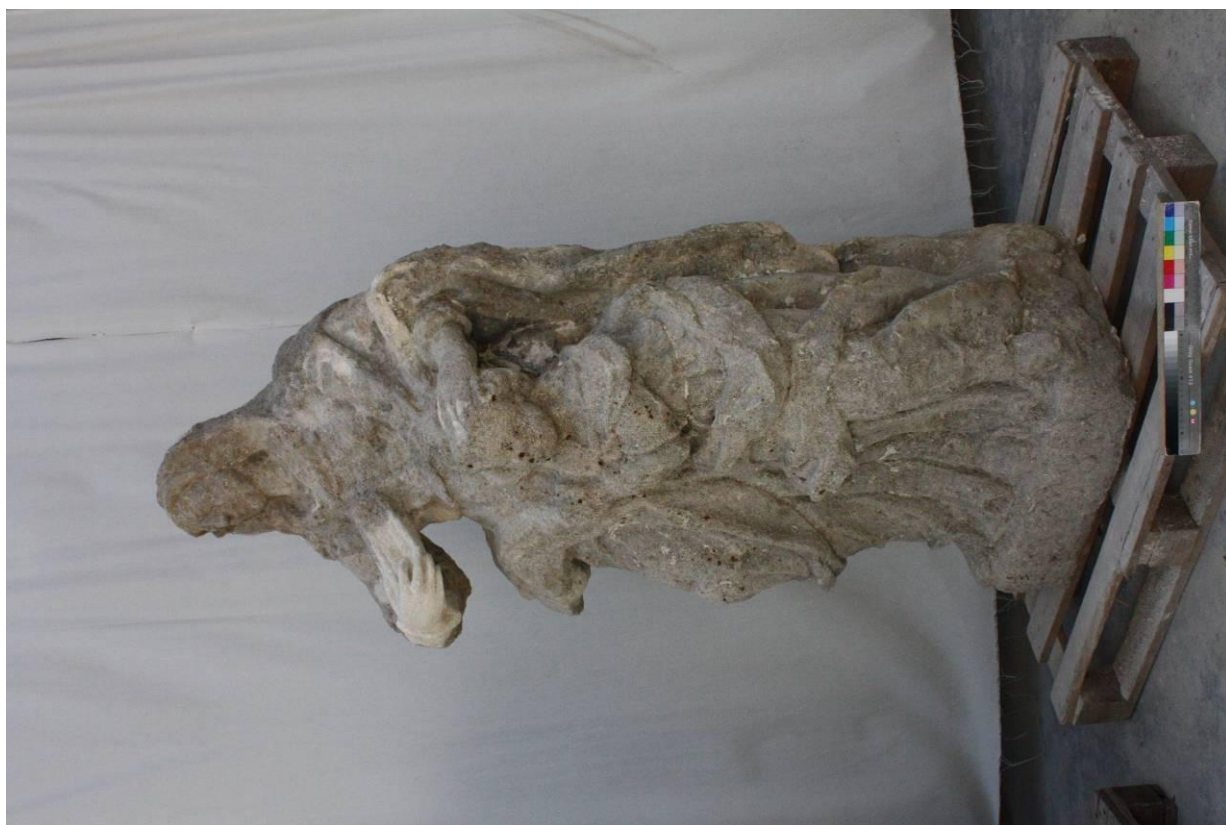
Obr. 52: Doplněné sousoší s částečnými retušemi, levá přední třičtvrtina.

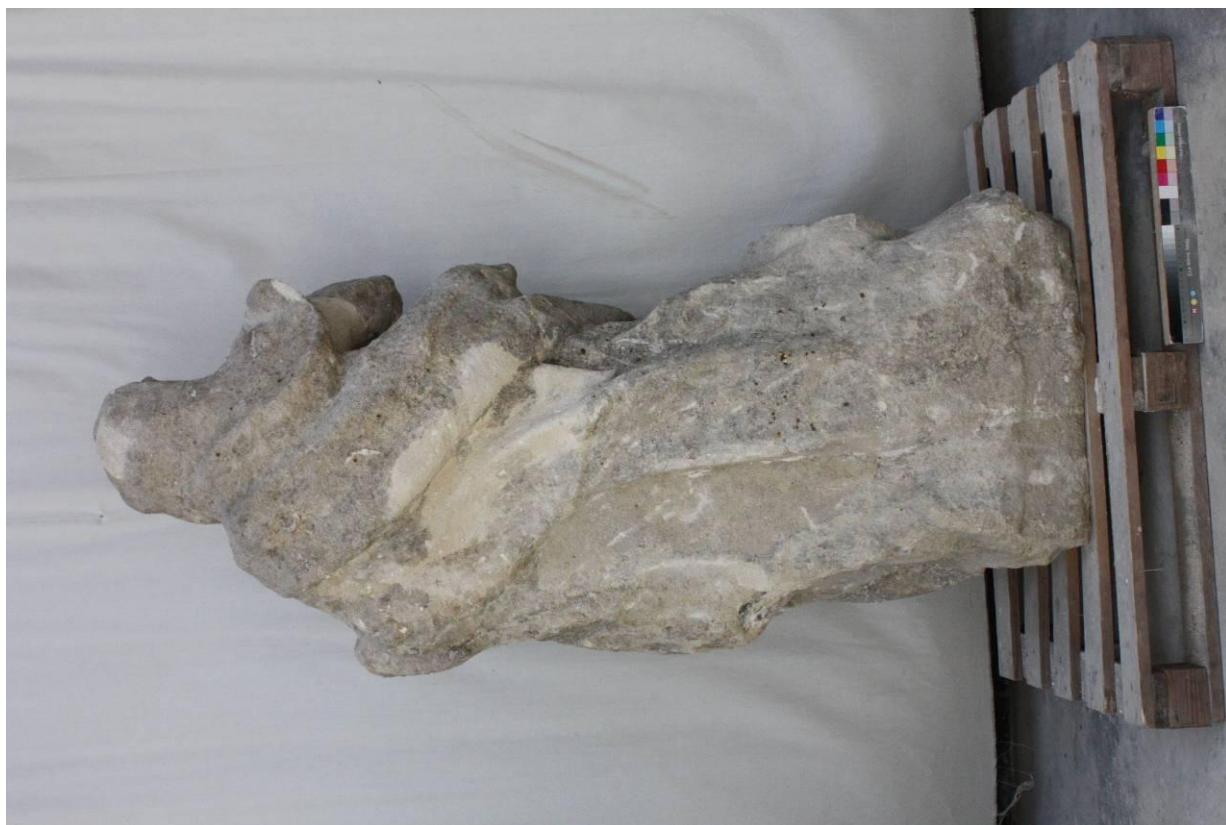
Obr. 53: Doplněné sousoší s částečnými retušemi, zezadu.

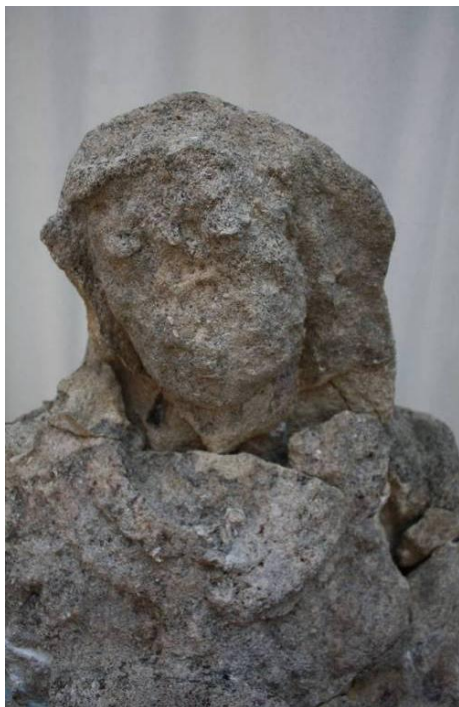
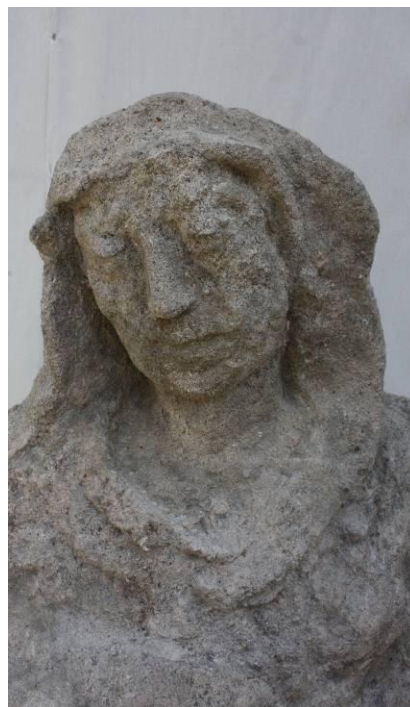
Obr. 54: Hlava sv. Anny před a po plastických retuších.

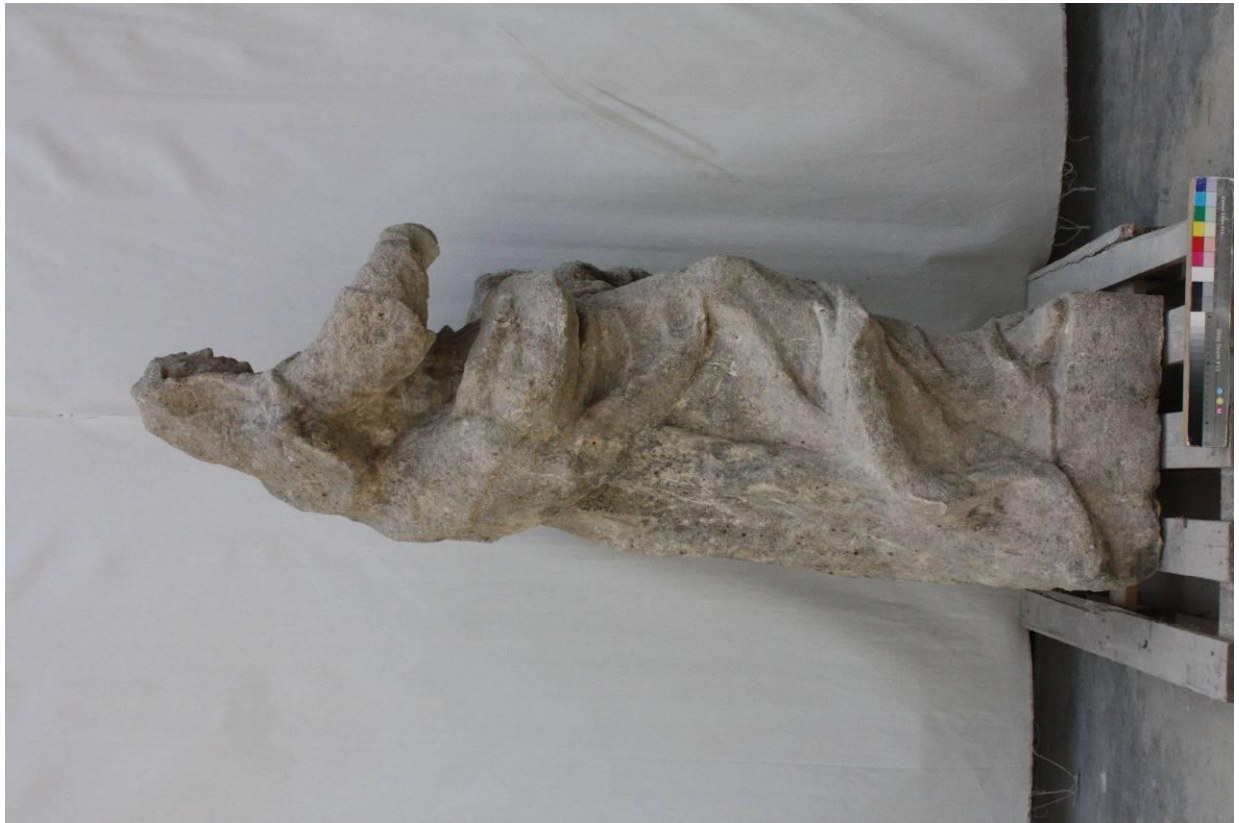
Obr. 55: Sousoší sv. Anny s Pannou Marií po restaurování, zleva.

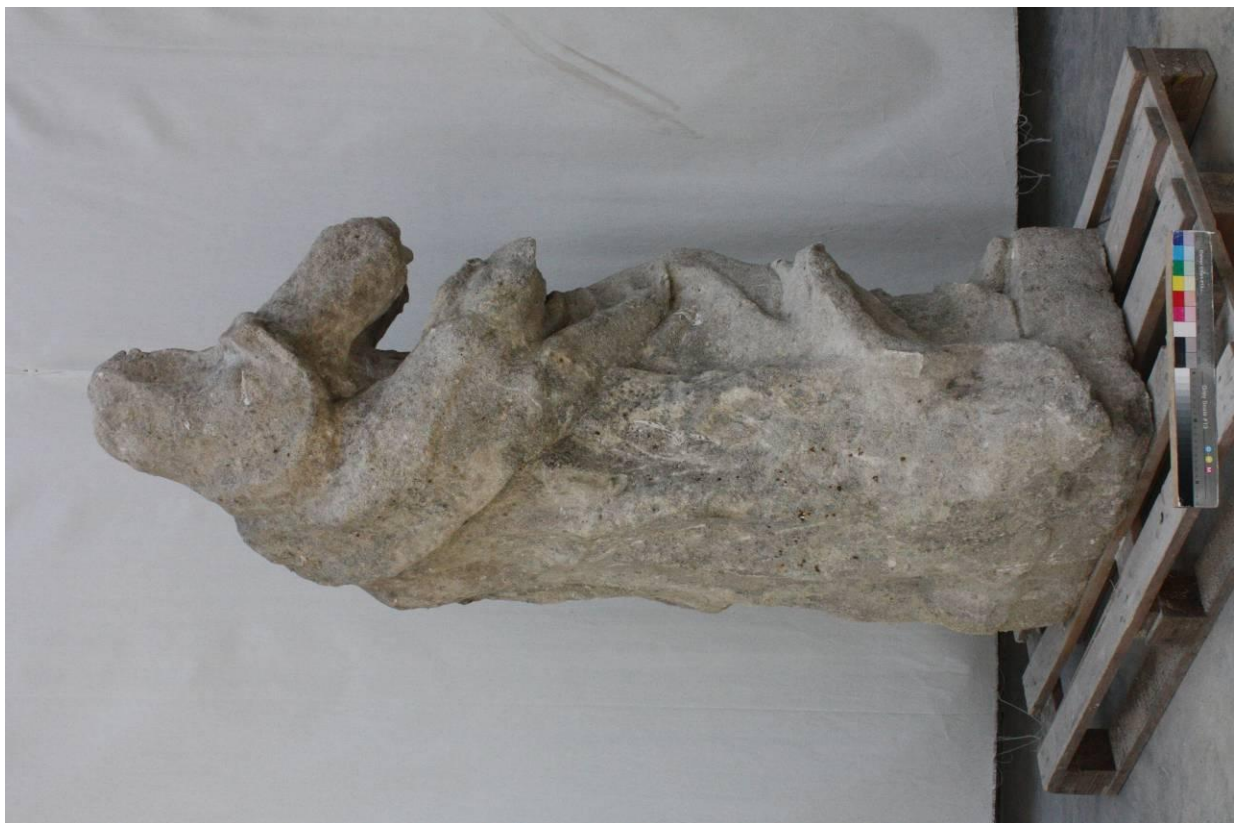
Obr. 56: Sousoší sv. Anny s Pannou Marií po restaurování, levá zadní třičtvrtina.

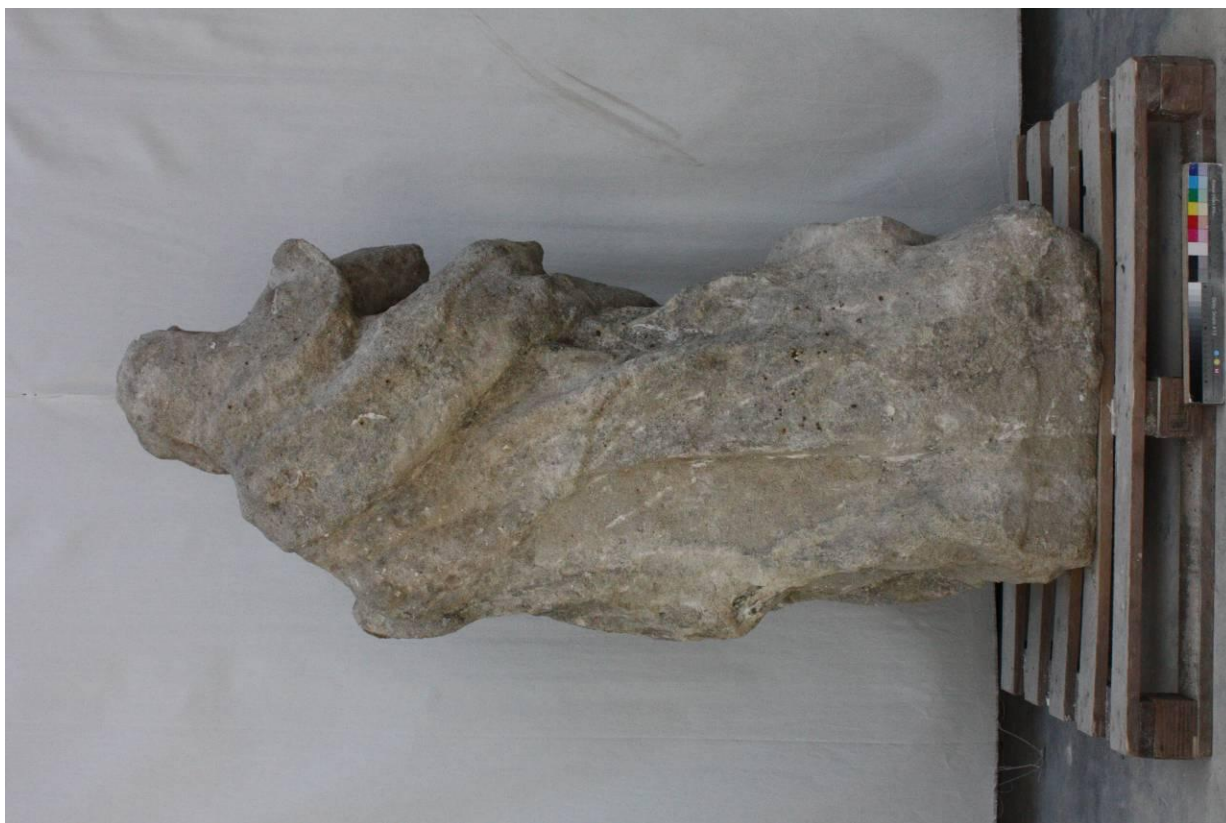
Obr. 57: Sousoší sv. Anny s Pannou Marií po restaurování, zezadu.

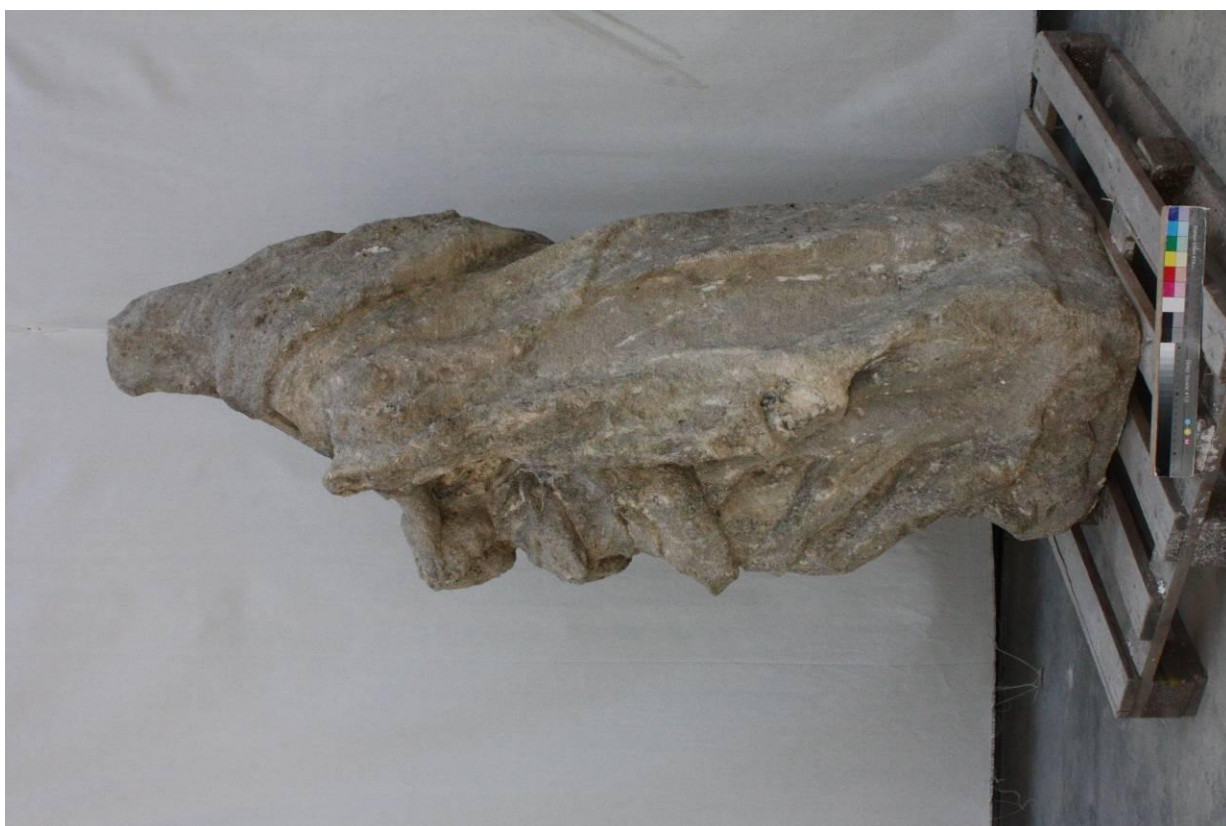
Obr. 58: Sousoší sv. Anny s Pannou Marií po restaurování, pravá zadní třičtvrtina.

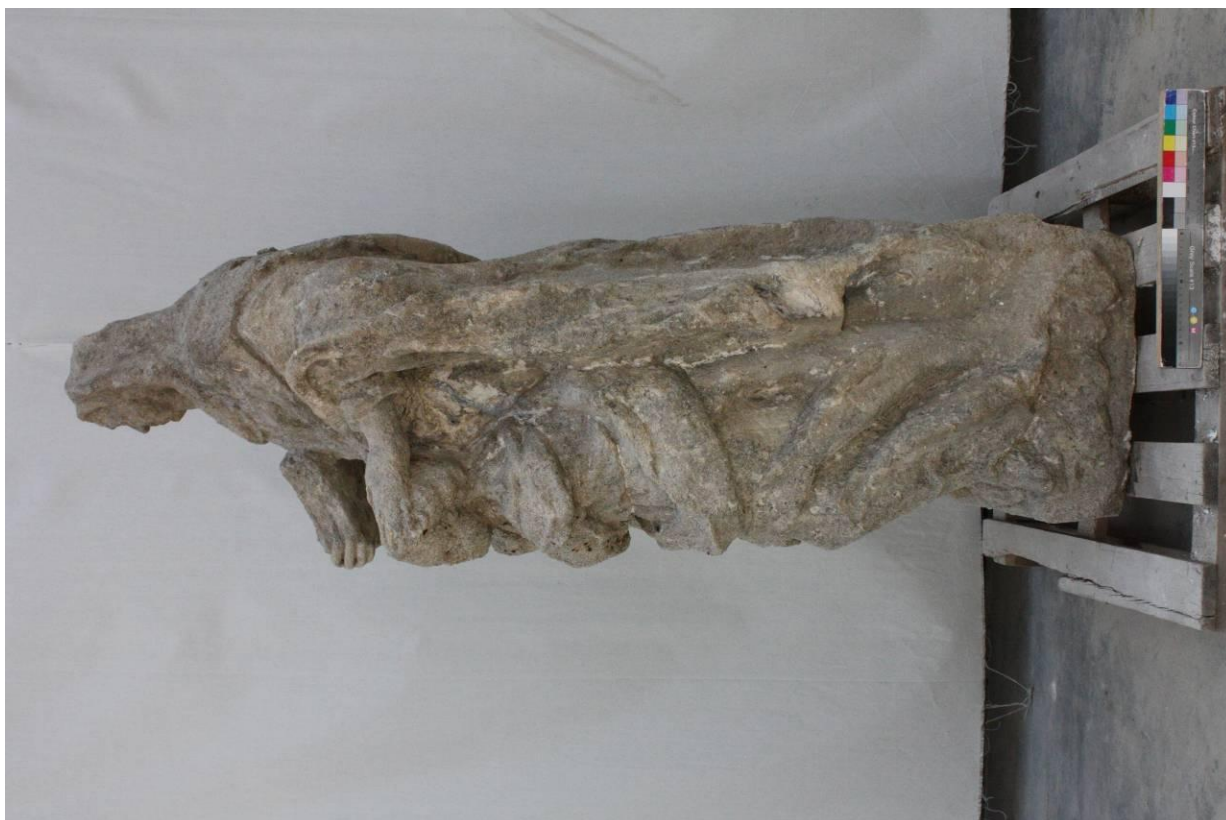
Obr. 59: Sousoší sv. Anny s Pannou Marií po restaurování, zprava.

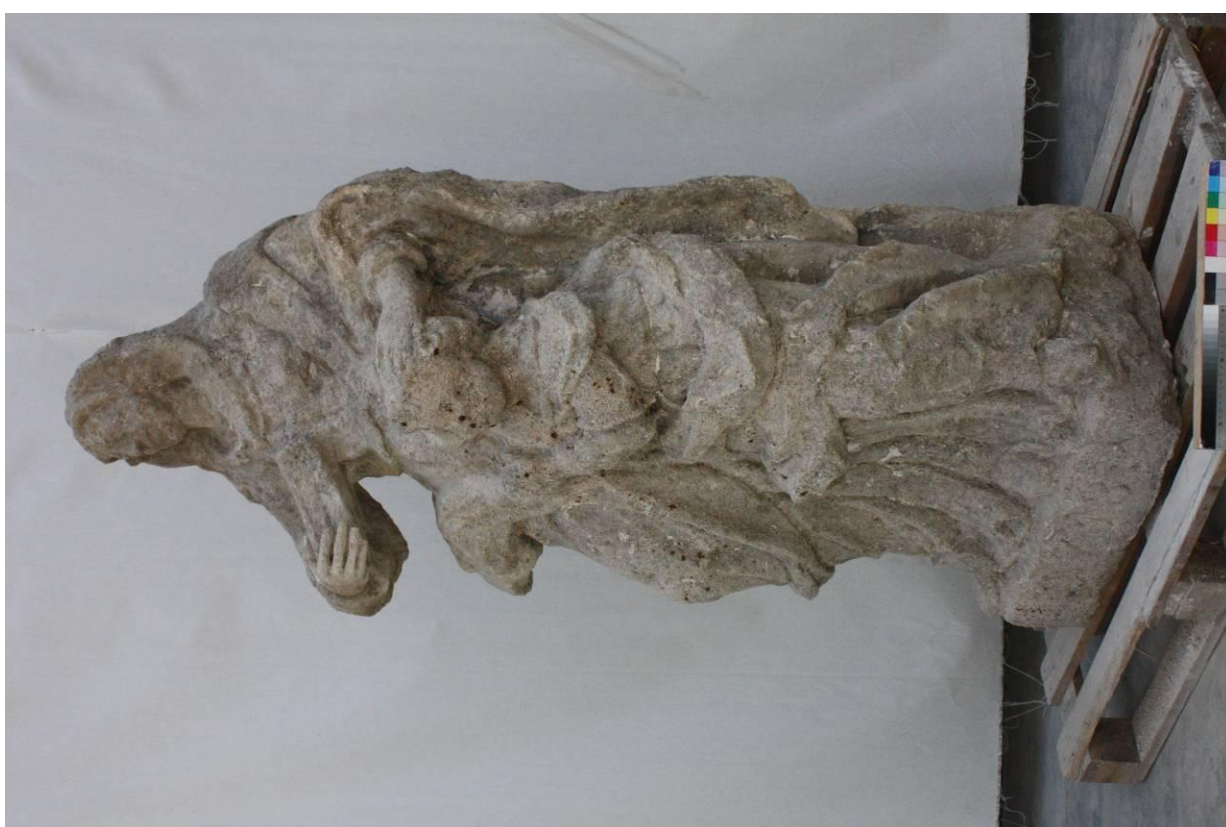
Obr. 60: Sousoší sv. Anny s Pannou Marií po restaurování, pravá přední třičtvrtina.
