**BAKALÁŘSKÁ PRÁCE**

**RESTAUROVÁNÍ NÁSTĚNNÉ MALBY V KAPLI  
SV. BARBORY NA SH GRABŠTEJN A  
RESTAURÁTORSKÝ ZÁSAH NA SEJMUTÉM  
FIGURÁLNÍM TRANSFERU ZE ZANIKLÉHO KOSTELA  
V DOUPOVĚ**

PRAKTICKÁ BAKALÁŘSKÁ PRÁCE

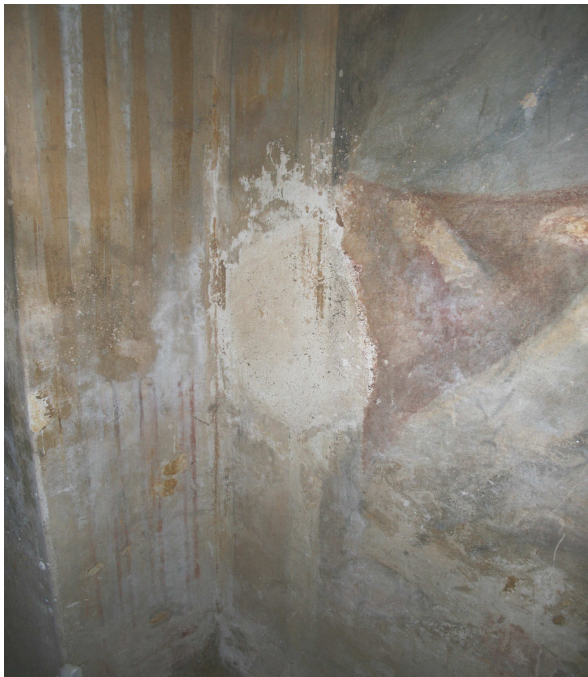
**Obr. č. 12** Stav před restaurátorským zásahem – detail starých tmelů

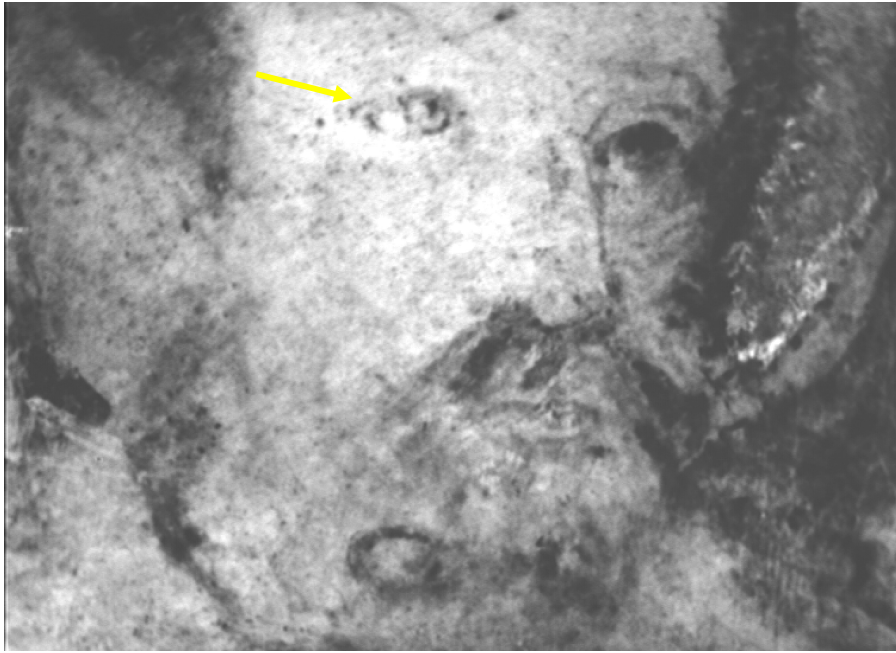
**Obr. č. 18** Infračervená reflektografie 1500 – 1800 nm  
→ šípka ukazuje stopy po provedené pauze

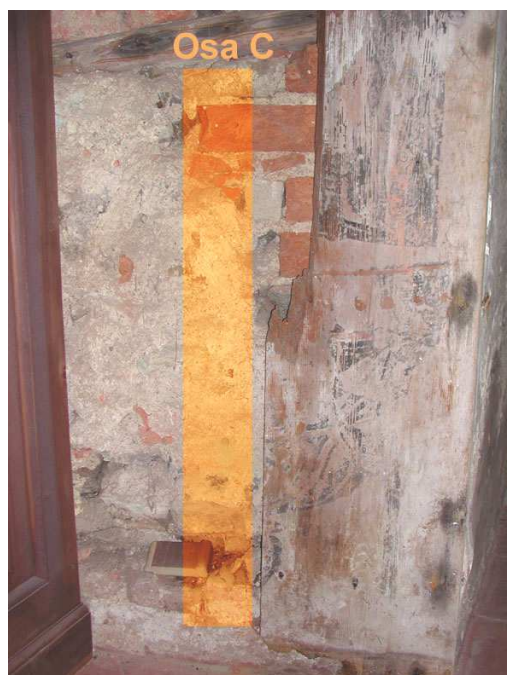
*Poškození povrchu omítek s barevnými vrstvami v spodní části severní stěny, které je charakteristické pro korozi vyvolanou vodorozpustnými solemi*

**Obecně je zjištěná míra zasolení velmi vysoká a pravděpodobně je jedním z podstatných korozních činitelů spodních částí nástěnných maleb.**

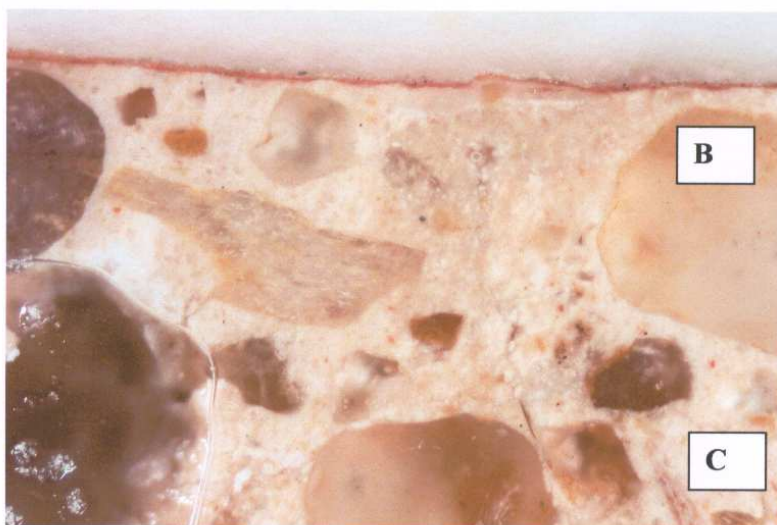
**Nábrus zachycuje finální úpravu vrstev A, B, C, barevný nátěr A viz. D. Pechová, vápenný podklad B obsahuje pouze mikrozrnné vápno s drobnými hrudami čistého vápna, vyrovnávací podkladový štuk s tupě hranatými křemennými zrny.**

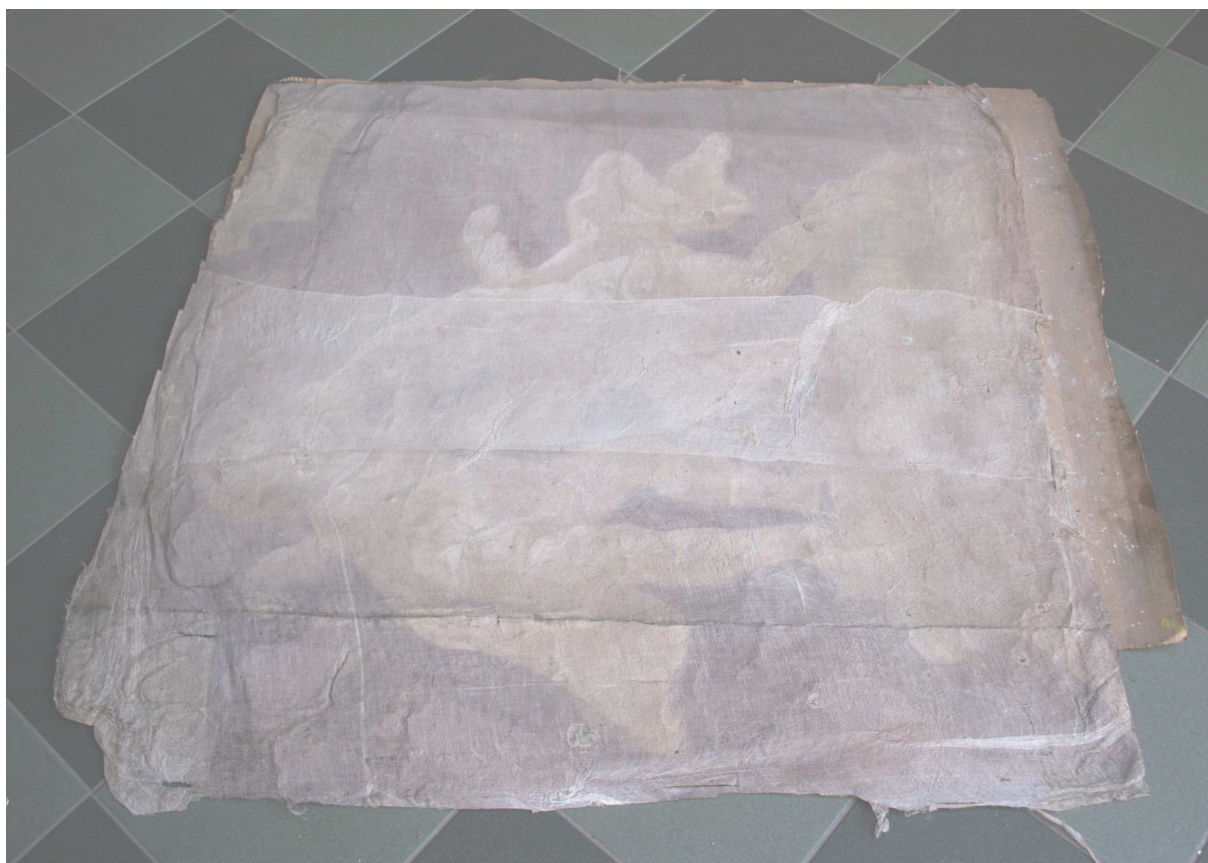
**Obr. č. 1** Stav před restaurátorským zásahem – stav po převzetí transferu

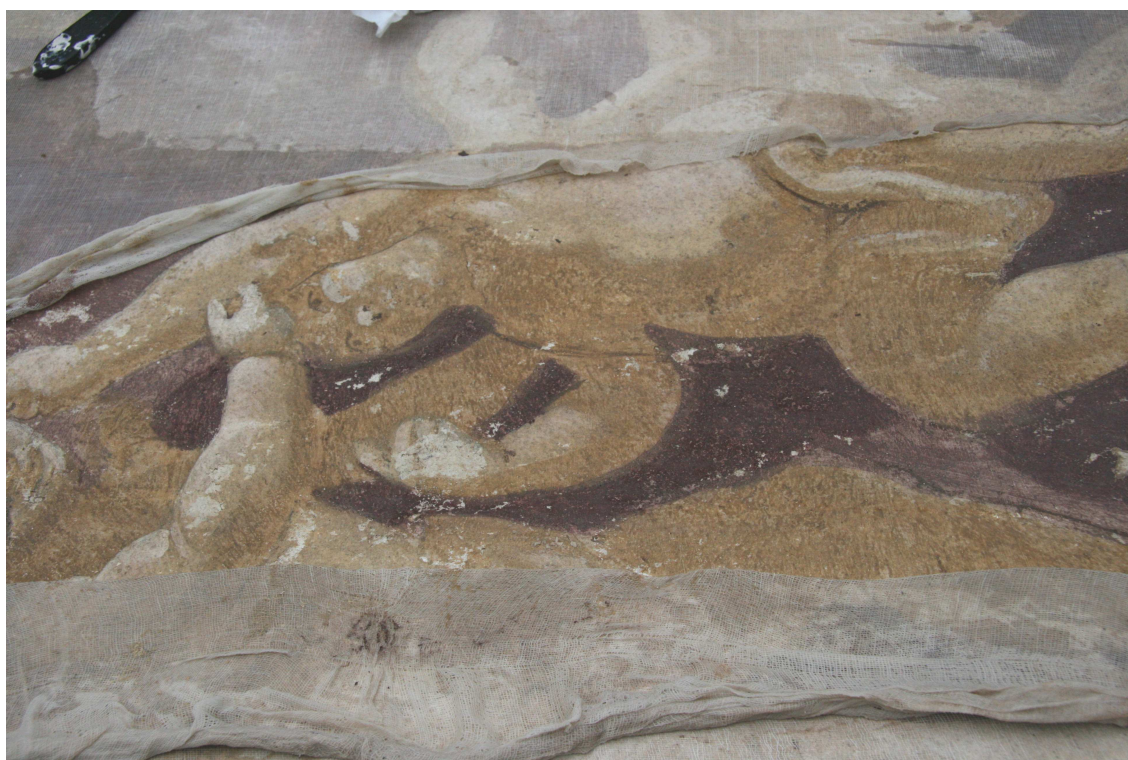
**Obr. č. 12** Opatrné snímání textilního přelepu z povrchu malby – detail střed. části

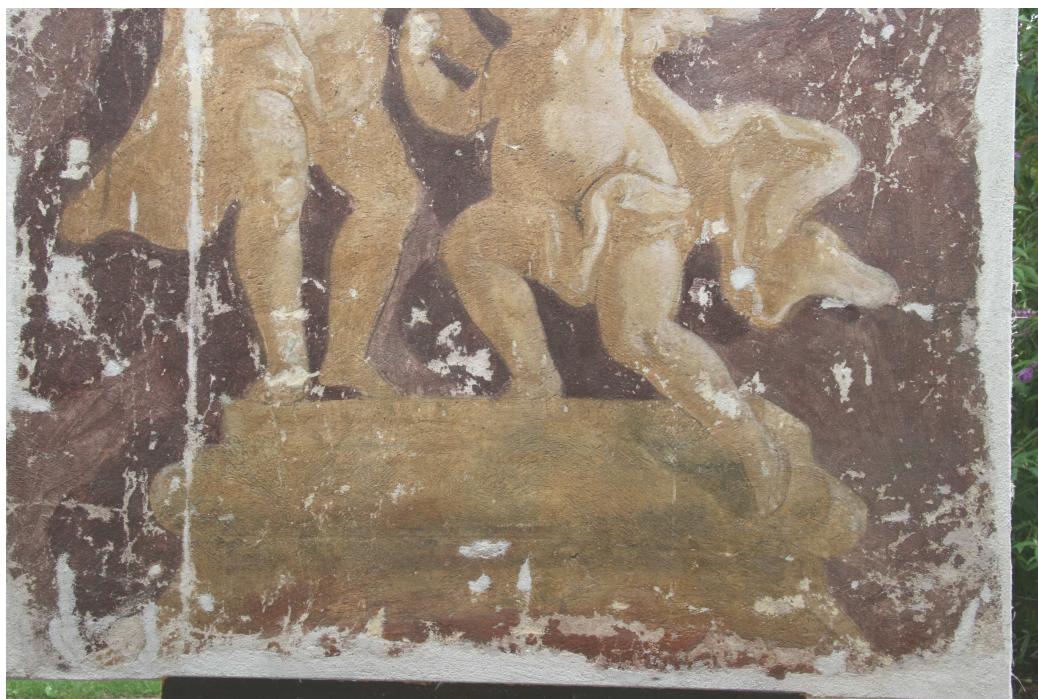
**Obr. č. 18** Stav po vytmelení defektů v barevné vrstvě – detail provedených tmelů

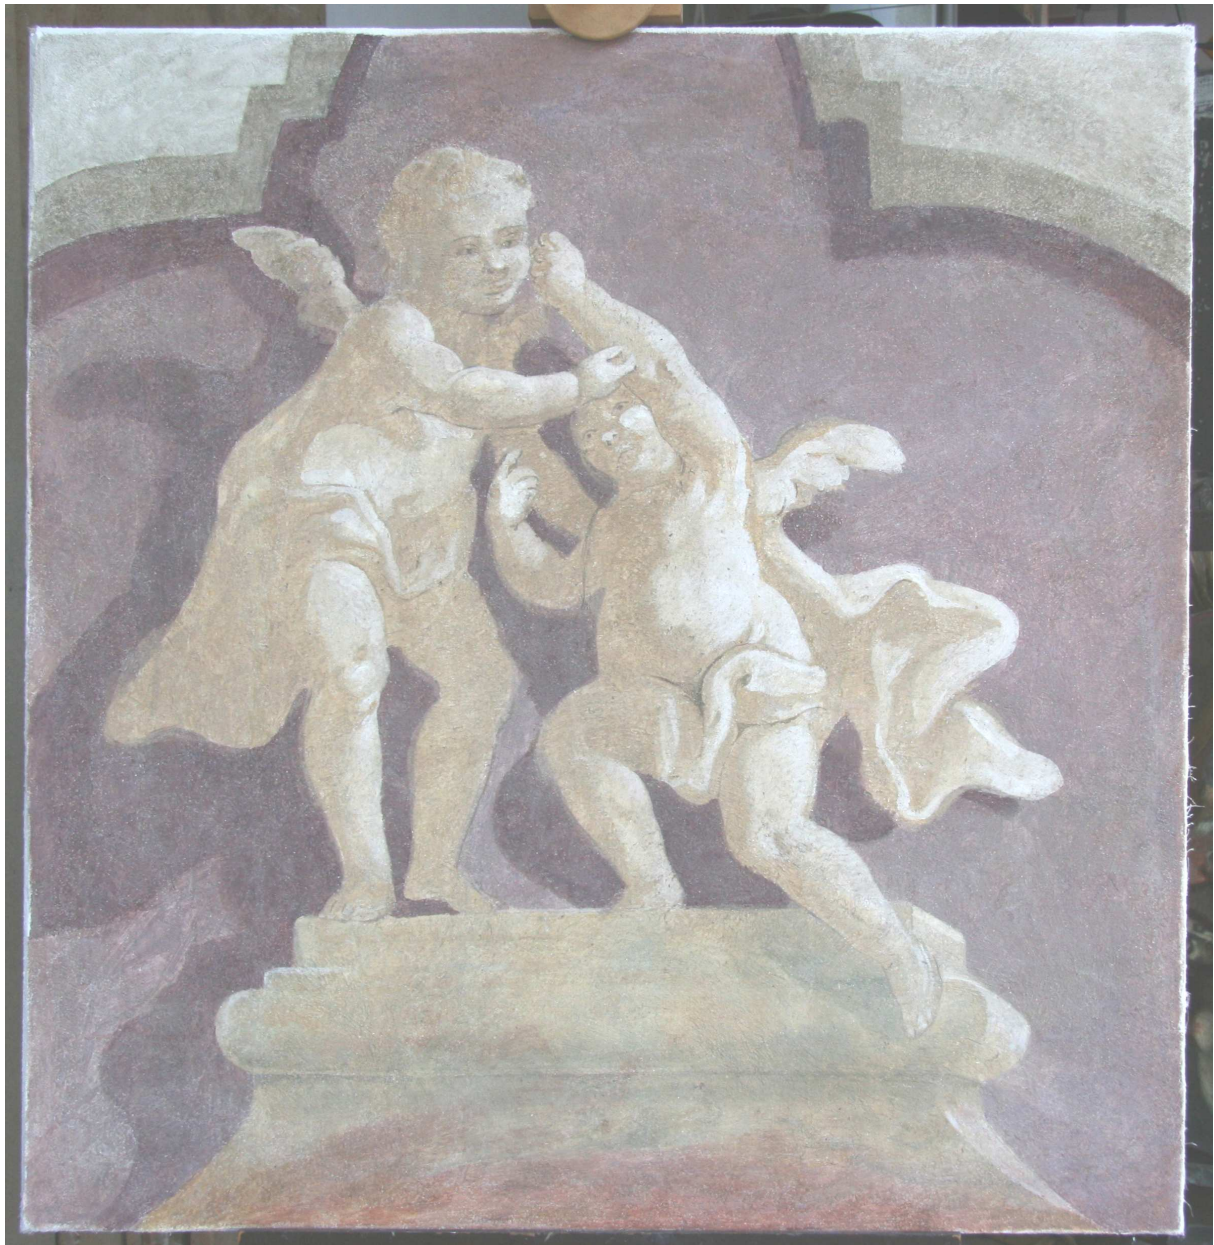
**Obr. č. 19** Stav po restaurátorském zásahu – celkový pohled na transfer

Pro retuš byly zvoleny minerální pigmenty a pro drobná poškození byla volena napodobivá retuš, tak aby se retušovaná místa vizuálně propojila s originální malbou. Na rozsáhlejší defektu v levém horním rohu byla provedena rekonstrukce, která výrazově vycházela z protějškové strany malby, kdy došlo k zrcadlovému převrácení nosného prvku iluzivní architektury. Pojidlem minerálních pigmentu byl zvolen Primal SF 016 v koncentraci 1,5 % akrylátové disperze v destilované vodě.
