Příloha č. 1: Složení koněpruského vápence

Příloha č. 3: Přehled snímků ze skenovacího elektronového mikroskopu

Příloha č. 4: Fotografická dokumentace

LABORBERICHT

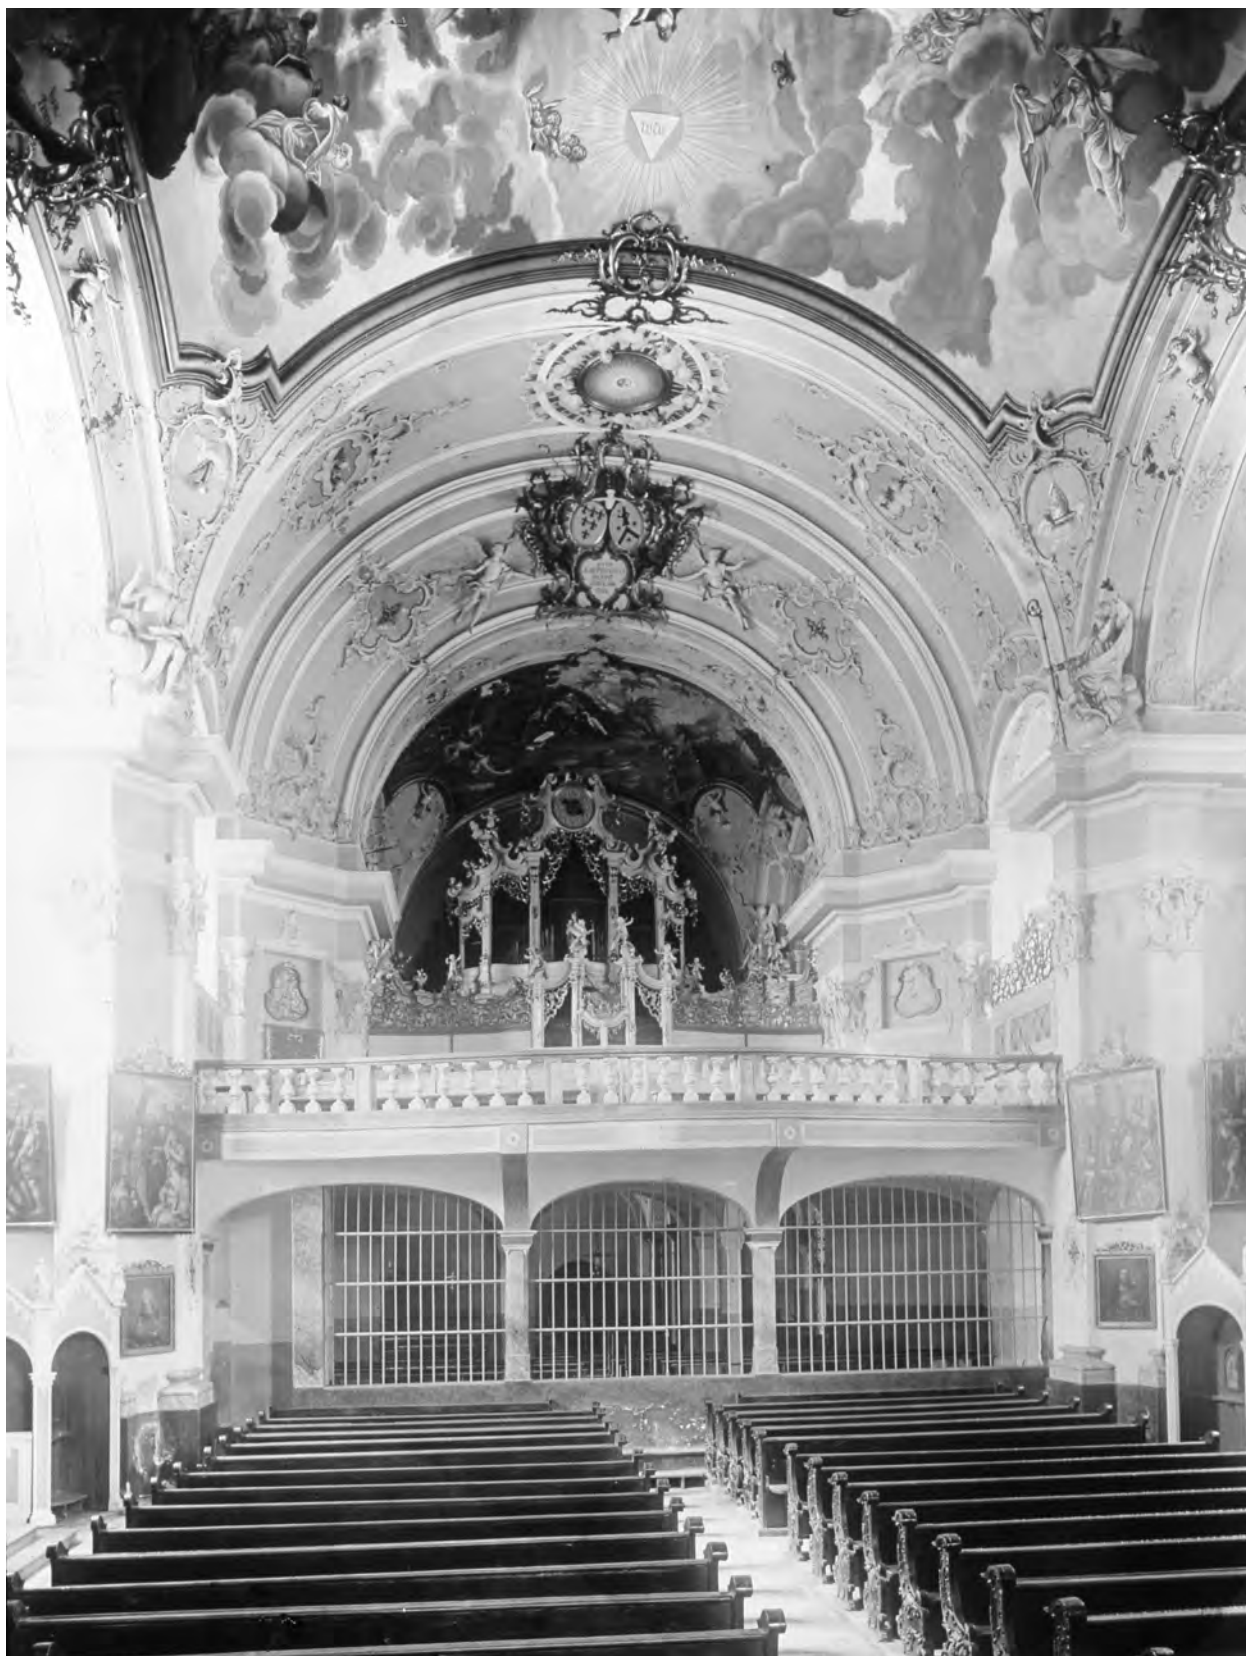
Obr. 03: Celkový pohled se dředu kostela směrem k západu. Fotografie z roku 1950. (Zdroj : Bundesdenkmalamt archiv Vídeň).

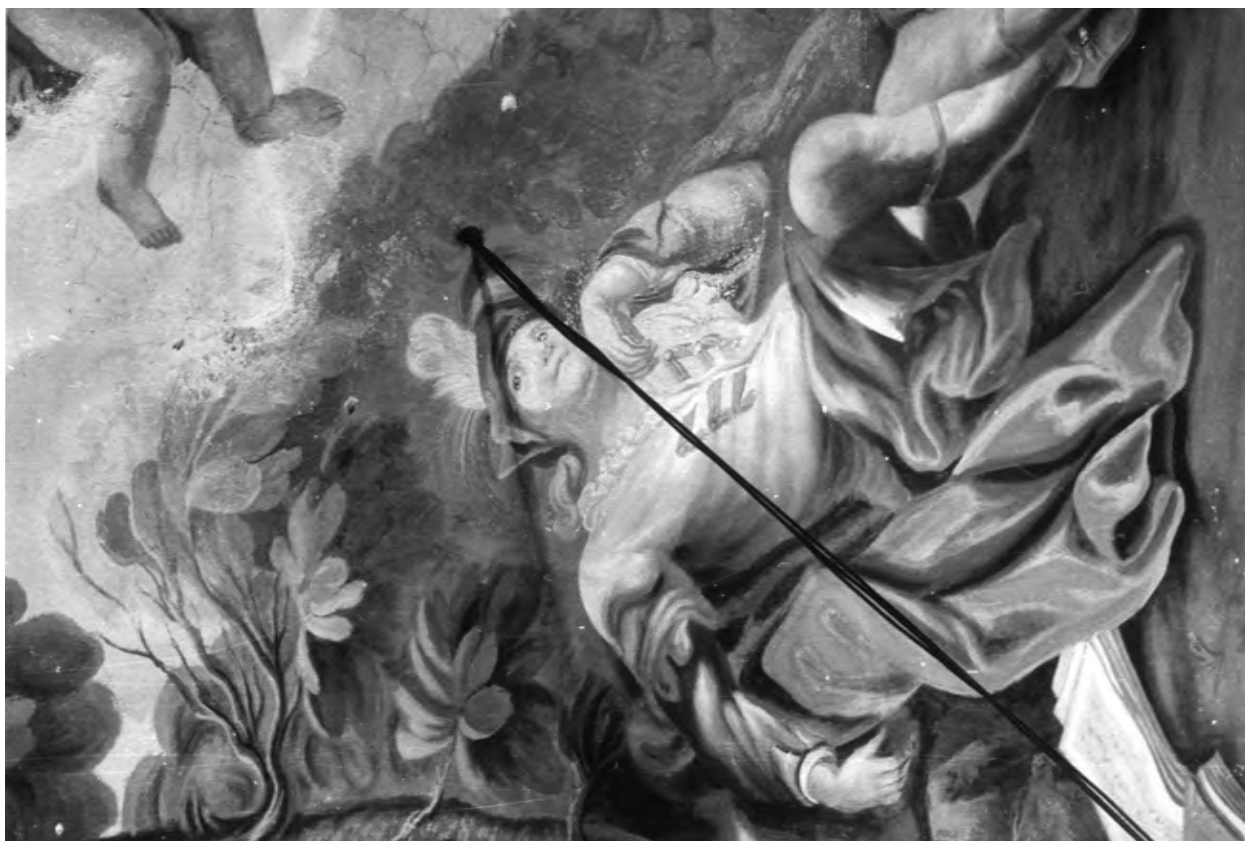
Obr. 04:
Detail přemalby
psa na západní
klenbě. Fotografie z
roku 1950. (Zdroj :
Bundesdenkmalamt
archiv Vídeň)

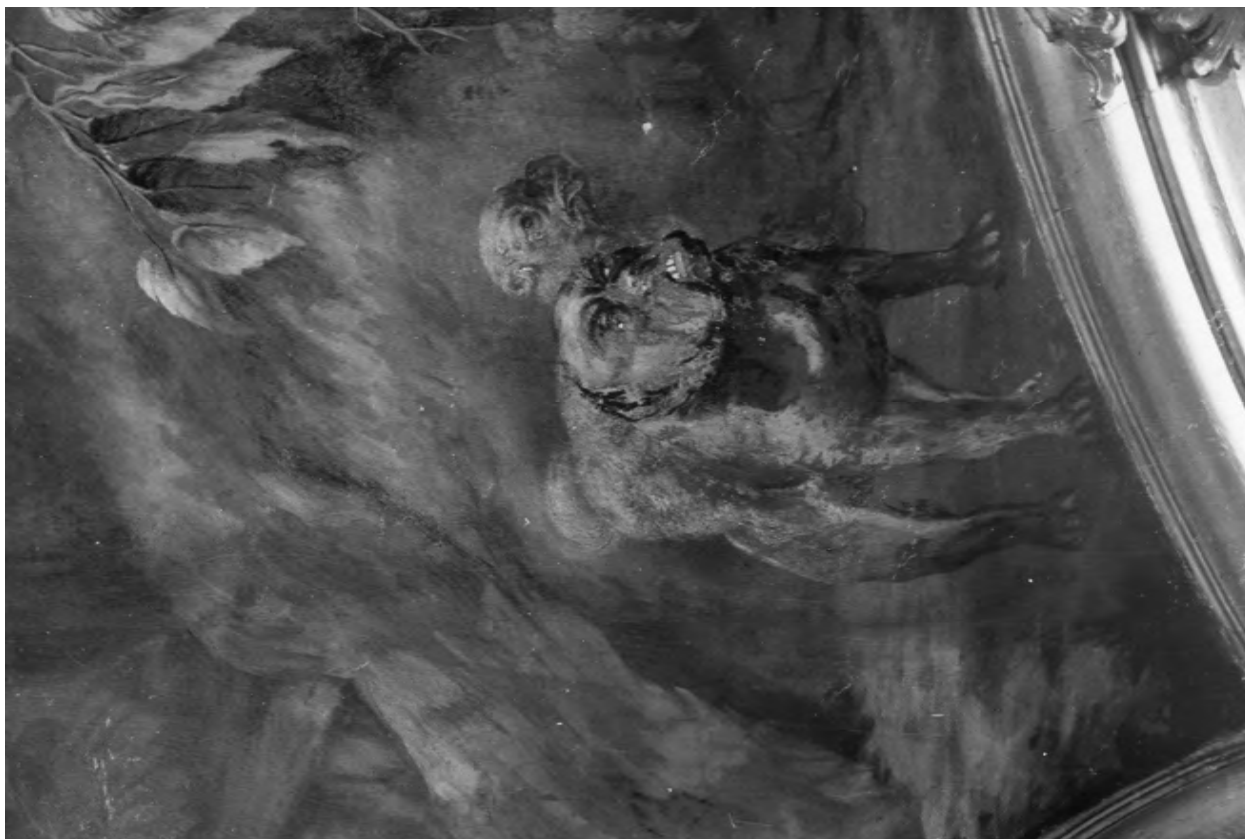
Obr. 05:
Detail přemalby na
postavě Augustina.
Fotografie z roku
1950. (Zdroj :
Bundesdenkmalamt
archiv Vídeň).

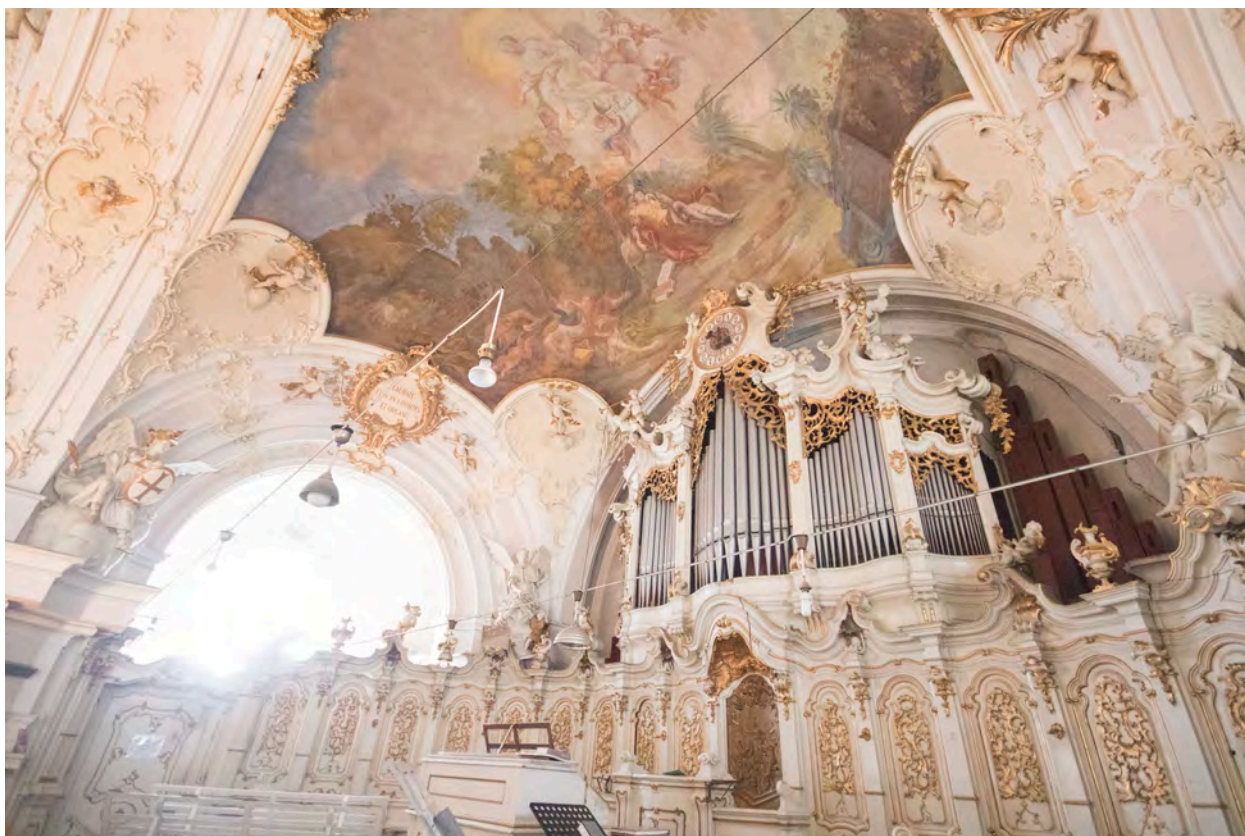
Obr. 06: Celkový pohled na západní klenbu. Stav před restaurováním. (foto: Jörg Riedel)

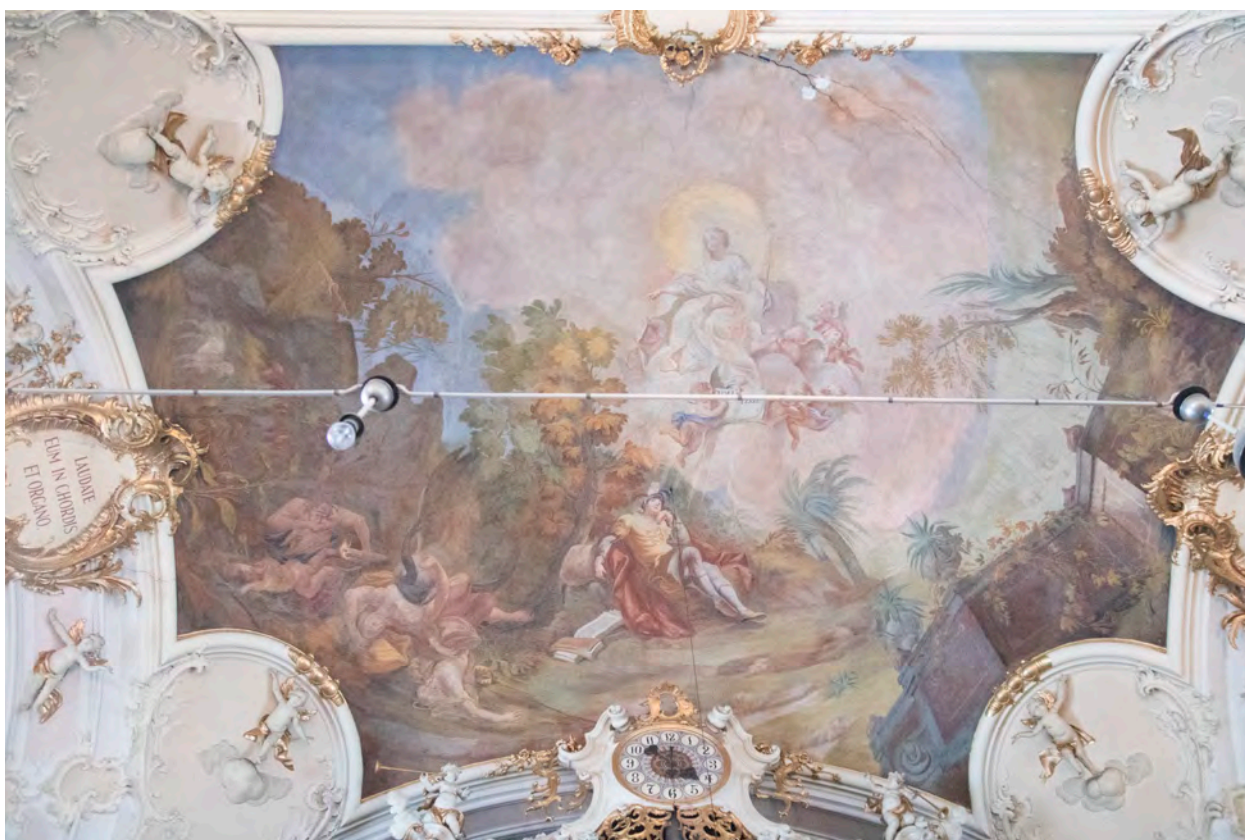
Obr. 07: Celkový pohled na západní klenbu. Stav před restaurováním. (foto: Jörg Riedel)

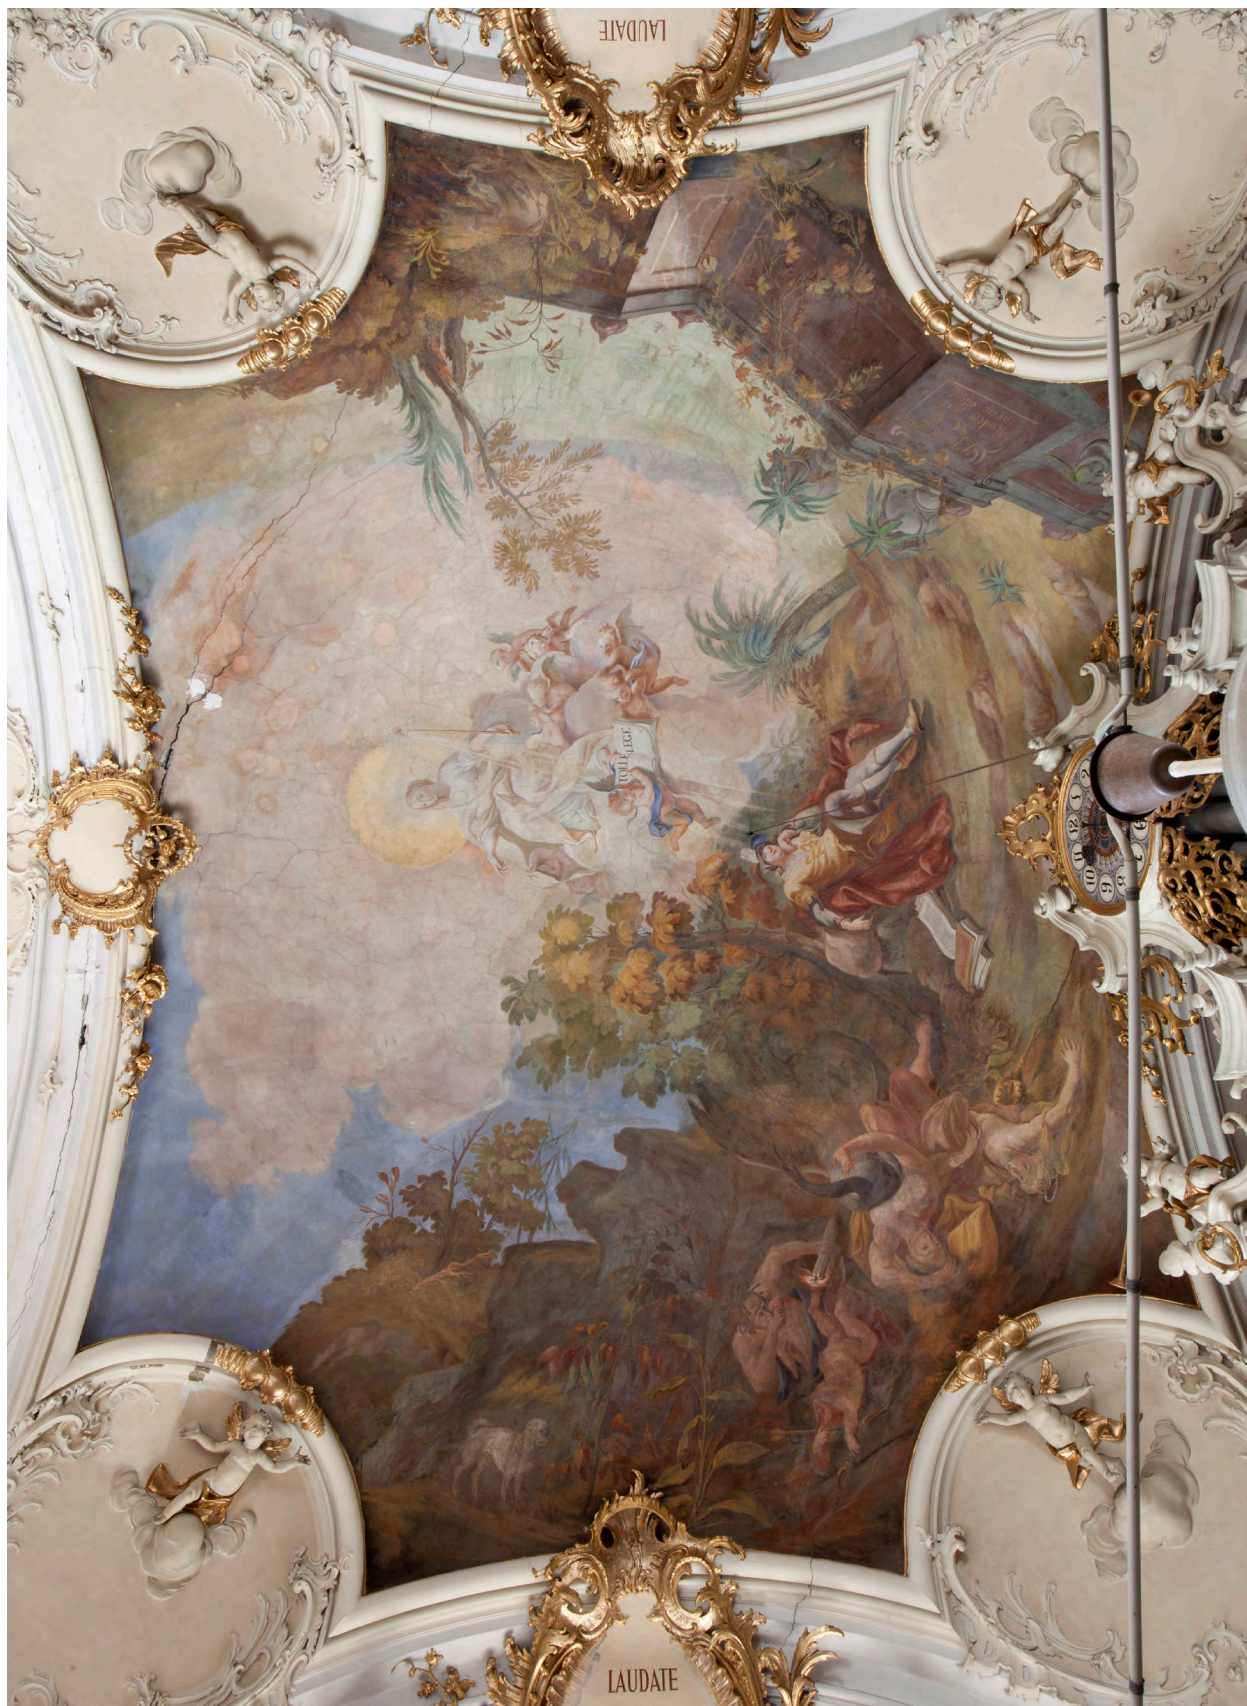
Obr. 08: Celkový pohled na západní klenbu. Stav před restaurováním. (Zdroj : Bundesdenkmalamt archiv Vídeň).

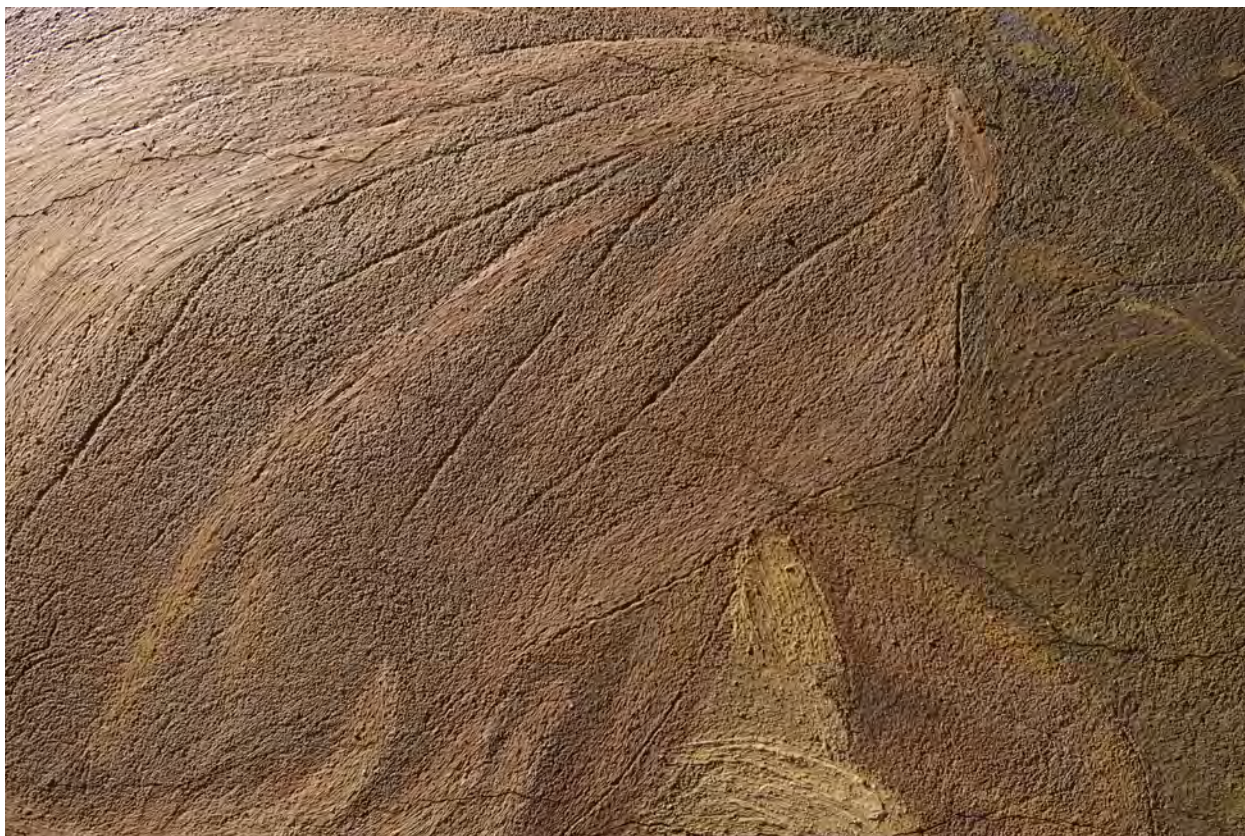
Obr. 09: Detail struktury povrchu omítky a ryté kresby na šatech postavy Prostopášnosti v ostrém bočním nasvícení. Stav před restaurováním.

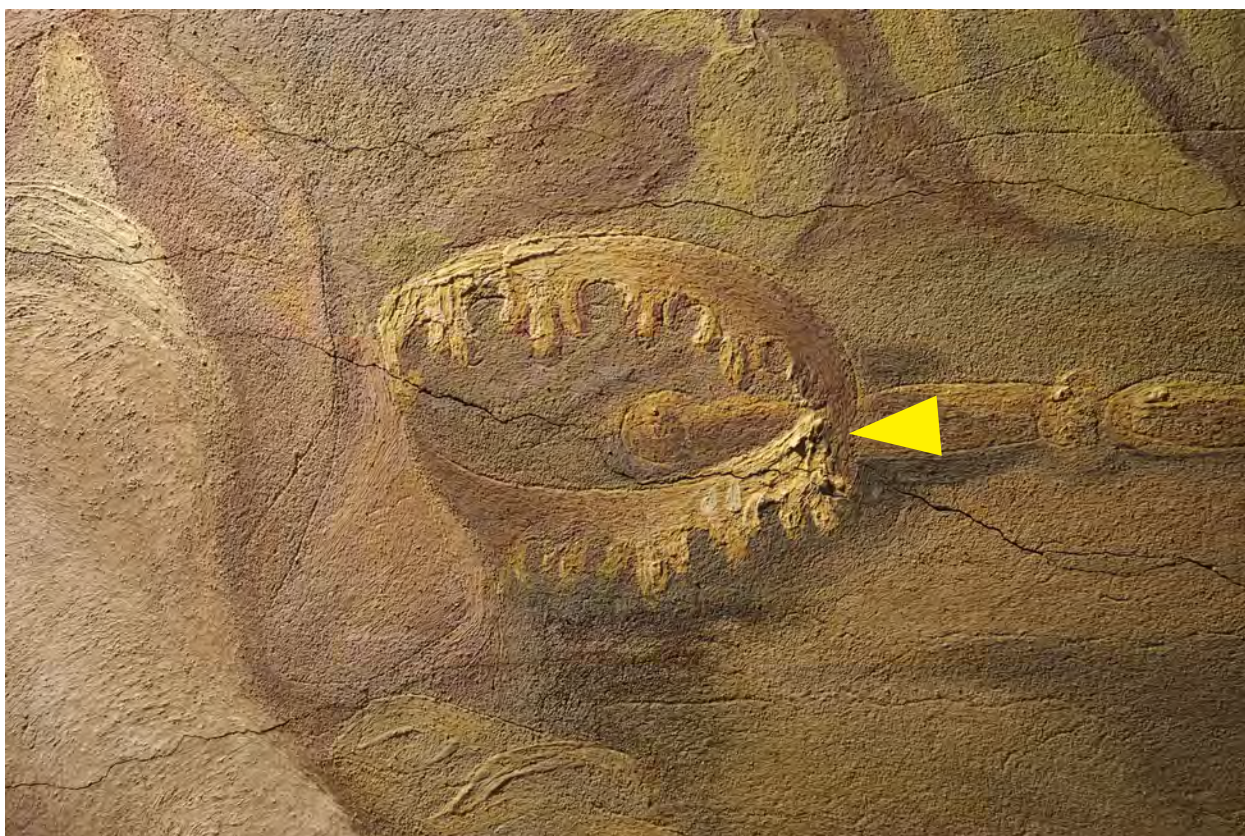
Obr. 12: Detail pastozního nánosu barvy v oblasti koruny u postavy Prostopášnosti. Stav před restaurováním.

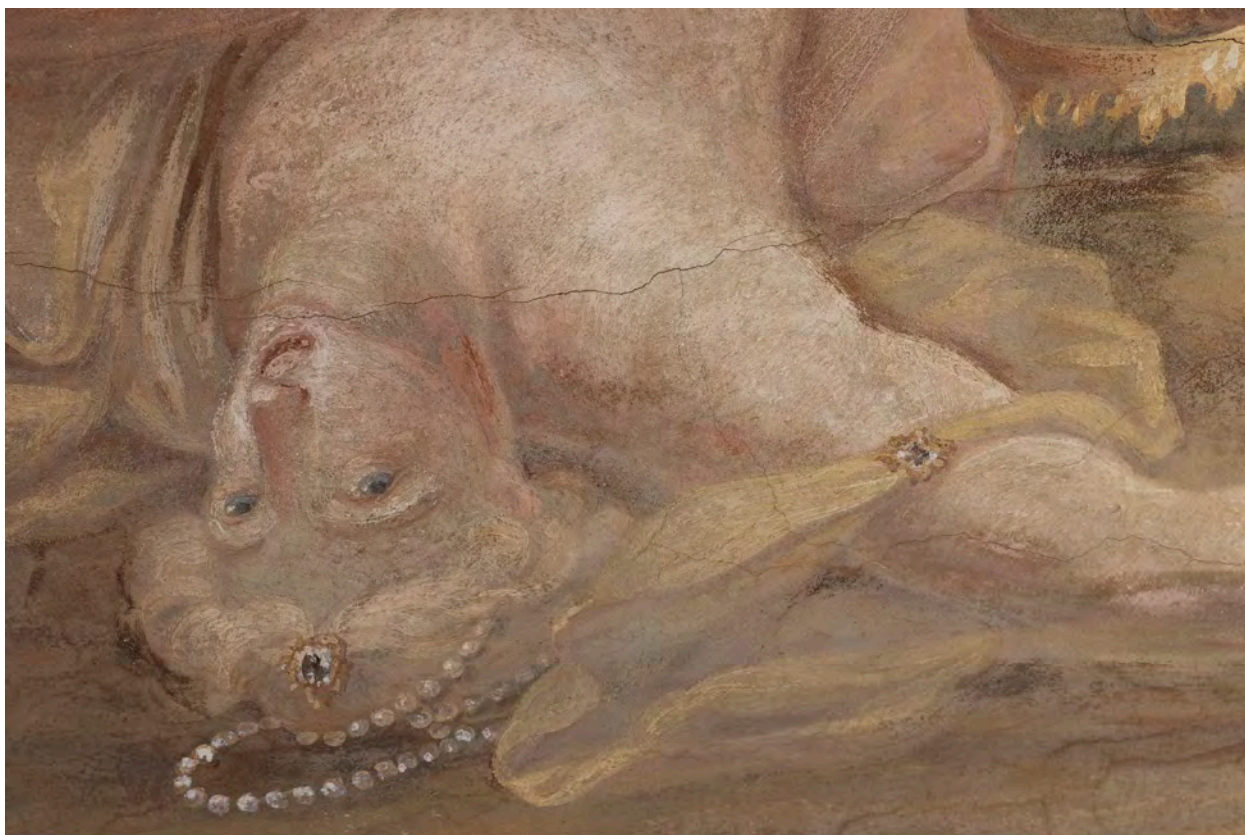
Obr. 23: Pohled na postavu Prostopášnosti. Fotografie ve VIS viditelném světle pro srovnání. Stav před restaurováním. (foto: Jan Vojtěchovský)

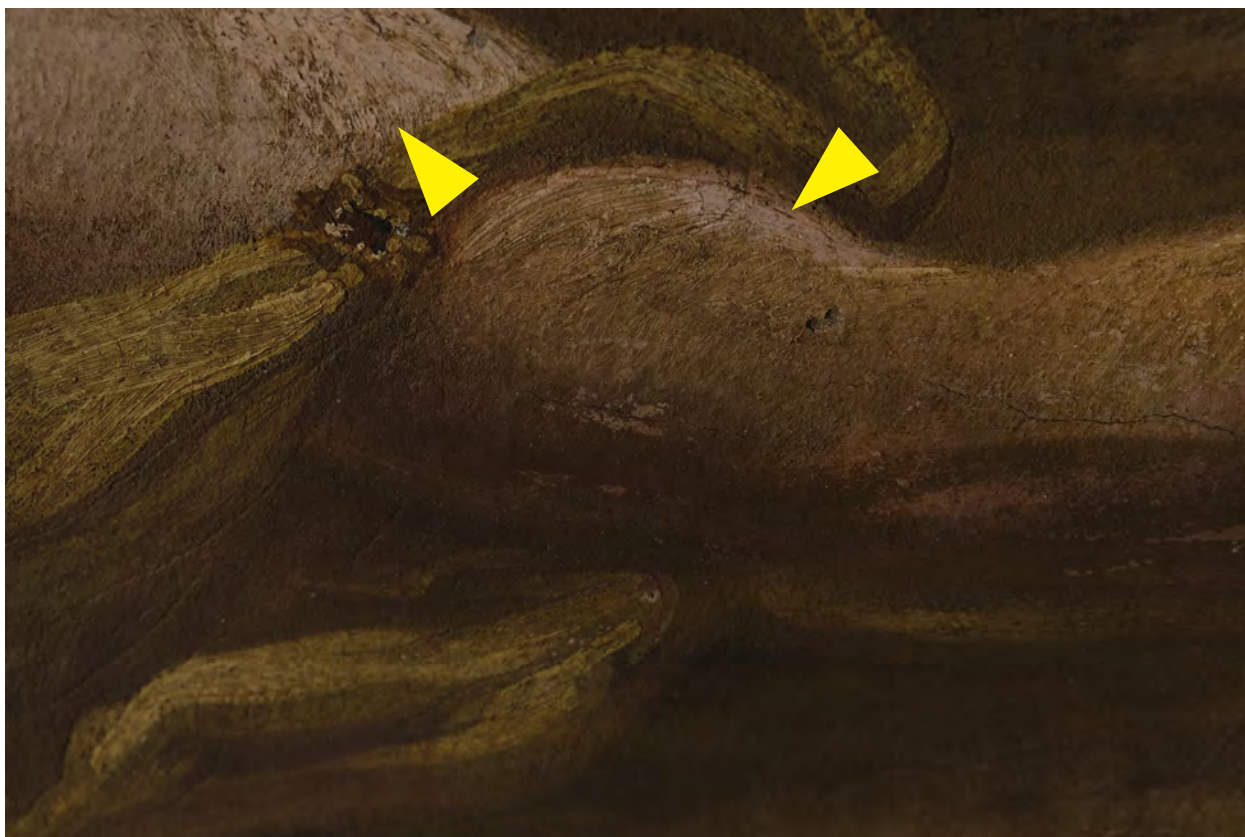
Obr. 39: Detail ruky Prostopášnosti. Šípkami jsou označena světlá místa očištěná od zelenavě znečištěné přemalby.

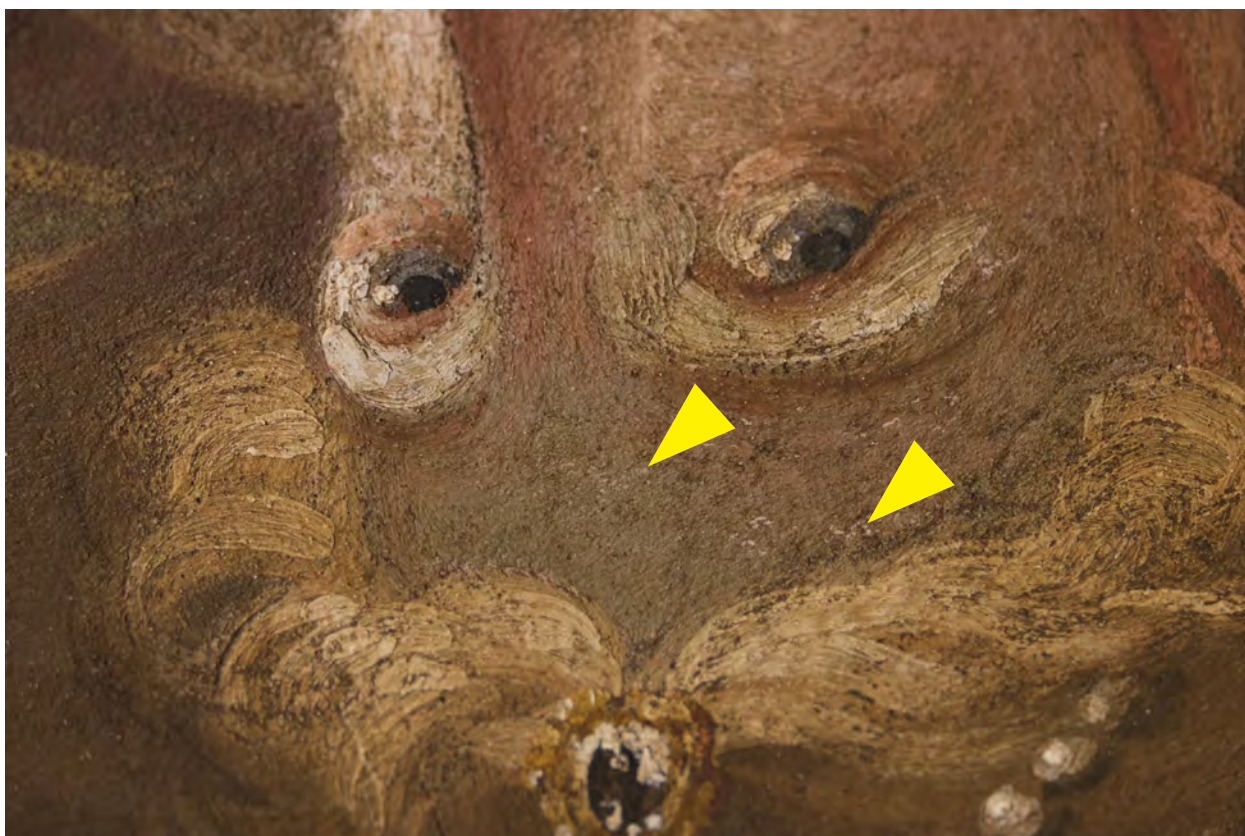
Obr. 40: Detail obličeje Prostopášnosti. Šípkami jsou označeny malé zbytky světlé přemalby.

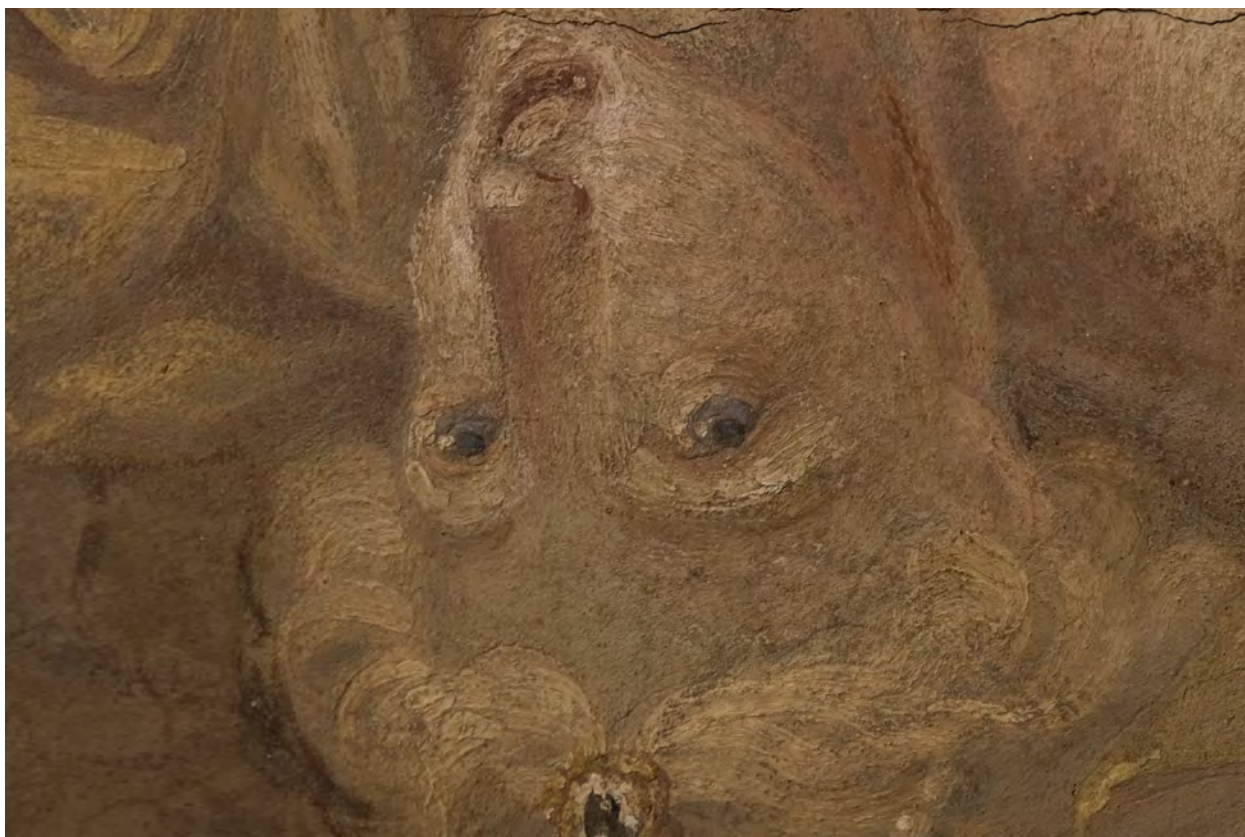
Obr. 57: Detail obličeje Protopáshnosti. Stav před restaurováním. Fotografie v rozptýleném světle.

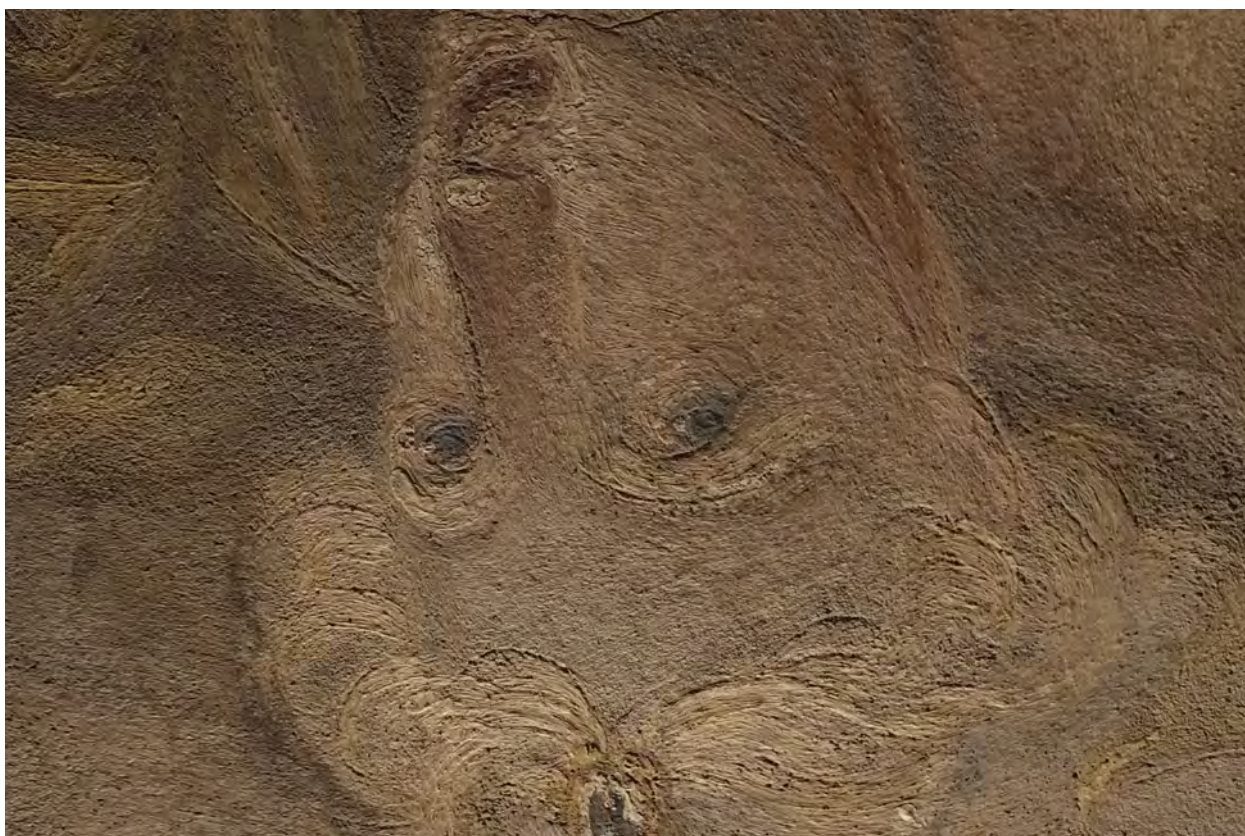
Obr. 58: Detail obličeje Protopáshnosti. Stav před restaurováním. Fotografie v ostrém bočním nasvícení.

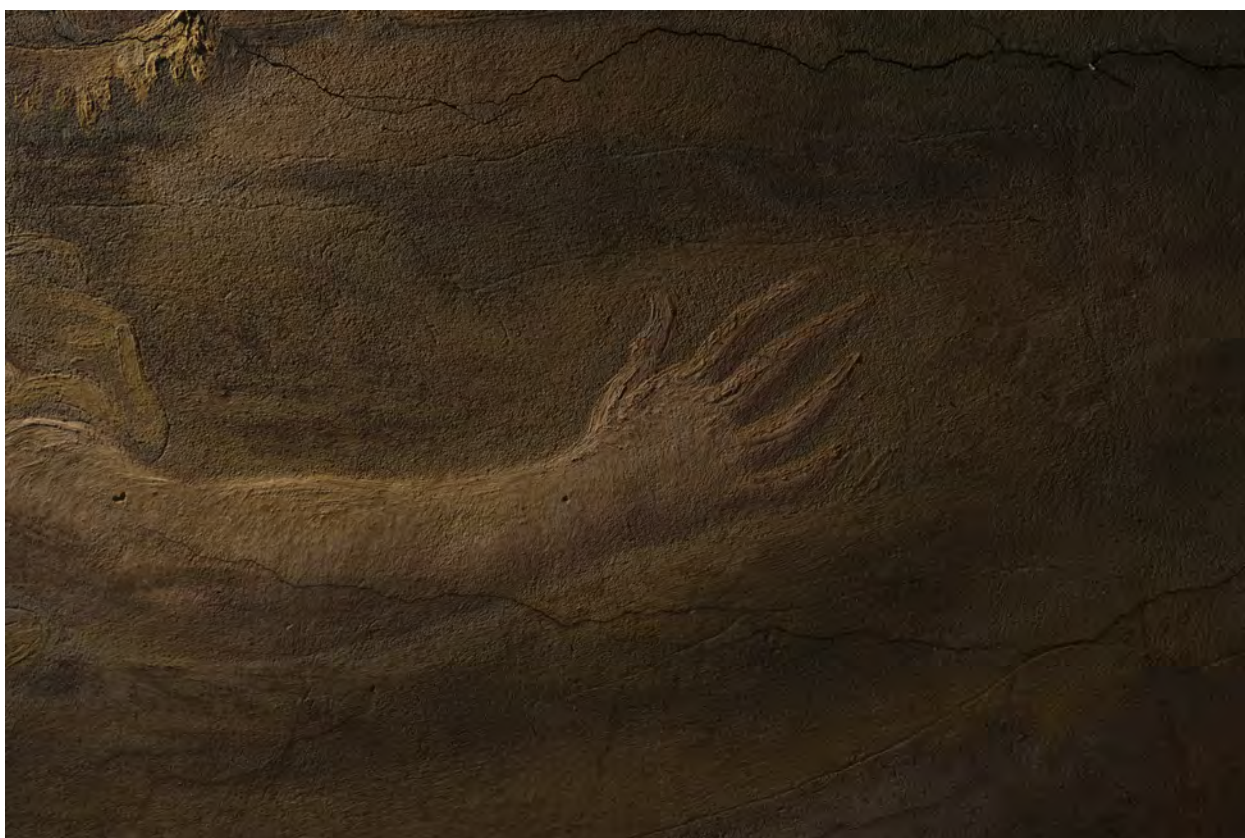
Obr. 66: Detail ruky Protopášnosti. Stav před restaurováním. Fotografie v rozptýleném světle.

Obr. 65: Detail ruky Protopášnosti. Stav před restaurováním. Fotografie v ostrém bočním nasvícení.

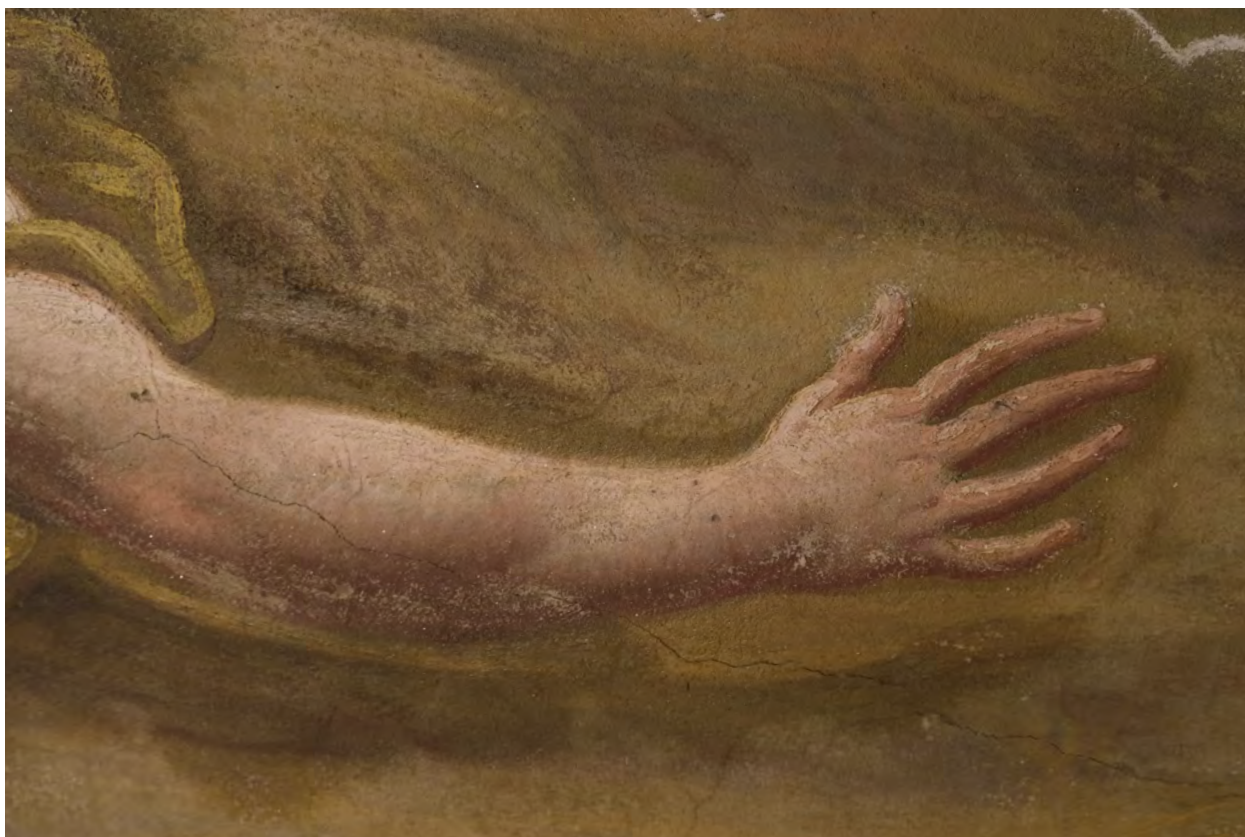
Obr. 68: Detail ruky Prostopášnosti. Stav po tmelení.

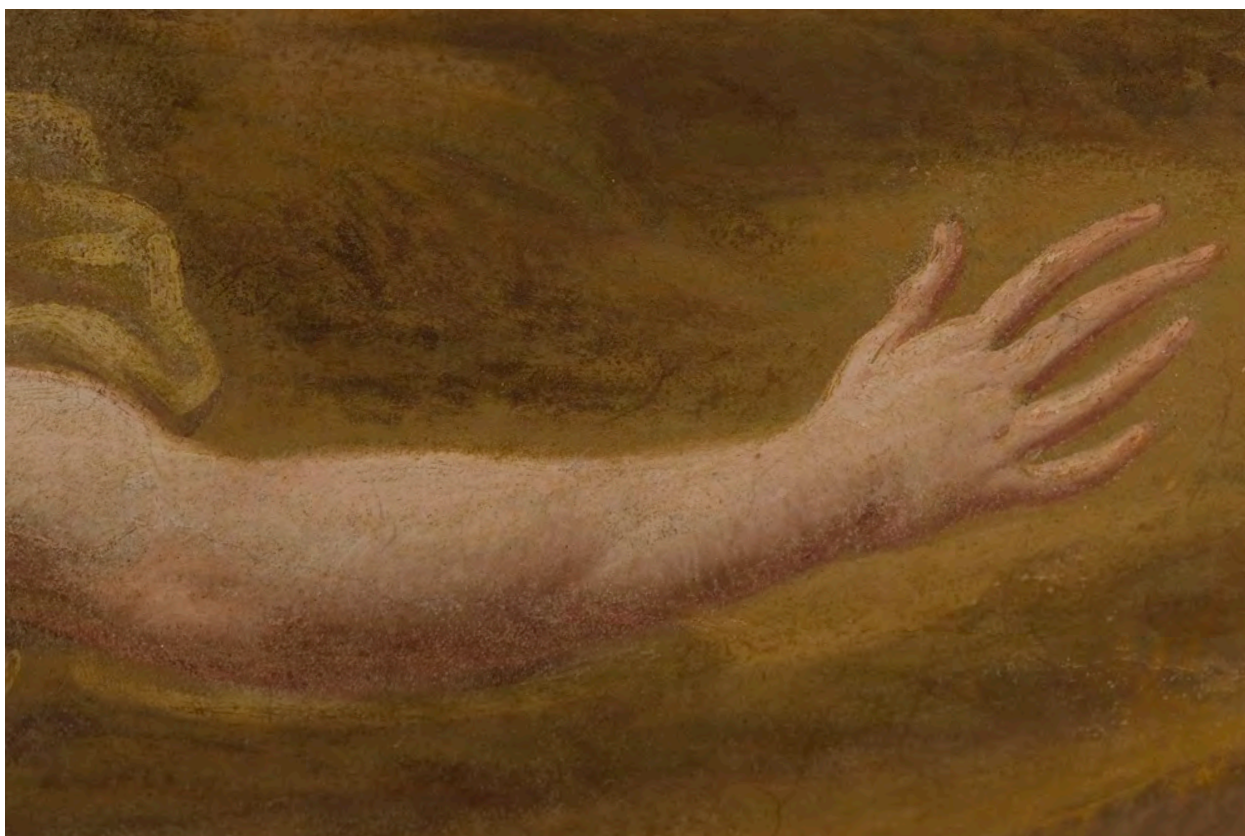
Obr. 67: Detail ruky Prostopášnosti. Stav po retušování.

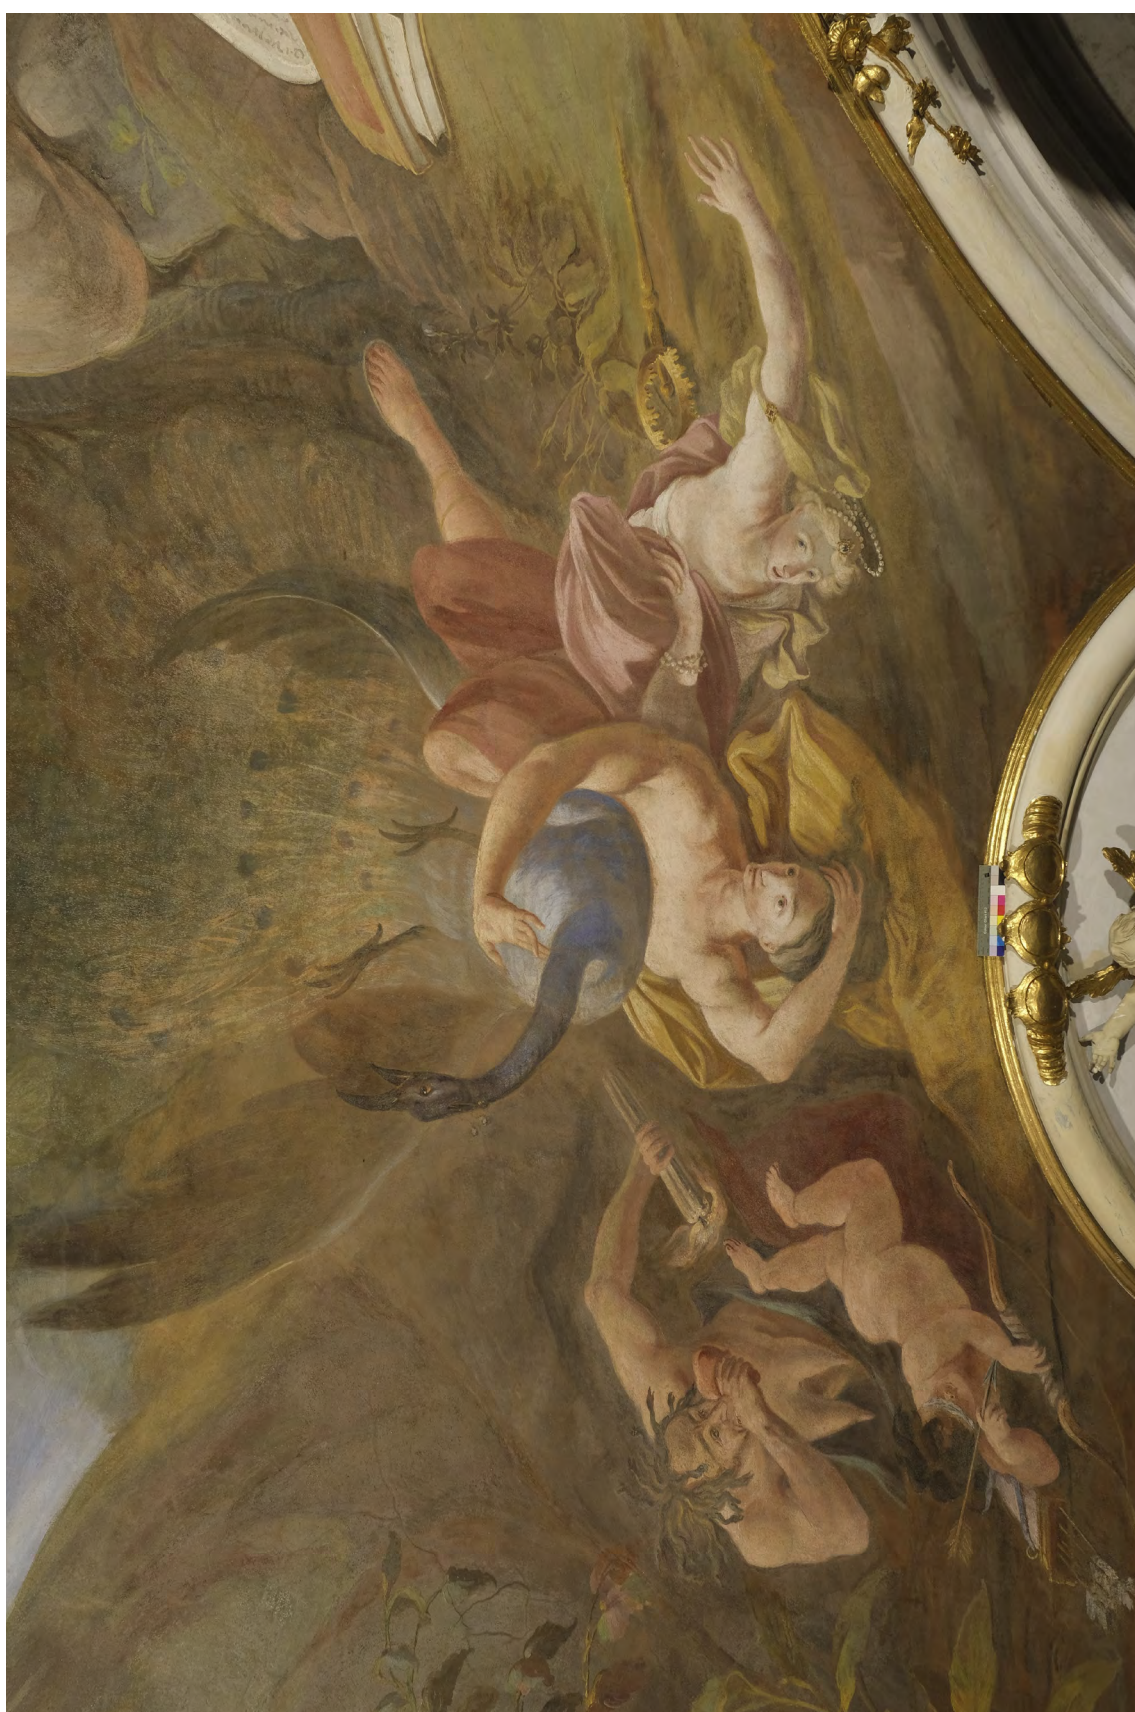
Obr. 70: Celkový pohled na skupinu hříčů. Stav po restaurování.
