PRAKTICKÁ BAKALÁŘSKÁ PRÁCE

Biblia, beider Allt unnd Neuwen Testamenten, zum
anderen mall / durch D. Johann.Dietenberger
verdeutzt und flesslicher aussgangen. - Im Jair
unsers Hernn,
1540.

Restaurovala: Kateřina Vítová
Vedoucí práce: BcA. Radomír Slovík

2008

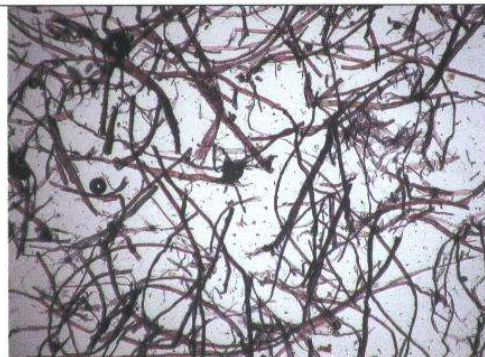
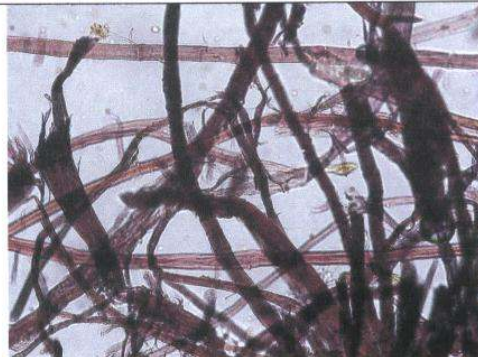
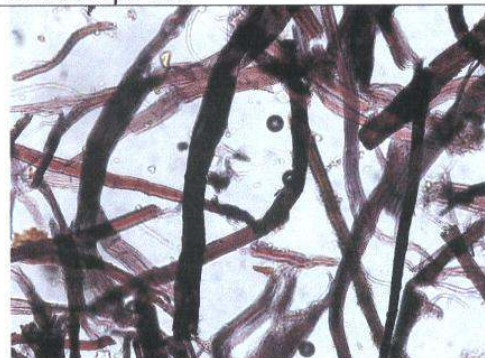
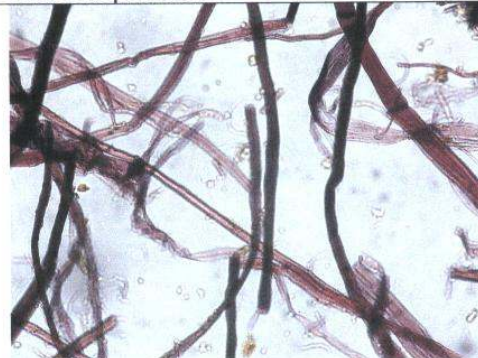
- Vzorek č. 4186

Přítomná vlákna se po styku s Herzbergovým činidlem zbarvily do vínově červené. Tato barva je typická pro hadrovinu.

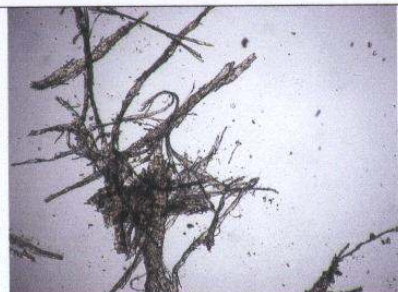
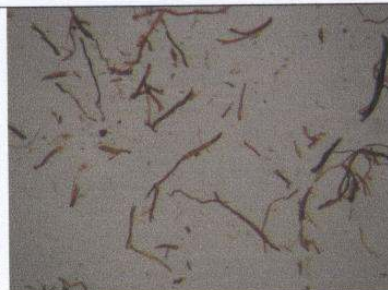
- Vzorek č. 4187

Standard
Stupeň 3 dle R. Larsena
Vlákna jsou zachovalá, snadno se při oděru
oddělují, část vláken je zlomená

Stupeň koherence vláken odpovídá stupni 3 podle R. Larsena.

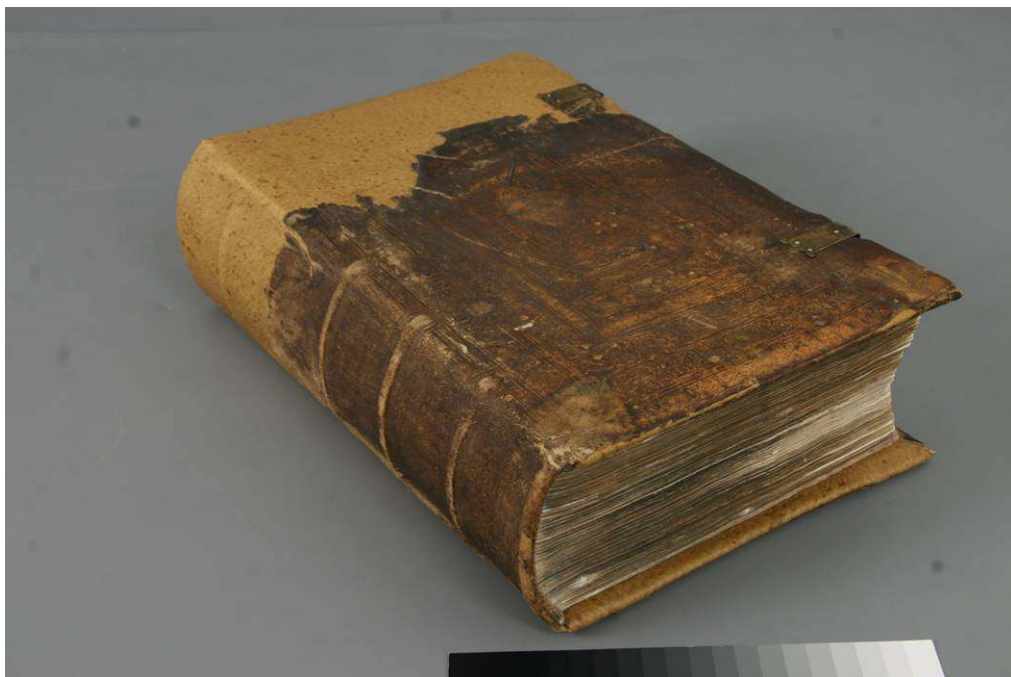
Obr.4. Pohled na dolní ořízku od hřbetu, stav po restaurování

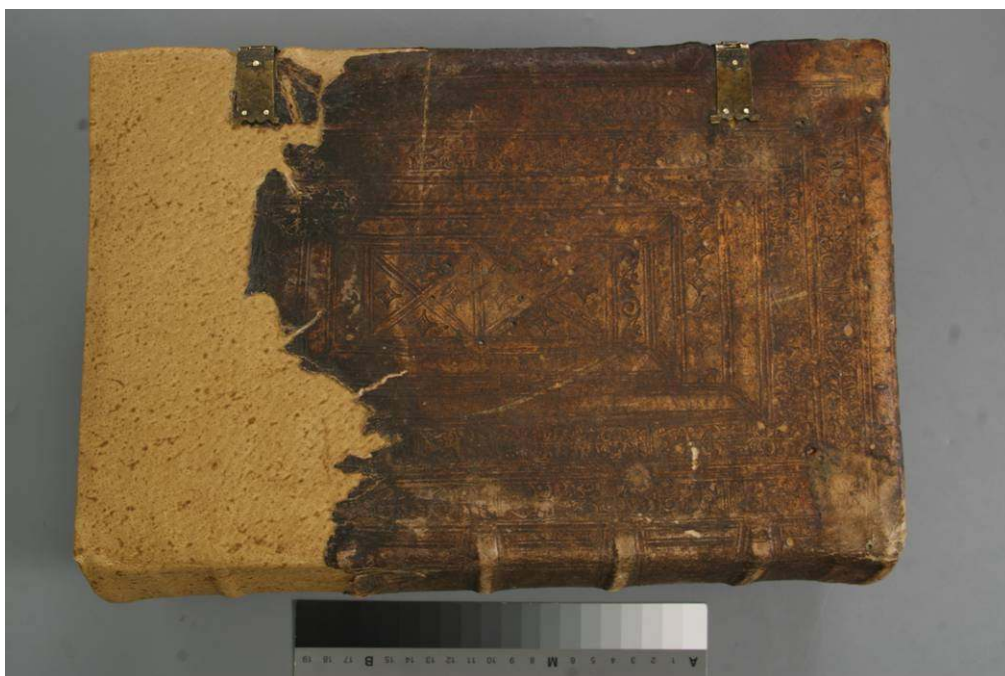
Obr.6. Pohled na horní desku po restaurování

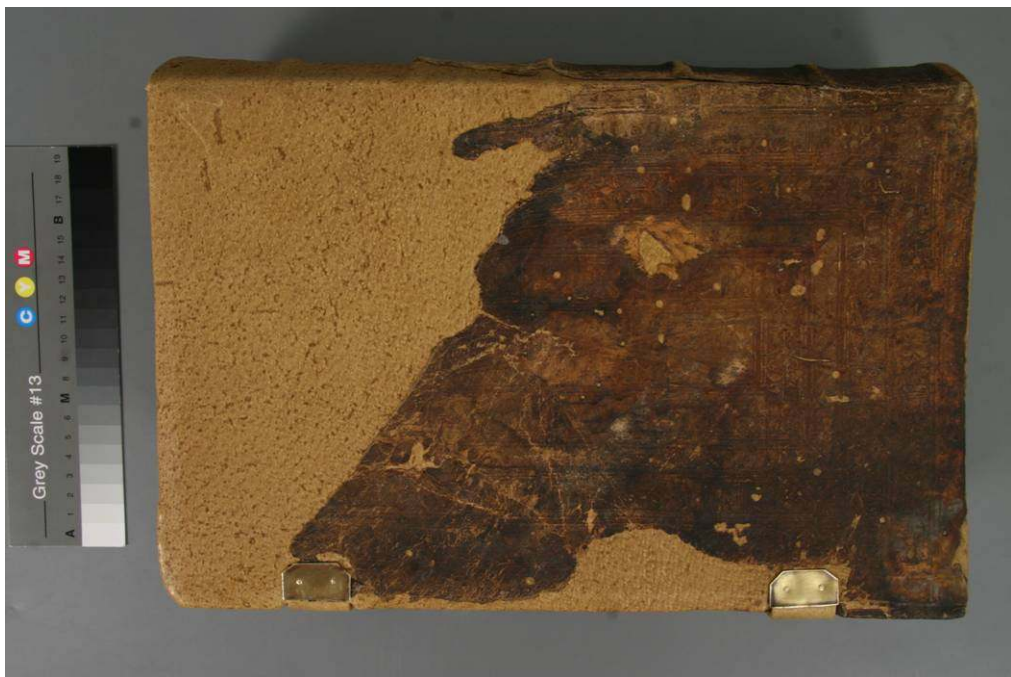
Obr.8. Pohled na zadní desku po restaurování

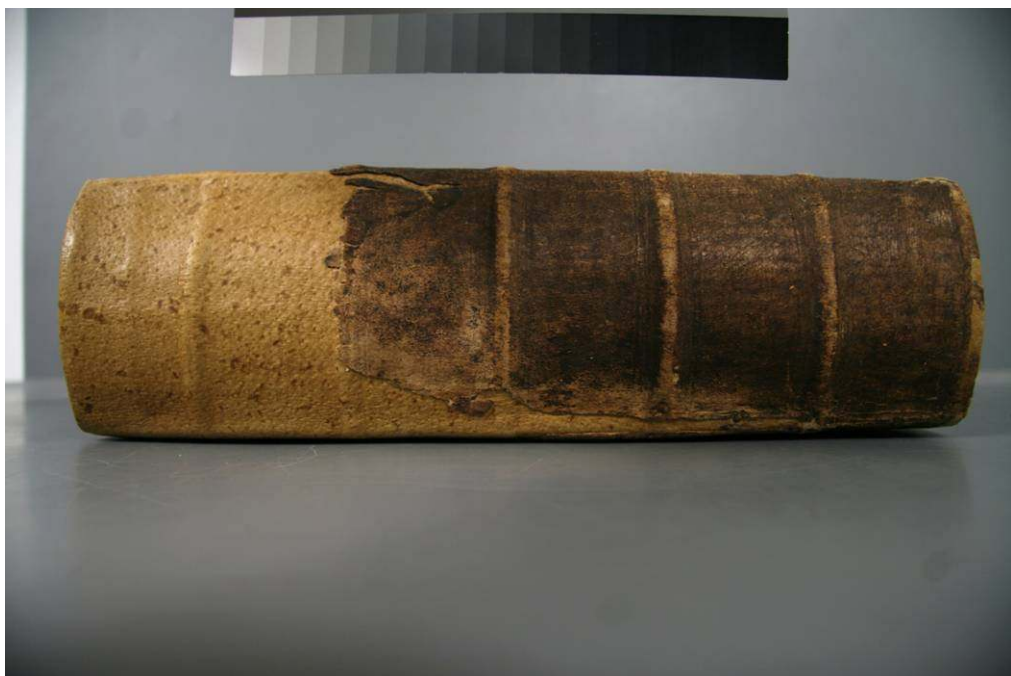
Obr.10. Pohled na hřbet, stav po restaurování

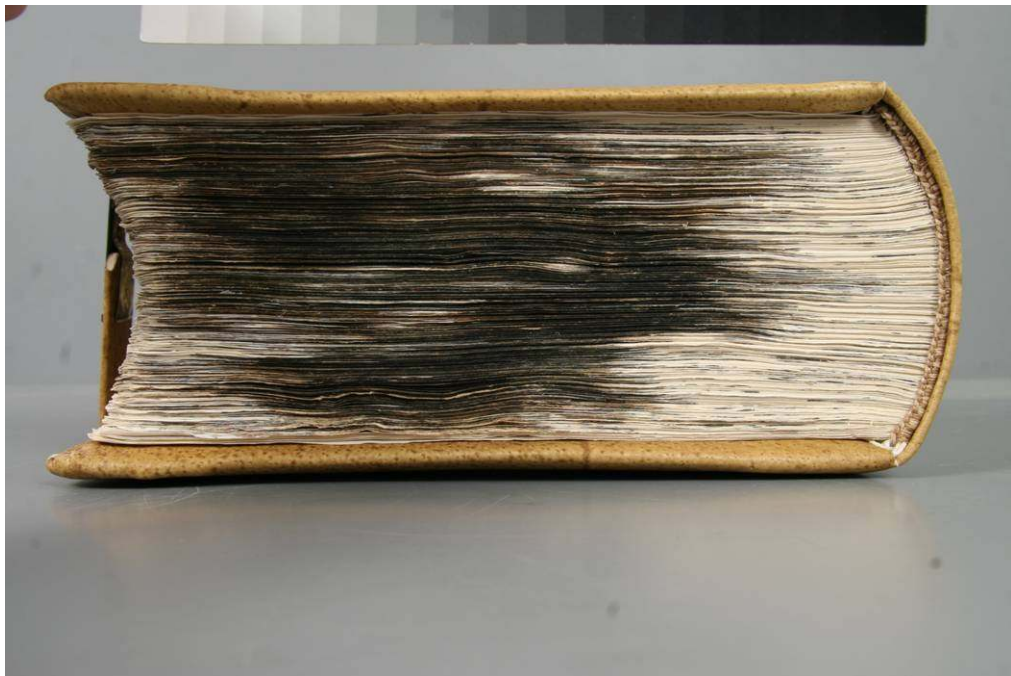
Obr.12. Horní ořízka, stav po restaurátorském zásahu

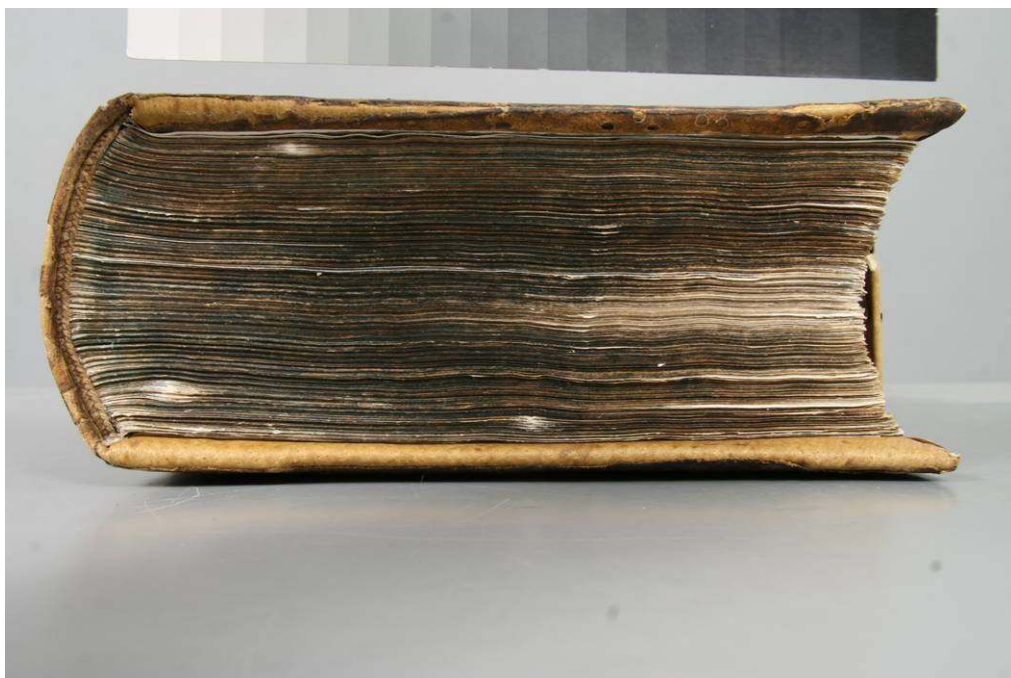
Obr.14. Dolní ořízka, stav po restaurátorském zásahu

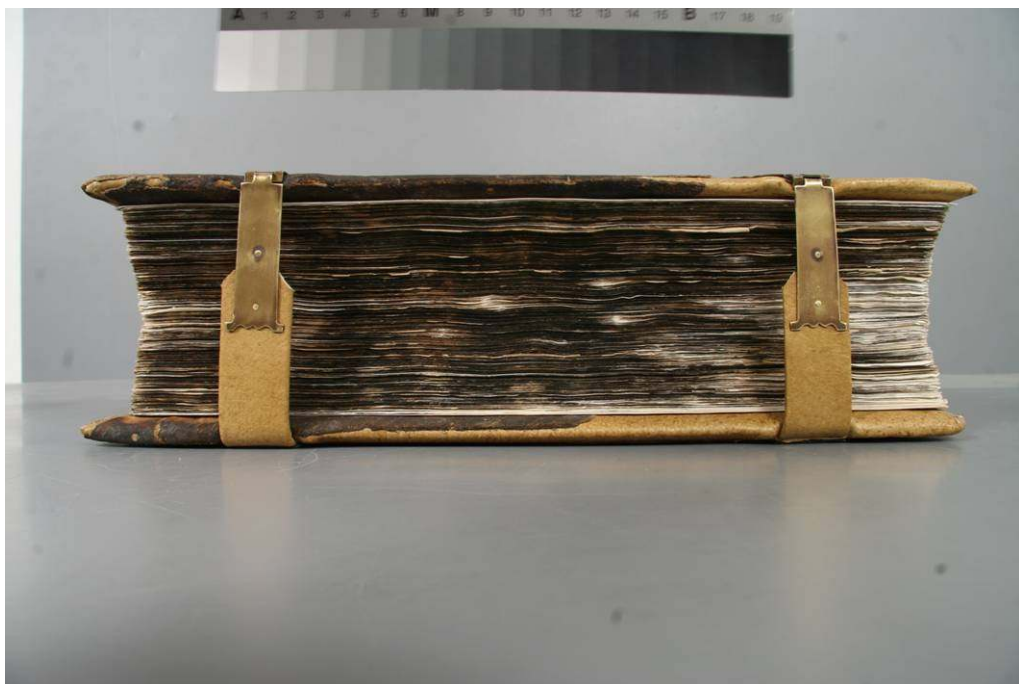
Obr.15. Přední ořízka, stav před restaurováním

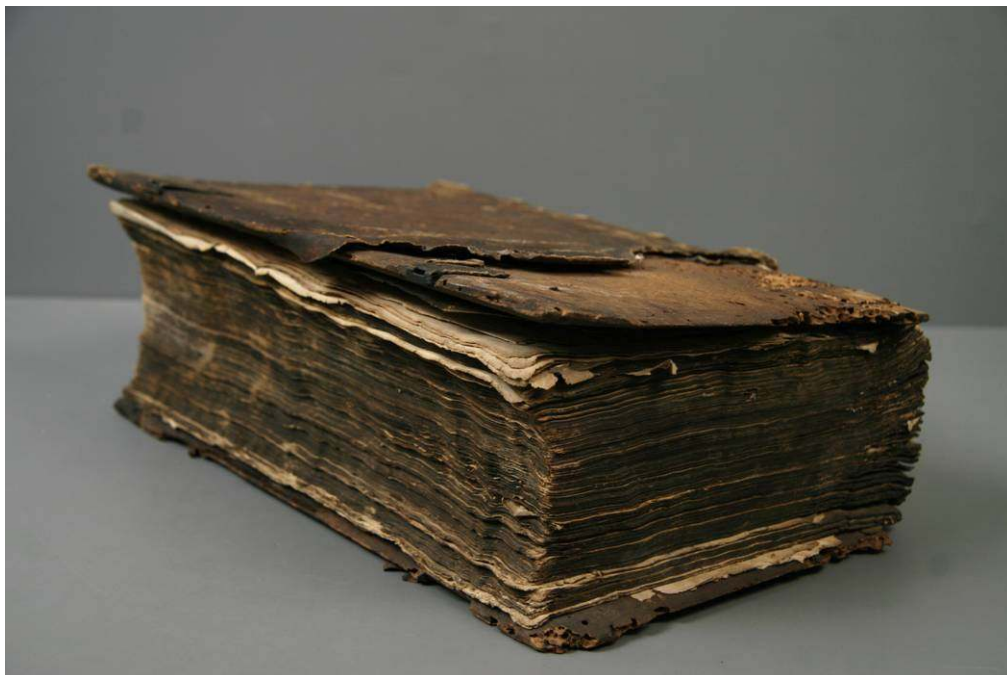
Obr.17. Pohled na knihu od přední ořízky, stav před restaurováním

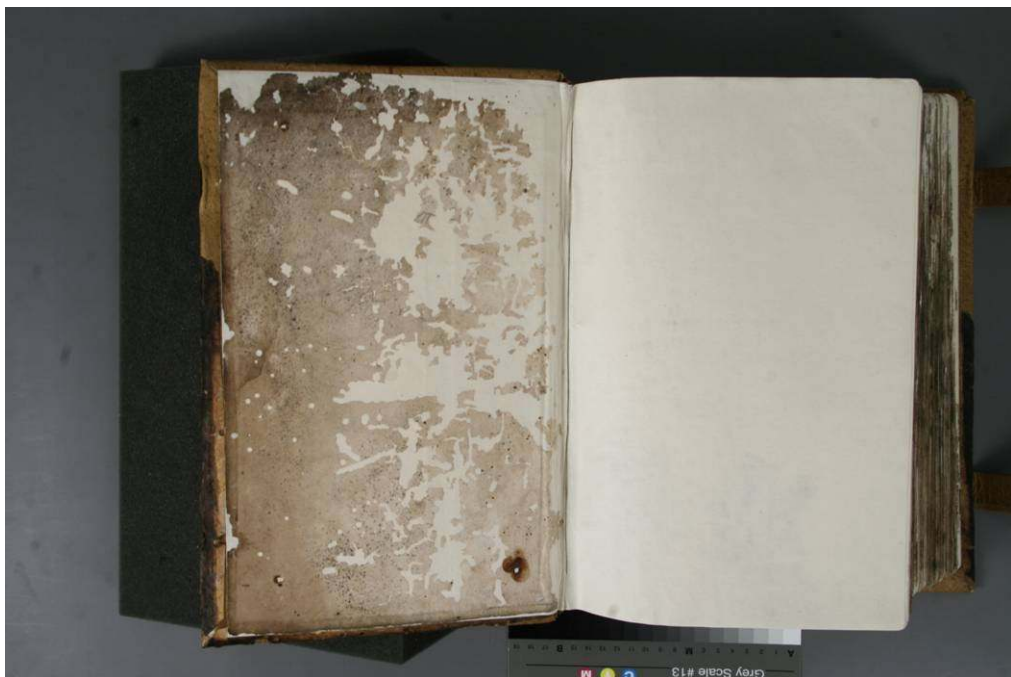
Obr.20. Přední přideščí, stav po restaurování

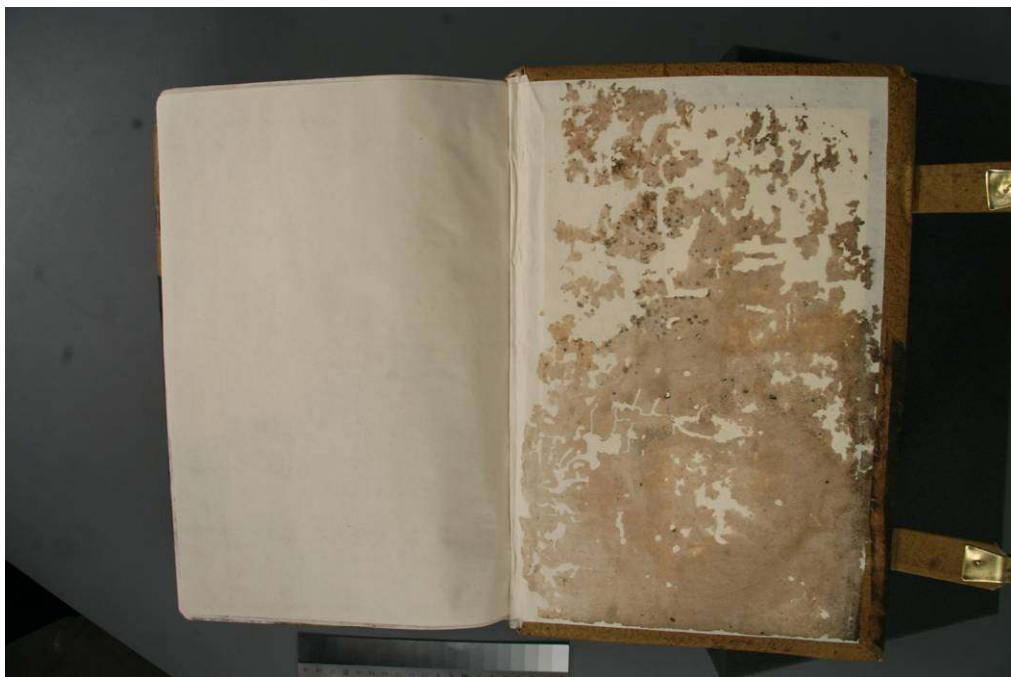
Obr.22. Zadní přidešť, stav po restaurování

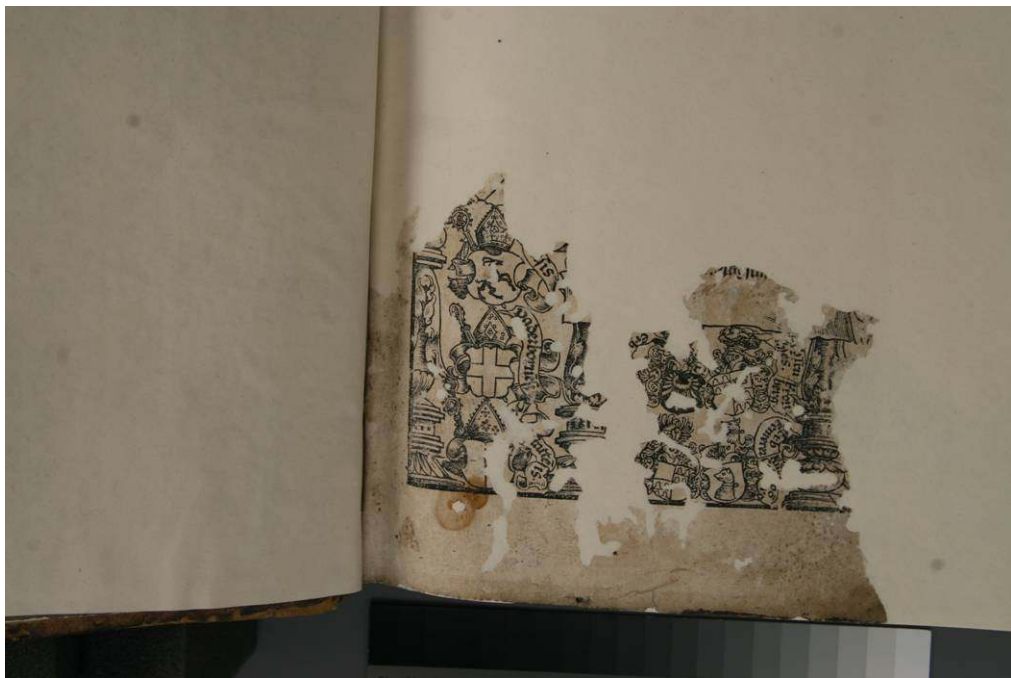
Obr.24. Fragment titulního listu po restaurování

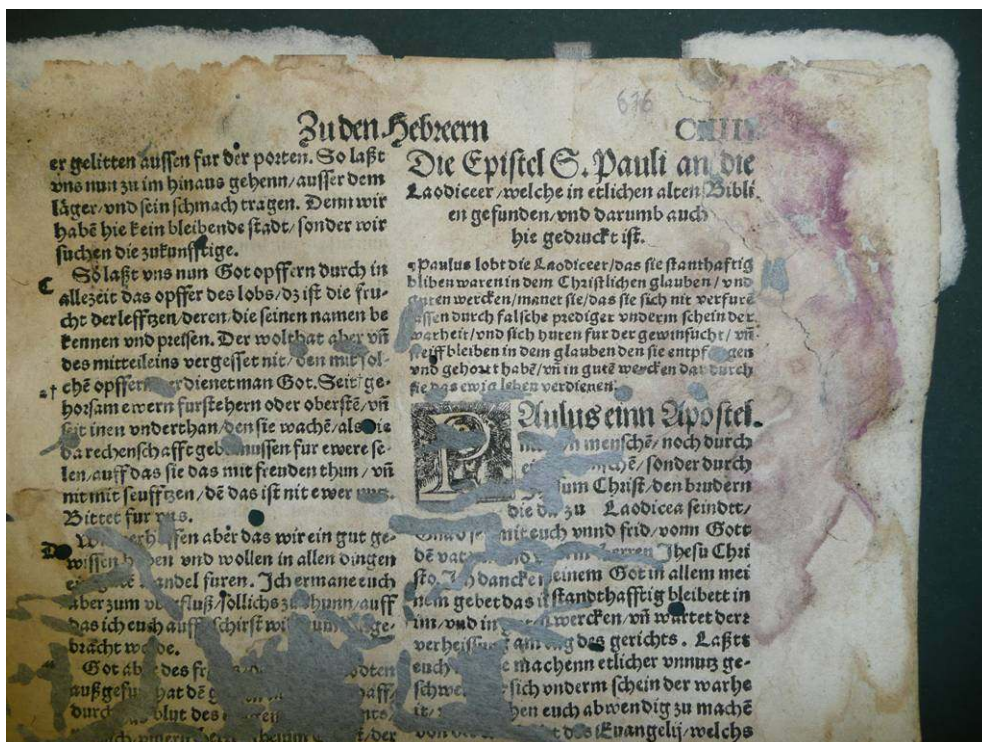
Obr.27. List č.616, stav po restaurování

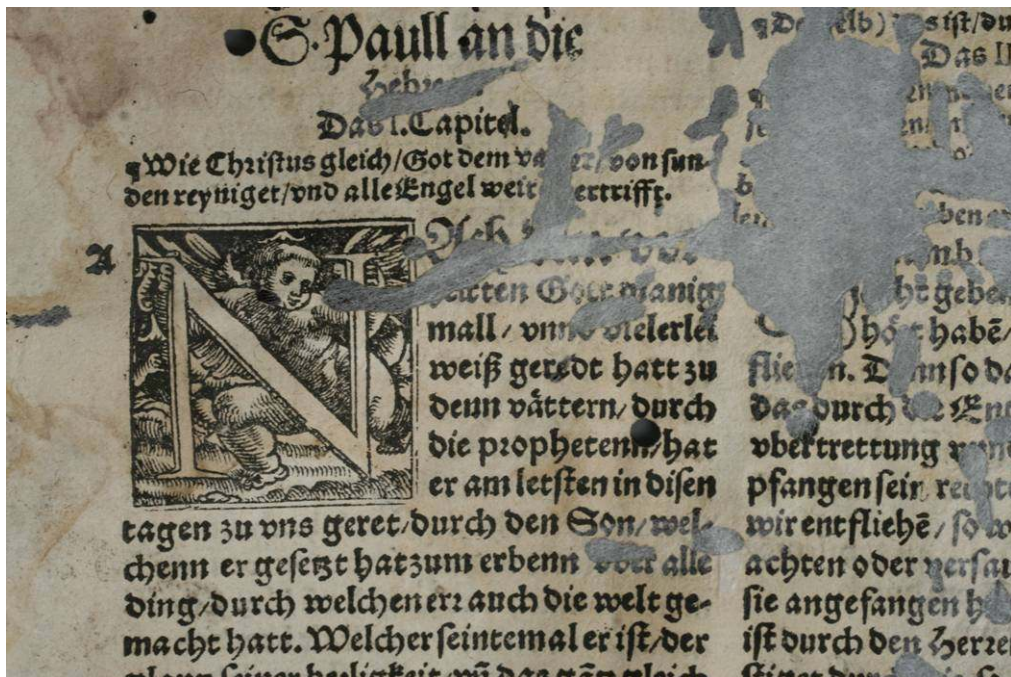
Obr.29. Totěz místo spravené japonským papírem, detail

Vyspravení trhlin a otvorů od hmyzu

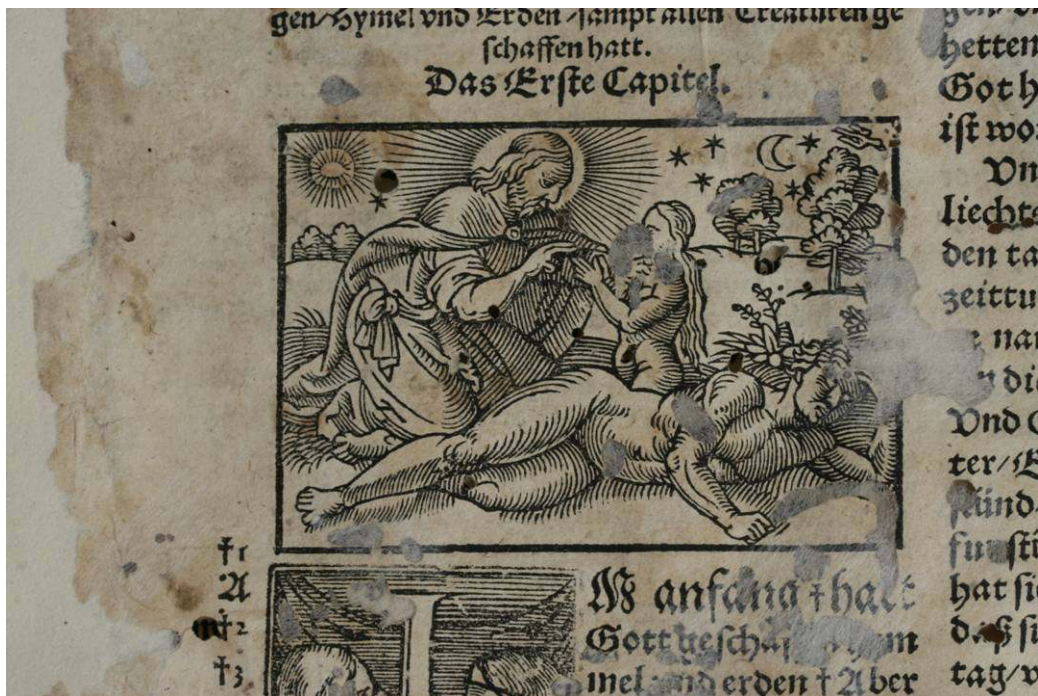
Obr.31. List č.1, detail dřvořezu po restaurování

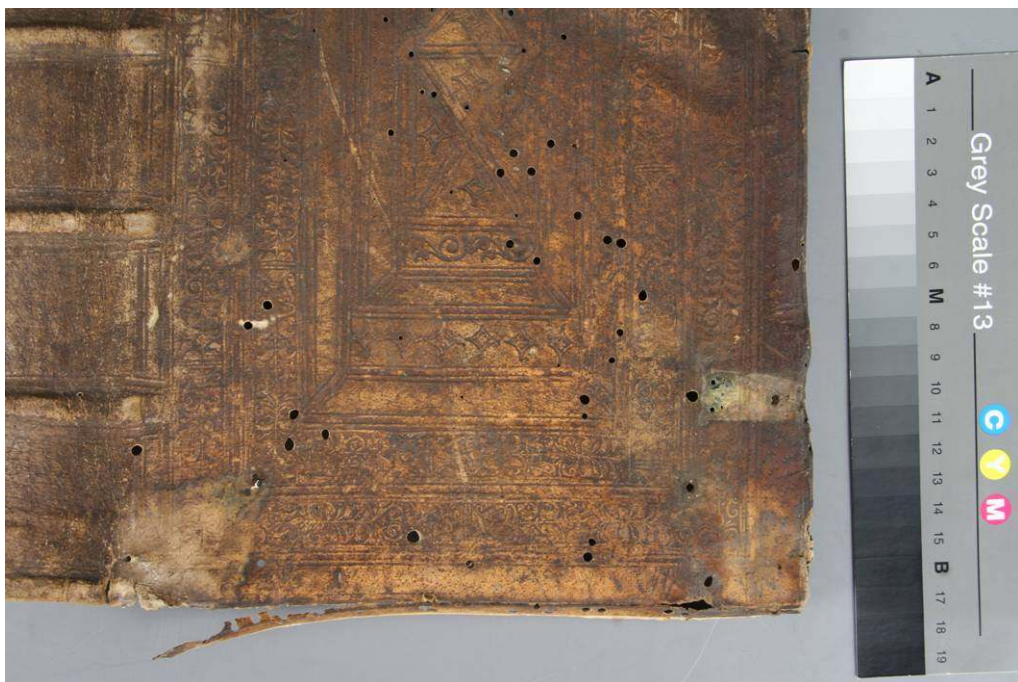
Obr.37. Pohled na sejmutou useň, detail

Vzhledem k rozsahu poškození a ztrát původní usně bylo rozhodnuto o celoplošném aplikování nové usně. Byla vybrána useň stejného druhu jako useň původní, tj. světlá vepřovice bez obsahu tříslovin činěná kamencem. Useň byla tónována lihovými mořidly a vytenčena. Na lepení byl použit pšeničný škrob a pro dokonalé přitažení pokryvu ke knize byla zvolena metoda bandáže jemně tkaným širším tkalounem. Rohy desek byly založeny po vzoru původní usně (zastřižené záložky jsou přiložené těsně k sobě). Vazy byly na hřbetu vyvázány. Po dokonalém zaschnutí došlo k aplikaci původní usně.

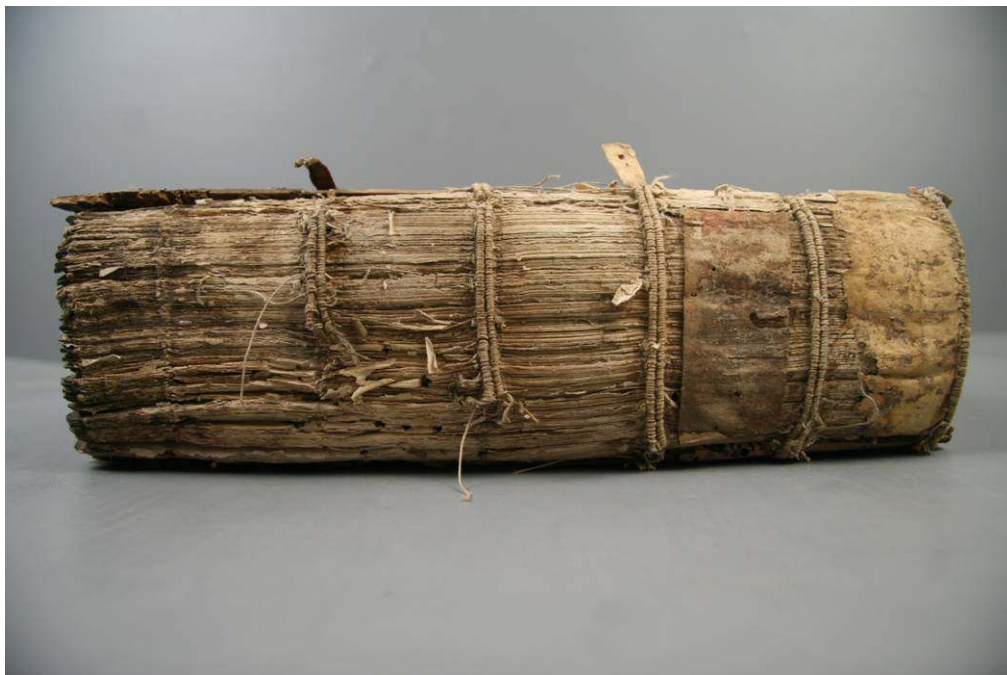
Obr.47. Nalezený hmyz, detail

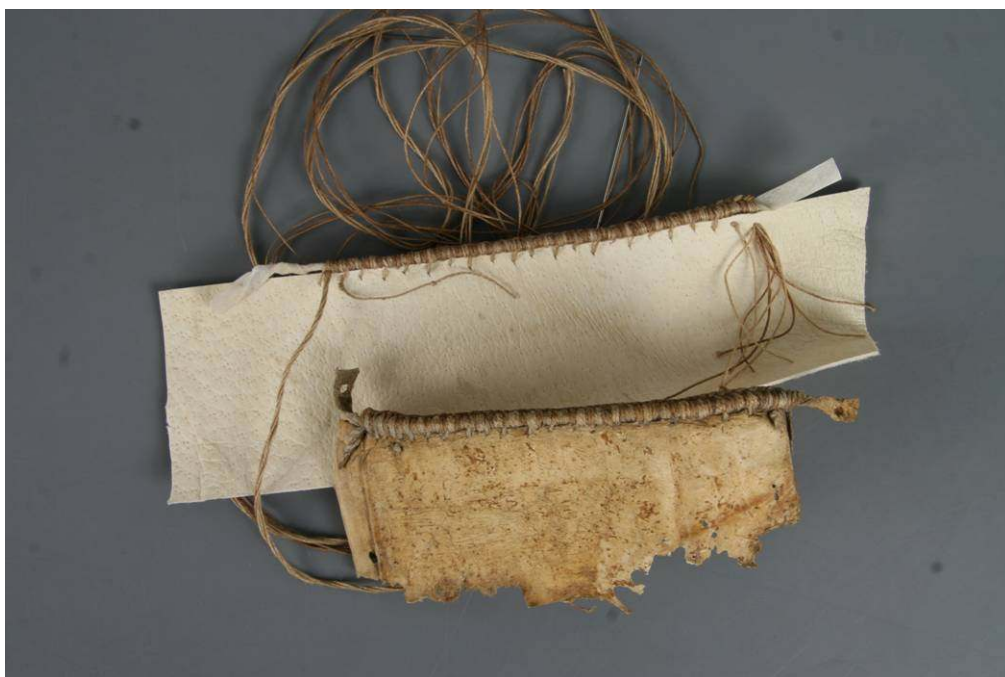
Obr.53. Dolévání papíroviny, detail

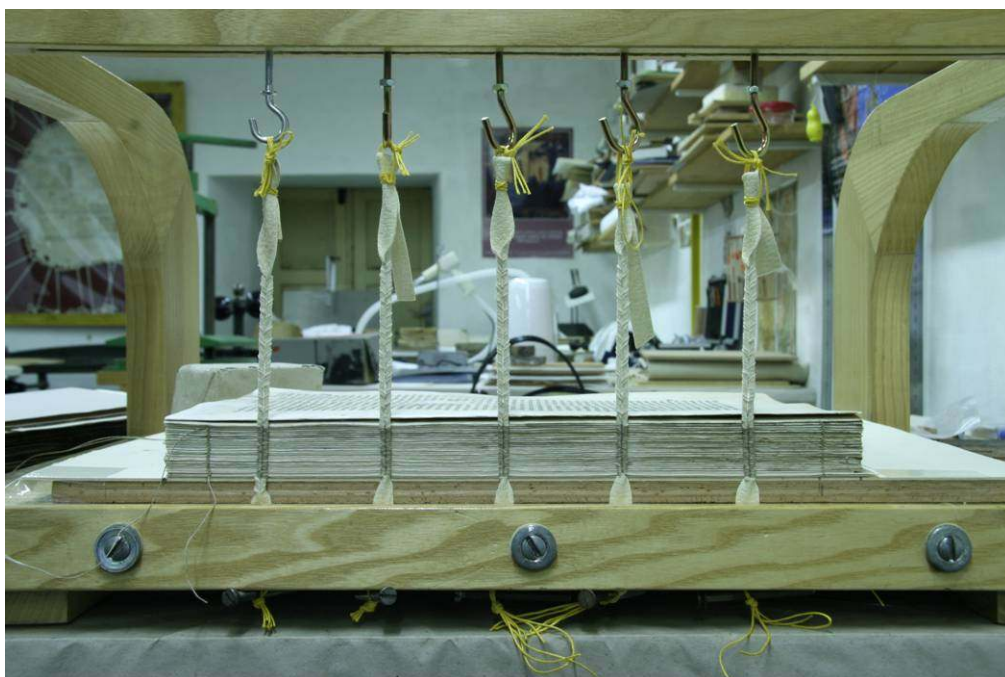
Obr.55. Pohled na hřbet po vyspravení papíru

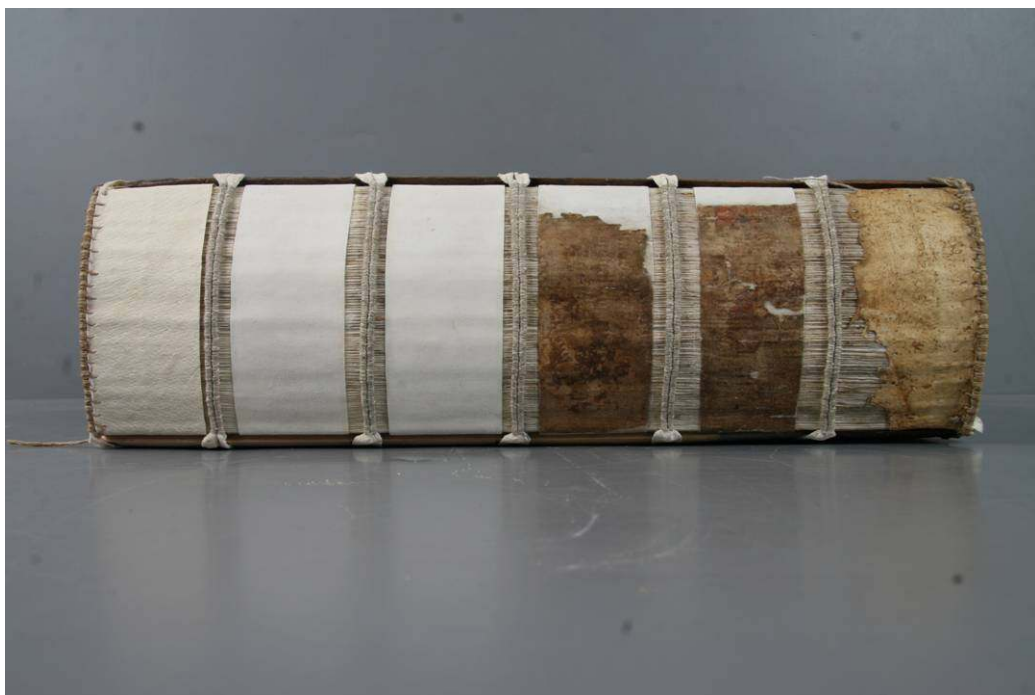
Obr.58. Zkulacený knižní blok v oklepávače s vylepenými mezivazními prostory

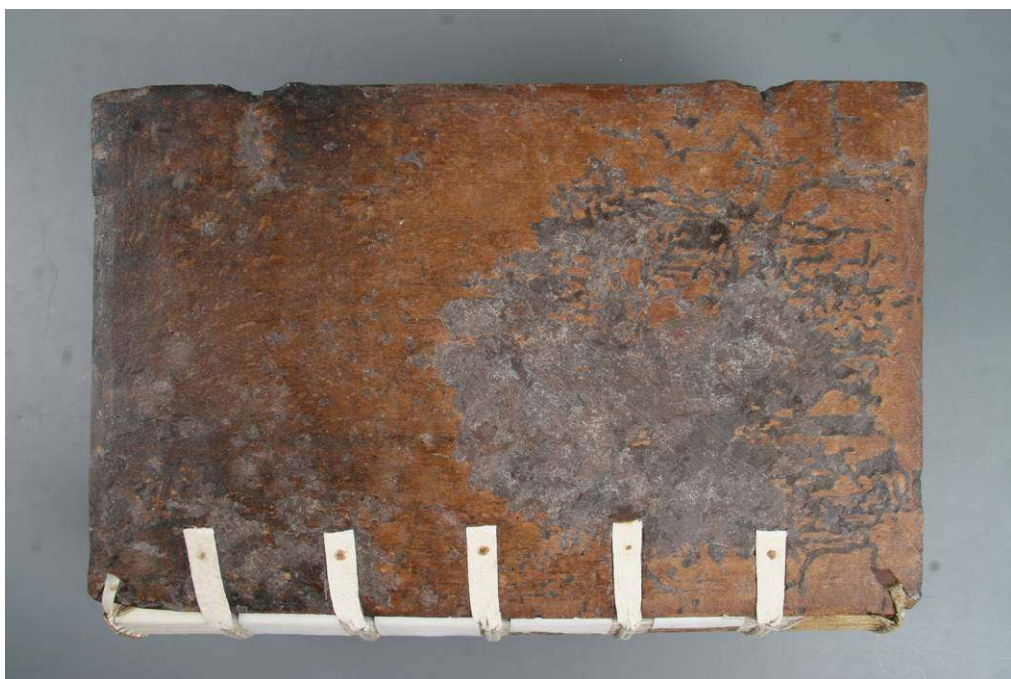
Obr.59. Knižní blok po nasazení desek, hřbet

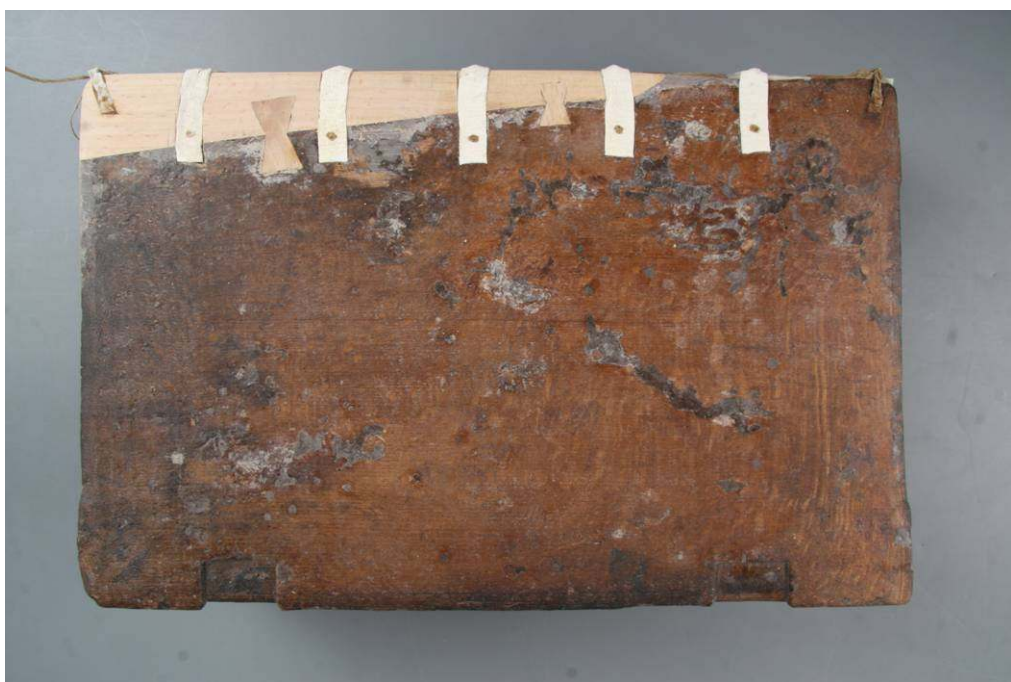
Obr.60. Nasazená přední deska

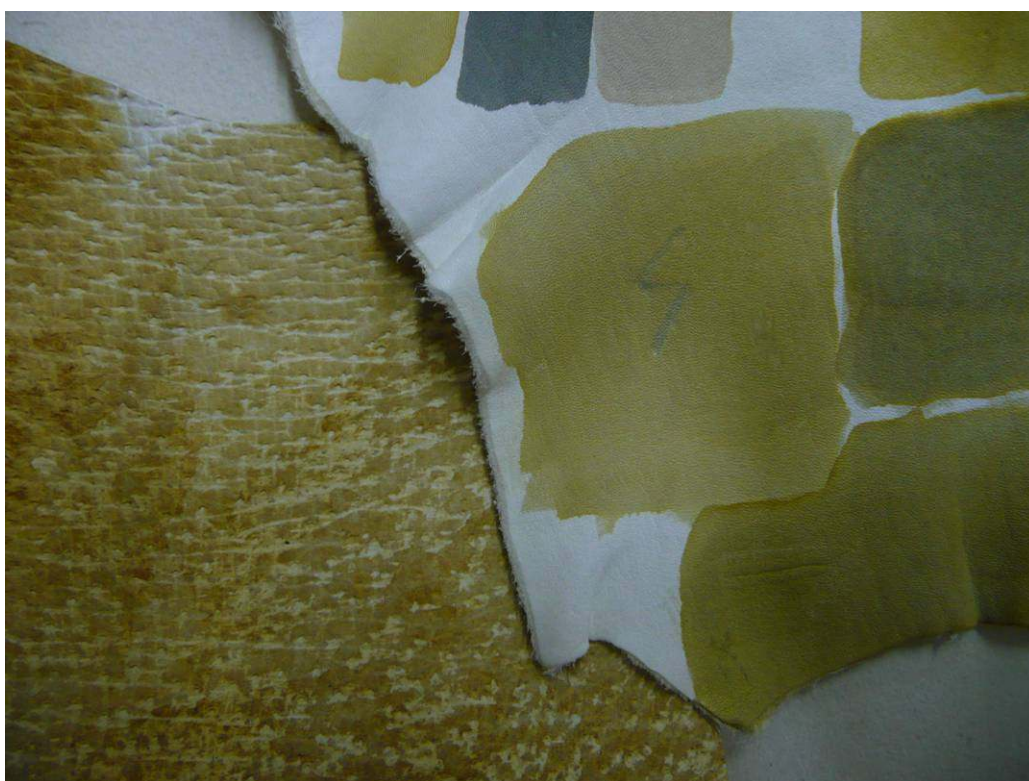
Obr.62. Pohled na poškození usně, detail
