**Univerzita Pardubice
Fakulta restaurování**

**Průzkum a restaurování fragmentů nástěnných maleb na východní
stěně presbytáře kostela sv. Martina v obci St. Martin
(Dolní Rakousko)**

**Diplomová práce
2010**

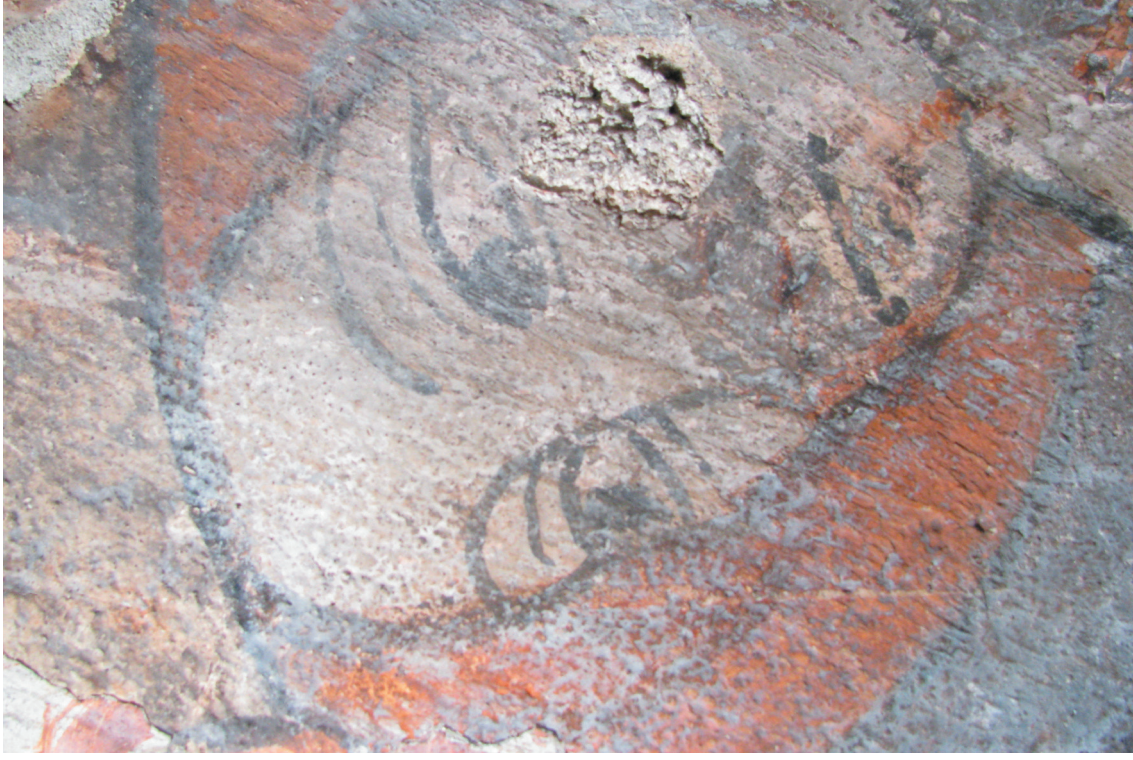
Obr. 12. Levá strana okenní špalety. Tvář neznámé mučednice. Stav před restaurováním. Březen 2010.

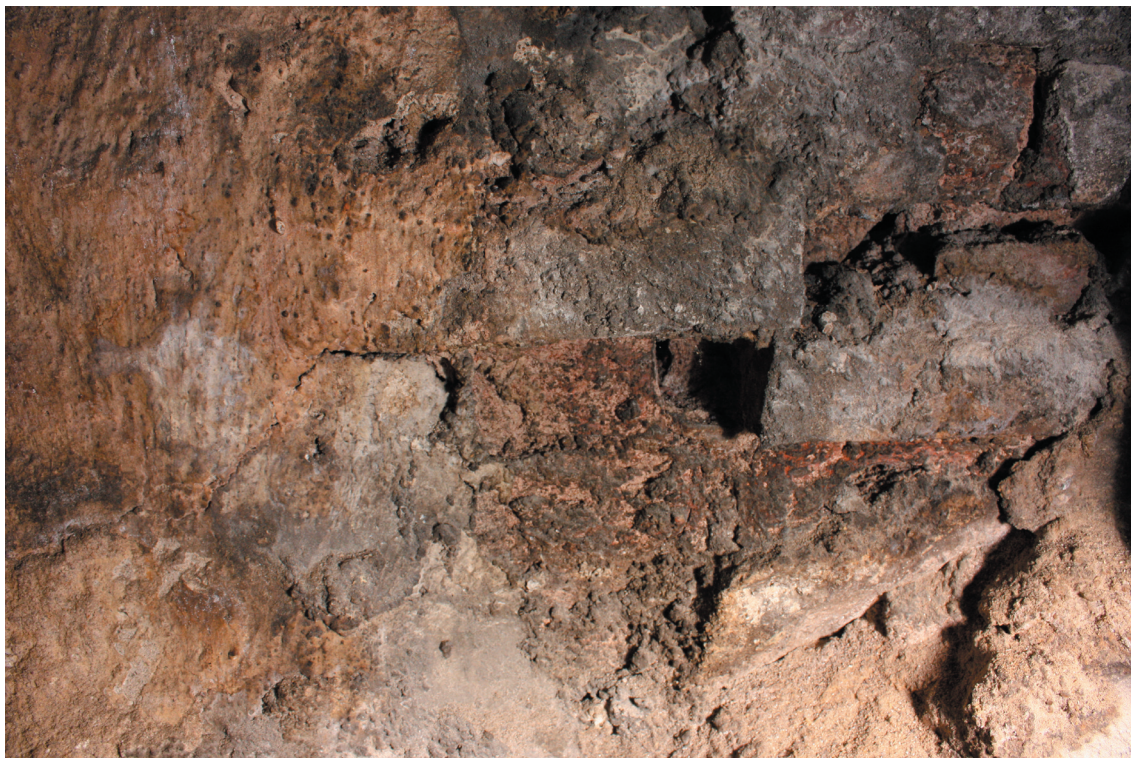
Omítkové vrstvy se nacházejí na žulovém lomovém zdivu ^{obr. 14} ze kterého je postaven celý kostel. Ve spodní části východní zdi jsou však patrné i cihlové vysprávkky, které mohou pocházet z 18. století, kdy byl objekt barokizován.

Obr. 14. Smíšené zdivo spodní části východní stěny presbytáře je tvořeno lomovým kamenem (žulou) a cihlami.
Foto: M. Třesohlavá.

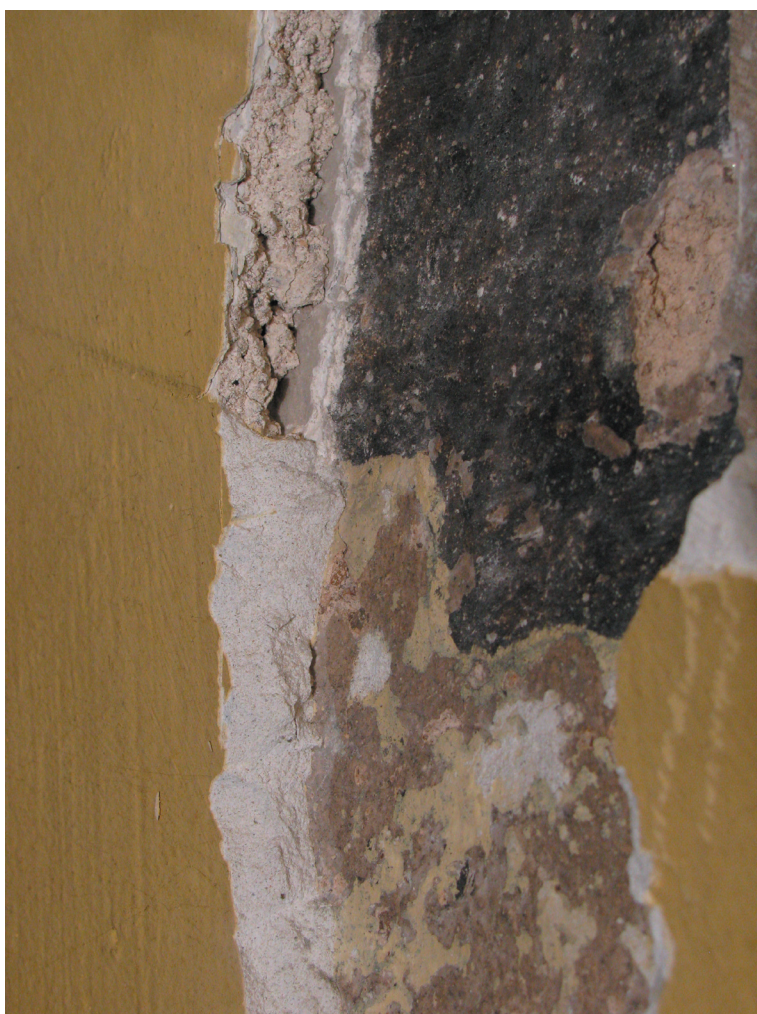
Obr. 22. Sádruvo-vápená vysprávka v horní části východní stěny. Zřetelná je pouze v bočním nasvícení, neboť je ukryta pod několika vrstvami nátěrů.

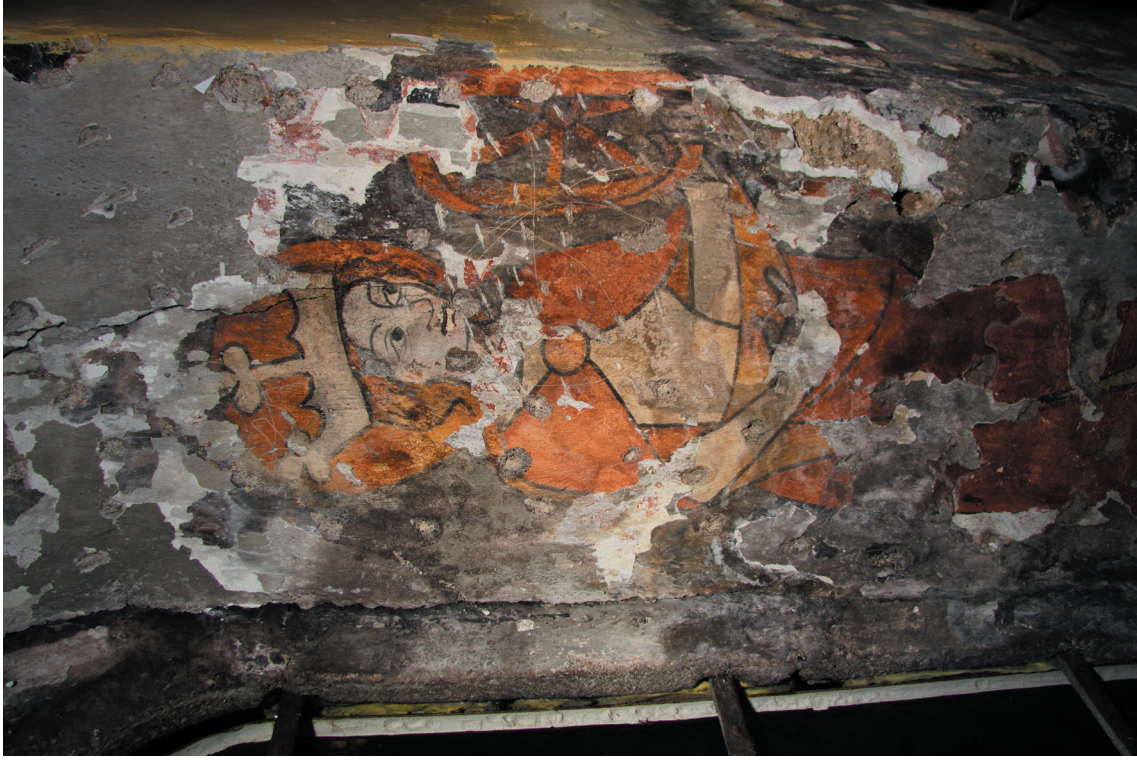
Obr. 31. Pravá strana okenní špalety, figura mučednice.
Srovnávací snímek. Foto: J. Vojtěchovský.

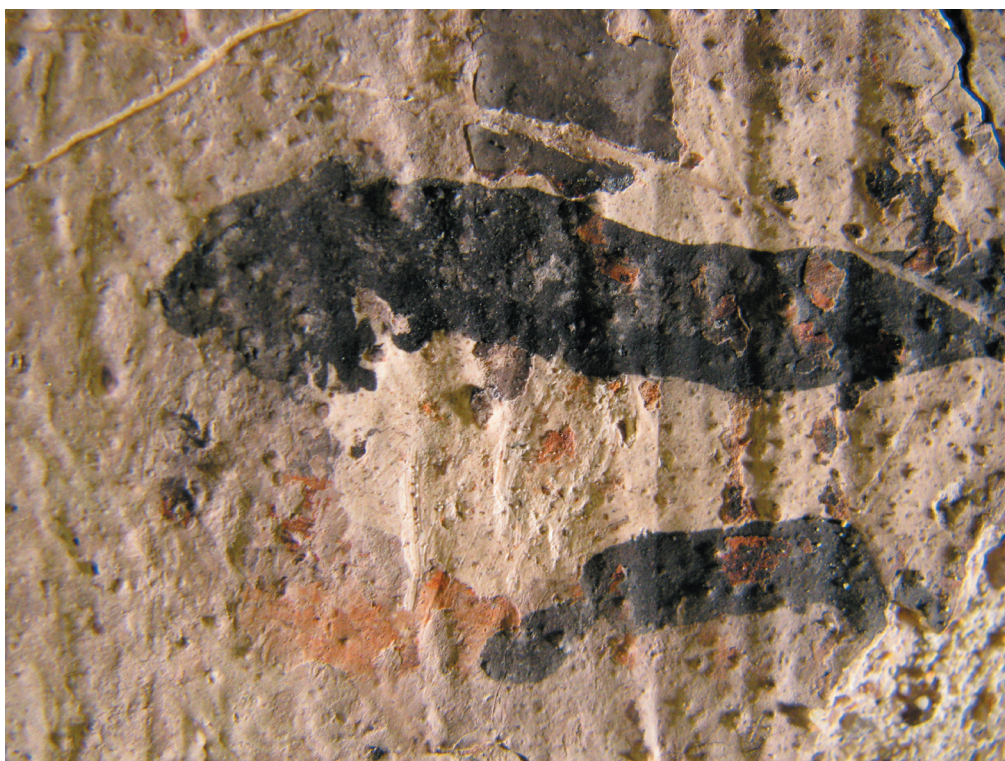
Obr. 42. Pravá strana okenní špalety. Detail rtů mučednice. Na vápenném nátěru jsou patrné fragmenty secco vrstvy.

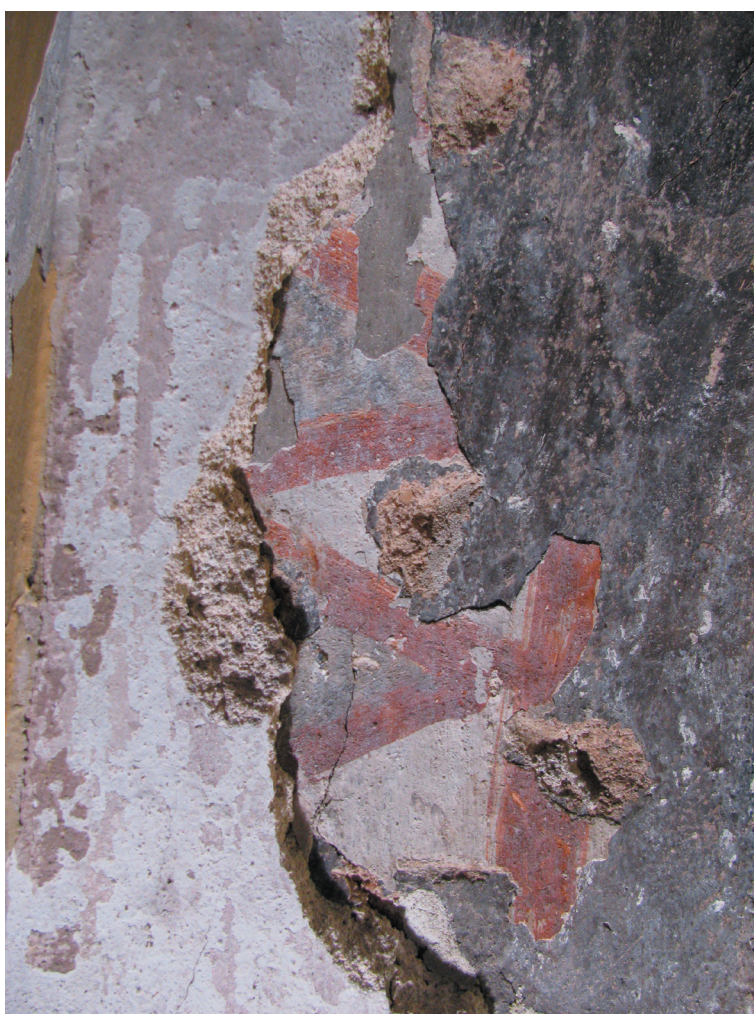
Obr. 44. Levá strana okenní špalety. Fragments mladších vápenných nátěrů a barokní omítky na nejstarší dochované malbě.

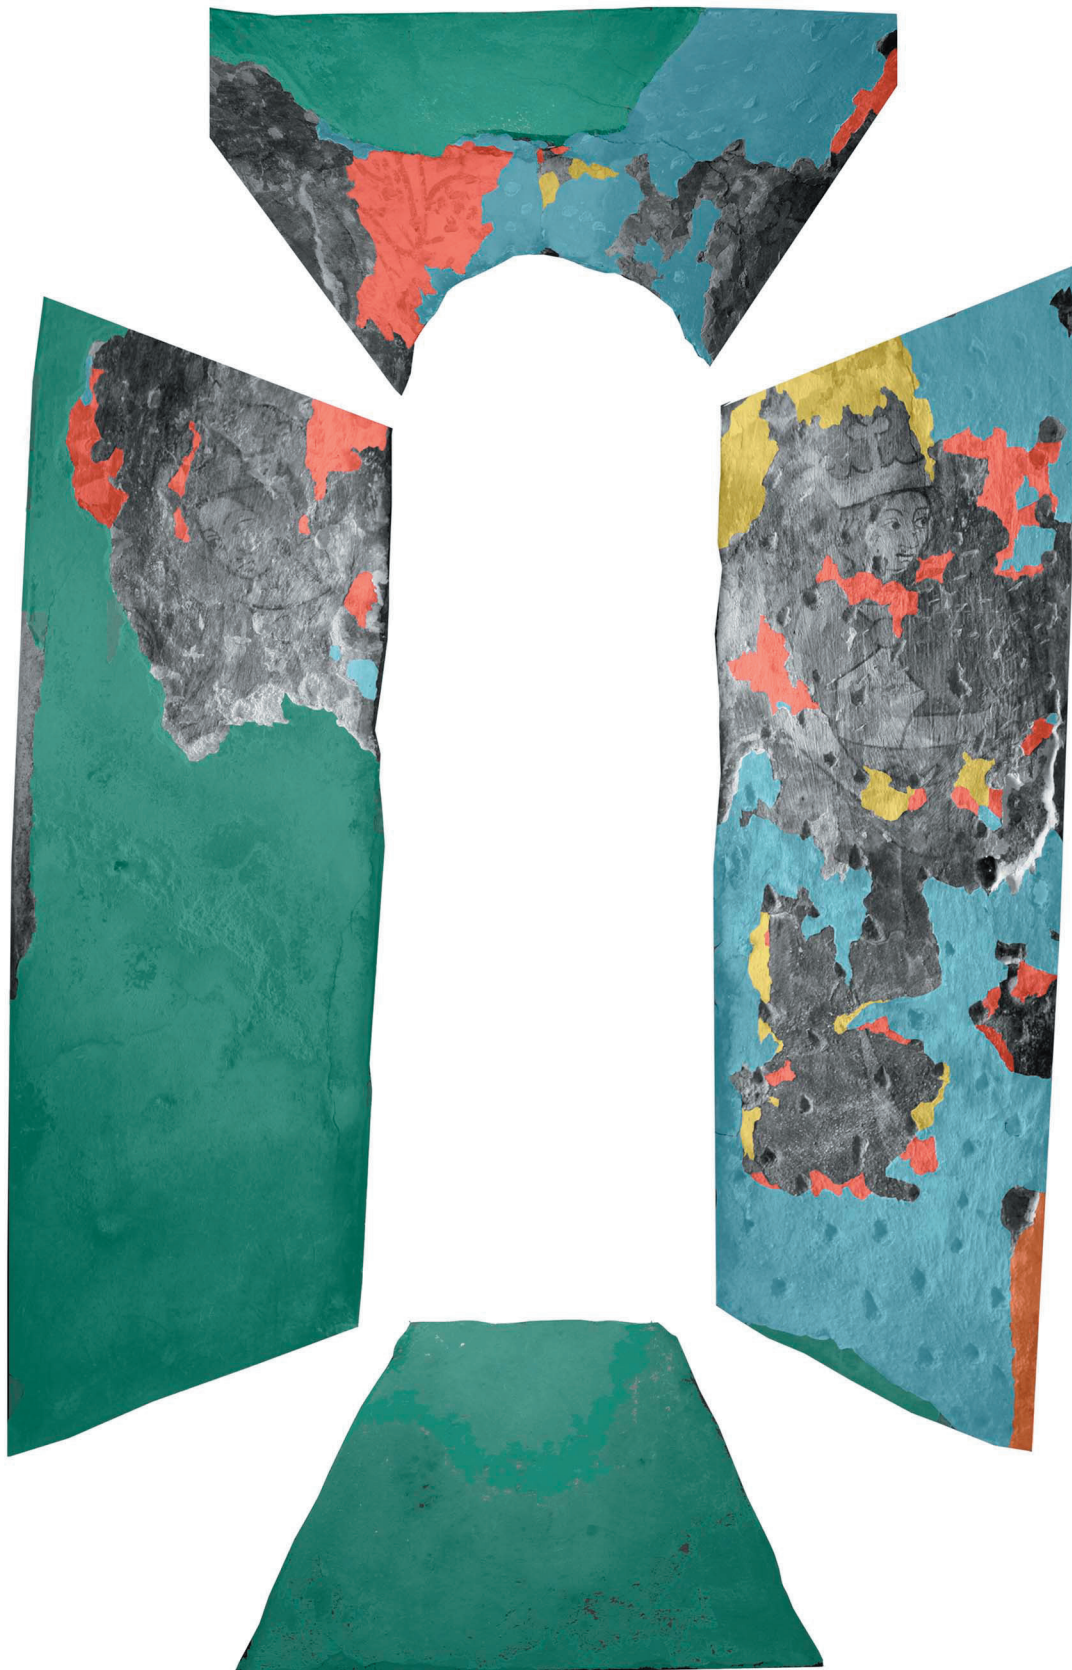
Dokumentace stavu dochování - okenní špaleta
Bestandskartierung - Fensterleibung

<p>bílý vápenný nátěr weiße Kalktünche červenošedá dekorativní malba na bílém podkladu rot-graue dekorative Malerei auf weißem Grund světle šedý vápenný nátěr s černým lemováním podél okenní špalety hellgraue Tünche mit schwarzer Rahmung entlang der Fensterleibung šedý monochromní vápenný nátěr monochrom graue Kalktünche barokní omítka barocker Putz</p>
---	---

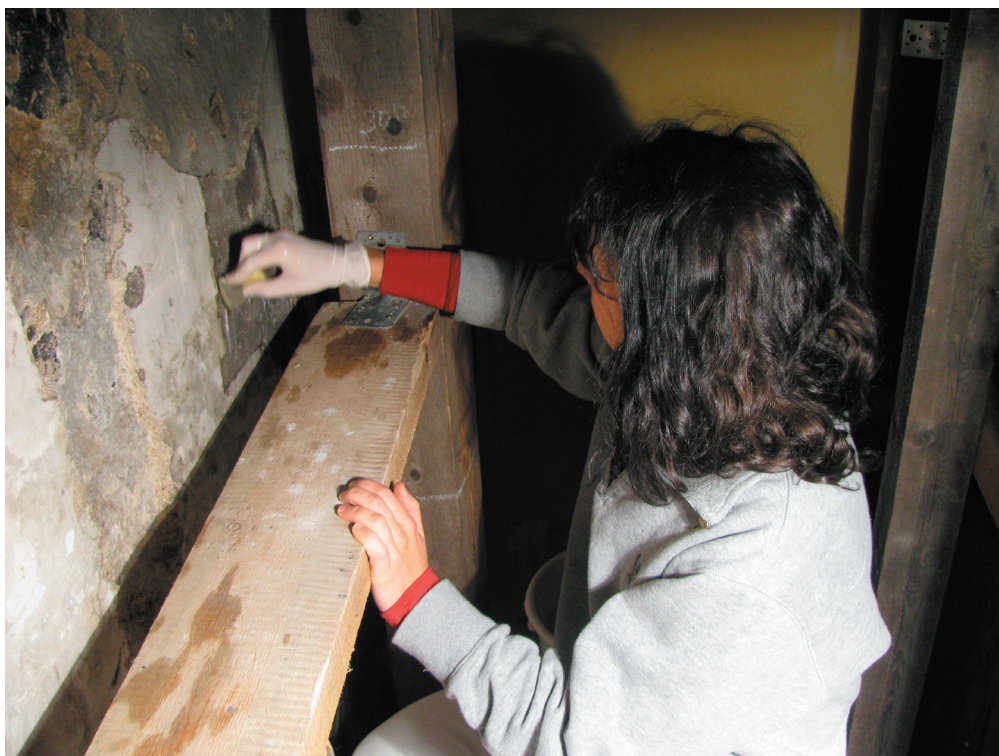
Obr. 3. Východní stěna.
Čištění povrchu nejmladší
omítkové vrstvy s mono-
chromním vápenným nátě-
rem. Foto: M. Třesohlavá

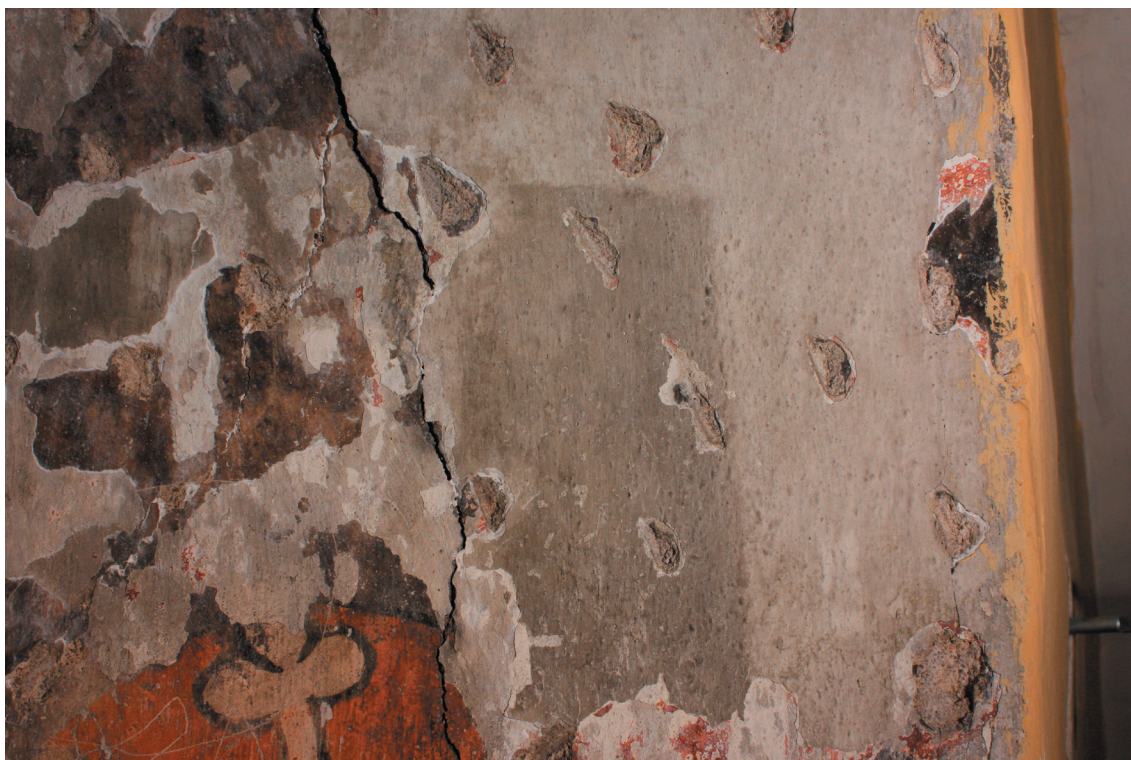
Obr. 7. Okenní špaleta. Čištění mladších monochromních nátěrů.

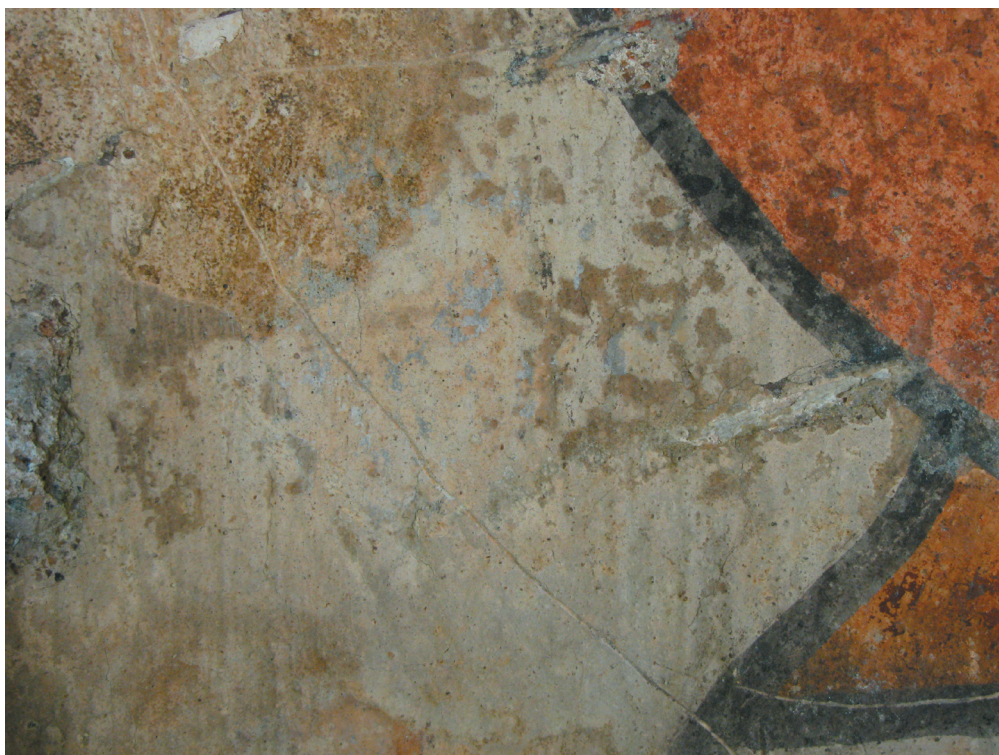
Obr. 8. Okenní špaleta. Čištění nejstarší dochované barevné vrstvy.
Levá strana - stav po vyčištění.

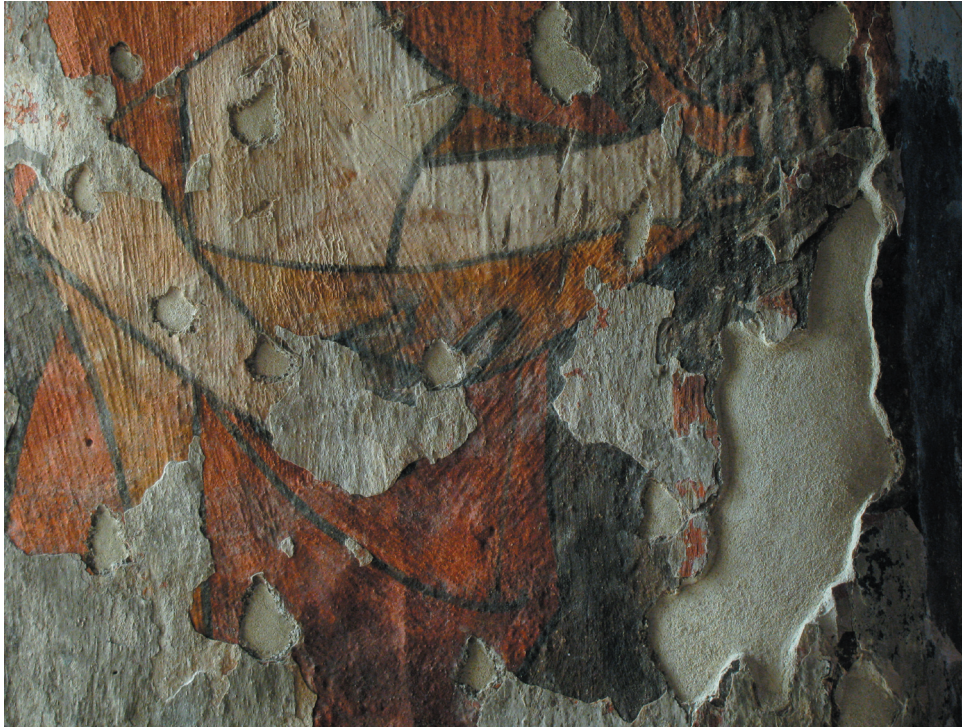
Obr. 19. Okenní špaleta. Stav malby po restaurování.

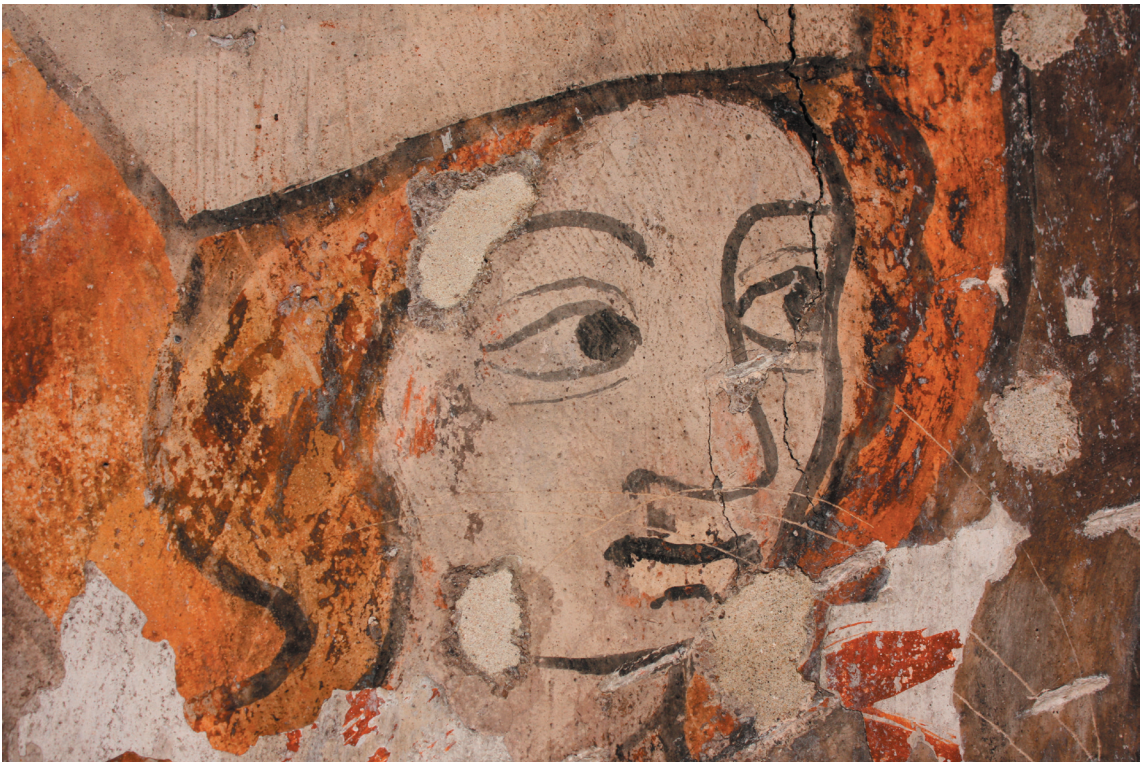
Obr. 20. Okenní špaleta. Tvář mučednice. Stav malby po restaurování.
