RESTAURÁTORSKÁ DOKUMENTACE

Restaurování sochy Sv. Jana Nepomuckého na náměstí Plk. Koukala v Luži,
(komplexní restaurování sochy a architektury sloupu)

Restaurování sochy Sv. Jana Nepomuckého na náměstí Plk. Koukala v Luži.

Název památky: Sloup se sochou sv. Jana Nepomuckého.

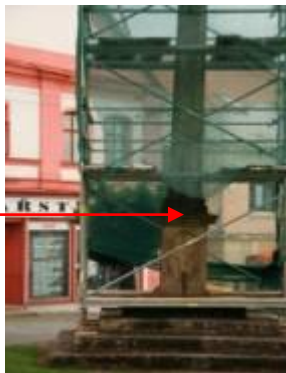
Dodatečně z lešení byl zjištěn havarijní stav památky. Při bližším průzkumu z lešení je zřejmé, že dřík sloupu se při nepatrném dotyku výrazně vychyluje a na základě statického průzkumu bylo nutné statui demontovat. Po demontáži sochy, sloupu a soklové části bylo nutné provést sondu do podloží základu. Na základě sondy bylo přistoupeno k variantě statického zajištění podloží schodiště.

Havarijní stav!

Kritické místo celého objektu ve spáře nad patkou dřívku sloupu.

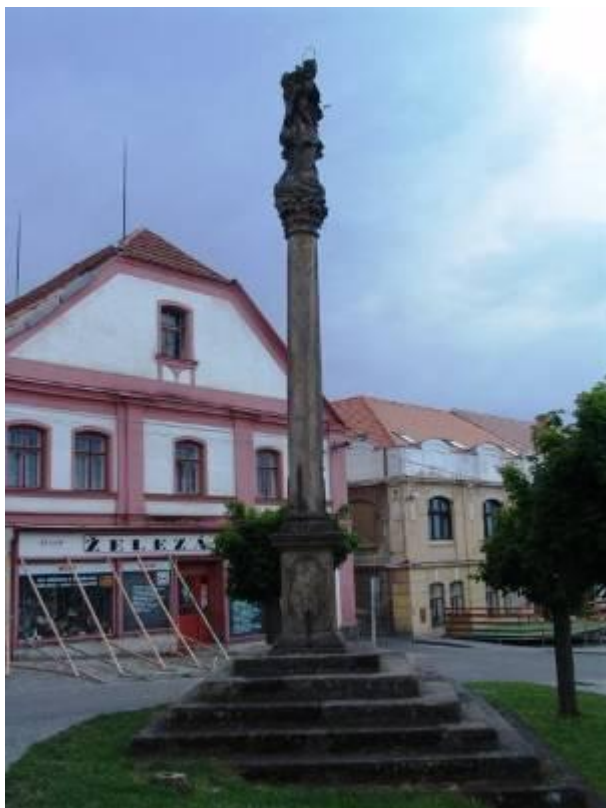
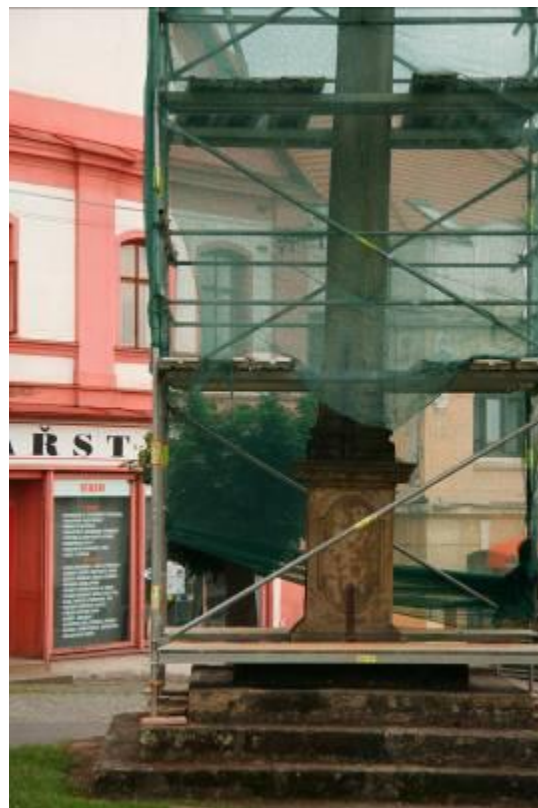
Fotografie č. 2, 3

Pohled na sochu sv. Jana Nepomuckého na sloupu od východní strany náměstí v Luži.
Je patrné výrazné naklonění sloupu doprava (k radnici města Luže).

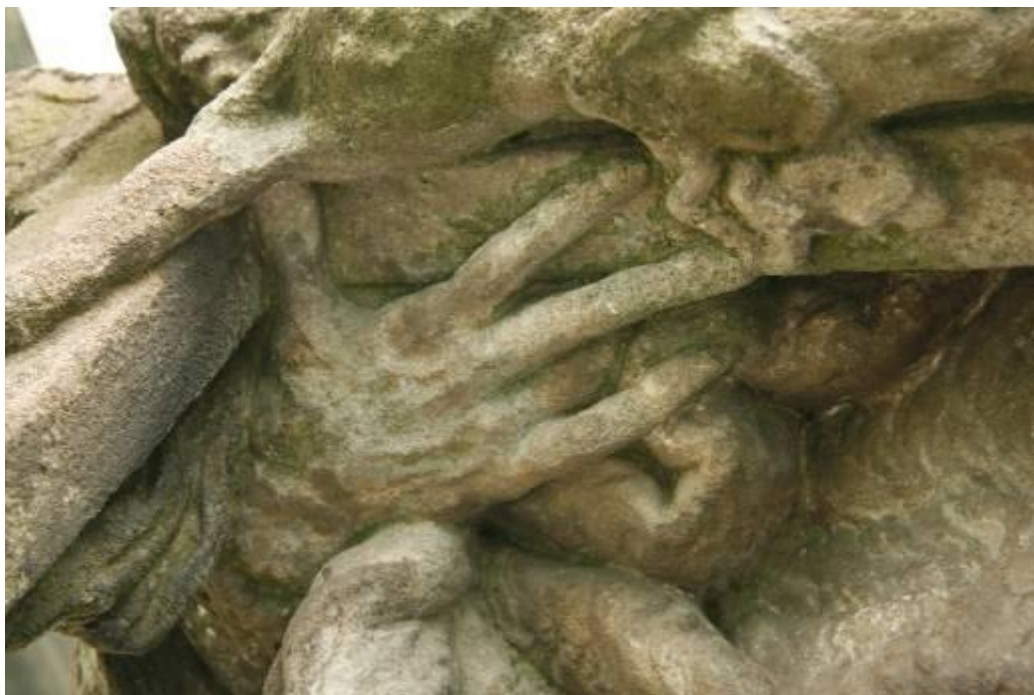
Fotografie č. 11

Detail rukou. Biologické depozity, krusta ve srážkových stínech, v hloubkách draperie zbytky bílé polychromie.

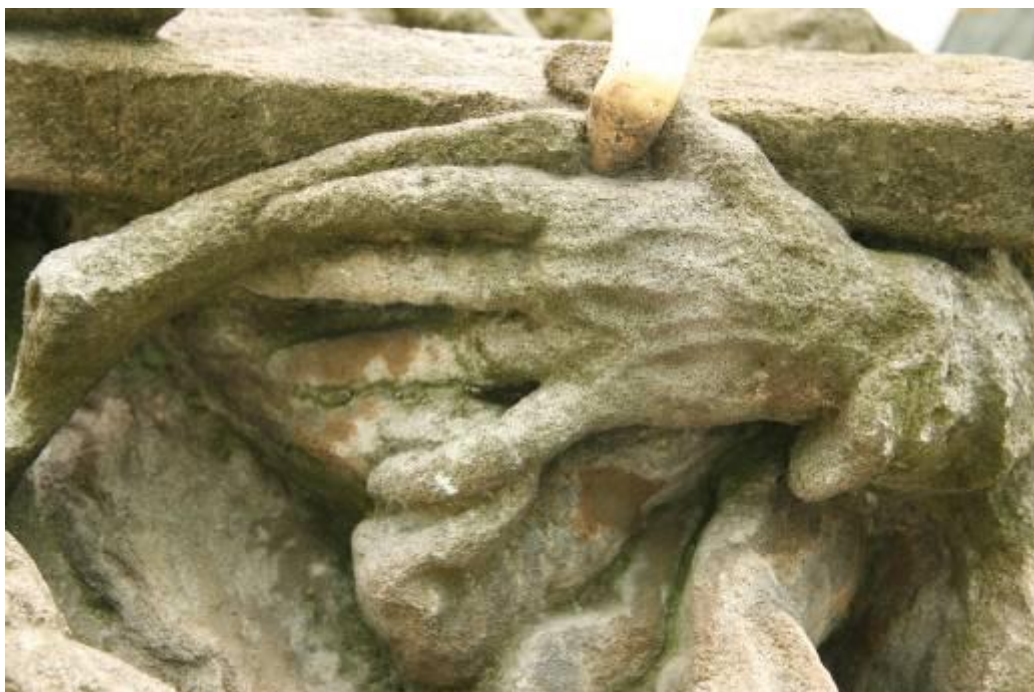
Fotografie č. 12

Detail levé ruky. Biologické depozity, epoxidové tmely, krusta ve srážkovém stínu, v hloubkách draperie zbytky bílé polychromie.

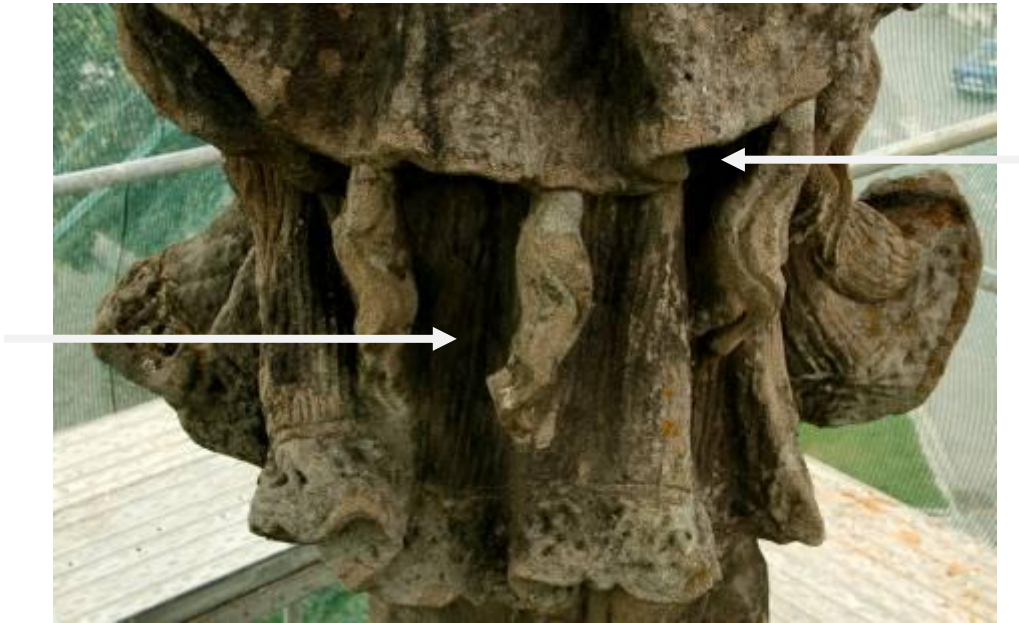
Fotografie č. 14

Množství epoxidových tmelů na draperii, tmavé krusty zvláště ve srážkových stínech (bílá šipka) .

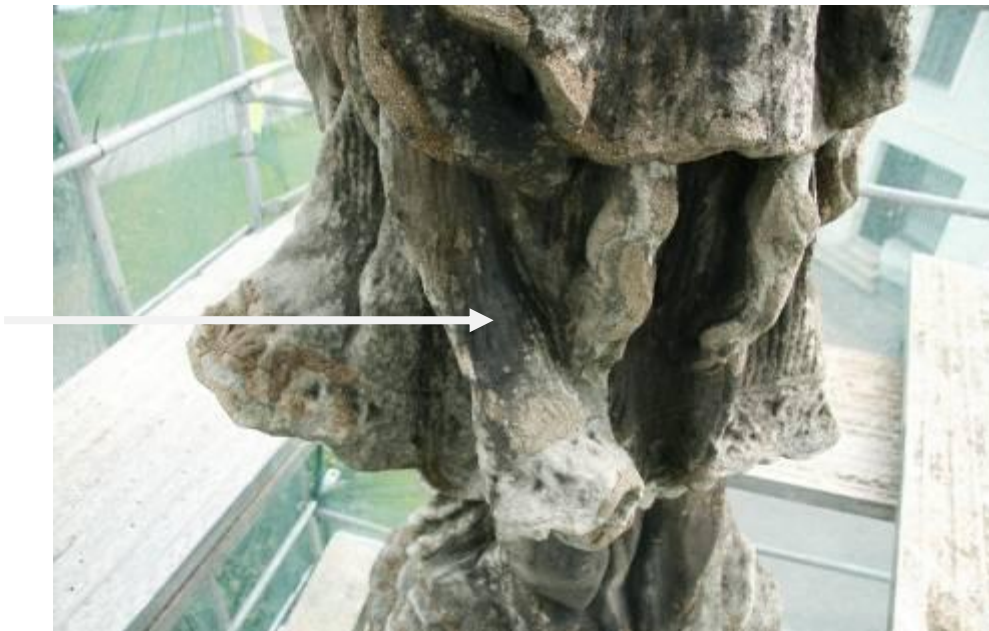
Fotografie č. 15

Detail krajky s čitelnou strukturou rýhování draperie rochet. Stav po konsolidaci čištění tlakem vody, párou, zpevnění. Bílá šipka zachycuje černé krusty, které byly dodatečně chemicky (čistící pastou)+ mechanicky (mikrotryskáním - korundový prach) zeslabeny.

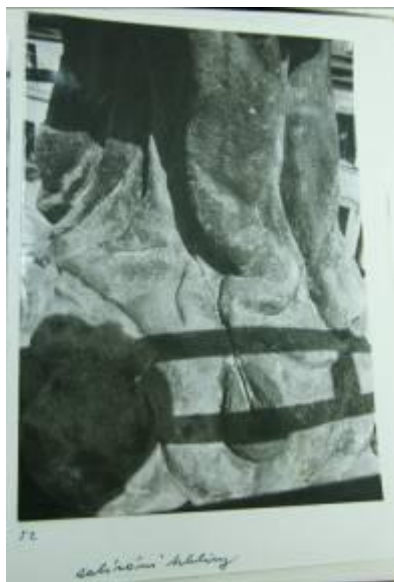
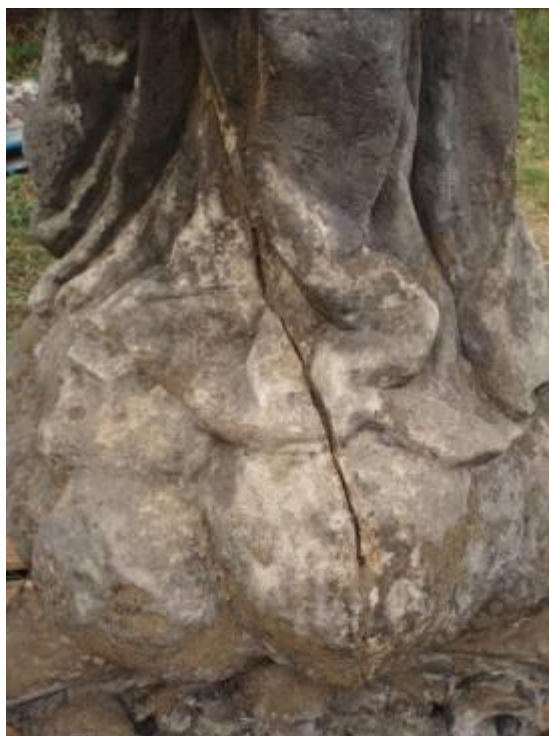
Fotografie č. 25, 26

Detail praskliny po čištění a zpevnění před revizí starých tmelů. Na levé fotografii (č. 23) je zdokumentován restaurátorský zásah z roku 1989. Na fotografii (č. 24) obnažená prasklina těsně před injektáží. Prasklina zajištěná nerezovými čepy zalité epoxidovou pryskyřicí v minulé opravě 1989. (před demontáží).

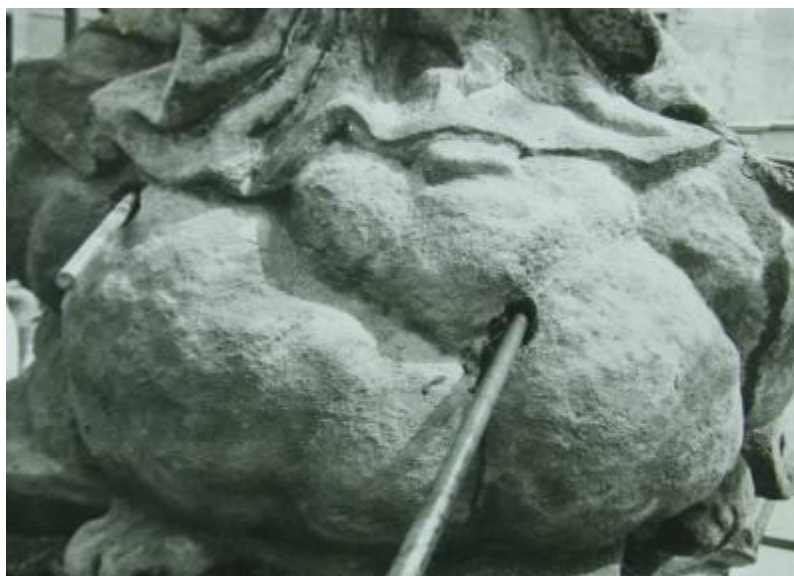
Fotografie č. 27

Detail zajištění praskliny nerezovými trny zalitými epoxidem. Na kopii fotografie je zdokumentován restaurátorský zásah z roku 1989.

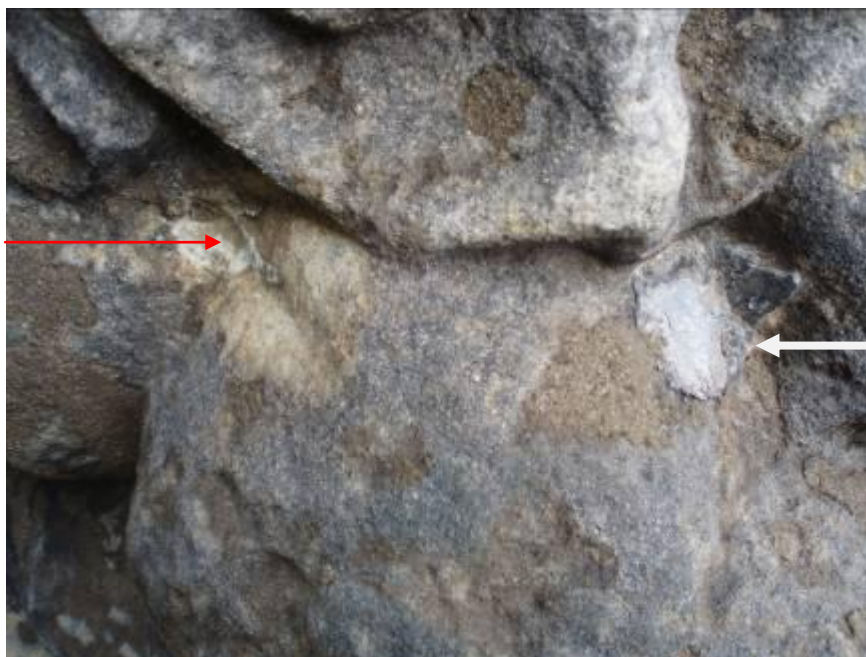
Fotografie č. 29

Průběh čištění epoxidových tmelů (tmely na - měkčeny toluenem). Červená šipka přibližuje epoxidové zajištění nerezových prutů napříč prasklinou. Bílá šipka přibližuje nalévací otvor, kterým se lilo roztavené olovo, které zafixovalo kovový hranolový čep ve vysekaném otvoru skrz hlavici do dřívku sloupu.

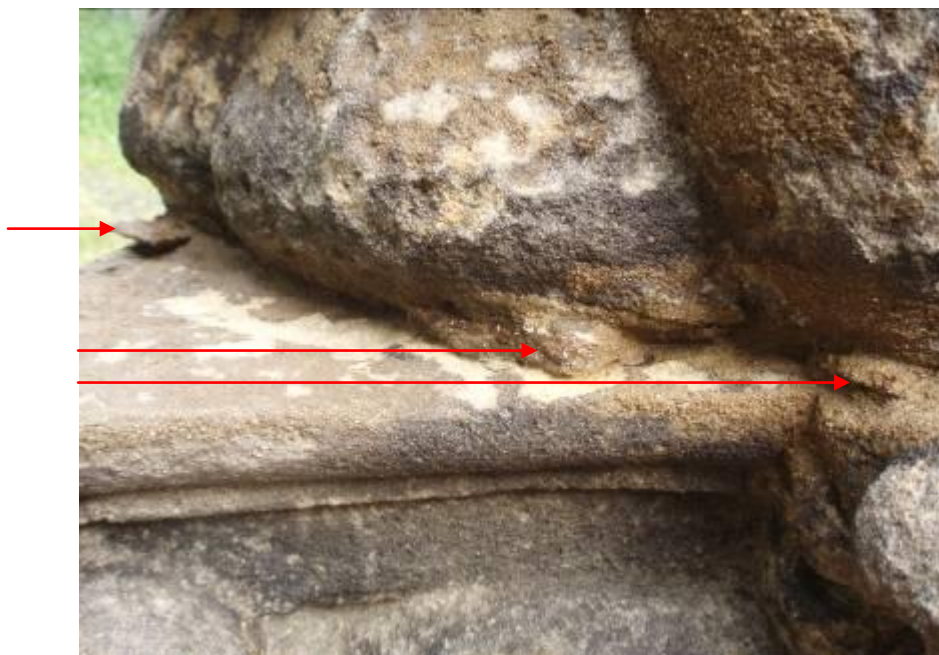
Fotografie č. 30

Ve spáře mezi tzv. oblaky a hlavici vyčnívají kovové podložky (klíny).

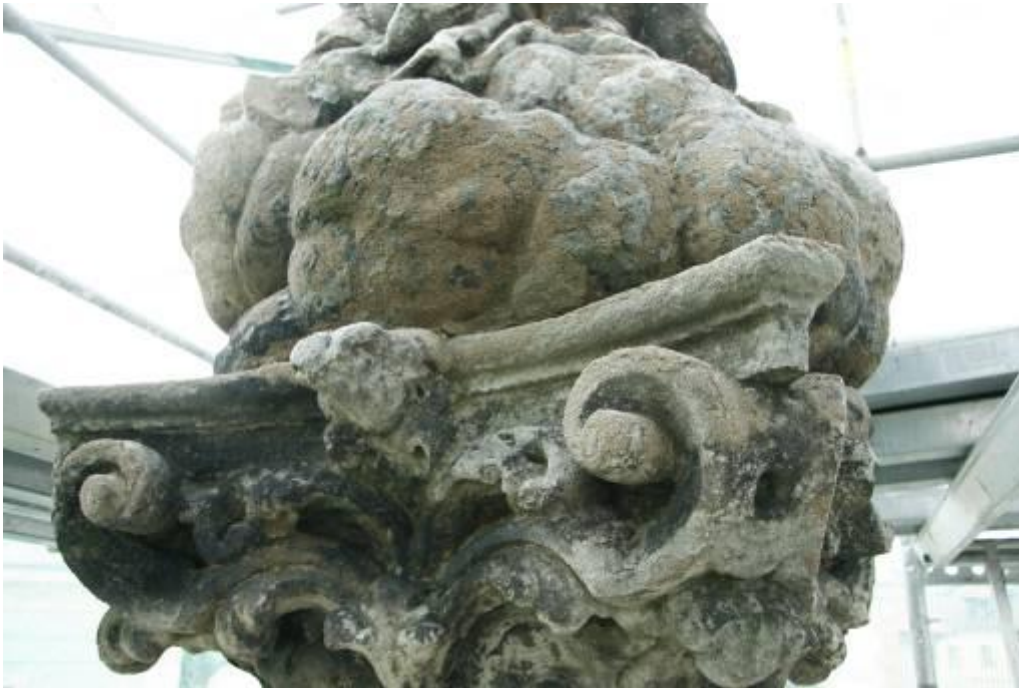
Fotografie č. 31

Detail oblaka. Stav po konsolidaci, čištění tlakem vody, párou zpevnění (před demontáží).
Tmavé krusty pokrývají povrch pískovce.

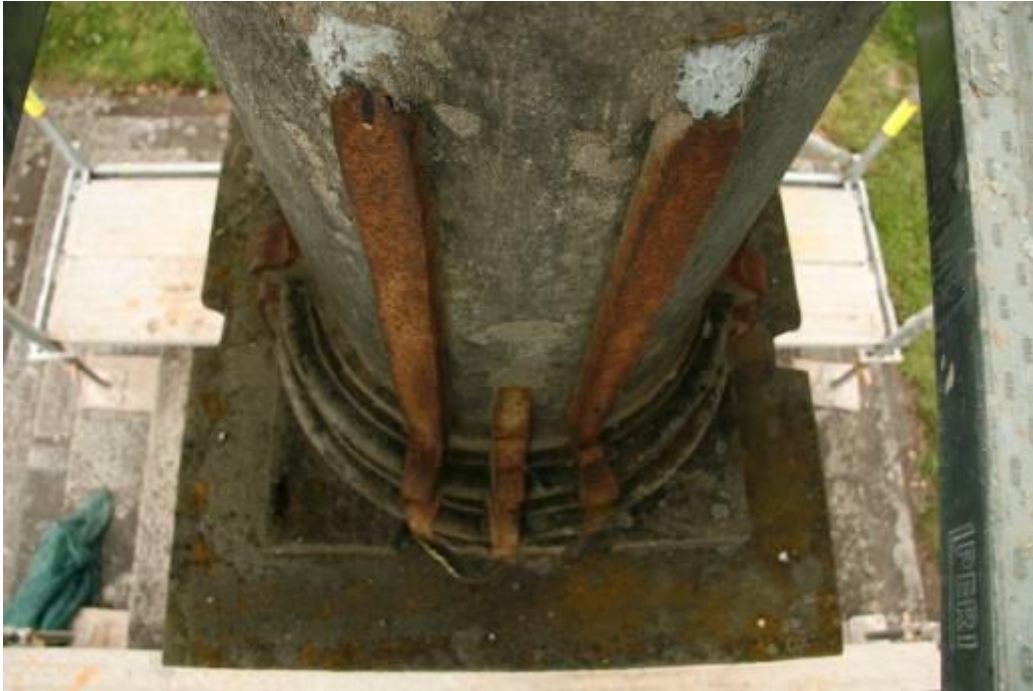
Fotografie č. 49
Detail dříku sloupu a ukotvení železných spon olovem.

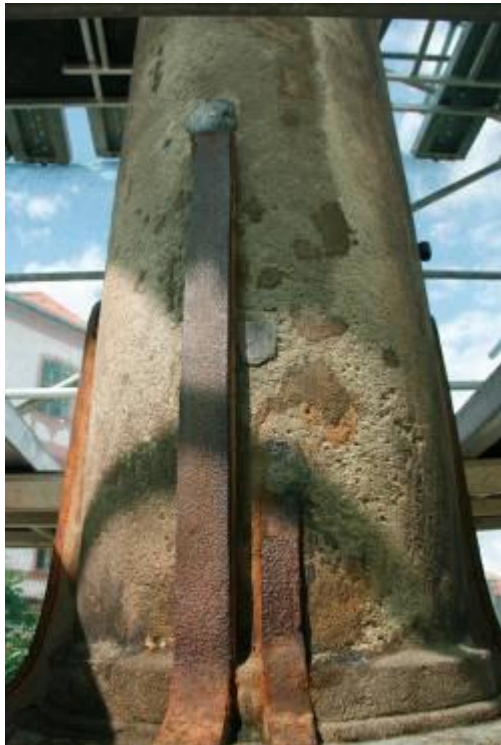
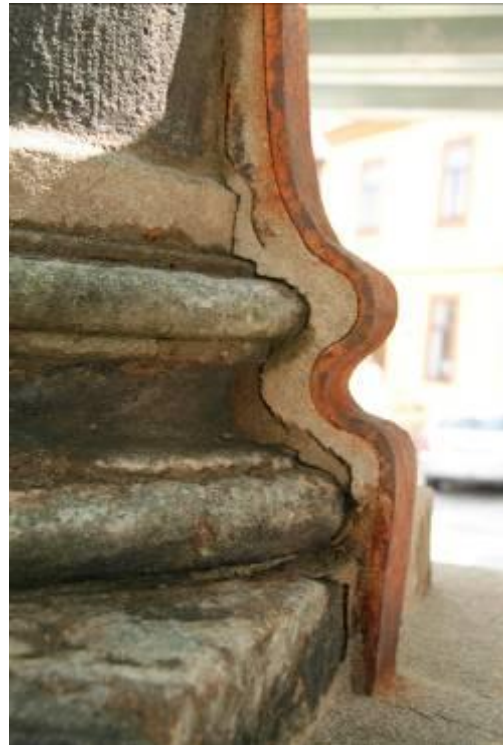
Fotografie č. 50, 51
Detail dříku sloupu a ukotvení železných spon olovem.

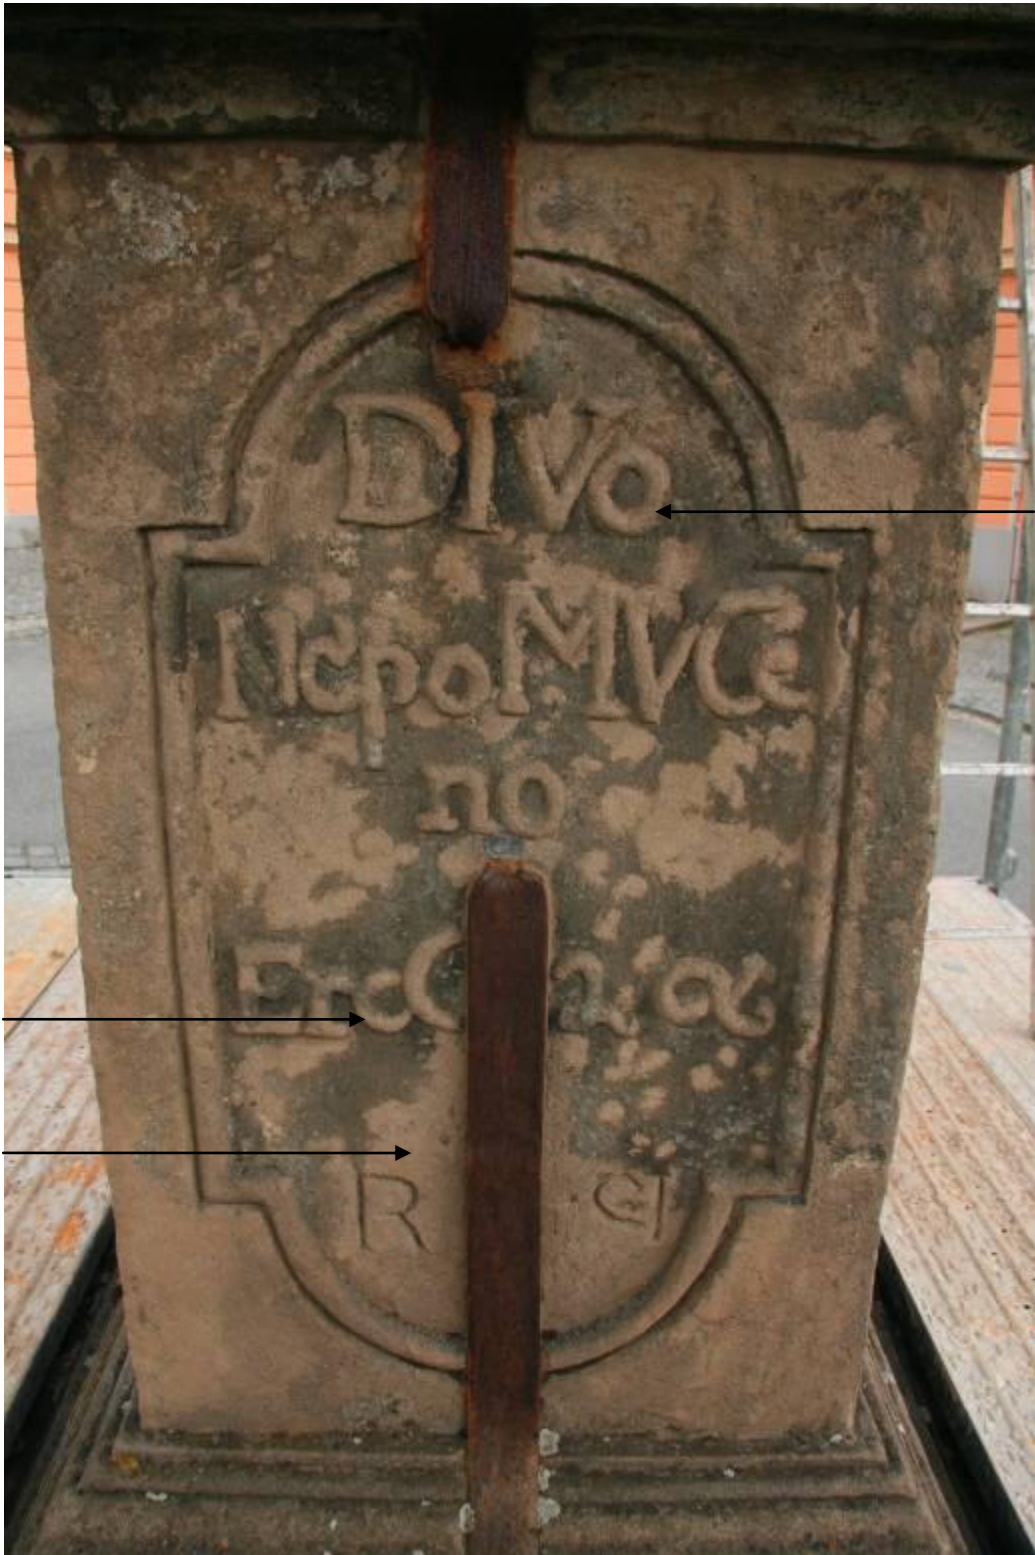
Fotografie č. 53

Detail nápisu na hranolovém soklu. Vnější kovové prvky stabilizující statiku sloupu.

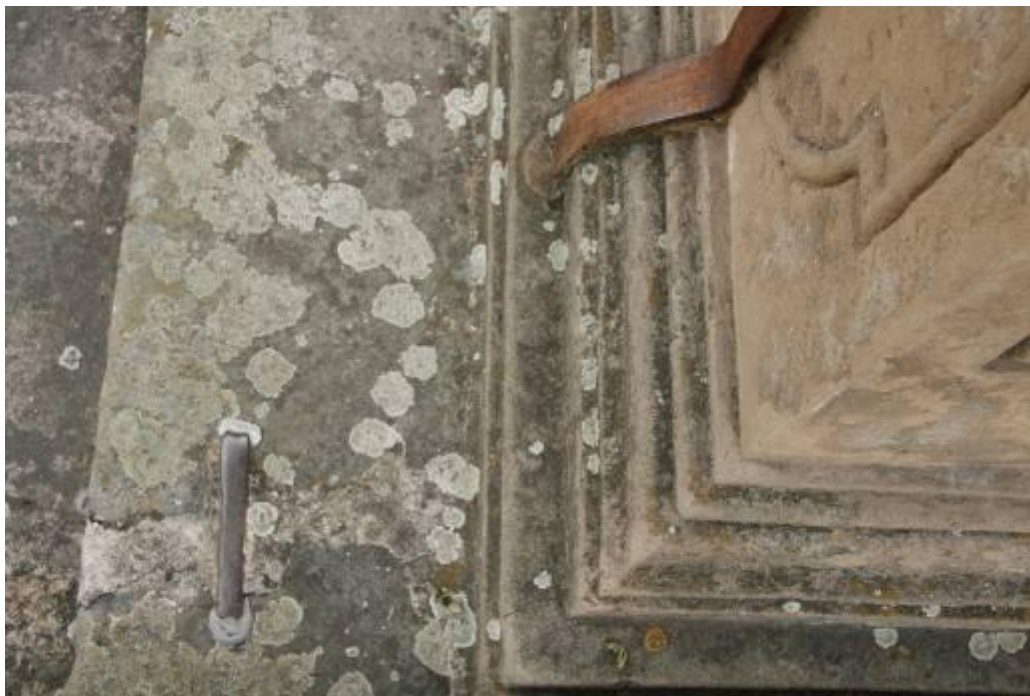
Fotografie č. 55
Detail kovové spony na schodišti, které zároveň zajišťuje patku soklu.

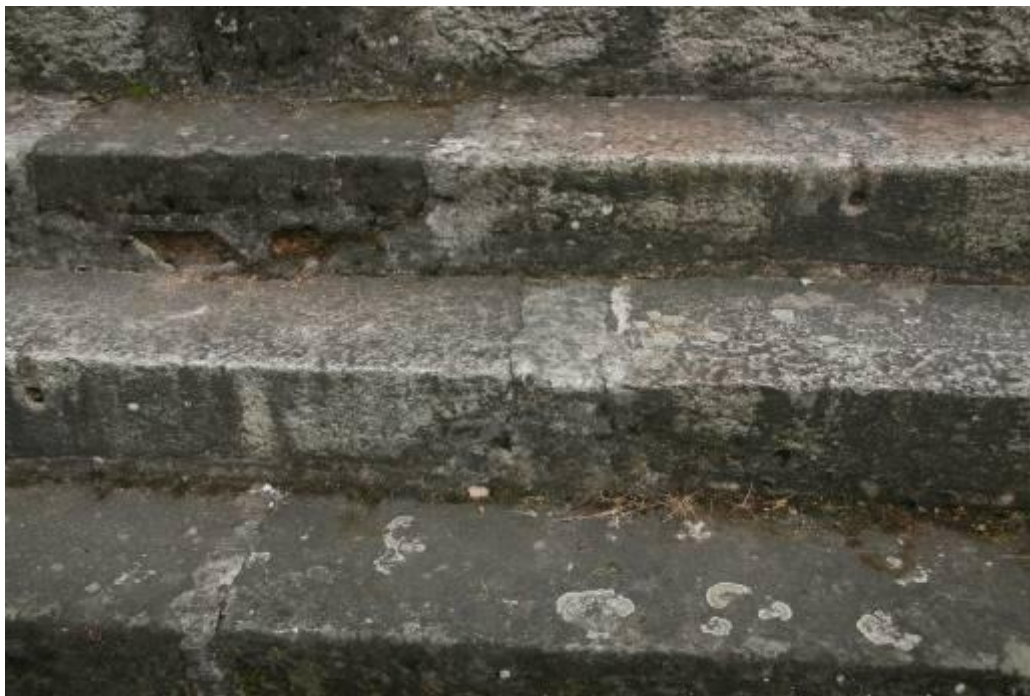
Fotografie č. 57

Biologické depozity kamenného schodiště. Ve spárách jsou obnažené cihly i kusy dřevěných klínů.

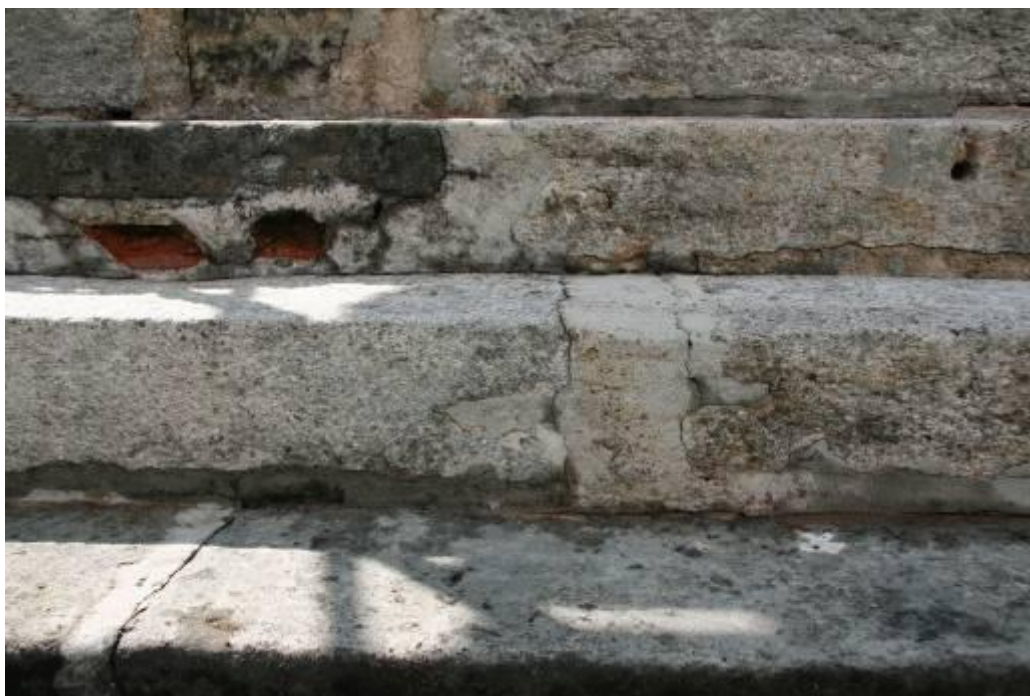
Fotografie č. 58

Po čištění biologických a prachových nečistot. Jsou patrné praskliny a vydrolené spáry. Obnažené cihly pod pískovcovými kvádry.

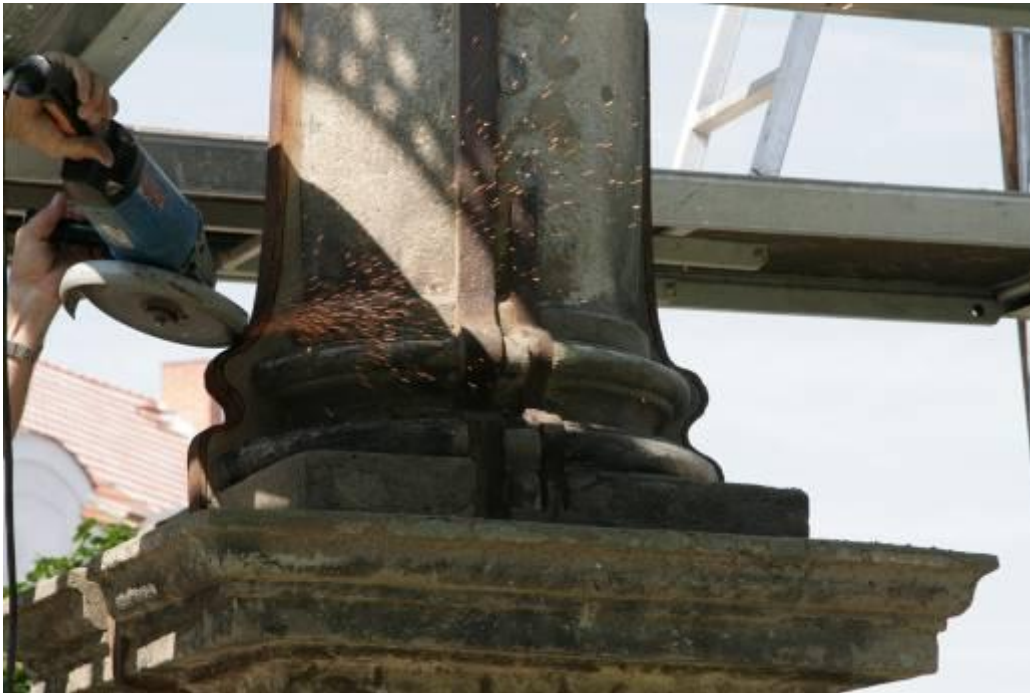
Fotografie č. 60

Příprava před demontáží sloupu. Odřezání kovových spojů při zajištěném sloupu autojeřábem.

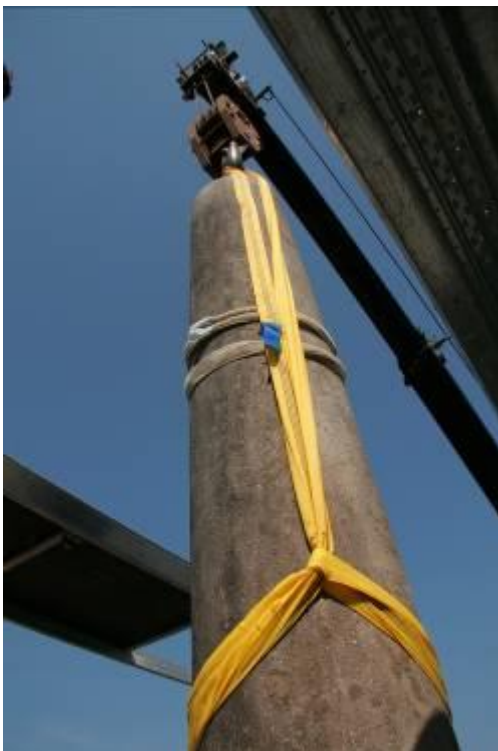
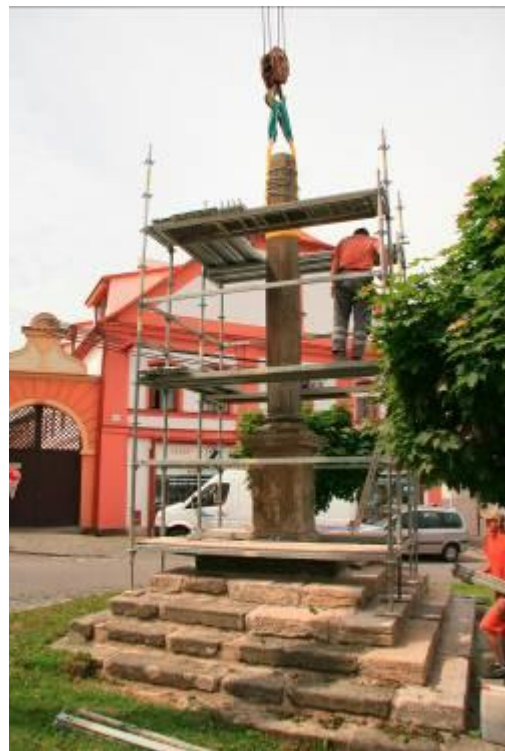
Fotografie č. 61, 62

Zajištění dříku sloupu kombinací několika vázacími popruhy při demontáži sloupu r. 2009.
Na druhé fotografii zpětné osazení dříku sloupu r. 2010.

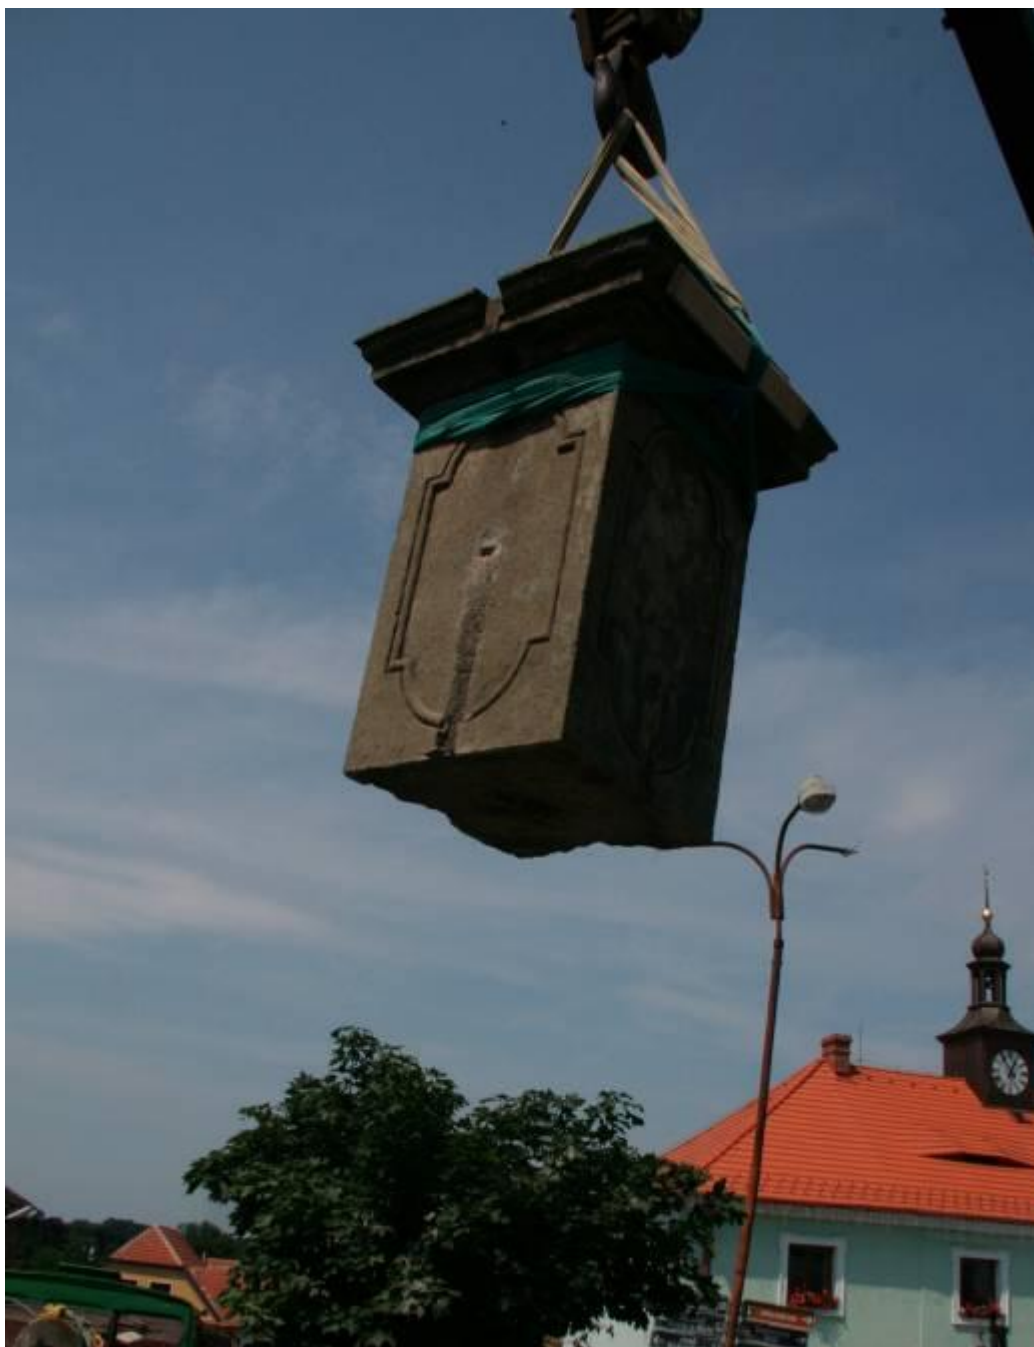
Fotografie č. 64

Demontáž hranolového soklu. Veřejné osvětlení opravdu nebránilo v cestě☺

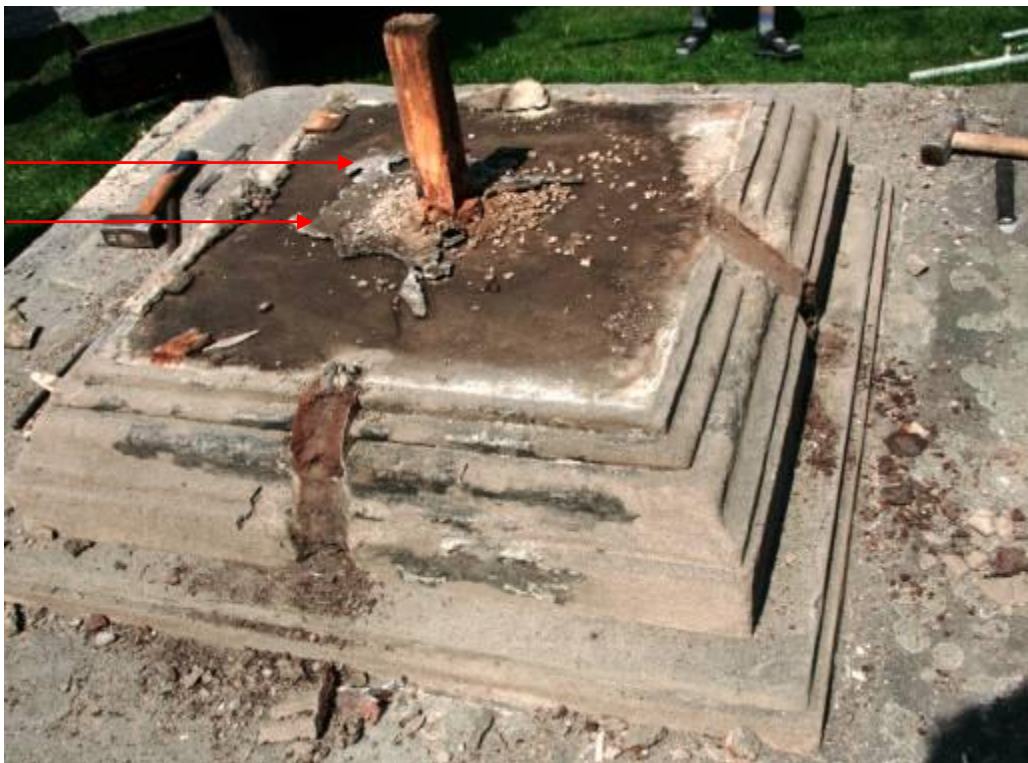
Fotografie č. 66
Profilovaná patka soklu. Zajištění kovového spoje roztaveným olovem.

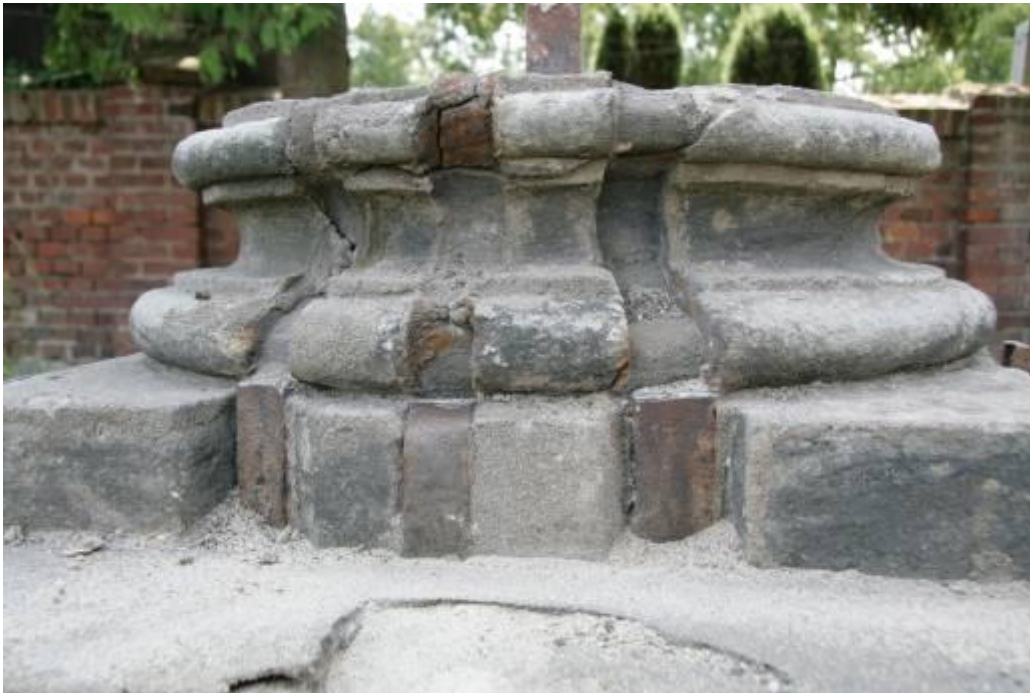
Fotografie č. 68

Železné spony ukotvené do olova jsou ukotveny v hloubce šířky profilované římsy soklu.

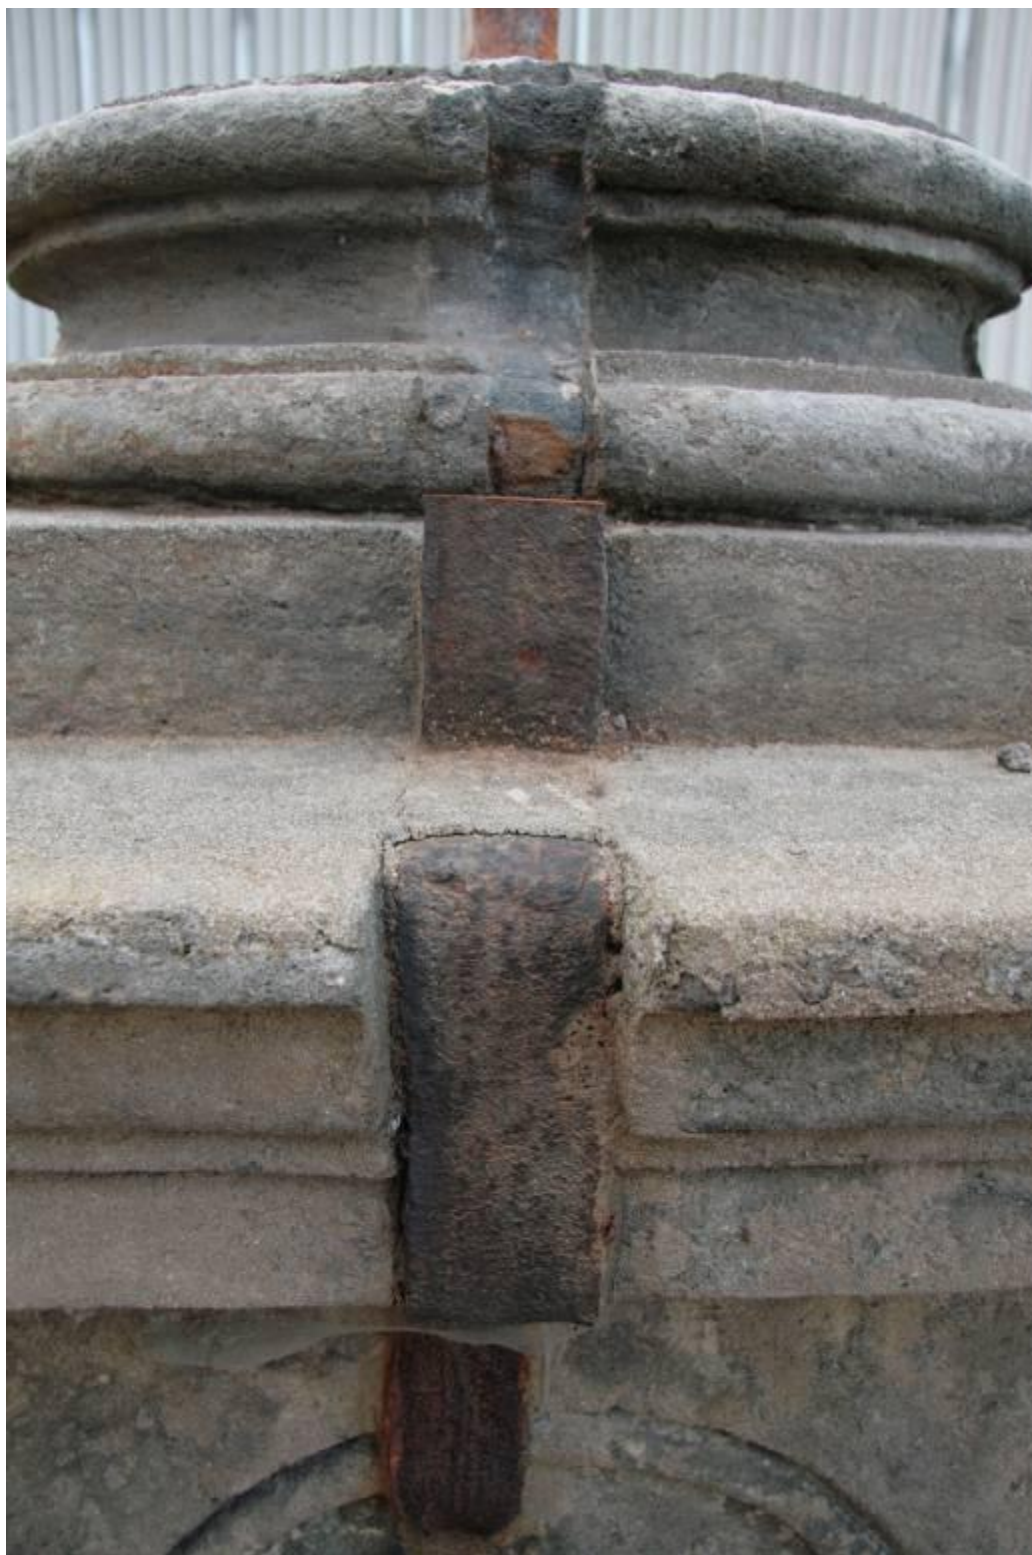
Fotografie č. 70

Detail uříznuté kovové spony procházející skrz profil římsy.

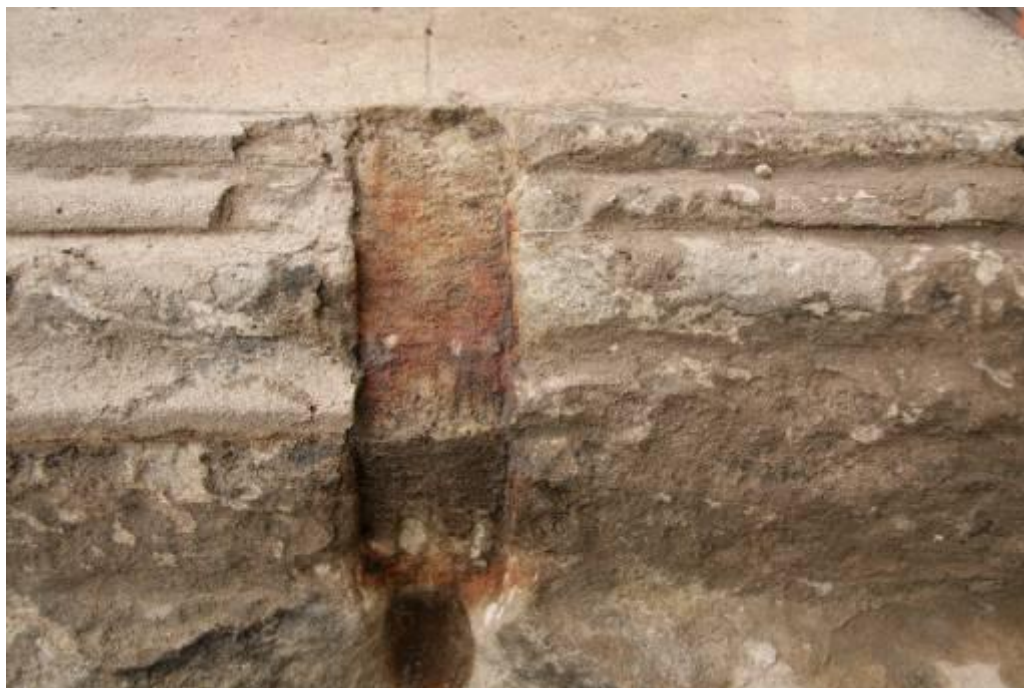
Fotografie č. 77

Patka soklu po vyjmutí kovových spojů ukotvených olovem. Zarážející je rozsah koroze pískovce. Pod kovovým spojem jsou patrné stopy dláta, které prosekalo v té době „kapsu pro kovovou sponu“ v dochované profilaci (za účelem statického zajištění). Jako na obr. 77.

Prosekaná plocha na profilaci patky soklu pro kovovou sponu.

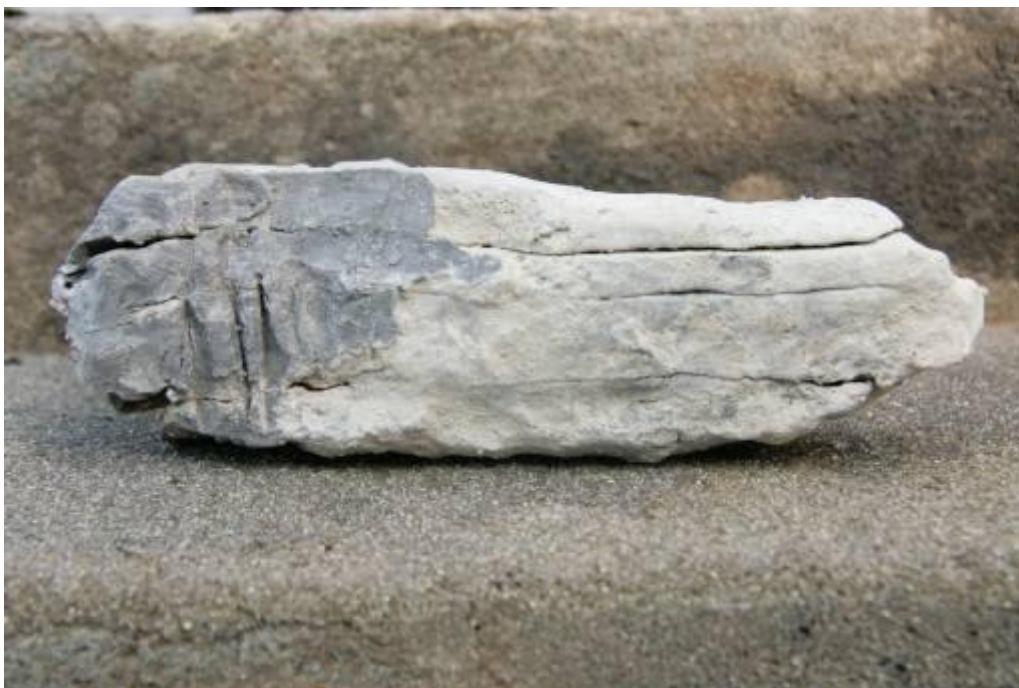
Fotografie č. 78

Detail olověných plátů zajišťujících kovové spony.

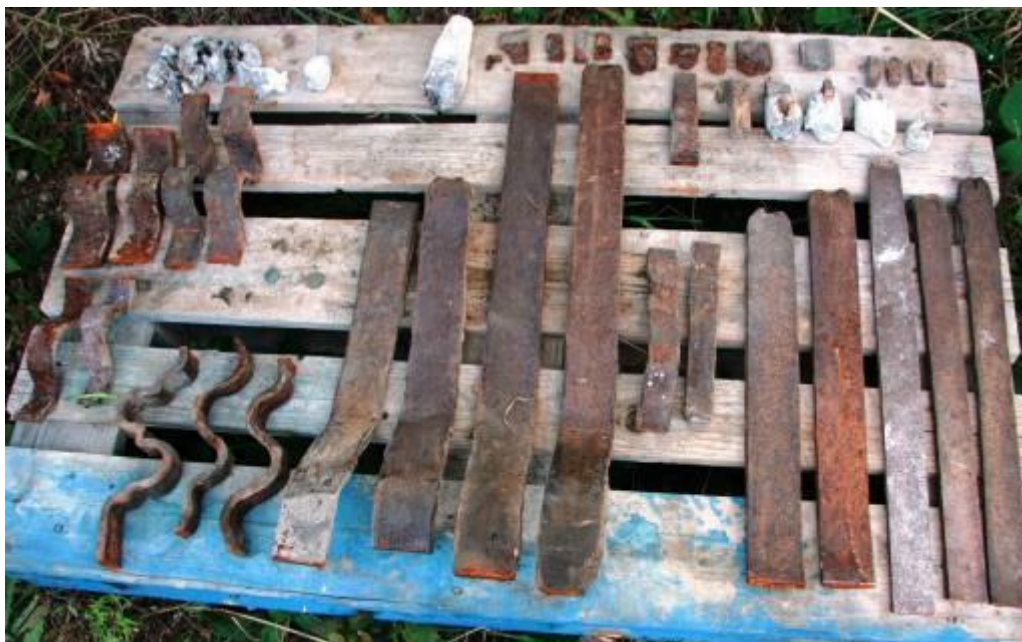
Fotografie č. 79

Dodatečná kotvicí technologie železných spon pravděpodobně z 19. stol. Spony jsou uloženy v Červené věži Fakulty restaurování v Litomyšli.

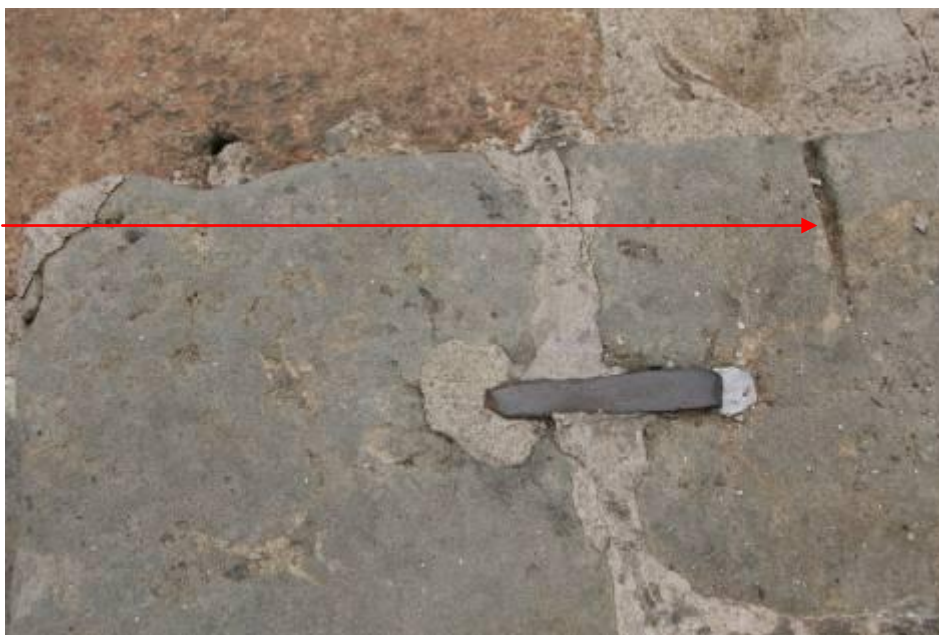
Fotografie č. 80

Detail odvodňovacího žlábků, ukotvení kovové spony (cement, olovo). Tyto spony byly nahrazeny za nerezové.

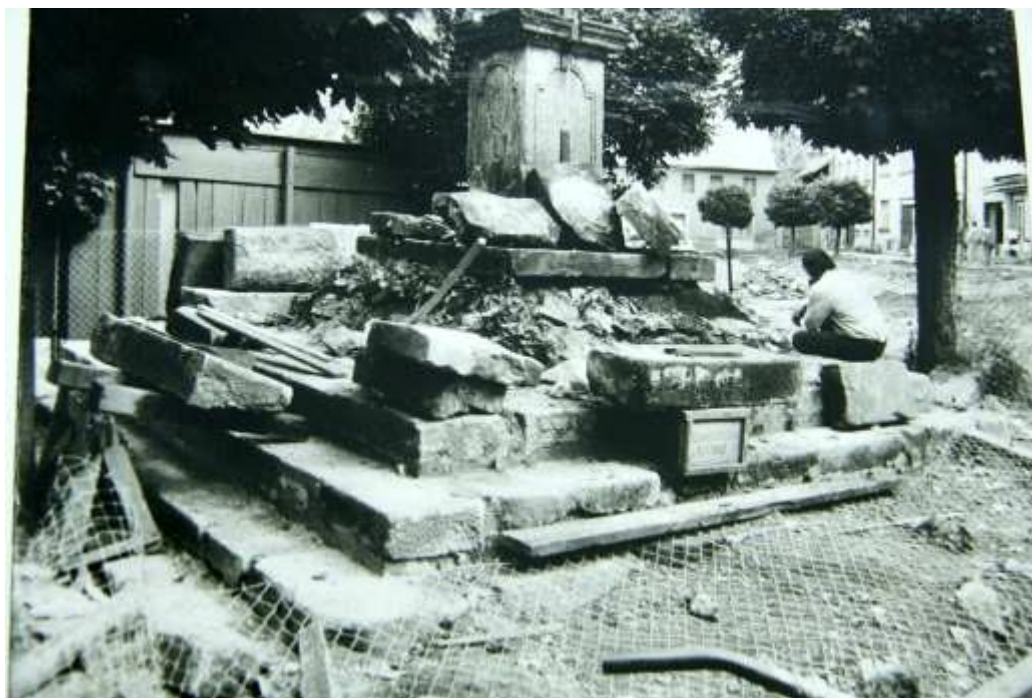
Fotografie č. 82

Momentka zachycuje průběh restaurování schodiště bez demontáže sloupu v roce 1998.

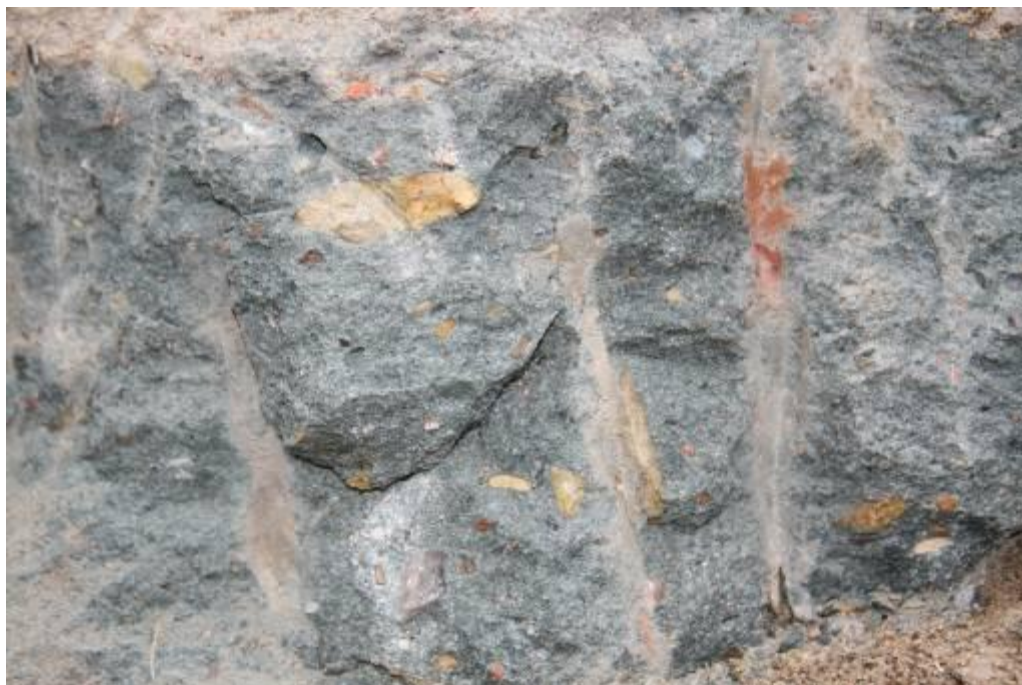
Fotografie č. 83

Detail cementových spár pískovcového schodiště. Patrně se jedná o materiál z období opravy schodiště v roce 1988. Pod vrstvou tvrdého betonu byla už jen vrstva sypkého materiálu, rozpadlé jílovité-písčité podloží-rozmrzlá malta a opuka.
