RESTAURÁTORSKÁ DOKUMENTACE

Restaurování sochy Sv. Jana Nepomuckého na náměstí Plk. Koukala v Luži,
(komplexní restaurování sochy a architektury sloupu)

Restaurování sochy Sv. Jana Nepomuckého na náměstí Plk. Koukala v Luži.

Název památky: Sloup se sochou sv. Jana Nepomuckého.

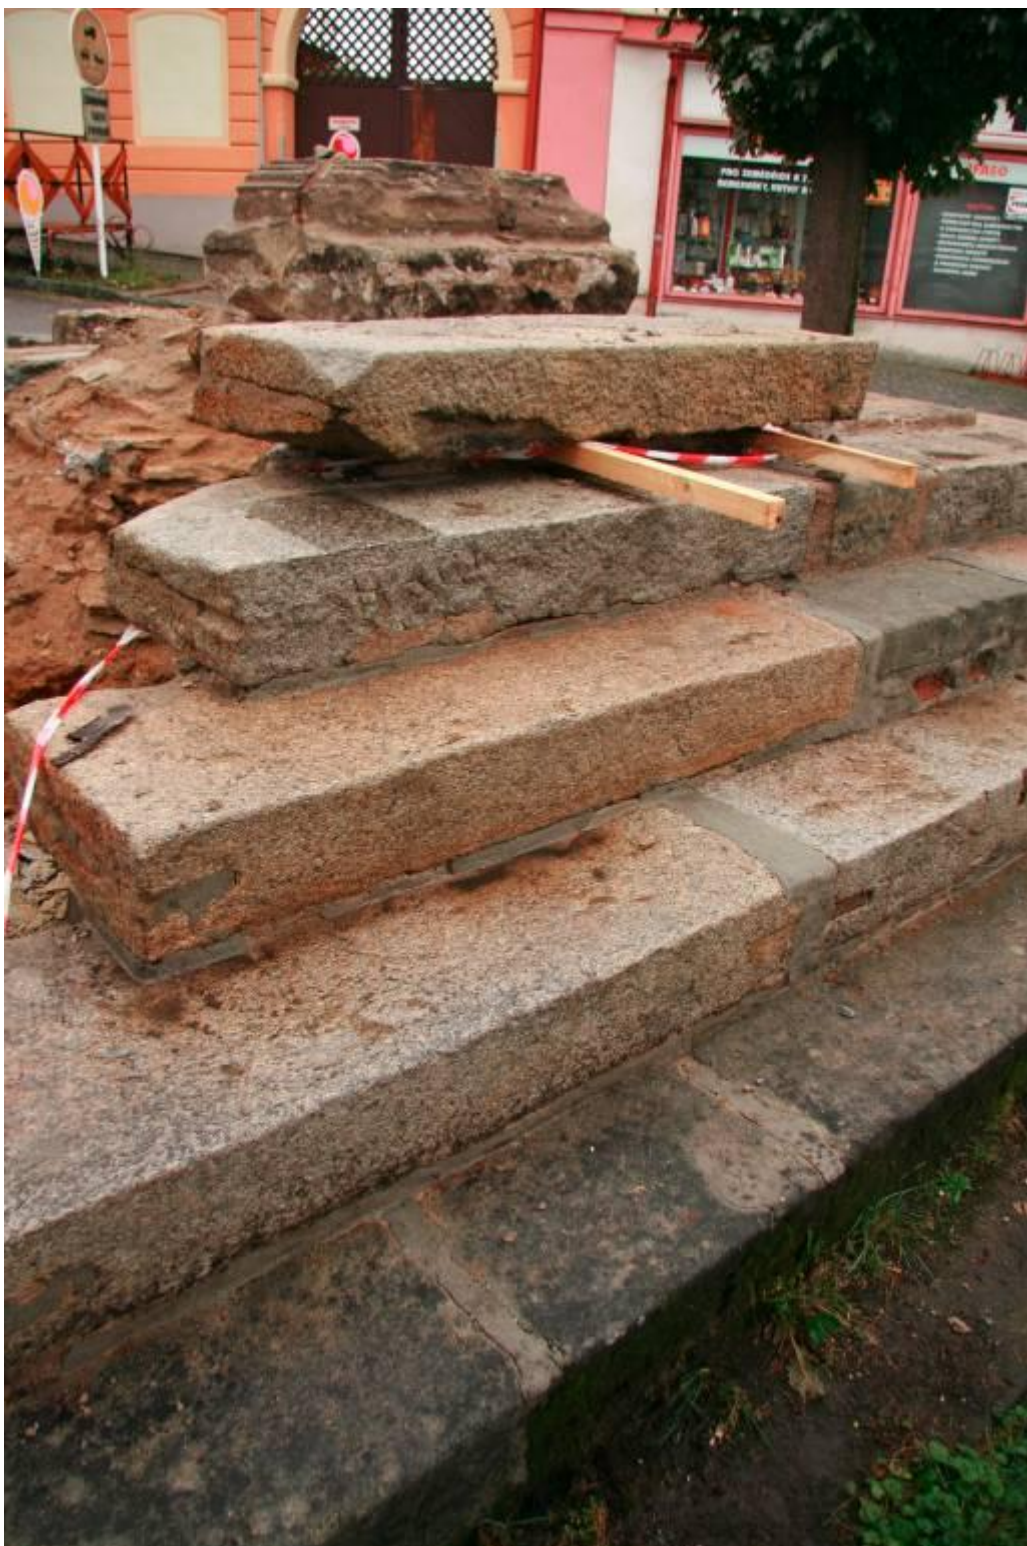
Fotografie č. 84

Demontáž jedné strany schodiště včetně vrchních dvou řad schodů.

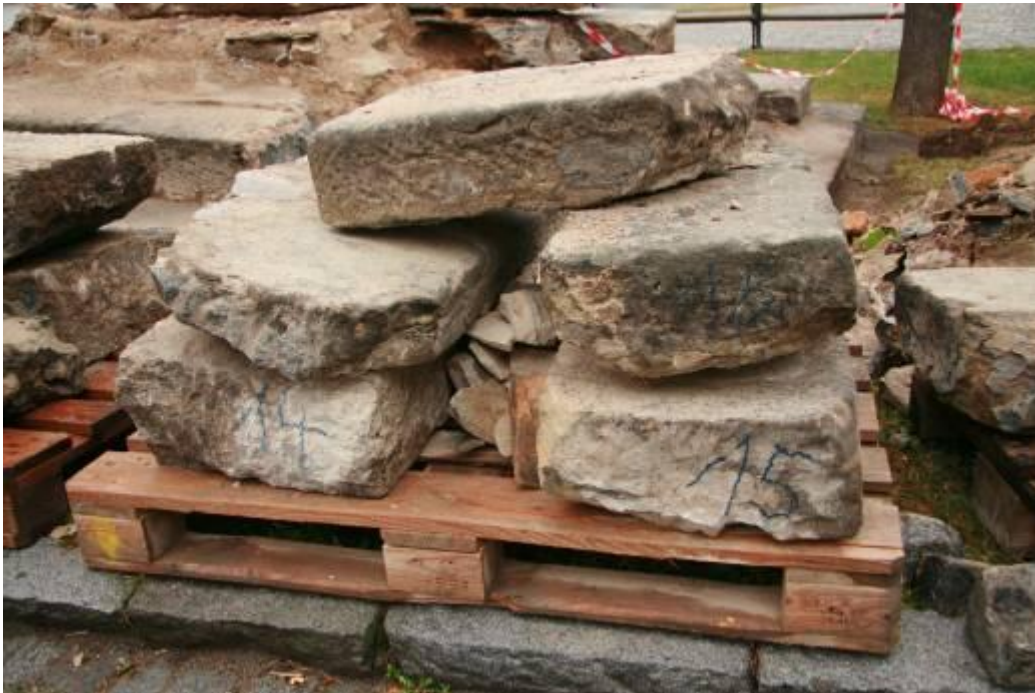
Fotografie č. 85

Očíslované kamenné schody na paletách.

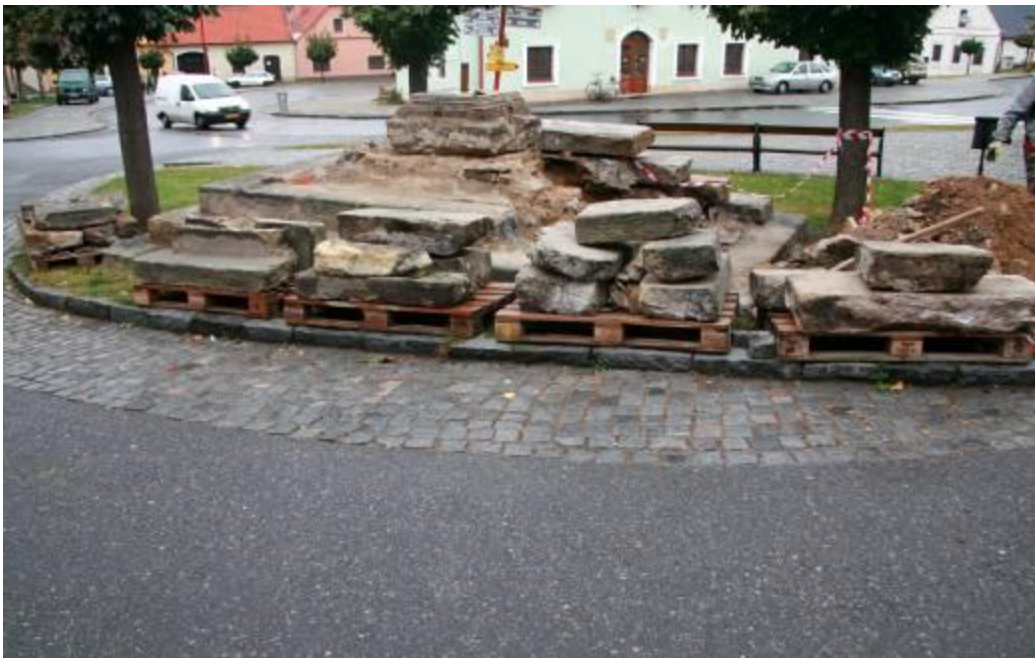
Fotografie č. 86

Rozebrání, očíslování a uložení na palety dvou stupňů od shora, včetně dalších dvou stupňů severovýchodní strany schodiště.

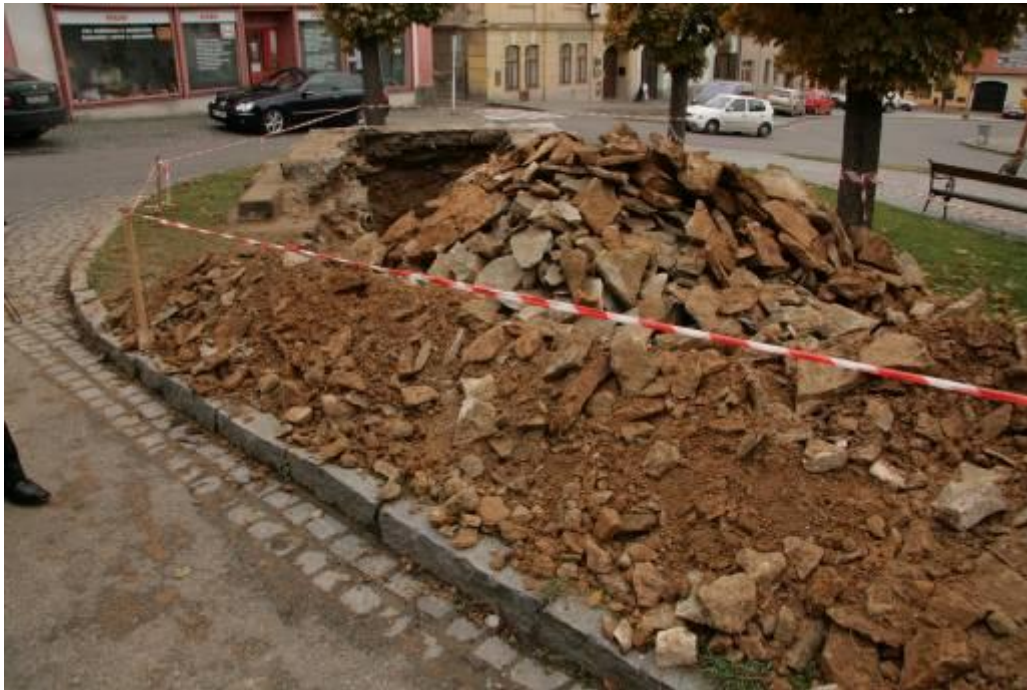
Fotografie č. 87

Materiál vytěžený pod schody pomníku. Vlevo bota pana starosty.

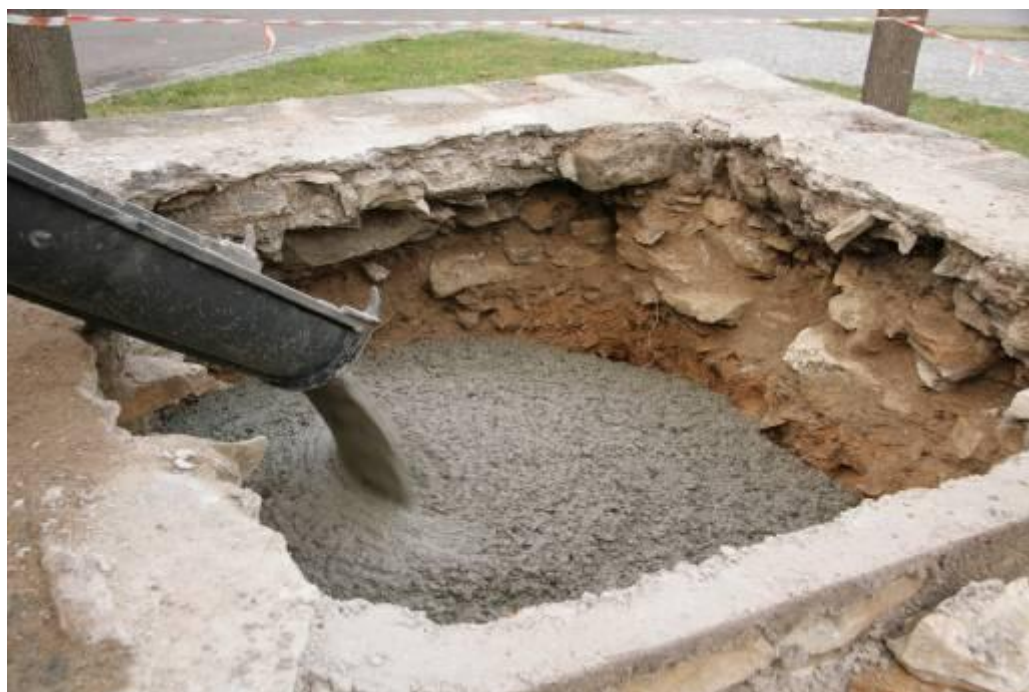
Fotografie č. 90

Zajištění základů litým betonem.

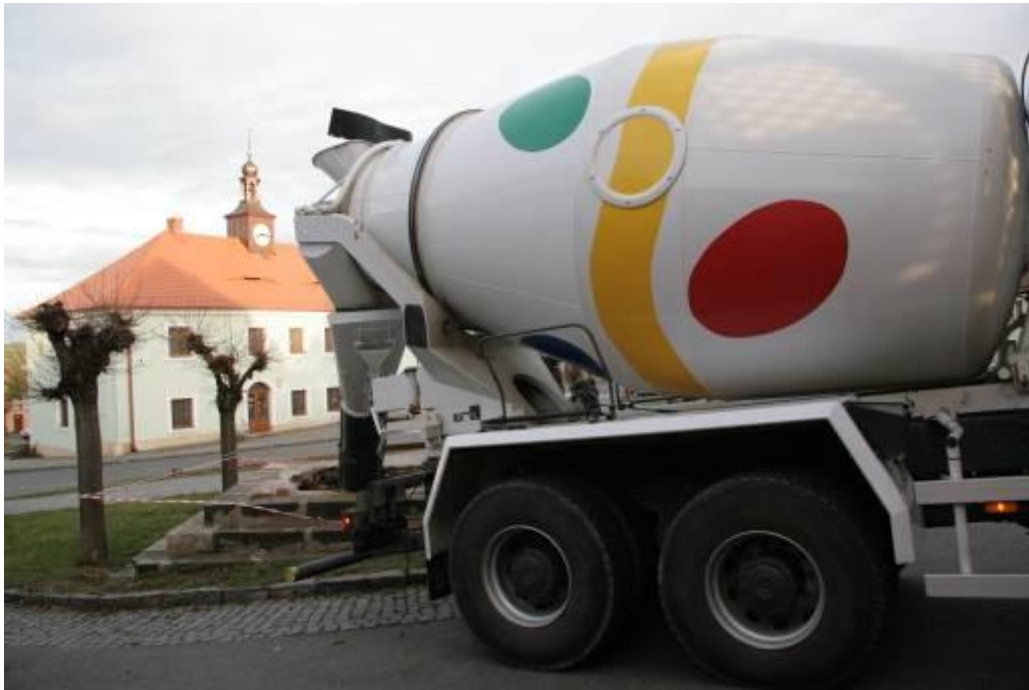
Fotografie č. 91

Mix betonu s přísadou popílku.

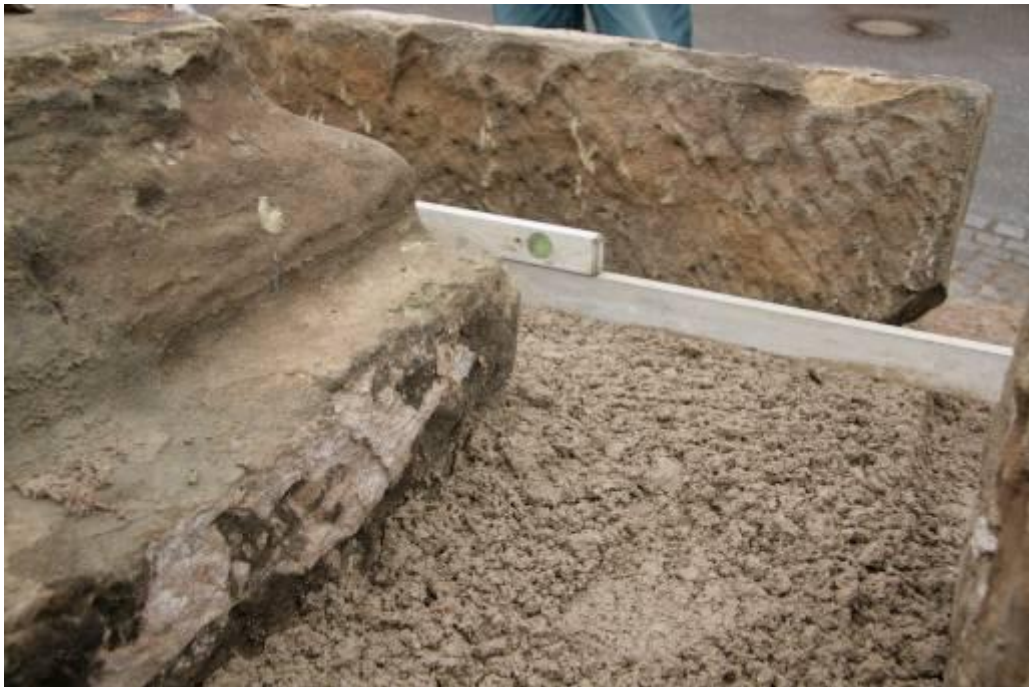
Fotografie č. 92

Cementový mix z míchačky, osazení původních pískovcových schodů.

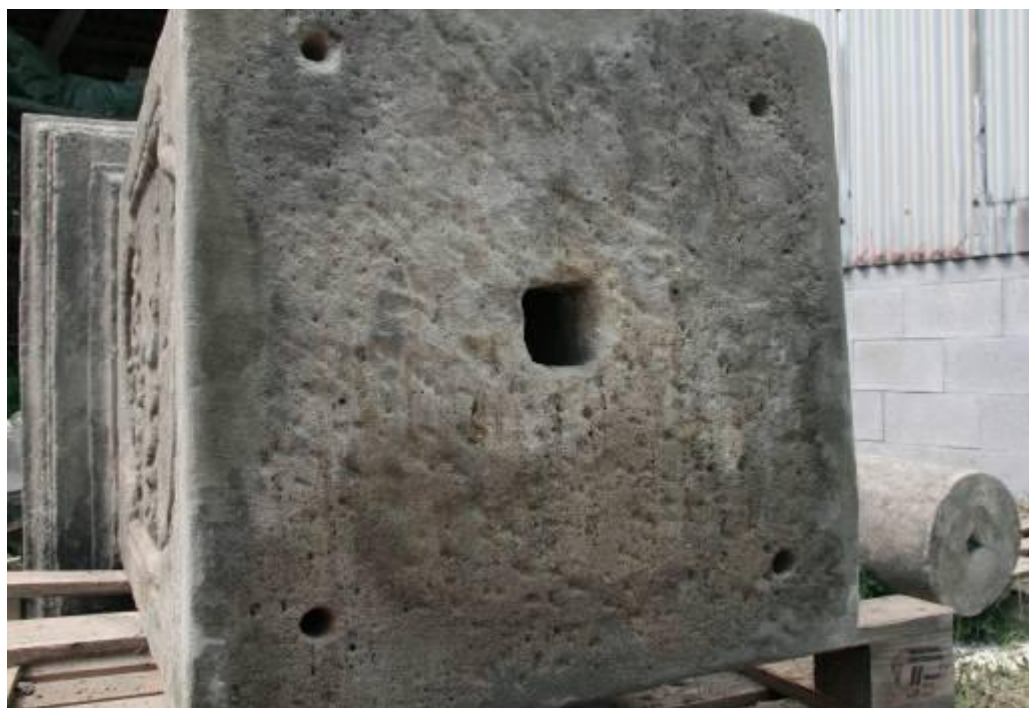
Fotografie č. 96

Vrty pro nerezové výztuže, uprostřed otvor pro hranolový trn. (foto. 91)

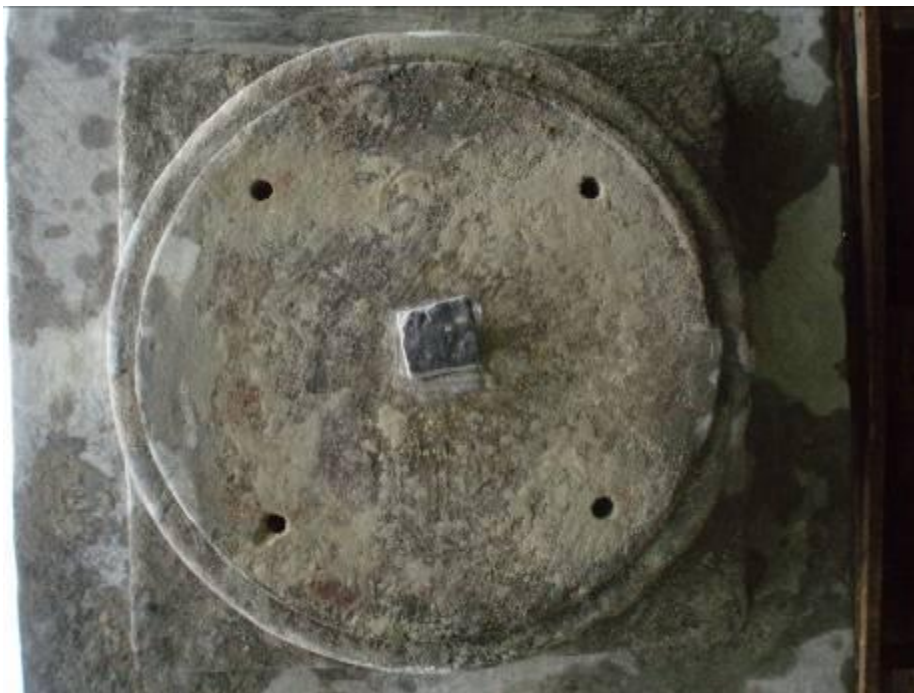
Fotografie č. 97

Vrty pro nerezové výztuže patky sloupu, uprostřed hranolový trn.

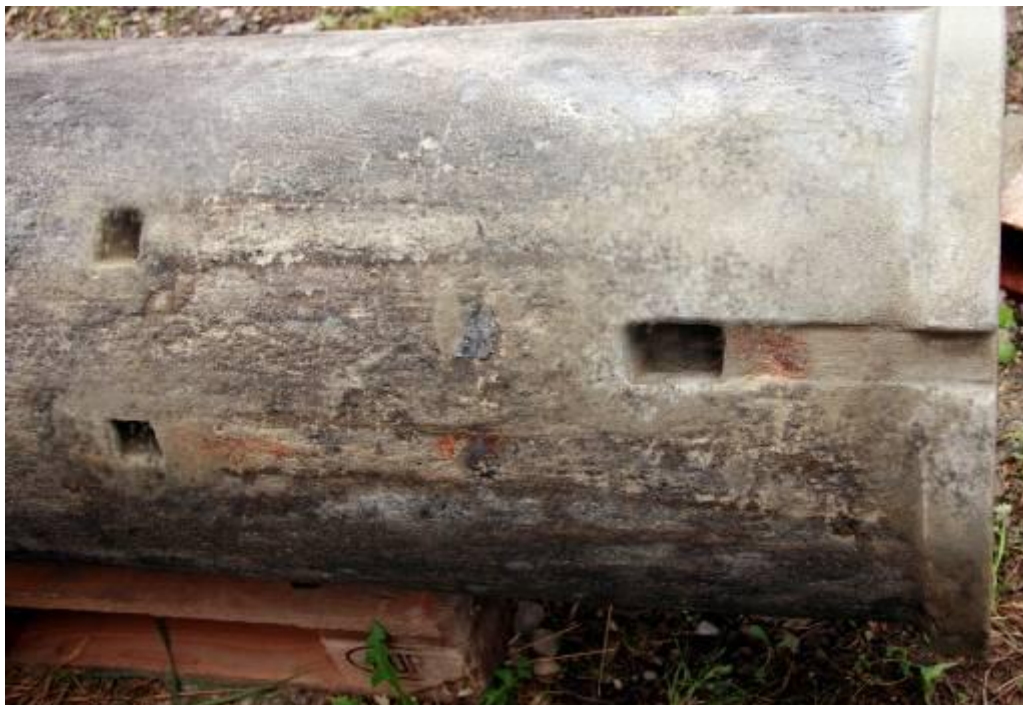
Fotografie č. 98

Dřík sloupu. Po vyjmutí kovových spon a olova a tmelení.

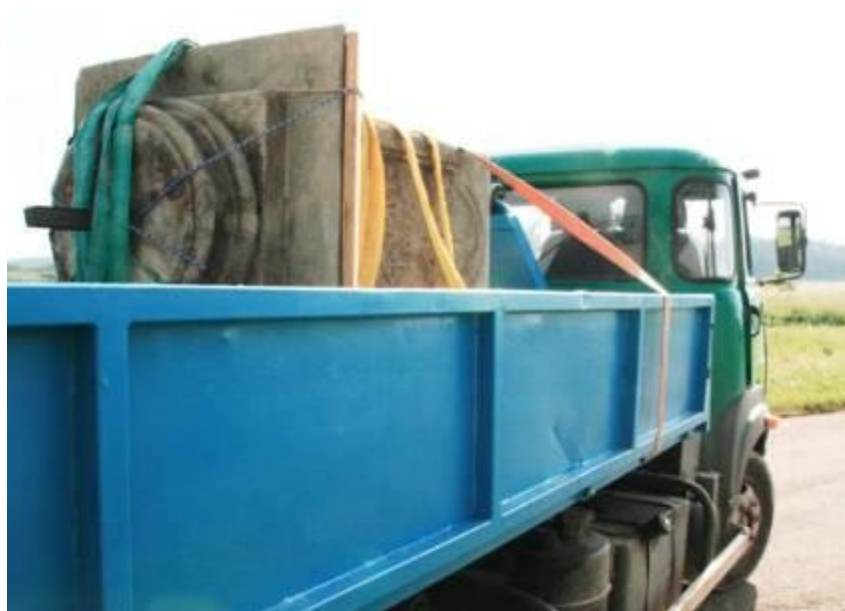
Fotografie č. 99

Doprava zajištěného soklu.

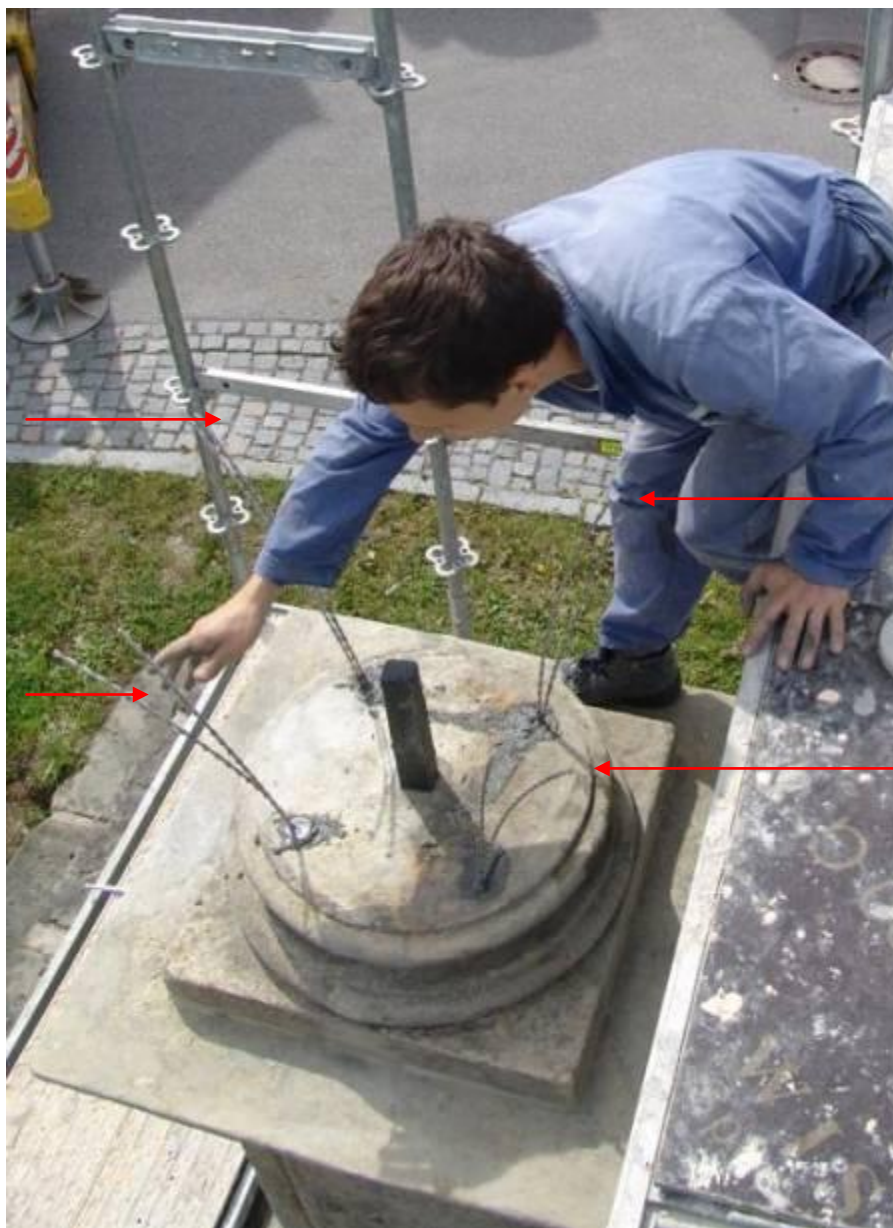
Fotografie č. 101

Helikální výztuž (Stado spiral systém). Nerezové pruty helikálního šroubovitého tvaru spolu s vysoce pevnostní zálivkou / tmelem (Stado ResiBond MC). Průměr vrtu je 8 mm, délka 4 x dvojitě výztuže z nerezové oceli je 110cm, zalité vysoce pevnostní zálivkou - tmelem (Stado ResiBond MC) skrz profilovanou patku sloupu, profilovanou římsu a hranolový sokl. Včetně ošetřeného středového hranolového čepu antikoročním nátěrem. Dle statického vyhodnocení fy. Inreco.

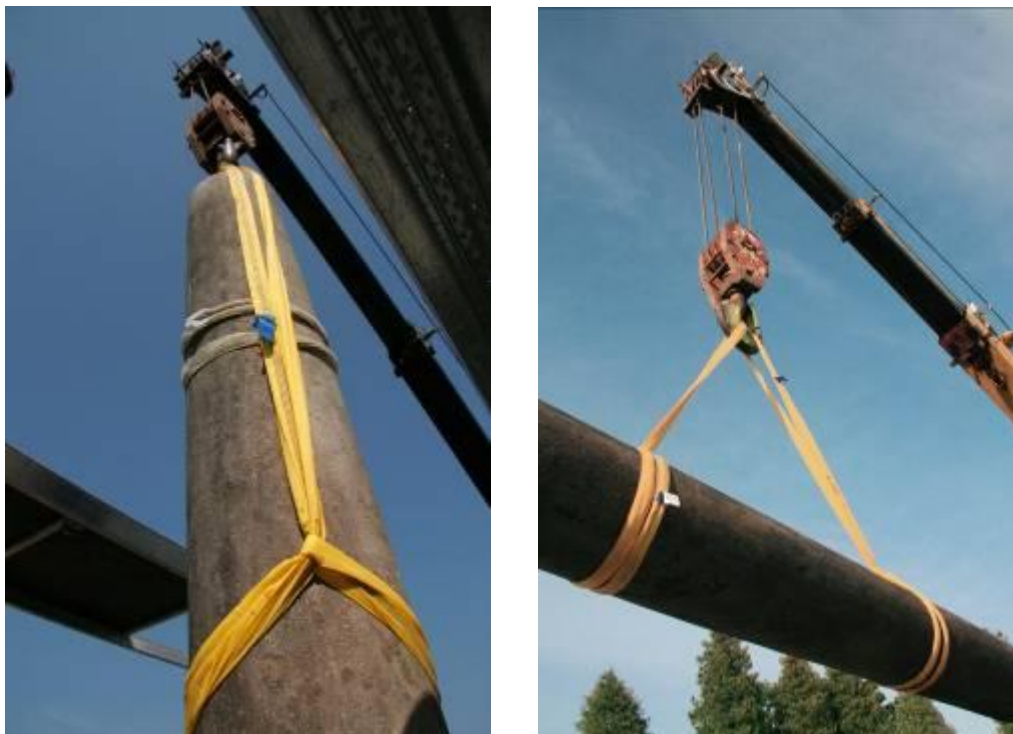
Fotografie č. 102, 103, 104
Zajištění dříku sloupu kombinací dvou 4m vázacích popruhů při montáži a demontáži sloupu.
Na fotografii 104 zpětné osazení dříku sloupu.

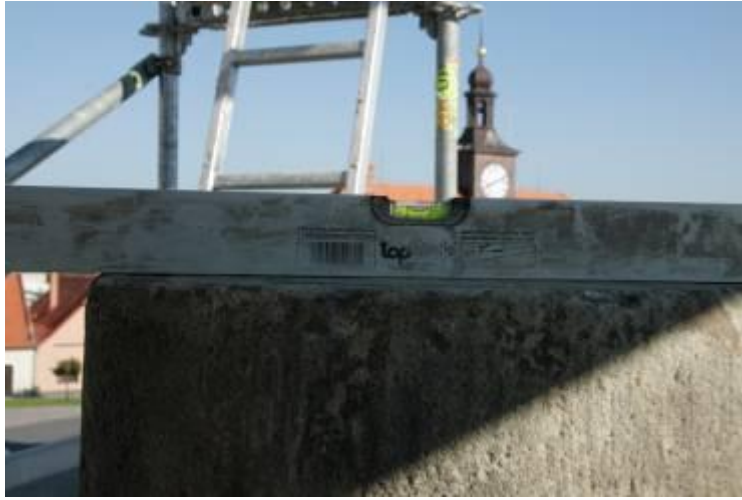
Fotografie č. 106

Vrchní část osazeného dřívku sloupu ve vodováze.

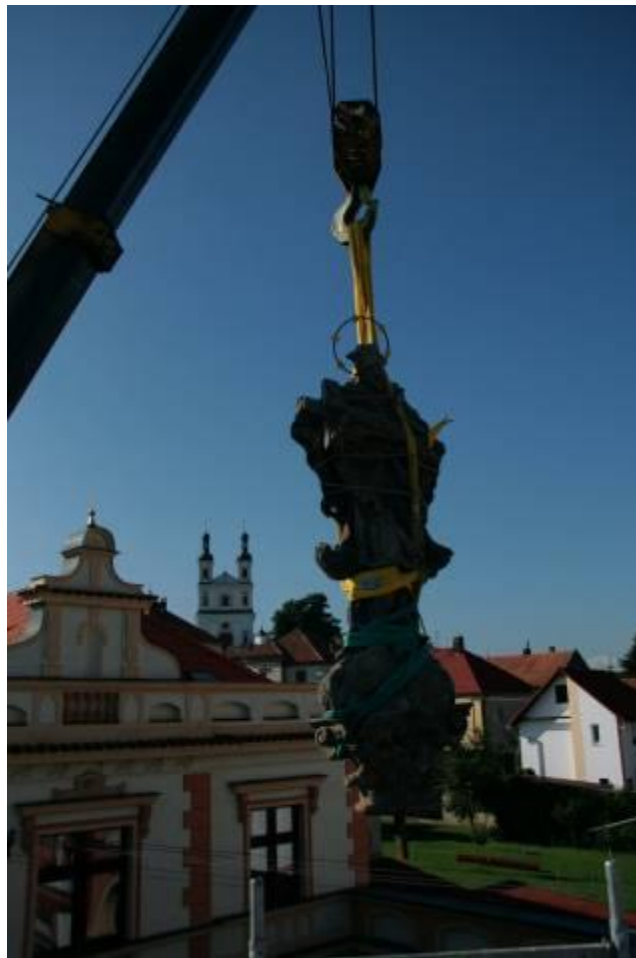
Fotografie č. 107

Zpětná montáž sochy sv. Jana Nepomuckého.

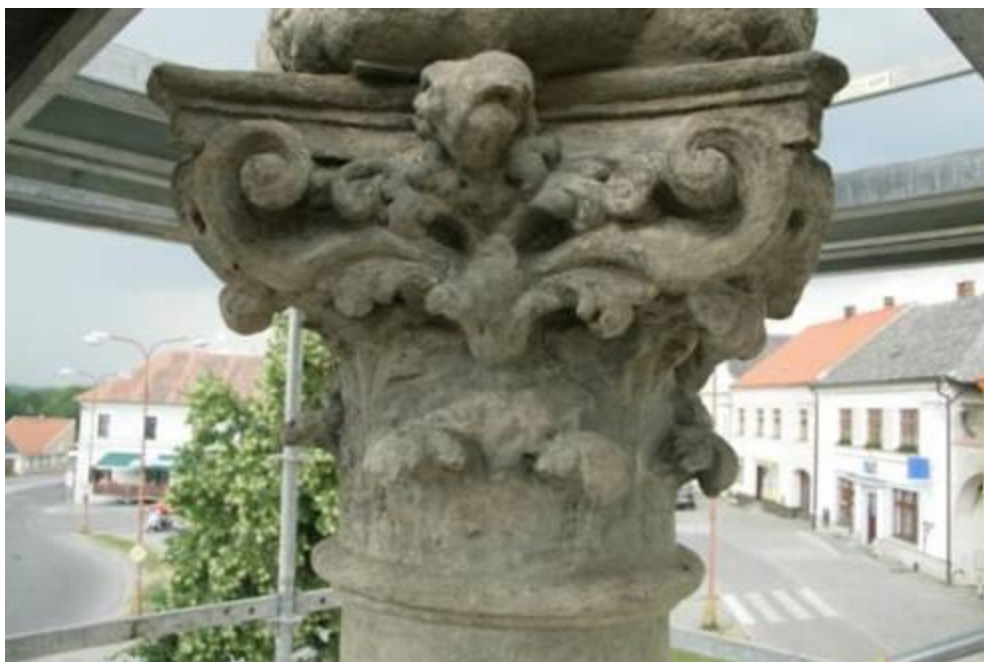
Fotografie č. 109

Stav po osazení a spárování.

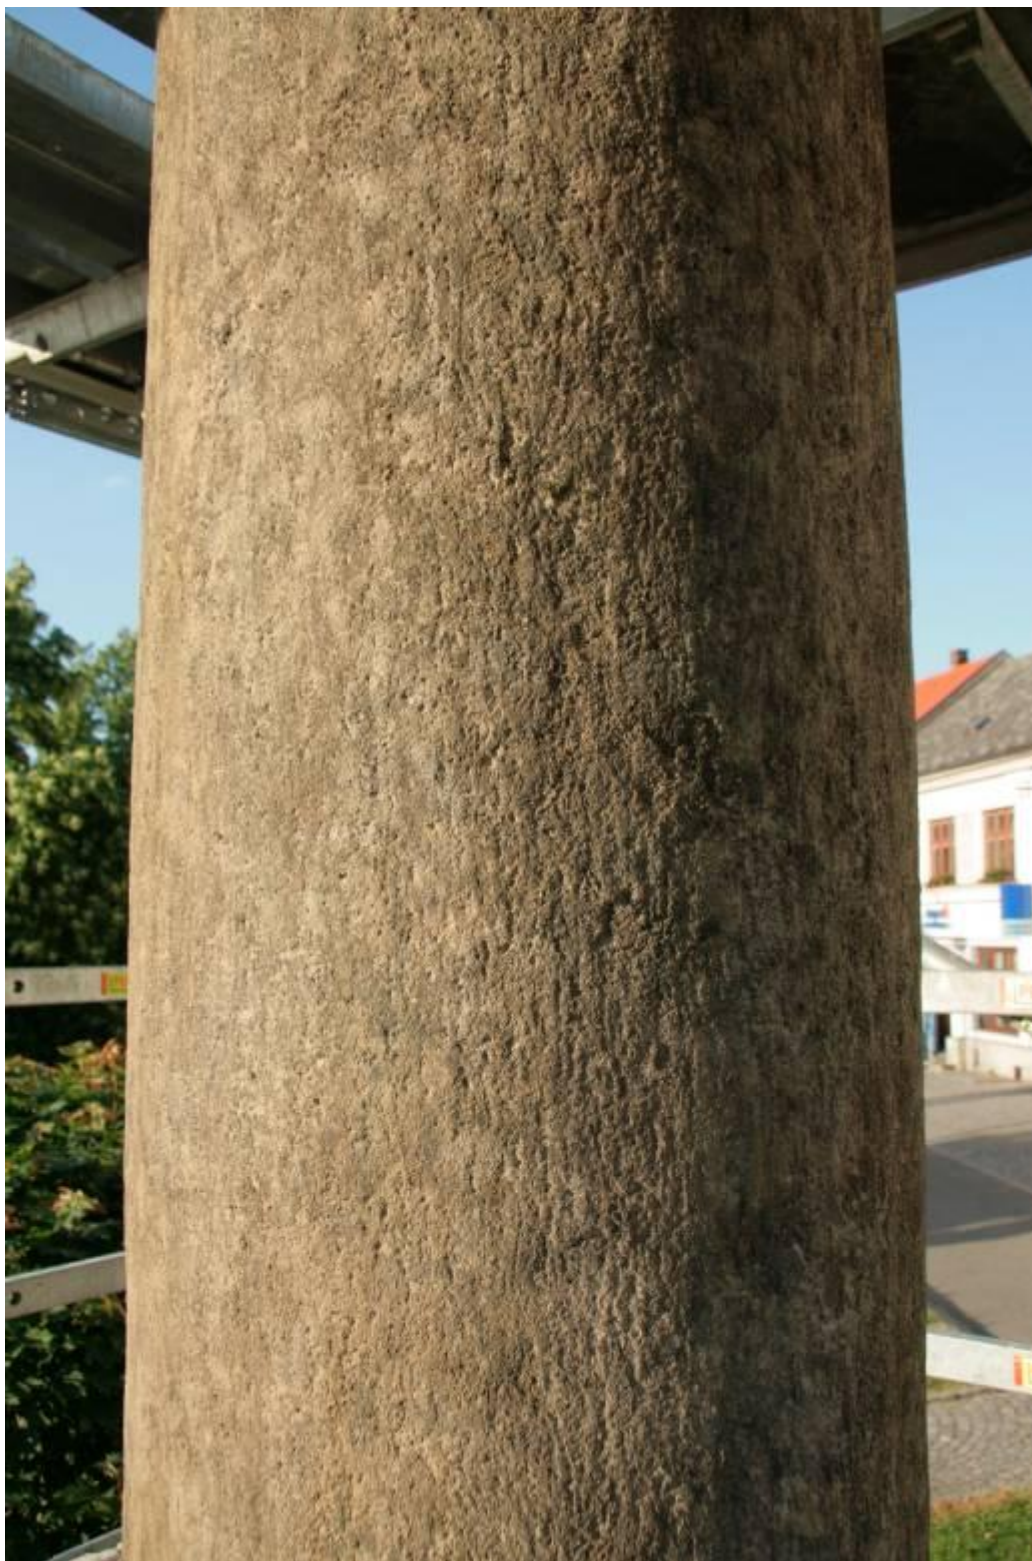
Fotografie č. 110

Po retuši tmelů. Závěrečná hydrofobizace povrchu pískovcového sloupu.

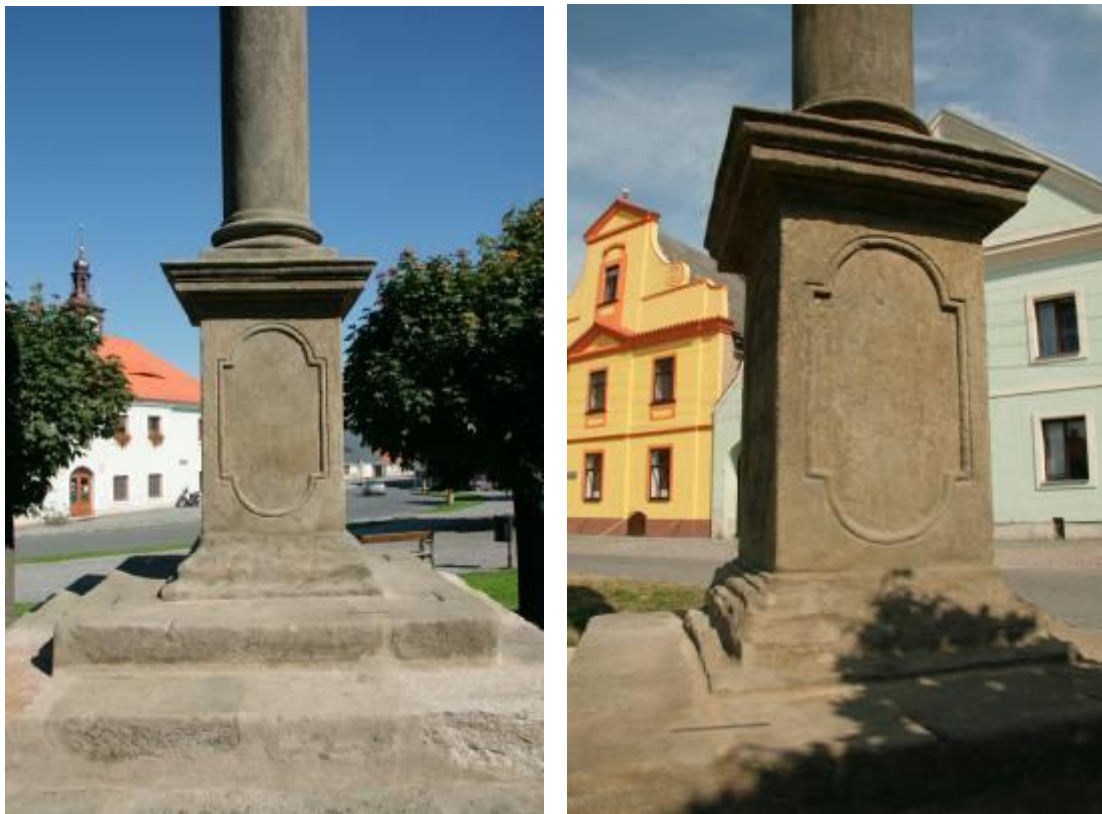
Fotografie č. 111, 112

Detail hranolového soklu a schodiště. Pohled od východní a jižní strany náměstí.

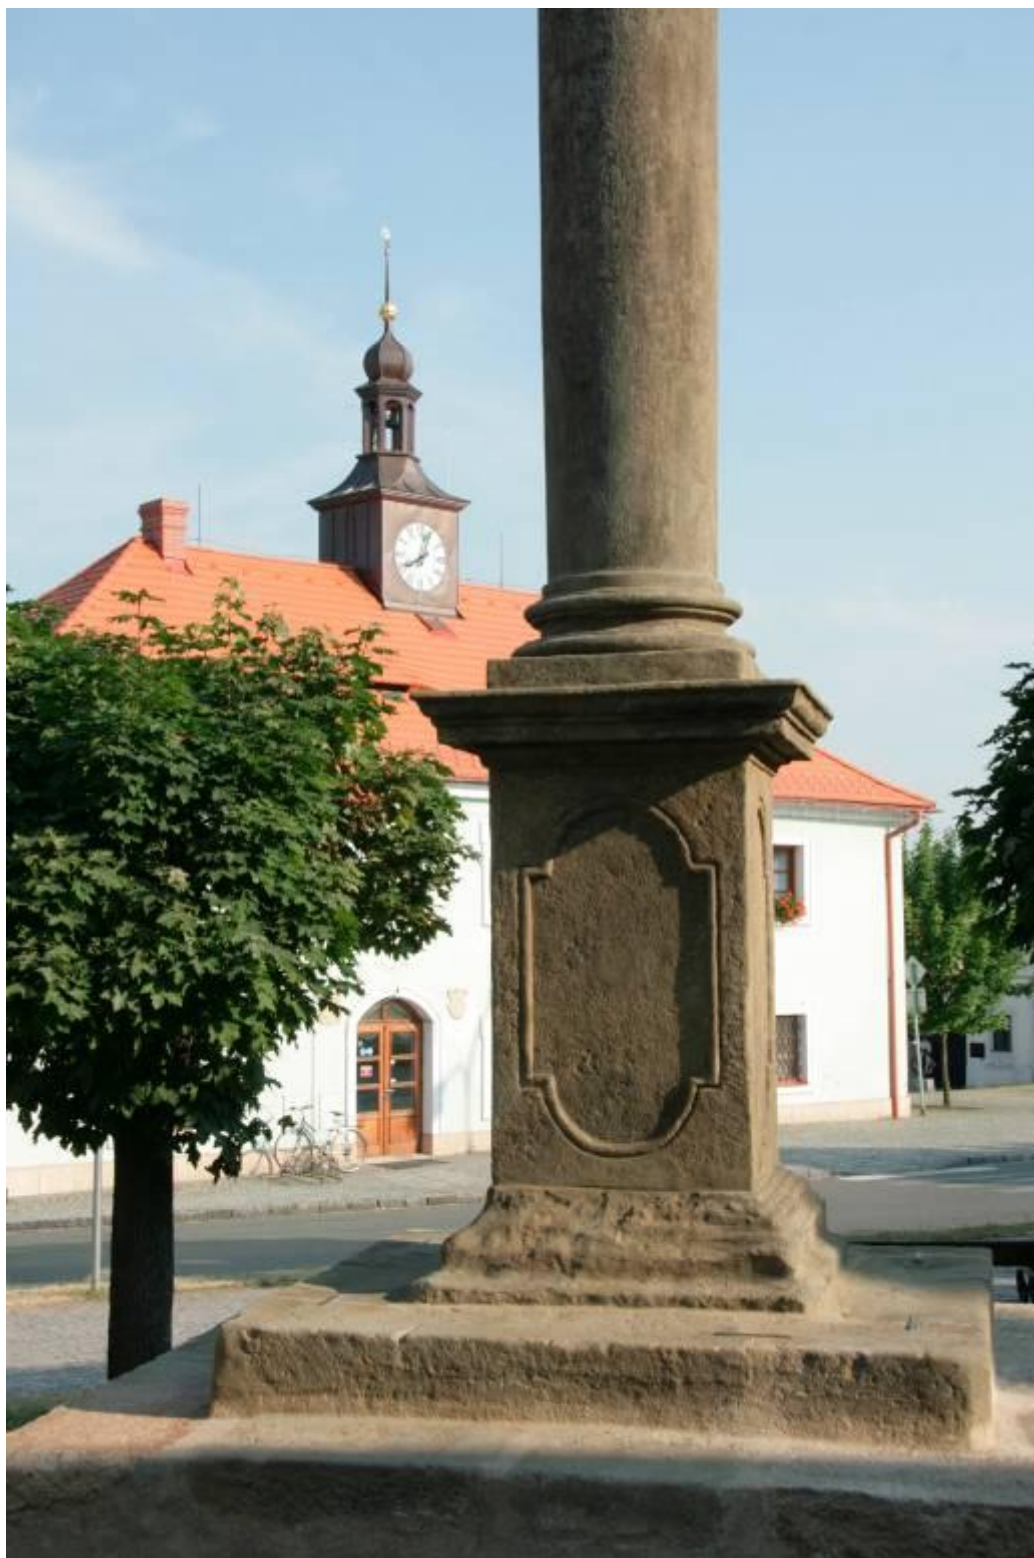
Fotografie č. 113

Detail hranolového soklu a schodiště. Východní strana.

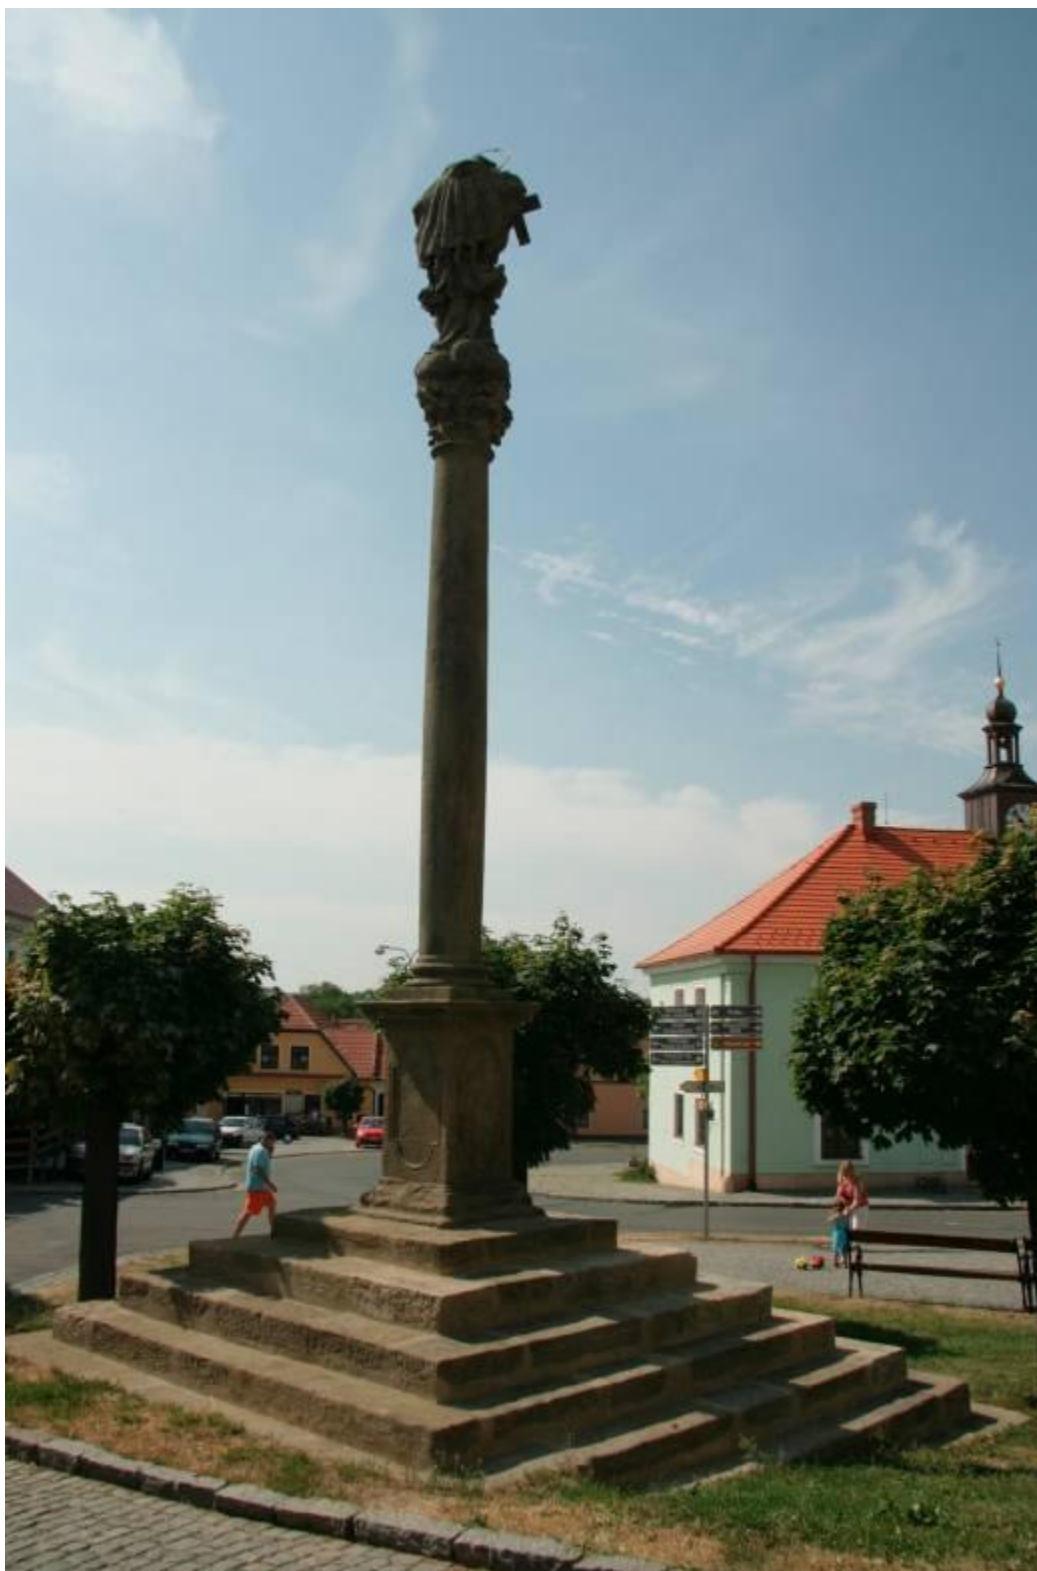
Fotografie č. 116

Celkový pohled. Od severovýchodní strany náměstí.

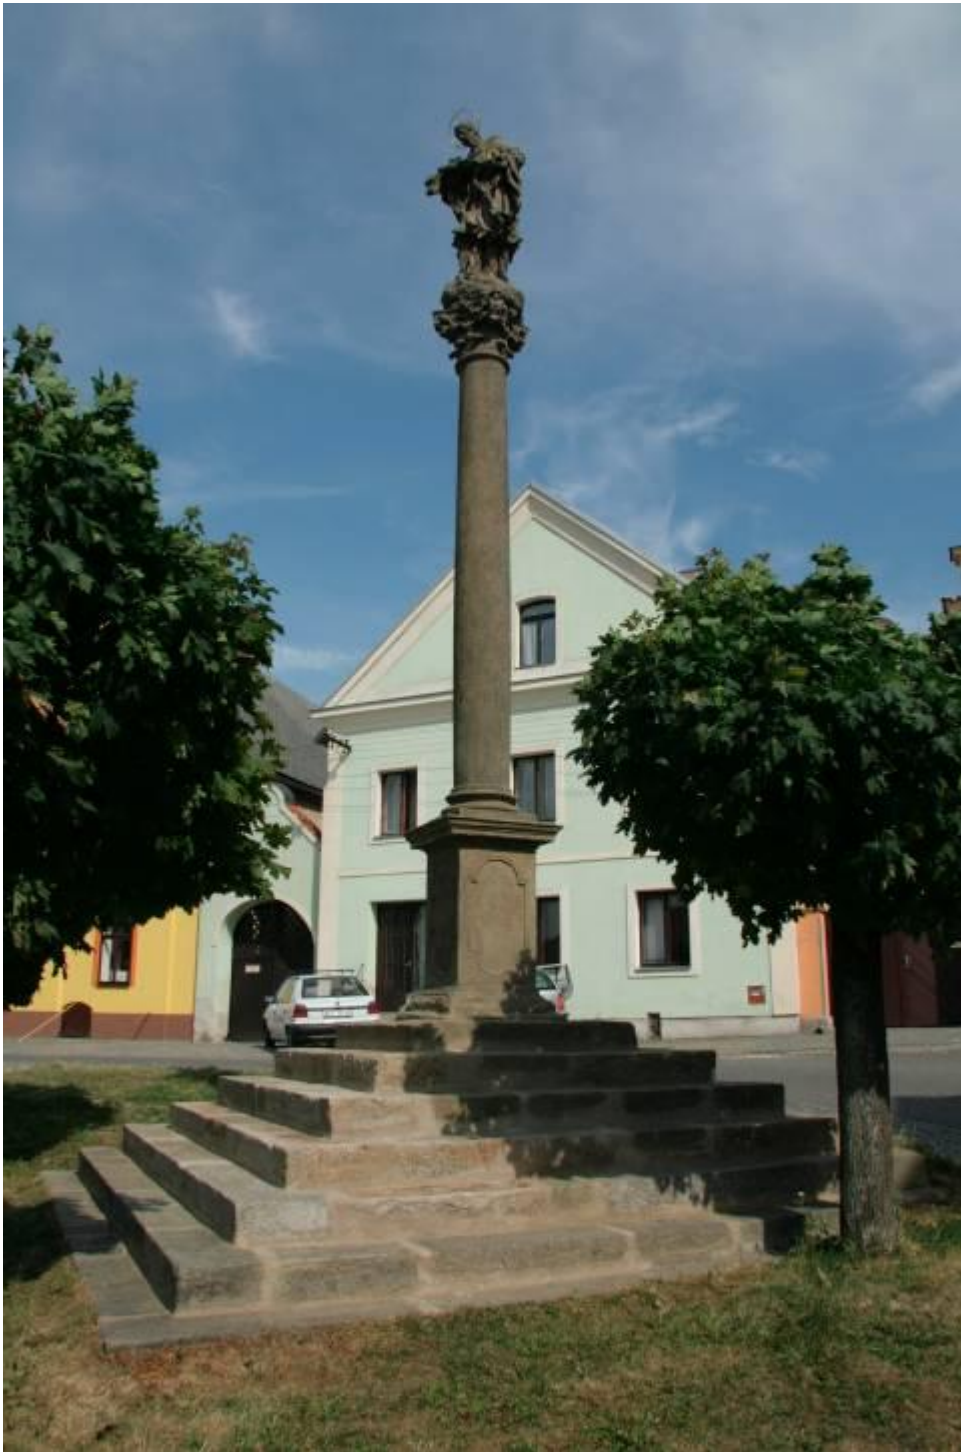
Fotografie č. 117

Celkový pohled. Od jihozápadní strany náměstí.

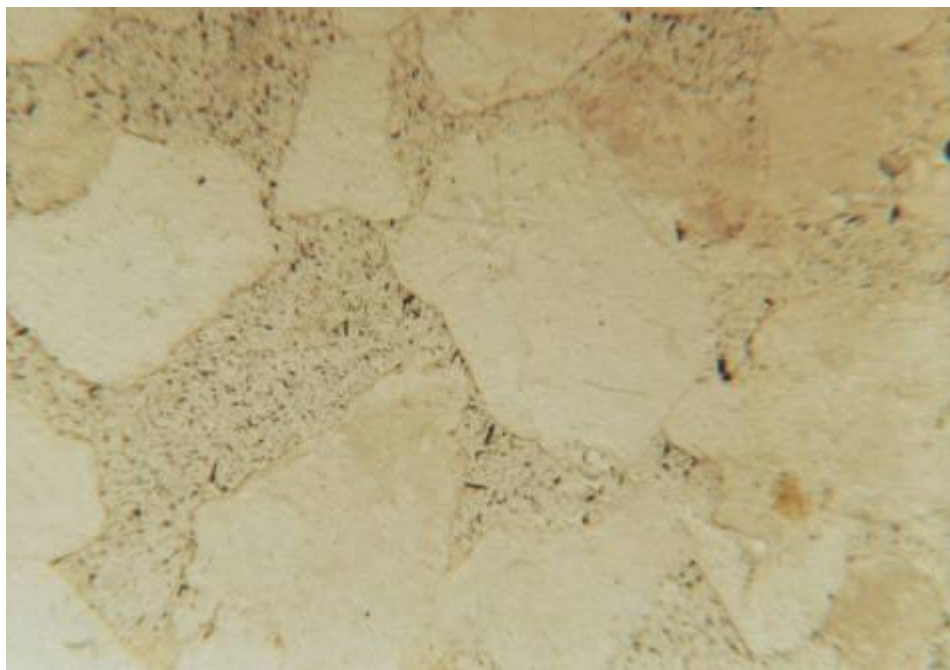
Pískovec křemenný středně zrnitý, silicifikovaný
LU-1, zvětšení 32x, nikoly II
zvýšená porozita, dotyková struktura úlomků – silicifikace (srůsty)

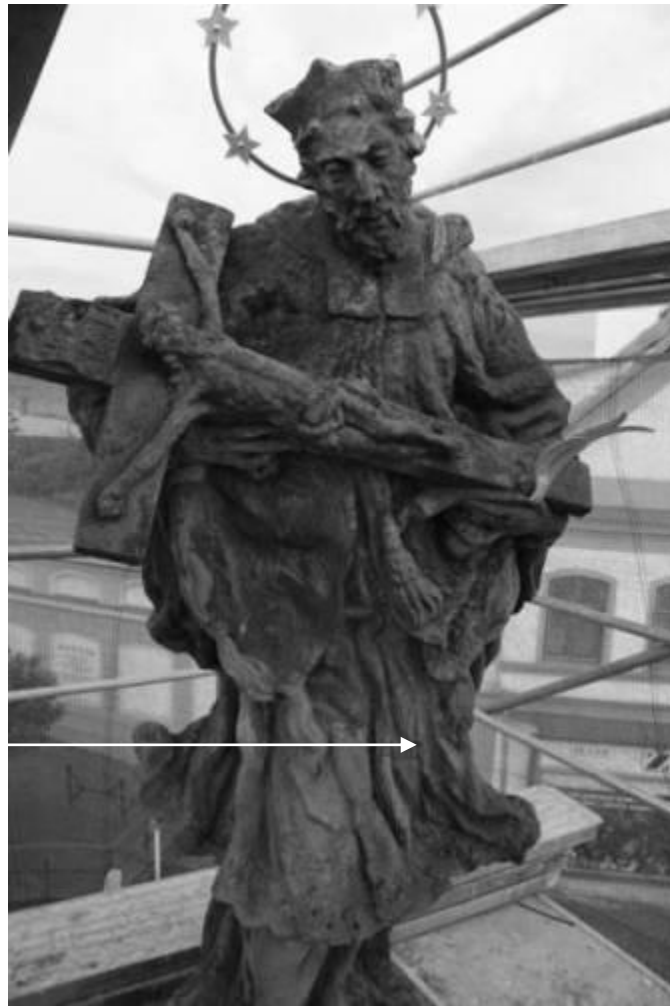
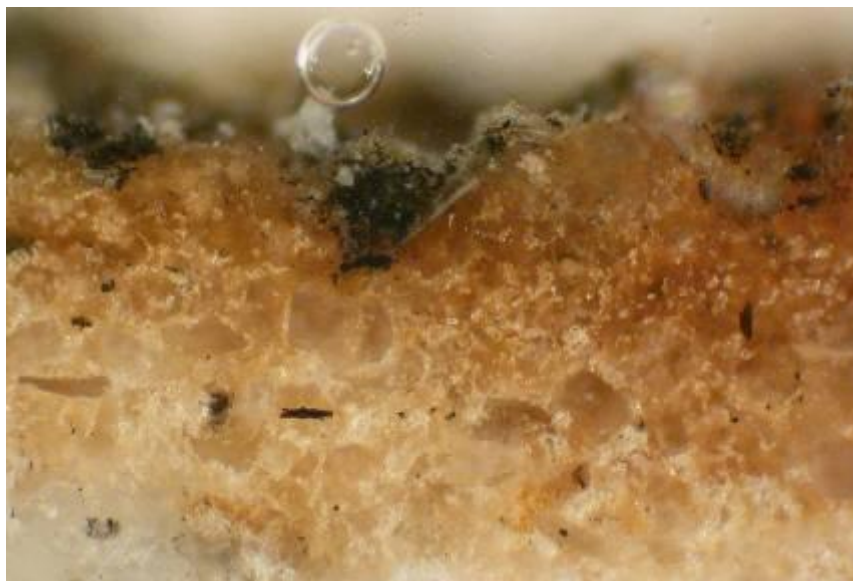
Vzorek č. 1 – místo odběru z draperie (bílá rocheta) bílá šipka.

Vzorek č. 1 – draperie košile, bílá – na kameni je vrstva s uhlovou černí, na které je fragment bílého nátěru.

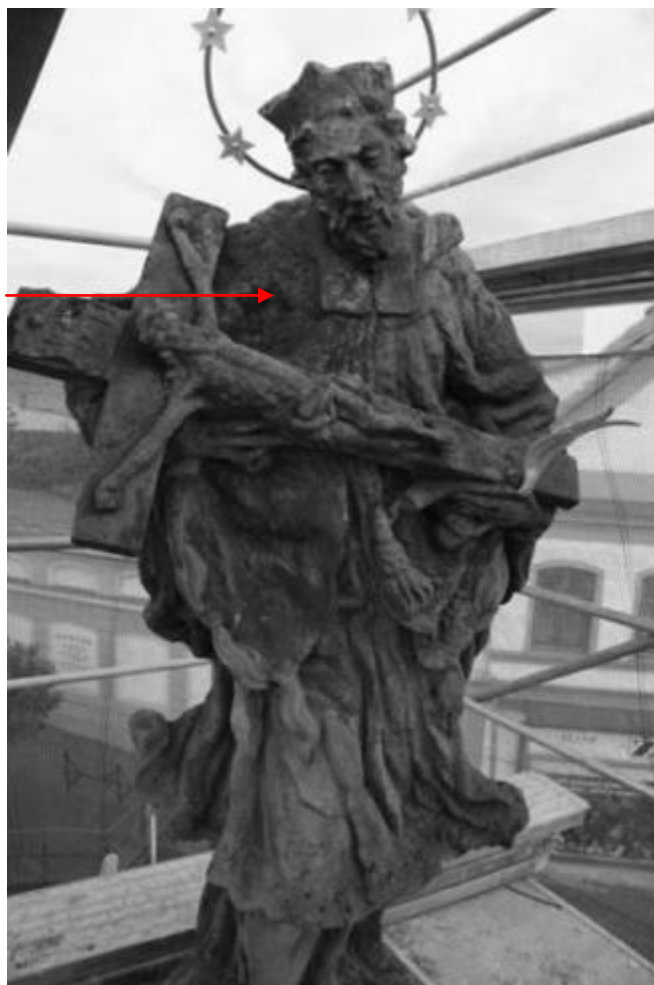
Vzorek č. 2 – místo odběru červená šipka. Plášť kožešinový - Almuce.

Vzorek č. 2 – drapérie plášť, červená – předaný úlomek obsahoval hnědou z hnědých a červených kysličníků železa a čern. Červené hrudky tvoří s největší pravděpodobností rumělka a olovnatá běloba (mikroskopický vzhled červených částic a mikrochemické testy).
