RESTAURÁTORSKÁ DOKUMENTACE

Restaurování sochy Sv. Jana Nepomuckého na náměstí Plk. Koukala v Luži,
(komplexní restaurování sochy a architektury sloupu)

Restaurování sochy Sv. Jana Nepomuckého na náměstí Plk. Koukala v Luži.

Název památky: Sloup se sochou sv. Jana Nepomuckého.

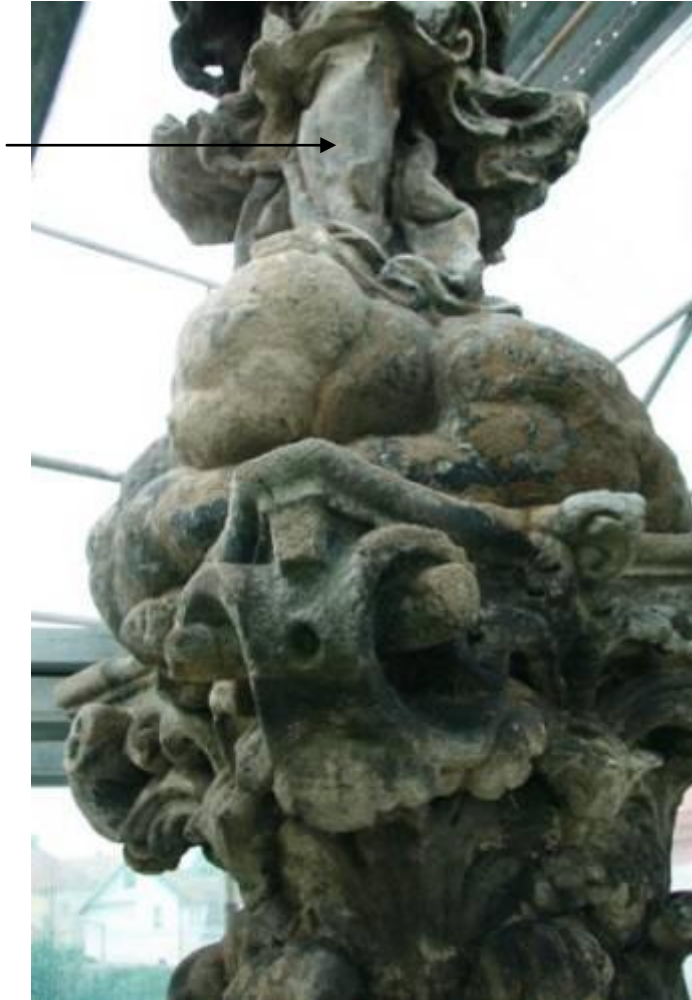
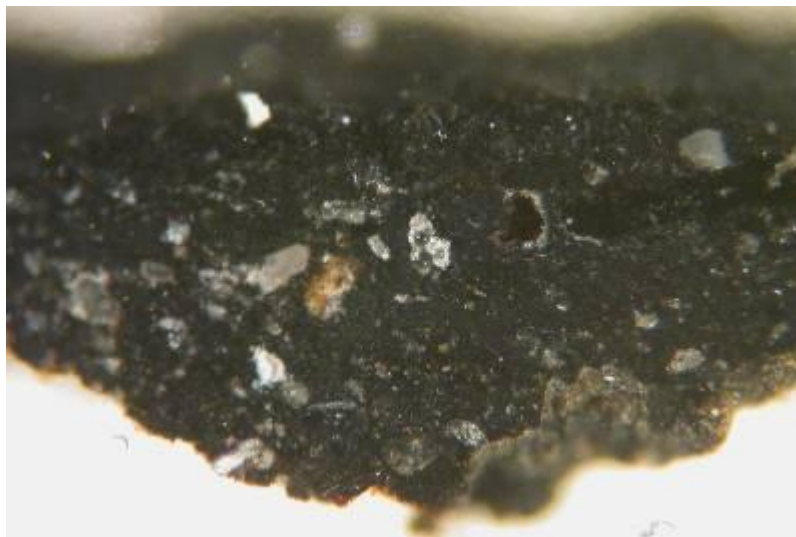
Vzorek č. 3 – místo odběru černá šipka. Draperie u kolenou.

Vzorek č. 3 – draperie, černá – černou vrstvu tvoří částice uhlové černi s příměsí pravděpodobně zinkové běloby v olejovém pojivu (žlutozelená fluorescence v UV světle - úlomek vrstvy je lehce napadán působením alkálií).

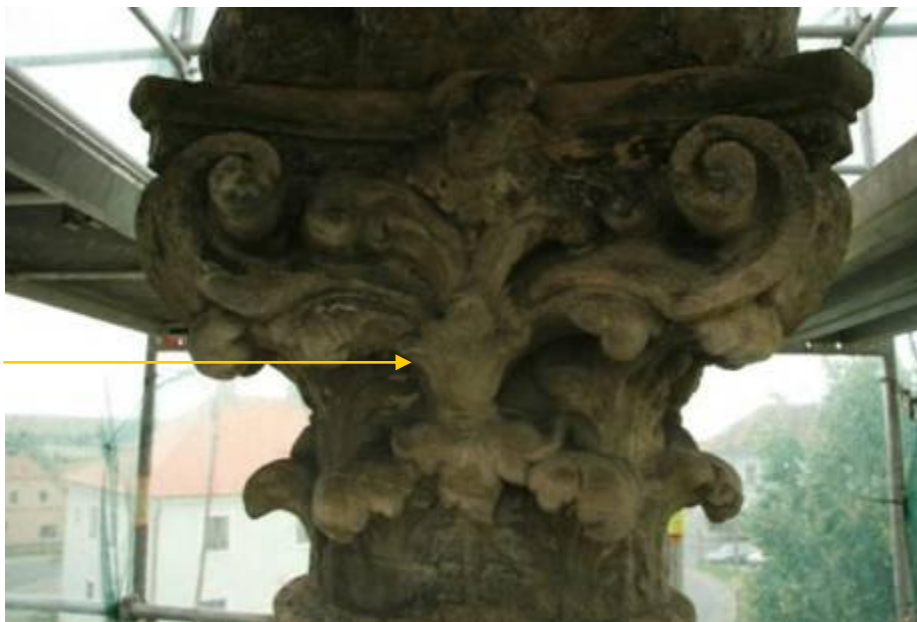
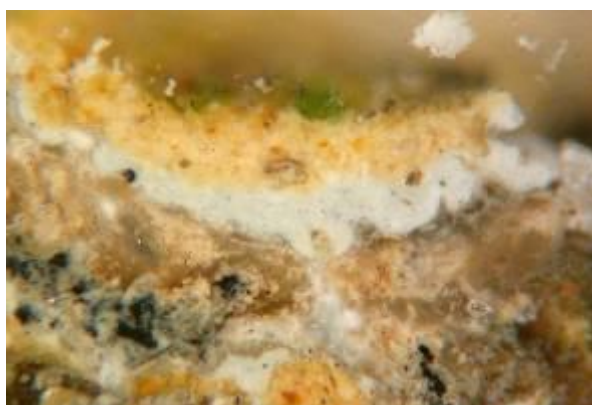
Vzorek č. 4 – místo odběru žlutá šipka. Hlavice.

Vzorek č. 4 – okr hlavice – na spodní hraně je fragment vrstvy žlutého okru a bílá s olovnatou bělobou. Následují částice uhlové černí a světlehnědá s příměsí olovnaté běloby. Na povrchu je světlešedá a okrová se zinkovou bělobou.

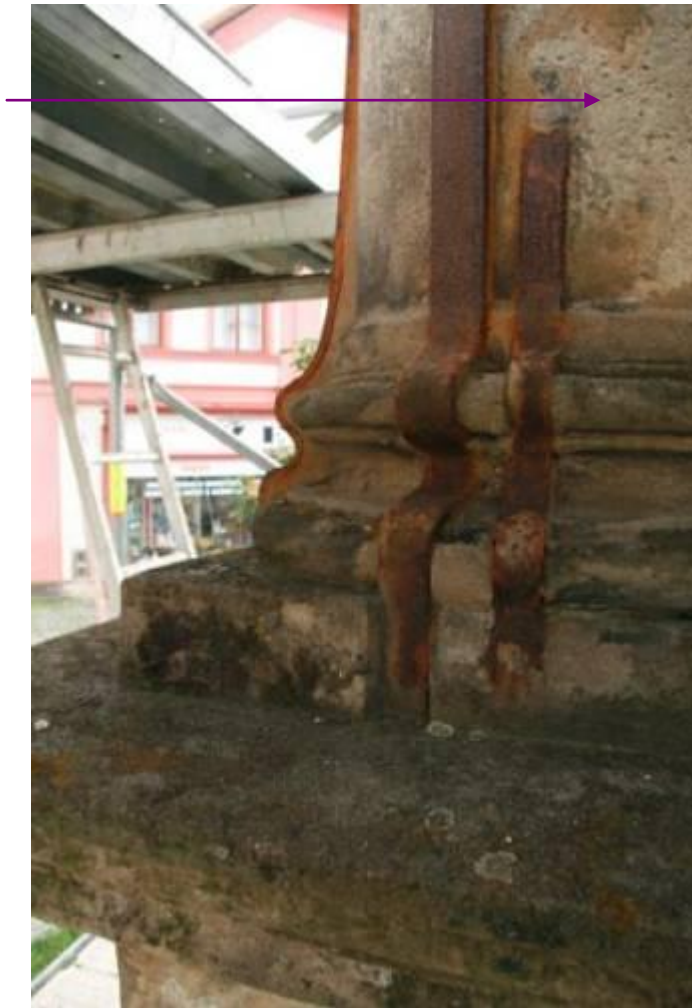
Vzorek č. 5 – místo odběru fialová šipka. Sloup.

Vzorek č. 5 – sloup – na kameni pískovce je vrstva červené železité hlínky pravděpodobně ve vápenném pojivu (pozitivní test na železo po působení kyselinou chlorovodíkovou).

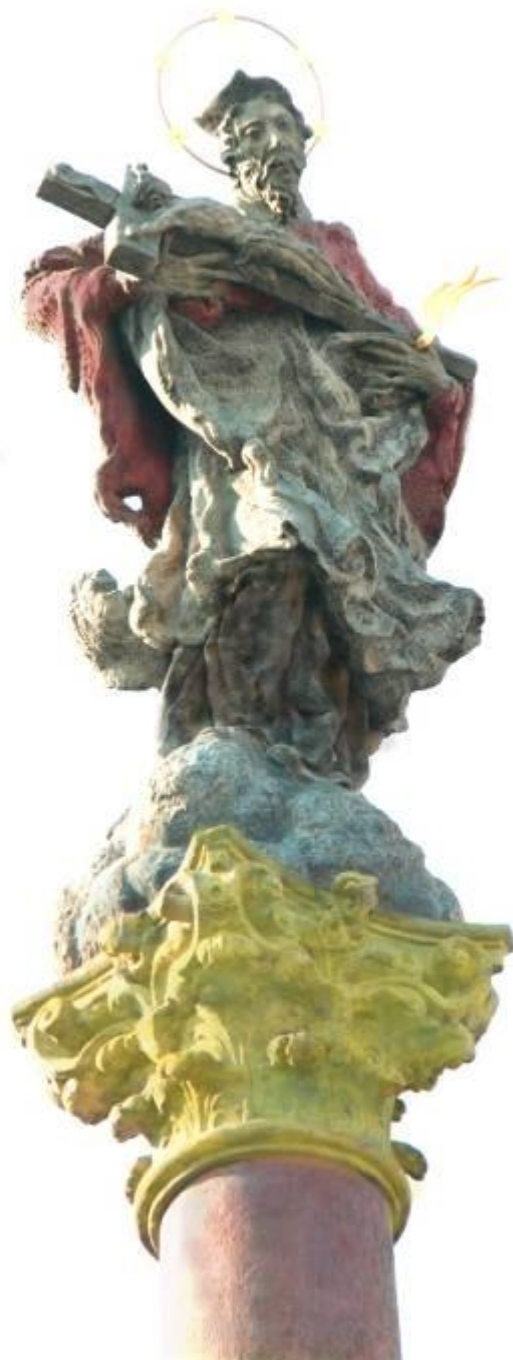
Přibližný pokus o rekonstrukci barevných polychromií na fotografii, dle dochovaných fragmentů barevnosti.

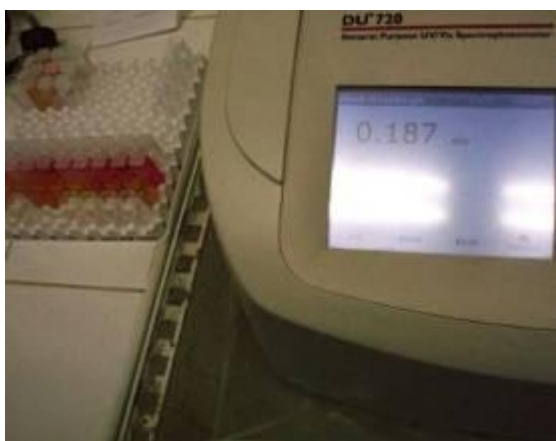
Analýza vodorozpustných solí v laboratoři FR Litomyšl

Ve stejném vzorku byly zvýšené také chloridy, což mohlo být způsobeno zimním solením silnic a chodníků. Sírany byly pak zvýšené nad přípustnou hranici ve vzorku ze soklové římsy, což bylo opět možné vlivem větší expozice kyselých dešťů, popř. jedná-li se o dešťový stín, je to naopak neomyváním tohoto místa. Ostatní vzorky byly v normě.

Odstraněním krust a epoxidových tmelů může kámen opět dýchat. Čištěním - omýváním se obsah solí snížil. „ Za relativně výhodné v našem případě lze považovat rovněž zvýšenou porozitu materiálu a zvětšený průměr pórů, které neumožňují dlouhodobé pozdržení atmosférické vody ve struktuře sedimentu“.⁷

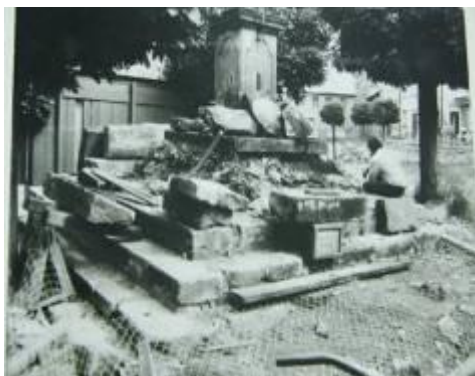
Restaurátorský zásah, r. 1988. Rozebrání schodiště bez statického zajištění sloupu a sochy? ⁸

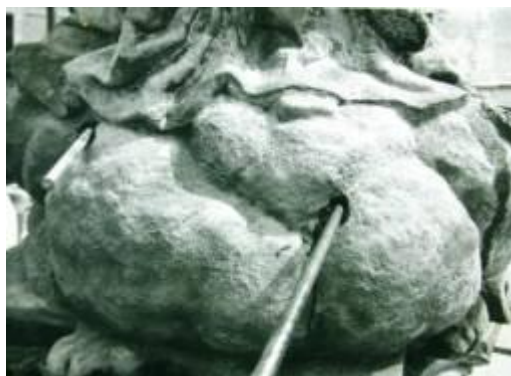
Zajištění sochy sv. Jana Nepomuckého (oblaka) – dva nerezové pruty fixované epoxidem.
Restaurátorská dokumentace, restaurátor K. Krátký, Luže 1989.
