BAKALÁŘSKÁ PRÁCE

Daniel Bartoš

Kaple sv. Isidora v Křenově

Komplexní restaurování štukové plastiky andílka z interiéru kaple sv. Isidora
v Křenově

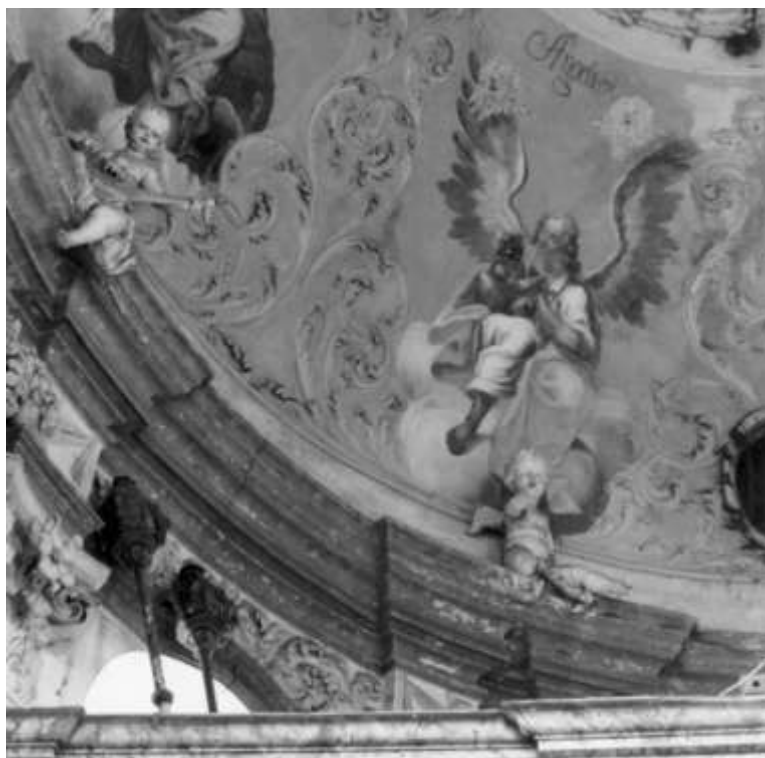
A_n188447-Křenov SY-3094-Kristof-1992

Fotografie andílka č. 18 (vpravo) z r. 1992, archiv NPÚ ÚOP v Pardubicích, autor p. Křištof.

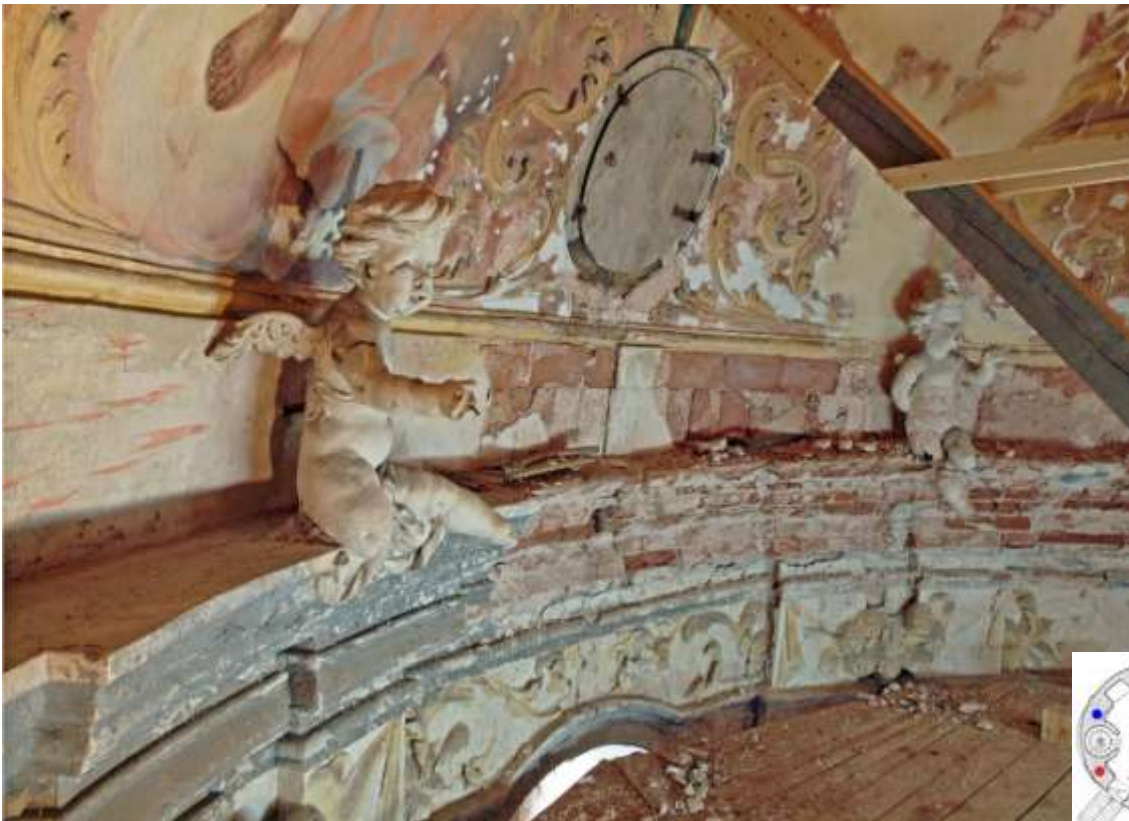
Obr.1. Umístění plastik andělů na korunní římsě. Stav před restaurováním.

Vlevo: ● anděl K 1.41. Vpravo: ● anděl K 1.39.

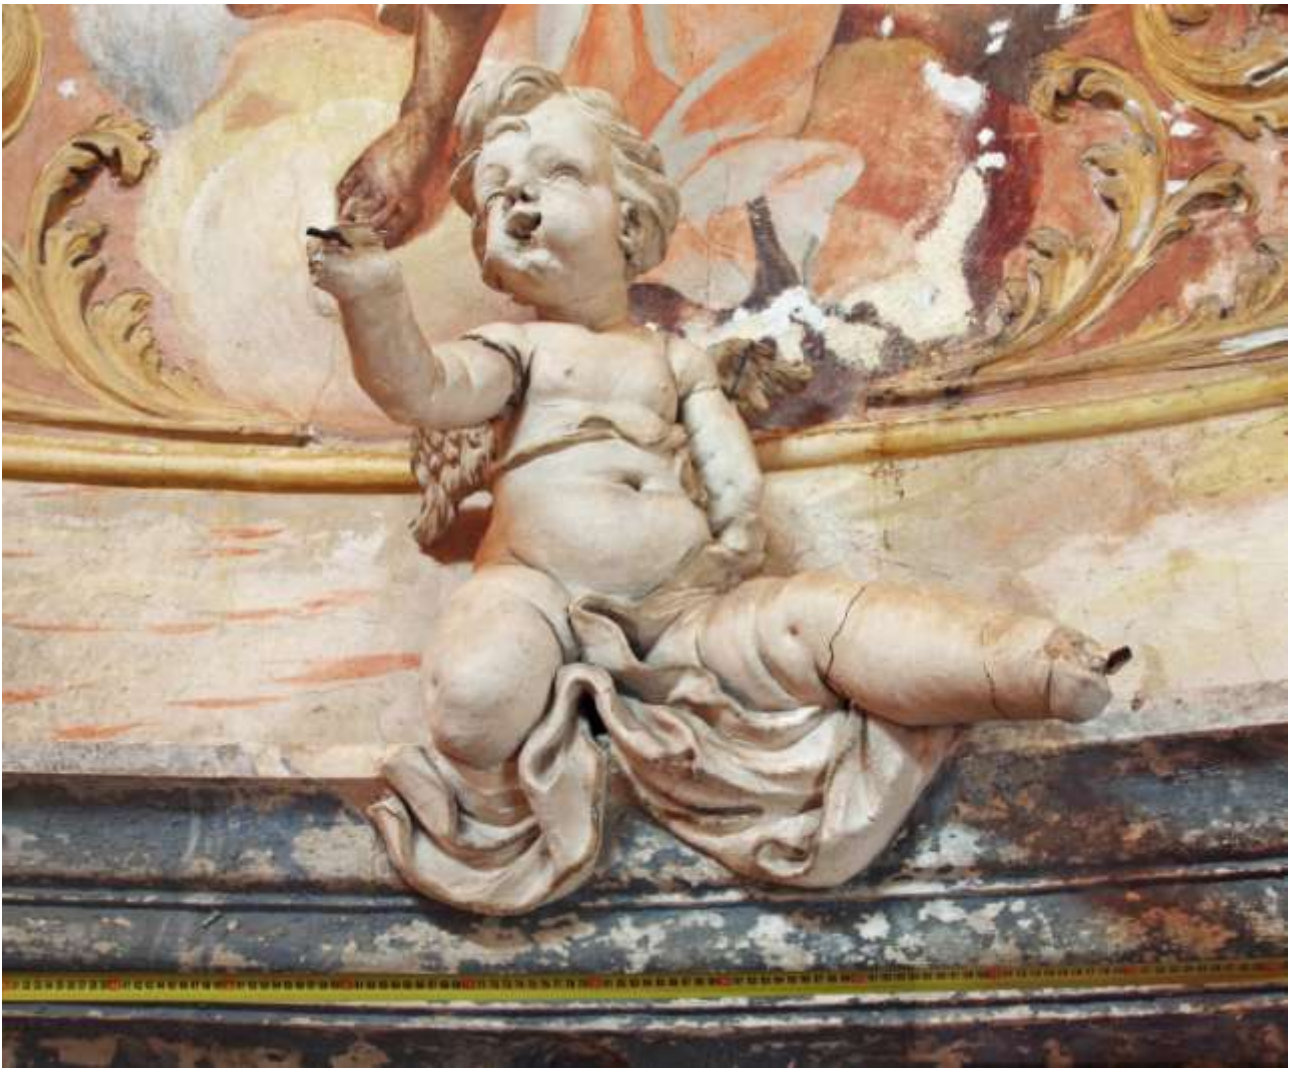
Obr.5. Plastika anděla K 1.41., přední strana z podhledu. Stav před restaurováním.
(* odlomené levé křídlo je připevněno gumičkou)

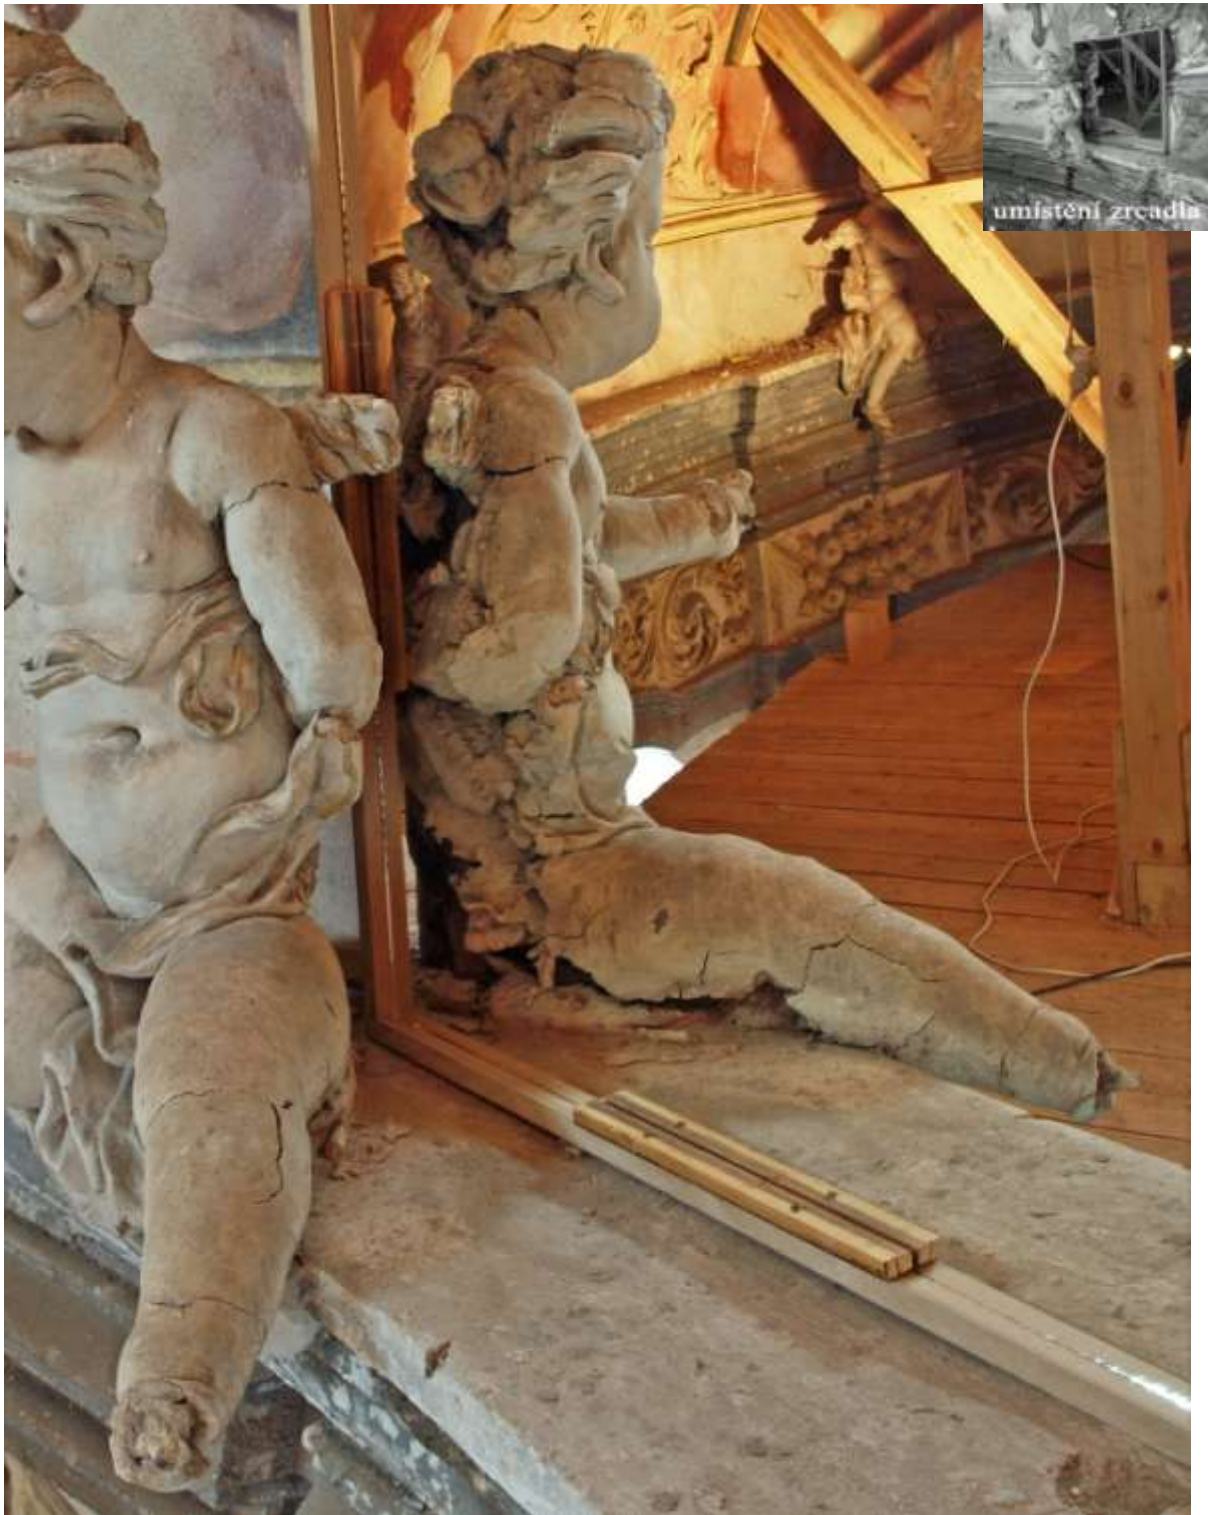
Obr.8. Plastika anděla K 1.41., levý bok + odraz zadní strany v zrcadle. Stav před restaurováním.

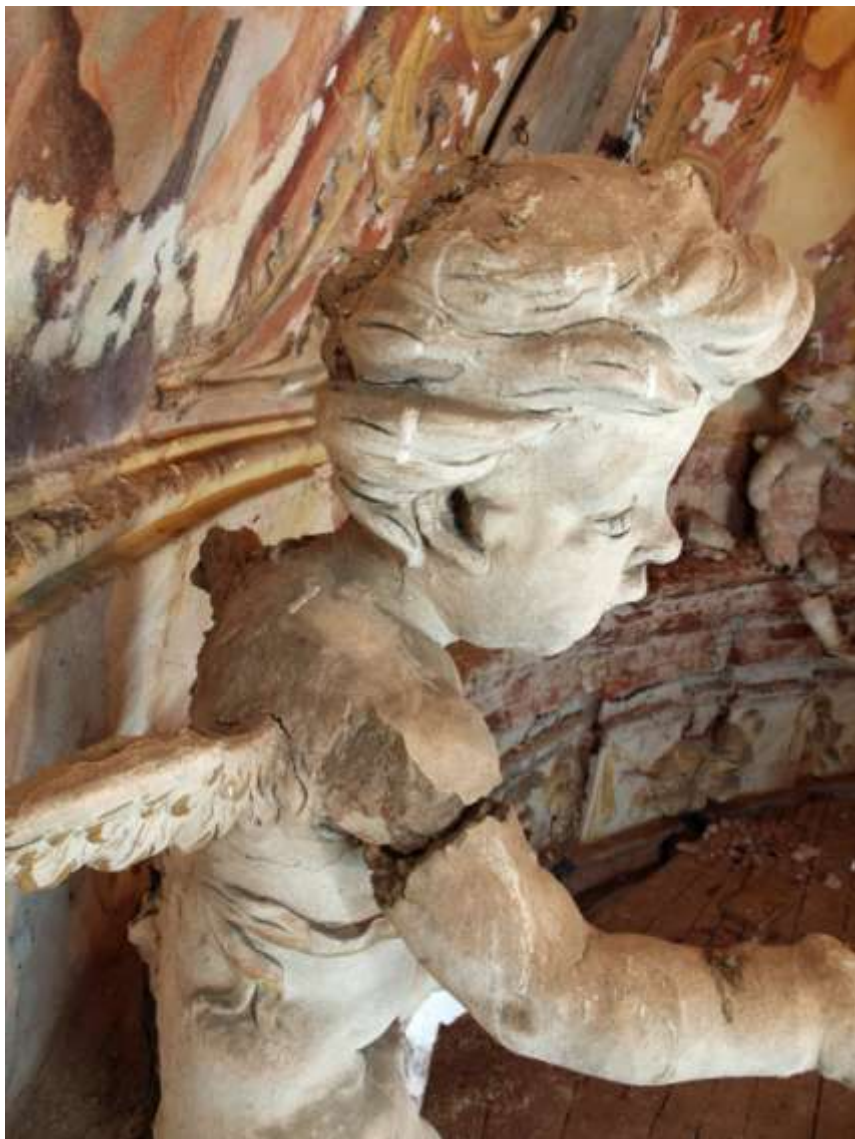
Obr.11. Vlevo: plastika anděla K 1.41., pravý bok + odraz zadní strany v zrcadle. Stav před restaurováním.

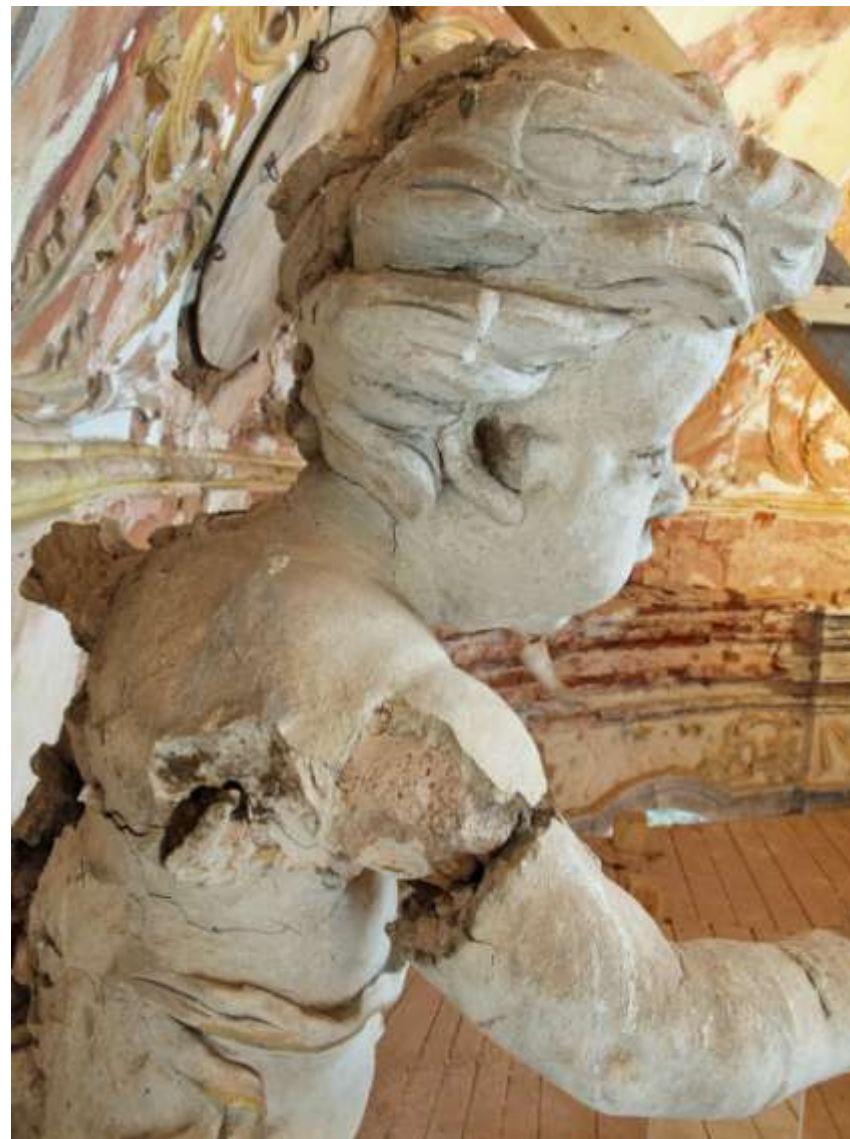
Obr.12. Vpravo: plastika anděla K 1.41., pravý bok + odraz zadní strany v zrcadle. Stav před restaurováním - po odpadnutí pravého křídla.

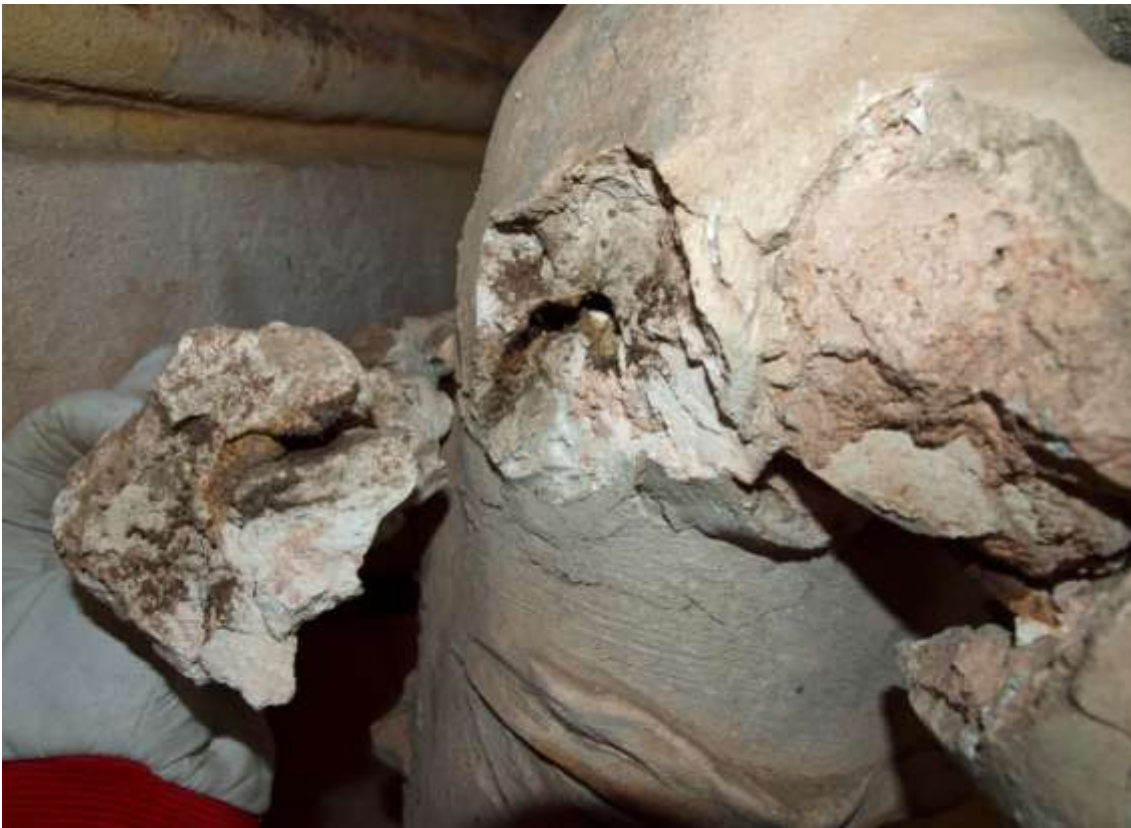
Obr.15. Plastika anděla K 1.41., odlomené pravé křídlo - lomové plochy. Stav před restaurováním.

Postup: injektáž trhlin (*Ledan*), vytmelení dutin, vyvrtání otvoru pro pomocný čep z nerezové oceli prům. 4 mm, podle potřeby konsolidace lomových ploch a vrtů, lepení částí s čepem epoxidovou pryskyřicí a zafixování, po vytvrzení injektáž ploch spoje minerální injektážní směsí *Ledan*.

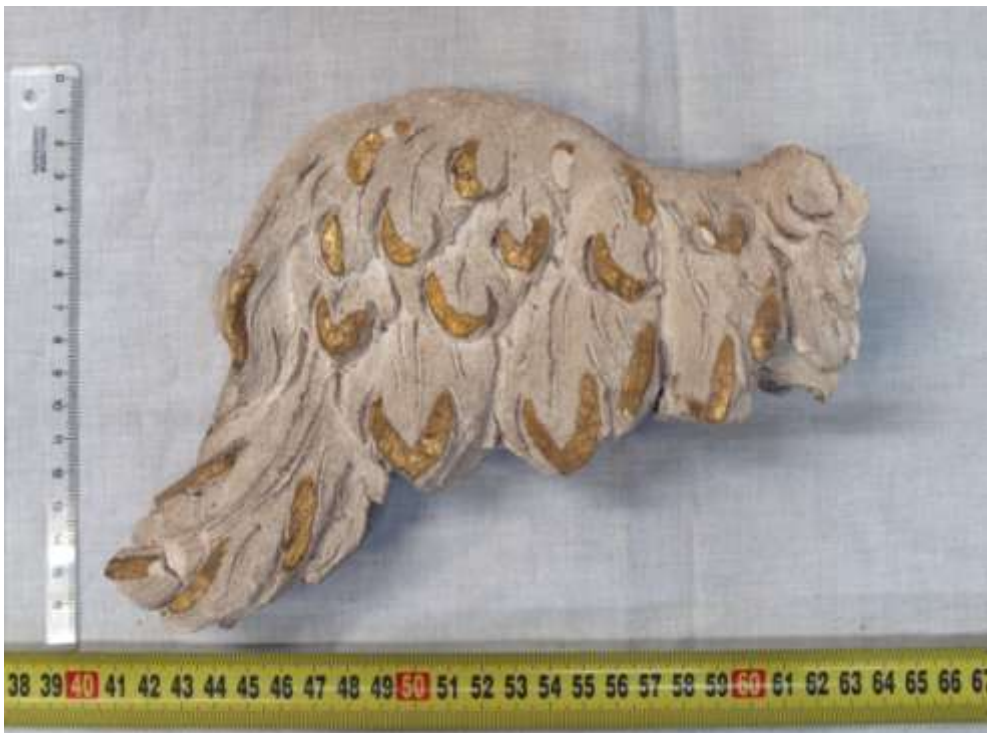
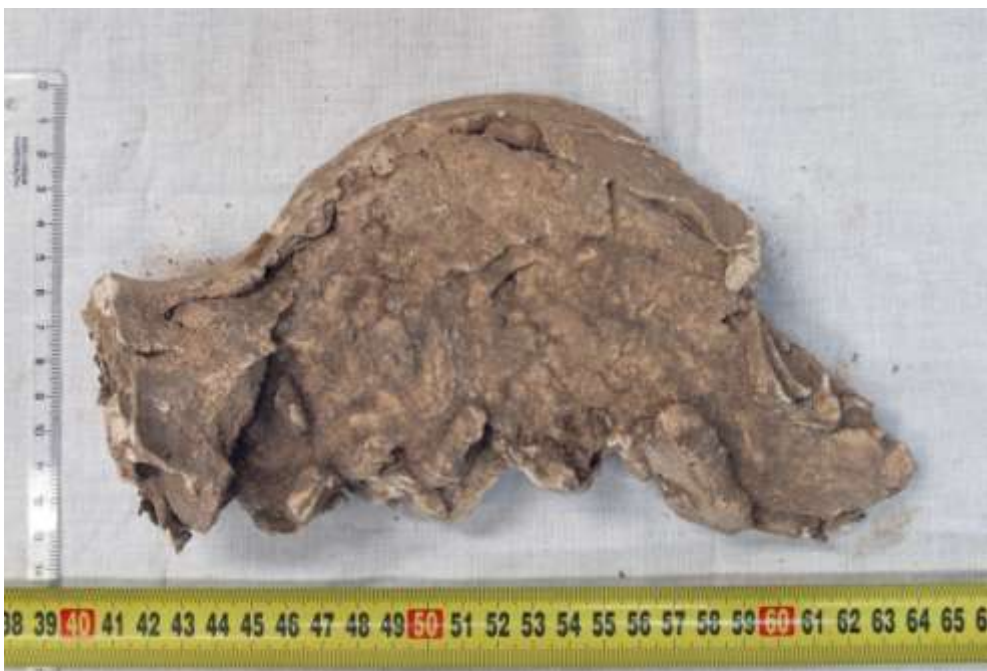
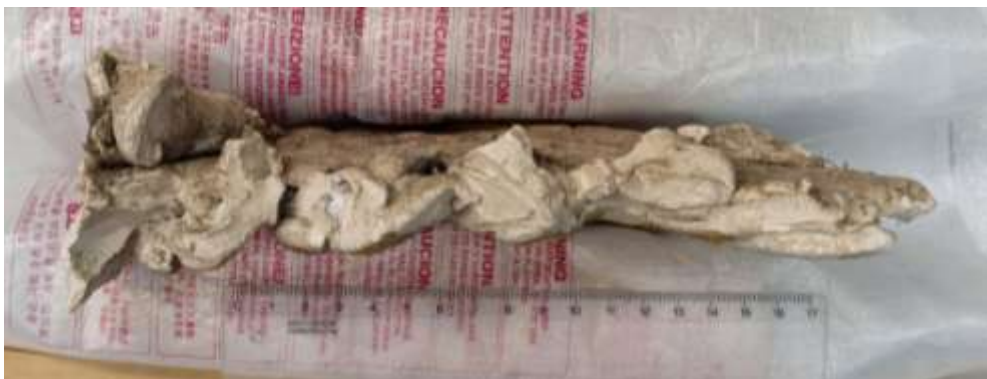
Obr.17. Plastika anděla K 1.41., odlomené pravé křídlo - detaily. Stav před restaurováním.

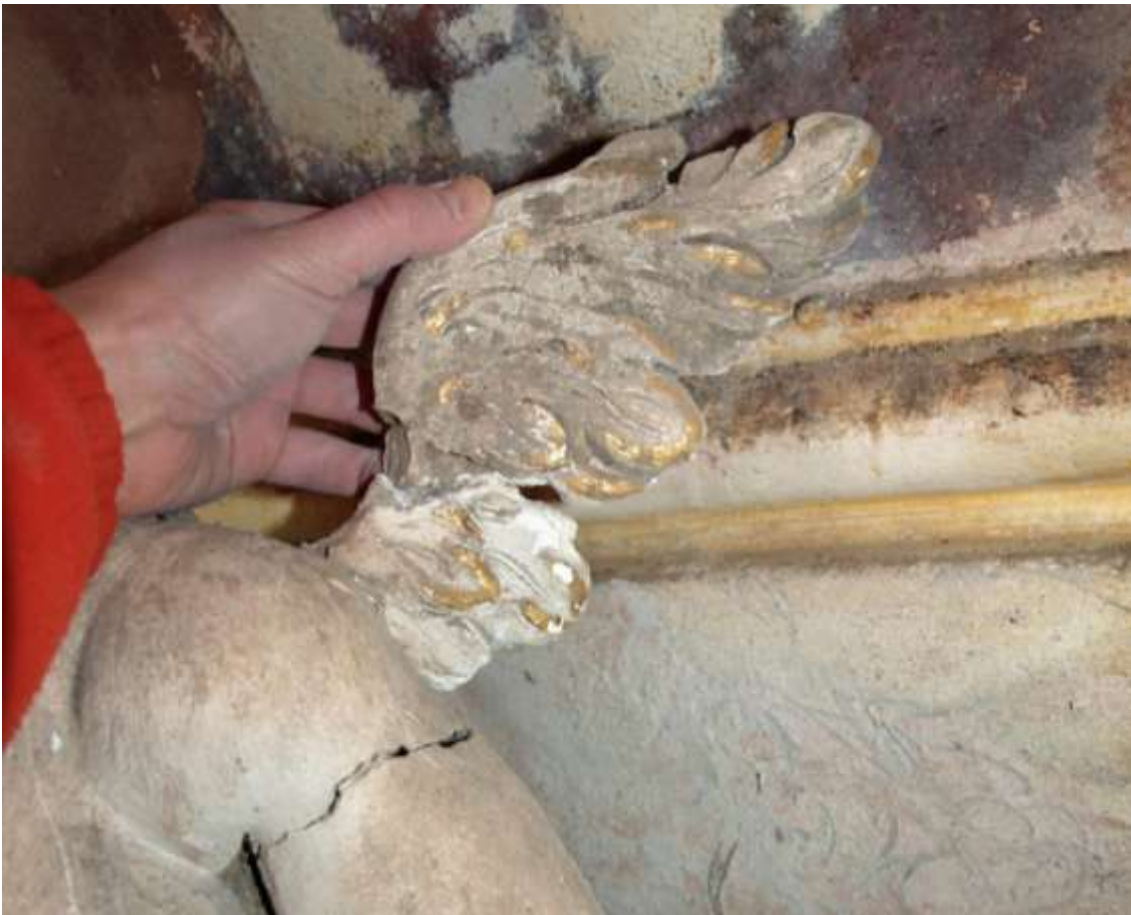
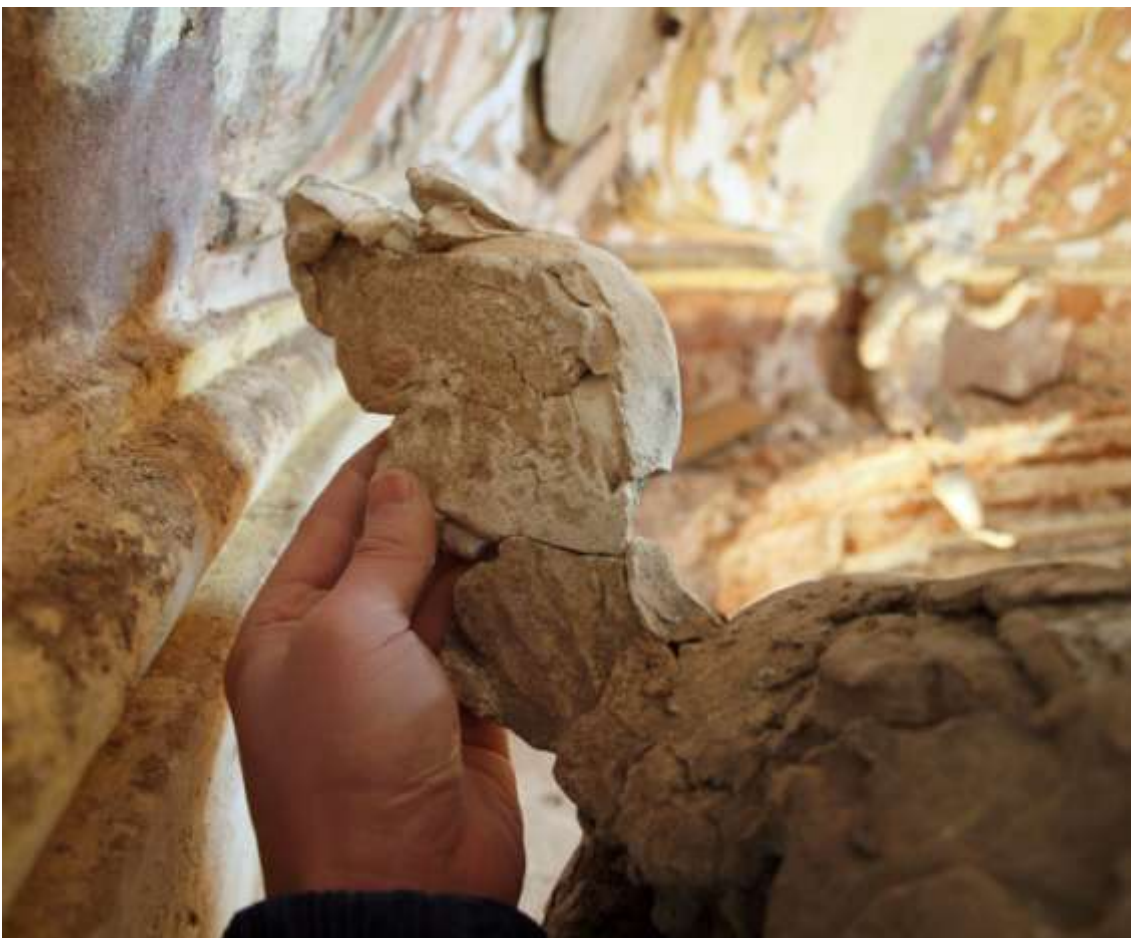
Obr.18. Plastika anděla K 1.41., nalezená odlomená část levého křídla. Stav před restaurováním.

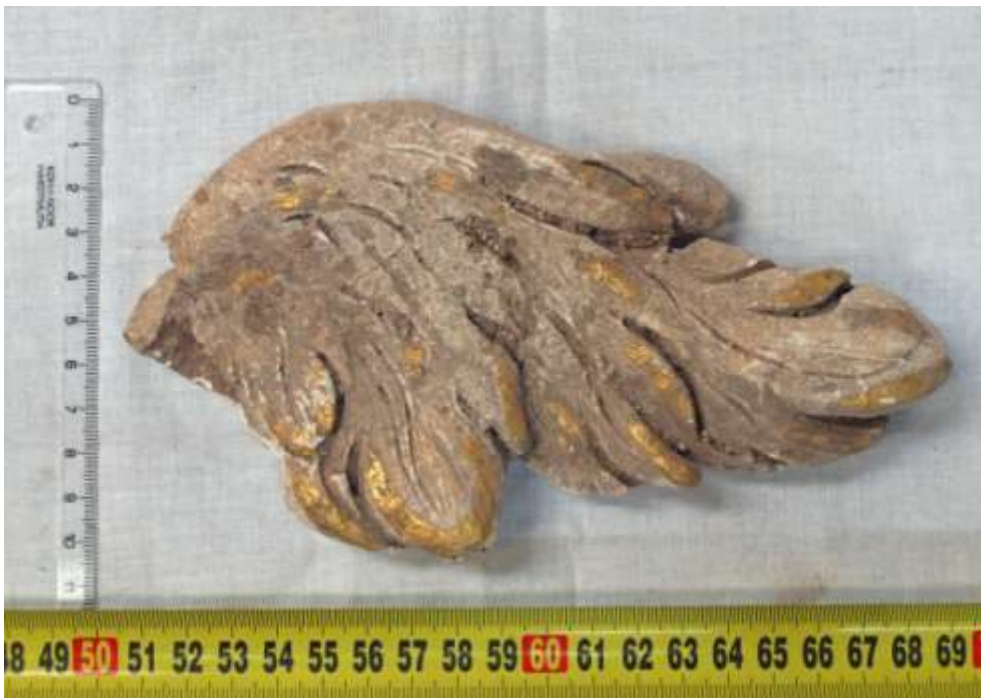
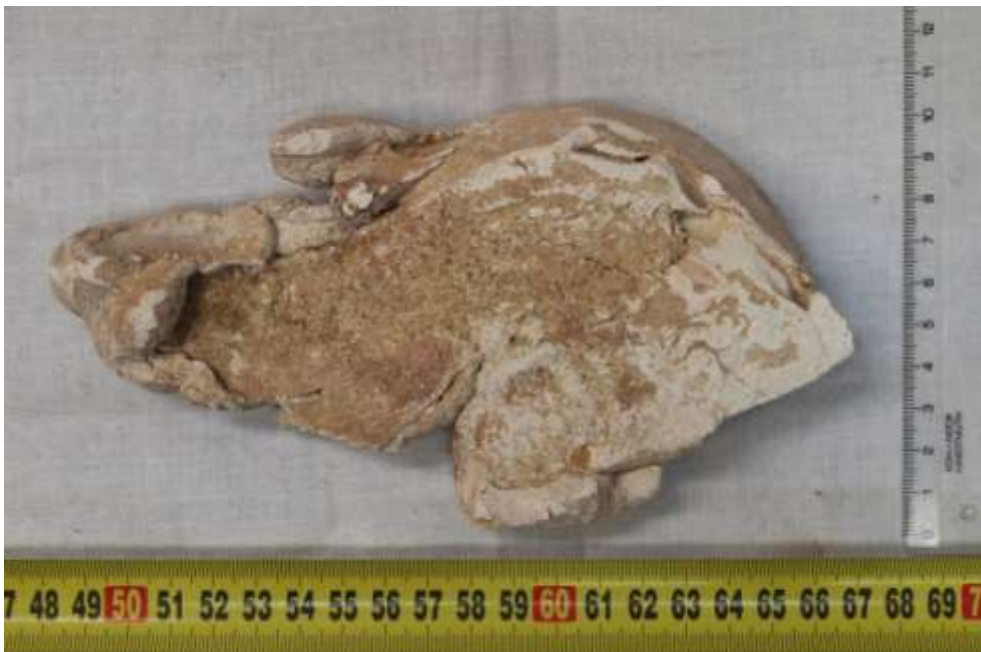
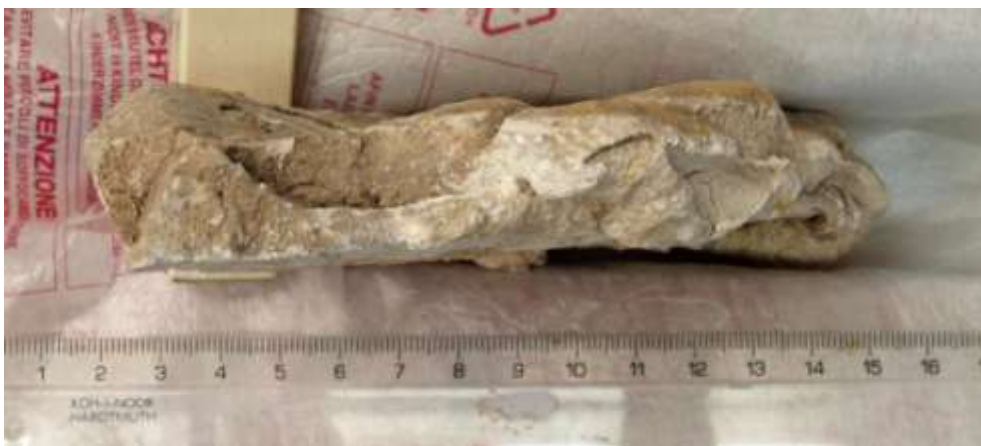
Obr.19. Plastika anděla K 1.41., nalezená odlomená část levého křídla - detaily. Stav před restaurováním

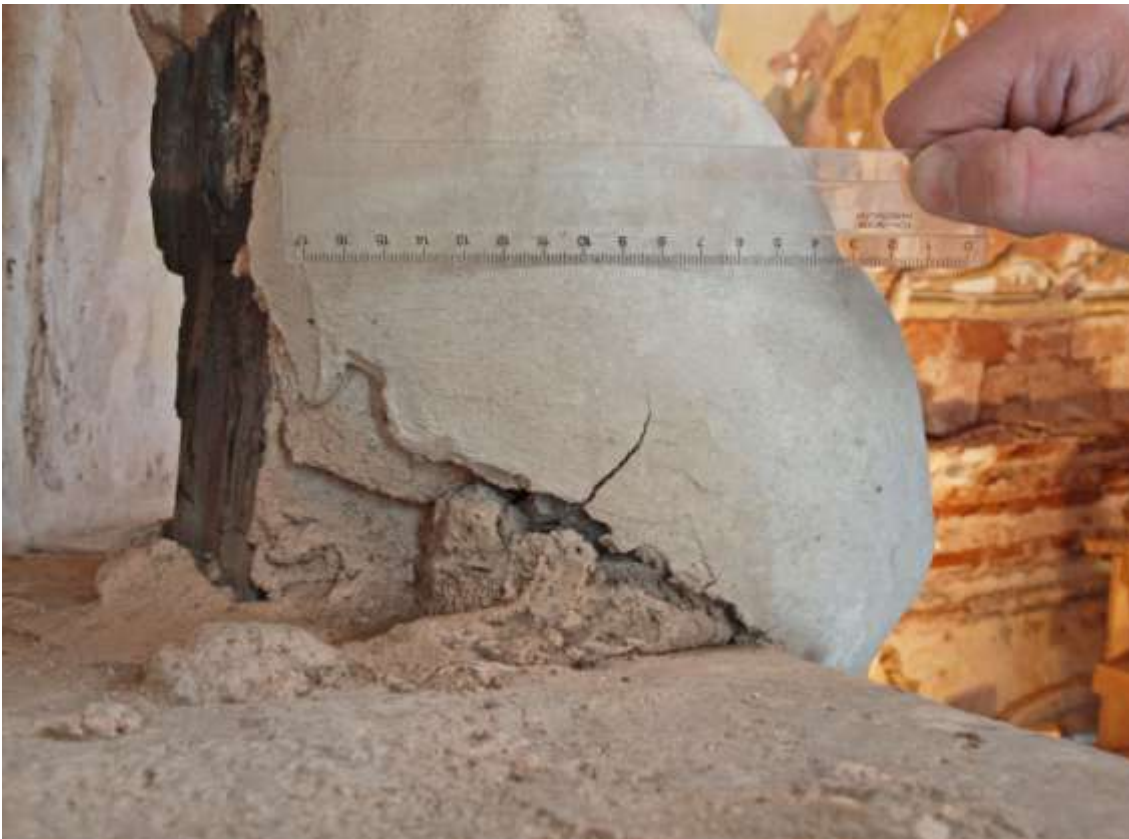
Obr.22. Plastika anděla K 1.41., pravý bok. Technika provedení - „chvatné“ nanesení masivních vrstev malty. Stav před restaurováním.

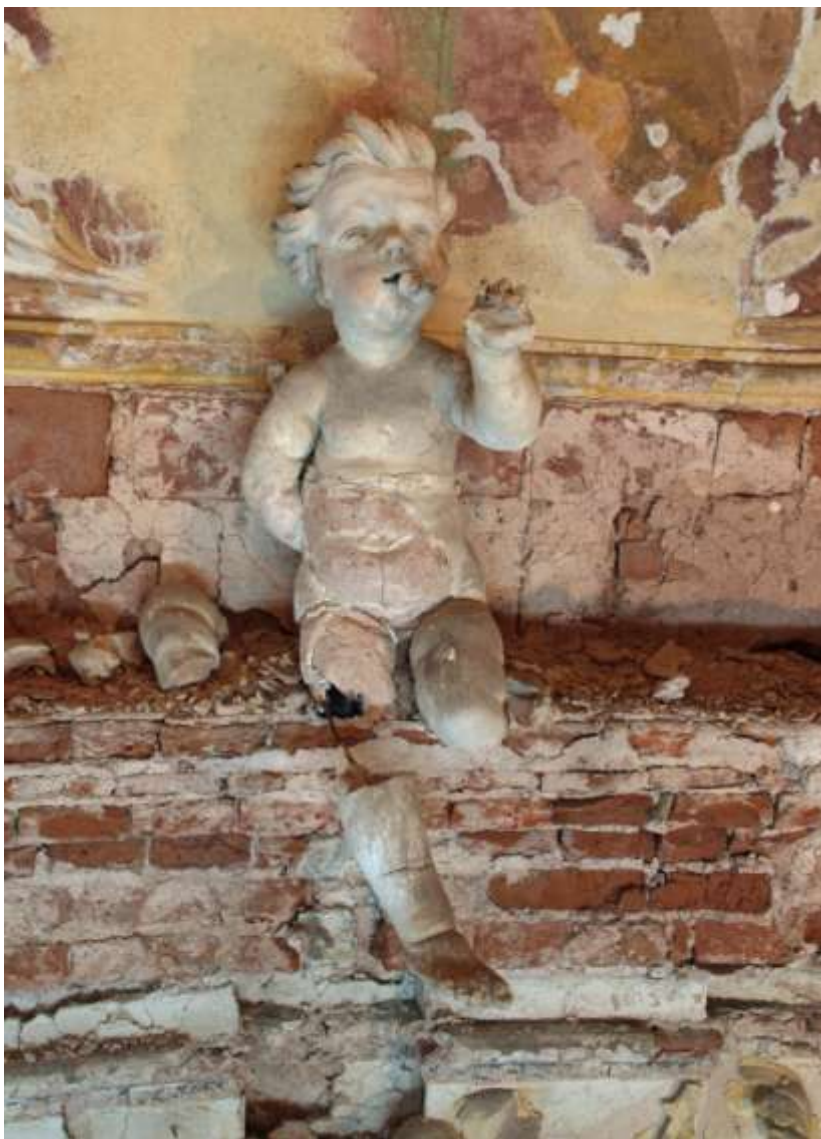
Obr.24. ● Vlevo: plastika anděla K 1.39., přední strana. Průzkum dalších plastik andělů osazených na korunní římse.

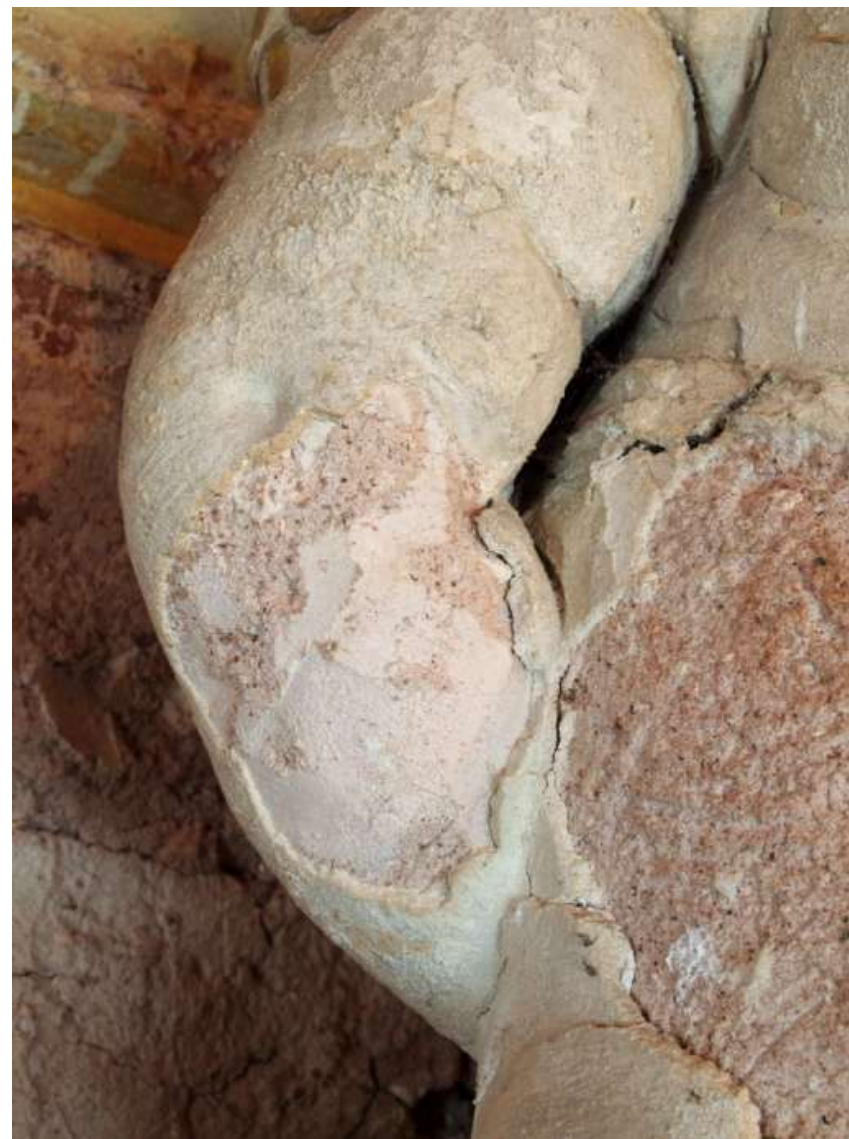
Obr.25. ● Vpravo: plastika anděla K 1.39., přední strana - detail pravého lokte. Průzkum vlivu použité techniky provedení plastiky na praskání a oddělování štukových vrstev - oddělená povrchová (finální) vrstva štukové malty nanesená na nestržený hladký povrch jádrové vrstvy (zatažený špachtlí). Stav před restaurováním.

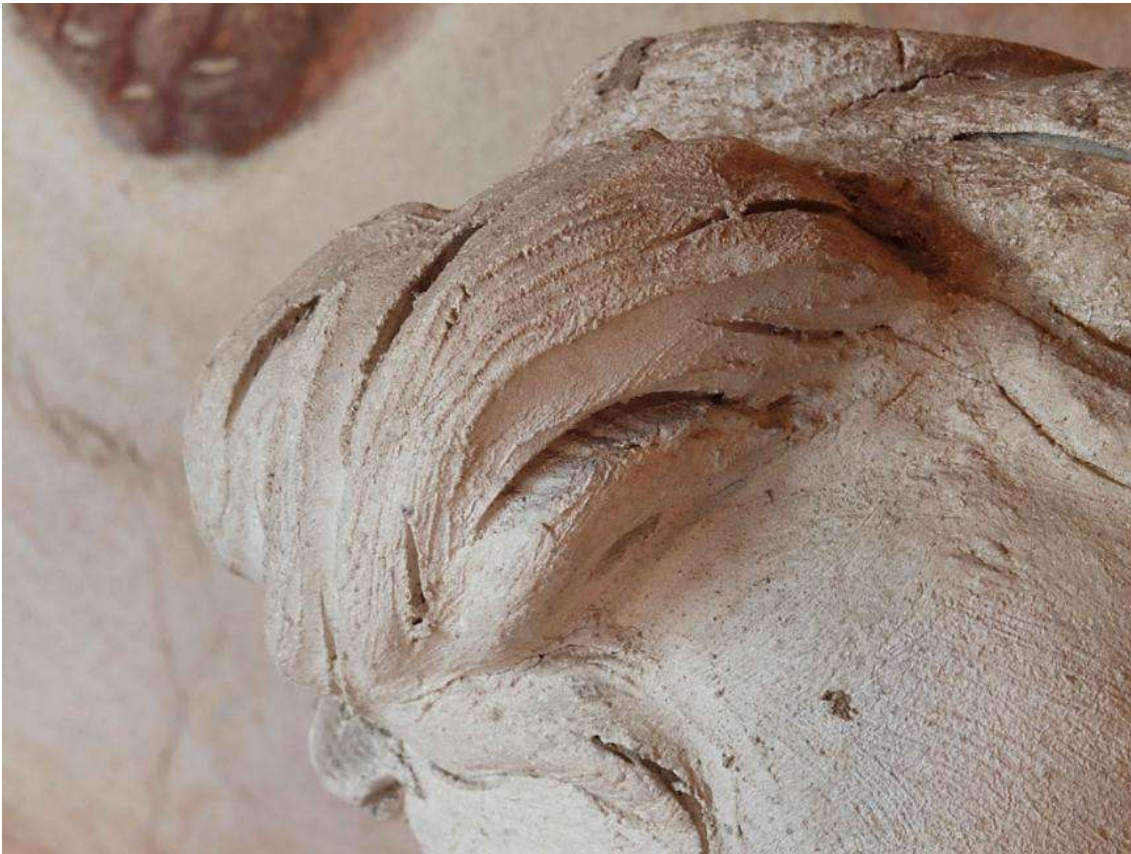
Obr.26. Plastika anděla K 1.41., přední strana, detail vlasů. Průzkum techniky provedení povrchové modelace štukové plastiky - ukázka otisků a vrypů špachtle, rýhování na povrchu kadeří. Stav před restaurováním.

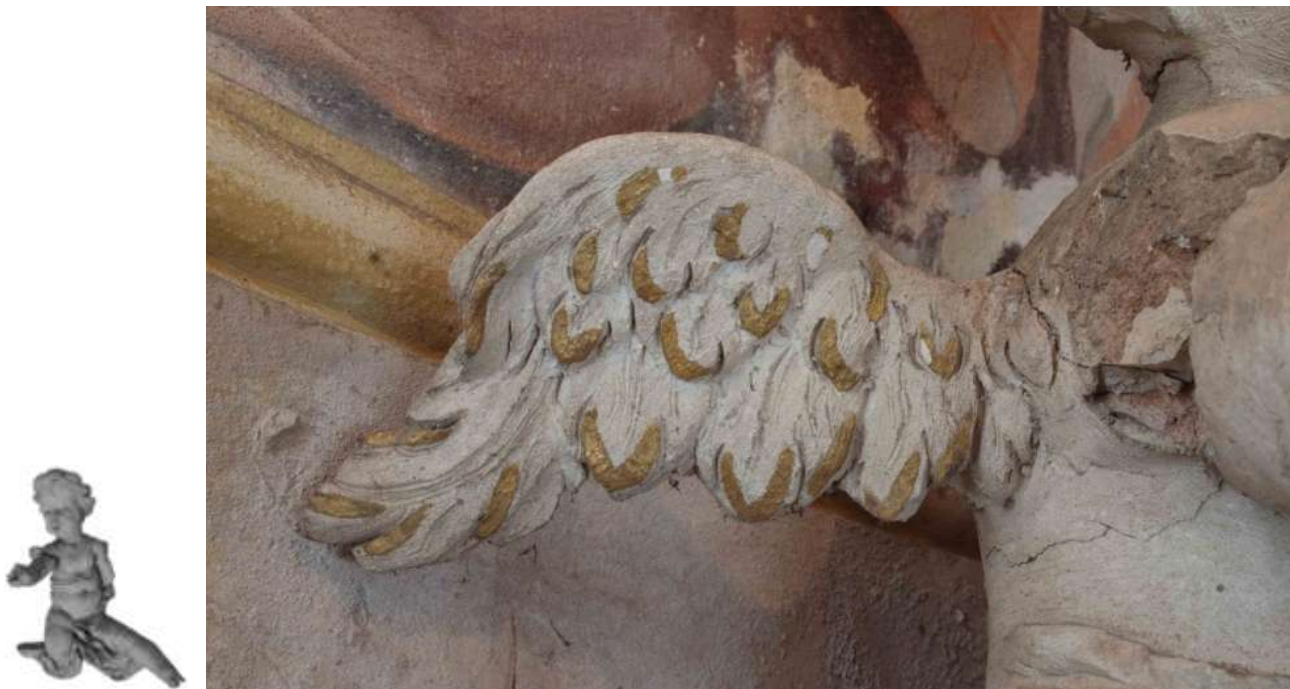
Obr.28. Plastika anděla K 1.41., pravé křídlo. Technika modelace štukové plastiky - napojení konce křídla na zeď (část koncového pera je odlomena). Povrchová úprava - lokální pozlacení peří. Stav před restaurováním.

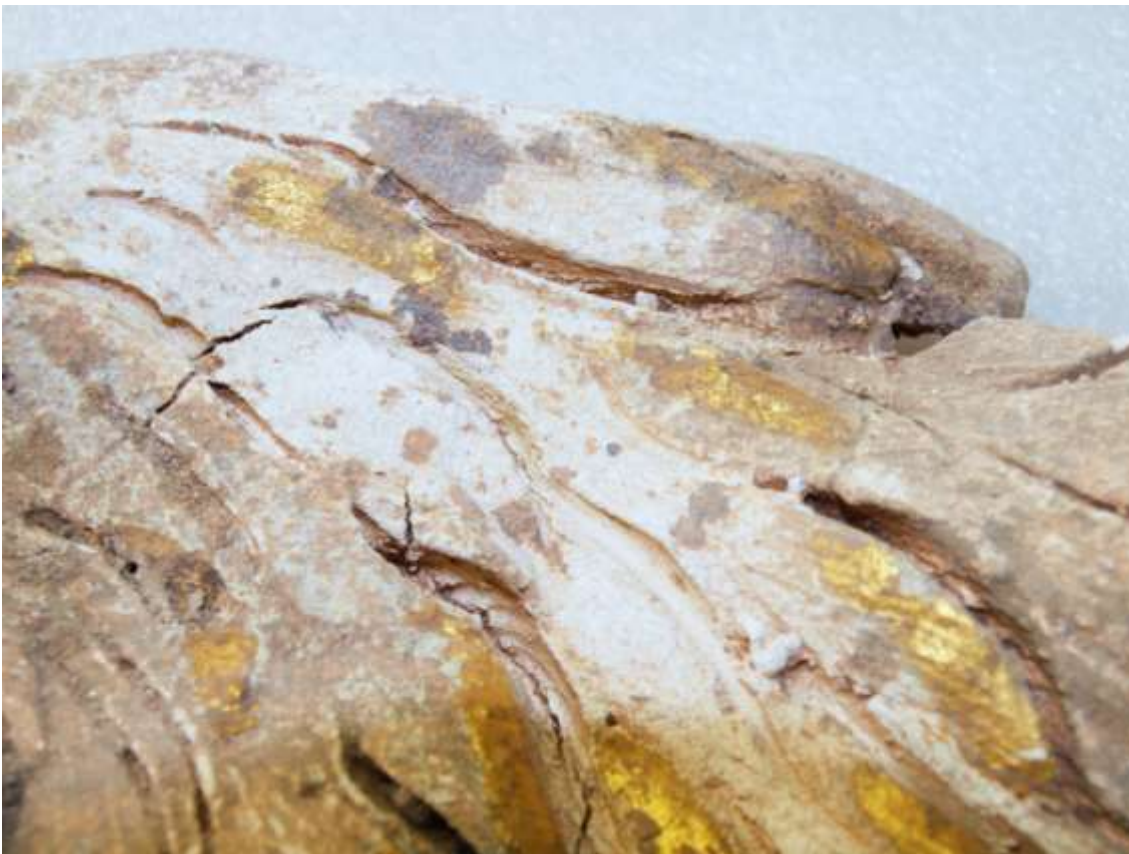
Obr.46. Odlomená část levého křídla. Zkoušky čištění - detail znečišťujících stékanců konsolidantu.

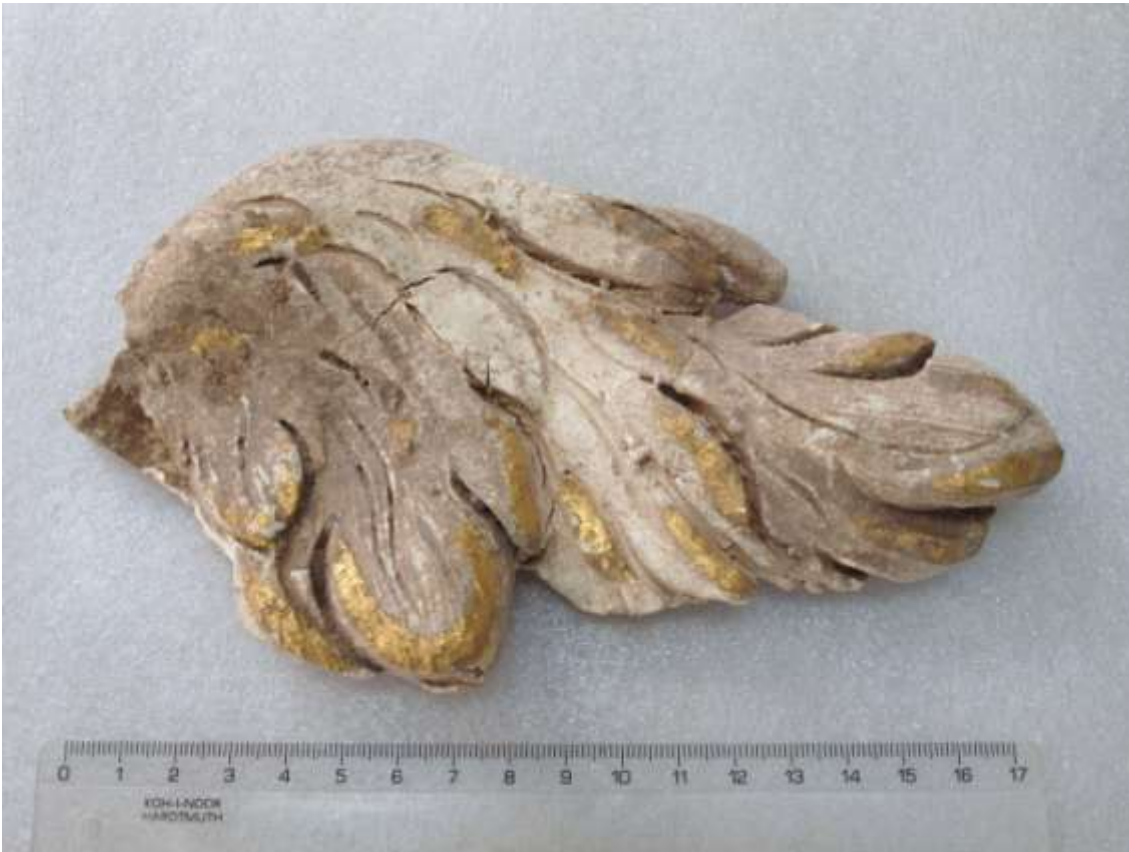
Obr.47. Odlomená část levého křídla. Zkoušky čištění - stav po očištění.

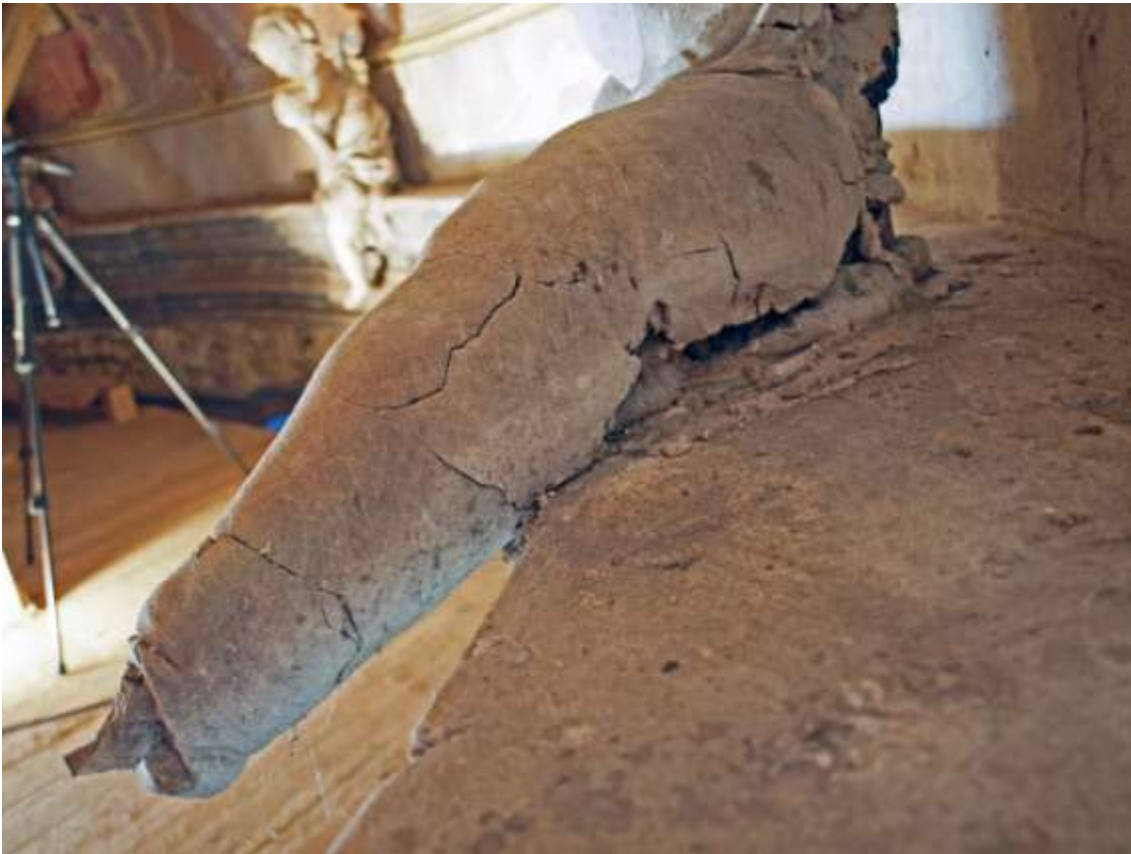
Obr.49. Levá noha, zadní strana - zcela uvolněná štuková vrstva. Stav před restaurováním.

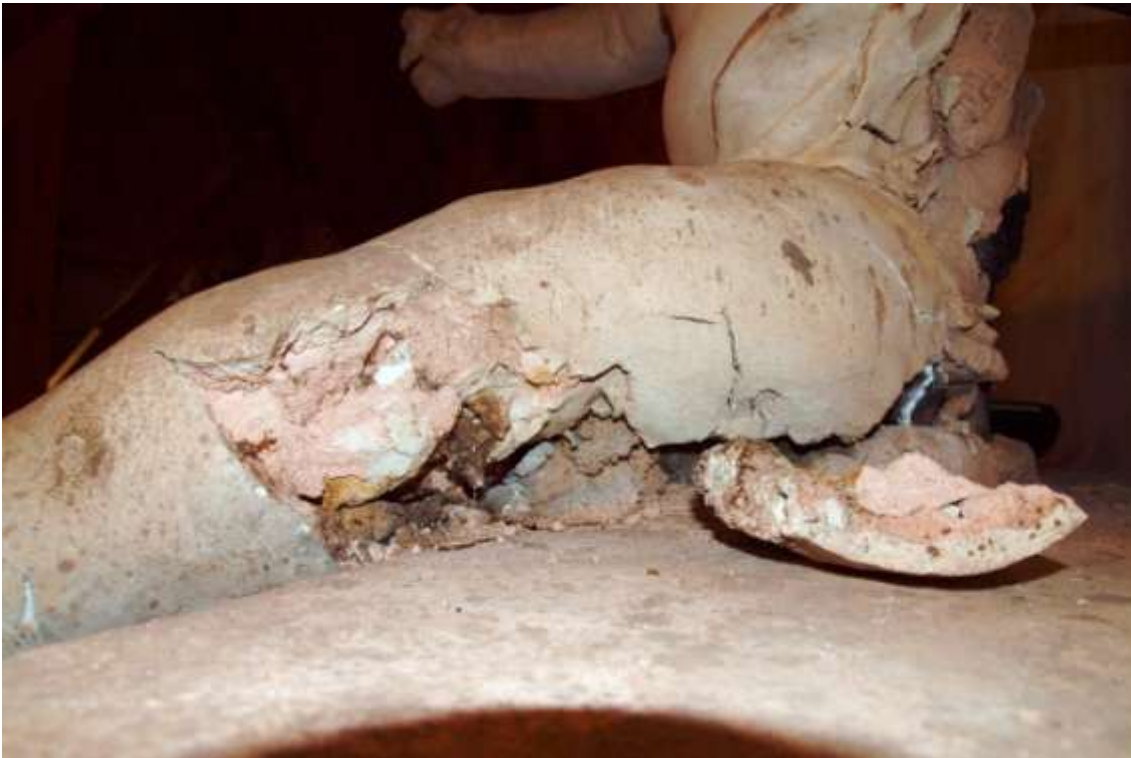
Obr.51. Levá noha, zadní strana - sejmutá uvolněná štuková vrstva. Průběh prací.
