BAKALÁŘSKÁ PRÁCE

Daniel Bartoš

Kaple sv. Isidora v Křenově

Komplexní restaurování štukové plastiky andílka z interiéru kaple sv. Isidora
v Křenově

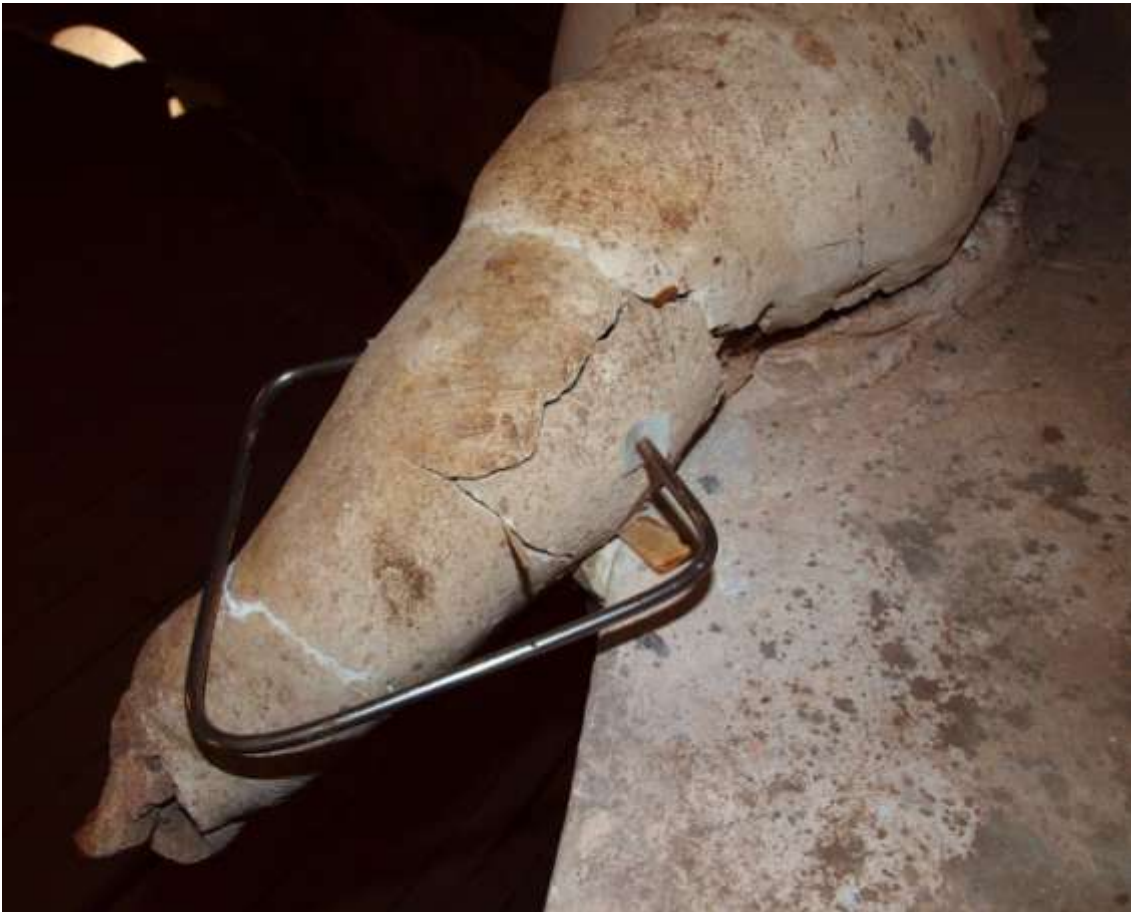
Obr.55. Levá noha, zadní strana, uvolněná štuková vrstva - lepení. Průběh prací.

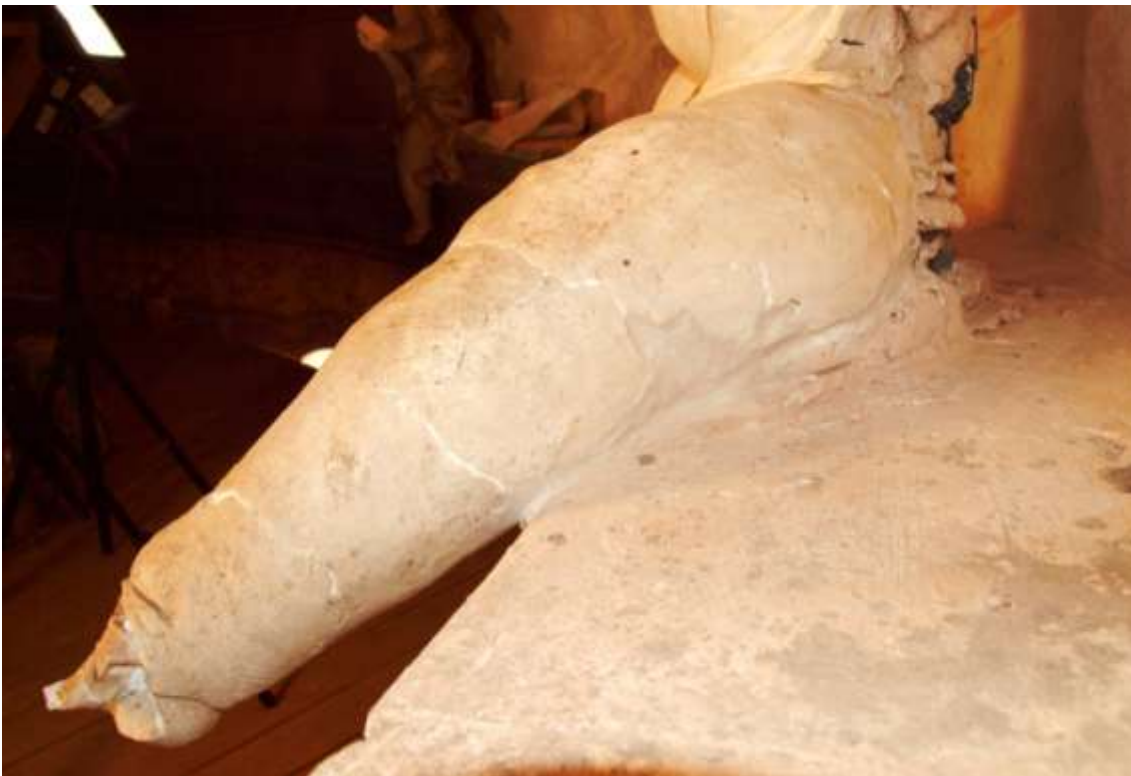
Obr.58. Levá noha, zadní strana, stav po dočištění stékanců konsolidantu. Průběh prací.

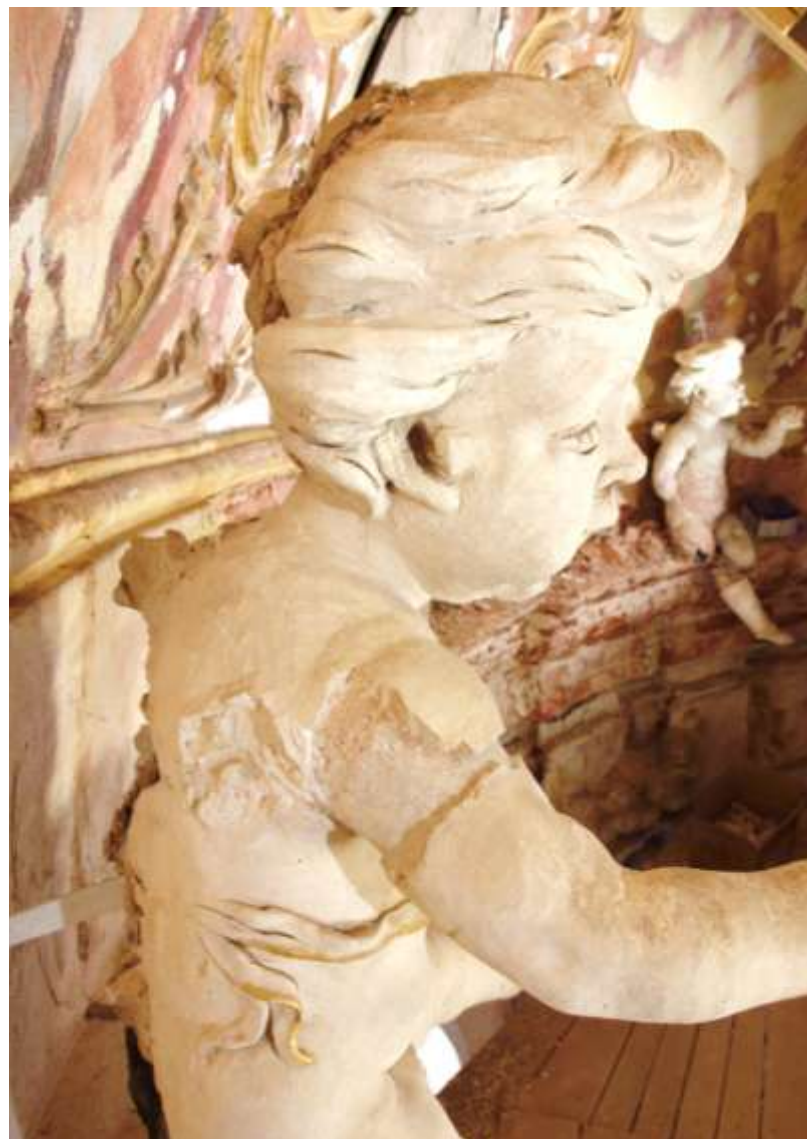
Obr.60. Vpravo: pravá horní polovina plastiky, stav po injektáži a očištění. Průběh prací

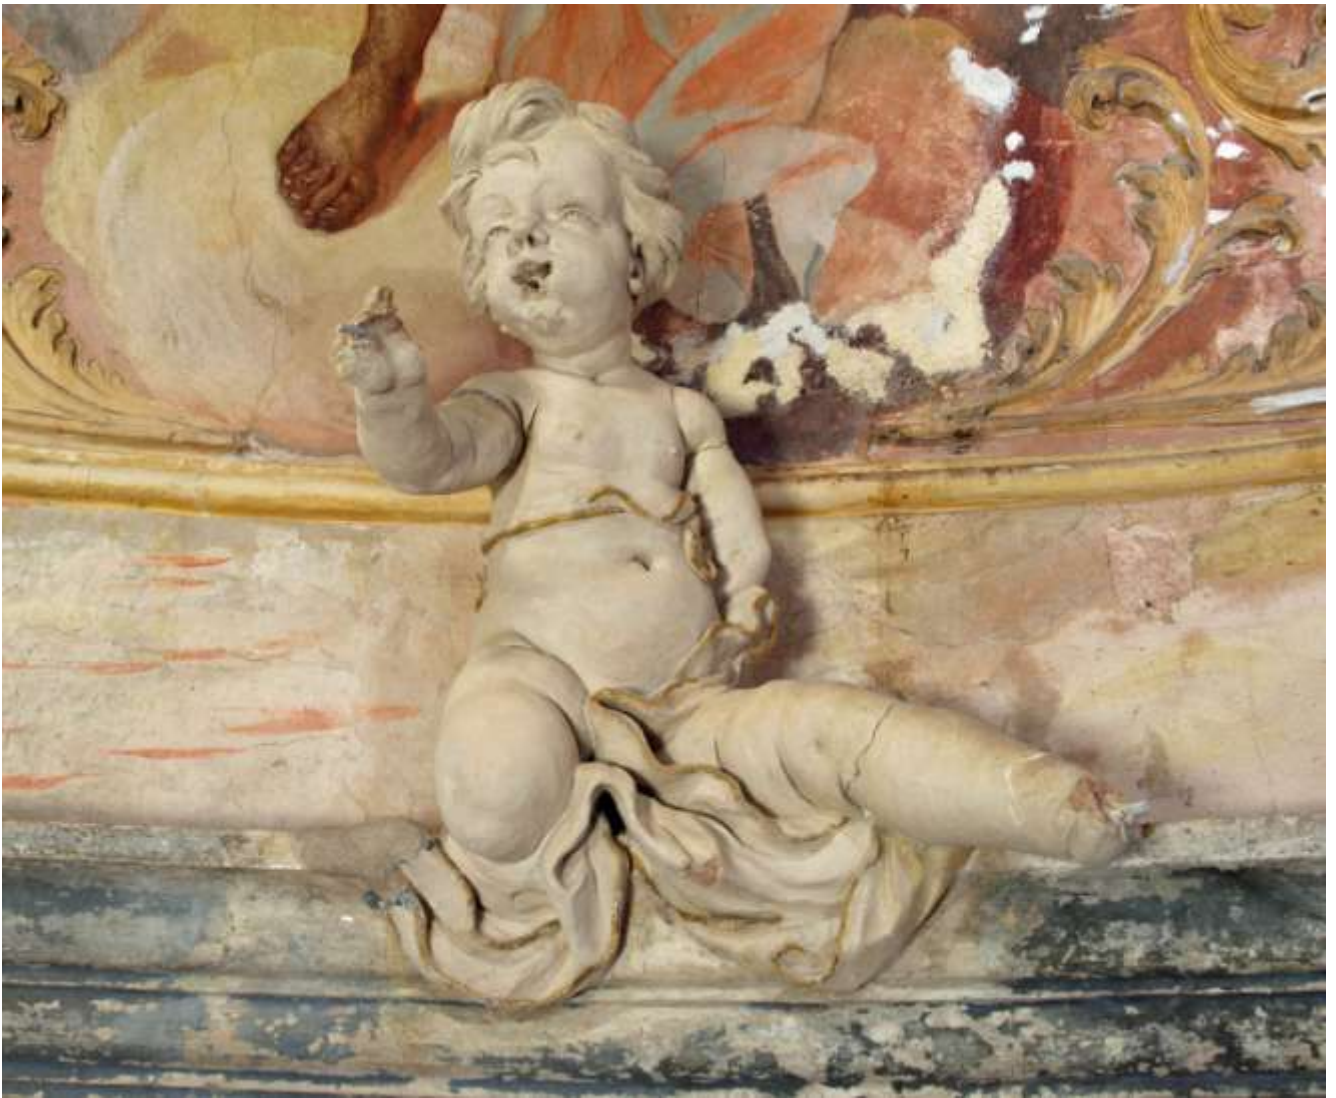
Obr.62. Plastika anděla K 1.41., přední strana - pohled. Stav po injektáži a očištění.
(* Draperie vlevo: doplnění chybějící části v jádrovém štuku.)

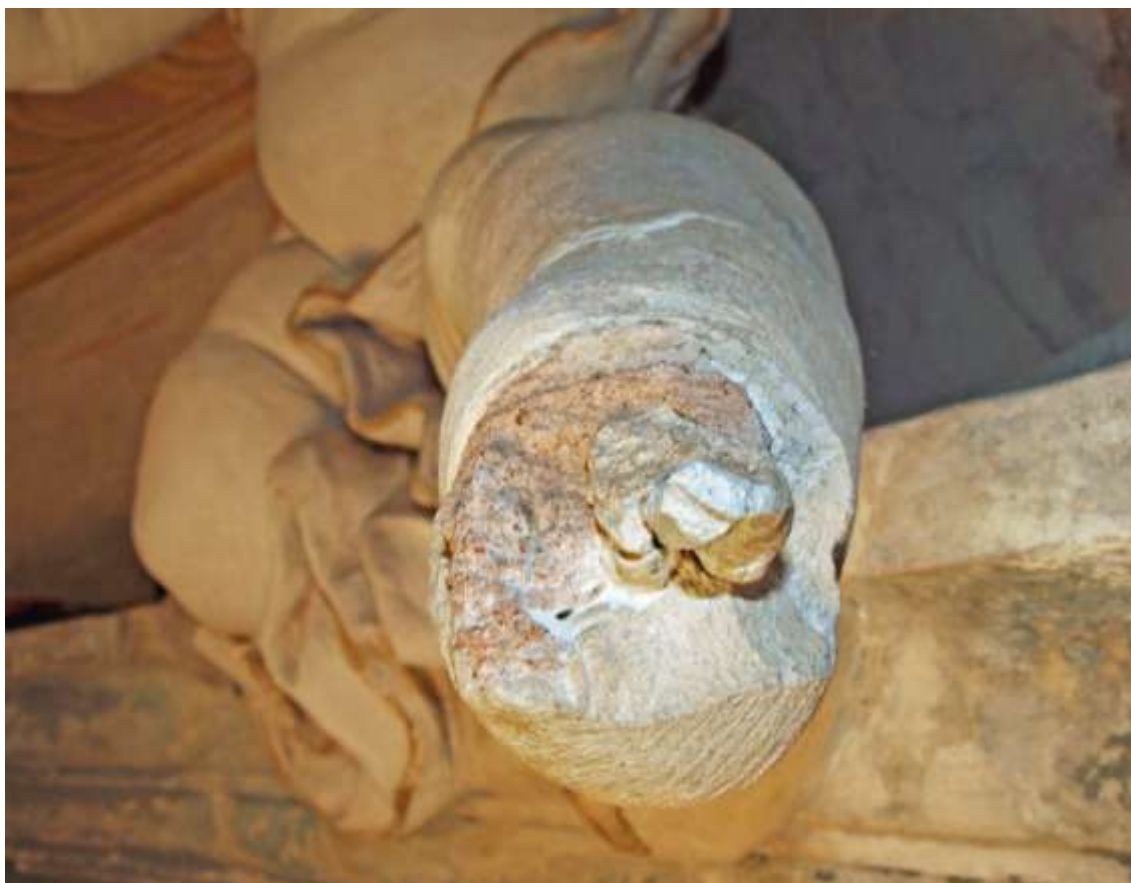
Obr.72. Plastika anděla K 1.41, detail lomové plochy levého chodidla.

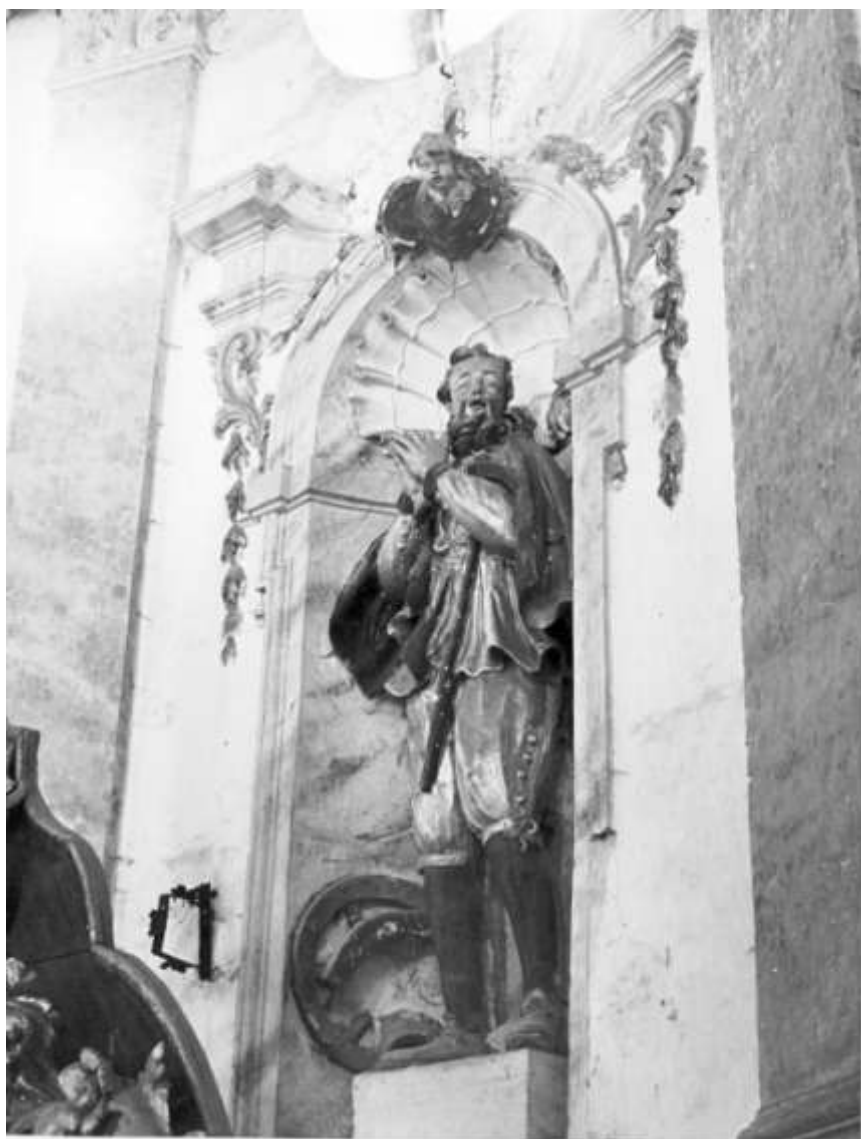
Archiv NPÚ UOP v Pardubicích: n60855 - Křenov SY - 3094 - sochy- rok 1977

Fotografie zachycuje dnes nezvěstnou andělčí hlavičku nad světcem

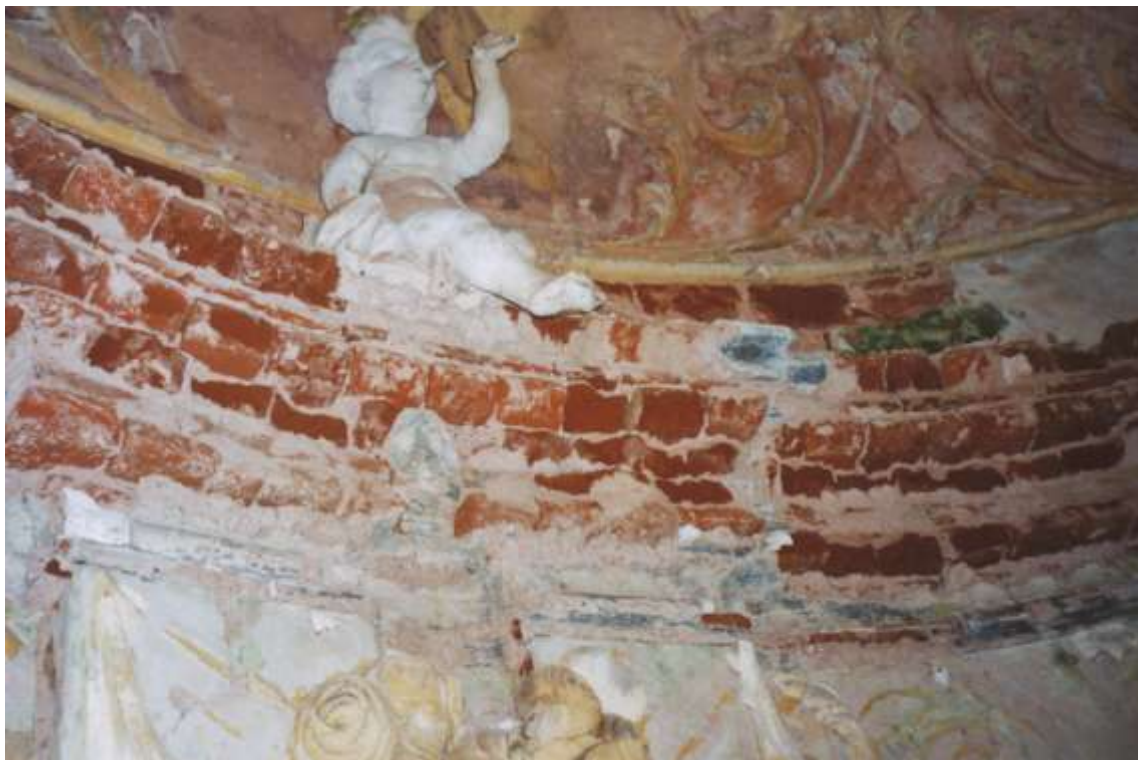
Křenov, kaple sv. Isidora - anděl na korunní římse, r. 5. 5. 2004
Fotografie zachycuje fragment v současné době zničené části draperie plastiky.
