**BAKALÁŘSKÁ PRÁCE**

**Restaurování sochy sv. Jana Nepomuckého a kamenné vázy  
z atiky boční brány kostela sv. Jana Nepomuckého**

Bakalářská práce

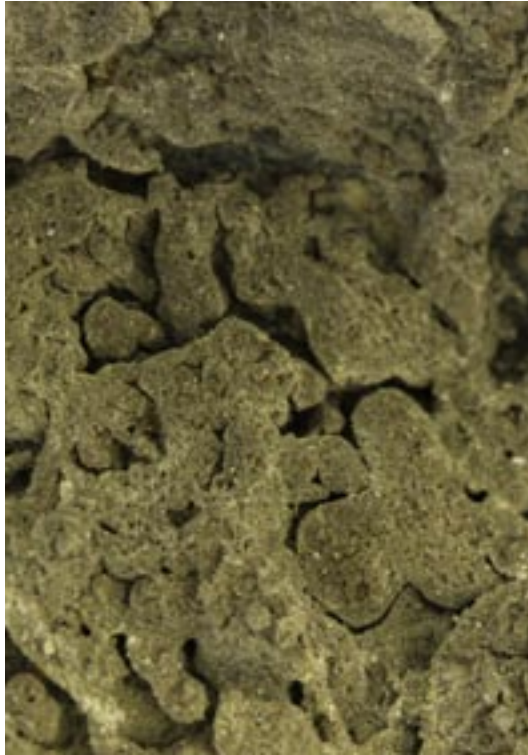
Obr. 7. Detail povrchu sádrovcové krusty

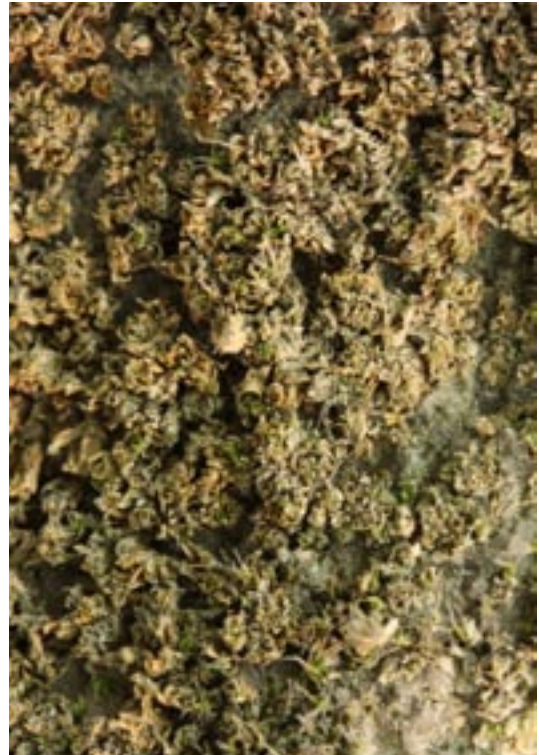
Obr. 8. Detail biologického napadení

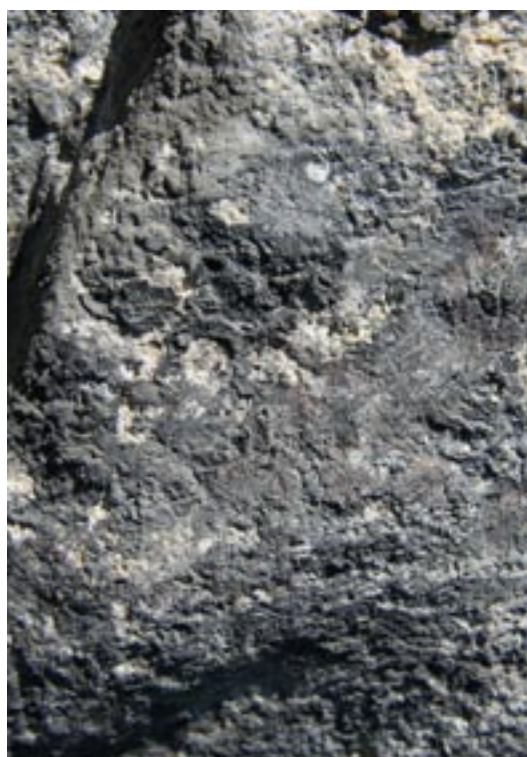
Obr. 18. Sv. Jan Nepomucký- před restaurováním- detail fragmentů polychromní úpravy a černých kruz- čelní strana

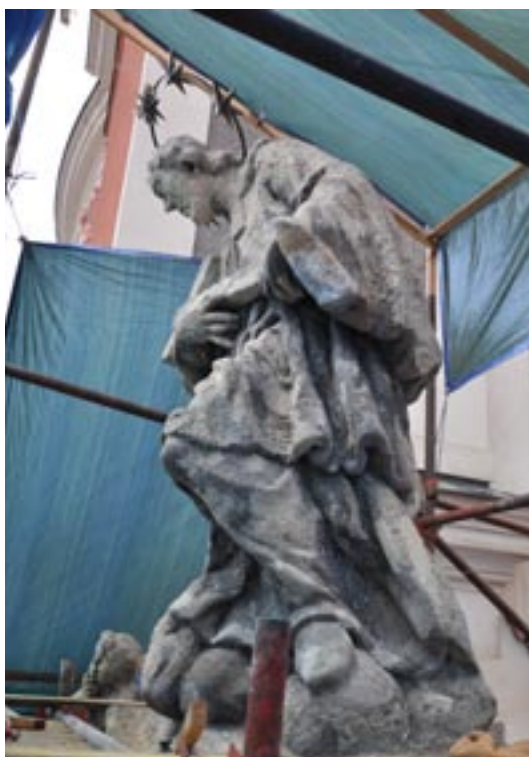
Obr. 25. Sv. Jan Nepomucký- před restaurováním- boční pohled

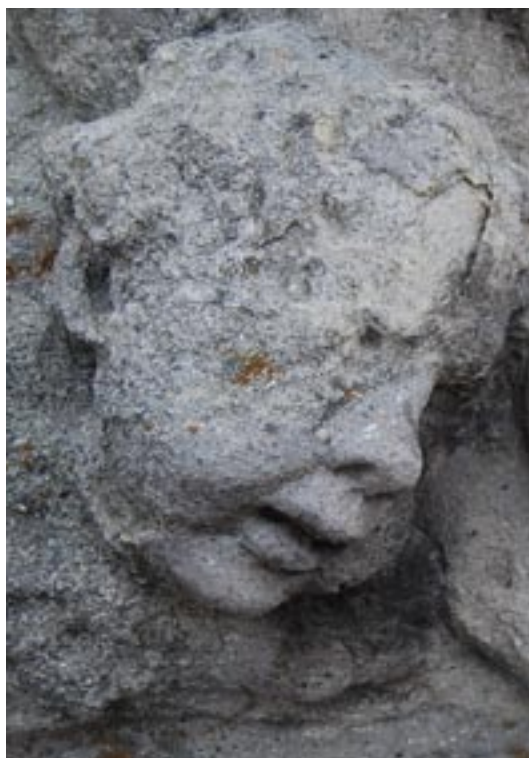
Obr. 35. Sv. Jan Nepomucký- detail hlavy andílka- před restaurováním

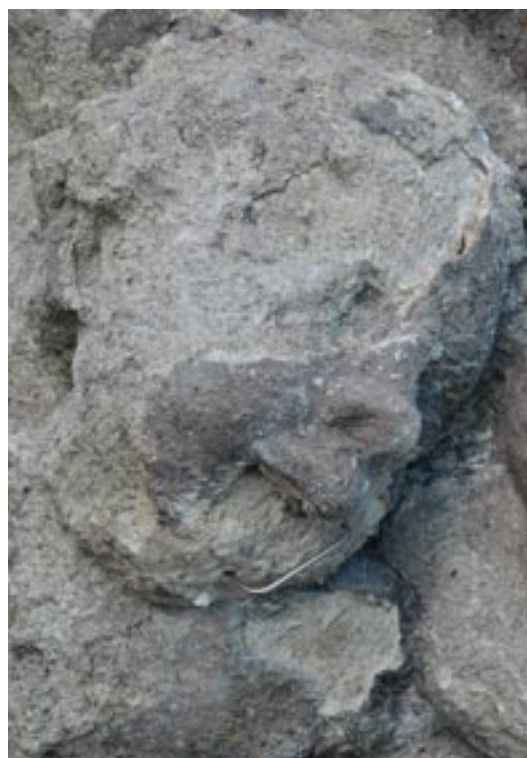
Obr. 36. Sv. Jan Nepomucký- detail hlavy andílka- průběh prací- nerezové armatury

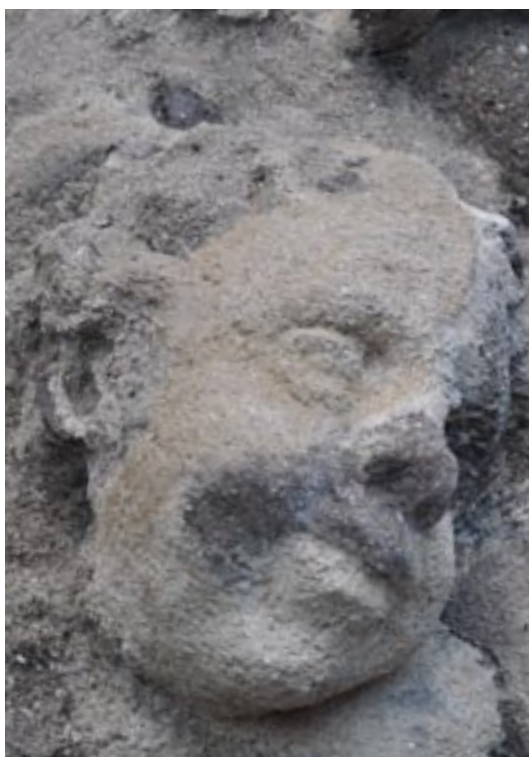
Obr. 37. Sv. Jan Nepomucký- detail hlavy andílka- průběh prací- po plastické retuši

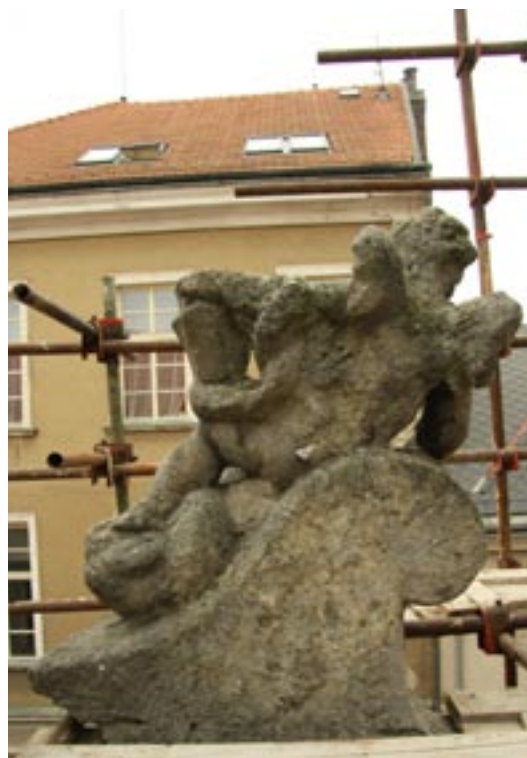
Obr. 45. Andílek pravý- před restaurováním- detail odběru vzorku vodorozpustných solí- zadní pohled

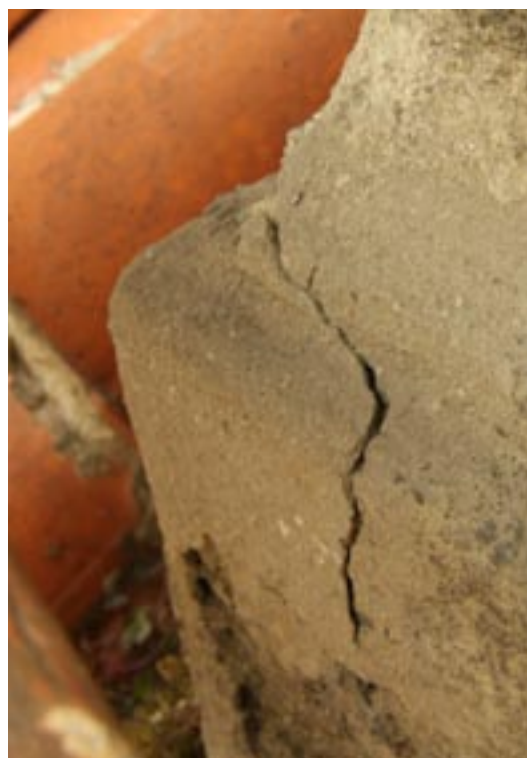
Obr. 52. Andílek levý- před restaurováním- detail biologického povlaku

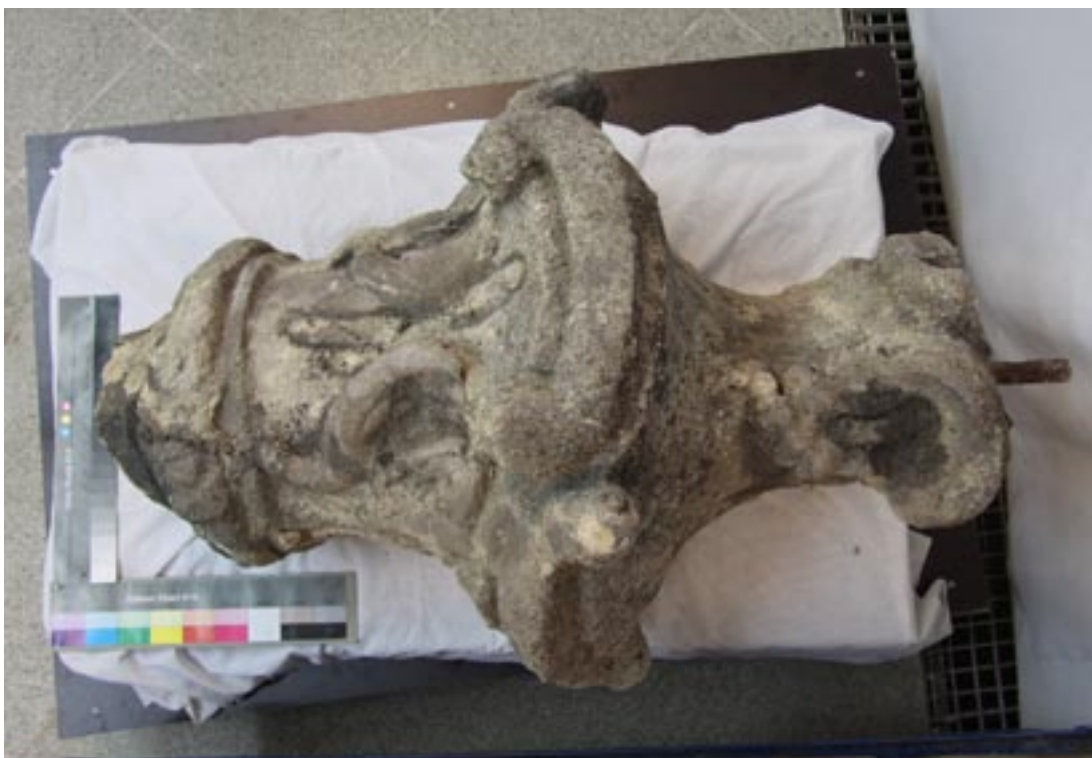
Vázy doplňují výzdobu atiky boční brány kostela. Jedná se o dvě kamenné vázy umístěné vedle andílků ze strany dále od sv. Jana Nepomuckého. Vázy jsou tvarově téměř stejné, takže popisována bude pouze jedna. Váza je vysekána ze dvou kamenných bloků, z většího byla vytesána váza samotná a z menšího vrcholový plamínek. Podstavu vázy tvoří noha kulatého půdorysu. Na ni navazuje bombírovaný prstenec, který dělí nohu vázy od báze. Prstenec je ve spodní části zdoben věncem lístků a na čelní straně je zdoben kulatou kartuší s límcem. Báze je zdobena rostlinnými motivy, dalo by se uvažovat o akantových listech, a zahnutými kanelurami vyplněnými píšťalami. Další část směrem vzhůru je poklice, či víko vázy. Poklice je od báze tvarově oddělena lemem poklice, který by se architektonicky dal považovat za horizontální římsu. Lem je zdoben čtyřmi volutami, které se dynamicky střídají a otáčejí. Poklice je zakončena korunní římsou tvořenou opět volutami, ale menšími. Pod volutami je poklice zdobena lasturou, či rostlinným motivem. Na vršku poklice je osazena poslední část vázy a to plamínek, symbolizující patrně věčný plamen života. (viz obr. přílohy Obr. 54., Obr. 88. )

Obr. 54. Váza pravá- před restaurováním

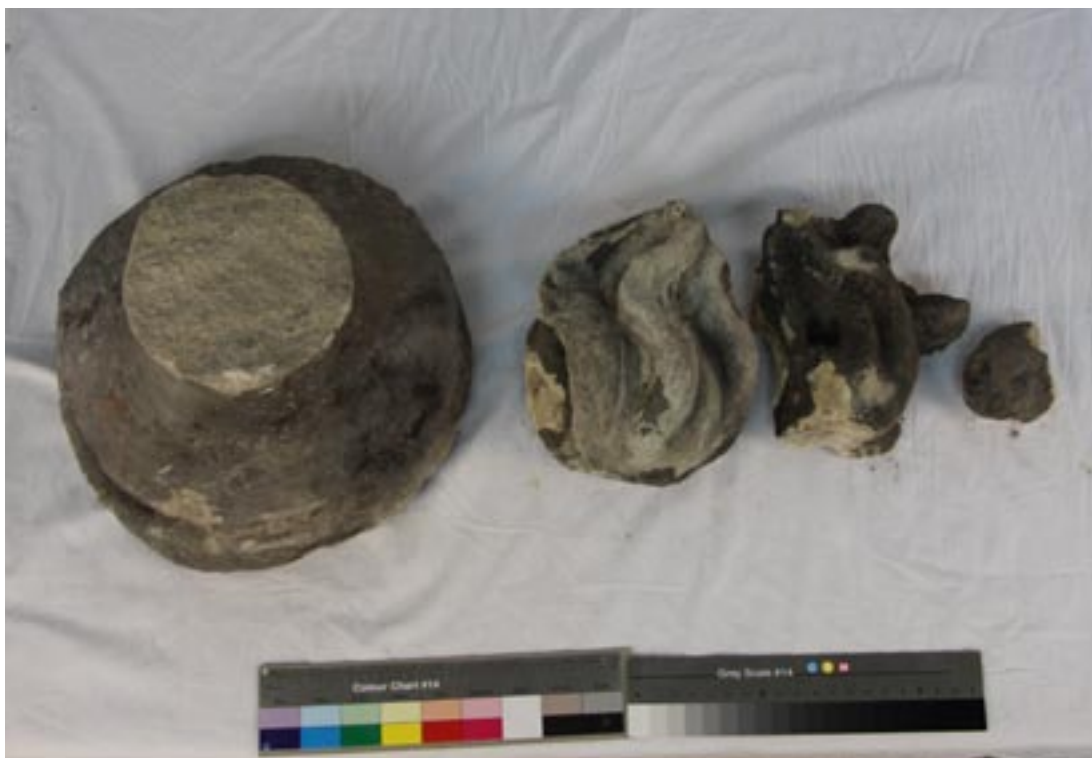
Obr. 56. Váza pravá- patka a plamínek- před restaurováním

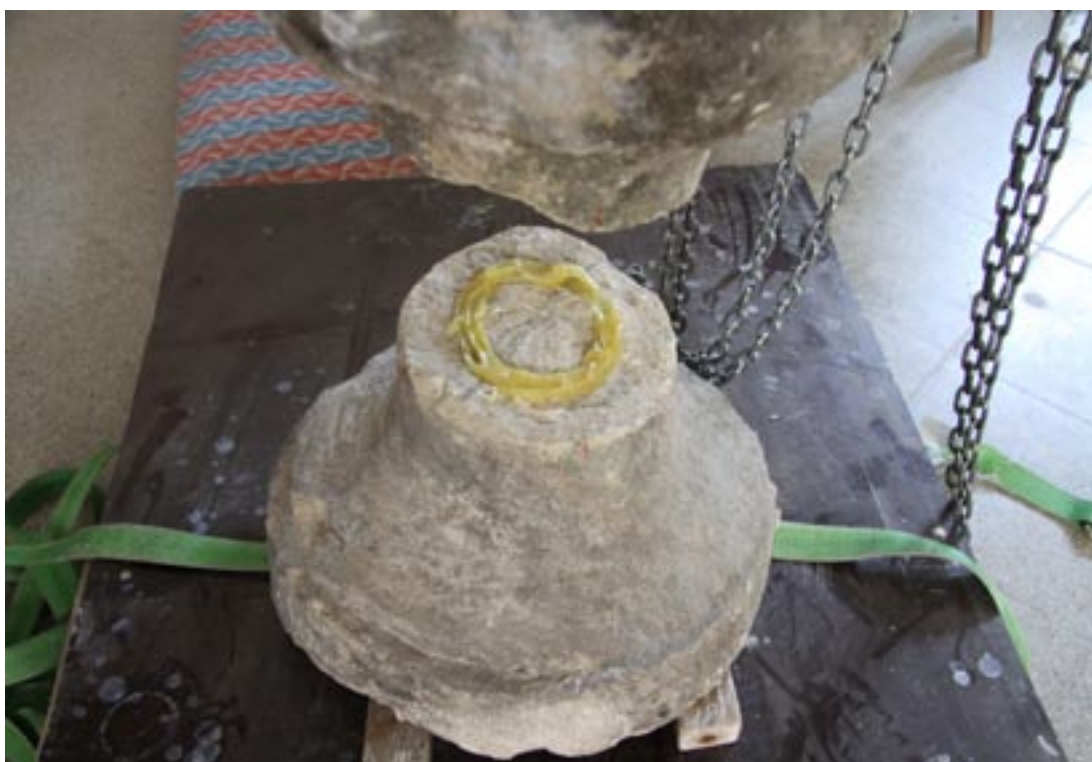
Obr. 57. Váza pravá- patka- průběh prací- lepení

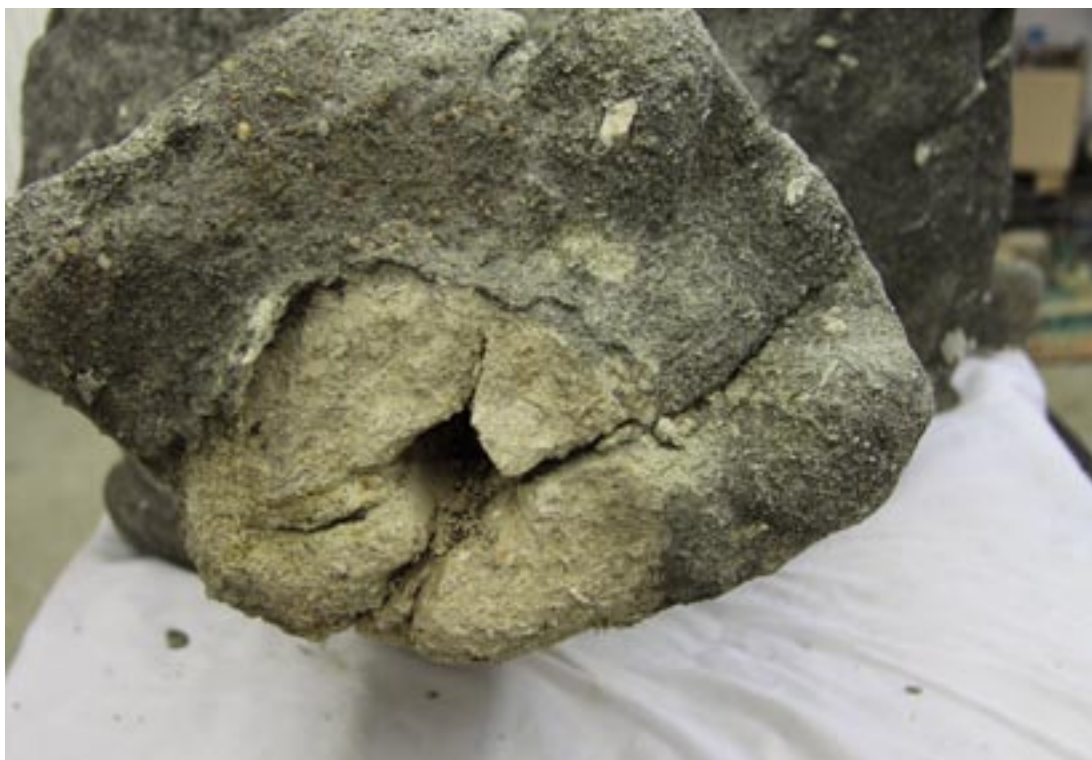
Obr. 58. Váza pravá- detail prasklin od železného čepu- před restaurováním

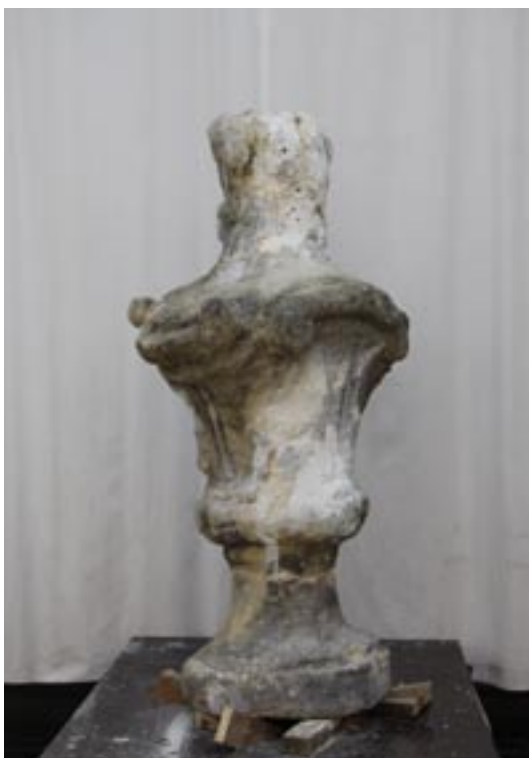
Obr. 63. Váza pravá- průběh prací- po lepení- po zpevnění- boční pohled 1

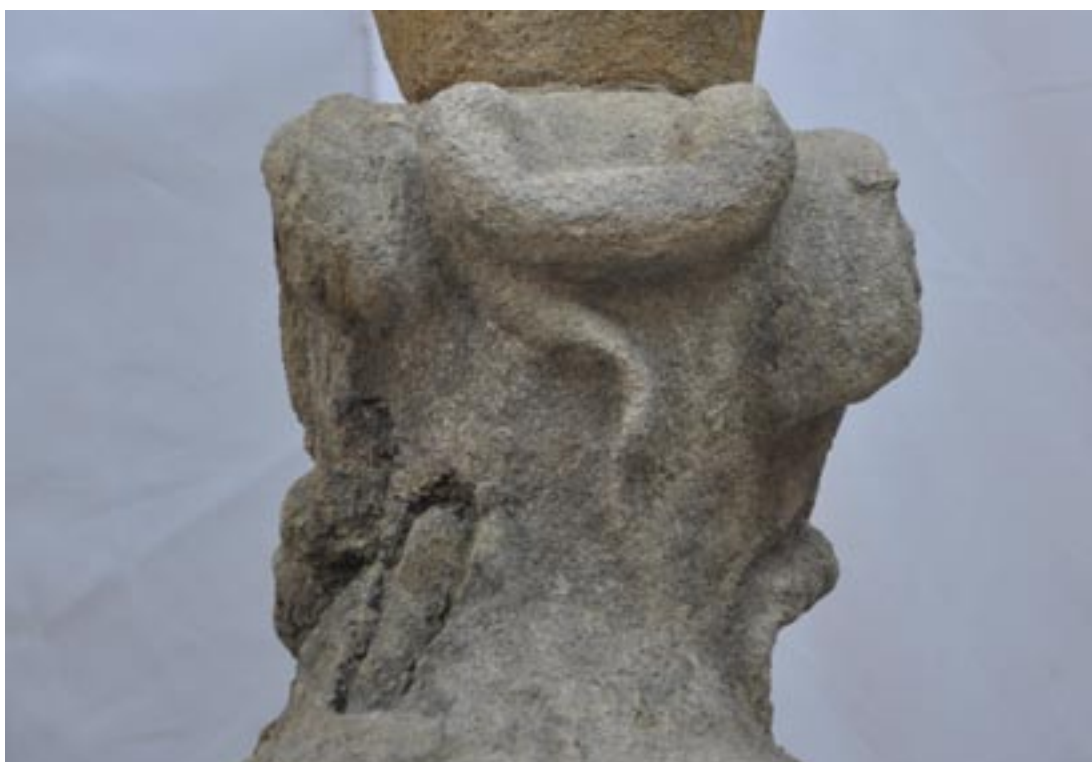
Obr. 79. Váza pravá- detail silně zdegradovaného partu- před restaurováním- hlavice

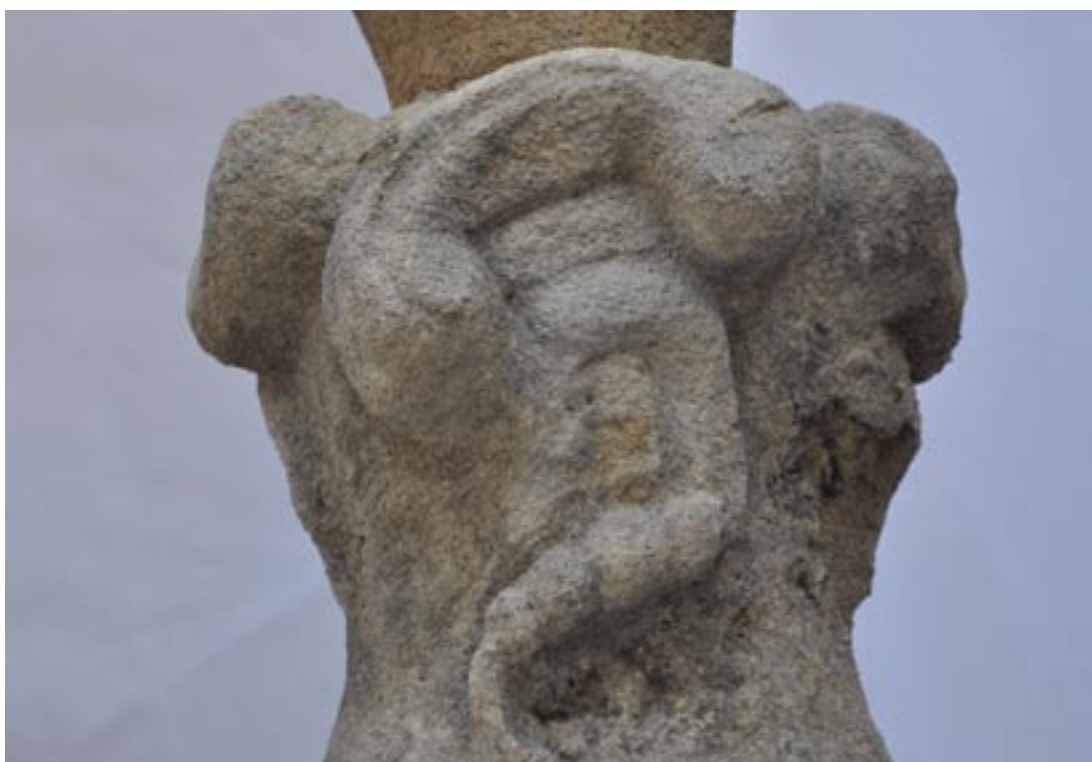
Obr. 81. Váza pravá- průběh prací- nerezové armatury- hlavice

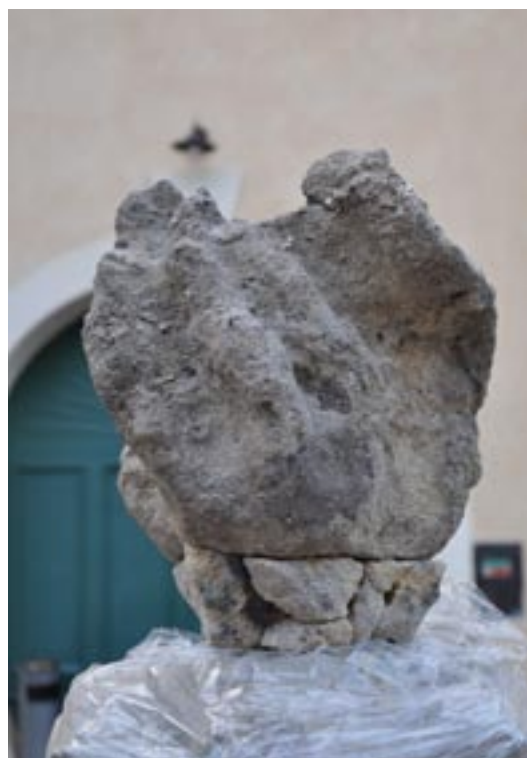
Obr. 83. Váza pravá- fragmenty plamínku- před restaurováním

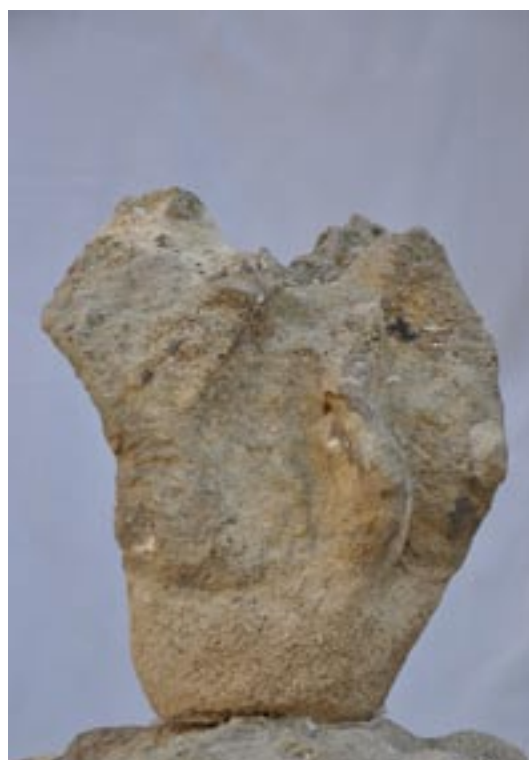
Obr. 84. Váza pravá- plamínek- průběh prací- lepení

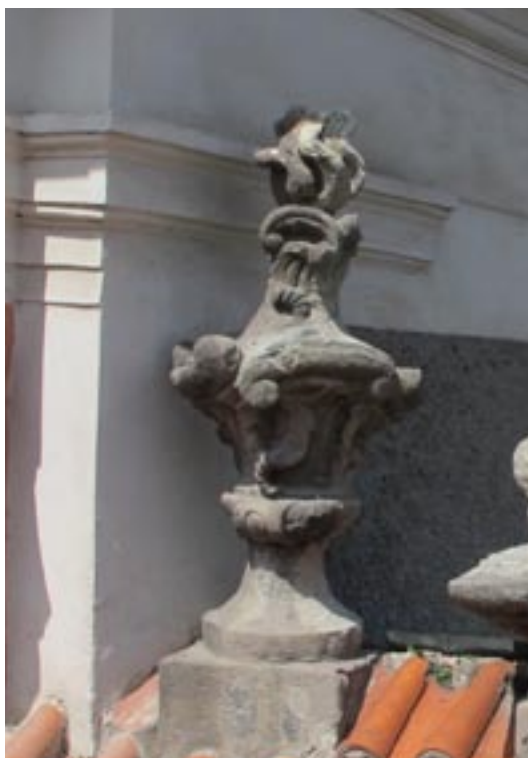
Obr. 88. Váza levá- před restaurováním-  
stav na místě- čelní pohled

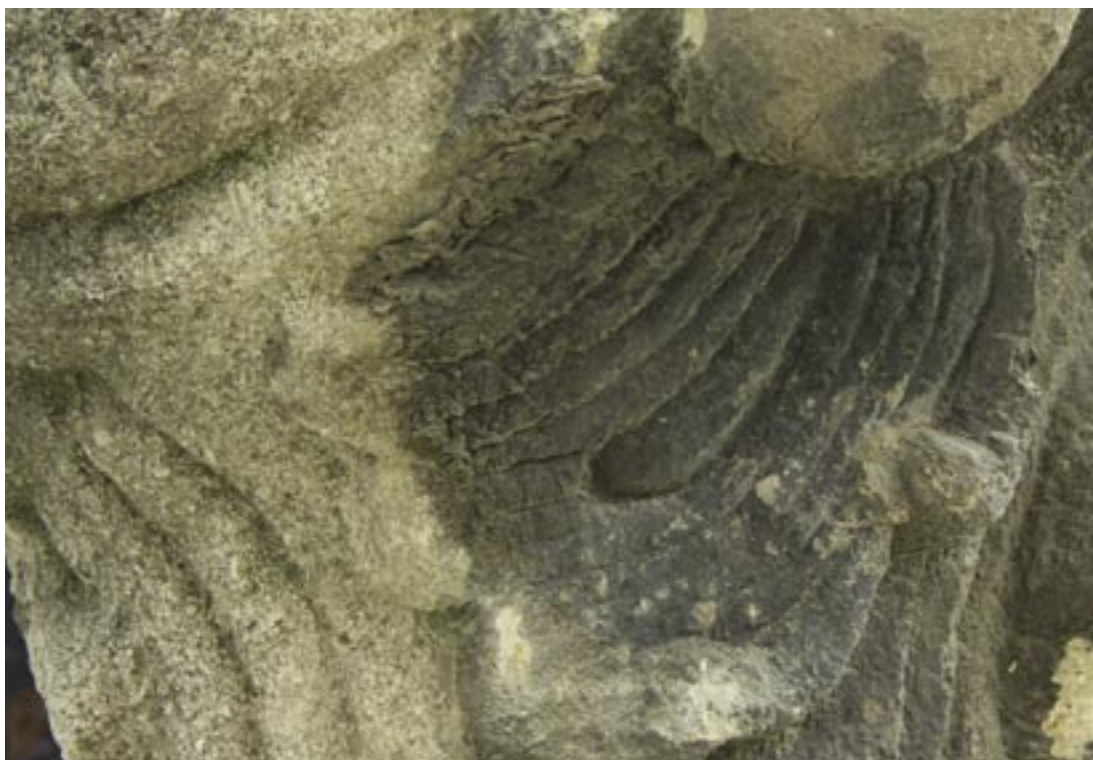
Obr. 92. Váza levá- před restaurováním- detail černé krusty

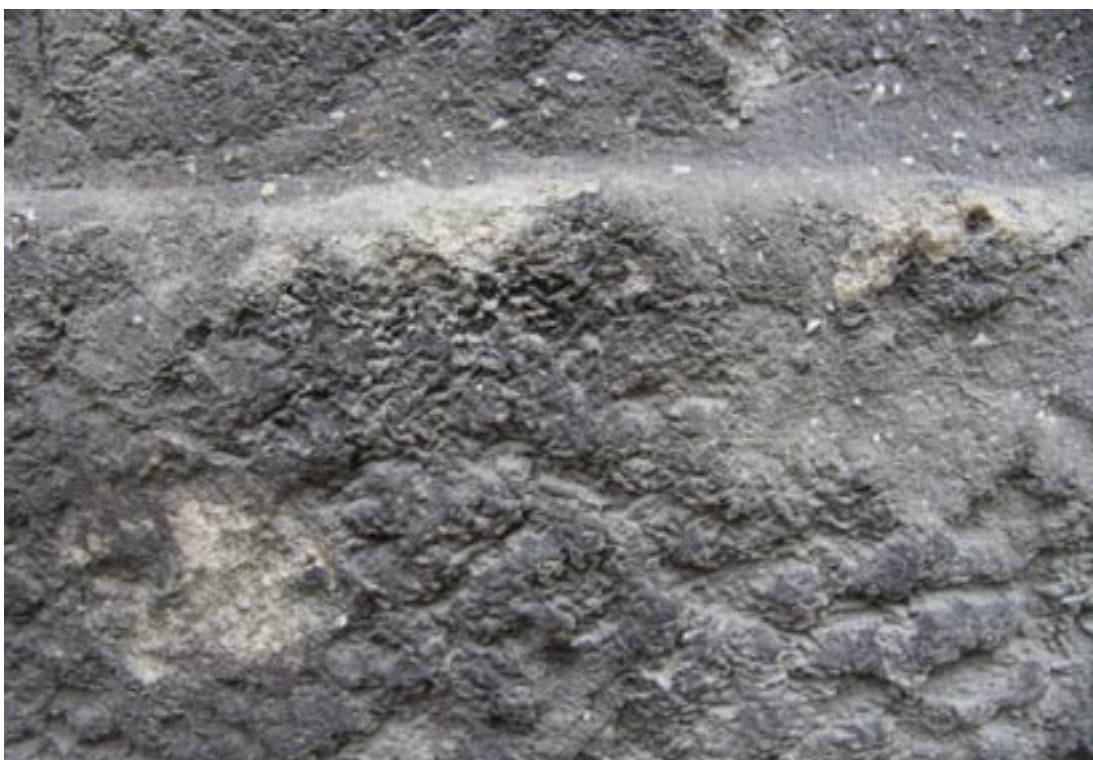
Obr. 105. Sokl- levá strana- detaily starých plastických vysprávek, černých krust a nečistot

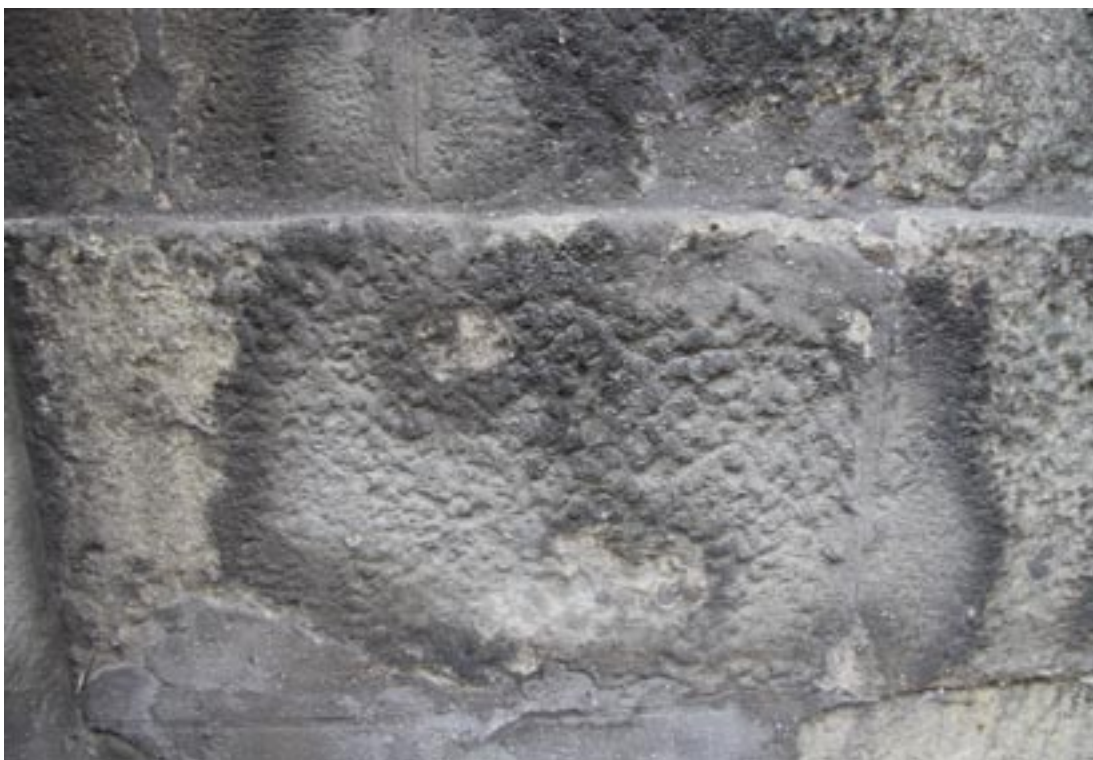
Obr. 106. Sokl- levá strana- detaily starých plastických vysprávek, černých krust a nečistot

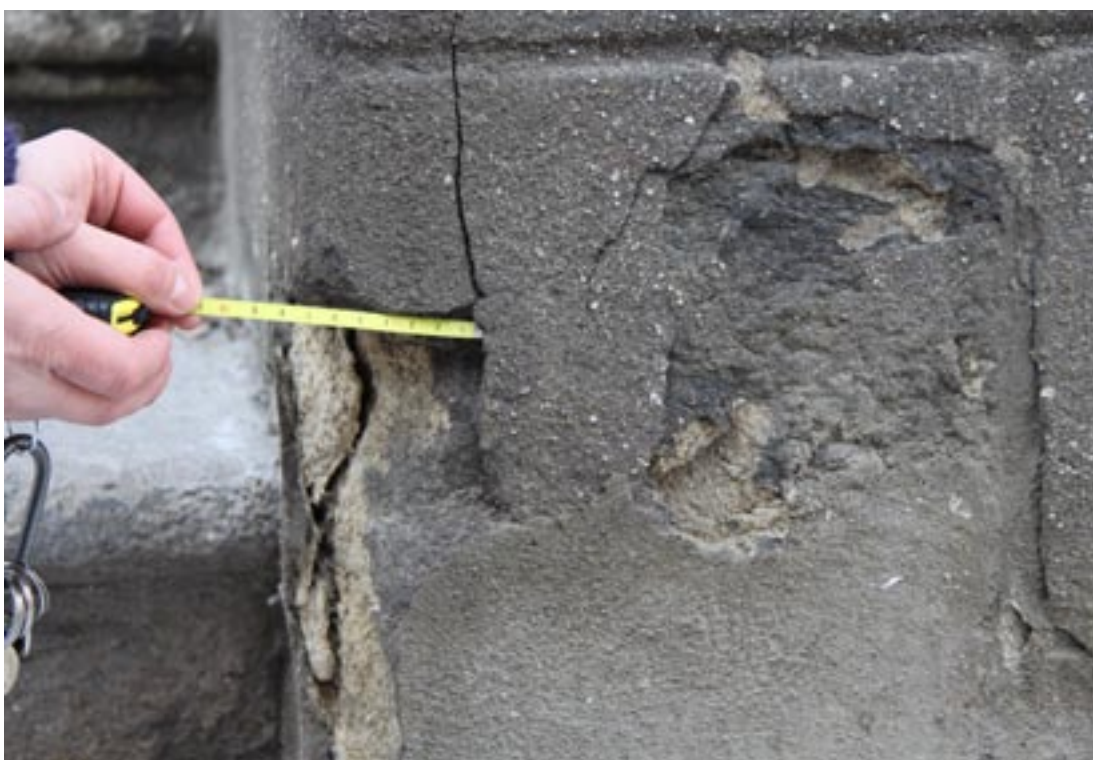
Obr. 107. Sokl- pravá strana- detaily starých nesoudržných plastických vysprávek, černých krust a nečistot

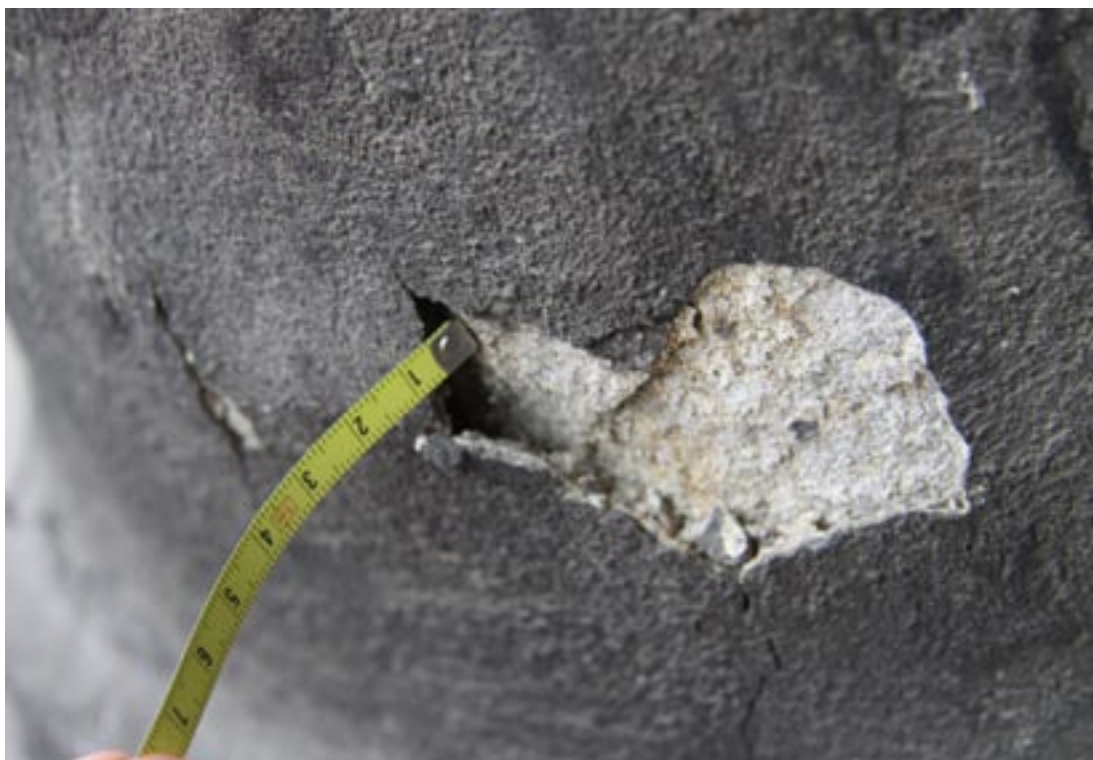
Obr. 108. Detail černých krust nesoudržných s podkladem

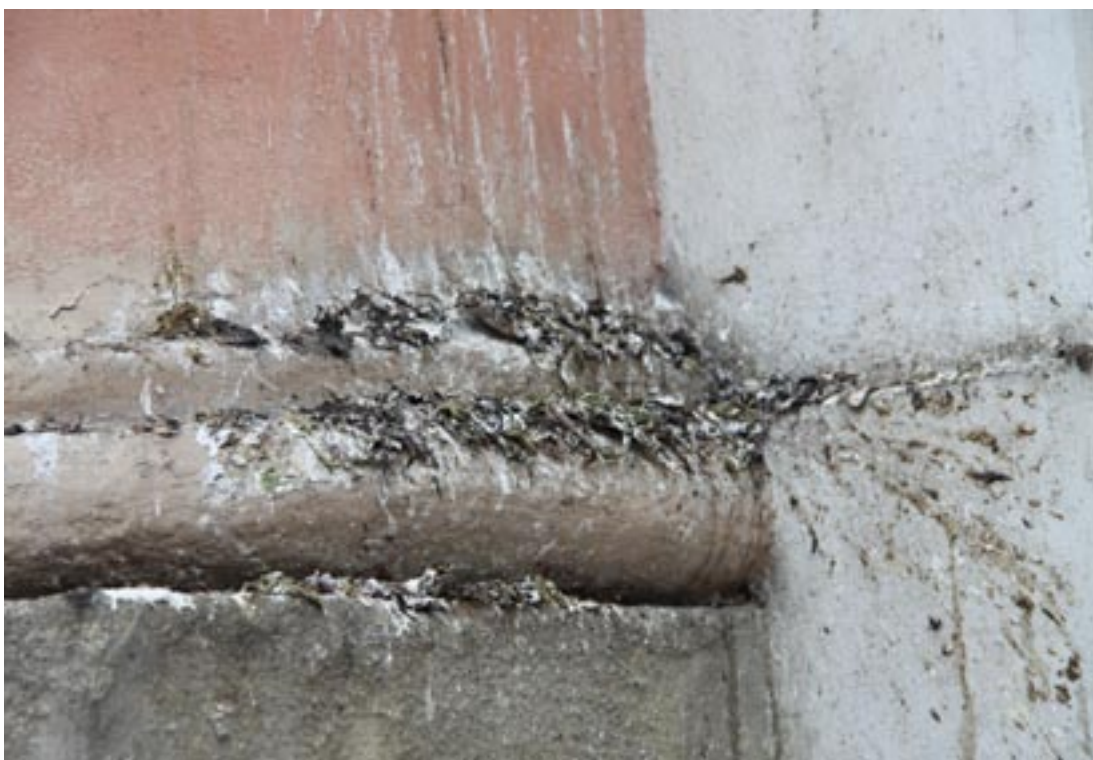
Obr. 112. Detaily starých nesoudržných plastických vysprávek, černých krust a nečistot na patce sloupu

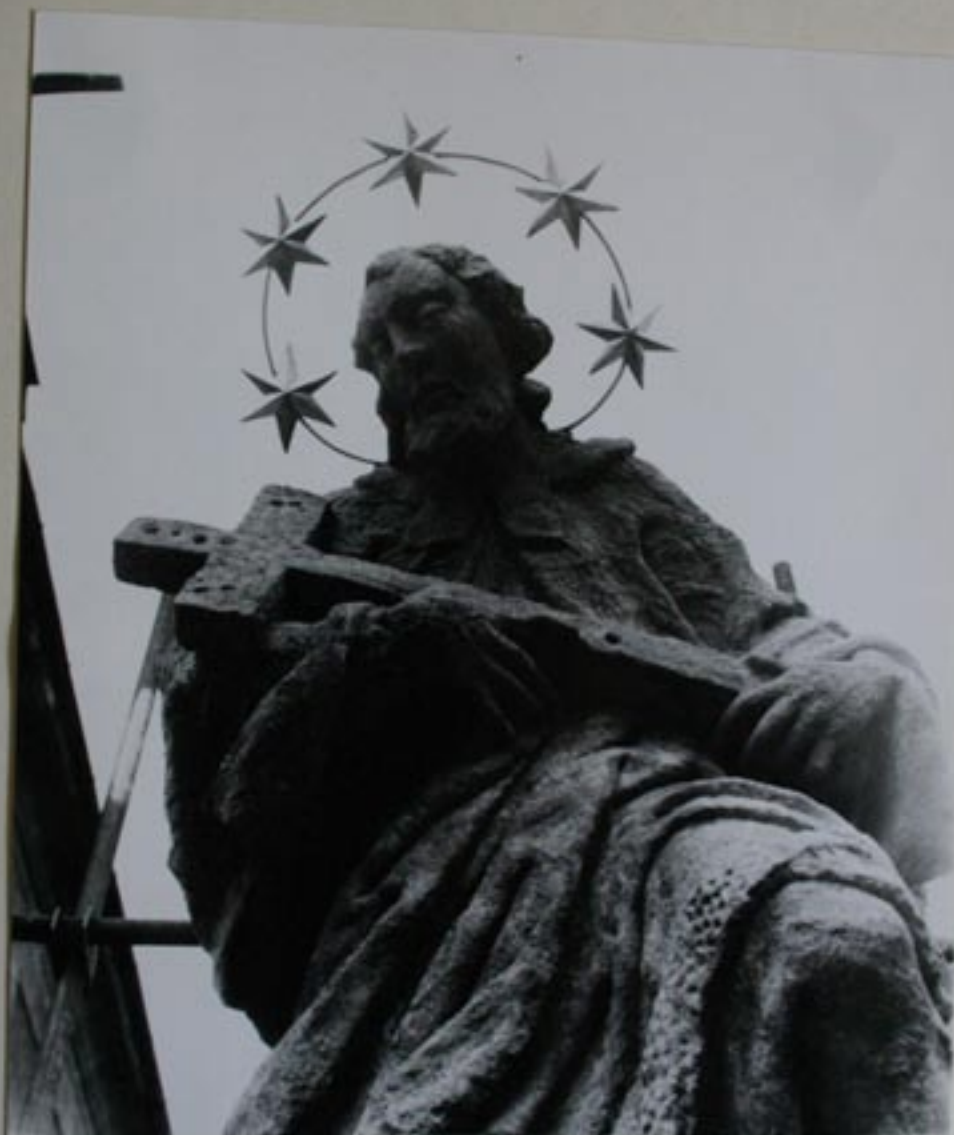
Plastika sv. Jana- detailní záběr hlavy - stav před restaurováním -  
chybí brada

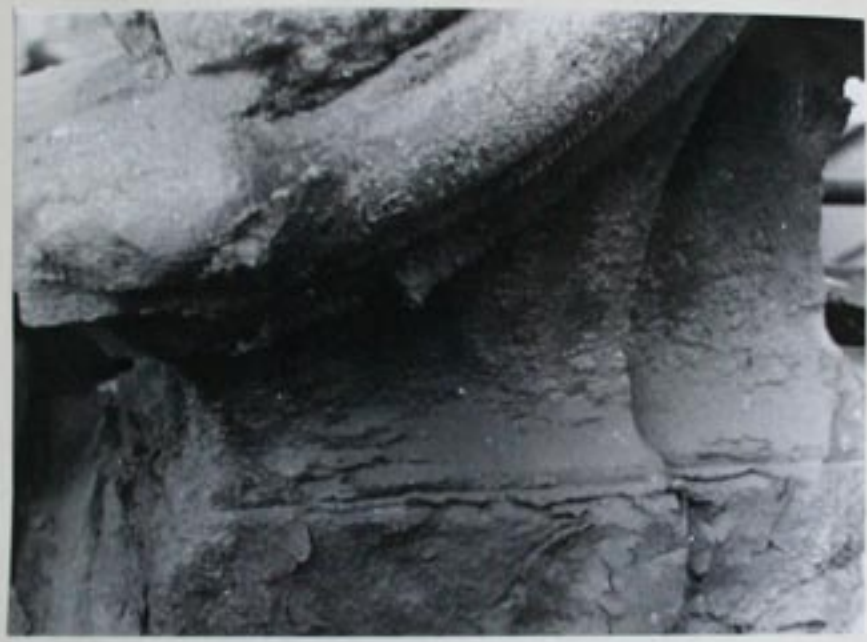
Podstavec s římsou - stav před restaurováním - rozrušen povrch a chybí část profilu -

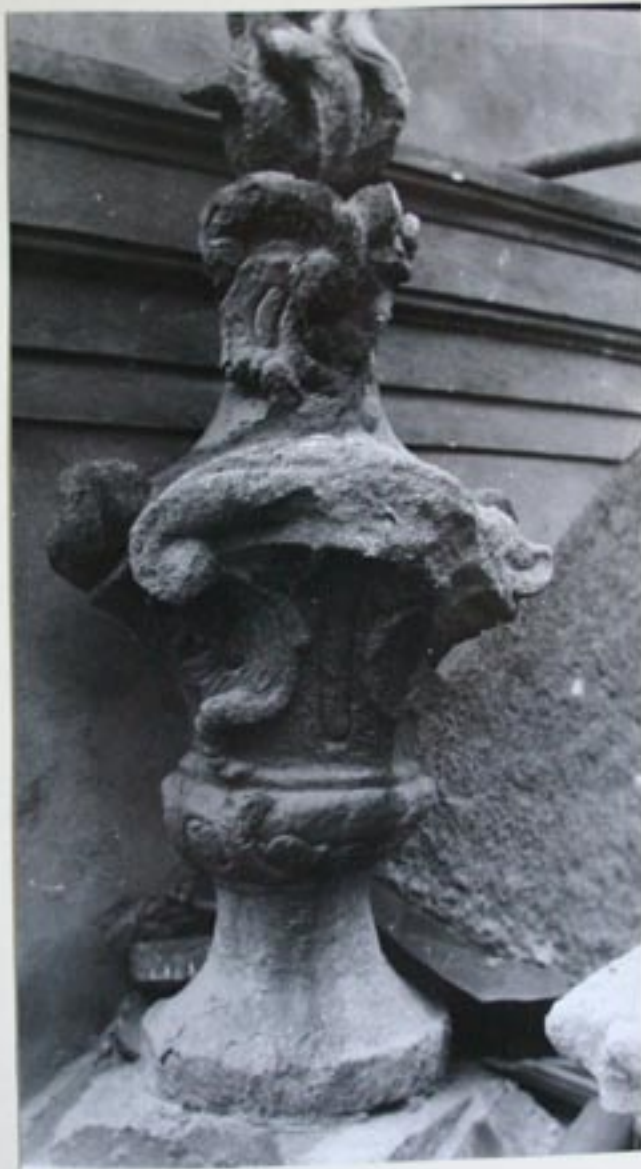
Váza po levé straně - stav před restaurováním - rozrušený kámen -  
chybí část ornamentu r. 1967.

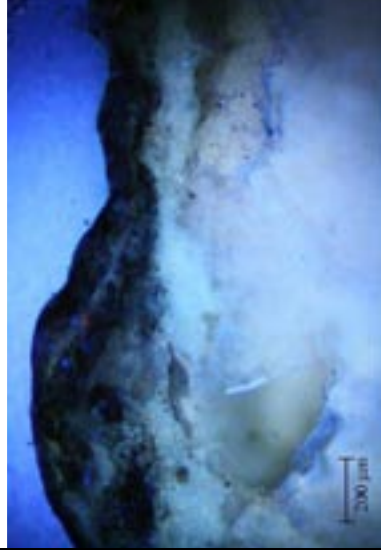
Obr. 13 Vzorek 6568 v UV světle.

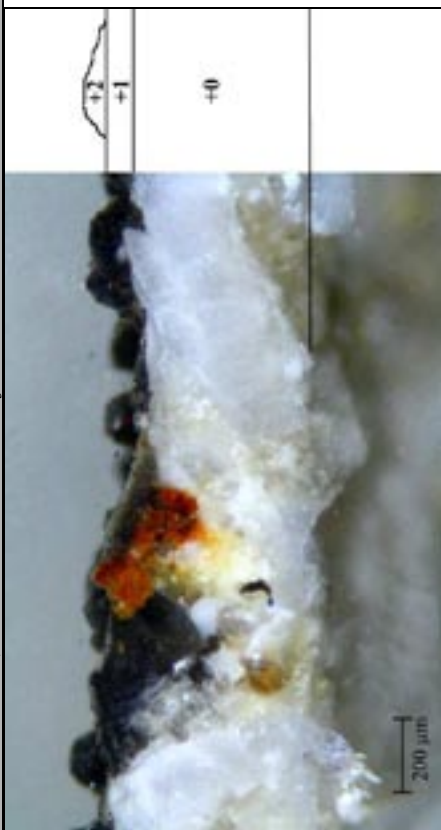
▪ Vzorek č. 6606, krusta, socha levá, Sv. Vojtěch - levé koleno světce

Obr. 25 Vzorek 6606 v bílém dopadajícím světle.

Číslo vrstvy	Popis vrstev	Výsledky REM-EDS
2	fragment červené a šedé vrstvy	šedá: <u>Ca</u> , <u>Si</u> , S, Al, Fe (Ti) červená: <u>Fe</u> (Si, Al, Ca)
1	tenká černá vrstva	<u>Ca</u> , <u>Si</u> (S, Al)
0	hornina - vápencec	patrně vrstva depozitů <u>Si</u> , <u>Ca</u> (Fe, Al) zrno <u>Ca</u> : kalcit zrno <u>Si</u> : křemen zrno <u>Al</u> , <u>Si</u> : slída na povrchu <u>Ca</u> , <u>S</u> : sádrovec, produkt koroze vápence

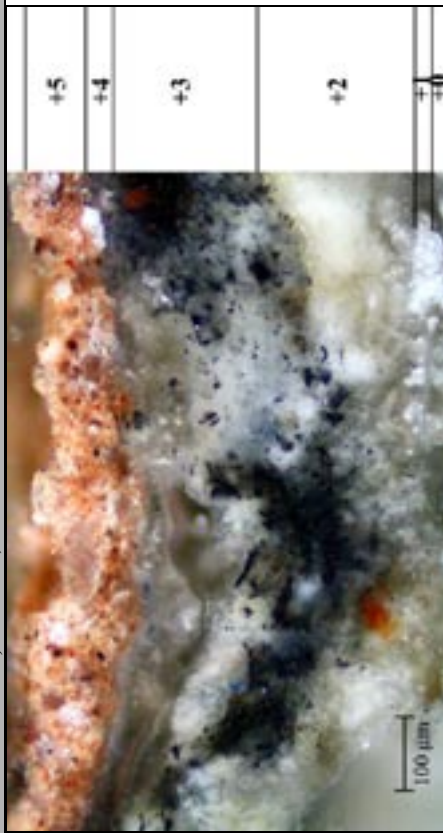
▪ Vzorek č. 6612, víza levá, noha

Obr. 49 Vzorek 6612 v bílém dopadajícím světle.

Číslo vrstvy	Popis	Výsledky REM-EDS
5	růžová	Ba, S, Pb, Al, Si, Ca (Fe) baryt (zrno Ba, S), bílá hlínka, olovnatá běloba, případně minium, železitá červen, příměs uhličitanu vápenatého částečně přeměněného na síran vápenatý
4	našedlá	Ca, S uhličitan vápenatý přeměněný na síran vápenatý
3	šedá	Ca, S (místy Pb) síran vápenatý, révová čern, olovnatá běloba
2	bílá	Ca, S uhličitan vápenatý částečně přeměněný na síran vápenatý
1	bílá	Ca, Pb, Al, (Si) uhličitan vápenatý, olovnatá běloba, pravděpodobně hydroxid hlinitý
0	hornina	Ca, Si, Al povrch vápence

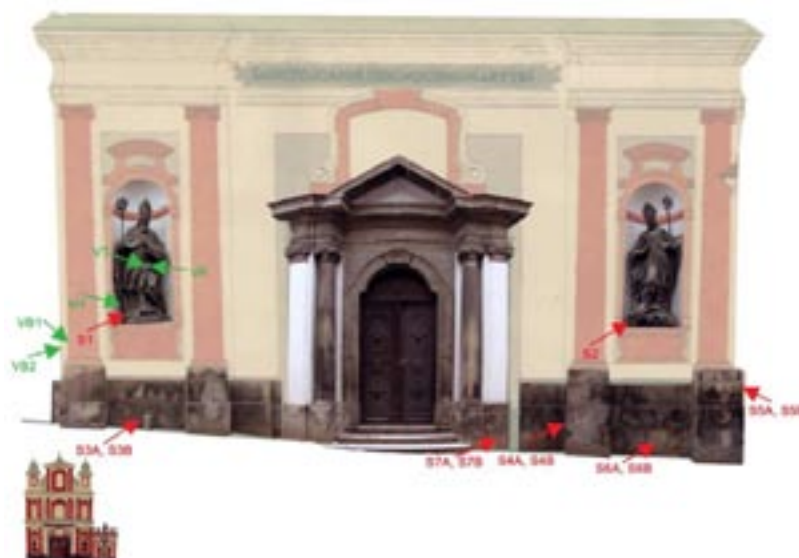
**Obr. 1.** Zákres míst odběrů vzorků.

Číslo vzorku	Lokalizace, popis vzorku
S6A	sokl vpravo od portálu, povrch, v=10cm
S6B	sokl vpravo od portálu, 0-2cm, v=10cm
S7A	sokl vpravo od portálu, povrch, v=40cm
S7B	sokl vpravo od portálu, 0-2cm, v=40cm
