Univerzita Pardubice

Fakulta restaurování

**Restaurování části nástropní malby s motivem “*Potestates*”
na klenbě kaple sv. Isidora v Křenově**

Bakalářská práce

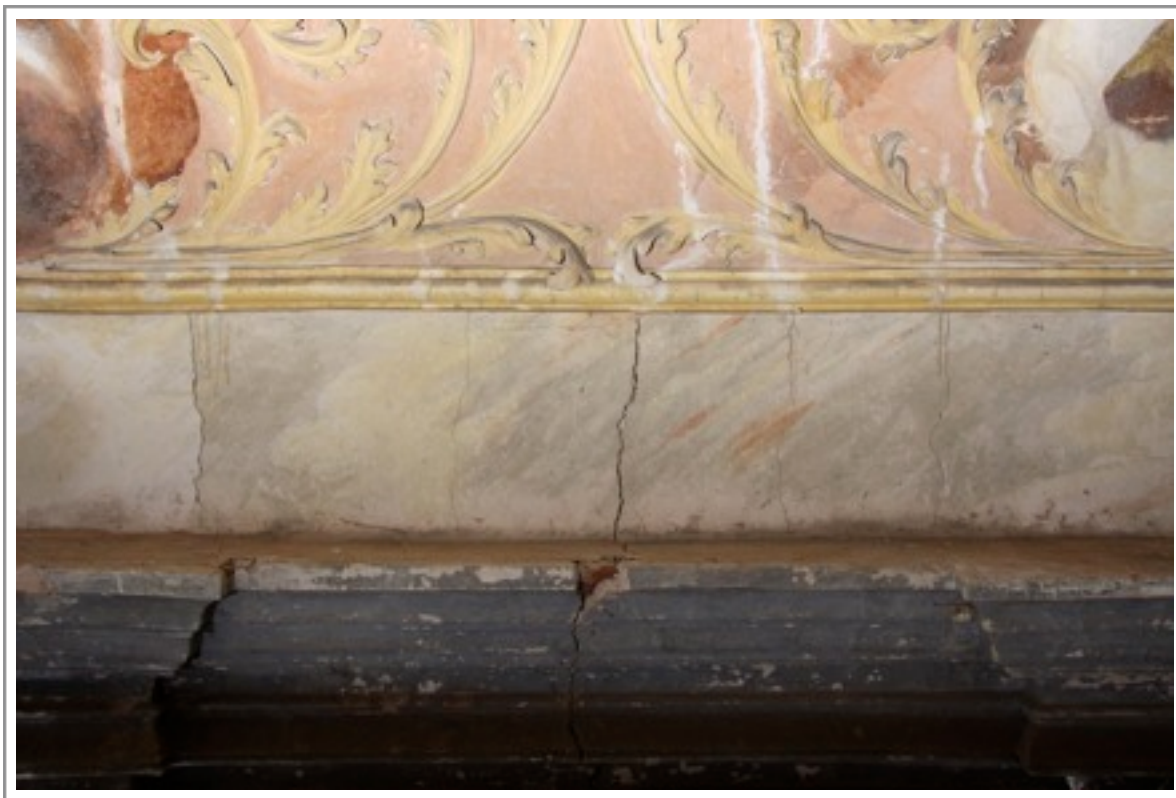
Obr. č. 2 Pás s malbou oblak, stav před restaurováním

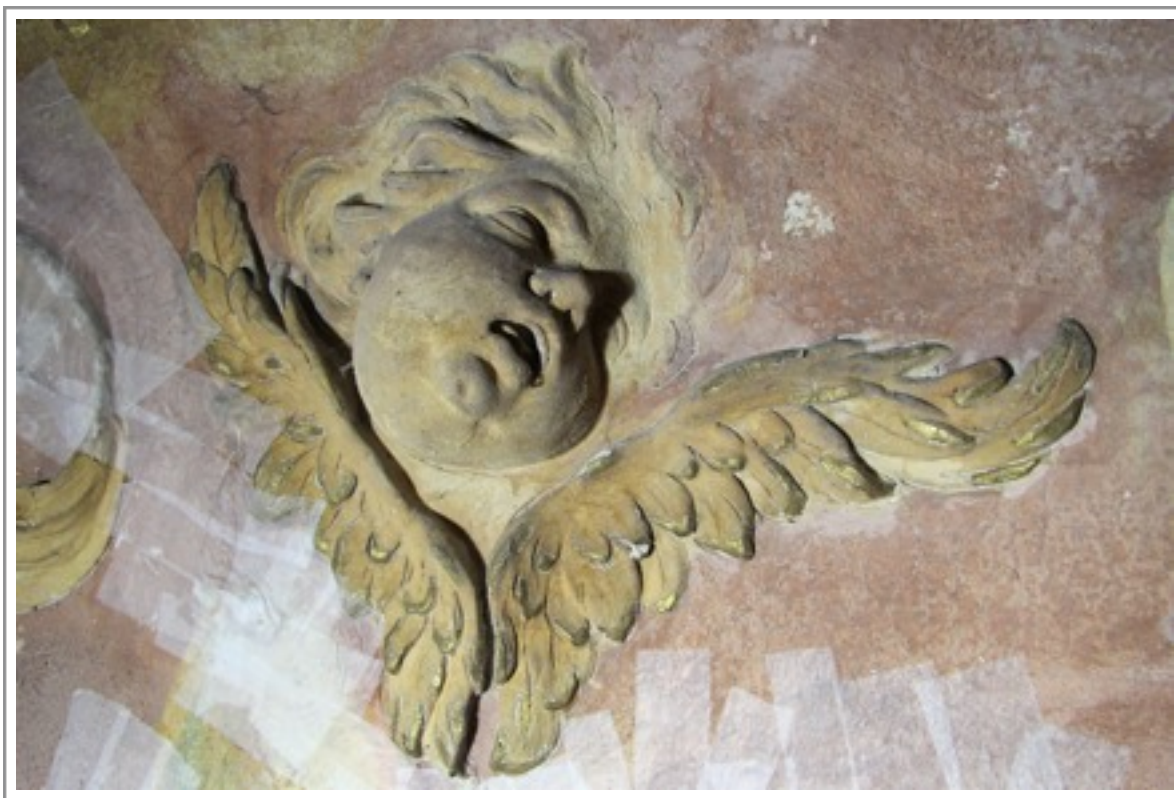
Obr. č. 3 Štuková hlava anděla, po pravém rameni postavy, stav před restaurováním

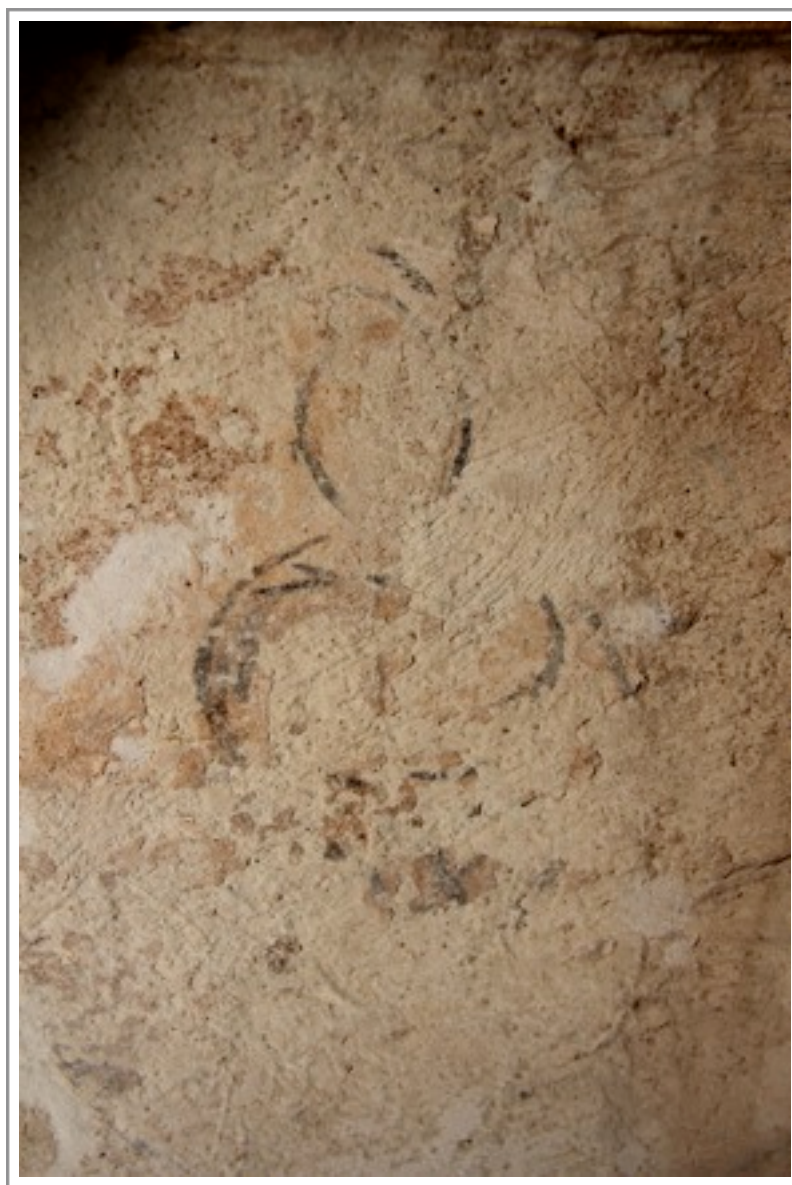
Obr. č. 23 Detail pásu s oblaky, odhalená kresba

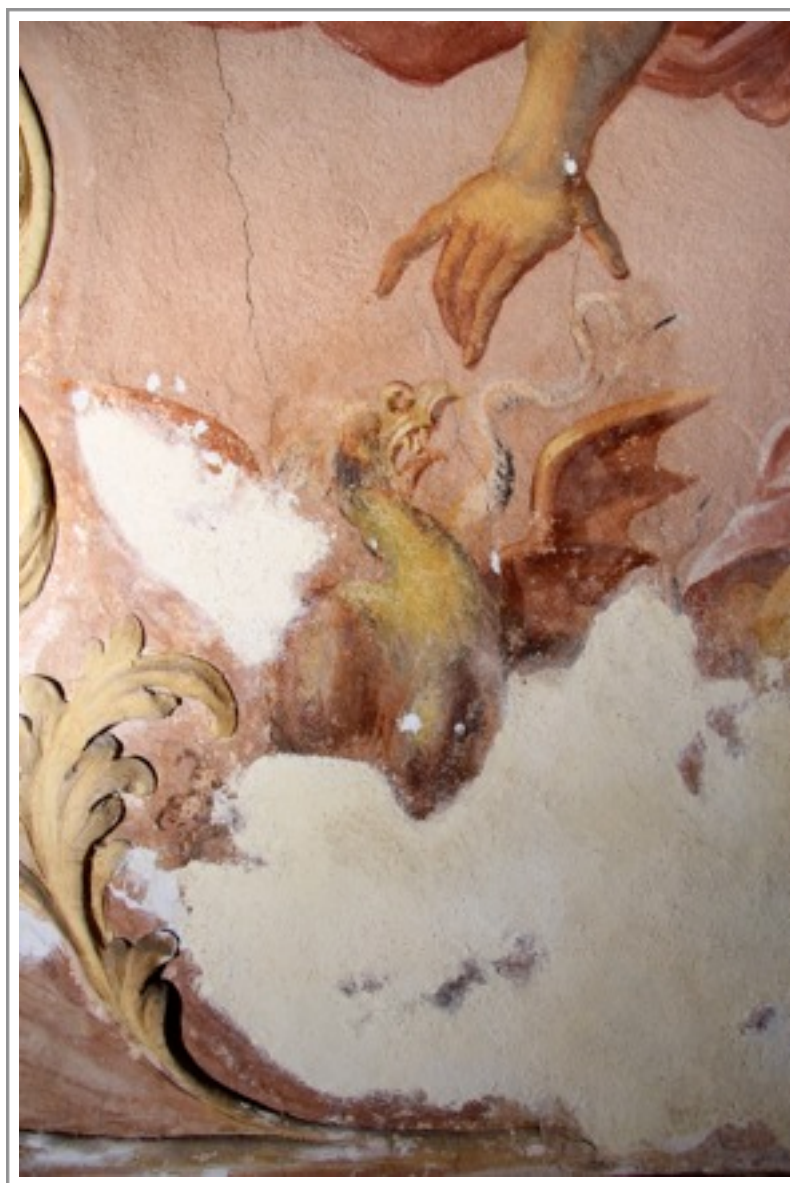
Obr. č. 29

Malba baziliška, průzkum u UV záření:
žlutá až oranžová fluorescence partií s bělobou,
zelená fluorescence v nejtmaších partiích
hlavy,
modrozelená fluorescence barevné vrstvy
(patrně konsolidované v průběhu zajišťovacího
zásahu v letech 2005 a 2006)
nad křídlem stékance - fixáž (2005 a 2006)

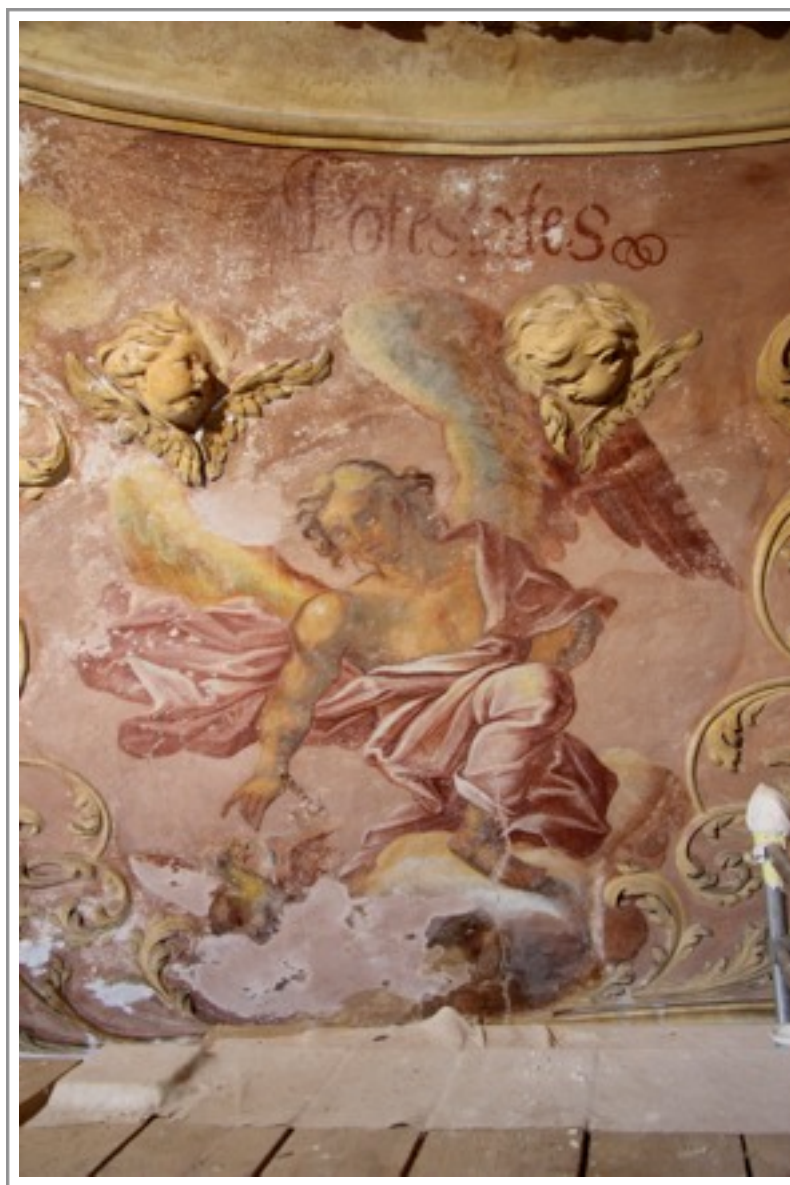
Obr. č. 35 Andělský kůr Potestates, stav po čištění
a tmelení

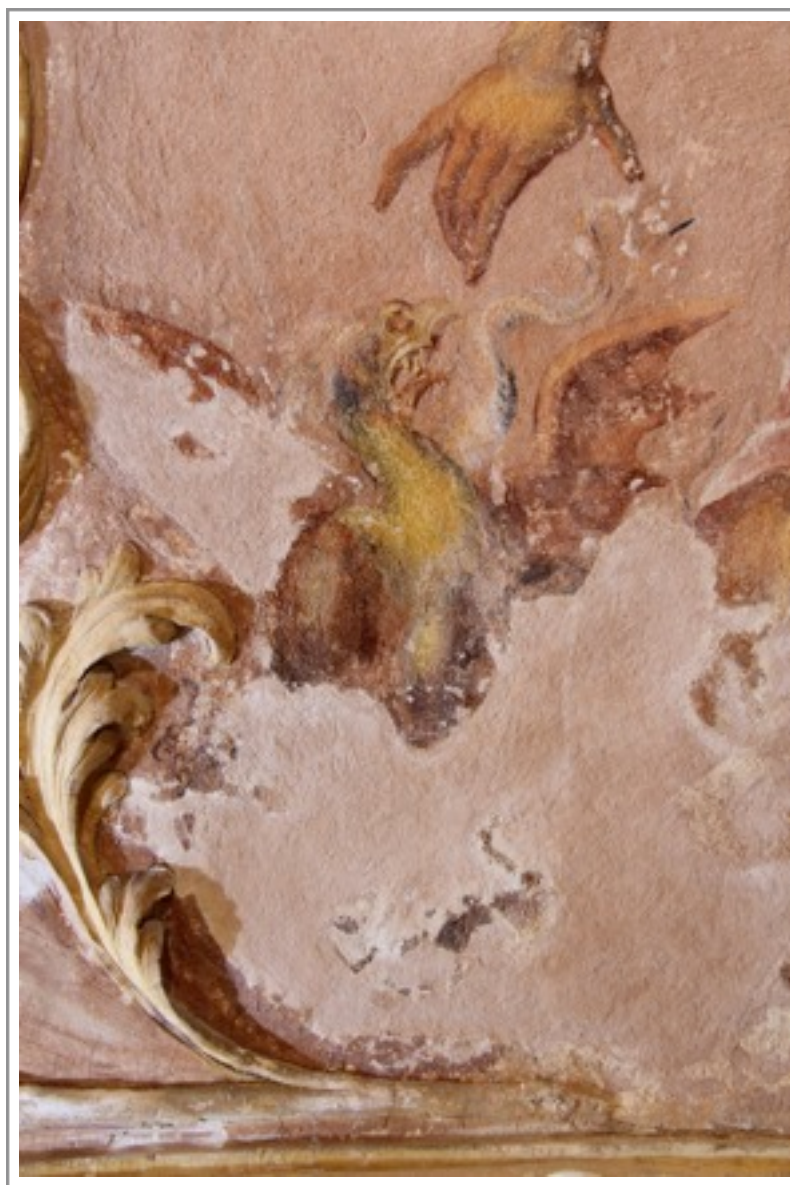
Obr. č. 36 Andělský kůr Potestates, stav po čištění
a tmelení

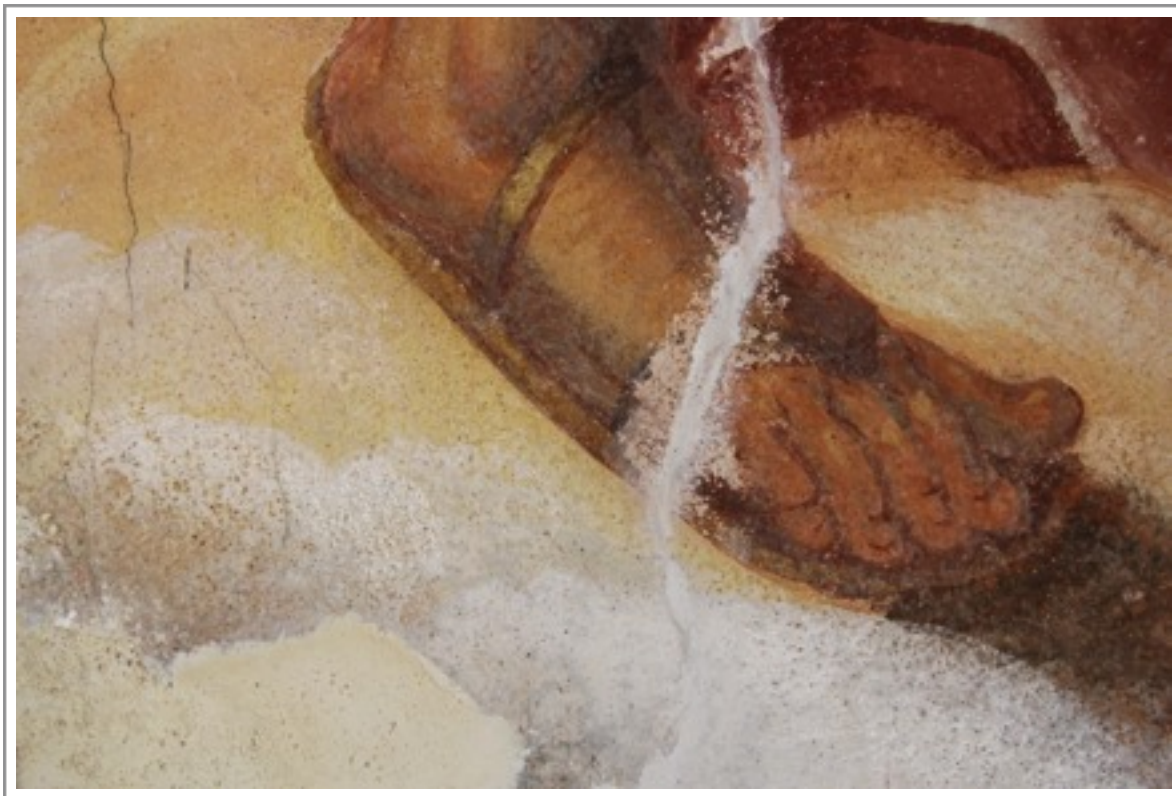
Obr. č. 39 Detail andělovy pravé nohy, stav před restaurováním

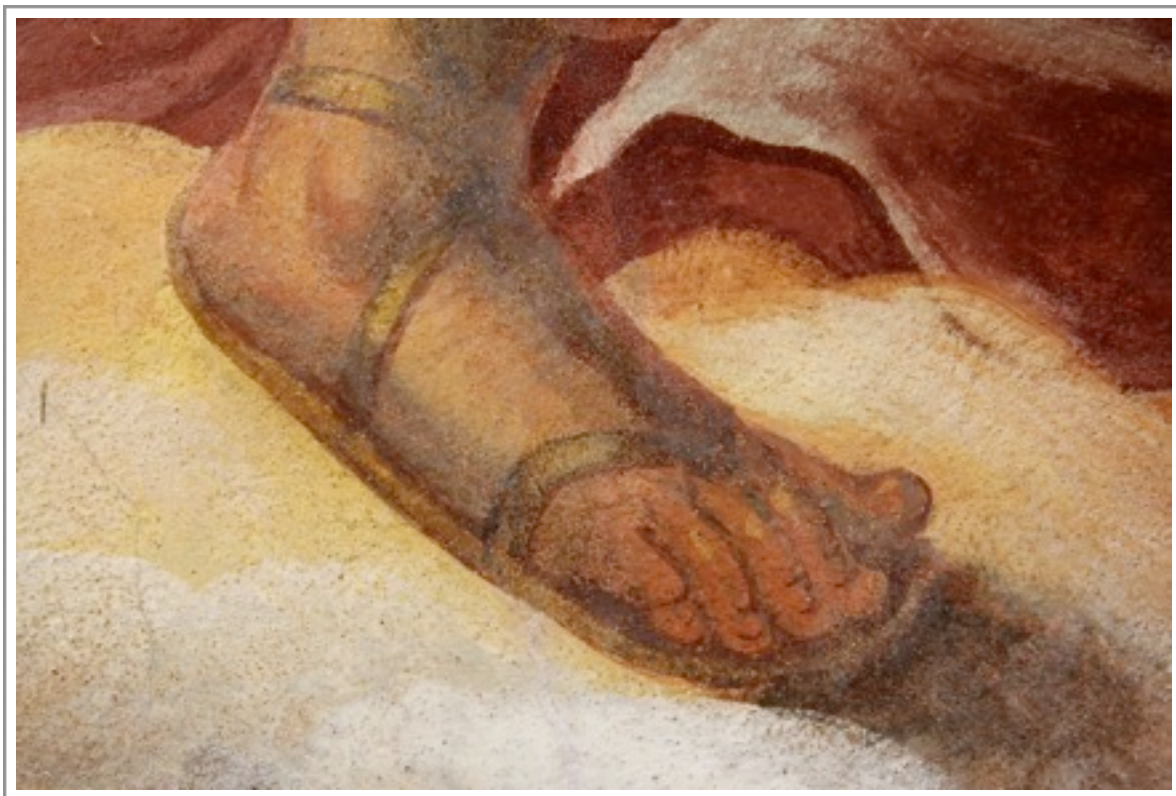
Obr. č. 40 Detail andělovy pravé nohy, stav po restaurování

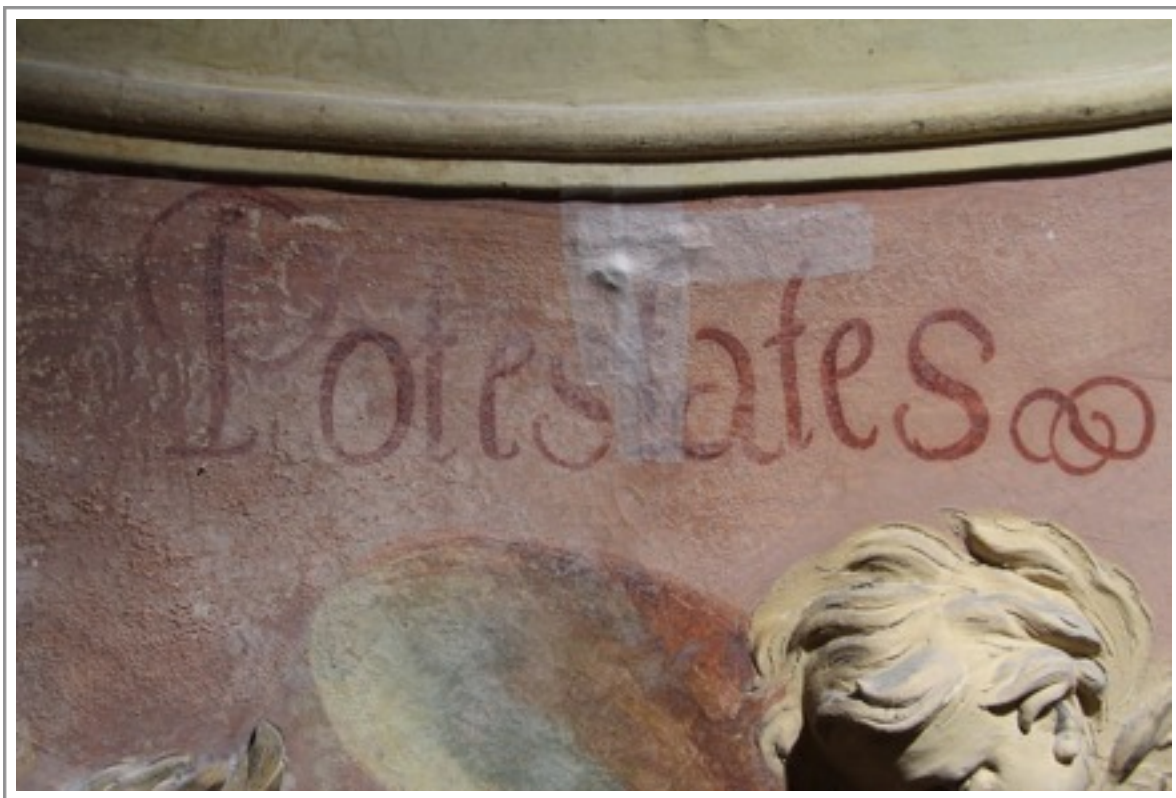
Obr. č. 41 Nápis, stav před restaurováním

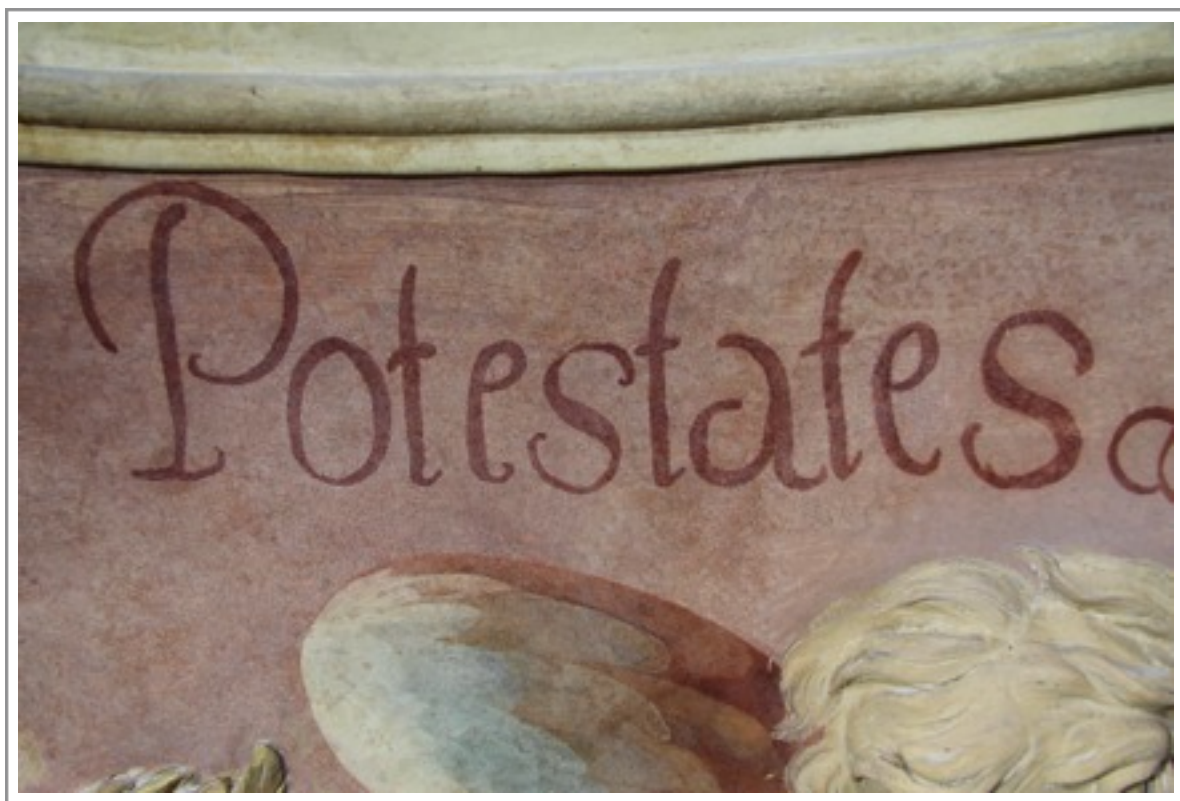
Obr. č. 42 Nápis, stav po restaurování

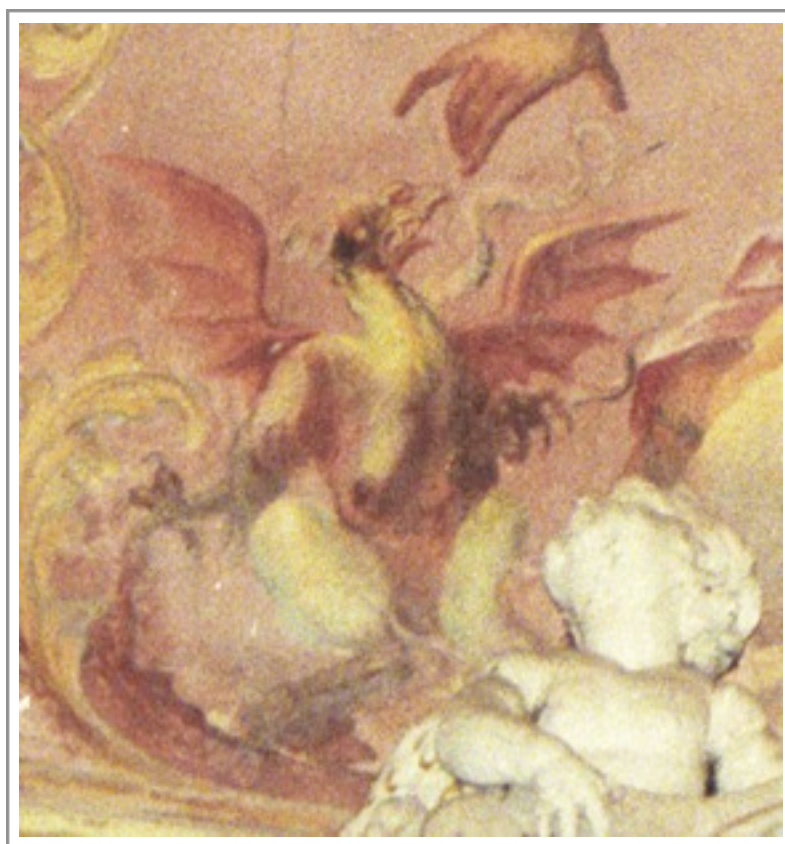
Obr. č. 53

Výřez archivního snímku originální barevné
vrstvy před její ztrátou, pořízený v roce 1996
paní Neumeistrovou

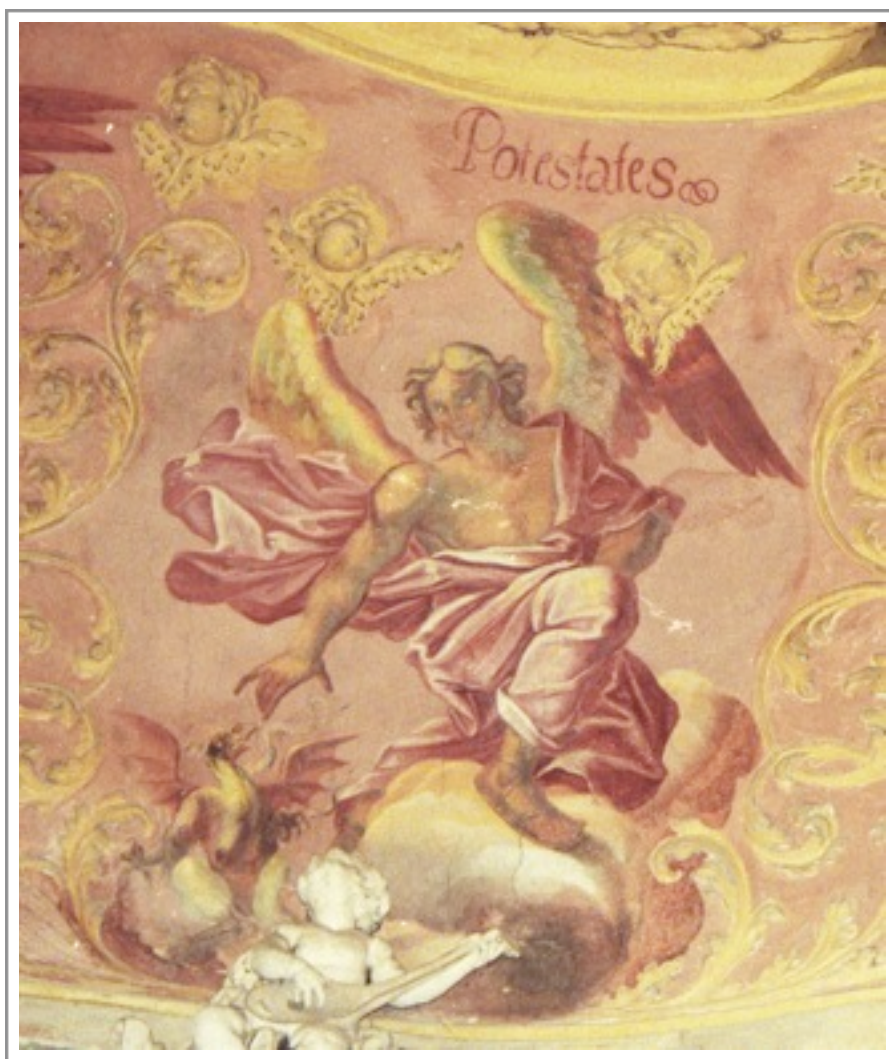
Obr. č. 54 Výřez archivního snímku originální barevné vrstvy před její ztrátou, pořízený v roce 1996 paní Neumeistrovou

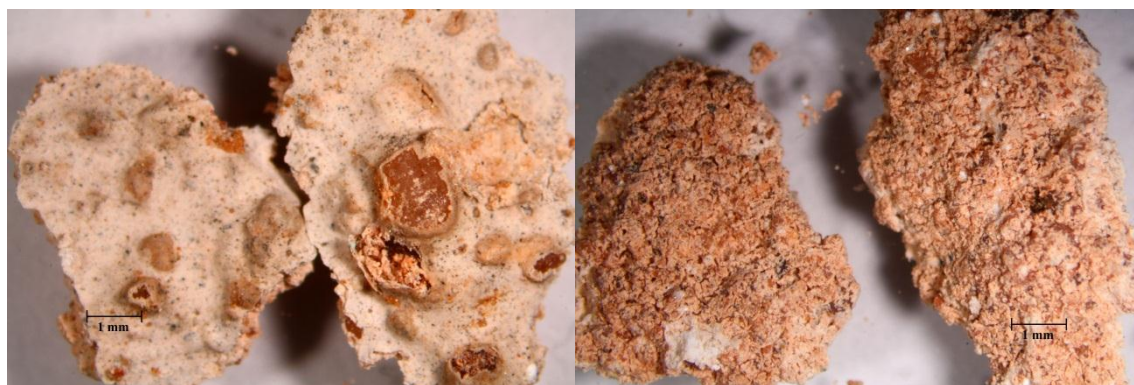
Vzorek 7341 (02): hrubá omítka, defekt u postavy anděla (Cherubim)

Vzorek obsahuje načervenalou (růžovo-oranžovou) vápennou omítku (vrstva 0) s křemennými a různými silikátovými zrny písku, v omítce se vyskytují hrudky vápna. Na omítce je pravděpodobně přítomna vápenná vrstva s kamenivem 1 (hrubozrnný nátěr?) a vyloučenou vrstvičkou uhličitanu vápenatého na povrchu.

Následuje souvrství dvou bílých vrstev 2 s uhličitanem vápenatým při povrchu obohacené o síran vápenatý (sulfatizace nebo kumulace solí). Malba je vytvořena technikou secco. Na vrstvě 2 se dále nachází poloprůhledná nesouvislá vrstva 3 obsahující síran a uhličitan vápenatý.

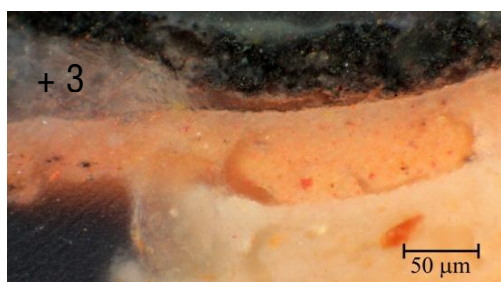
Vzorek 7342 (P1): tmavá (načernalá) část ve výjevu baziliška (Potestates)

Vzorek obsahuje vápennou omítku načervenalého odstínu (vrstva 0) s převážně křemenným pískem (křemenná zrna, různé silikátové částice), v omítce se dále nacházejí hrudky vápna (Obr. 13). Na omítce se vyskytuje fragment patrně vápenného hrubozrnného nátěru (vrstva 1). Na povrchu obou uvedených vrstev 0, 1 byla zaznamenána tenká vrstvička uhličitanu vápenatého značící, že byl povrch před nanesením dalších úprav zkarbonatovaný.

Malba byla vytvořena technikou secco. Růžová vrstva 2 je probarvena červenou hlínkou, okrem, dále obsahuje uhličitan a síran vápenatý. Následuje fragment původně modré vrstvy 3 s odbarvenými zrny smaltu. Pohledová tmavá vrstva 4 obsahuje smalt, uhlikatou čerň, ojediněle zrna železité hlínky, síran a uhličitan vápenatý. Původní barevnost vrstvy nelze přesně určit, vzhledem k přítomným pigmentům lze předpokládat původní tmavě modrý odstín. Na této vrstvě se místy vyskytují fragmenty bílé vrstvy 5 s uhličitanem vápenatým. Nelze rozhodnout, zda se jedná o fragmenty další úpravy povrchu (fixáž?), depozity či část vrstvy 3.

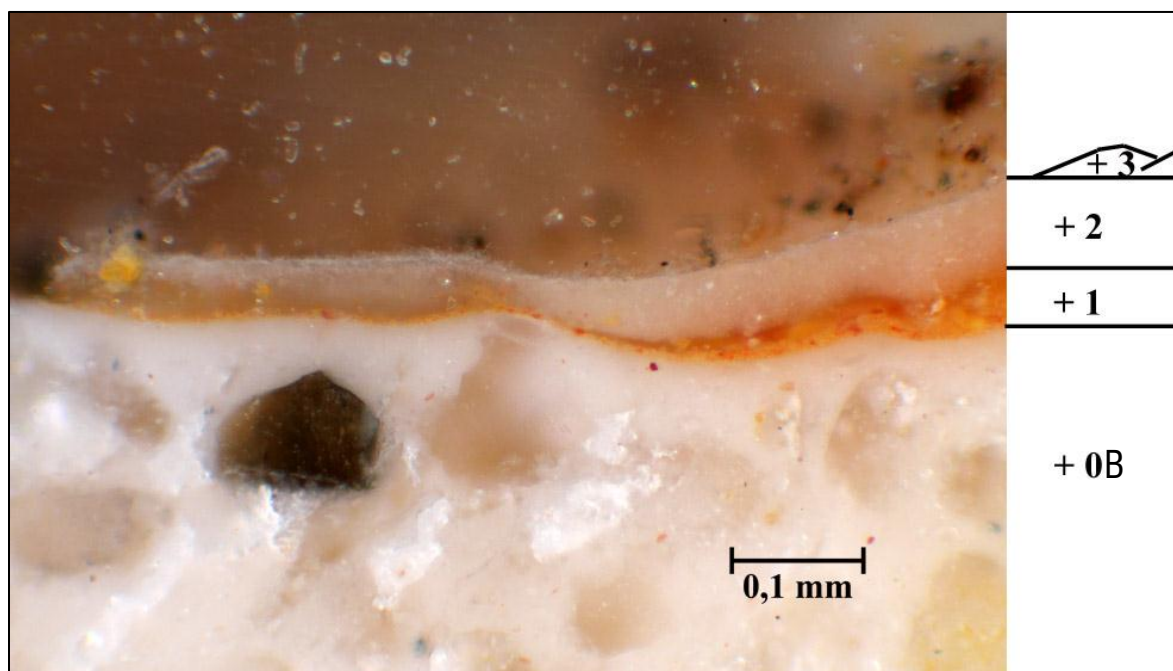
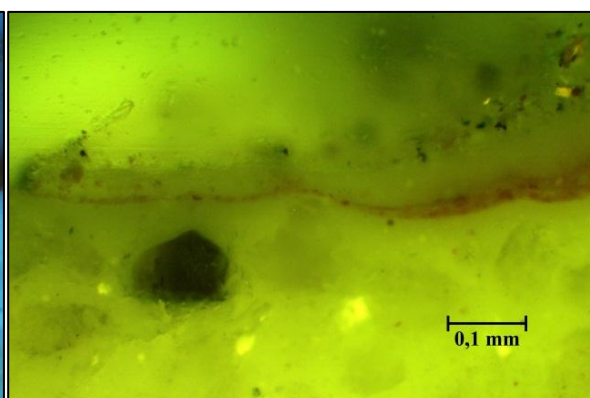
Vzorek 7347 (M1): defekt v pásu mraků mezi Cherubim a Seraphim

2.	bílá vrstva	<u>Ca</u> : uhličitan vápenatý, na povrchu vrstva síranu vápenatého (sulfatizace nebo kontaminace solemi)
1.	nesouvislá oranžovo-červená vrstva, obsahuje červený a žlutý pigment	<u>Ca</u> , Si, Fe, Al: uhličitan vápenatý, červená hlínka, okr, fragment obsahující <u>Ni</u> , <u>Fe</u> blíže nespecifikován
0B.	světlá vrstva s kamenivem - součást omítky 0A nebo jemnozrný nátěr, vizuálně podobná vrstvě 0a	pojivo: bílé vzdušné vápno (<u>Ca</u>) kamenivo: převážně křemenná zrna (<u>Si</u>), ojediněle silikátová zrna
0A.	světlá omítka, homogenní vzhled	pojivo: pravděpodobně bílé vzdušné vápno (<u>Ca</u>), v menším množství sádra (<u>Ca</u> , <u>S</u>) kamenivo: převážně křemenná zrna (<u>Si</u>), méně silikátová zrna

Vzorek obsahuje světlou omítku (0A) s křemenným kamenivem a hručkami vápna, pojivem je vzdušné vápno s příměsí sádry. Pravděpodobně následuje vápenná tenká omítka nebo jemnozrný nátěr s křemenným kamenivem (0B), vizuálně srovnatelná se spodní omítkovou vrstvou, v pojivu není přítomna sádra.

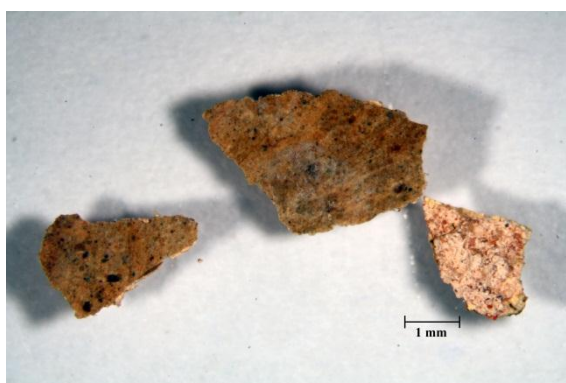
Vzorek 7349 (P04): část se specifickou UV fluorescencí, přechod hrubé a hladké omítky (Angeli)

Číslo vrstvy	Popis vrstvy, optická mikroskopie	Složení vrstvy - REM/EDS
2.	tenká bílá vrstva - světlý nesouvislý povlak	<u>Ca</u> , Pb (Si, S, Cl, Al): uhličitan vápenatý, olovnatá běloba, patrně sírany a chloridy
1.	heterogenní béžová vrstva oranžové a bílé oválné útvary, při povrchu ojediněle zrna zeleného pigmentu - patrně nanesená v několika krocích	<u>Ca</u> (Pb, Fe, Al, Si, S): uhličitan vápenatý, pigmenty na bázi sloučenin olova (<u>Pb</u> , zrno <u>Pb</u> , Cl), zrna země zelené (<u>Si</u> , Fe, K, Al), různé silikáty, okr, zrna vápence, na pomezí vrstev 1 a 2 zrno pigmentu obsahující kobalt
0.	růžovo-oranžová omítka, případně hrubozrný nátěr	pojivo <u>Ca</u> (Si, Al, Fe): pravděpodobně vzdušné vápno, hrudka <u>Ca</u> (Si, Al), na povrchu vrstva vyloučeného uhličitanu vápenatého kamenivo: zejména křemenná zrna (<u>Si</u>), silikáty (Si, Al, K, Mg)

Povrch fragmentu vápenné načervenalé vrstvy (0) s kamenivem obsahuje tenkou vrstvu vyloučeného uhličitanu vápenatého, značící, že byly následující povrchové úpravy nanoseny na karbonatovaný povrch. Malba byla pravděpodobně zhotovena v technice secco. Silná žlutá vrstva 1 je probarvena okry, pigmenty na bázi sloučenin olova, ojediněle obsahuje při povrchu zrna země zelené. Na povrchu vzorku se vyskytuje nesouvislá bílá vrstva 2, pravděpodobně druhotná povrchová úprava (fixáž?).

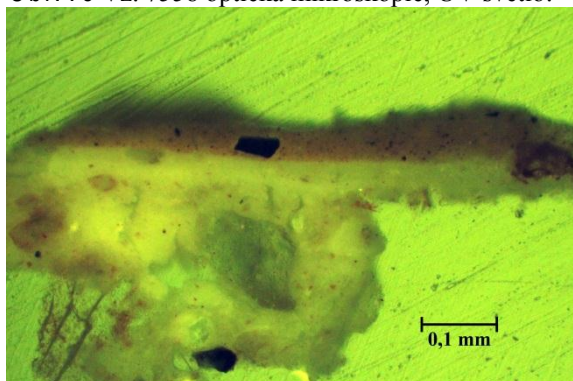
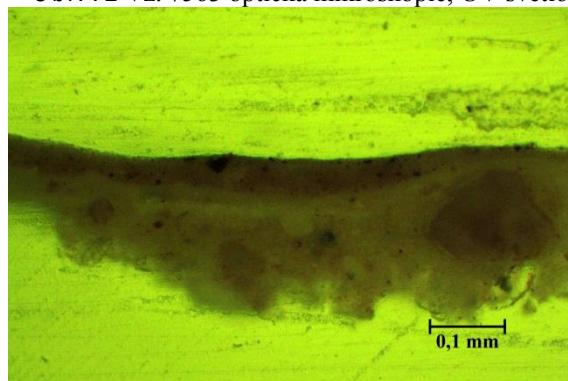
Číslo vrstvy	Popis vrstvy, optická mikroskopie	Složení vrstvy - REM/EDS
2.	světlejší červená vrstva, obsahuje červené, žluté a černé částice, může se jednat o souvrství dvou vrstev	<u>Ca</u> (Si, Al, Fe, S): přírodní červené a žluté pigmenty na bázi oxidů železa, umbra, uhličitan vápenatý, křemenná zrnka na povrchu tenká vrstva převážně síranu vápenatého - patrně sulfatizace povrchu, u vzorku 7558 nesouvislá
1.	světlá vrstva	<u>Ca</u> (Si, Al): uhličitan vápenatý, křemenná zrna, silikáty, patrně červená hlínka, ojediněle zrna vápence, na povrchu patrně vrstva vyloučeného uhličitanu vápenatého – vápenný nátěr?
0	načervenalá omítka	pojivo: bílé vzdušné vápno (<u>Ca</u> (Si)), na povrchu vrstva vyloučeného uhličitanu vápenatého kamenivo: křemenná zrna (<u>Si</u>), méně silikáty (<u>Si</u> , <u>Al</u> , <u>K</u>), zrna obsahující sloučeniny železa

<i>Popis vrstvy, vz. 7558</i>	<i>Složení vrstvy - REM/EDS</i>
růžový povrch, heterogenní, světlejší a tmavší části	tmavší část <u>Ca</u> , <u>S</u> (Al, Ca, Fe, Si): pravděpodobně zejména síran vápenatý (sádrovec), méně uhličitan vápenatý světlejší část <u>Ca</u> , <u>S</u> (Al, Ca, Fe, Si): zejména uhličitan vápenatý
<i>Popis vrstvy, vz. 7568</i>	<i>Složení vrstvy - REM/EDS</i>
růžový povrch, heterogenní – tahy po štětcí, tmavé části	tmavší část <u>Ca</u> , <u>S</u> (Al, Ca, Fe, Si): síran vápenatý (sádrovec), méně uhličitan vápenatý světlejší část <u>Ca</u> (S, Al, Ca, Fe, Si): uhličitan vápenatý
<i>Popis vrstvy, vz. 7563</i>	<i>Složení vrstvy - REM/EDS</i>
růžový souvislý, kompaktnější povrch	<u>Ca</u> , <u>S</u> (Al, Ca, Fe, Si): síran vápenatý (sádrovec), méně uhličitan vápenatý, železitý pigment

Vzorky 7558 a 7563 (referenční vzorek) vykazují srovnatelnou stratigrafii i složení barevných vrstev. Na omítce (vrstva 0) se vyskytuje světle růžový nátěr na bázi vápna (vrstva 1). Na povrchu omítky i vrstvy 1 se nalézají tenké vrstvy obohacené o uhličitan vápenatý svědčící o migraci a následné karbonataci hydroxidu vápenatého před nanesením dalších úprav. Následuje světlejší červená vrstva se sulfatizovaným povrchem. Na základě průzkumu povrchu kusových vzorků lze předpokládat, že jsou světlá místa vzorků 7558, 7568 částečně odhalenou vrstvou 2, ze které byla zábalen s vodou odstraněna sulfatizovaná část a polymerní fixativ, pravděpodobně polyvinylalkohol.

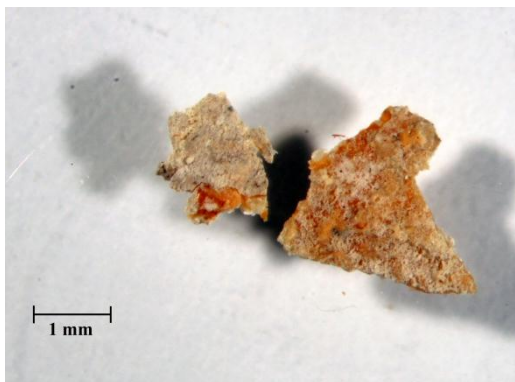
Vzorek 7559 (Z2) a 7564 (Z2B, referenční vzorek): levá tvář putto (vlevo) ve výjevu Cherubim

Číslo	Popis vrstvy, optická mikroskopie	Složení vrstvy - REM/EDS
2.	bílá vrstva	vzorku 7559: <u>Ca</u> (S, Si, Al) uhličitán vápenatý vzorek 7564: <u>Ca</u> , <u>S</u> (S v různém obsahu) síran vápenatý, v jedné části vrstvy zvýšené množství <u>Si</u>
1.	nesouvislá oranžovo-červená vrstva, obsahuje červený a žlutý pigment, ve vrstvě přítomna prasklina	<u>Ca</u> , S (Si, Fe, Al): zejména síran vápenatý, uhličitán vápenatý, červený a žlutý železitý pigment
0	světlá vrstva s kamenivem - součást omítky nebo jemnozrnný nátěr	pojivo: bílé vzdušné vápno (<u>Ca</u>), u vzorku 7559 vrstva při povrchu obohacená o síran vápenatý, vzorek 7564 obsahuje síran vápenatý různě ve vrstvě kamenivo: převážně křemenná zrna (<u>Si</u>)

Popis vrstvy, optická mikroskopie	Složení vrstvy - REM/EDS
Fragmenty žluté vrstvy 1	místo 1: <u>Ca</u> , S (Fe, Si, Al): síran vápenatý
světlá vrstva 2, povrch	místo 2: <u>Ca</u> (Si, Al, S): uhličitán vápenatý místo 3: Ca (Si, S, Al): uhličitán vápenatý

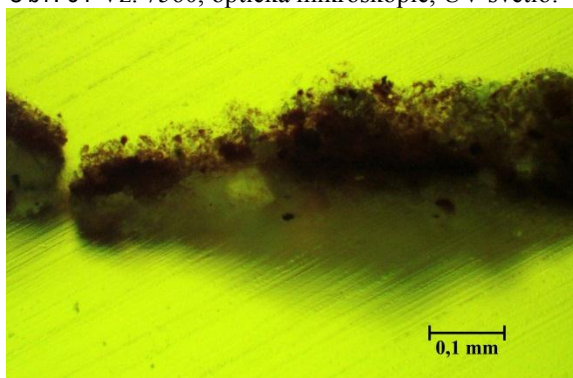
Vzorky 7560 (P07), 7565 (P07B), referenční vzorek): okolí praskliny v plášti anděla Principatus

Obr. 89 Vz. 7560, optická mikroskopie, bílé světlo.

Obr. 91 Vz. 7560, optická mikroskopie, UV světlo.

Obr. 92 Vz. 7560, optická mikroskopie, modré světlo

Obr. 95 Vz. 7560, elektronová mikroskopie, BSE.

Číslo vrstvy	Popis vrstvy, optická mikroskopie	Složení vrstvy - REM/EDS
3.	červená vrstva	<u>Ca, S</u> (Si, Al, Fe, Mn): síran vápenatý – patrně sulfatizace, případně uhličitan vápenatý, červený železitý pigment, křemenná zrna, vrstva je ve spodní části obohacena o Si, Al
2.	tenká tmavě červená vrstva	<u>Fe, Ca</u> (Si, Al, K, Mn, S, As): přírodní červené pigmenty na bázi oxidů železa, umbra, síran a uhličitan vápenatý, křemenná zrnka, zrno dolomitu
1.	fragment tenké nesouvislé světlé vrstvy	<u>Ca</u> (Fe, Si, Al): uhličitan vápenatý, křemenná zrna, silikáty, patrně červená hlínka
0	vrstva s kamenivem, patrně omítka, přítomna na vzorku 7565	<u>Ca</u> (Si, Al, Fe): uhličitan vápenatý, zrno vápence

Ze stratigrafie a složení povrchových vrstev nevyplývá rozdíl mezi studovanými vzorky. Na nábrusu vzorku 7565 je zachycena podkladní omítka (vrstva 0). Nejstarší dochovanou úpravou povrchu je světlá vrstva 1, následuje patrně souvrství dvou červených vrstev 2, 3, které jsou probarveny železitémi pigmenty.

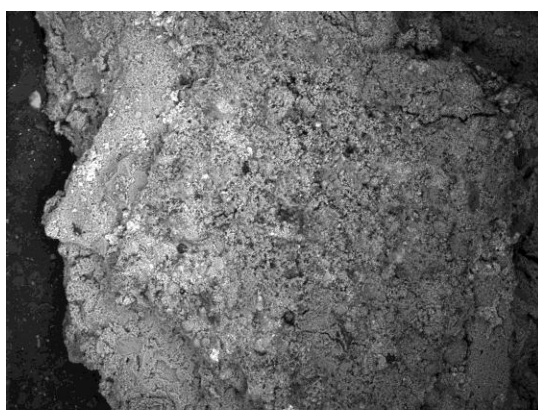
<i>Popis vrstvy, optická mikroskopie</i>	<i>Složení vrstvy - REM/EDS</i>
hnědo-červený povrch vzorku, ojediněle bílé útvary, pravděpodobně krystaly	bílé části <u>Ca</u> , <u>S</u> (Fe, Si, Al): sádrovec hnědočervená část: <u>Ca</u> , <u>Fe</u> (S, Si) vrstva probarvená železitým pigmentem

Na povrchu svrchní červené vrstvy lze pozorovat bílé útvary. Na základě prvkového složení lze předpokládat, že se jedná o krystaly síranu vápenatého (sádrovce).

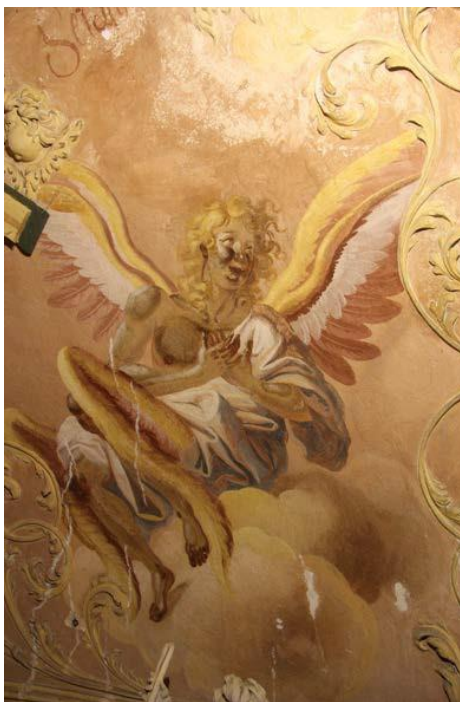
Obr. 120 Defekt v levé dolní části výjevu Seraphim, vzorek O1.

Obr. 121 Defekt v levé dolní části výjevu Seraphim, detail, vzorek O1.

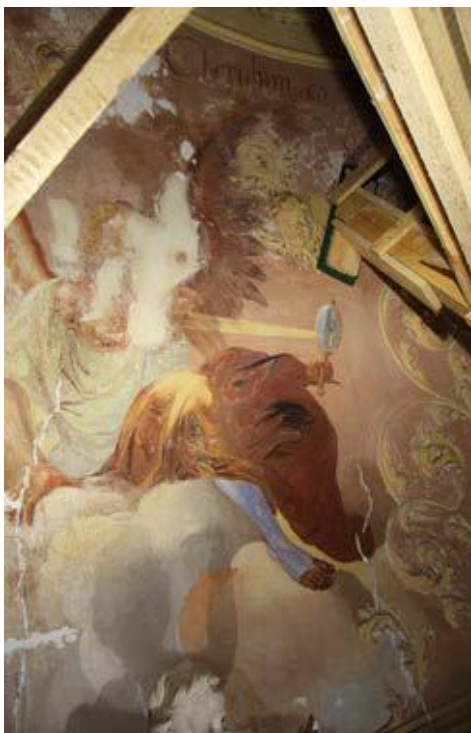
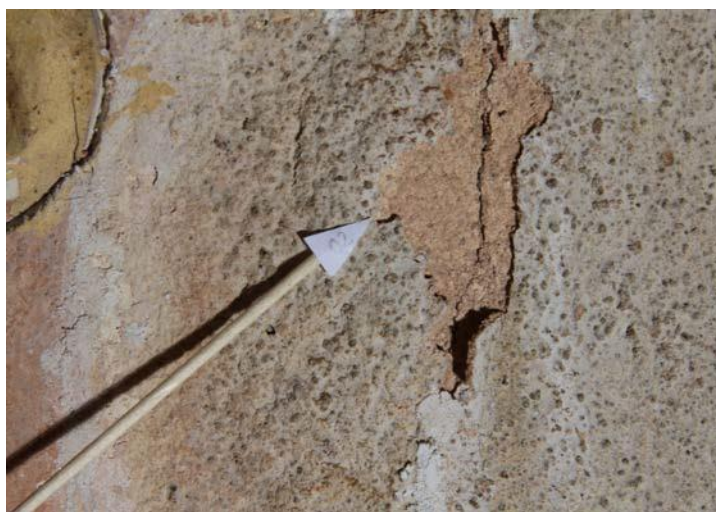
Obr. 122 Defekt v levé dolní části výjevu Cherubim, vzorek O2.

Obr. 123 Defekt v levé dolní části výjevu Cherubim, vzorek O2, detail.

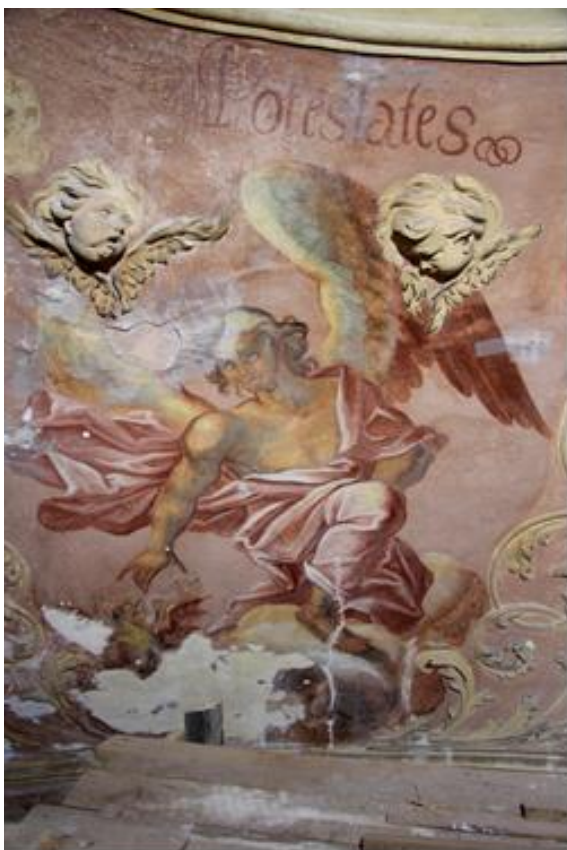
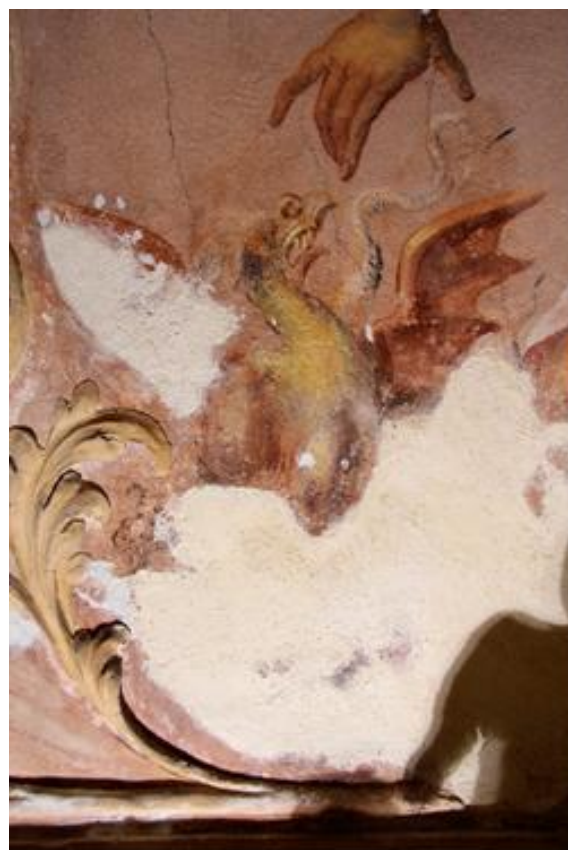
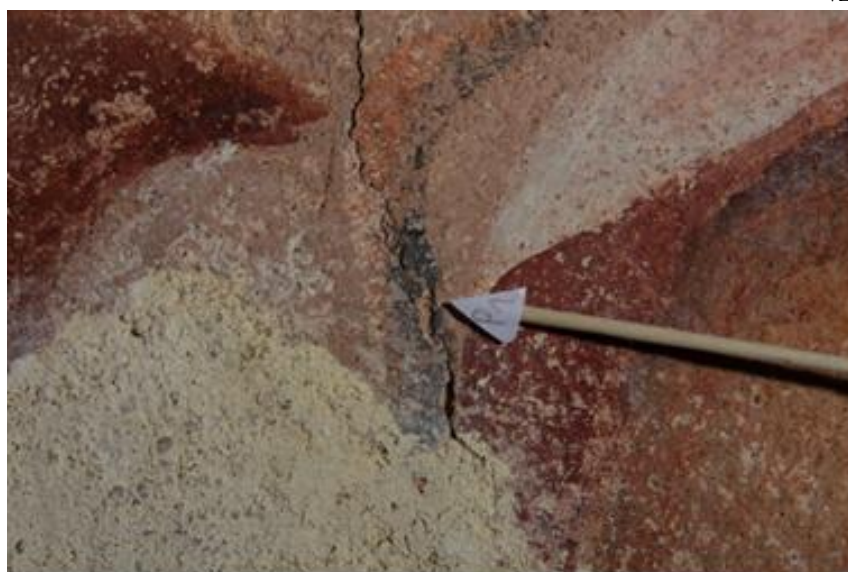
Obr. 124 Tmavá partie baziliška, Potestates, vzorek P1.

Obr. 125 Tmavá partie baziliška, Potestates, vzorek P1, detail.

Obr. 126 Tmavá partie baziliška, Potestates, vzorek P1, detail.

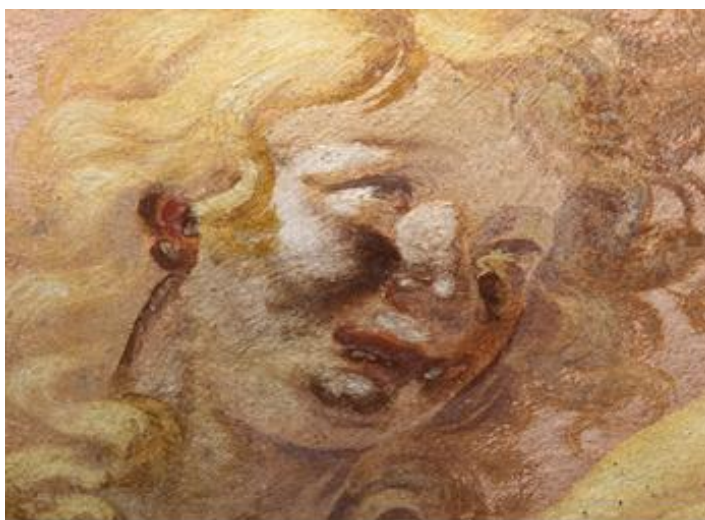
Obr. 132 Ztmavlá část inkarnátu, Seraphim, vzorek P4.

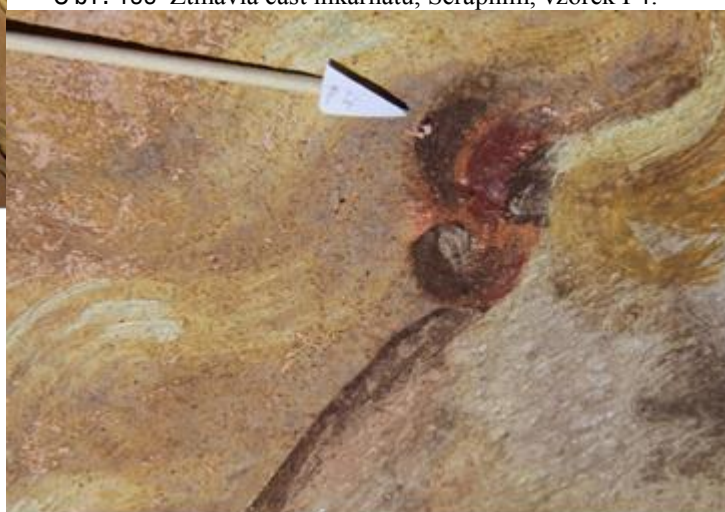
Obr. 133 Ztmavlá část inkarnátu, Seraphim, vzorek P4.

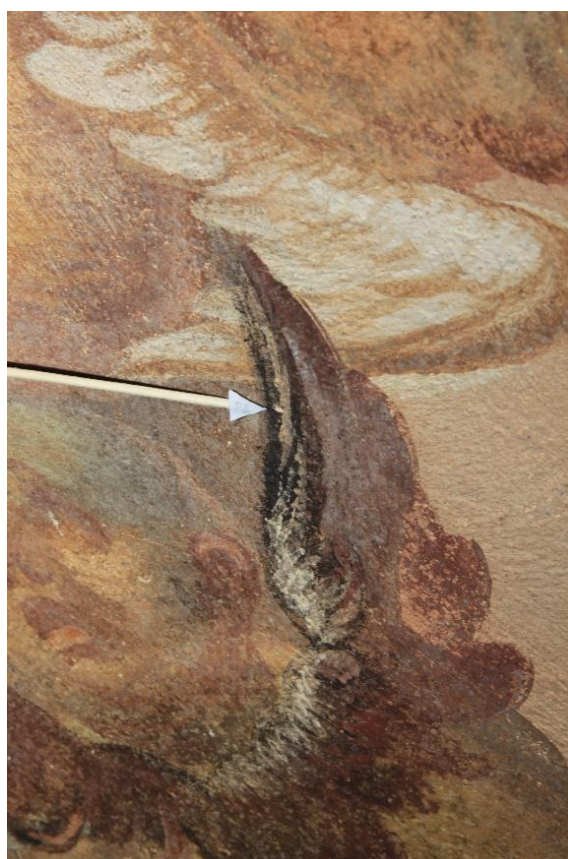
Obr. 136 Ztmavlá část křídla andílka, Dominationes, vzorek P5.

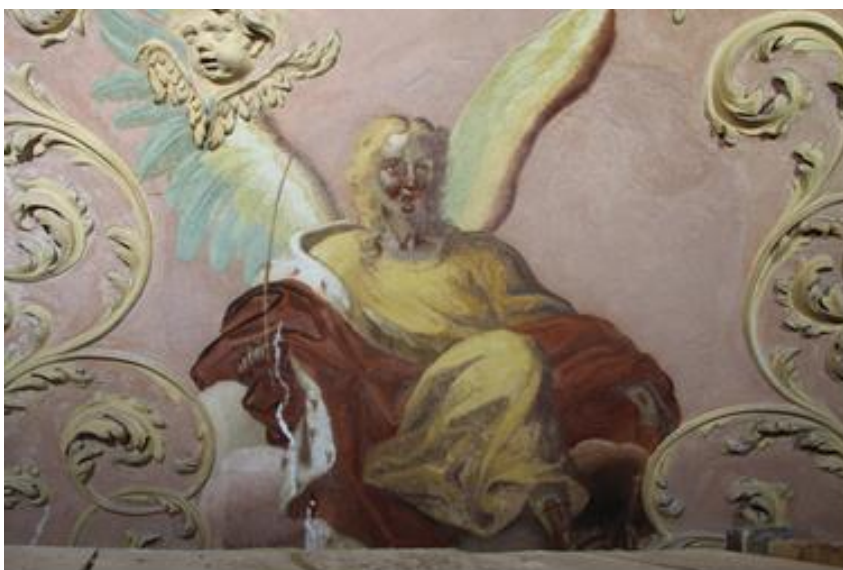
Obr. 139 Část iluzivního pásu mraků mezi výjevy Cherubim a Seraphim, defekt, vzorek M1.

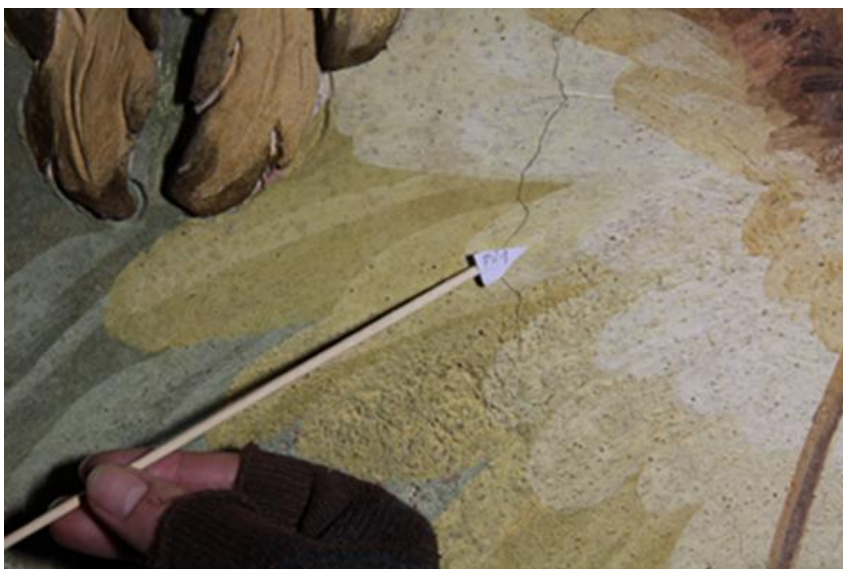
Obr. 140 kapka fixativu ve světle žluté partii křídla, Principatus, vzorek PO1, PO2.

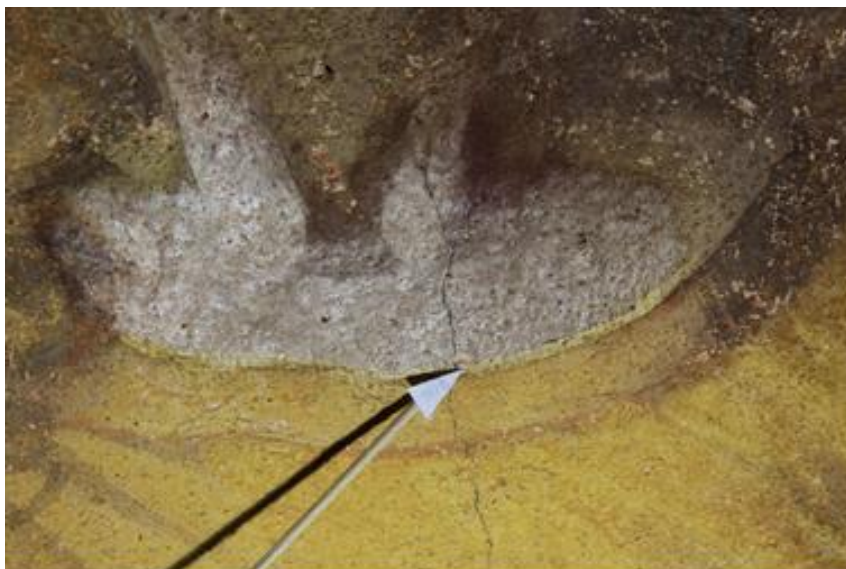
Obr. 141 kapka fixativu ve světle žluté partii křídla, Principatus, vzorek PO1, detail.
