Univerzita Pardubice

Fakulta restaurování

**Restaurování části nástropní malby s motivem “*Potestates*”
na klenbě kaple sv. Isidora v Křenově**

Bakalářská práce

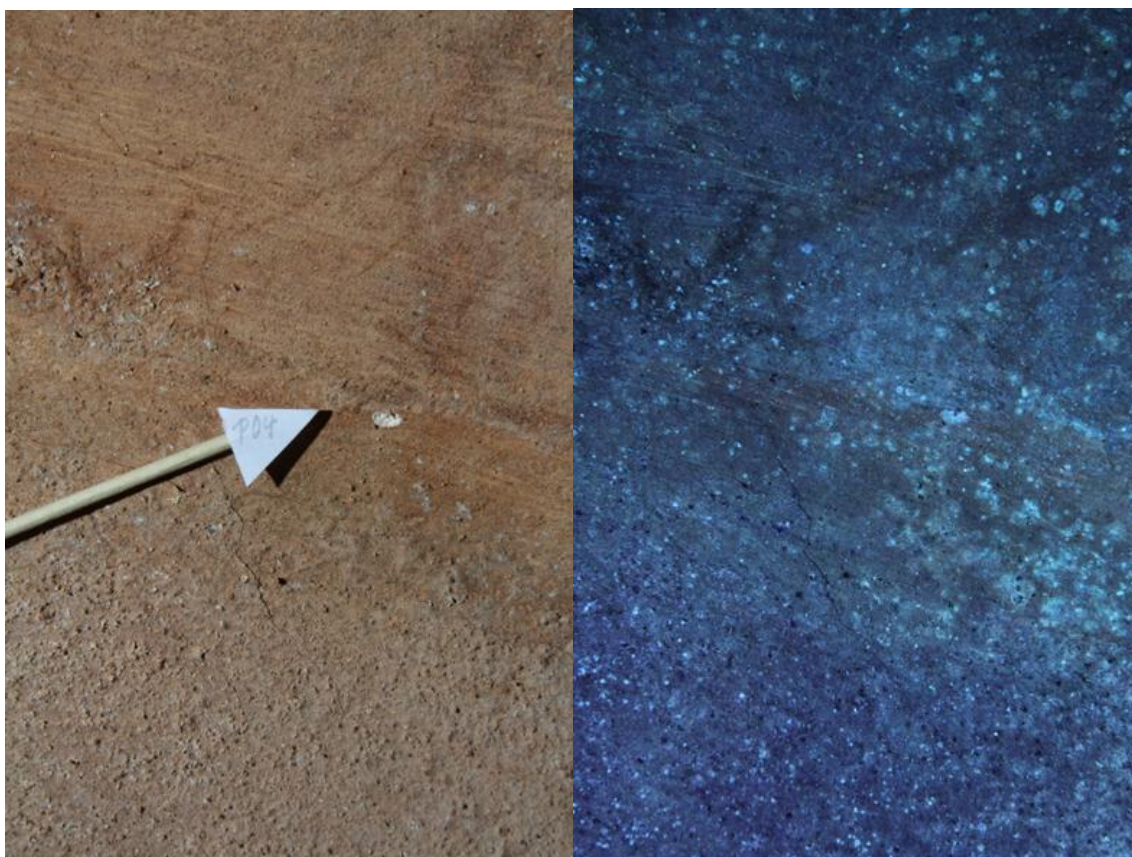
Obr. 145 Specificky luminující partie, přechod hrubé jemné omítky napravo od křídla, Angeli, vzorek PO4.

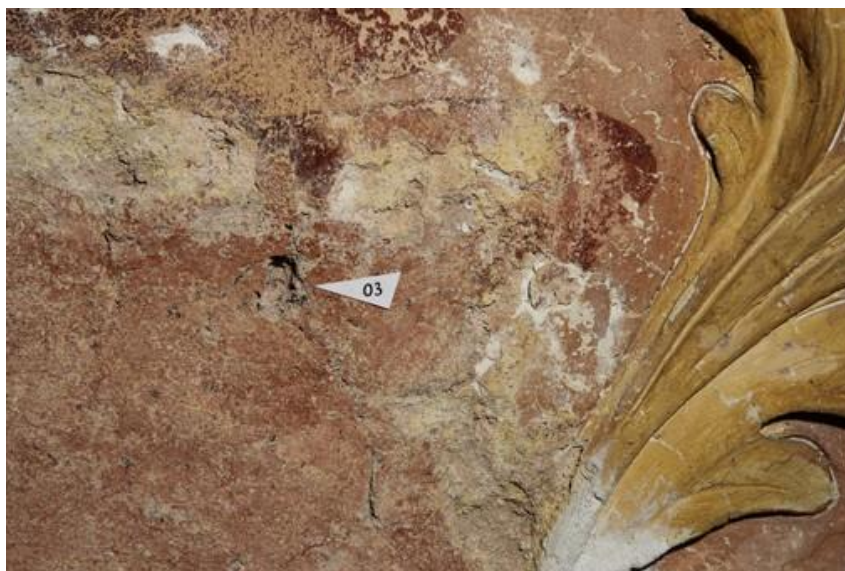
Obr. 157 Místo odběru vzorku 7575 (O3). Současný stav po odstranění tmelu z roku 2004, který překrýval druhotný tmel i okraje původní barevné vrstvy.
