**Univerzita Pardubice**

**Fakulta restaurování**

**Restaurování sochy sv. Václava z Lažan, restaurování  
sádrového reliéfu od Stanislava Suchardy**

Bakalářská práce

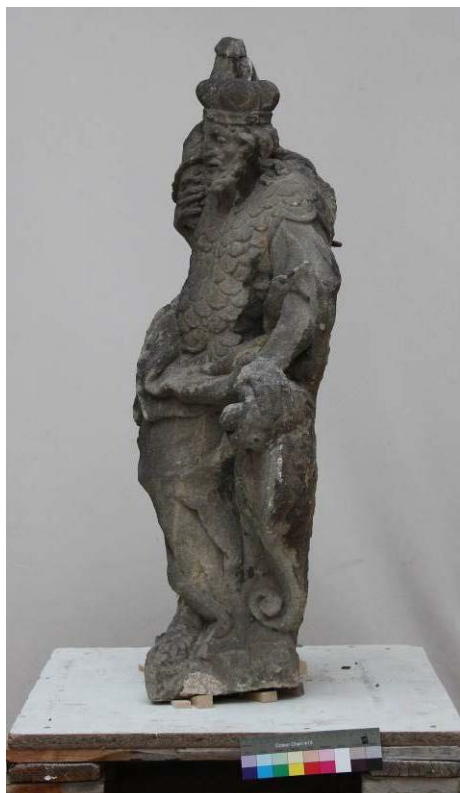
**Obrázek 4 Stav před  
restaurováním - boční pohled**

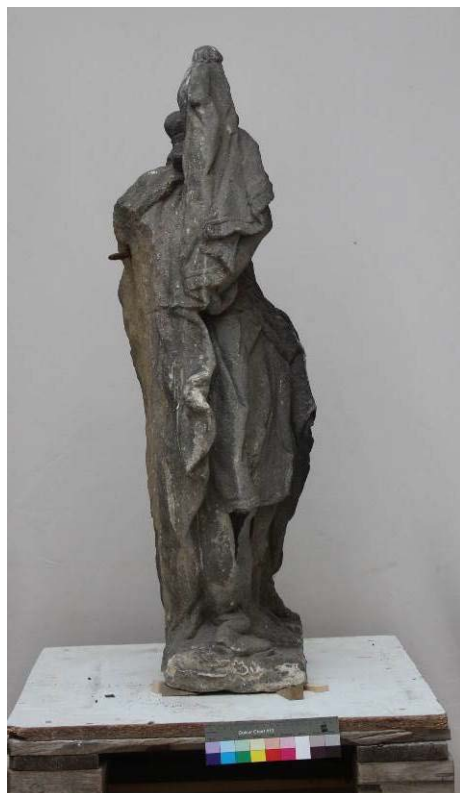
**Obrázek 2 Stav před  
restaurováním - boční pohled**

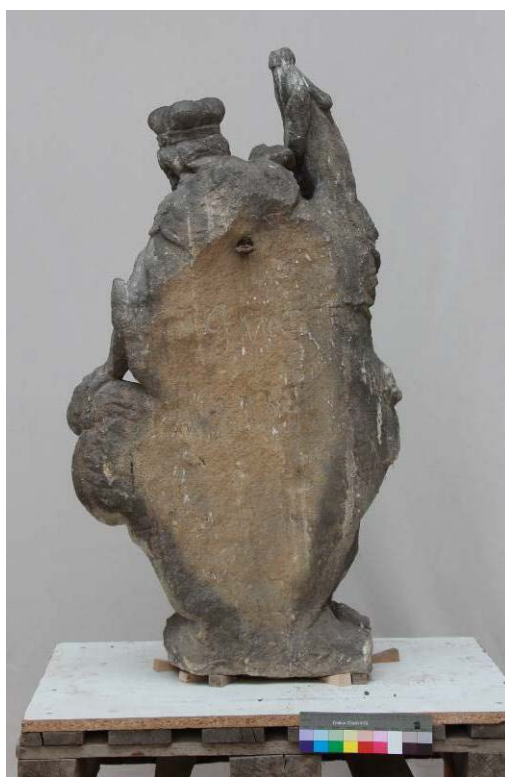
**Obrázek 3 Stav před restaurováním - zadní strana**

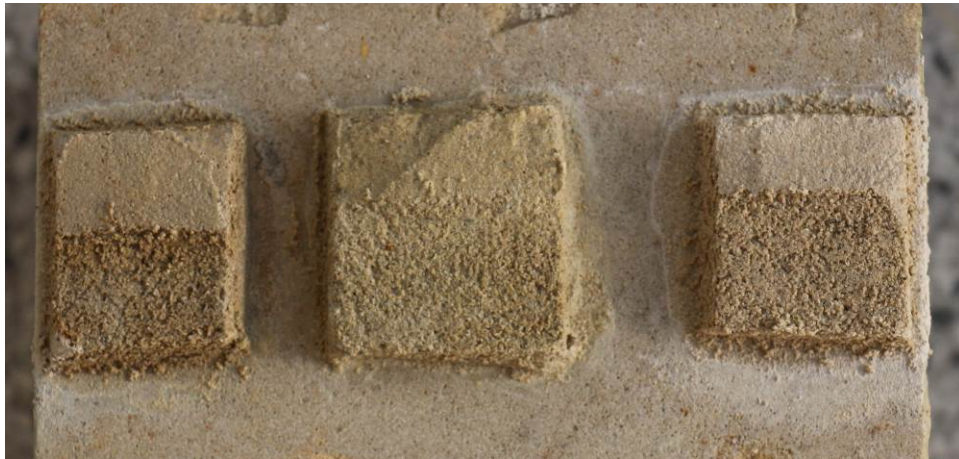
**Obrázek 7** Zkouška probarvení směsi pigmenty pro plastickou retuš – zleva – probarvená směs 1 (siena přírodní, révová čern), probarvená směs 2 (zlatý okr světlý, révová čern), neprobarvená směs

(max. 5%). Bylo také zkoušeno probarvení tmelu pigmenty (viz obr. 7), ale příjemněji působila směs pouze z písků.

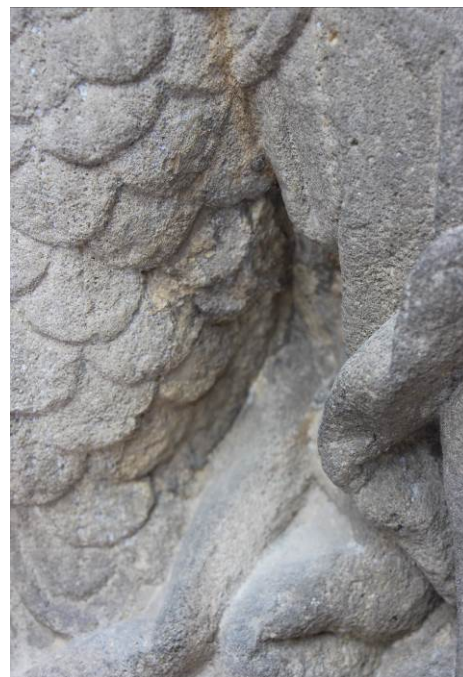
**Obrázek 8** Detail - sulfatizovaná povrchová úprava – po čištění

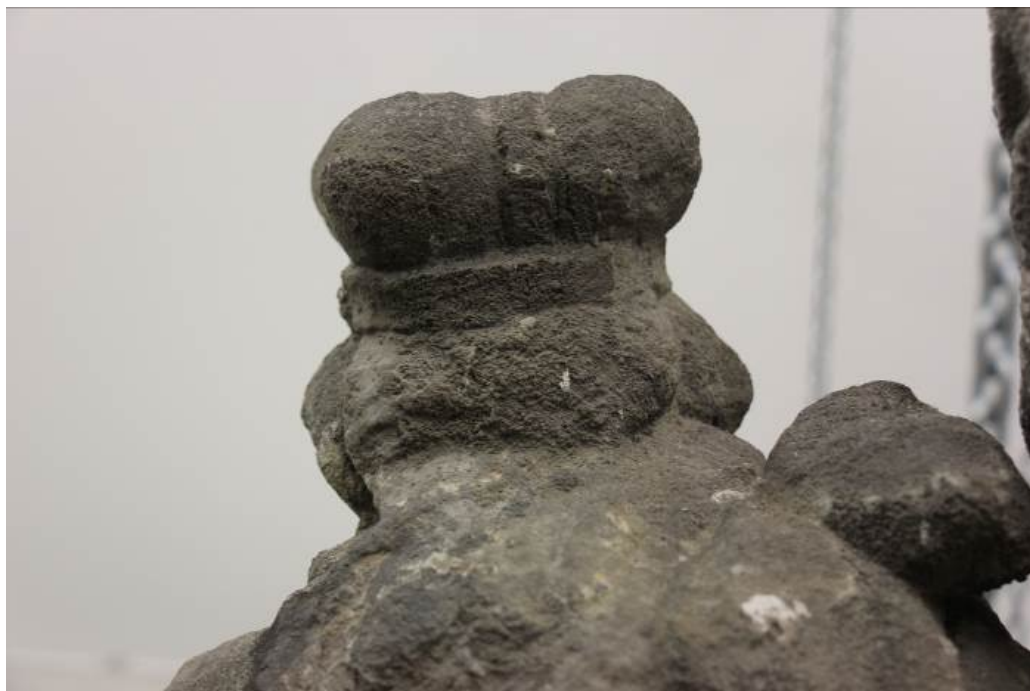
**Obrázek 13 Detail – černá krusta - před očištěním**

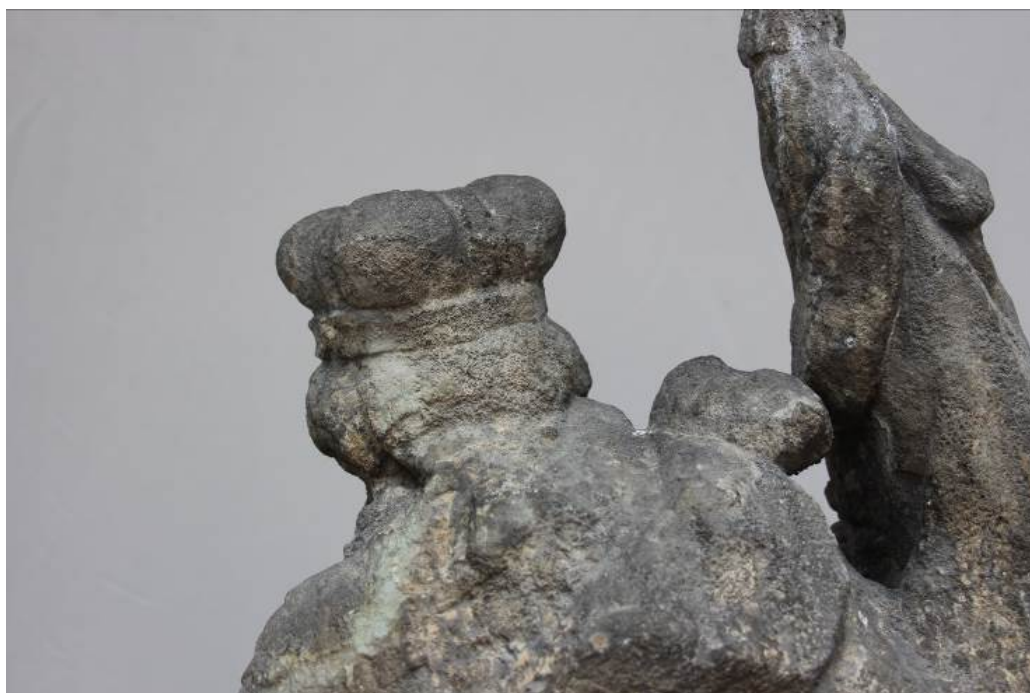
**Obrázek 12 Detail – černá krusta - po očištění**

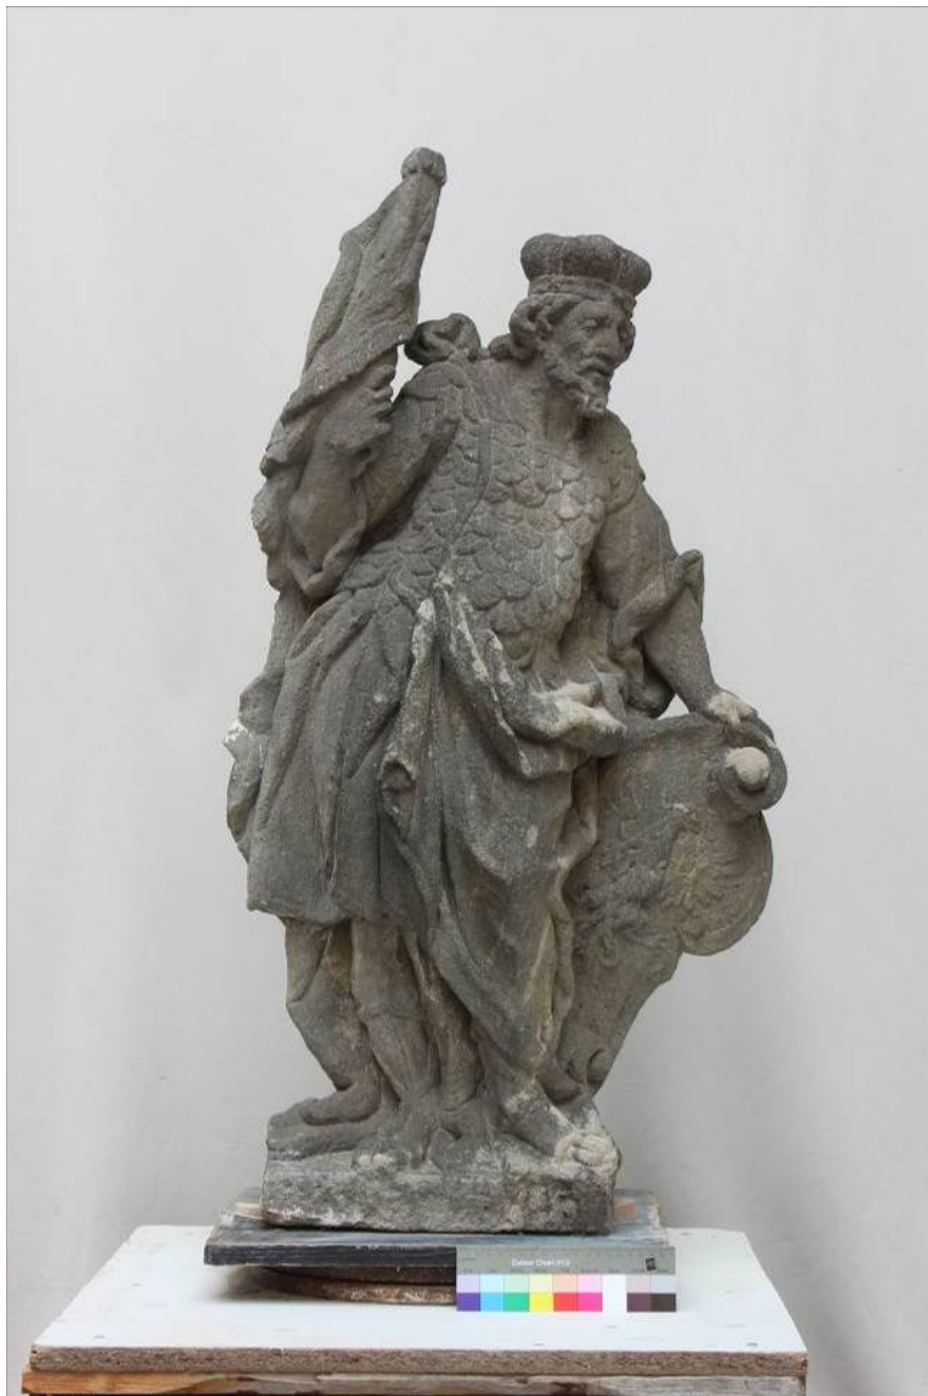
**Obrázek 14 Stav po plastické retuši**

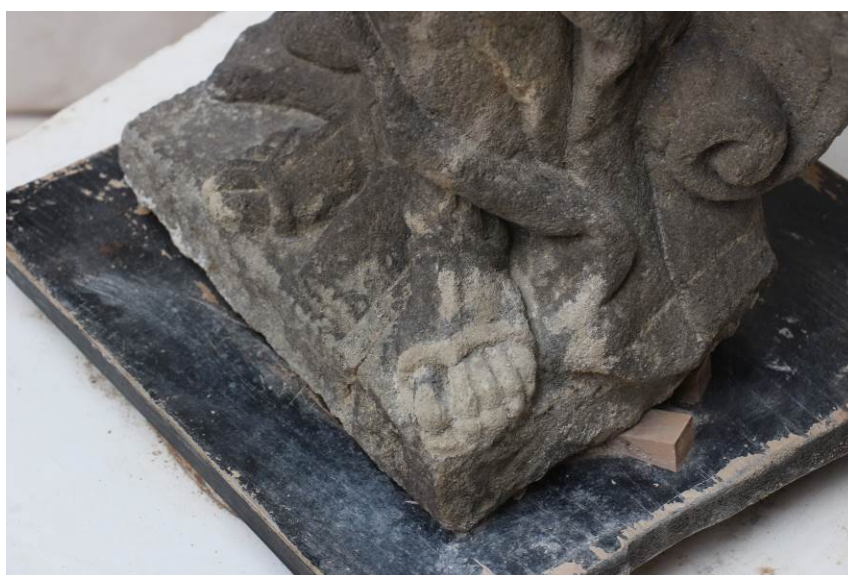
**Obrázek 16 Detail - nohy - po plastické retuši**

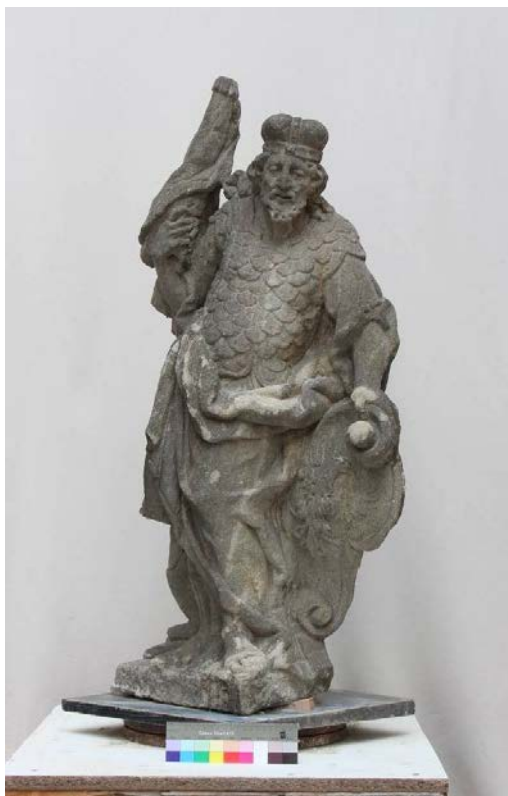
**Obrázek 18 Stav po plastické retuši**

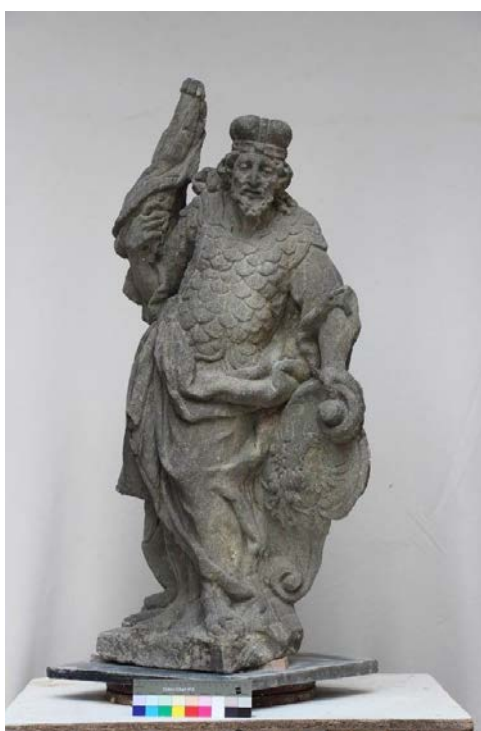
**Obrázek 17 Stav po barevné retuši**

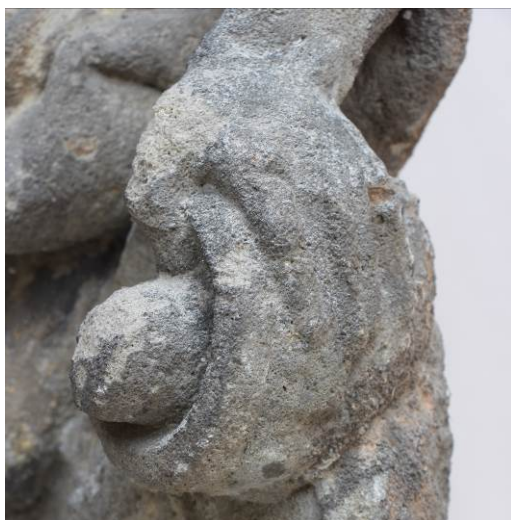
**Obrázek 21 Stav před restaurováním - detail ruky a voluty štítu**

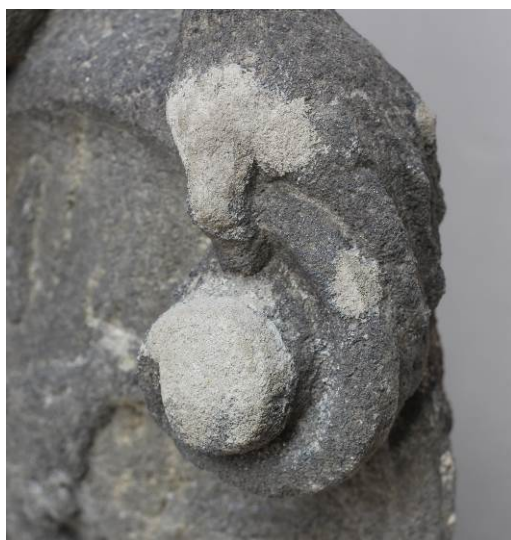
**Obrázek 20 Stav po tmelení - detail ruky a voluty štítu**

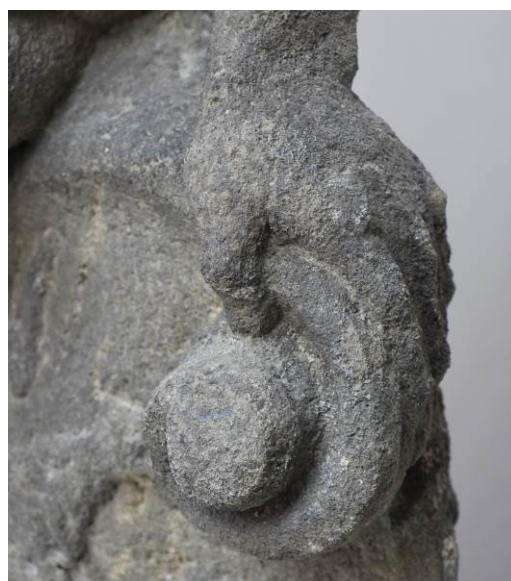
**Obrázek 19 Stav po retuši - detail ruky a voluty štítu**

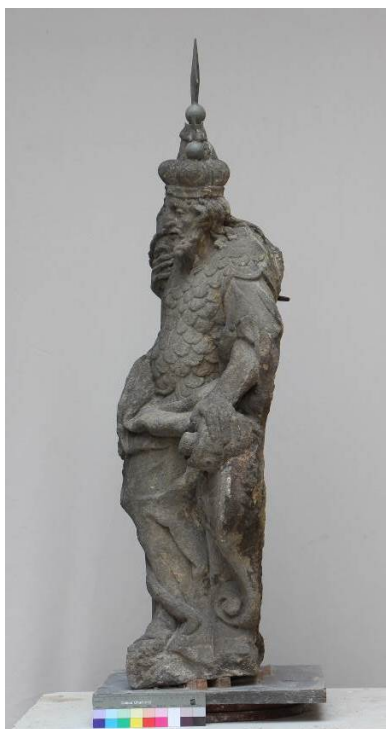
**Obrázek 25 Stav po restaurování - boční pohled**

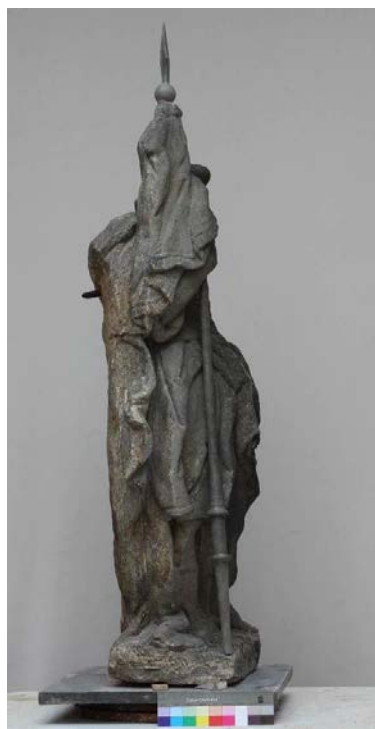
**Obrázek 24 Stav po restaurování - boční pohled**

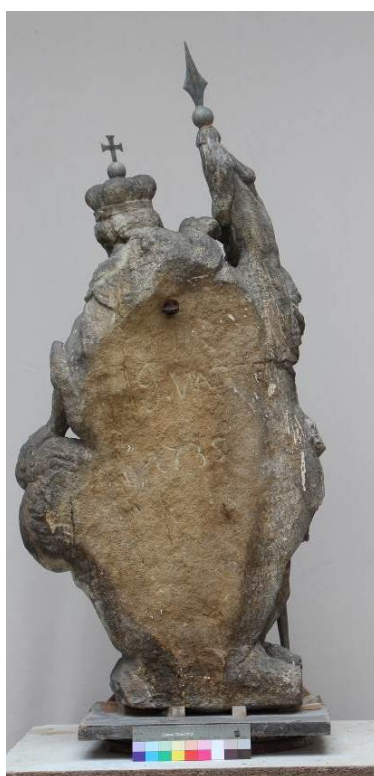
**Obrázek 23 Stav po restaurování - zadní strana**

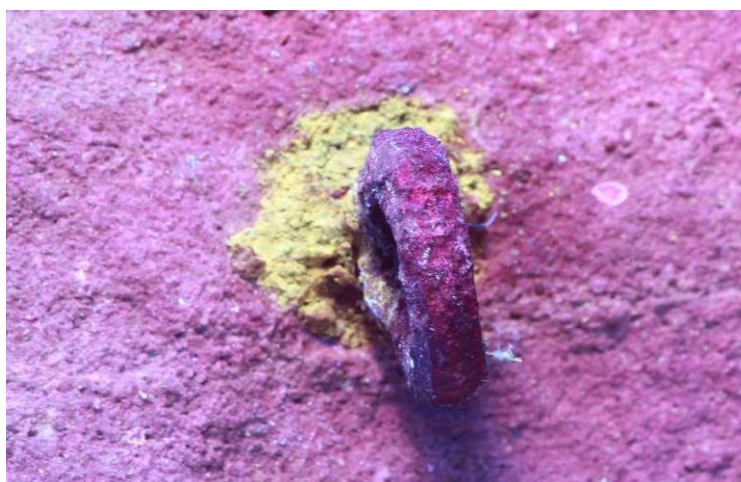
Obrázek 34 Vizualní průzkum v UV světle - žlutá luminescence zalévací hmoty oka

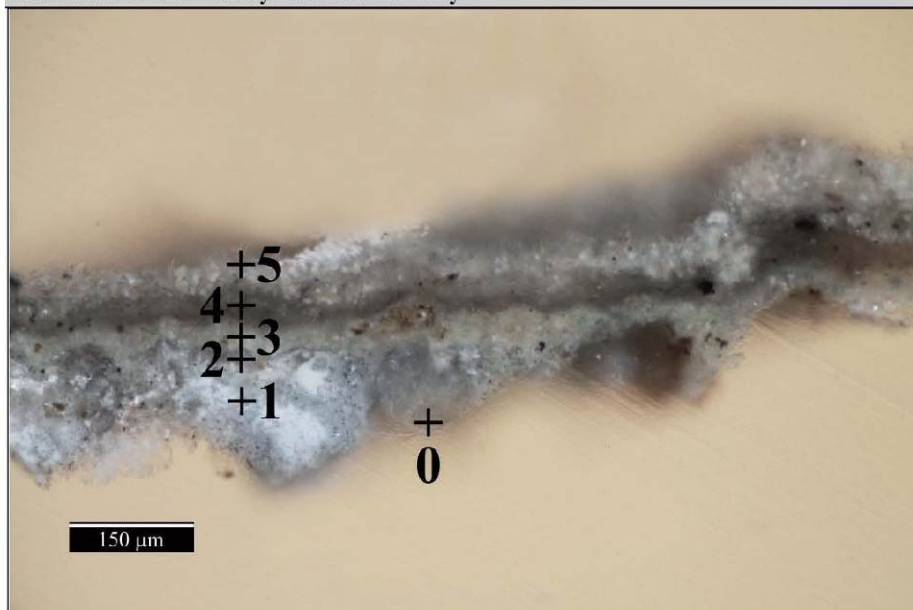
Vzorek 8553 / VZ3 – vousy – levá strana hlavy

Obr. 13 Optická mikroskopie, bílé světlo.

Číslo vrstvy	Popis vrstvy, optická mikroskopie
4., 5.	Šedá vrstva a heterogenní šedá vrstva, okrová UV luminiscence
3.	Zeleno-okrová vrstva zřejmě s cementem
2.	Tenká šedá vrstva, fragment, modro-bílá UV luminiscence
1.	Fragment bílo-šedé vrstvy, zinková běloba, zelená UV luminiscence
0.	Zrna z horniny, patrná na snímku ze stereomikroskopu

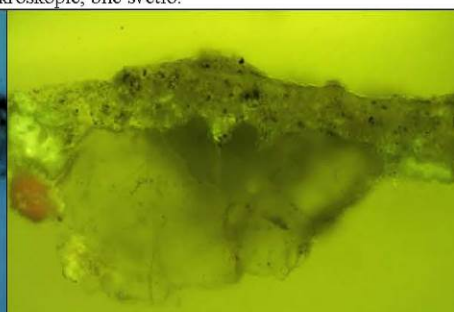
Vzorek 8557 / VZ7 – pravá noha v místě kolene

Obr. 33 Optická mikroskopie, bílé světlo.

Obr. 34 Optická mikroskopie, UV záření.

Obr. 35 Optická mikroskopie, modré světlo.

Číslo vrstvy	Popis vrstvy, optická mikroskopie
3.	Šedá vrstva, okrová UV luminiscence
2.	Zelená vrstva zřejmě s cementem, modrá UV luminiscence
1.	Fragment světlé šedé vrstvy, zinková běloba, zelená a modro-bílá UV luminiscence
0.	Křemenná zrna z horniny (SEM/EDS: Si)

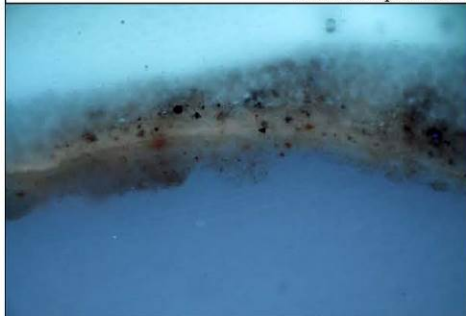
Vzorek 8558 / VZ8 – třásně praporu – spodní část

Obr. 38 Optická mikroskopie, bílé světlo.

Obr. 39 Optická mikroskopie, UV záření.

Obr. 40 Optická mikroskopie, modré světlo.

Obr. 41 Elektronová mikroskopie BSE.

Číslo vrstvy	Popis vrstvy, optická mikroskopie	Složení vrstvy - elektronová mikroskopie s prvkovou analýzou (SEM/EDX)
3.	Šedá místy šedo-okrová vrstva, okrová UV luminiscence	Ca, S (Zn, Si, Fe, Al, Ba, Pb): síran vápenatý, křemenná zrna, černé částice na bázi uhlíku, blíže nespecifikováno
2.	Žluto-okrová vrstva, při povrchu tmavší odstín	Ca, S (Zn, Si, Fe, Al): síran a uhličitan vápenatý, zrna vápence, železitá červeň, okr, ojediněle zrna fluoritu, zřejmě zinková běloba, při povrchu vrstva zcela sulfatizovaná
1.	Fragment bílé vrstvy, patrný na snímku ze stereomikroskopu	Vrstva neanalyzována

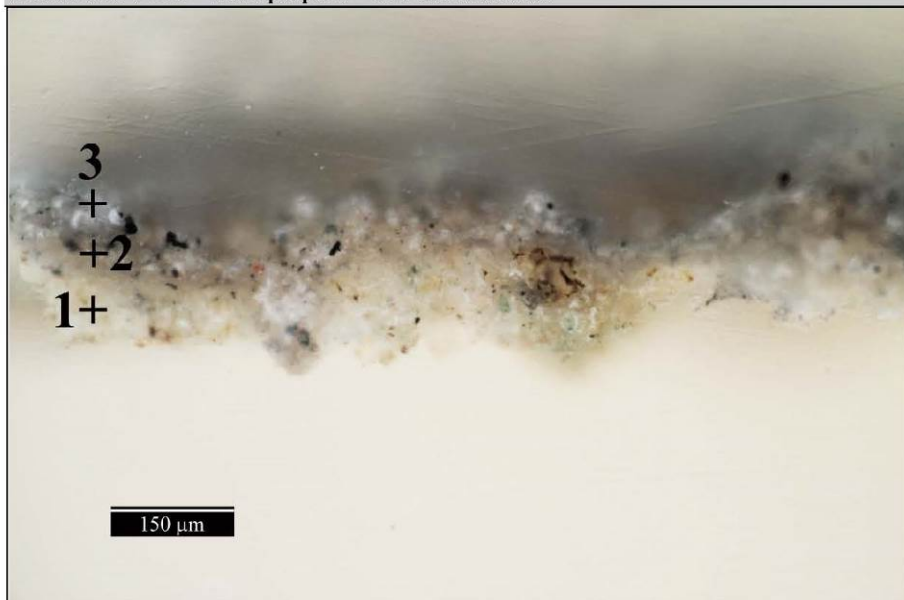
Vzorek 8559 / VZ9 – látka praporu – levá vnitřní strana

Obr. 44 Optická mikroskopie, bílé světlo.

Obr. 45 Optická mikroskopie, UV záření.

Obr. 46 Optická mikroskopie, modré světlo.

Číslo vrstvy	Popis vrstvy, optická mikroskopie
3.	Šedá vrstva, okrová UV luminiscence
2.	Světle šedá tenká vrstva, okrová UV luminiscence
1.	Okrovo-zelená vrstva zřejmě s cementem
0.	Fragmenty horniny, patrné na snímku ze stereomikroskopu

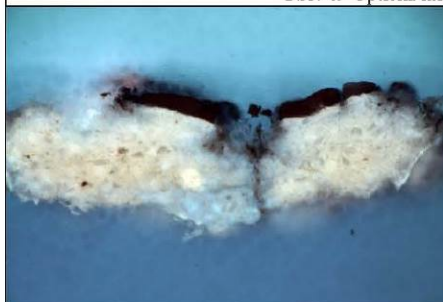
Vzorek 8560 / VZ10 – štít – orlice – levá noha

Obr. 49 Optická mikroskopie, bílé světlo.

Obr. 50 Optická mikroskopie, UV záření.

Obr. 51 Optická mikroskopie, modré světlo.

Obr. 52 Elektronová mikroskopie BSE.

Číslo vrstvy	Popis vrstvy, optická mikroskopie	Složení vrstvy - elektronová mikroskopie s prvkovou analýzou (SEM/EDX)
2.	Černá vrstva	C: organická vrstva, na povrchu místy sloučeniny olova
1.	Světle šedá vrstva, žlutá UV luminiscence	Ca, Pb, Si (Mg, Al, Fe): uhlíčan vápenatý, zrna kalcitu a dolomitu, olovnatá běloba, ojediněle rumělka, železitá červeň, umbra a silikátová zrna

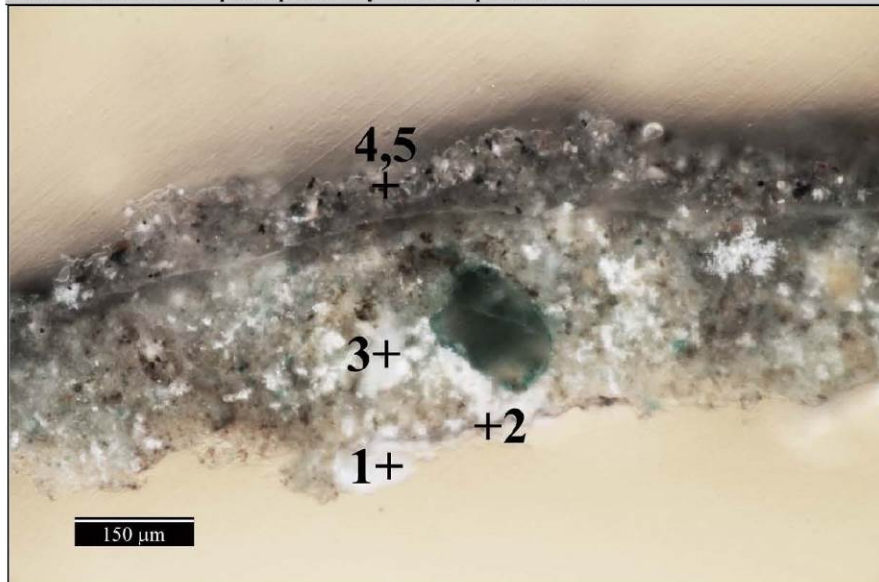
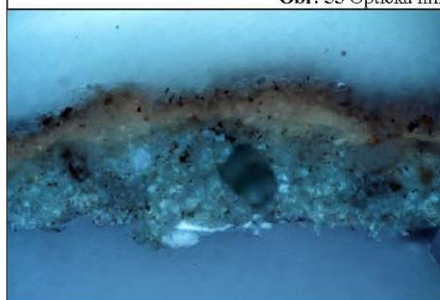
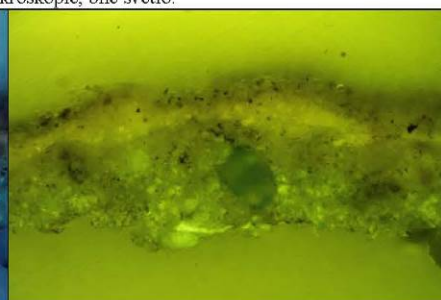
Vzorek 8561 / VZ11 – pásek pravé boty – horní – pod kolenem

Obr. 55 Optická mikroskopie, bílé světlo.

Obr. 56 Optická mikroskopie, UV záření.

Obr. 57 Optická mikroskopie, modré světlo.

Číslo vrstvy	Popis vrstvy, optická mikroskopie
4., 5.	Zřejmě dvě šedé vrstvy, okrová UV luminiscence
3.	Zelená vrstva zřejmě s cementem, modrá UV luminiscence
1., 2.	Fragmenty světlých vrstev se zinkovou bělobou, jasná UV luminiscence

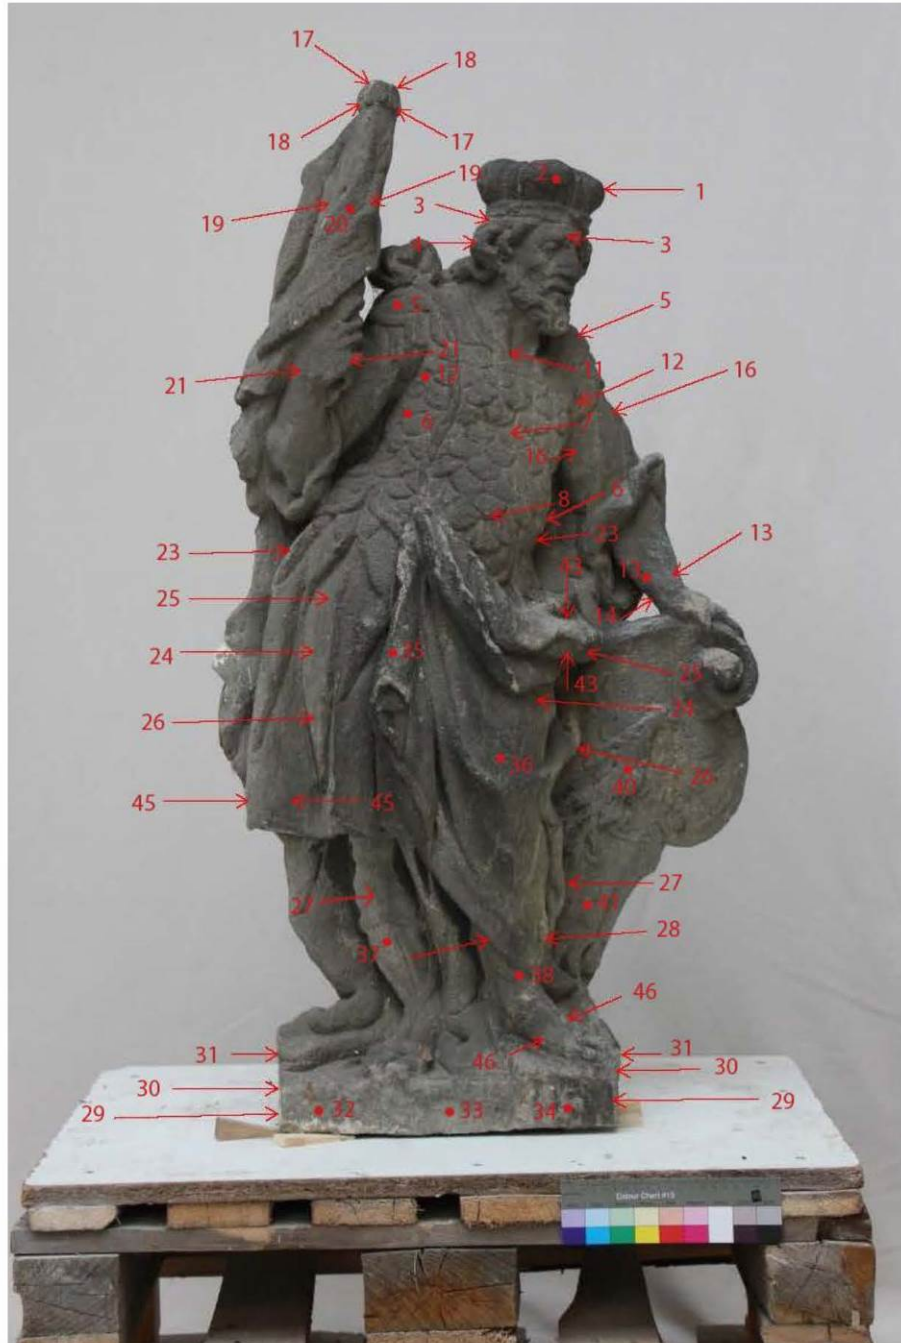
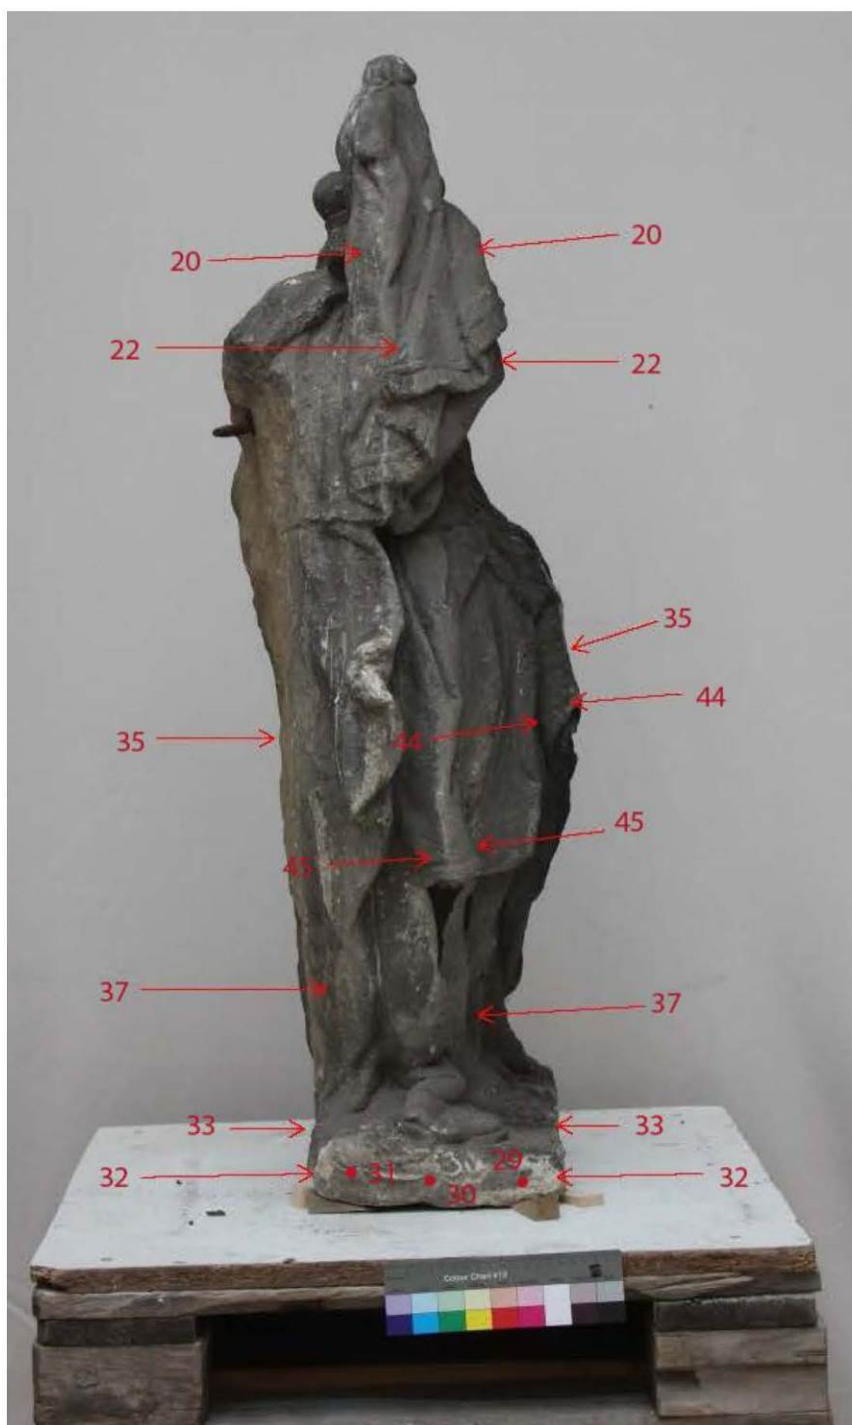
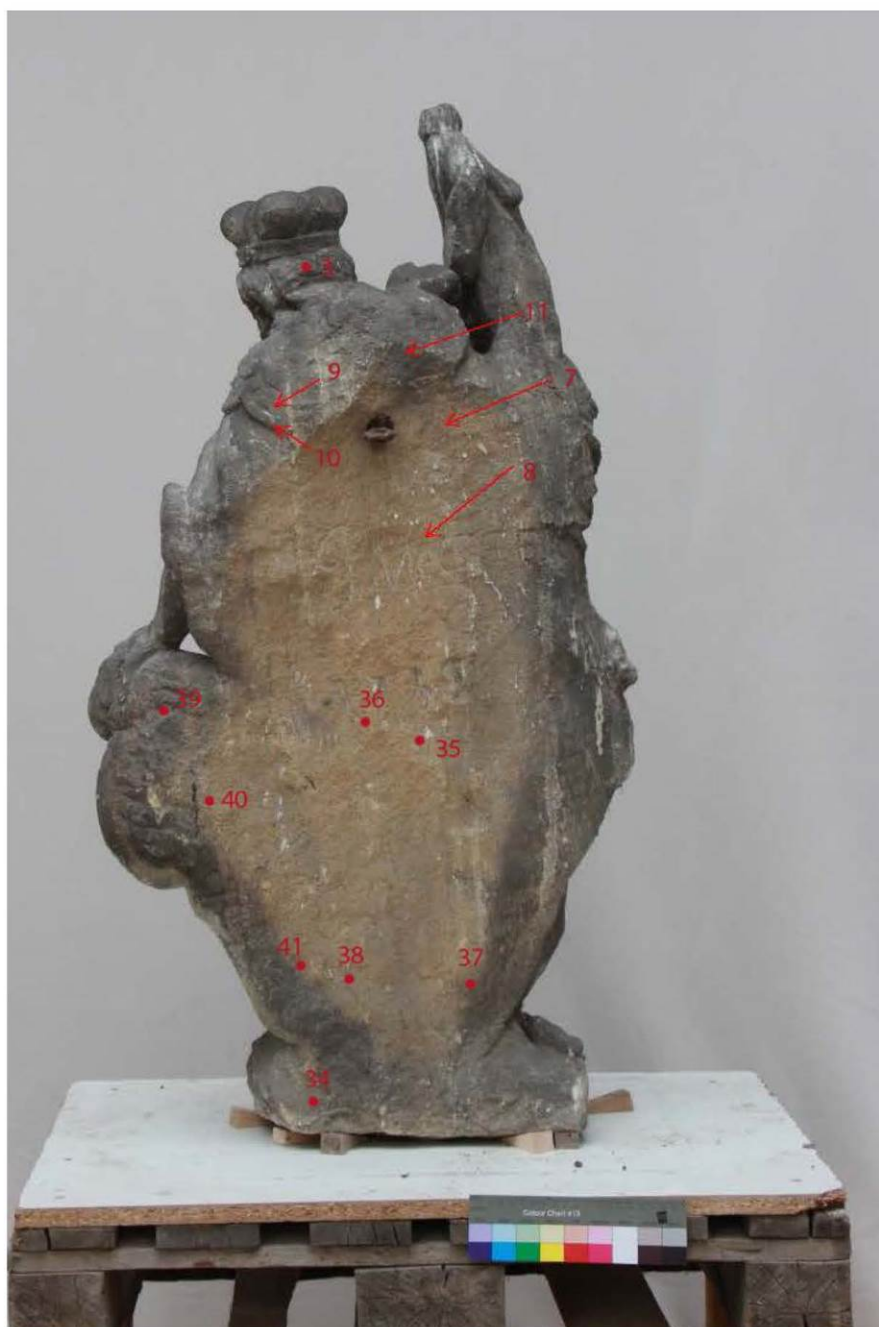
Zjištěné rychlosti průchodu ultrazvukového signálu odpovídají danému materiálu, jejich rozptyl je poměrně malý. Na základě měření byla vytipována potenciálně problematická místa, která jsou uvedena ve výsledcích průzkumu. V těchto místech se může projevovat zejména nehomogenita kamen, ať přirozená nebo způsobená povětrnostními vlivy, výskyt las nebo otvorů, případně trhlin.

**Obr. 65** Kamenná socha sv. Václava, zákres míst měření metodou ultrazvukové transmise.

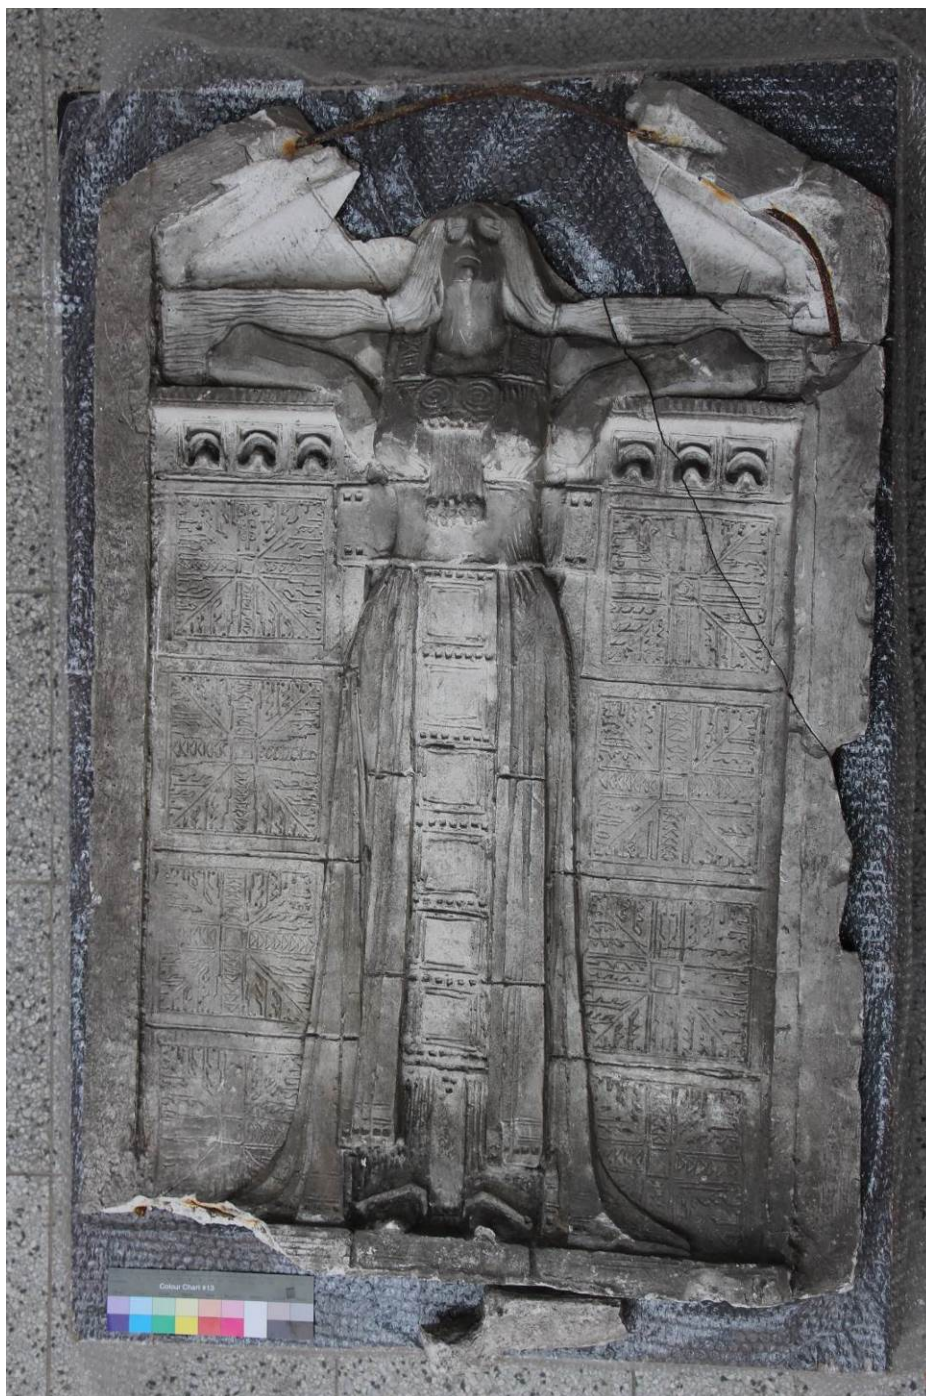
Stav díla není dobrý. Objekt byl řadu let uskladněn ve velmi nevyhovujících podmínkách v nevětrané místnosti s vysokou a kolísající vlhkostí. Pravděpodobně vlivem korodující oceli, použité na armatury, popřípadě neopatrnou manipulací, došlo k velkému mechanickému poškození spojenému se ztrátami větších i menších částí díla. Nejcitelnější ztráty se nacházejí v horní části reliéfu nad hlavou Libuše. Chybí i část ohraničení na levé straně reliéfu a je ulomená spodní lišta, ale v tomto případě se fragment dochoval. Ve výklenku v horní části reliéfu na pravé straně jsou uvolněné díly, které na místě drží pouze náhodně vzniklým zámekem, který se uměle vytvořil nepravidelným zlomením. V pravé části je patrná masivní prasklina vedoucí i přes paži figury. Na objektu se nachází ještě řada menších prasklin způsobených pravděpodobně rozpínajícími se kovovými prvky. Oxidující armatury způsobují ve svém bezprostředním okolí barevné změny na sádře. Celý

Obrázek 54 Stav před restaurováním

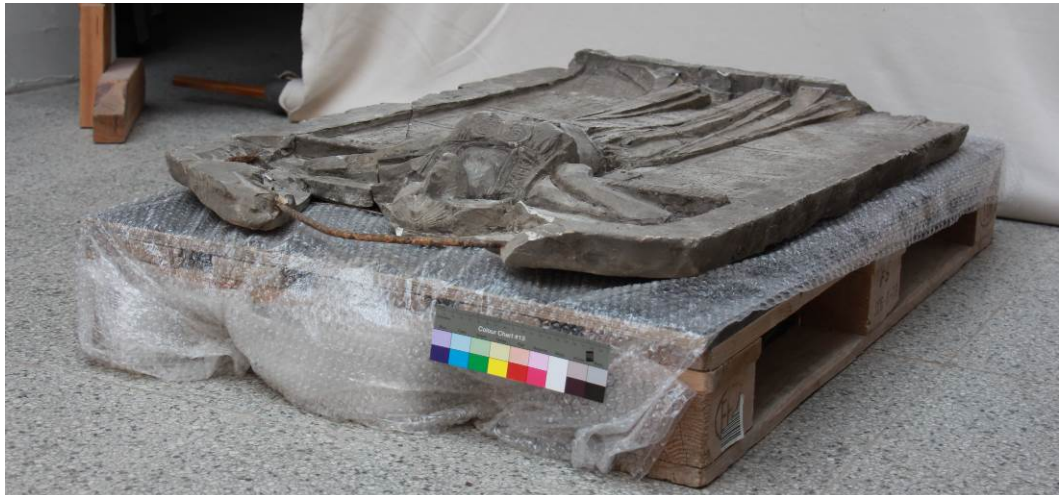
**Obrázek 55 Stav před restaurováním - boční pohled**

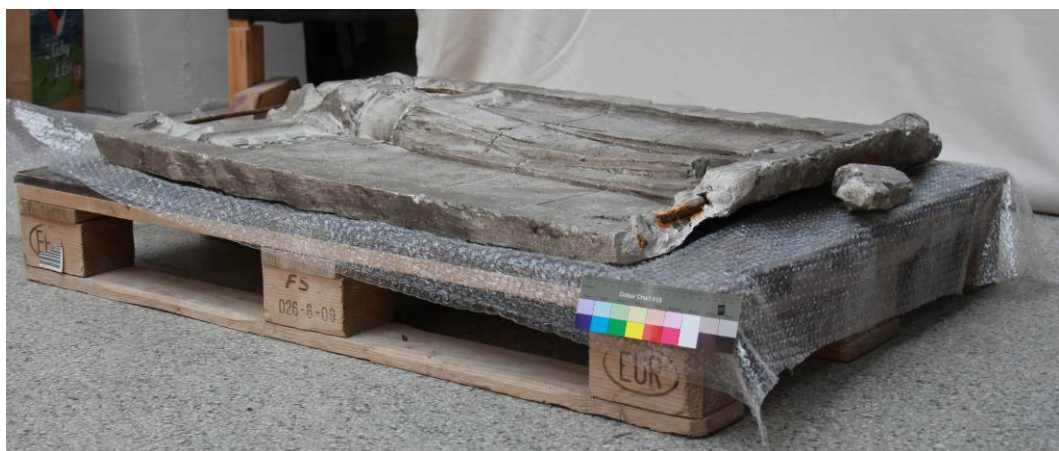
**Obrázek 58 Stav před restaurováním**

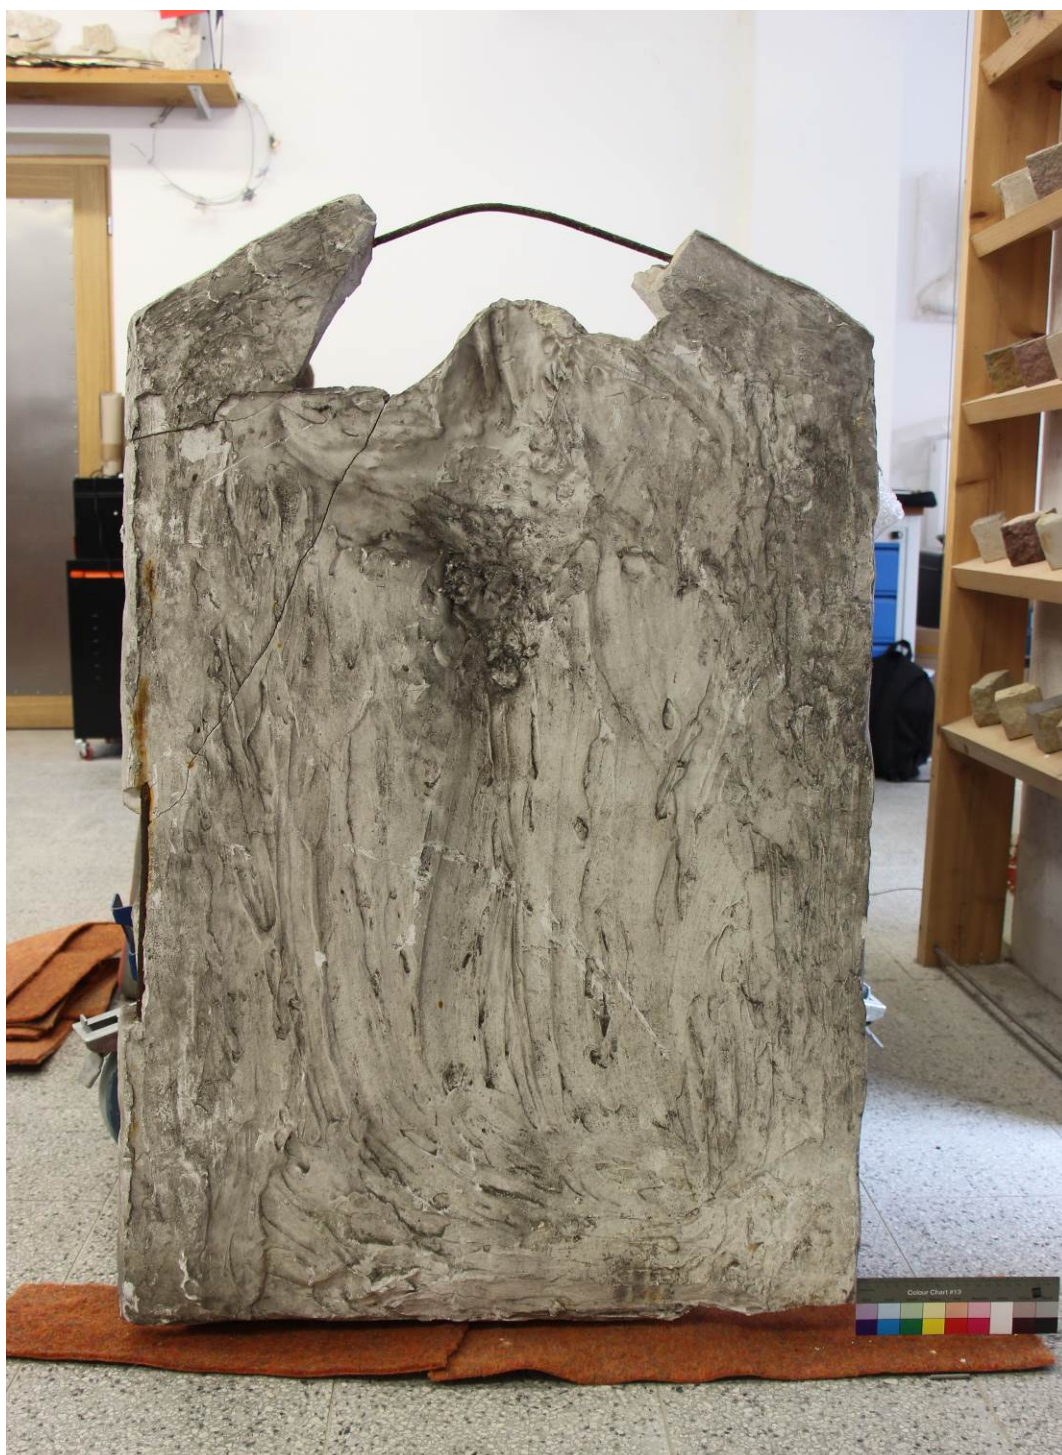
**Obrázek 59 Stav před restaurováním – zadní strana**

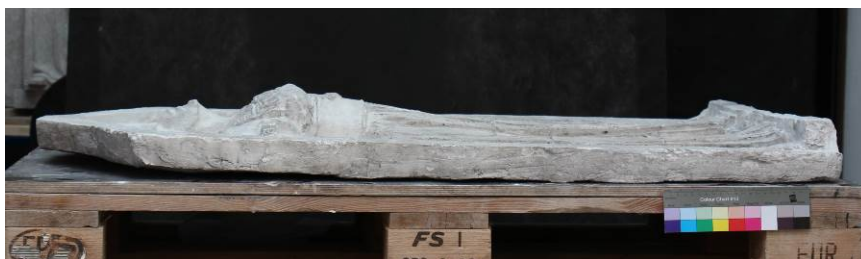
**Obrázek 85 Stav po restaurování - boční pohled**

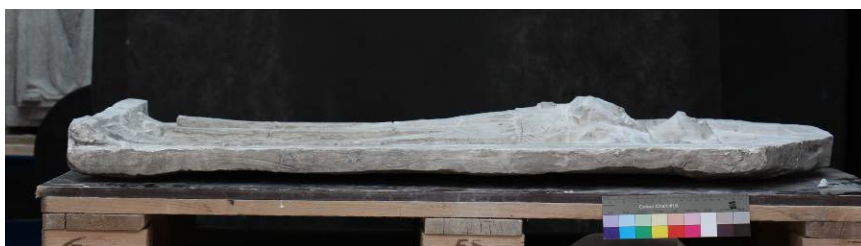
**Obrázek 88 Stav po restaurování - boční pohled**

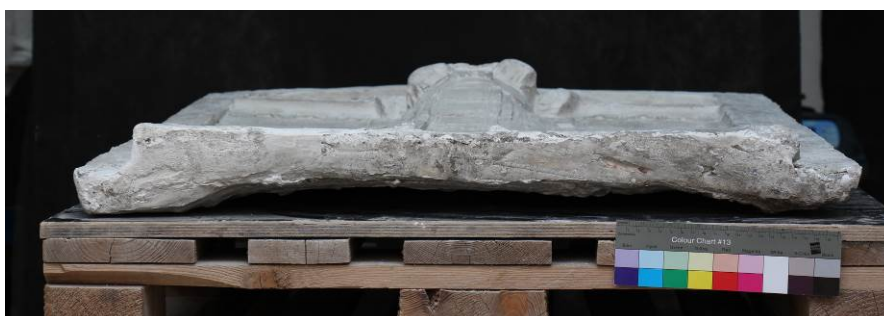
**Obrázek 86 Stav po restaurování - spodní lišta**

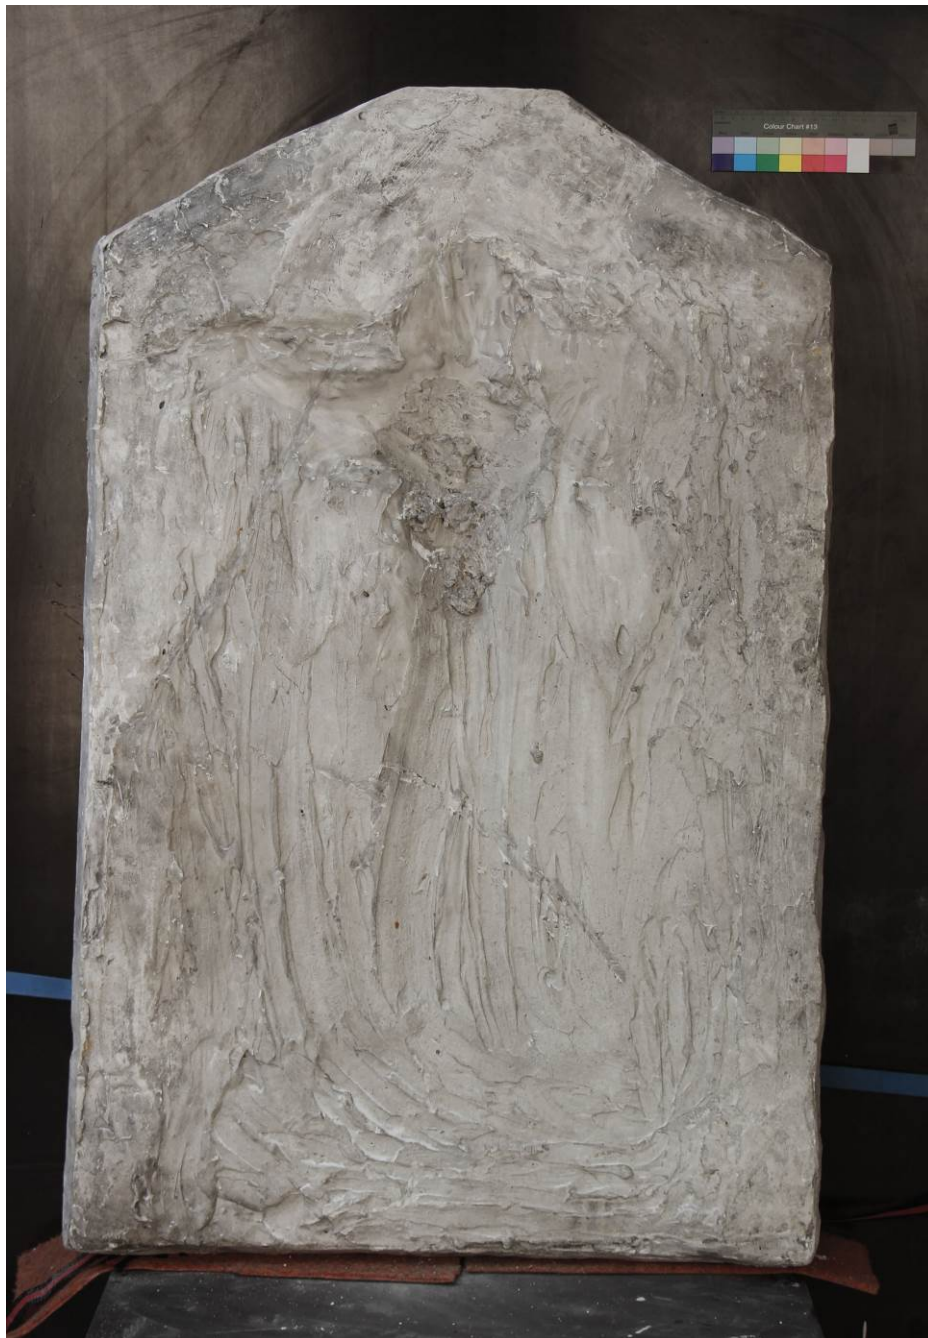
Obrázek 89 Stav po restaurování - zadní strana

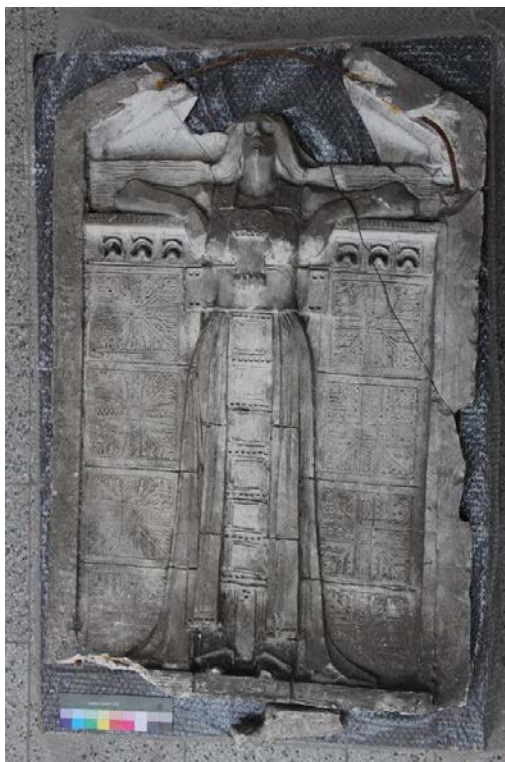
**Obrázek 90 Srovnání - před restaurováním**

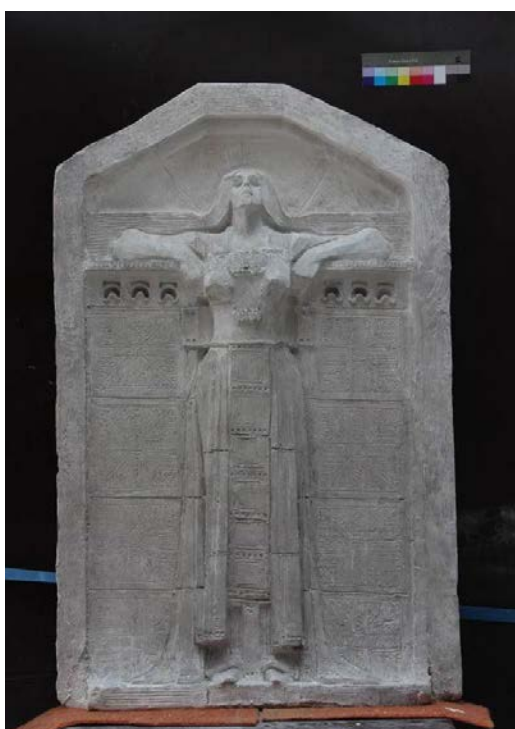
**Obrázek 91 Srovnání - po restaurování**

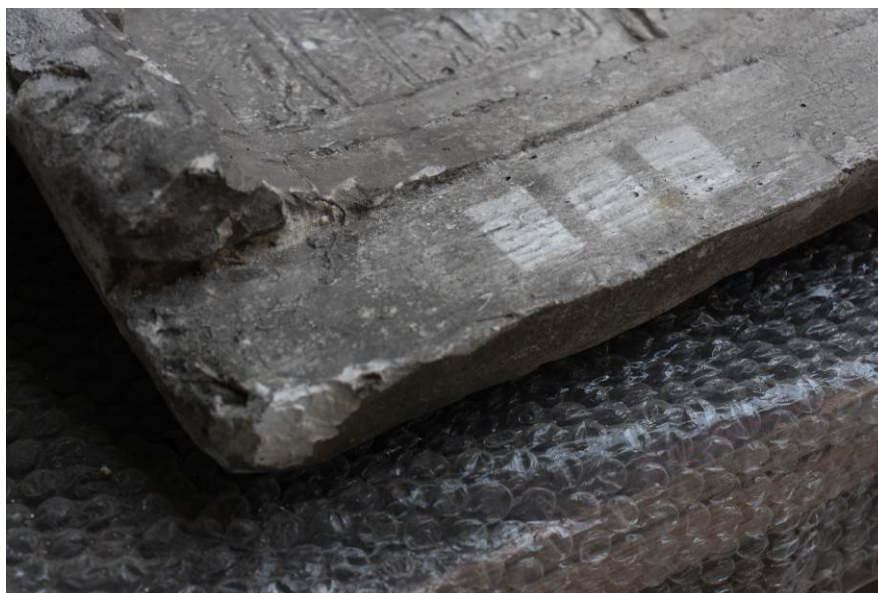
Obrázek 94 Lokalizace zkoušky čištění – zleva: plastická guma Koh-i-noor, – tvrdá kancelářská guma značky Faber Castel, tvrdá kancelářská guma značky Staedtler

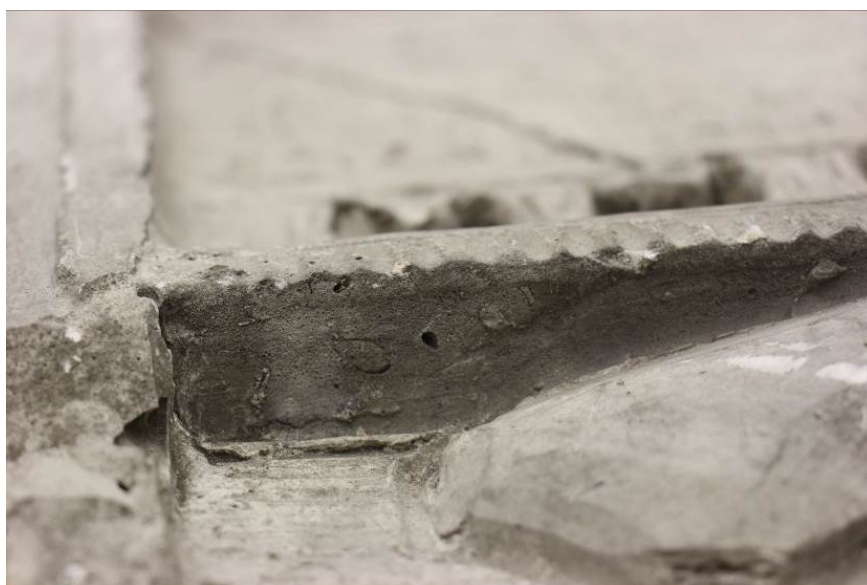
Obrázek 96 Zkouška čištění laserem - po
