**Univerzita Pardubice**

**Fakulta restaurování**

**Restaurování sochy sv. Václava z Lažan, restaurování  
sádrového reliéfu od Stanislava Suchardy**

Bakalářská práce

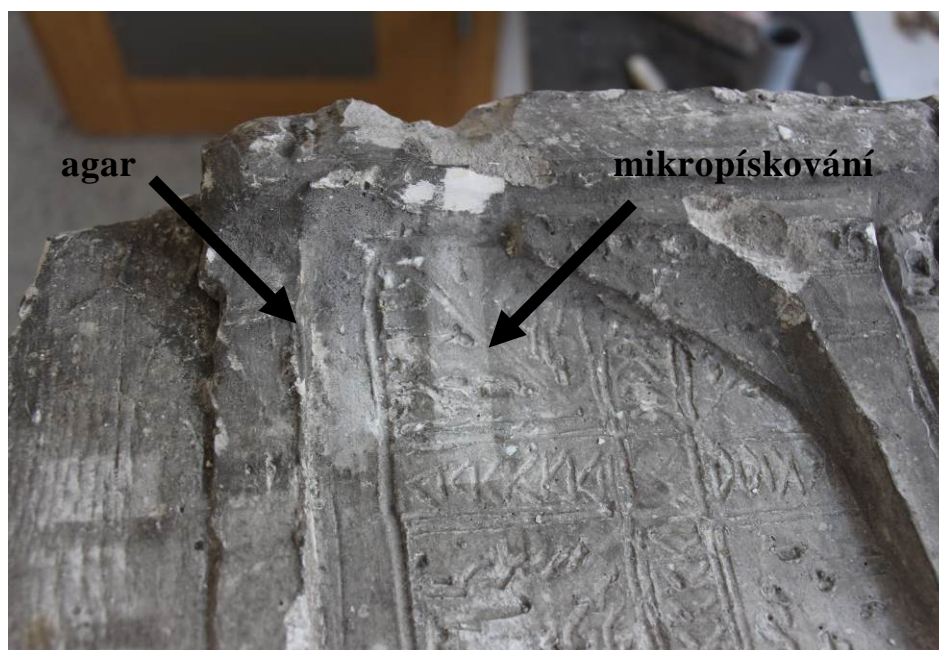
Obrázek 99 Zkouška čištění agarem - srovnání s mikropískováním

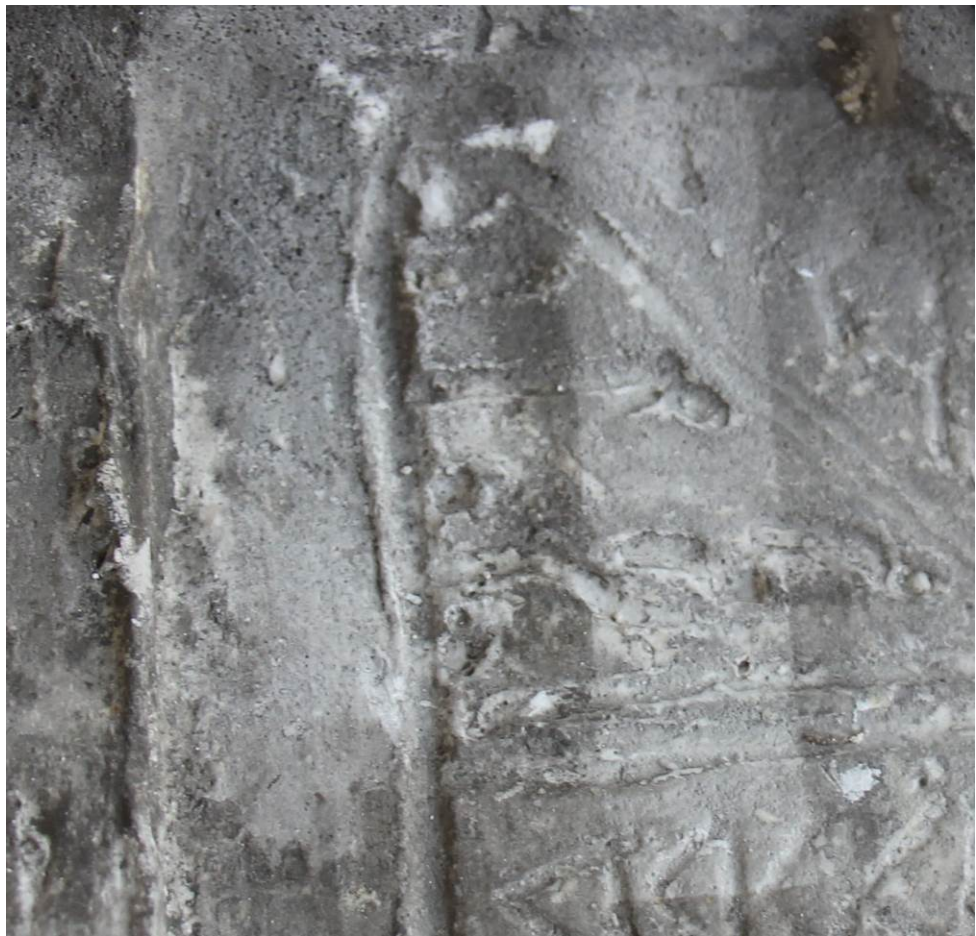
**Obrázek 100** Detail zkoušky čištění - srovnání – zleva: agar, mikropískování

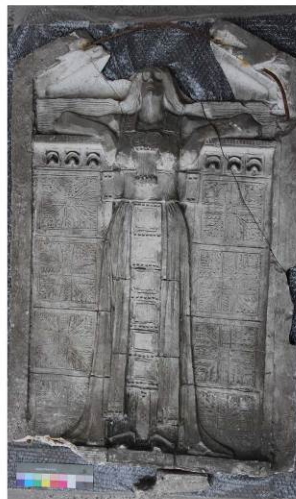
**Popis díla:** Předmětem průzkumu je sádrový odlitek 'Kněžna Libuše' (74 cm x 114,5 cm) pocházející ze sbírky Nadace Stanislava Suchardy v Praze-Bubeneči. Odlitek je proveden v nízkém reliéfu s vnitřní armovanou konstrukcí, jejíž koroze způsobila největší poškození objektu.

Povrch odlitku je silně znečištěný prachem a nánosem zeminy/záspy, objekt byl, spolu s ostatními, uložen ve sklepních neudržovaných prostorách. Dle vizuálního průzkumu se na povrchu nenachází barevné úpravy. Předchozí restaurátorské zásahy patrně nebyly provedeny.

Obr. 1: Sádrový reliéf *Libuše*. Foto: Z. Auská, stav před restaurováním, 02/2017.

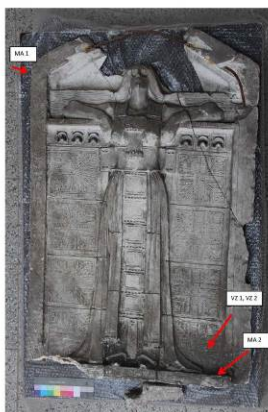
**Obr. 2:** Sádrový odlitek Libuše. Místa odběru vzorků pro chemicko-technologický průzkum. Foto a grafická úprava: Z. Auská, stav před restaurováním, 02/2017.

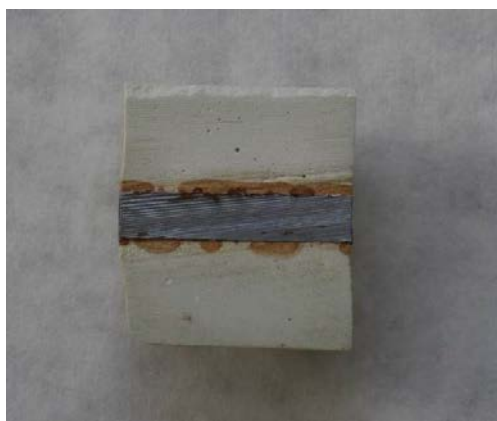
Po porovnání ošetřených vzorků s referenčním vzorkem lze říci, že všechny užití prostředky prokázaly určitou míru ochrany. Na žádném vzorku nebyly patrné praskliny, což je vzhledem k výše zmiňovanému chování korodovaných slitin železa poměrně pozoruhodné zjištění (korozní produkty slitin železa zvětšují svůj objem oproti nekorodovanému materiálu). Účinek prostředků je v zásadě možné rozdělit do tří kategorií, kdy je míra ochrany charakterizovaná jako velmi dobrá, za určitých podmínek dostačující a nedostačující. Výsledky jsou detailněji diskutovány dále u jednotlivých ochranných prostředků. K největšímu uvolnění korozních produktů do sádry došlo již při samotné přípravě vzorků, těsně po zalití. Další rozpouštění korozních produktů do odlitku po vystavení kondenzační zkoušce není v porovnání s první fází koroze tak výrazné.

Obrázek 121 Příčný řez – referenční vzorek (x-I)

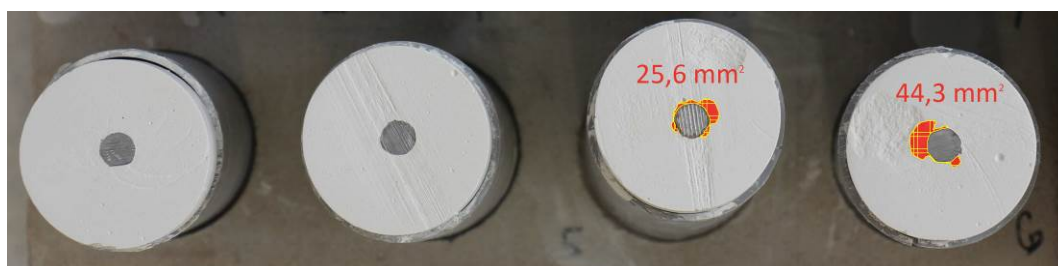
Obrázek 125 Vzorky ošetřené Paraloidem B72 - plocha koroze

Class name	Total	%M(o)
Sadra	1609.840 mm <sup>2</sup>	100.00%
M1-x_Rez	0.000 mm <sup>2</sup>	0.00%
M1-s_Rez	25.620 mm <sup>2</sup>	1.59%
M3-x_Rez	0.000 mm <sup>2</sup>	0.00%
M3-s_Rez	44.230 mm <sup>2</sup>	2.75%

Efekt ošetření Paraloidem B72 na vzorcích ponechaných v laboratorních podmínkách je velmi dobrý (Obr. 125). Rozpouštění korozních produktů do odlitku není pozorované. Na vzorcích vystavených kondenzační zkoušce je patrný ochranný účinek Paraloidu, avšak ke korozi dochází. Nicméně při srovnání s referenčními vzorky je zřejmé, že v podstatně nižší míře.

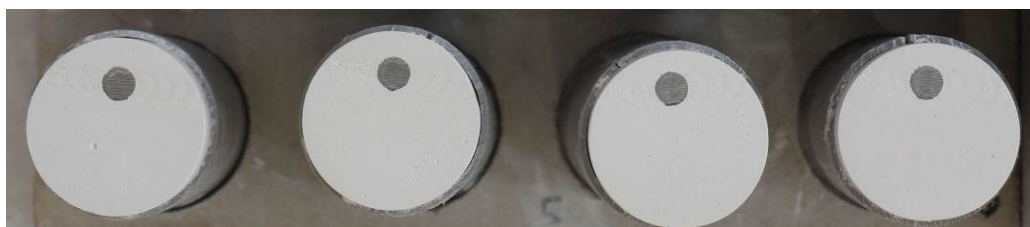
Obrázek 130 Vzorky ošetřené alkytonem - plocha koroze

U vzorků s armaturami ošetřenými alkydovým nátěrem Alkyton není pozorovatelná závislost na vzdálenosti armatury od povrchu sádrového vzorku (obr. 130). Vzorky stárnuté v laboratorních podmínkách i stárnuté urychleným testem se vyznačují bezchybným ochranným účinkem.

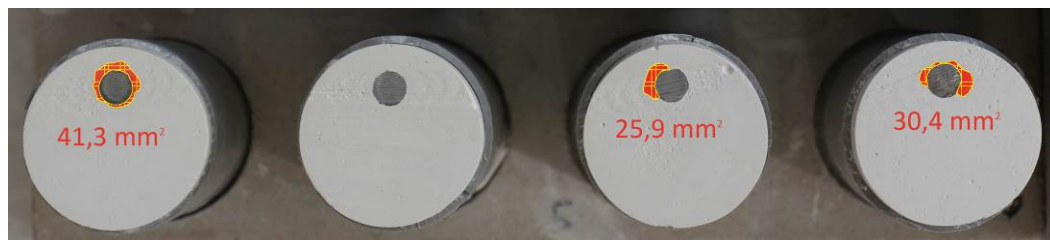
Obrázek 131 Vzorky ošetřené Paraloidem B72 - plocha koroze

Ochranný účinek Paraloidu B72 se zvláště projevilo u vzorku vystaveného laboratorním podmínkám s místem řezu uprostřed válce ( $x$ , M3), dále u vzorků podrobených urychlené zkoušce stárnutí (obr. 131). Celkově lze ochranný účinek hodnotit velmi dobře, neboť dochází ke snížení plochy vyloučených korozních produktů v porovnání s referenčním neošetřeným vzorkem a to zhruba o polovinu.
