Univerzita Pardubice

Fakulta restaurování

Restaurování souboru malířských uměleckých děl na papíru

Bakalářská práce

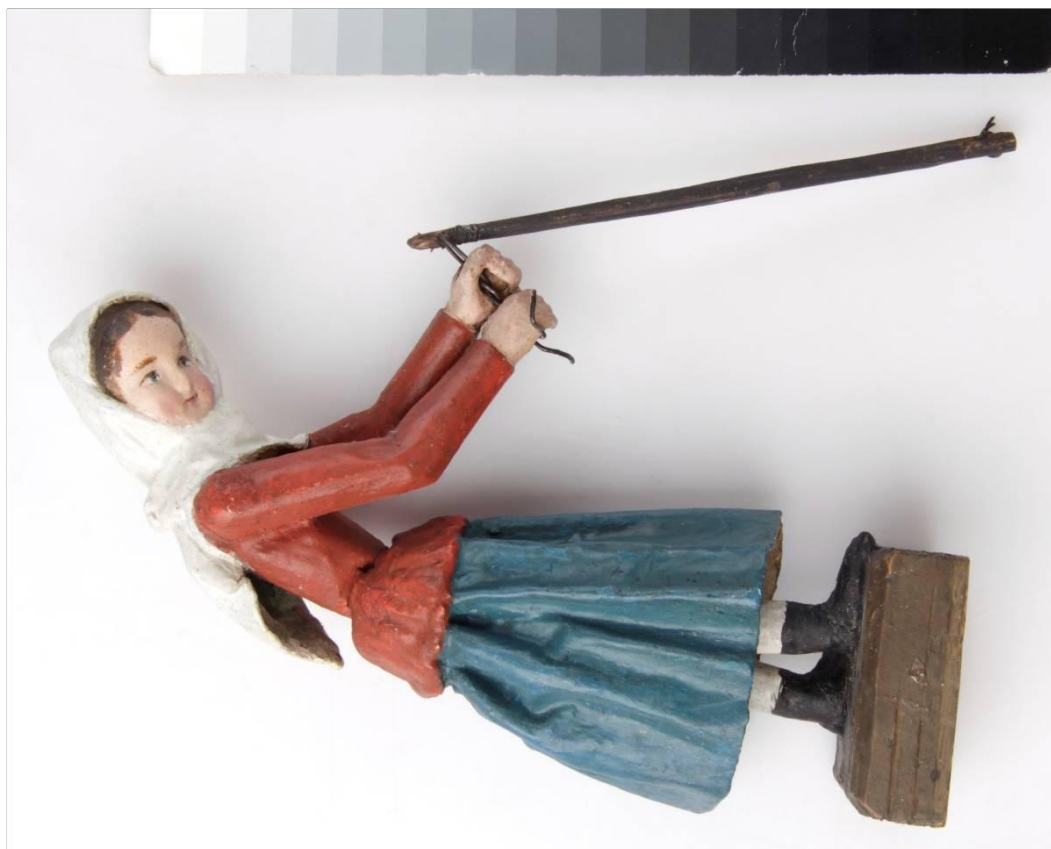
Obr. 2. Figurka ženy, pravý bok, stav po restaurování, zábleskové světlo.

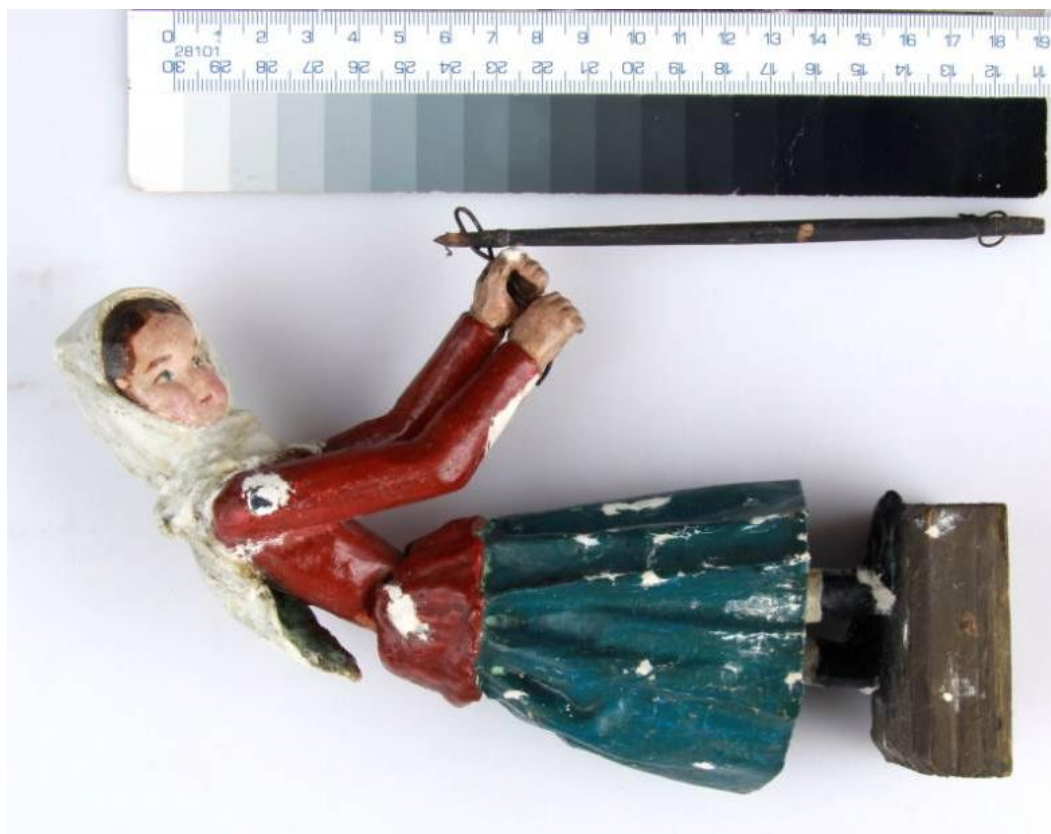
Obr. 1. Figurka ženy, pravý bok, stav před restaurováním, zábleskové světlo.

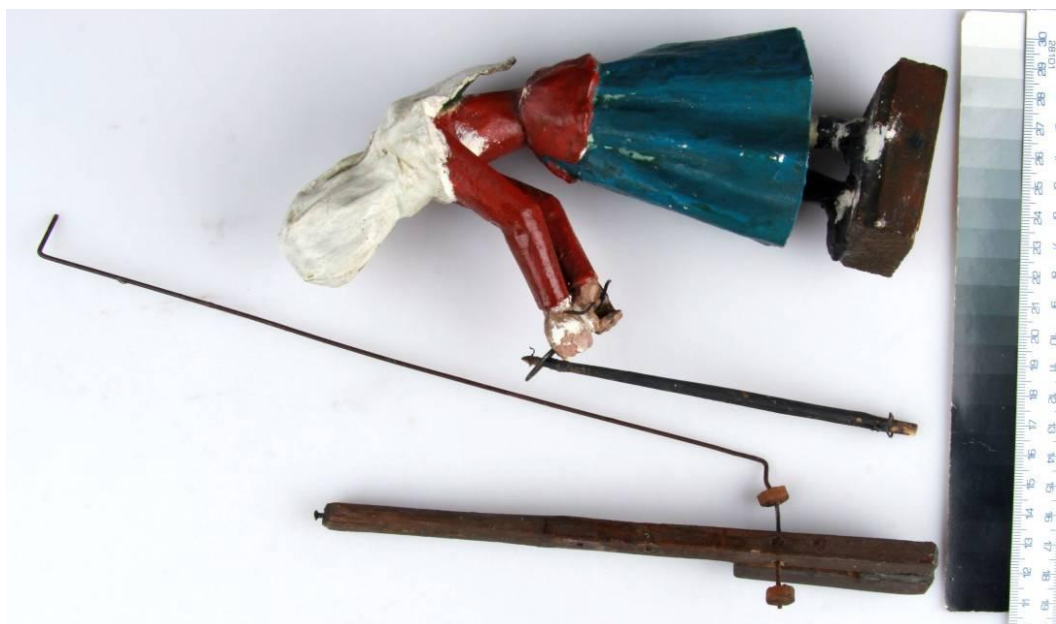
Obr. 3. Figurka ženy, levý bok, stav před restaurováním, zábleskové světlo.

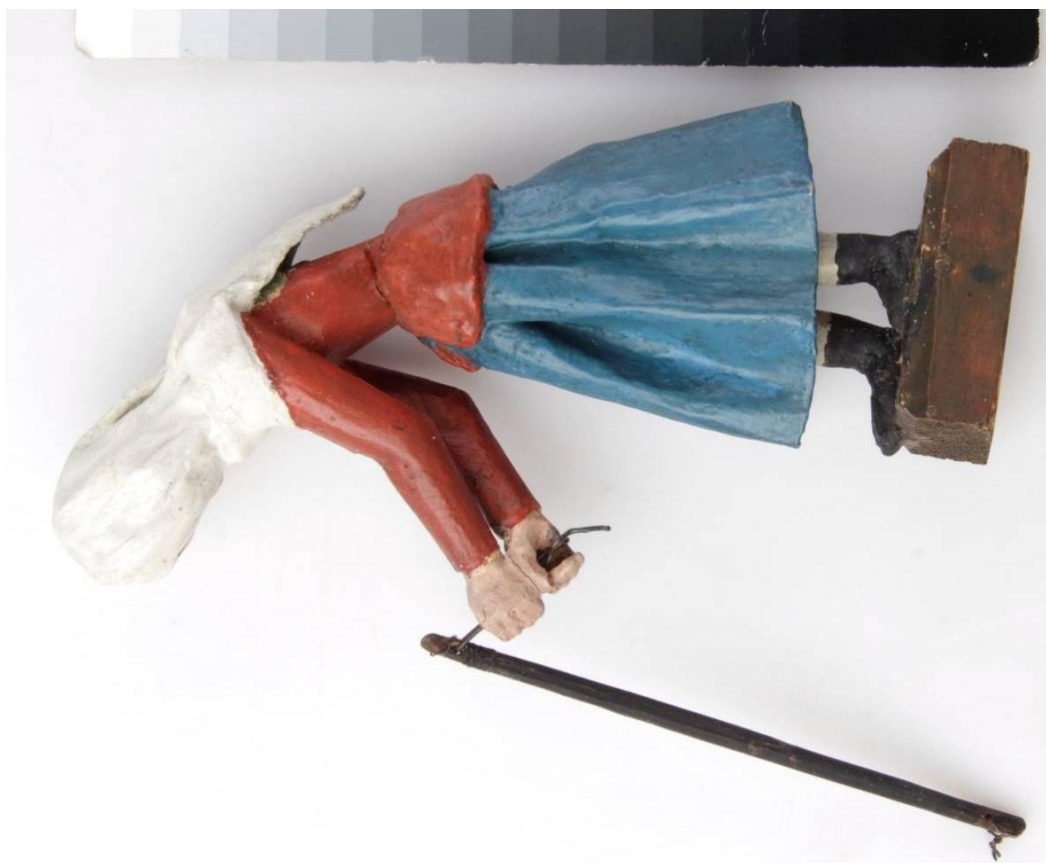
Obr. 4. Figurka ženy, levý bok, stav po restaurování, rozptýlené světlo.

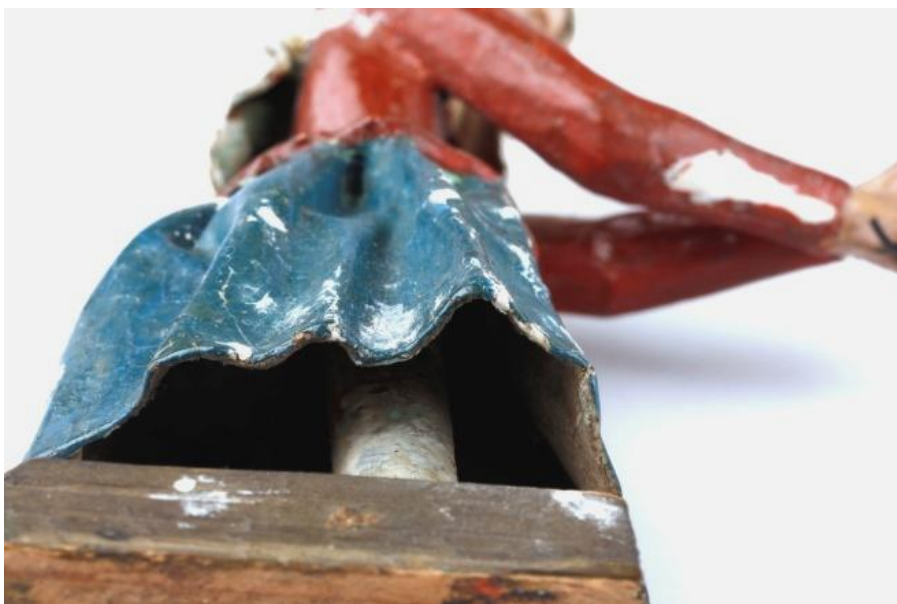
Obr. 9. Detail – Figurka ženy, lem sukně, stav před restaurováním, zábleskové světlo.

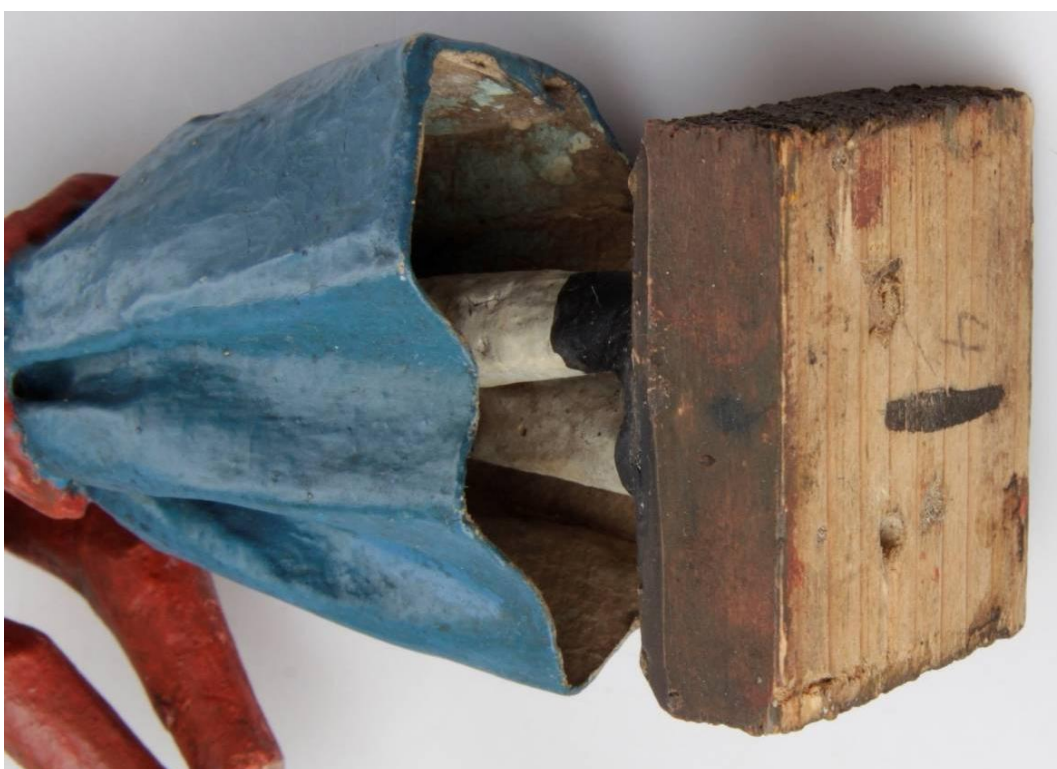
Obr. 10. Detail – Figurka ženy, lem sukně, stav po restaurování, zábleskové světlo.

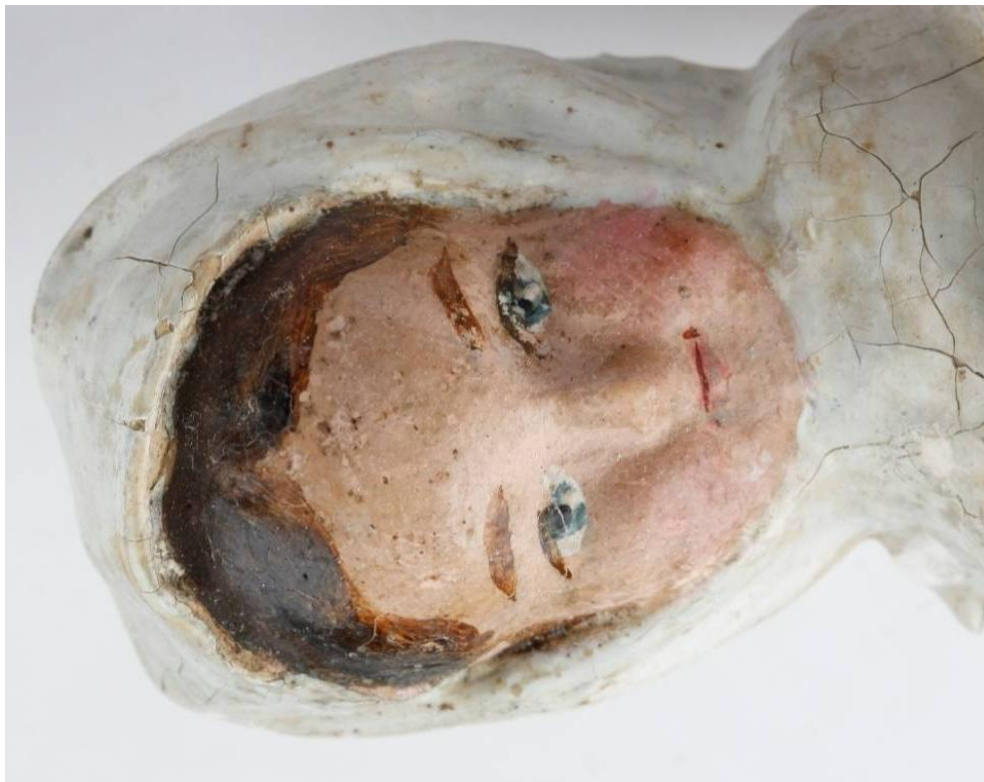
Obr. 11. Detail – Figurka ženy, obličej, stav před restaurováním, zábleskové světlo.

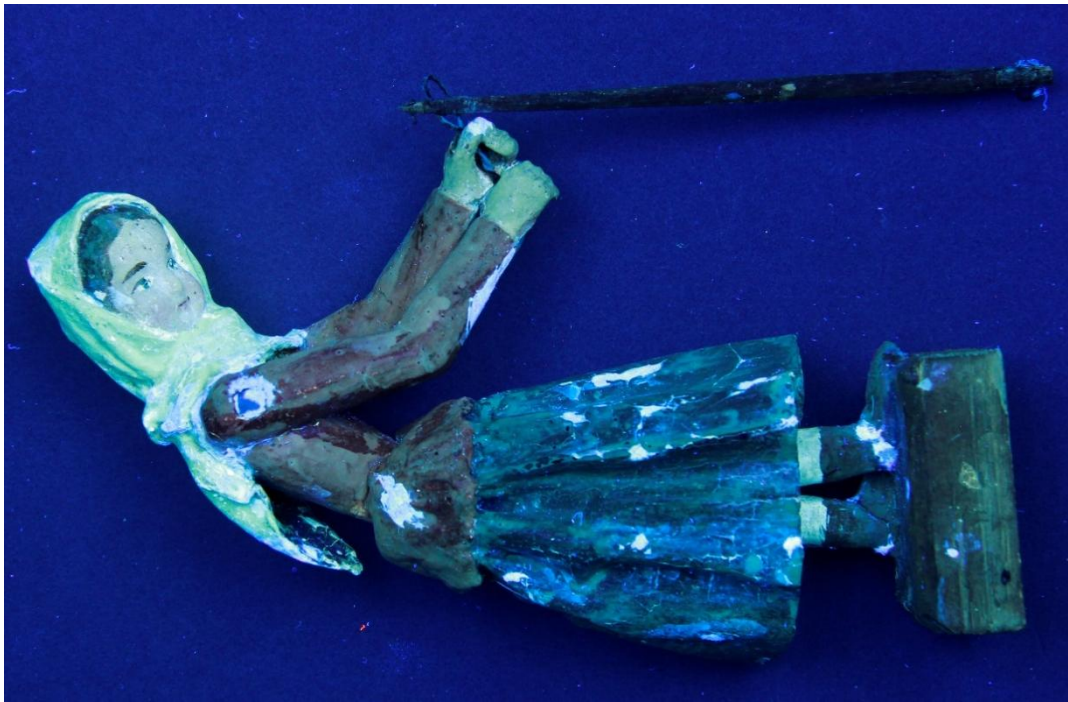
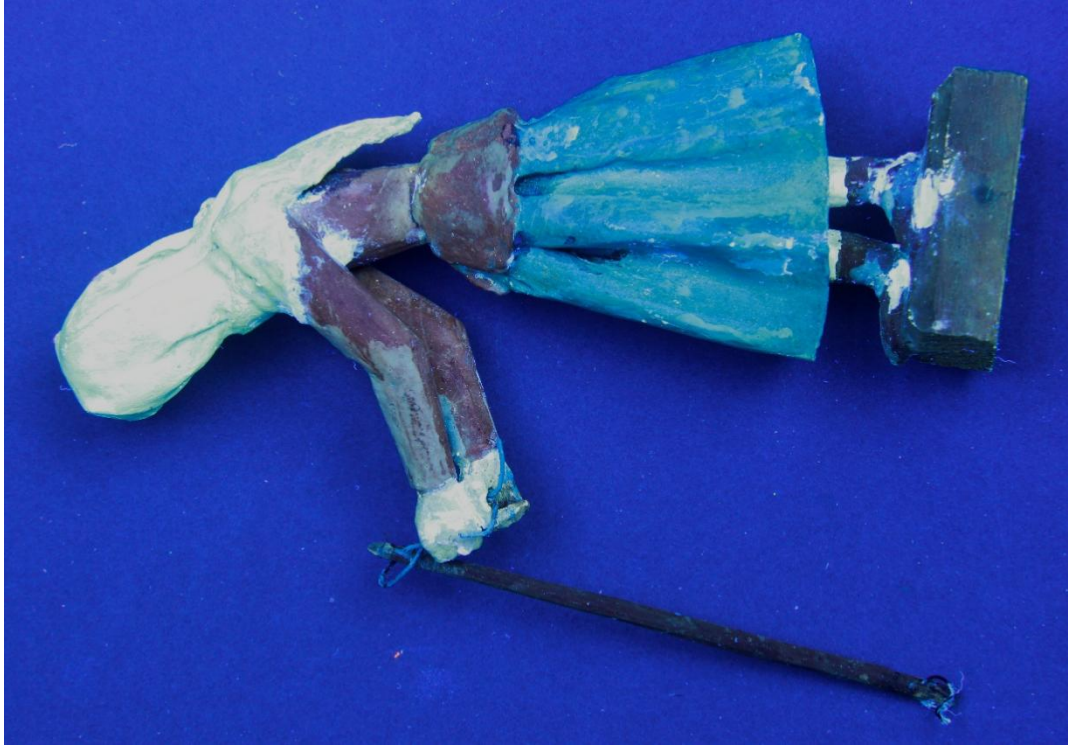
Pomocí průzkumu v UV záření byla přesněji lokalizována místa se zbytky laků, které výrazně světélkovaly. Ztmavlé zbytky laků budou následně ztenčeny pro estetické sjednocení povrchu. [Obr. 13, 14, 33, 34, 40]

Obr. 13. Figurka ženy, pravý bok, stav před restaurováním, UV záření.

Obr. 14. Figurka ženy, levý bok, stav před restaurováním, UV záření.

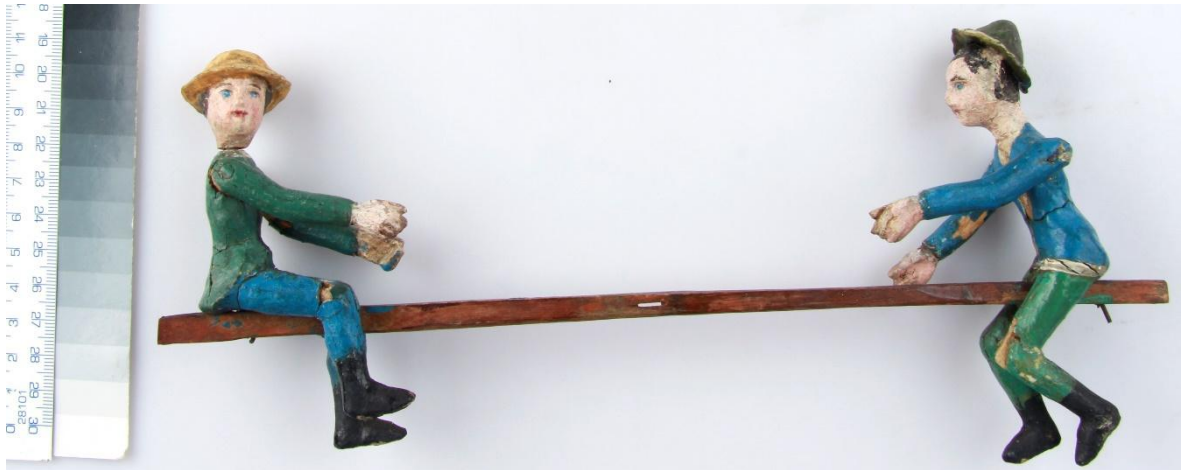
Obr. 16. Chlapci na houpačce, pohledová strana, stav před restaurováním, zábleskové světlo.

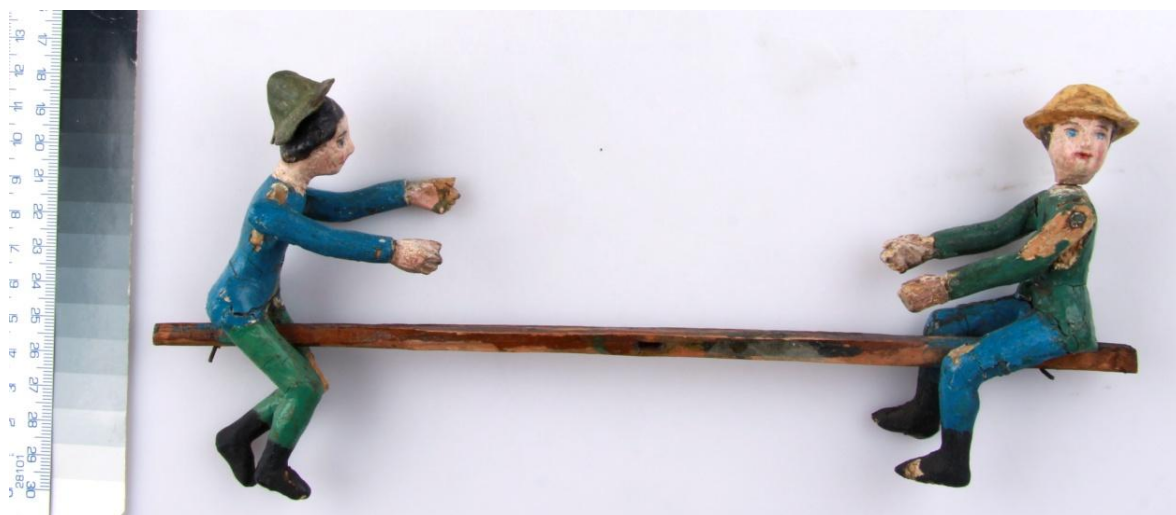
Obr. 18. Chlapci na houpačce, nepohledová strana, stav před restaurováním, zábleskové světlo.

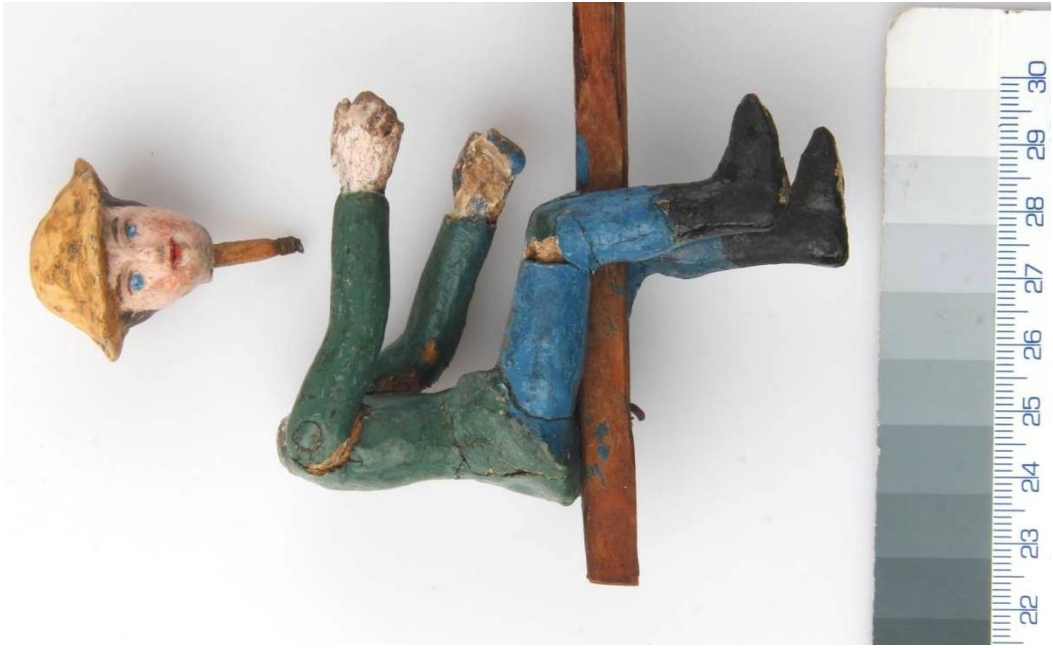
Obr. 20. Chlapec ve žlutém klobouku, pravý bok, stav před restaurováním, zábleskové světlo.

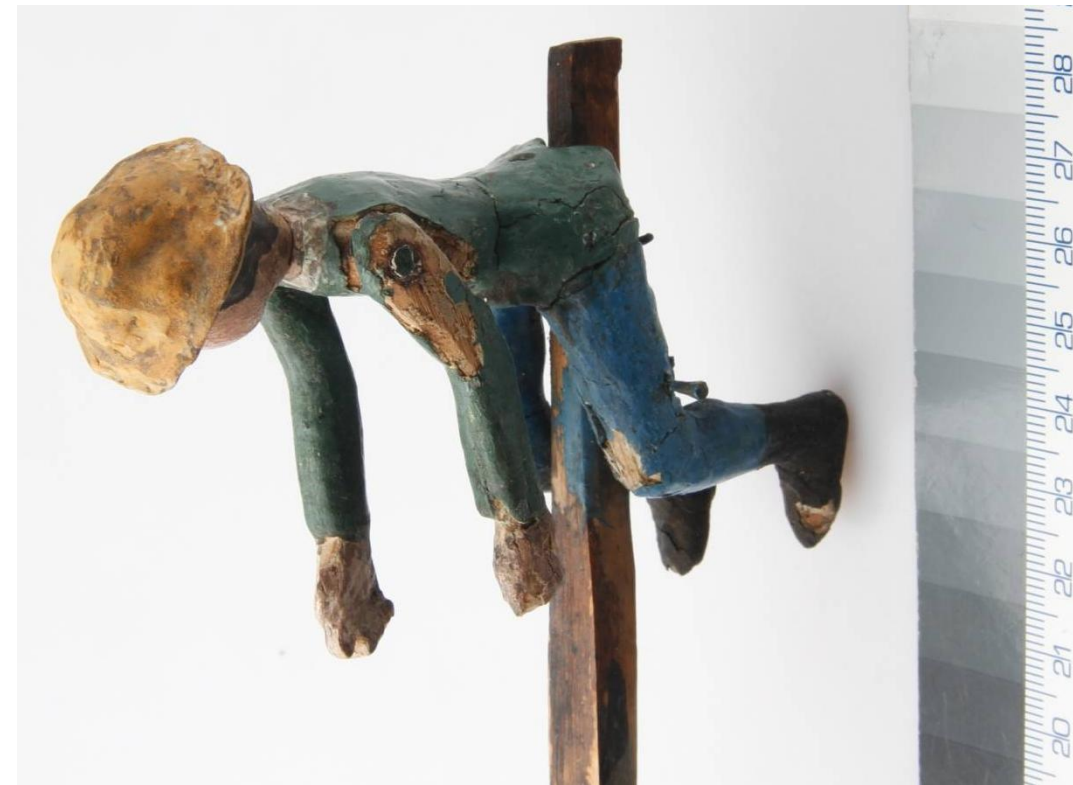
Obr. 22. Chlapec ve žlutém klobouku, levý bok, stav před restaurováním, zábleskové světlo.

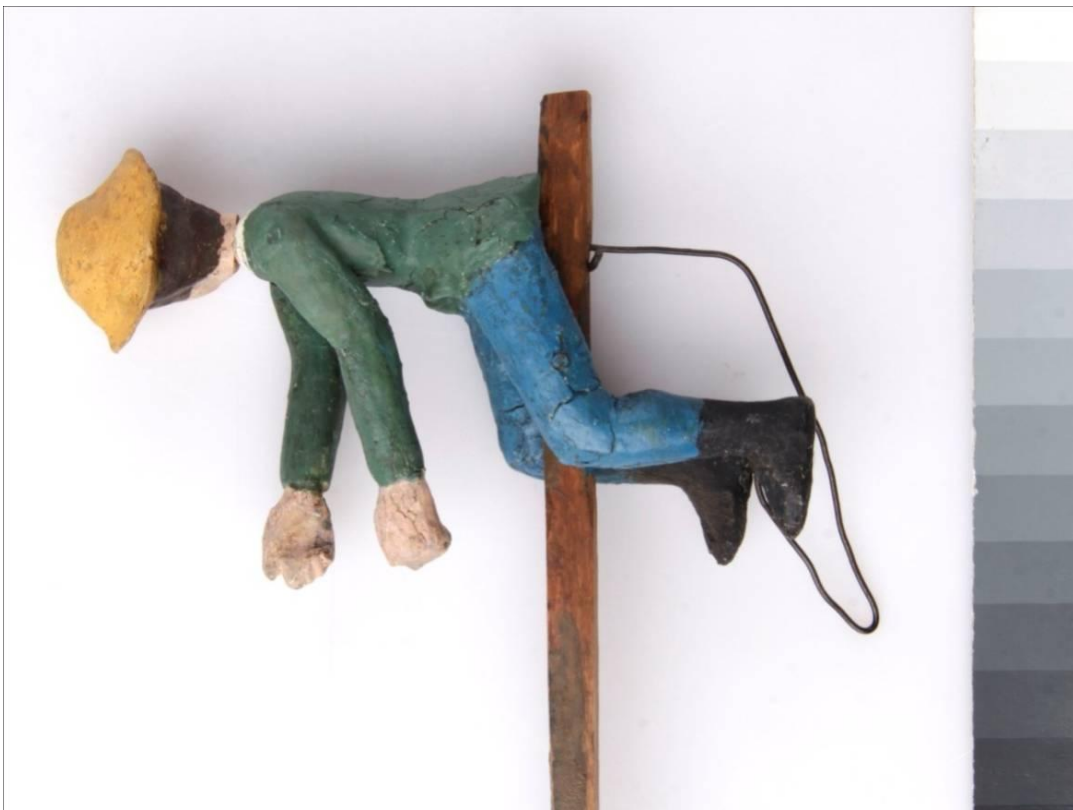
Obr. 23. Chlapec ve žlutém klobouku, levý bok, stav po restaurování, zábleskové světlo.

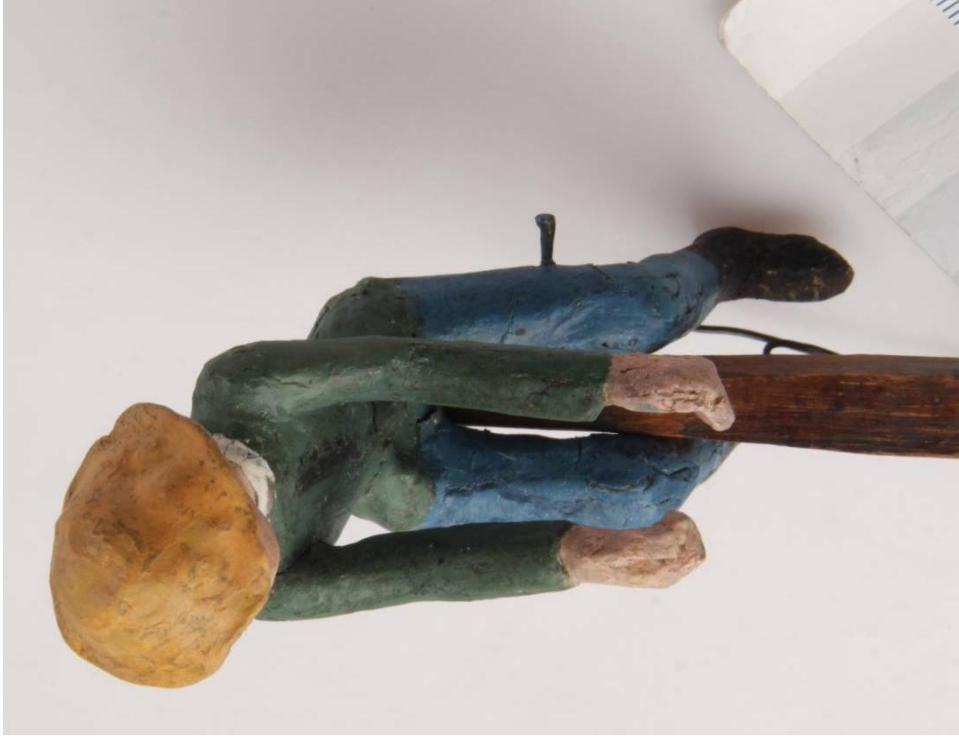
Obr. 25. Chlapec ve žlutém klobouku, pohled se shora, stav po restaurování, zábleskové světlo.

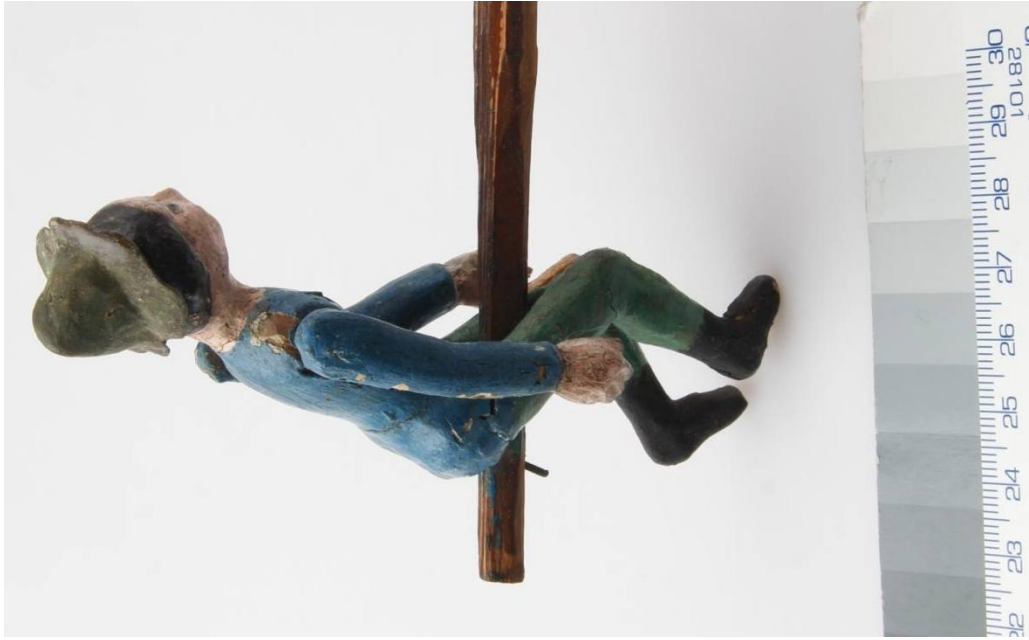
Obr. 26. Chlapec v zeleném klobouku, pravý bok, stav před restaurováním, zábleskové světlo.

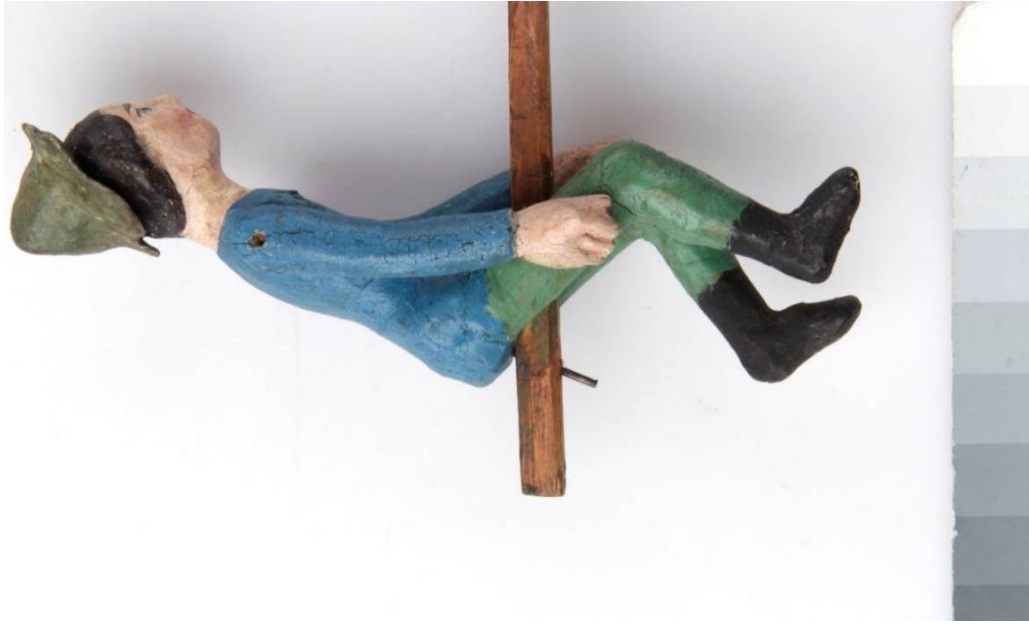
Obr. 27. Chlapec v zeleném klobouku, pravý bok, stav po restaurování, zábleskové světlo.

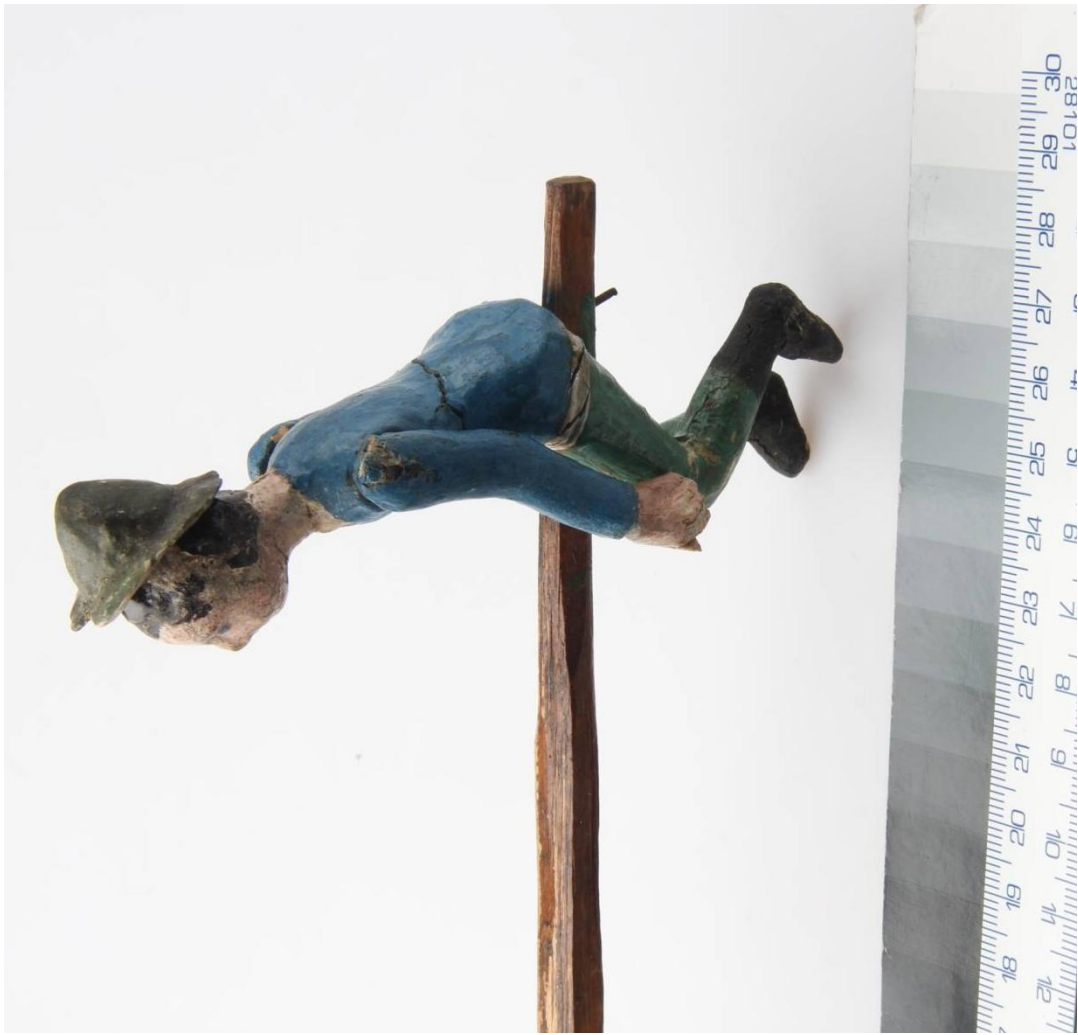
Obr. 28. Chlapec v zeleném klobouku, levý bok, stav před restaurováním, zábleskové světlo.

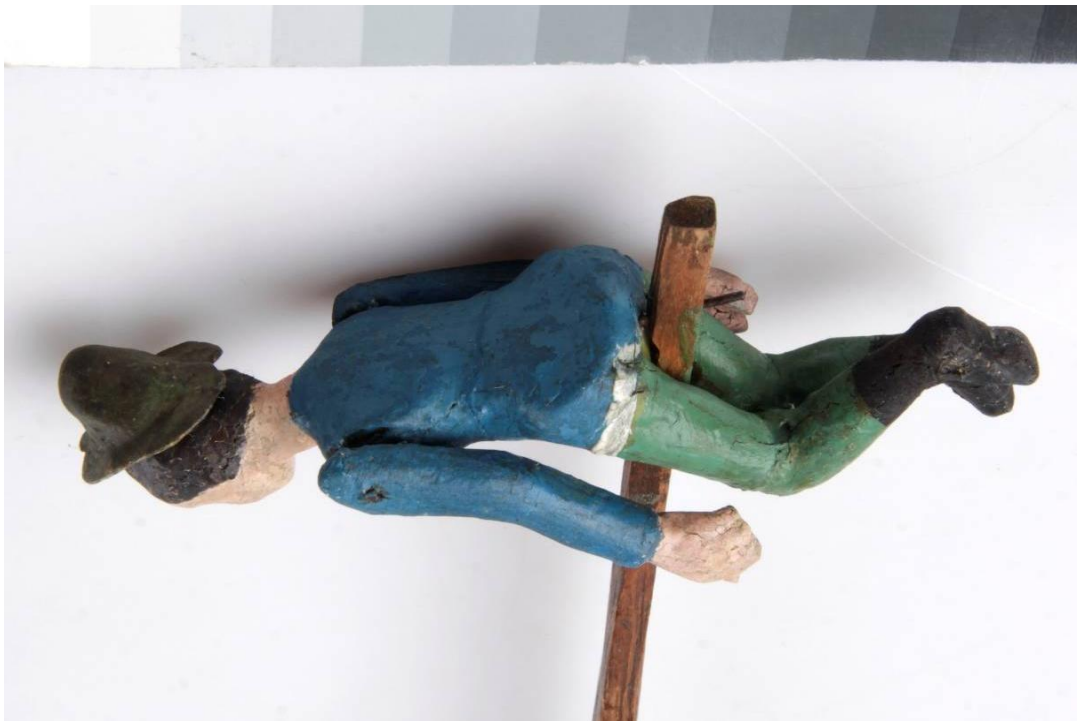
Obr. 29. Chlapec v zeleném klobouku, levý bok, stav po restaurování, zábleskové světlo.

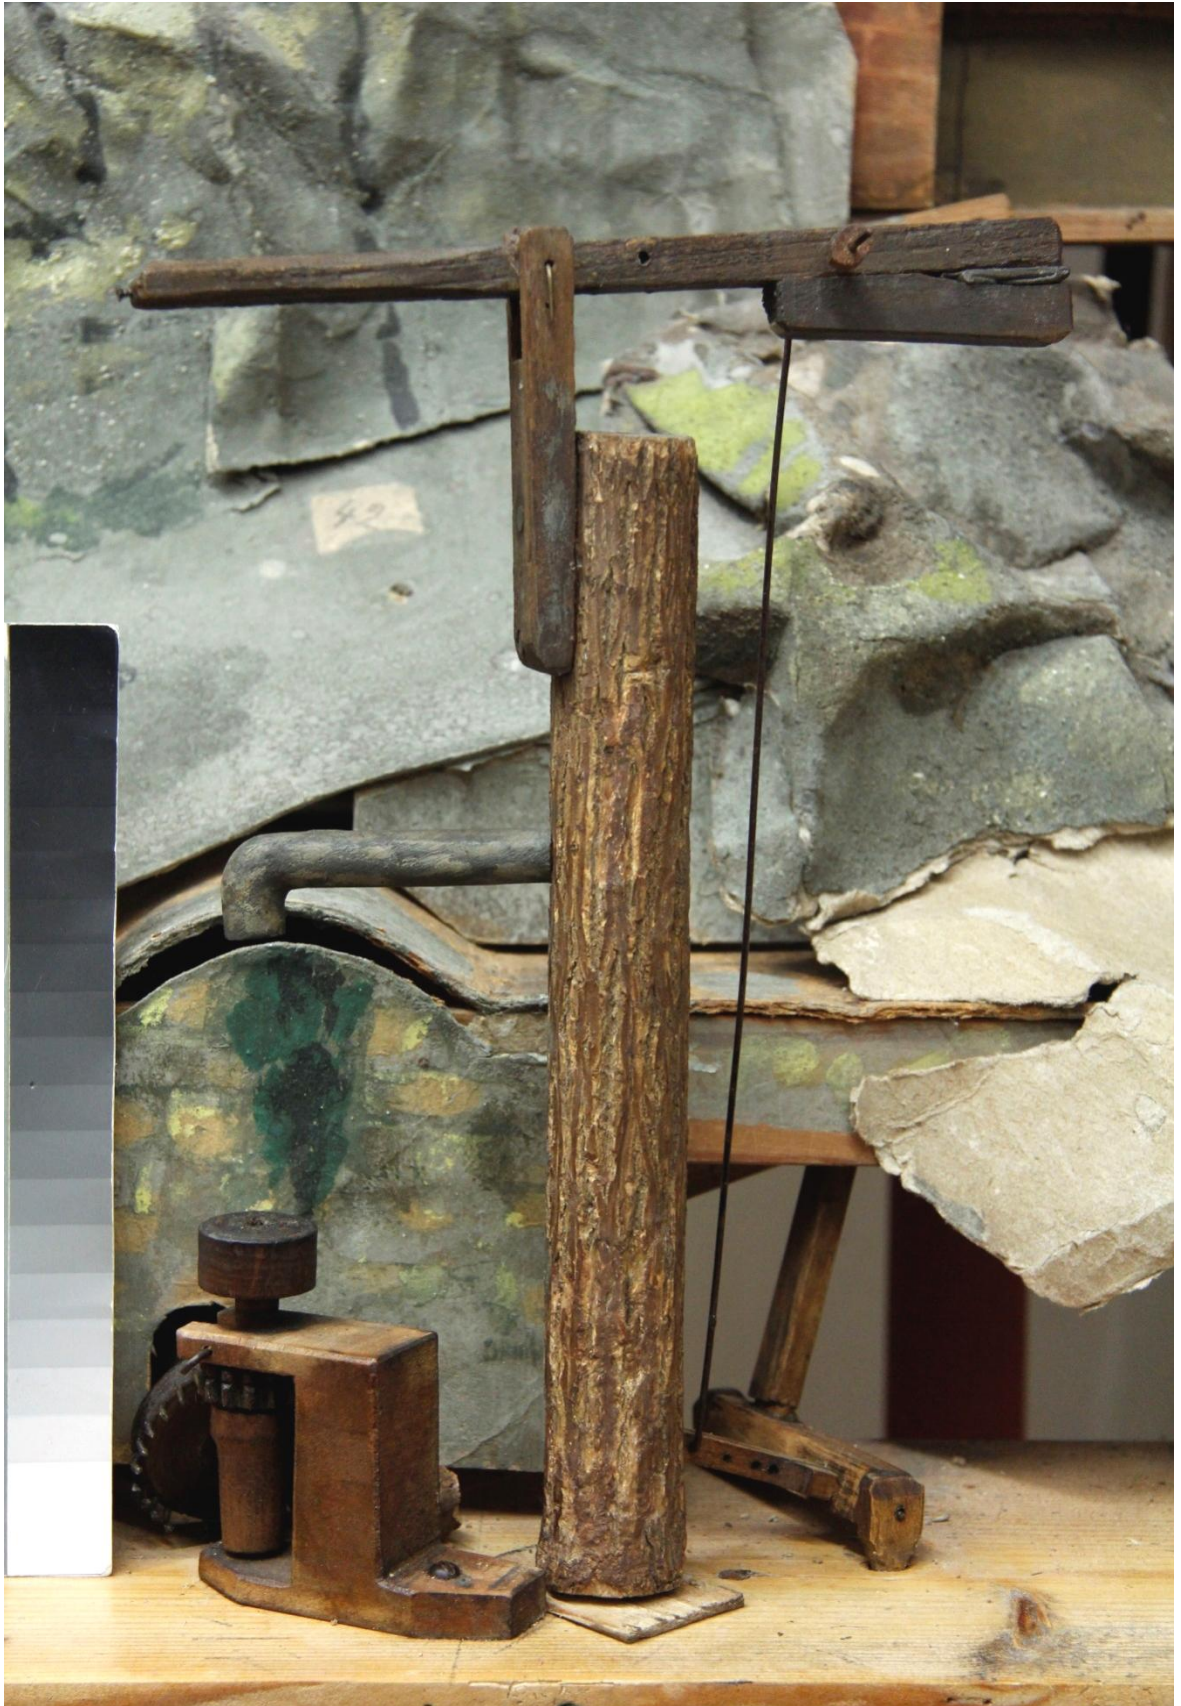
Obr. 36. Pumpa a dřevěné vahadlo s kovovým táhlem v adjustaci betlému, pohledová strana, stav po restaurování, denní rozptýlené světlo.

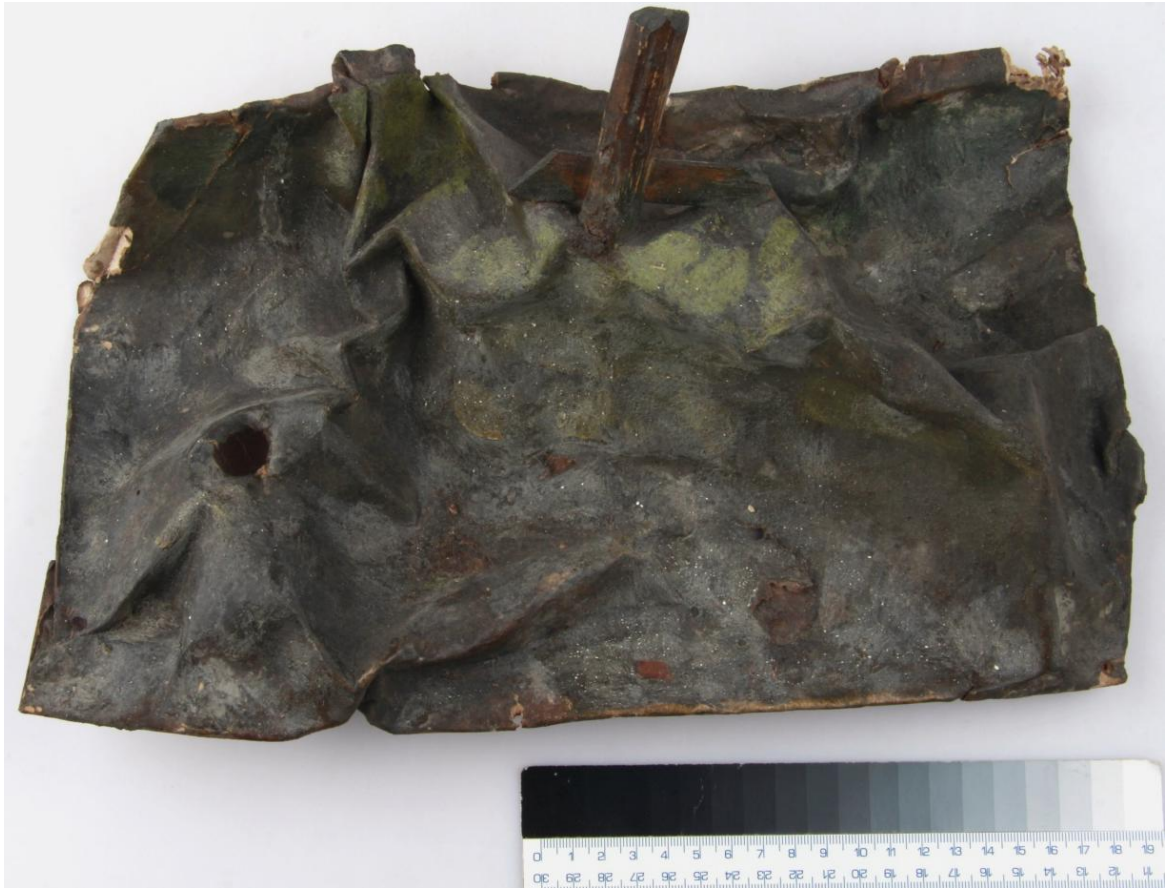
Obr. 37. Terén T25, pohledová strana, stav před restaurováním, zábleskové světlo.

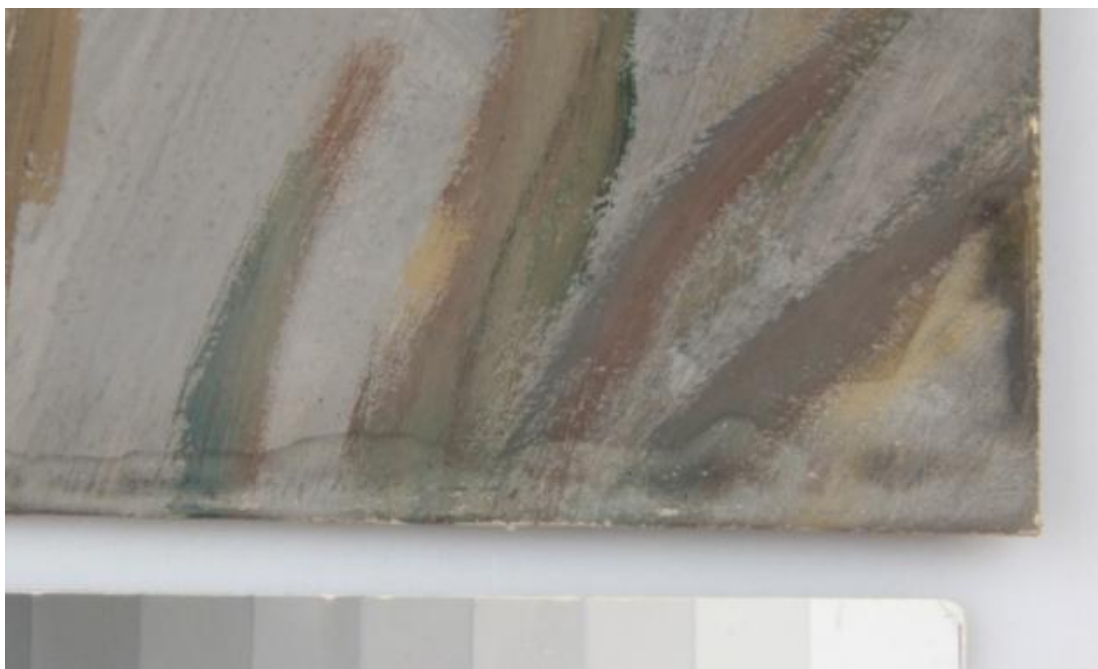
Obr. 8. Detail – zateklina, rubová strana, stav před restaurováním, zábleskové světlo.

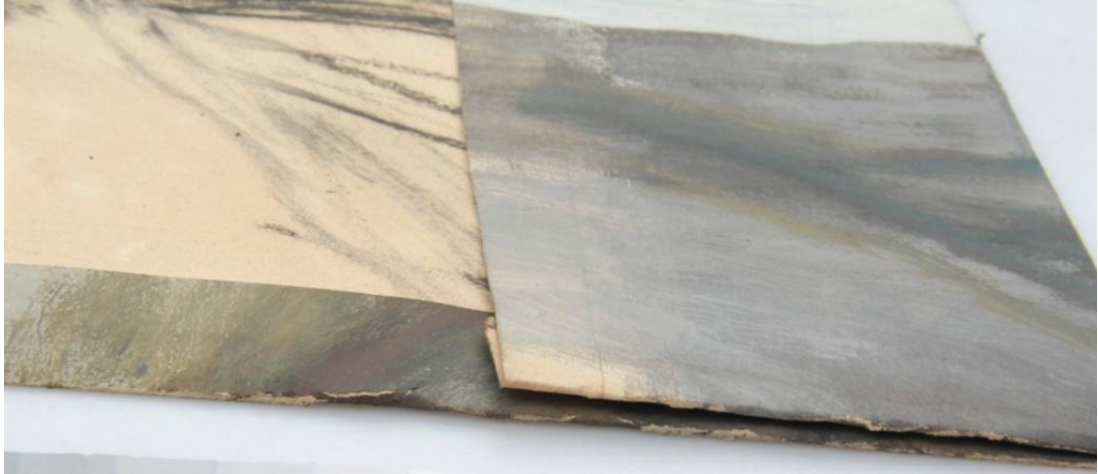
Obr. 9. Detail – odřený záhyb, rubová strana, stav před restaurováním, zábleskové světlo.

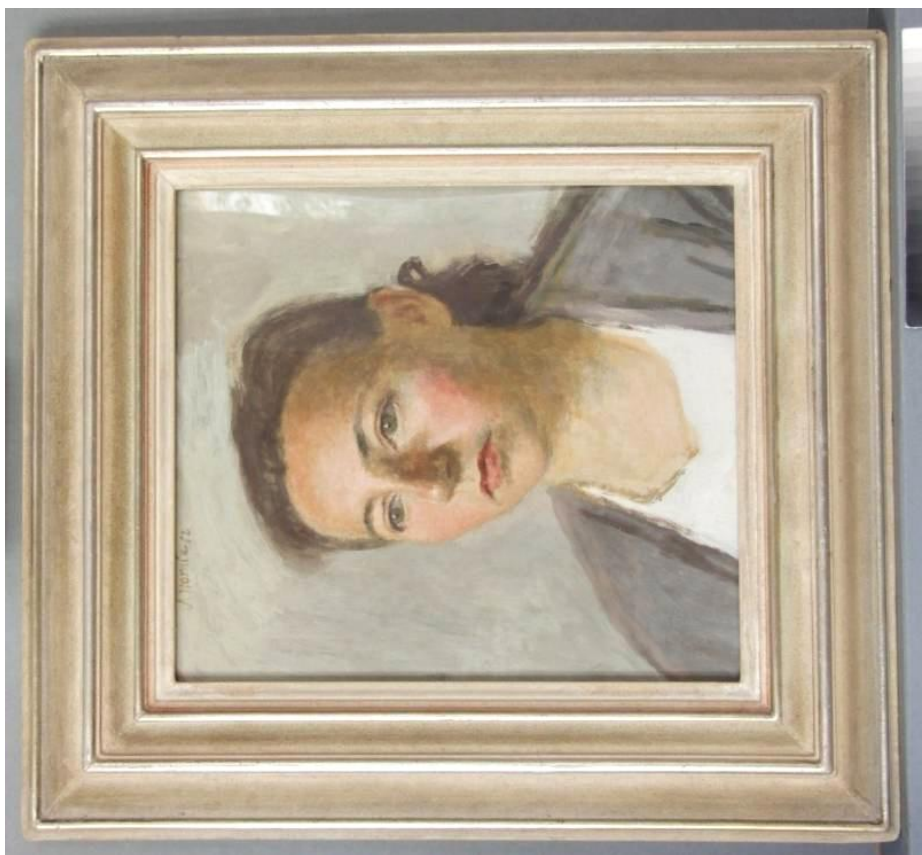
Obr. 59. Dílo adjustované v rámu, pohledová strana, stav po restaurování, rozptýlené světlo.

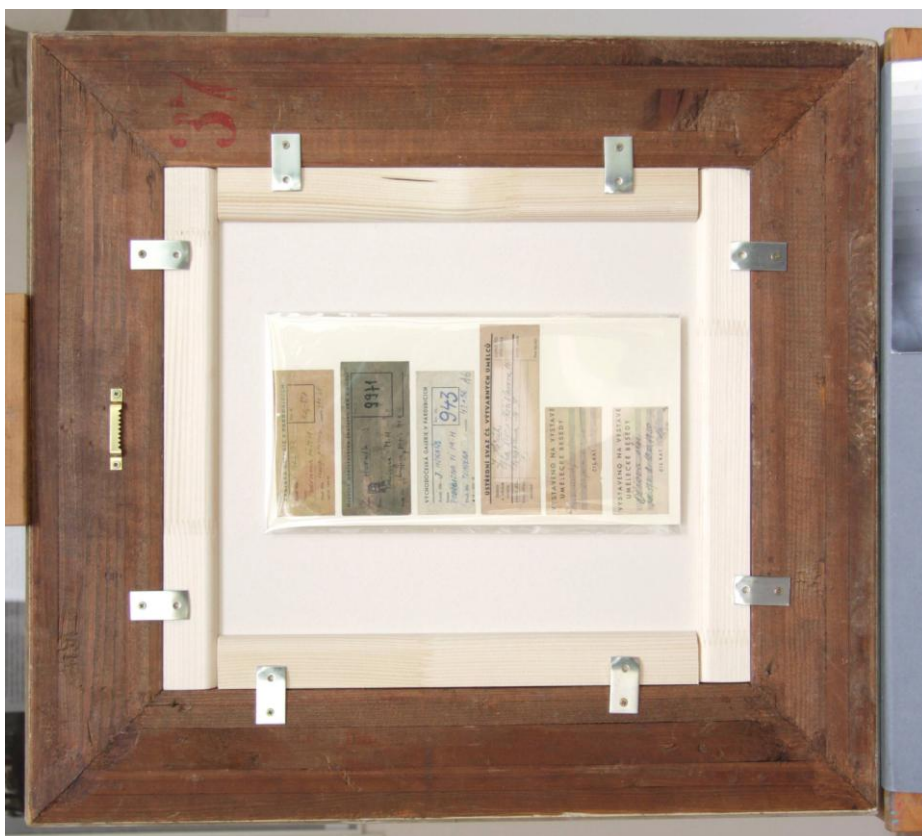
Obr. 60. Dílo adjustované v rámu, nepohledová strana, stav po restaurování, rozptýlené světlo.

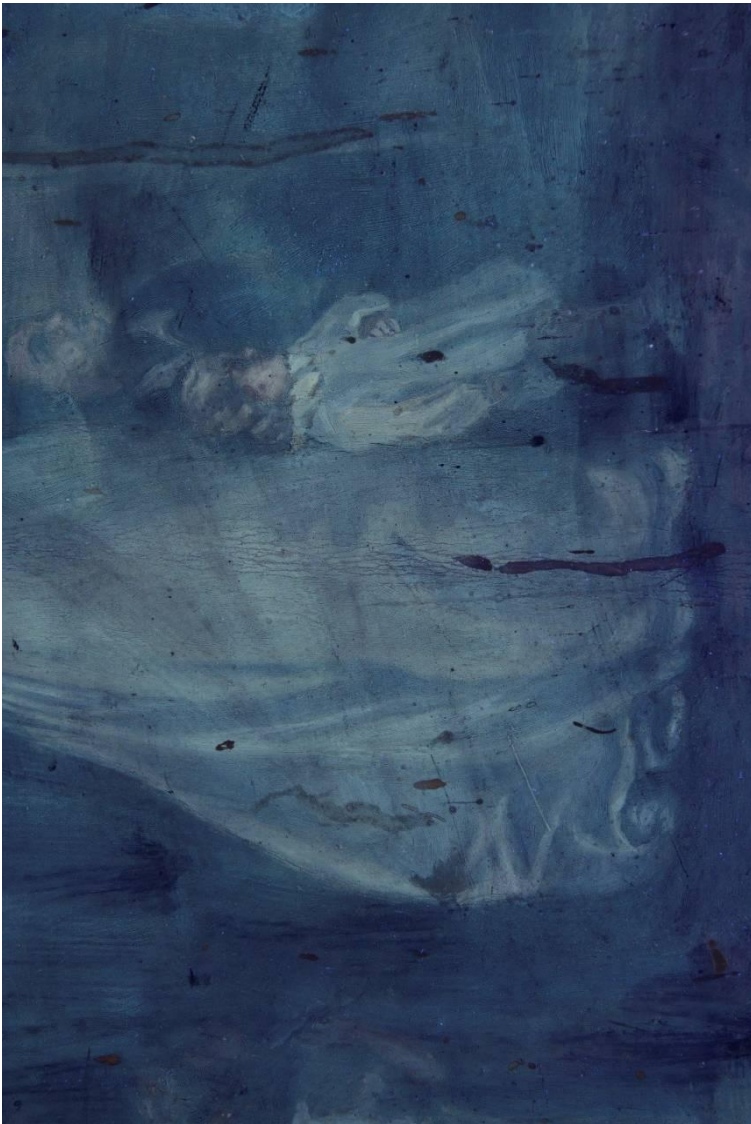
Na díle vystaveném UV záření je patrná nesouvislá vrstva povrchové úpravy, která místy fluoreskuje zejména v oblasti hlavy vojáka a sukně mladé ženy, [Obr. 3 a 4]. Přemalby a retuše během ozáření nebyly pozorovány.

Obr. 3. Detail – sukně ženy s dítětem, dílo, lícová strana, stav před restaurováním, UV záření

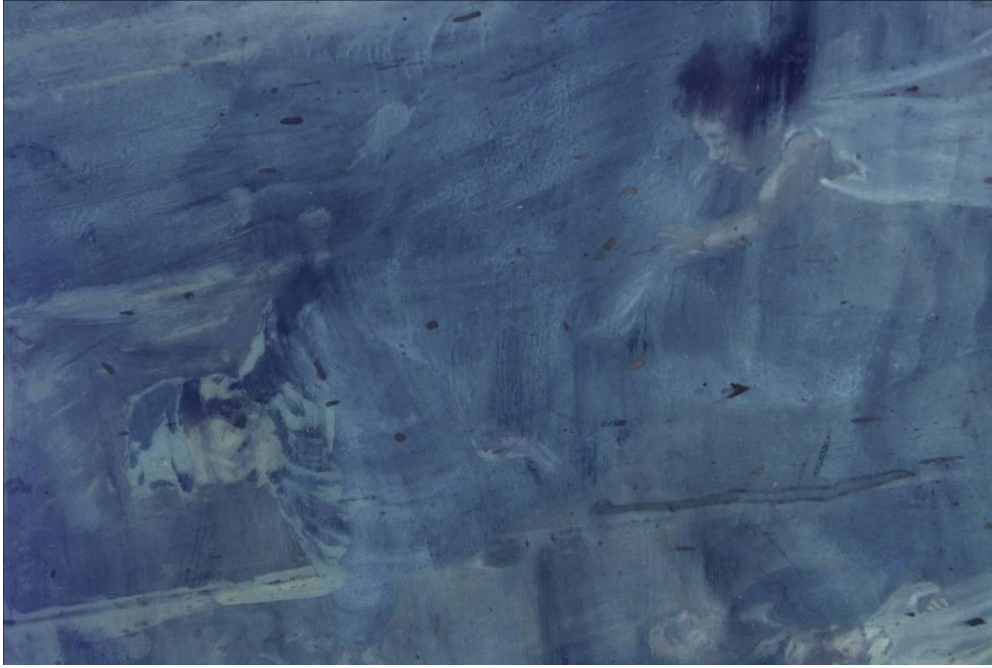
Obr. 4. Detail – voják, dílo, lícová strana, stav před restaurováním, UV záření.
