Univerzita Pardubice

Fakulta restaurování

Restaurování souboru malířských uměleckých děl na papíru

Bakalářská práce

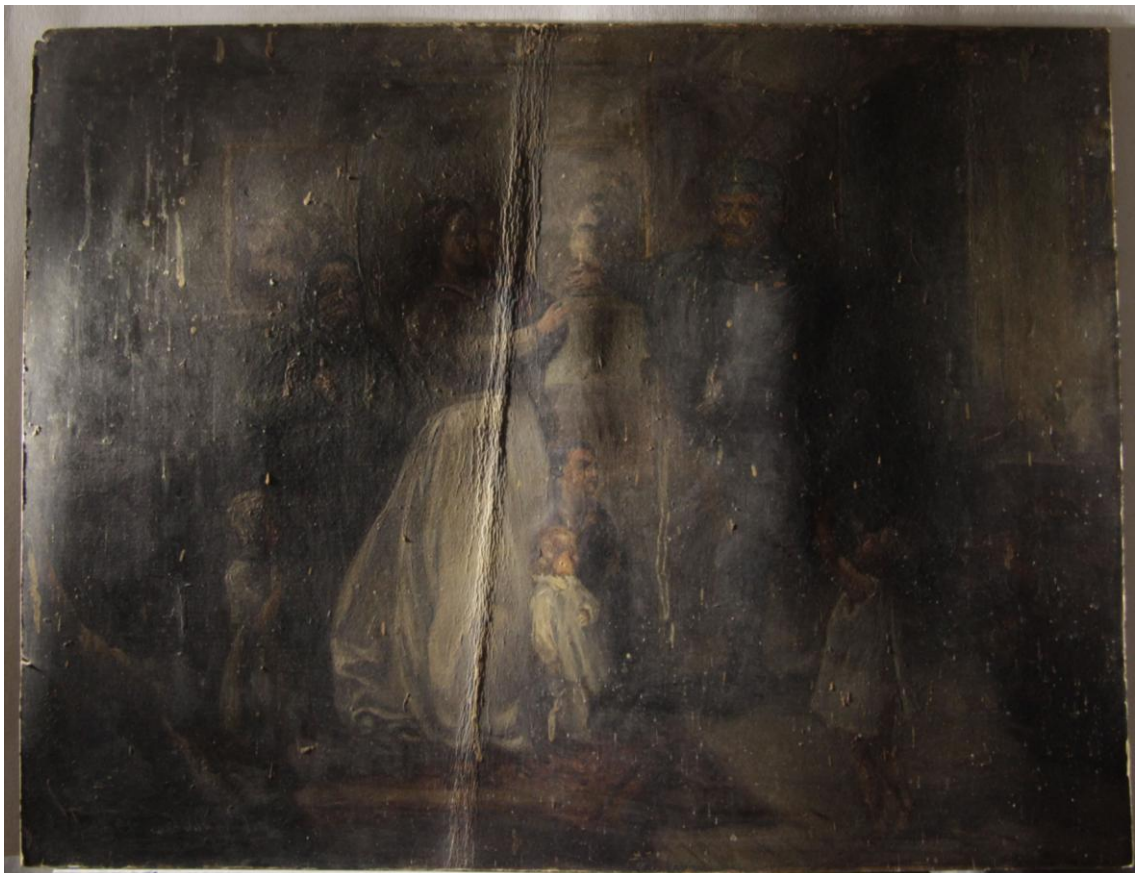
Průzkumem v bočním světle byly zjištěny informace o nerovnosti podložky, zejména v místě zlomu, a dále o stavu barevné vrstvy v místě nalomení, kde byla barevná vrstva střechovitě zvrásněná a odpadaná, [Obr. 10].

Obr. 10. Dílo vystavené razantnímu bočnímu osvětlení, lícová strana, stav před restaurováním

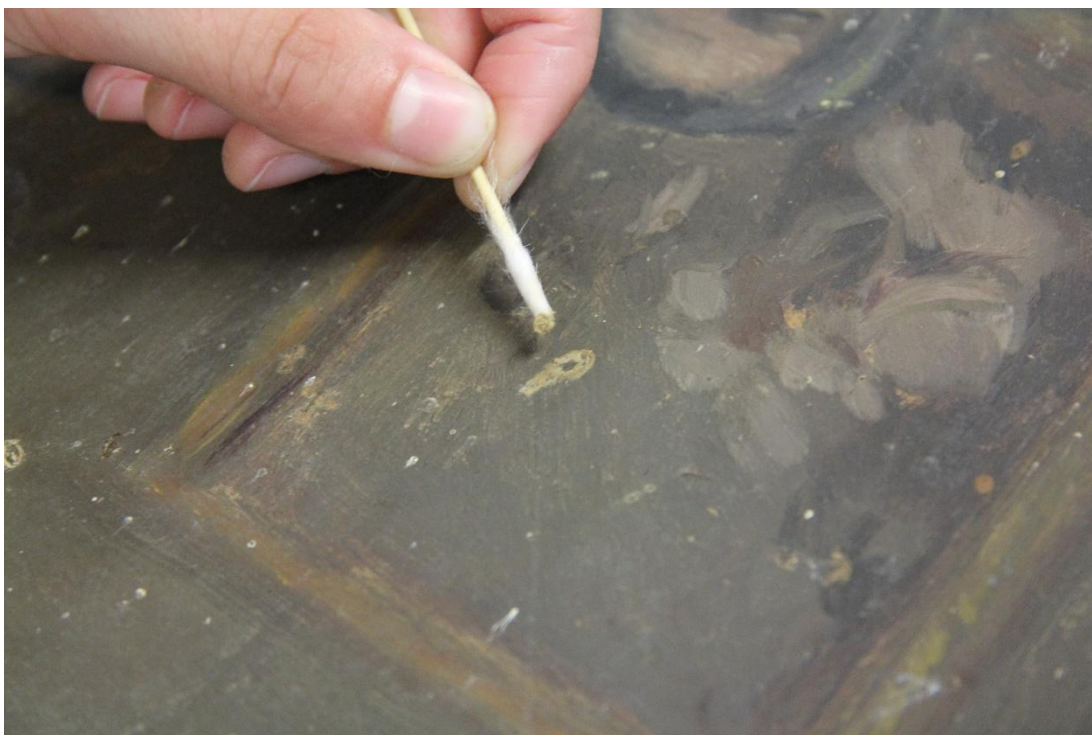
Obr. 11. Čištění skvrny vatovým smotkem napuštěným v demineralizované vodě, lícová strana, průběh restaurování, denní rozptýlené světlo.

Vodné čištění bylo aplikováno pouze pro dočištění bílých a hnědožlutých skvrn na povrchu díla, za použití teplé demineralizované vody cca na 60 °C, špachtle a vatového smotku. [Obr. 11 a 12]. Celoplošné vodné čištění díla nebylo provedeno z důvodu citlivosti barevné vrstvy na vodu, viz *Zkoušky rozpustnosti, Tabulka 1*.

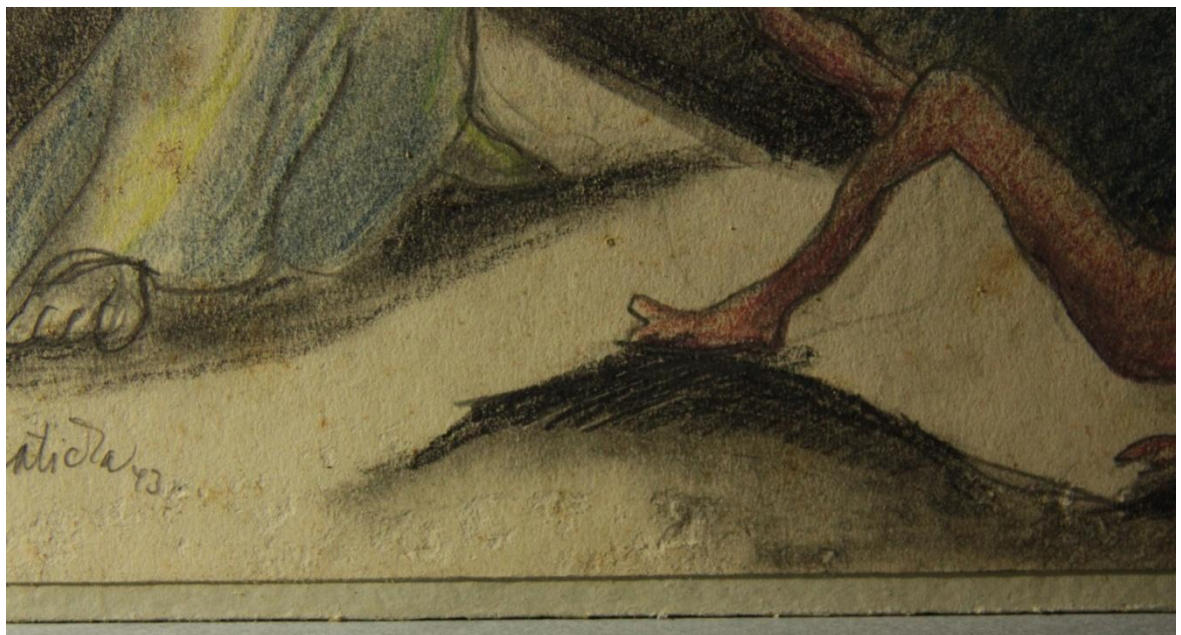
Obr. 14. Detail – dolní okraj díla, při okraji je na několika místech patrný úbytek papíroviny v ploše lícová strana, stav před restaurováním, razantní boční osvětlení.
