**Stanovení životnosti mostů v Pardubickém kraji**  
**na základě dat z hlavních mostních prohlídek**

**Diplomová práce**

# Hlavní prohlídka 07.11.2018 340-010

# Hlavní prohlídka 23.10.2018 3237-1

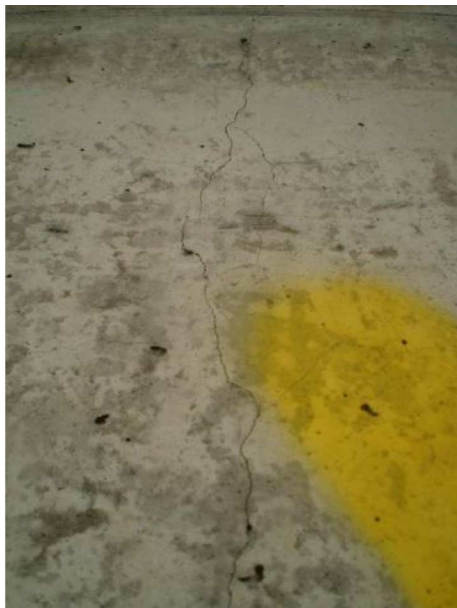
**svislá trhlina š.0,4 mm cca uprostřed opěry OP2**

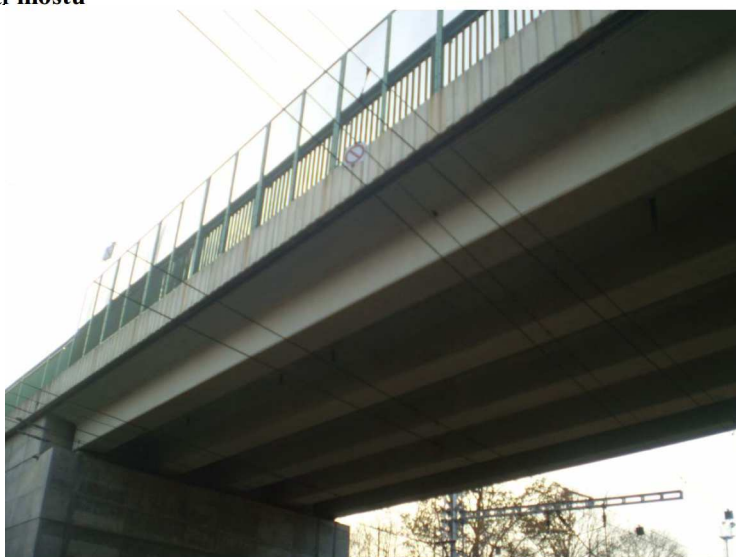
**podhled NK na konci mostu**

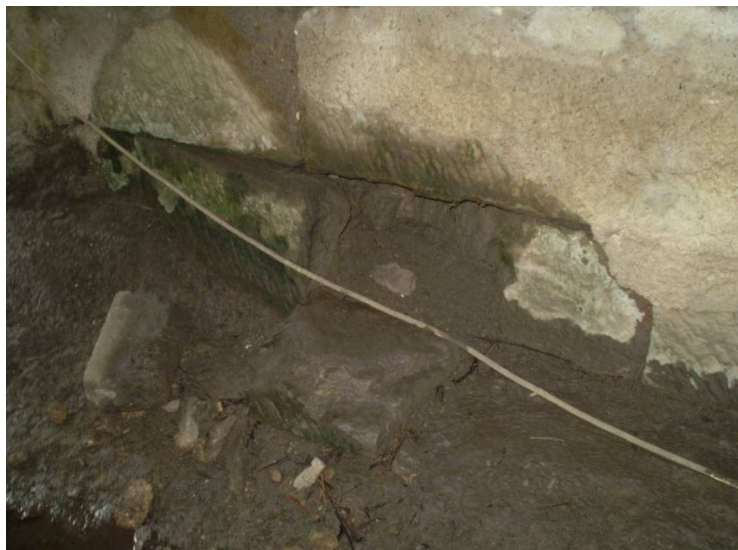
- v úrovni hladiny je u opěry OP2 vydrolené spárování a zdegradován povrch jednoho kvádrů zdiva

**Uvolněný kámen OP2**

Opravit poškozenou opěru na konci mostu.

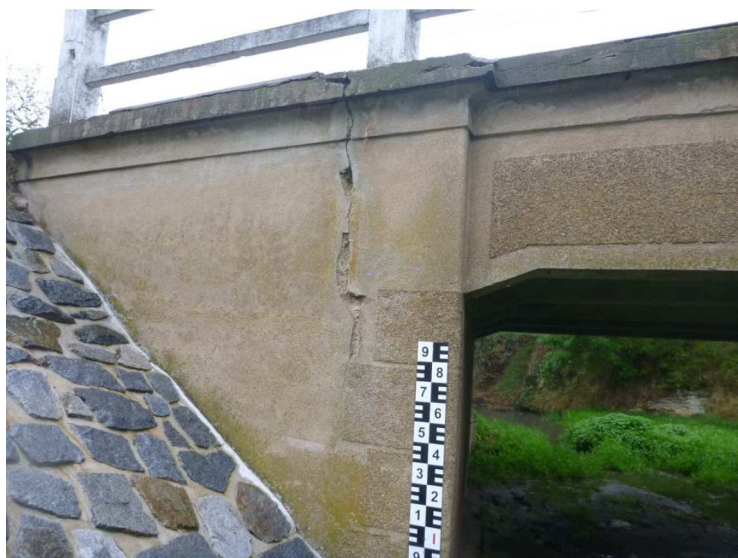
Vodorovná protklá trhlina křídla na konci mostu vlevo - v úrovni úložného prahu.

**křídlo na konci vlevo**

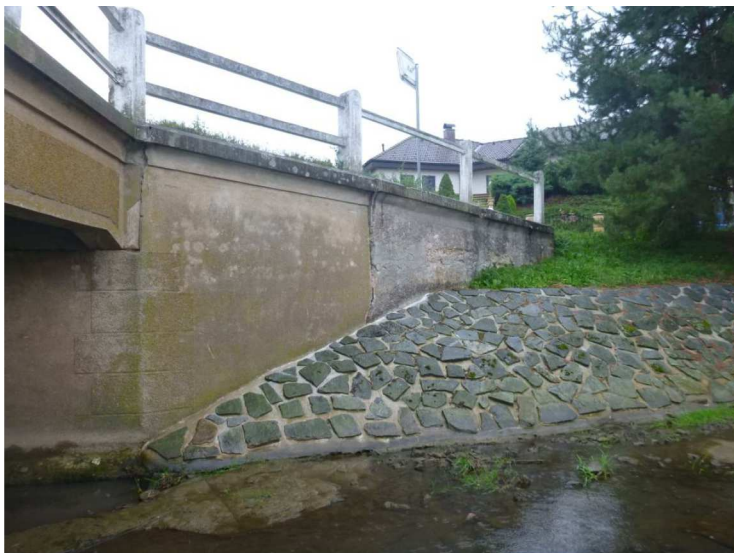
Svislá trhlina s průsaky na křídle na začátku mostu vlevo - asi konec NK.

**křídlo na začátku vlevo**

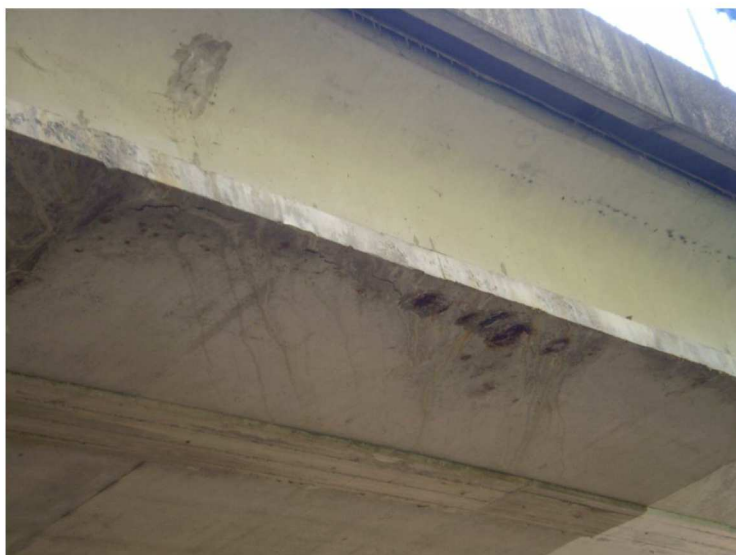
**obnažené zkorodované třmínky vpravo v 1.poli**
