Dokumentace restaurátorského průzkumu a zásahu Restaurování malované iluzivní mramorové dekorace v místnosti č. 106 na zámku Opočno

Restaurovaly: Andrea Babelová, Alžběta Čechová, Alexandra Koryťáková, Eliška Mátlová
Odborný pedagogický dozor: Jan Vojtěchovský

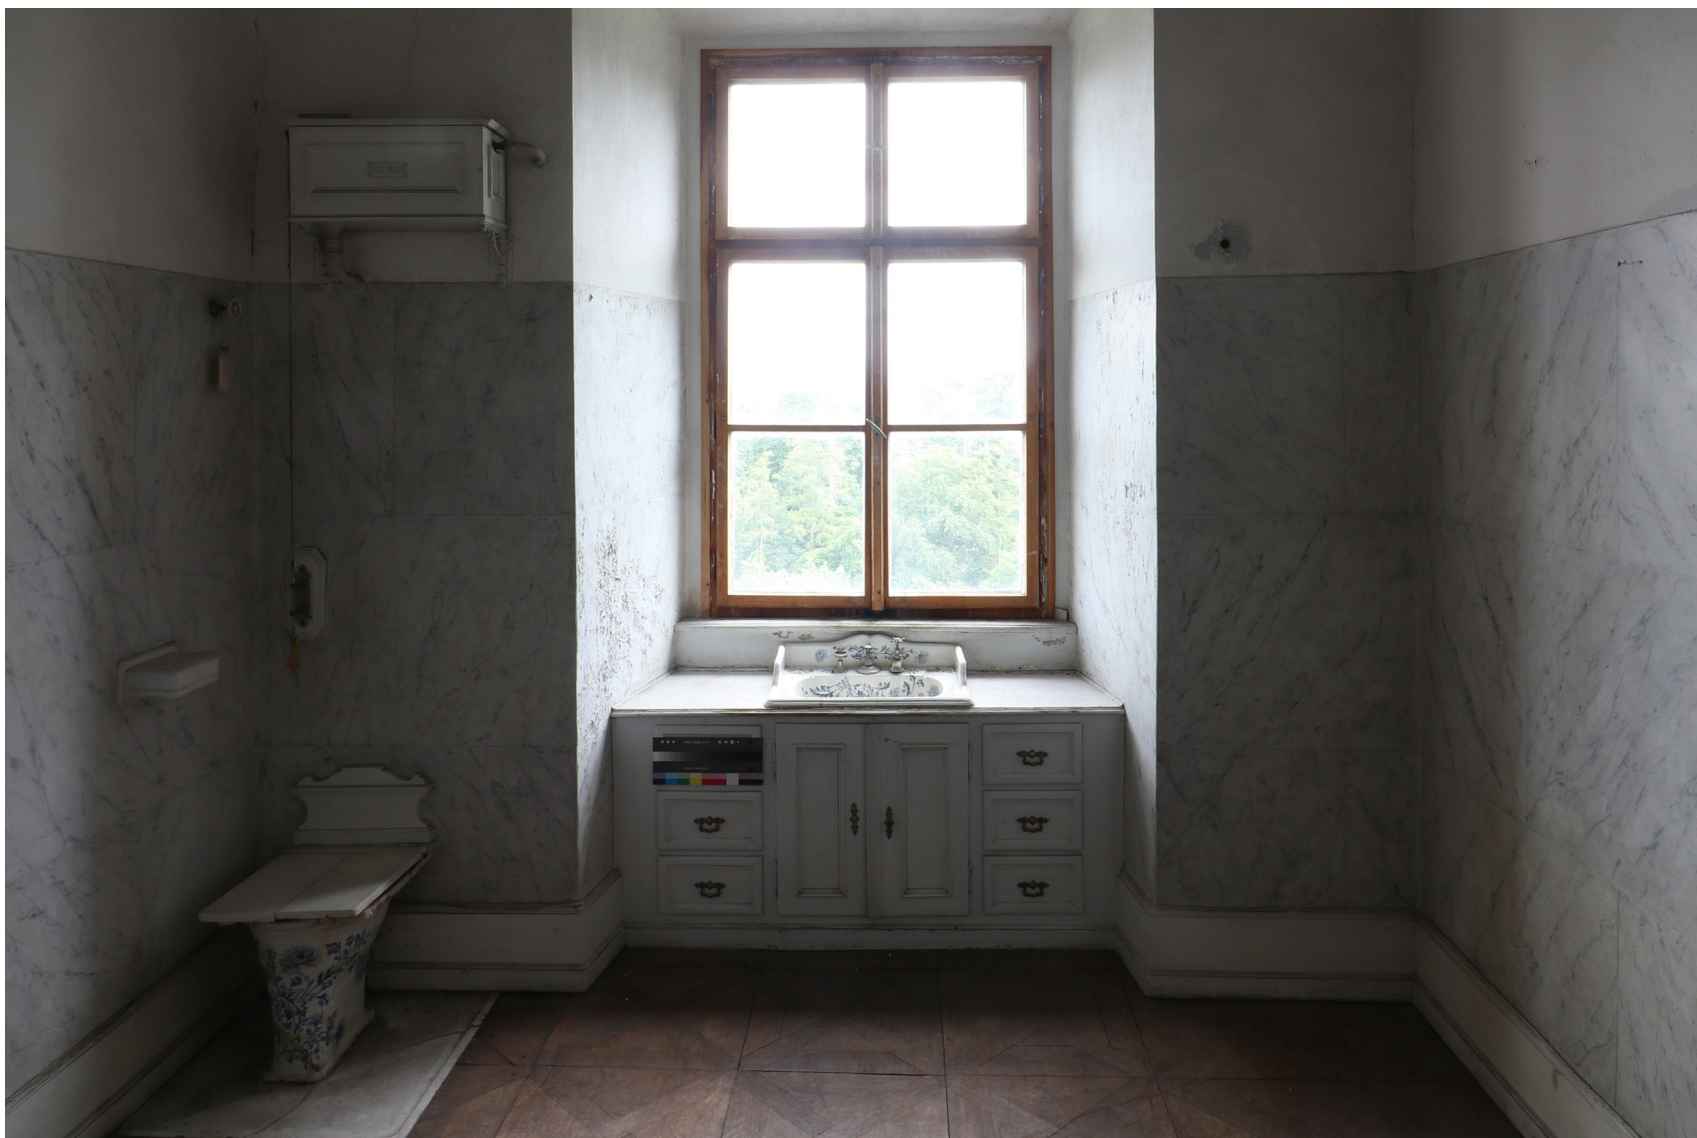
Obr. 01: Pohled
na východní
stěnu místnosti
č. 106. Stav před
restaurováním.

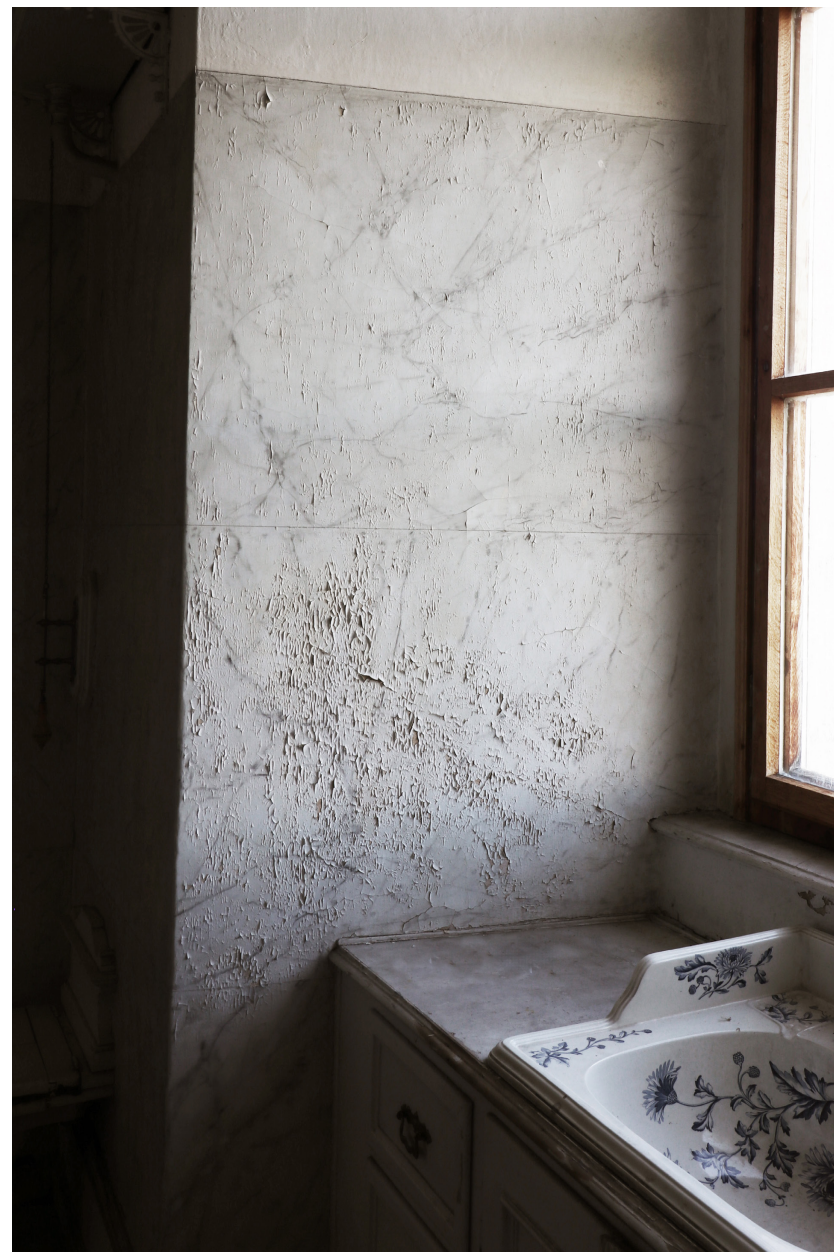
Obr. 07: Pohled
na jižní část
východní stěny.
Stav před
restaurováním.

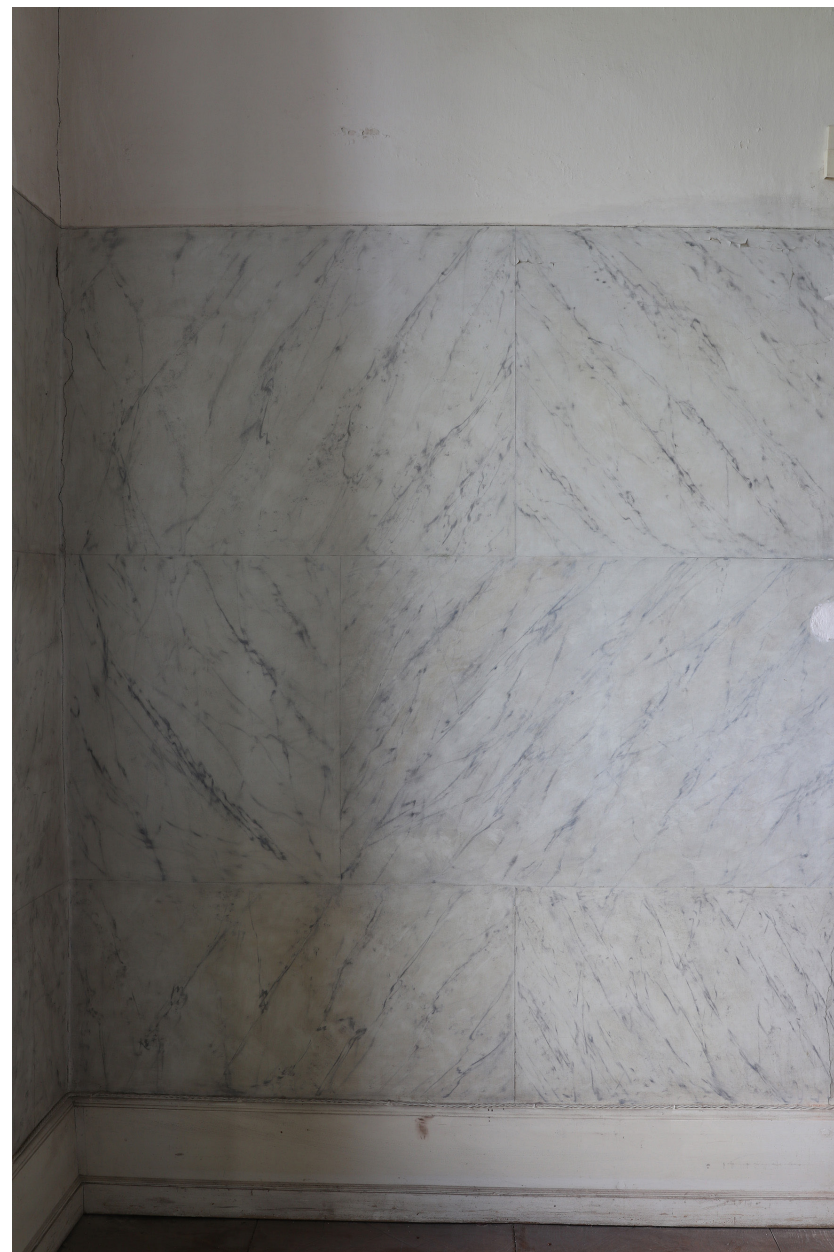
Obr. 09: Pohled
na západní
část jižní stěny.
Stav před
restaurováním.

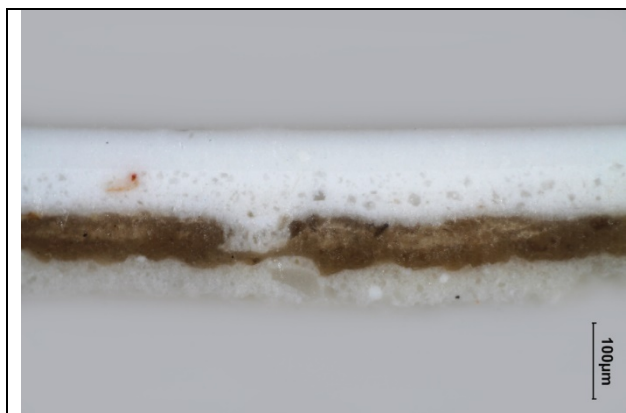
Mikrofoto v bílém odraženém světle, nábrus, fotografováno při zvětšení 200x
