**Restaurování pravé části nástěnné malby s motivem *Archanděla Gabriela*  
z výjevu *Zvěstování Panny Marie* ve vstupním sále před kaplí na zámku v  
Kácově**

Bakalářská práce

**2023**

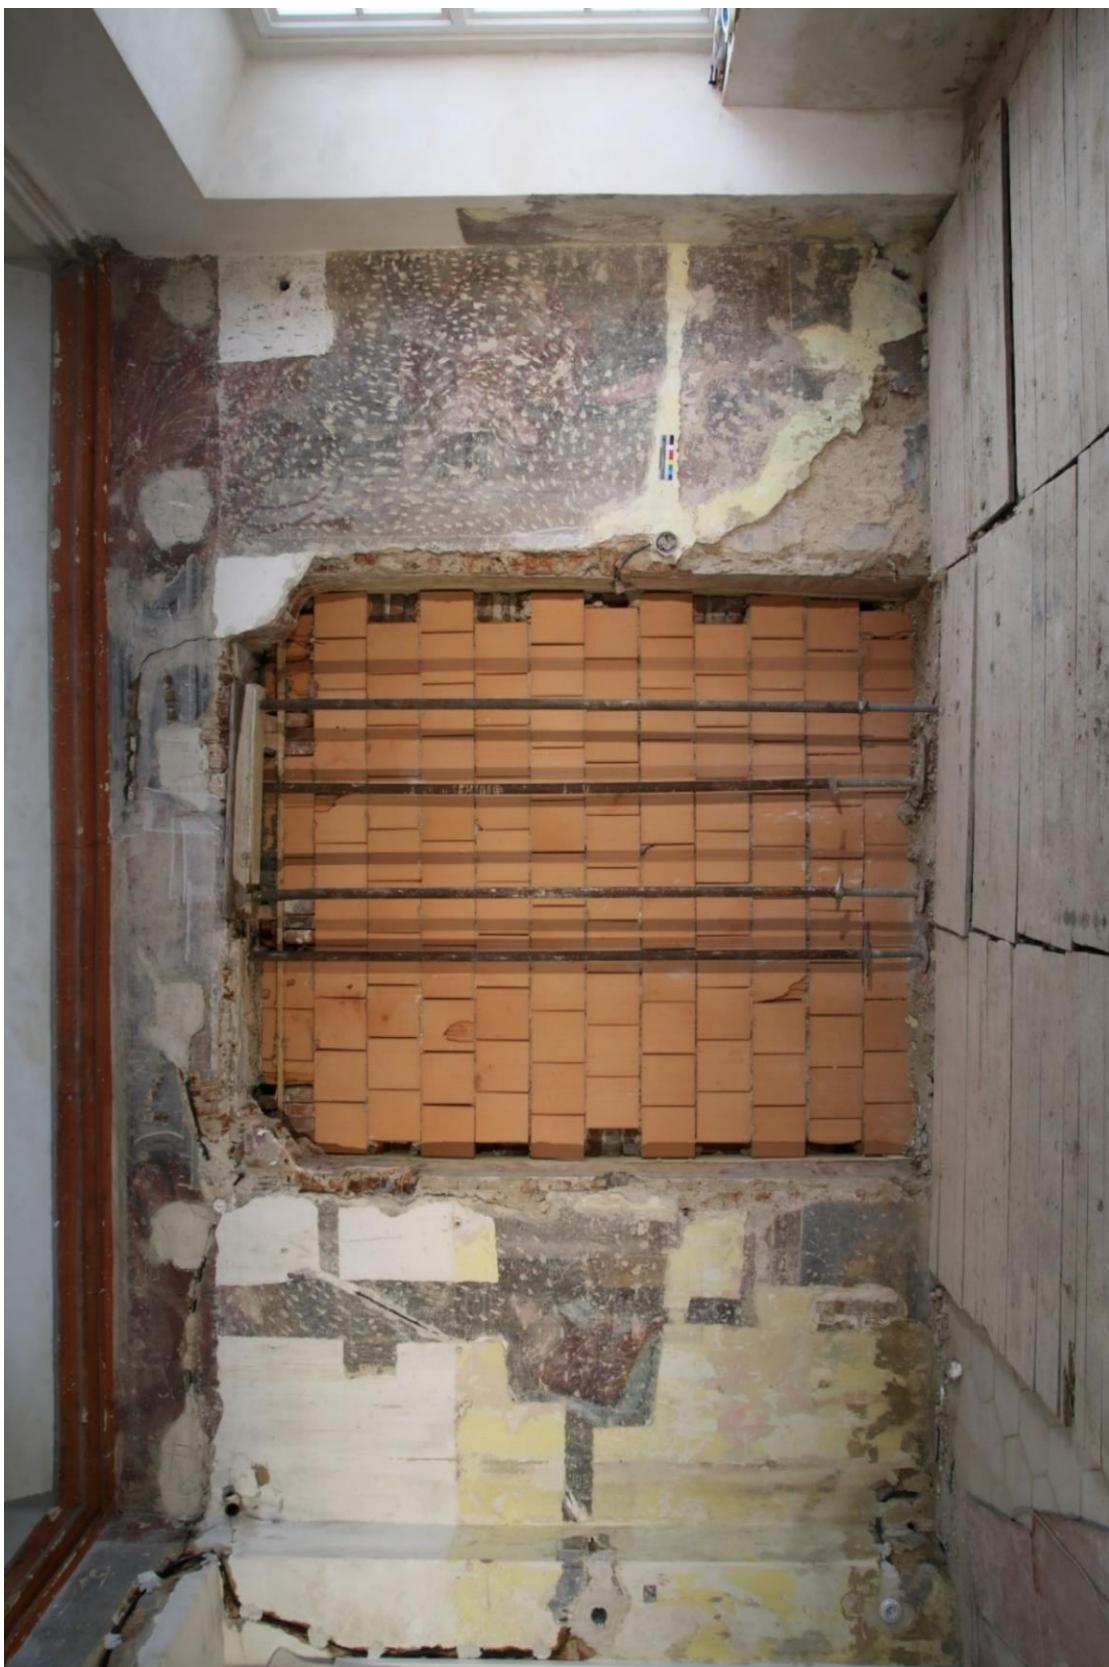
*Obr. 15 Jižní stěna v místnosti před zámeckou kaplí, výjev Zvěstování Panny Marie. Stav před restaurováním a po částečném vybourání průchodu.*

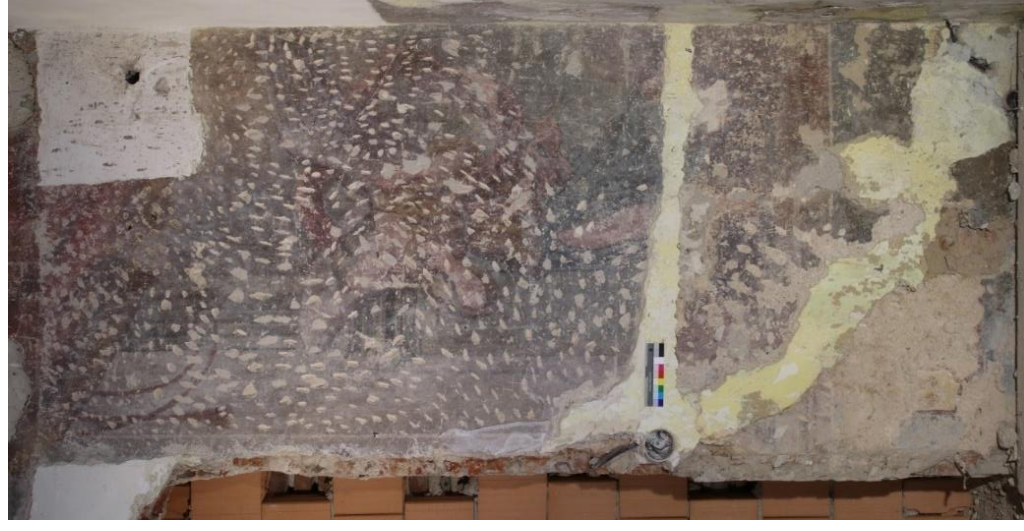
*Obr. 28 UVF fotografie celku restaurovaného úseku. Stav před odkryvem. Na fotografii lze pozorovat růžovou a modrou luminiscenci povrchu, na kterém se nachází druhotné vrstvy. Dále pak slabě lumínuje povrch se zákalom.*

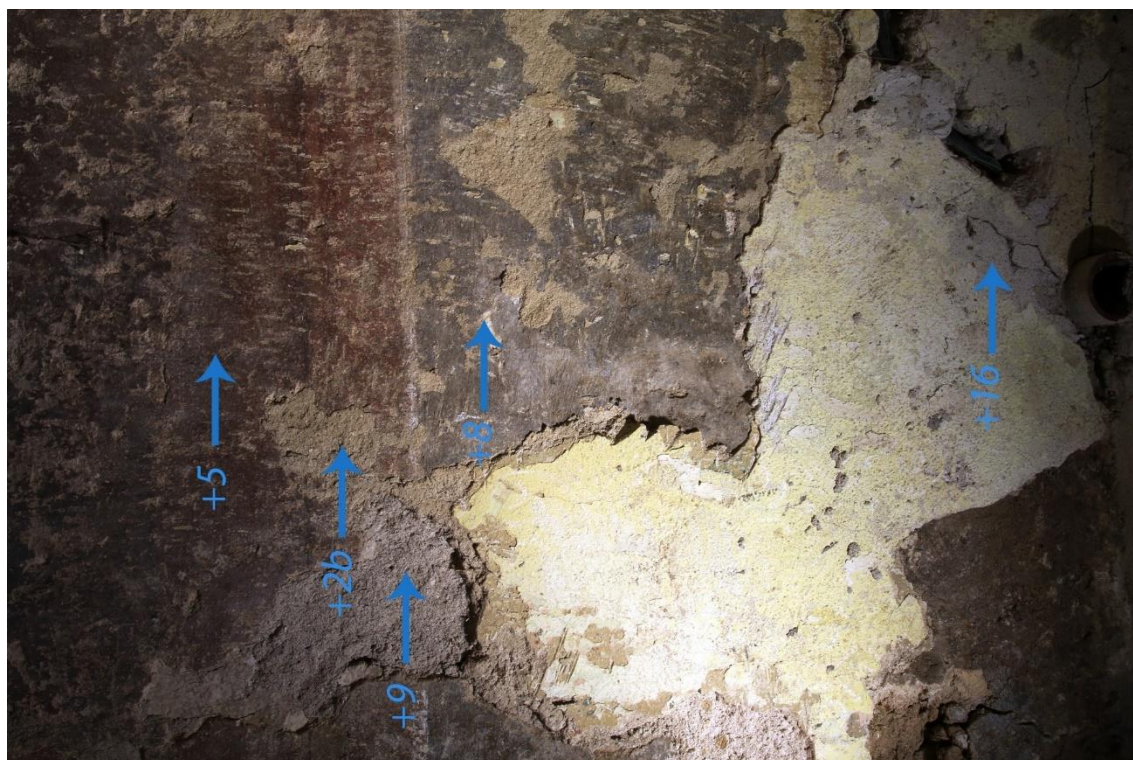
zapříčinit rizikové množství vodorozpustných solí nacházejících se v této části. Míra zasolení je momentálně vhodná regulovat pouze odstraněním jejich zdrojů z dolních pater zámku. Z důvodu možných rizik povrchové degradace způsobené těmito solemi bylo dospěno k závěru ponechání soklové části po fázi tmelení.

Obr. 30 Detail  
druhotných  
vysrávek v soklové  
části, okolí  
elektrifikace a  
topení. Fotografie  
v ostrém bočním  
nasvícení. Značení  
vychází z tabulky  
Tab. 01  
Stratigrafický  
průzkum. Stav před  
odkryvem.

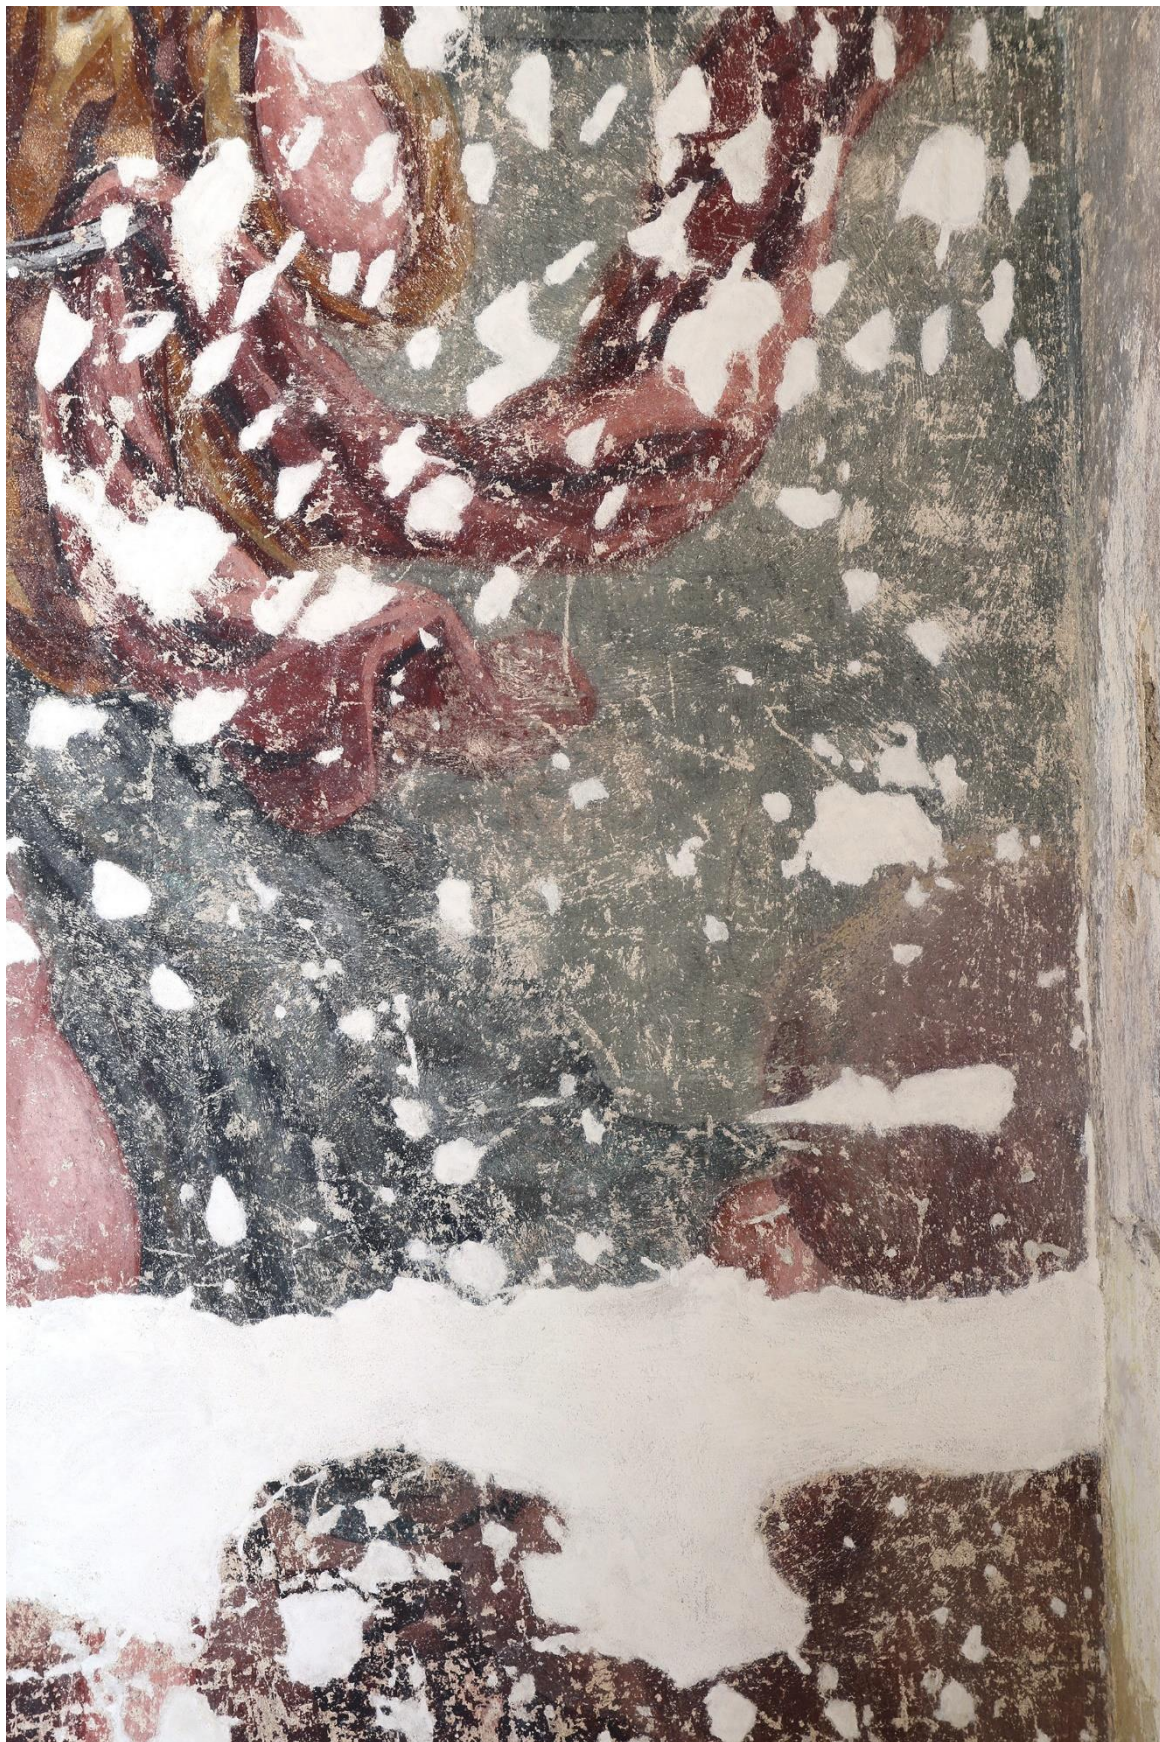
Defekt způsobený elektrickým vedením měl za následek celkovou ztrátu části lýtka a kotníku na levé noze anděla a silné poškození zbylé části. Tento defekt měl také za následek ztrátu pravé nohy krom malé části paty. Pro co nejvhodnější podobu rekonstrukcí byl proto proveden návrh nejprve kresebný a poté v malbě 1:1. Kvůli změně konceptu rekonstrukce však byla vyhotovena pouze levá noha, v oblasti druhé nohy byla do plochy zapojena draperie a oblaka. Změna se týkala také rekonstrukce v horní oblasti defektu po zavedeném topení. Bylo rozhodnuto o jeho dočasném ponechání v zajištěném stavu po tmelení bez provedené barevné rekonstrukce.

*Obr. 52 Detail části figury se zaměřením na oblast pravého chodidla. Stav po tmelení.*

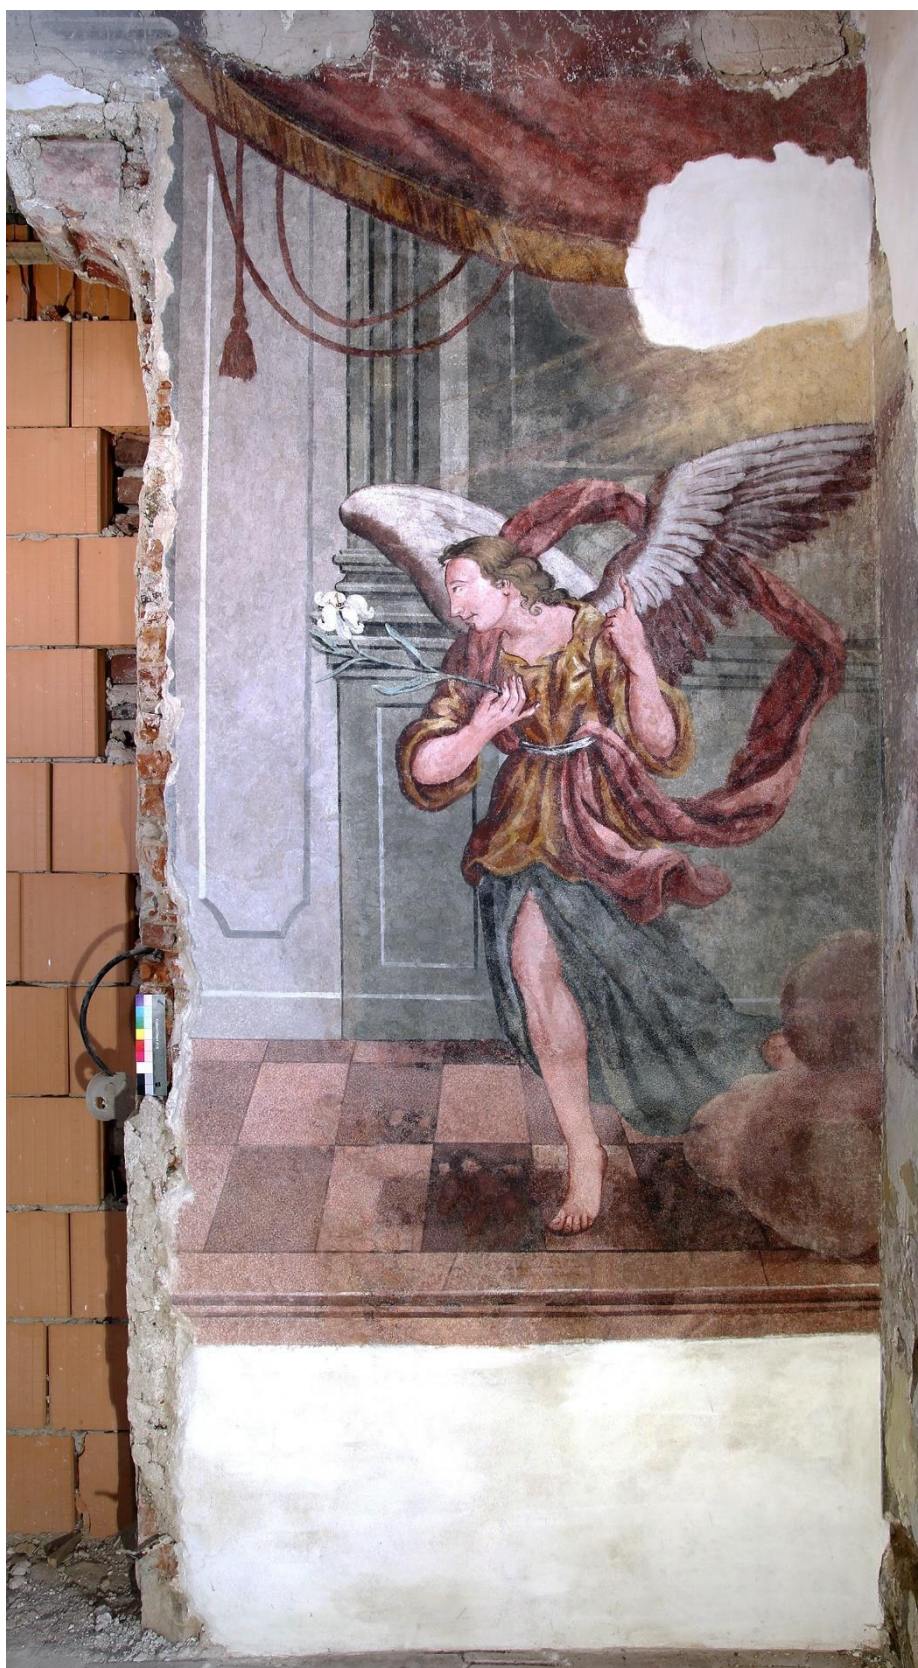
*Obr. 58 Celkový pohled na úsek s archandělem Gabrielem. Stav po restaurování.*
