Univerzita Pardubice

RESTAURÁTORSKÝ PRŮZKUM A DOKUMENTACE

maleb figur sv. Václava, sv. Vojtěcha a sgrafita Božetěcha
nacházející se na severozápadní fasádě budovy
Muzea v Nové Pace - Suchardova domu

květen až červen 2017

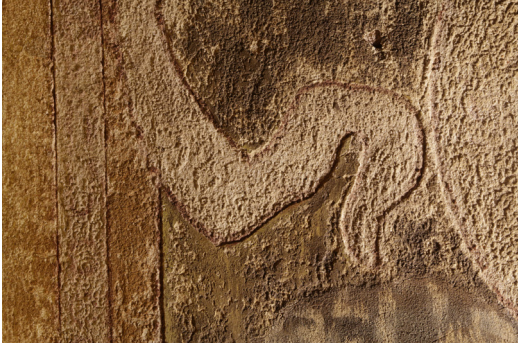
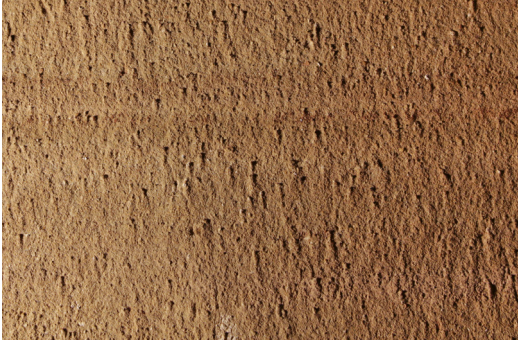
Vymytí povrchu omítky		
Popis	Části malby, které nebyly chráněny plátkovým zlatem, byly postupem času vymyty. Vymytí je vidět zejména na odskoku zlacených a nezlacených částí.

Rozsah	Nezlacené části obou maleb (s výjimkou horních 30cm)

Příčina	Povětrnostní podmínky, vymývání, vyšlehávání větrem

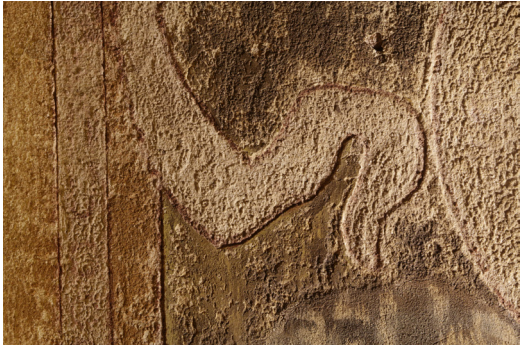
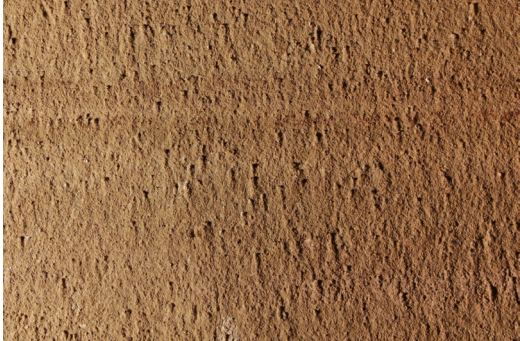
Vymytí povrchu omítky		
Popis	Části malby, které nebyly chráněny plátkovým zlatem, byly postupem času vymyty. Vymytí je vidět zejména na odskoku zlacených a nezlacených částí.

Rozsah	Nezlacené části obou maleb (s výjimkou horních 30cm)

Příčina	Povětrnostní podmínky, vymývání, vyšlehávání větrem

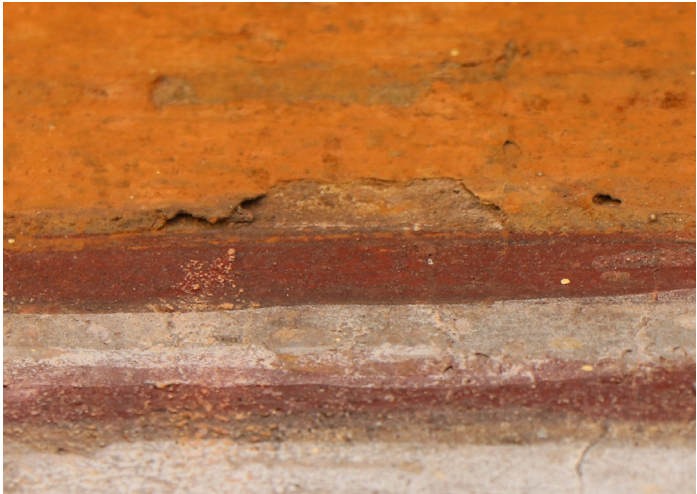
Kraquelování barevné vrstvy		
Popis	Ve vrchní části rámu se z poslední rekonstrukce nacházela kompaktní barevná vrstva, která působením vlhkosti místy zkrakelovatěla - oddělování od podkladu v šupinách či puchýřích.

Rozsah	Lokálně na vrchní části rámu	
Příčina	Povětrnostní podmínky, případně nevhodně zvolené pojivo rekonstrukce

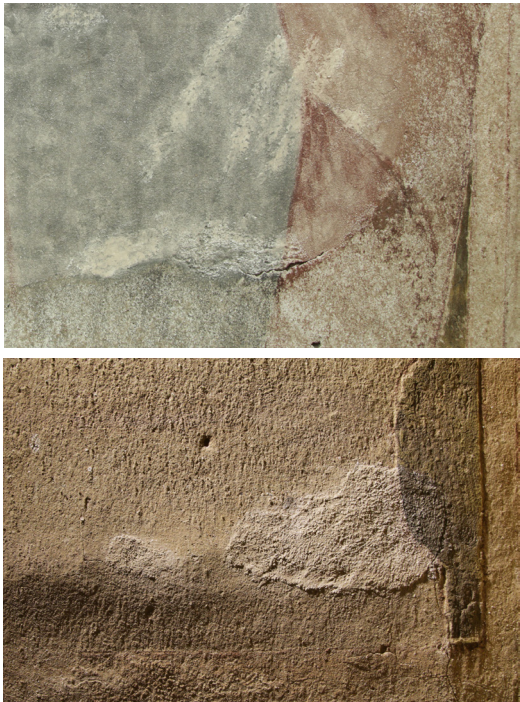
Tmely		
Popis	Hlubkové defekty byly v minulosti vyspraveny tmely. Tmely mají různou barevnost i strukturu. Některé jsou ve špatném technickém stavu (popraskané po okrajích), jiné esteticky nevyhovující.

Rozsah	Obě malby, výrazně sv. Václav	
Příčina	Zásah

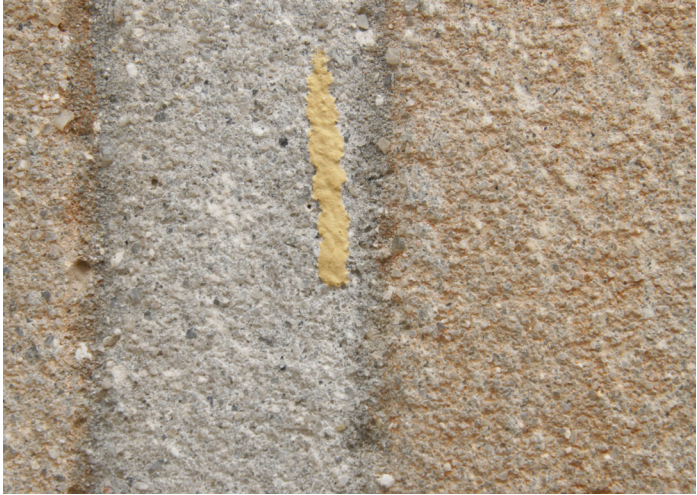
Stékance barvy		
Popis	Na sgrafitu Božetěcha se lokálně nacházejí stékance a cákance po celoplošném malování zbytku fasády.

Rozsah	Božetěch - lokálně	
Příčina	Zásah

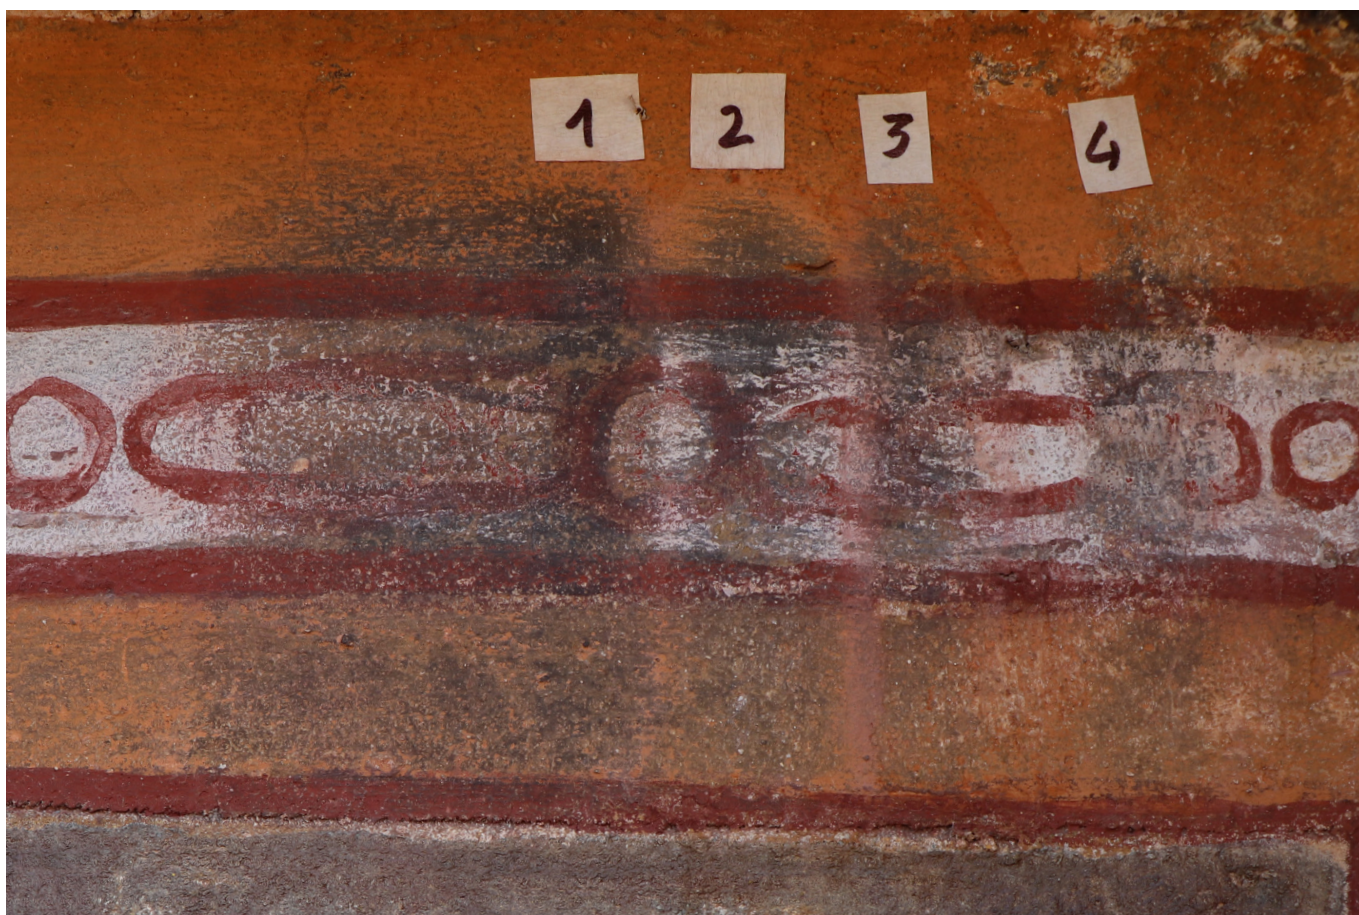
Obr. 2: Pro sejmutí přemalby byly vyzkoušeny tyto materiály:

Výsledek byl u všech použitých materiálů obdobný, byl proto zvolen nejméně agresivní postup smytí přemalby vodou.

- 1) voda
- 2) líh
- 3) izopropylalkohol
- 4) xylen

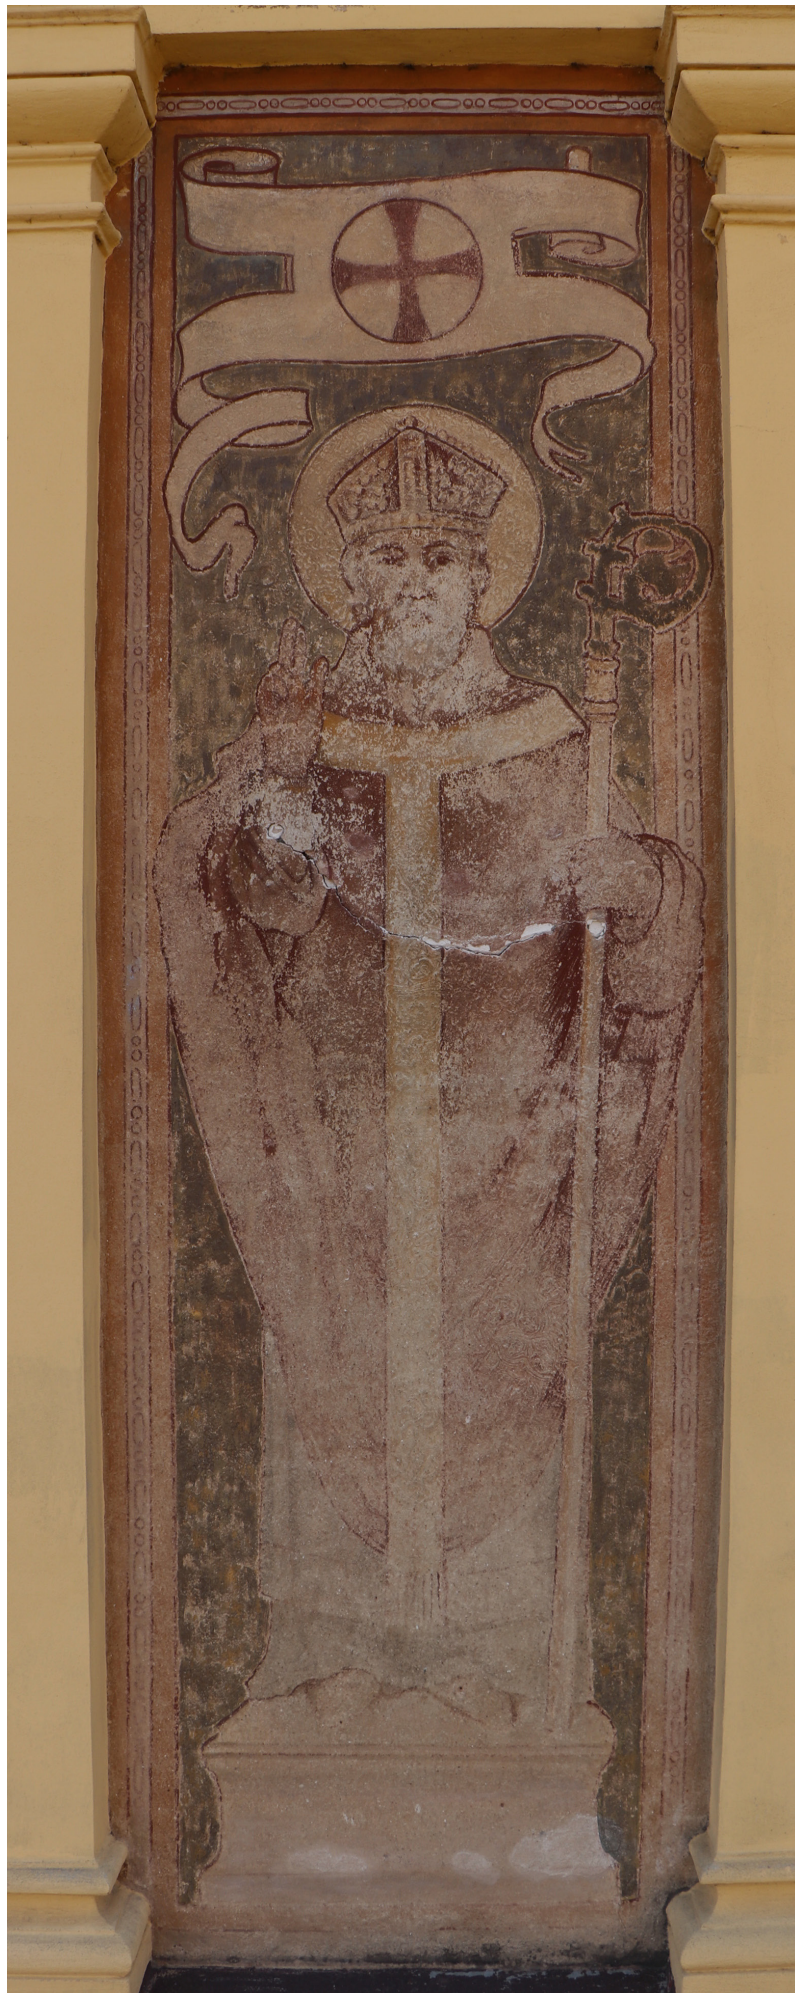
Na původní omítce bylo znát poškození vymýváním. Dále se zde na poklep nacházelo velké množství dutin, které byly propojeny v kapsy. Na malbě sv. Vojtěcha vytvořily dutiny rozsáhlou otevřenou kapsu, do níž dále zatékala srážková voda. Na malbě sv. Václava se dutiny ve velké míře nacházely zejména v okolí tmelů. Původní omítka byla místy popraskána, shluky menších prasklin tvořily síť. Také v jejich okolí byla omítka dutá. Omítka byla pod povrchem značně zvětralá.

Obr. 6: Malba sv. Vojtěcha. Stav před restaurováním, foto v denním světle.

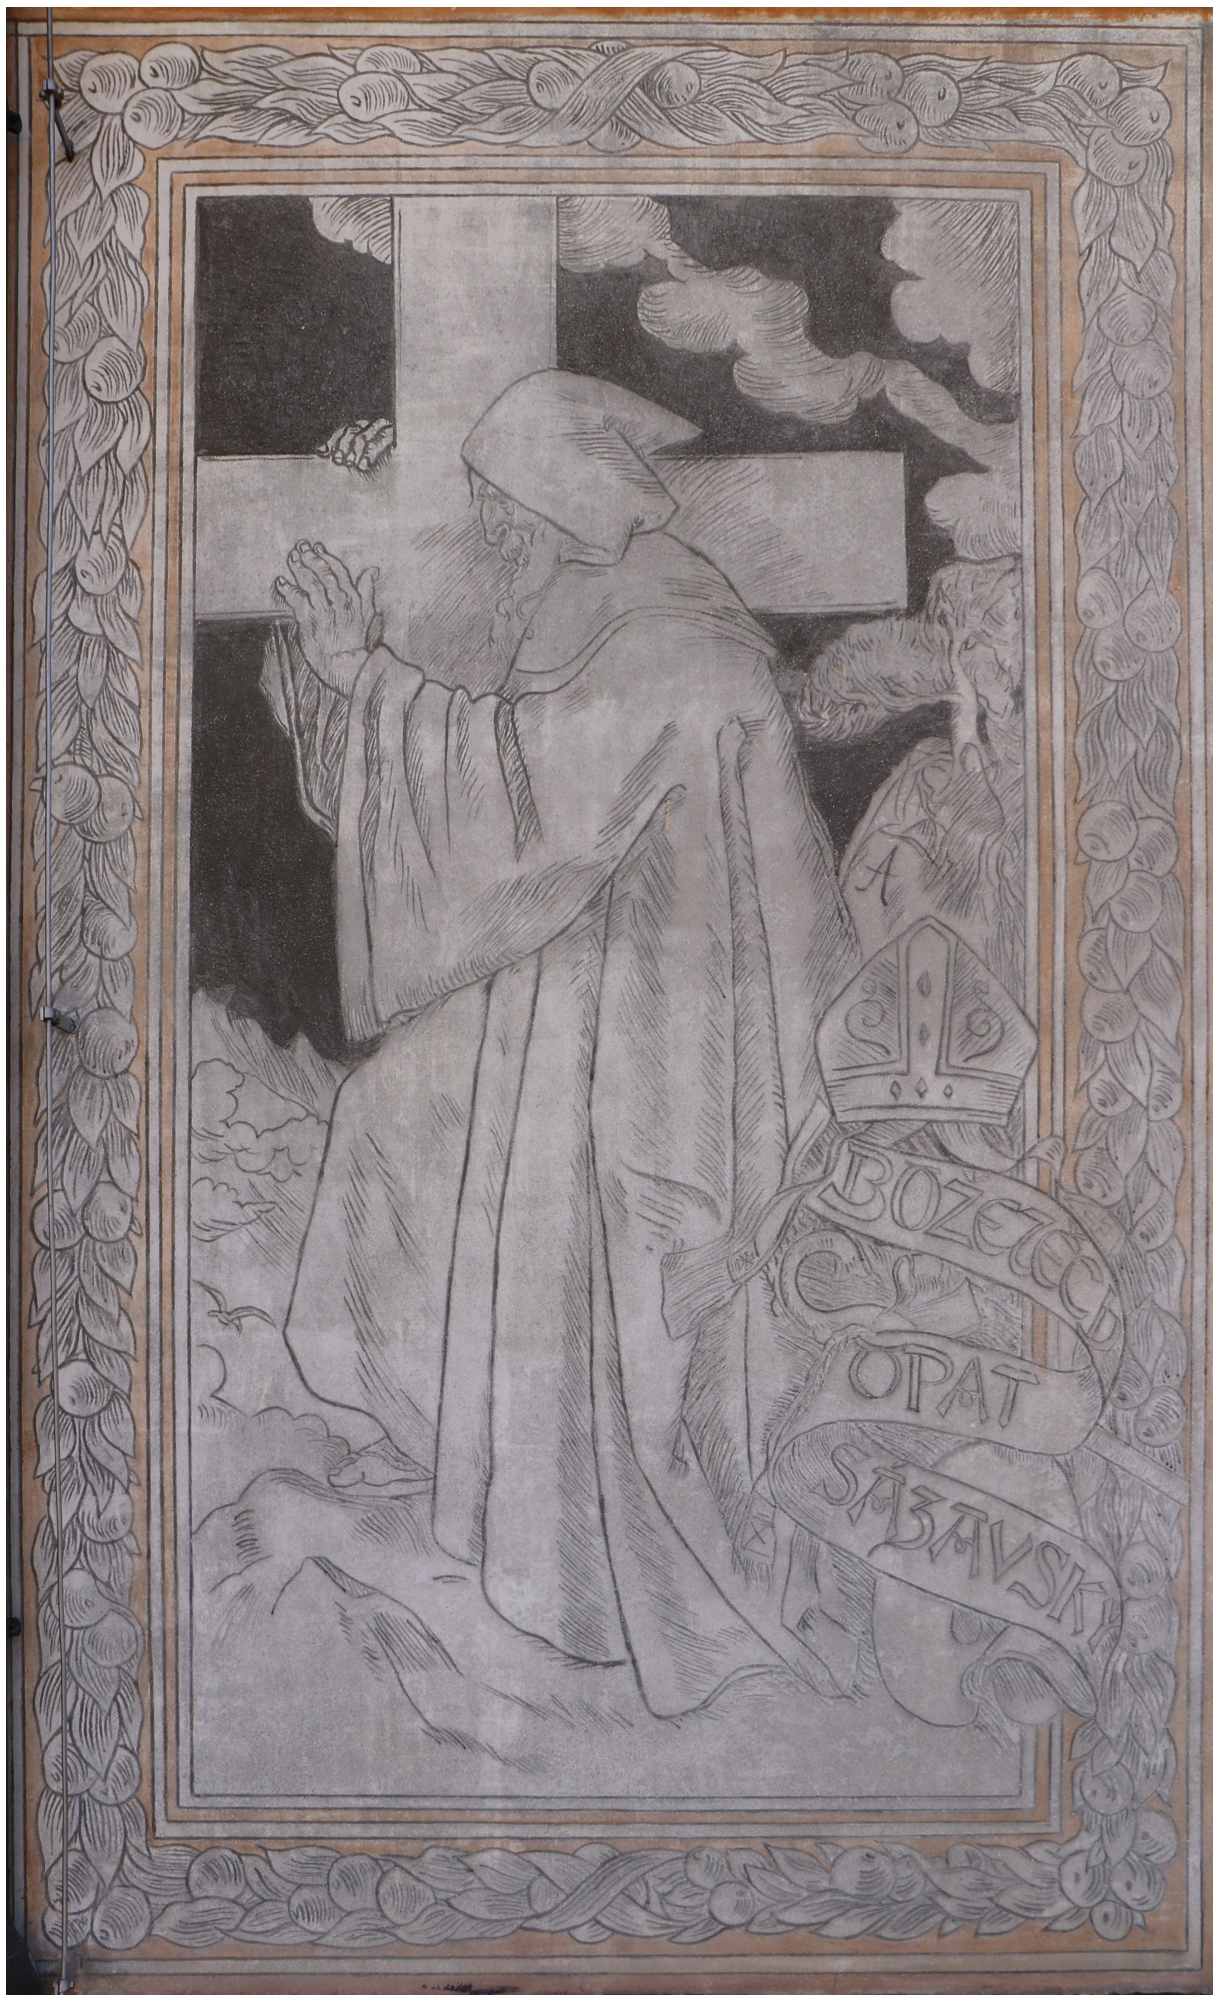
Naproti tomu sgrafito Božetěcha, pocházející ze 70. let, nebylo patrně v roce 2001 nijak zásadně poškozeno. Povětrnostním podmínkám podlehl pouze svrchní vrstva, v dokumentaci je zmíněno oživení kontrastu.¹⁰ To potvrzuje také nález pauzy sgrafita, která by nasvědčovala tomu, že bylo nutné kresbu na původní omítku alespoň částečně přenést.

Obr. 7: Sgrafito Božetěcha. Stav před restaurováním, foto v denním světle.

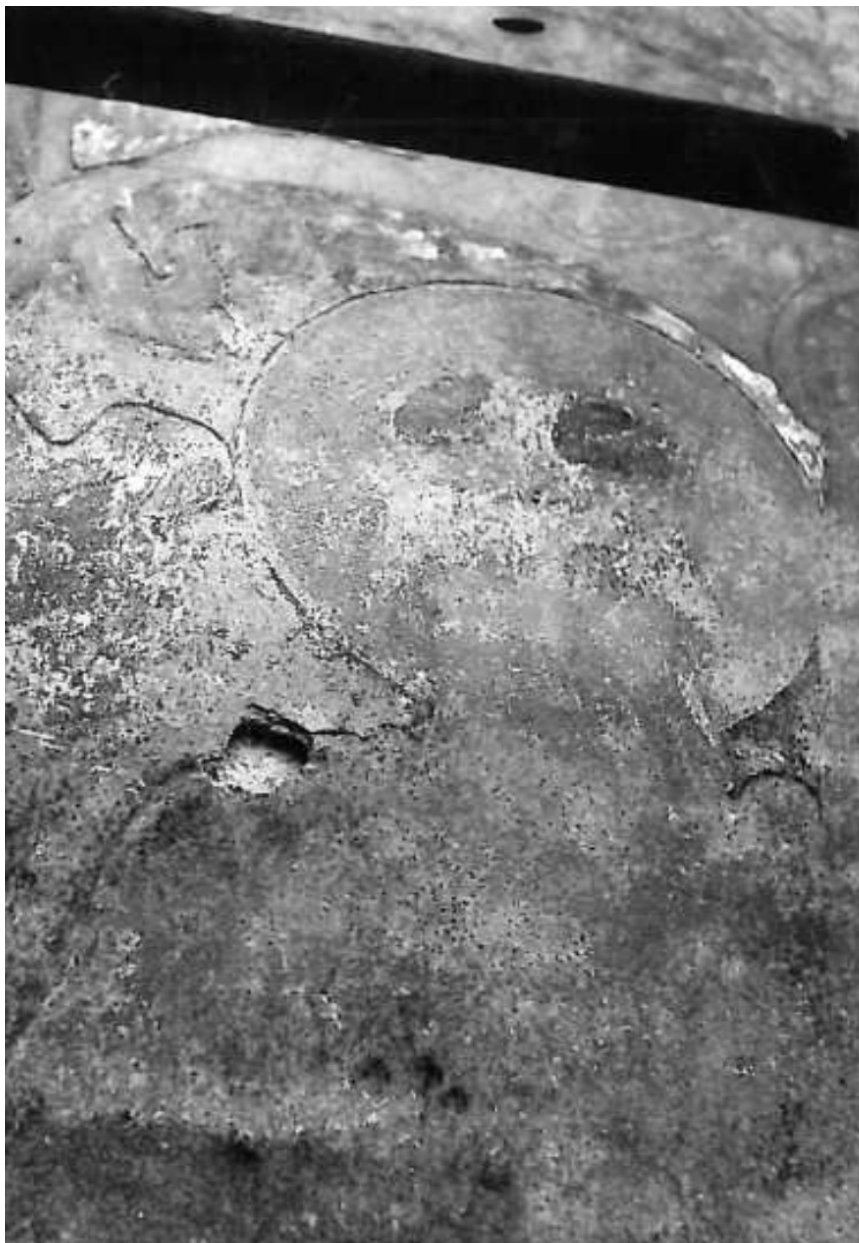
Obr. 14: Detail portrétní část malby sv. Václava. Stav před restaurátorským zásahem v roce 1972.

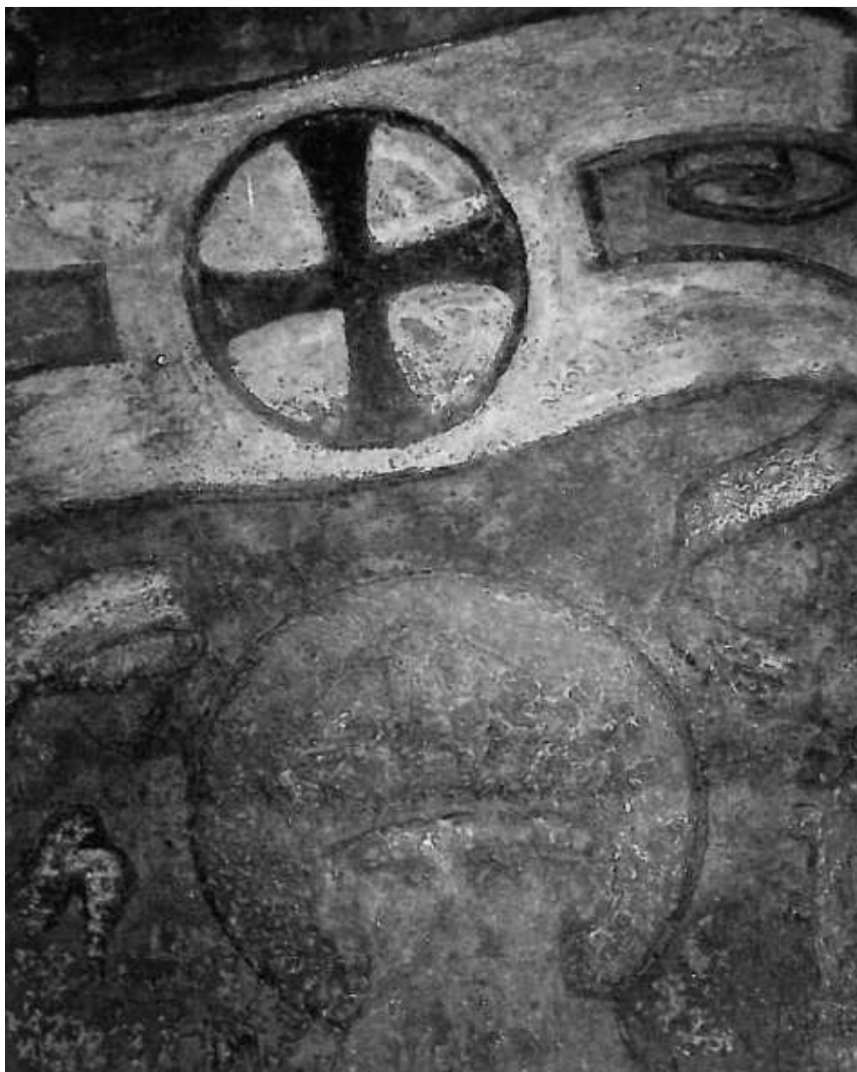
Obr. 18: Detail portrétní části malby sv. Vojtěcha. Stav před restaurátorským zásahem v roce 1972.

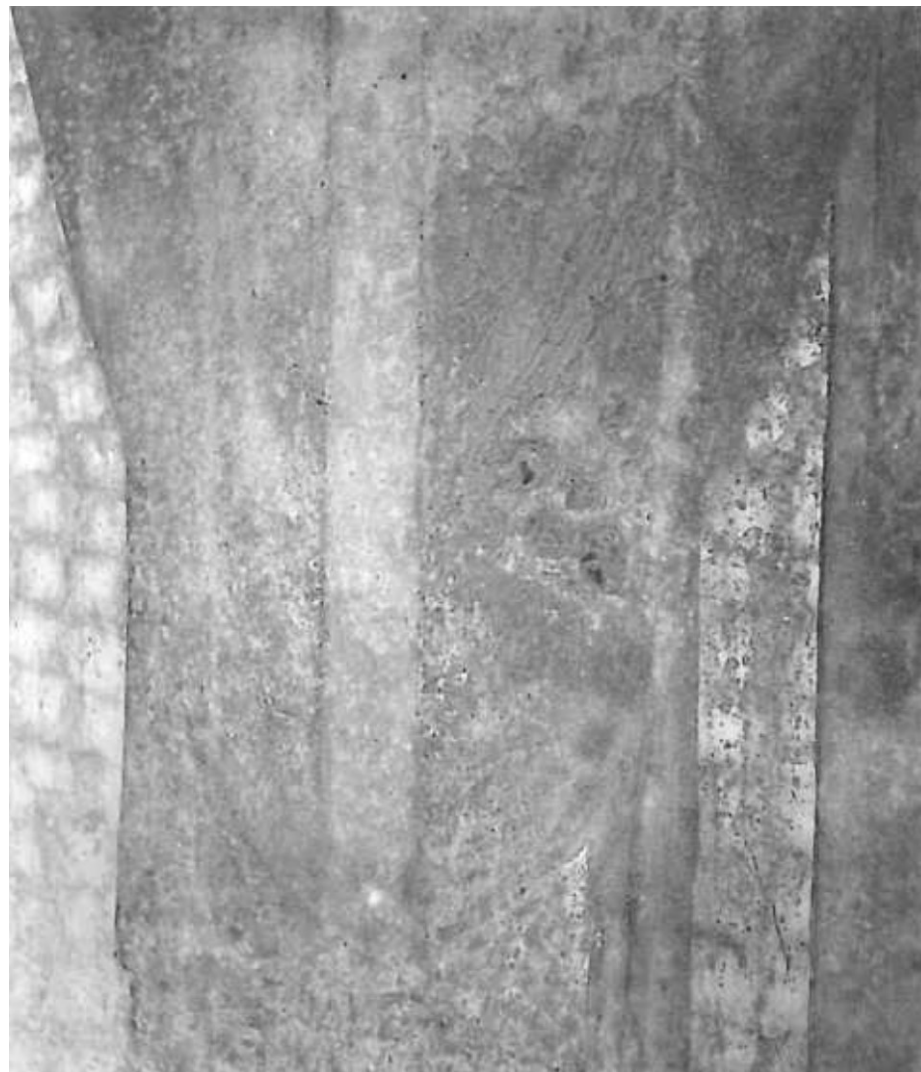
Obr. 19: Detail spodní části roucha sv. Vojtěcha. Stav před restaurátorským zásahem v roce 1972.

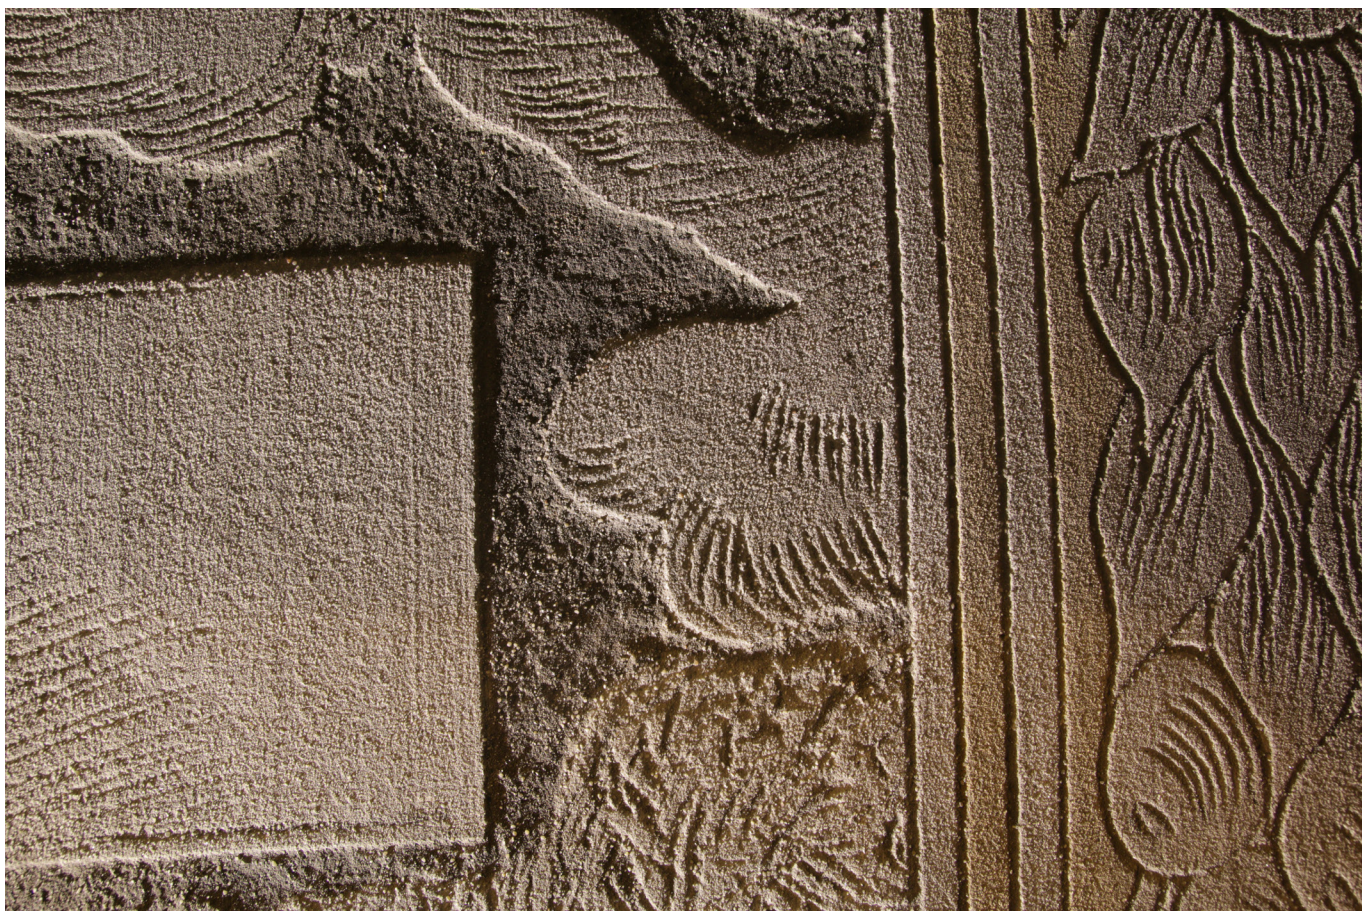
Obr. 45: Detail části sgrafita Božetěcha, v ostrém bočním nasvícení před restaurováním. Ve světle vynikla hladká jemně filcovaná struktura omítky. Vynikl také reliéf ryté kresby v omítce a její rozdílná hloubka provedení.

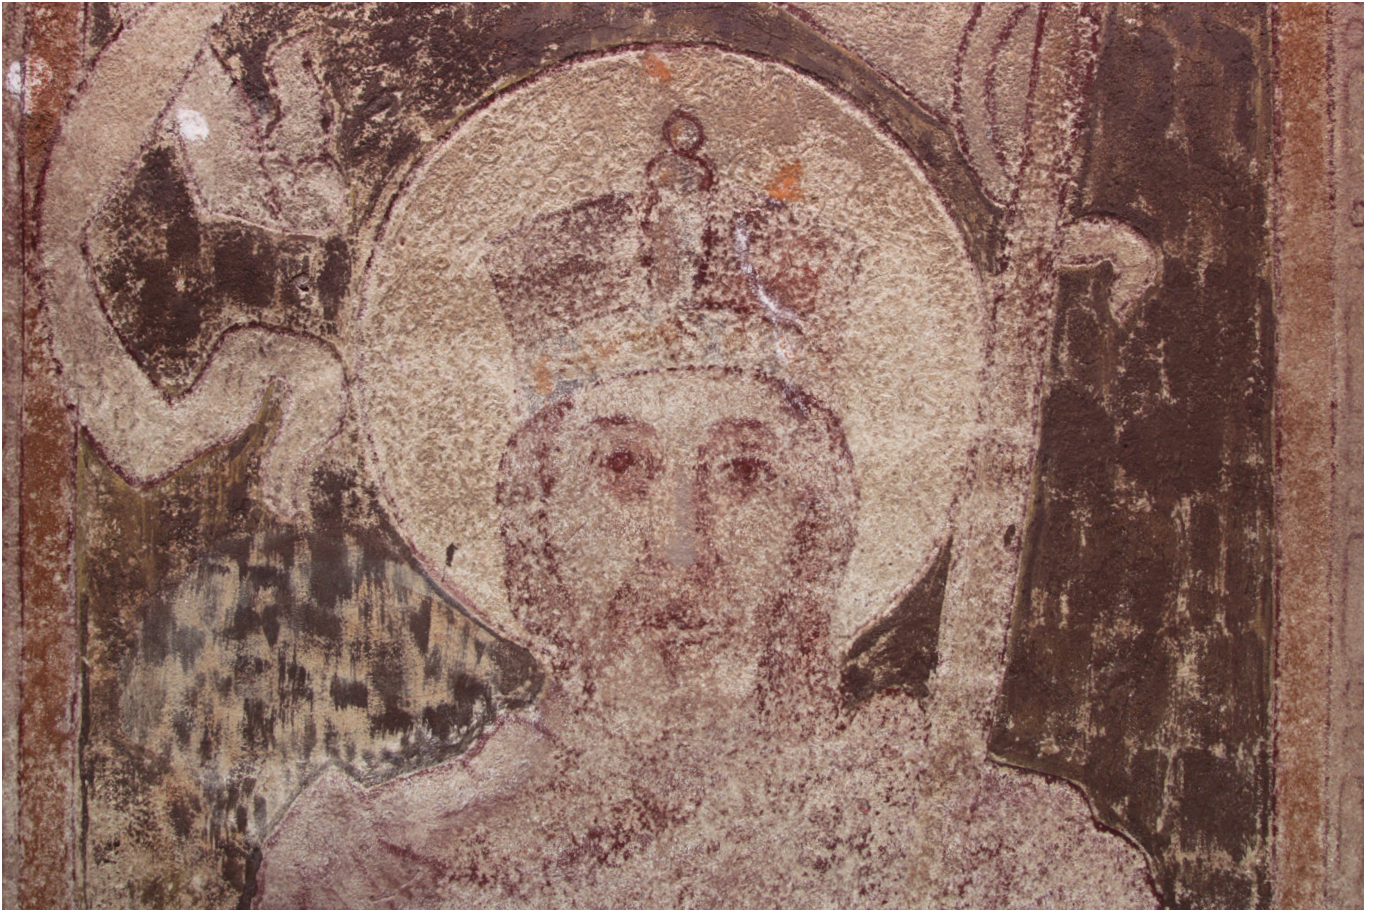
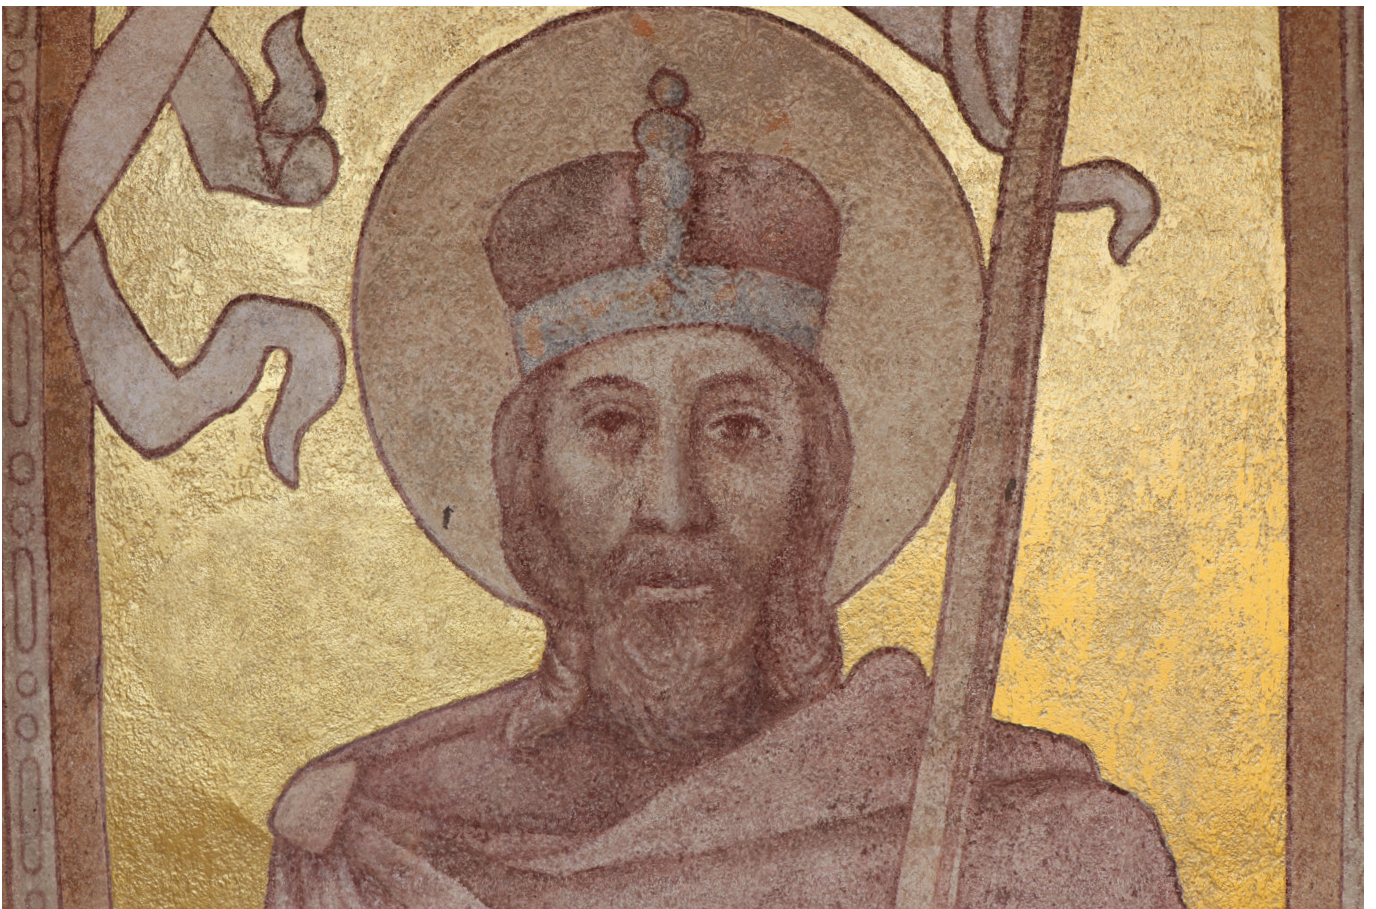
Obr. 72: Část malby sv. Václava - portrét, před restaurováním. Fotografie v denním světle.

Koruna - Před restaurováním byla koruna zakončena po stranách do špiček, což neodpovídá původní podobě dochované na fotografiích ani ikonografii sv. Václava. Koruna byla retuší po stranách zakulacena. (obr. 72, 73)

Obr. 73: Část malby sv. Václava - portrét, po restaurování. Fotografie v denním světle.

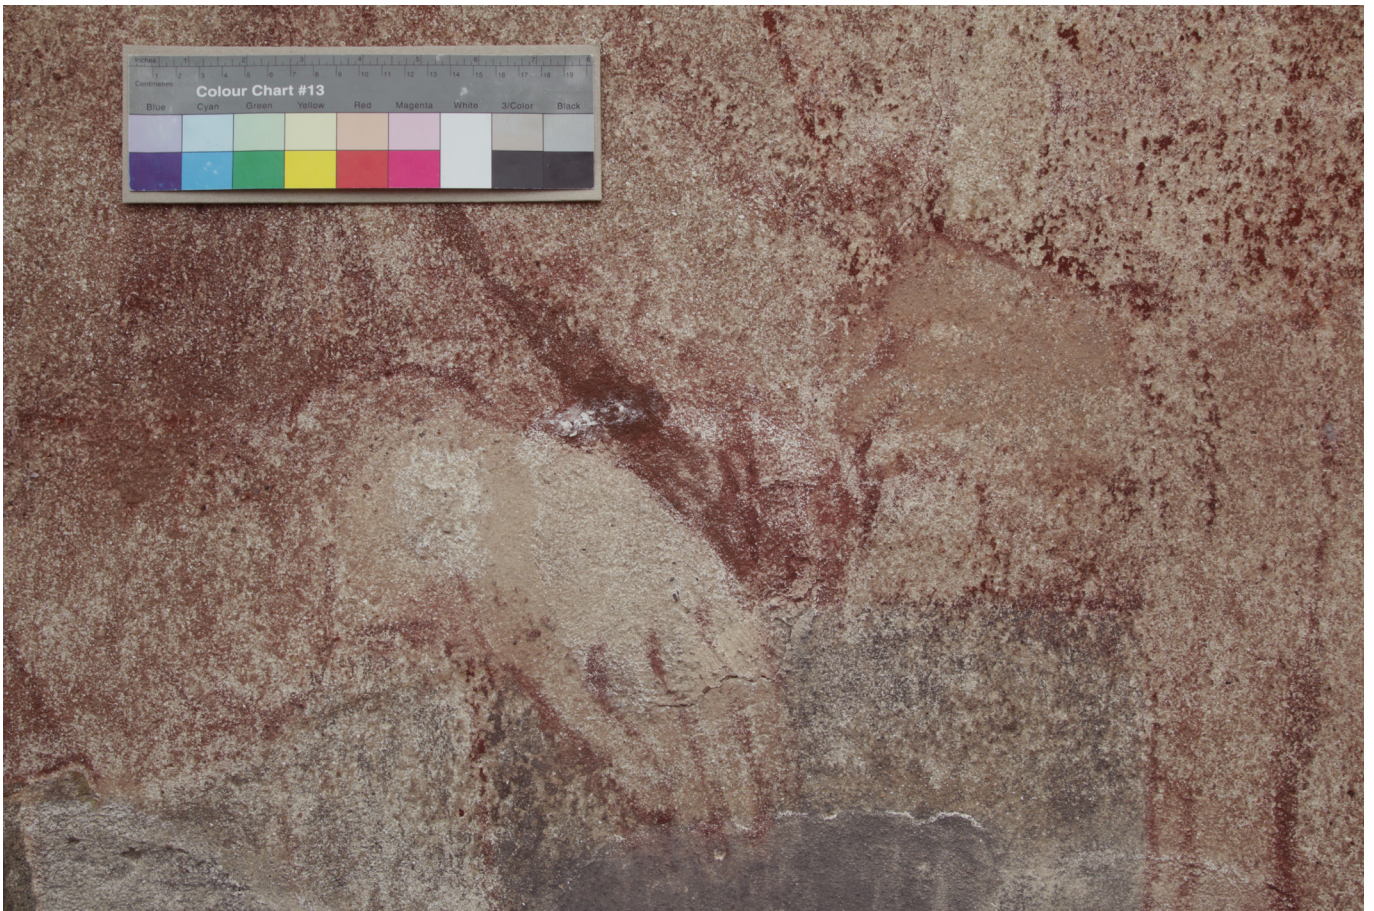
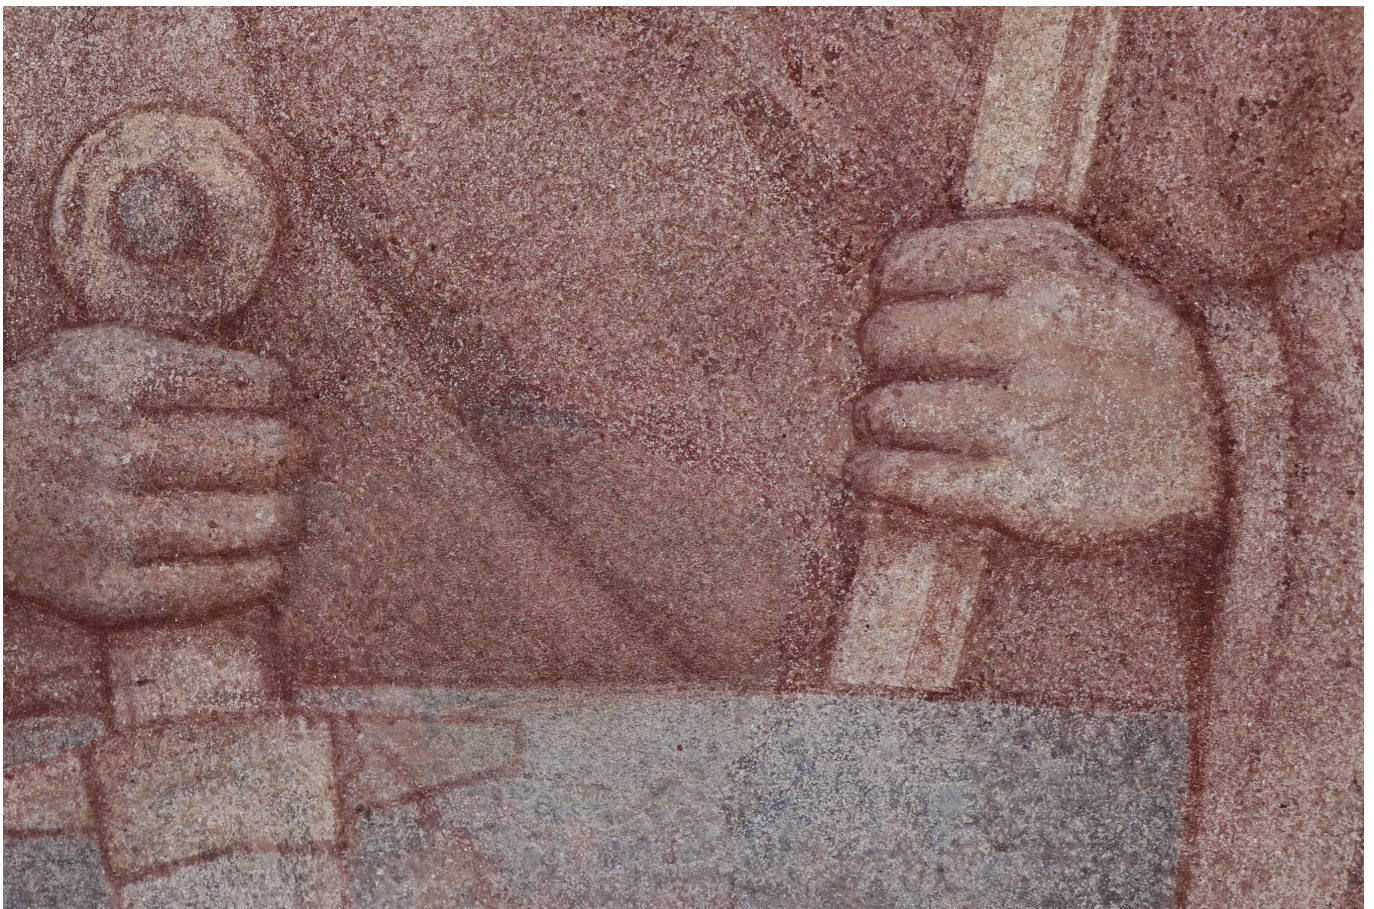
Obr. 78: Detail malby rukou sv. Václava, před restaurováním. Fotografie v denním světle.

Pravá ruka sv. Václava – Ve stavu před restaurováním pravá ruka držela štít. Podle průzkumu a na základě dochovaných fragmentů malby meče na štítě měla tato ruka držet rukojeť meče, nikoliv štít. Tato pozdní rekonstrukce zřejmě z roku 2001 byla proto retuší opravena. (obr. 78, 79)

Obr. 79: Detail malby rukou sv. Václava, po restaurování. Fotografie v denním světle.

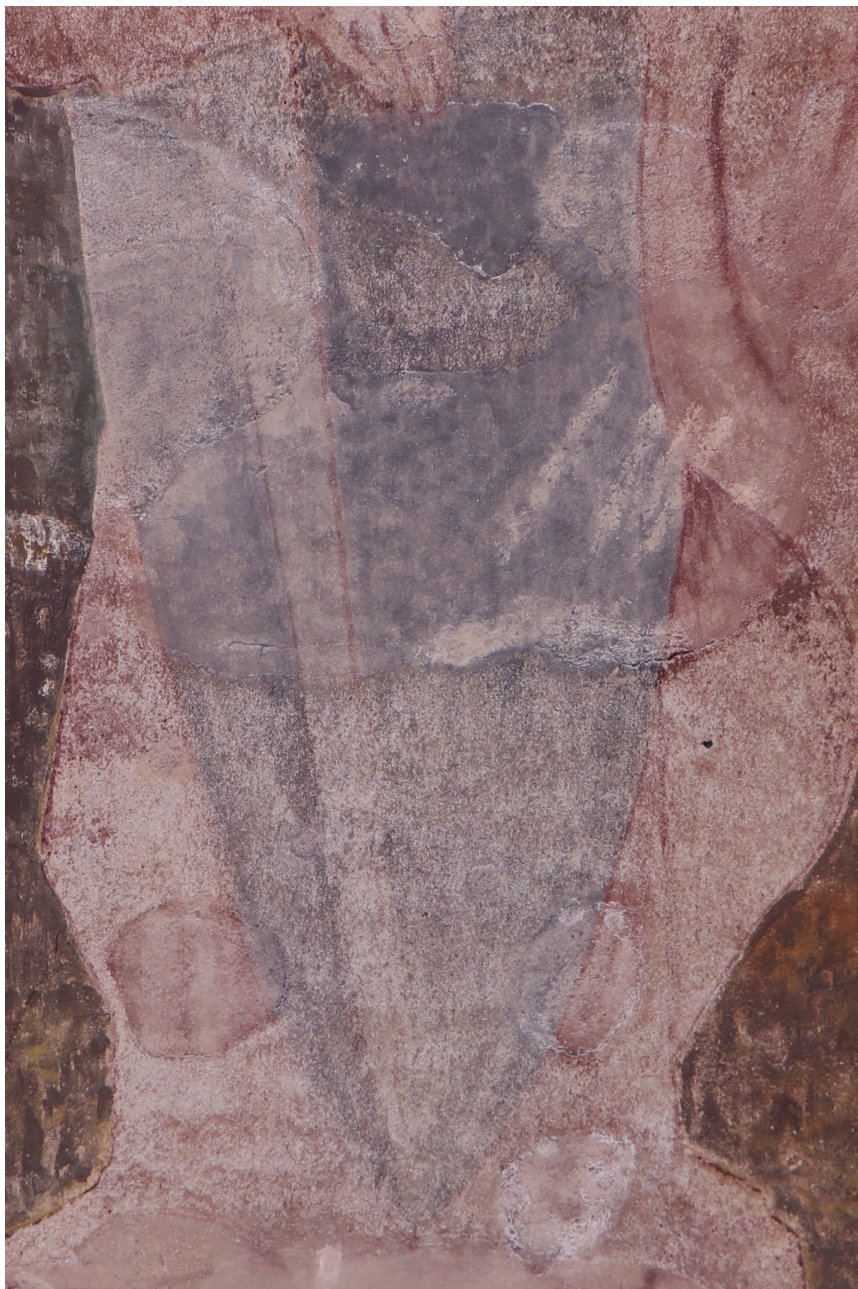
Obr. 80: Část malby sv. Václava - štít, nohy, před restaurováním. Fotografie v denním světle.

Znak Orlice na štítu – Na archivní fotografii a také na soše z kostela sv. Mikuláše byl na štítě vyobrazen jeden z atributů sv. Václava, svatováclavská orlice. Bylo tedy přistoupeno k její rekonstrukci. Pro tuto rekonstrukci neexistovaly podrobné podklady, orlice byla na základě studia tohoto znaku nově navržena. (obr. 80, 81)

Obr. 81: Část malby sv. Václava - štít, nohy, po restaurování. Fotografie v denním světle.

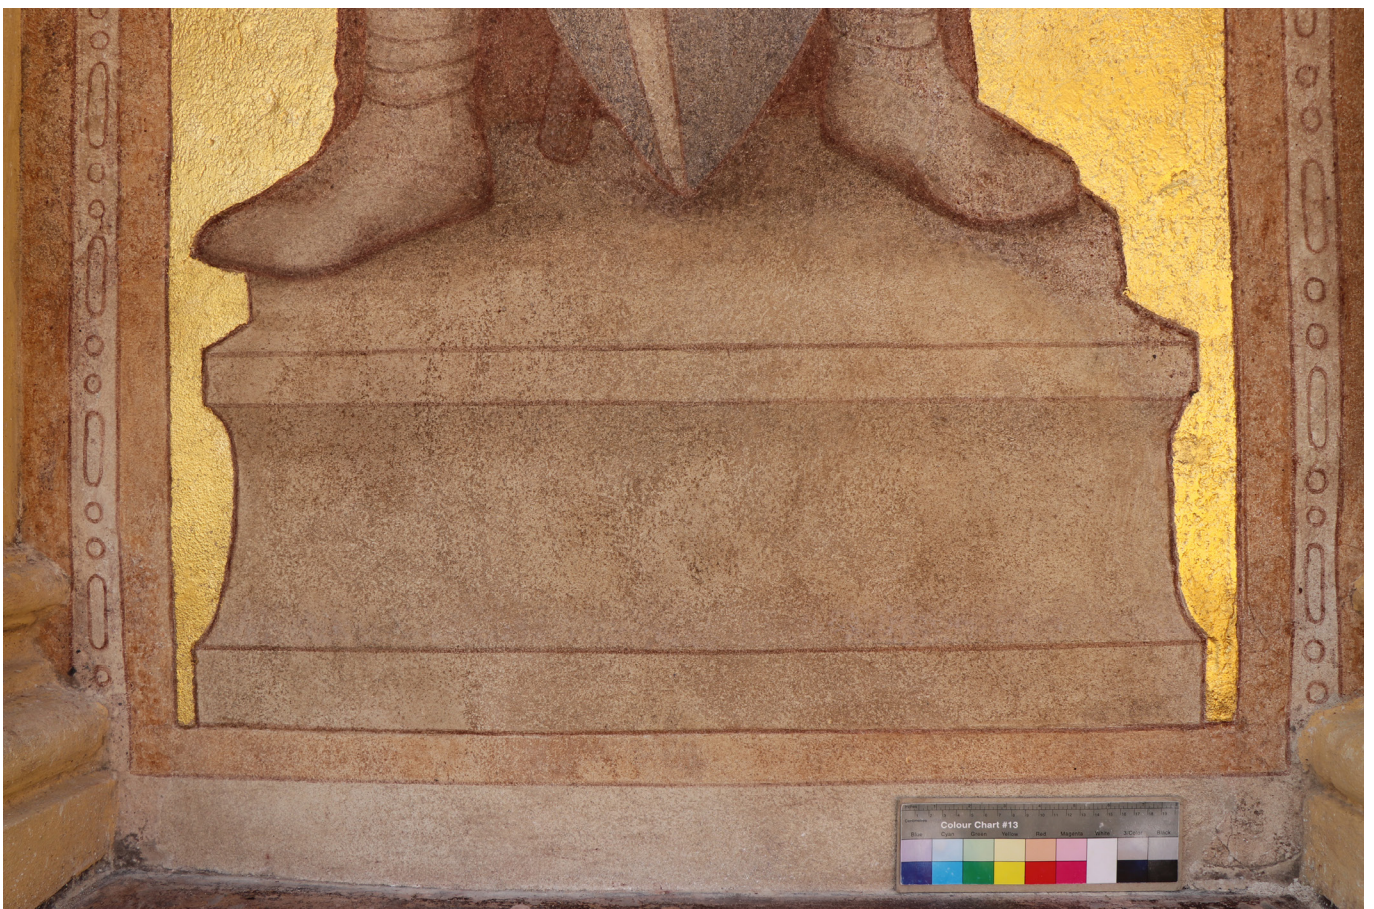
Obr. 85: Část malby sv. Václava - sokl, po restaurování. Fotografie v denním světle.

Spodní část figury, nohy – Toto místo bylo rekonstruováno podle obvodové linie, vymezené ostrou linkou a okolní zlacenou plochou. Rekonstrukce se částečně opírala o fotografii z roku 1930, zejména byla ale inspirována postojem světce ze sochy. Při rekonstrukci podle sochy bylo ovšem nutné klást důraz na míru dochování a také plošší rukopis okolní malby. (obr. 84, 85)

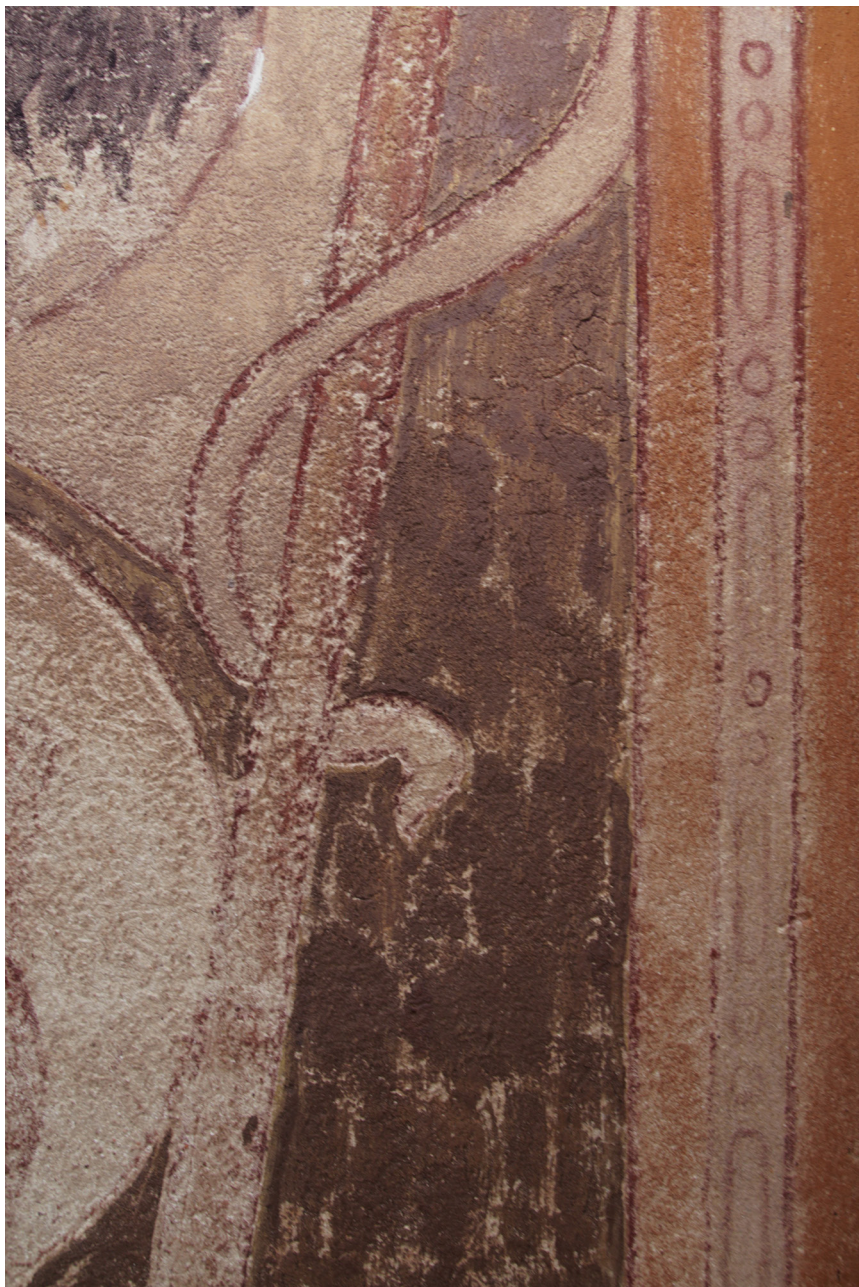
Obr. 86: Detail části malby sv. Václava - část rámování. Stav před restaurováním. Fotografie v denním světle.

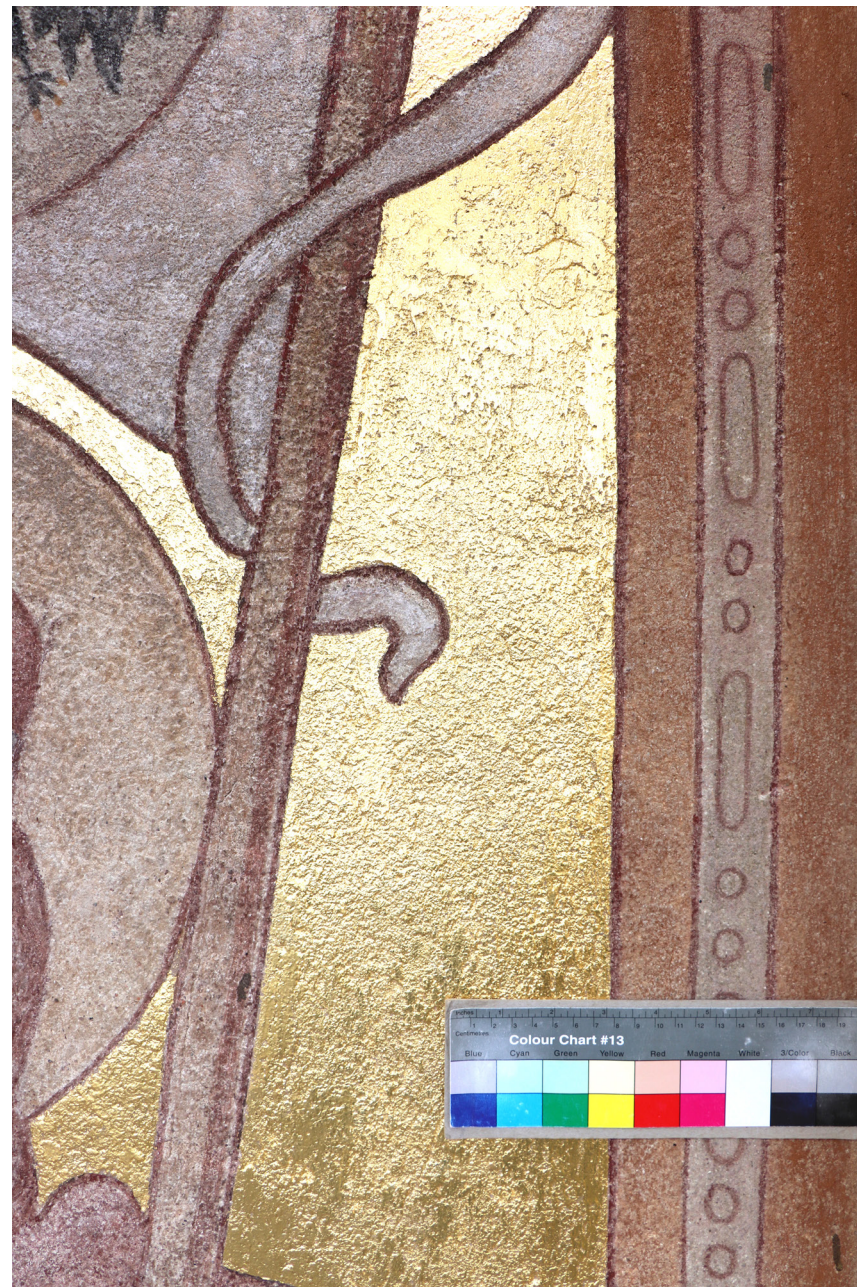
Obr. 87: Detail části malby sv. Václava - část rámování. Stav po restaurování. Fotografie v denním světle.
