Univerzita Pardubice

RESTAURÁTORSKÝ PRŮZKUM A DOKUMENTACE

maleb figur sv. Václava, sv. Vojtěcha a sgrafita Božetěcha
nacházející se na severozápadní fasádě budovy
Muzea v Nové Pace - Suchardova domu

květen až červen 2017

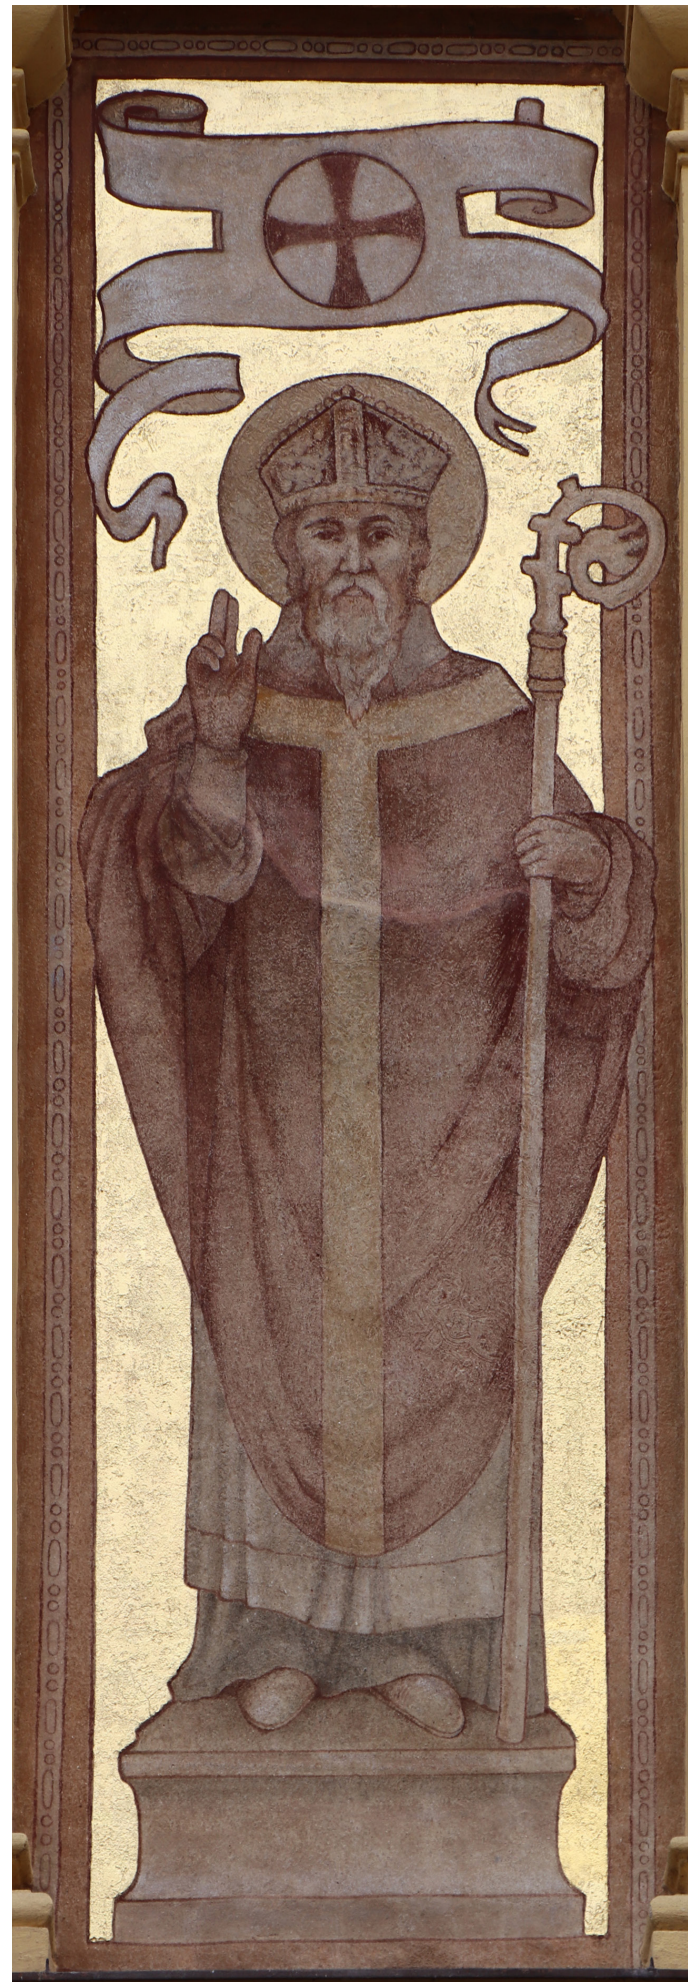
Obr. 91: Celek malby sv. Vojtěcha, stav po restaurování.

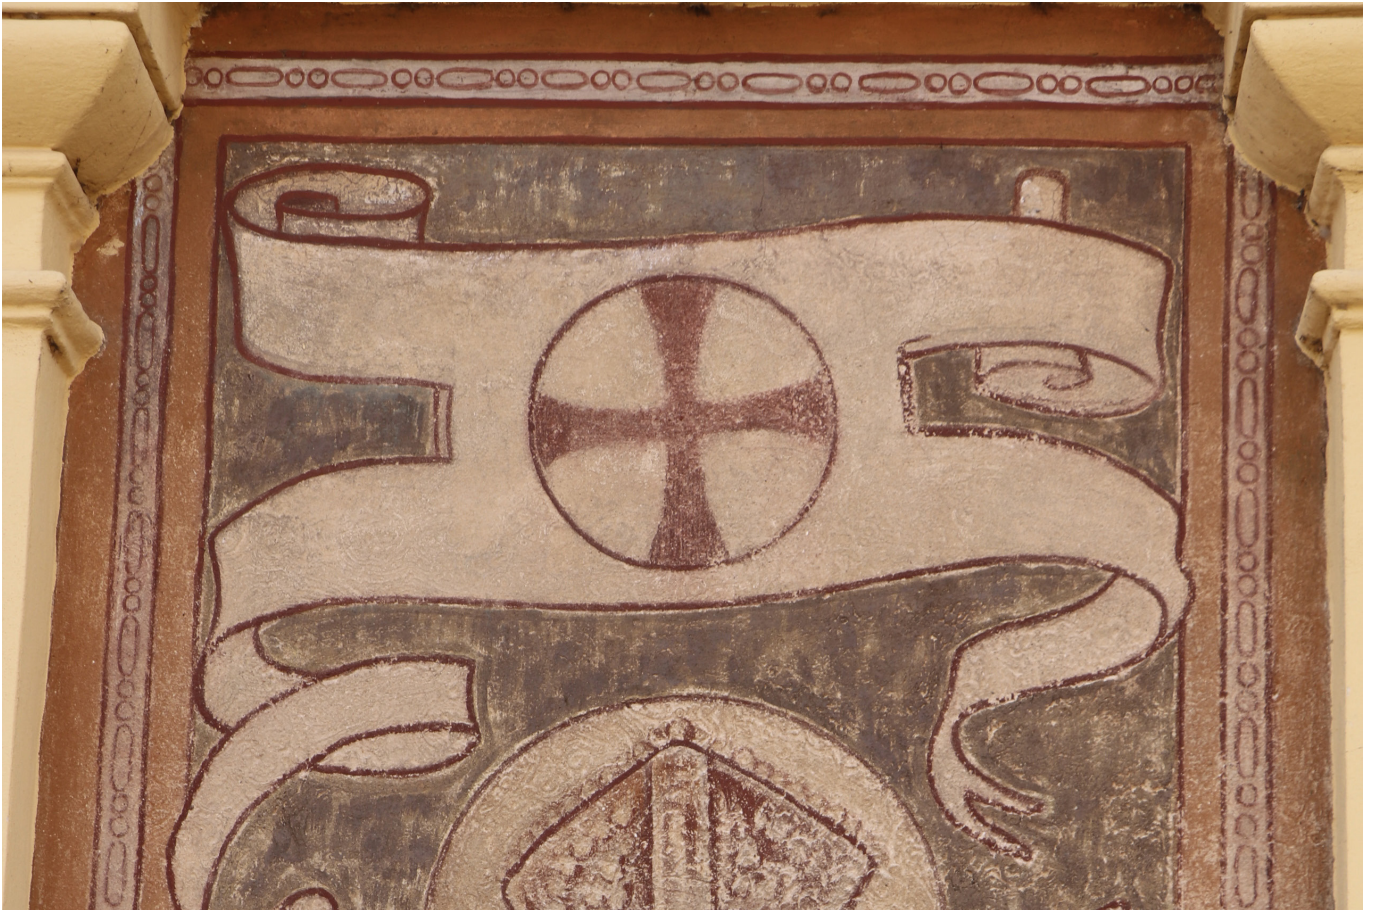
Obr. 92: Část malby sv. Vojtěcha - prapor, před restaurováním. Fotografie v denním světle.

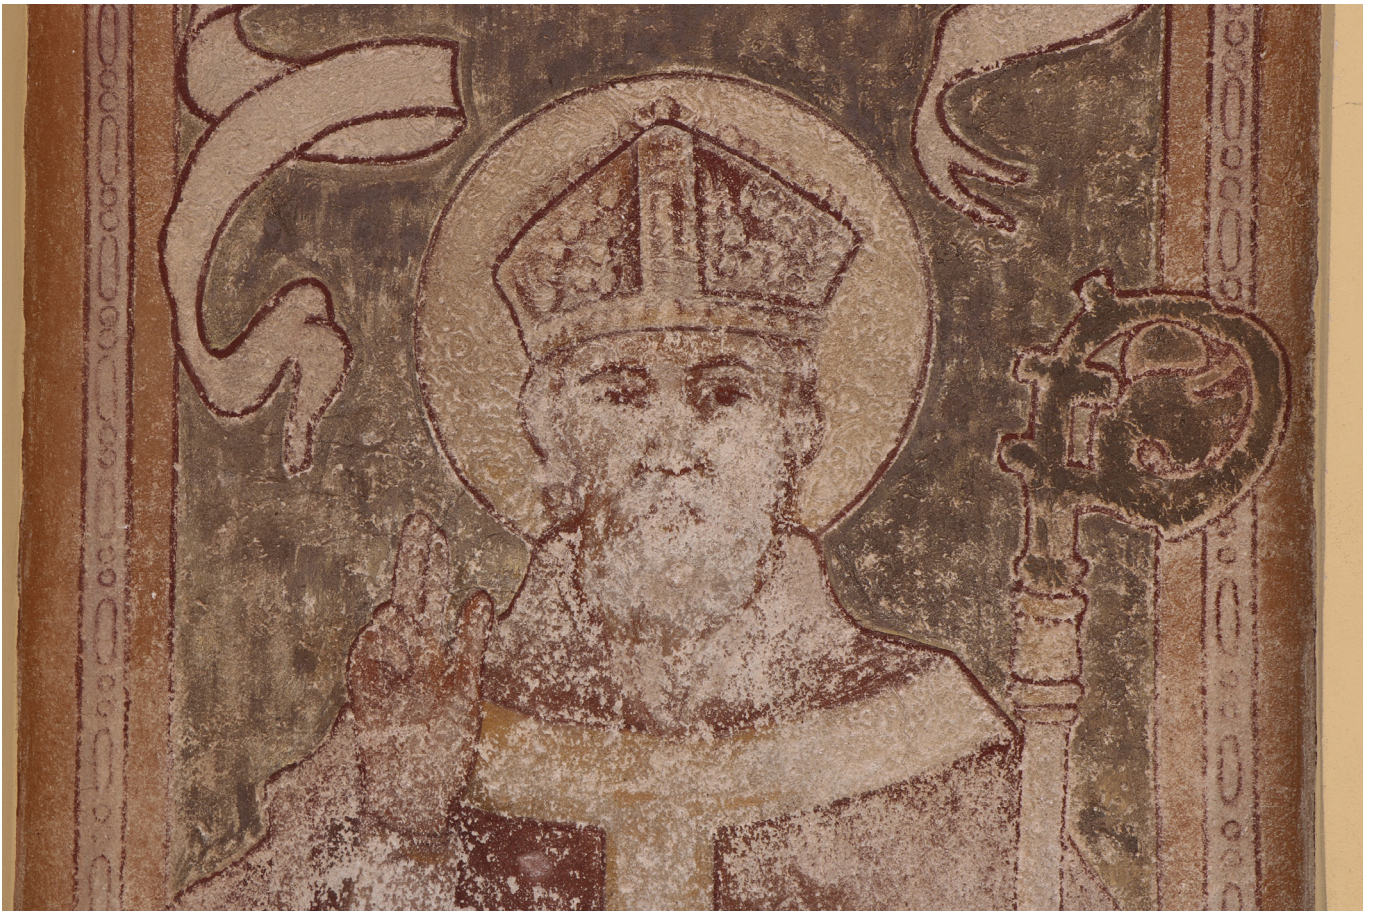
Brada, vousy – V tomto místě došlo k chybné rekonstrukci díla při minulém zásahu. Tvar vousu světce byl proto pozměněn přibližně do původní podoby. Změna byla vytvořena na základě historické fotografie a sochy. (obr. 94, 95)

Horní část berly – Na této části se po poslední rekonstrukci nacházel zkorodovaný nátěr (tmavé zelené fragmenty barvy). Stopy fragmentů zlata na tomto místě nebyly patrné, tudíž bylo pravděpodobné, že berla byla původně pojednána jinak než pozadí. I podle historické fotografie bylo toto místo méně kontrastní než ve stavu před restaurováním. Vyzlacení této plochy by mohlo vést k vizuálnímu slití berly s pozadím, tento efekt byl nežádoucí. Proto byla tato plocha retušována v neutrálním tónu omítky. (obr. 94, 95)

Obr. 94: Část malby sv. Vojtěcha - portrét, před restaurováním. Fotografie v denním světle.

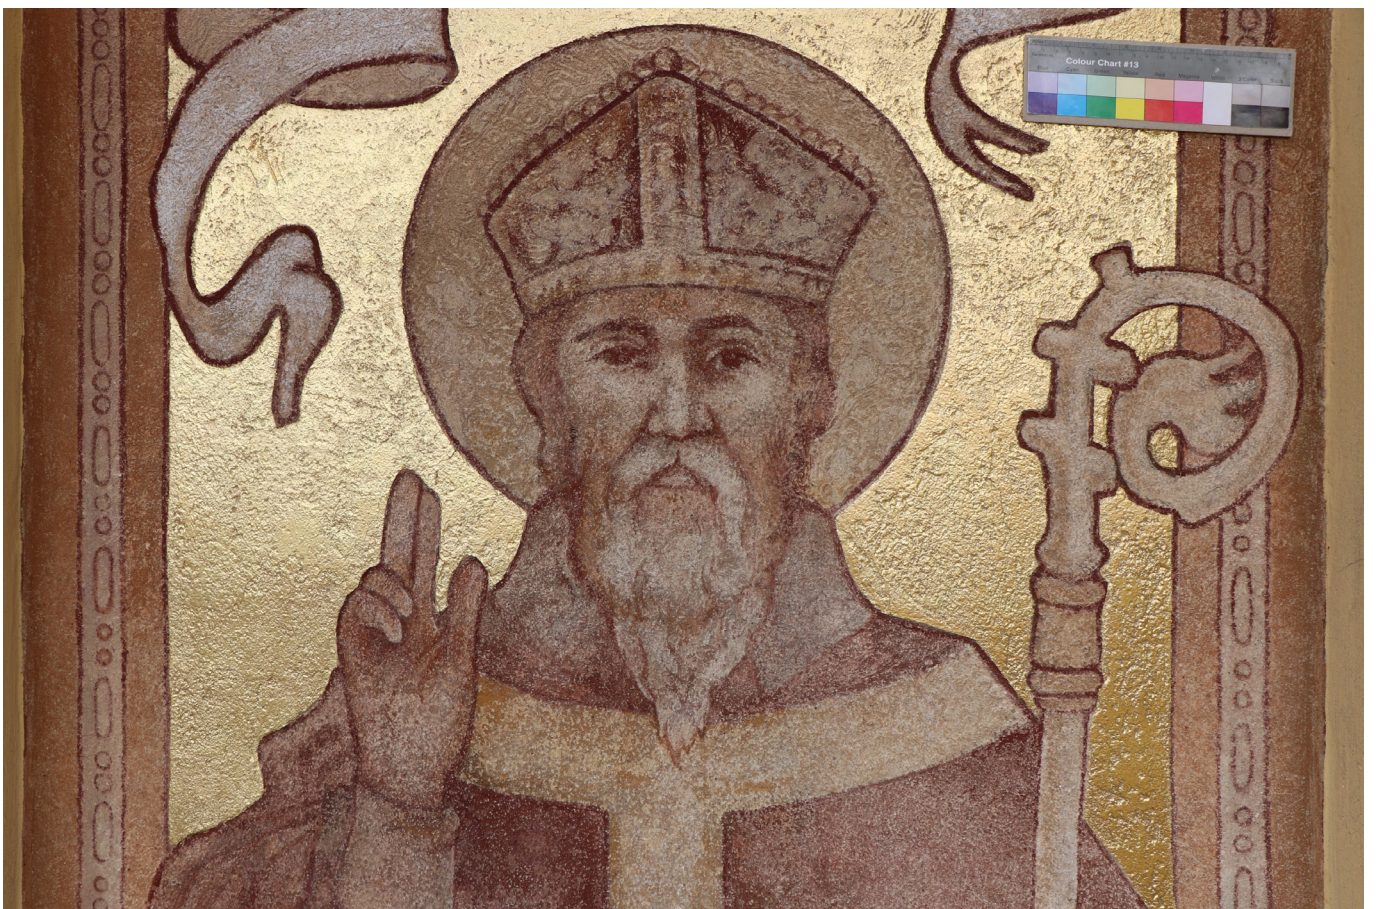
Obr. 95: Část malby sv. Vojtěcha - portrét, po restaurování. Fotografie v denním světle.

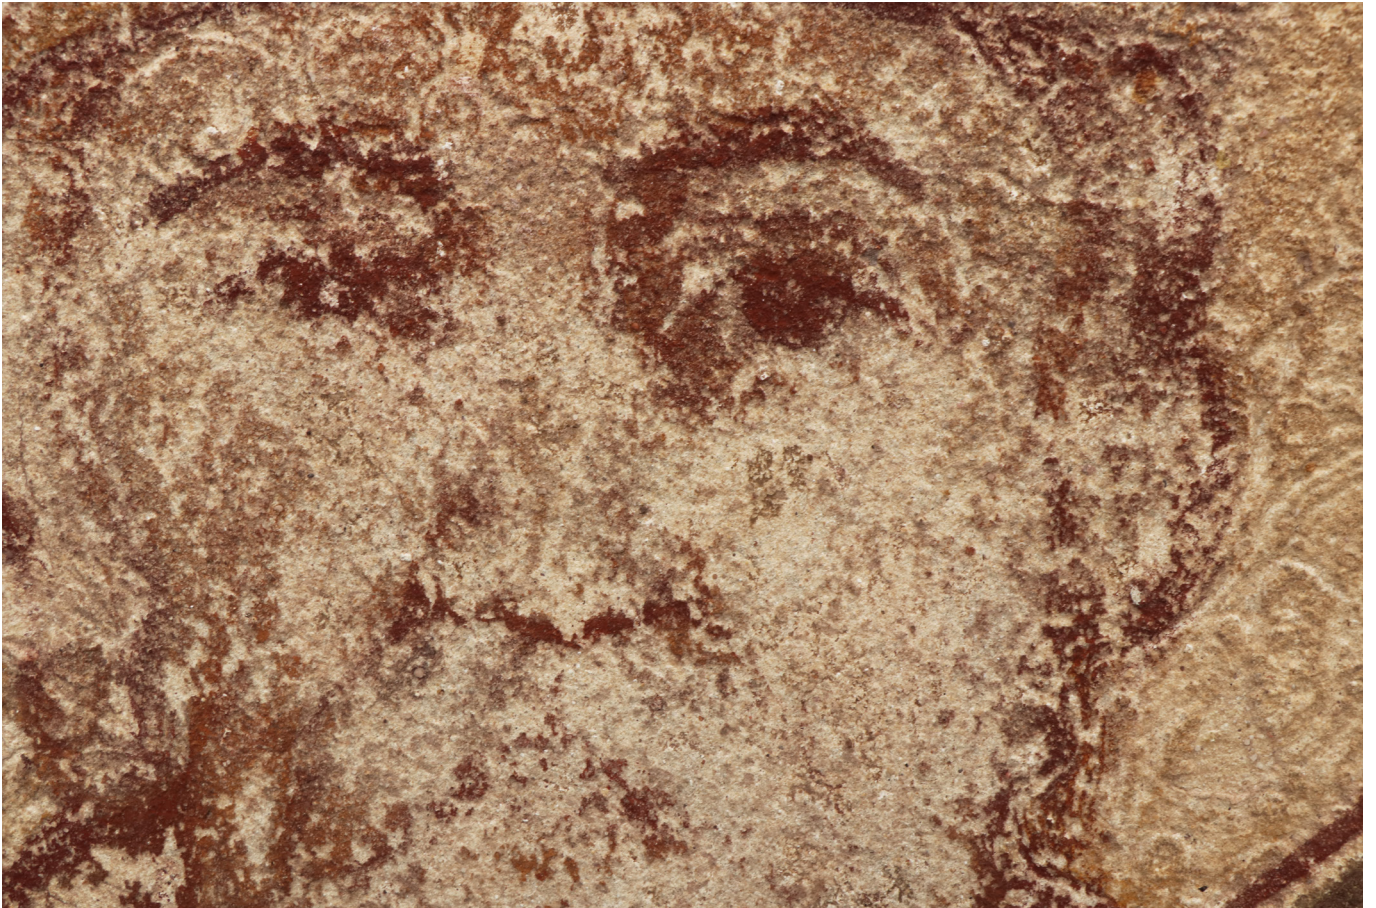
Obr. 96: Detail portrétní malby sv. Vojtěcha, před restaurováním. Fotografie v denním světle.

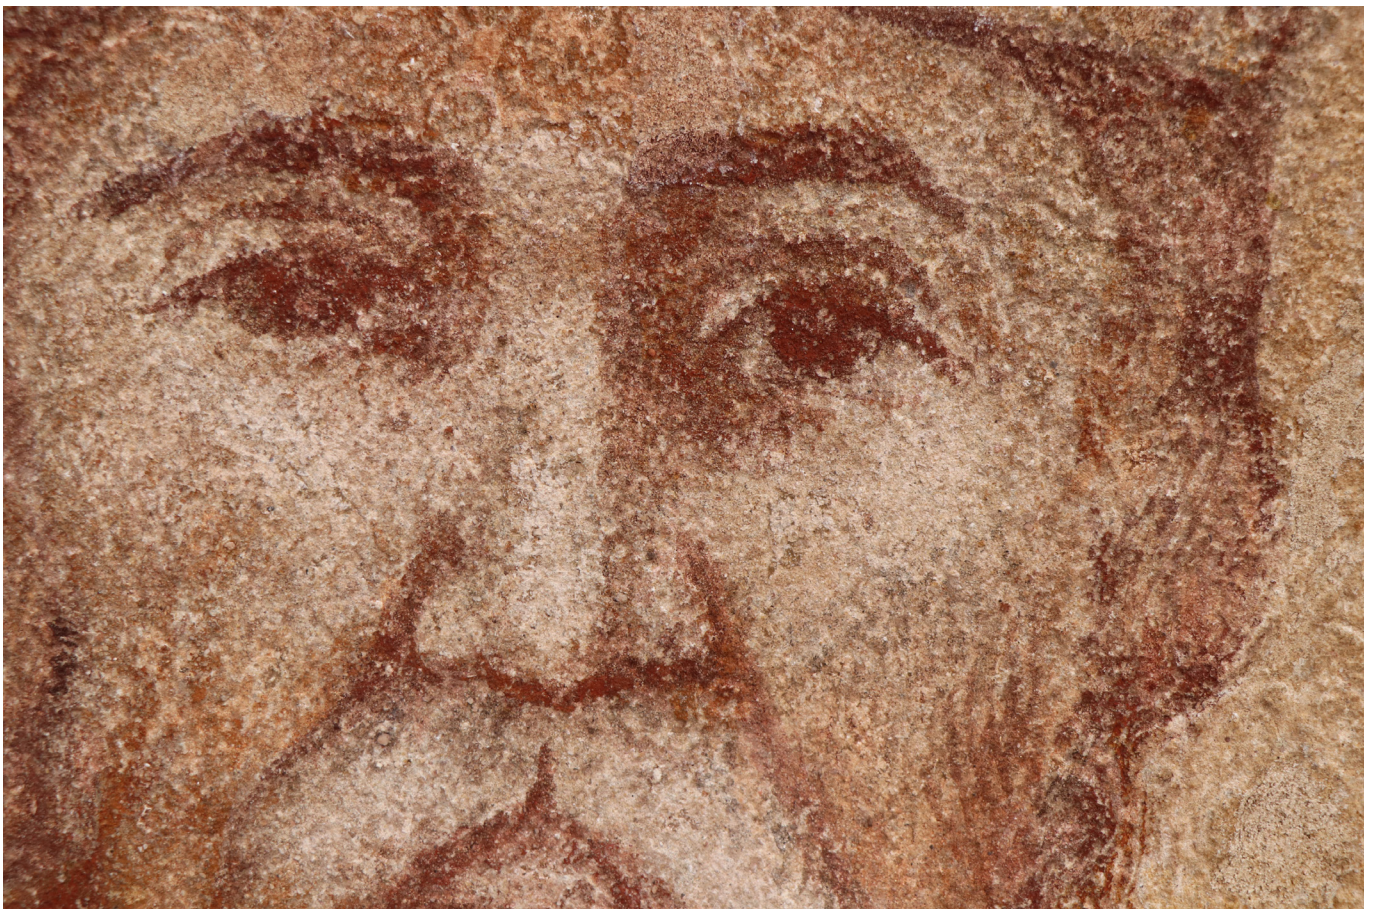
Obr. 97: Detail portrétní malby sv. Vojtěcha, po restaurování. Fotografie v denním světle.

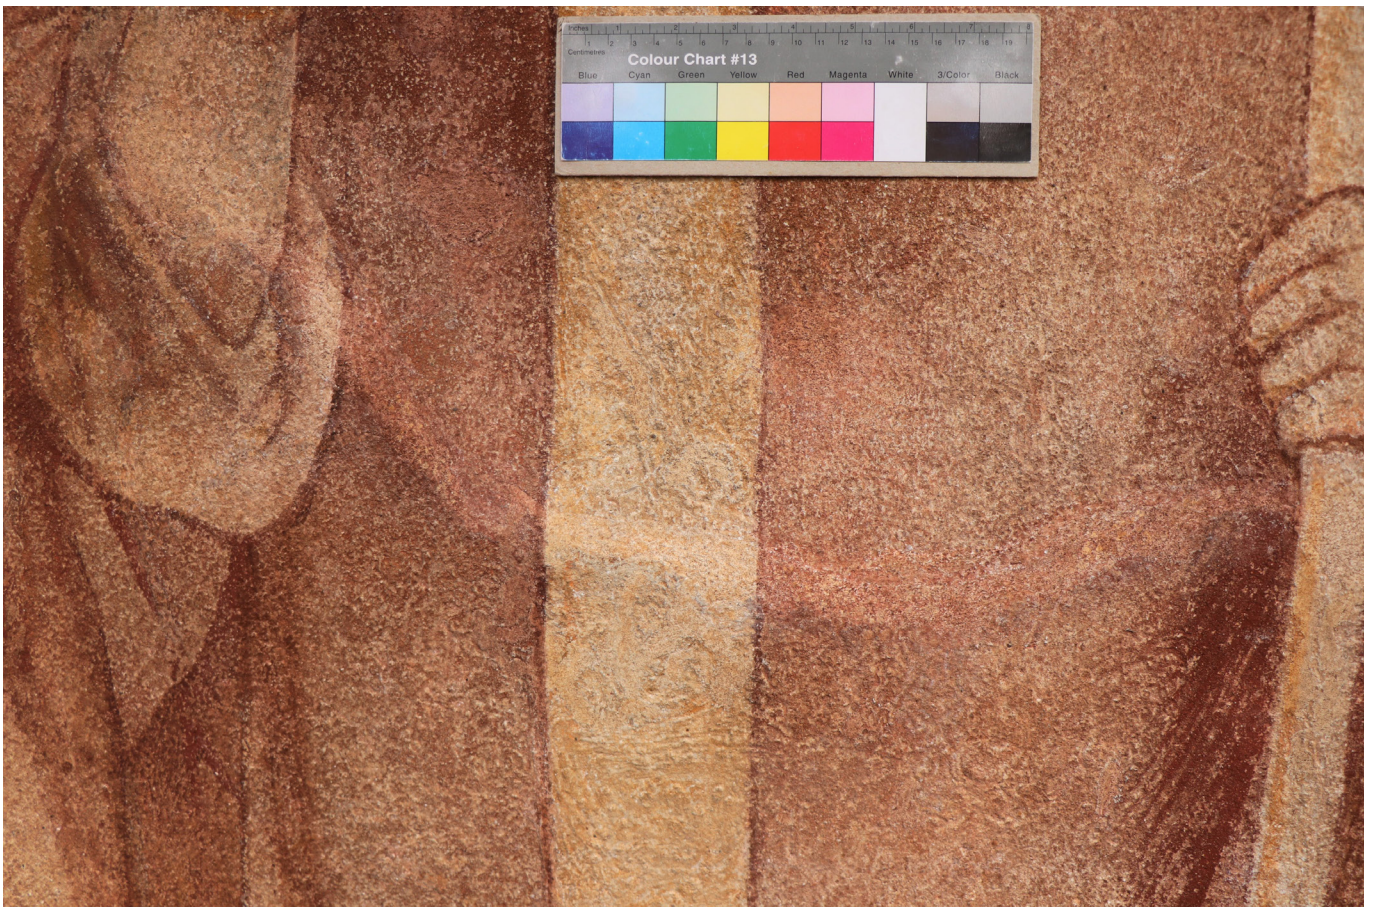
Obr. 99: Část malby sv. Vojtěcha - trup. Místo největší praskliny, po restaurování. Fotografie v denním světle.

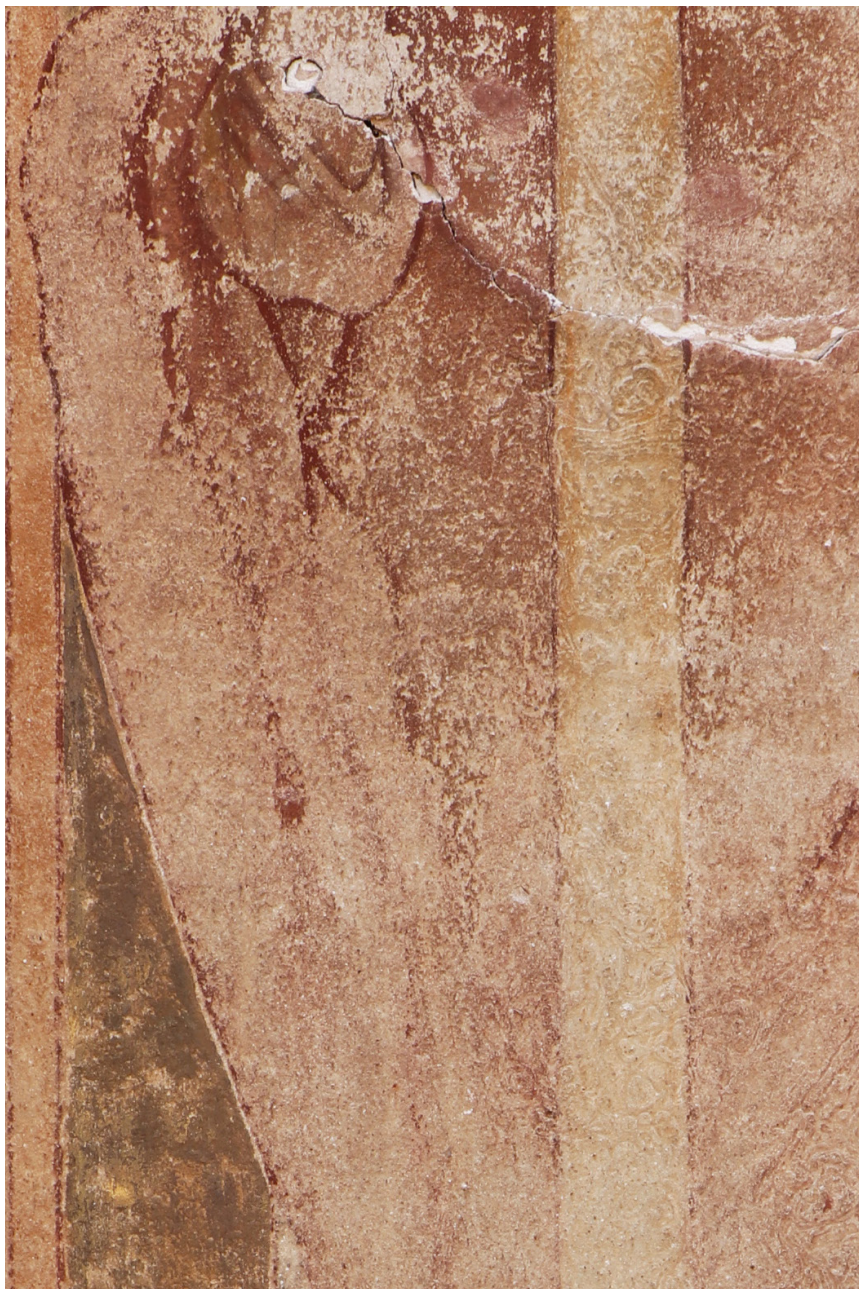
Draperie na lokti pravé ruky (obr. 100, 101), draperie pláště pod pravou rukou, draperie na spodní části pláště (obr. 102, 103) – Při minulé rekonstrukci zřejmě došlo k tvarové změně v těchto místech, která neodpovídala anatomickému postavení figury ani logické skladbě draperie. Zároveň byla v těchto místech malba značně poškozena. Tato místa byla rekonstruována dle tvarosloví na soše a porovnáváním s historickou fotografií, s důrazem na rukopis malby.

Obr. 102: Část malby sv. Vojtěcha před restaurováním. Fotografie v denním světle.

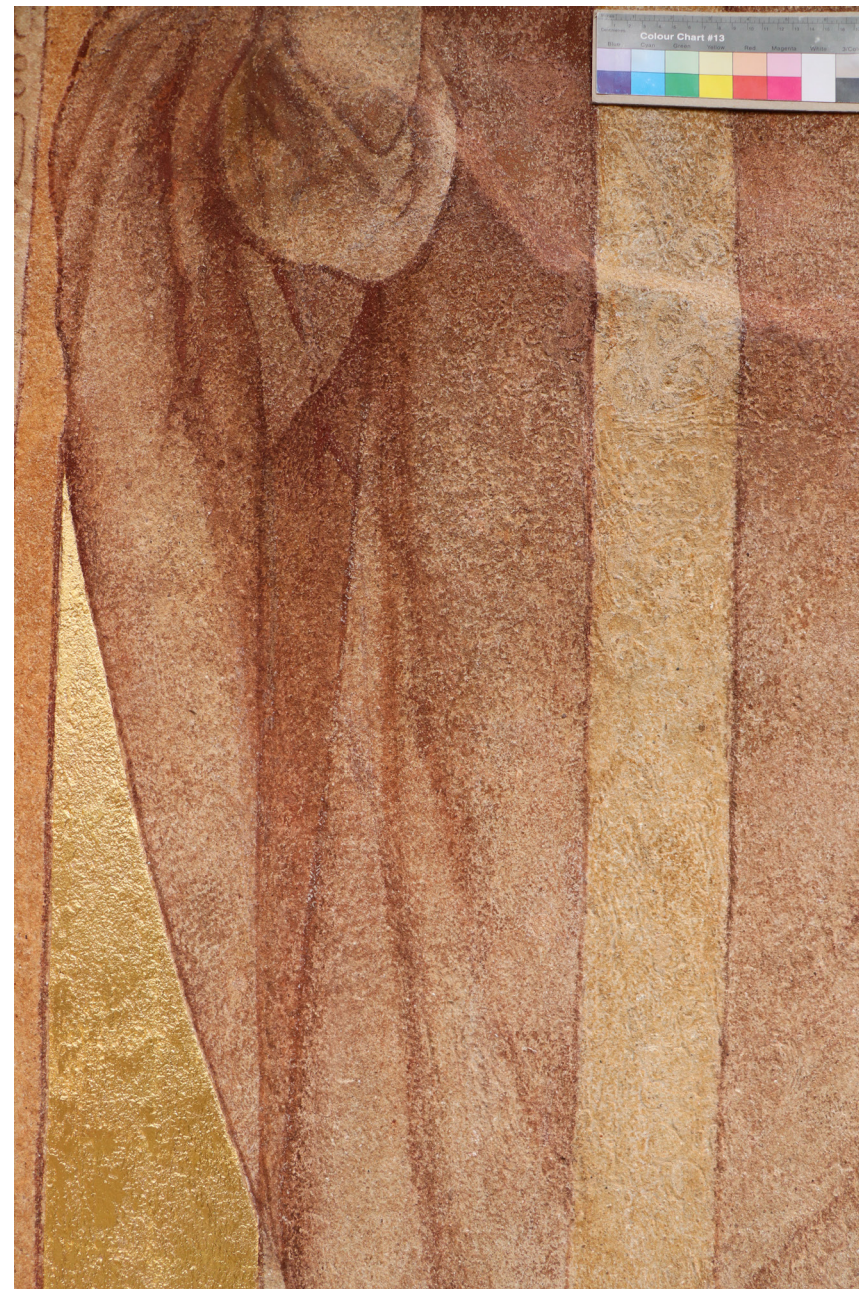
Obr. 103: Část malby sv. Vojtěcha po restaurování. Fotografie v denním světle.

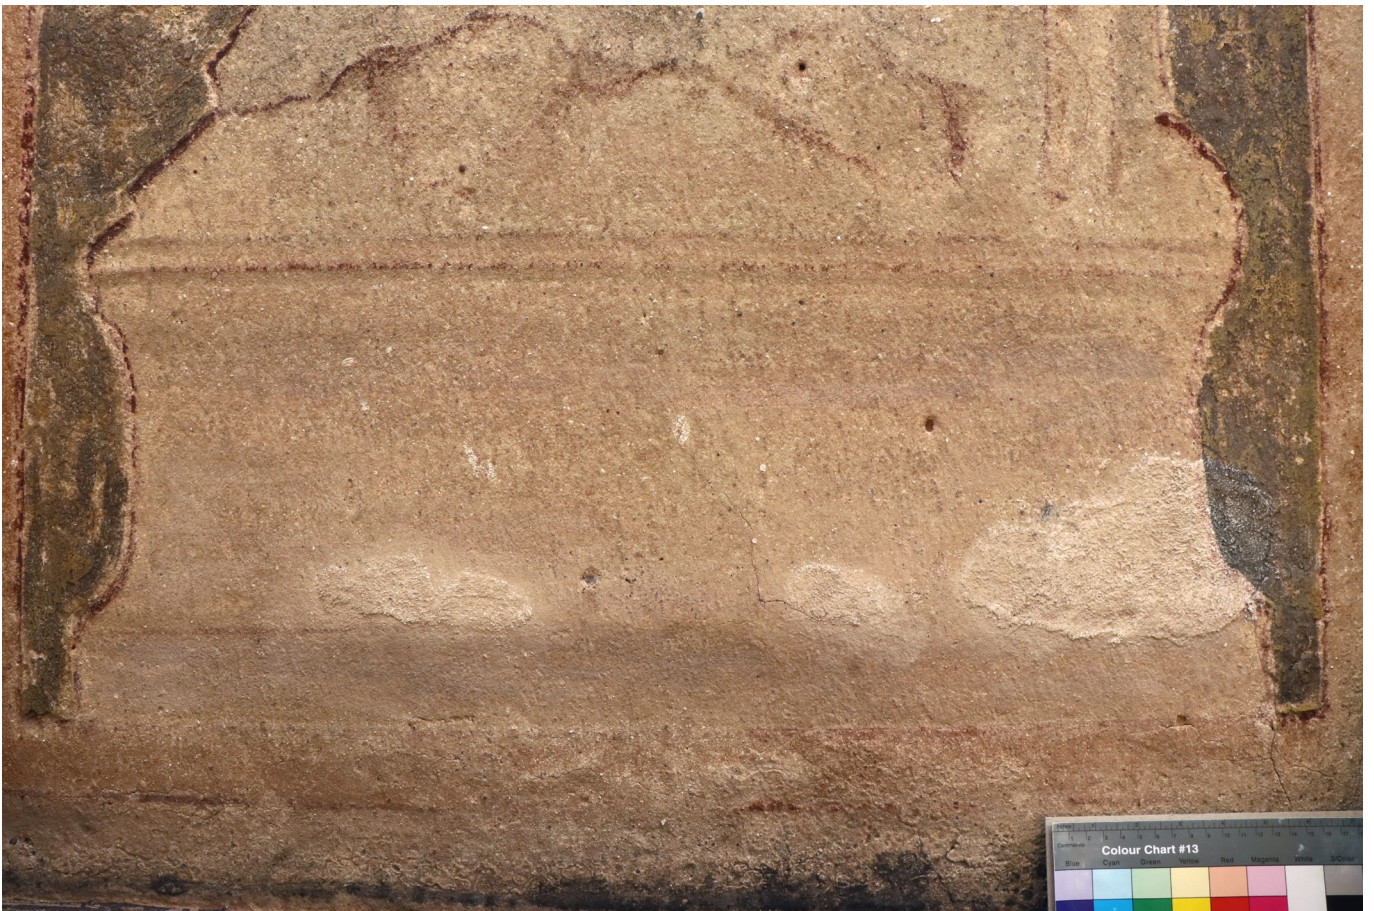
Obr. 110: Část malby sv. Vojtěcha - sokl, před restaurováním. Fotografie v denním světle.

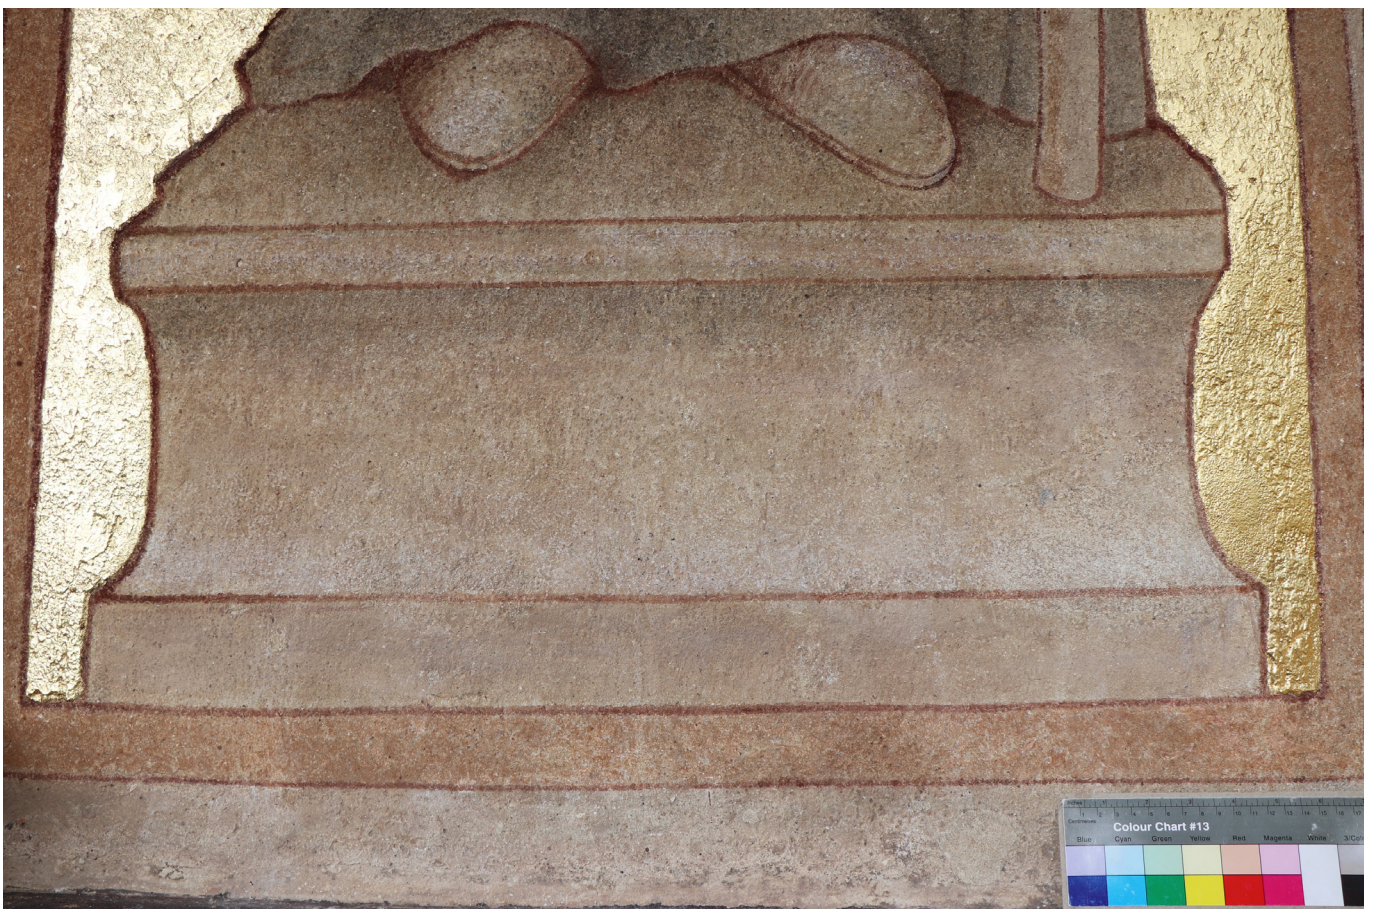
Obr. 111: Část malby sv. Vojtěcha - sokl, po restaurování. Fotografie v denním světle.

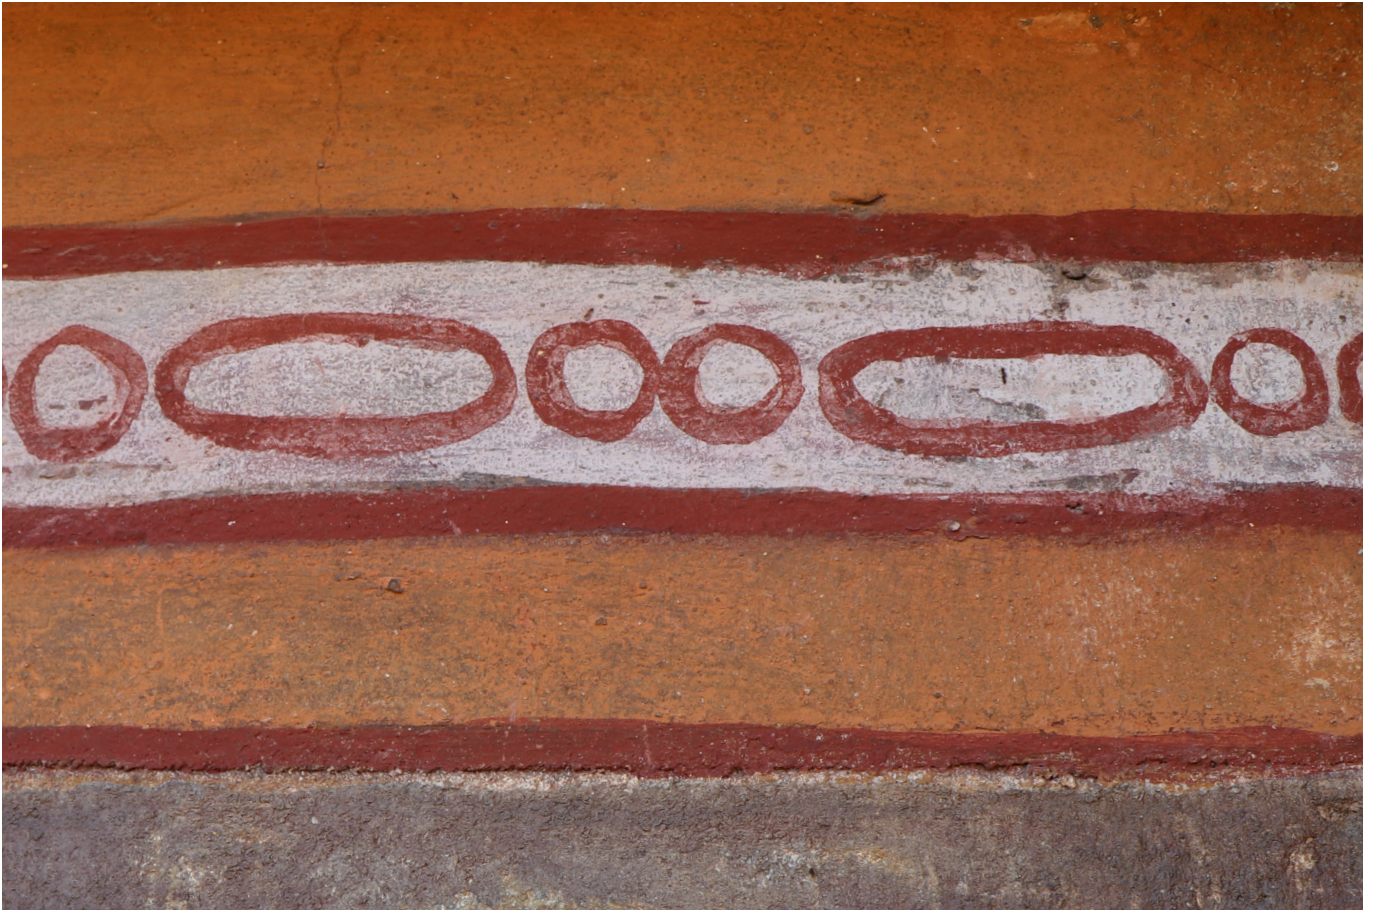
Obr. 112: Část malby sv. Vojtěcha, dekor rámování - v horní části (s odstraňovanou přemalbou). Stav před restaurováním. Fotografie v denním světle.

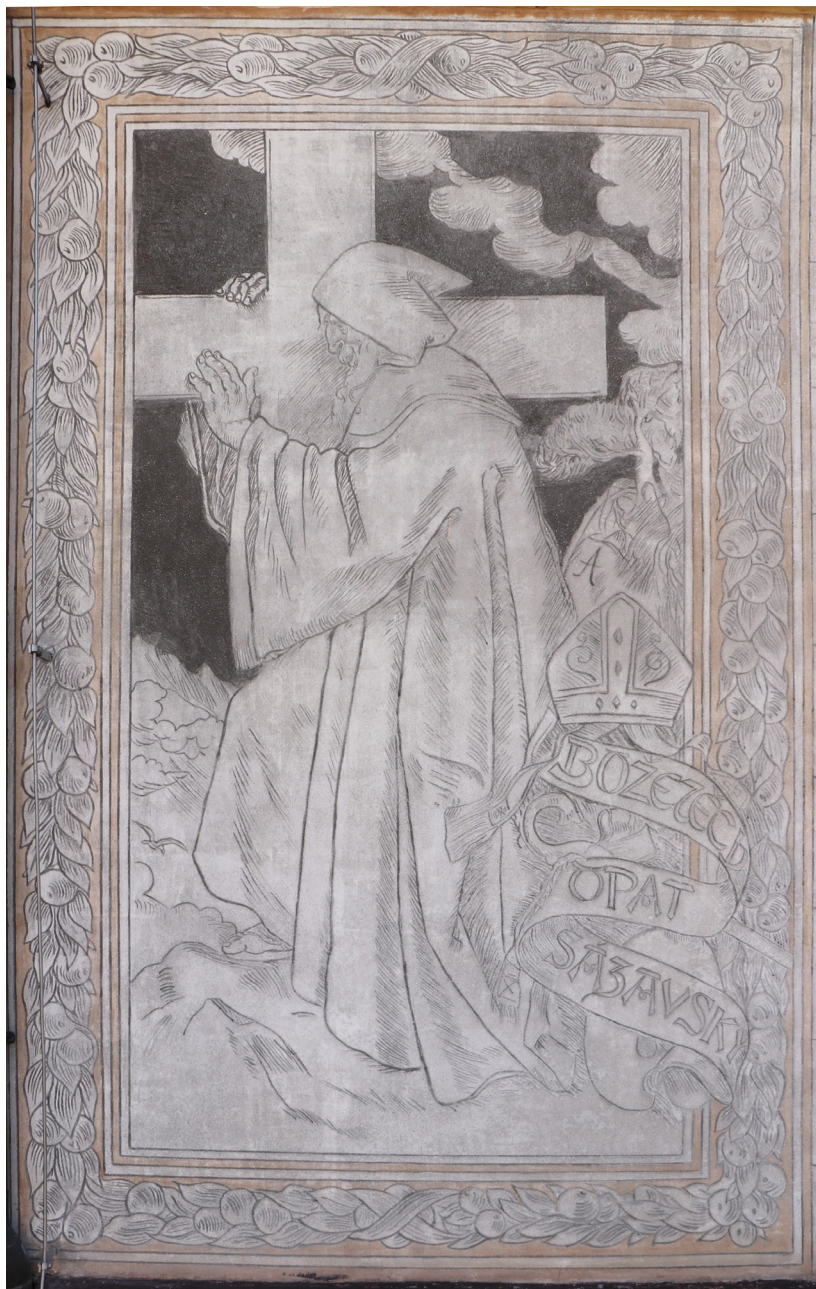
Obr. 114: Celek sgrafita Božetěcha před restaurováním.

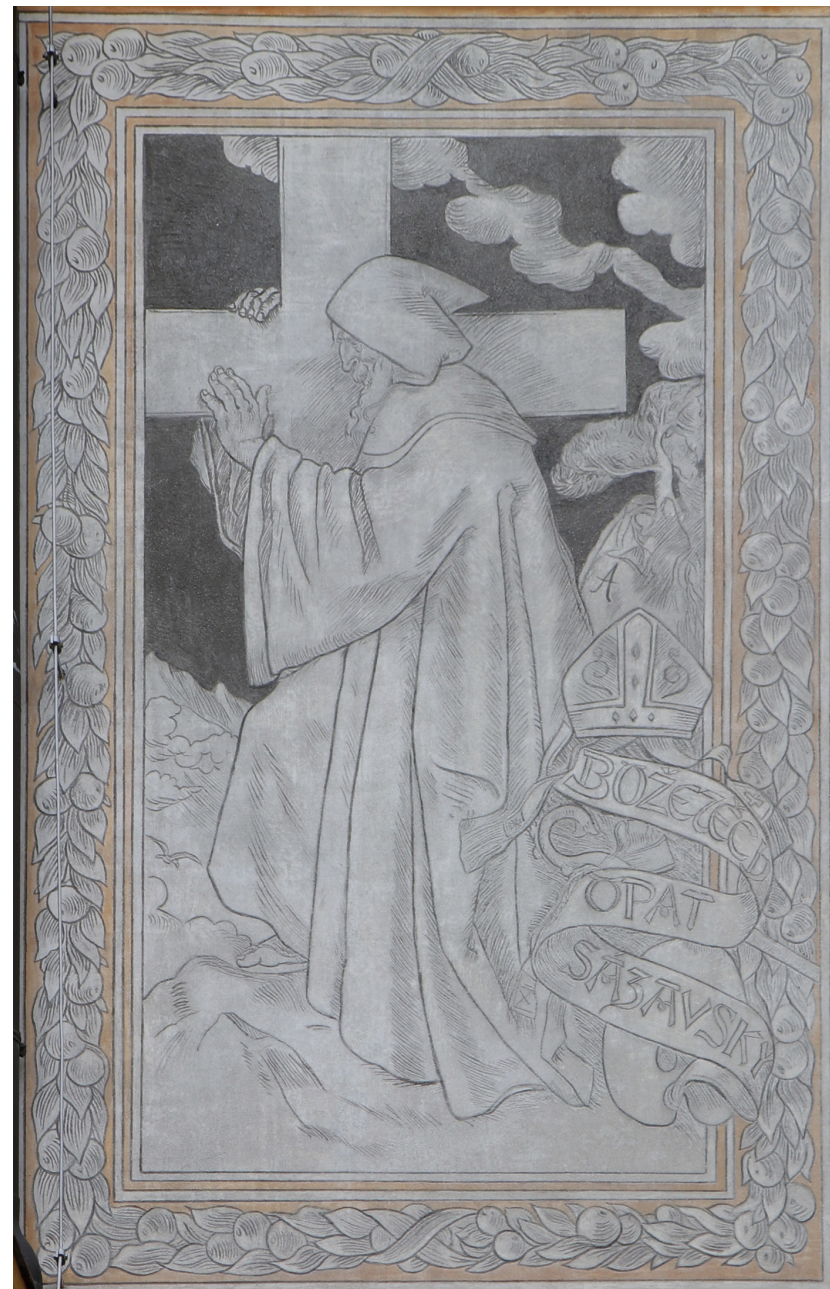
Obr. 115: Celek sgrafita Božetěcha po restaurování.

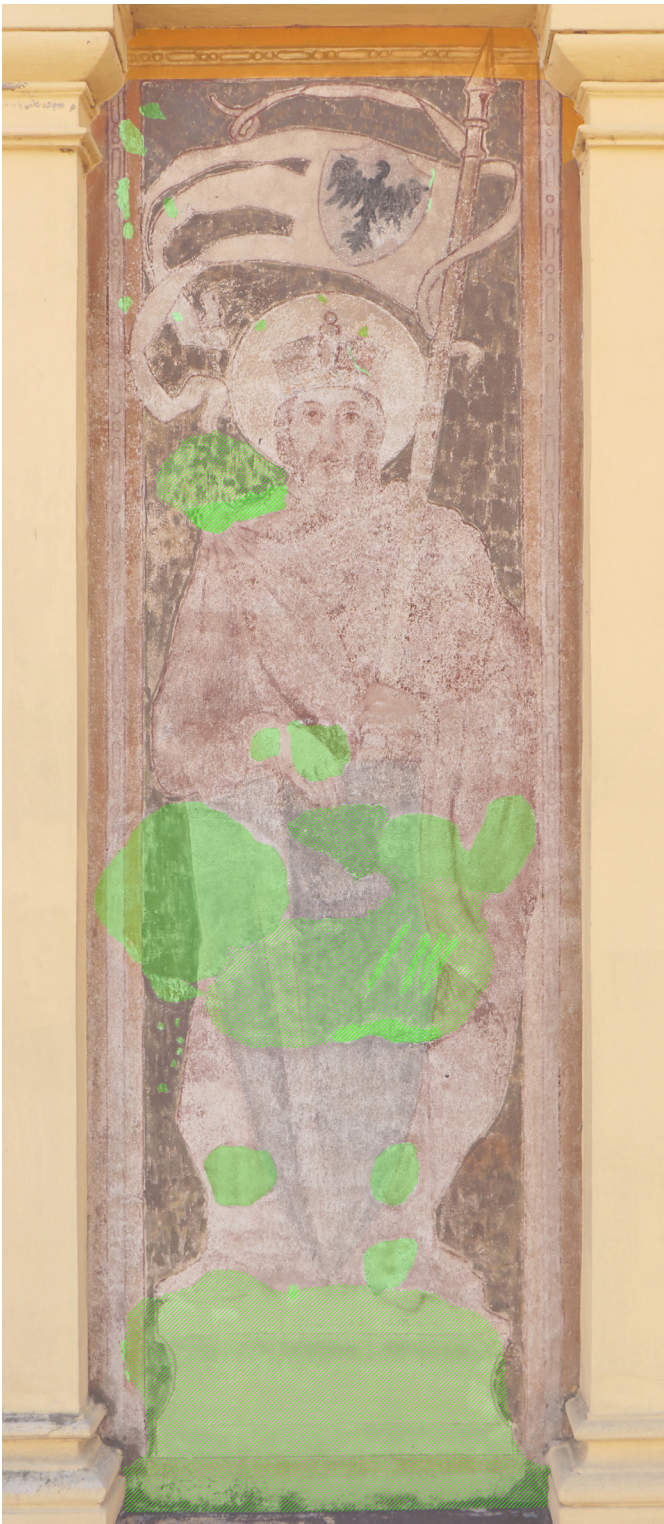
Obr. 120: Grafický zakres minulých zásahů na malbě sv. Václava. Všechny tyto prvky byly odstraňovány.

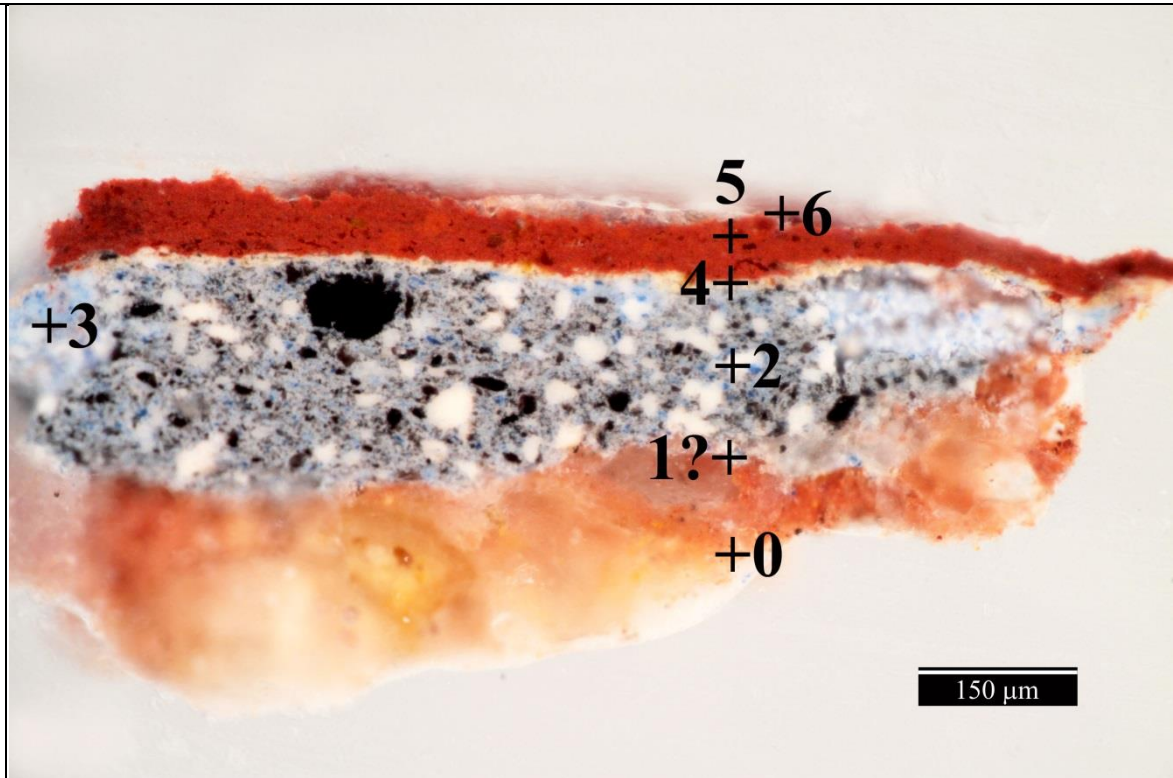
Obr. 15 Světelná mikroskopie, bílé světlo.

Číslo vrstvy	Popis vrstvy, světelná mikroskopie	Složení vrstvy – elektronová mikroskopie s prvkovou analýzou (SEM/EDX)
6.	zřejmě fragment bílé vrstvy	<u>Ba</u> , <u>S</u> (Fe, Si, Ca): barytová běloba
