Dokumentace restaurátorského průzkumu a zásahu

Restaurování a rekonstrukce sgrafitové výzdoby na
komínech č. 1 a 2 zámku Doudleby nad Orlicí

Restaurovali a rekonstrukci provedli: Adéla Beránková, Radka Fialová, Anastasia Koledova,
Simona Kubasová, Eliška Matoušková, Juliána Tkáčová, Tímea Törökóvá
Odborný pedagogický dozor: Daniela Jakubů, Jan Vojtěchovský, Zuzana Wichterlová

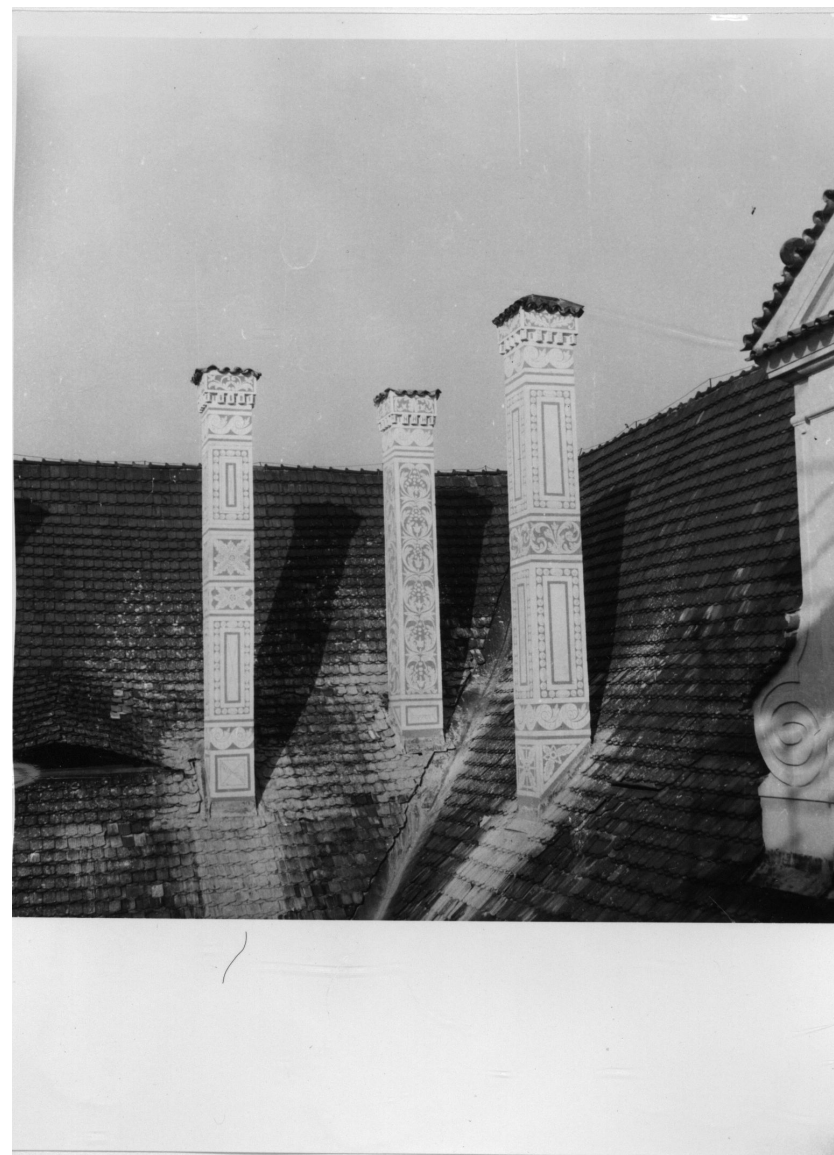
Obr. 05: Komíny č. 1 a 2. Stav v roce 2014. Komín č. 1 před stržením. Foto J. Červinka.

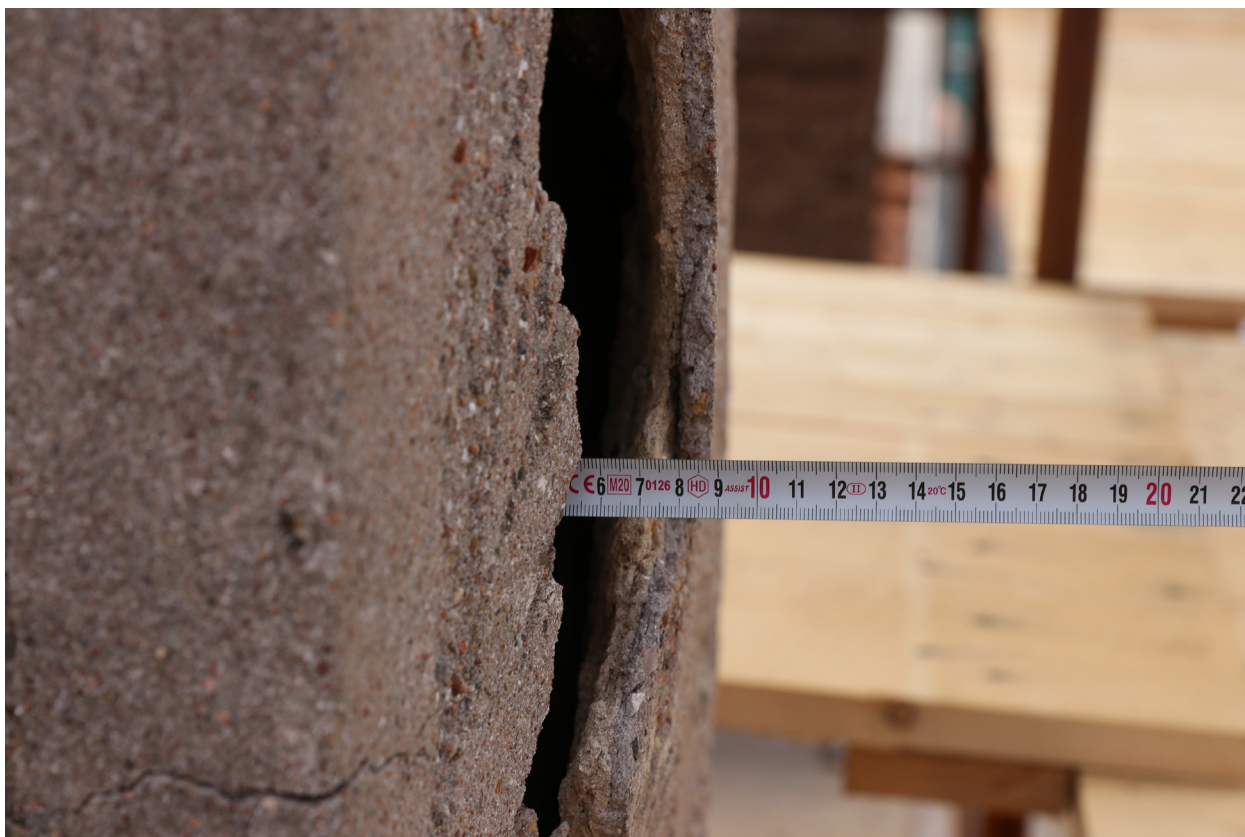
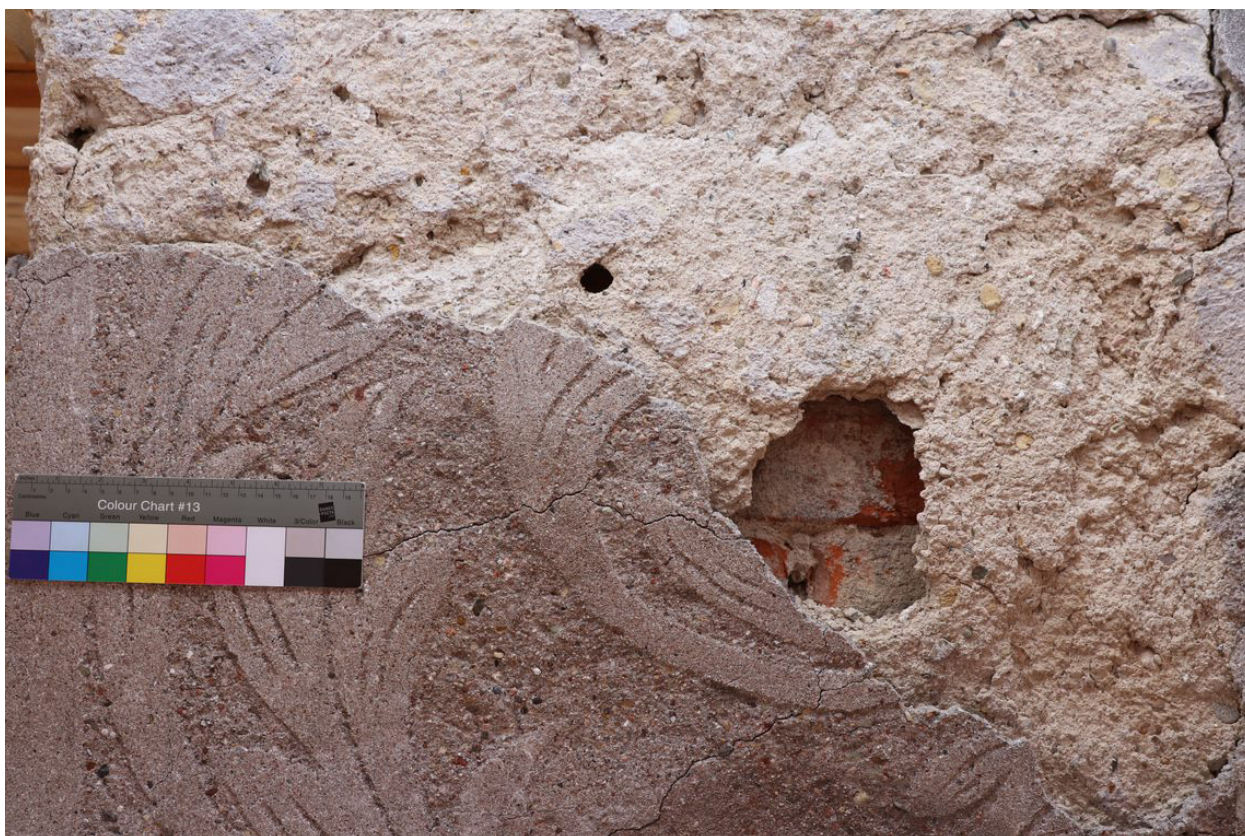
Obr. 40: Jižní strana komínu č. 2, detail poškození.

Obr. 41: Severní strana komínu č. 2, detail poškození.

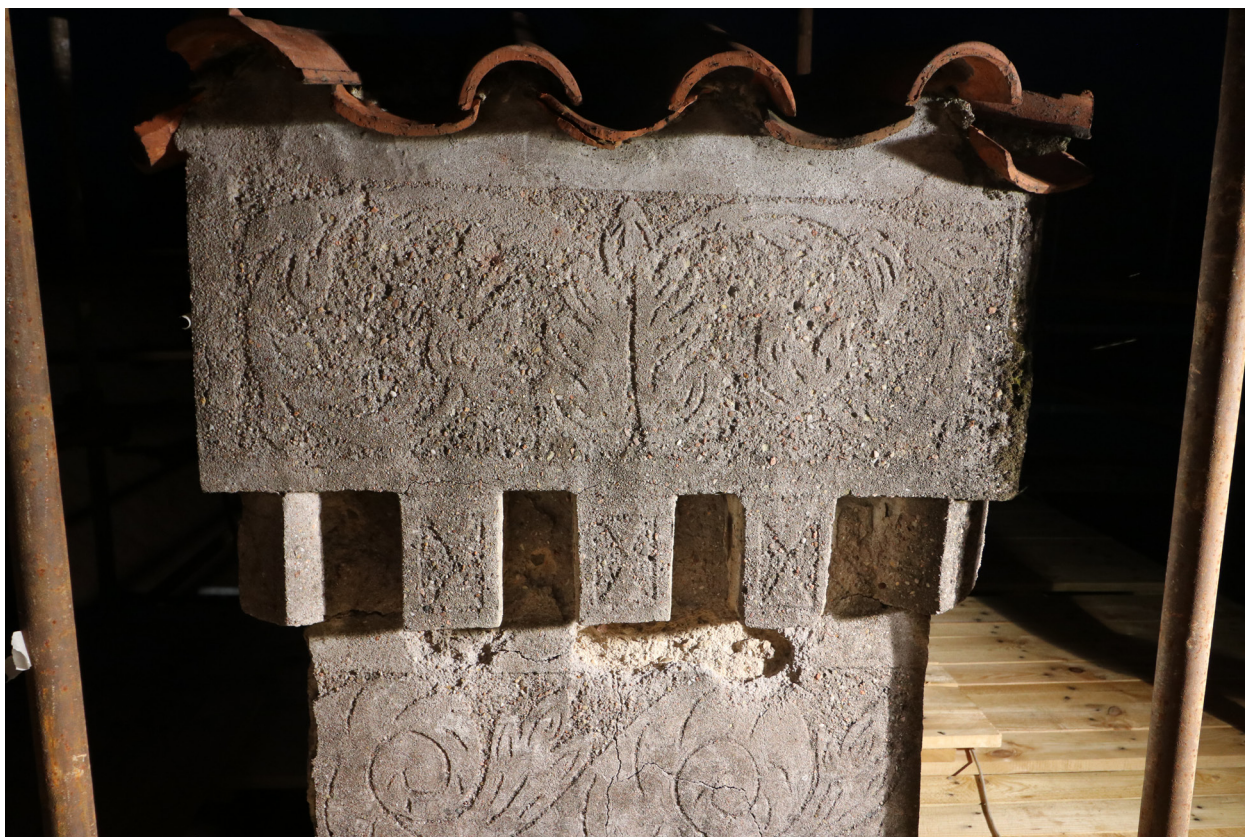
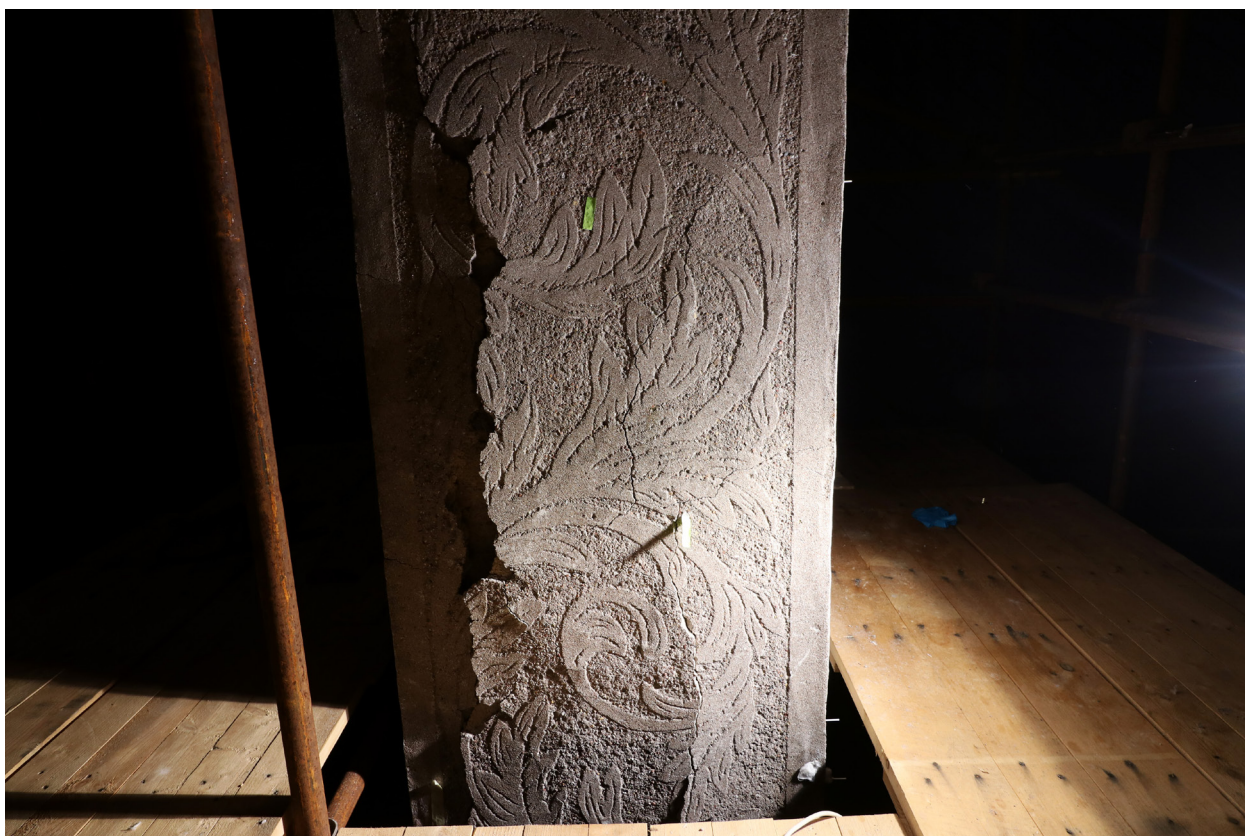
Obr. 42: Západní strana komínu č. 2, foto v ostrém bočním světle. Při bočním nasvícení lze lépe pozorovat dochovanýle. **Obr. 43:** Jižní strana komínu č. 2, foto v ostrém bočním světle. Při bočním nasvícení se zvýraznilo vyduť uvolněné vrstvy omítky.

Obr. 44: Komín č. 2, západní strana, foto v ostrém bočním světle. Při bočním nasvícení lze lépe pozorovat dochovaný dekor.

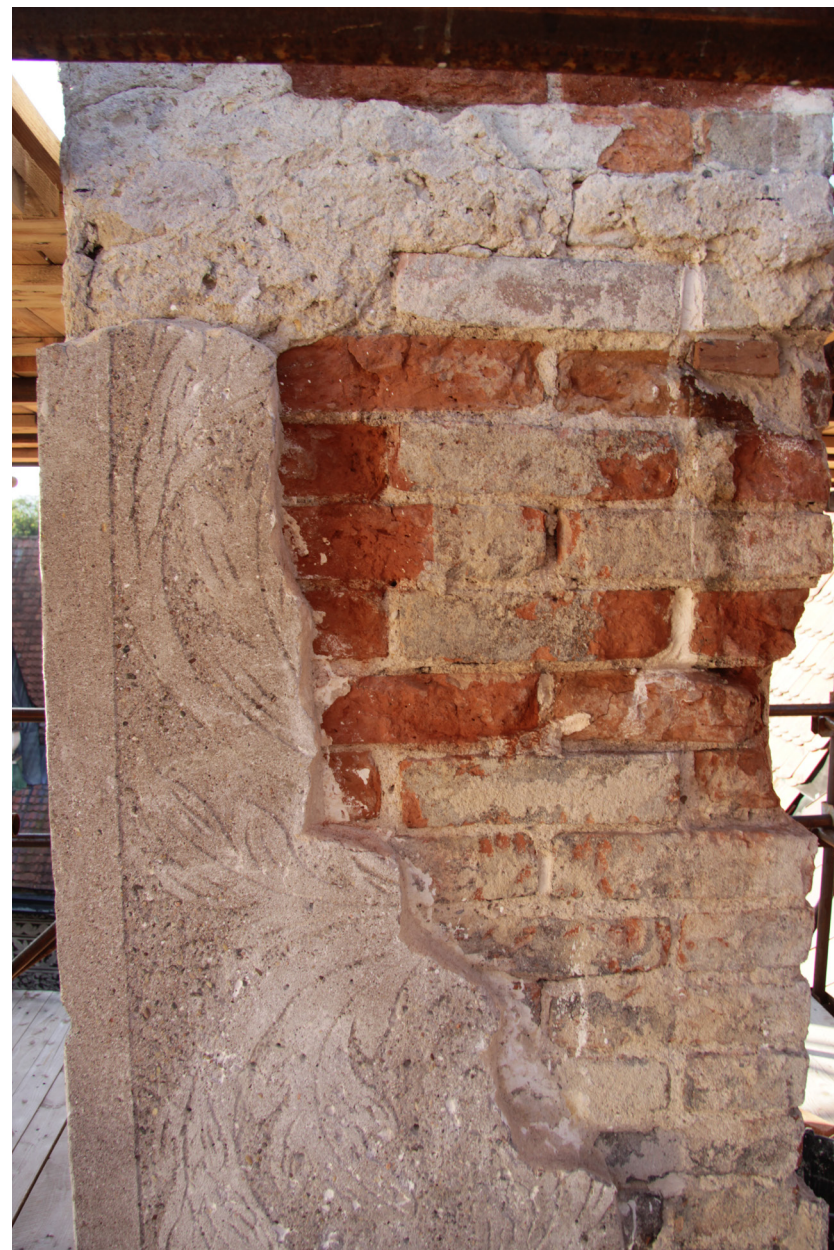
Obr. 48: Komín č. 2, jižní strana, detail po odstranění nesoudržné omítky, strukturálním zpevnění, injektáži a zajištění okrajů defektu tmelením.

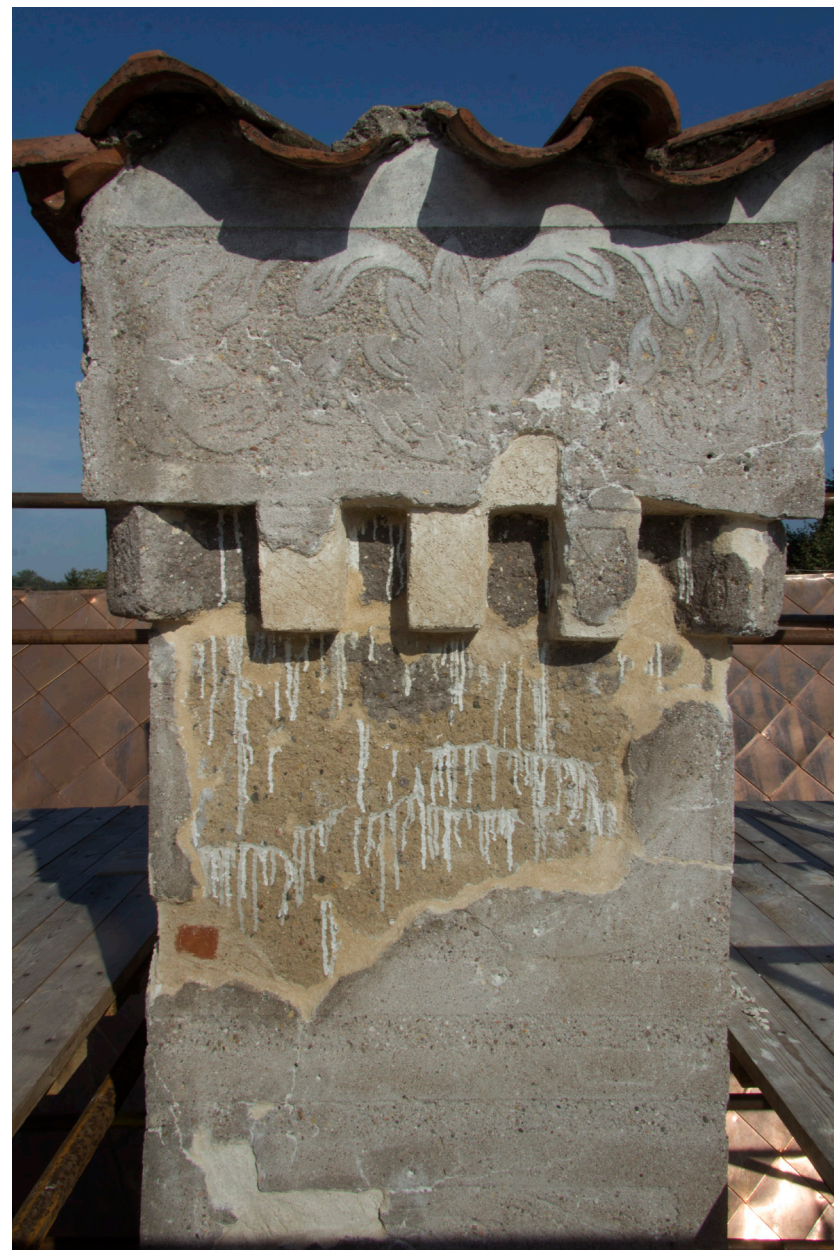
Obr. 50: Komín č. 2, východní strana, po strukturálním zpevnění a injektáži.

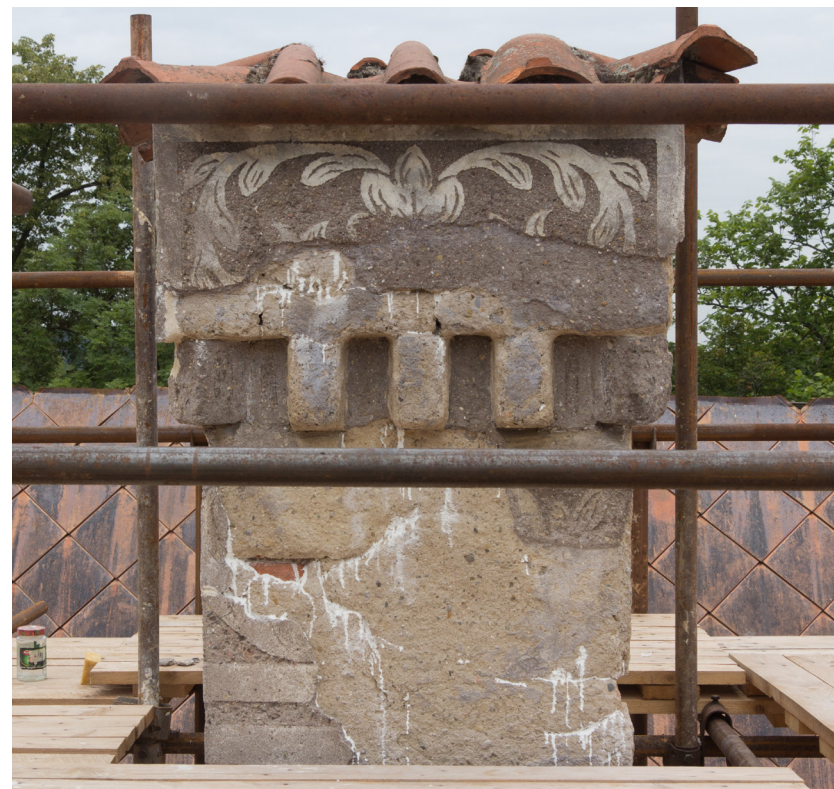
Obr. 52: Komín
č. 2, jižní strana,
po vytmelení já-
drovou omítkou.

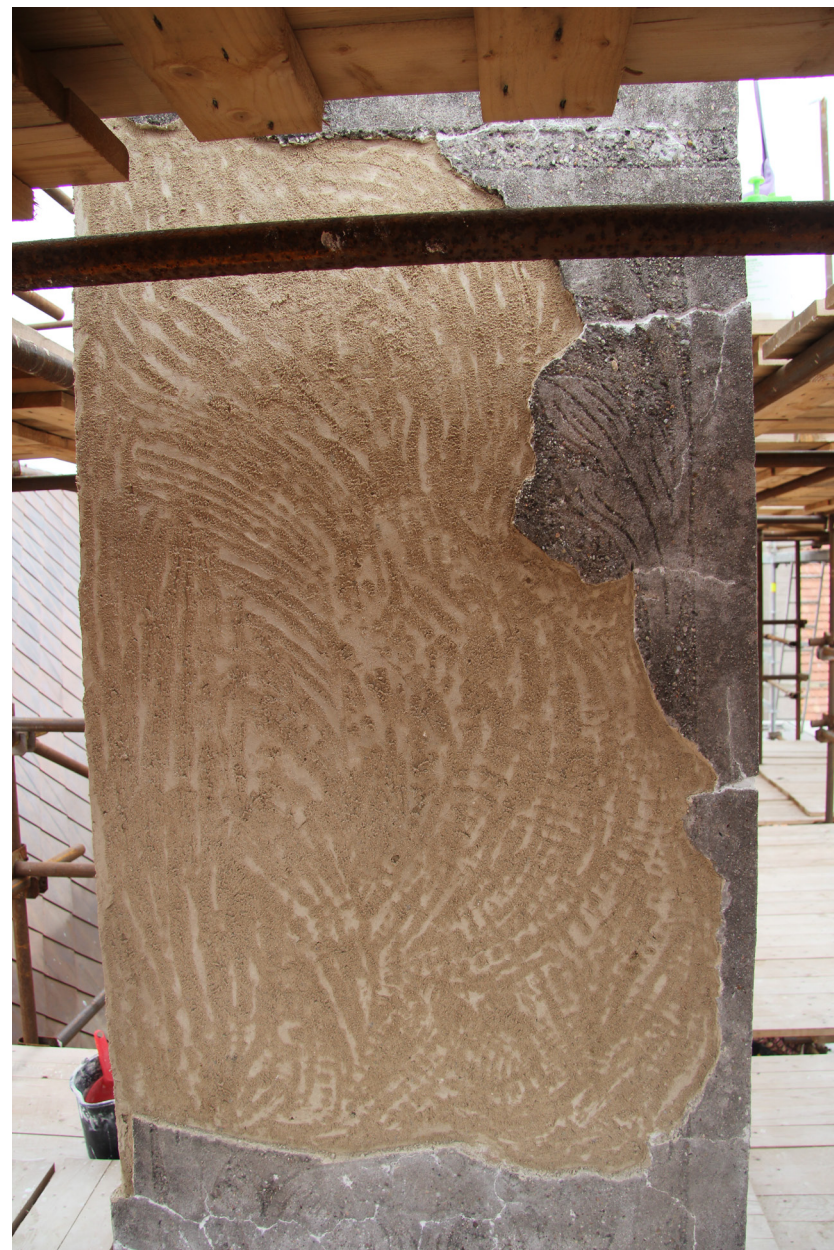
Obr. 56: Komín č. 2, západní strana, stav po vytmelení defektu jádrovu omítkou.

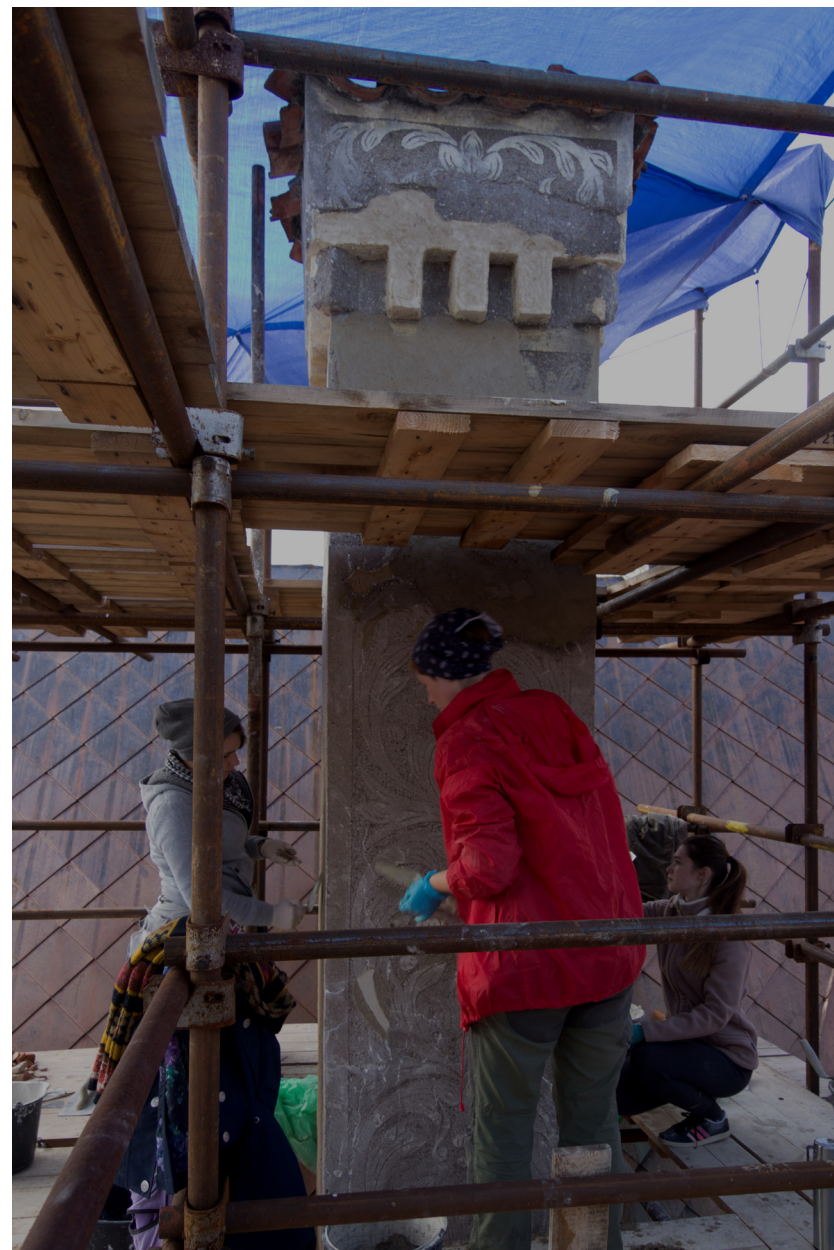
Obr. 60: Komín č. 2, jižní strana. Stav po konzervaci, vytmelení defektů a provedení rekonstrukce chybějících částí.

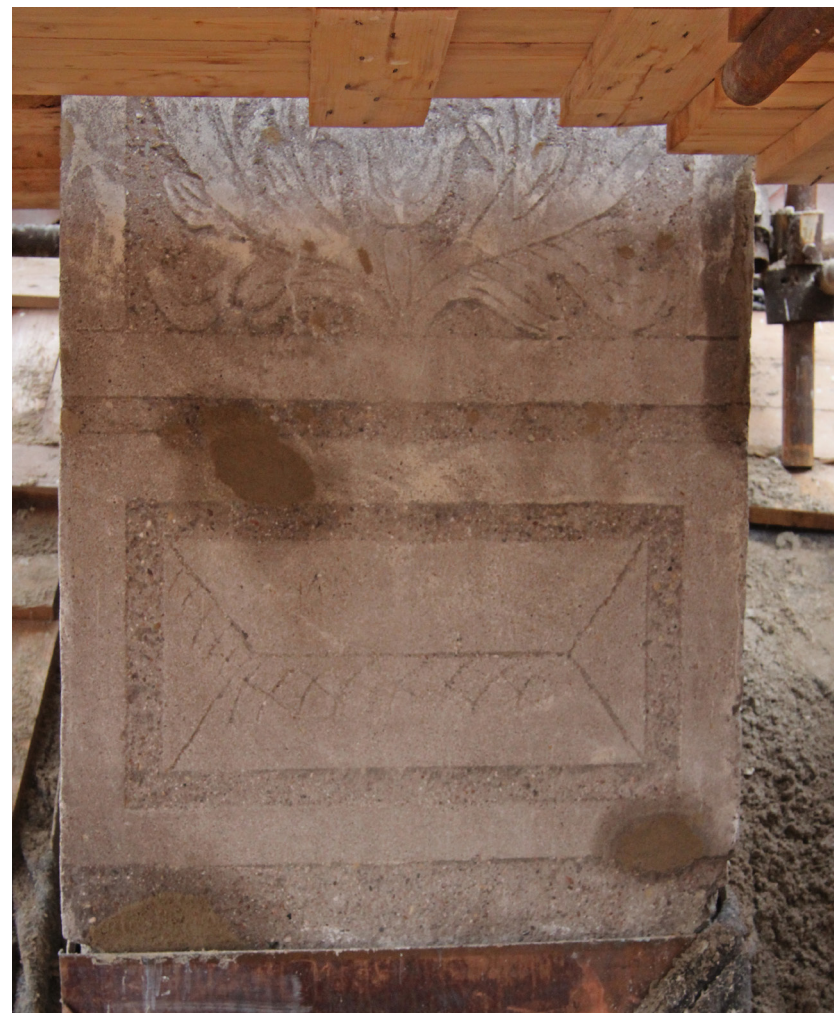
Obr. 67: Komín č. 2, východní strana. Stav po konzervaci, vytmelení defektů a provedení rekonstrukce chybějících částí. Ve spodní části jsou viditelné mokré tmely.

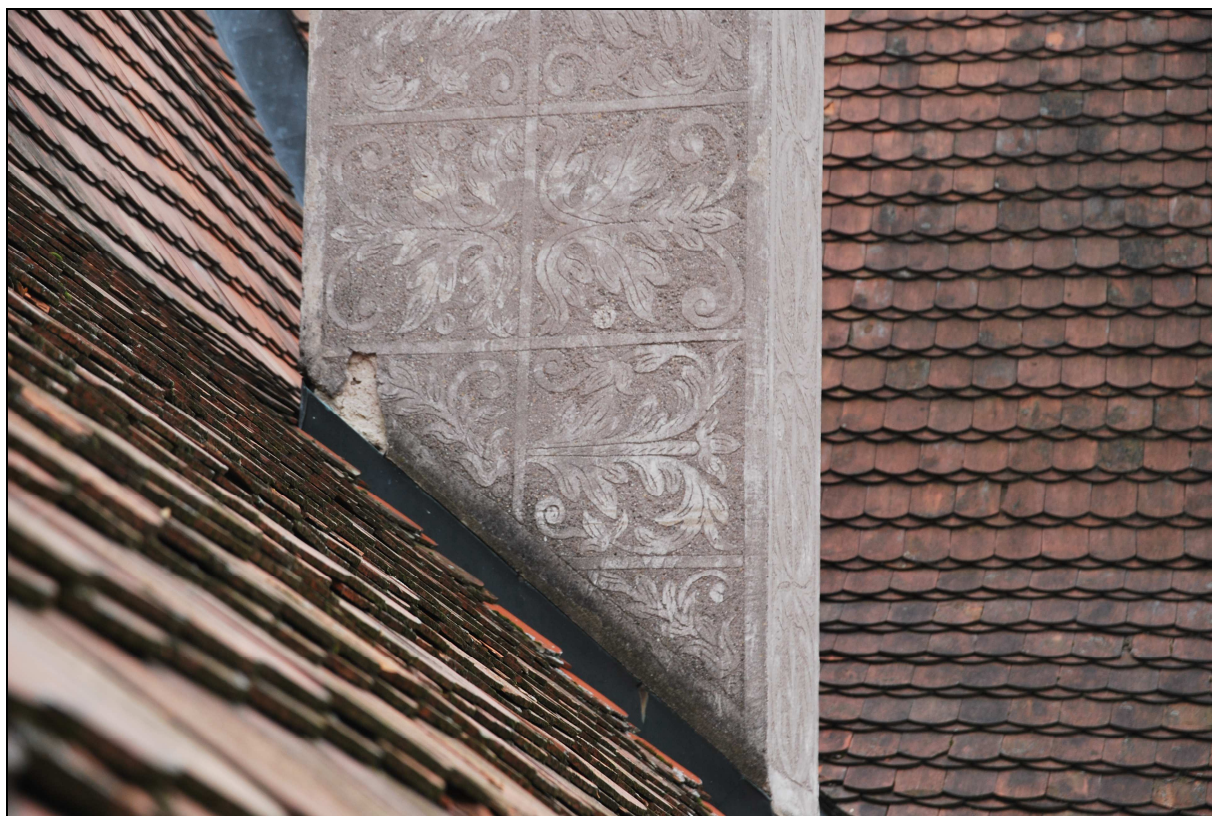
Textura sgrafita na komíně odlišná od níže uvedených sgrafit vyskytujících se na zámku

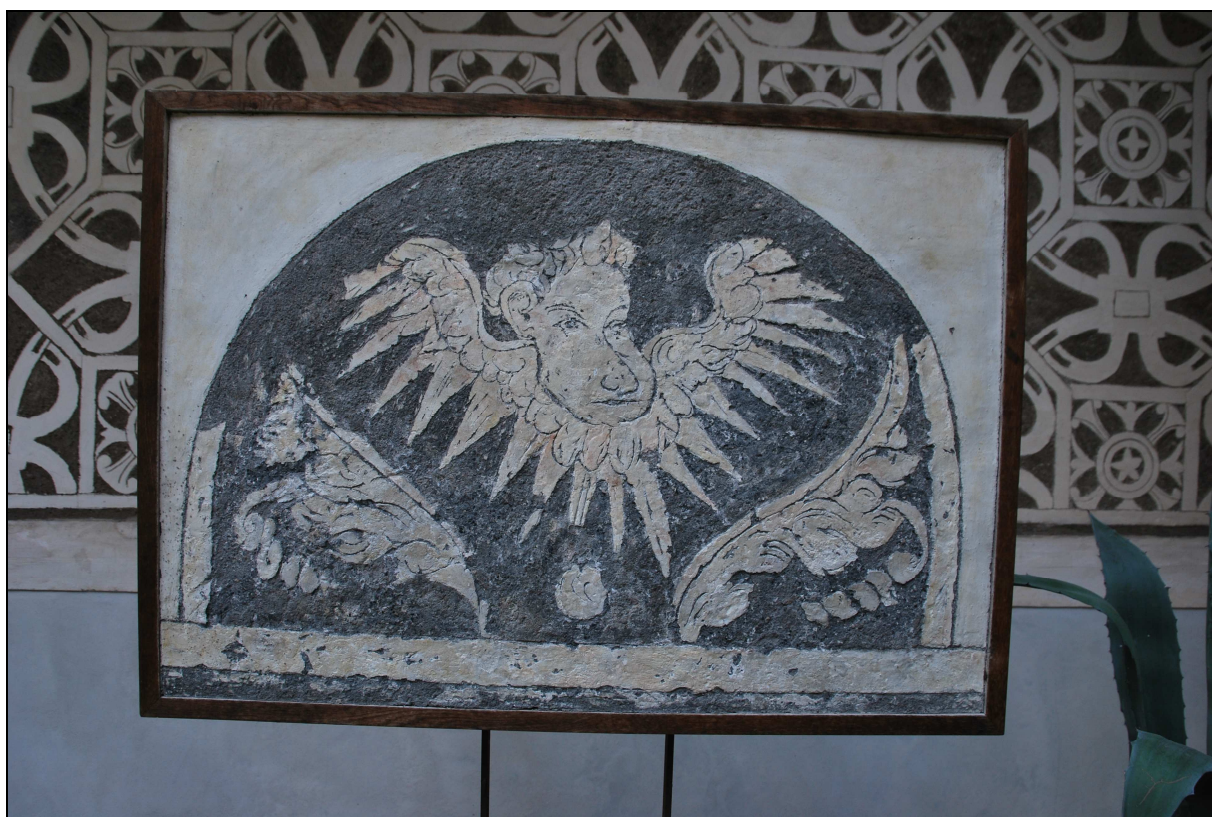
Transfer snad původního sgrafita pocházejícího z jedné z renesančních etap výzdoby zámku

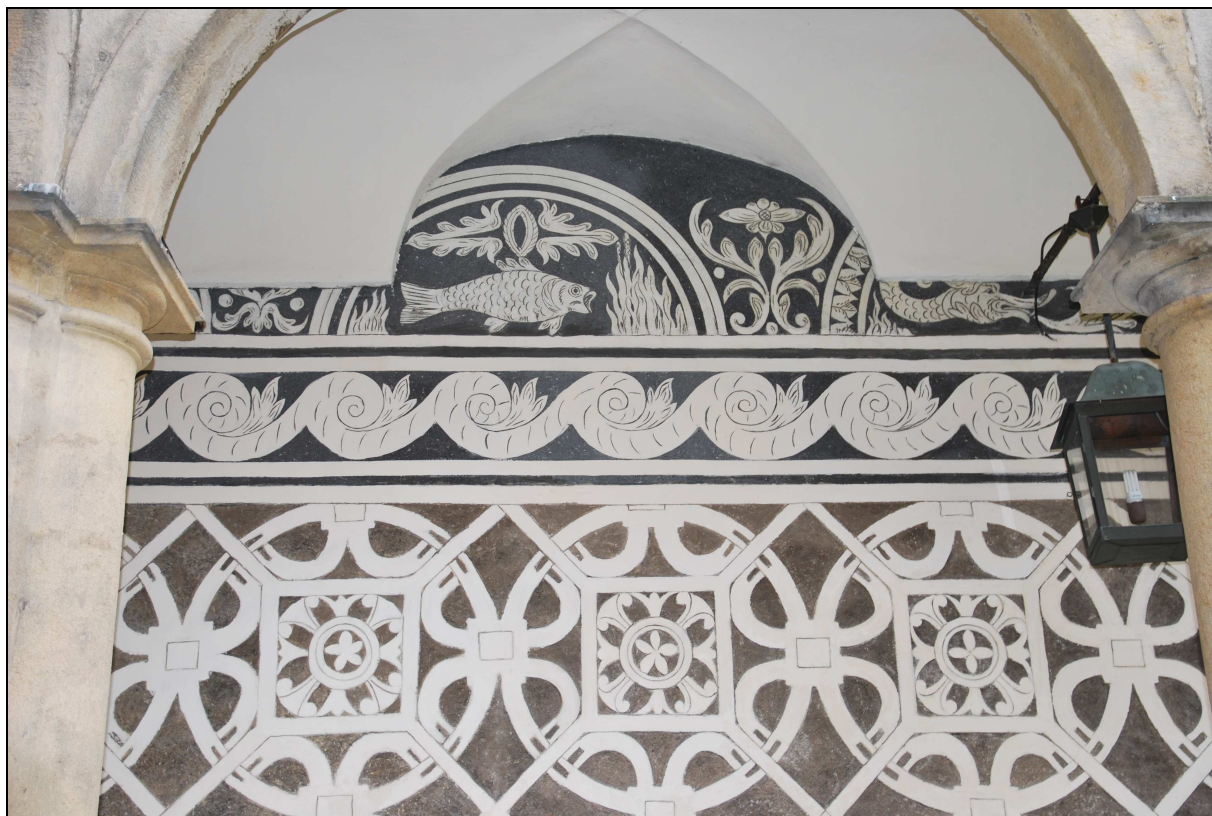
Dva typy starších sgrafit po opakovaném restaurování v nádvoří zámku

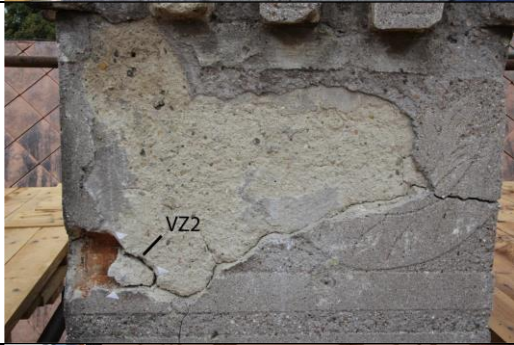
VZ2 (10633)	komín č. 2, J strana, jádrová vápenná omítka (datace neznámá) / určení typu pojiva a kameniva, granulometrie kameniva

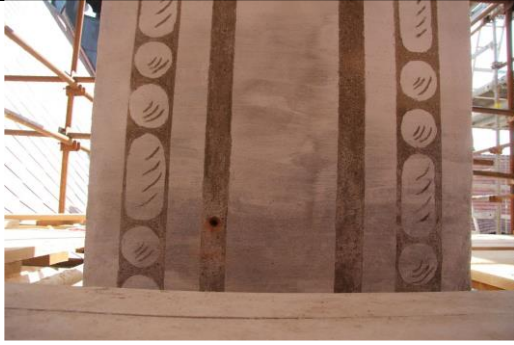
VZ3	komín č. 1, S strana, povrch nově nanesené omítky, sprášený povlak soli / identifikace výkvětů

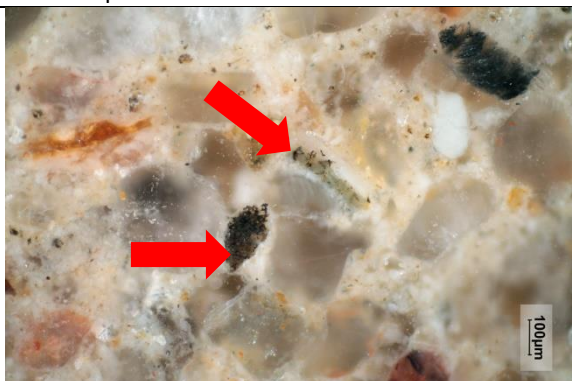
Bílé dopadající světlo, fotografováno při zvětšení mikroskopu 100x; detail s fragmenty slínkových částic (označeny šipkami)

Spodní jádrová nahnědlá omítka - omítka jemné až střední zrnitosti; základní hmota (pojivo) je tvořená hlavně uhličitanem vápenatým a sloučeninami Si-Al (pravděpodobně hydratované C-A-S fáze), ve které lze nalézt menší částice nerozmíchaného karbonatizovaného vápna, početné fragmenty slínkových částic a částic strusky. Slínkové částice svým složením a strukturou odpovídají slínkům v portlandském cementu. Pojivo je kombinované - bílé vzdušné vápno s příměsí struskoportlandského cementu. Jako kamenivo byl použitý písek střední zrnitosti obsahující hlavně silikátové částice (křemen, živce, horninové úlomky a jiné silikoalumináty) s velikostí zrn do 8 mm (viz granulometrie). Jádrová omítka je nanesená ve dvou vrstvách.

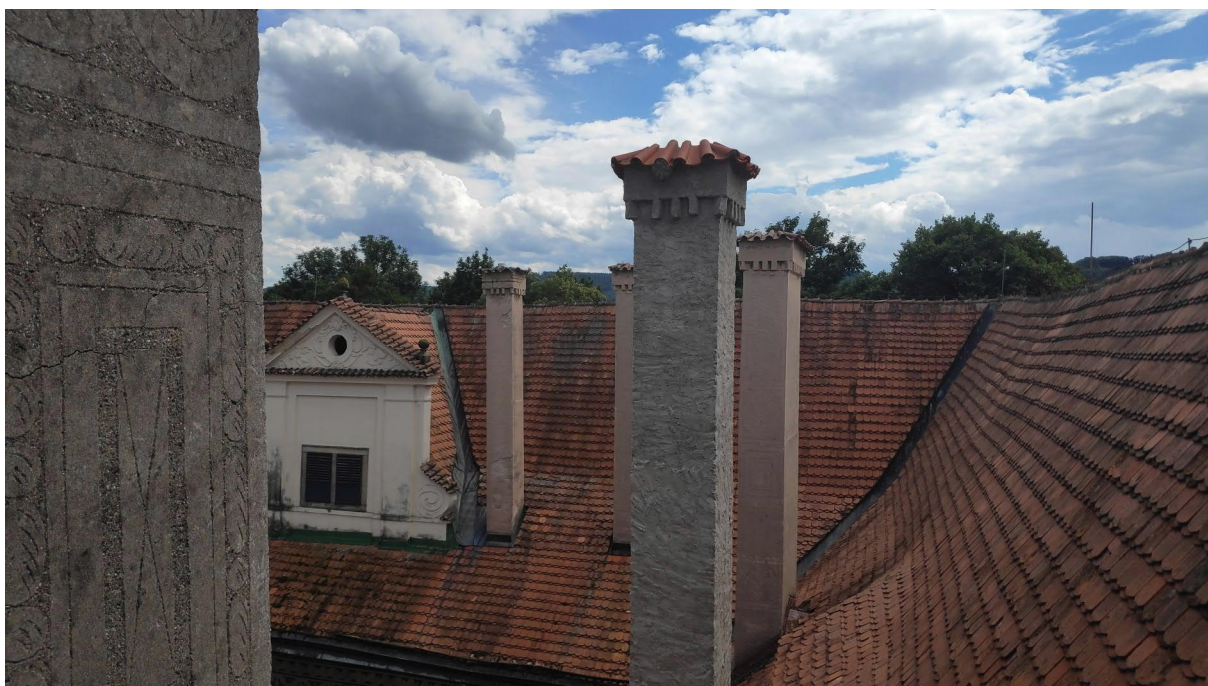
Pohled na sgrafitovou omítku a další komíny zámku
