Restaurátorská dokumentace

Restaurování nástěnných maleb v interiéru
kaplí křížové cesty na Andrlově chlumu v
Ústí nad Orlicí - zastavení VI. - XI.

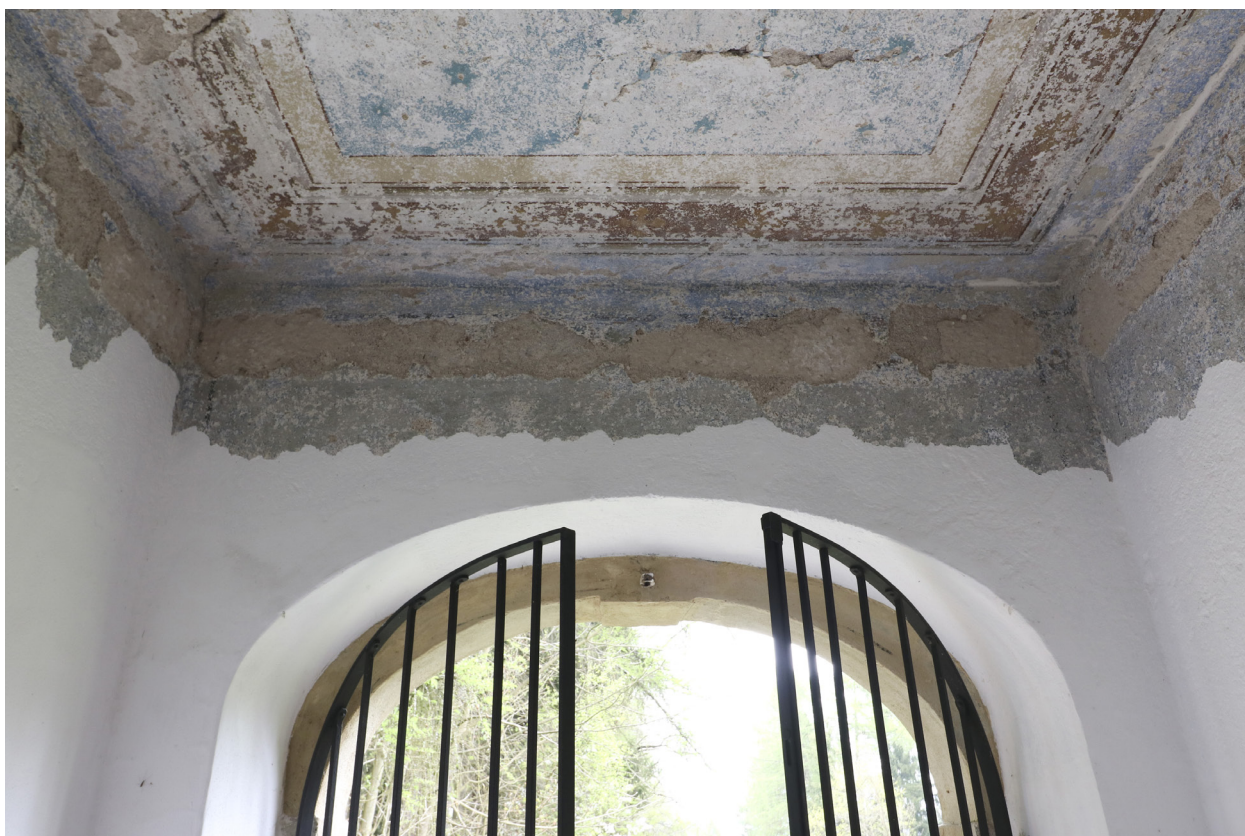
Po celoplošném odkryvu byl stav původní malby na základě vizuálního průzkumu posouzen jako velmi špatný. Po odkryvu se zvýraznily do té doby nezřetelné praskliny procházející skrze celý strop (*viz obrázek 4, 16*). Také byla na stropech zaznamenána poškození barevných a omítkových vrstev, čímž bylo lokálně odhaleno rákosové a dřevěné podbití stropů (*viz obrázek 19, 60*). K největšímu poškození maleb došlo v oblasti stěn pod fabionem, jenž odděluje stěny od stropu. V tomto místě je provedena malba vlysu s motivem révových úponků a hroznů. Na mnoha místech vlysu se objevují rozsáhlé dutiny mezi omítkou a zdívkou, či mezi jednotlivými omítkovými vrstvami. Uvolnění a pohyb omítkové vrstvy byl pozorován převážně, v okolí větších otevřených defektů a prasklin. Na některých místech byl stav natolik havarijní, že při neopatrném zacházení hrozilo odpadnutí nesoudržné části omítky.

Obr. 04: Celkový pohled na strop v kapli č. VI. Snímek dokumentující stav nástropní malby po odkryvu.

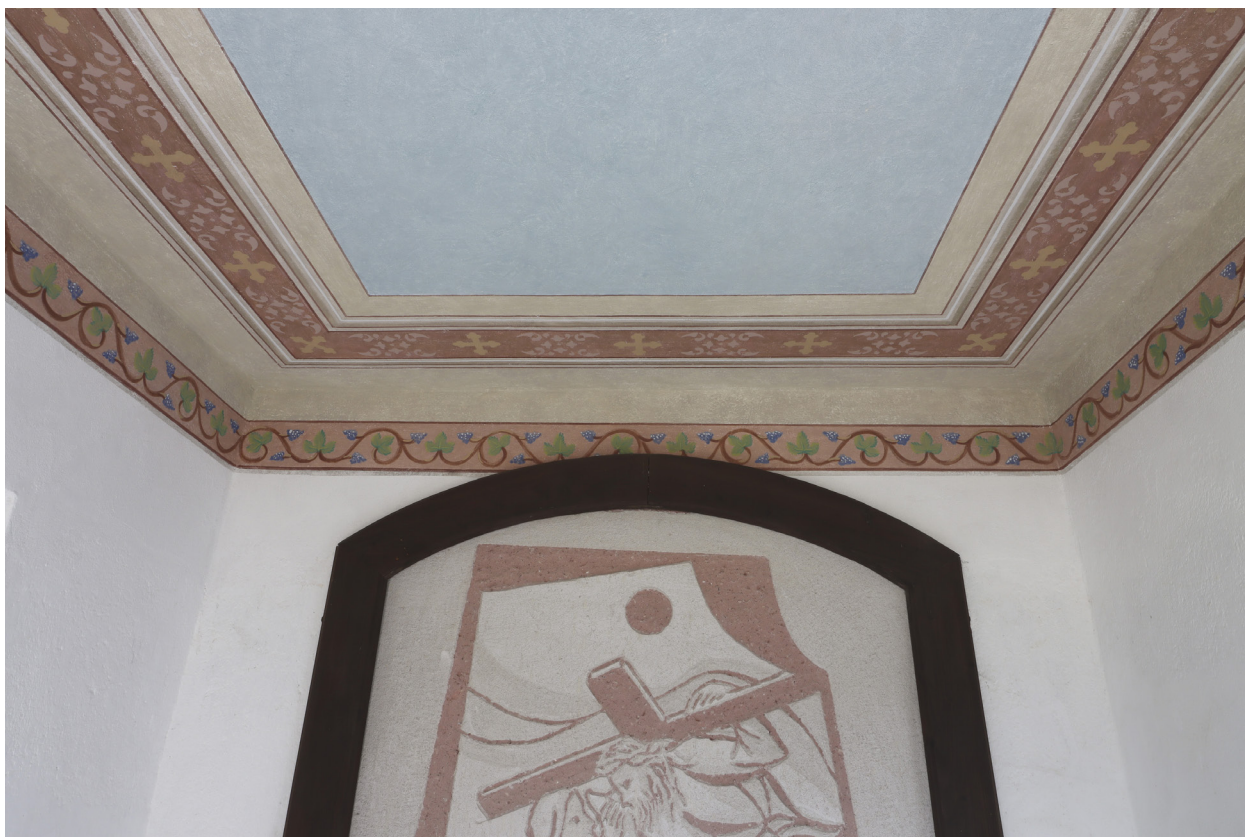
Obr. 09: Pohled na strop a horní část jižní stěny v kapli č. VI. Stav po restaurování.

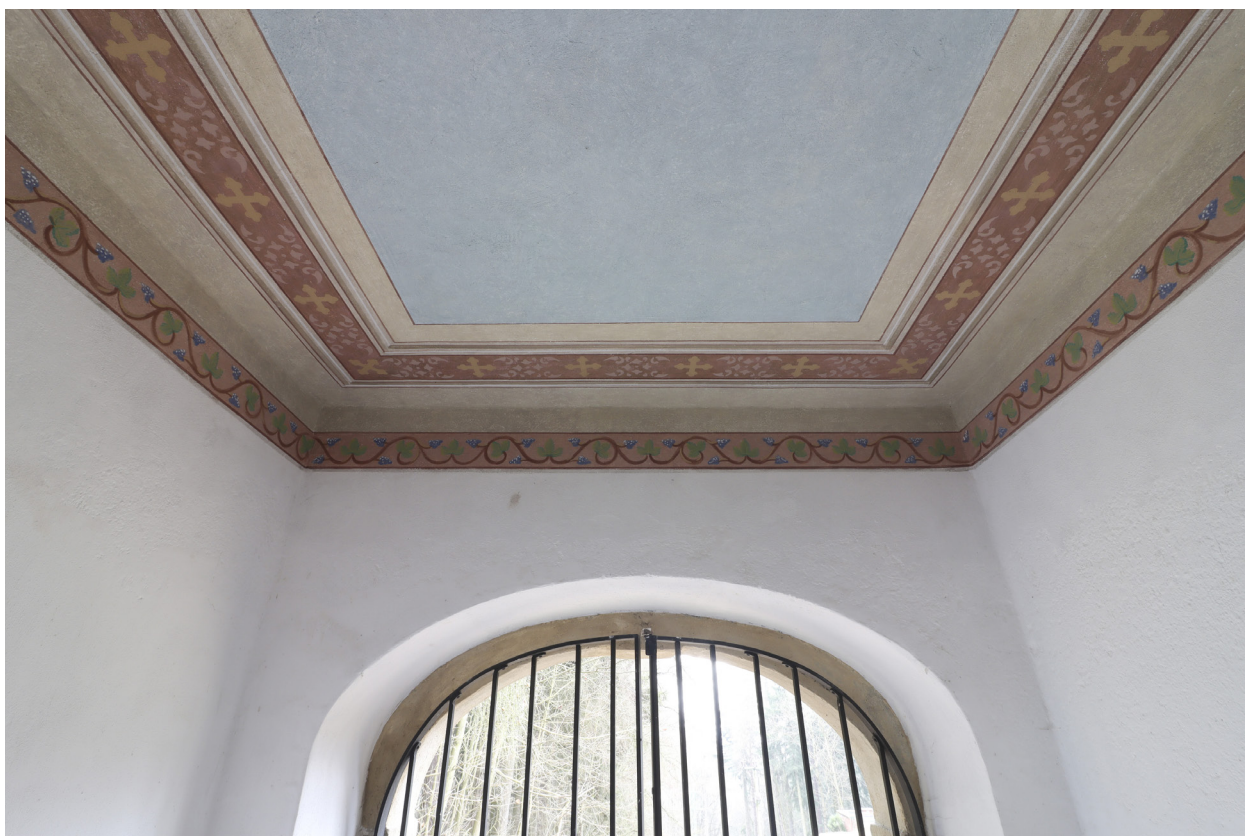
Obr. 10: Pohled na strop a horní část severní stěny v kapli č. VI. Stav po restaurování.

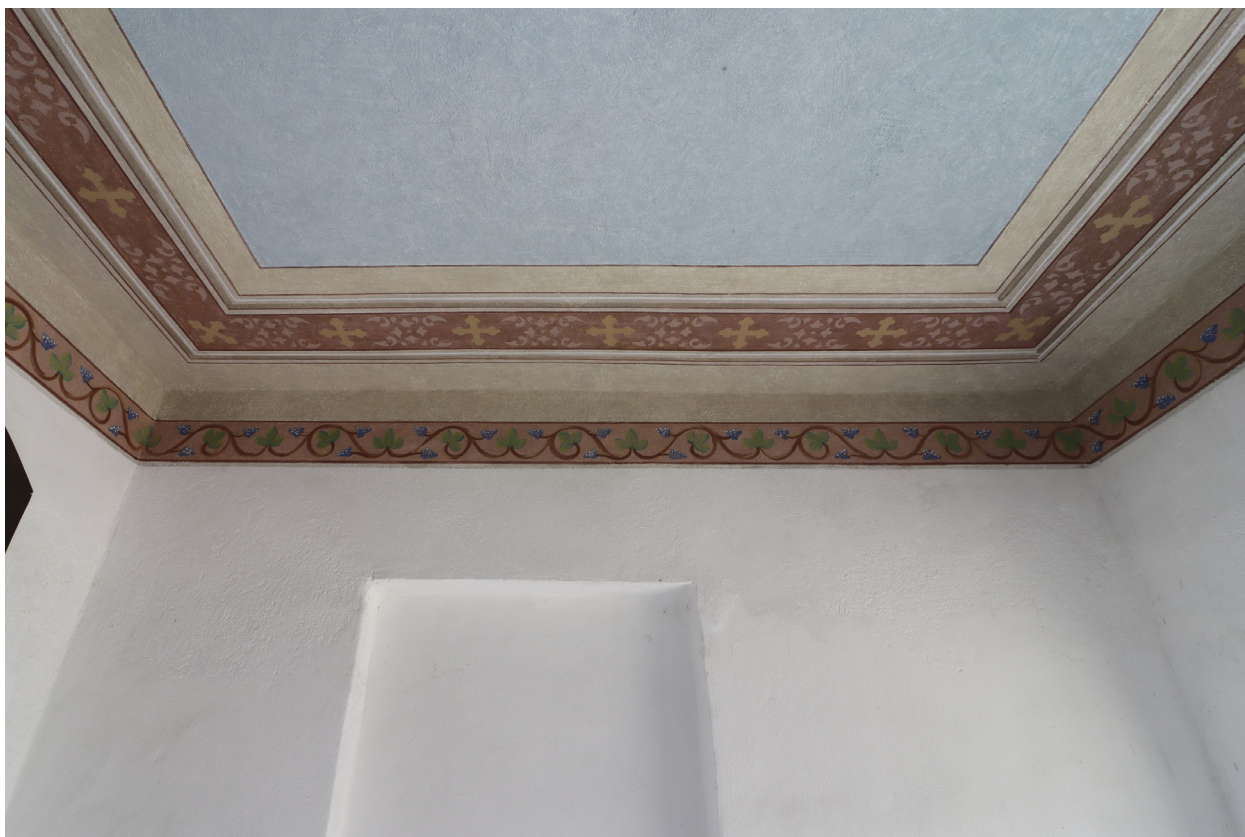
Obr. 11: Pohled na strop a horní část západní stěny v kapli č. VI. Stav po restaurování.

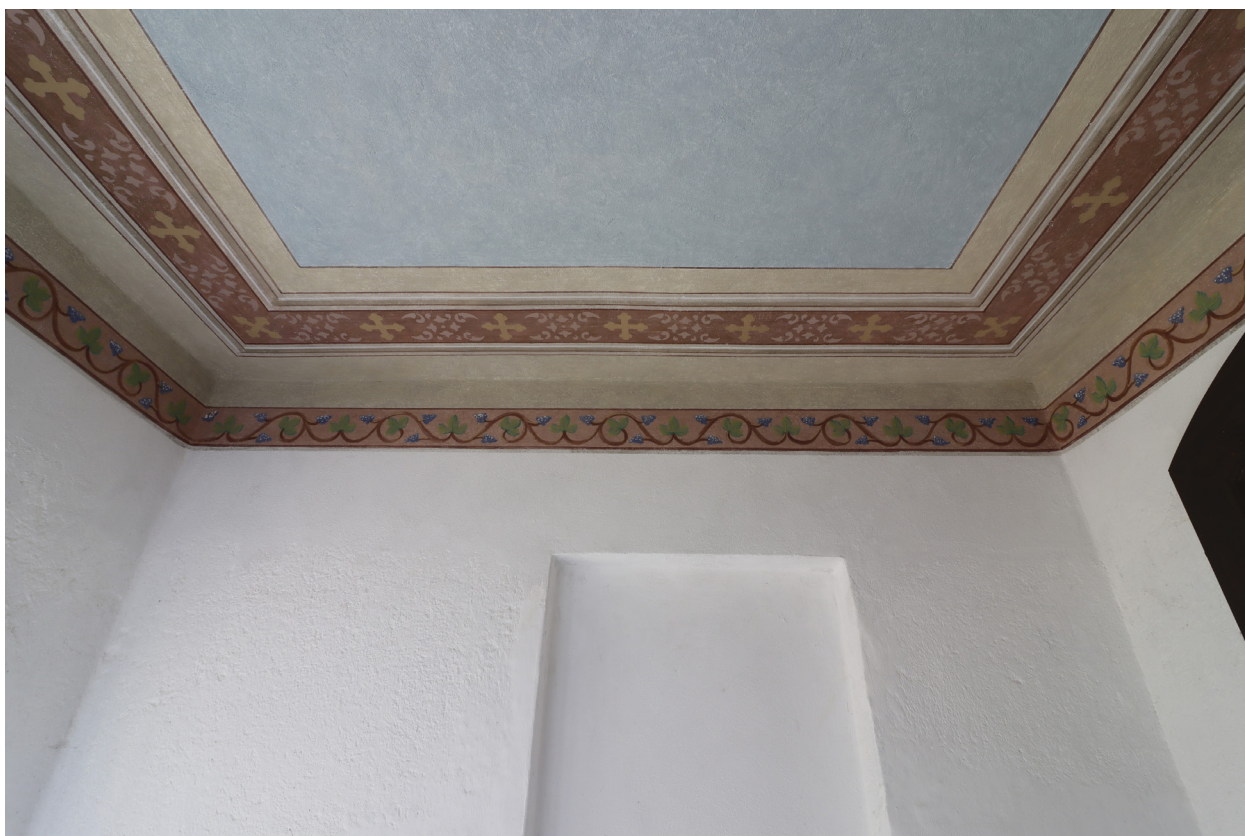
Obr. 12: Pohled na strop a horní část východní stěny v kapli č. VI. Stav po restaurování.

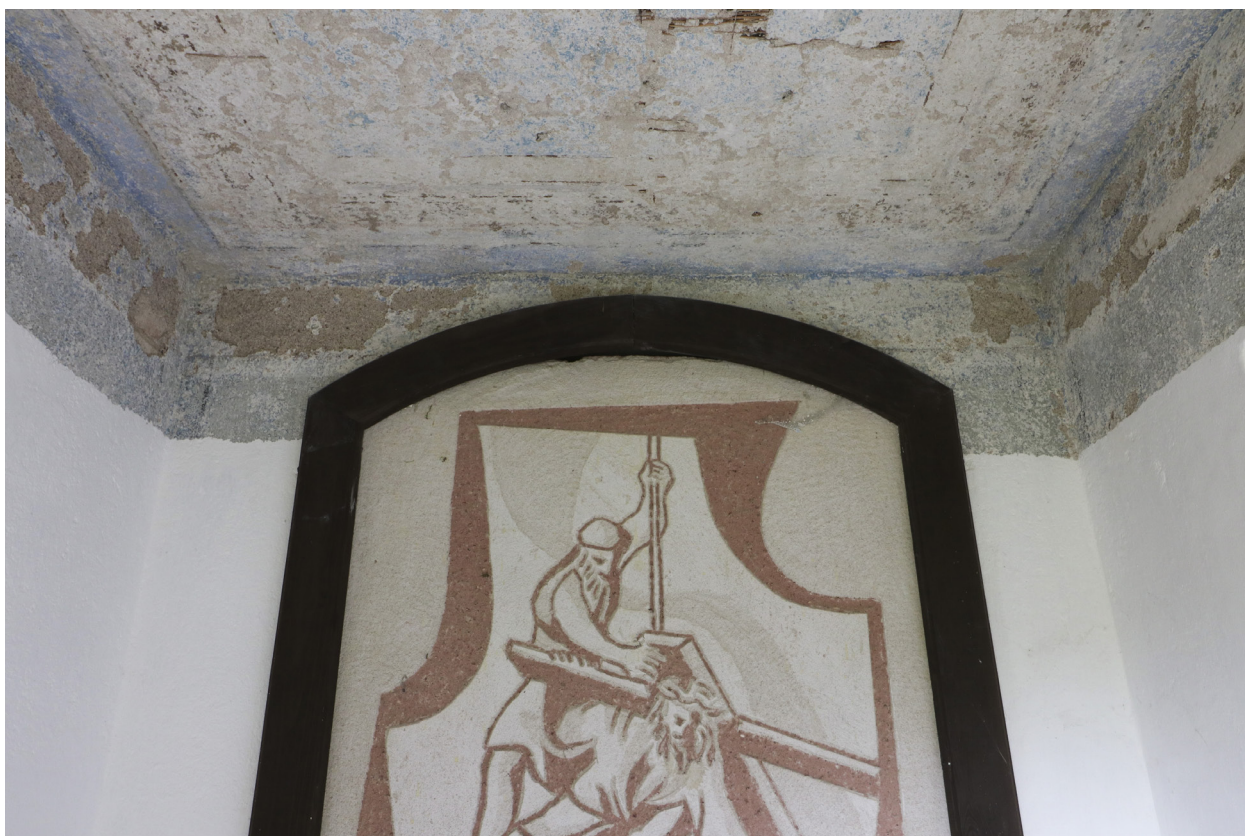
Obr. 16: Celkový pohled na strop v kapli č. VII. Snímek dokumentující stav nástropní malby po odkryvu.

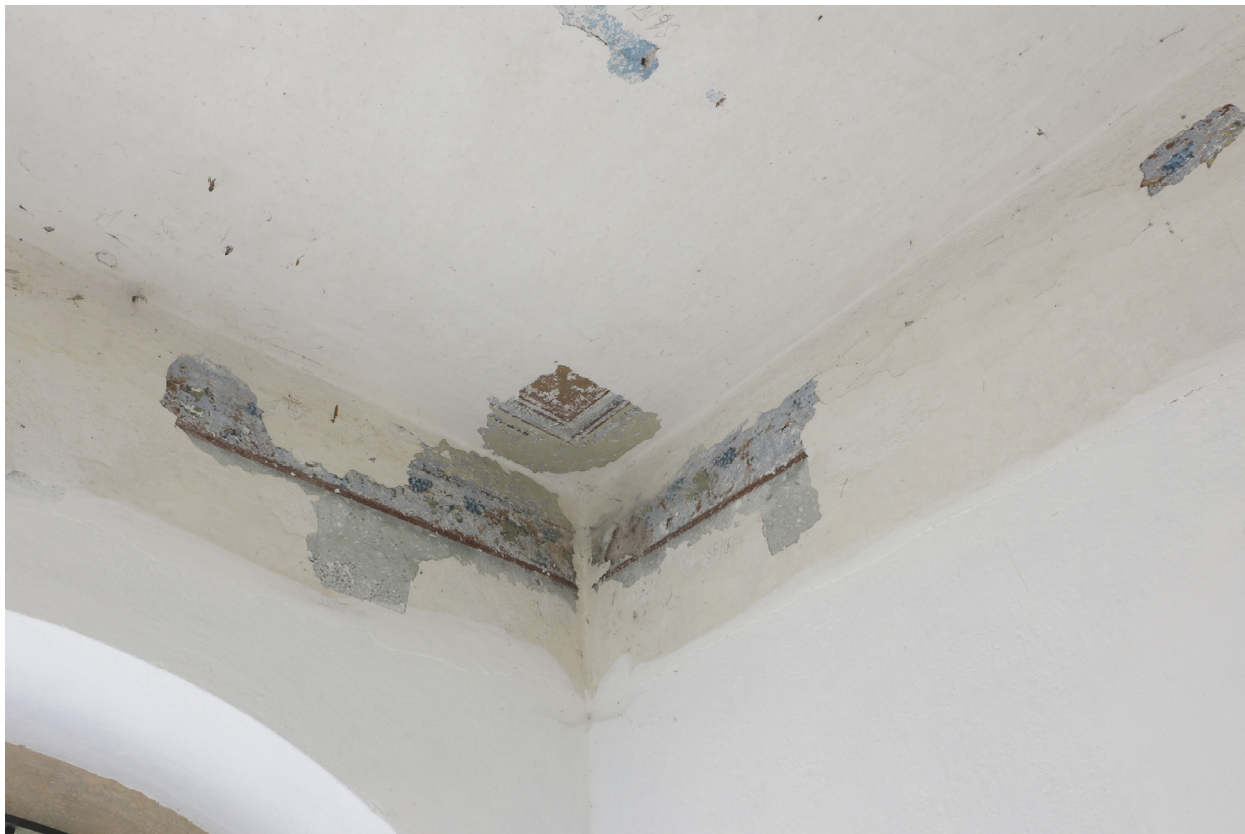
Obr. 41: Snímek detailu realizované sondy v severovýchodním koutu kaple.

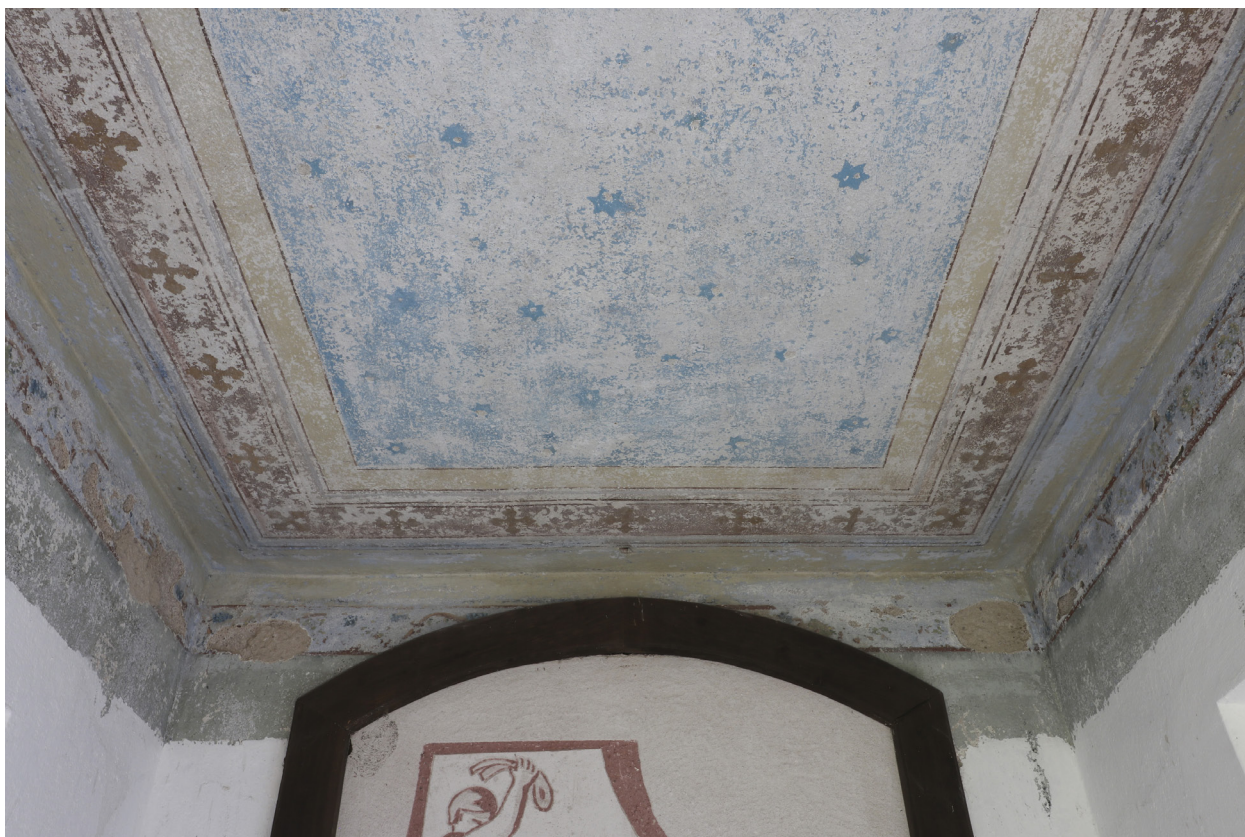
Obr. 42: Celkový pohled na strop v kapli č. IX. Snímek dokumentující stav nástropní malby po odkryvu.

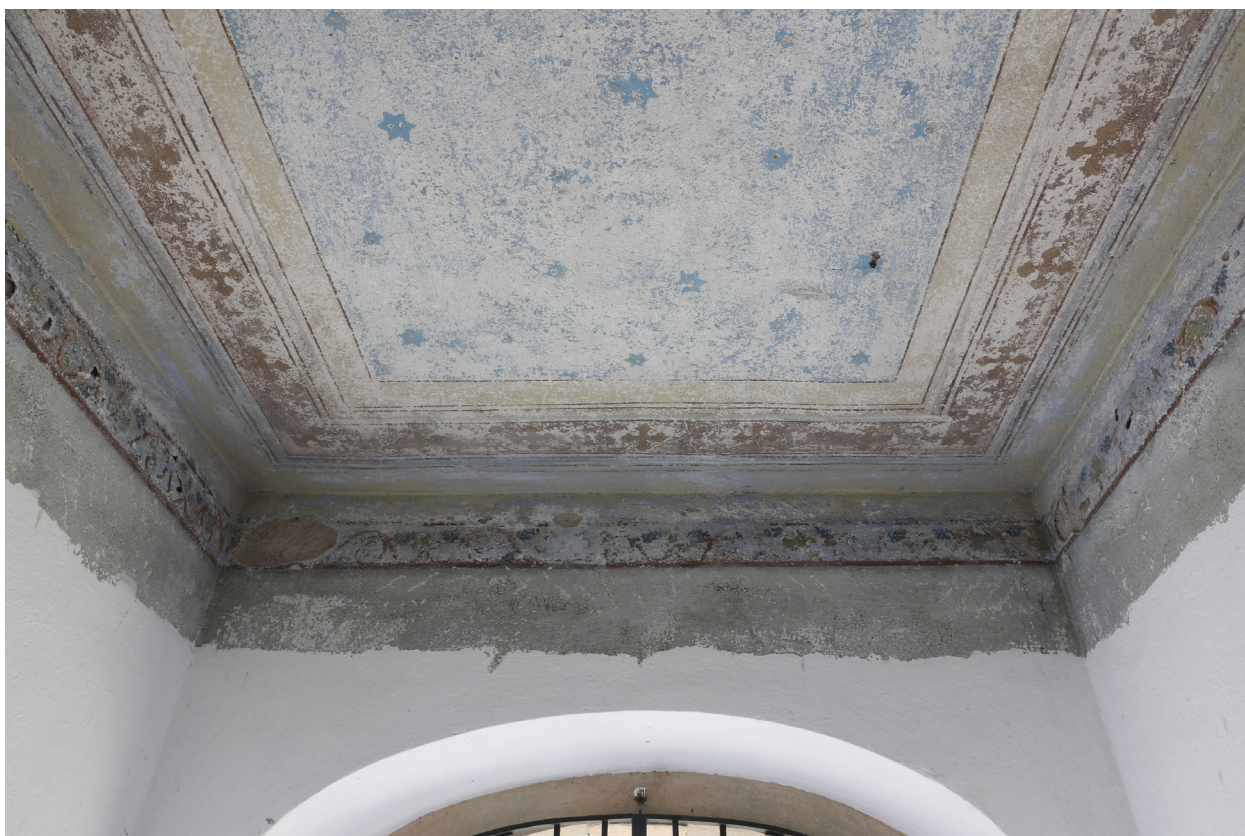
Obr. 43: Pohled na strop a horní část jižní stěny v kapli č. IX. Stav po odkryvu.

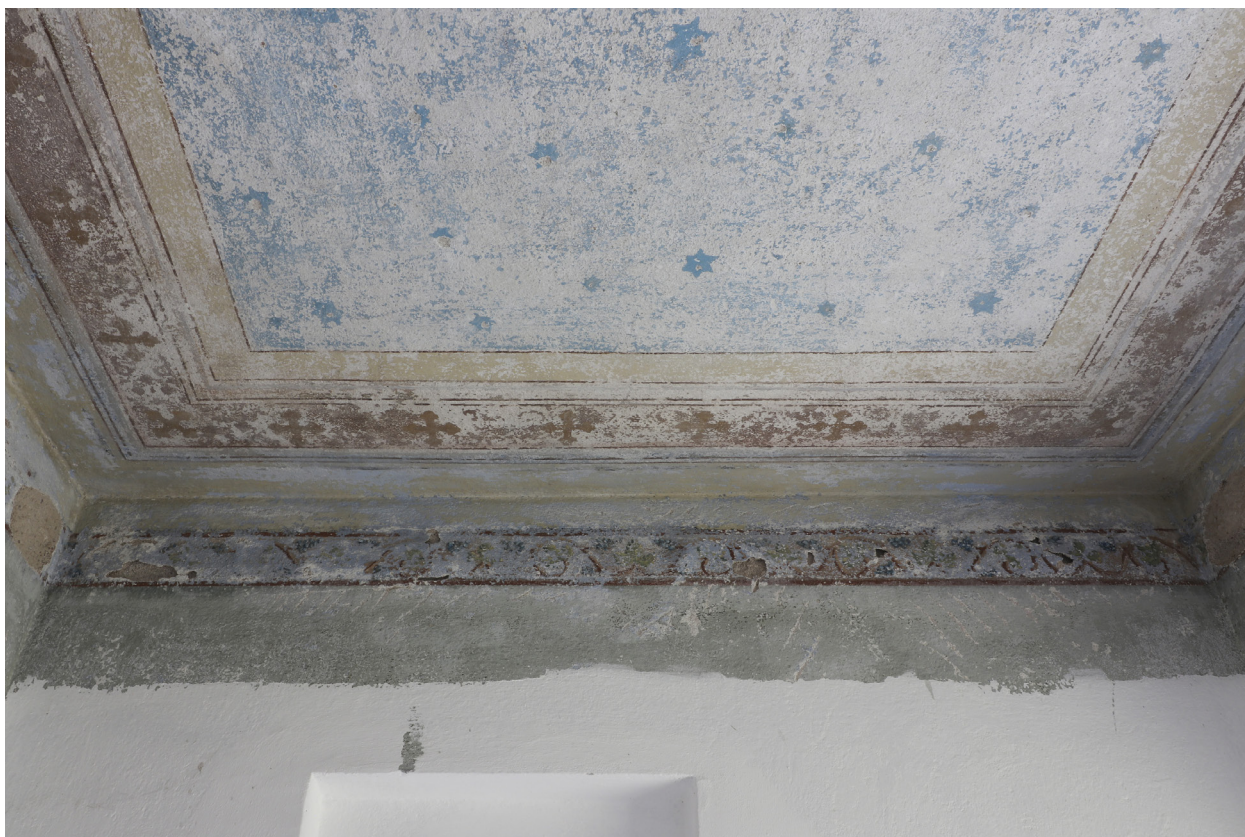
Obr. 44: Pohled na strop a horní část severní stěny v kapli č. IX. Stav po odkryvu.

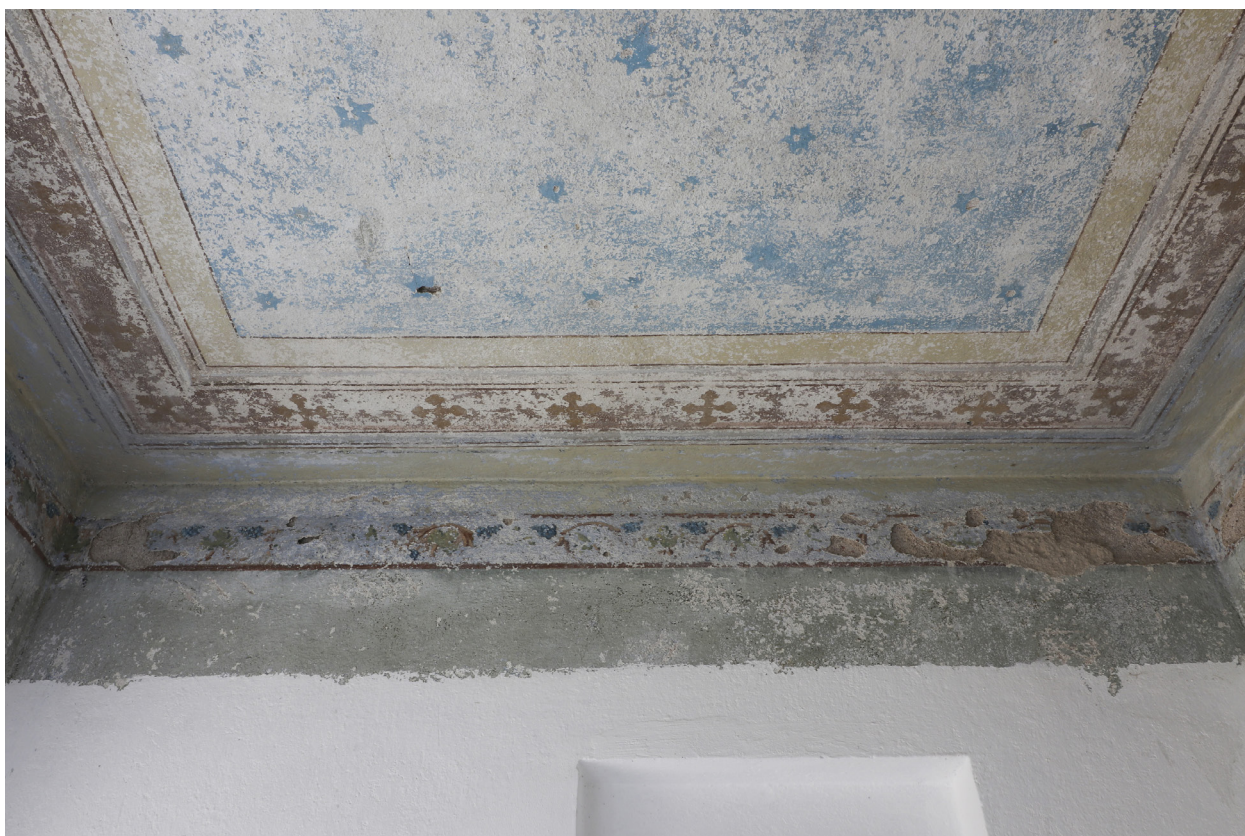
Obr. 45: Pohled na strop a horní část západní stěny v kapli č. IX. Stav po odkryvu.

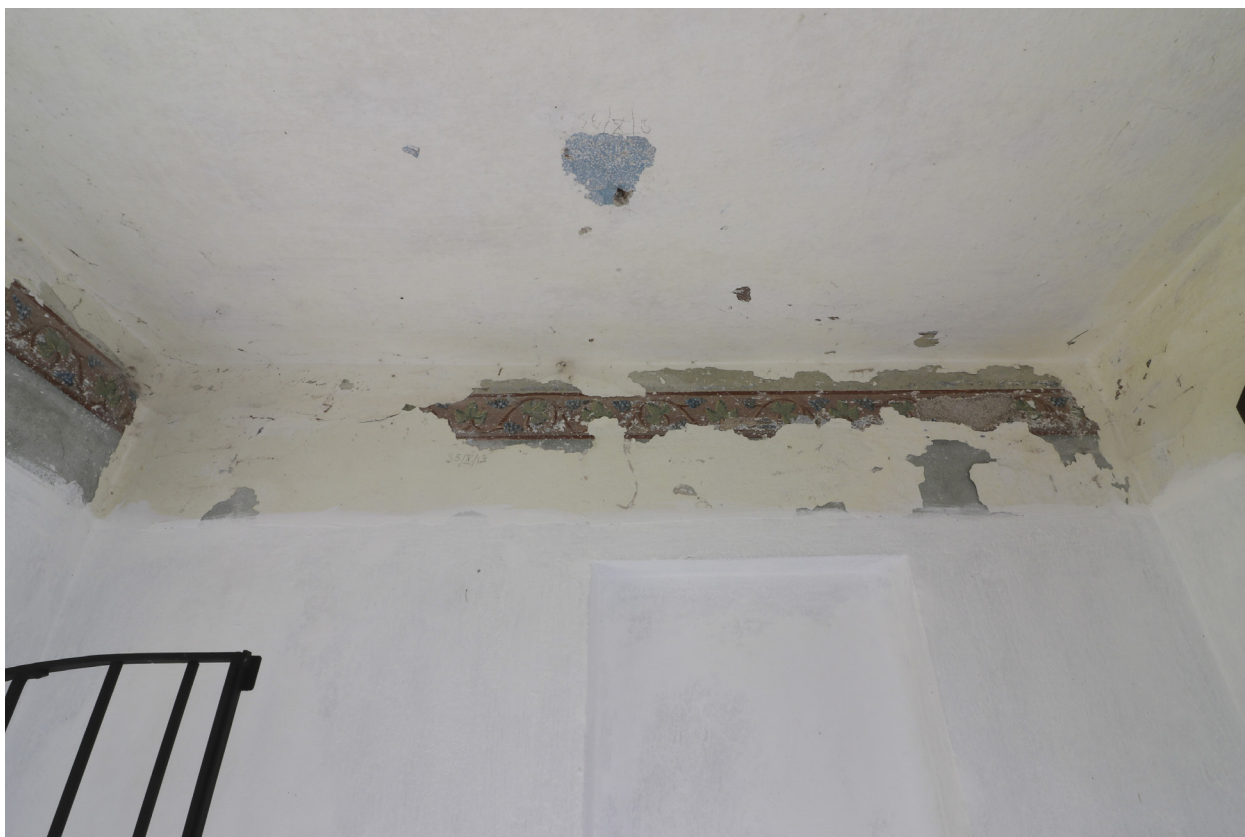
Obr. 58: Snímek detailů realizovaných sond v oblasti fabionu na východní a severní stěně v kapli č. X.

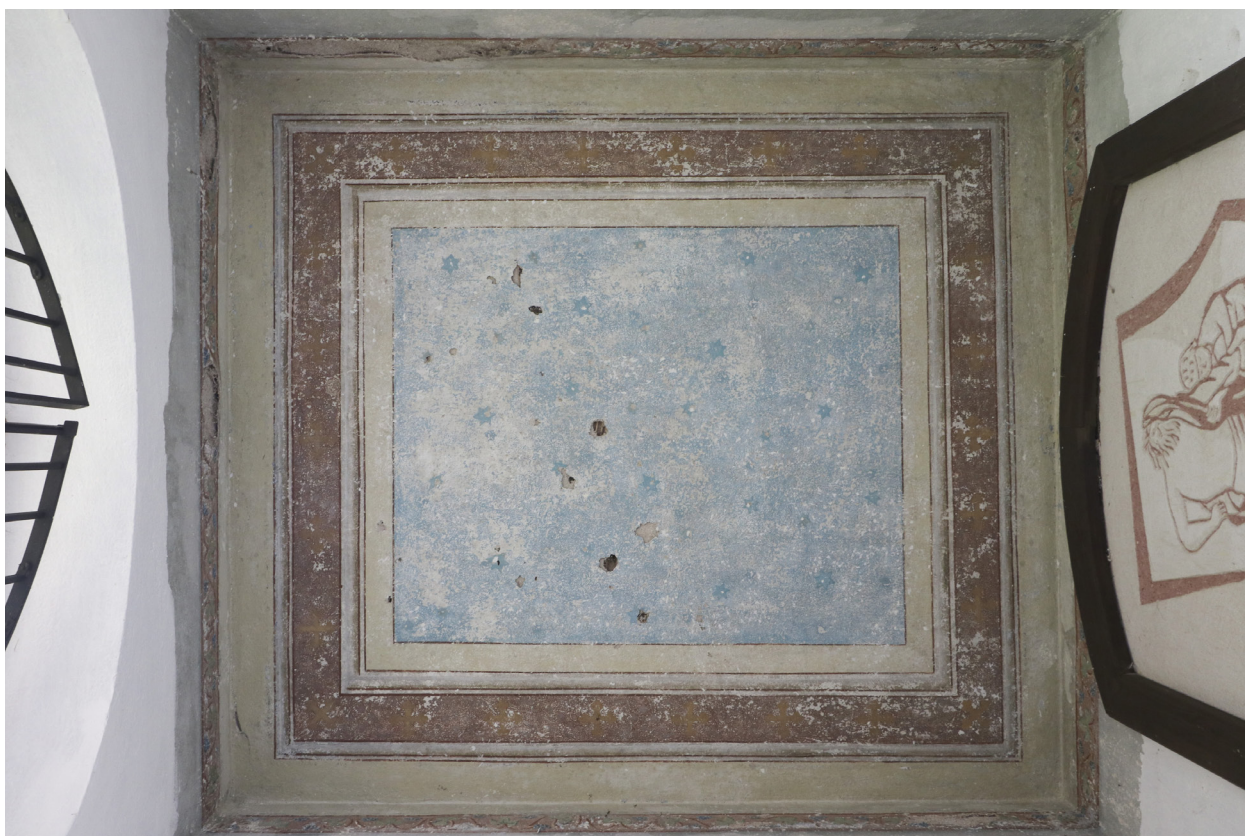
Obr. 59: Celkový pohled na strop v kapli č. X. Snímek dokumentující stav nástropní malby po odkryvu.

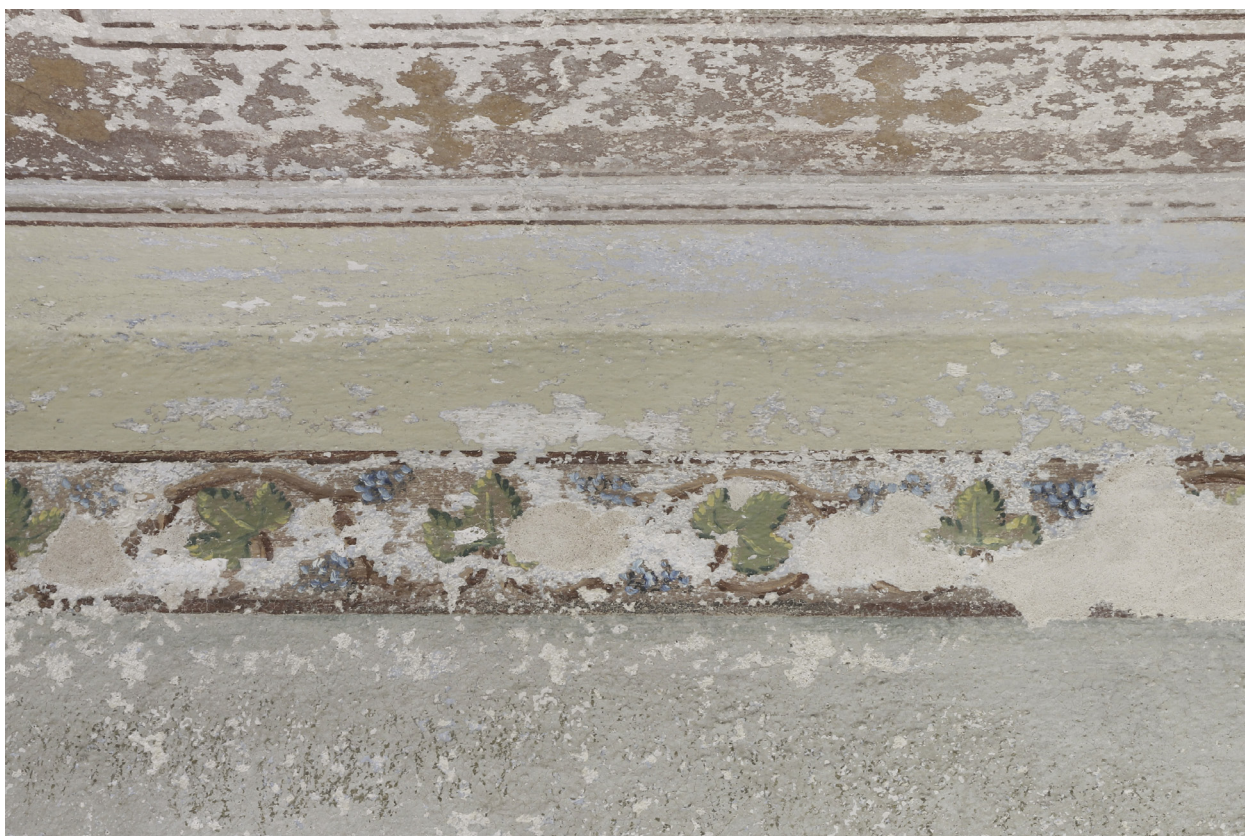
Obr. 66: Detail vegetabilního dekoru s nově vytmelenými defekty na východní stěně v kapli č. X.

Současně s injektáží proběhlo obtmelení okrajů defektů omítky. Větší defekty a trhliny jež se nacházely převážně v oblasti stropu, byly před vytmelením vycpány koudelí namočenou ve směsi *Ledanu TA1 (D2)* a mramorové moučky v obj. poměru 2 : 1 (obj.). Po vytvrzení koudelí namočené v této směsi byly trhliny a všechny ostatní hlubší defekty vytmeleny nejprve zhruba 0,5 cm pod úroveň okolní omítky hrubším jádrovým tmelem. Ten byl připraven ze vzdušného vápna v podobě vápenné kaše a nepřesátého křemičitého písku v obj. poměru 1 : 3 (vápno : písek). Po vytvrzení hrubšího tmelu byl do úrovně okolní omítky nanesen jemnější tmel ze vzdušného vápna a přesátého křemičitého písku v obj. poměru 1 : 2 (vápno : písek). Tmely byly po částečném zavadnutí upraveny vlhkou mikroporézní houbičkou tak, aby jejich povrch co nejvíce odpovídal povrchu okolní omítky.

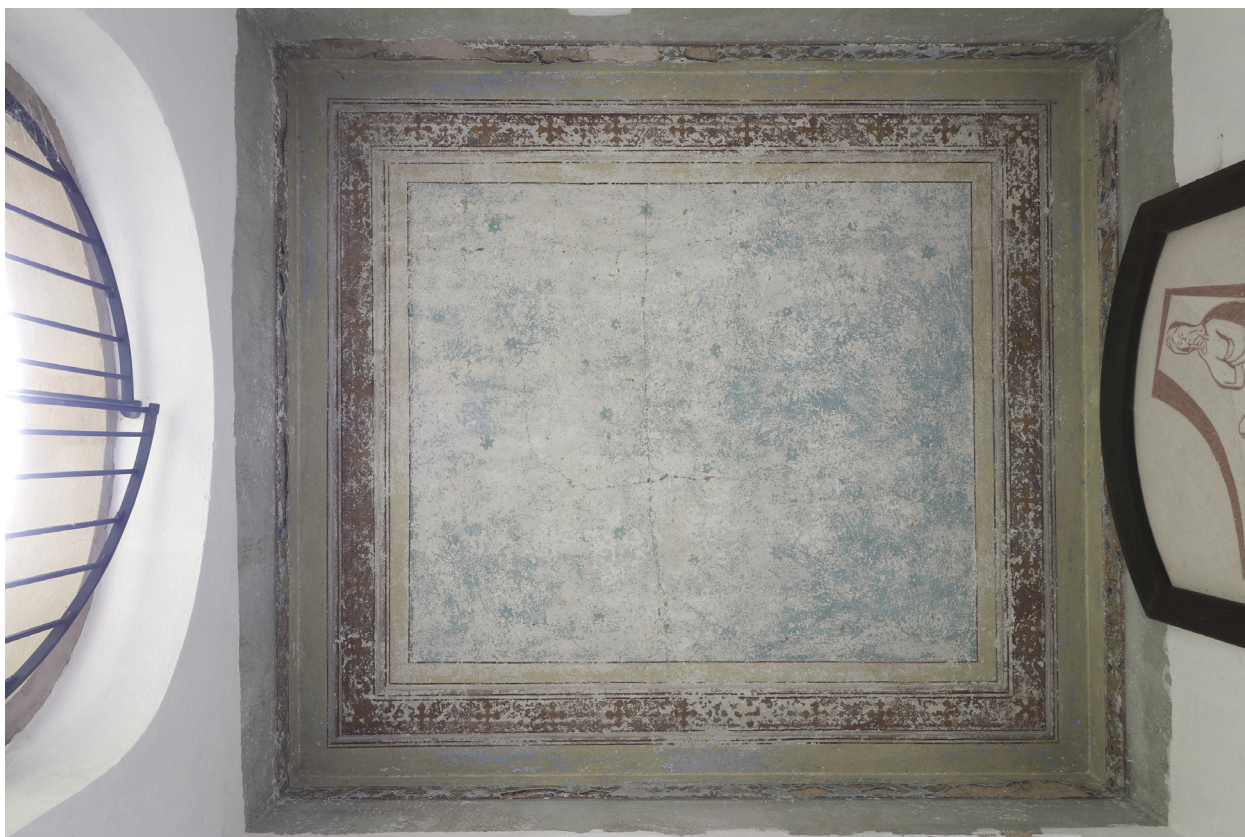
Obr. 77: Celkový pohled na strop v kapli č. XI. Snímek dokumentující stav nástropní malby po odkryvu.

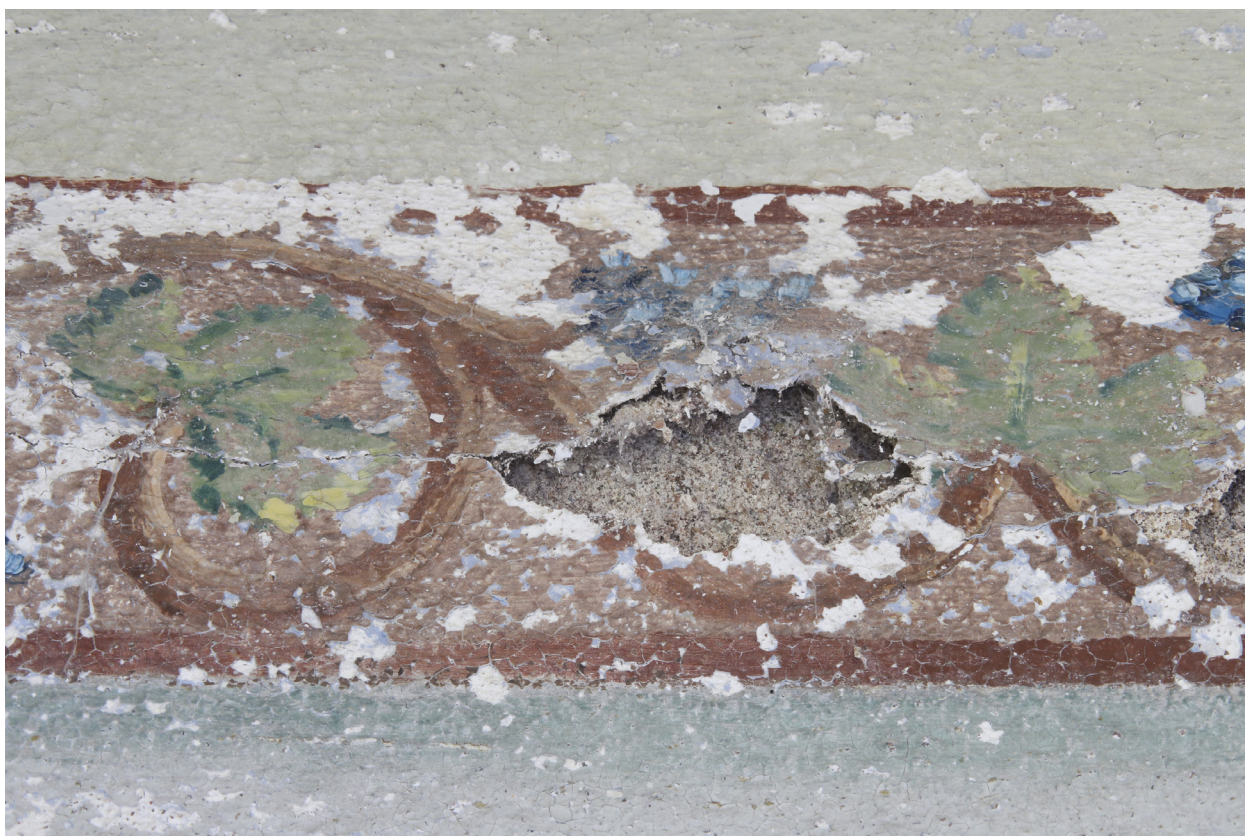
Obr. 83: Snímek dokumentující stav omítkové a barevné vrstvy po odkryvu. Na snímku lze vidět otevřené defekty v barevné vrstvě.

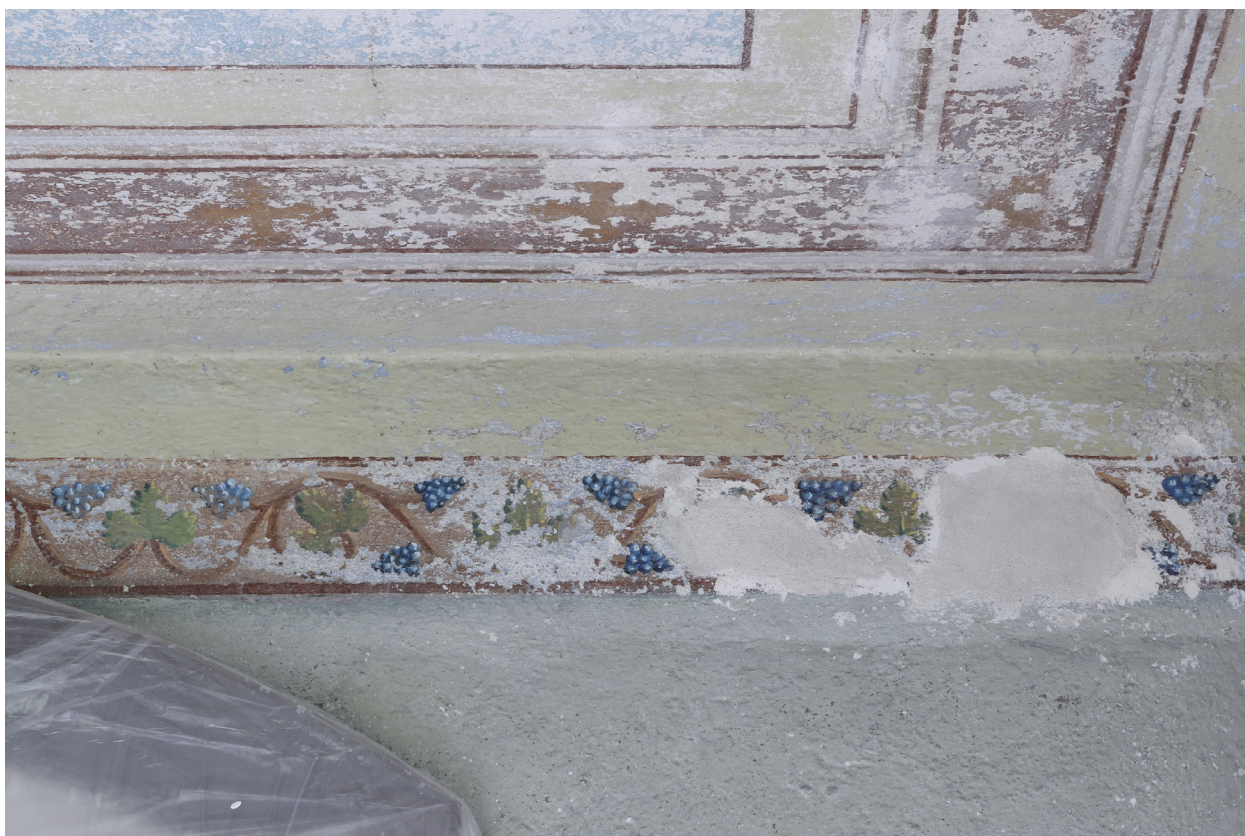
Obr. 87: Pohled na vegetabilní dekor v jihozápadním koutu kaple č. XI. Stav po vytmelení.

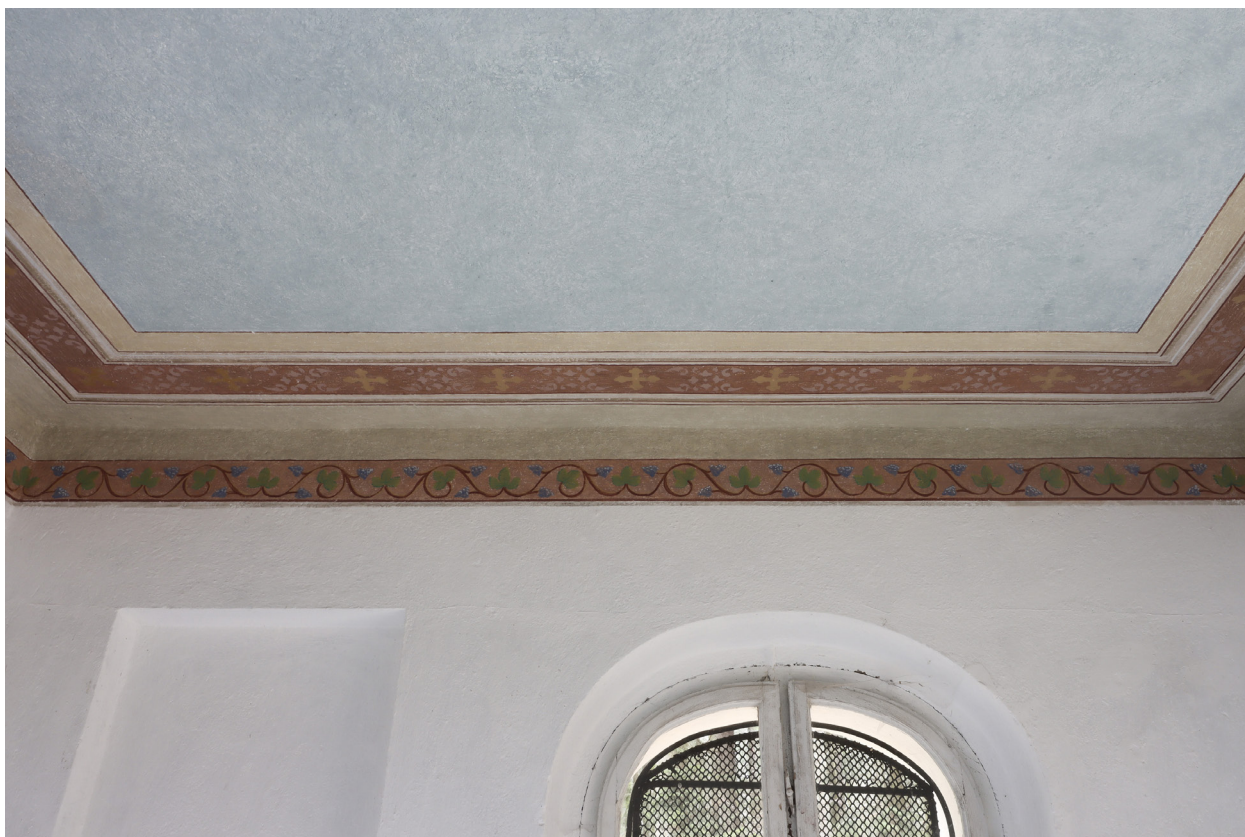
Obr. 90: Pohled na strop a horní část západní stěny v kapli č. XI. Stav po restaurování.

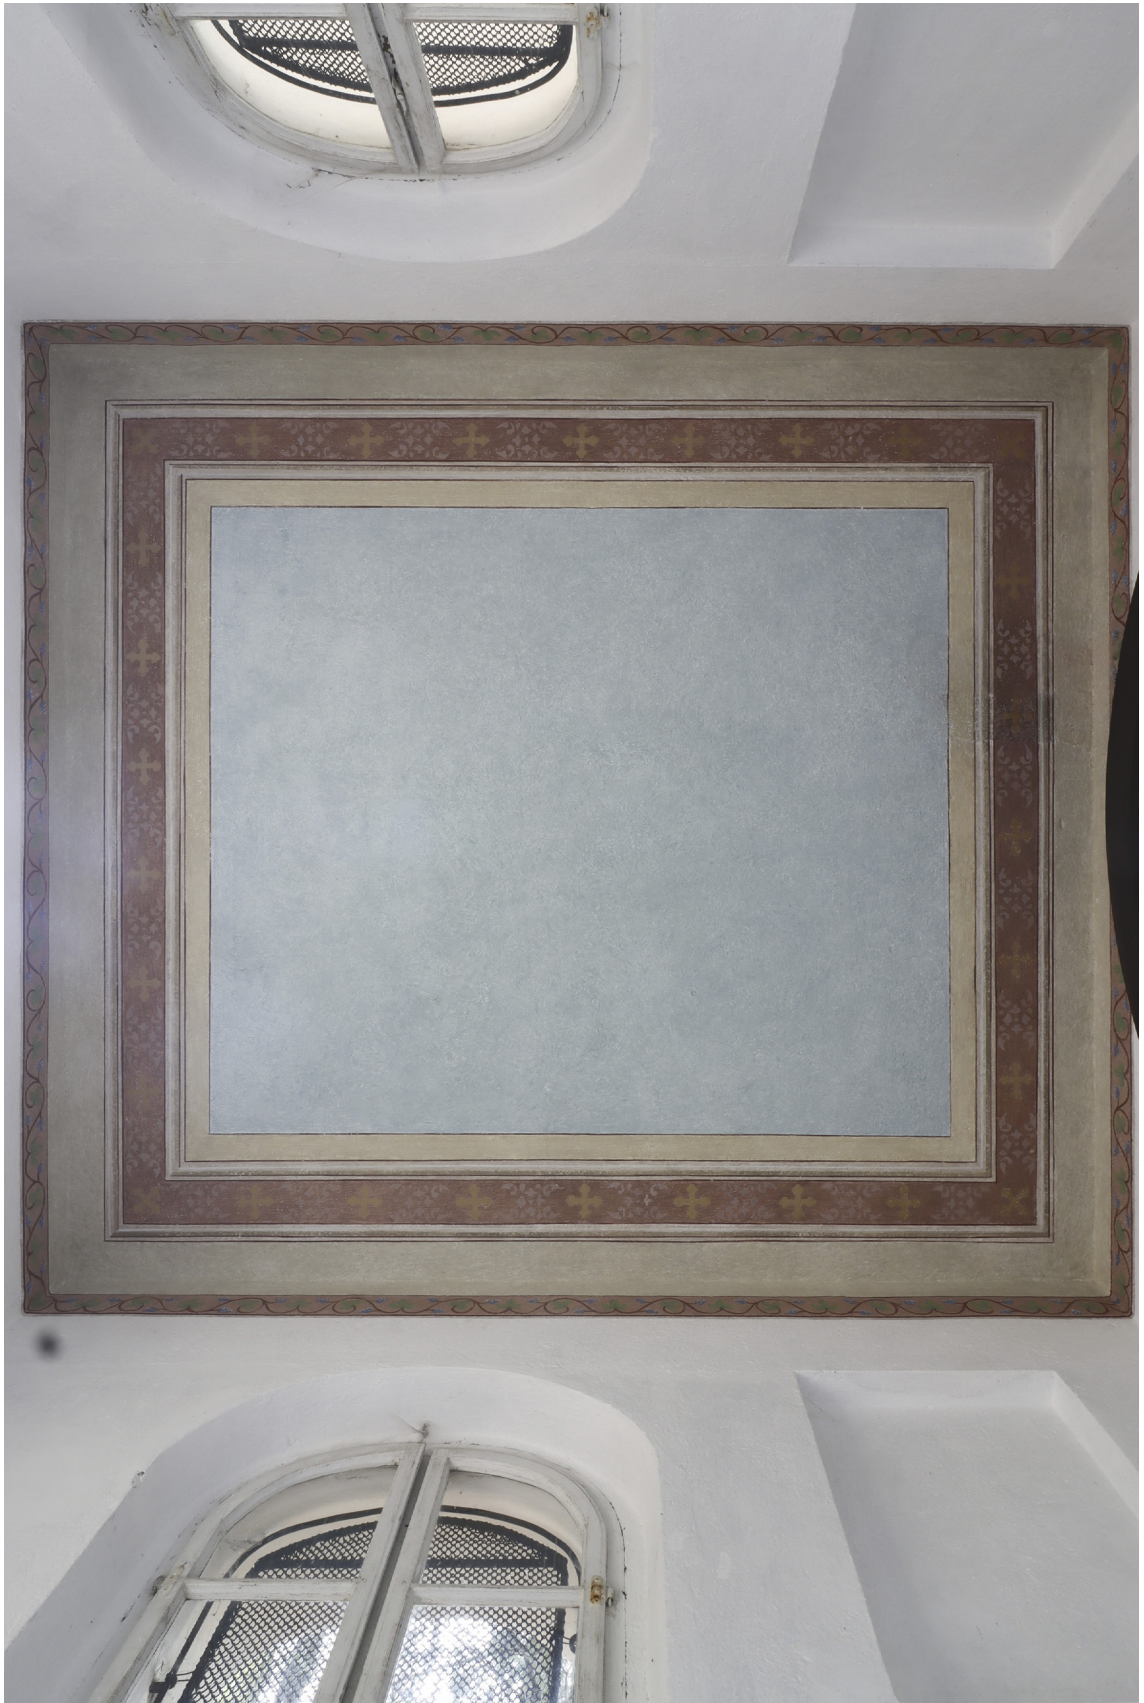
Obr. 92: Celkový pohled na nástropní malbu v kapli č. XI. Stav po restaurování.
