**KOMPLEXNÍ RESTAUROVÁNÍ
PODOBIZNY J. J. M. KINSKÉHO,
PORTRÉTU ŽENY A DŮLNÍHO PLÁNU**

BAKALÁŘSKÁ PRÁCE

Komplexní restaurování podobizny Josefa Jana Maxmiliána Kinského

Komplexní restaurování Důlního plánu

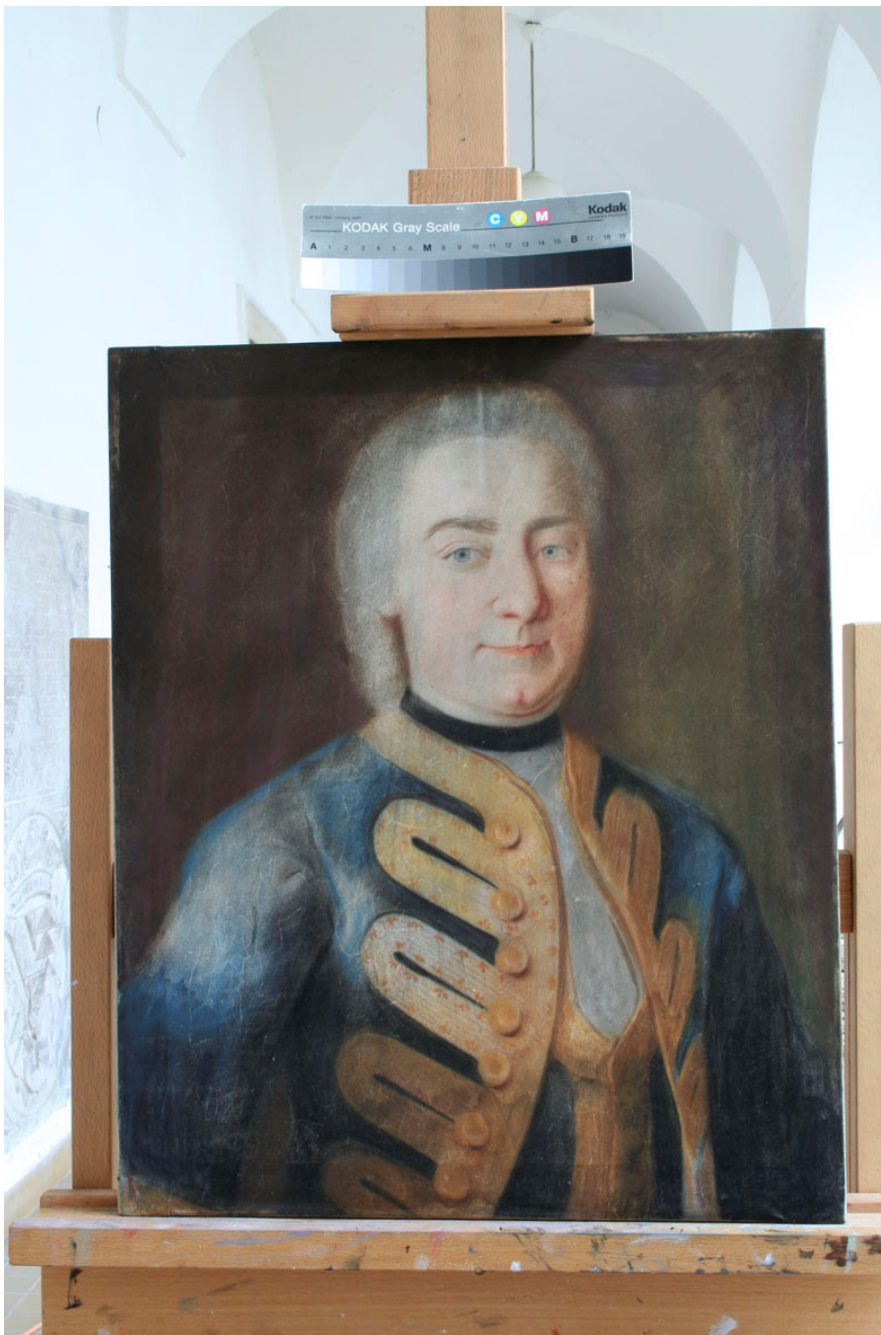
Obr. 3 Celkový pohled před restaurováním, vyjmuto z rámu – líc

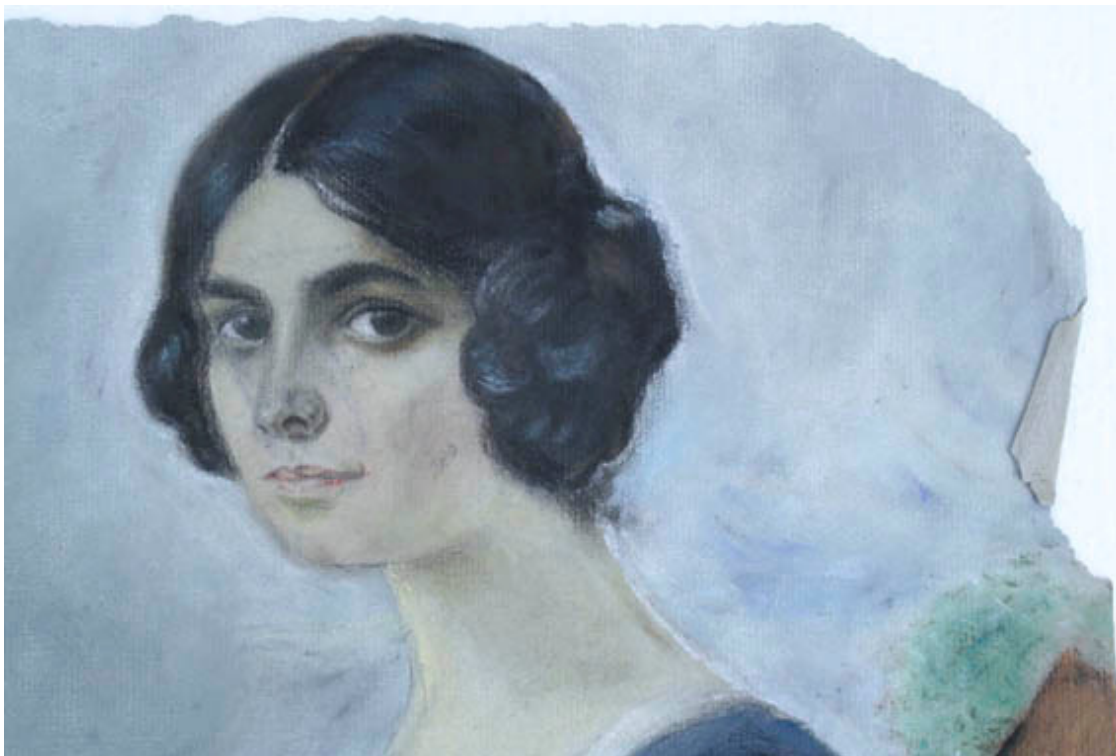
Obr. 29: Stav před restaurováním, detail, hlava a pravý horní roh

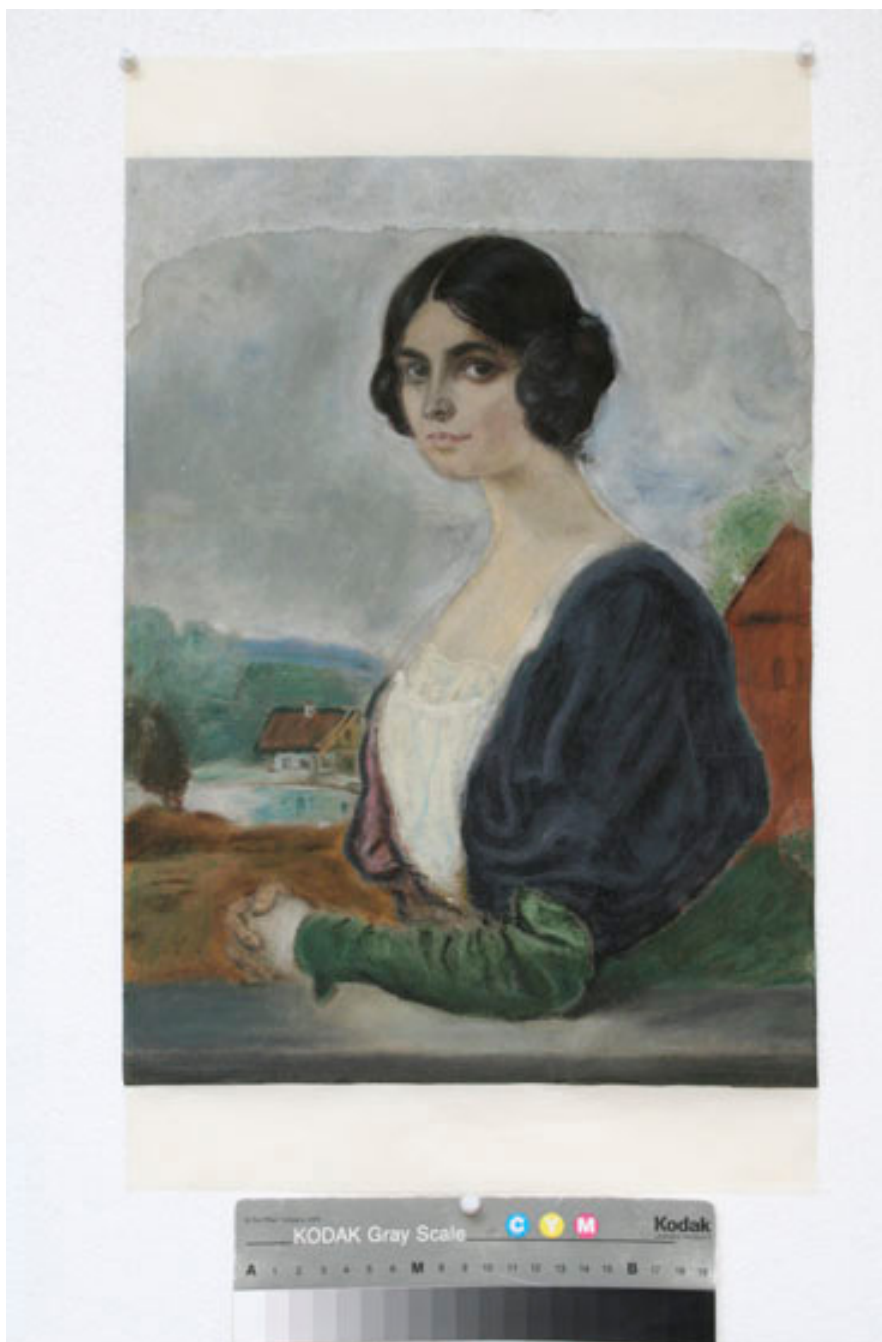
Obr. 47 Stav po retuši, celkový pohled, líc

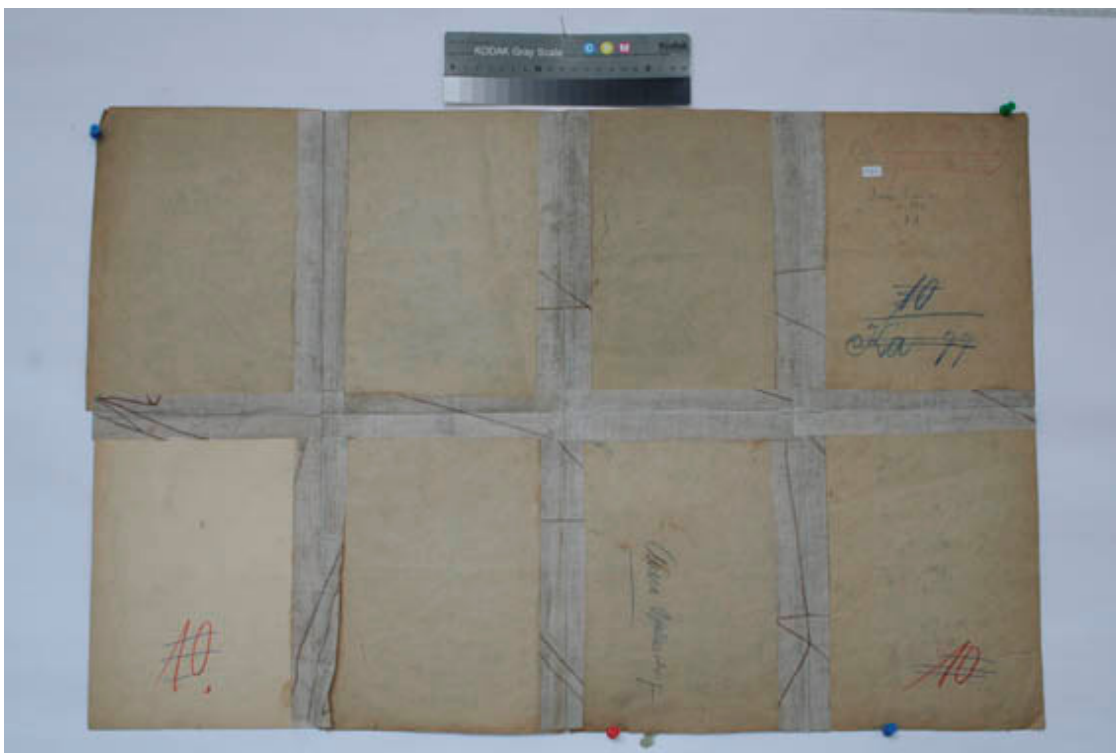
Při průzkumu v bočním světle byly dobře patrné jednotlivé deformace: sklady, trhliny, zvlnění originálu i kartonové podložky a poškození barevných vrstev..

Obr. 50 Celkový pohled před restaurováním, zadní strana

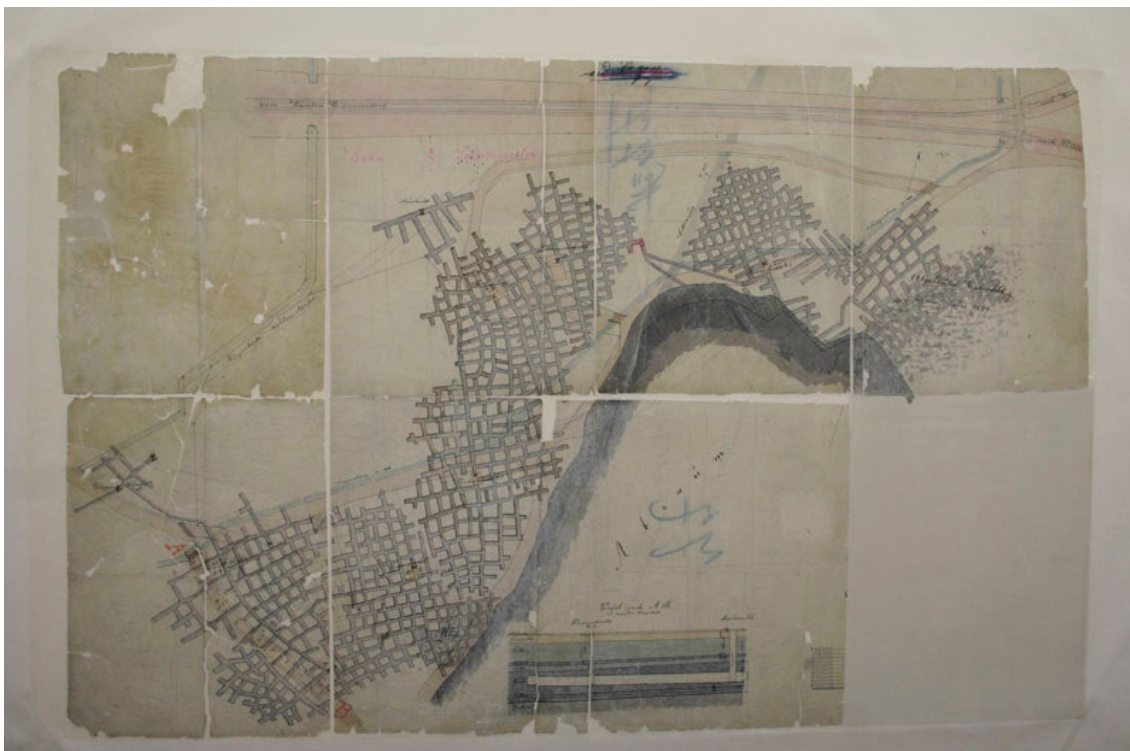
Obr. 62 Stav před finálním doplněním defektů, detail
