**Univerzita Pardubice**

## **Restaurování tzv. Klášterní práce**

Bakalářská práce

2014

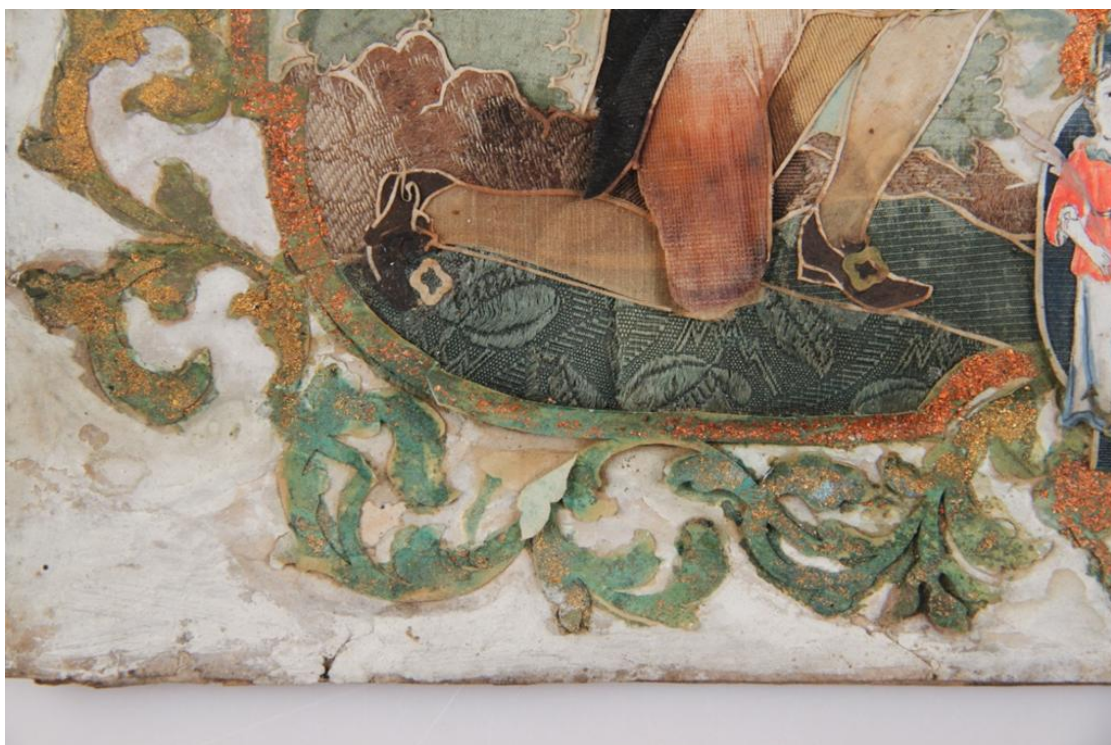
Obrázek 17 Stav po vyjmutí koláže z rámu, denní rozptýlené světlo, detail

Do bordury složené z rostlinných motivů také zabíhají skvrny od zatečení, které v těchto místech způsobily v povrchové úpravě silnou korozi přítomných kovových částic (Obrázek 17, 81). Chemicko-technologický průzkum určil složení kovových částí jako čistou měď a mosaz v podobě slabých šupinek navrstvených ve větších shlucích na sobě a korozní produkty jako měďenku (Textová příloha I.). Další poškození papírové bordury lze sledovat v trhlinách, překladech a dokonce ve ztrátách papírových částí – v dolní části je jedna část chybně nalepena (Obrázek 87). Některé části papírové bordury jsou po okrajích lokálně překryty křídovým nátěrem, který byl proveden pravděpodobně až později bez její demontáže.

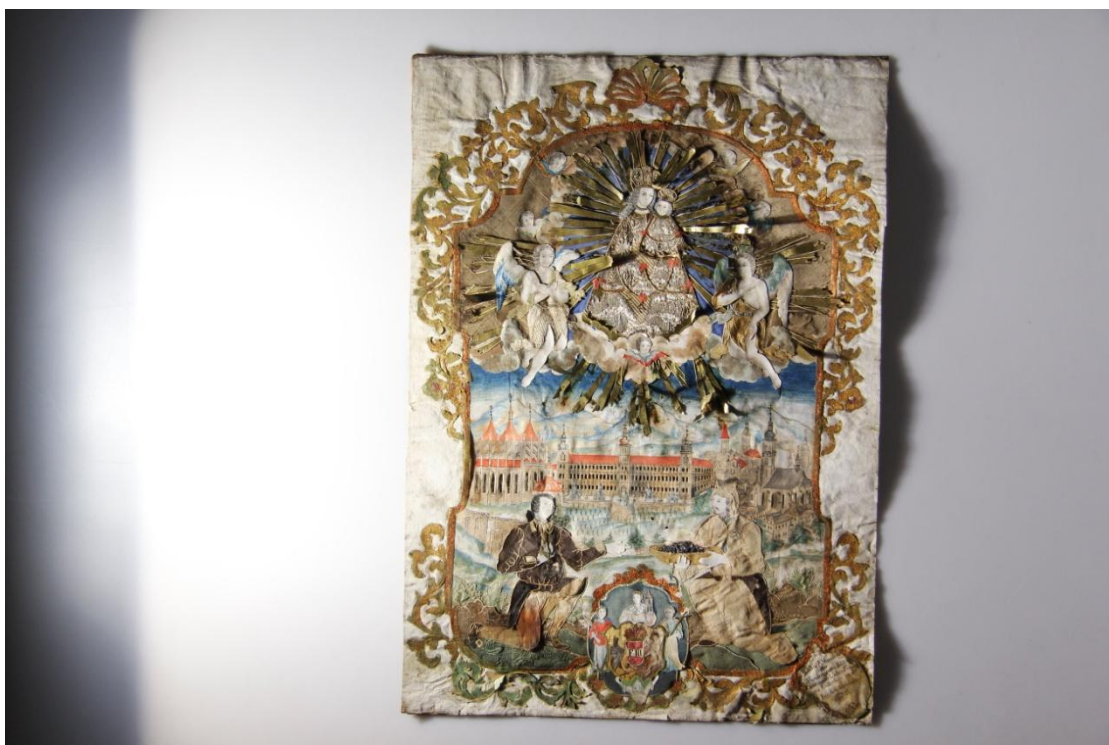
Obrázek 19 Stav po vyjmutí koláže z rámu, boční razantní osvětlení, avers

části koláže. Díky rozdílnému pnutí papírové podložky tak došlo k mírnému zvlnění (Obrázek 19 – 21).

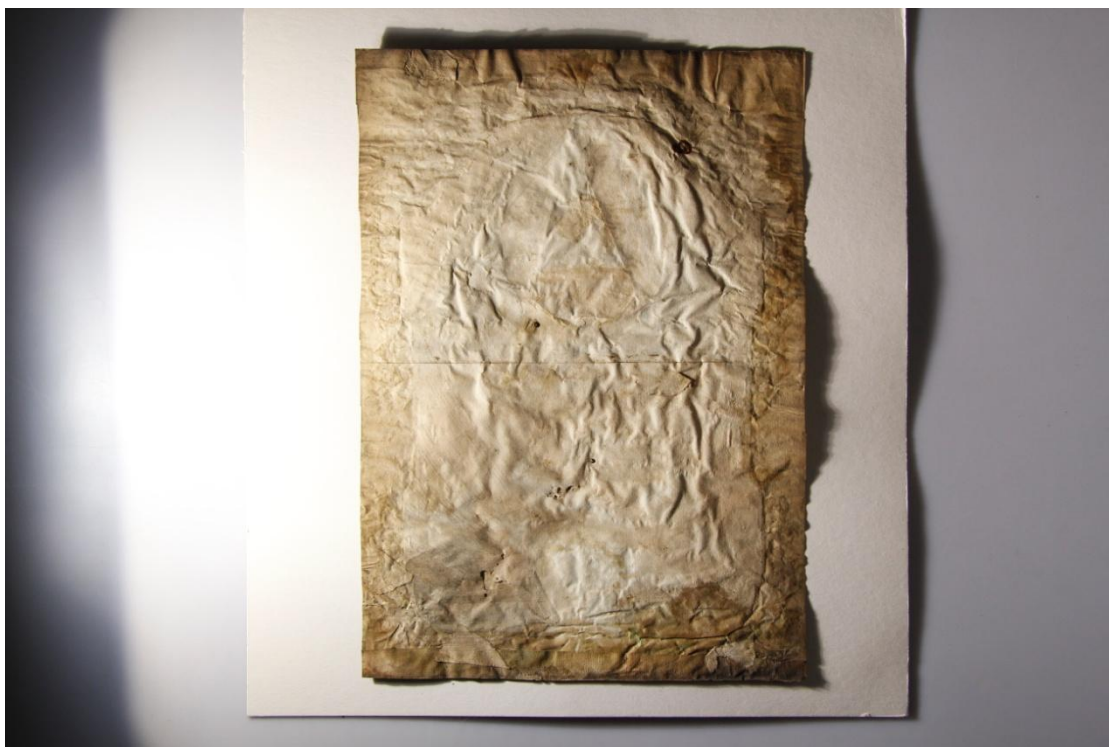
Obrázek 20 Stav po vyjmutí koláže z rámu, boční razantní osvětlení, revers

Na rubové straně se projevuje zvlnění ve větší míře. Ztráty papírové podložky jsou z této strany opatřeny záplatami z útržků papíru. Spodní hrana archu papíru je po celé své délce podlepena záplatou, pod níž se nachází velké množství hrubých nečistot, hmyzích exkrementů a roztočů. V polovině archu papíru je viditelný výrazný horizontální sklad, který se projevuje pouze z rubové strany. Arch je poškozen drobnými trhlinami a skvrnami od zatečení, okrajové části papíru jsou viditelně křehčí. Lokálně se zde nacházejí silné vrstvy hnědé sklovitě tvrdé hmoty – pravděpodobně se jedná o adhezivum použité i na přední straně koláže. V levé dolní části se nacházejí tahy štětcem v šedé barvě.

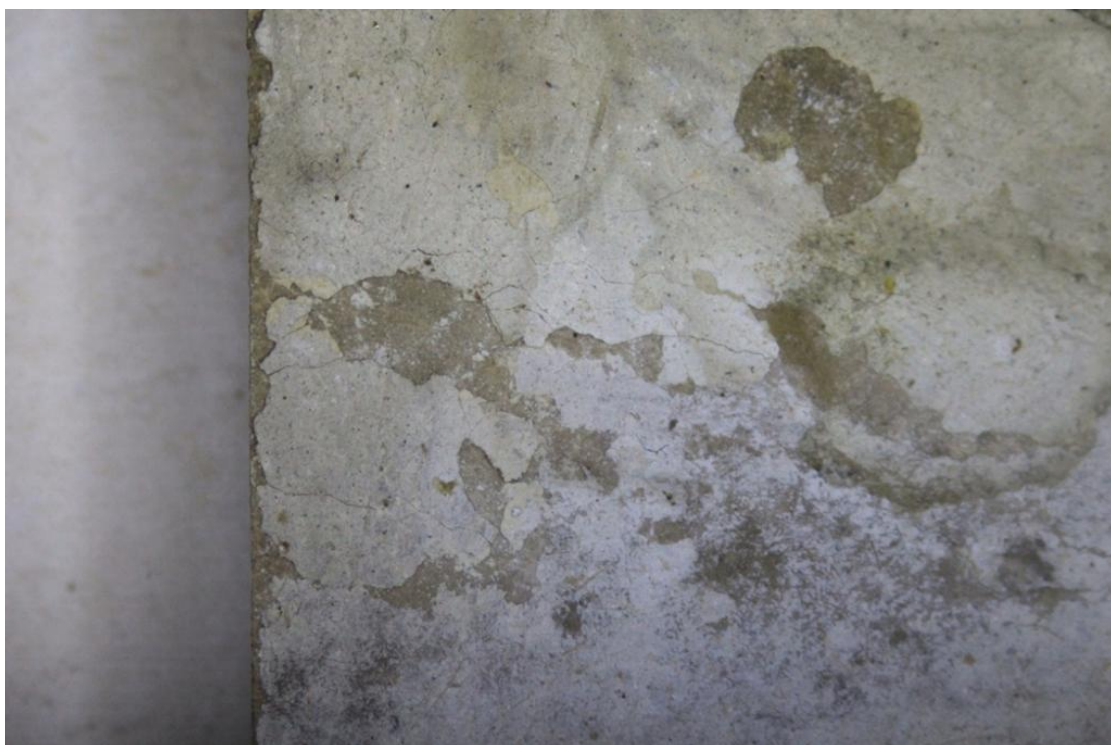
Křídlová vrstva je zanesena prachovým depozitem a výrazně poškozena skvrnami od zatečení, úbytkem v místech překladů a trhlin na papírové podložce. Vyznačuje se špatnou adhezí a kohezí, dochází k jejímu sprašování a odlupování (Obrázek 33).

Obrázek 33 Stav křídové vrstvy před zpevněním, detail při zvětšení pod optickým mikroskopem

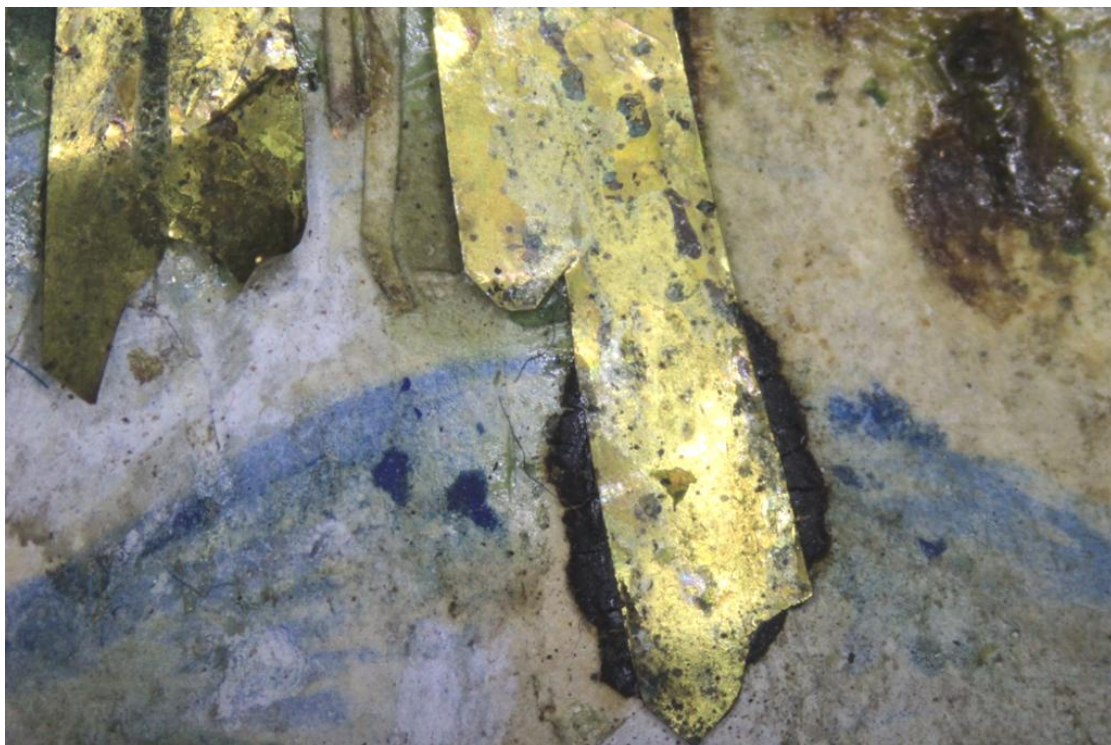
Mosazné plíšky jsou pokryté korozními produkty. V místech, kde jsou upevněny adhezivem k papírové podložce, je míra poškození koroze největší (Obrázek 41, 53). Jedná se o nepohledovou stranu mosazných prvků, která je pokryta korozními produkty po celé ploše. Na pohledové straně jsou to především místa pod papírovými konturami. Korozní produkty jsou obsaženy v adhezivech, na papírové podložce pod adhezivy a na papírových konturách. Koroze se nachází v menší míře téměř na všech mosazných prvcích koláže.

Obrázek 41 Detail paprsku s nánosy adheziva, detail při zvětšení pod optickým mikroskopem

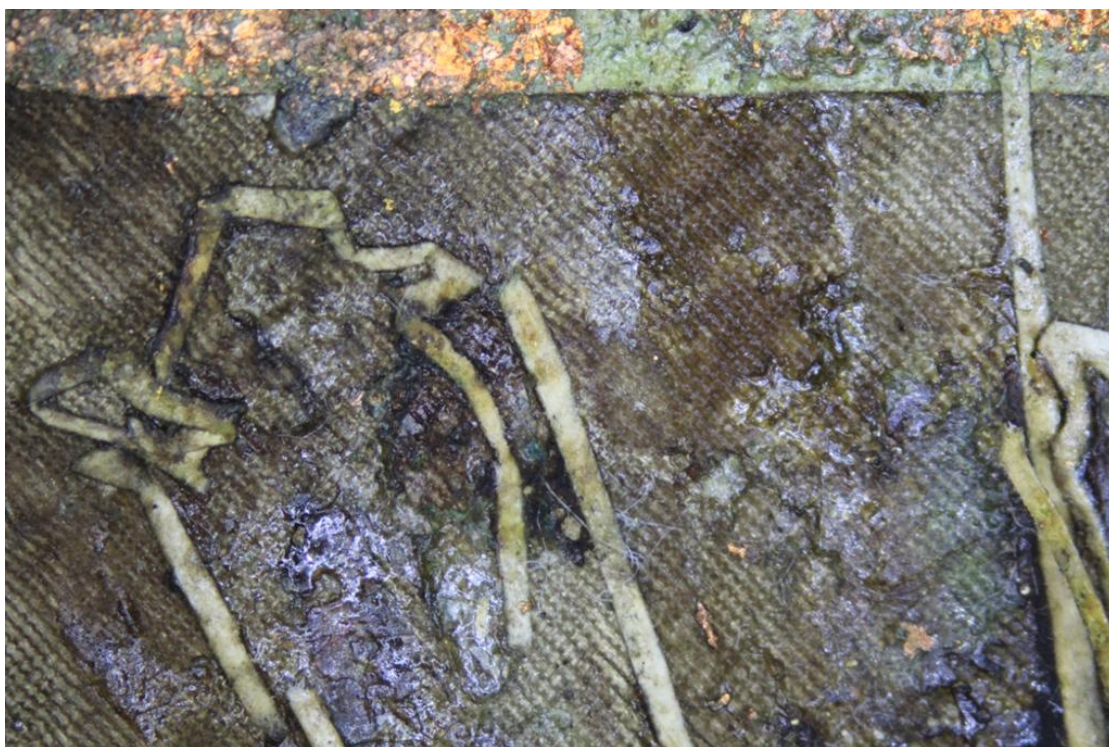
Obrázek 47 Stav před odstraněním adheziv z textilu, detail při zvětšení pod optickým mikroskopem

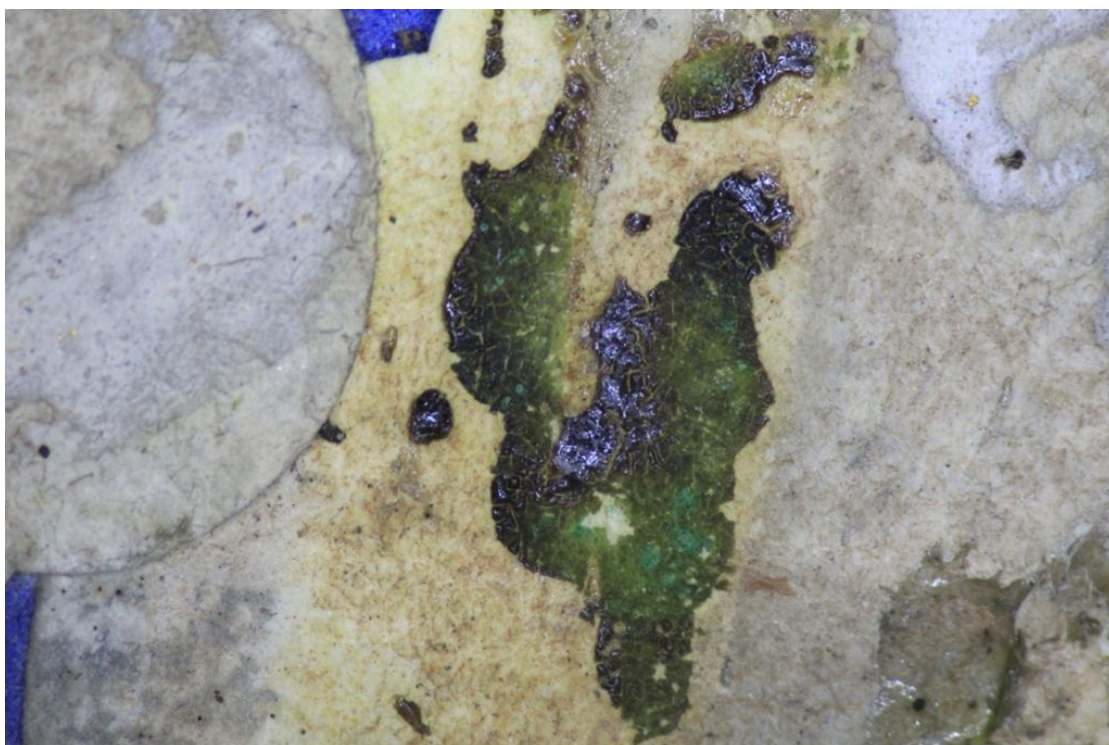
Obrázek 49 Stav před odstraněním adheziv z papíru, detail při zvětšení pod optickým mikroskopem

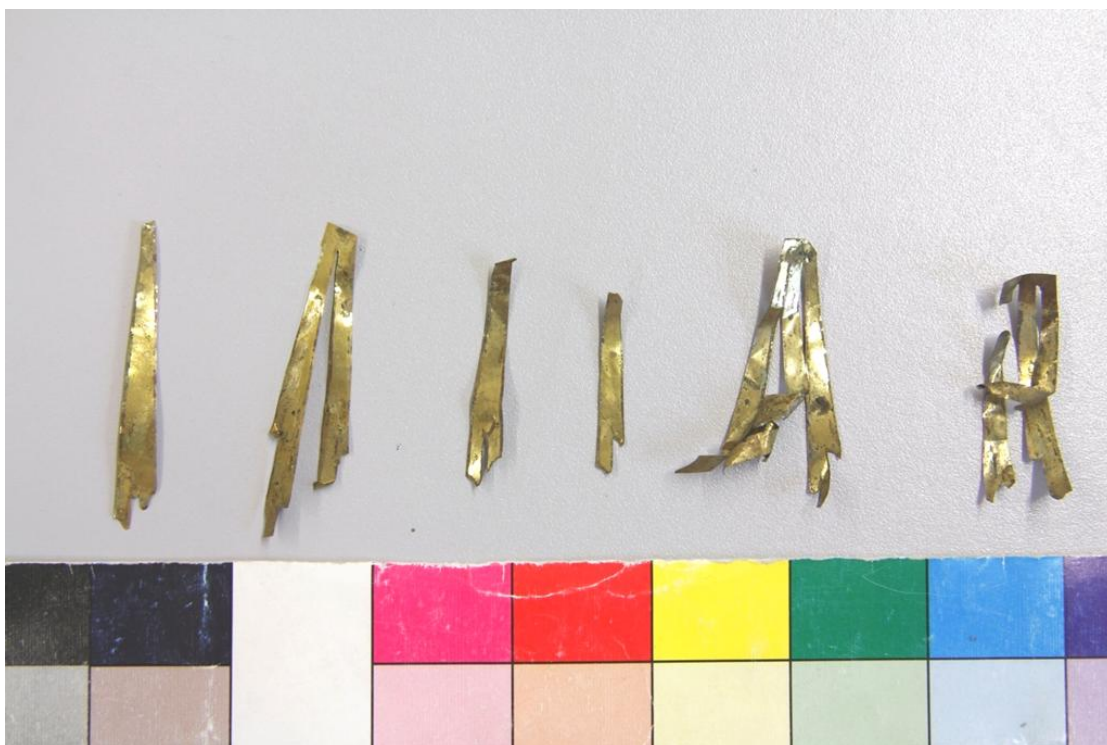
Obrázek 57 Mosazné plíšky číslo 11, 17, 5, 21, 7 a 10 po demontáži, lícová strana

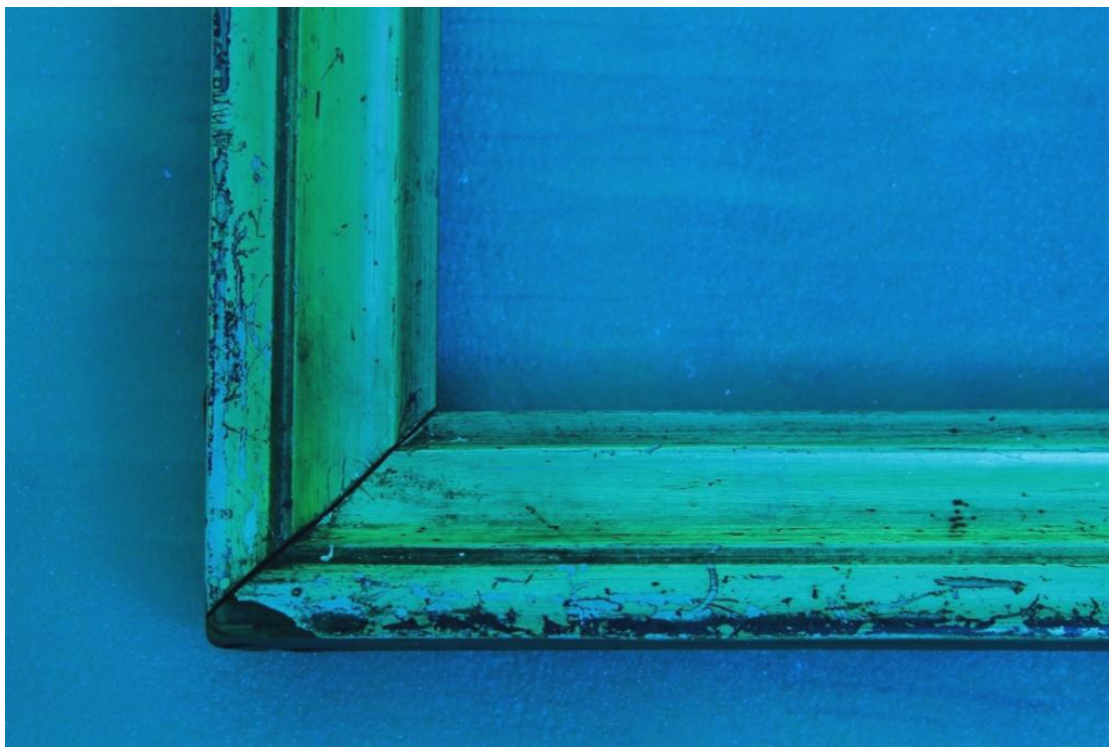
Obrázek 99 Stav rámu před restaurováním, boční razantní osvětlení, detail avers

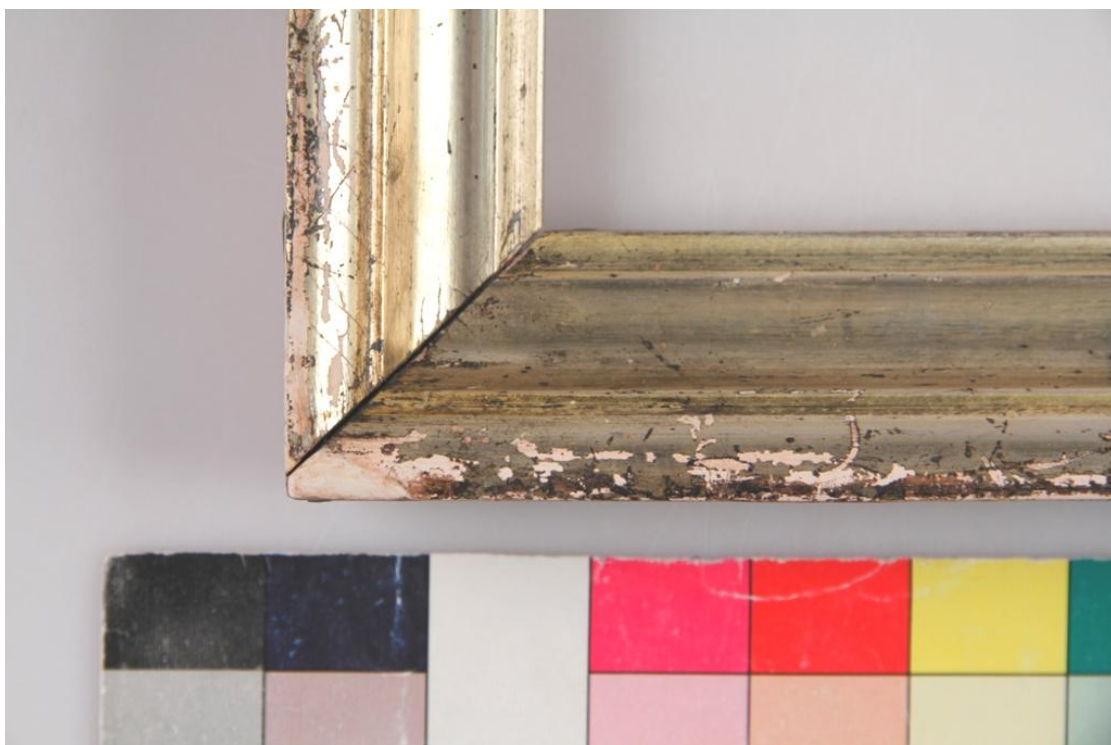
Obrázek 102 Tmelení ztrát křídového podkladu, detail avers

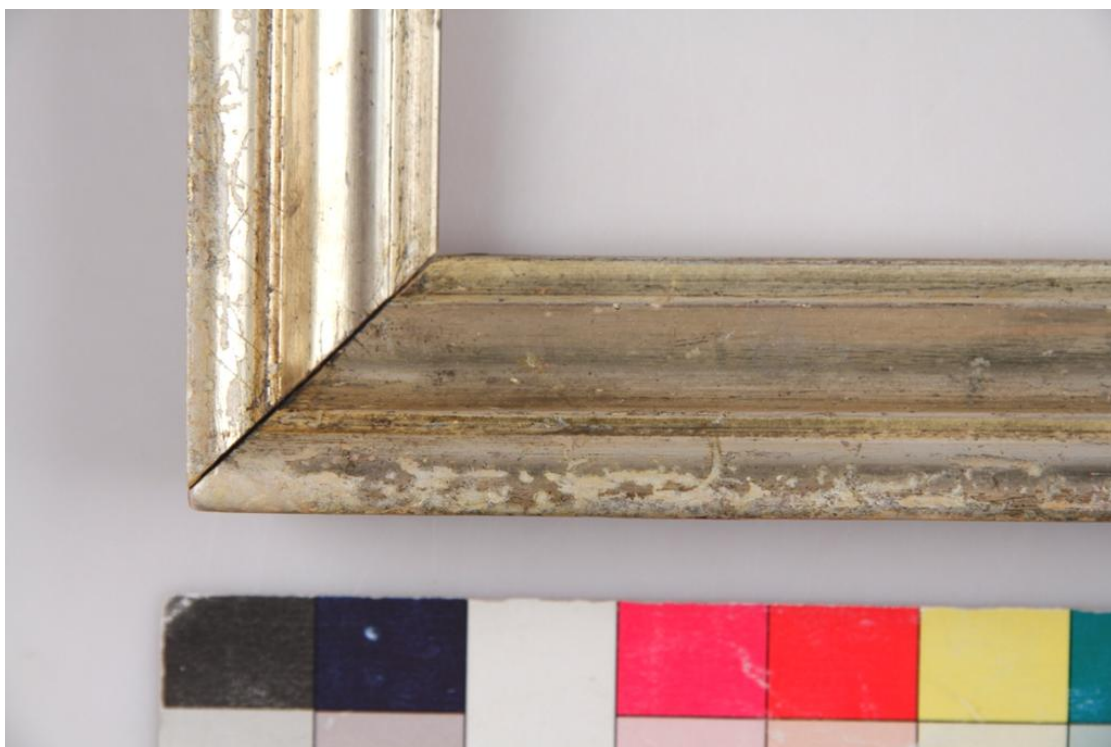
Obrázek 103 Zatónování křídového doplňku, detail avers

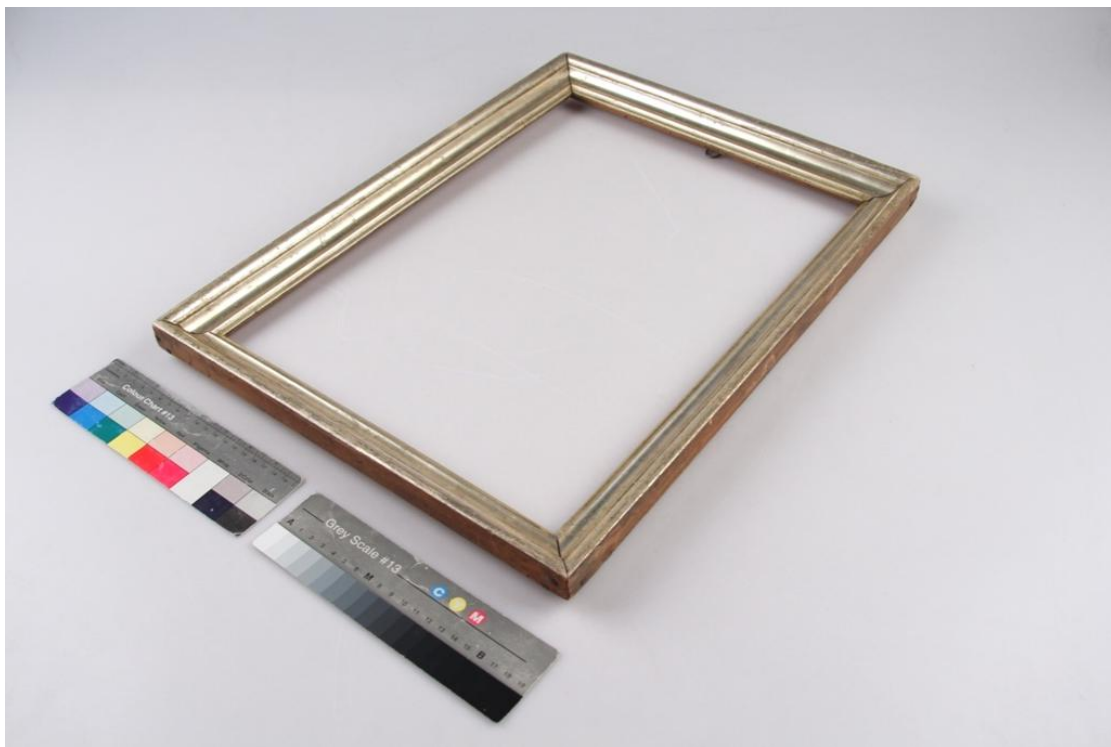
Obrázek 105 Stav po retuši povrchové úpravy rámu, detail avers

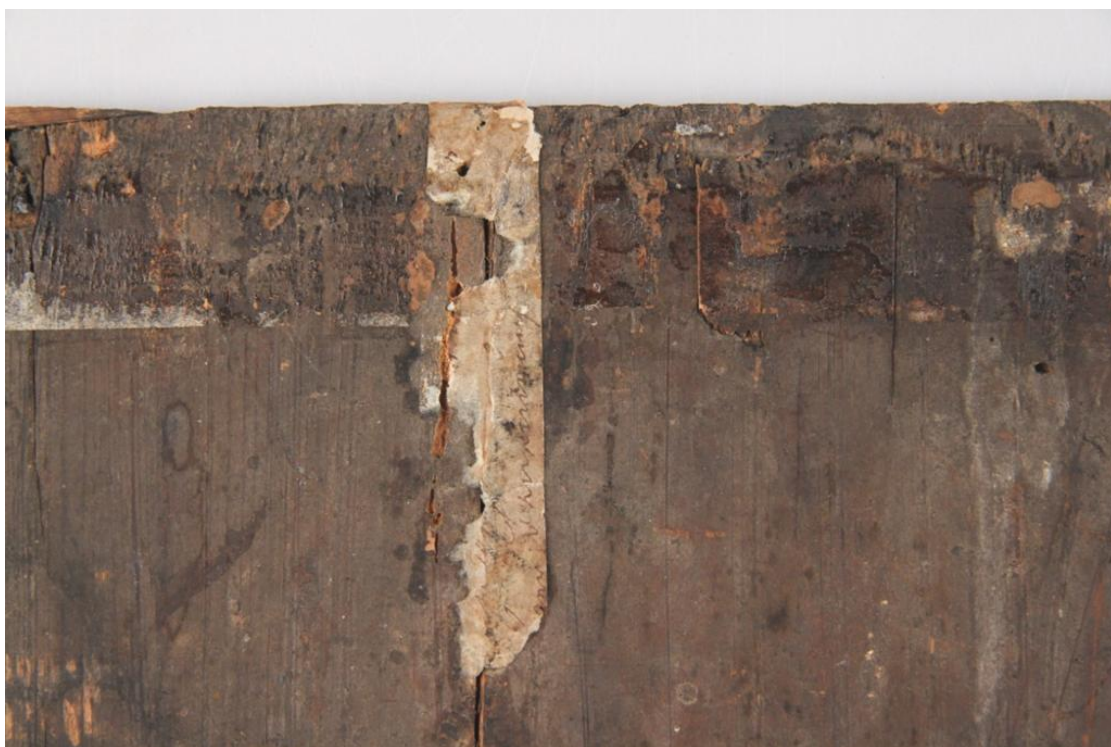
Obrázek 110 Stav před restaurováním dřevěné desky, denní rozptýlené světlo, revers

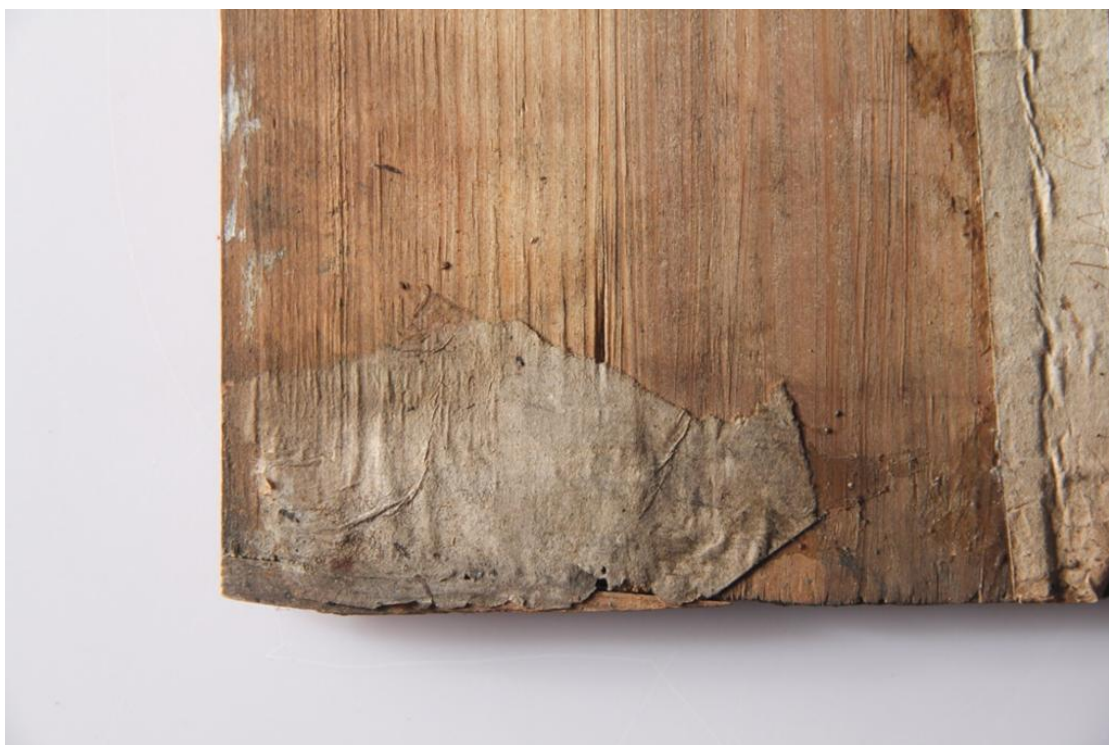
Obrázek 114 Stav před restaurováním dřevěné desky, boční razantní světlo, revers

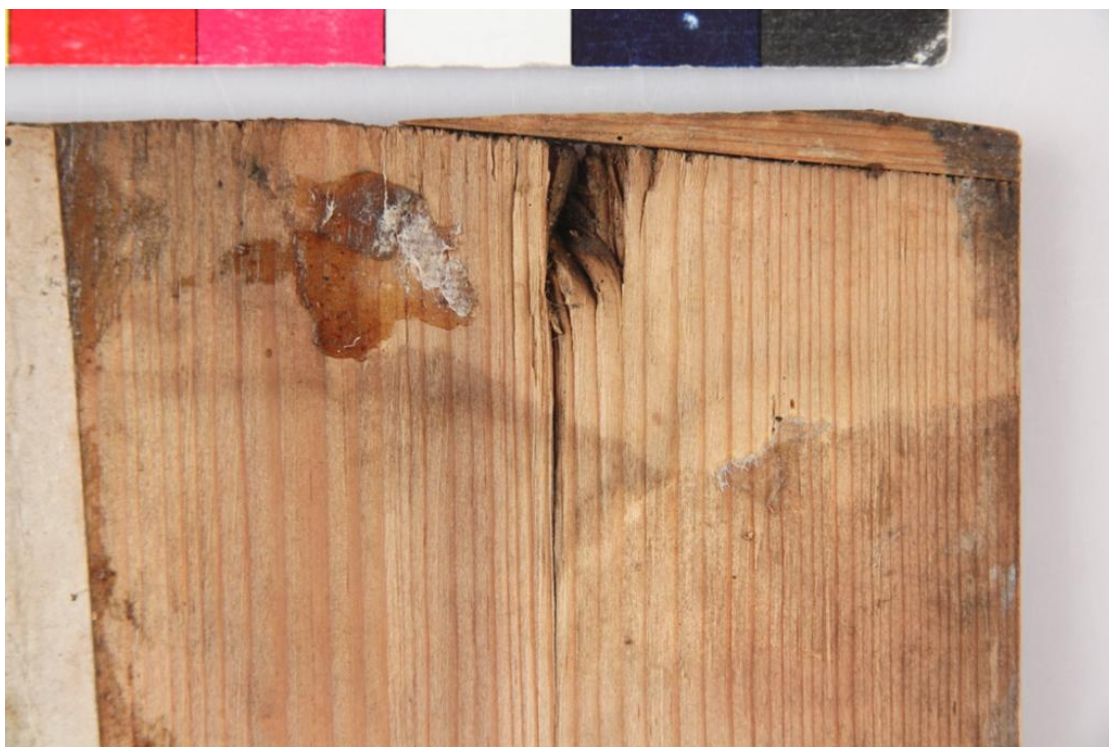
Obrázek 115 Stav před restaurováním dřevěné desky, boční razantní světlo, detail revers

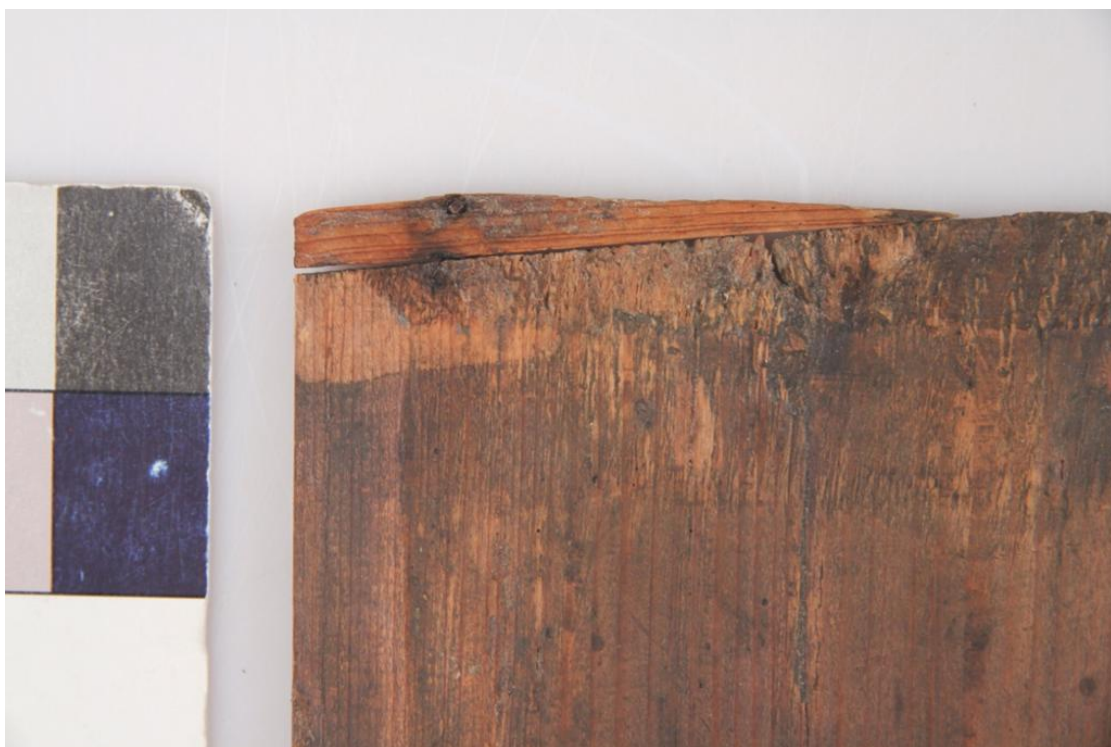
Obrázek 124 Stav po mokrém čištění a tmelení defektů, revers

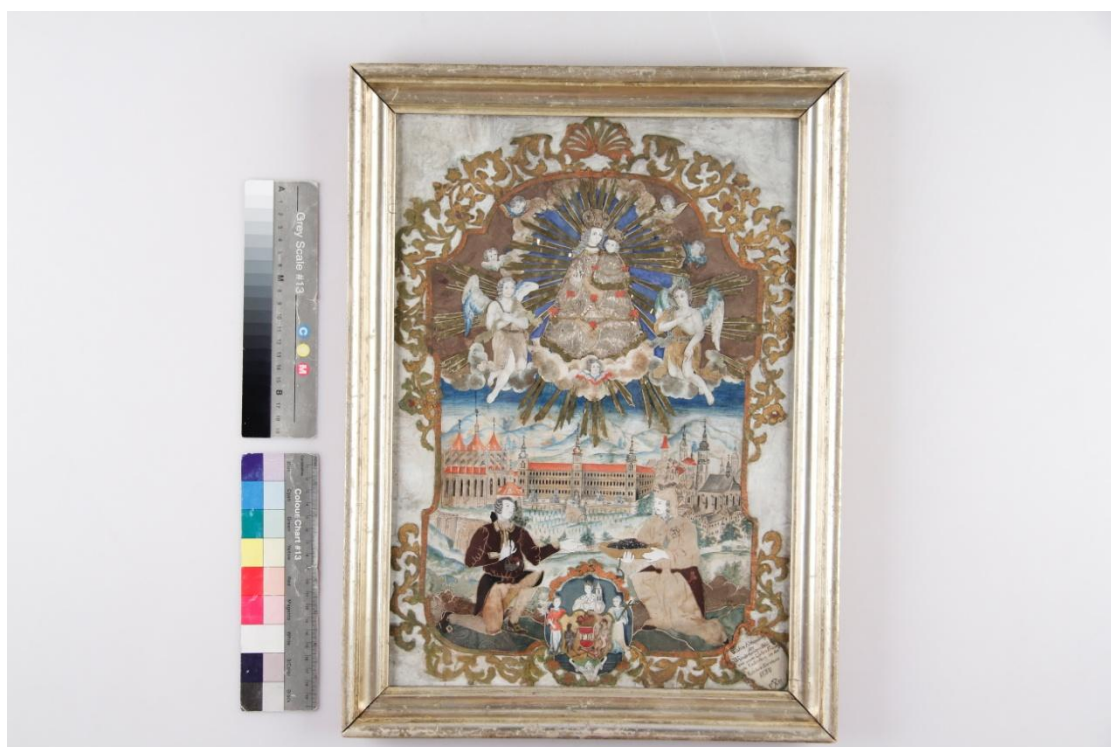
Obrázek 128 Vytvoření distančního rámečku a jeho vložení mezi sklo a dílo při adjustaci

Do rámu byla vložena skleněná tabule, která byla očištěna vodou s mycím prostředkem. Povrch skla byl vyleštěn isopropylalkoholem. Mezi sklo a koláž napnutou na lepenku byl vložen rámeček vyříznutý z alkalické lepenky o šířce 6 mm tak, aby byl zakryt rámem a nezasahoval do viditelné části koláže při vsazení do rámu. Rámeček bude zajišťovat dostatečnou distanci, aby nedocházelo k přímému styku prvků koláže se sklem (Obrázek 128). Na zadní stranu byla vložena restaurovaná dřevěná deska. Spára mezi deskou a rámem byla opatřena proužky Filmoplastu T tak, aby zakrývaly i chybějící suk v dolní části desky. Tímto způsobem bude omezen průnik prachu a nečistot. Díky šikmé

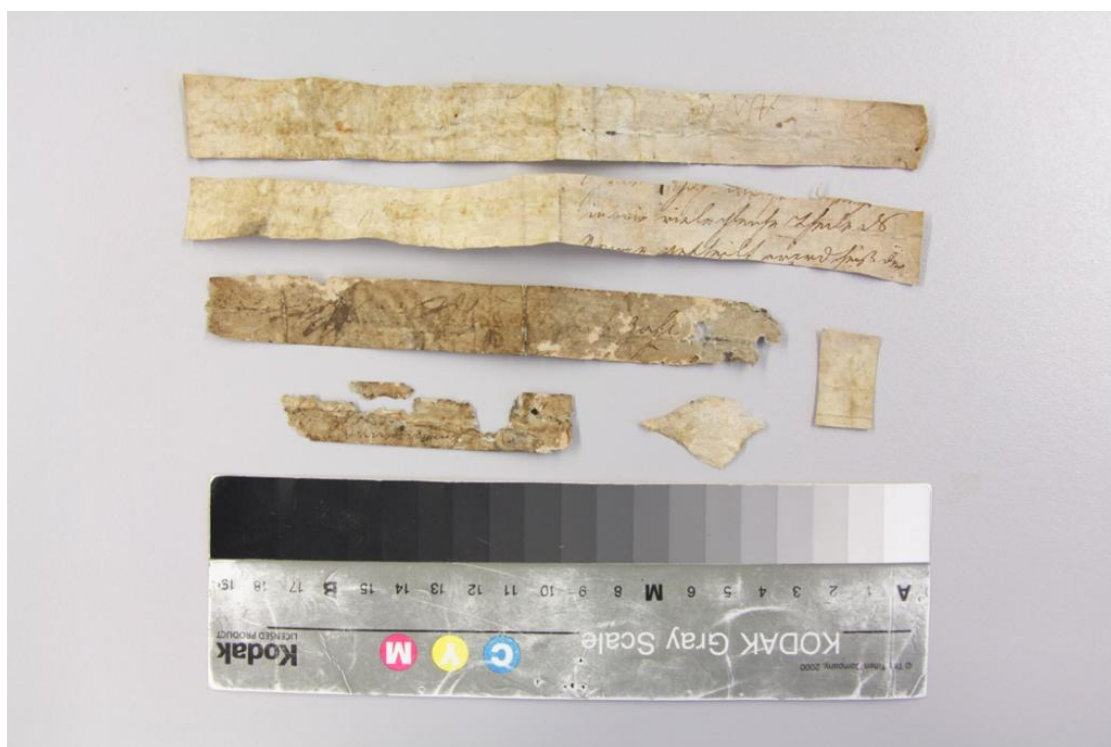
Obrázek 131 Sejmuté pásy ze zadní dřevěné desky, revers

Rozhodli jsme se uchovat papírové pásy sejmuté z dřevěné desky s ohledem na jejich textovou informaci. Pásy byly opatrně mechanicky očištěny latexovou pryží Wallmaster a jemným vlasovým štětcem (Obrázek 131, 132). Další zásah na páskách jsme omezili pouze na měření hodnot pH, které se pohybovaly v rozmezí 4,48 – 4,76. Ty se téměř shodovaly s hodnotami naměřenými na rubové straně koláže (kapitola 4.1.12 Měření pH a zvážení procesu neutralizace). I zde byla hodnota pH pravděpodobně silně ovlivněna přímým kontaktem s dřevěnou deskou a především zbytky klišu, nacházejícími se na rubové straně.

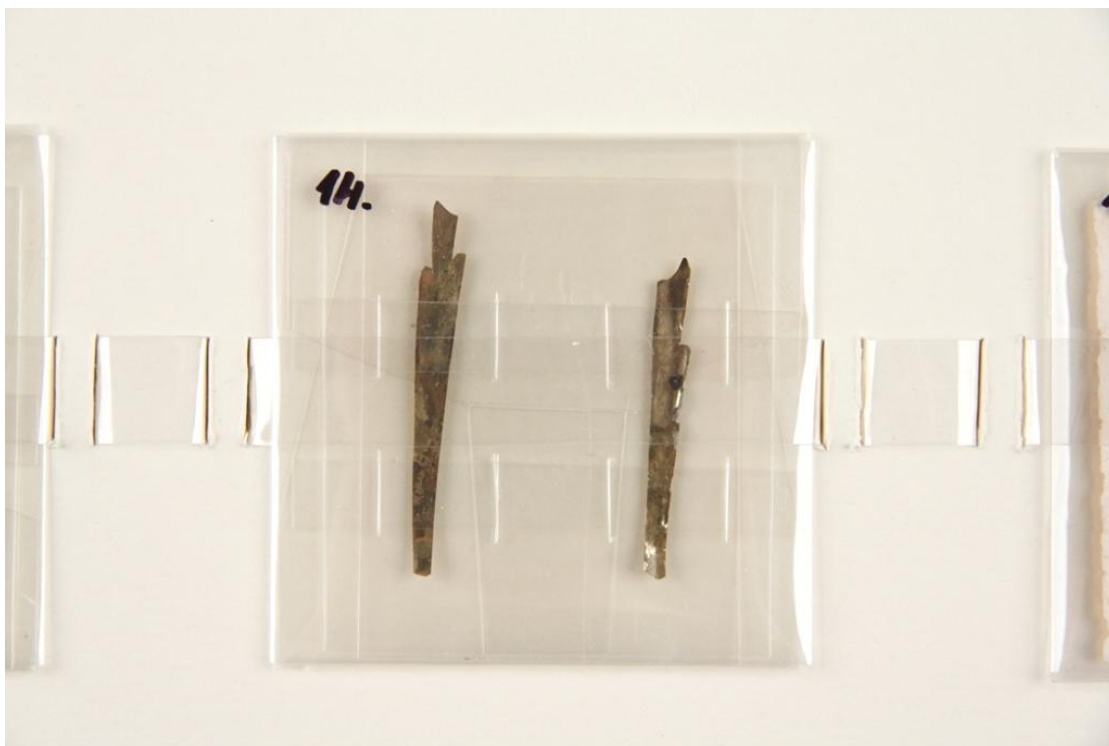
Obrázek 132 Sejmuté pásy ze zadní dřevěné desky, avers

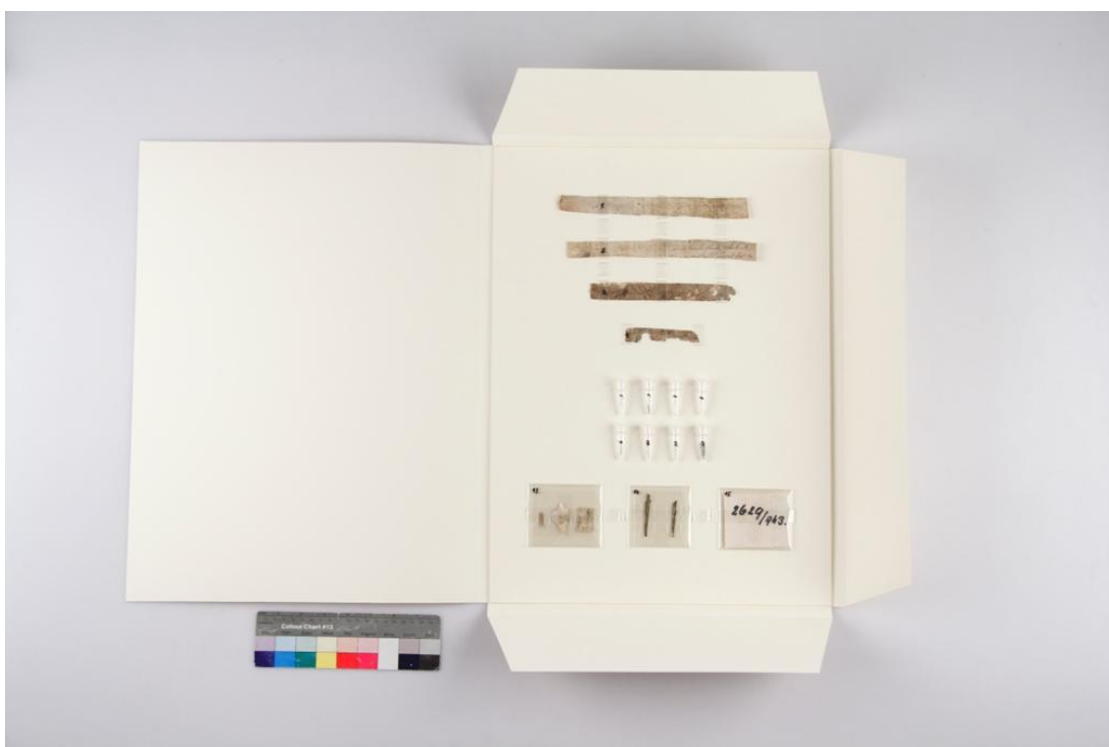
Obrázek 133 Adjustace mosazných paprsků, které byly přiloženy v původní adjustaci díla

Fragmenty, u nichž nebyl možný návrat na objekt, a zároveň bylo vhodné jejich uchování, byly adjustovány a přiloženy k objektu do ochranné krabice. Jednalo se o papírové proužky a štítek s již neplatným inventárním číslem sejmutý ze zadní desky. Dále pak jedna z původních záplat sejmutých z rubové strany koláže s částí textu. Dva mosazné paprsky, které byly k dílu ze zadní strany přiloženy v pytlíčku (Obrázek 133) a drobné fragmenty materiálů koláže, u nichž nebylo možné dohledat původní umístění, anebo byl jejich návrat na koláž omezen špatnou kohezí.

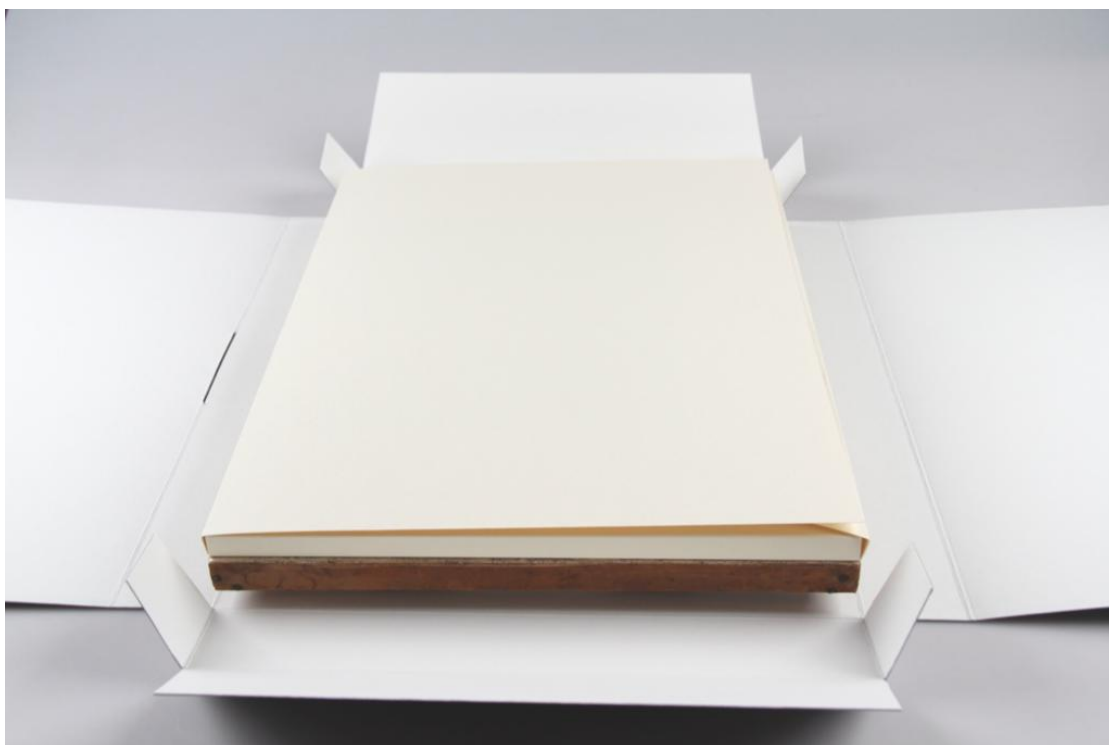
Obrázek 134 Adjustace fragmentů v deskách s chlopněmi

Menší části byly adjustovány do vyrobených obálek z polyesterové fólie Melinex<sup>67</sup> tak, aby nedocházelo k jejich samovolnému pohybu. Drobné fragmenty, které by nebylo možné adjustovat v obálkách, jsme vložili do mikrozkupek. Fragmenty byly umístěny na alkalickou lepenku, papírové pásy a fragmenty v obálkách pomocí proužků z polyesterové fólie Melinex a mikrozkupek slabou kloboukovou gumou tělové barvy (Grafická příloha VII.). Lepenka byla vložena do desek z alkalického kartonu s chloupky (Grafická příloha VIII., Obrázek 134).

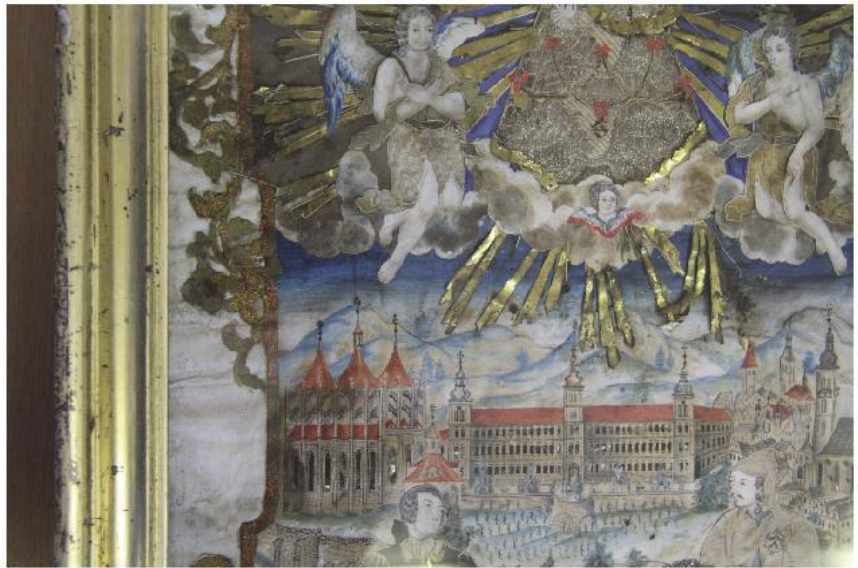
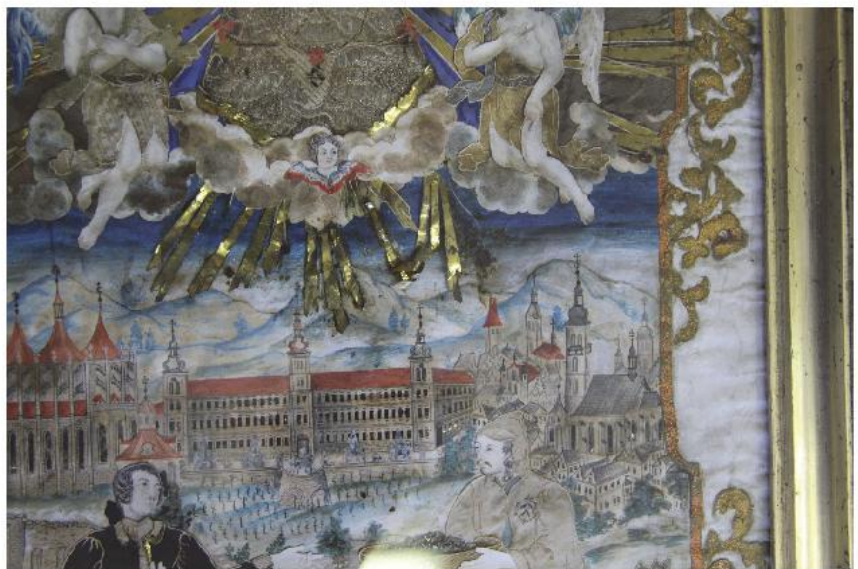
Dílo je znečištěné prachovým depozitem a skvrnami neznámého původu. Na díle jsou patrné stopy po biologickém napadení neznámým hmyzem. Jednotlivé materiály, nesou známku mechanického poškození. Lokálně došlo k úbytku barevné vrstvy a bronzy, které nemají dobrou adhezi. Na kovových prvcích je čitelná koroze. Vlivem klimatických změn došlo také ke zvlnění podložky. Jednotlivé části koláže se od sebe oddělují. Dřevěný rám je v relativně dobrém stavu bez známek biologického poškození, ale na stříbrné vrstvě je patrná koroze vlivem fotooxidačního procesu.
