**Restaurování anděla (putto) č. 13 z kaple sv. Isidora v Křenově  
a části štukového vlysu pod korunní římsou**

**Restaurování podstavce se sochou sv. Františka ze sousoší  
Kalvárie ve Velké Vsi u Broumova**

Bakalářská práce

2014

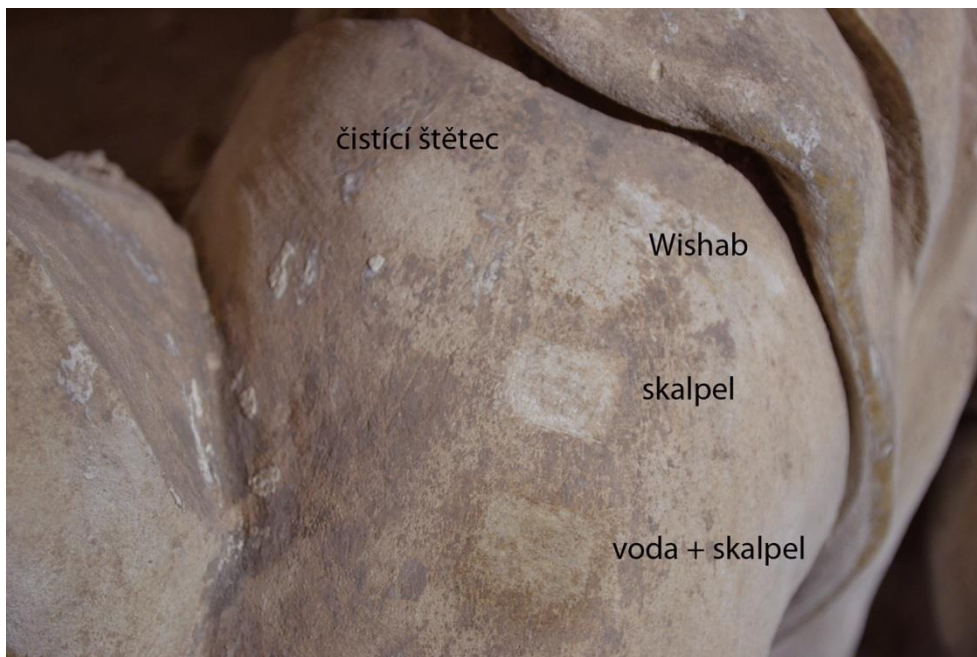
**Obr. 1. 8 Zkoušky dočištění**

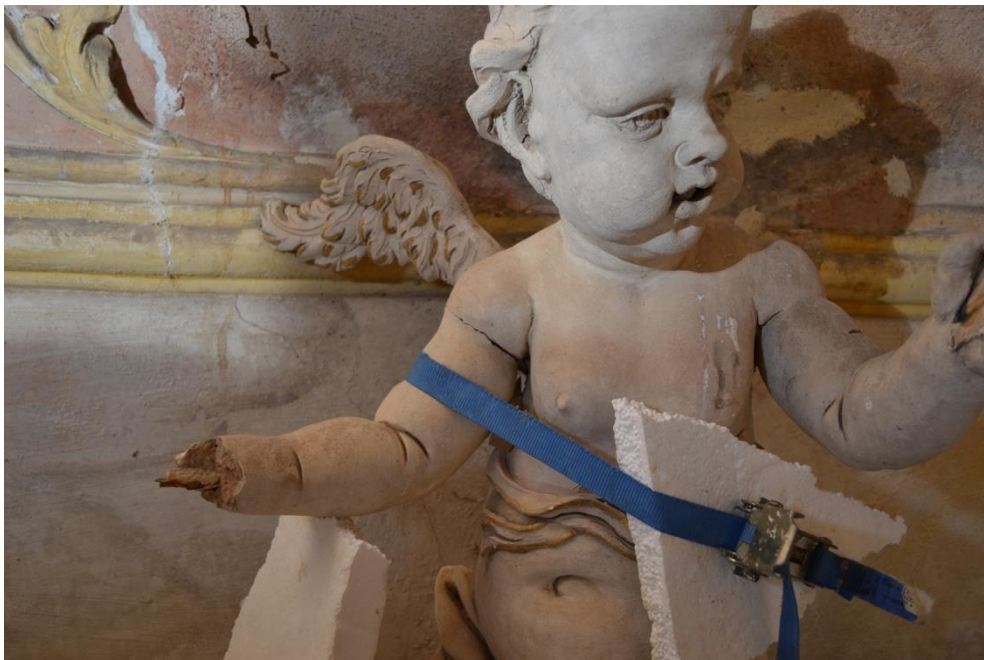
**Obr. 1. 11** Pravá ruka- postup lepení

**Injektáž** - Po přilepení pravé ruky na nový čep byla prasklina injektována minerální směsí Ledan TA1. Postup injektáže byl takový, že byla prasklina nejdříve zvlhčena vodou a poté utěsněna pomocí navlhčené vaty. Hustota minerální směsi byla připravena podle síly praskliny, samotná injektáž byla provedena injekční stříkačkou s jehlou. U praskliny ruky byla injektáž provedena pod povrch originálního díla, chybějící hmota v prasklině byla doplněna pomocí vhodného, jemného vápenného tmelu. Praskliny a trhliny byly injektovány řídkou minerální směsí, byly vyplněny celé.

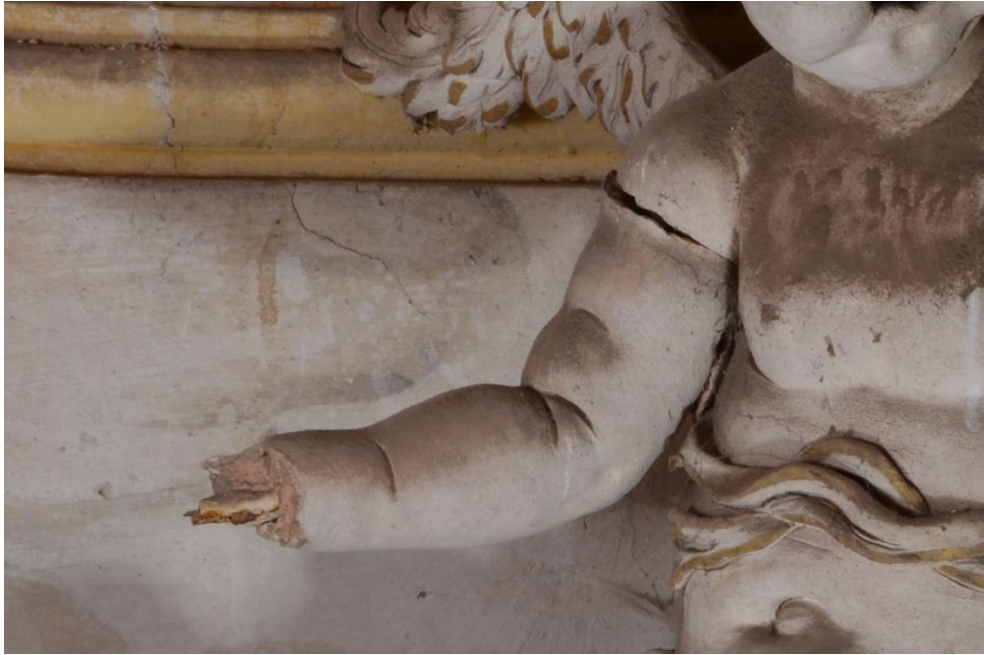
**Obr. 1. 17** Pravá ruka - stav před restaurováním

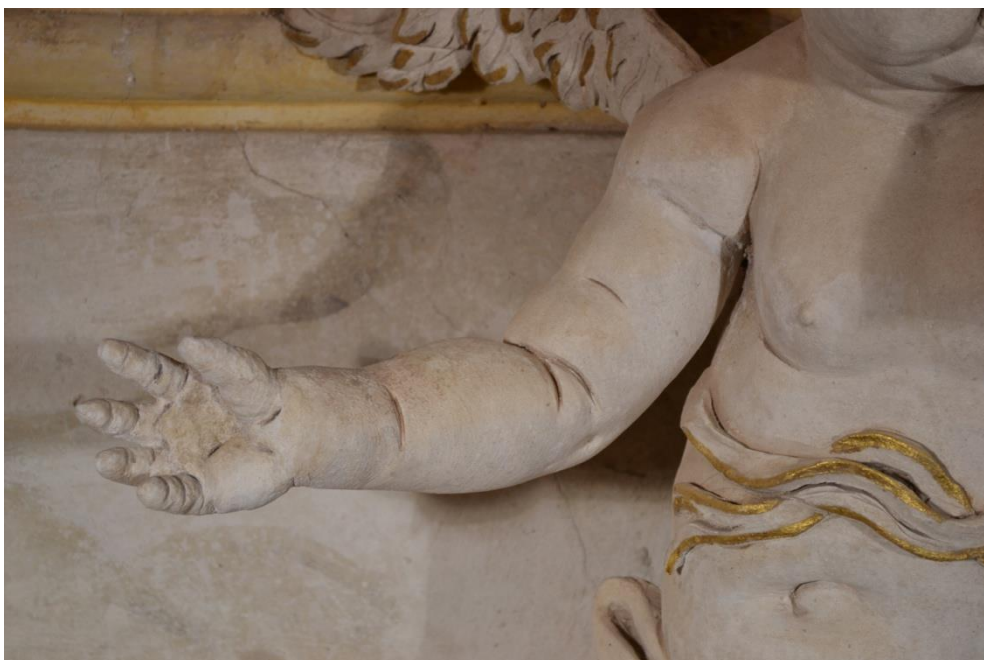
**Obr. 1. 18** Pravá ruka - stav po restaurování

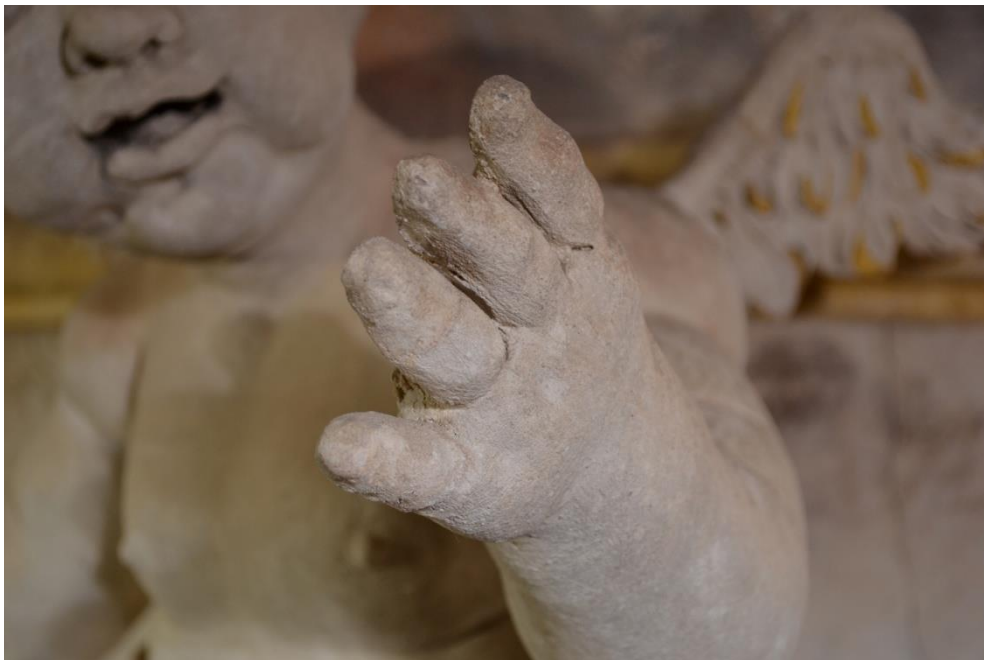
**Obr. 1. 23 Detail - stav před restaurováním**

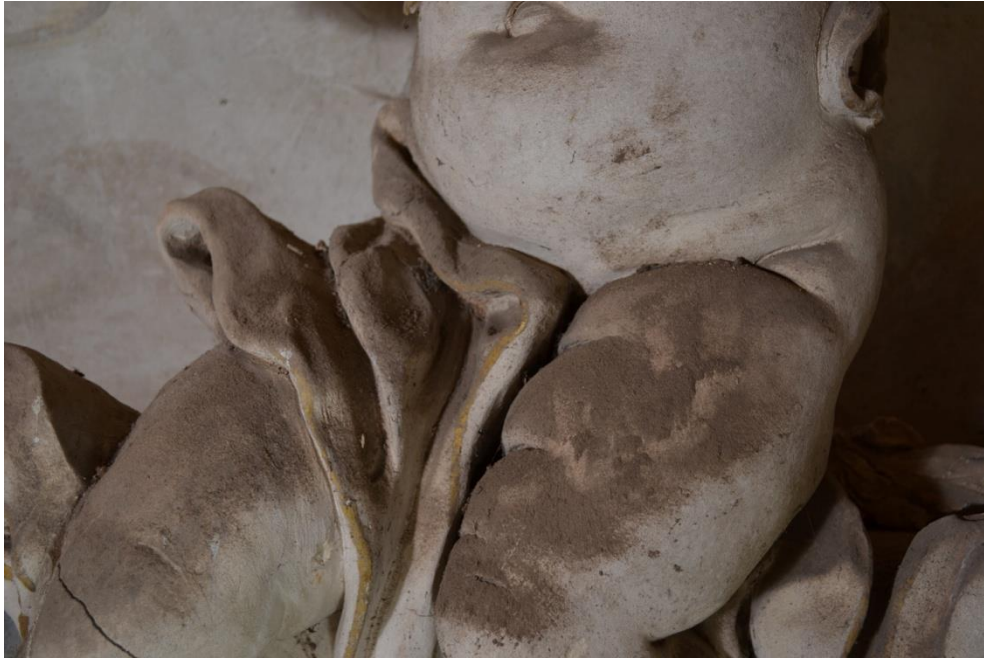
**Obr. 1. 24 Detail - stav po restaurování**

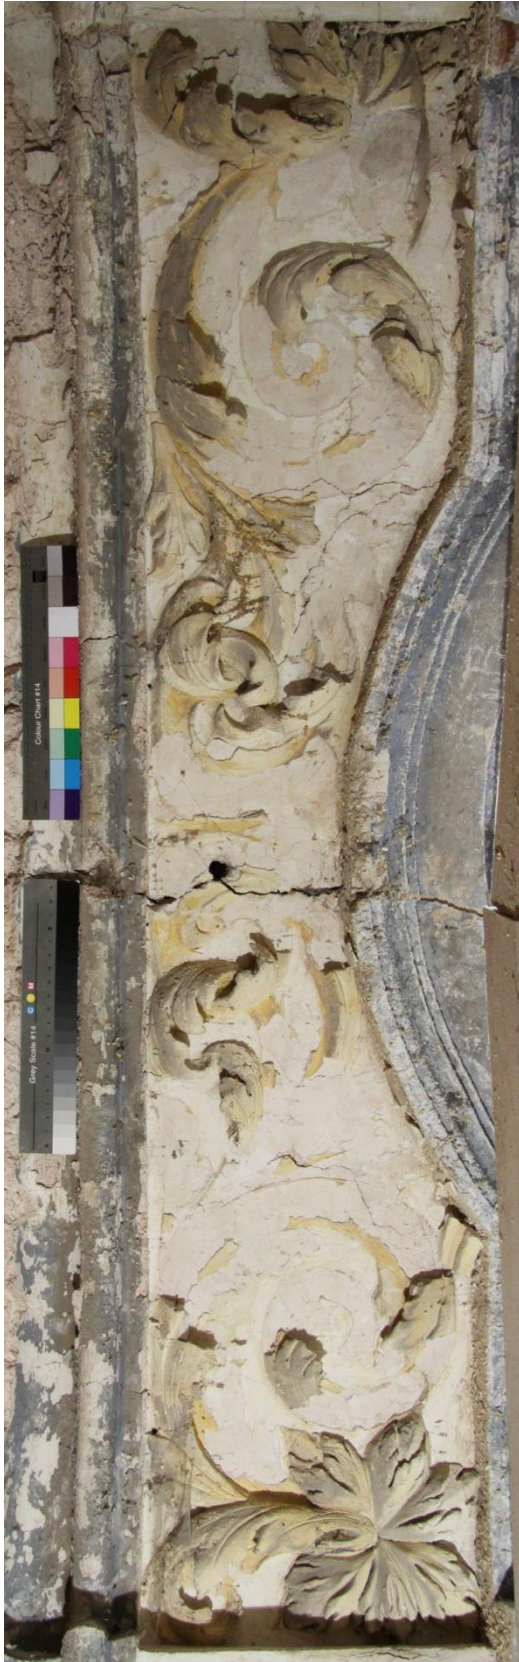
Dochovaný stav vlysu je neuspokojivý, kombinací pravděpodobně několika nepříznivých faktorů došlo k velkým ztrátám plastické části vlysu. Plastická část vlysu je pokryta silným prachovým depozitem, v některých částech se objevují krusty. Ornament byl modelován na hladkou štukovou plochu, která tvoří pozadí. K uchycení sloužily kovové hřeby (armatury), které jsou silně napadené korozi. Z bližšího průzkumu díla vyplynulo, že velká část dochovaného vlysu je oddělená od štukového pozadí. V modelovaném ornamentu i v pozadí se objevují časté praskliny, největší prasklina prochází středem vlysu. Při poklepu na štukovou plochu pozadí jsou patrné dutiny mezi hmotou štuku a zdivem kaple.

Z průzkumu vyplynulo, že rozsáhlé poškození vzniklo pravděpodobně kombinací několika faktorů - reliéf byl modelován na hladkou plochu a pravděpodobně nedošlo k dobrému propojení štukových hmot, část prasklin ve hmotě ornamentu pravděpodobně vznikla již při tuhnutí štukové hmoty, další poškození způsobila kombinace zatékání vody a mrazové cykly. Nevhodné kovové armatury (hřeby) v kombinaci s vodou také mohly poškodit modelované části. Zvýšený obsah solí je jen v povrchových částech. Krusty na povrchu žluté okrové barvy jsou zřejmě způsobeny sírany z příměsí sádry se zatékající vodou. Složení štukových hmot je pravděpodobně ze vzdušného vápna s kombinací různých frakcí kameniva, objevují se narůžovělé vrstvy podobné, jako byly použity na plastikách andělů. Podobná je i příměs sádry k usnadnění modelace ve štukové hmotě. Z průzkumu vyplynulo, že bude nutné provést injektáž dutin a prasklin v pozadí ornamentu, strukturální zpevnění není nutné provést vzhledem k dobrému stavu dochovaných částí štukových hmot.

Obr. 2. 3 Celkový pohled - stav před restaurováním

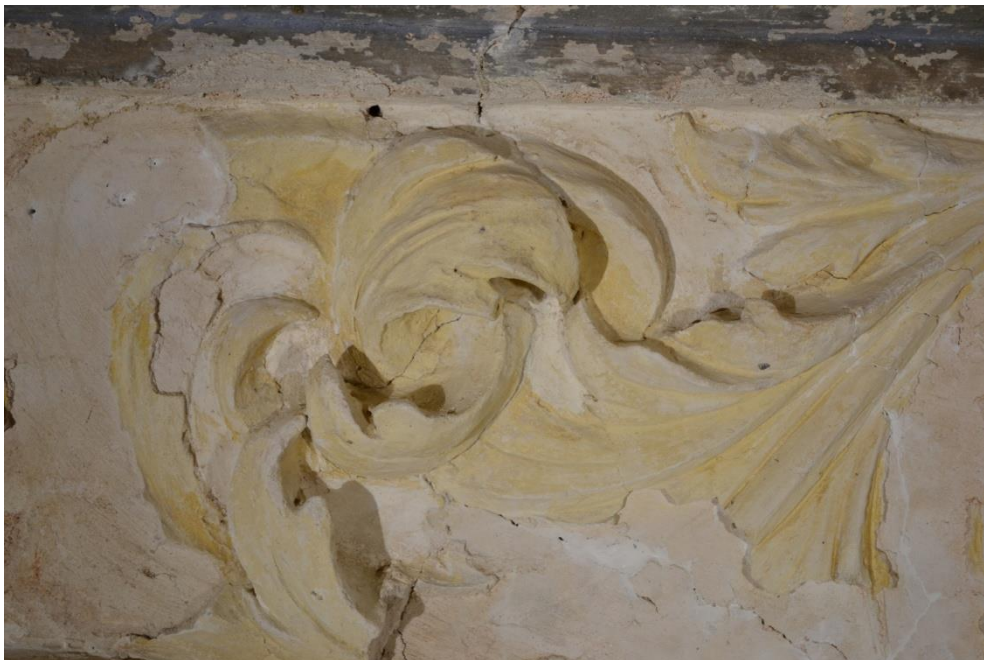
**Obr. 2. 7 Detail stavu po očištění a fixaci**

**Zajištění vlysu** - Před dalším krokem bylo nutné všechny oddělené části zajistit před poškozením. U menších částí byla použita fixace pomocí minerální

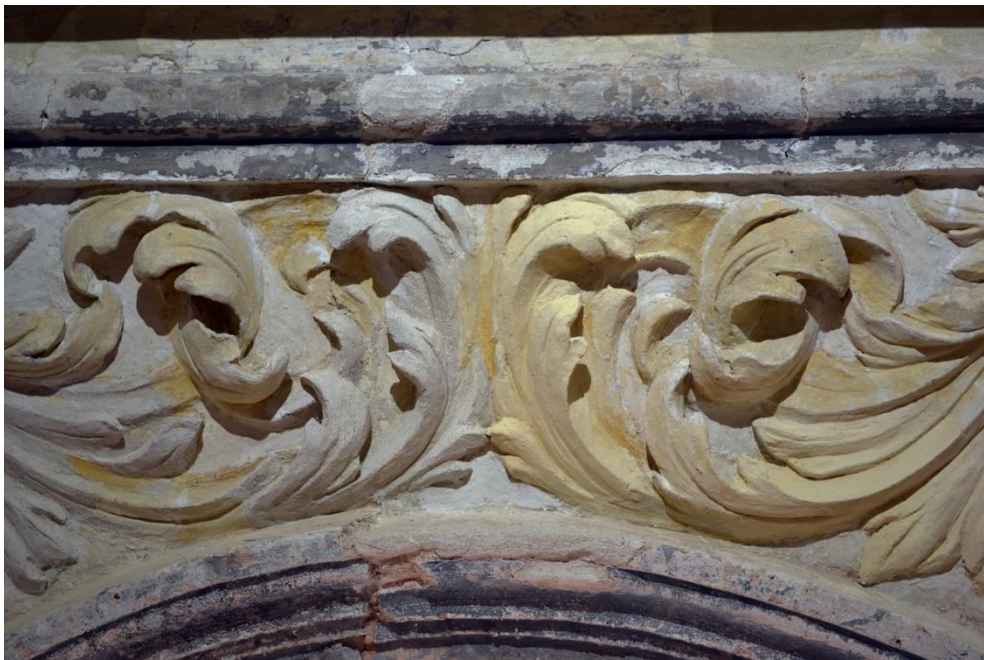
**Obr. 2. 13** Střed vlysu - v průběhu rekonstrukce

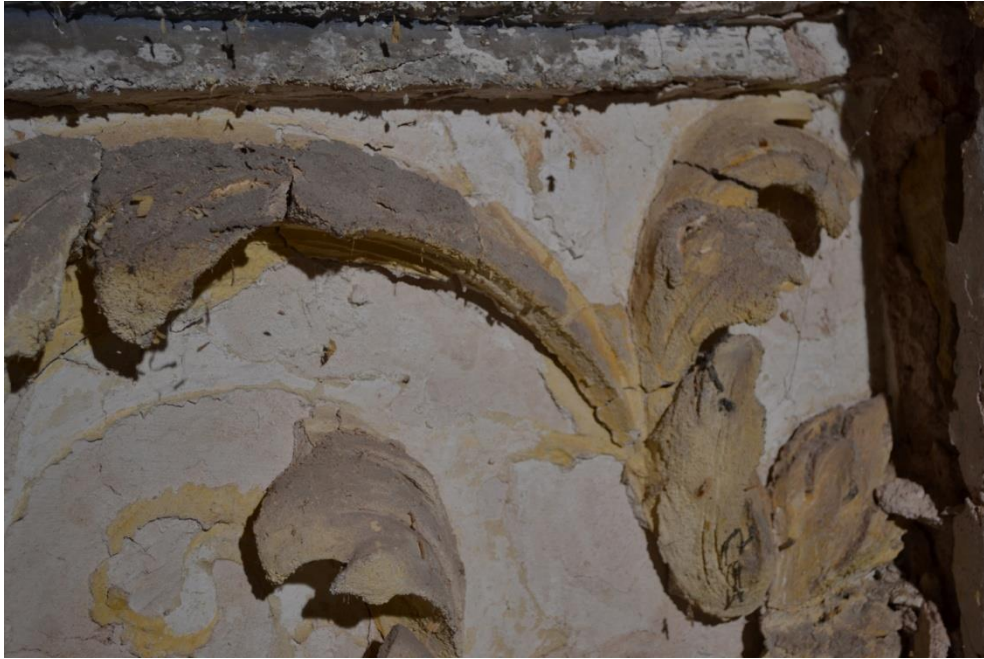
**Obr. 2. 14** Pravá strana vlysu - před restaurováním

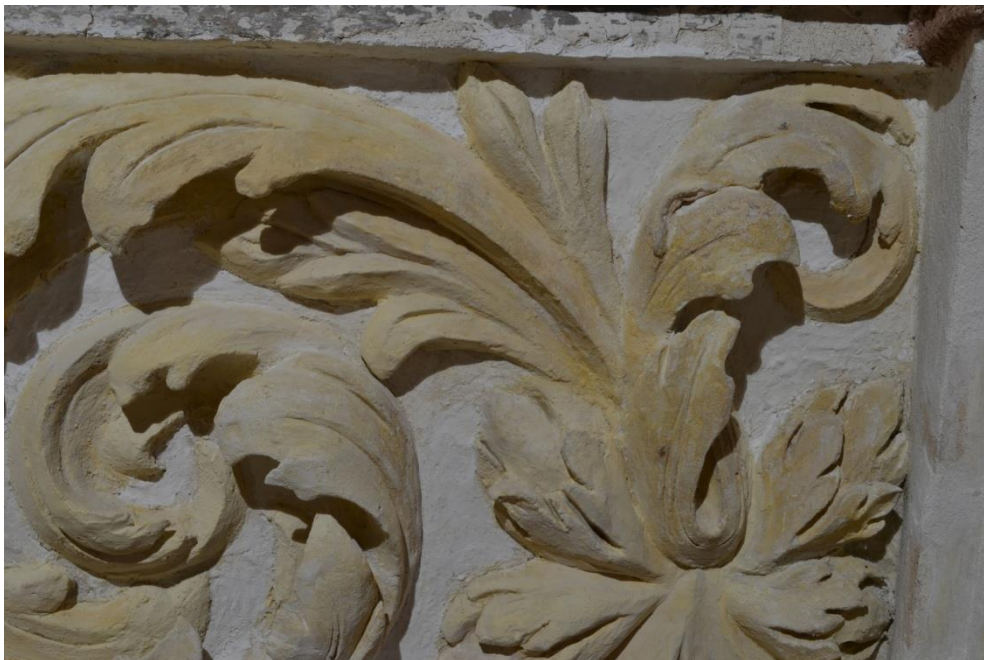
**Obr. 2. 15** Pravá strana vlysu - po rekonstrukci

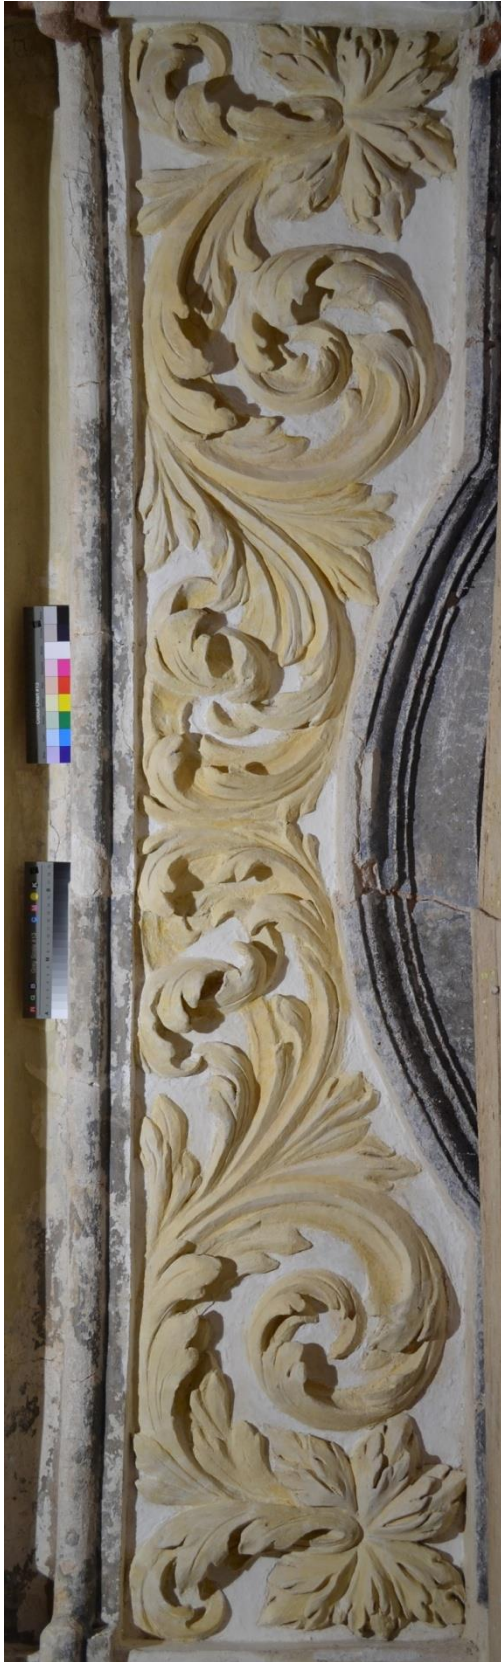
Obr. 2. 16 Stav po restaurování- celkový pohled

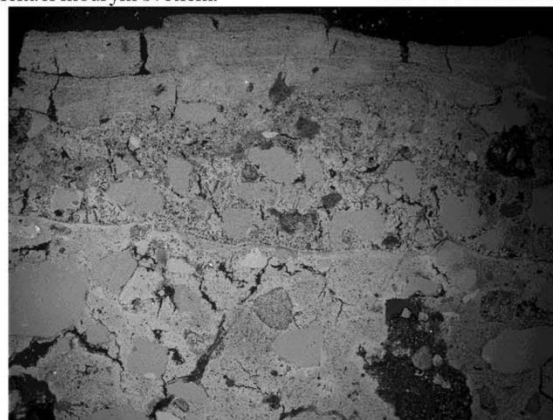
- Vzorek 7596 (P2) – pozadí vlysu, povrch omítky

Číslo vrstvy	Popis vrstvy	Výsledky REM/EDS
5	fragment žluté vrstvy	<u>Ca</u> : patrně okr
4.	silná bílá vrstva, parně nanosená v několika krocích	<u>Ca</u> : vápenné nátěry
3.	silná bílá vrstva, patrně nanosená v několika krocích	<u>Ca</u> : okr, převážně křemenná zrna, uhličitán vápenatý
2.	silnější světle žlutá vrstva s kamenivem	<u>Ca</u> : patrně vápenné nátěry
1.	silná světlá (narůžovělá) vrstva s kamenivem	základní hmota: <u>Ca</u> , <u>Si</u> (Al) – pravděpodobně bílé vzdušné vápno kamenivo: zejména křemenná zrna ( <u>Si</u> ), silikáty ( <u>Si</u> , Al, K (Na))
0.	omítka, světle růžový odstín	<u>Ca</u> : uhličitán vápenatý – pravděpodobně bílé vzdušné vápno kamenivo: křemenná zrna ( <u>Si</u> ), silikáty ( <u>Si</u> , Al, K (Na))

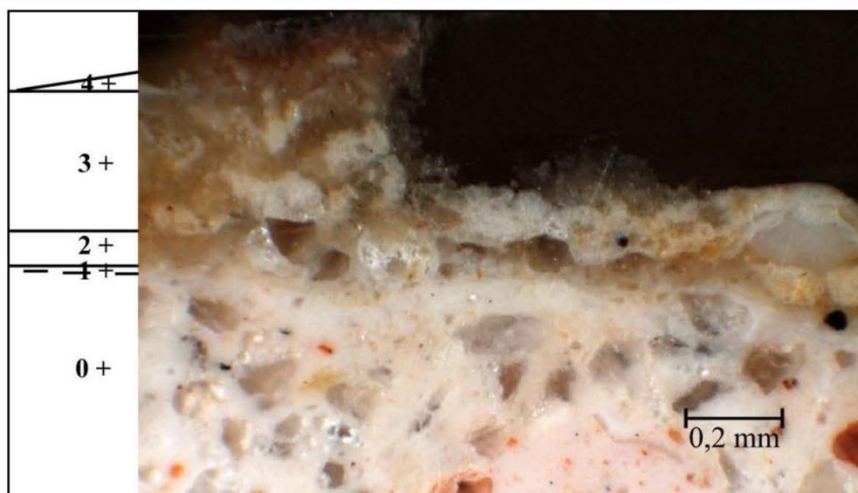
- Vzorek 7597 (P0) – štukový prvek

Číslo vrstvy	Popis vrstvy	Výsledky REM/EDS
6.	fragment načervenalé vrstvy	<u>Ca, S</u> : převážně síran vápenatý, patrně uhličitán vápenatý, červená hlinka
4.	okrová vrstva	<u>Ca, S</u> : převážně síran vápenatý, případně uhličitán vápenatý, pravděpodobně okr
2.	světle okrová vrstva s kamenivem	<u>Ca, Si</u> (Al, Fe): uhličitán vápenatý, pravděpodobně okr, křemenná zrna
1.	fragmenty bílé vrstvy?	<u>Ca</u> : uhličitán vápenatý
0.	štuk	pojivo: <u>Ca</u> (S): uhličitán vápenatý, lze předpokládat přítomnost sádry (zrna obsahující Sr) vyskytující se na vzorku v zónách o různé koncentraci kamenivo: převážně křemenná zrna ( <u>Si</u> ), ojediněle silikáty ( <u>Si, Al, K (Na)</u> )

Hmota štukového dekoru (7597) je pravděpodobně pojena bílým vzdušným vápnem s přídavkem sádry. Povrchové úpravy jsou v některých částech kontaminovány anorganickými solemi, což se projevuje zdrsňelým povrchem prvků a ne zcela čitelným sledem vrstev, které jsou pravděpodobně poškozeny vlivem solí. Zjednodušeně lze shrnout, že se na štku vyskytují povrchové úpravy žlutého odstínu, některé z těchto vrstev byly pravděpodobně nanesené na bílé podklady. Nejstarší dochovaná světle žlutá vrstva plněná křemenným pískem je srovnatelná s vrstvou zaznamenanou na pozadí vlysu. V některých částech byla zaznamenána žluto-oranžová, v současnosti pohledově uplatněná, povrchová úprava.

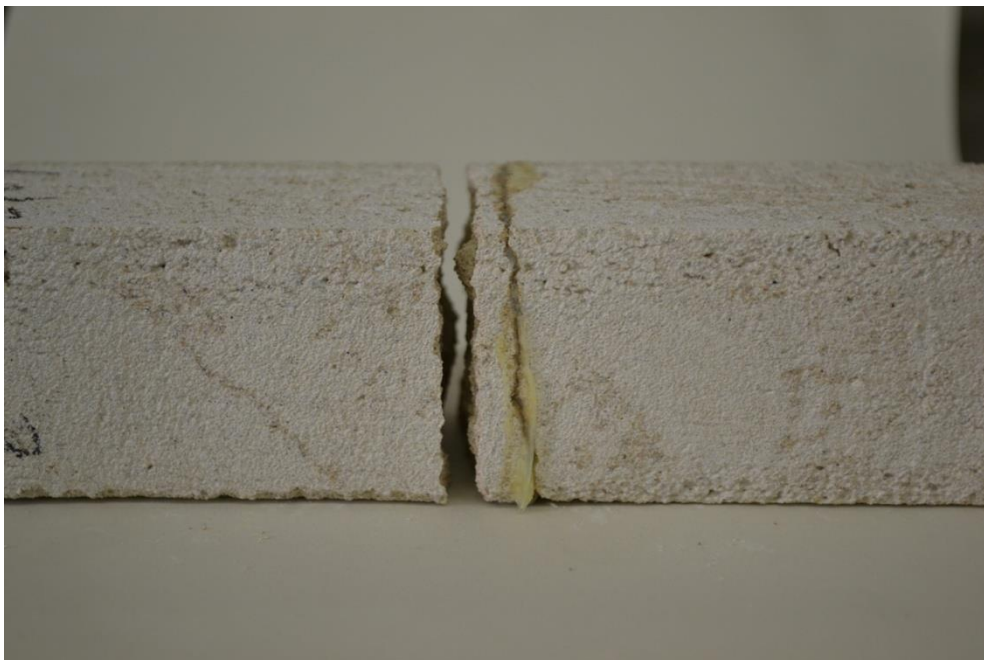
Při měření pevnosti vznikaly dva typy poškození, v lepeném spoji nebo v originální hmotě mimo lepený spoj, což poukazuje na vyšší pevnost spoje než originálu. Tento typ poškození byl pozorován u směsi obsahující Ledan a epoxidovou pryskyřici nanesenou celoplošně. Ostatní materiály dosahovaly srovnatelnou pevnost s lepeným materiálem (Vapo Injekt, systém KSE), nebo vykazovaly nižší pevnosti (NHL 5 a epoxid nanesený bodově s výplní Vapo I.). U kombinovaného epoxidového spoje a NHL 5 je snížená pevnost překvapivá a nelze jí jednoznačně vysvětlit. Možností je síla nanesené vrstvy epoxidu (při bodovém nanášení je silnější, na sílu jehly. Cílem bylo vytvořit prostor pro injektáž Vapo I.). Tím může vznikat rozhraní dvou materiálů způsobující sníženou pevnost, to by potvrdovalo poškození, ke kterému v tomto případě došlo ve spoji (Obr. 3. 7). U NHL 5 byl spoj vytvořen standardním způsobem s minimální šířkou spoje. Ani vliv podmínek (voda potřebná pro hydrataci) by neměl pravděpodobně ovlivnit pevnost lepeného spoje - vzorky byly před lepením zvlhčeny, a v době zrání byla udržována vyšší vzdušná vlhkost. U spojů, kde byly použity minerální směsi Ledan, v čisté formě nebo s použitím mramorové moučky, vykazovaly spoje větší pevnost než je pevnost štukového vzorku, proto nemohla být pevnost lepeného spoje zjištěna. K poškození vzorku docházelo mimo testovaný lepený spoj. V případě epoxidové pryskyřice došlo k poškození lepeného vzorku také mimo lepený prostor, tento výsledek však vzhledem k předchozím zkušenostem nebyl překvapivý. Nejlépe z hodnocení pevnosti vyplynuly systémy, kde byla použita minerální směs Vapo Injekt a směs na bázi organokřemičitanů (KSE systém). Pevnosti u lepených spojů dosahovaly

**Obr. 3. 6 Epoxidový spoj - po testování pevnosti**

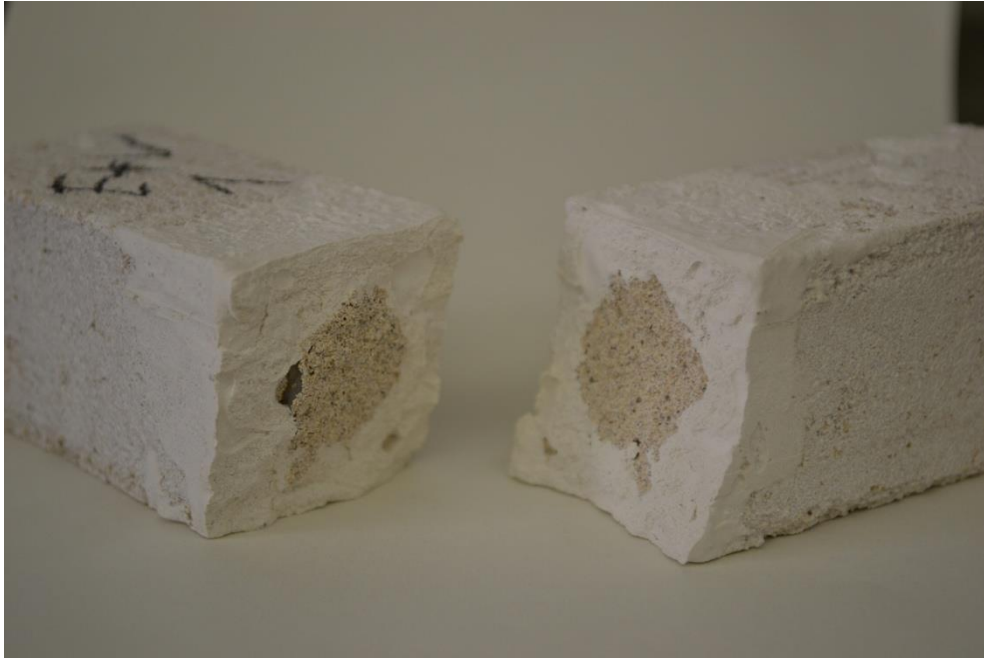
**Obr. 3. 7 Kombinovaný spoj Epoxid + Vapo I. - po testování pevnosti**

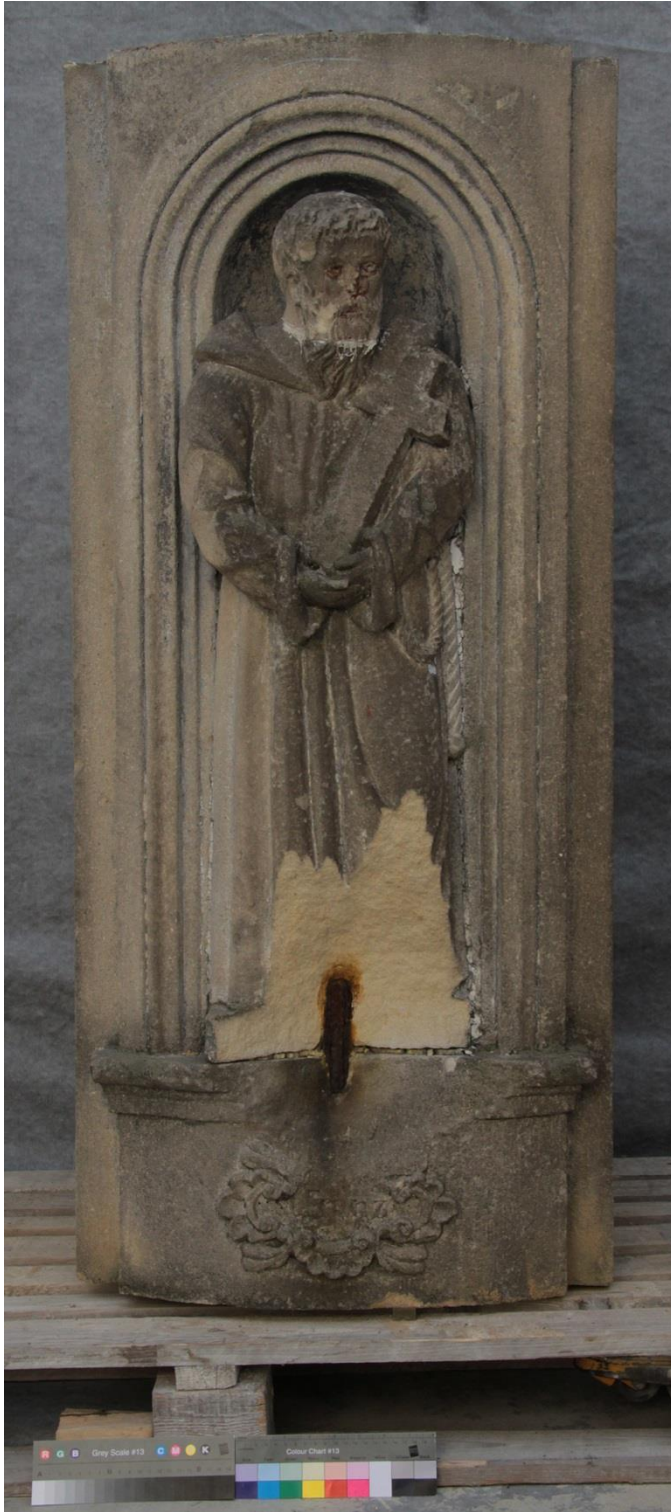
**Obr. 4. 2 Stav před restaurováním – přední strana**

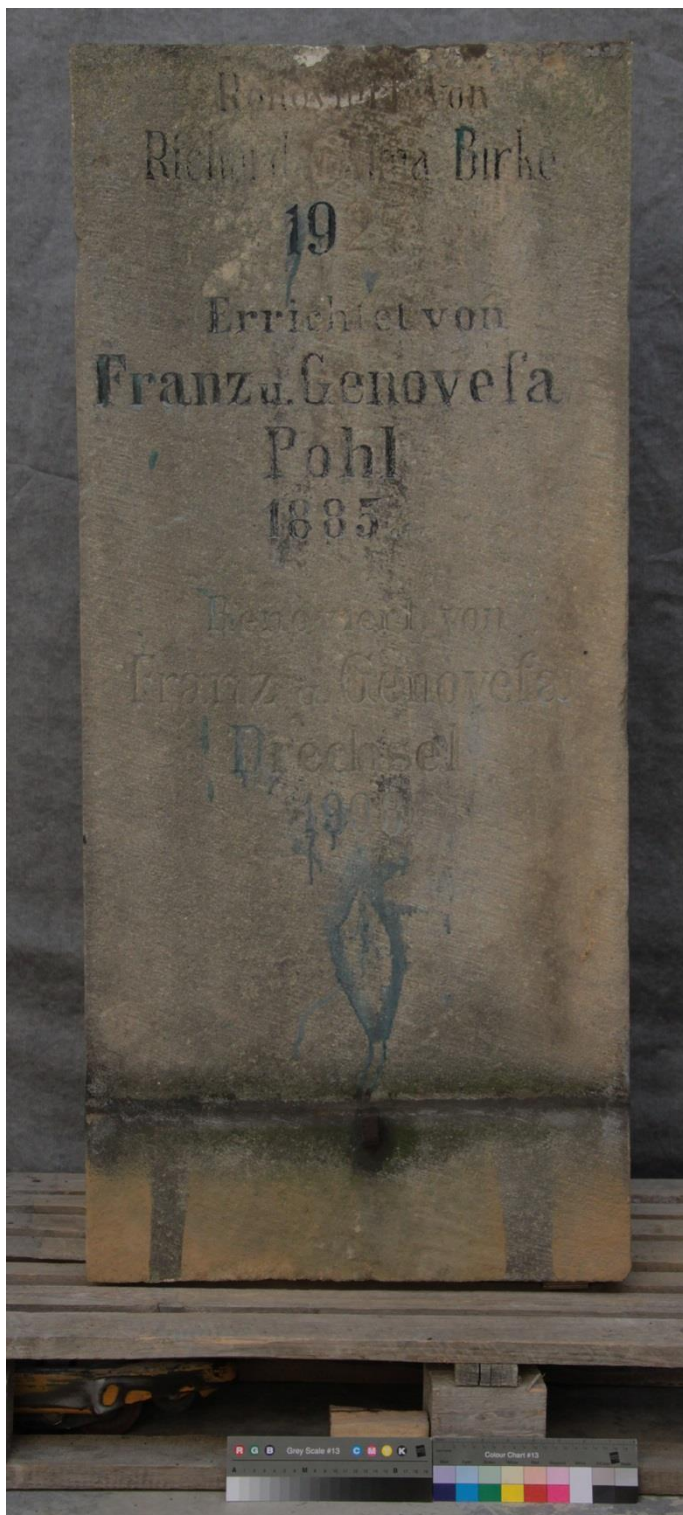
**Obr. 4. 4 Stav před restaurováním – zadní strana**

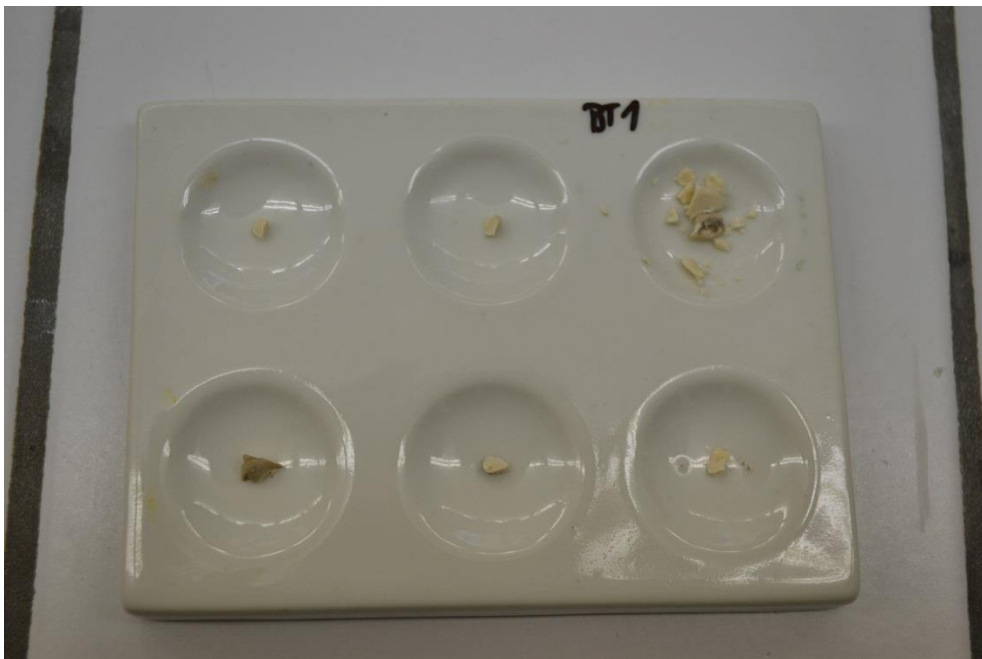
**Obr. 4. 17** Zkoušky rozpustnosti lepicího tmelu z krku sv. Františka

**Čištění spoje hlavy** - Na soše sv. Františka bylo nutné upravit spoj hlavy v oblasti krku. Byl odebrán vzorek ke zkouškám rozpustnosti, zkoušky neprokázaly techniku snadného odstranění lepicí směsi. Z tohoto důvodu byl spoj hlavy lepicí směsí zachován, v případě kompletního odstranění by pravděpodobně došlo k poškození originální hmoty sochy. Lepidlo bylo odstraněno z okolí spoje a také částečně ze spoje, aby mohlo dojít k zatmelení praskliny vhodným tmelem. K odstranění byla použita nízkotlaká vodní pára, která lepidlo změkčila, to bylo poté opatrně manuálně odstraněno pomocí skalpelu.

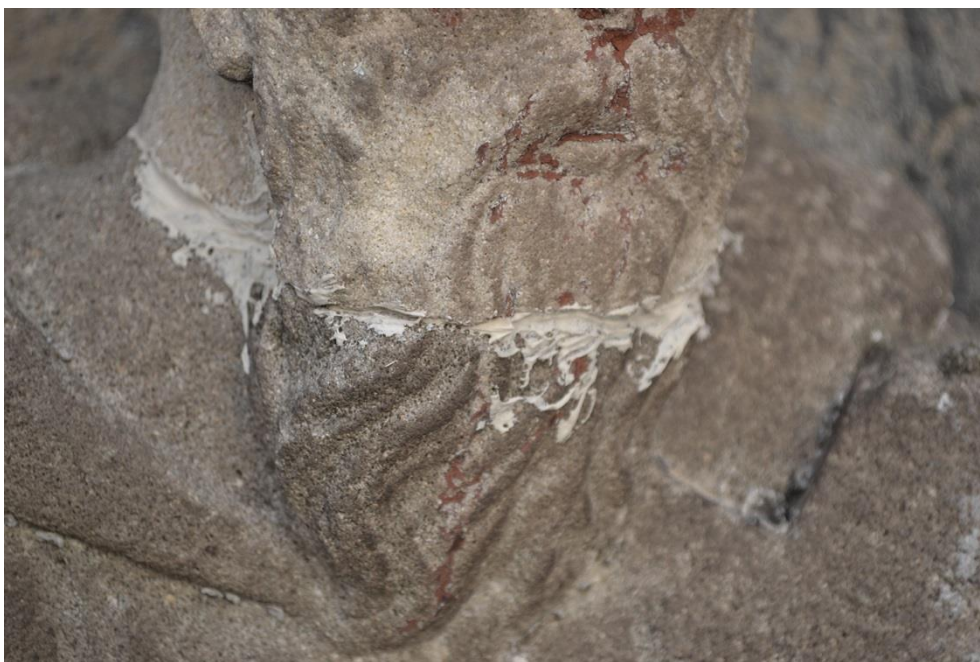
**Obr. 4. 18 Detail spoje - před odstraněním lepicí směsi**

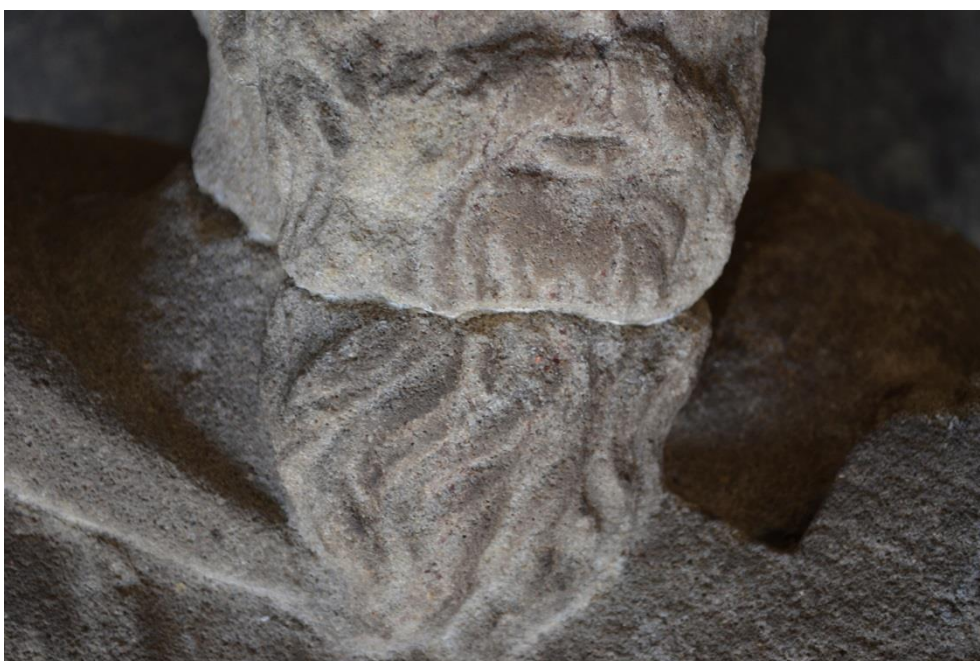
**Obr. 4. 19 Detail spoje – po odstranění lepicí směsi**

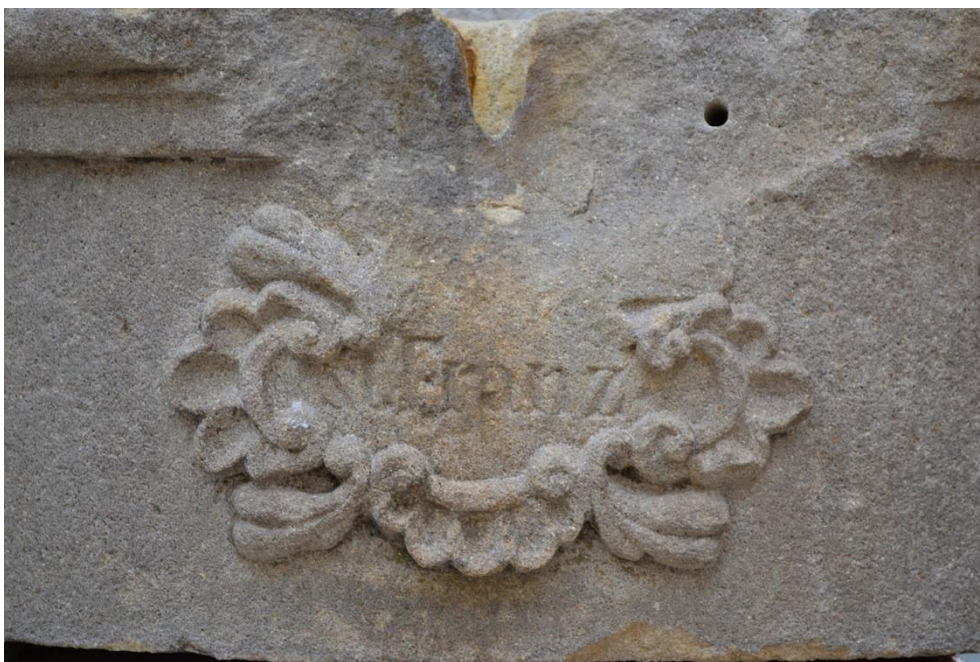
**Obr. 4. 20** Detail kartuše – stav po očištění

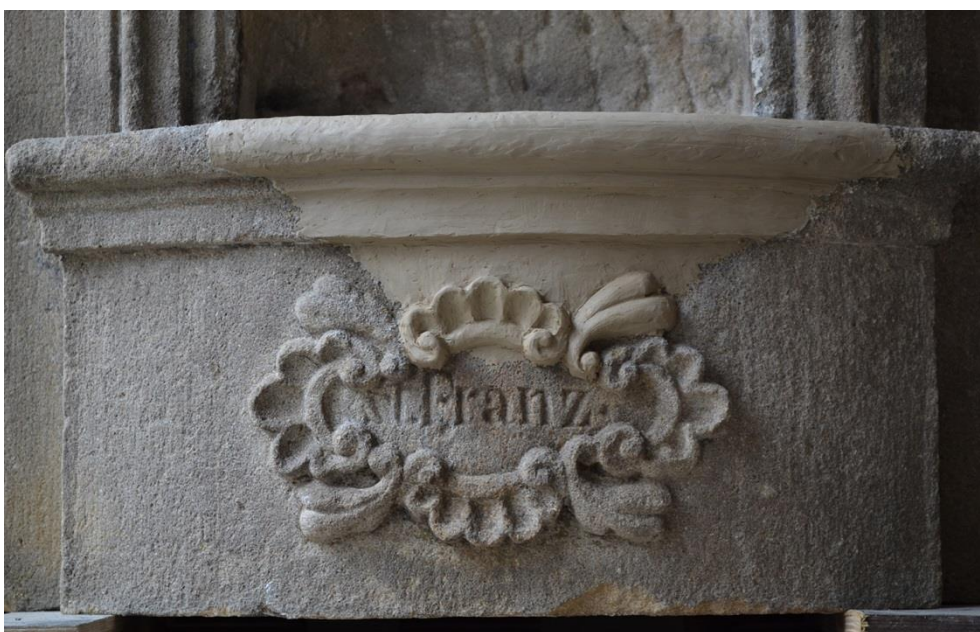
**Obr. 4. 21** Detail – rekonstrukce chybějící části v sochařské hlíně

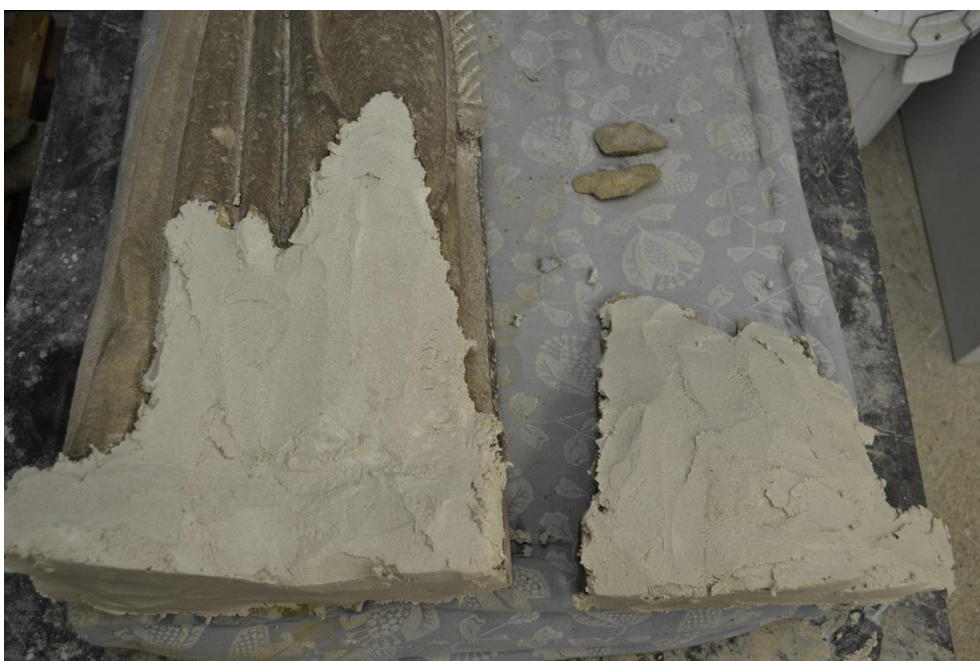
**Obr. 4. 23 Detail čistícího zábalu – socha sv. Františka a oddělená část**

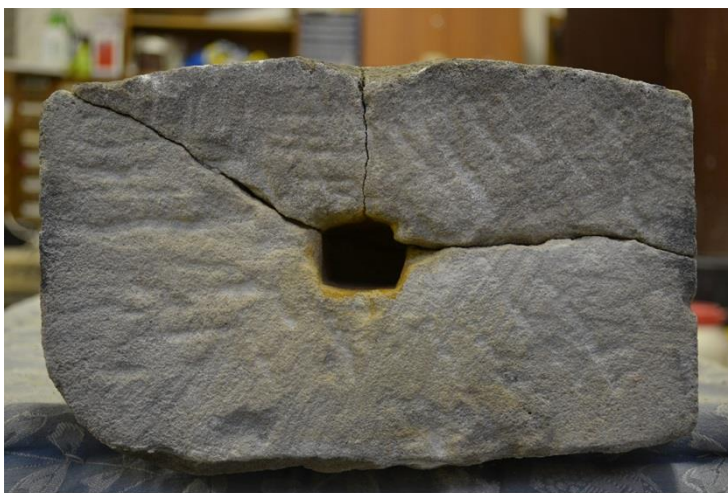
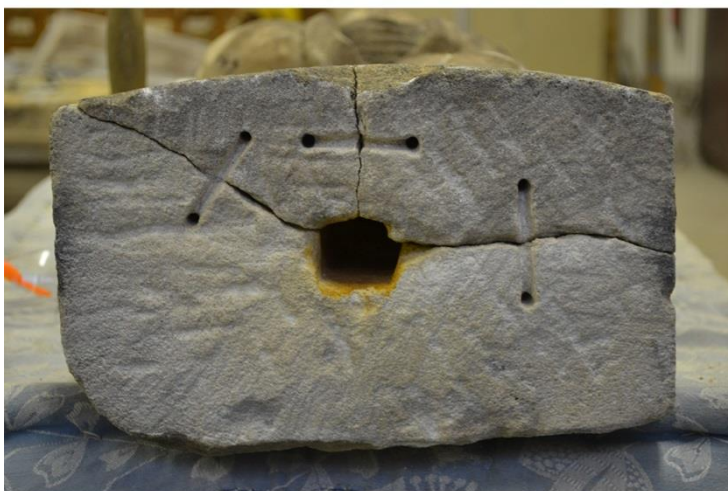
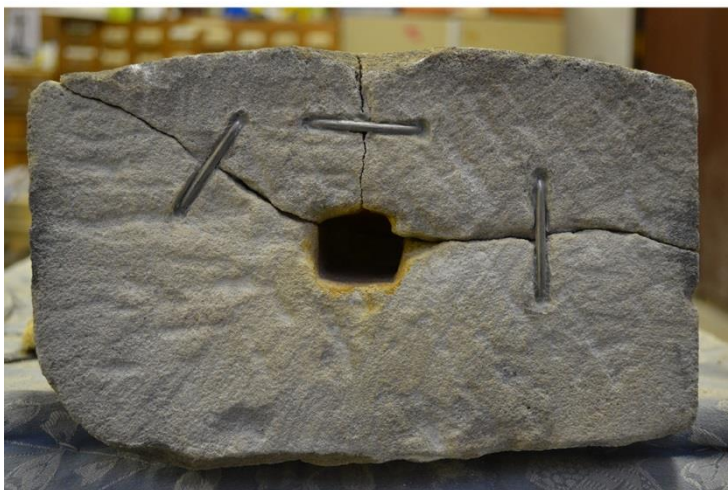
**Obr. 4. 24** Postup fixace lepeného spoje u sochy sv. Františka

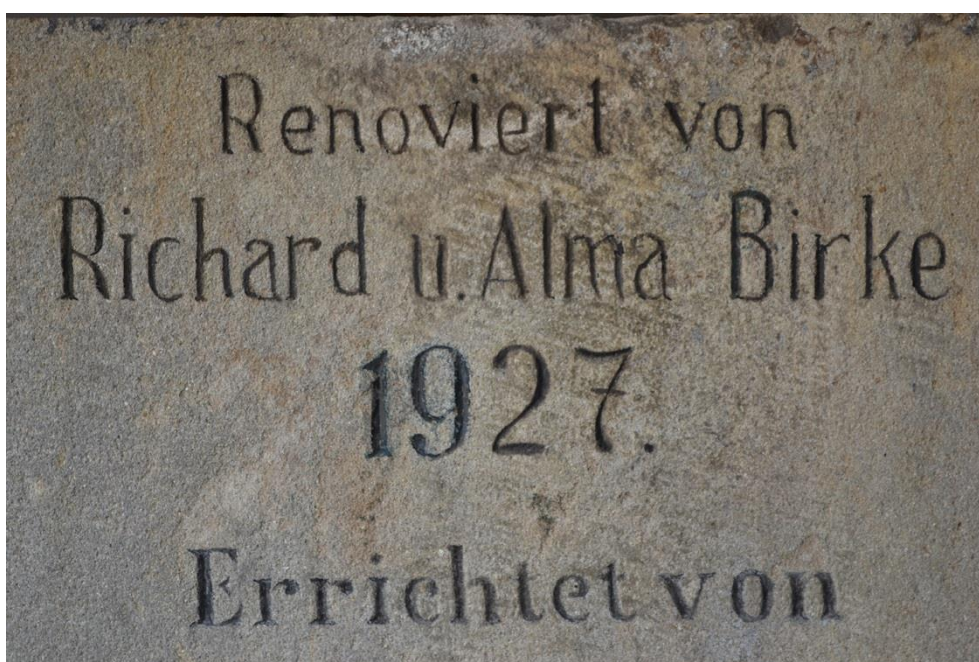
Obr. 4. 26 Detail nápisu po rekonstrukci

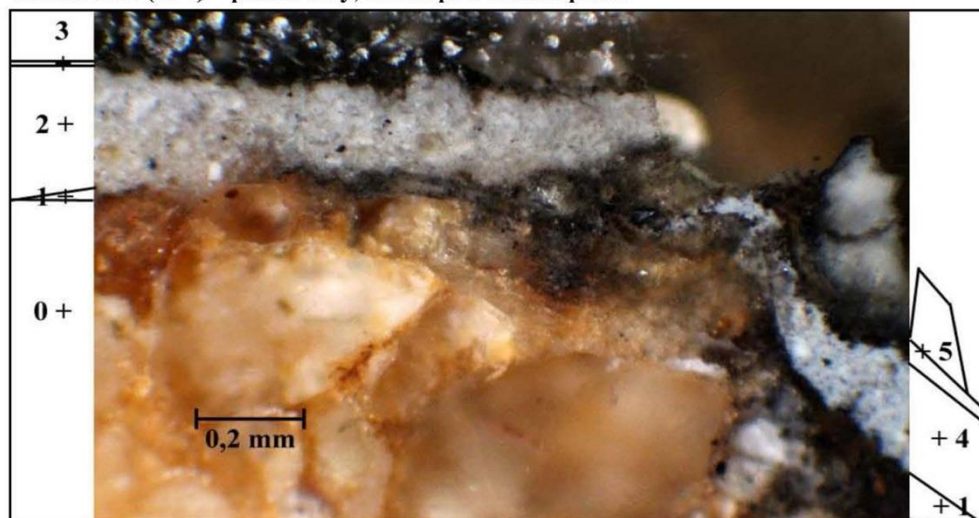
Vzorek 7193 (BP4) – pozadí niky, tmavá povrchová úprava

Na hornině je přítomná nesouvislá tmavá vrstva 1, pravděpodobně znečištěná povrchová úprava. Následuje silnější světle šedá vrstva 2 s tenkou linkou na povrchu (vrstva 3). Na vzorku se dále vyskytuje šedá vrstva 4 se zinkovou bělobou a barytem, nacházející se na pravé straně nábrusu. Sled vrstev není zcela jednoznačný.

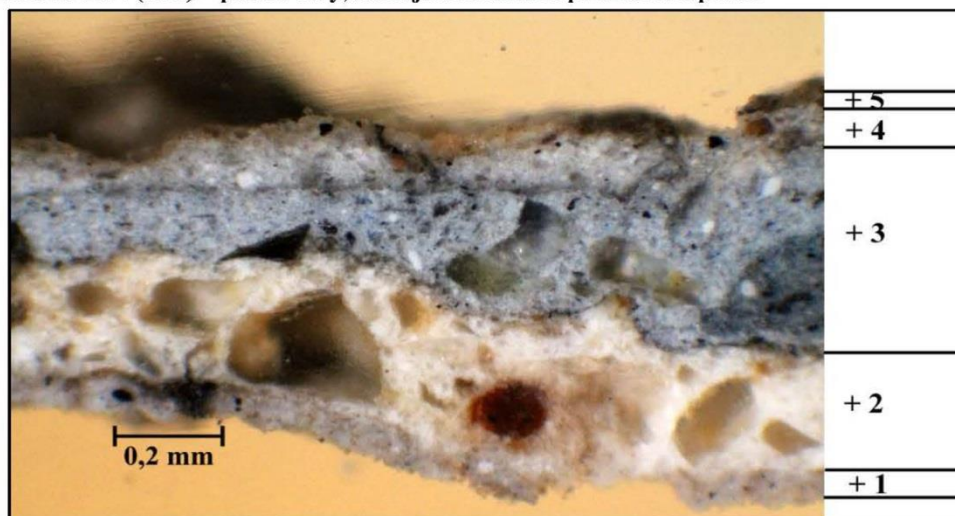
Vzorek 7194 (BP5) – pozadí niky, světlejší šedomodrá povrchová úprava

<i>Číslo vrstvy</i>	<i>Popis vrstvy, optická mikroskopie</i>	<i>Složení vrstvy - SEM/EDX</i>
5.	fragmenty světlé oranžovo-okrové vrstvy, vrstva obsahuje kamenivo	<u>Pb</u> , <u>S</u> (Fe, Al, Si, Ba): olovnatá běloba, patrně mletý baryt, červená hlinka, křemenná zrna, polymerní pojivo

Nábrus neobsahuje fragmenty horniny. Nejstarší povrchovou úpravou zaznamenanou na vzorku je nesouvislá světle šedá vrstva 1. Následují silná bílo-béžová heterogenní vrstva 2 s kamenivem, silná modro-šedá vrstva 3 s ultramarínem a zinkovou bělobou, nesouvislá šedá vrstva 4 a fragmenty oranžovo-okrové vrstvy 5 probarvené červenou hlinkou. Zaznamenané barevné vrstvy obsahují mletý baryt a olovnatou bělobu.

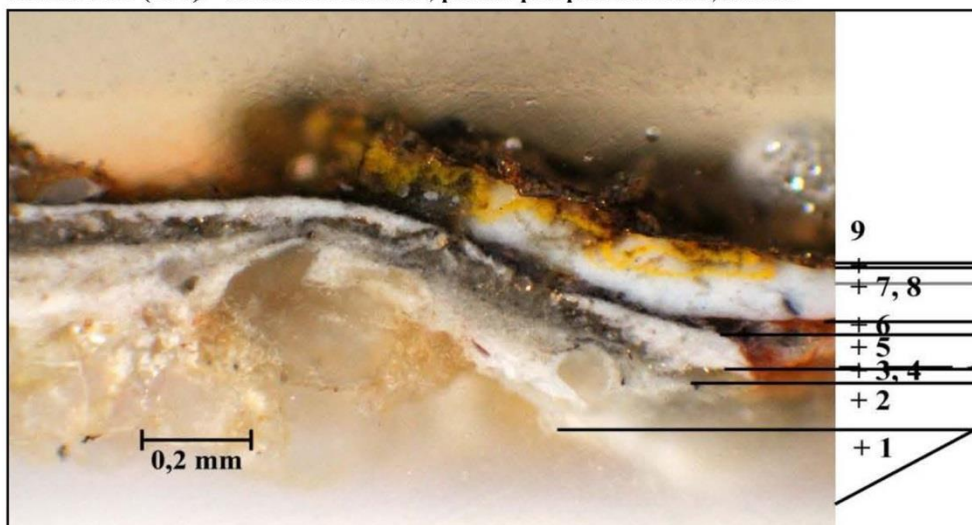
Vzorek 7195 (BP6) – socha sv. Františka, provaz pod pravou rukou, zlacení

Na hornině jsou přítomny dvě bílé vrstvy 1, 2 s mletým barytem a olovnatou bělobou. Další šedá vrstva 3 je podkladem pro zlacení plátkovým zlatem (vrstva 4). Následuje bílá vrstva 5 s olovnatou bělobou a nesouvislá světle šedá, převážně polymerní vrstva 6 s charakteristickou oranžovou UV fluorescencí (šelak?). Souvrství bílé a žluté vrstvy 7, 8 je podkladem pro následující zlacení plátkovým zlatem (vrstvu 9). Vrstvy 7 a 8 obsahují směs bílých pigmentů - zinkové běloby, mletého barytu a olovnaté běloby, přičemž žlutá vrstva je obohacena o chromovou žluť.

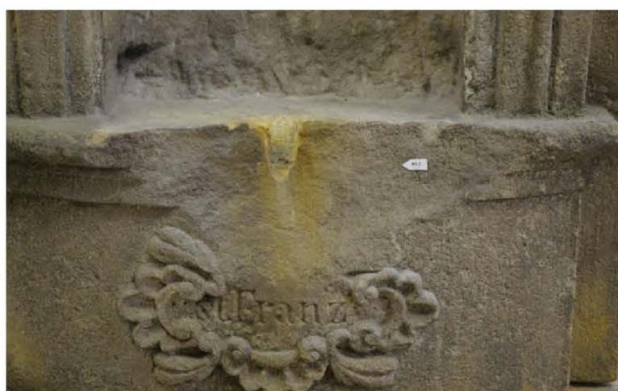
**Obr. 41** Místo odběru vzorku BS 2.

Z výsledků stanovení obsahů vodorozpustných solí vyplývá, že všechny odebrané vzorky vrtné moučky (označení BS) obsahují z hlediska možnosti vzniku poškození zanedbatelná množství dusičnanů, chloridů a síranů. Výjimkou je vzorek BS2a odebraný z povrchu objektu, ve kterém byla zjištěna vysoká koncentrace síranových aniontů.
